PARC ÉOLIEN
PIERRE-DE SAUREL

RAPPORT DE SUIVI ENVIRONNEMENTAL

SUIVI AGRONOMIQUE 2019

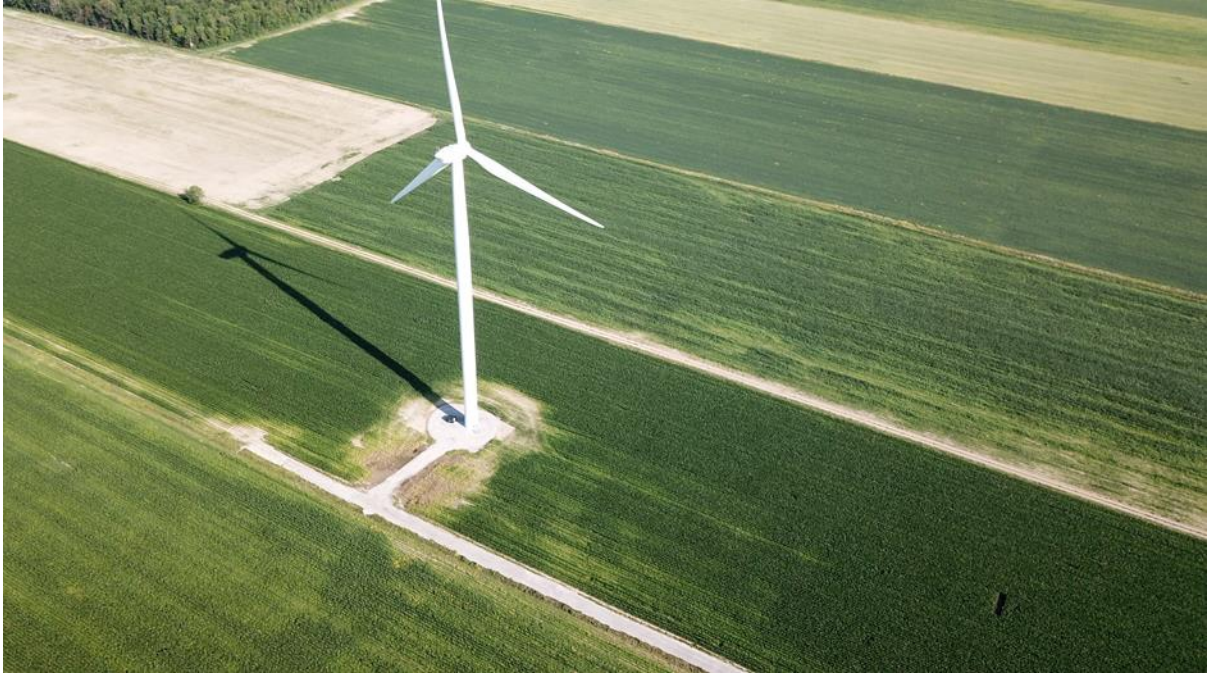
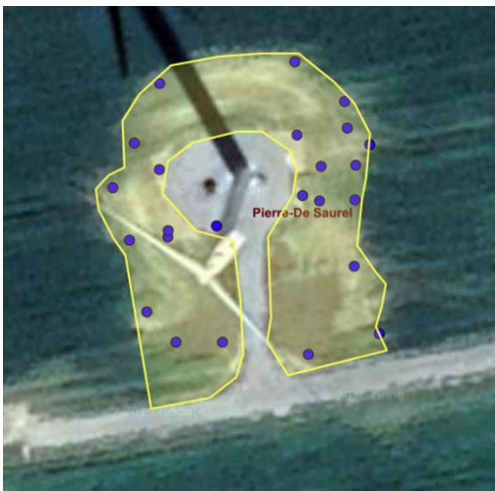
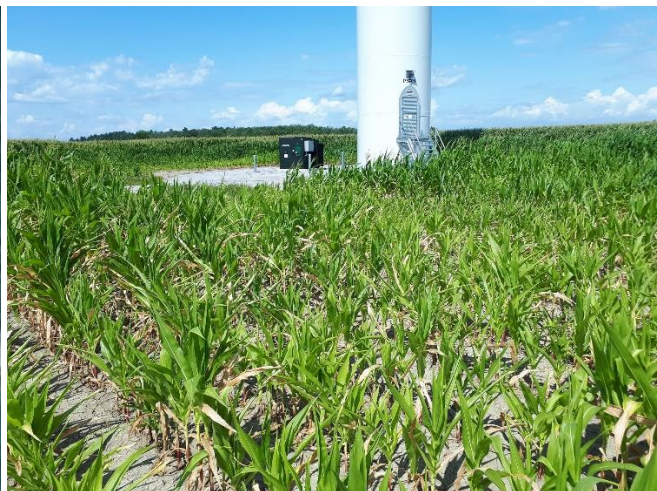
Photo drone 1 août 2019

Le champ de la PS-01 était cultivé en maïs grain cette année. Le pourtour de l'éolienne était très compacté, et le nivellement laisse à désirer, surtout de chaque côté du passage en gravier. La mauvaise herbe dominante était la prêle. Le pied-de-coq, la sétaire géante et la petite herbe à poux étaient aussi présents. Le reste du champ est généralement libre de mauvaises herbes.

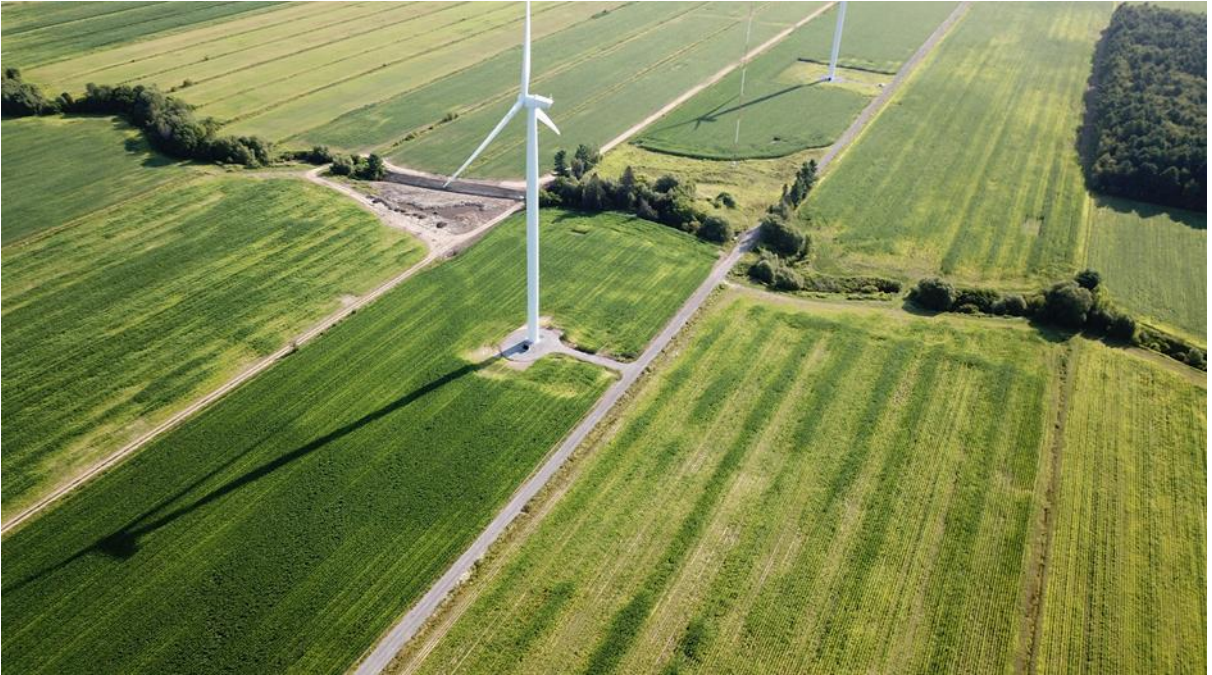
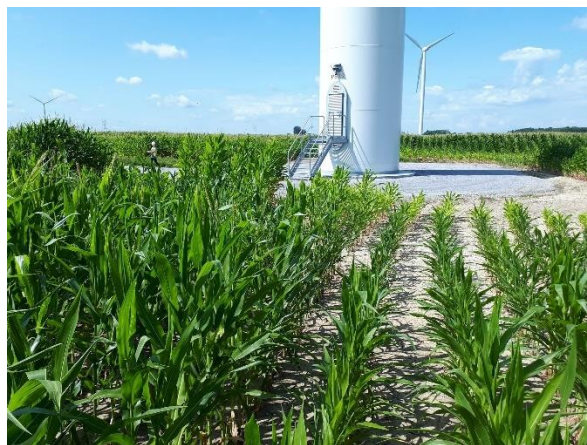
La parcelle de la PS-02 est cultivée en maïs grain en 2019, le pourtour de l'éolienne est compacté et le nivellement laisse à désirer et affectera le rendement. Malgré la présence de prêle, trèfle, petite herbe à poux et oxalide, le champ est libre de mauvaises herbes.

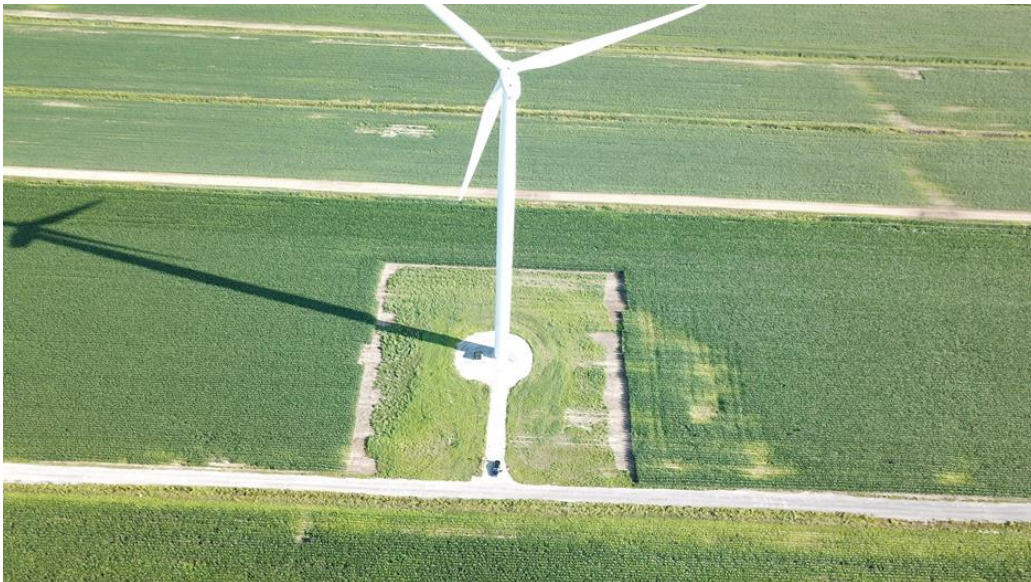
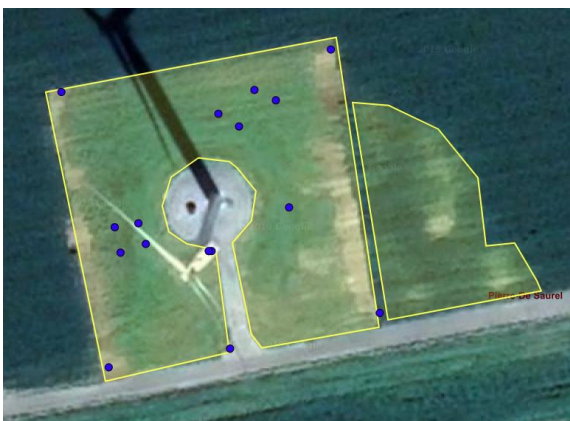
Photo de drone 1 août 2019

À la droite de la zone non cultivée, on a pu remarquer cette année une zone compactée (nivellement inadéquat) qui affecte le rendement (emplacement de l'air de travail lors de la construction).

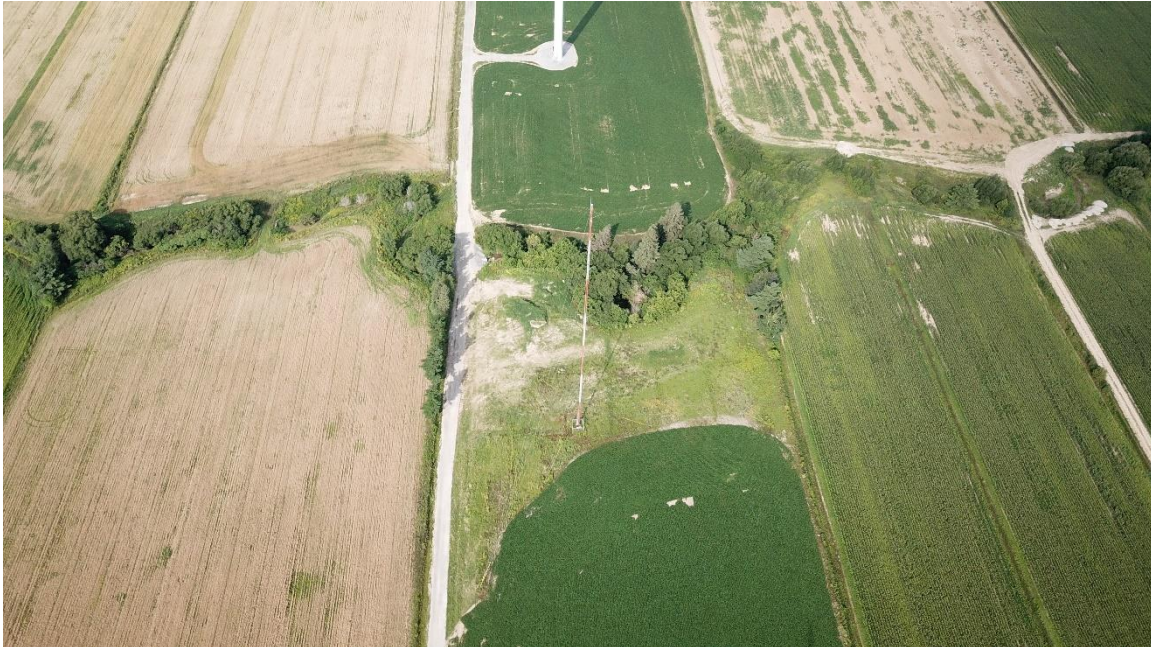
Photo prise par drone le 31 juillet 2018.

L'exploitant a implanté une culture de couverture pour éviter la propagation de mauvaises herbes, sous les câbles tenant le mât. Les câbles empêchent la moissonneuse-batteuse d'accéder à cette zone. Un entretien de débroussaillage a été réalisé le 12 août 2019 pour éviter l'ensemencement de la mauvaise herbe.

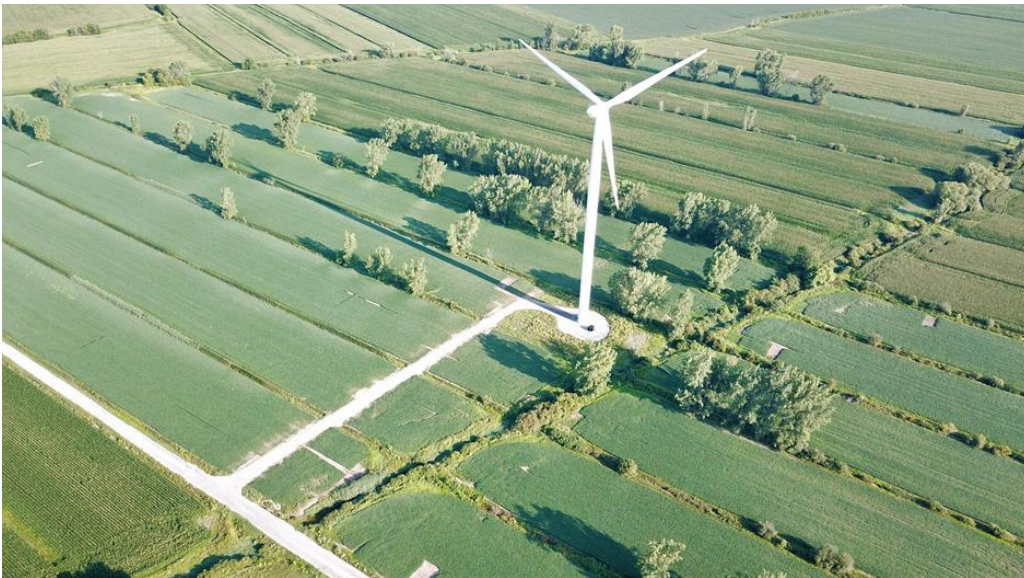
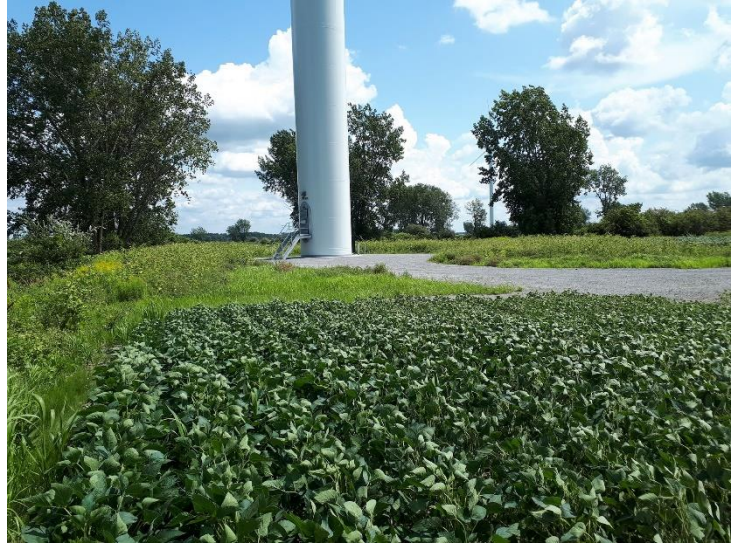
Photo drone 1 août 2019

En bordure du chemin d'accès, les parcelles sont cultivées. En 2019, on remarque encore de la compaction. Le soya a pu refermer ses rangs et le champ est généralement propre. Les mauvaises herbes présentes sont : la prêle, la vesce jargeau, la sétaire géante, et la bardane.

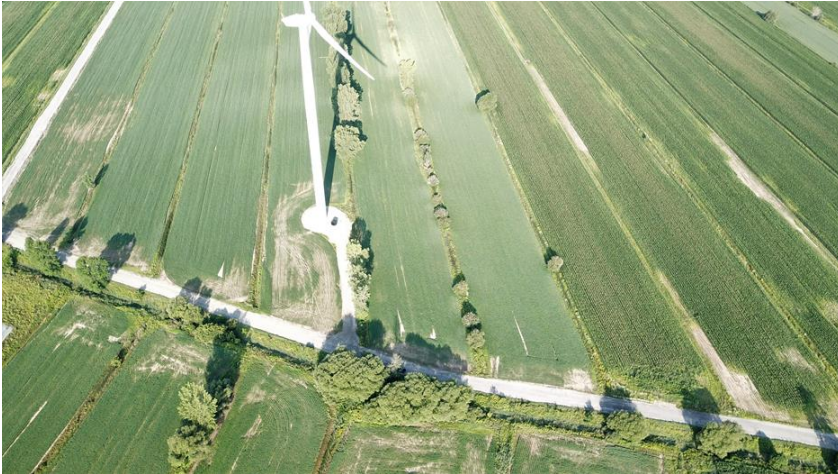
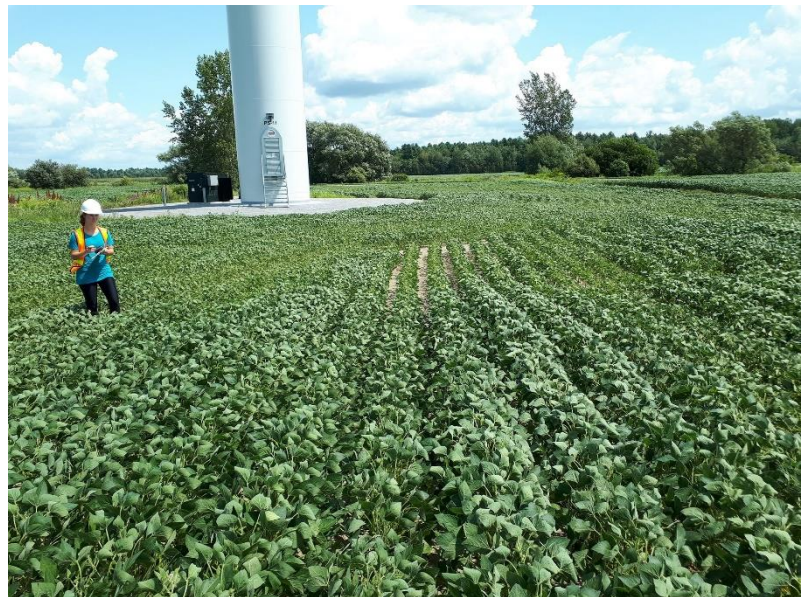
Photo drone 1 août 2019

Le champ de la PS-11 est très propre de mauvaises herbes, mais le sol est très compact près de l'éolienne. La culture a de la difficulté à s'établir, les plants sont plus chétifs que le reste du champ et devrait produire un rendement moindre que la moyenne du champ. Les mauvaises herbes présentes sont la prêle et l'herbe à poux.

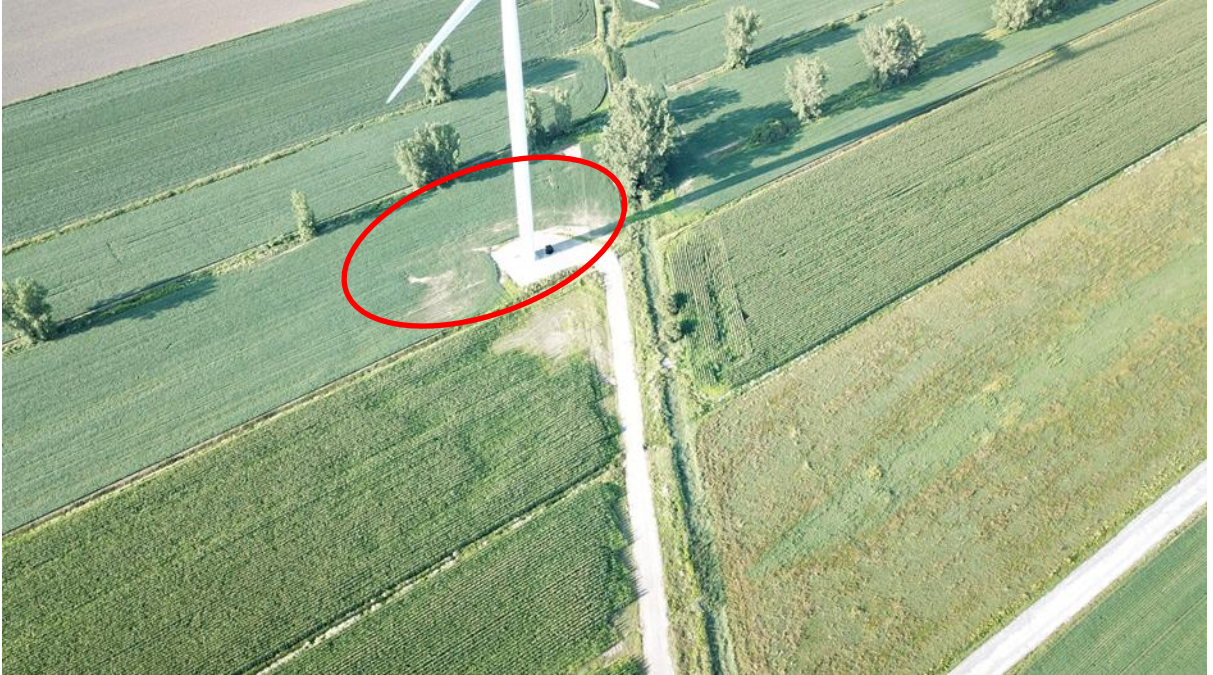
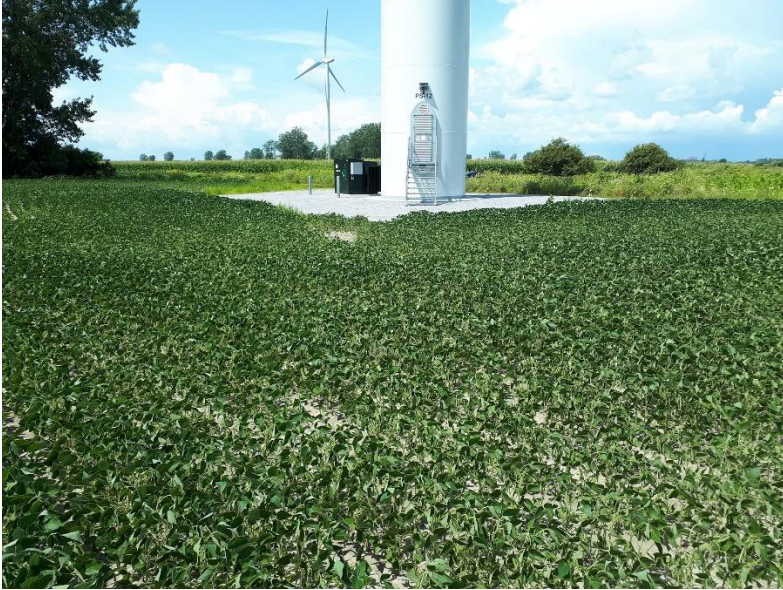
Photo drone 1 août 2019

Cette entreprise possède le champ au pied de l'éolienne PS-12 qui est semé en soya cette année. Le champ est majoritairement libre de mauvaises herbes, on y retrouve uniquement de la sétaire géante. Il est toutefois visible que le sol est compacté au pied de l'éolienne et le rendement en sera affecté.

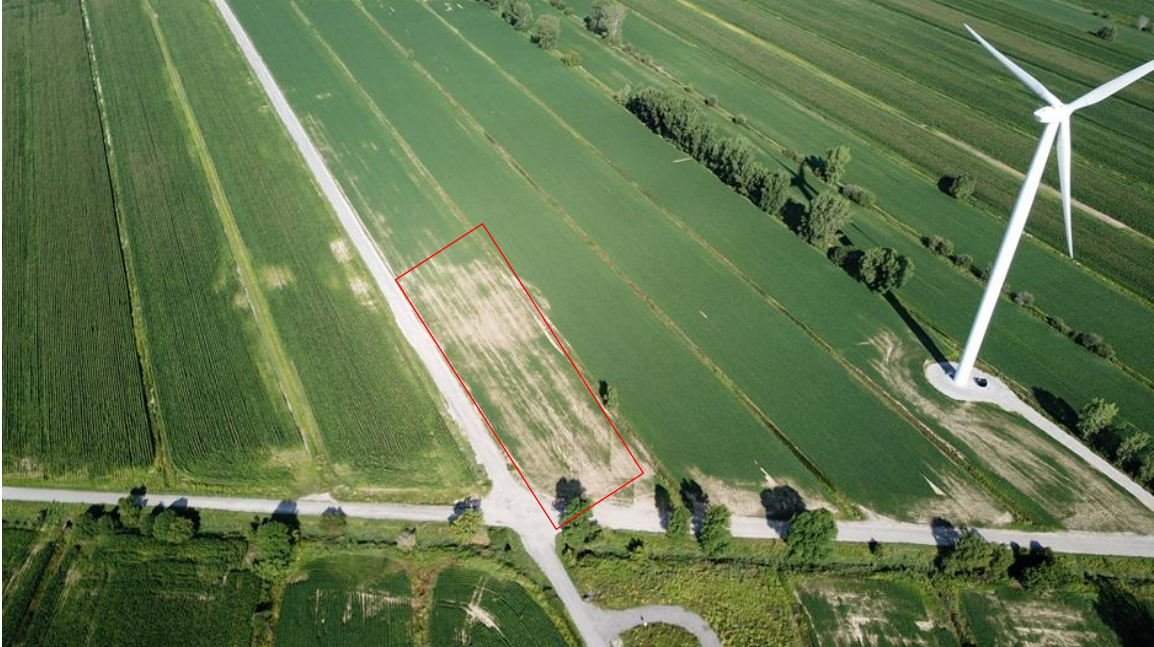
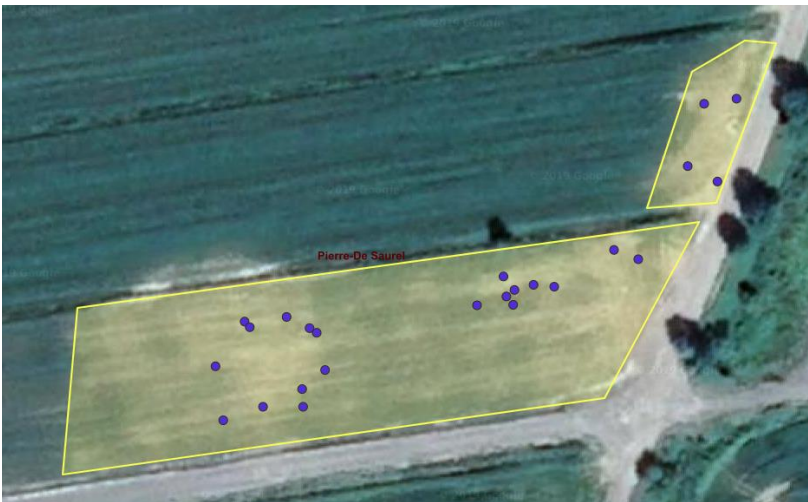
Photo drone 1 août 2019

Le champ où se situait l'ancien stationnement lors de la construction des éoliennes démontre, en 2019, une forte baisse de potentiel de rendement. Par contre, le contrôle des mauvaises herbes est excellent (très peu de mauvaises herbes). Un nivellement est prioritaire. On peut voir des traces des roues où le tracteur s'est enlisé en début de saison. Les sections géoréférencées démontrent des zones où la culture a plus de difficulté à s'implanter adéquatement.

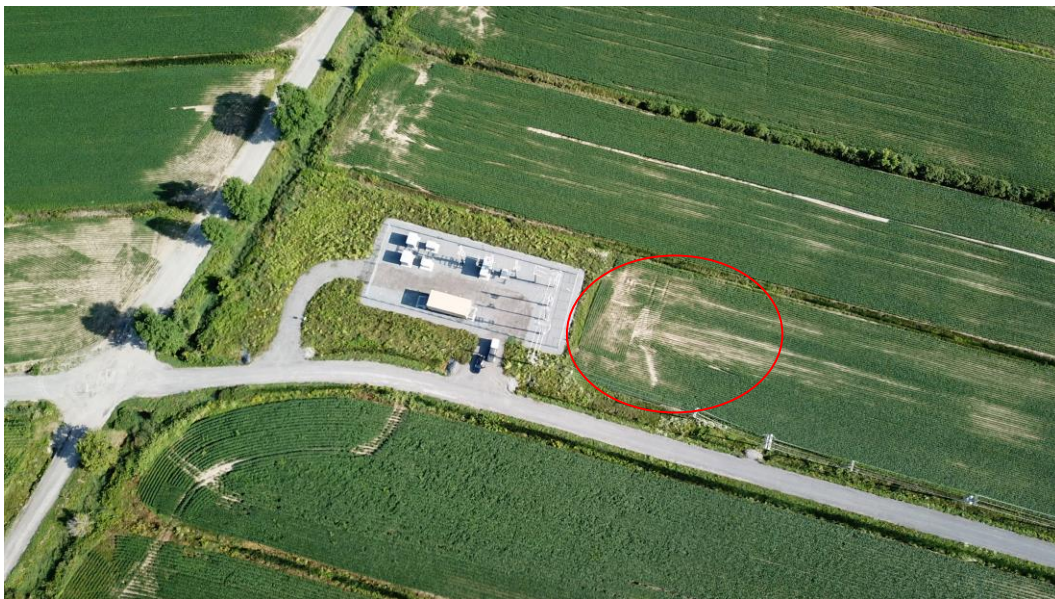
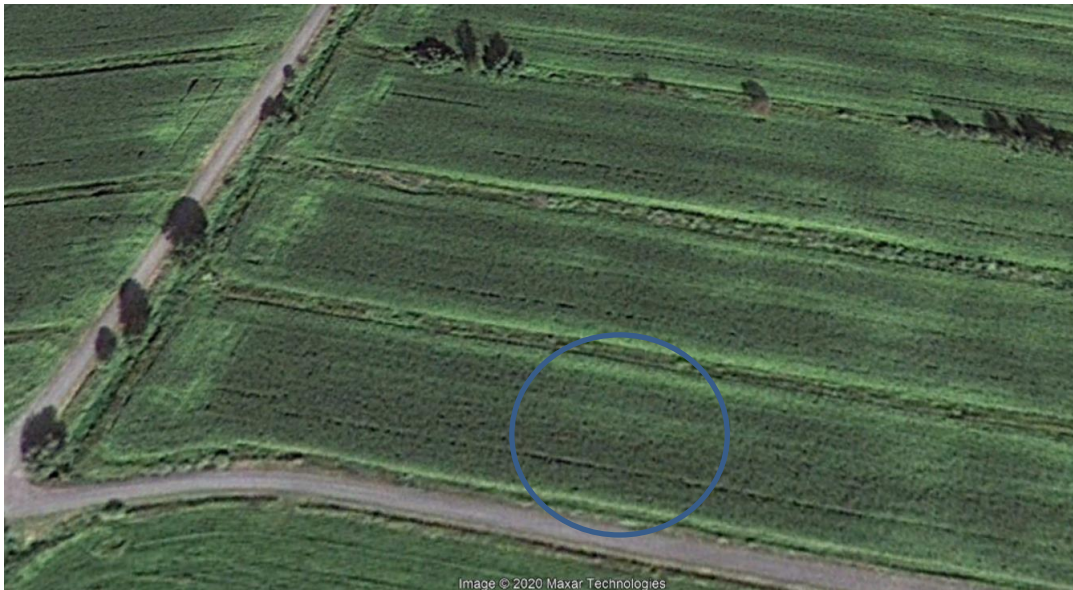
Photo de drone 1 août 2019

Le poste de sectionnement est resté en place et il n'y a plus de culture à cet endroit. Le centre du champ contigu, près du poste, semble avoir un problème de croissance. Lors de la rencontre avec l'exploitant après l'année de culture, la zone observée par photo de drone, près du poste de sectionnement ne semblait pas avoir été aussi catastrophique; le reste de la parcelle ayant donné un très bon rendement. Une discussion avec l'exploitant a été réalisée pour augmenter l'égouttement sur le long du poste de sectionnement. La possibilité d'un nivellement, de l'ajout d'un fossé ou même de l'addition d'une branche de drainage a été soulevée. Un entretien de débroussaillage a été réalisé le 12 août 2019 pour éviter l'ensemencement de la mauvaise herbe.

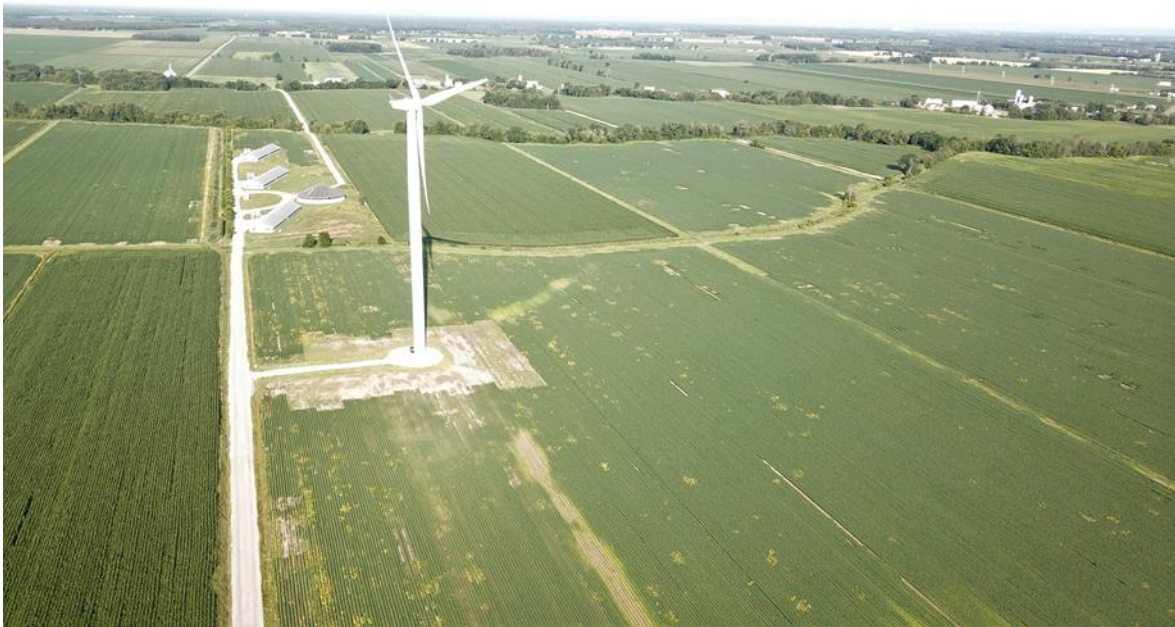
Photo de drone du 1 août 2019

La zone non cultivée et la section extérieure de cette parcelle feront l'objet d'un dédommagement conséquemment à la compaction persistante.

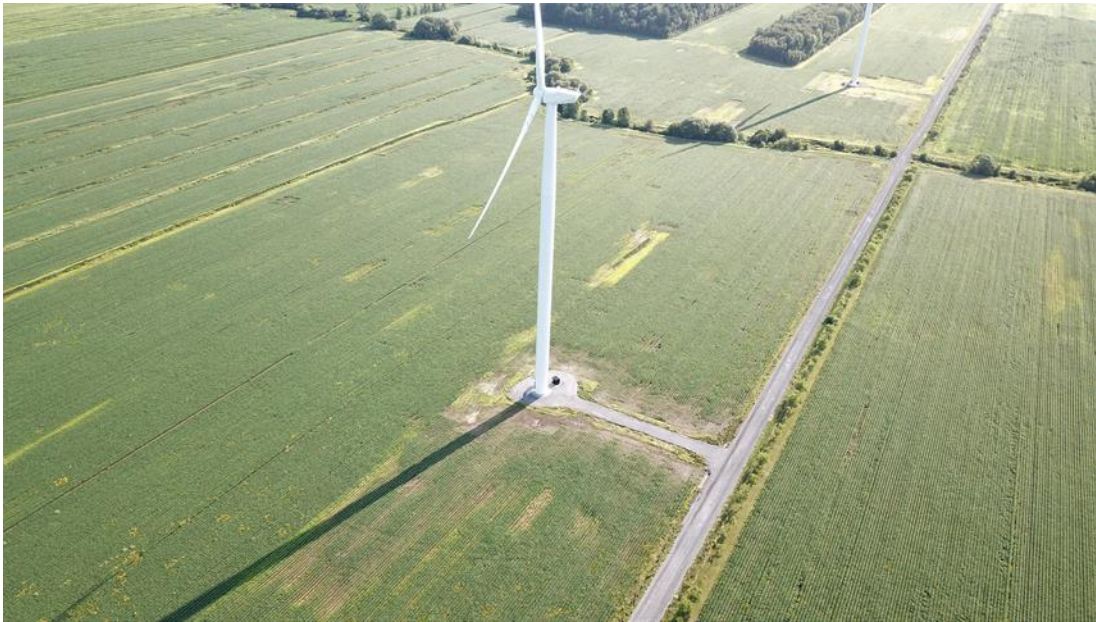
Photo de drone du 1 août 2019

La culture de soya biologique est très inégale autour de cette éolienne. Sur une largeur d'un à deux mètres, elle est pratiquement inexistante en lien avec la compaction du sol et l'accumulation d'eau. Dans une zone plus affectée, on peut voir une accumulation d'eau à la surface. On peut remarquer à l'œil nu que le nivellement n'est pas adéquat sur cette parcelle. Le laiteron et la sétaire géante sont présents en grande quantité. La petite herbe à poux, le souchet, la sétaire glauque, la prêle, la renouée persicaire, la renouée liseron, le pied-de-coq et la moutarde des champs sont aussi présents.

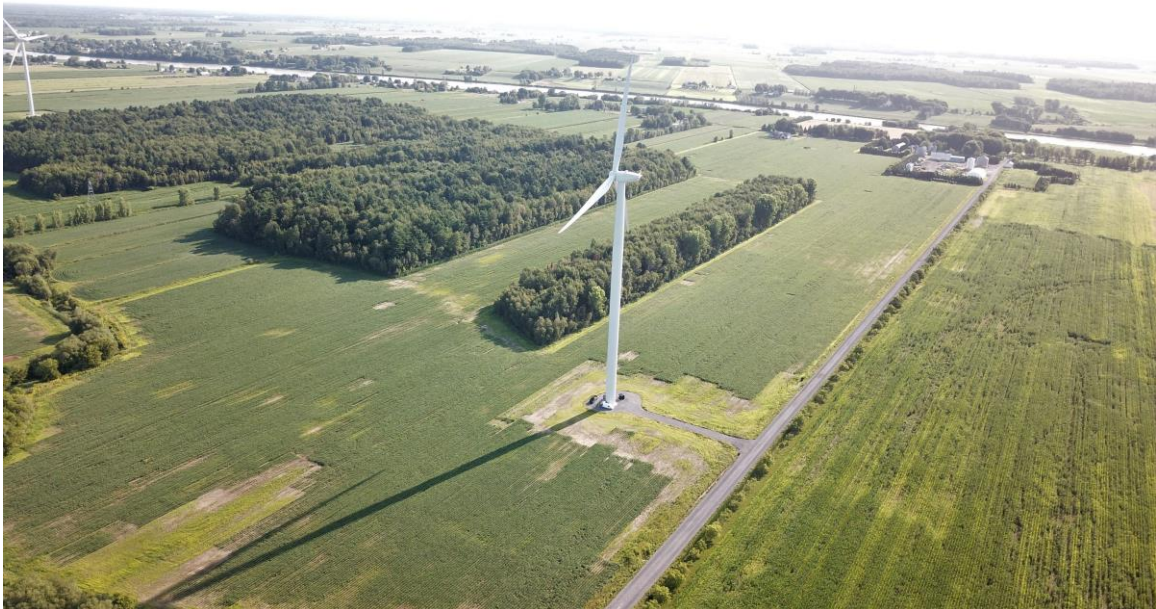
Photo de drone du 1 août 2019

À l'extérieur de la zone non cultivée, le champ se porte généralement bien. On peut remarquer à l'œil nu que le nivellement n'est toujours pas adéquat sur cette parcelle. Les mauvaises herbes retrouvées en grande quantité autour de l'éolienne sont : la sétaire géante, la sétaire glauque, la petite herbe à poux, le laiteron rude et l'amarante de Powell. En plus faible quantité il y a : le souchet, la renouée persicaire, la sétaire verte, le chénopode, la prêle, le galinsoga, le pourpier potager la vesce jargeau et la morelle.

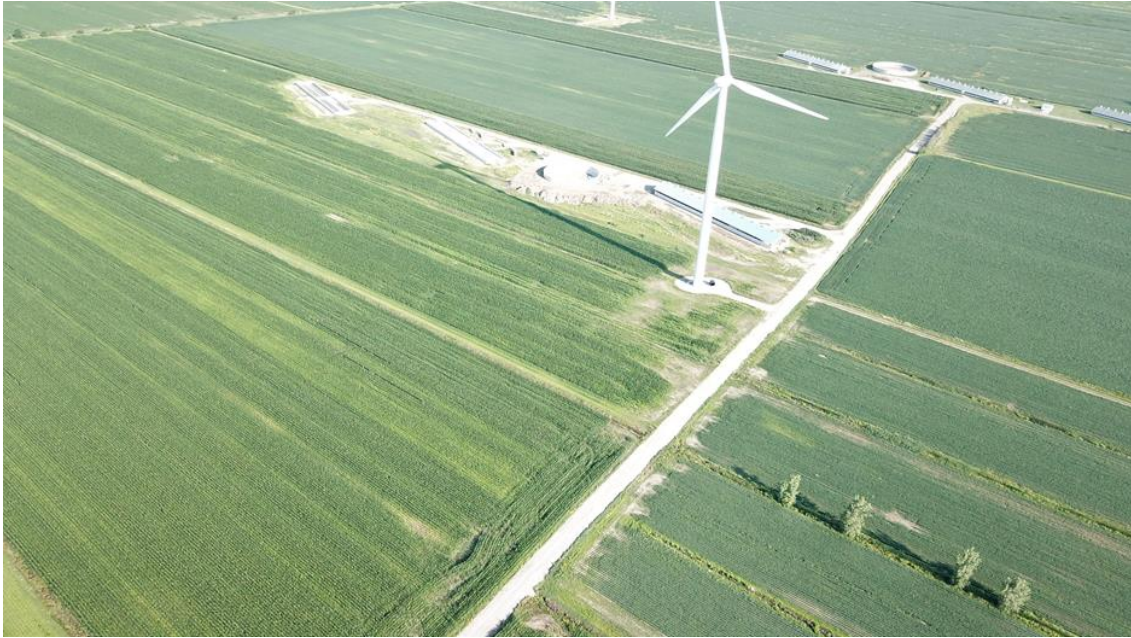
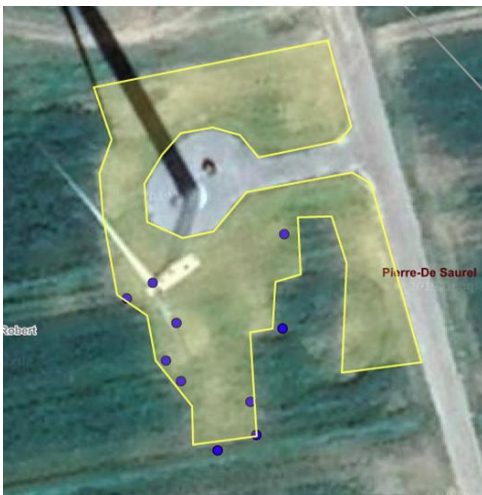
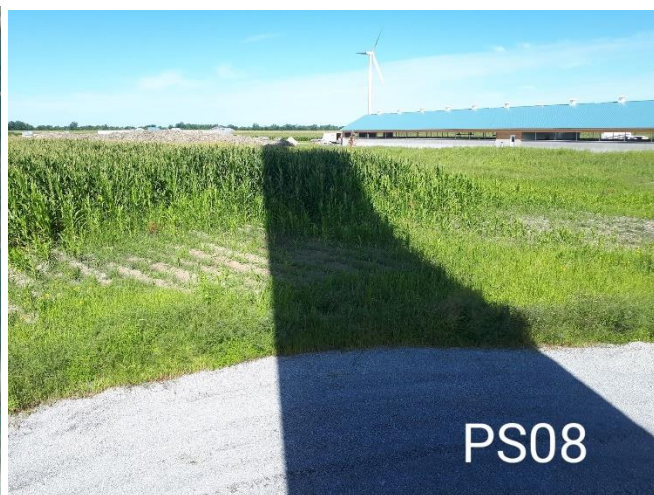
Photo de drone du 1 août 2019

Le sol bordant la PS-08 est compacté, les photos aériennes le révèlent très clairement. On peut remarquer à l'œil nu que le nivellement n'est pas adéquat sur cette parcelle. Le maïs grain biologique dans cette zone est chétif et ne produira que très peu. Les mauvaises herbes présentes sont : la renouée persicaire, la sétaire géante, la sétaire glauque, l'herbe à poux, la moutarde, le laiteron rude, le laiteron des champs et la vesce jargeau.

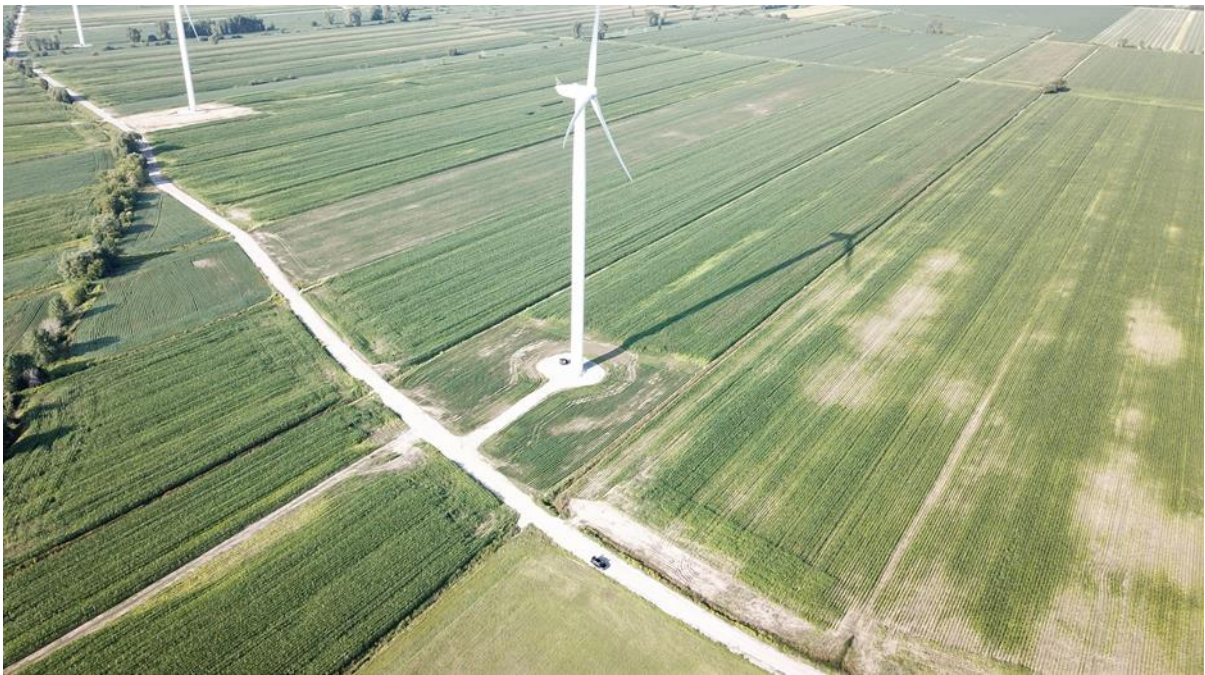
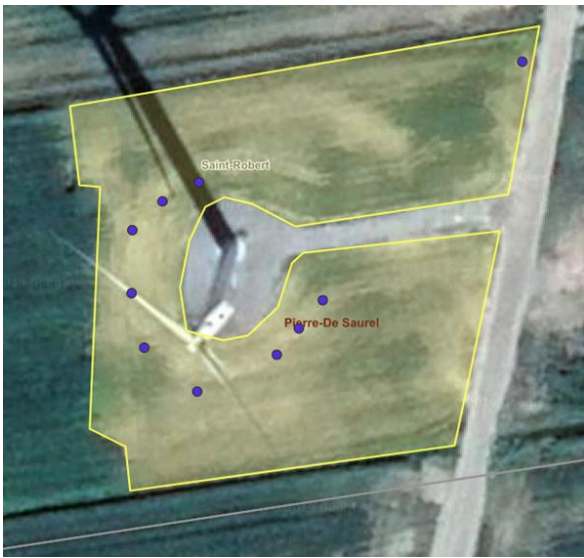
Photo de drone du 1 août 2019

Le pourtour de la PS-09 est semé en soya, le reste du lot est semé en maïs grain. Cette différence de culture est réalisée pour augmenter les chances (temps) de faire des travaux de nivellement en fin de saison. Cette zone reste humide et présente des accumulations d'eau suite à une pluie. La culture dans la parcelle autour de l'éolienne est irrégulière, les plants sont généralement petits, ce qui fait en sorte que les rangs ne sont pas refermés. On peut voir une baissière en forme de croissant, derrière l'éolienne provenant d'accumulation d'eau au printemps. Le nivellement n'est pas encore adéquat.

Les mauvaises herbes en dominance sont : l'herbe à poux, la prêle, le chénopode, la digitale astringente, le pourpier potager, la vesce jargeau et le pied-de-coq. Le contrôle des mauvaises herbes est plutôt bon cette année.

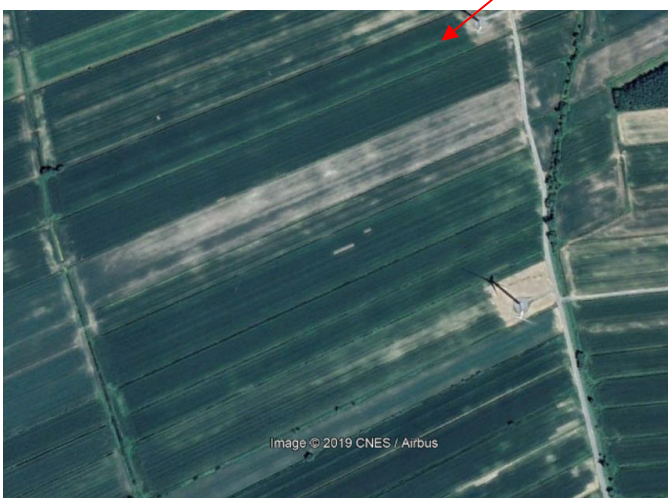
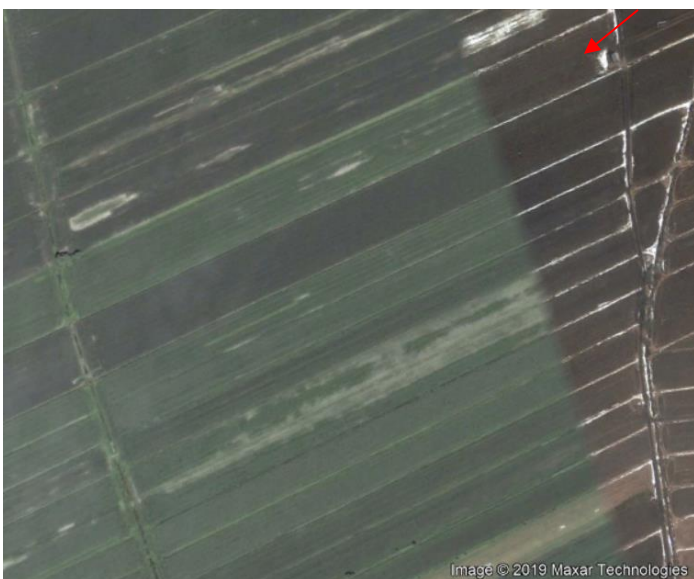
Ici-bas, on peut voir les photos aériennes de différentes années (provenant du site *Infosol.ca*), démontrant une problématique qui était présente avant la construction des éoliennes.

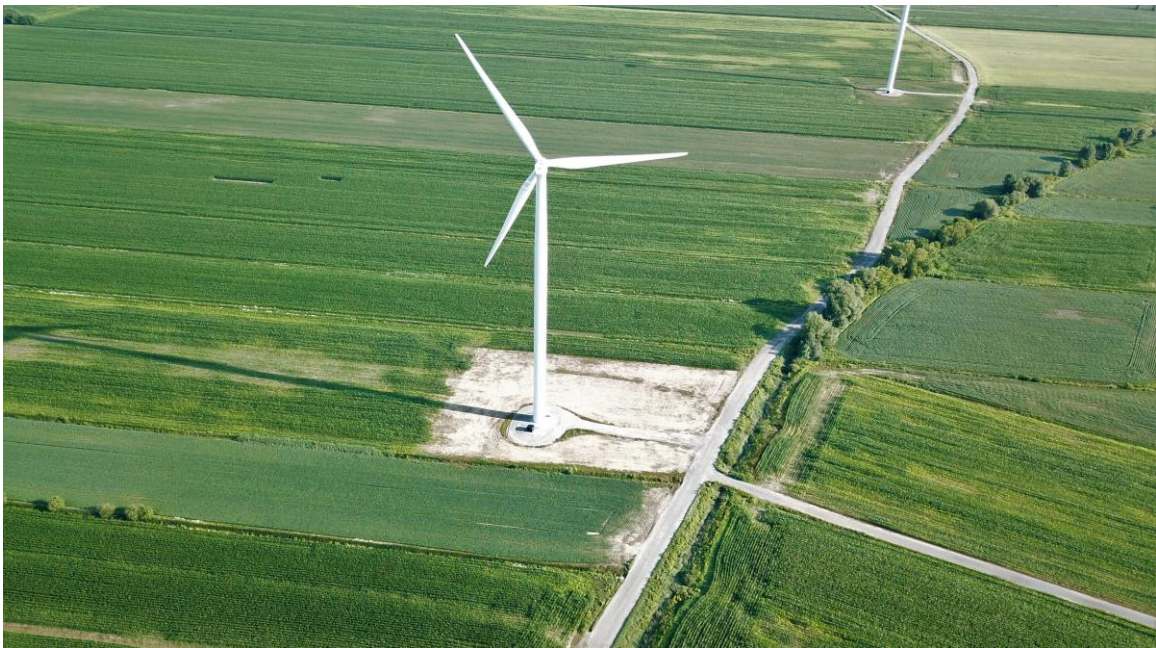
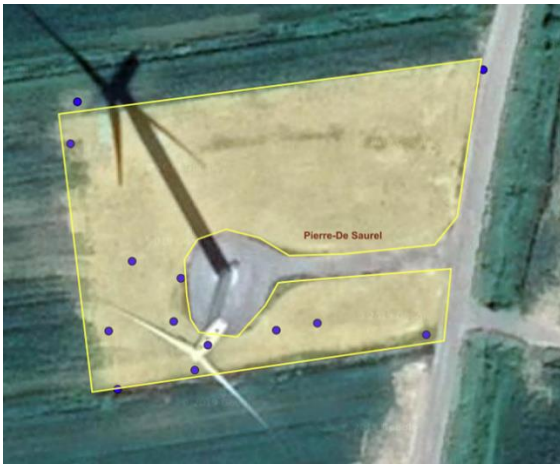
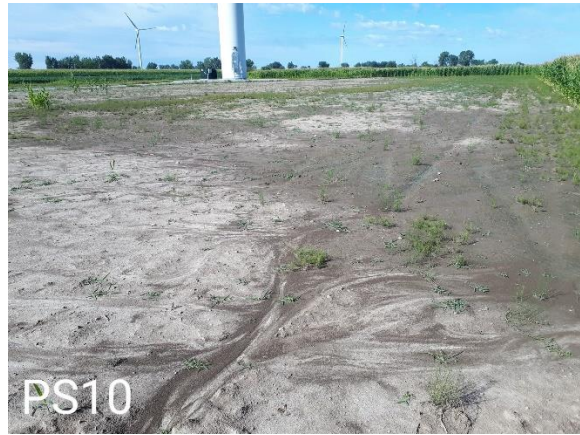
Photo de drone du 1 août 2019

L'absence de végétaux et la réalisation d'un nivellement l'année précédente ont créé une croûte de battance, un léger ruissellement et quelques rigoles. Cette pratique était parfaite pour le suivi de la faune, mais non recommandée pour le rétablissement de la structure du sol. À éviter pour les prochaines années, car elle n'est pas agronomiquement intéressante, ni pour l'environnement ni pour de la remise en place d'une bonne structure du sol. Si le projet, de suivi de la faune persiste dans le temps, nous savons maintenant que l'arrosage d'herbicide de cet exploitant est trop efficace et devrait donc garder la parcelle en culture.

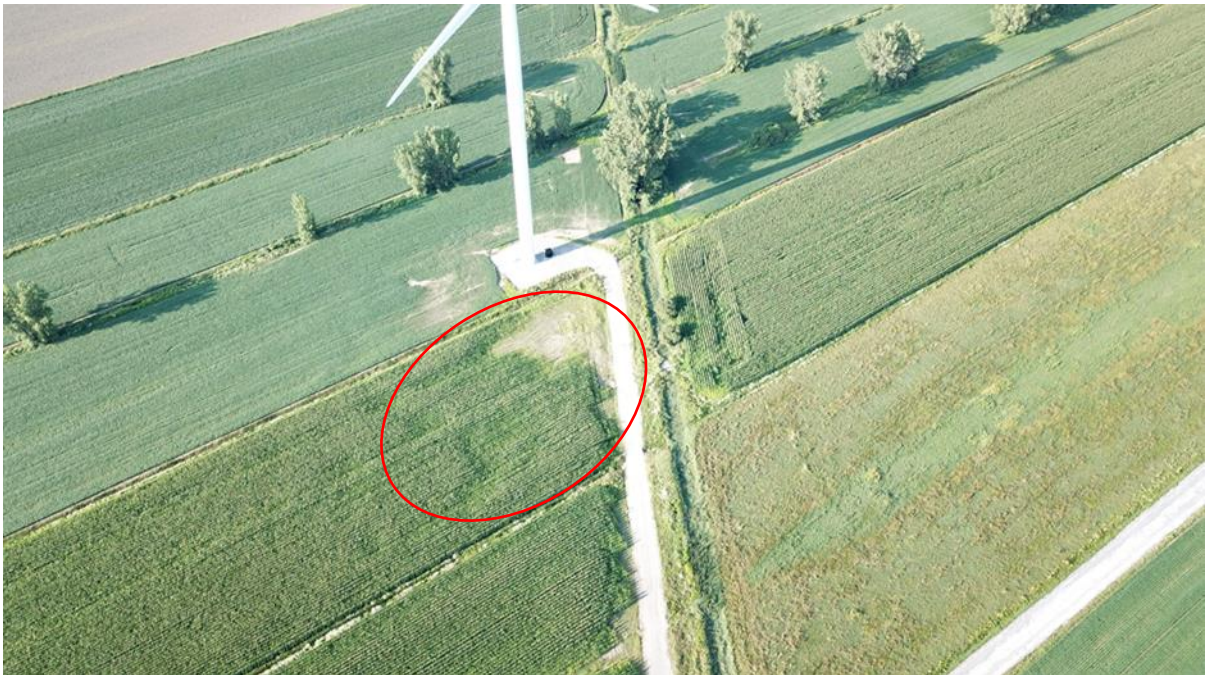
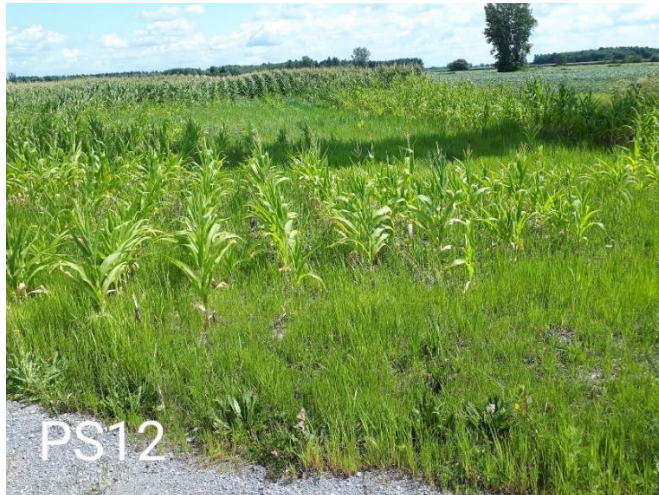
Photo de drone du 1 août 2019

Les champs bordant le chemin d'accès menant à l'éolienne ont été semés en maïs grain. La zone d'aire de travail, lors de construction, de l'éolienne (coin droit du champ) est particulièrement affectée par un problème de la croissance de la culture (compaction du sol et problème d'égouttement). Un nivellement de base ayant été réalisé en 2016, le sol semble avoir descendu à nouveau. Par ce fait même, une infestation de sétaire géante, ainsi que de pied-de-coq a envahis l'espace. Les zones compactes en bordure du chemin sont aussi très infestées de mauvaises herbes.

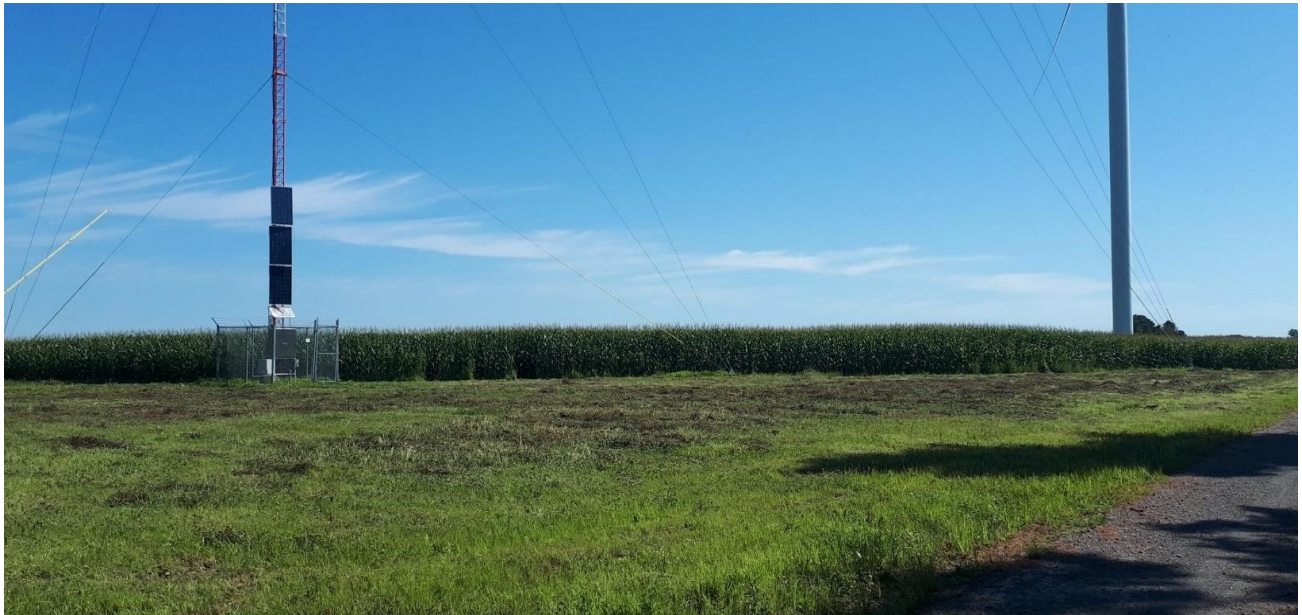
Station météo : arrière de la butte près du ruisseau.

Note : Certaines sections n'ont pas été débroussaillées, soit près du boisé du ruisseau et autour de la butte. Ces sections comportent un sol dénivélé et des blocs de béton, ce qui a rendu le débroussaillage de celles-ci impossible.

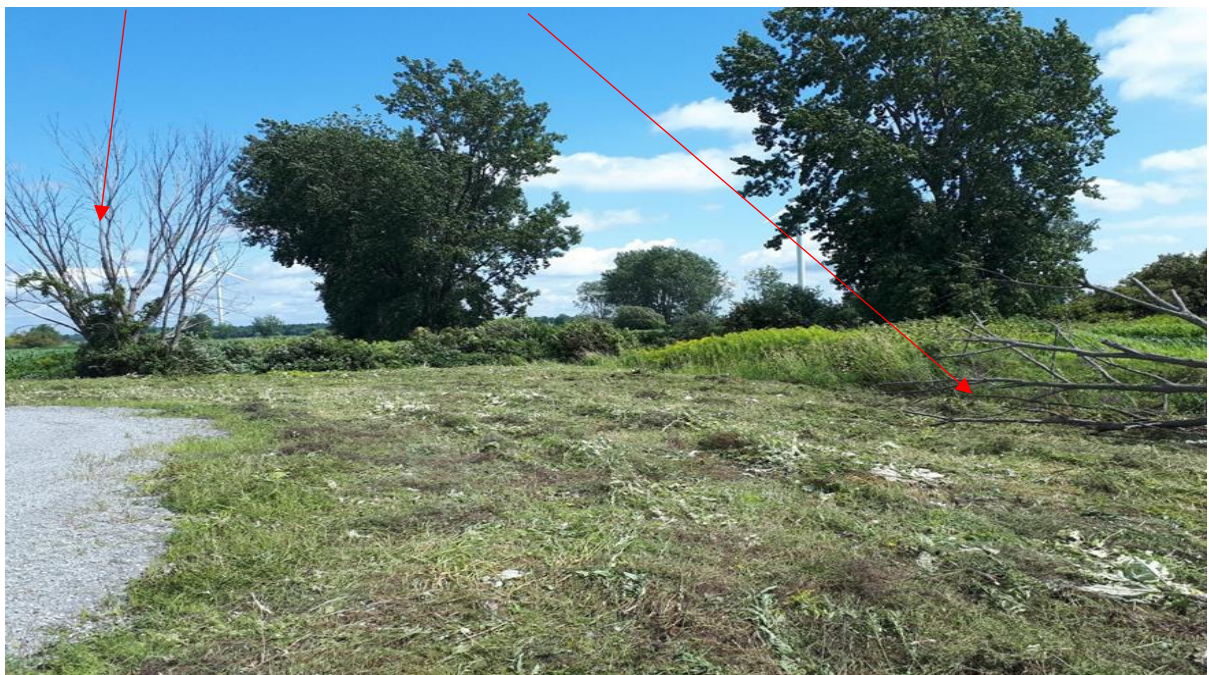
À ramasser par le propriétaire terrien : 2 arbres morts et un pneu de tracteur usagé à la PS-04. Il a été placé en bordure d'un fossé.
