Étude d'impact sur l'environnement déposée au ministre de l'Environnement, de la Lutte contre les changements climatiques, de la Faune et des Parcs

VOLUME 3 - DOCUMENTATION COMPLÉMENTAIRE ET ÉTUDES DE RÉFÉRENCE (PARTIE 2D)

Nom du projet :
Projet de parc éolien de la Haute-Chaudière

Annexe E – Inventaire des milieux humides et hydriques (Partie D)

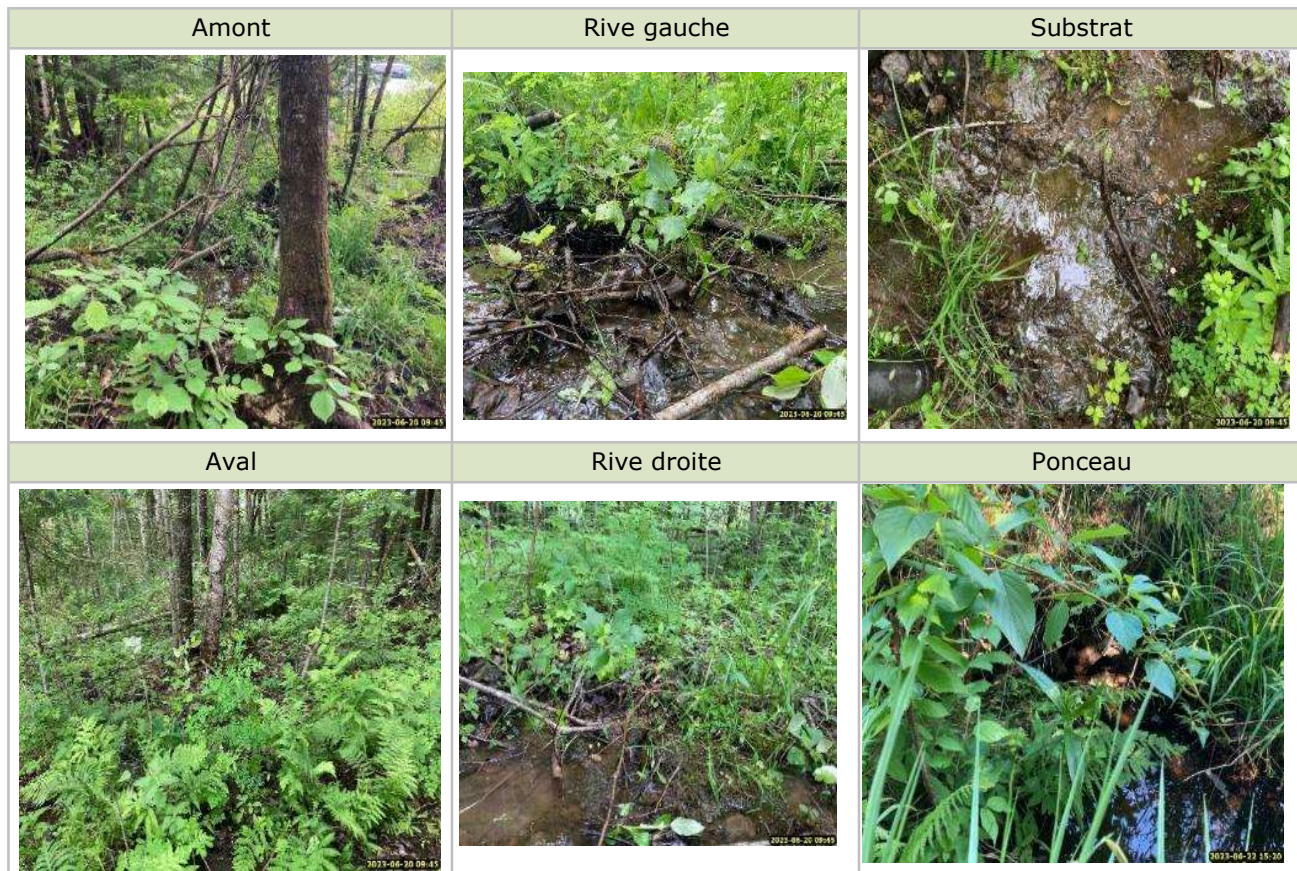
Photographies du cours d'eau

Sonde utilisée Combo HI98130 de Hanna Échantillon d'eau prélevé Non
 Température de l'eau 12.4 °C Turbidité Eau limpide pH 5.96
 Conductivité 0.07 mS/cm

Organisation du lit anastomosée (plusieurs chenaux) possible durant les crues printanières.

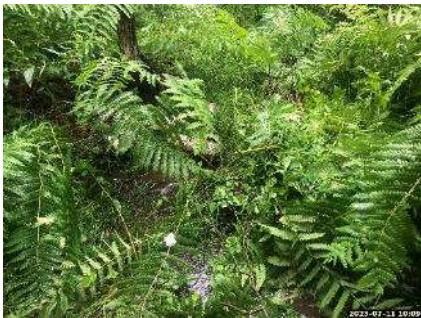
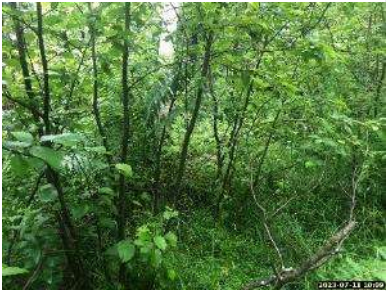
Amont	Rive gauche	Substrat

Limite du littoral correspond au milieu humide, tracé lidar bon

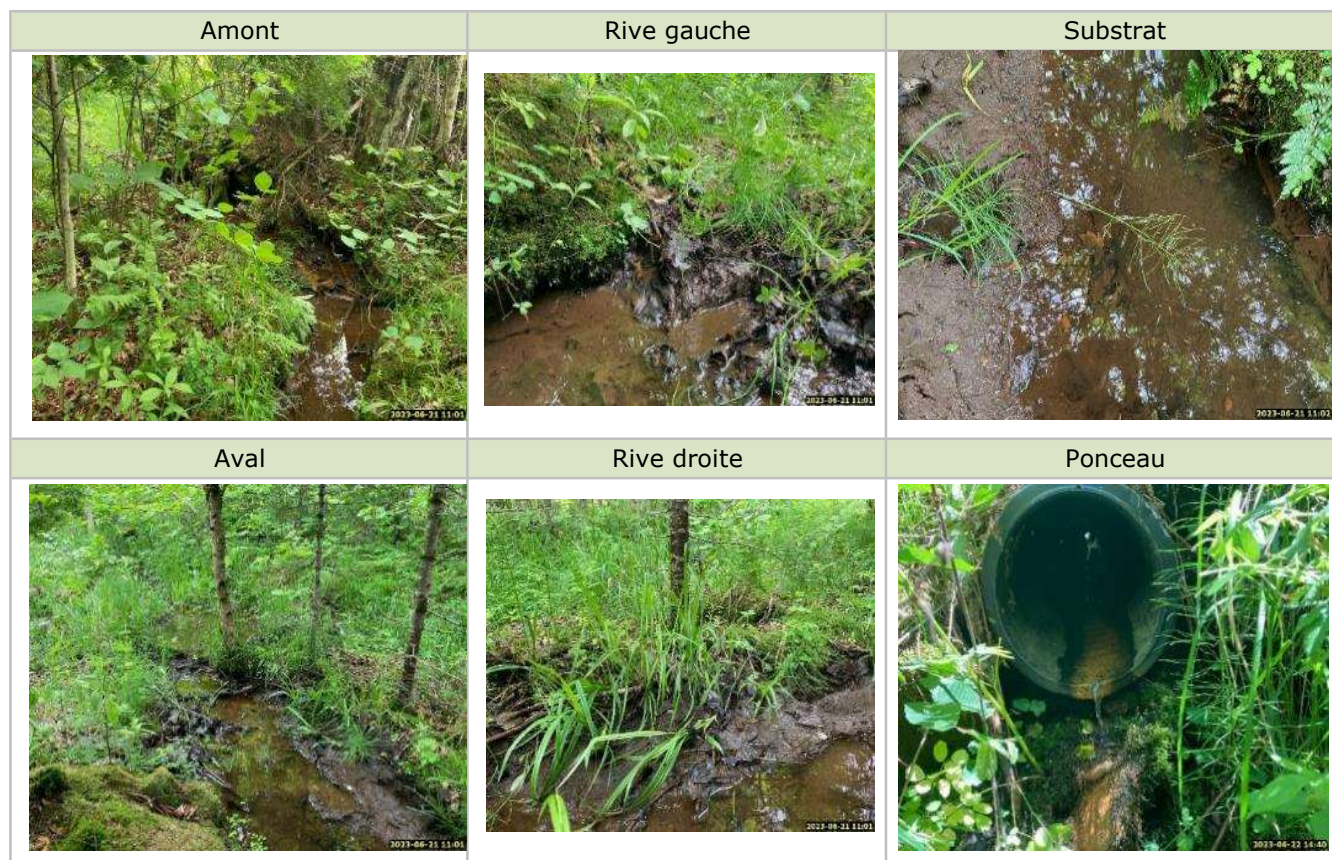
Photographies du cours d'eau

Conductivité 0.07 mS/cm

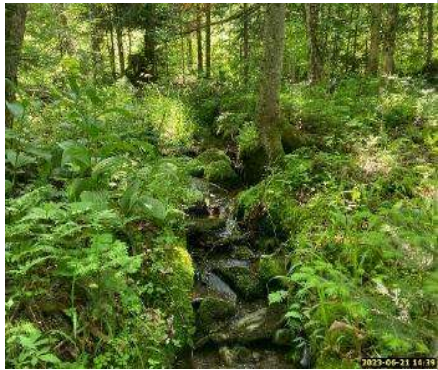
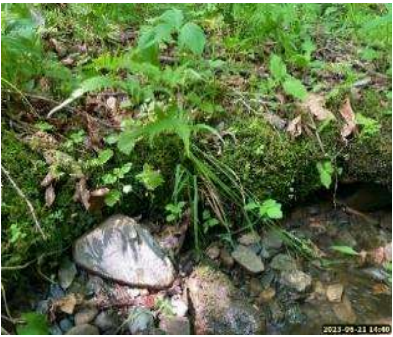
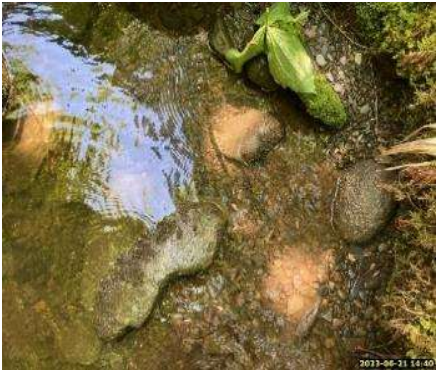
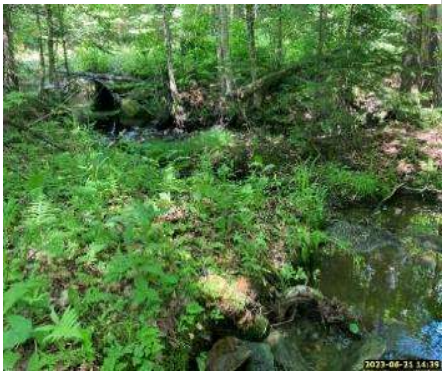
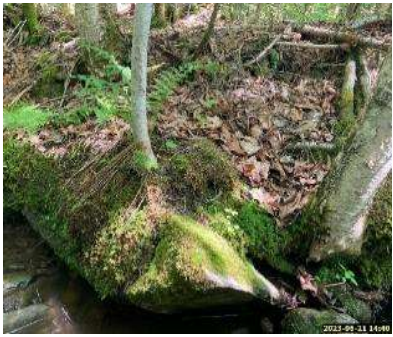
Amont	Rive gauche	Substrat

Rejoint le cours d'eau AS42-43

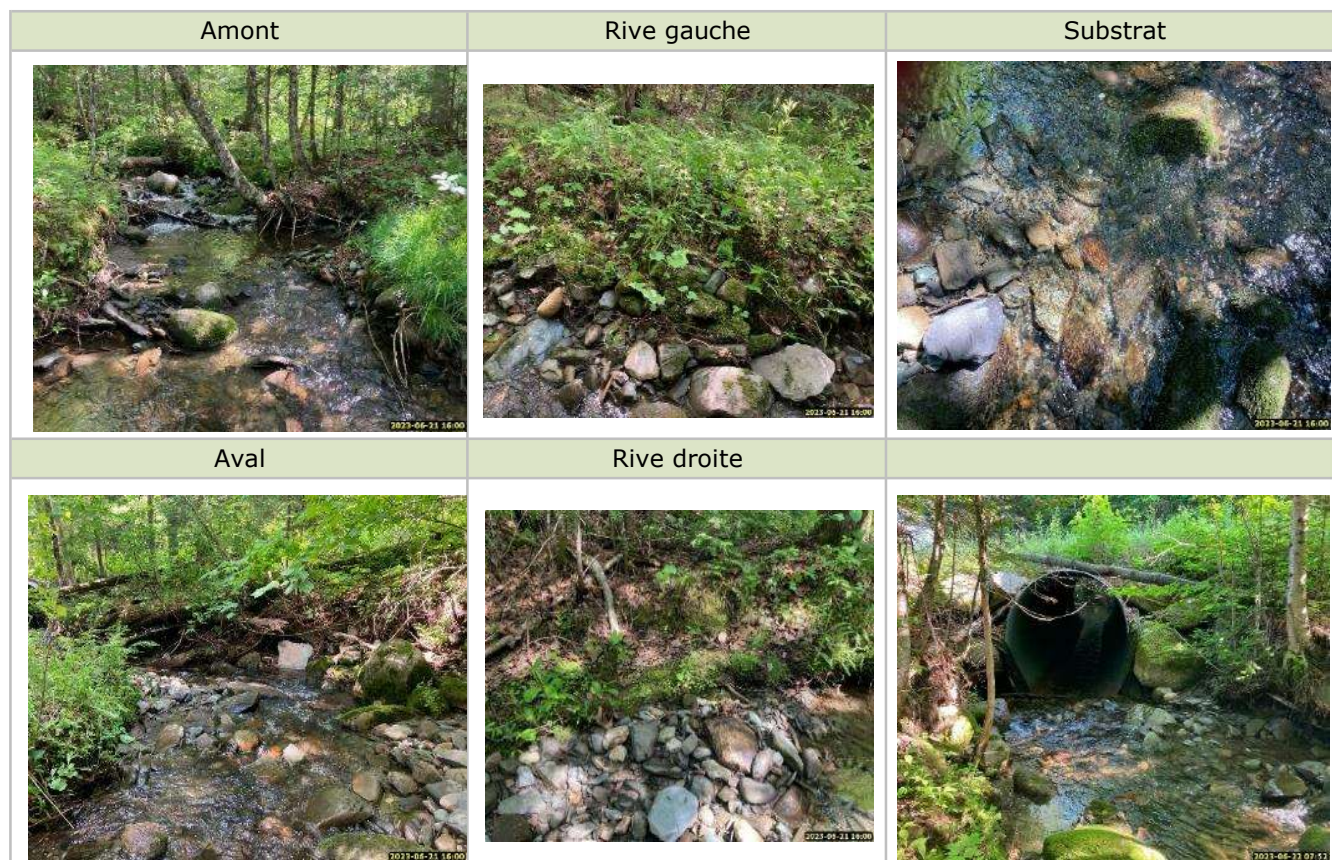
Photographies du cours d'eau

Conductivité 0.05 mS/cm

Oxygène dissous: 9,83 mg/L

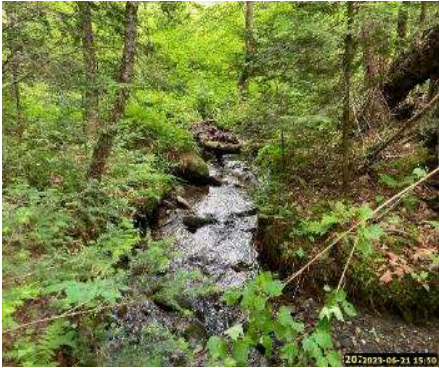
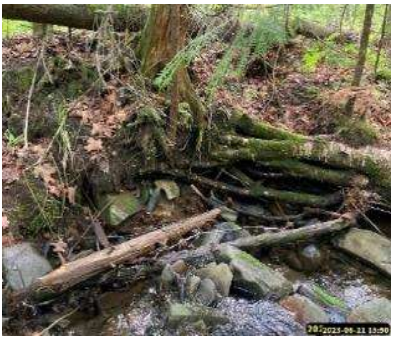
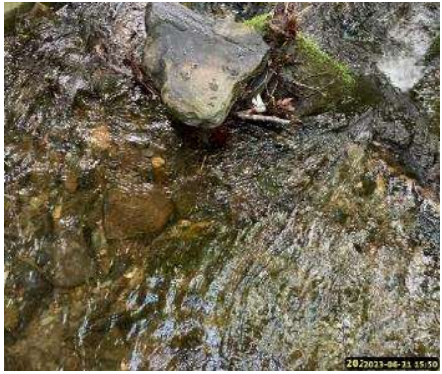
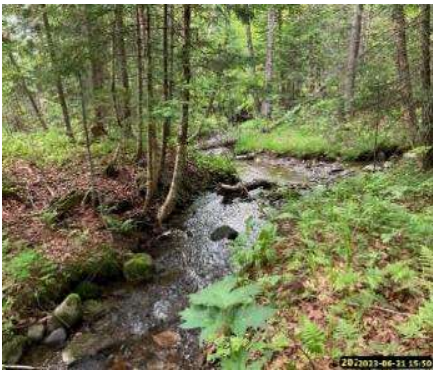
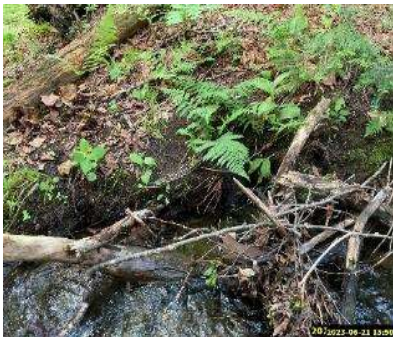
Amont	Rive gauche	Substrat

Oxygène dissous: 9,83 mg/L

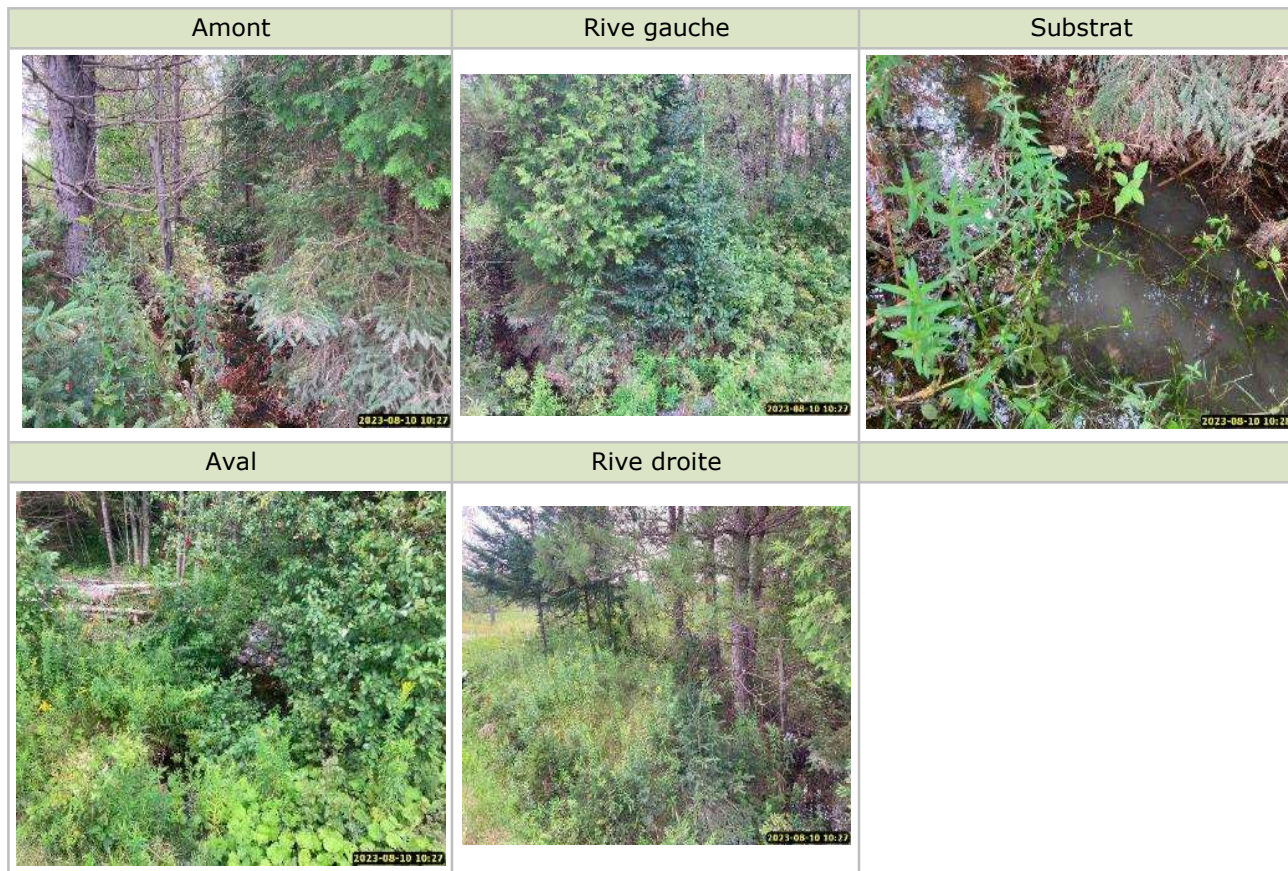
Photographies du cours d'eau

Sonde utilisée Combo HI98129 de Hanna Échantillon d'eau prélevé Non
 Température de l'eau 15.6 °C Turbidité Eau limpide pH 6.56
 Conductivité 165 µS/cm

Paruline des ruisseaux vu et entendu

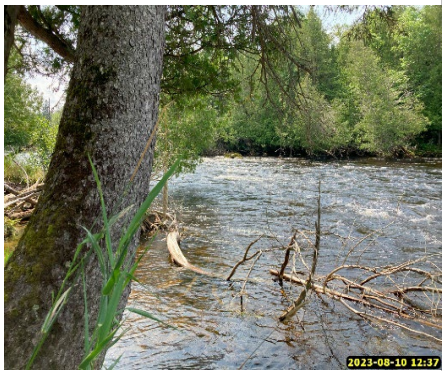
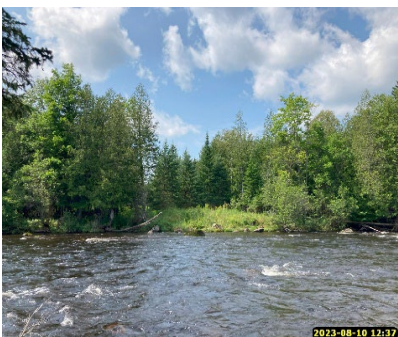
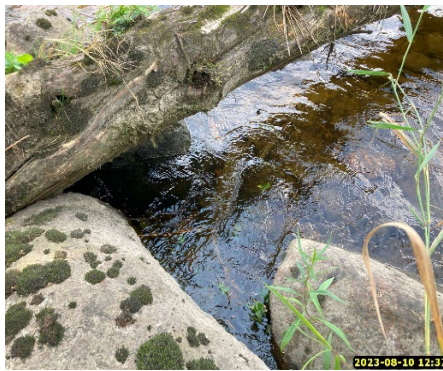
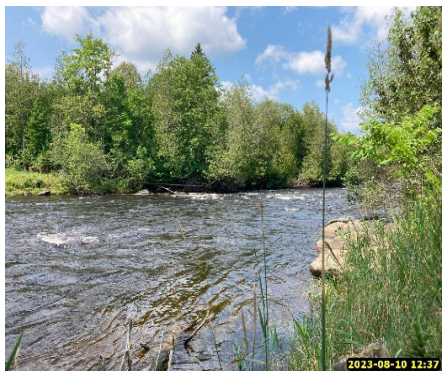
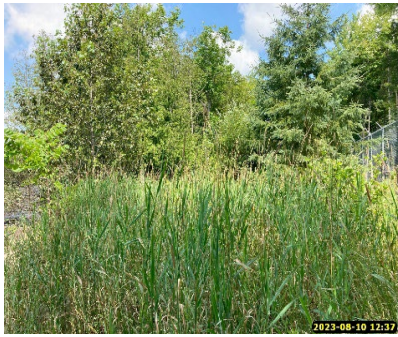
Amont	Rive gauche	Substrat

Physico pareil à l'autre

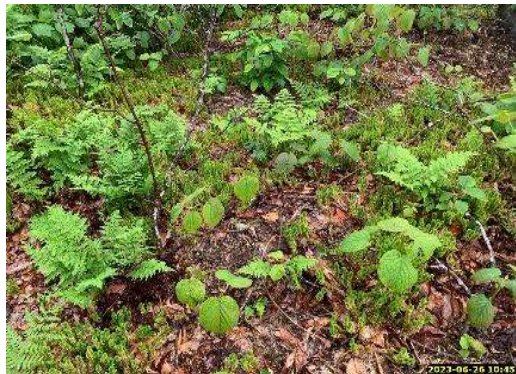
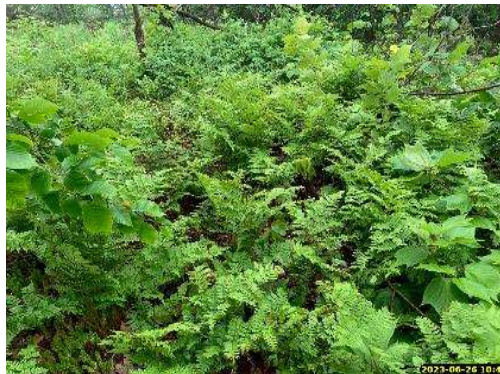
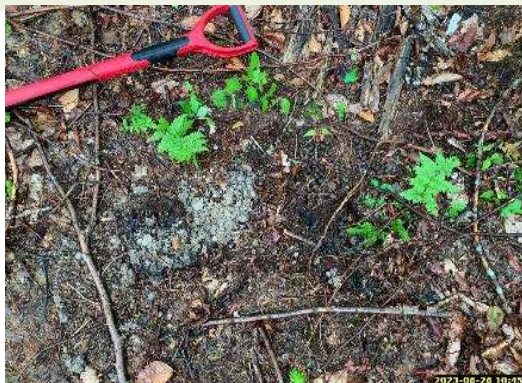
Section - Photographies du site

Nombre sp. végétales NI dominantes	4
Nombre sp. OBL ou FACH dominantes	0
Végétation typique des milieux humides	Non
Indicateurs hydrologiques positifs	Non
Présence de sols hydromorphes	Non
S'agit-il d'un milieu humide ?	Non

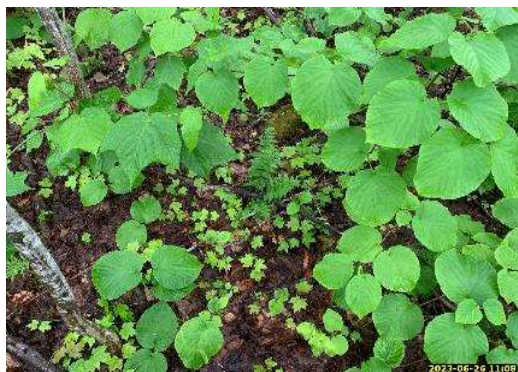
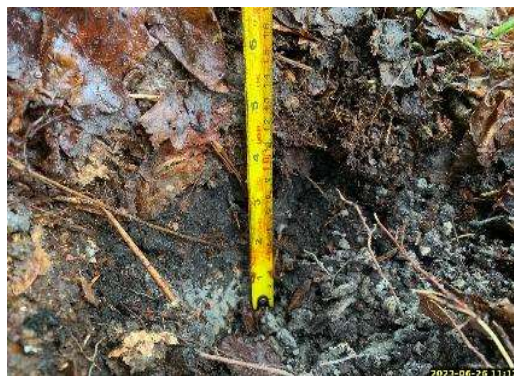
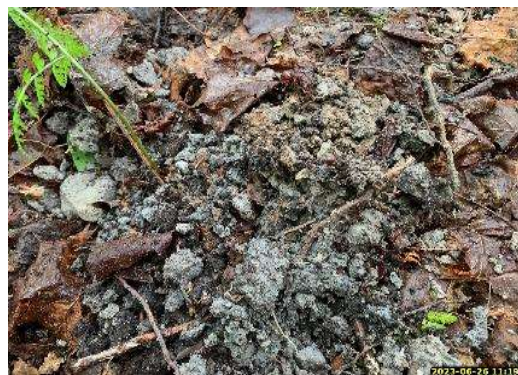
Section - Photographies du site

Nombre sp. végétales NI dominantes	<u>3</u>
Nombre sp. OBL ou FACH dominantes	<u>0</u>
Végétation typique des milieux humides	<u>Non</u>
Indicateurs hydrologiques positifs	<u>Non</u>
Présence de sols hydromorphes	<u>Non</u>
S'agit-il d'un milieu humide ?	<u>Non</u>

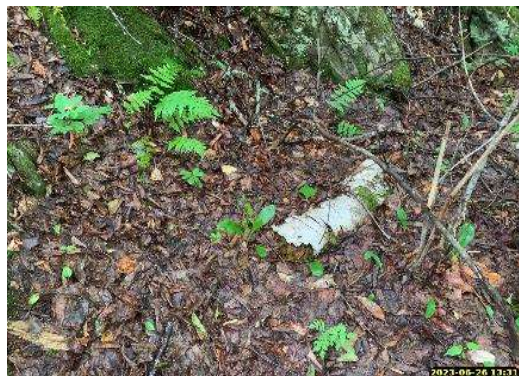
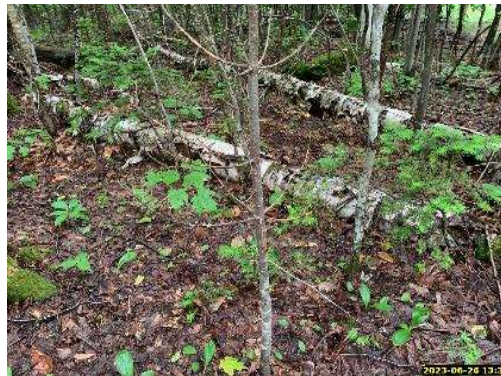
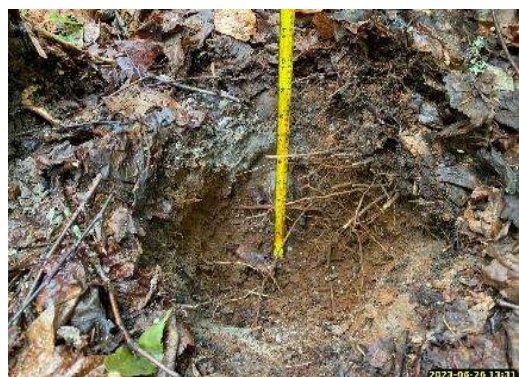
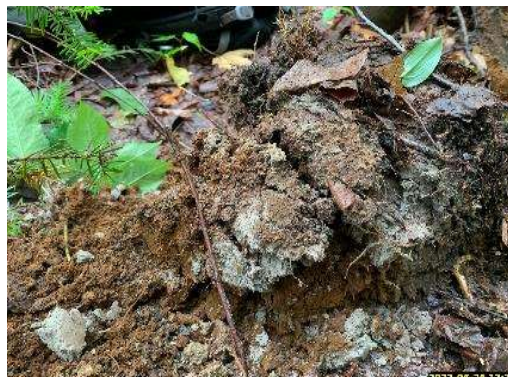
Section - Photographies du site

Nombre sp. végétales NI dominantes	4
Nombre sp. OBL ou FACH dominantes	0
Végétation typique des milieux humides	Non
Indicateurs hydrologiques positifs	Non
Présence de sols hydromorphes	Non
S'agit-il d'un milieu humide ?	Non

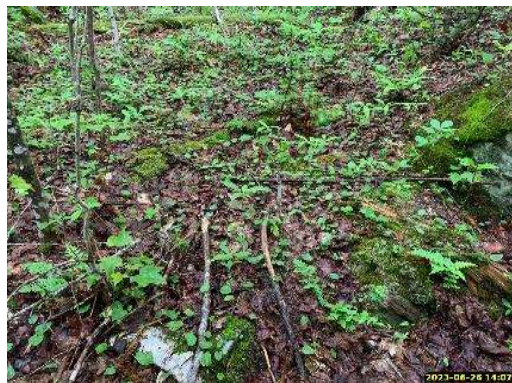
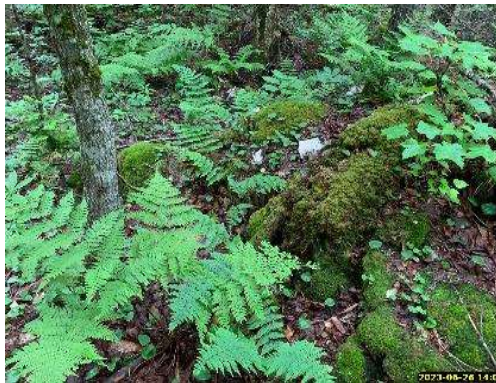
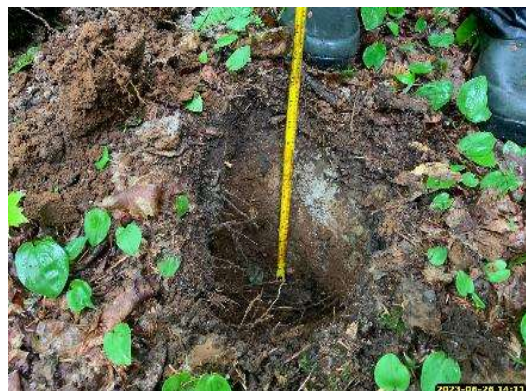
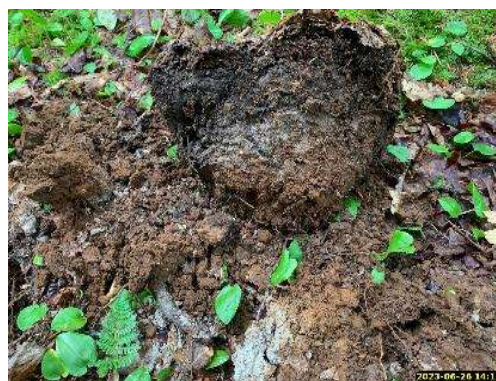
Section - Photographies du site

Nombre sp. végétales NI dominantes	6
Nombre sp. OBL ou FACH dominantes	0
Végétation typique des milieux humides	Non
Indicateurs hydrologiques positifs	Non
Présence de sols hydromorphes	Non
S'agit-il d'un milieu humide ?	Non

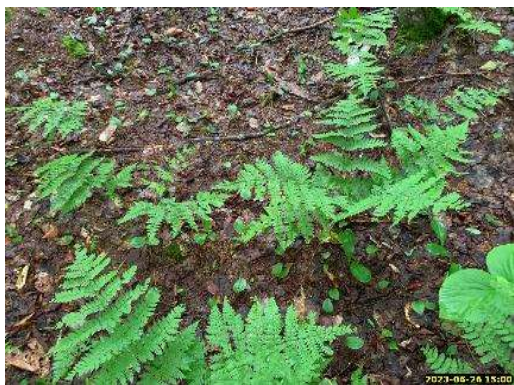
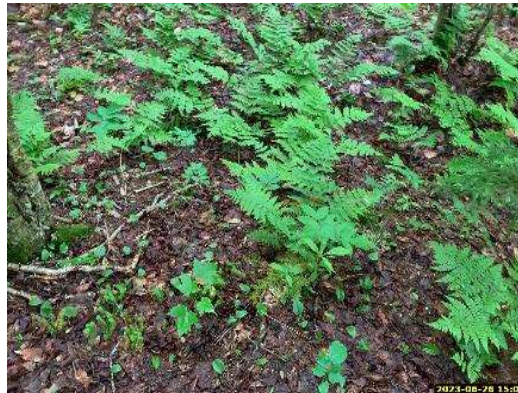
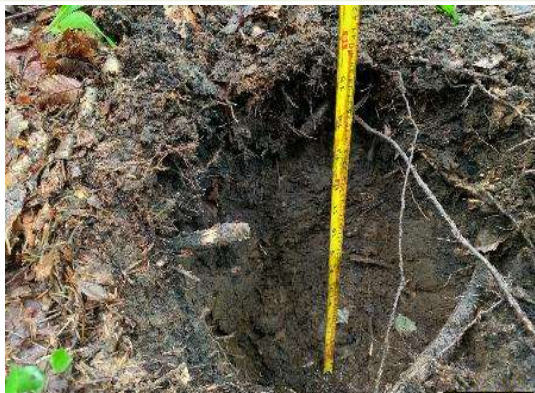
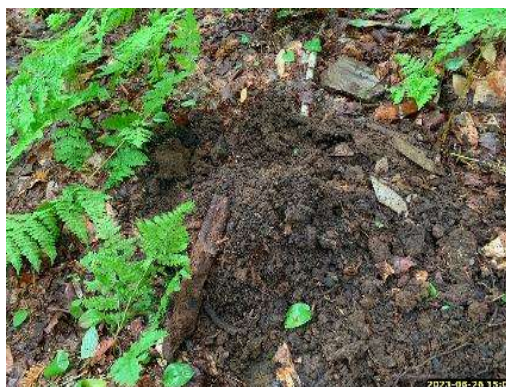
Section - Photographies du site

Nombre sp. végétales NI dominantes	4
Nombre sp. OBL ou FACH dominantes	0
Végétation typique des milieux humides	Non
Indicateurs hydrologiques positifs	Non
Présence de sols hydromorphes	Non
S'agit-il d'un milieu humide ?	Non

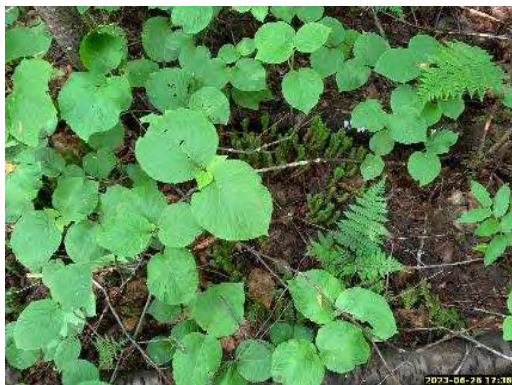
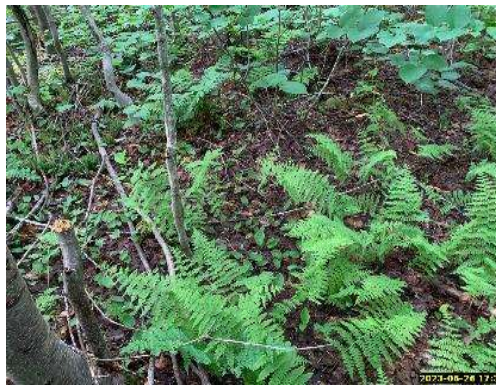
Section - Photographies du site

Nombre sp. végétales NI dominantes	4
Nombre sp. OBL ou FACH dominantes	0
Végétation typique des milieux humides	Non
Indicateurs hydrologiques positifs	Non
Présence de sols hydromorphes	Non
S'agit-il d'un milieu humide ?	Non
