# Mise à jour de l'étude d'impact sur l'environnement (EIE) datée de décembre 2010 visant à permettre la poursuite de l'exploitation du lieu d'enfouissement technique de Saint-Nicéphore sur la phase 3B

Plan de compensation des milieux humides et hydriques

# **Lieu d'enfouissement technique de Saint-Nicéphore – Phase 3B**

## **Plan de compensation des milieux humides et hydriques**

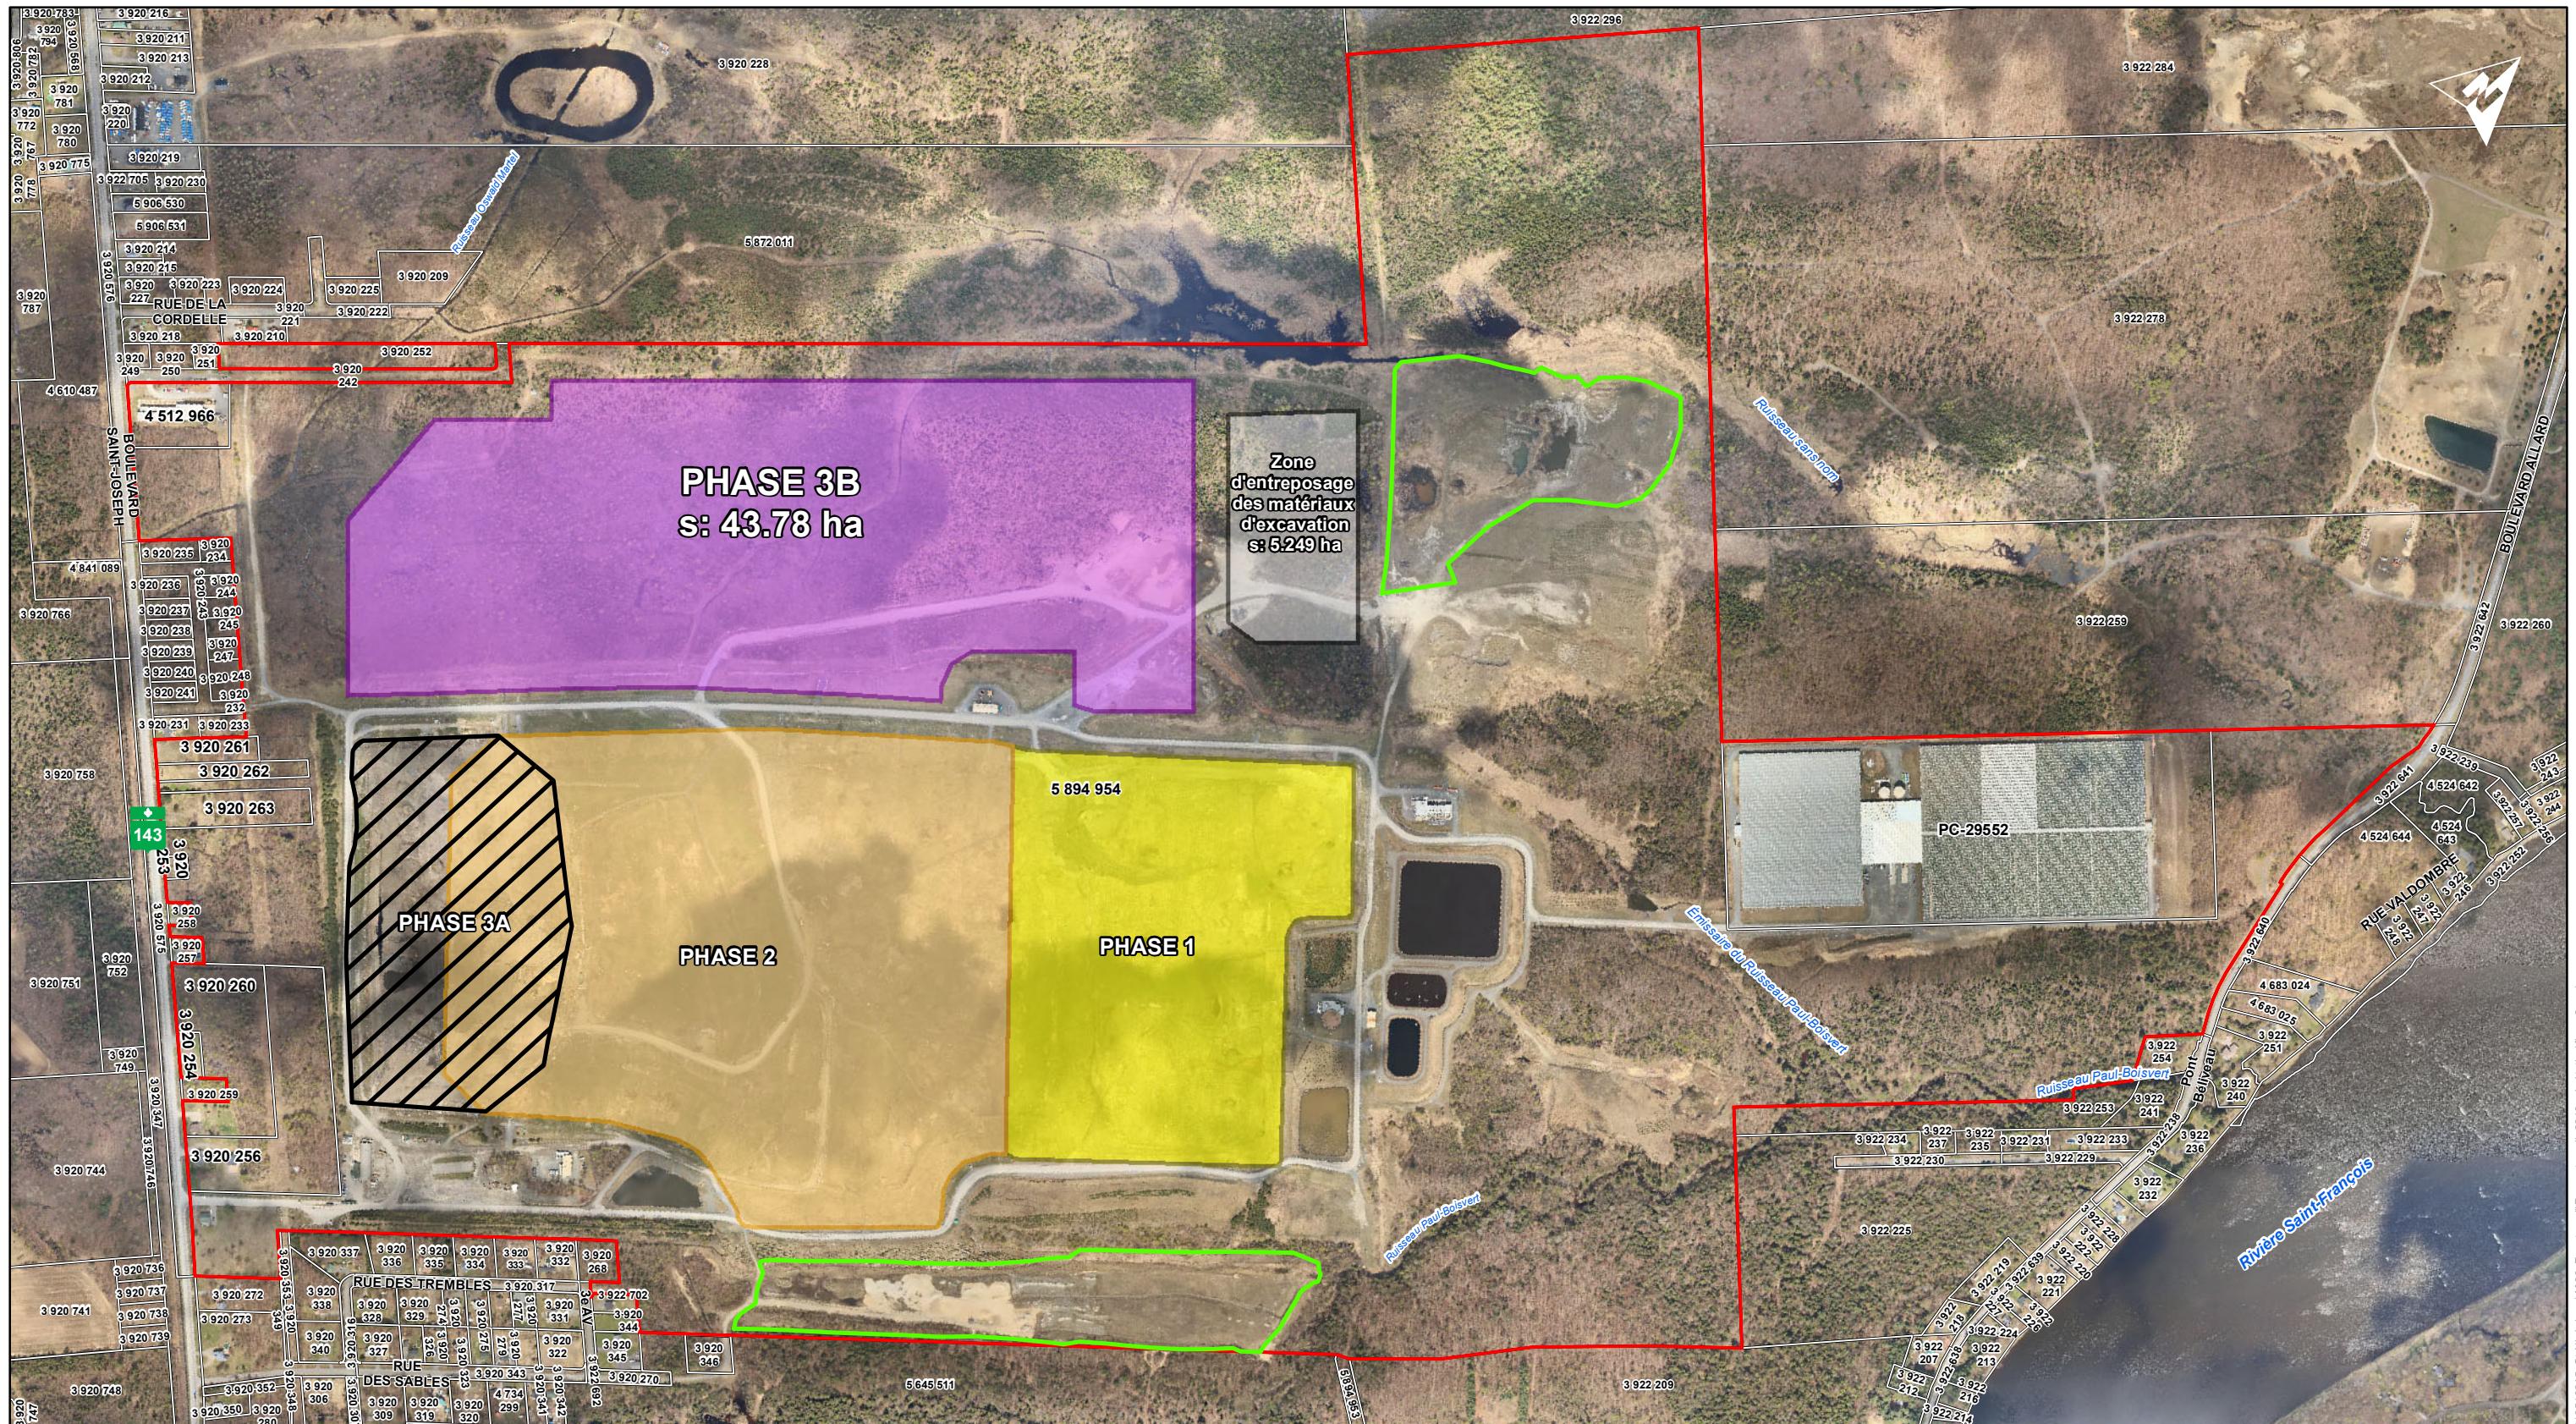
WM souhaite compenser les pertes de milieux humides et hydriques de l'exploitation future de la phase 3B par la création de superficies de milieux humides et hydriques de grande valeur écologique. Les sites proposés sont présentés sur la figure 1.

Le site de compensation situé au sud de la phase 3B est actuellement une sablière qui arrive à la fin de son exploitation en 2020. La sablière deviendra disponible pour un aménagement qui permettrait, par la même occasion, de restaurer ce milieu qui a été exploité pendant plus de trente ans. Un bilan hydrique a été effectué pour ce site et un concept de milieu humide et hydrique a été élaboré par la suite. Ce concept inclut différents types de milieux humides et hydriques hydroconnectés avec le ruisseau Paul-Boisvert et s'intégrant harmonieusement au milieu environnant et à la biodiversité locale. Le concept est présenté plus en détail dans la section 4.2.

Le site de compensation situé au nord-est de la phase 3B était, selon des photos aériennes historiques, un ancien milieu humide. Le retrait de remblais pourrait permettre de réaménager un milieu humide et hydrique tout en le mettant en lien avec des milieux humides et un cours d'eau existant, soit le ruisseau sans nom. Ce milieu humide et hydrique restauré serait adjacent à la zone de conservation présente au nord. Le concept d'aménagement préliminaire pour le site nord-est est présenté à la section 4.2.

Le lieu d'enfouissement technique (LET) de Saint-Nicéphore est situé dans la ville de Drummondville (secteur Saint-Nicéphore), dans la région Centre-du-Québec, à environ 3 km au sud-est de la zone urbaine. La propriété de Waste Management (WM), qui correspond aux lots 3 920 252, 4 512 66 et 4 512 967 du cadastre du Québec, est présentée à la figure 1. Cette figure indique également les différentes phases d'exploitation du site. Des pertes de milieux humides et hydriques sont prévues lors de l'exploitation de la phase 3B. WM souhaite compenser ces pertes ou une partie de ces pertes à même sa propriété par la création d'un ou plusieurs milieux humides et hydriques. Les zones de compensation considérées sont montrées sur la figure 1.

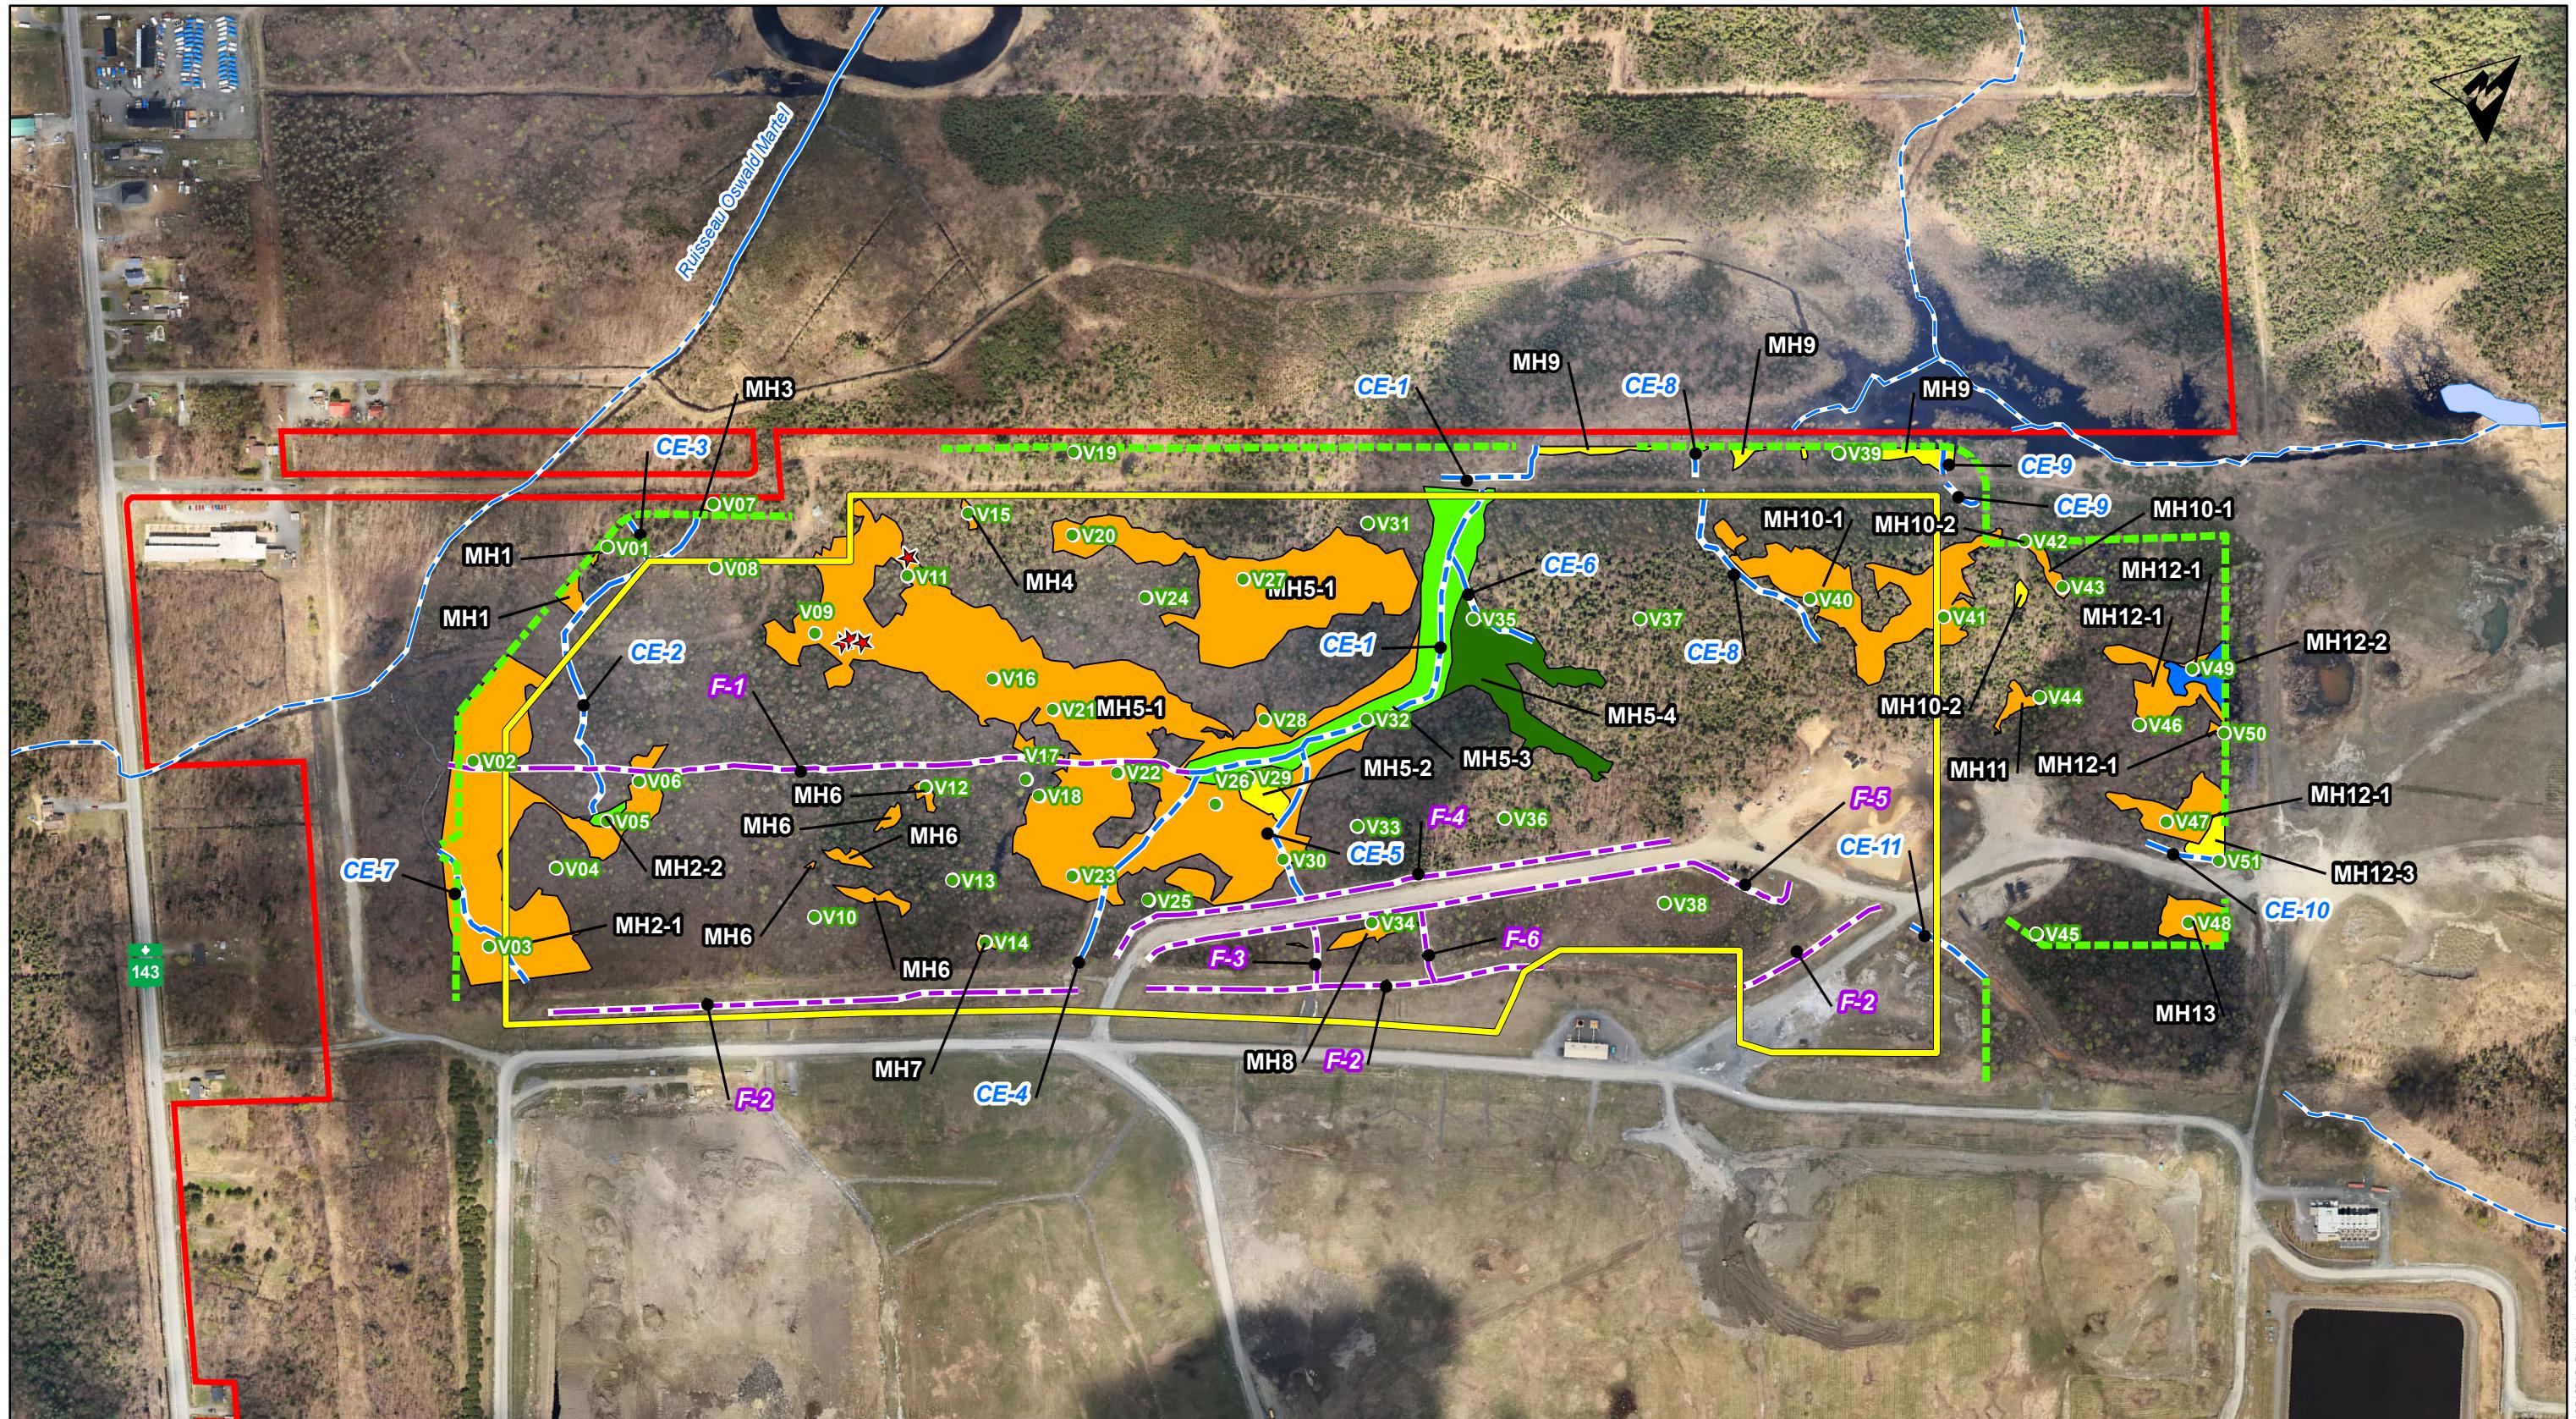
La figure 2 présente la localisation des milieux humides, des cours d'eau, des fossés et des stations d'inventaire.

La zone d'étude comprend 13 milieux humides ou complexes de milieux humides (figure 2), occupant au total 10,28 ha si on exclut les superficies qui doivent être considérés comme des milieux hydriques (tableau 2). On y recense cinq types de milieux humides : marécage arborescent, marais, tourbière boisée, tourbière ouverte et étang. Les marécages arborescents occupent la plus grande superficie (9 ha), suivis de la tourbière boisée (0,50 ha) et de la tourbière ouverte (0,38 ha). Ces milieux humides sont situés dans le bassin versant de la rivière Saint-François.

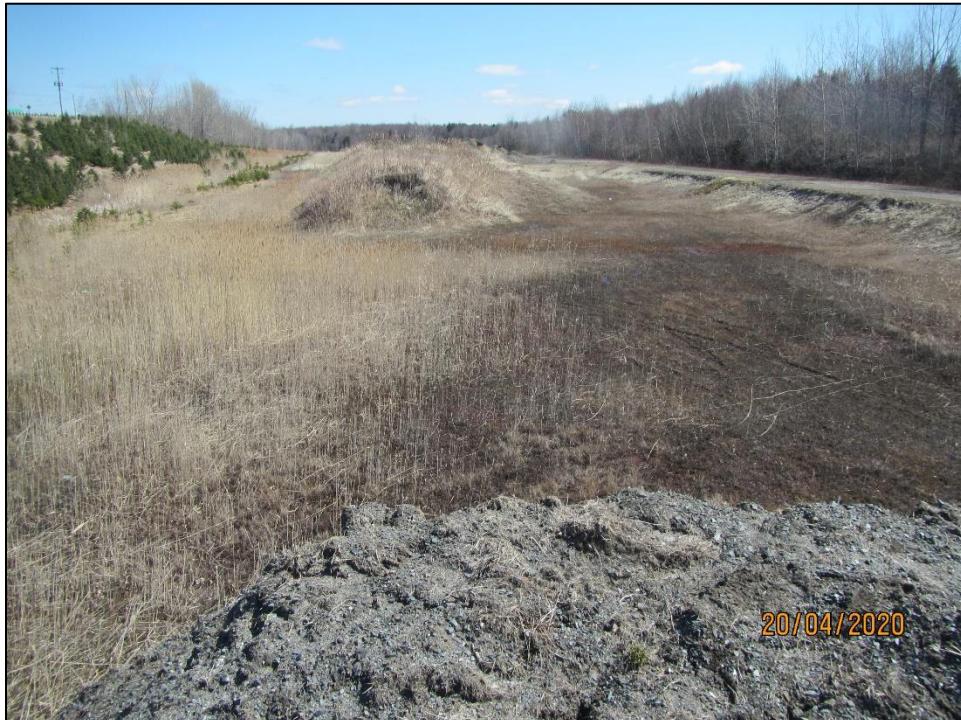
**Photo 1. Dans la portion ouest de la sablière, le roseau commun est omniprésent**

Le roseau commun est omniprésent sur le site et des colonies denses ont été observées dans le fossé au nord de la sablière, à quelques endroits dans le talus à travers les plantations de conifères, sur la butte de terre végétale, sur plusieurs piles de silt et de sable (en exploitation) et dans toute la portion ouest à l'extérieur de la sablière (photos 1 et 2).

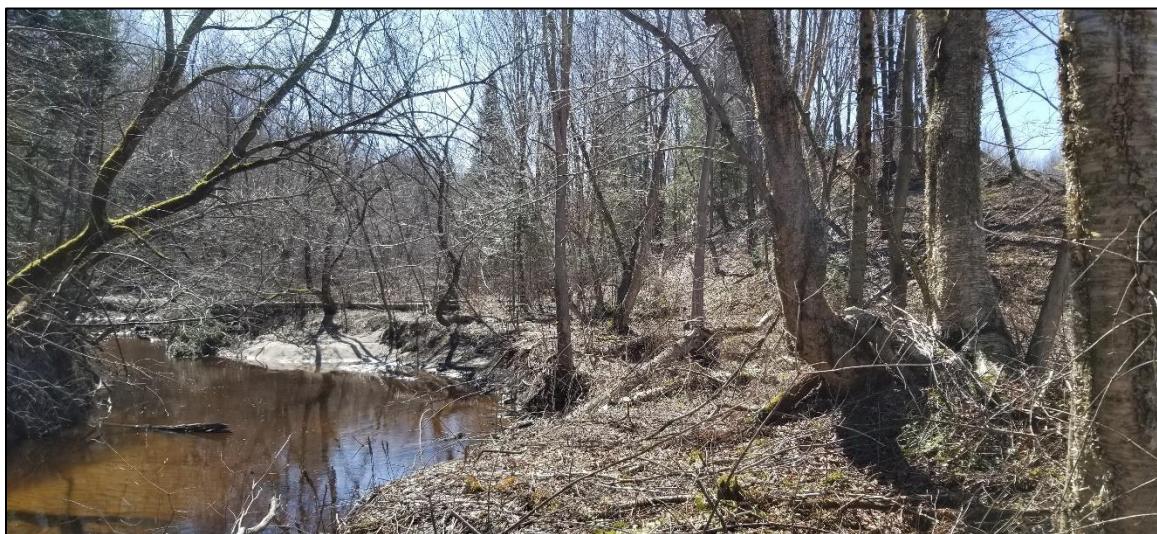
**Photo 4. Rive gauche du cours d'eau Paul-Boisvert**

La rive gauche du cours d'eau Paul-Boisvert est caractérisée par un peuplement de bouleau jaune (*Betula alleghaniensis*), érable rouge, sapin baumier et bouleau (*Betula* sp.). Le verâtre vert (*Veratrum viride*) et quelques espèces de fougères ont également été observés. Les talus étaient érodés à certains endroits, alors qu'on observait des sites de dépôts sédimentaires ailleurs. Le processus d'érosion observé semble être équilibré avec le processus de déposition des sédiments. Les inventaires d'écrevisses réalisés par le GARAF en 2019 dans le cours d'eau Paul-Boisvert indiquent également la présence de l'écrevisse à épines (*Orconectes limosus*) et de l'écrevisse à pinces bleues (*Orconectes virilis*).

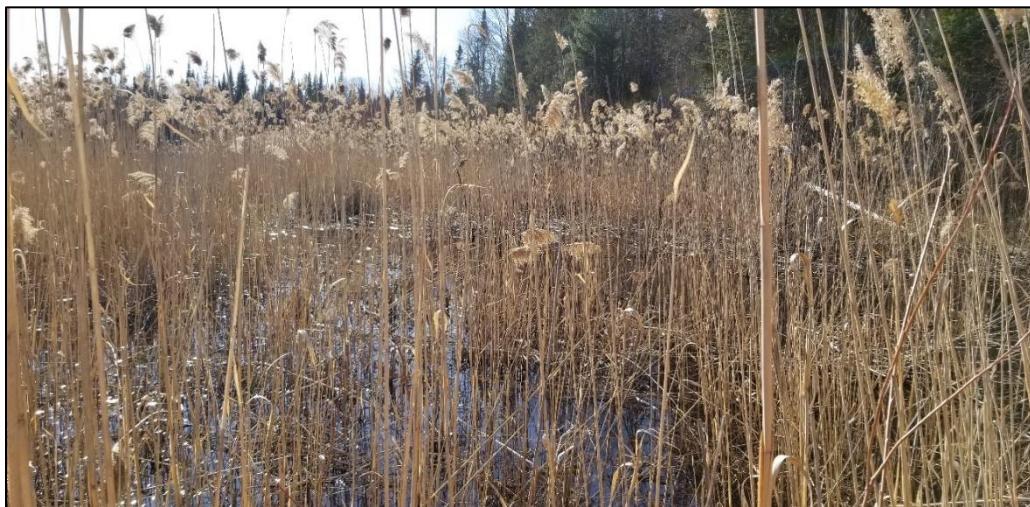
**Photo 5. Section du cours d'eau sans désignation visitée envahie par le roseau commun**

L'hydrologie est perturbée par les remblais et les délais qui ont été effectués dans les dernières années. L'écoulement de l'eau est bloqué à plusieurs endroits, ce qui laisse de l'eau stagnante, permet la colonisation du roseau commun et favorise la création de milieux humides. Au nord du site inventorié, se trouve un cours d'eau sans désignation. La section qui a été visitée est envahie par le roseau commun, mais on y trouve également du saule et des semis de sapin baumier. Ce cours d'eau se jette dans la rivière Saint-François 1,5 km en aval.

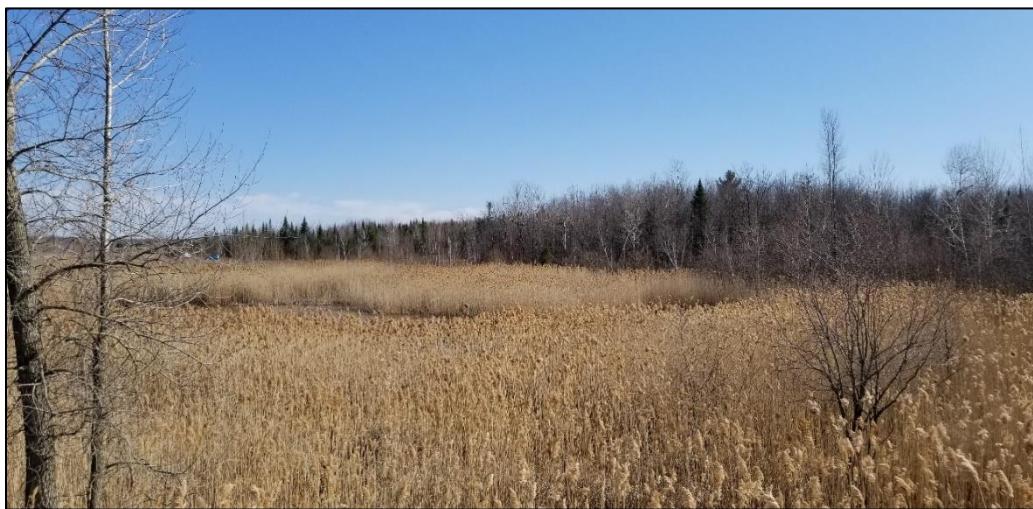
**Photo 6. Milieu humide MH0A dominé par le roseau commun**

Le milieu humide MH0A, d'une superficie de 0,612 ha, est situé tout juste à l'est d'un chemin séparant la future aire d'enfouissement (Phase 3B). Ces deux milieux sont connectés via un drain d'environ 15 cm de diamètre. Le milieu humide MH0A est un marais, avec une partie en eau libre, entouré en partie d'un marécage arbustif. L'espèce dominante est le roseau commun, bien qu'on trouve de la quenouille à larges feuilles au centre du marais, là où l'eau est trop profonde pour le roseau. Le marécage arbustif est composé de saule, de peuplier baumier, de peuplier deltoidé (*Populus deltoides*), de peuplier faux-tremble, de bouleau gris, de mélèze laricin et de sapin baumier. Les arbustes et jeunes arbres poussent parmi le roseau commun, qui s'étend jusque dans le marécage arbustif.

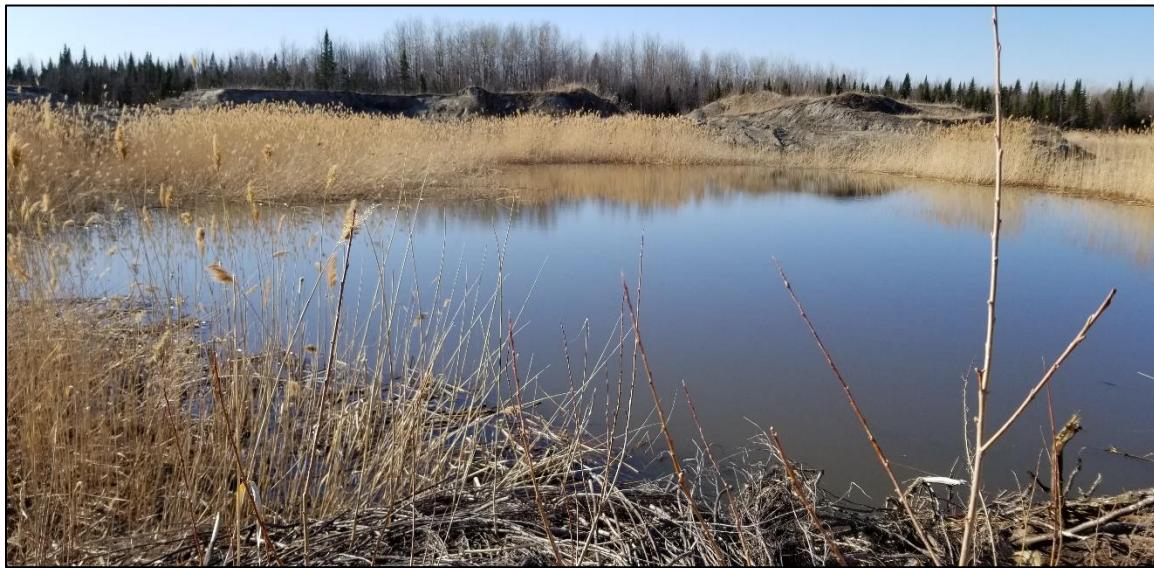
**Photo 7. Partie du milieu humide MH0B et sols remaniés en arrière-plan**

Le milieu humide MH0B, d'une superficie de 1,134 ha, est composé de plusieurs zones d'eau libre et de lits d'écoulement plus ou moins connectés. Ce milieu humide est un marais similaire à celui du milieu humide MH0A, mais avec moins d'arbustes en périphérie. D'ailleurs, à certains endroits, le sol est pratiquement à nu à cause du reprofilage récent des piles de sols. La diversité floristique est alors réduite puisque les deux seules espèces arbustives répertoriées sont le saule et le peuplier baumier. Le roseau commun domine la strate herbacée, mais la quenouille à larges feuilles est également présente et le tussilage pas-d'âne se trouve dans les secteurs où le sol est à nu.

Les milieux humides MH0A et MH0B sont séparés par un chemin sous lequel passe un drain d'environ 15 cm de diamètre qui assure la connectivité entre eux.

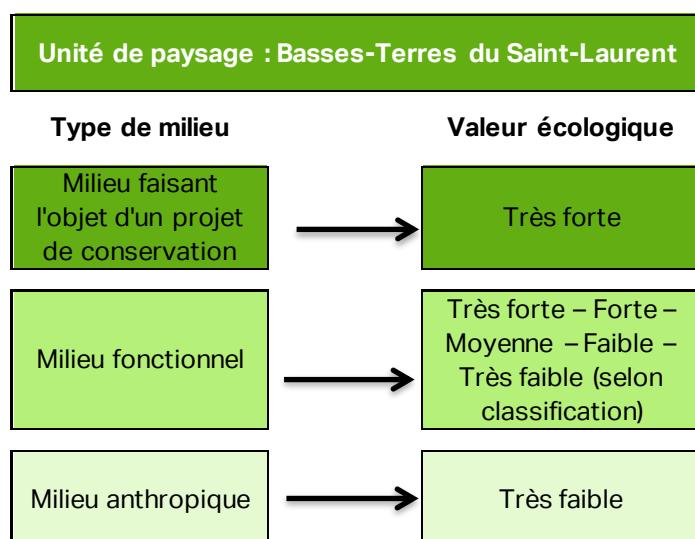
Figure 1 Classification des milieux humides dans l'unité de paysage des basses terres du Saint-Laurent

La méthode d'évaluation de la valeur écologique des milieux humides utilisée dans le cadre de cette étude s'appuie sur le document *Les milieux humides et l'autorisation environnementale* du MELCC (2012). Elle s'applique aux milieux humides fonctionnels qui se trouvent dans les basses terres du Saint-Laurent, une région où l'agriculture est très présente et où le milieu naturel subit de fortes pressions d'urbanisation. Les milieux humides pour lesquels un projet de conservation est en cours ou projeté sont exclus de l'analyse puisqu'ils présentent une très forte valeur écologique. De même, les milieux humides anthropiques d'origine récente créés par le remaniement du sol ou par une modification du drainage ne sont pas analysés, la valeur écologique de ceux-ci étant automatiquement considérée comme très faible. La figure 1 présente schématiquement cette approche.

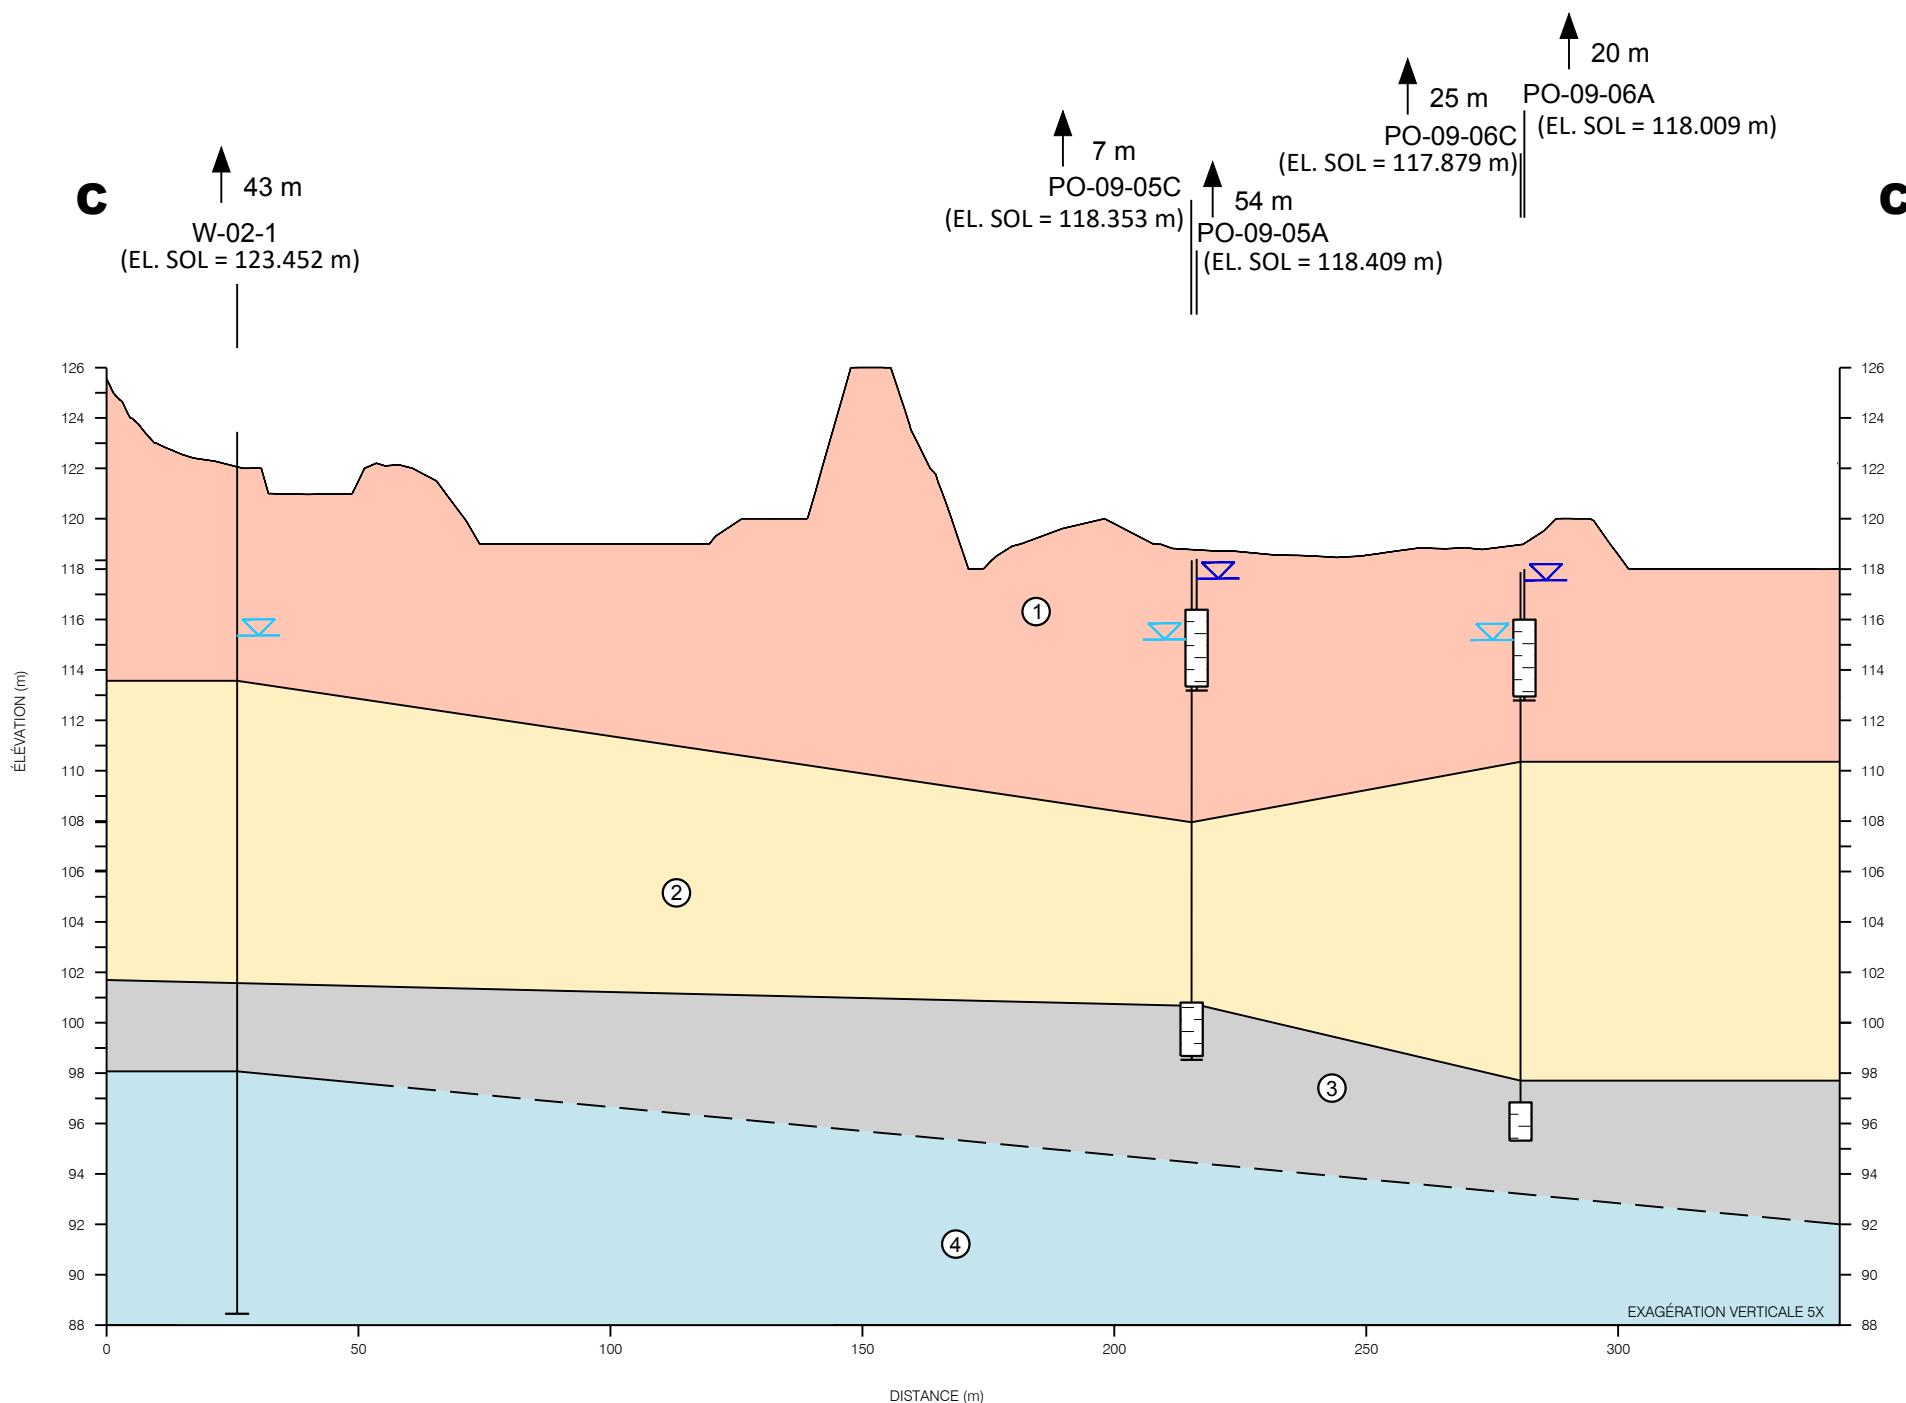
PROJET	
COUPE C-C'	PROJET D'AGRANDISSEMENT DU LET DE SAINT-NICÉPHORE - PLAN DE COMPENSATION DES MILIEUX HUMIDES
TITRE	
AAA-MM-JJ	2020-04-07
DESSINÉ	M. DESSUREAULT
PROJETÉ	M. BINETTE
RÉVISÉ	V. DALLAIRE
APPROUVÉ	J. CÔTÉ
N° PROJET	20136951
PHASE	2001
RÉV.	A
FIGURE	4
