**Étude d'impact sur  
l'environnement du projet  
de LET de Dolbeau-  
Mistassini**

**Inventaires estivaux des  
milieux naturels**

## Inventaires estivaux des milieux naturels

N/Réf. : 00796TTA  
Décembre 2018  
Révision 01

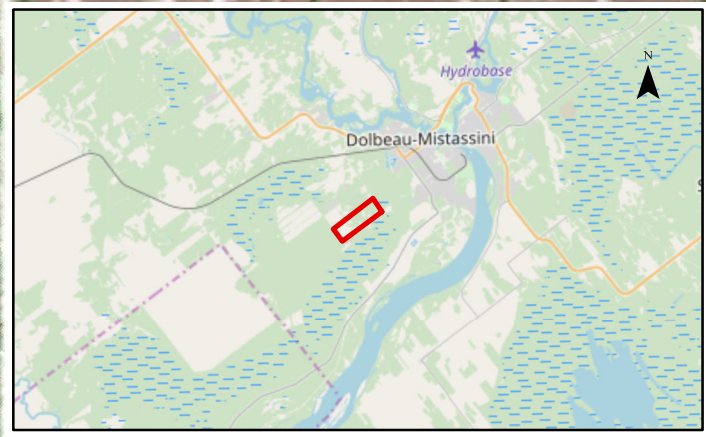
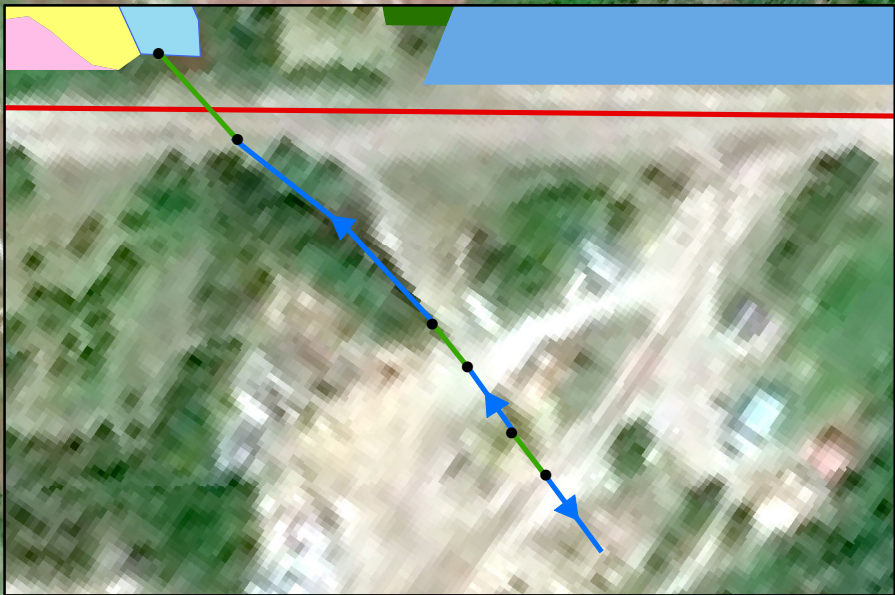
**Carte 2.1**

- Relevés de végétation
- Sondage tourbe
- Cours d'eau
- Fossé
- Ponceau
- ▭ Zone d'étude
- Étang anthropique
- Bleuétière
- Bétulaie
- Friche herbacée
- Pinède grise
- Plantation
- Sapinière à bouleau à papier
- Tourbière boisée

Une tourbière boisée a été identifiée à l'extrémité est de la zone d'étude. Ce milieu humide se décline en quatre zones distinctes. La première est dominée par le sapin baumier (*Abies Balsamea*) et le bouleau à papier (*Betula papyrifera*) a été prélevé il y a 5 à 10 ans avec une coupe partielle et semble reboisé majoritairement en mélèze laricin (*Larix laricina*). La deuxième est un peuplement d'épinette noire (*Picea mariana*). Le peuplement est dense et seuls quelques arbustes sont généralement présents comme le kalmia, le ledum du Groenland, la viorne cassinoïde, le sorbier décoratif et le cerisier de Pennsylvanie. La strate herbacée est dominée par le bleuet, le cornouiller du Canada et les lycopodes. La mousse dominante est le pleurozium de Schreber (*Pleurozium schreberi*). La troisième zone est semblable à la deuxième. Il s'agit d'un peuplement pur d'épinette noire (*Picea mariana*). Le peuplement est ouvert et quelques arbustes sont généralement présents comme du kalmia et du ledum du Groenland. Une zone est envahie par le kalmia (*Kalmia angustifolia*). La strate herbacée est restreinte au bleuet, au cornouiller du Canada et à la linaigrette (*Eriophorum sp.*). La mousse dominante de cette zone est la sphaigne. En bordure de la 23<sup>e</sup> Avenue, une quatrième zone correspond à une plantation de mélèze mature. Les relevés de végétation du milieu humide sont présentés à l'annexe A (stations R12, R13, R14, R15, R16, R17, R18 et R19).

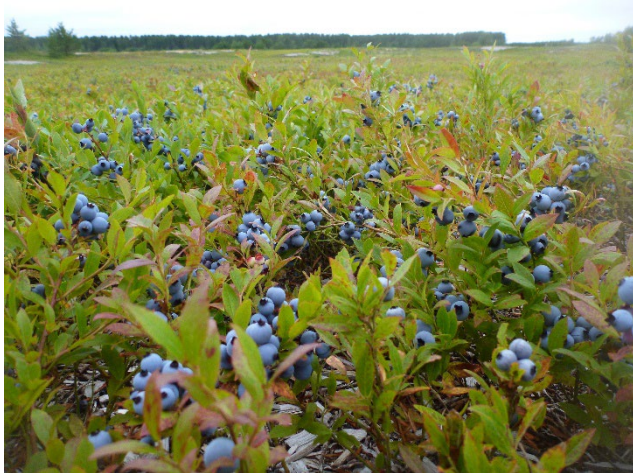
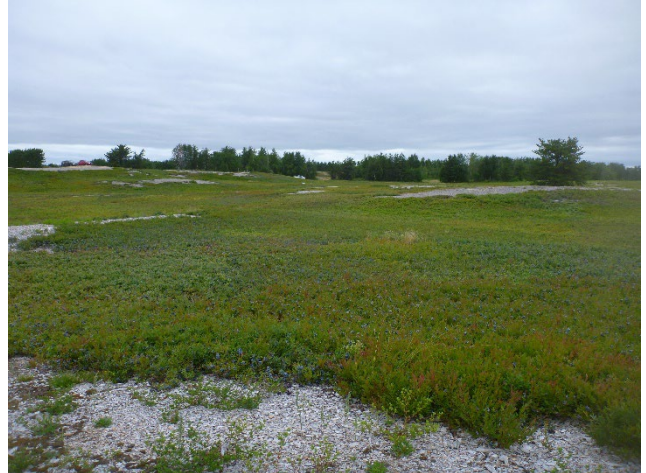
Photo 2.1 Bleuetière

Les bleuetières exploitées par Bleuets Fortin & fils inc. occupent une grande partie de la zone d'étude. Elles se divisent en deux zones distinctes. La première couvre la partie ouest de la zone d'étude au nord du LEDCD et de l'écocentre actuellement en opération. La deuxième se situe plus à l'est entre le cours d'eau partiellement intermittent et la tourbière boisée près de la 23<sup>e</sup> Avenue. Ces champs sont principalement composés de bleuets fausse-myrtille (*Vaccinium myrtilloides*) (Annexe A, station R1). On note également la présence du botryche à feuille couchée (*Botrychium multifidum*) dans le champ le plus à l'est.

Plusieurs bandes boisées ont été laissées intactes et servent de coupe-vent. Ces bandes sont constituées au niveau de la strate arborescente, de pin gris (*Pinus banksiana*), de peuplier faux-tremble (*Populus tremuloides*) et de bouleau à papier (*Betula papyrifera*). Pour la strate arbustive, on retrouve principalement de la comptonie voyageuse (*Comptonia peregrina*) et de jeunes plants de tremble et de bouleau à papier. La strate herbacée est quant à elle dominée par la fougère aigle (*Pteridium aquilinum*) et le bleuët (*Vaccinium myrtilloides*). Certaines de ces bandes coupe-vent sont des plantations de pins résiduels (Annexe A, station R5).

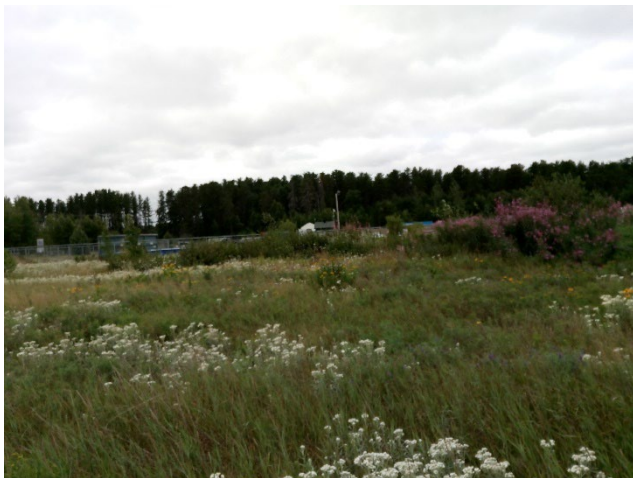
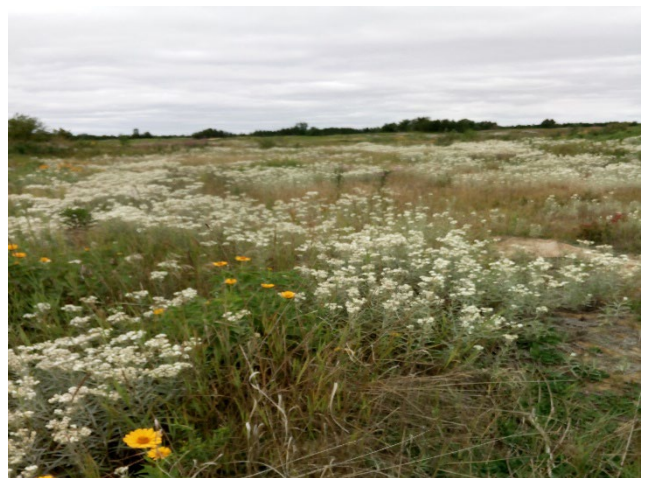
Photo 2.2 Friche herbacée

Des friches herbacées sont présentes en périphérie de l'écocentre et du LEDCD. La strate arborescente est pratiquement absente et seuls quelques individus d'aulne crispé (*Alnus alnobetula subsp. Crispa*) et de pin rouge (*Pinus resinosa*) forment la strate arbustive. Plusieurs espèces rudérales telles que l'achillée millefeuille (*Achillea millefolium*), le carex normal (*Carex normalis*), l'épilobe (*Epilobium angustifolium*) et plusieurs autres composent la strate herbacée (Annexe A, stations R2 et R3). Il s'agit d'un sol sur dépôt de sable et un profil typique de ce sol est présenté au tableau 2.1.

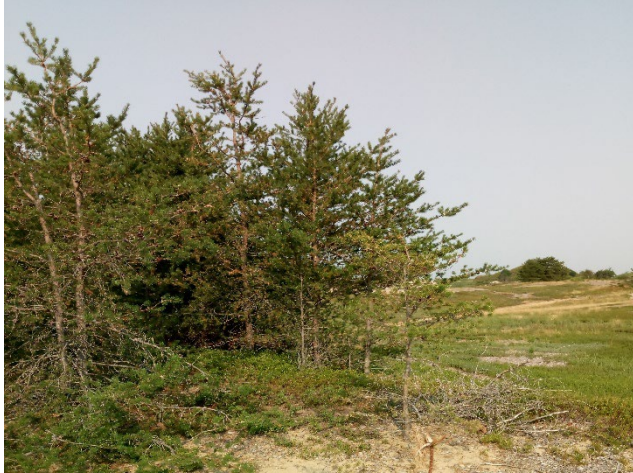
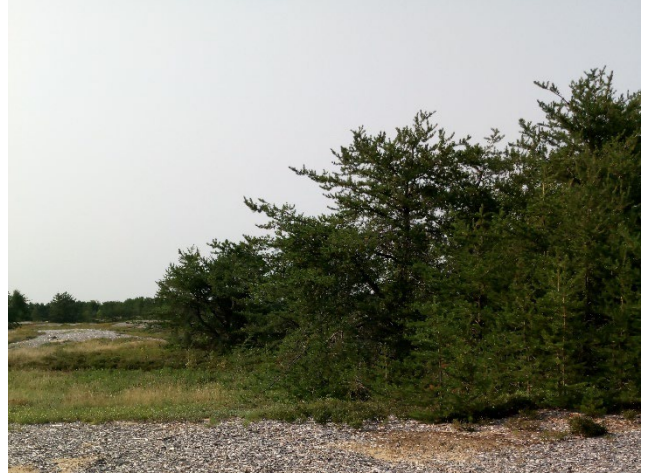
Photo 2.3 Pinède grise

Des îlots ainsi que des bandes boisées de pinède grise résiduelle sont présents principalement dans les champs de bleuets plus à l'ouest et près des installations de l'écocentre et du LEDCD. Une pinède entretenue est également présente à l'est du cours d'eau partiellement intermittent, ainsi qu'au nord et à l'est du terrain résidentiel privé. Ces pinèdes sont caractérisées par la présence du pin gris (*Pinus banksiana*) ainsi que le peuplier faux-tremble (*Populus tremuloides*) dans la strate arborescente. L'aulne crispé (*Alnus alnobetula subsp. Crispa*) et le bouleau à papier (*Betula papyrifera*) se retrouvent dans la strate arbustive alors que la strate herbacée est caractérisée par la comptonie voyageuse (*Comptonia peregrina*) et le bleuet (*Vaccinium myrtiloides*) (Annexe A, stations R4, R5, R6 et R7). Il s'agit d'un sol sur dépôt de sable et un profil typique de ce sol est présenté au tableau 2.1.

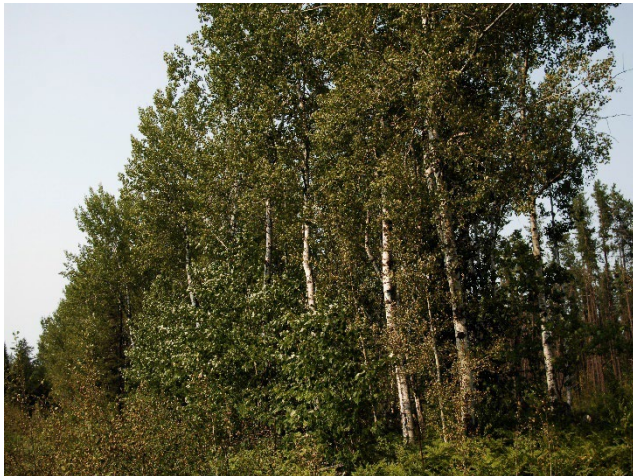
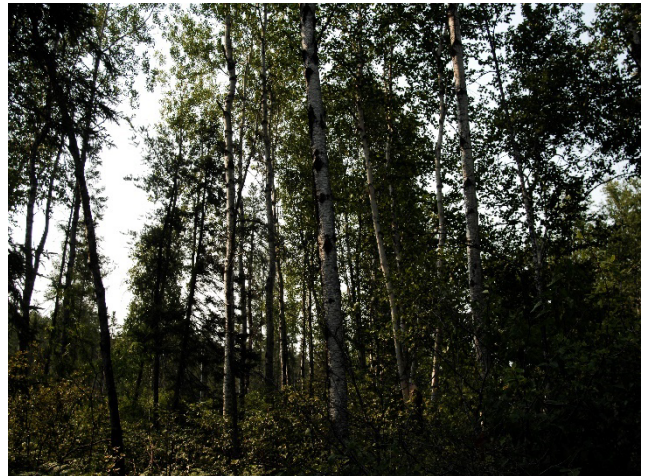
Photo 2.4 Bétulaie

Une bétulaie de bouleau à papier est présente à l'est du LEDCD en bordure de la sapinière à bouleau à papier. Seul le bouleau à papier (*Betula papyrifera*) compose la strate arborescente alors que la strate arbustive est composée du cerisier de Pennsylvanie (*Prunus pensylvanica*) et du noisetier à long bec (*Corylus cornuta*). La strate herbacée est principalement occupée par le dièreville chèvrefeuille (*Diervilla lonicera*) et le ronce alléghanienne (*Rubus allegheniensis*) (Annexe A, station R8). Il s'agit d'un sol sur dépôt de sable et un profil typique de ce sol est présenté au tableau 2.1.

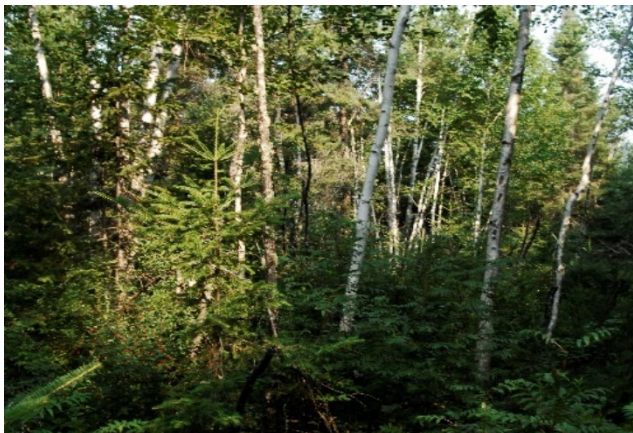
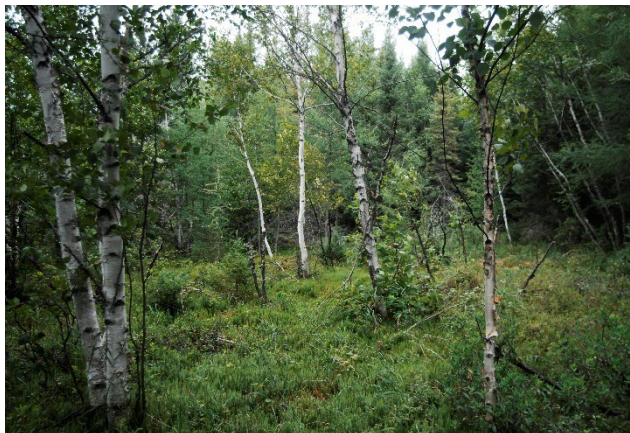
Photo 2.5 Sapinière à bouleau à papier

Une sapinière résiduelle est présente à proximité du champ de bleuets à l'ouest du cours d'eau partiellement intermittent. La végétation de la strate arborescente est dominée principalement par le bouleau à papier (*Betula papyrifera*) et le peuplier faux-tremble (*Populus tremuloides*). Quelques sapins semenciers sont encore présents. La strate arbustive est dominée par la régénération de bouleau à papier, la régénération de peuplier faux-tremble et de sapin baumier (*Abies balsamea*), le kalmia (*Kalmia angustifolia*) ainsi que le sorbier décoratif. La strate herbacée est en général dominée par le bleuets (*Vaccinium myrtiloides*), la dièreville (*Diervilla lonicera*) et le cornouiller du Canada (*Cornus canadensis*).

Quelques secteurs de la sapinière à bouleau à papier possèdent des zones où le peuplier faux-tremble est abondant. Le tremble est l'essence principale et comme arbuste, on retrouve de la régénération d'érable rouge (*Acer rubrum*), des érables à épis (*Acer spicatum*) et des cerisiers de Pennsylvanie. La strate herbacée est dominée par la fougère aigle et le cornouiller du Canada (Annexe A, station R9). Il s'agit d'un sol sur dépôt de sable et un profil typique de ce sol est présenté au tableau 2.1.

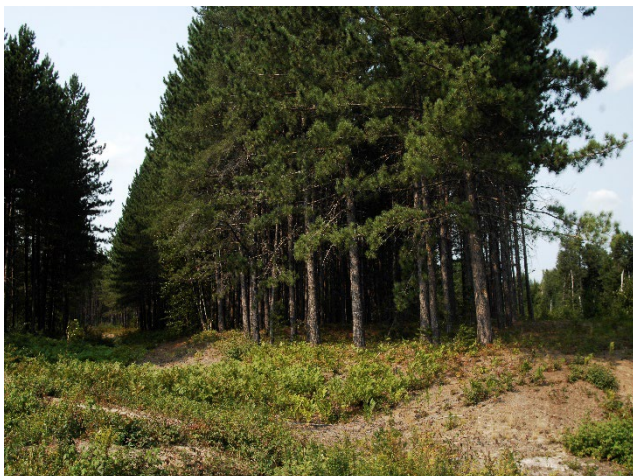
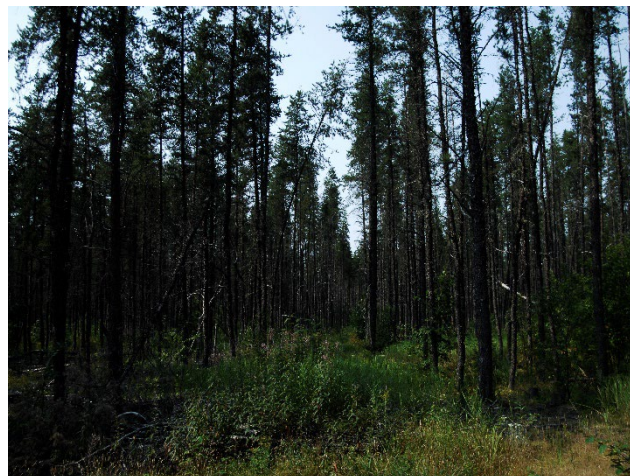
Photo 2.6 Plantation

Plusieurs types de plantations sont présentes au nord-est du site d'étude, mais on retrouve principalement des plantations de pin rouge (*Pinus resinosa*) ainsi que des plantations de sapin baumier (*Abies balsamea*) dans la strate arborescente. Quelques espèces telles que le sorbier décoratif (*Sorbus decora*), la viorne cassinoïde (*Viburnum cassinoides*) ou le cerisier de Pennsylvanie (*Prunus pennsylvanica*) composent la strate arbustive. Au sol, la strate herbacée est dominée principalement par le cornouiller du Canada (*Cornus canadensis*) et les lycopodes (*Lycopodium clavatum*, *Lycopodium obscurum* et *Lycopodium annotium*) (Annexe A, stations R10 et R11).

Il s'agit d'un sol sur dépôt de sable et un profil typique de ce sol est présenté au tableau 2.1. Un ancien chemin non entretenu est présent dans la zone de plantation qui borde le cours d'eau. Il s'agit d'un sol sur dépôt de sable et un profil typique de ce sol est présenté au tableau 2.1.

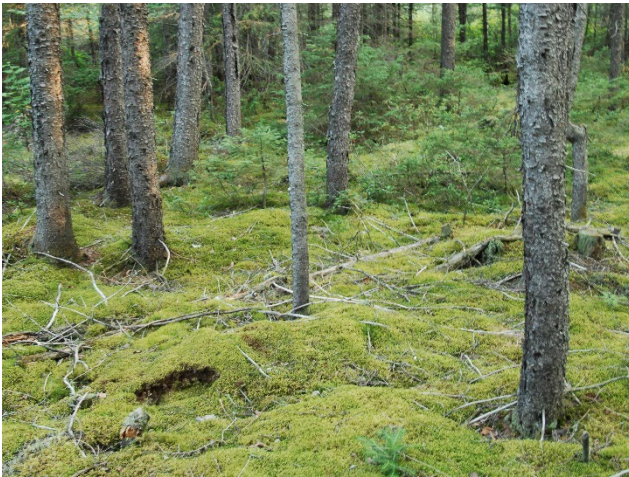
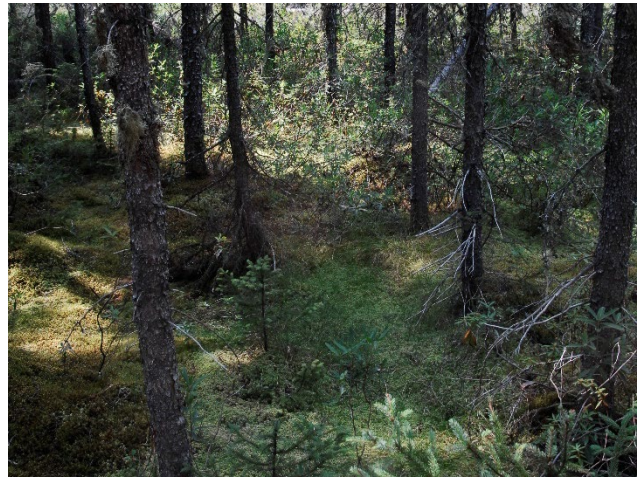
Photo 2.7 Tourbière boisée

Le milieu humide est caractérisé par un sol organique. En effet, on retrouve une accumulation de tourbe sur plus de 30 cm dans cette zone. Certaines zones sont dominées par la sphaigne (*Shagnum sp.*), alors que d'autres sont caractérisés par le pleurozium de Schreber (*pleurozium schreberi*). Lors des sondages pédologiques, la nappe n'a jamais été atteinte et elle se situe donc à plus de 120 cm de la surface. Il s'agit d'un sol hydromorphe sur dépôt organique, le profil de ce sol est présenté au tableau 2.1.

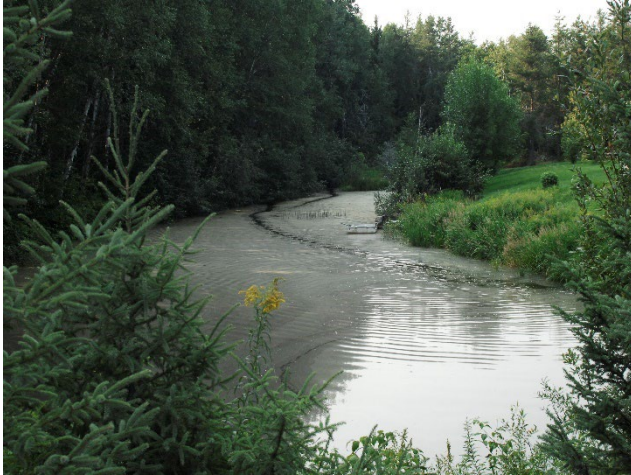
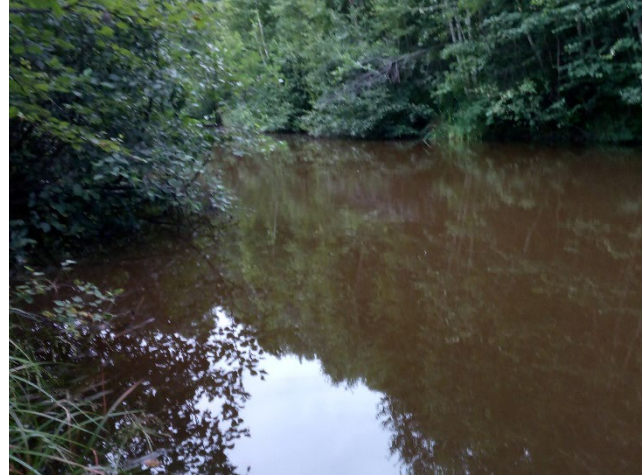
Photo 2.8 Bande arbustive

La présence d'un cours d'eau partiellement intermittent a été confirmée dans la zone d'étude lors de la visite de terrain. Selon l'annexe 3 de la fiche *Identification et délimitation des milieux hydriques et riverains* du MELCC, il s'agit bien d'un cours d'eau puisqu'un lit d'écoulement est bien visible et que ce dernier est d'origine naturelle.

Ce cours d'eau est situé à l'est du LEDCD en opération, entre ce dernier et la bleuetière la plus à l'est. Il traverse le site du nord-est vers le sud-ouest. Les observations réalisées en août 2018 ont permis de confirmer la présence de ce cours d'eau. Toutefois, contrairement à ce qui est représenté sur les cartes topographiques, le cours d'eau ne prend pas sa source dans l'étang situé au nord du site d'étude. Il débute plutôt près de la limite nord de la zone d'étude et est intermittent. On observe de l'écoulement dans la partie nord du cours d'eau seulement lors de fortes pluies. Ce cours d'eau alimente les deux étangs présents sur le site d'étude près de la 2<sup>e</sup> Avenue.

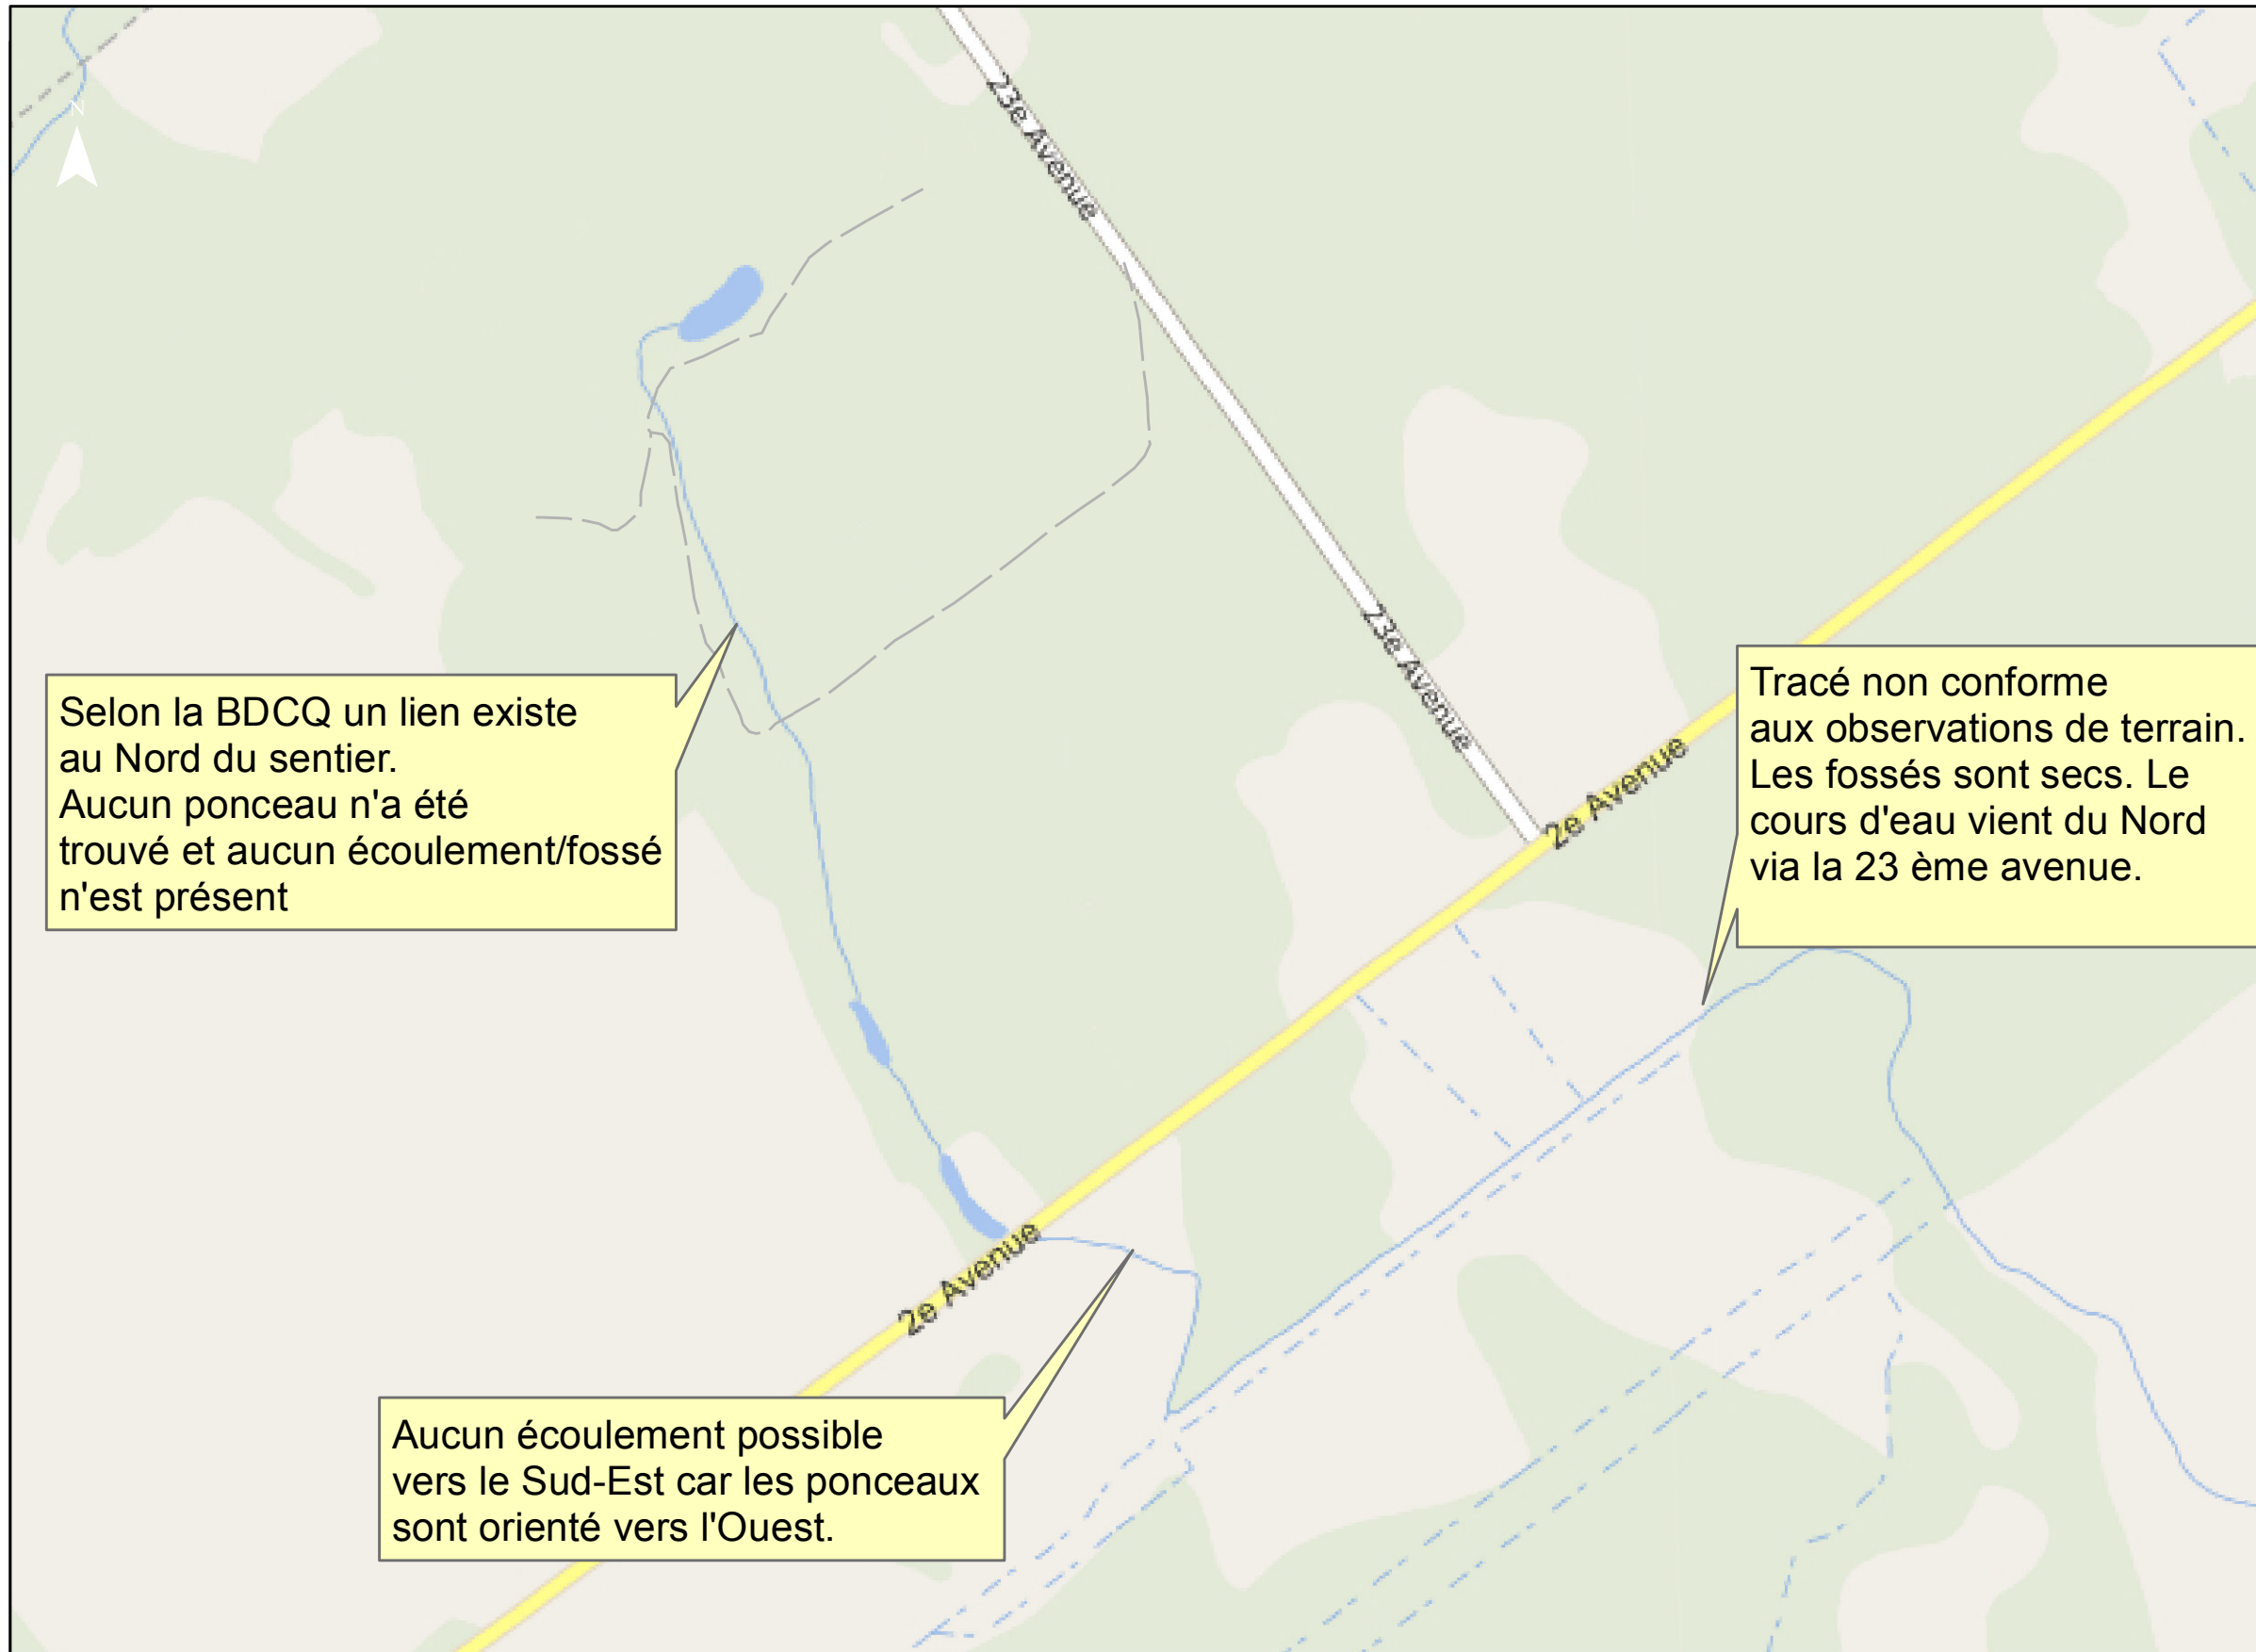
Selon la BDCQ un lien existe au Nord du sentier. Aucun ponceau n'a été trouvé et aucun écoulement/fossé n'est présent

Tracé non conforme aux observations de terrain. Les fossés sont secs. Le cours d'eau vient du Nord via la 23 ème avenue.

Aucun écoulement possible vers le Sud-Est car les ponceaux sont orienté vers l'Ouest.

La MRC de Maria-Chapdelaine responsable de la gestion des cours d'eau sur le territoire a été informée que le tracé du cours d'eau de la cartographie existante ne concordait pas avec les observations terrain (Annexe D)<sup>1</sup>.
