Lieu d'enfouissement et centre de traitement de sols contaminés

Novembre 2022

Rapport d'inventaire et de caractérisation de l'habitat
du poisson et de son utilisation – suivi an 1 (2022)

GESTION 3LB

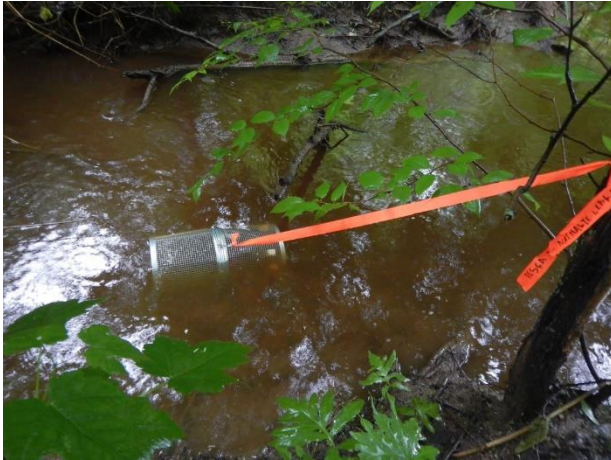
Photo 1. Bourolle 1

Deux bourolles¹ ont été installées dans le cours d'eau et laissées pendant environ 8 heures avant de vérifier la présence de poissons.

| Engin de pêche | Habitat | Mulet à cornes | Épinoche à cinq épines | Umbre de vase |
|---|--|---|---|--|
| Bourolle 1 | Profondeur d'eau de 28 cm | 1 adulte de 8 cm de long | - | - |

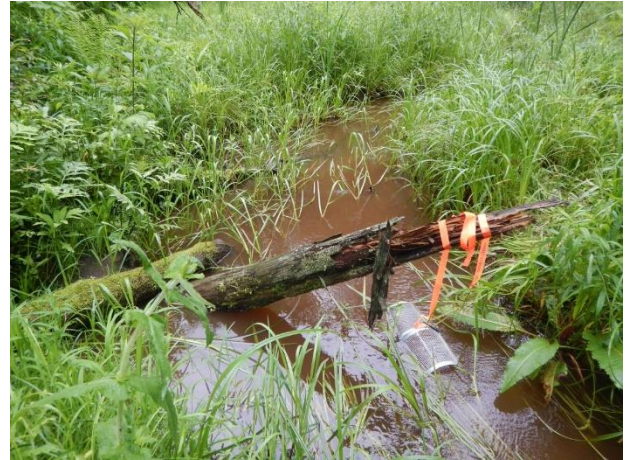
Photo 2. Bourolle 2

| Engin de pêche | Habitat | Mulet à cornes | Épinoche à cinq épines | Umbre de vase |
|---|--|---|---|--|
| Bourolle 2 | Profondeur d'eau de 23 cm | - | - | 1 adulte de 10 cm de long |

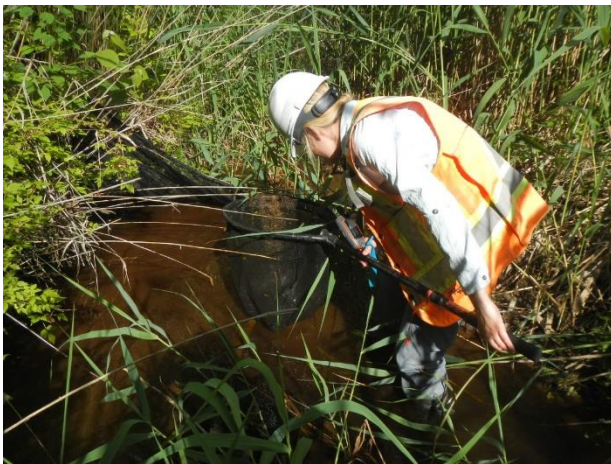
Photo 3. Senne et épousette

Une senne à ménés² a été installée à un endroit où la végétation était moins abondante, le niveau de l'eau plus important et l'écoulement plus large. Le filet d'une seconde senne à ménés a permis de produire un rabattement des poissons en une station fermée, y compris dans les zones de végétation émergée dense autour qui abritaient potentiellement des espèces fugitives.

| Engin de pêche | Habitat | Mulet à cornes | Épinoche à cinq épines | Umbre de vase |
|---|--|---|---|--|
| Senne à ménés | Étang d'environ 50 m Eau atteignant 99 cm de profondeur | - | 1 adulte de 7 cm de long et 2 juvéniles de 2 cm de long | 1 adulte de 6 cm de long et 1 juvénile de 1 cm de long |

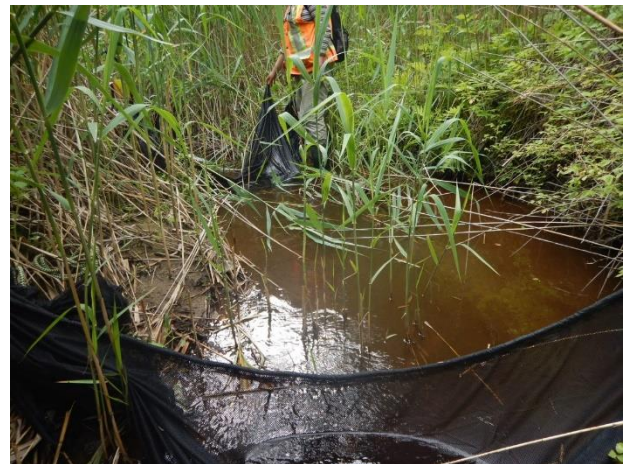
Photo 4. Station fermée avec deux sennes

Deux sennes à ménés ont été installées de façon à former une station fermée d'environ 3 m de longueur dans une portion du cours d'eau peu large avec une zone de végétation dense. Les épuisettes ont été utilisées afin de tenter de capturer des espèces plus fugitives potentiellement présentes dans cette station fermée.

| Engin de pêche | Habitat | Mulet à cornes | Épinoche à cinq épines | Umbre de vase |
|---|--|---|---|--|
| Sennes à ménés (2) en station fermée | Profondeur d'eau de 35 à 45 cm sur 3 m de long | - | - | - |

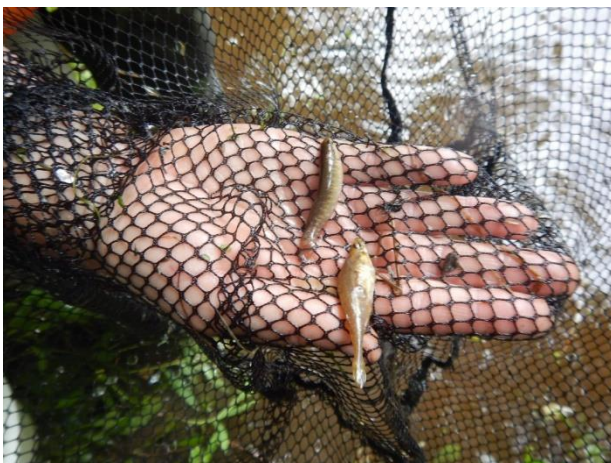
La présence de trois espèces de poissons a été confirmée dans le cours d'eau. Ce sont les mêmes espèces que celles détectées en 2020. Les captures par engin de pêche sont présentées dans le tableau 2 et aux photos 4 à 9. Le nombre de poissons observé est plus faible qu'en 2022, ce qui peut être dû aux conditions lors de la visite sur le terrain et qui ne doit pas être considéré comme une tendance générale.

Photo 5. Épinoche (en bas) et ombre de vase (en haut)

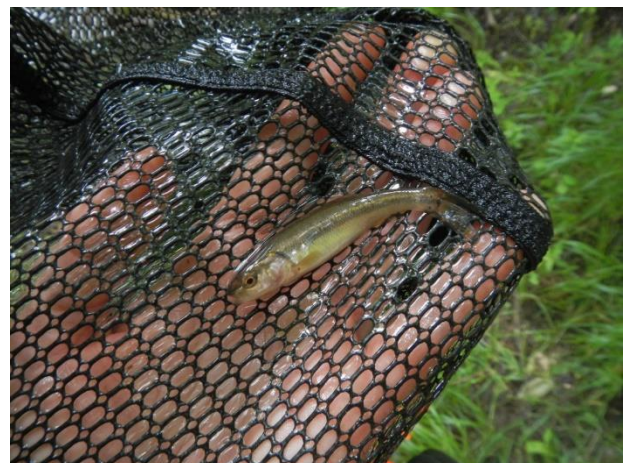
Photo 6. Mulet à cornes

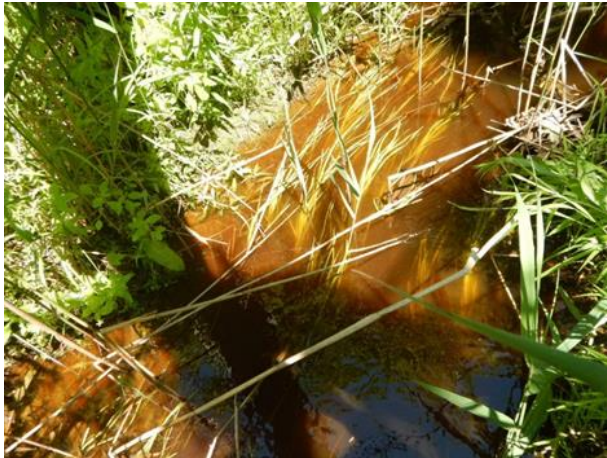
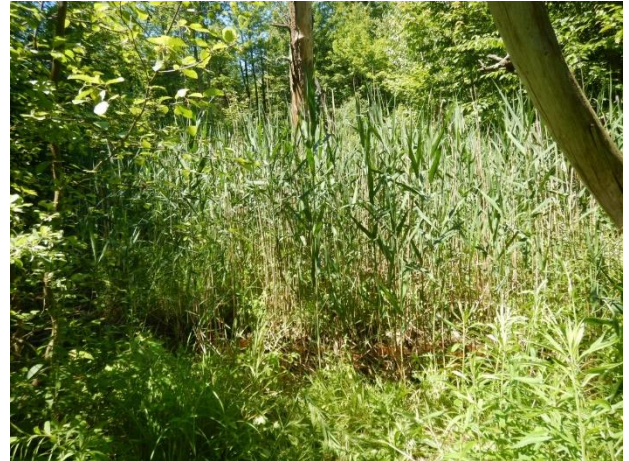
Photo 7. Station 1

| Paramètre | Station 1 (amont) | | Station 2 | | Station 3 (aval) | |

| Paramètre | Station 1 (amont) | | Station 2 | | Station 3 (aval) | |
|---|---|--|--|---|---|--|
| Espèces floristiques exotiques envahissantes | Roseau commun (> 75 %) | Roseau commun (> 80 %) | - | - | Roseau commun (> 75 %) | Roseau commun (> 90 %) |
