Carrière dans le secteur de l'aménagement hydroélectrique La Grande-3

Étude d'impact sur l'environnement
et le milieu social

Volume 2 – Annexes

Septembre 2022

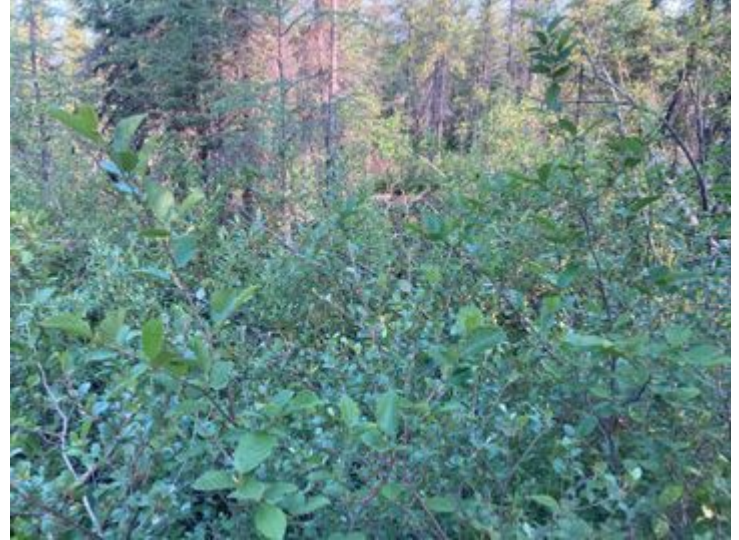
Contexte :	Palustre	
Situation :	Dépression ouverte	
Forme de terrain :	Irrégulier	
% buttes :	Non applicable	% dépressions : Non applicable
Type de couvert :	Marécage arborescent	
Stade évolutif :	Intermédiaire

Végétation perturbée :	Non	
Sol perturbé :	Non	
Hydrologie perturbée :	Oui	Trou de forage à 10 m
Milieu anthropique :	Non	
Barrage de castor :	Non	
Espèces exotiques envahissantes (% absolu total) :	0 %

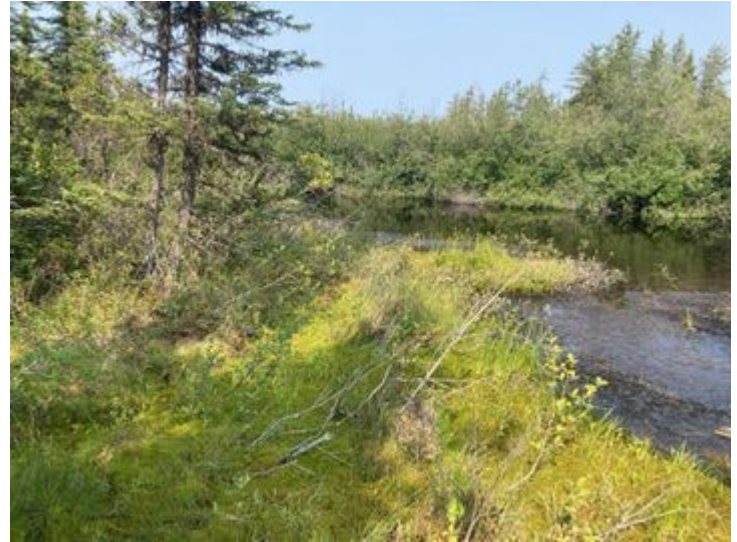
Contexte :	Palustre	
Situation :	Terrain plat	
Forme de terrain :	Irrégulier	
% buttes :	Non applicable	% dépressions : Non applicable
Type de couvert :	Marais	
Stade évolutif :	Intermédiaire

Végétation perturbée :	Non
Sol perturbé :	Non
Hydrologie perturbée :	Non
Milieu anthropique :	Non
Barrage de castor :	Non
Espèces exotiques envahissantes (% absolu total) :	0 %

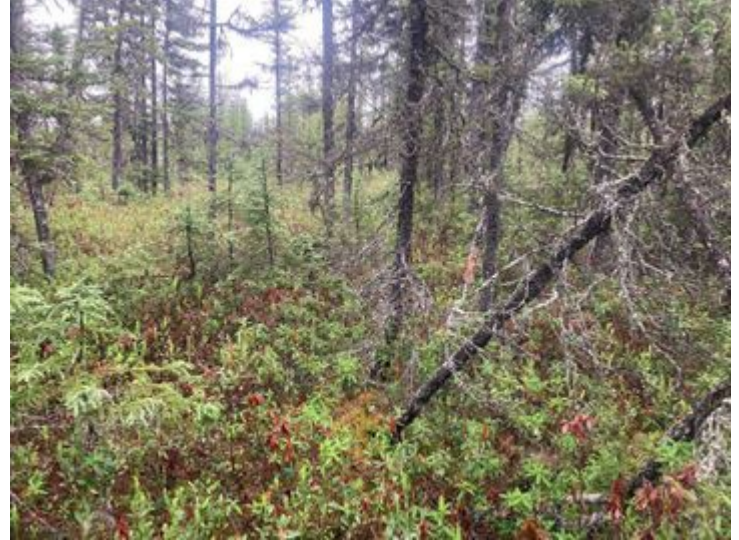
Contexte :	Palustre	
Situation :	Terrain plat	
Forme de terrain :	Irrégulier	
% buttes :	Non applicable	% dépressions : Non applicable
Type de couvert :	Tourbière ouverte ombrotrophe (bog)	
Stade évolutif :	Mature

Végétation perturbée :	Non
Sol perturbé :	Non
Hydrologie perturbée :	Non
Milieu anthropique :	Non
Barrage de castor :	Non
Espèces exotiques envahissantes (% absolu total) :	0 %

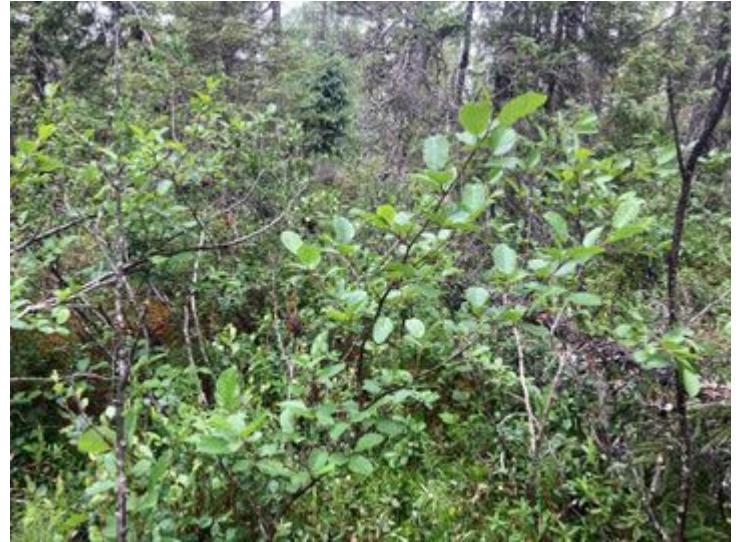
Contexte :	Palustre	
Situation :	Terrain plat	
Forme de terrain :	Irrégulier	
% buttes :	Non applicable	% dépressions : Non applicable
Type de couvert :	Marécage arbustif	
Stade évolutif :	Intermédiaire

Végétation perturbée :	Non
Sol perturbé :	Non
Hydrologie perturbée :	Non
Milieu anthropique :	Non
Barrage de castor :	Non
Espèces exotiques envahissantes (% absolu total) :	0 %

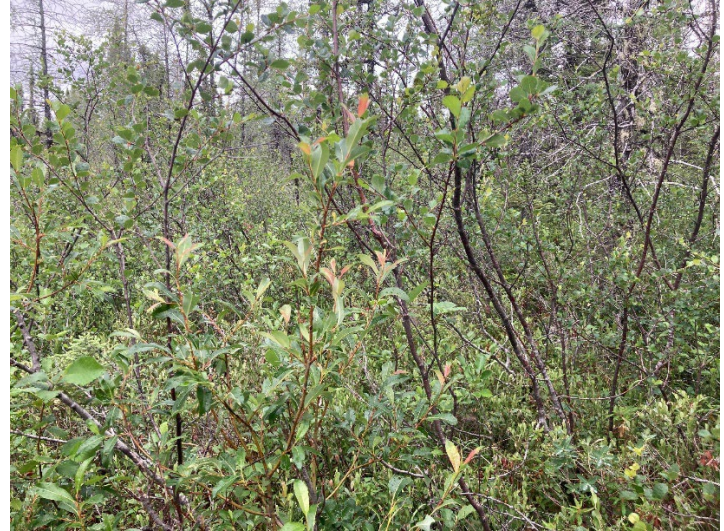
Contexte :	Palustre	
Situation :	Terrain plat	
Forme de terrain :	Irrégulier	
% buttes :	Non applicable	% dépressions : Non applicable
Type de couvert :	Marécage arbustif	
Stade évolutif :	Intermédiaire

Végétation perturbée :	Non
Sol perturbé :	Non
Hydrologie perturbée :	Non
Milieu anthropique :	Non
Barrage de castor :	Non
Espèces exotiques envahissantes (% absolu total) :	0 %

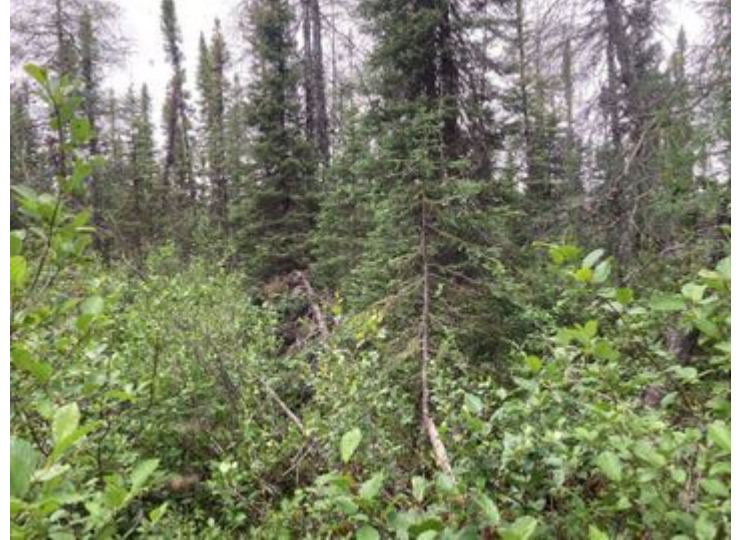
Contexte :	Palustre	
Situation :	Terrain plat	
Forme de terrain :	Irrégulier	
% buttes :	Non applicable	% dépressions : Non applicable
Type de couvert :	Tourbière boisée ombrotrophe (bog)	
Stade évolutif :	Intermédiaire

Végétation perturbée :	Non
Sol perturbé :	Non
Hydrologie perturbée :	Non
Milieu anthropique :	Non
Barrage de castor :	Non
Espèces exotiques envahissantes (% absolu total) :	0 %

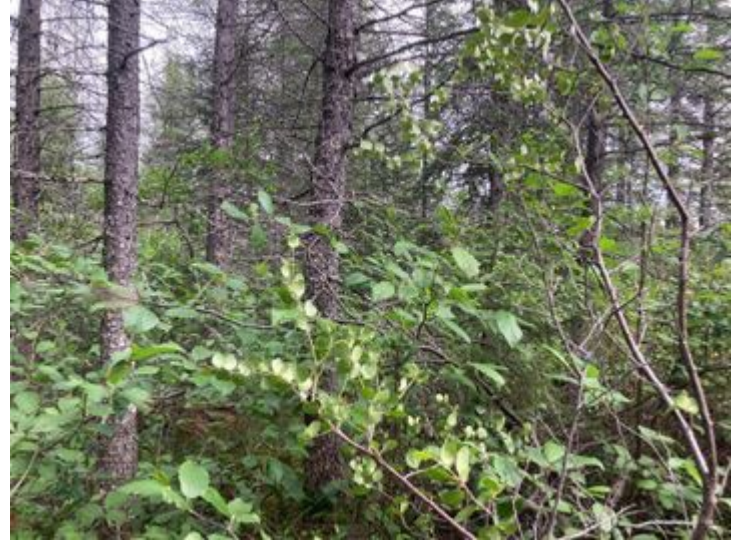
Contexte :	Palustre	
Situation :	Terrain plat	
Forme de terrain :	Irrégulier	
% buttes :	Non applicable	% dépressions : Non applicable
Type de couvert :	Marécage arborescent	
Stade évolutif :	Intermédiaire

Végétation perturbée :	Non
Sol perturbé :	Non
Hydrologie perturbée :	Non
Milieu anthropique :	Non
Barrage de castor :	Non
Espèces exotiques envahissantes (% absolu total) :	0 %

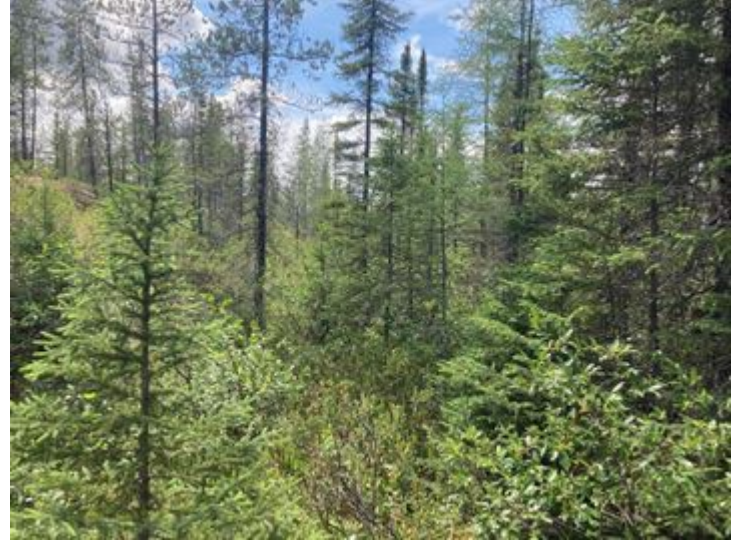
Contexte :	Palustre	
Situation :	Bas de pente	
Forme de terrain :	Concave	
% buttes :	Non applicable	% dépressions : Non applicable
Type de couvert :	Tourbière ouverte ombrotrophe (bog)	
Stade évolutif :	Intermédiaire

Végétation perturbée :	Non
Sol perturbé :	Non
Hydrologie perturbée :	Non
Milieu anthropique :	Non
Barrage de castor :	Non
Espèces exotiques envahissantes (% absolu total) :	0 %

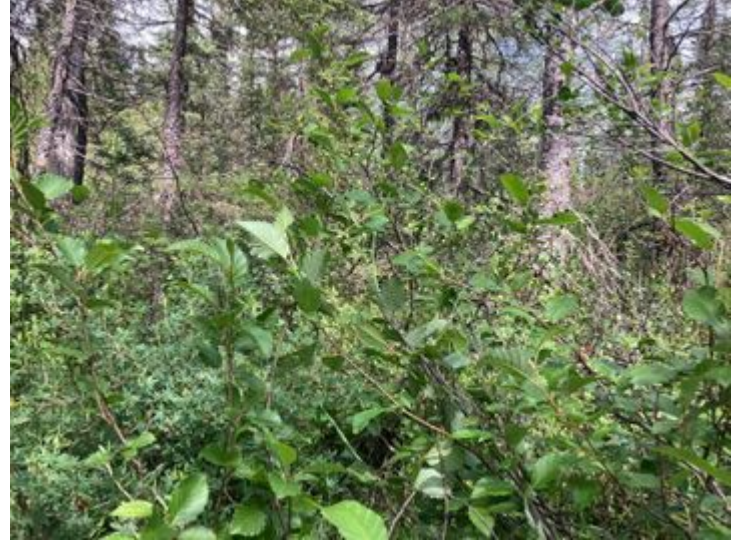
Contexte :	Palustre	
Situation :	Bas de pente	
Forme de terrain :	Irrégulier	
% buttes :	Non applicable	% dépressions : Non applicable
Type de couvert :	Tourbière boisée ombrotrophe (bog)	
Stade évolutif :	Intermédiaire

Végétation perturbée :	Non
Sol perturbé :	Non
Hydrologie perturbée :	Non
Milieu anthropique :	Non
Barrage de castor :	Non
Espèces exotiques envahissantes (% absolu total) :	0 %

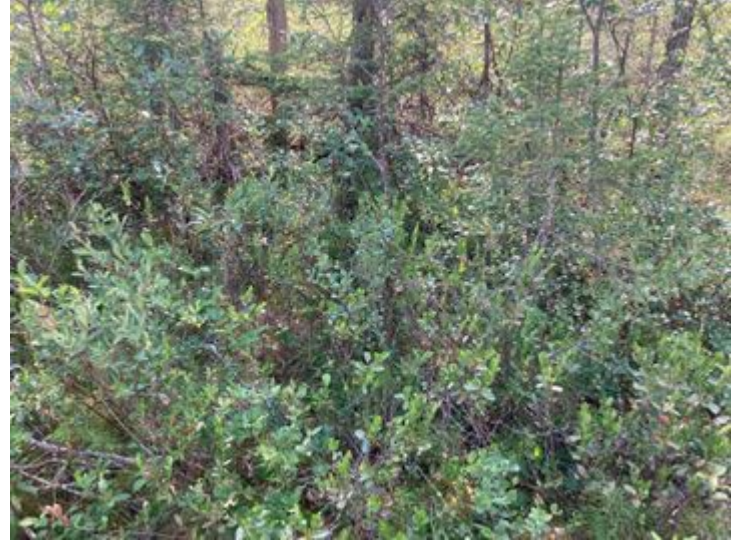
Contexte :	Palustre	
Situation :	Bas de pente	
Forme de terrain :	Concave	
% buttes :	Non applicable	% dépressions : Non applicable
Type de couvert :	Tourbière ouverte ombrotrophe (bog)	
Stade évolutif :	Intermédiaire

Végétation perturbée :	Non
Sol perturbé :	Non
Hydrologie perturbée :	Non
Milieu anthropique :	Non
Barrage de castor :	Non
Espèces exotiques envahissantes (% absolu total) :	0 %

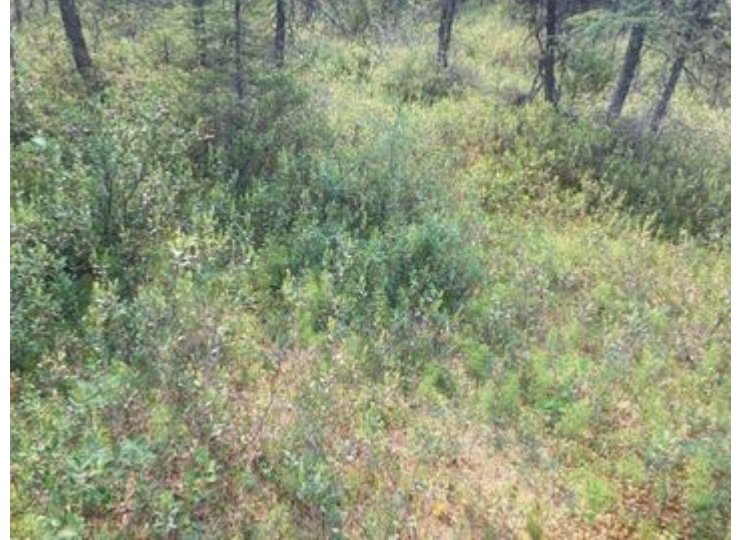
Contexte :	Palustre	
Situation :	Dépression ouverte	
Forme de terrain :	Irrégulier	
% buttes :	Non applicable	% dépressions : Non applicable
Type de couvert :	Tourbière ouverte ombrotrophe (bog)	
Stade évolutif :	Intermédiaire

Végétation perturbée :	Non
Sol perturbé :	Non
Hydrologie perturbée :	Non
Milieu anthropique :	Non
Barrage de castor :	Non
Espèces exotiques envahissantes (% absolu total) :	0 %

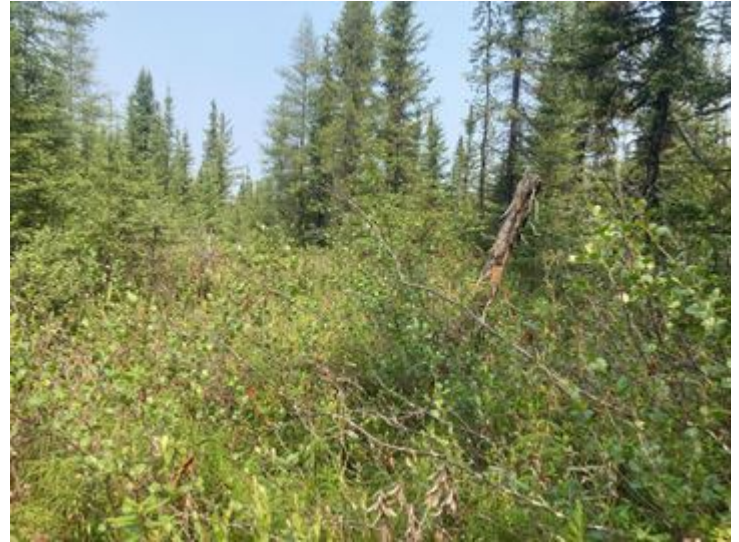
Contexte :	Palustre	
Situation :	Replat/plateau	
Forme de terrain :	Irrégulier	
% buttes :	Non applicable	% dépressions : Non applicable
Type de couvert :	Tourbière ouverte ombrotrophe (bog)	
Stade évolutif :	Intermédiaire

Végétation perturbée :	Non
Sol perturbé :	Non
Hydrologie perturbée :	Non
Milieu anthropique :	Non
Barrage de castor :	Non
Espèces exotiques envahissantes (% absolu total) :	0 %

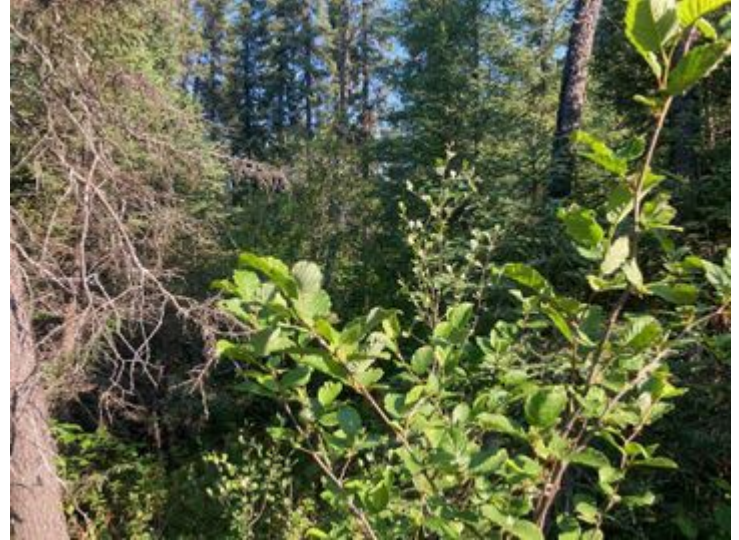
Contexte :	Palustre	
Situation :	Dépression ouverte	
Forme de terrain :	Irrégulier	
% buttes :	30 %	% dépressions : 70 %
Type de couvert :	Marécage arborescent	
Stade évolutif :	Intermédiaire

Végétation perturbée :	Non
Sol perturbé :	Non
Hydrologie perturbée :	Non
Milieu anthropique :	Non
Barrage de castor :	Non
Espèces exotiques envahissantes (% absolu total) :	0 %

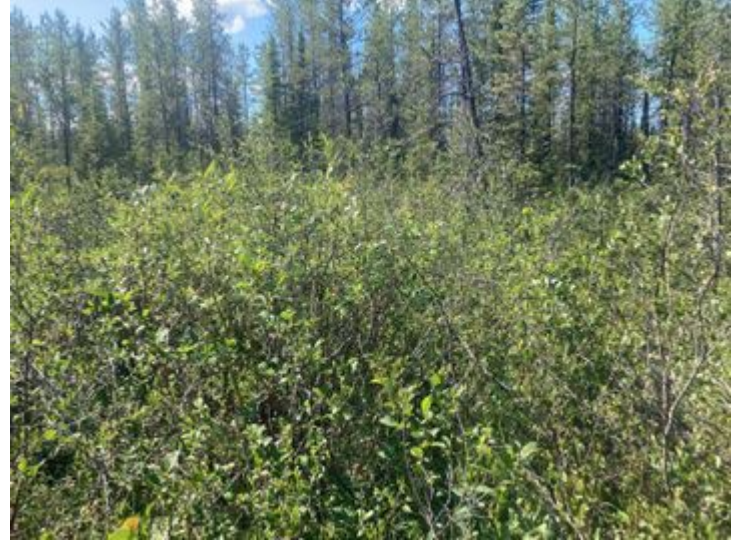
Contexte :	Palustre	
Situation :	Dépression ouverte	
Forme de terrain :	Irrégulier	
% buttes :	Non applicable	% dépressions : Non applicable
Type de couvert :	Marécage arbustif	
Stade évolutif :	Intermédiaire

Végétation perturbée :	Non
Sol perturbé :	Non
Hydrologie perturbée :	Non
Milieu anthropique :	Non
Barrage de castor :	Non
Espèces exotiques envahissantes (% absolu total) :	0 %

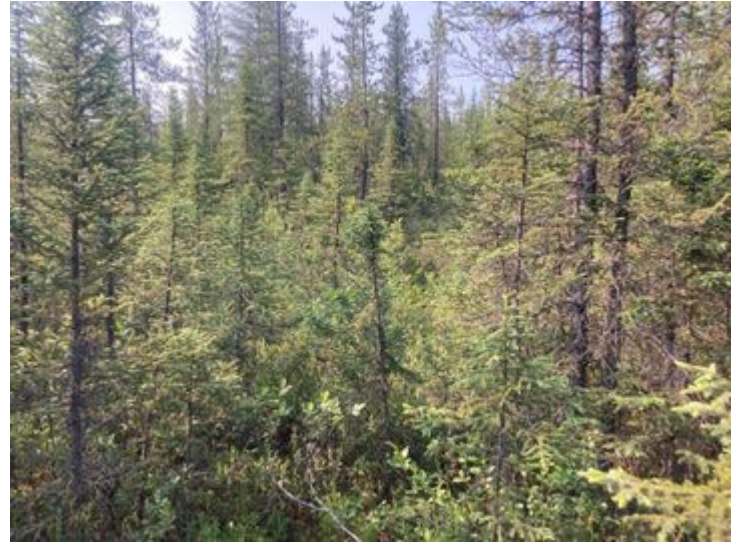
Contexte :	Terrestre	
Situation :	Haut de pente	
Forme de terrain :	Irrégulier	
% buttes :	Non applicable	% dépressions : Non applicable
Type de couvert :	Arbustaie	
Stade évolutif :	Intermédiaire

Végétation perturbée :	Non
Sol perturbé :	Non
Hydrologie perturbée :	Non
Milieu anthropique :	Non
Barrage de castor :	Non
Espèces exotiques envahissantes (% absolu total) :	0 %

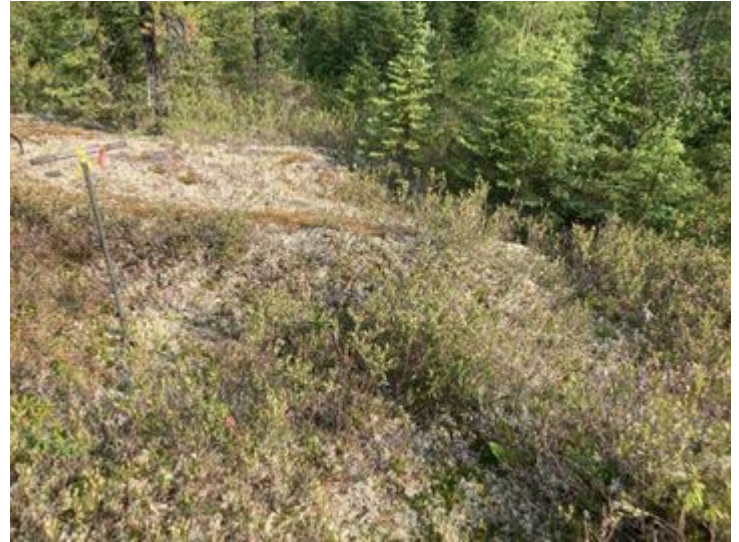
Contexte :	Terrestre	
Situation :	Haut de pente	
Forme de terrain :	Irrégulier	
% buttes :	Non applicable	% dépressions : Non applicable
Type de couvert :	Arbustaie	
Stade évolutif :	Intermédiaire

Végétation perturbée :	Non
Sol perturbé :	Non
Hydrologie perturbée :	Non
Milieu anthropique :	Non
Barrage de castor :	Non
Espèces exotiques envahissantes (% absolu total) :	0 %

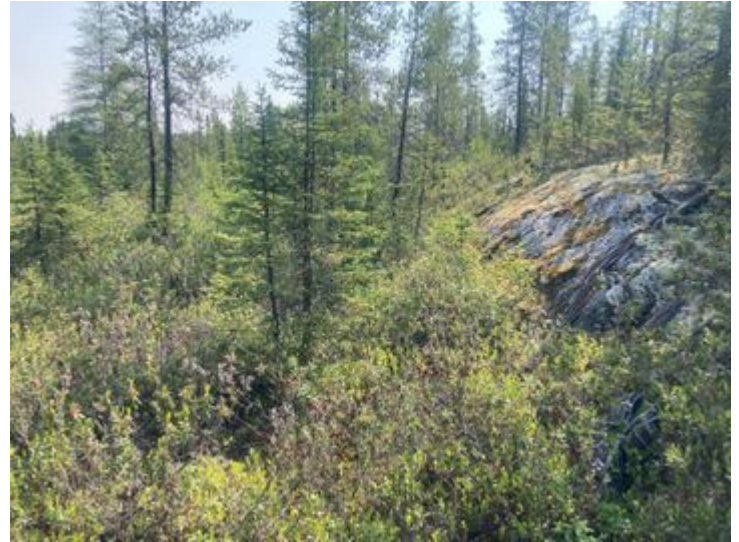
Contexte :	Terrestre	
Situation :	Mi-pente	
Forme de terrain :	Irrégulier	
% buttes :	Non applicable	% dépressions : Non applicable
Type de couvert :	Arbustaie	
Stade évolutif :	Intermédiaire

Végétation perturbée :	Non
Sol perturbé :	Non
Hydrologie perturbée :	Non
Milieu anthropique :	Non
Barrage de castor :	Non
Espèces exotiques envahissantes (% absolu total) :	0 %

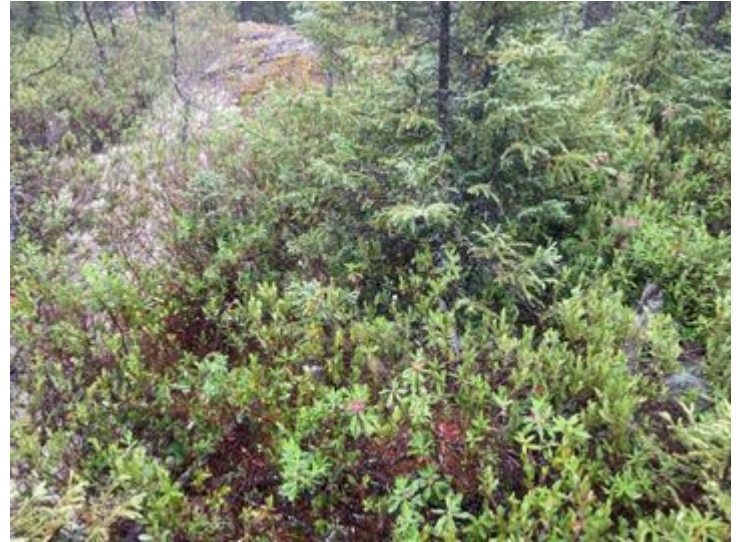
Contexte :	Terrestre	
Situation :	Sommet	
Forme de terrain :	Convexe	
% buttes :	Non applicable	% dépressions : Non applicable
Type de couvert :	Arbustaie	
Stade évolutif :	Intermédiaire

Végétation perturbée :	Non
Sol perturbé :	Non
Hydrologie perturbée :	Non
Milieu anthropique :	Non
Barrage de castor :	Non
Espèces exotiques envahissantes (% absolu total) :	0 %

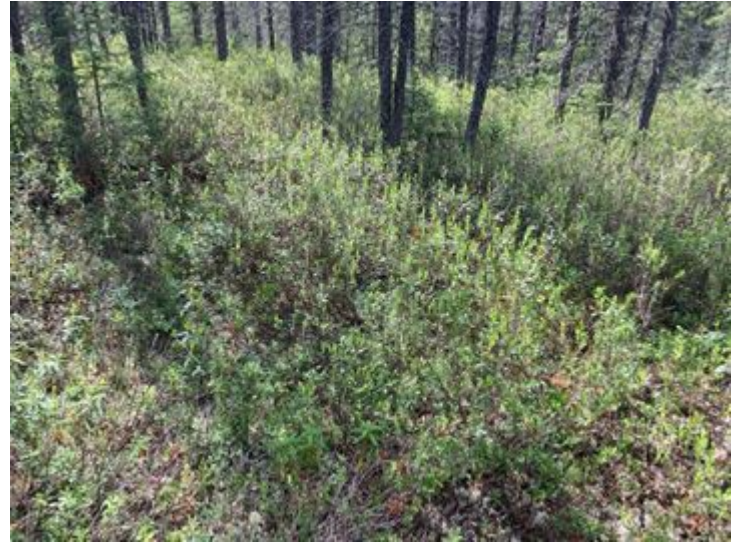
Contexte :	Terrestre	
Situation :	Sommet	
Forme de terrain :	Irrégulier	
% buttes :	Non applicable	% dépressions : Non applicable
Type de couvert :	Arbustaie	
Stade évolutif :	Intermédiaire

Végétation perturbée :	Non
Sol perturbé :	Non
Hydrologie perturbée :	Non
Milieu anthropique :	Non
Barrage de castor :	Non
Espèces exotiques envahissantes (% absolu total) :	0 %

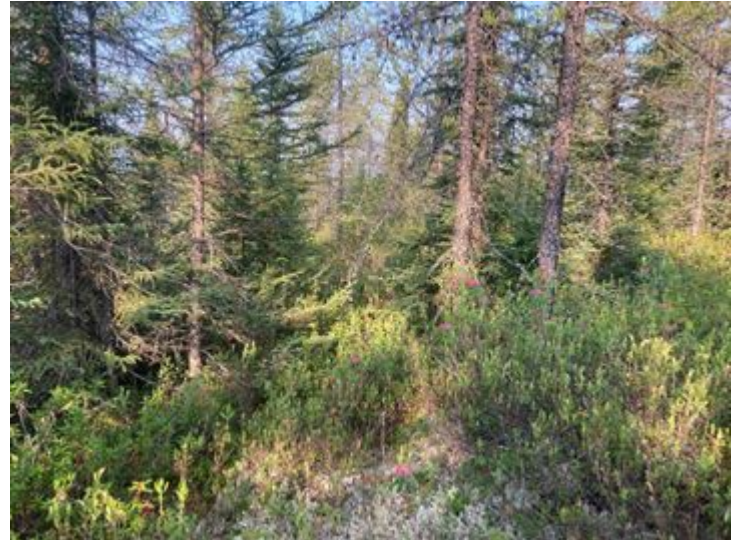
Contexte :	Terrestre	
Situation :	Mi pente	
Forme de terrain :	Irrégulier	
% buttes :	Non applicable	% dépressions : Non applicable
Type de couvert :	Arbustaie	
Stade évolutif :	Intermédiaire

Végétation perturbée :	Non
Sol perturbé :	Non
Hydrologie perturbée :	Non
Milieu anthropique :	Non
Barrage de castor :	Non
Espèces exotiques envahissantes (% absolu total) :	0 %

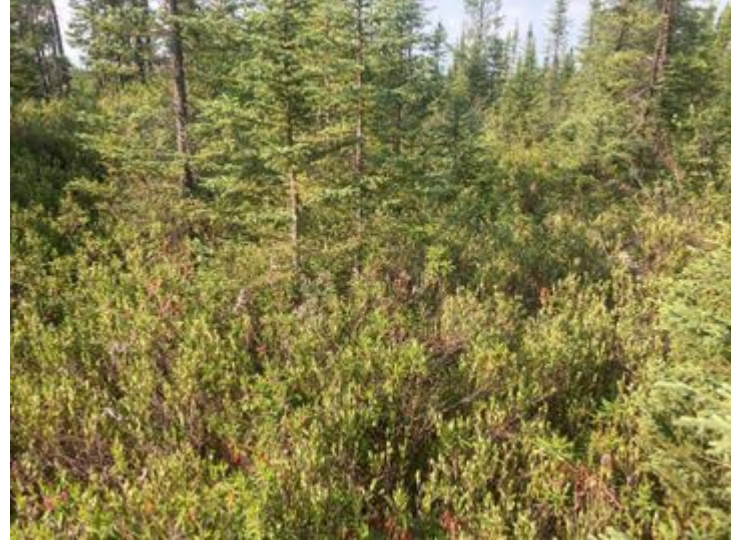
Contexte :	Terrestre	
Situation :	Mi pente	
Forme de terrain :	Irrégulier	
% buttes :	Non applicable	% dépressions : Non applicable
Type de couvert :	Arbustaie	
Stade évolutif :	Intermédiaire

Végétation perturbée :	Non
Sol perturbé :	Non
Hydrologie perturbée :	Non
Milieu anthropique :	Non
Barrage de castor :	Non
Espèces exotiques envahissantes (% absolu total) :	0 %

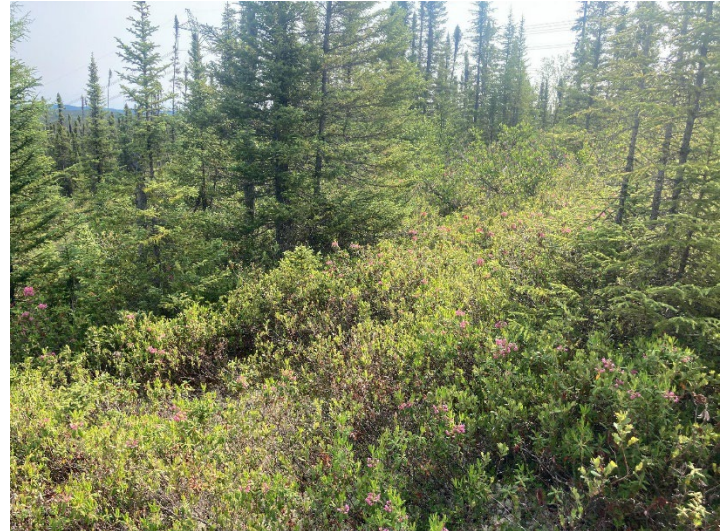
Contexte :	Terrestre	
Situation :	Haut de pente	
Forme de terrain :	Irrégulier	
% buttes :	Non applicable	% dépressions : Non applicable
Type de couvert :	Arbustaie	
Stade évolutif :	Intermédiaire

Végétation perturbée :	Non
Sol perturbé :	Non
Hydrologie perturbée :	Non
Milieu anthropique :	Non
Barrage de castor :	Non
Espèces exotiques envahissantes (% absolu total) :	0 %

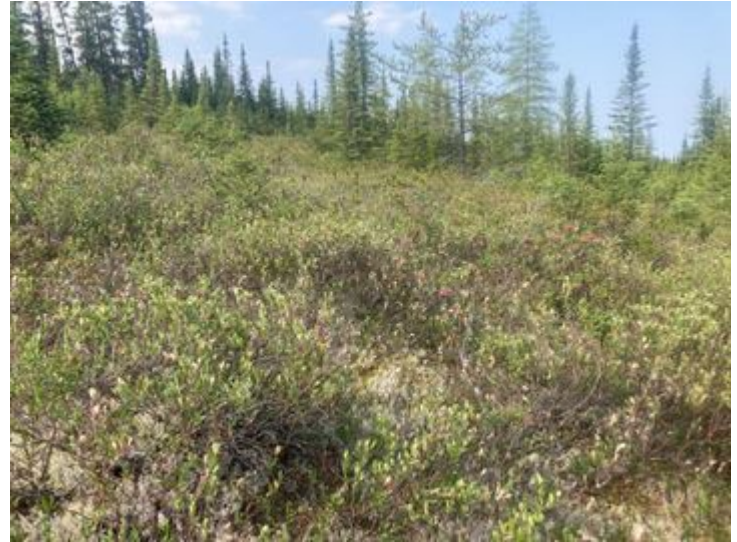
Contexte :	Terrestre	
Situation :	Mi pente	
Forme de terrain :	Irrégulier	
% buttes :	Non applicable	% dépressions : Non applicable
Type de couvert :	Arbustaie	
Stade évolutif :	Intermédiaire

Végétation perturbée :	Non
Sol perturbé :	Non
Hydrologie perturbée :	Non
Milieu anthropique :	Non
Barrage de castor :	Non
Espèces exotiques envahissantes (% absolu total) :	0 %

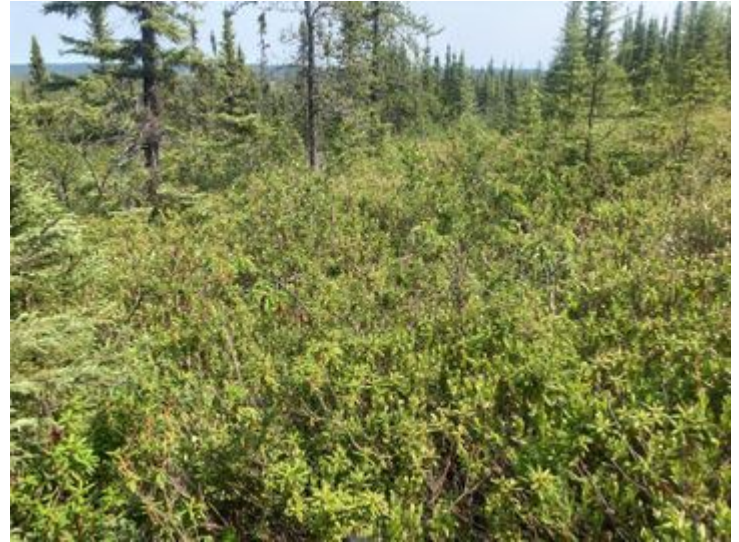
Contexte :	Terrestre	
Situation :	Haut de pente	
Forme de terrain :	Irrégulier	
% buttes :	Non applicable	% dépressions : Non applicable
Type de couvert :	Arbustaie	
Stade évolutif :	Intermédiaire

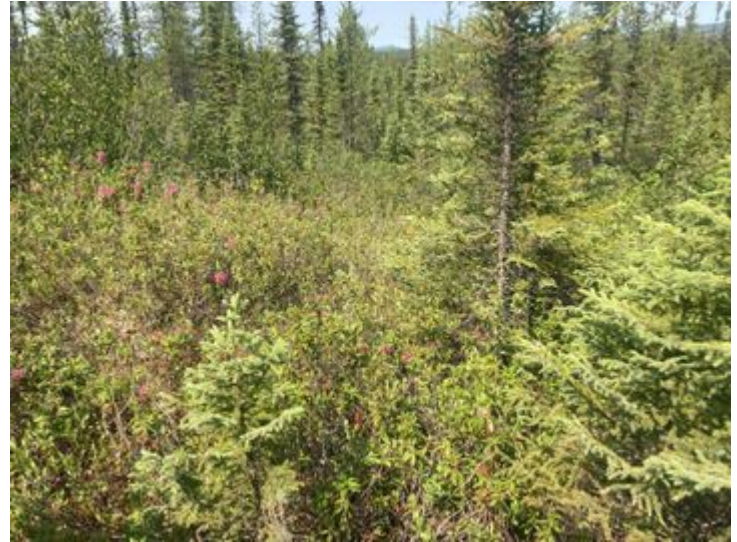
Contexte :	Terrestre	
Situation :	Replat/plateau	
Forme de terrain :	Irrégulier	
% buttes :	Non applicable	% dépressions : Non applicable
Type de couvert :	Arbustaie	
Stade évolutif :	Intermédiaire

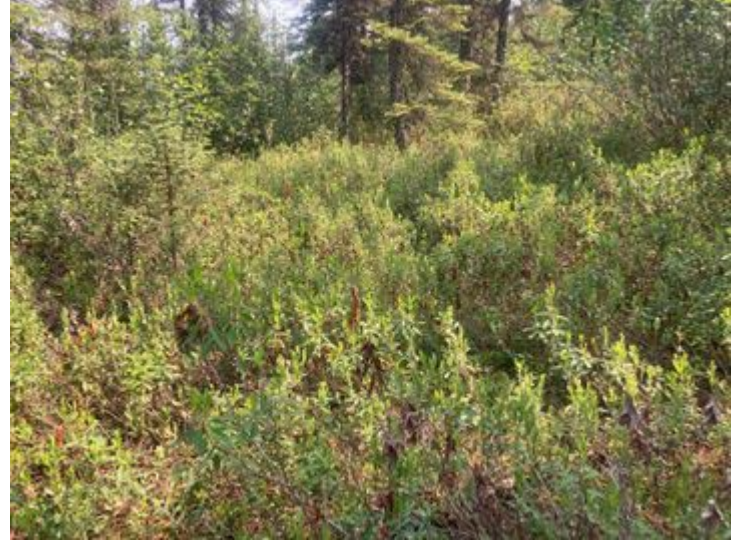
Contexte :	Terrestre	
Situation :	Mi pente	
Forme de terrain :	Irrégulier	
% buttes :	Non applicable	% dépressions : Non applicable
Type de couvert :	Boisé	
Stade évolutif :	Intermédiaire

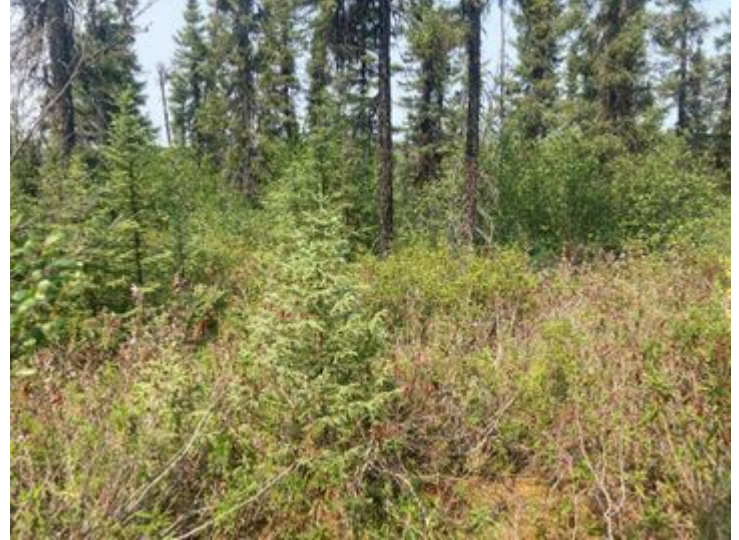
Contexte :	Terrestre	
Situation :	Replat/plateau	
Forme de terrain :	Irrégulier	
% buttes :	Non applicable	% dépressions : Non applicable
Type de couvert :	Arbustaie	
Stade évolutif :	Intermédiaire

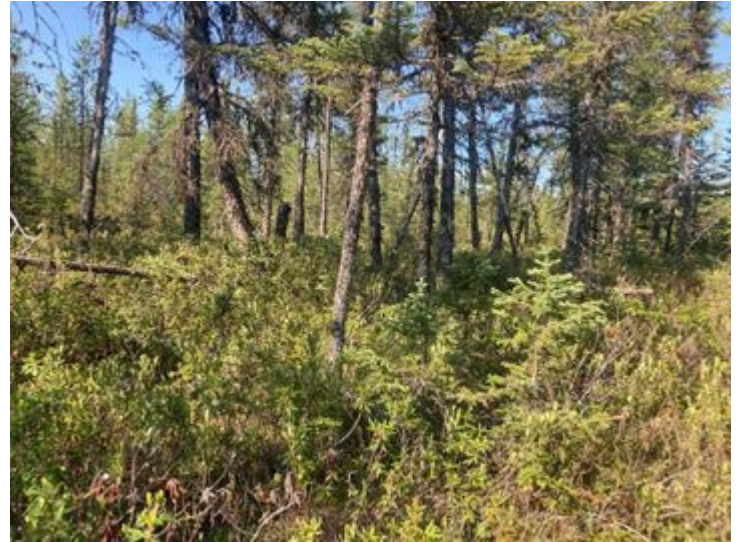
Contexte :	Terrestre	
Situation :	Replat/plateau	
Forme de terrain :	Irrégulier	
% buttes :	90 %	% dépressions : 10 %
Type de couvert :	Arbustaie	
Stade évolutif :	Intermédiaire

Avis de l'expert : Malgré la présence de cassandre calculé, secteur non considéré comme humide en raison du sol non-hydromorphe au drainage modéré et du roc en proximité (25 cm)
