Quarry in the Area of the La Grande-3 Hydroelectric Development

Environmental and Social Impact
Assessment Statement

Volume 1 – Report

September 2022

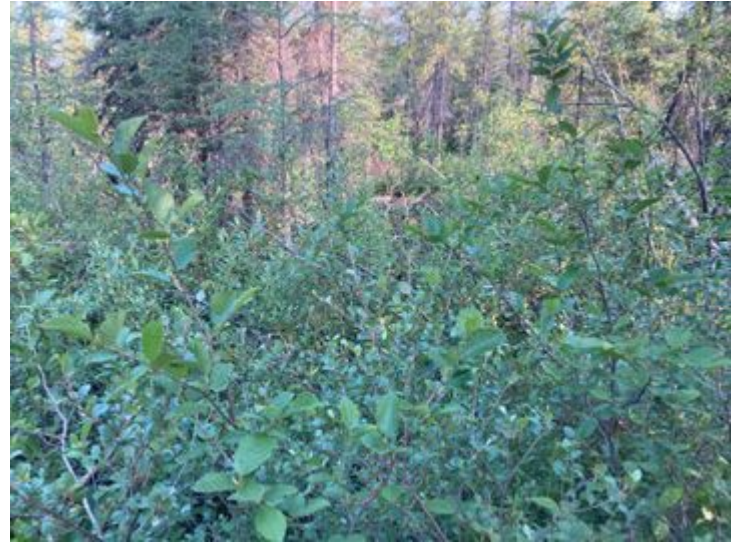
2-A : Description générale du milieu

Contexte :	Palustre	
Situation :	Dépression ouverte	
Forme de terrain :	Irrégulier	
% buttes :	Non applicable	% dépressions : Non applicable
Type de couvert :	Marécage arborescent	
Stade évolutif :	Intermédiaire

Végétation perturbée :	Non	
Sol perturbé :	Non	
Hydrologie perturbée :	Oui	Trou de forage à 10 m
Milieu anthropique :	Non	
Barrage de castor :	Non	
Espèces exotiques envahissantes (% absolu total) :	0 %

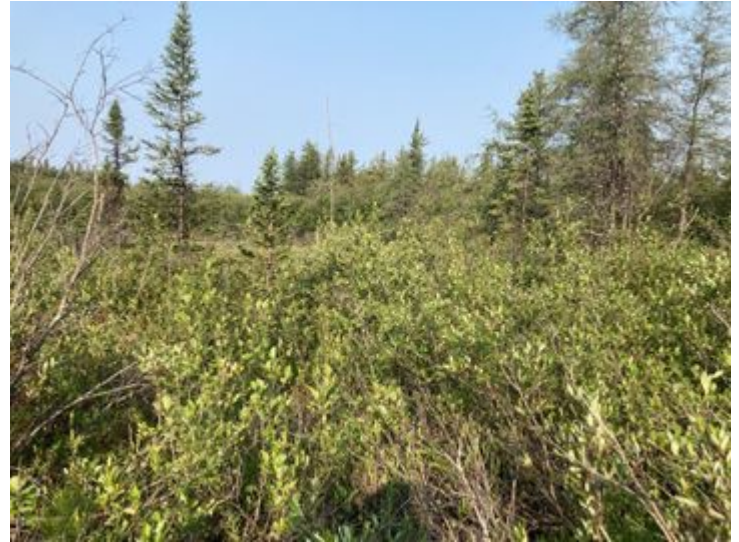
2-A : Description générale du milieu

Contexte :	Palustre	
Situation :	Terrain plat	
Forme de terrain :	Irrégulier	
% buttes :	Non applicable	% dépressions : Non applicable
Type de couvert :	Marécage arbustif	
Stade évolutif :	Intermédiaire

Végétation perturbée :	Non
Sol perturbé :	Non
Hydrologie perturbée :	Non
Milieu anthropique :	Non
Barrage de castor :	Non
Espèces exotiques envahissantes (% absolu total) :	0 %

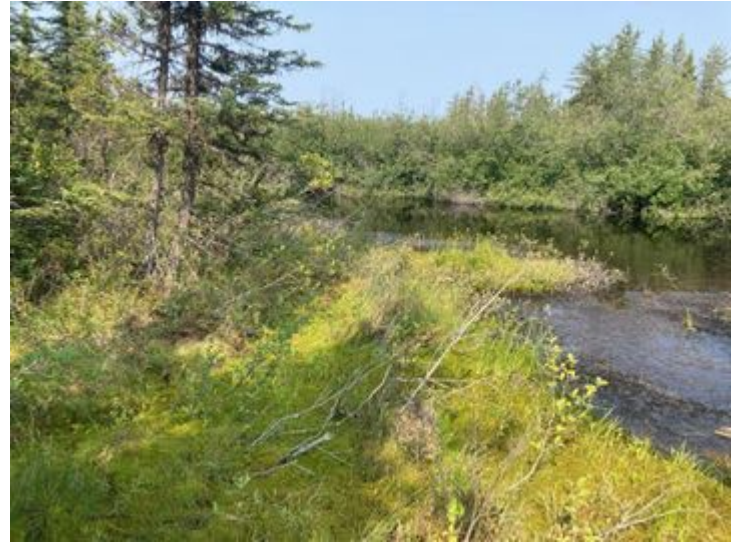
2-A : Description générale du milieu

Contexte :	Palustre	
Situation :	Terrain plat	
Forme de terrain :	Irrégulier	
% buttes :	Non applicable	% dépressions : Non applicable
Type de couvert :	Marais	
Stade évolutif :	Intermédiaire

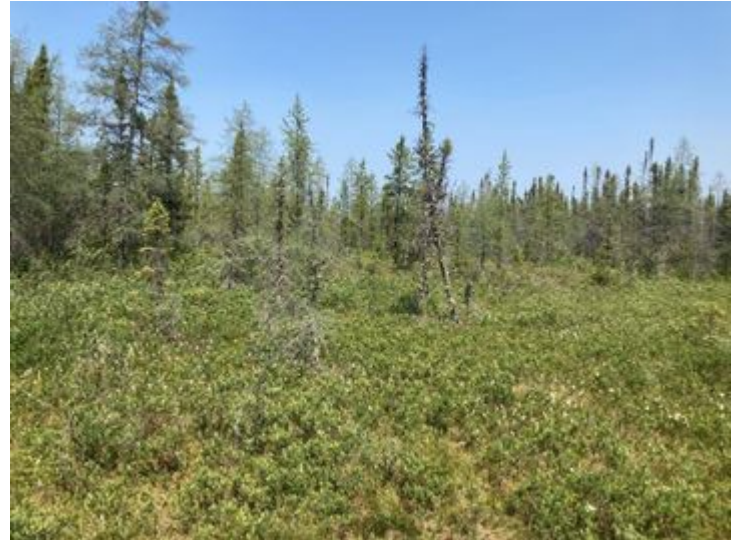
2-A : Description générale du milieu

Contexte :	Palustre	
Situation :	Terrain plat	
Forme de terrain :	Régulier	
% buttes :	Non applicable	% dépressions : Non applicable
Type de couvert :	Tourbière ouverte minérotrophe (fen)	
Stade évolutif :	Intermédiaire

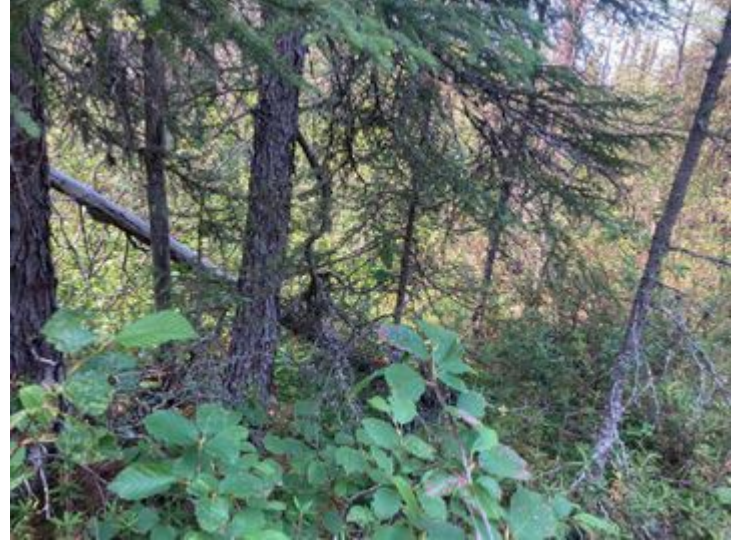
2-A : Description générale du milieu

Contexte :	Palustre	
Situation :	Dépression ouverte	
Forme de terrain :	Irrégulier	
% buttes :	Non applicable	% dépressions : Non applicable
Type de couvert :	Tourbière boisée ombrotrophe (bog)	
Stade évolutif :	Intermédiaire

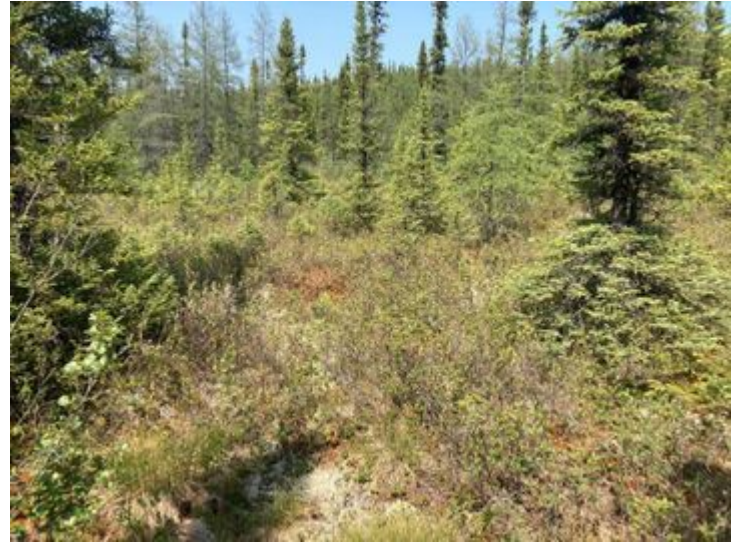
2-A : Description générale du milieu

Contexte :	Palustre	
Situation :	Terrain plat	
Forme de terrain :	Irrégulier	
% buttes :	Non applicable	% dépressions : Non applicable
Type de couvert :	Tourbière ouverte ombrotrophe (bog)	
Stade évolutif :	Intermédiaire

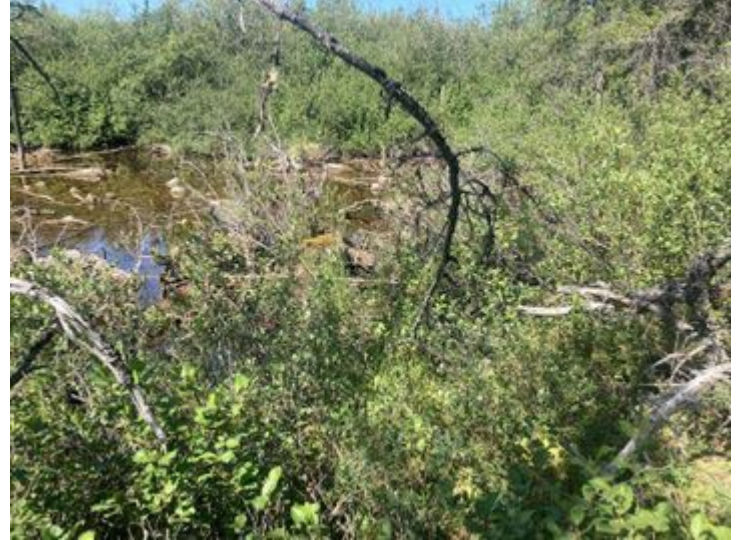
2-A : Description générale du milieu

Contexte :	Palustre	
Situation :	Bas de pente	
Forme de terrain :	Irrégulier	
% buttes :	Non applicable	% dépressions : Non applicable
Type de couvert :	Marécage arbustif	
Stade évolutif :	Intermédiaire

Végétation perturbée :	Non	
Sol perturbé :	Non	
Hydrologie perturbée :	Oui	Chemin à proximité (fossé de chemin)
Milieu anthropique :	Non	
Barrage de castor :	Non	
Espèces exotiques envahissantes (% absolu total) :	0 %

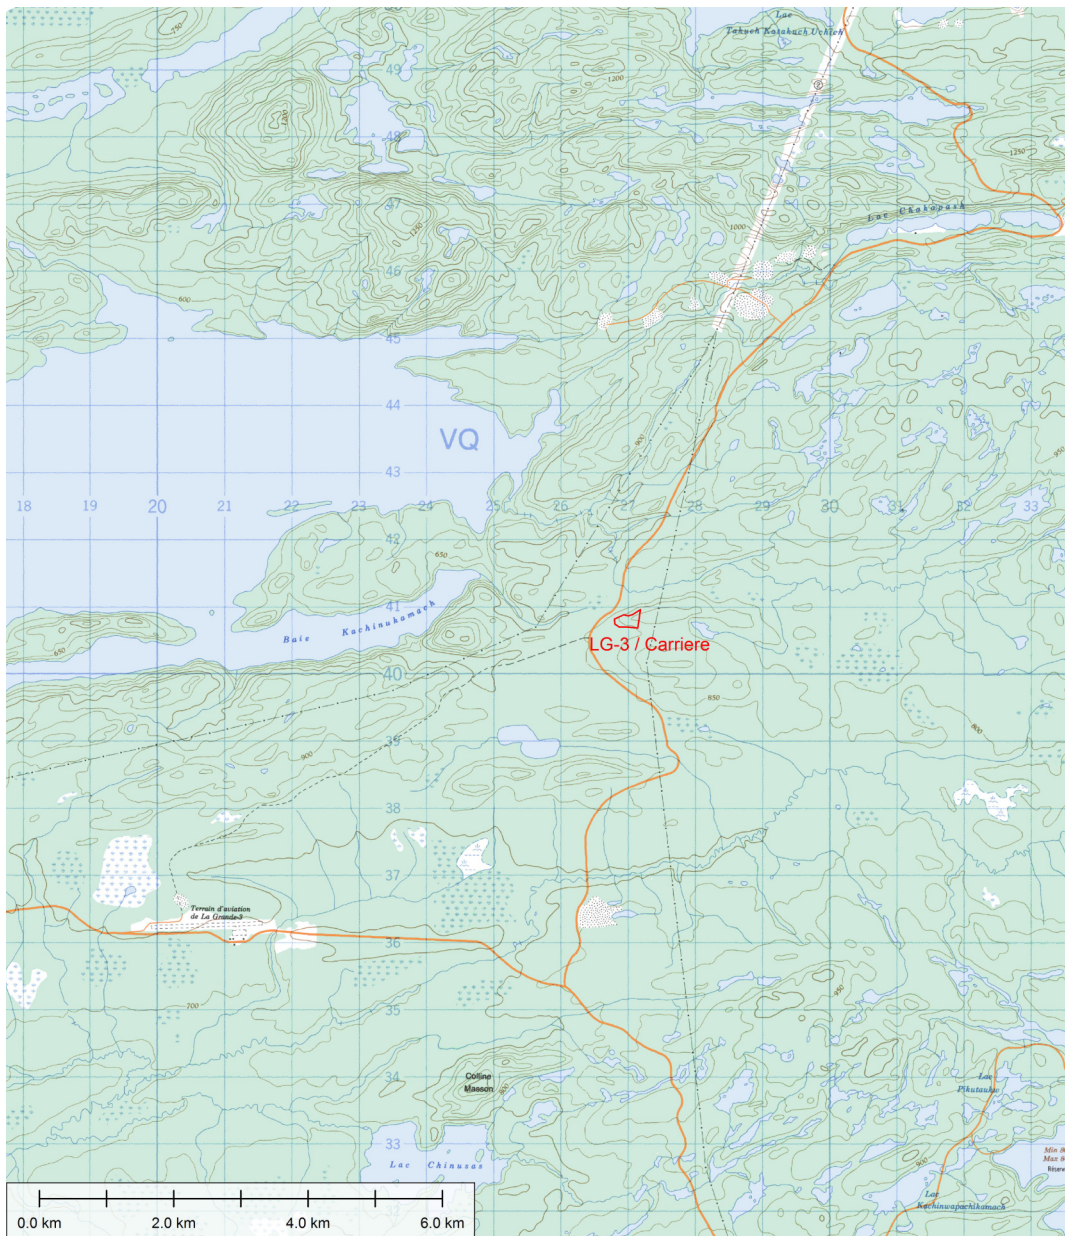
Figure 2.2 Environnement de l'aire d'étude après les aménagements hydroélectriques.

Toutes les parties basses ont été inondées lors de la création des réservoirs de LG-2 et de LG-3. Cet environnement rappelle le paysage qui prévalait il y a 7400 ans lorsque la mer de Tyrrell qui avait envahi les basses terres était en phase de régression. Même à cette époque, le lieu à l'étude ne se trouvait pas près d'un plan d'eau.

Pour bien comprendre la nature des anciennes activités d'acquisition des ressources, on peut comparer l'environnement qui prévalait avant les aménagements hydroélectriques (figure 2.1) à celui qui prévaut aujourd'hui (figure 2.2).
