RAPPORT D'INVENTAIRE COMPLÉMENTAIRE DE LA VÉGÉTATION – ZONE D'ÉTUDE GLOBALE

**PROJET DE TRAITEMENT DU MINÉRAI AURIFÈRE DES PROJETS BARRY ET MOROY À L'USINE DE  
LA MINE BACHELOR ET AUGMENTATION DU TAUX D'USINAGE**

**INVENTAIRE COMPLÉMENTAIRE DE VÉGÉTATION**

**ENV0266-1509-00**

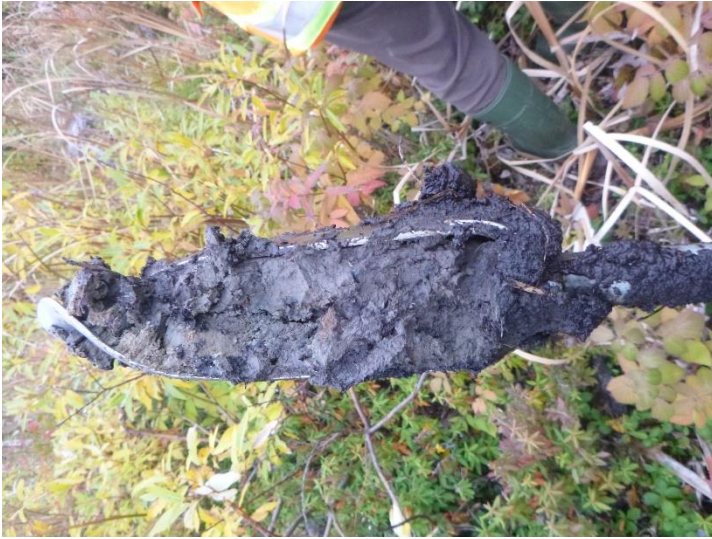
**Photo 1. Sol hydromorphe d'un marécage arbustif (MH2a) de la zone d'étude (station V21)**

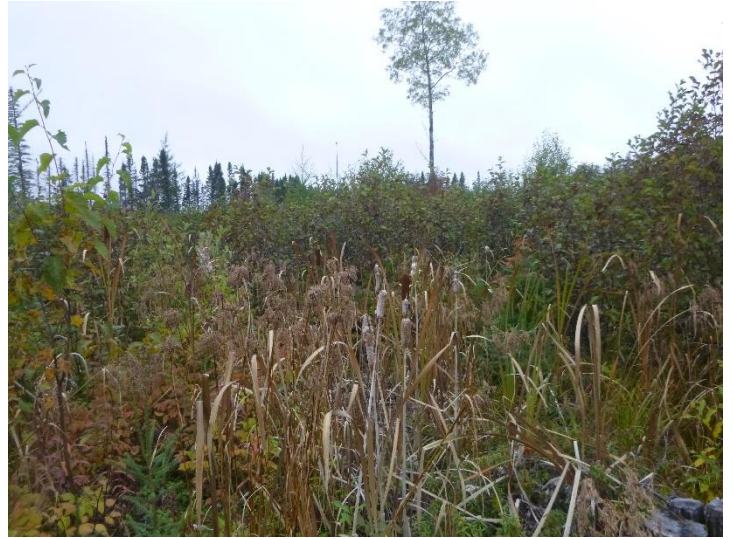
**Photo 2. Marécage arbustif (MH2a) de la zone d'étude (station V21)**

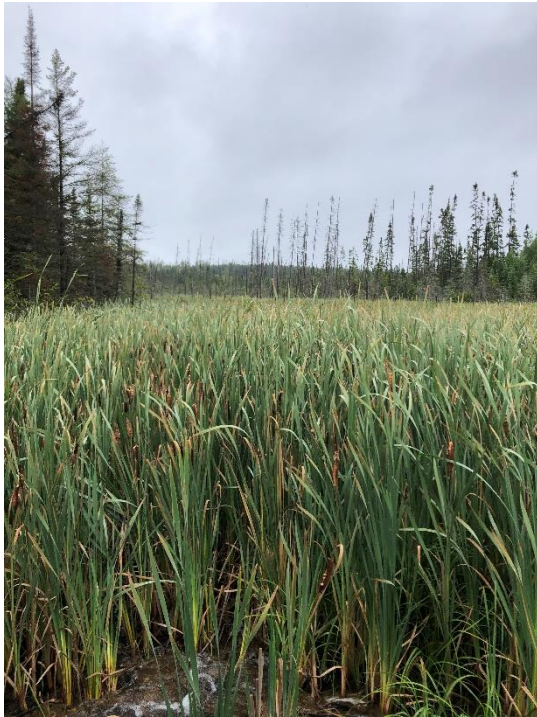
**Photo 3. Milieu littoral (MH3a) de la zone d'étude (station V01)**

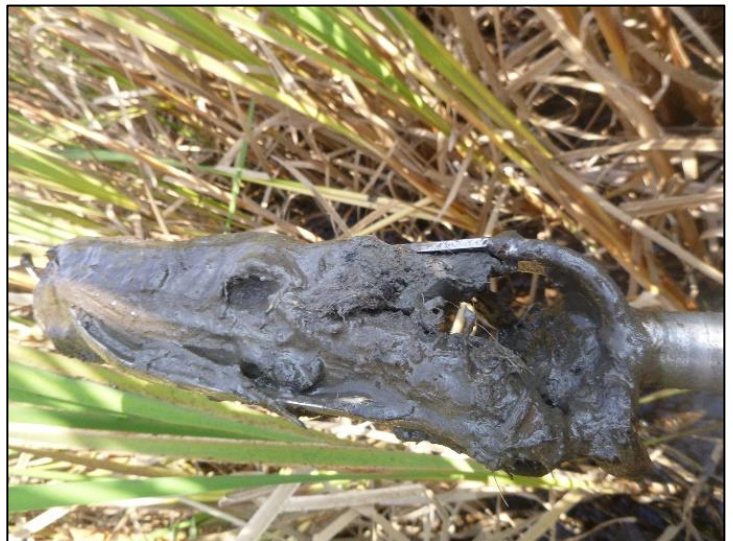
**Photo 4. Sol minéral sous la matière organique dans le milieu littoral MH3a de la zone d'étude (station V01)**

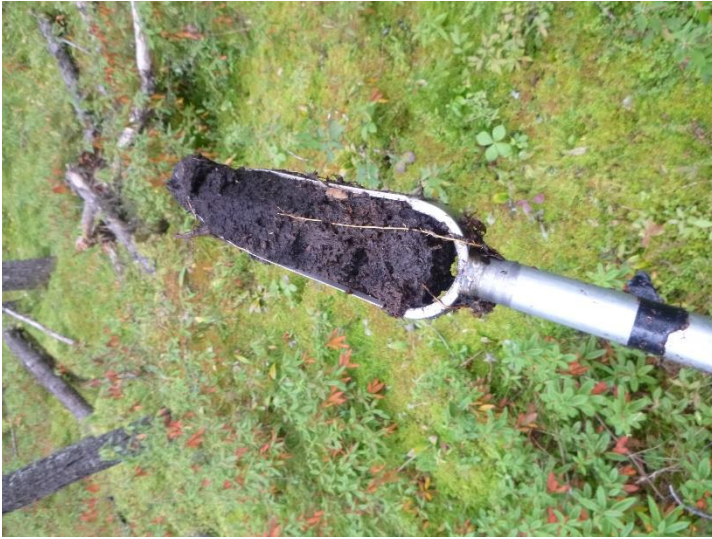
**Photo 5. Sol organique hydromorphe de la tourbière boisée MH4c de la zone d'étude (station V18)**

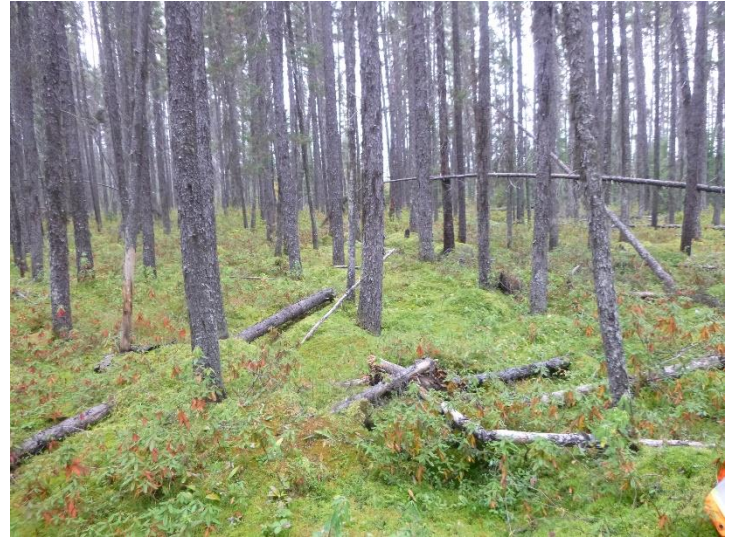
**Photo 6. Tourbière boisée typique de la zone d'étude (MH4c ; station V18)**

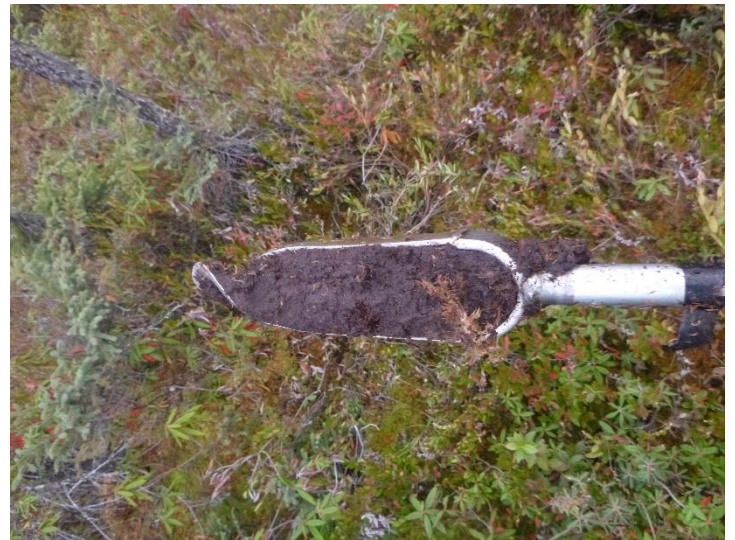
**Photo 8. Sol organique hydromorphe de la tourbière ouverte MH5a de la zone d'étude (station V04)**

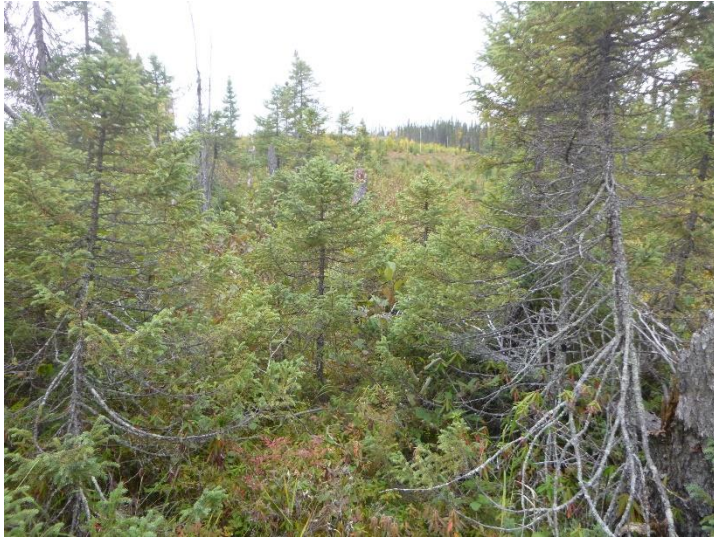
**Photo 9. Tourbière ouverte en régénération typique de la zone d'étude (MH6c ; station V17)**

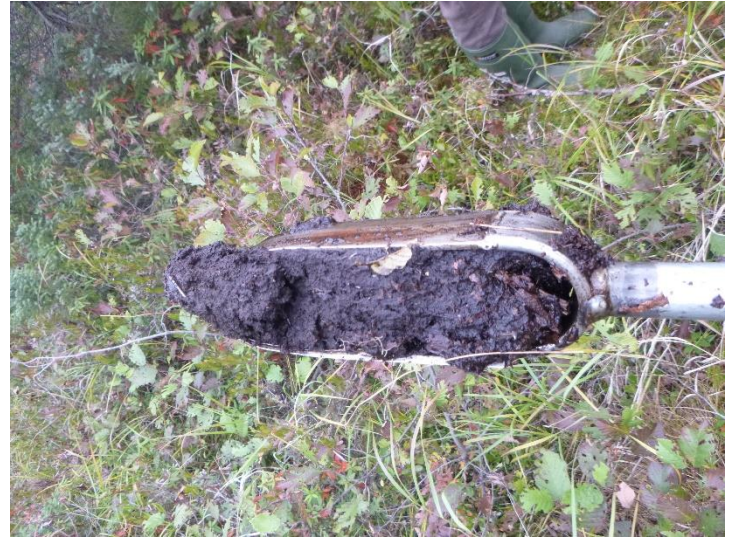
**Photo 10. Sol organique hydromorphe de la tourbière ouverte en régénération MH6c de la zone d'étude (station V17)**

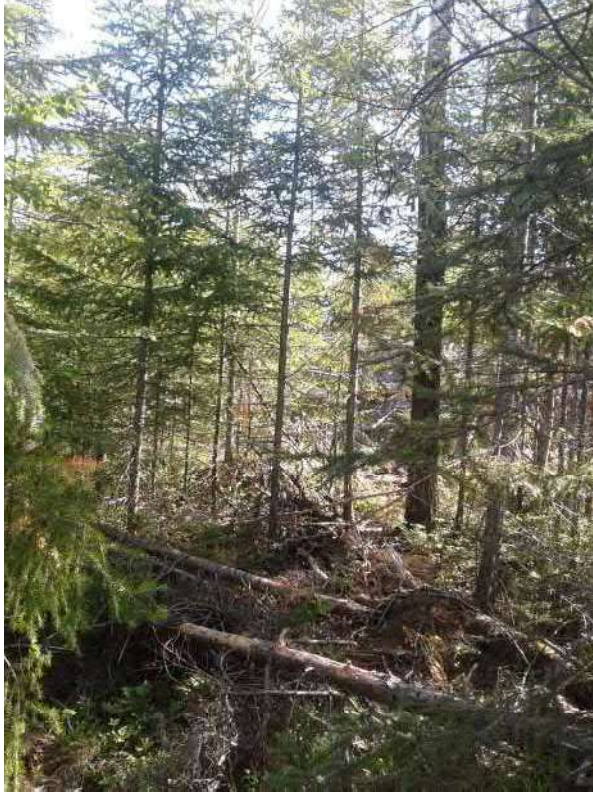
**Photo 1** – Pessière noire à sapin baumier à drainage bon sur dépôt organique mince (BA104)

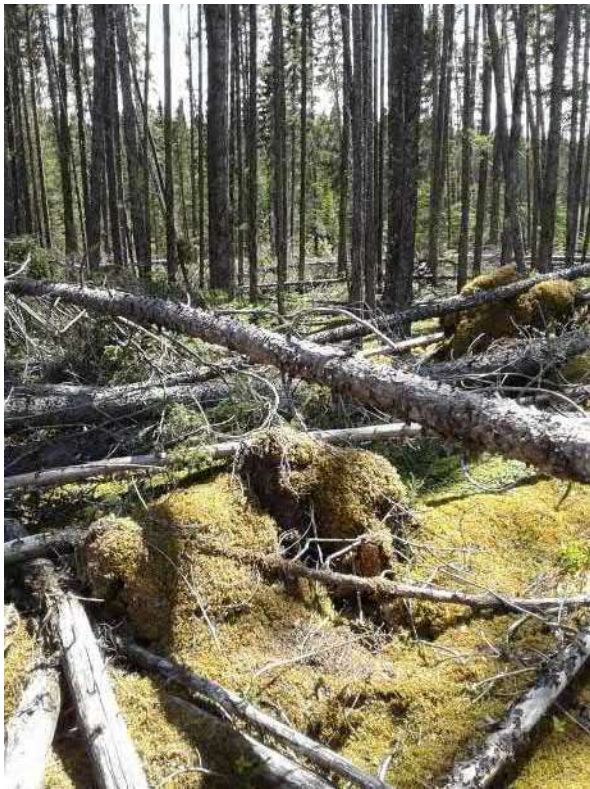
**Photo 2** – Pessière noire à sapin baumier à drainage bon sur dépôt organique mince (BA117)

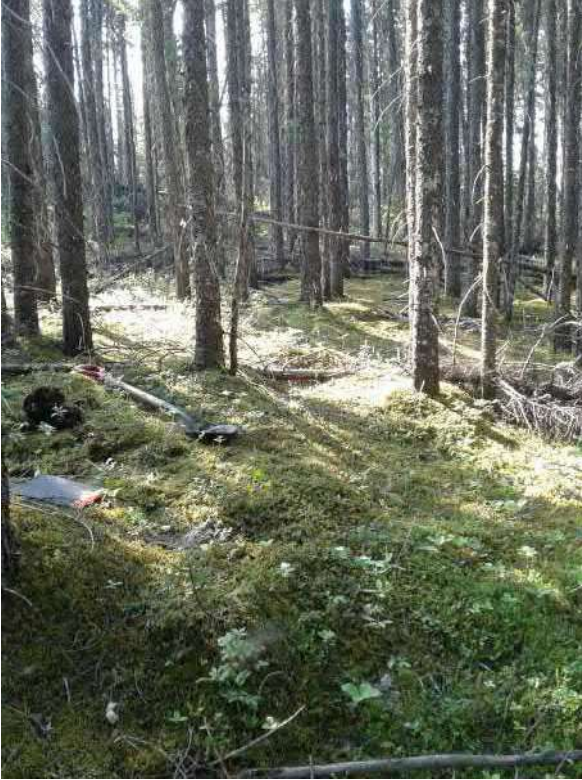
**Photo 3** – Pessière noire à sapin baumier à drainage bon sur dépôt organique mince (BA123)

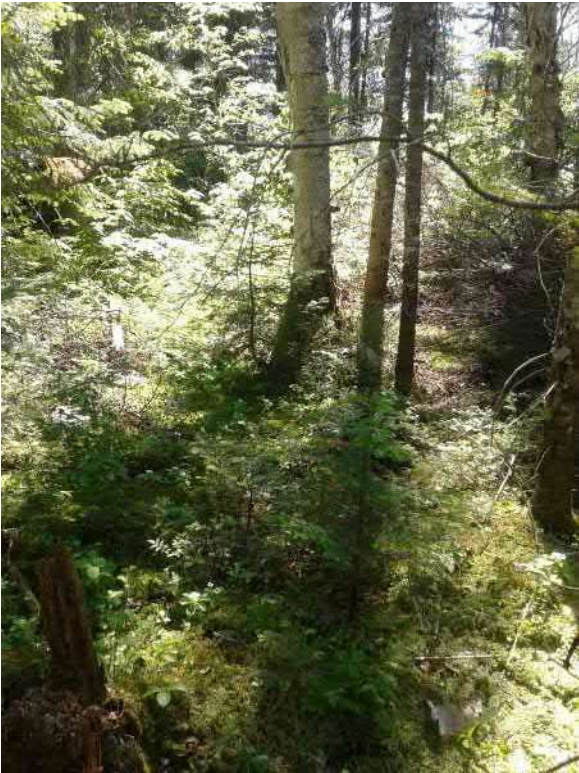
**Photo 4** – Sapinière à bouleau blanc à drainage bon à rapide sur dépôt minéral (BA133)

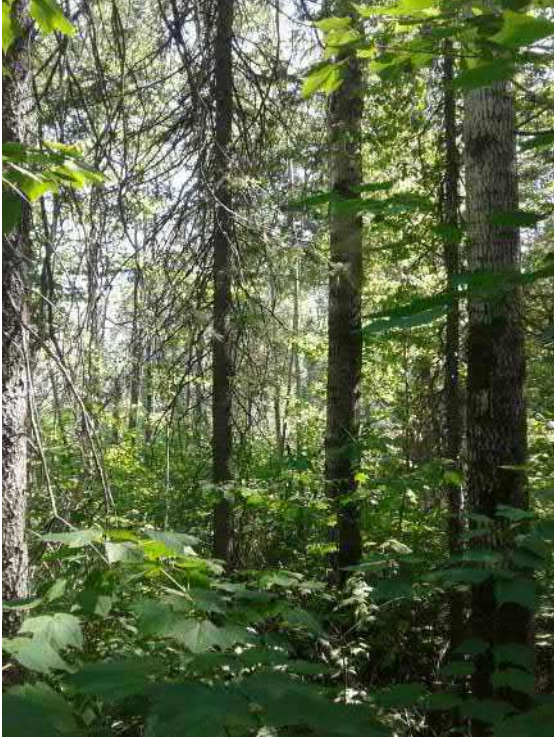
**Photo 5** – Peupleraie faux-tremble à épinette noire à drainage rapide sur dépôt minéral (BA140)

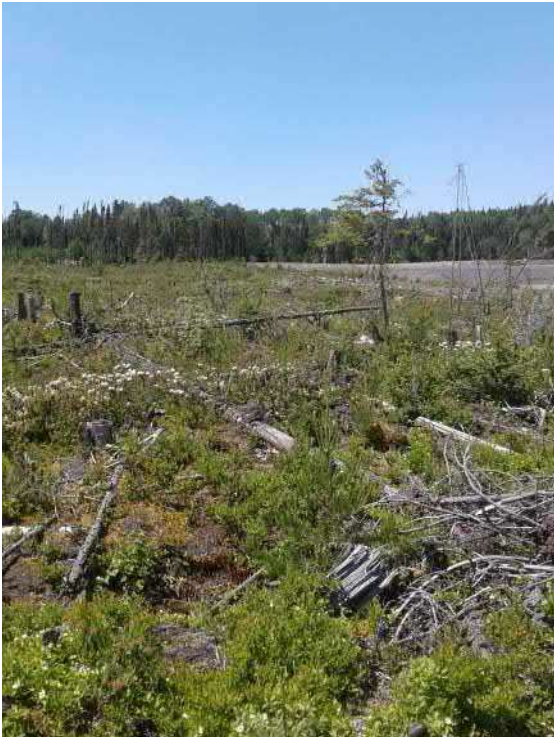
**Photo 6** – Friche arbustive (BA131)

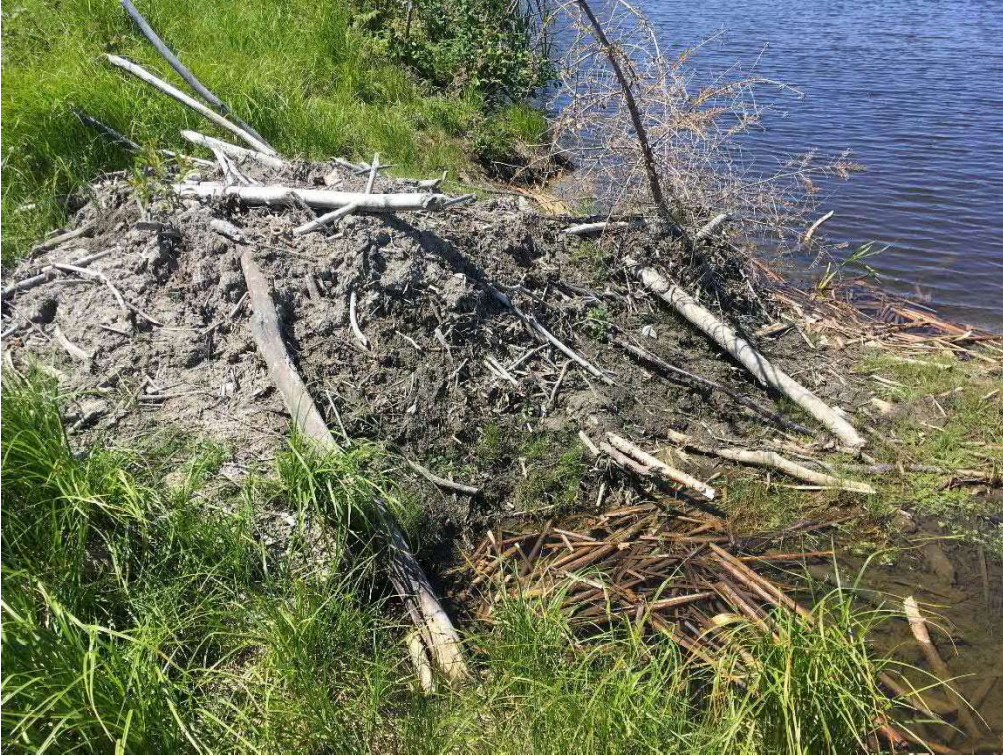
**Photo 7 – Hutte de castor**
