AÉROPORT DE KANGIRSUK

Décembre 2012

Recherche de matériaux (carrières) - Rapport final

Recherche de matériaux d'emprunt (carrières)
Aéroport de Kangirsuk

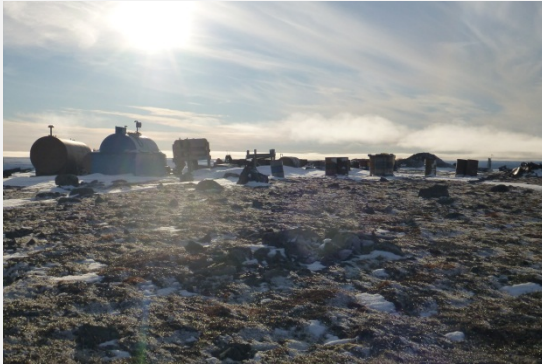
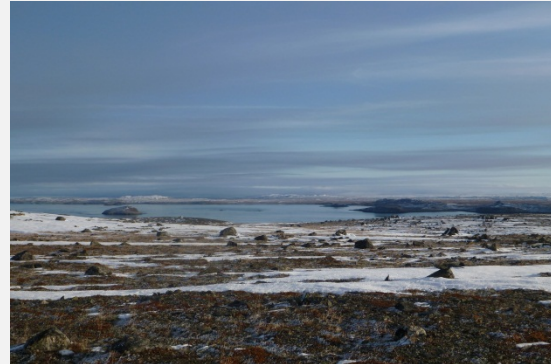
LITHOLOGIE : Basalte aphanitique, faiblement schisteux

- Massif rocheux de forme arrondie, plat au sommet et escarpé sur les façades est, sud et ouest;
- Hauteur exploitable difficile à estimer, mais est minimalement de 3 m.

- Il serait nécessaire d'aménager un chemin d'accès pour exploiter à partir des flancs sud ou est puisque le massif est à la même hauteur que le chemin actuel;
- La cible borde chemin, ce que constitue une contrainte et réduit le volume potentiel estimé;
- Elle sert actuellement de dépôt pour de la machinerie désuète. Il y a également deux réservoirs pouvant servir à l'entreposage de l'essence.

À gauche : vue vers le sud à partir de la route
À droite : vue vers le sud-ouest, vers l'arrière de la cible

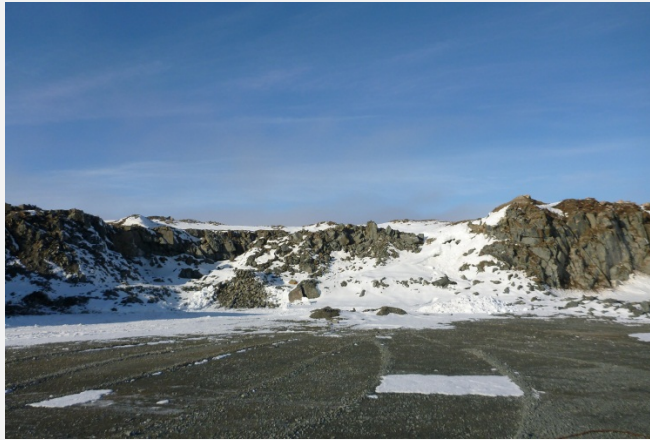
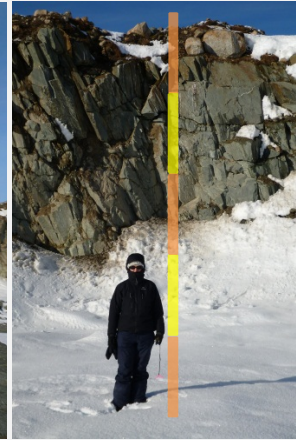
- Cible prioritaire proposée par le Ministère;
- Carrière dont les parois sont de 4 à 6 m de hauteur en moyenne, mais peuvent dépasser les 10 m;
- Présence d'un palier d'environ 3 m de haut dans la portion sud pour le chargement de camions;
- Du matériel résiduel est disponible vers le nord-ouest et le nord-est.

- Les parois sont très instables et il y a beaucoup de matériel décroché aux pieds des falaises;
- Un chemin est présent à environ 40 m du front sud de la carrière. Il serait donc préférable d'exploiter en reculant le front opposé afin de respecter les exigences du Règlement sur les carrières et sablières;
- De l'eau libre a été observée à l'entrée de la carrière, du côté nord, sous une couche de neige et de glace. Il a cependant été impossible d'identifier la source de cette eau, c'est-à-dire s'il s'agit d'une résurgence du roc ou de l'écoulement d'eau de surface.

Vue vers le fond de la carrière (front nord-est) depuis l'entrée. La hauteur de référence est une personne de 1,75 m (à droite). Chaque division représente donc approximativement 0,88 m.

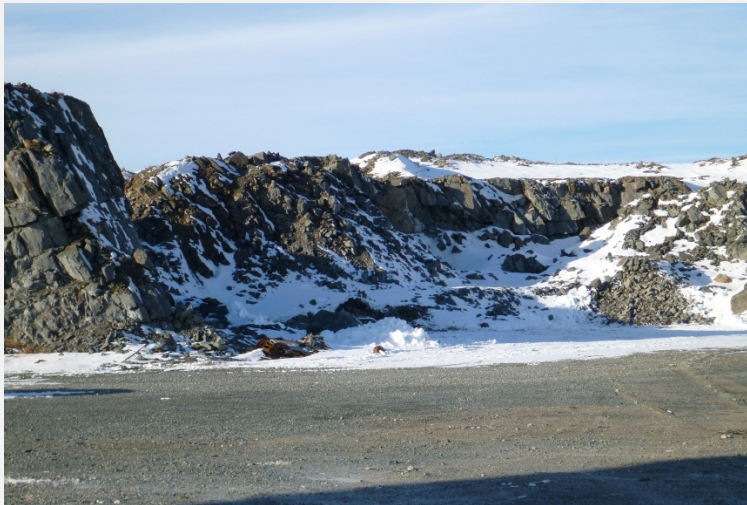
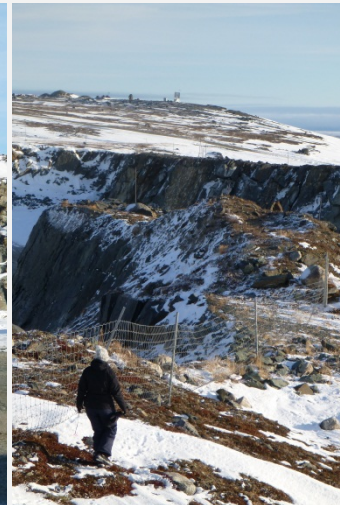
Vue vers le front nord-ouest de la carrière (à gauche) et vers l'intérieur de la carrière au sommet de ce front (à droite)

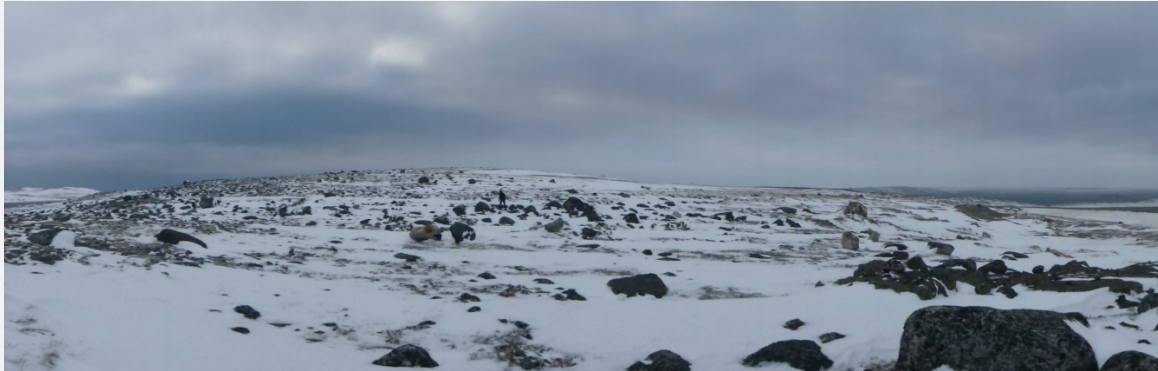
DESCRIPTION SOMMAIRE :	<ul style="list-style-type: none"> - Affleurement observé le jour du départ. Il y avait des rafales de plus de 90 km/h et un épais couvert de neige qui ont limité les observations; - Massif rocheux arrondi d'environ 100 m de large et 300 m de long; - La hauteur maximale estimée est de 5 m.
-------------------------------	---

Cible C2a vue depuis le nord de l'affleurement

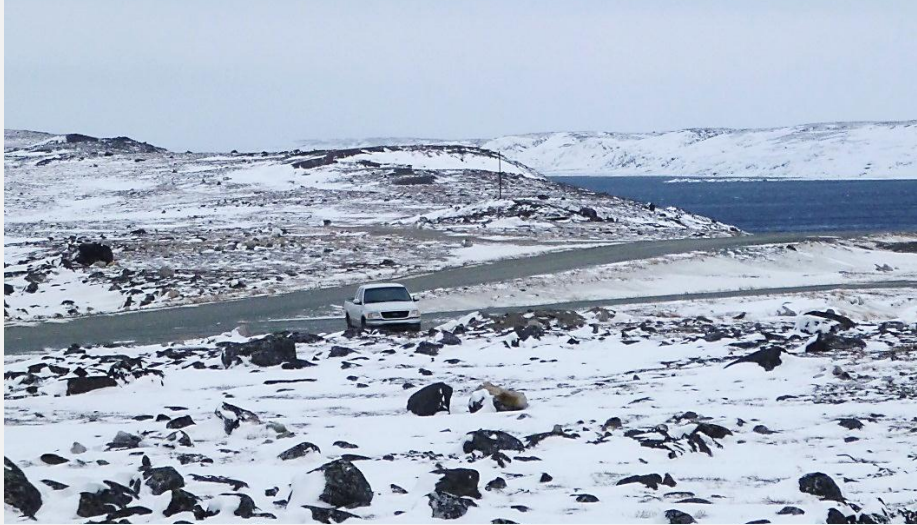
DESCRIPTION SOMMAIRE :
<p>- Affleurement arrondi mais présentant un bon relief. Les dimensions et la lithologie n'ont pu être validées à cause des mauvaises conditions météorologiques (alertes de vents violentes et tempête de neige).</p>

Vue depuis la cible 2a

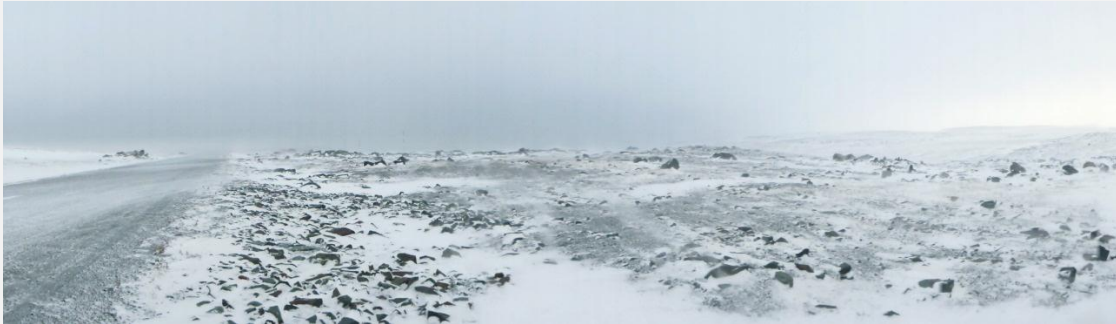
- Situé très près du chemin d'accès à la prise d'eau potable (± 10 m);
- L'affleurement est au même niveau que le chemin. Il serait donc nécessaire de construire un chemin d'accès pour exploiter la cible à partir des flancs nord ou ouest;
- Proximité d'un milieu humide potentiel au nord.

Vue sur le sommet de la cible (à gauche) et vers le flanc nord (à droite) depuis le chemin.

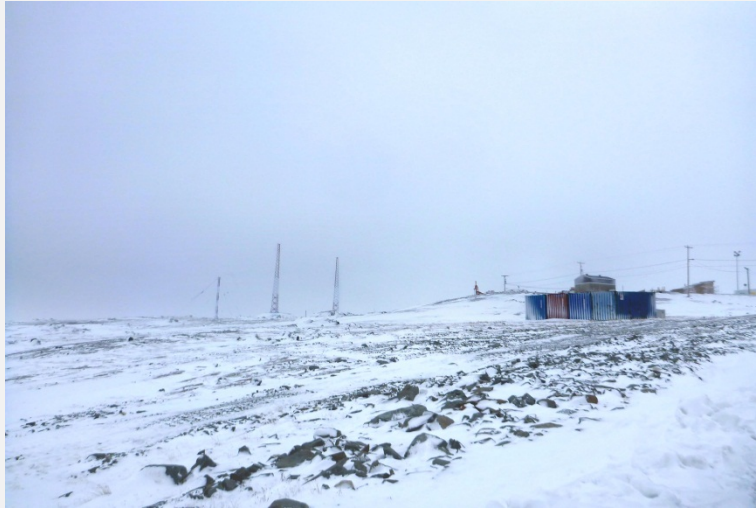
Vue depuis le chemin, vers le nord-est.

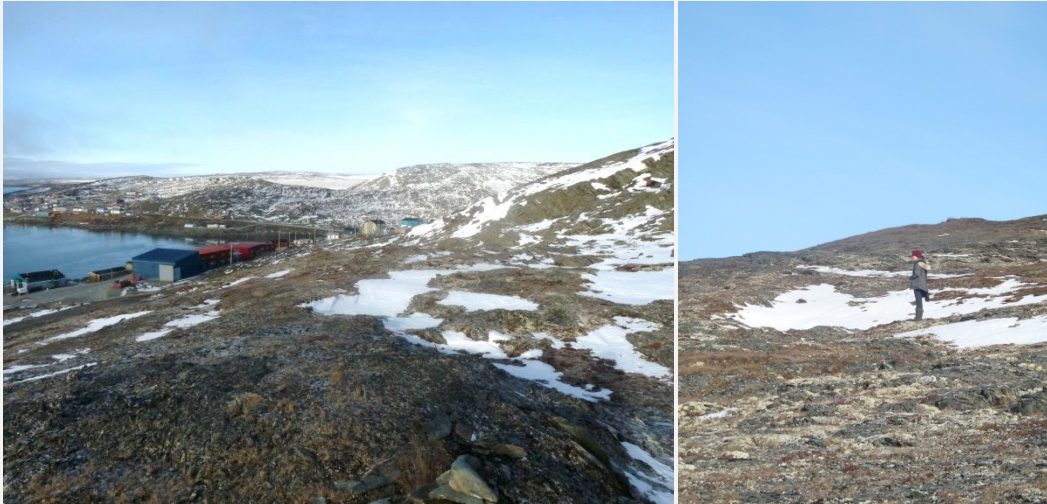
Vues sur la cible 5 depuis l'arrière de la Coop-Hotel, vers le nord-ouest (à gauche) et le nord-est (à droite)

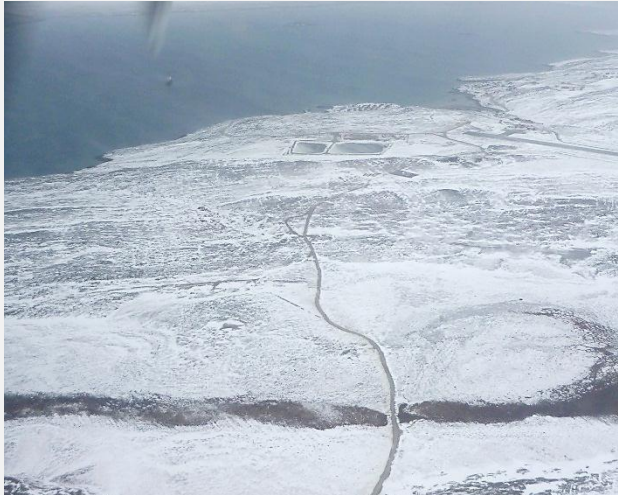
Vue aérienne des cibles C1a, C1b, C6a et C6b prise le 2012-10-22.

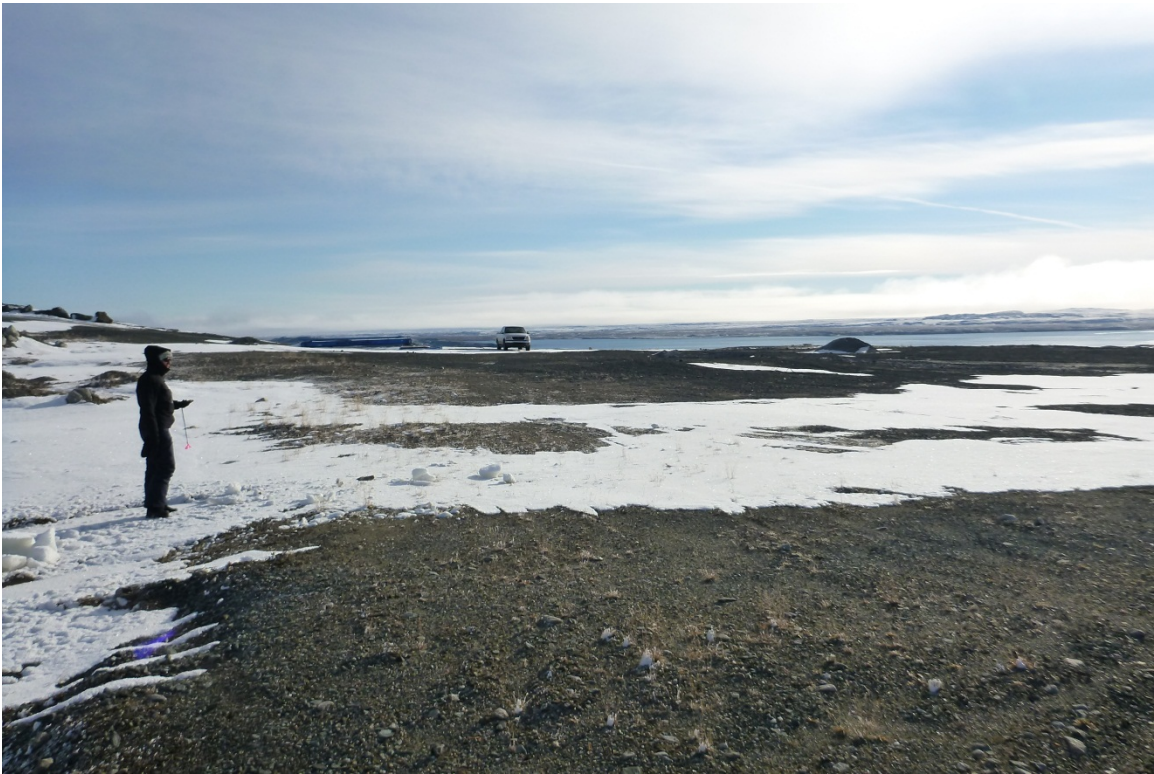
Photo 2 Aire de manœuvre, vue vers le sud.

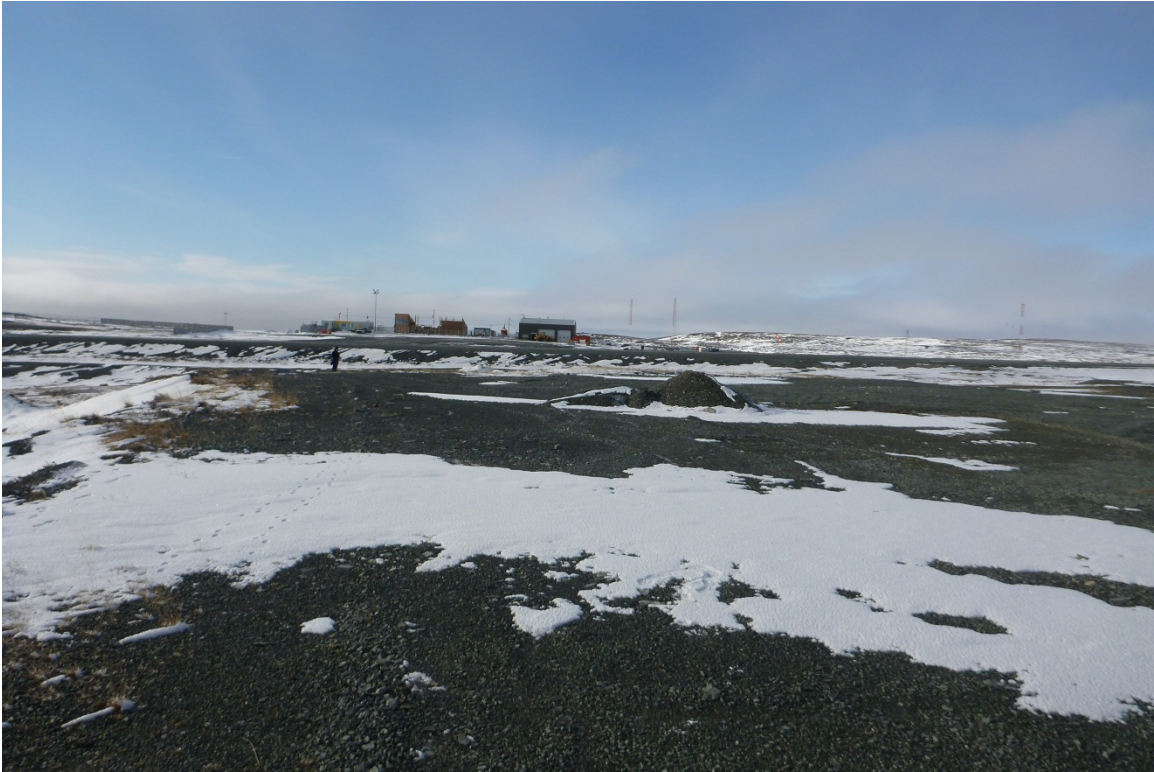
Photo 3 Aire de manœuvre, vue vers la piste d'atterrissage (vers l'ouest).

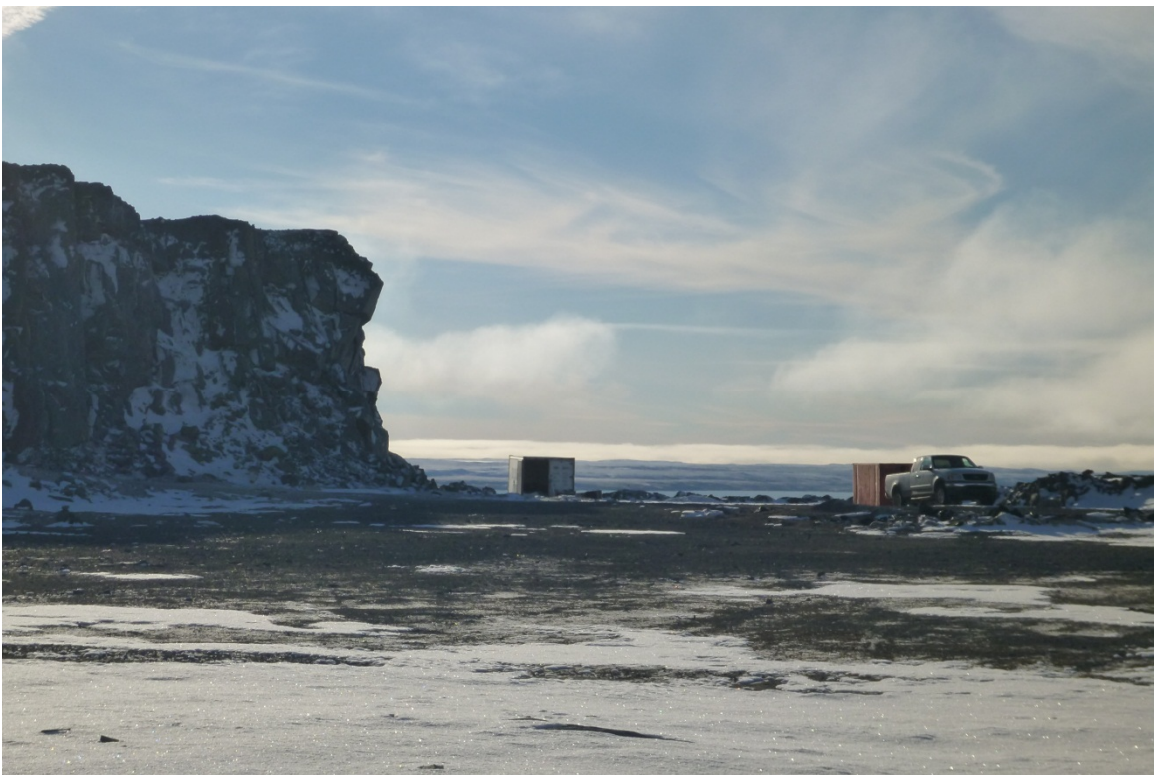
Photo 4 Vue sur l'entrée de la carrière, vers le sud-ouest, depuis l'intérieur.

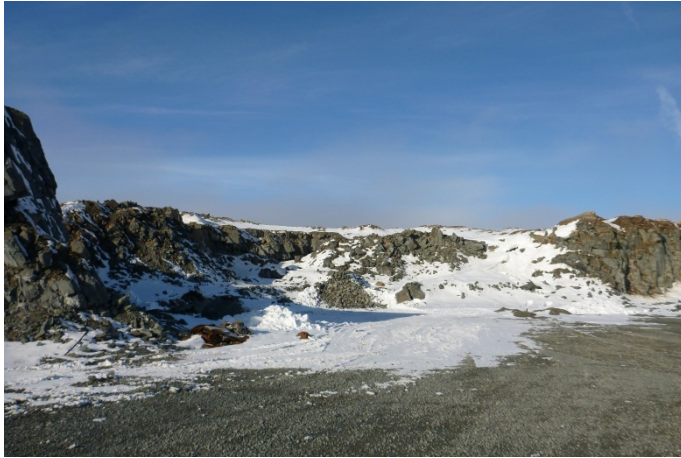
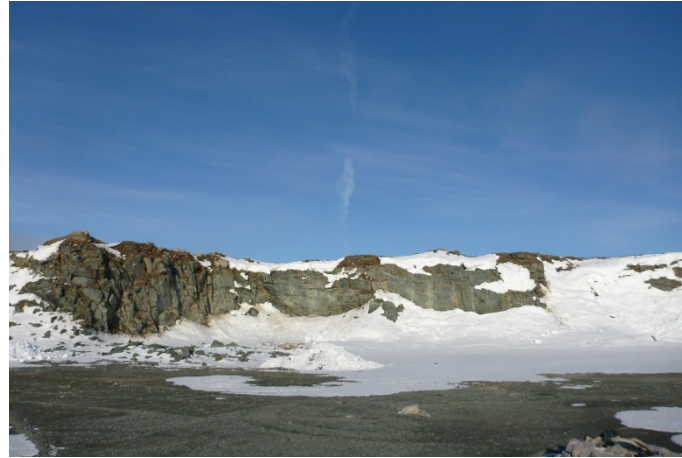
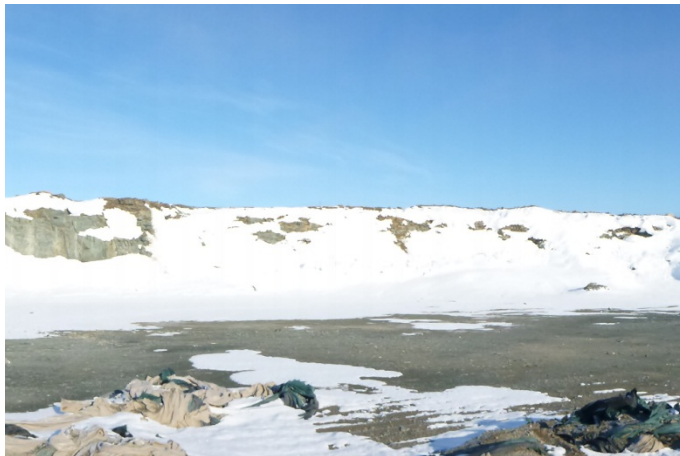
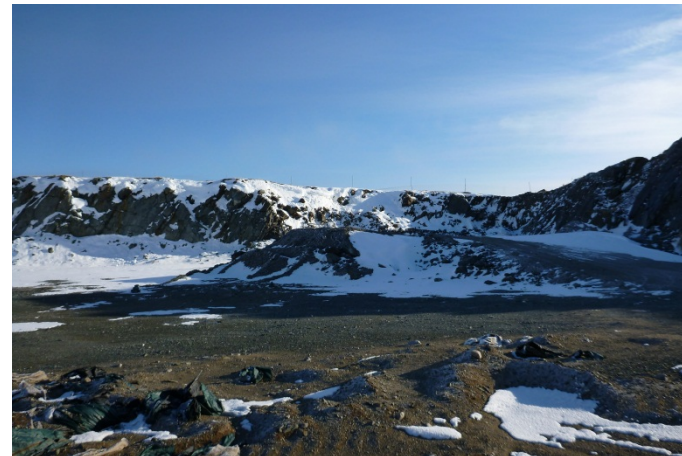
Vues successives des fronts de la carrière, de gauche à droite, de haut en bas :

Photo 7 Front nord-ouest;

Photo 8 et 9 Front nord-est;

Photo 10 Palier pour chargement de camions, depuis l'entrée, front sud-est.
