**Objet : Demande de modification du certificat d'autorisation pour le Projet Nunavik Nickel,
Canadian Royalties Inc. (CRI)
Perte d'habitat du poisson supplémentaire à la traverse Tr-5
Ajout de la carrière Ivakkak 3.5**

Caractérisations environnementales sur le site du Projet Nunavik Nickel

Milieux humides, terrestres et hydriques traversés pour le tracé de la route reliant Méquillon à Ivakkak

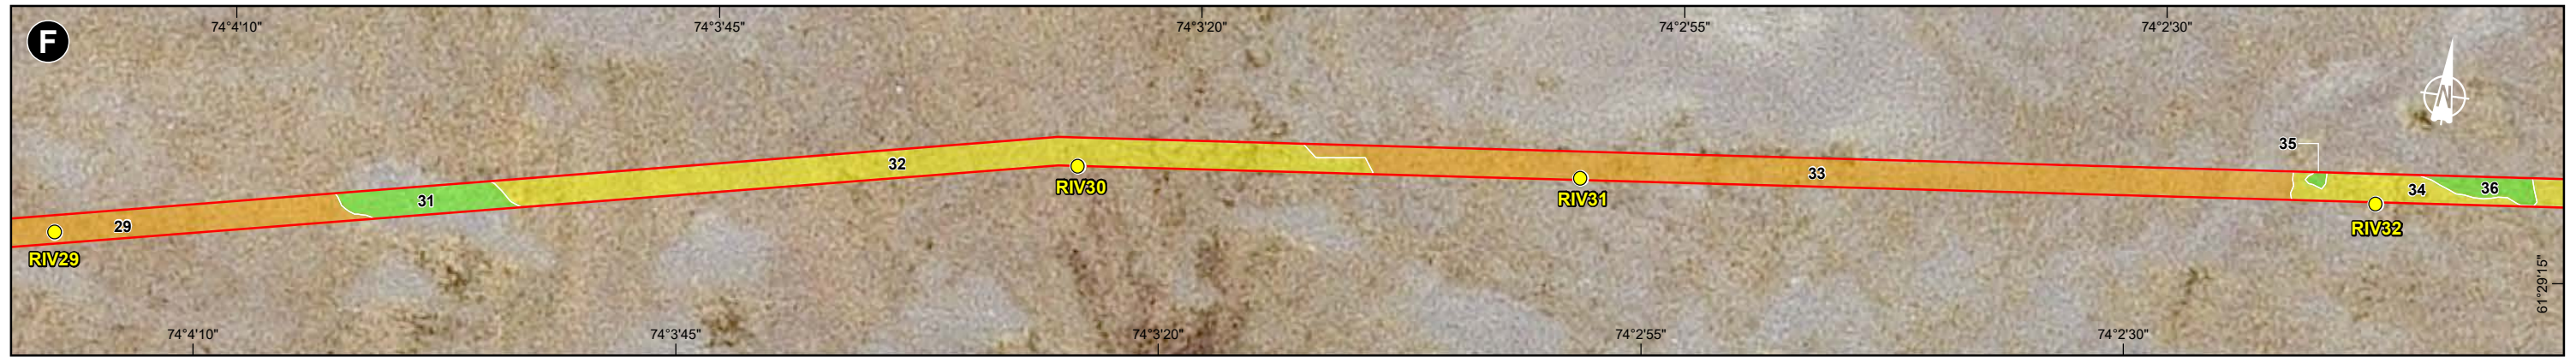
Milieux humides, terrestres et hydriques traversés pour le tracé de la route reliant Méquillon à Ivakkak

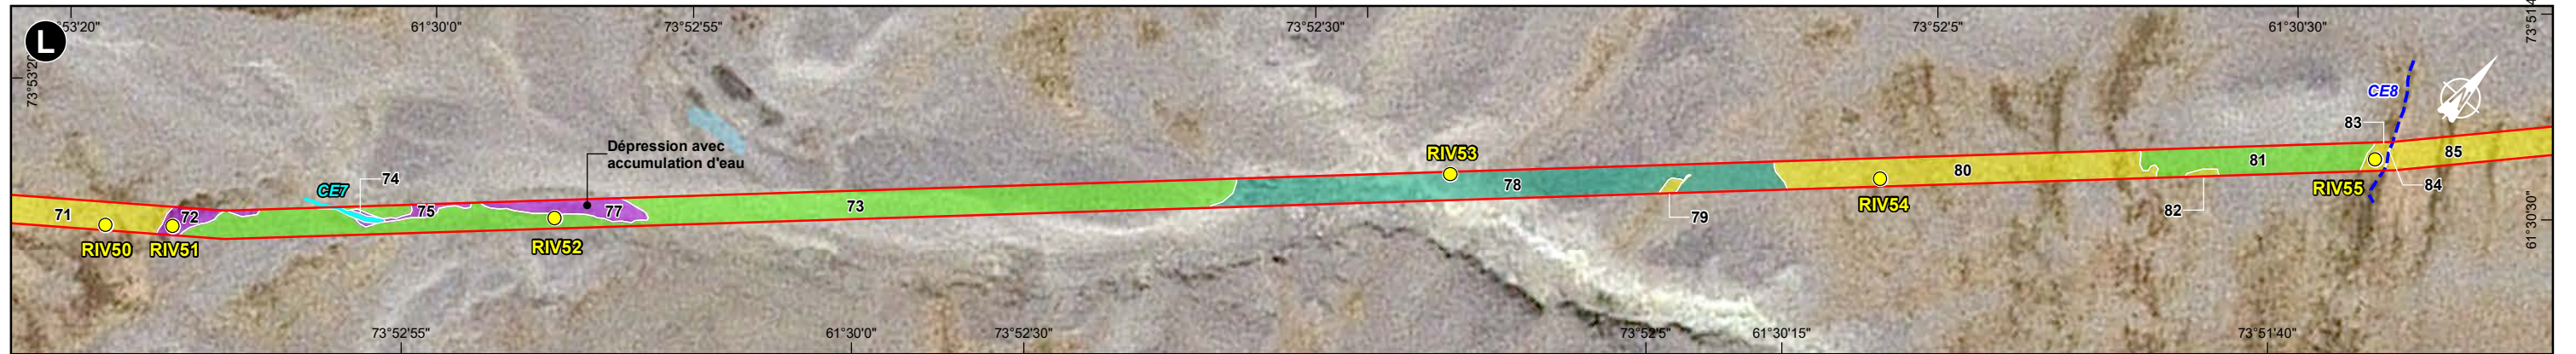
Milieux humides, terrestres et hydriques traversés pour le tracé de la route reliant Méquillon à Ivakkak

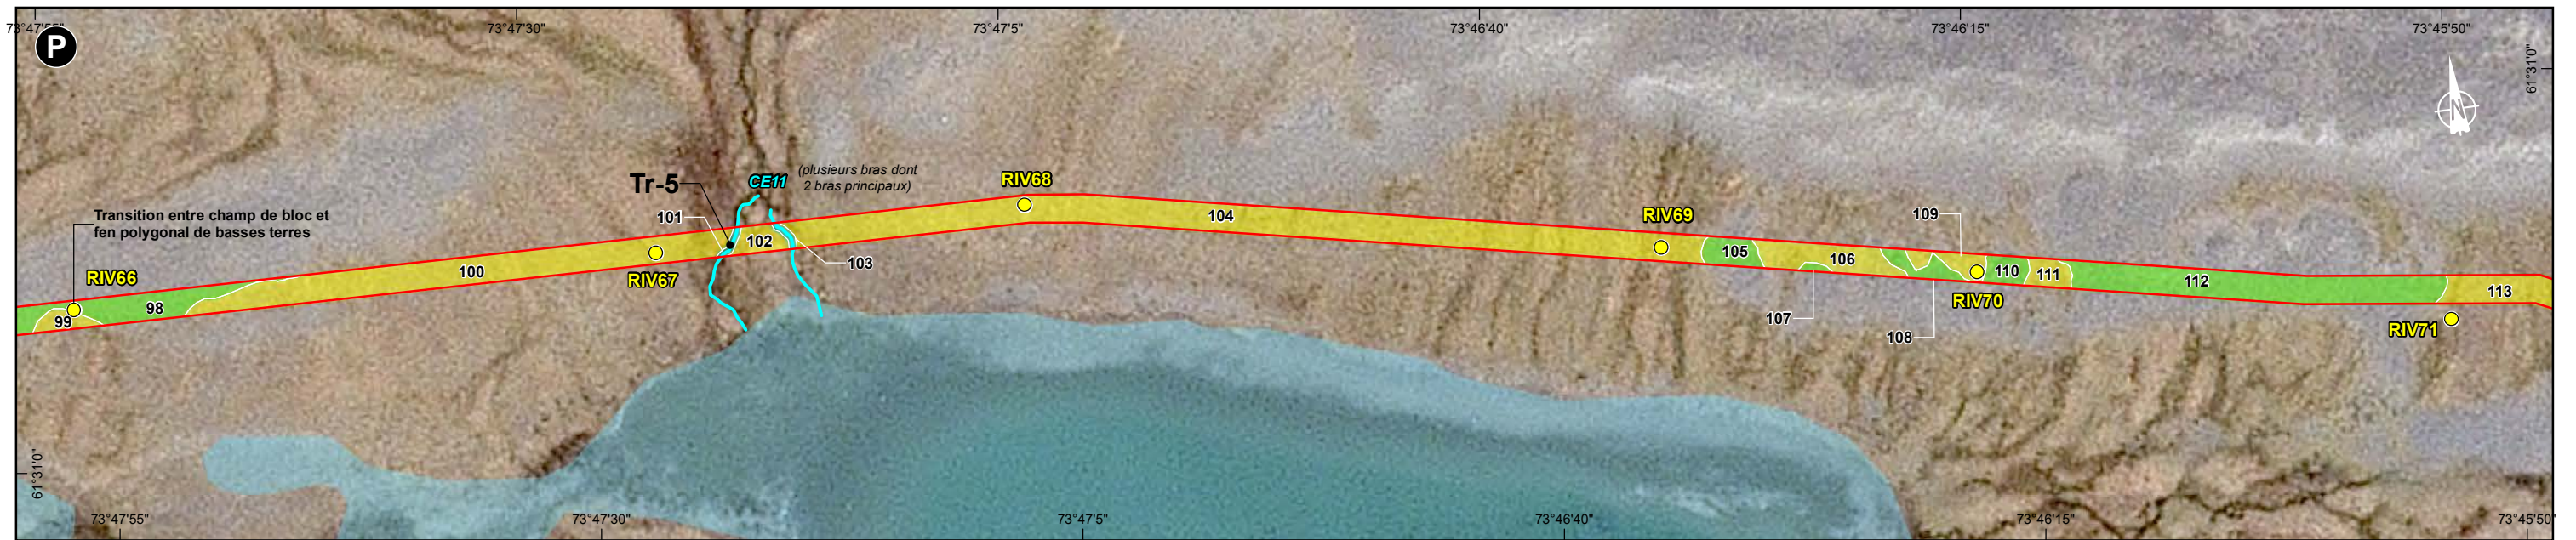
Milieux humides, terrestres et hydriques traversés pour le tracé de la route reliant Méquillon à Ivakkak

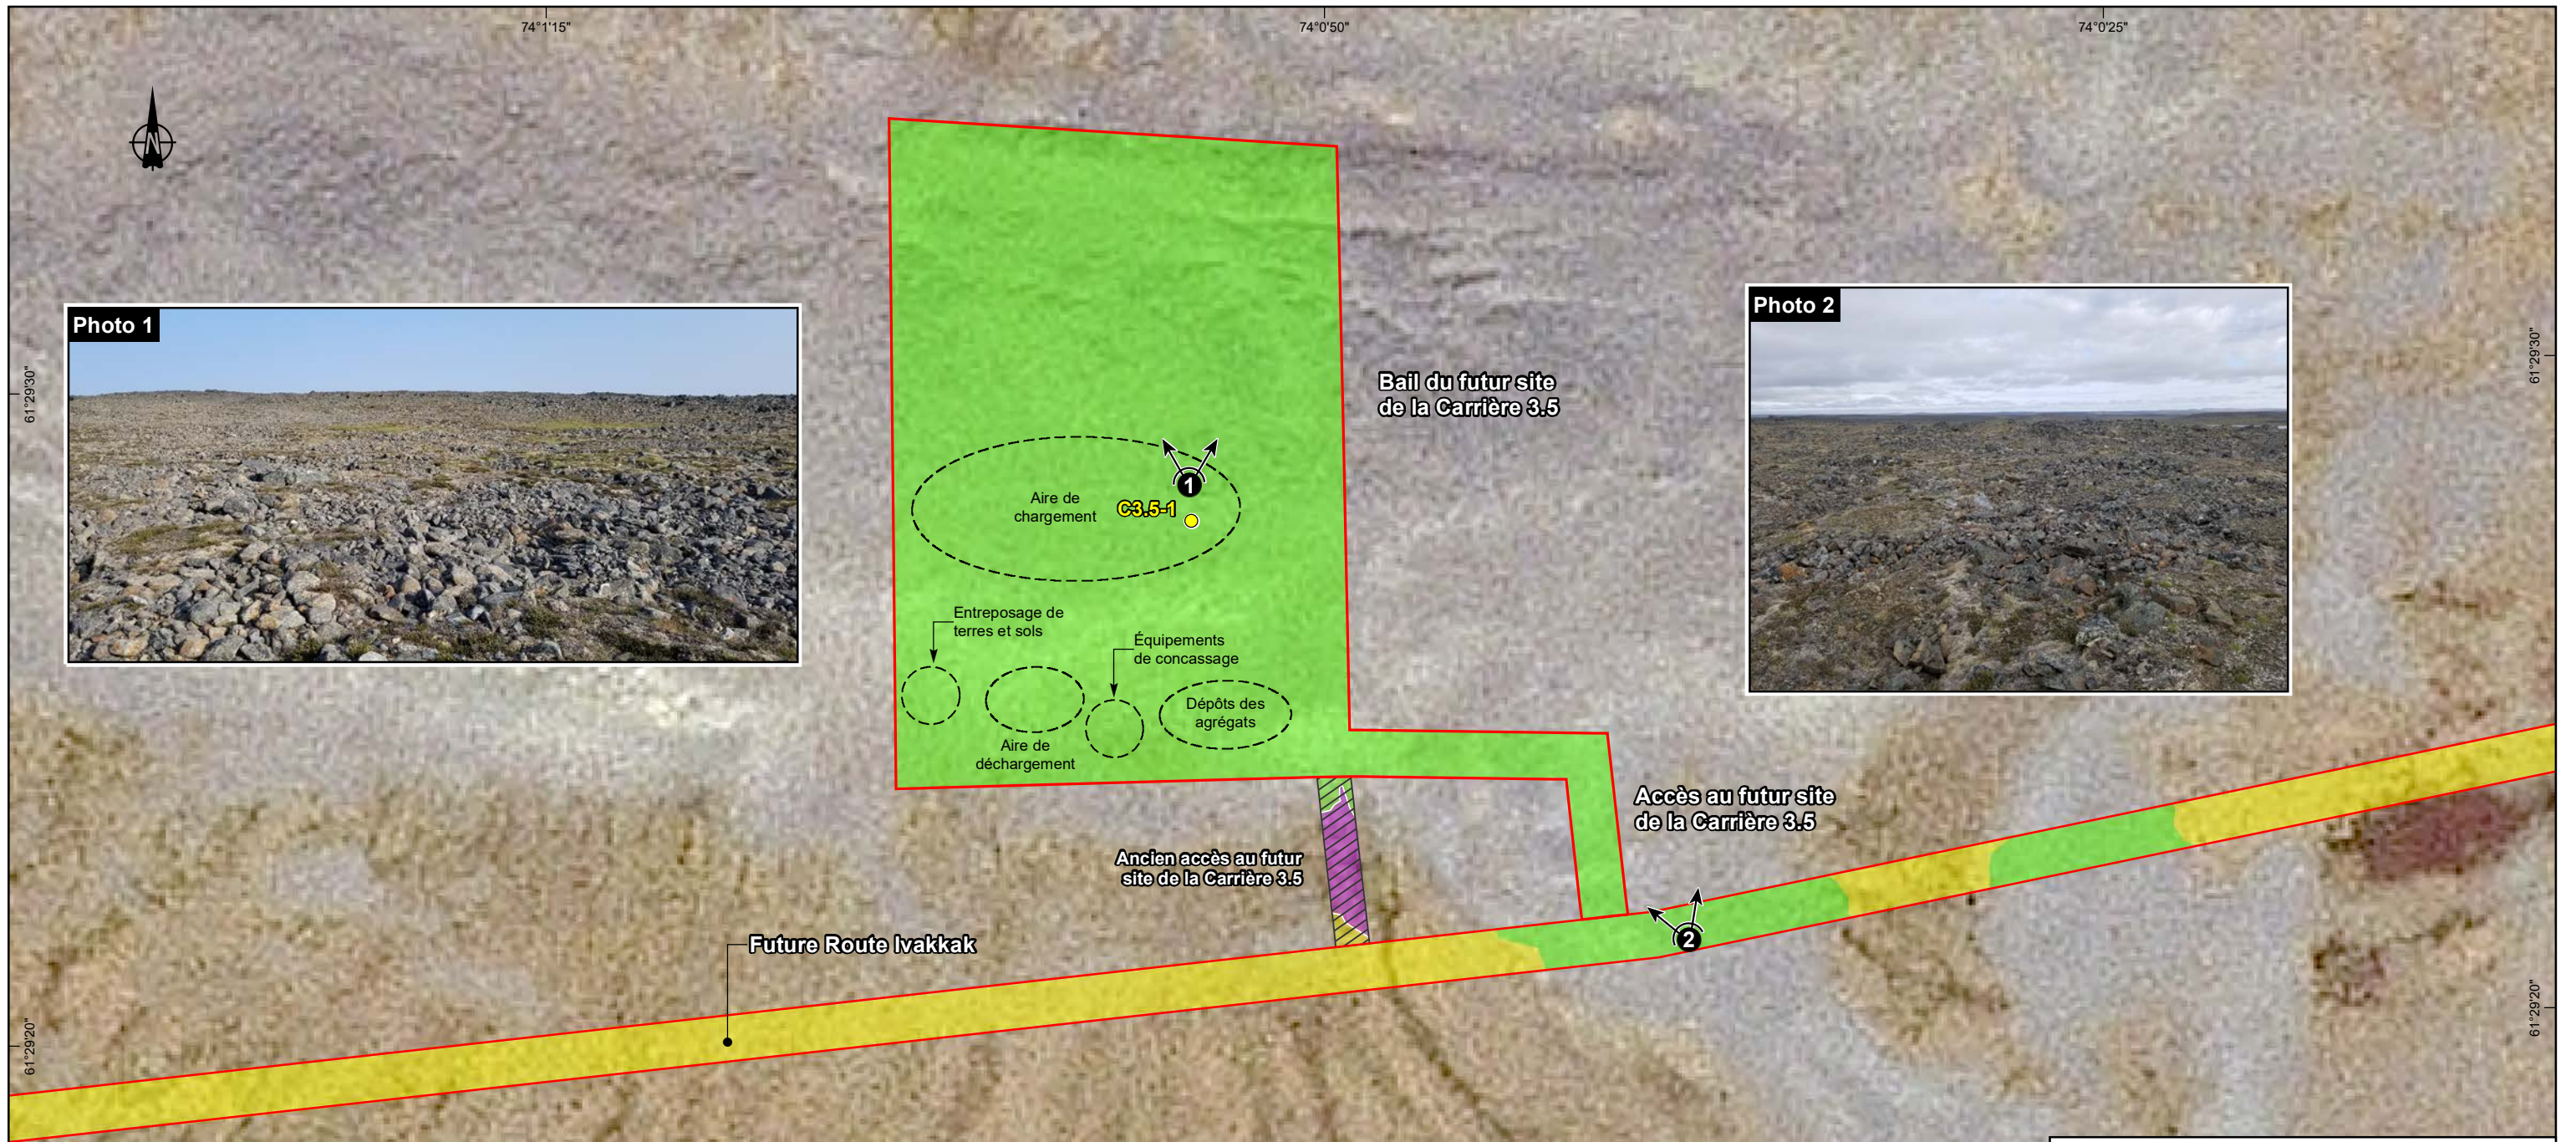
Caractérisation des milieux humides et terrestres sur le futur site de la Carrière 3.5

La caractérisation environnementale du site de la carrière Ivakkak 3.5 est présentée à l'annexe 9. La conclusion de l'étude indique que « les relevés effectués sur le terrain permettent de constater que les impacts négatifs de l'exploitation de la carrière 3.5 se trouvent uniquement dans les milieux terrestres. Aucun impact direct n'est attendu sur les milieux humides et hydriques étant donné qu'aucun milieu humide, cours d'eau ou lac ne fait partie de la zone d'étude. En général, l'exploitation de la carrière 3.5 présente des impacts négatifs mineurs pour l'environnement. » L'impact est limité à 7,03 ha de champ de blocs.
