STABILISATION DE SEGMENTS DE BERGE DE LA RIVIÈRE NIPISSIS AUX POINTS MILLIAIRES 36 ET 52 DU CHEMIN DE FER QNS&L

**DEMANDE DE DÉCRET POUR LA SOUSTRACTION D'UN
PROJET À LA PROCÉDURE D'ÉVALUATION ET D'EXAMEN DES
IMPACTS SUR L'ENVIRONNEMENT**

RÉF. WSP : 171-14031-00

DATE : FÉVRIER 2018

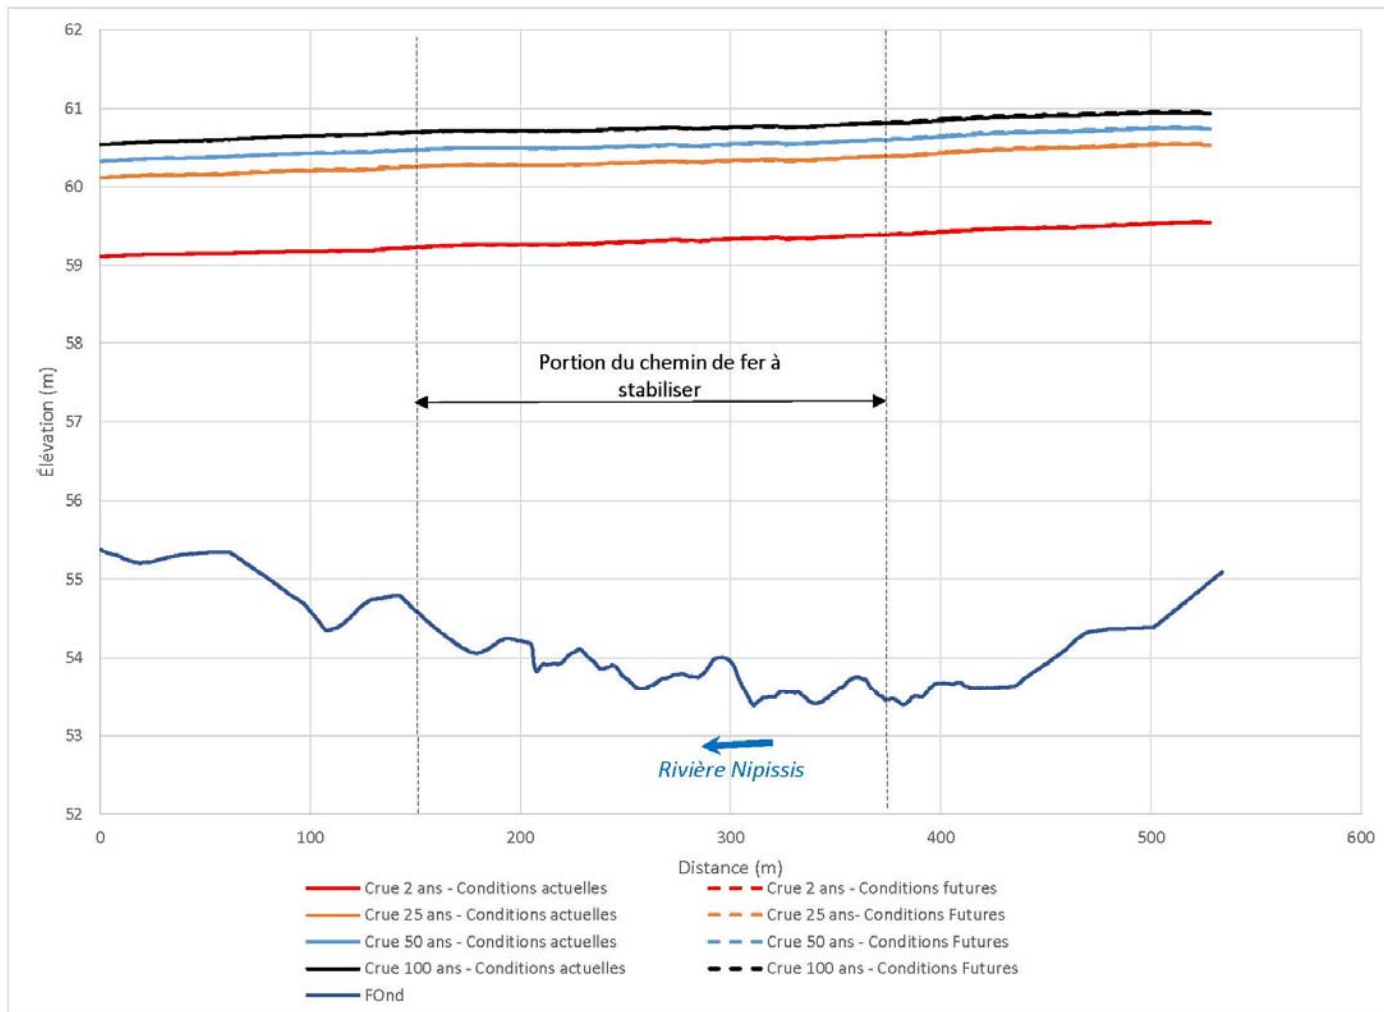
Figure 3. Profils longitudinaux en conditions actuelles et futures au PM 36 calculés avec le modèle HEC-RAS 2D pour les crues de récurrence 2 ans, 25 ans, 50 ans et 100 ans

La figure 3 présente les profils en long en période de crue en conditions actuelles et en conditions futures, prenant en compte la couche en enrochement. Ces résultats démontrent qu'en conditions futures, les niveaux

d'eau sont les mêmes qu'en conditions actuelles, et ce, pour tous les scénarios de crue modélisés. L'ajout de la protection en enrochement projetée n'a donc pas d'influence sur les niveaux d'eau.

Les vitesses d'écoulement restent inchangées sur la majeure partie de la zone à l'étude. La couche en enrochement crée une zone de contre-courant à l'aval de l'ouvrage ce qui se traduit en une diminution locale des vitesses d'écoulement par rapport aux conditions actuelles. Sur le reste du domaine modélisé, la variation des vitesses d'écoulement est négligeable et l'impact de l'ouvrage sur les risques d'érosion est jugé négligeable.

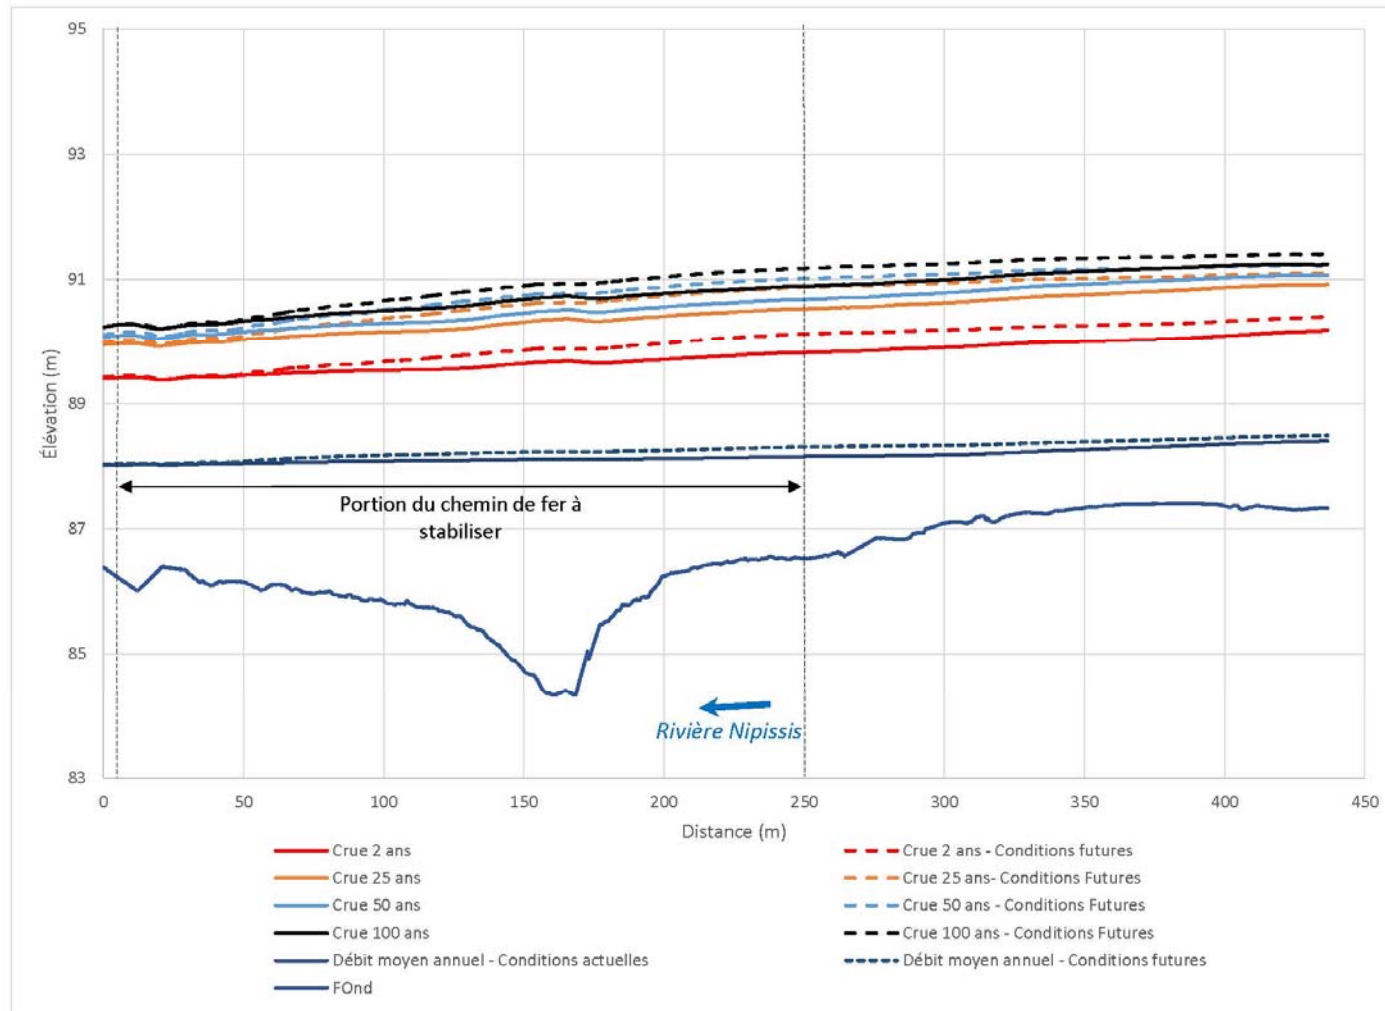
Figure 4. Profils longitudinaux en conditions actuelles et futures au PM 52 calculés avec le modèle HEC-RAS 2D pour les crues de récurrence 2 ans, 25 ans, 50 ans et 100 ans

La figure 4 présente les profils en long en période de crue en conditions actuelles et en conditions futures, incluant la couche en enrochement. Le débit journalier moyen annuel a été considéré en plus des débits de crue. Ces résultats indiquent que l'ajout de la couche de protection en enrochement induit un rehaussement des niveaux d'eau pouvant atteindre 0,3 m pour la crue de récurrence 100 ans. Pour le débit moyen annuel, le rehaussement maximal est de 0,16 m. Le niveau maximal atteint le long du chemin de fer pour la crue 100 ans est de 92,2 m avec l'ajout de l'enrochement.

Les simulations effectuées indiquent également une augmentation des vitesses d'écoulement pouvant atteindre 0,7 m/s. L'augmentation des vitesses d'écoulement est principalement localisée dans le centre du lit d'écoulement et en rive droite de la rivière. Les rives de ce secteur de la rivière possèdent toutefois un couvert végétal très dense pouvant résister à des augmentations de vitesses plus importantes. Une érosion du lit de la rivière pourrait cependant être observée dans le lit mineur du cours d'eau et en rive droite, particulièrement le long de la plage d'accrétion située en rive droite vis-à-vis la portion amont de l'aménagement.

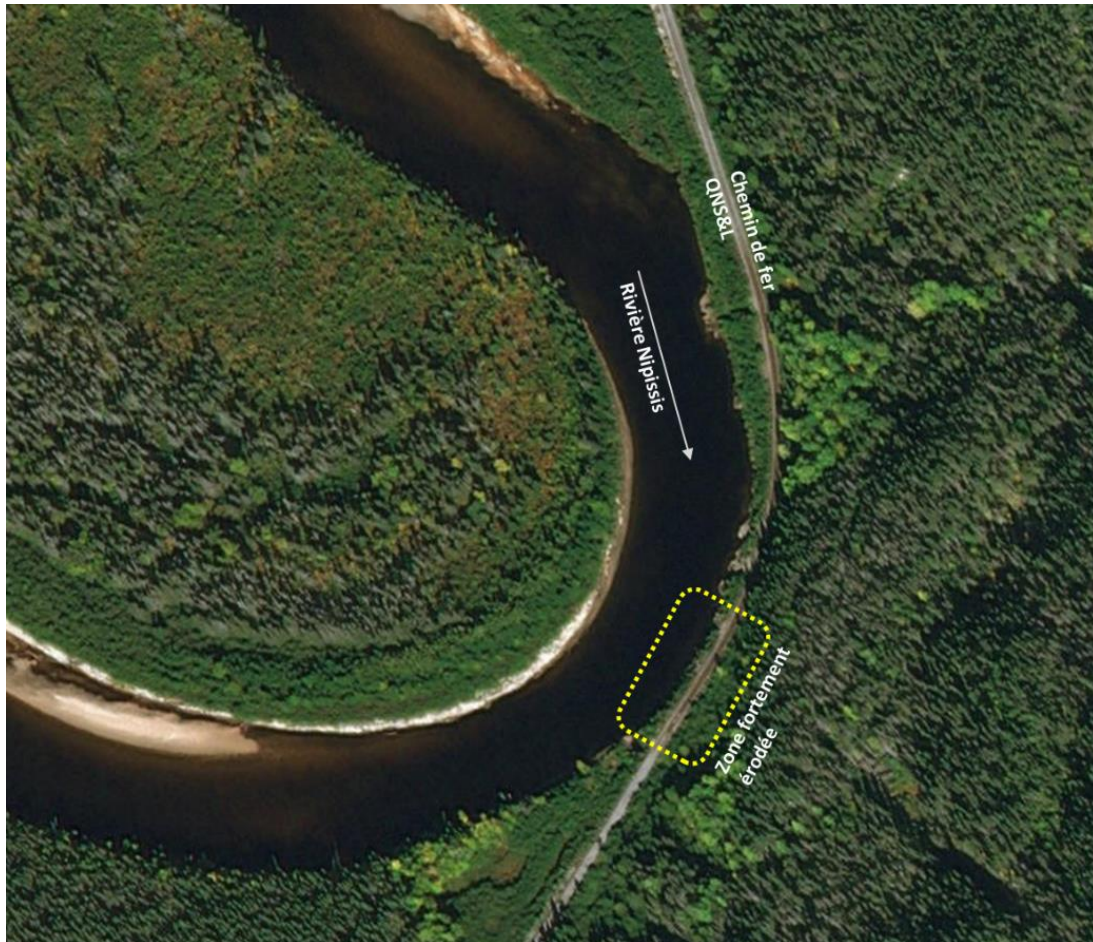
Figure 2.1 Localisation de la portion du chemin de fer au PM36 présentant des signes importants d'érosion

Sur les 430 m du chemin de fer longeant la rivière, un tronçon d'environ 175 m présente des marques importantes d'érosion et un plus faible dégagement horizontal entre le haut de talus et le chemin de fer. Tel qu'illustré sur la Figure 2.1 suivante et sur les photos 6 à 10 de l'annexe A, un tronçon d'environ 50 m, situé sur la portion sud du site, est fortement érodé et présente une pente plus abrupte. En pied de talus de ce tronçon, les relevés bathymétriques effectués par WSP en 2016 indiquent la présence d'une fosse d'affouillement, tel qu'illustré sur la Carte 1 présentée à l'annexe B de la présente note technique.

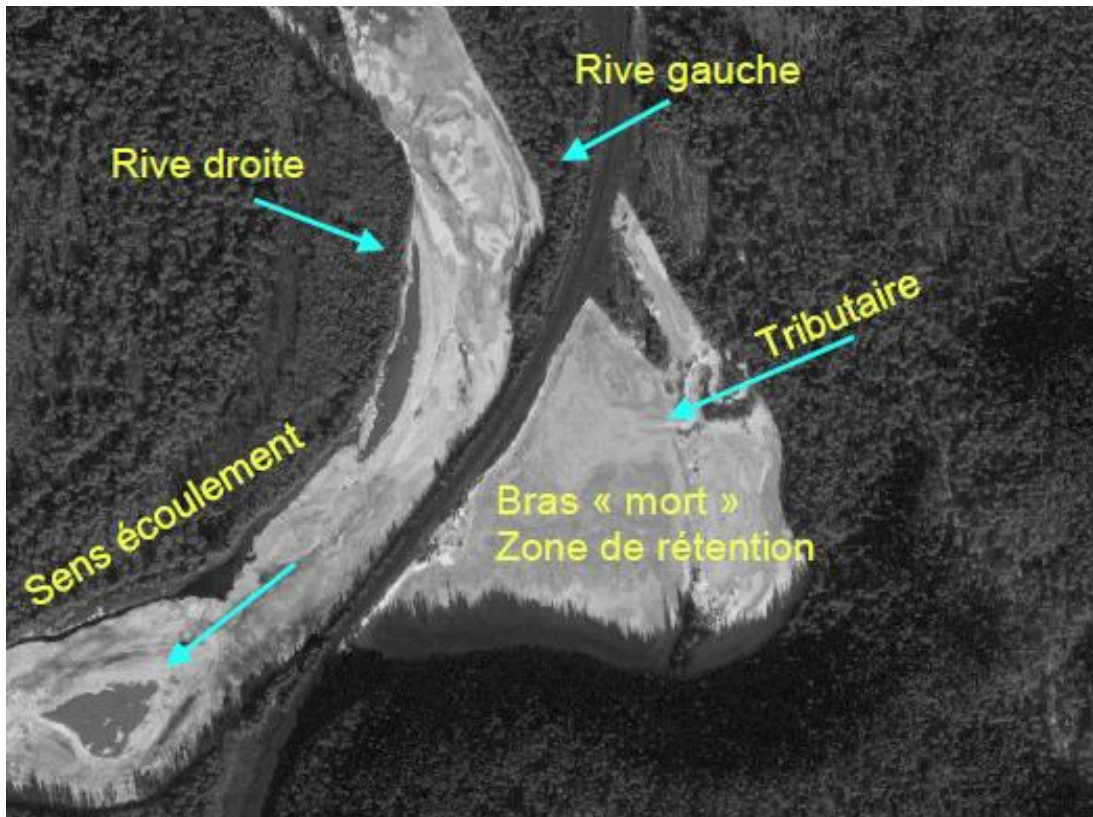
Figure 2.2 Description du site entre les points milliaires 52,69 et 52,86

Le second site à l'étude se situe entre les points milliaires 52,69 et 52,86. L'appellation « PM52 » sera utilisée pour y référer. Pour ce site, le remblai du chemin de fer coupe un ancien méandre de la rivière Nipissis, séparant ainsi le bras « vif » de la rivière (à l'ouest) d'un bras « mort » (à l'est) qui constitue désormais une étendue d'eau stagnante alimentée par un petit tributaire sans nom et connectée à la rivière Nipissis par deux ponceaux. L'emprise du remblai du chemin de fer est située directement dans la rivière Nipissis, ce remblai joue le rôle de structure de rétention, retenant les eaux provenant du tributaire s'écoulant vers la rivière Nipissis. La continuité hydraulique entre le tributaire et la rivière Nipissis est assurée par deux ponceaux. La largeur du bras « vif » y est resserrée à cet endroit, accentuant les contraintes hydrauliques et par conséquent, le phénomène d'érosion. Les relevés bathymétriques effectués par WSP en 2016 indiquent la présence d'une fosse d'érosion, particulièrement marquée le long du linéaire où le lit vif de la rivière est étroit.

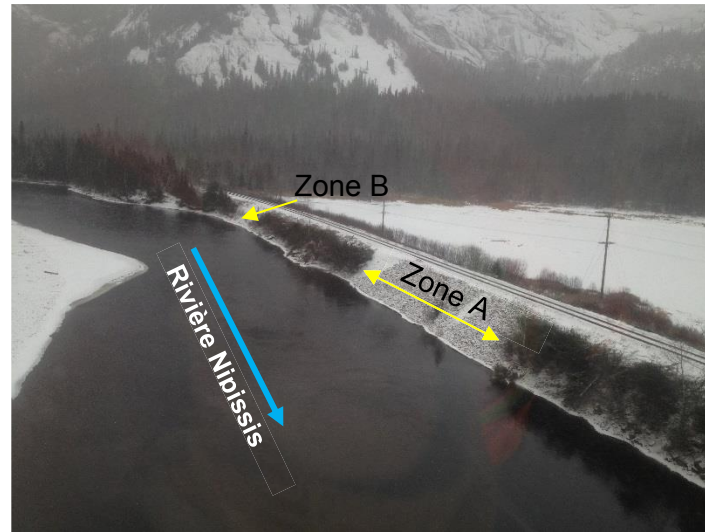
Figure 2.3 Vue aérienne du chemin de fer au PM52

En surface, le remblai est constitué de matériaux graveleux et sableux ainsi que de blocs. Le talus côté est (côté bras mort) ne présente pas de protection contre l'érosion, hormis un revêtement végétal. Le talus côté ouest (côté lit vif) est composé de trois types de recouvrement différents. La première zone (zone A sur la Figure 2.3), d'une longueur de 50 m environ, est recouverte d'une couche de pierre granitique de carrière (forme angulaire) de calibre 200-300 mm sur une épaisseur d'environ 500 mm. La portion amont (environ 9 m) de cette zone est composée de sable fin en surface. La seconde zone (zone B sur la Figure 2.3), d'une longueur de 20 m environ, est recouverte de sable et de gravier parsemé de pierres de rivière de diamètre maximal de 200 mm. Le restant du remblai est partiellement végétalisé, certains linéaires étant totalement déboisés et les sols se retrouvent à nu. Il est à noter qu'aucun géotextile ne semble avoir été mis en œuvre sous les protections en enrochement.

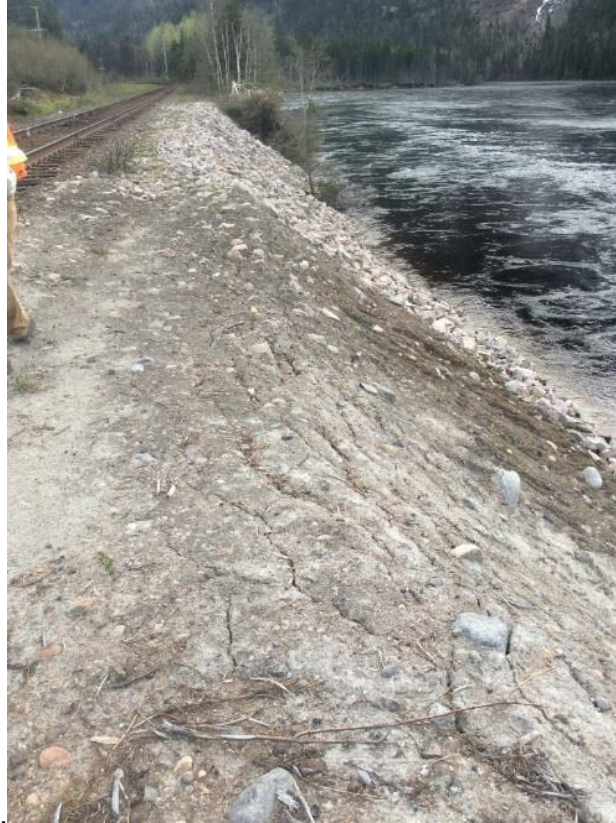
Figure 3.1 Fissures de tension en haut de talus le long de la section composée de sable fin (BGC, 22 mai 2017)

Tel que mentionné précédemment, la pente du remblai ferroviaire est d'environ 35° (1,4H :1V) et est construite à partir de sable et de gravier. Le talus présente une zone d'environ 41 m de long recouverte d'enrochement de calibre 200-300 mm et une zone de 9 m de long dénudée de toute végétation et composée de sable fin. Des fissures de tension horizontales ont été observées par BGC en haut de talus lors de l'inspection du 22 mai 2017 (Figure 3.1). Il y a également une section de 20 m de sol à nu composée de sable et de gravier. Le reste du talus est végétalisé et des marques d'érosion sont visibles. BGC évalue le niveau de risque à 6 pour ce site puisque les zones du talus dénudé et composé de sable de même que l'enrochement de 200-300 mm sont considérés sensibles à l'érosion.

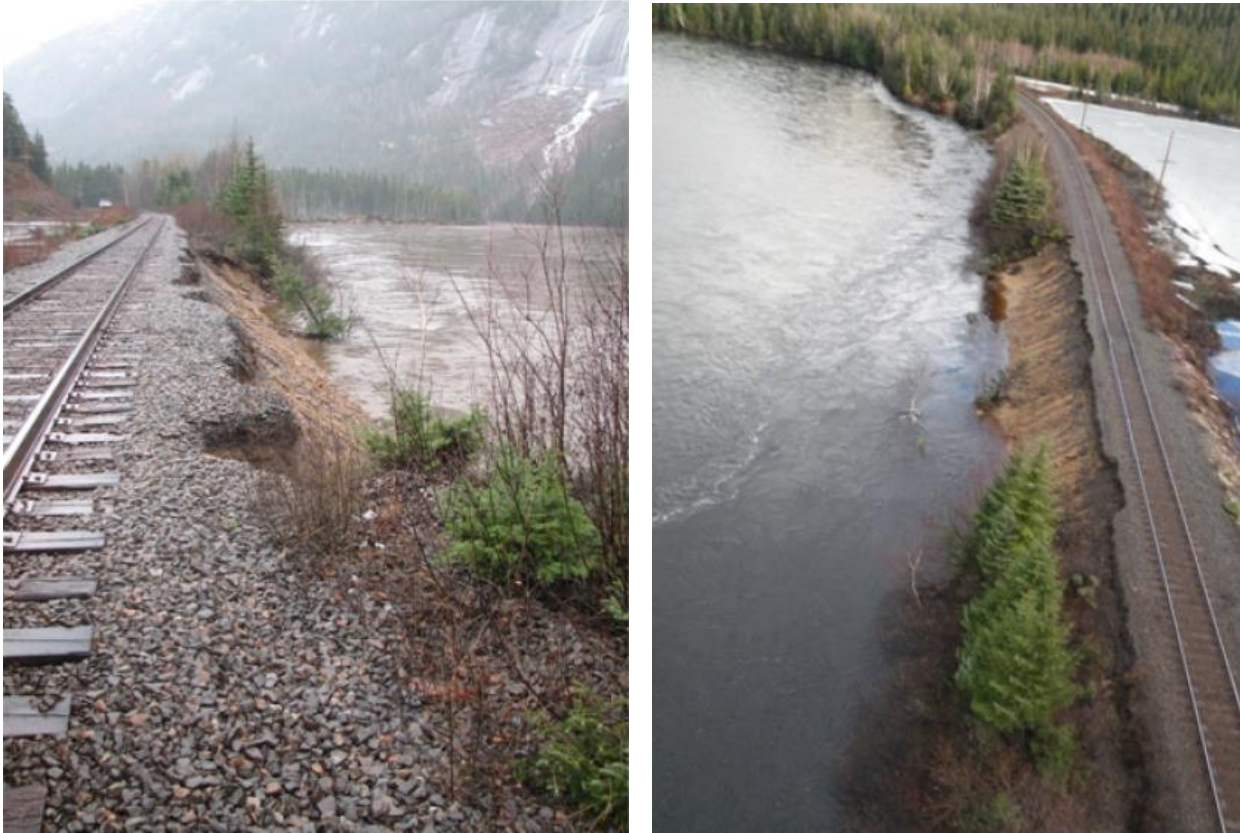
Figure 6.1 Glissement de terrain entre les points milliaires 52.69 et 52.86 en décembre 2010 (Journeaux et Assoc., 2011)

Ainsi, compte tenu de l'historique de glissements de terrain sur ce site, de la forte pente du remblai et de sa forte hauteur, il est considéré que la stabilité du remblai du chemin de fer est précaire et que l'évolution du processus d'érosion risque de déstabiliser le remblai et de compromettre la sécurité du chemin de fer. D'autant plus qu'une fosse d'affouillement est présente en pied de talus indiquant une source d'instabilité importante pour le remblai.

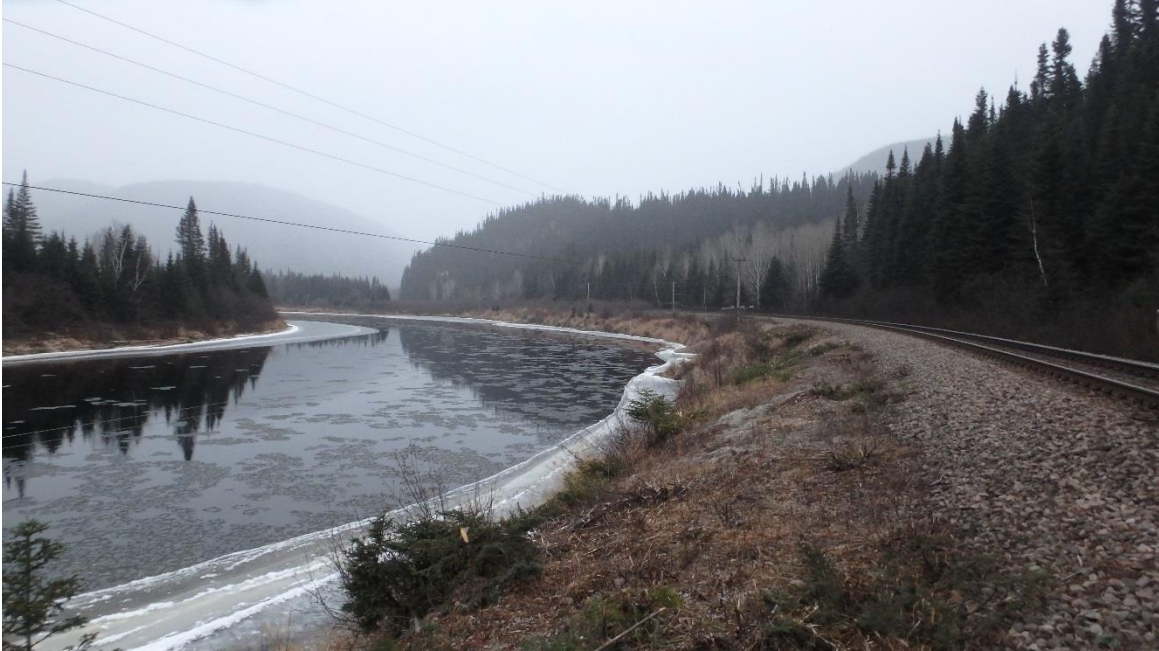
Photo 1

Rivière Nipissis entre les points milliaires 36,69 et 36,80 - Vue vers l'amont, le 2 décembre 2016

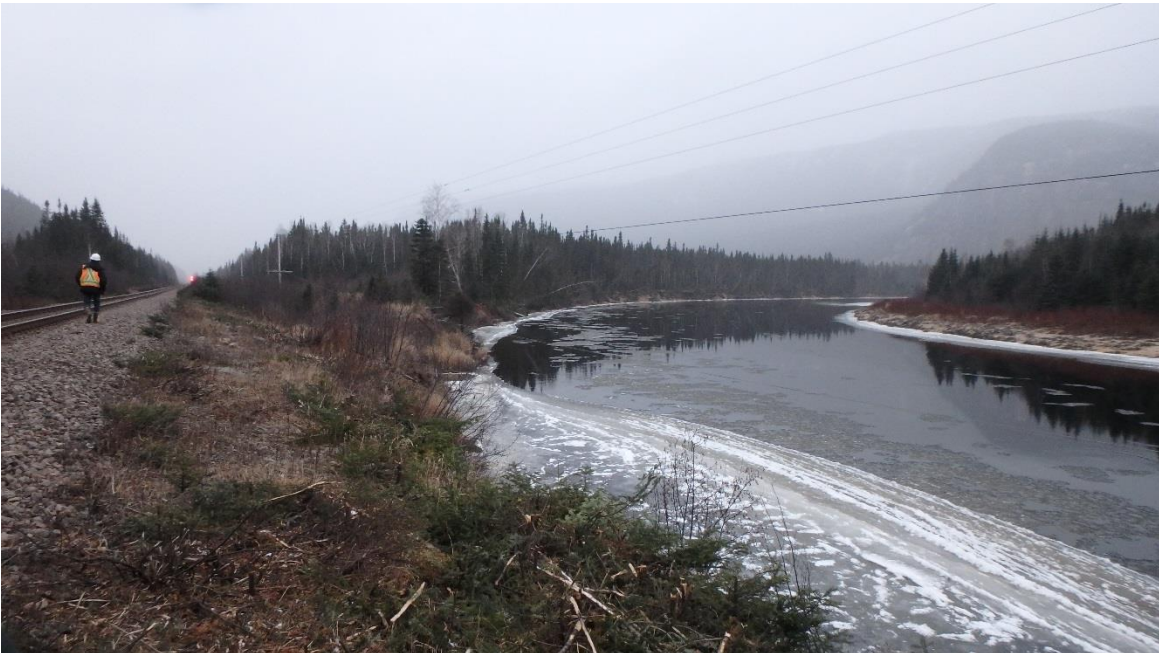
Photo 2

Rivière Nipissis entre les points milliaires 36,69 et 36,80 - Vue vers l'aval, le 2 décembre 2016

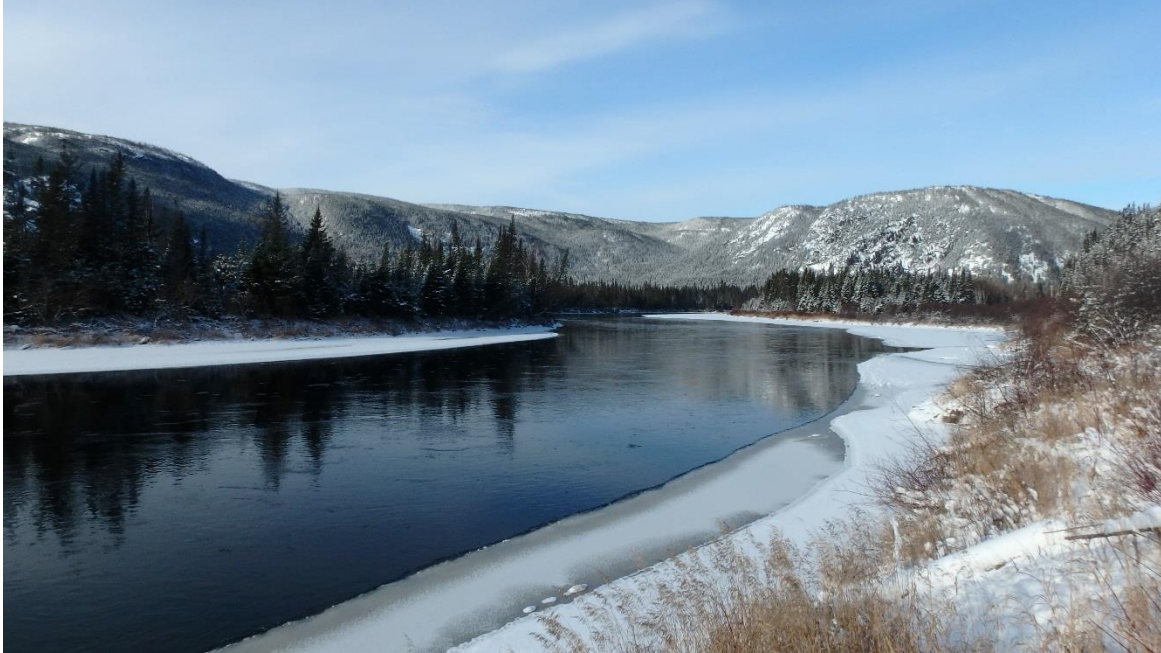
Photo 3

Rivière Nipissis entre les points milliaires 36,69 et 36,80 - Vue vers l'amont, le 3 décembre 2016

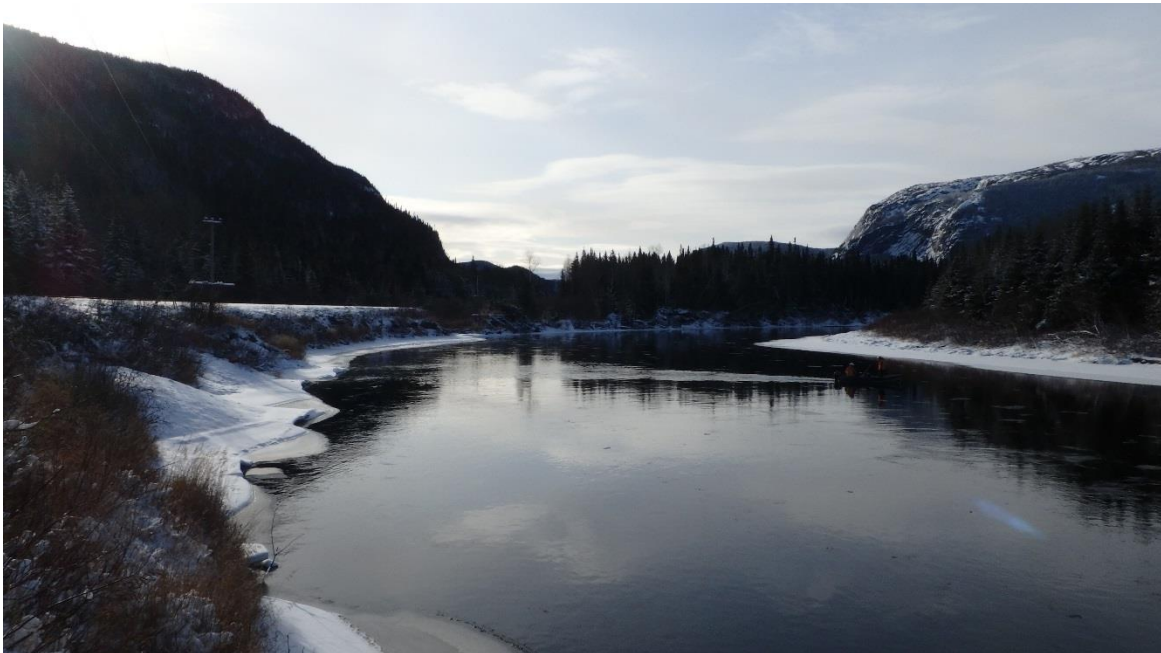
Photo 4

Rivière Nipissis entre les points milliaires 36,69 et 36,80 - Vue vers l'aval, le 3 décembre 2016

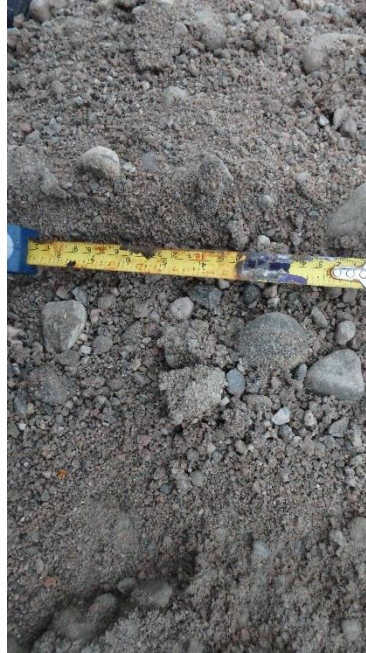
Photo 5

Rivière Nipissis entre les points milliaires 36,69 et 36,80 - Matériaux de remblai en surface de la voie ferrée

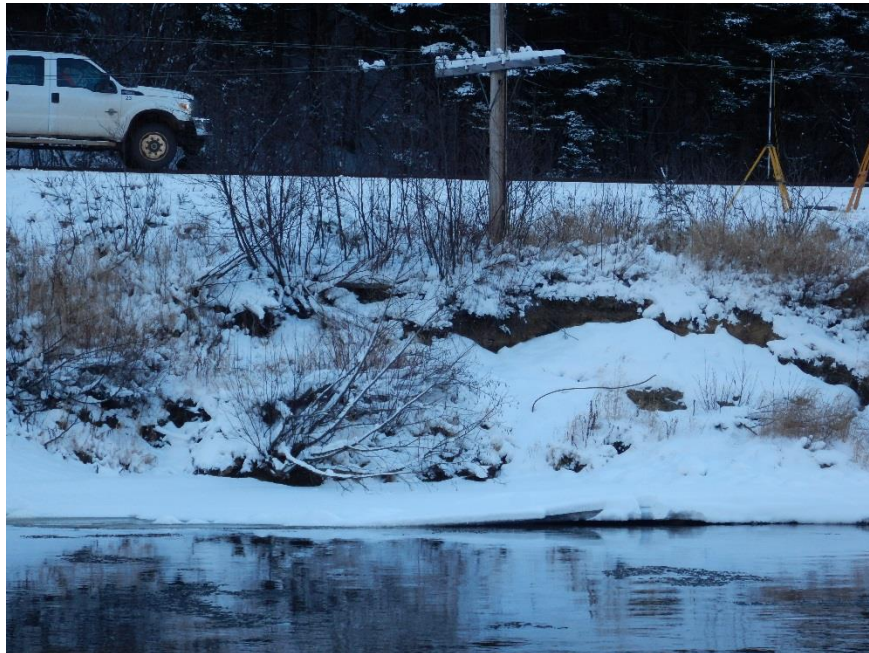
Photo 6

Rivière Nipissis entre les points milliaires 36,69 et 36,80 - Érosion du talus à proximité d'un poteau électrique, le 3 décembre 2016

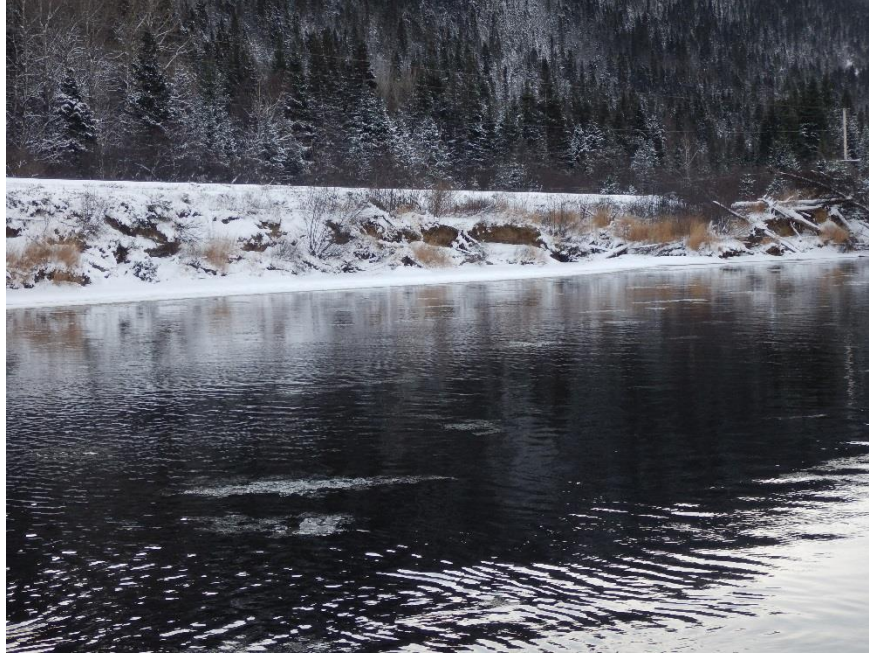
Photo 7

Rivière Nipissis entre les points milliaires 36,69 et 36,80 - Érosion du talus sur la portion sud du site, le 3 décembre 2016

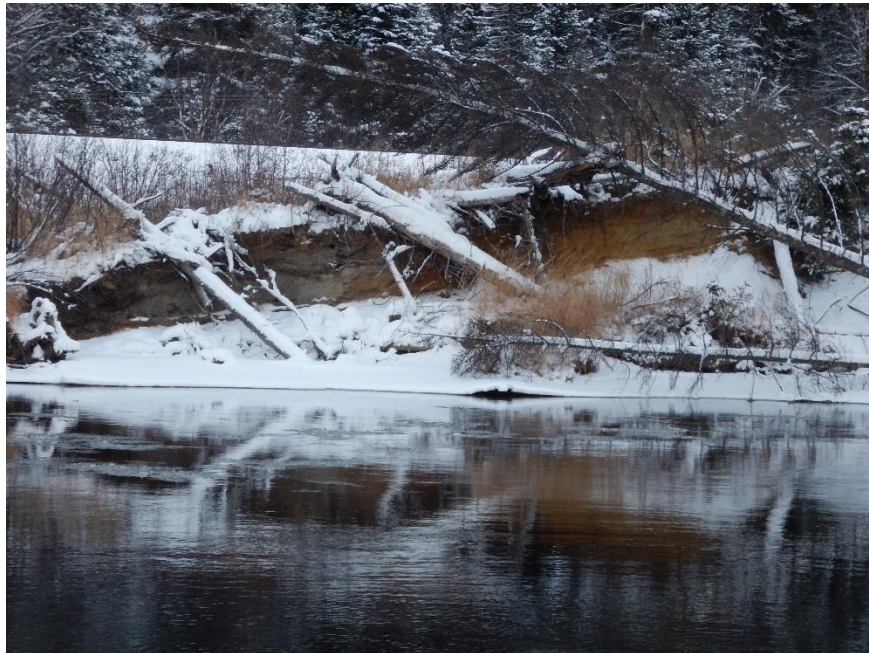
Photo 8

Rivière Nipissis entre les points milliaires 36,69 et 36,80 - Érosion significative du talus sur la portion sud du site, le 3 décembre 2016

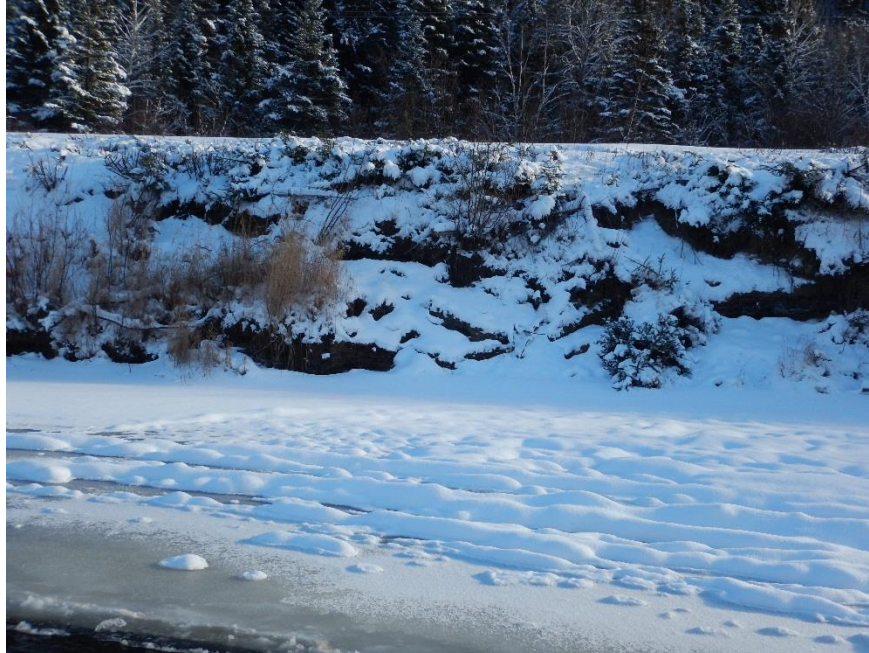
Photo 9

Rivière Nipissis entre les points milliaires 36,69 et 36,80 - Érosion significative du talus, le 3 décembre 2016

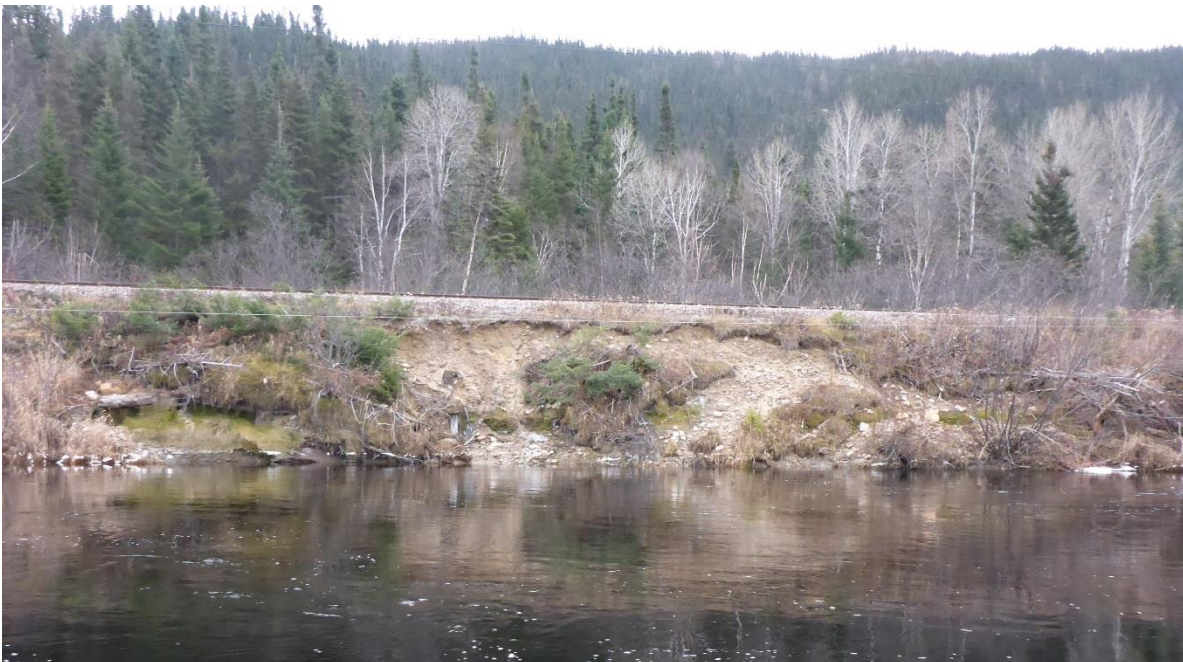
Photo 10

Rivière Nipissis entre les points milliaires 36,69 et 36,80 - Érosion significative du talus, le 9 novembre 2017

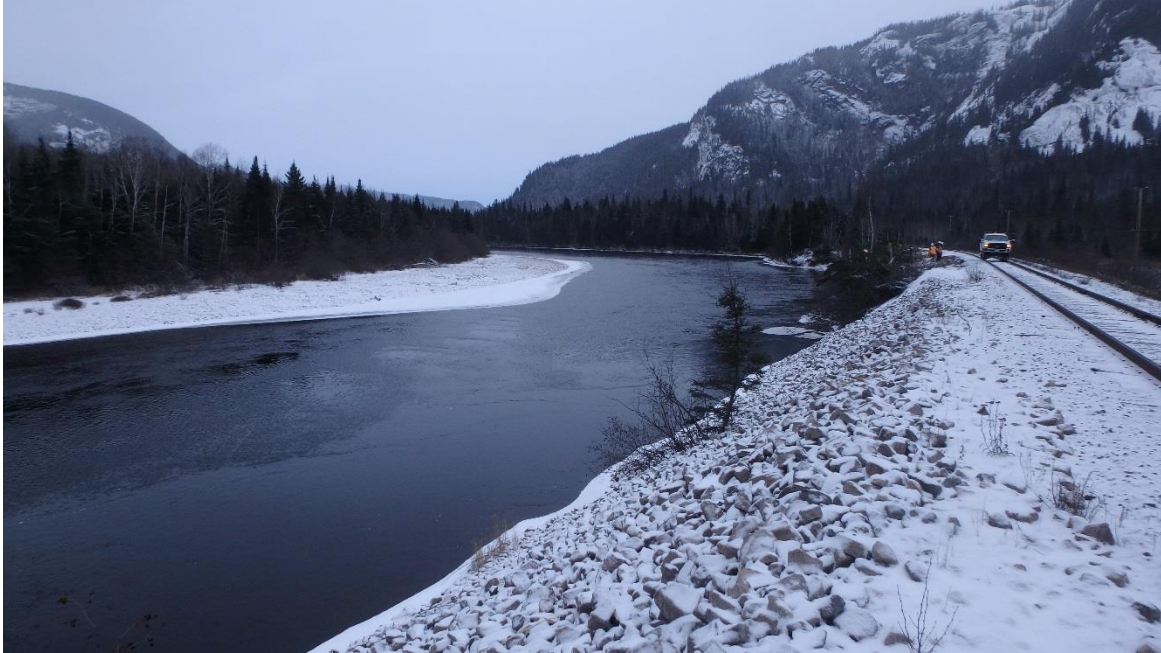
Photo 11

Rivière Nipissis entre les points milliaires 52,69 et 52,86 - Vue vers l'amont, le 2 décembre 2016

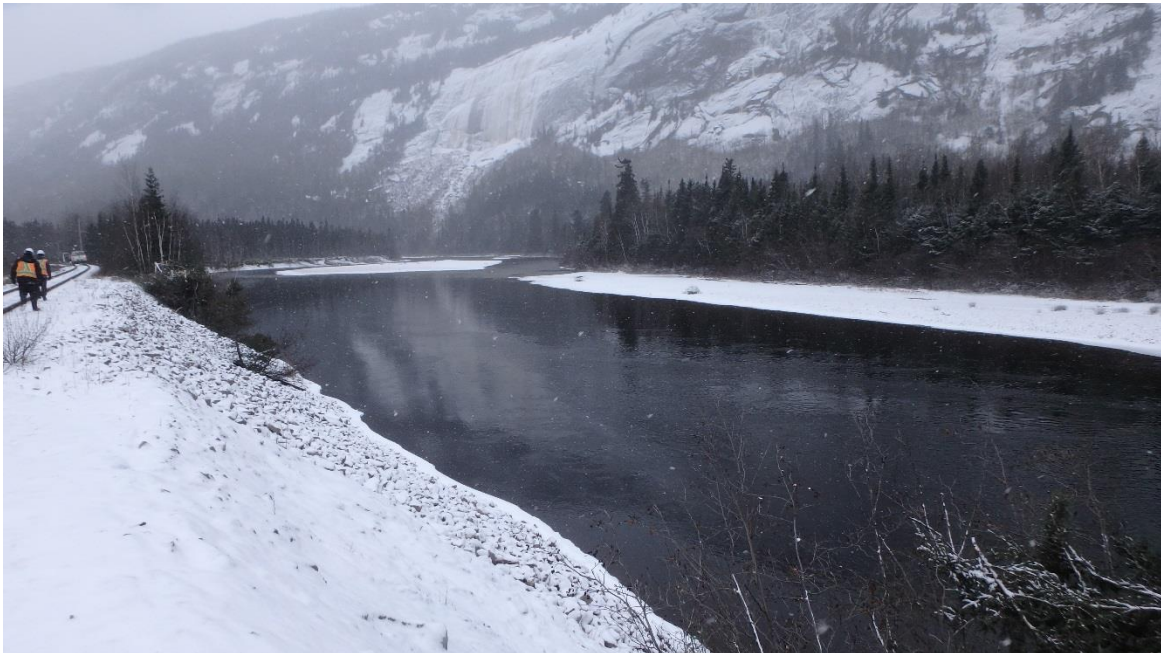
Photo 12

Rivière Nipissis entre les points milliaires 52,69 et 52,86 - Vue vers l'aval, le 2 décembre 2016

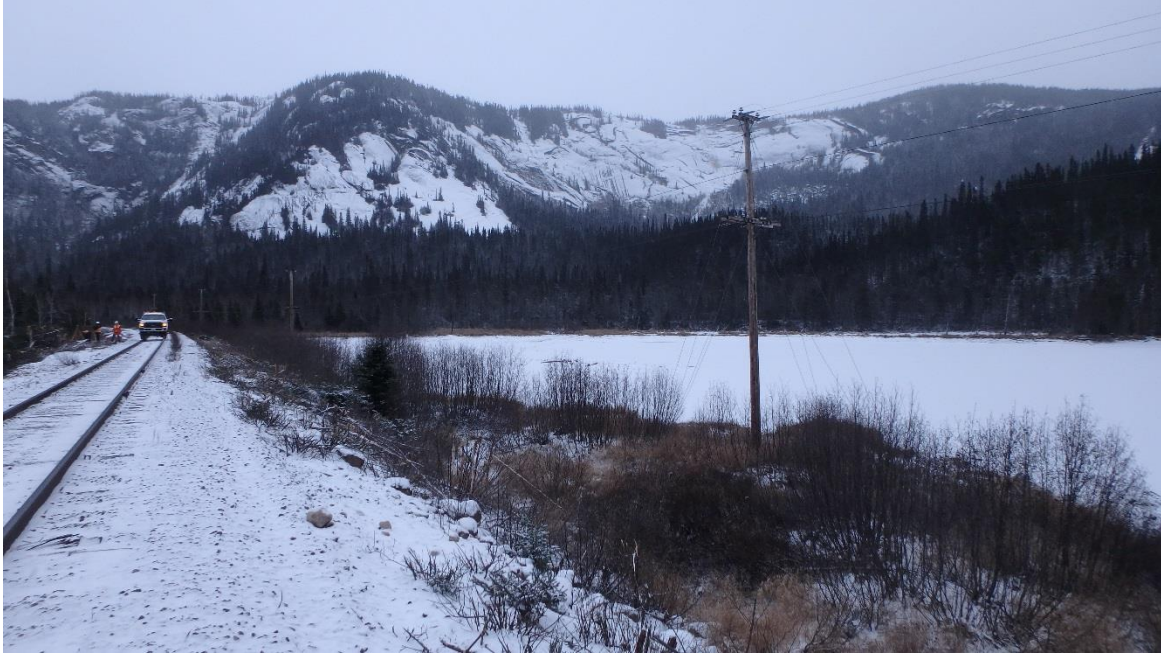
Photo 13

Rivière Nipissis entre les points milliaires 52,69 et 52,86 - Vue vers l'amont du côté est de la voie ferrée

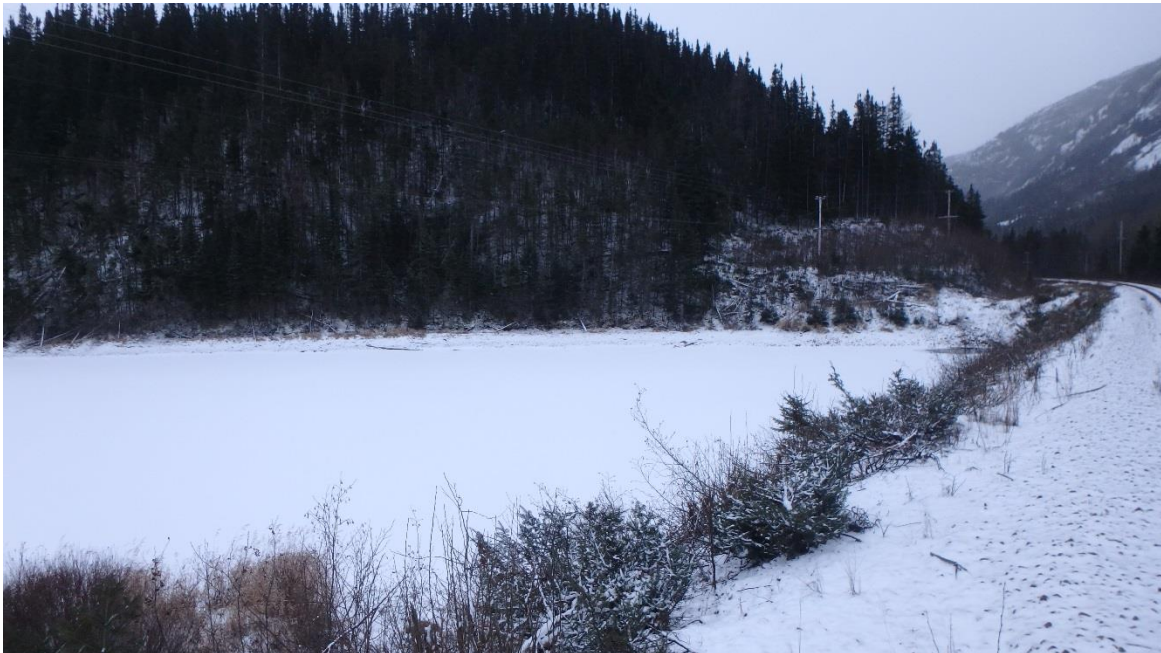
Photo 14

Rivière Nipissis entre les points milliaires 52,69 et 52,86 - Vue vers l'aval du côté est de la voie ferrée

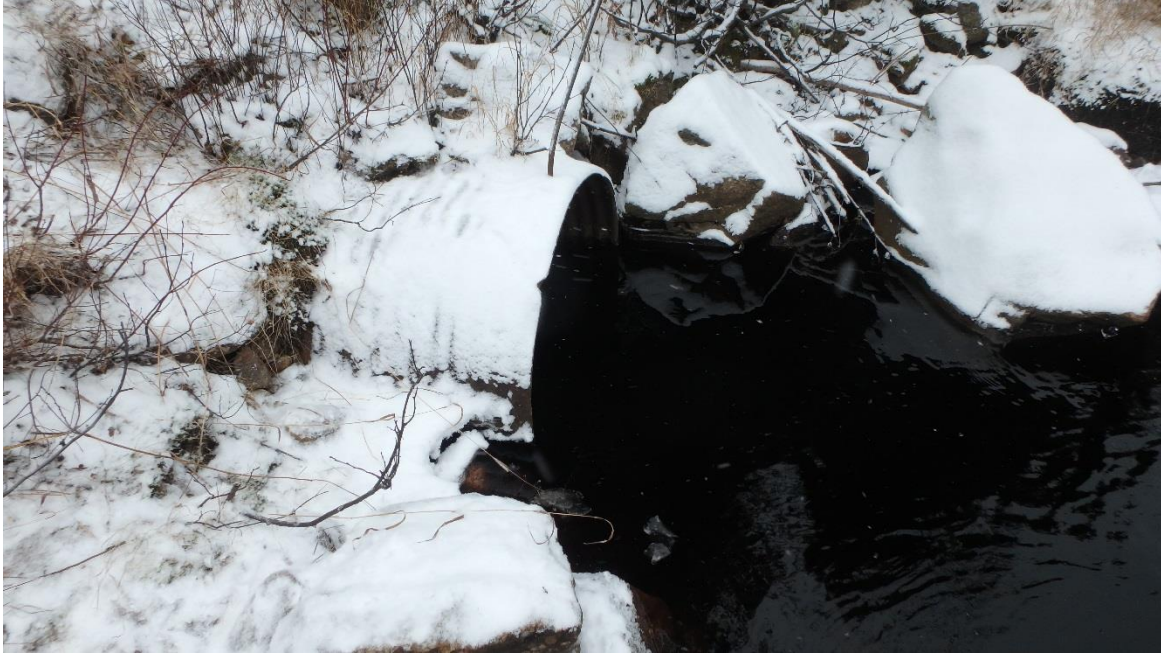
Photo 15

Rivière Nipissis entre les points milliaires 52,69 et 52,86 - Sortie aval du ponceau n° 1 traversant le remblai

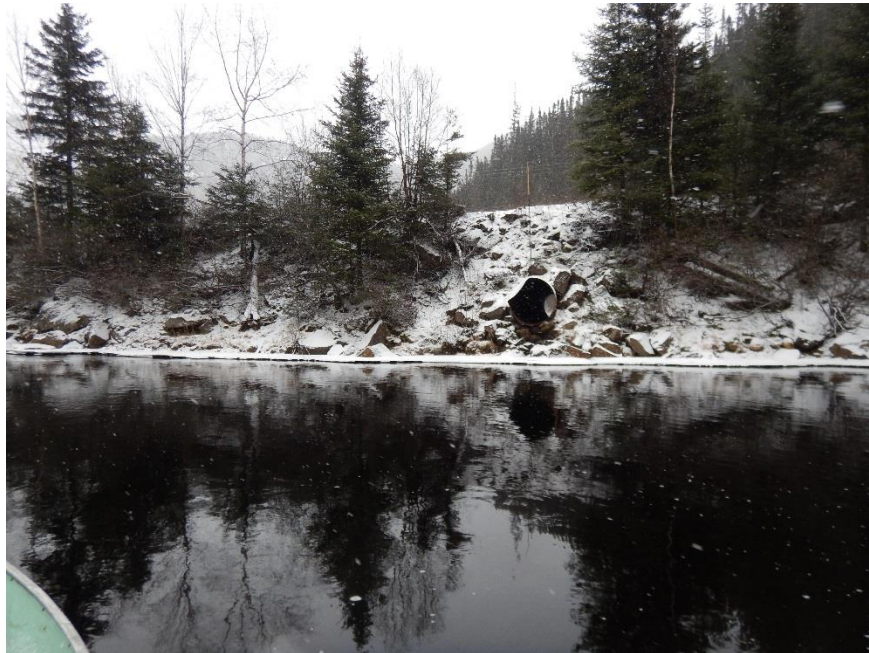
Photo 16

Rivière Nipissis entre les points milliaires 52,69 et 52,86 - Sortie aval du ponceau n° 2 traversant le remblai

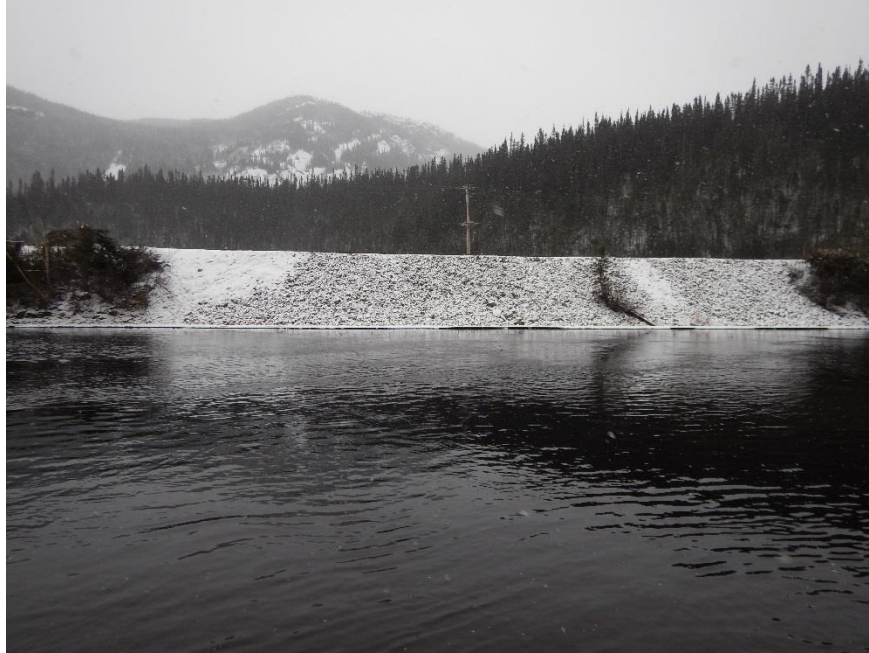
Photo 17

Rivière Nipissis entre les points milliaires 52,69 et 52,86 - Protection en enrochement (calibre de 200-300 mm) d'une portion de 50 m du remblai du côté ouest

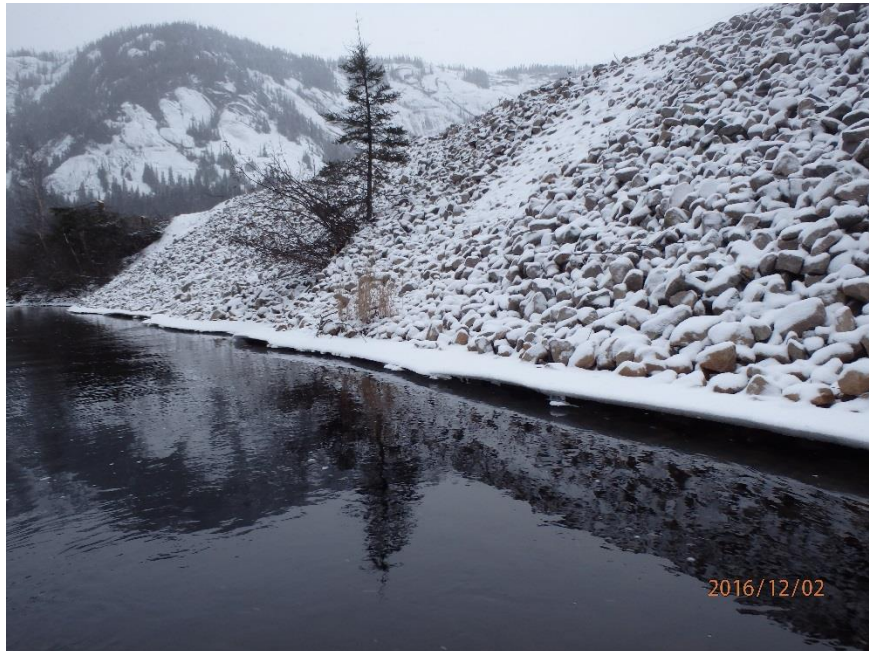
Photo 18

Rivière Nipissis entre les points milliaires 52,69 et 52,86 - Protection en enrochement (calibre de 200-300 mm) d'une portion de 50 m du remblai du côté ouest

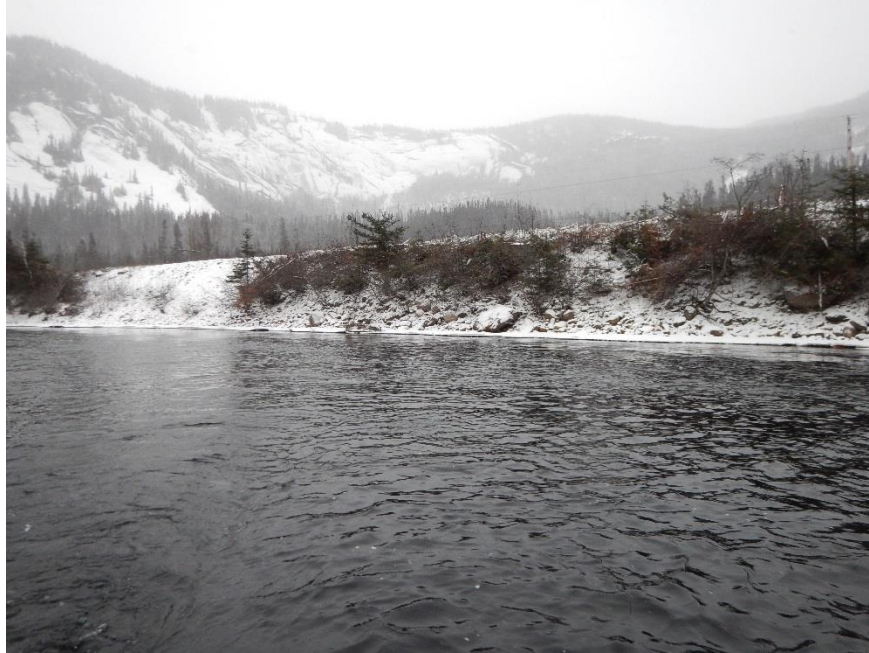
Photo 19

Rivière Nipissis entre les points milliaires 52,69 et 52,86 - Portion végétalisée du talus du côté ouest du remblai

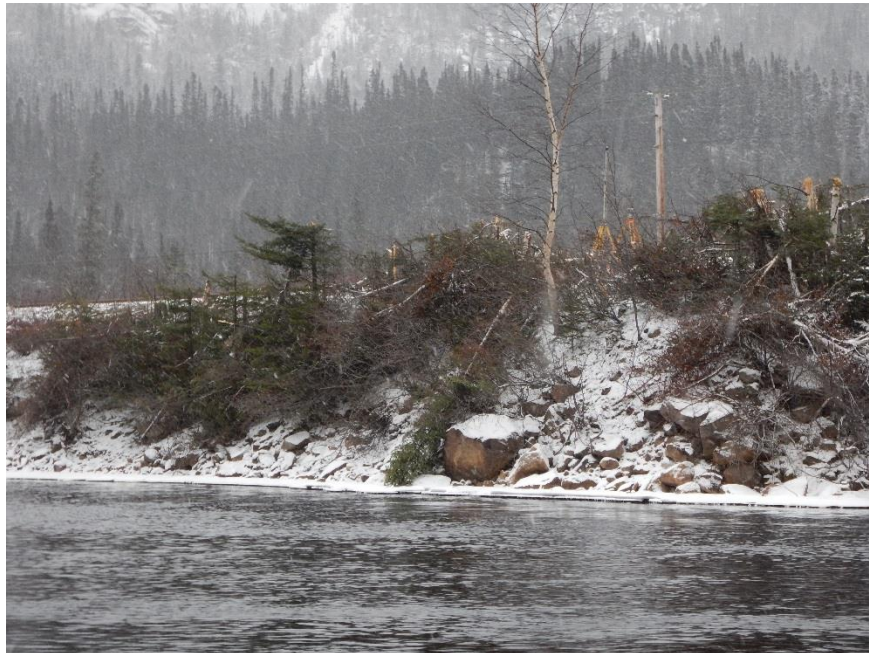
Photo 20

Rivière Nipissis entre les points milliaires 52,69 et 52,86 - Portion végétalisée du talus du côté ouest du remblai

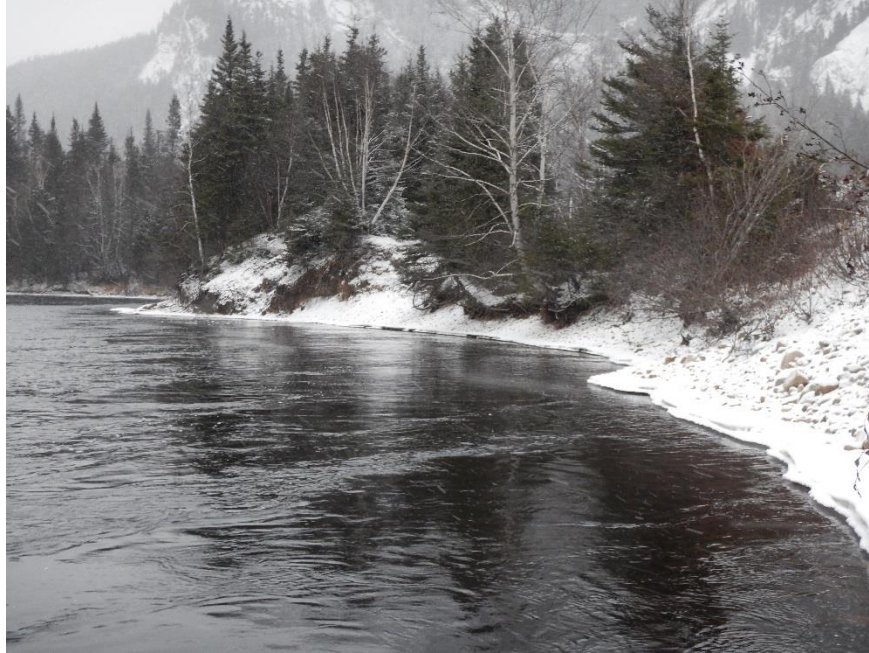
Photo 21

Rivière Nipissis entre les points milliaires 52,69 et 52,86 - Signe d'érosion en rive gauche de la rivière Nipissis en amont du site
