STABILISATION DE SEGMENTS DE BERGE DE LA RIVIÈRE NIPISSIS AUX POINTS MILLIAIRES 36 ET 52 DU CHEMIN DE FER QNS&L

**DEMANDE DE DÉCRET POUR LA SOUSTRACTION D'UN
PROJET À LA PROCÉDURE D'ÉVALUATION ET D'EXAMEN DES
IMPACTS SUR L'ENVIRONNEMENT**

RÉF. WSP : 171-14031-00

DATE : FÉVRIER 2018

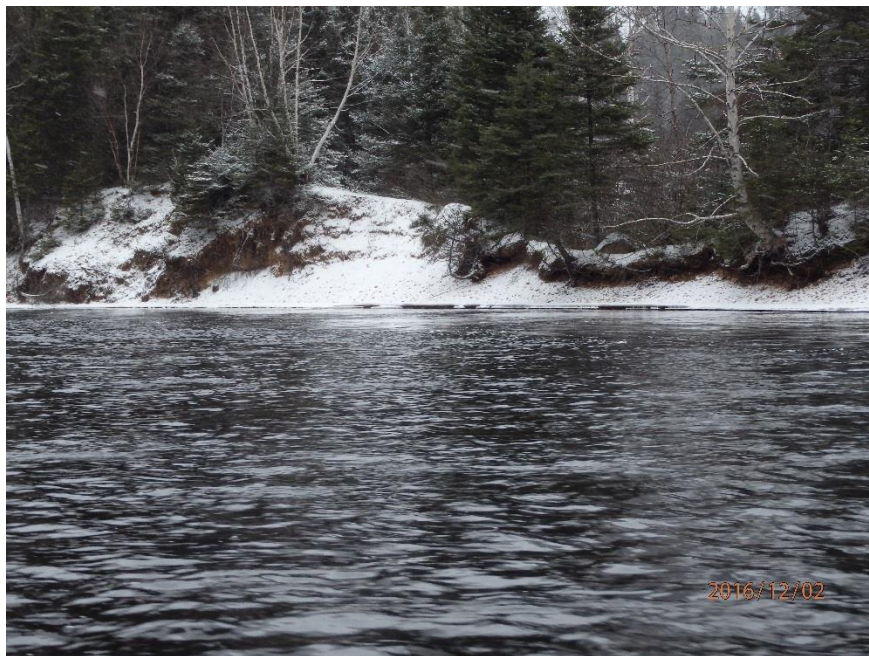
Photo 22

Rivière Nipissis entre les points milliaires 52,69 et 52,86 - Signe d'érosion en rive gauche de la rivière Nipissis en amont du site

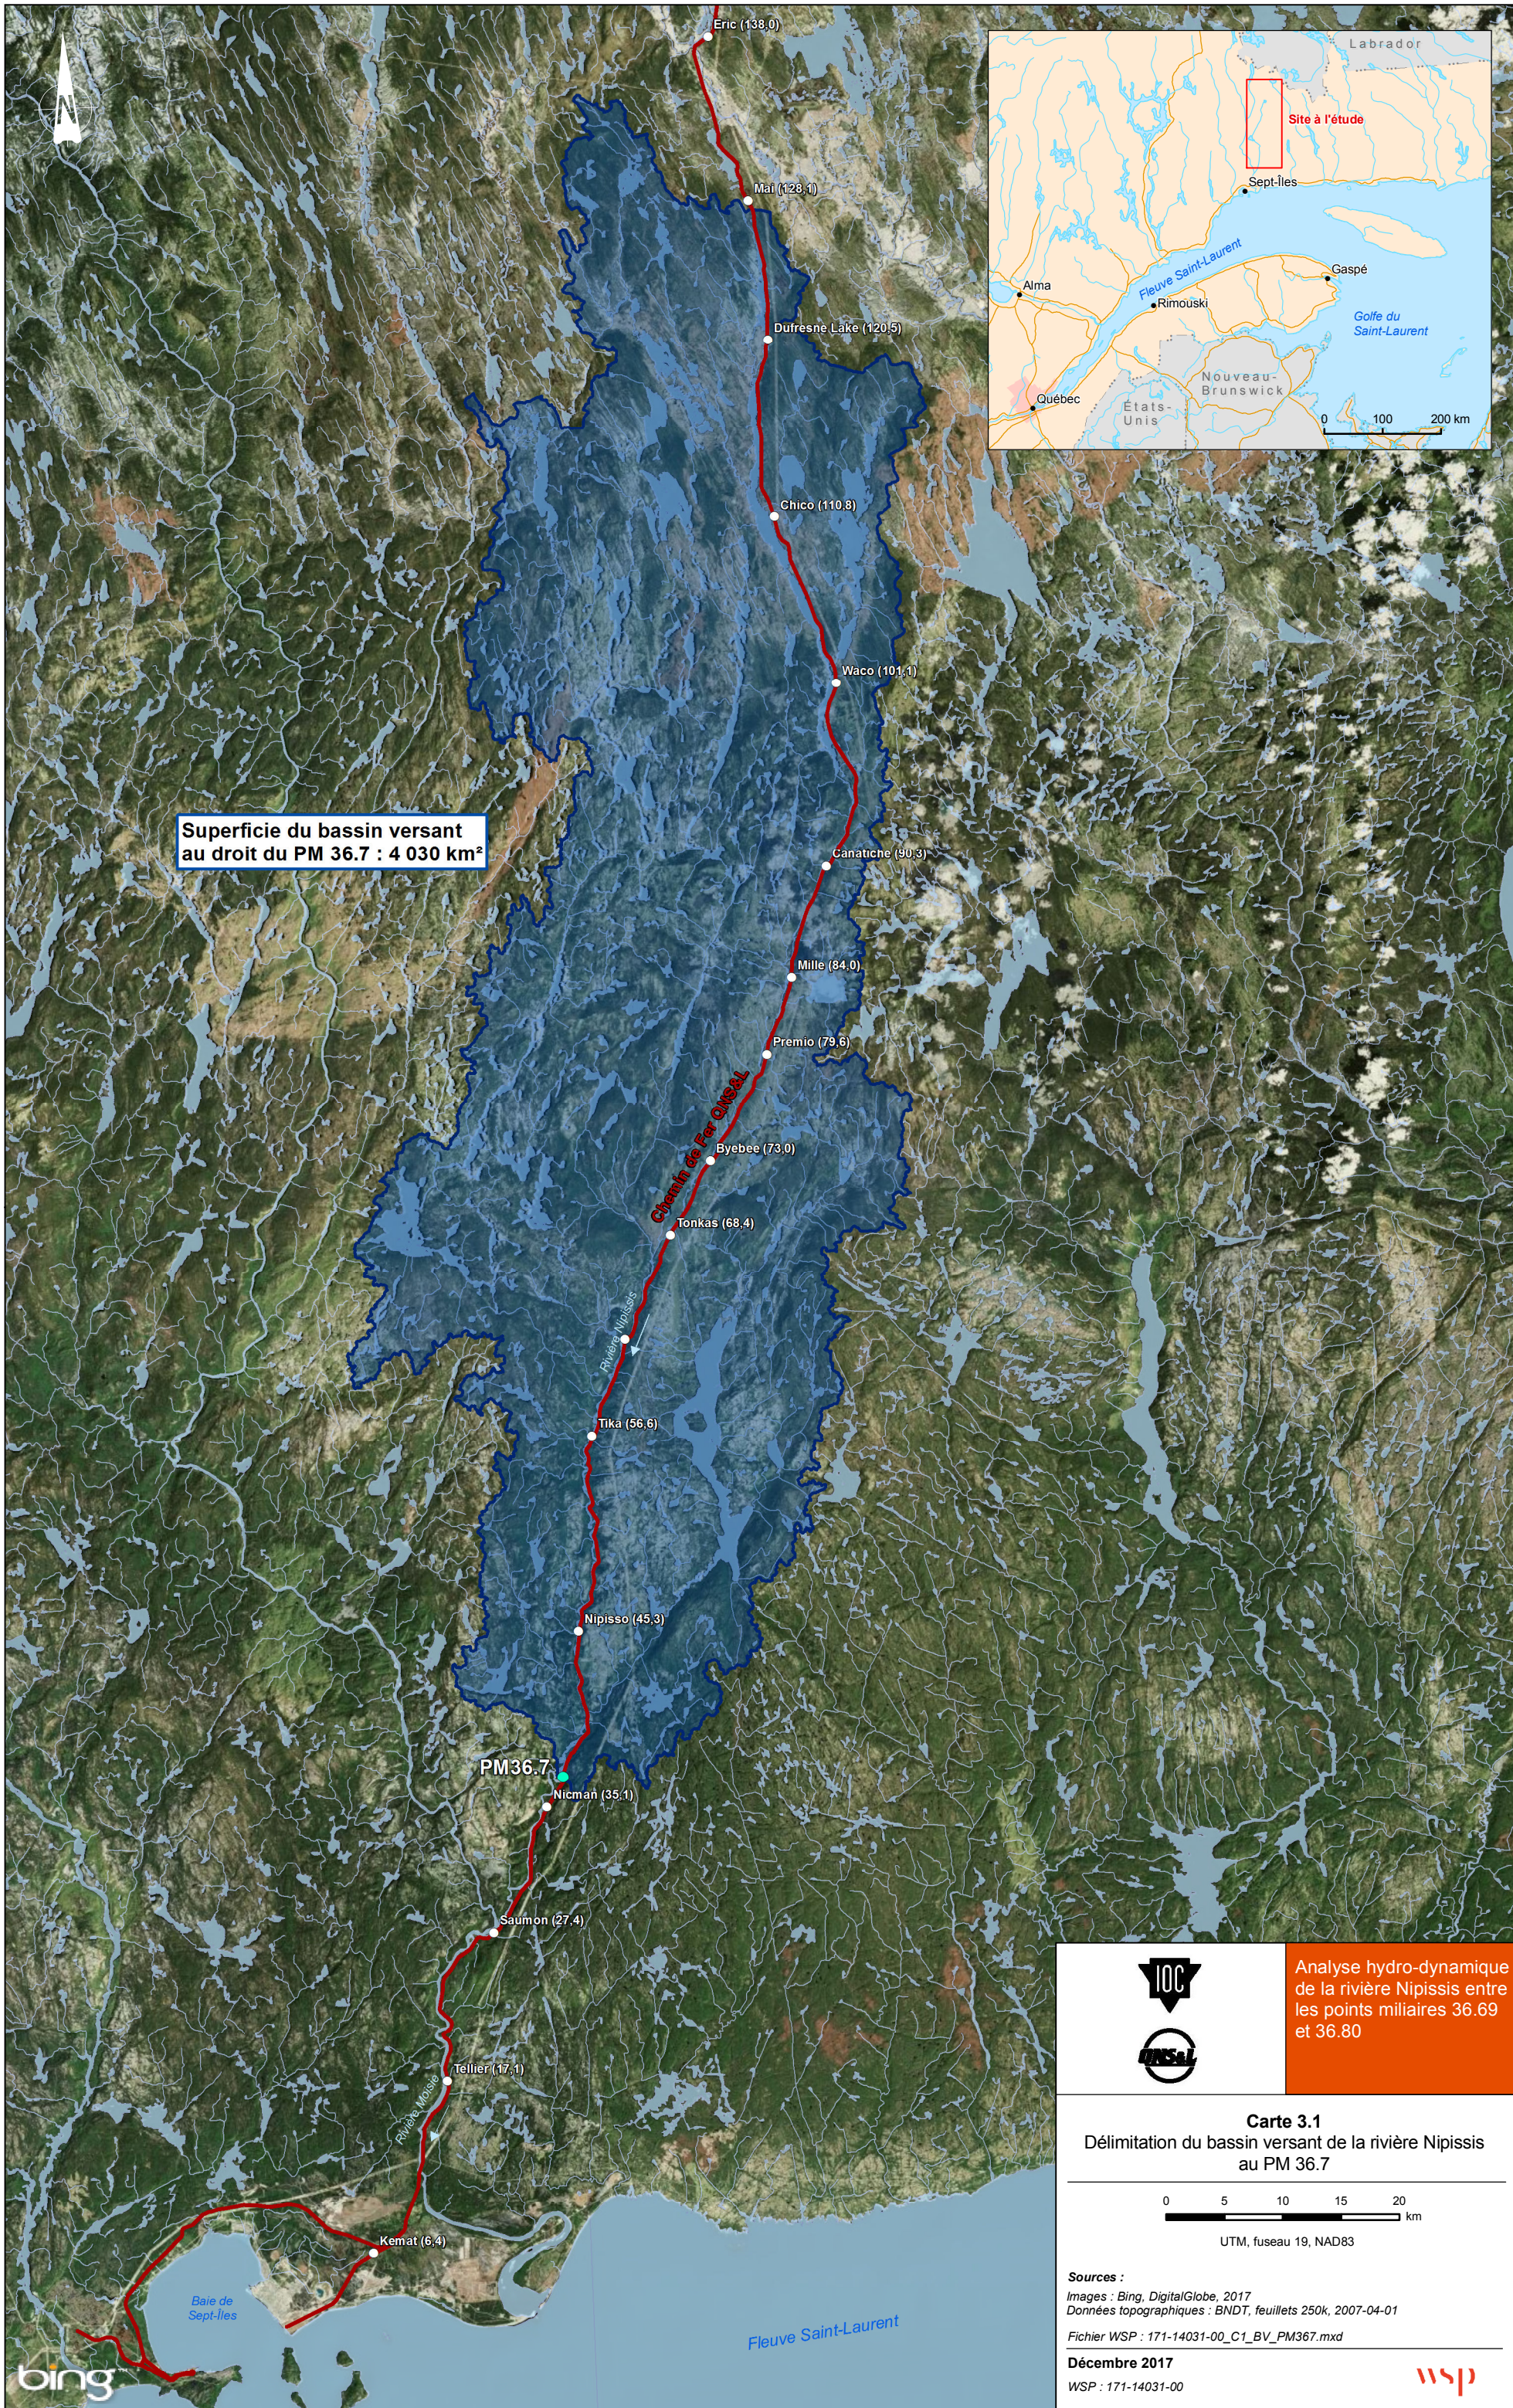
Carte 3.1
 Délimitation du bassin versant de la rivière Nipissis au PM 36.7

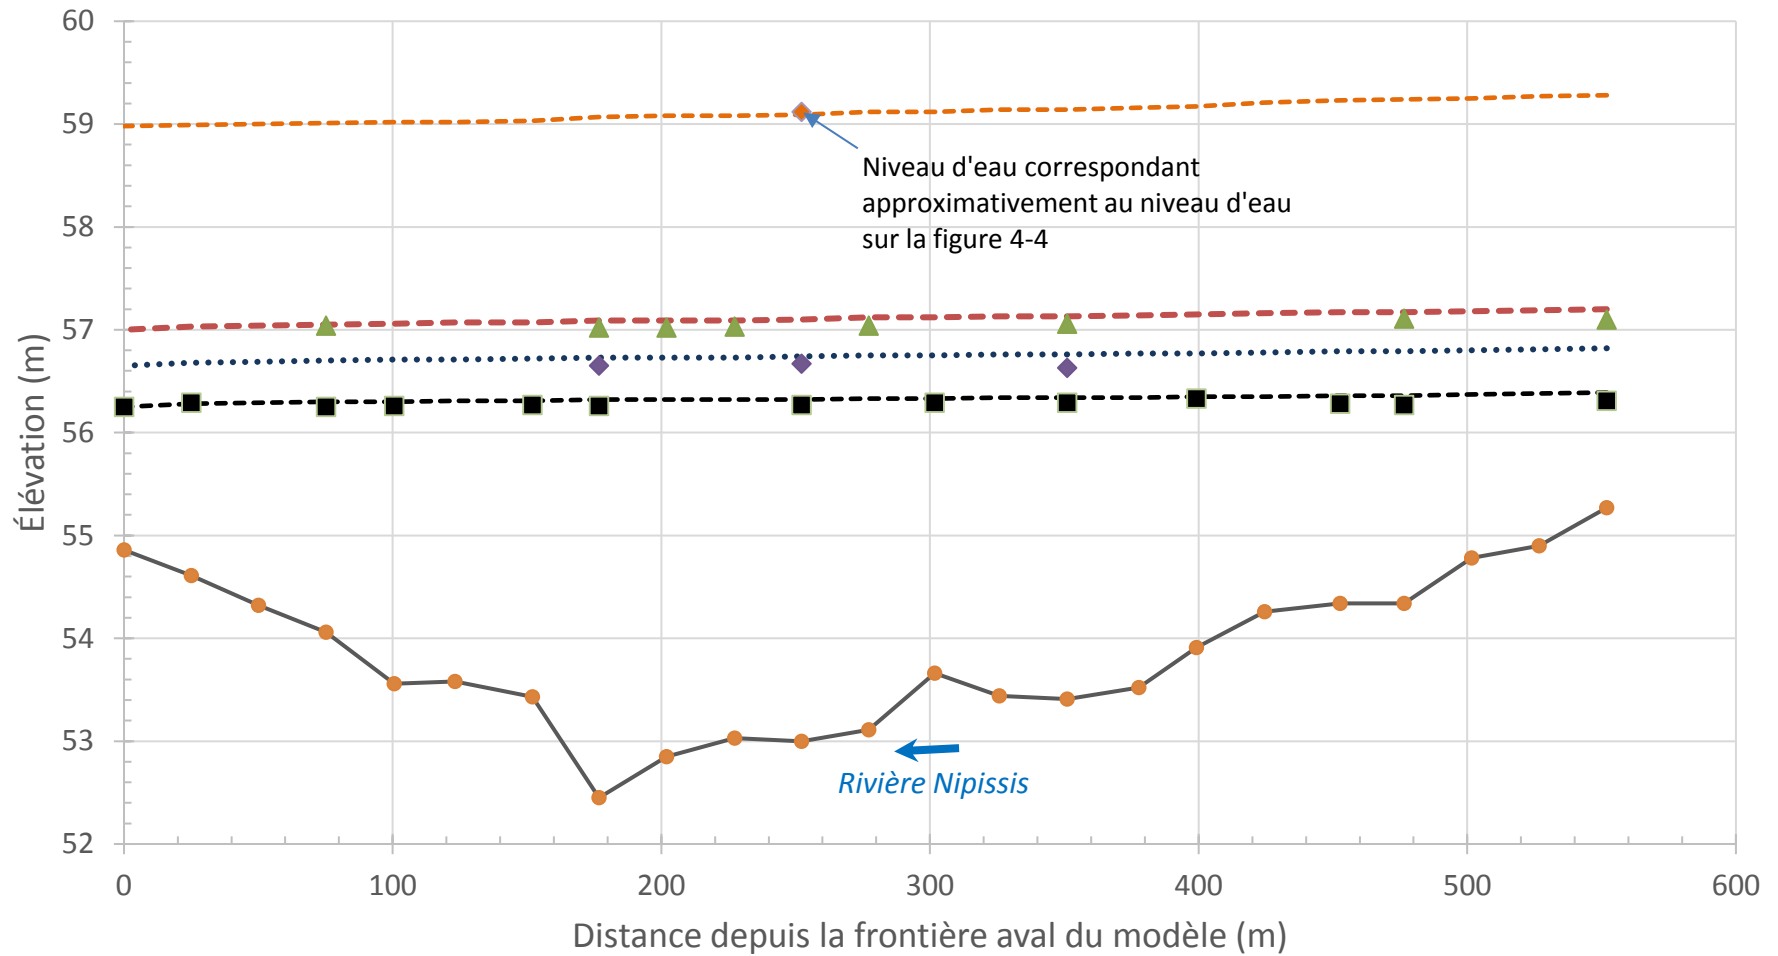
- 2017-12-03 : Q=49,8 m³/s
- 2017-05-21 : Q=497,4 m³/s
- Niveau mesuré 02-12-2016
- ◆ Niveau mesuré 14-11-2017
- Fond
- 2017-11-14 : Q=102,1 m³/s
- 9-11-2017 : Q=145,1 m³/s
- ▲ Niveau mesuré le 09-11-2017
- ◆ Niveau approximé 21-05-2017

Figure 4-1 : Profil en long du modèle HEC RAS pour les débits d'étalonnage.

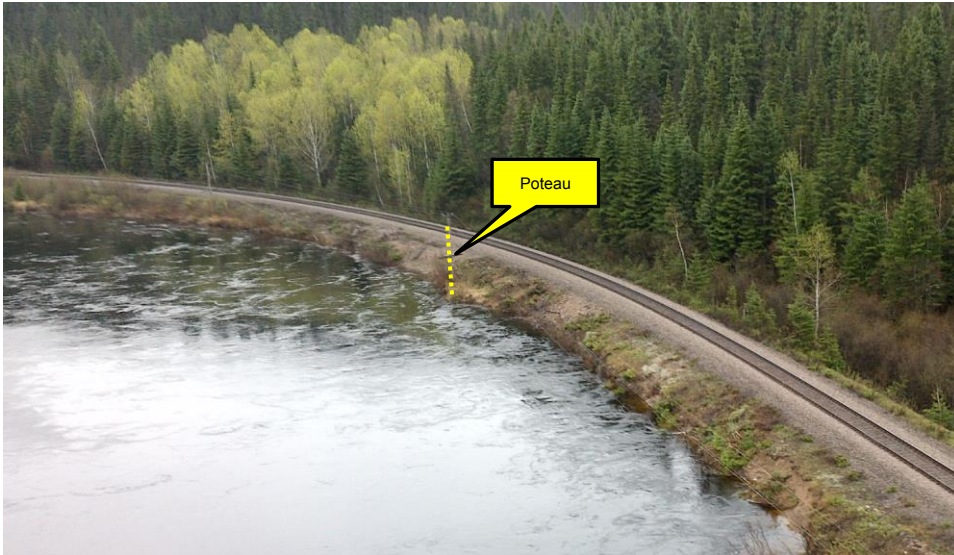
Figure 4.3 Photo prise par hélicoptère le 21 mai 2017 au PM 36,7 (BGC Engineering, 2017)

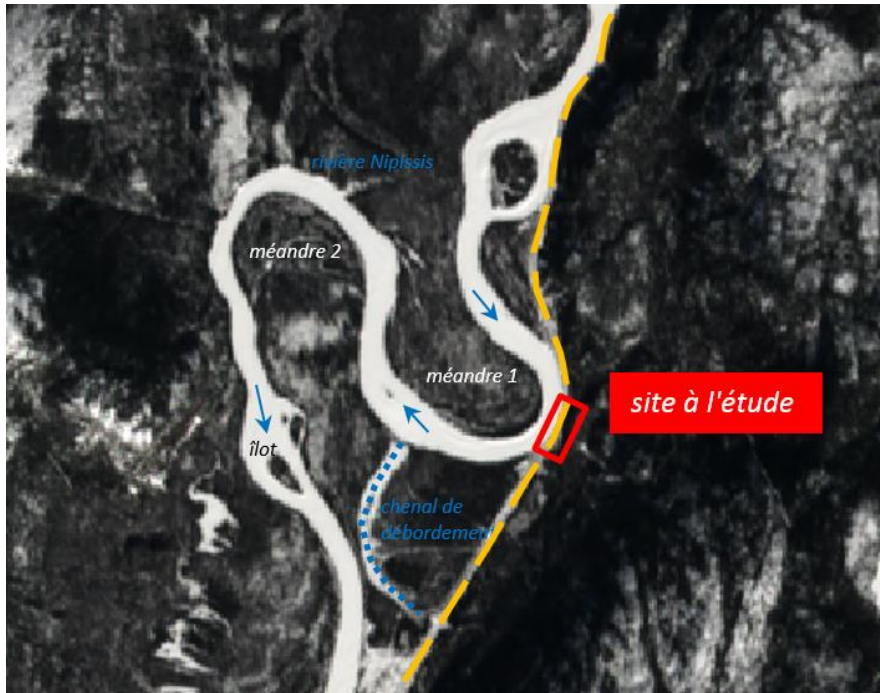
Carte 5.2 Couvert de glace complet sur la rivière Nipissis le 31 mars 2017 (adaptée de Sentinel2A)

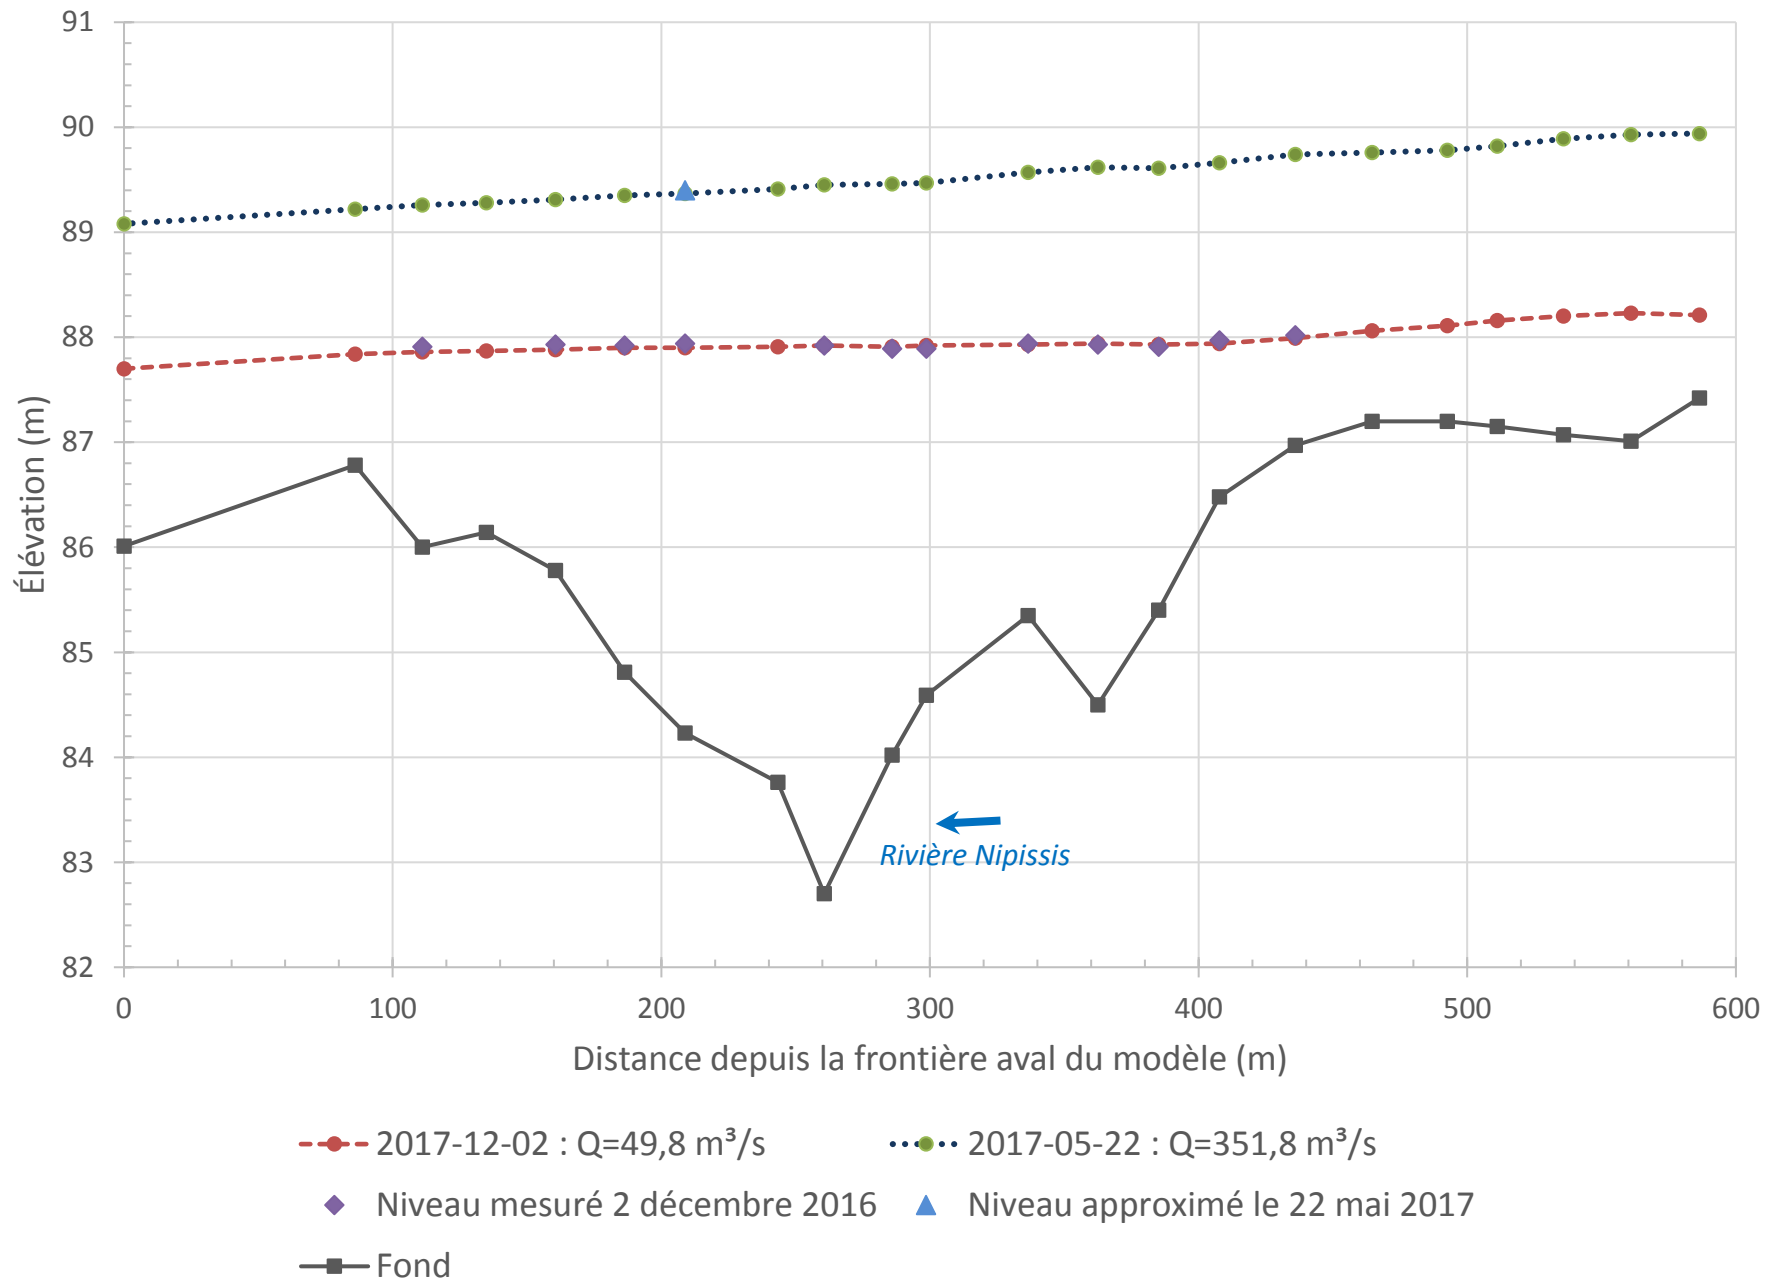
Figure 4-1 : Profil en long du modèle HEC RAS 1D pour les débits d'étalonnage.

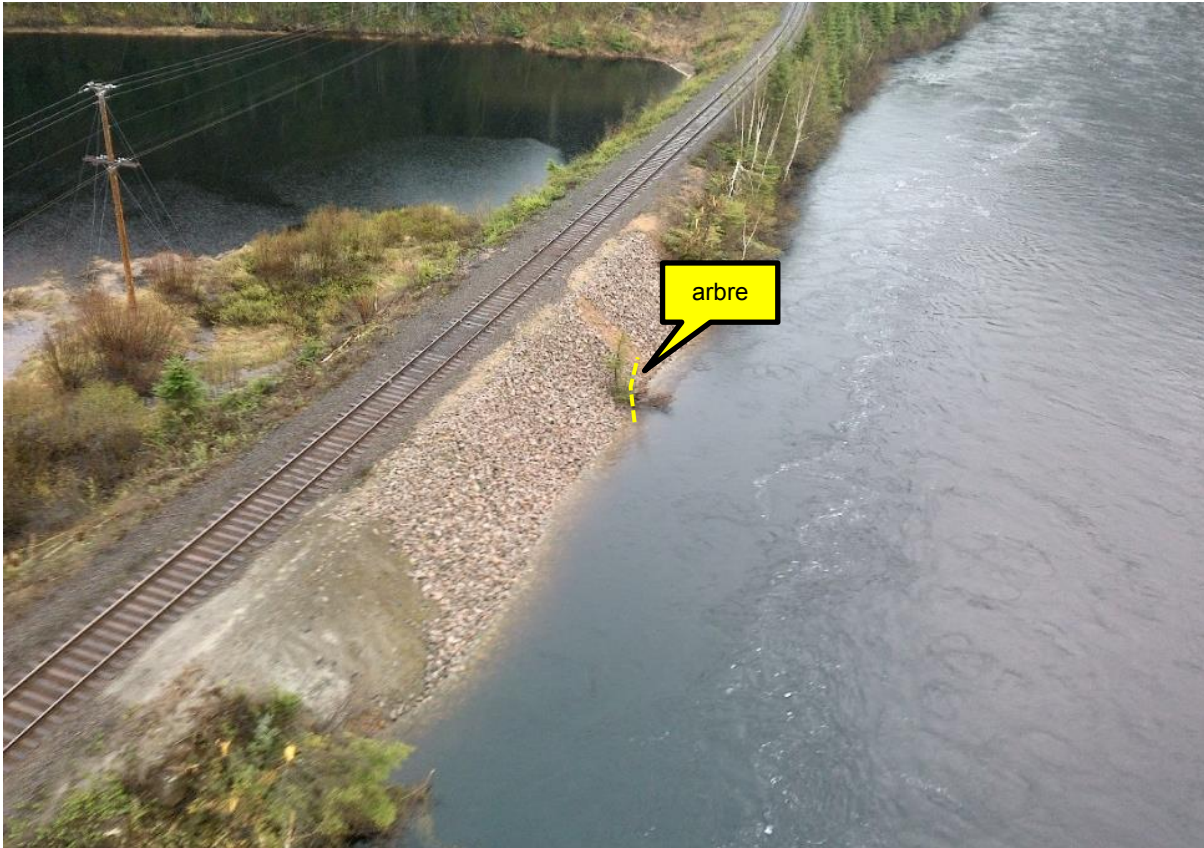
Figure 4.3 Photo prise par hélicoptère le 22 mai 2017 au PM 52.7 (BGC Engineering, 2017)

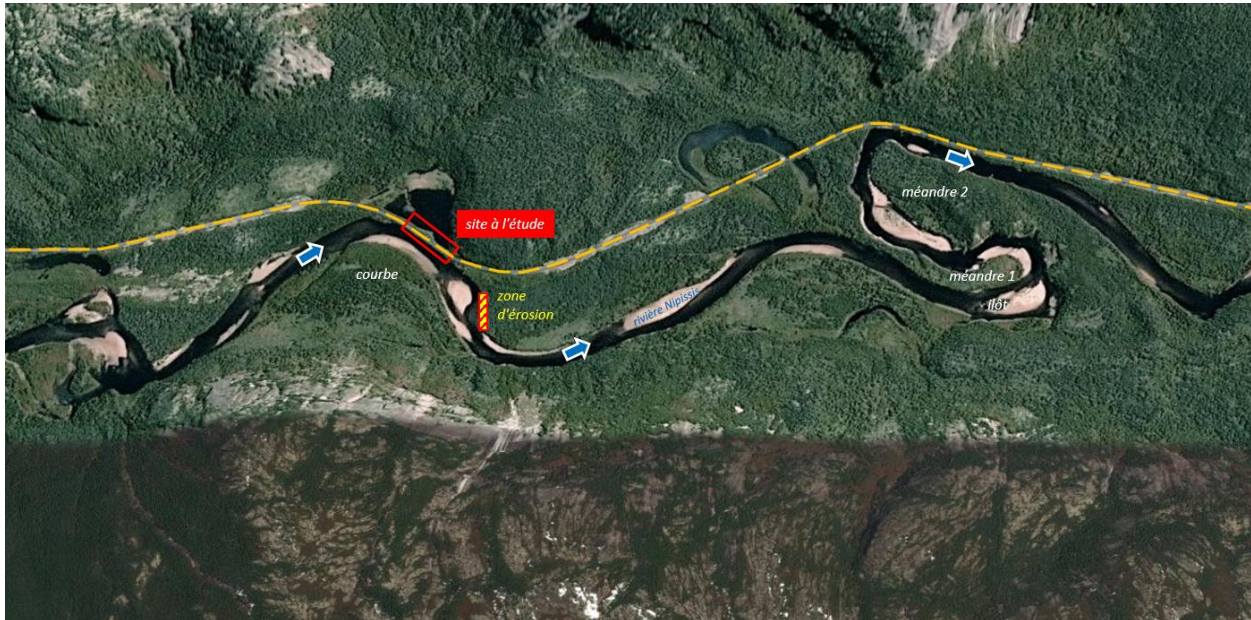
Carte 5.1 Méandres et bancs de sable au droit du site à l'étude (adaptée de Google Earth, image du 20 mai 2011)

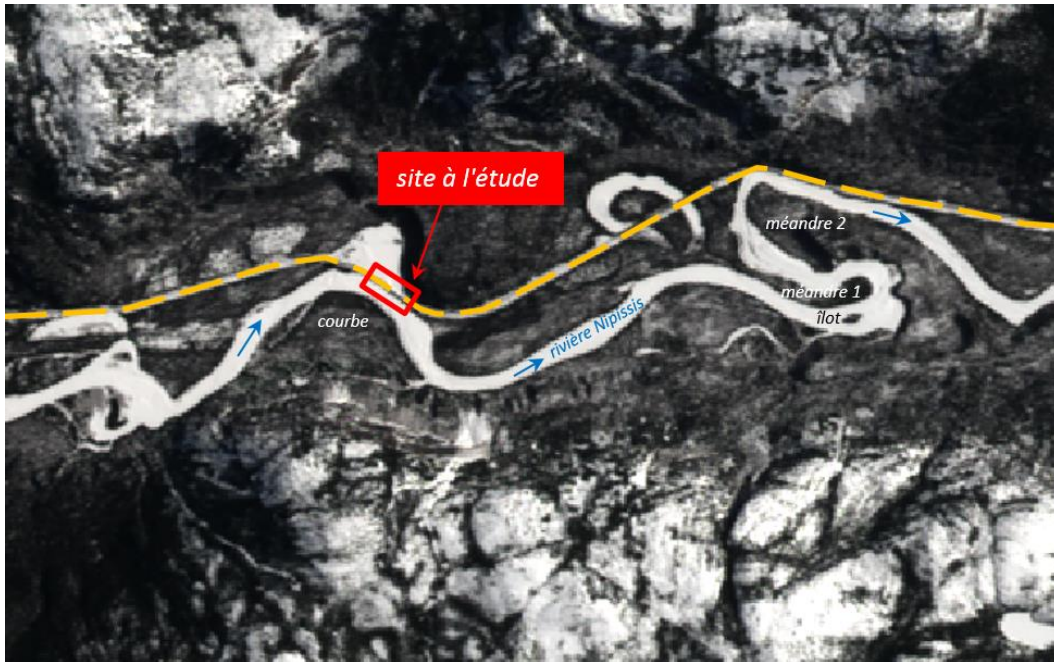
Carte 5.2 Couvert de glace complet sur la rivière Nipissis le 31 mars 2017 (adaptée de Sentinel2A)

Pour le dimensionnement d'un enrochement de protection sur un tronçon de rivière sujet à la prise et aux poussées des glaces, une règle de pratique courante consiste à utiliser un diamètre de pierre associé au passant 50 % (D50) égal ou supérieur à l'épaisseur de glace en rivière de récurrence 1:2 ans, et ce jusqu'à l'élévation extrême des glaces. Cette règle a pour objectif d'éviter que 1) la glace entoure ou se fixe à une pierre lors de la prise et la déplace lors de mise en mouvement et 2) lors de la débâcle, la glace en mouvement exerce une force excessive sur l'enrochement et le déstabilise localement.

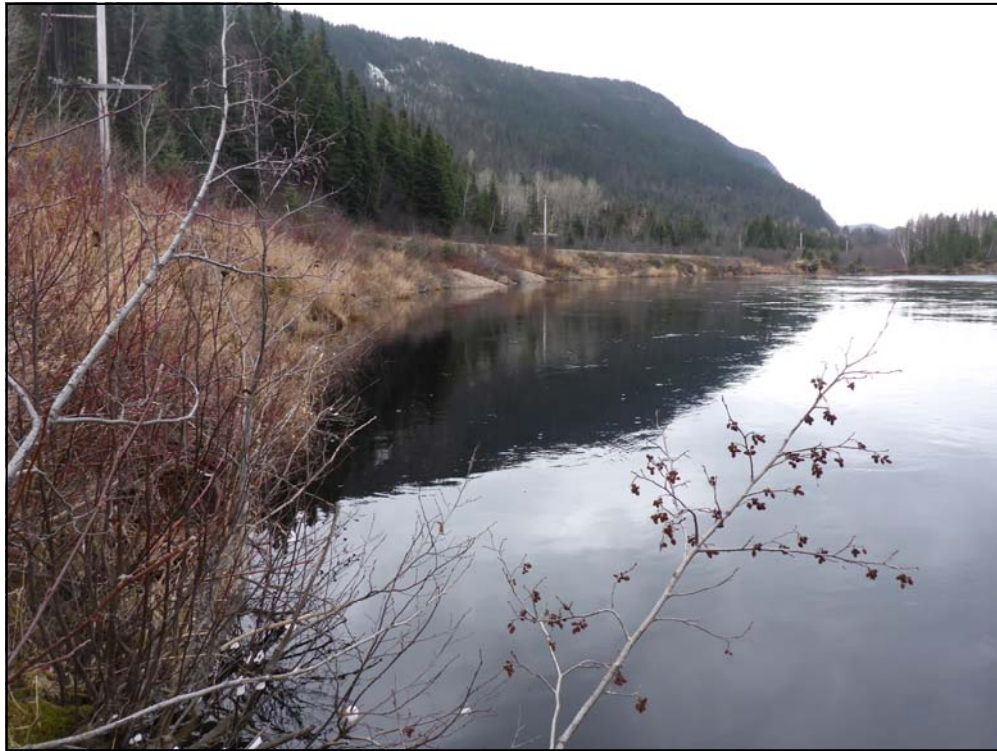
Photo 1. Vue vers l'aval de la berge à stabiliser, rivière Nipissis, PM 36, 9 novembre 2017

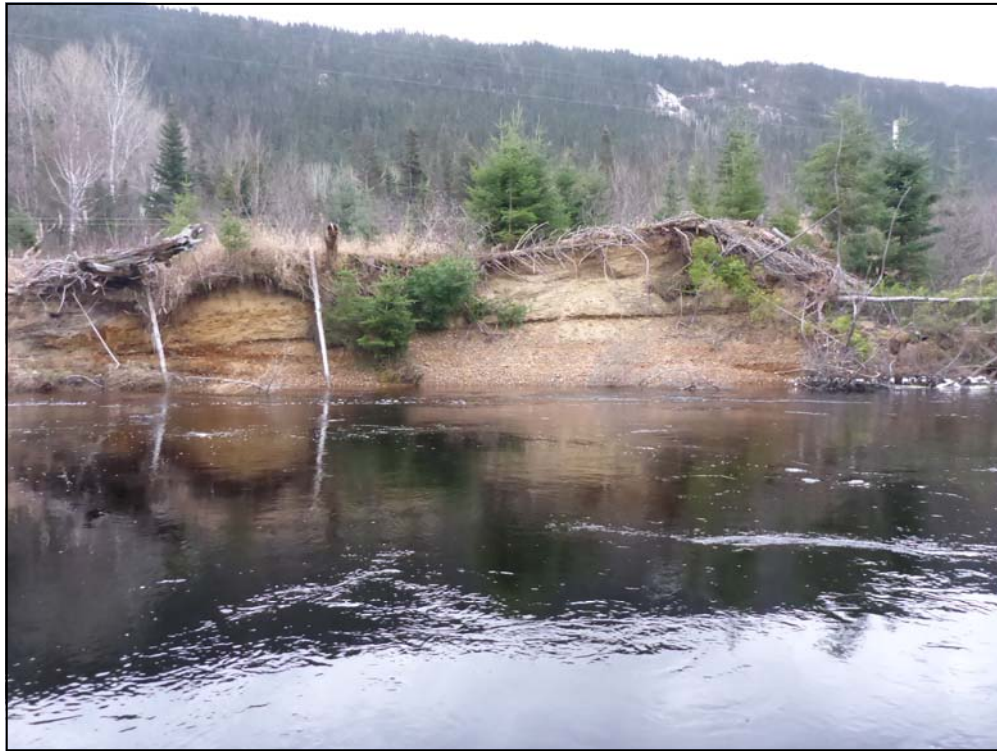
Photo 3. Foyer d'érosion n° 1 en aval de la zone des travaux, rive gauche de la rivière Nipissis, PM 36, 9 novembre 2017

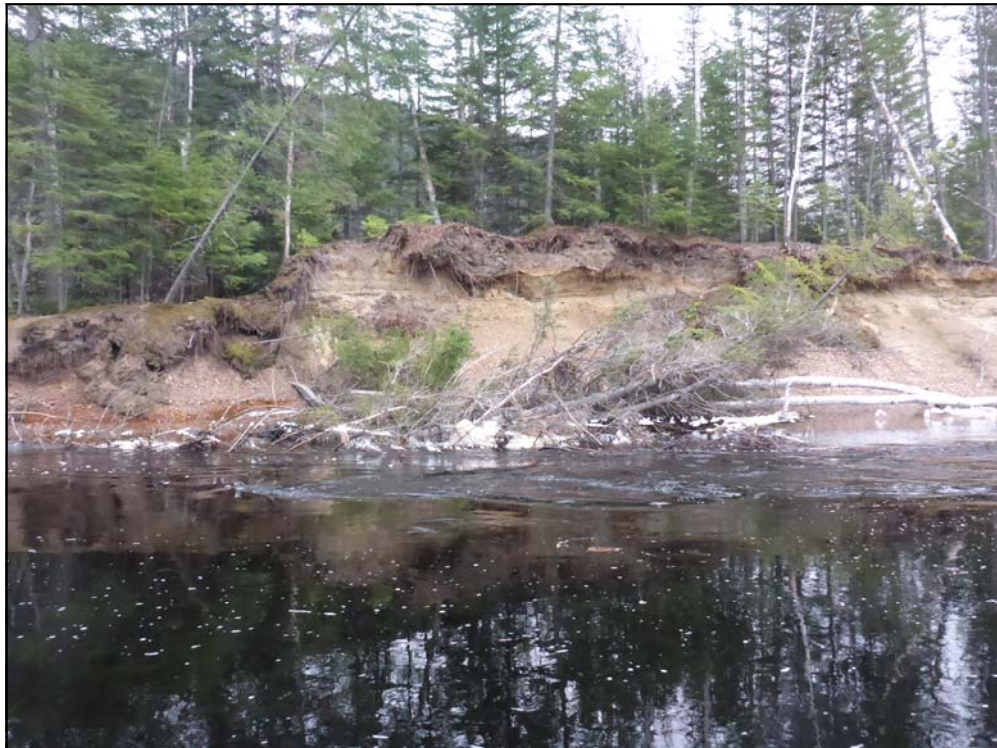
Photo 4. Foyer d'érosion n° 2 en aval de la zone des travaux, rive droite de la rivière Nipissis, PM 36, 9 novembre 2017

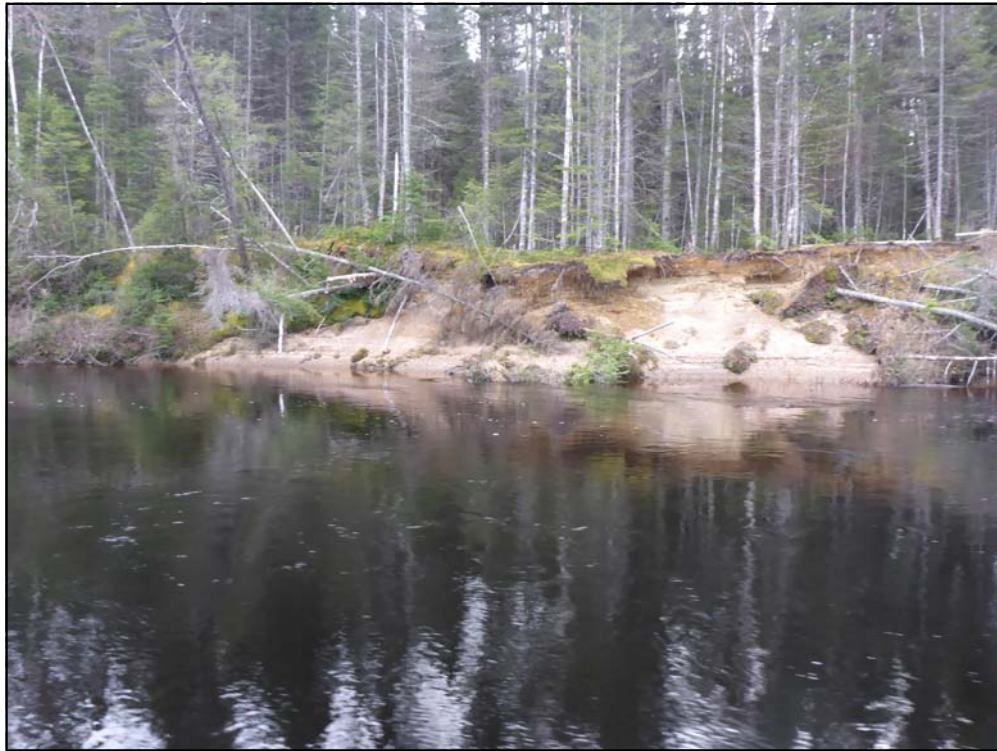
Photo 5. Foyer d'érosion n° 3 en aval de la zone des travaux, rive gauche de la rivière Nipissis, PM 36, 9 novembre 2017

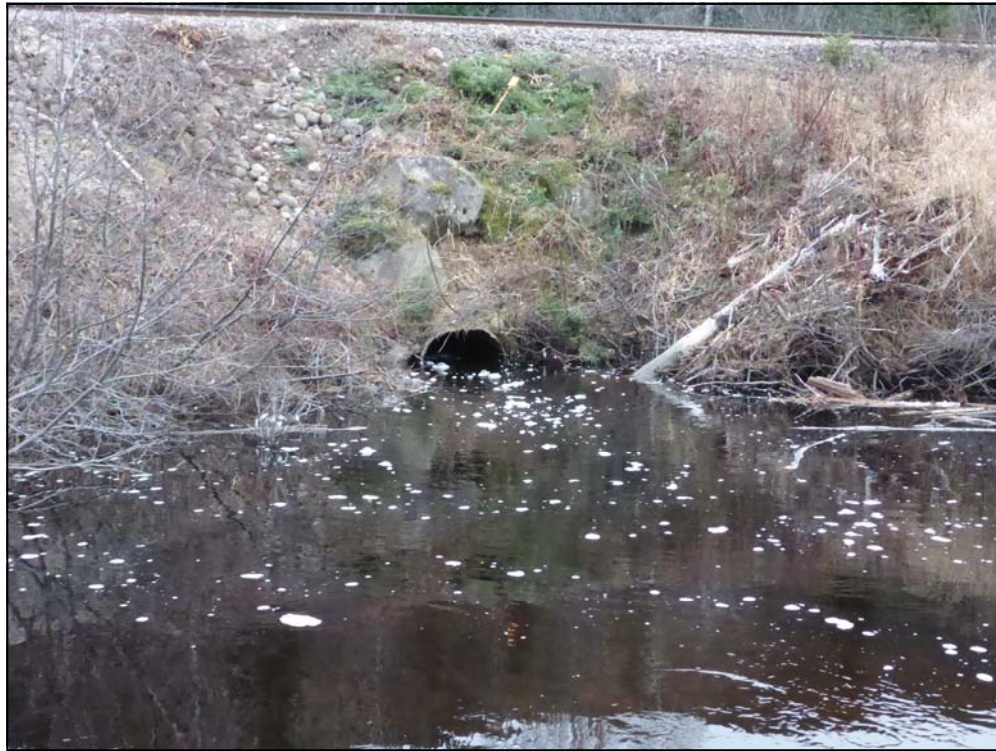
Photo 7. Ponceau simple (franchissable sous réserve) situé dans la partie aval de la zone des travaux, rivière Nipississ, PM 36, 9 novembre 2017

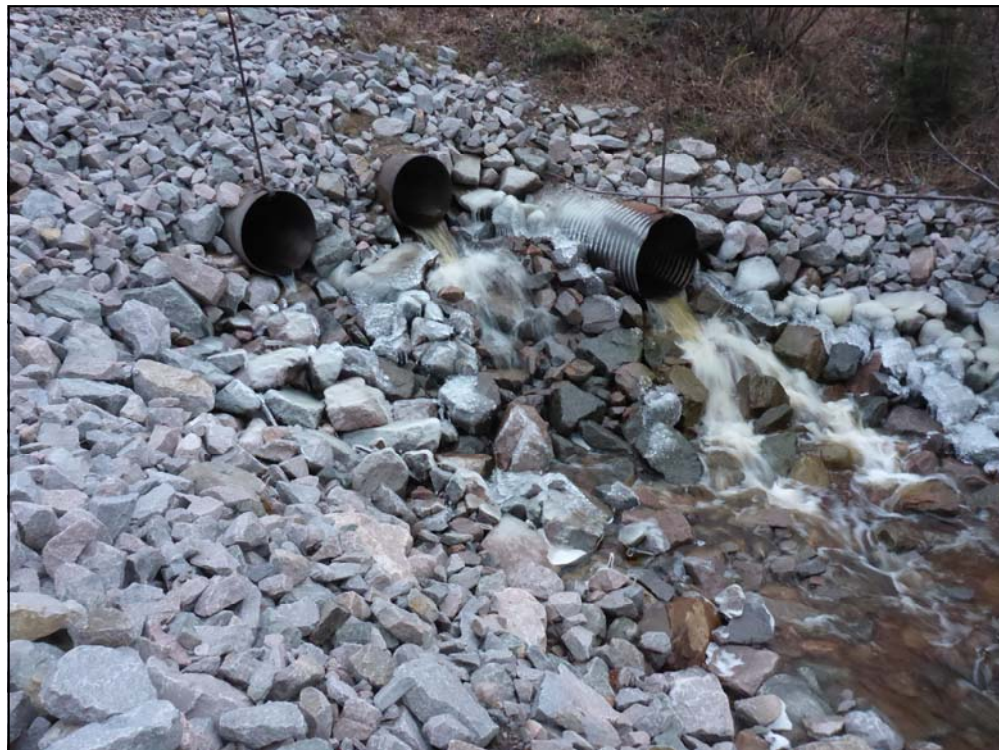
Photo 8. Ponceau triple (infranchissable) situé dans la partie amont de la zone des travaux, rivière Nipississ, PM 36, 9 novembre 2017

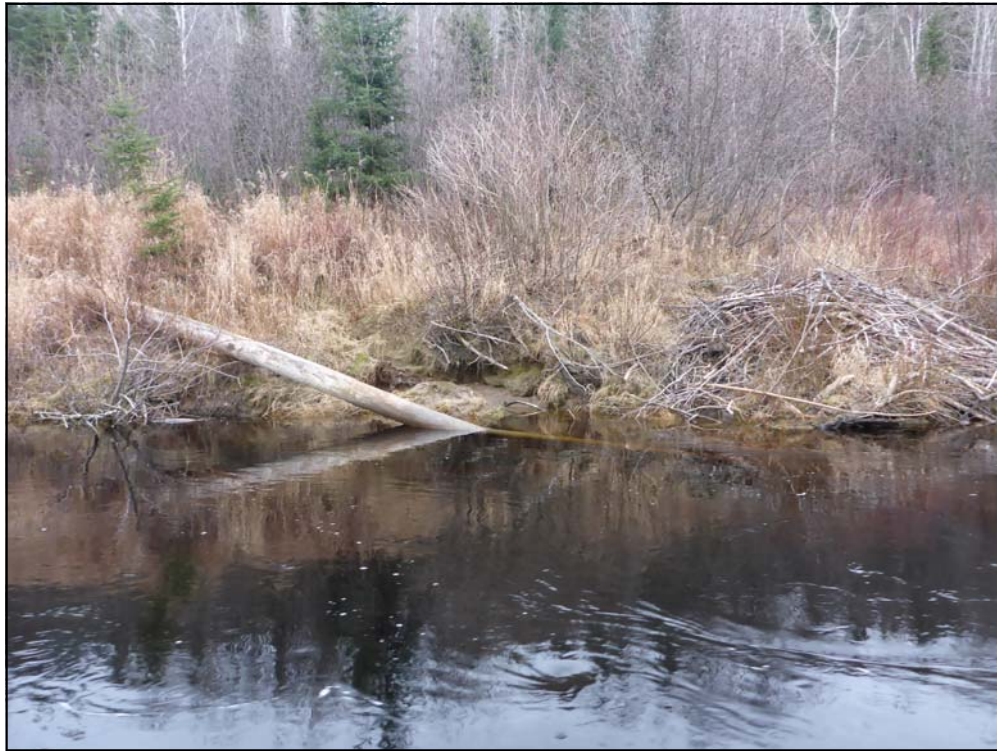
Photo 9. Poteau électrique tombé à l'eau, rivière Nipissis PM 36,
9 novembre 2017

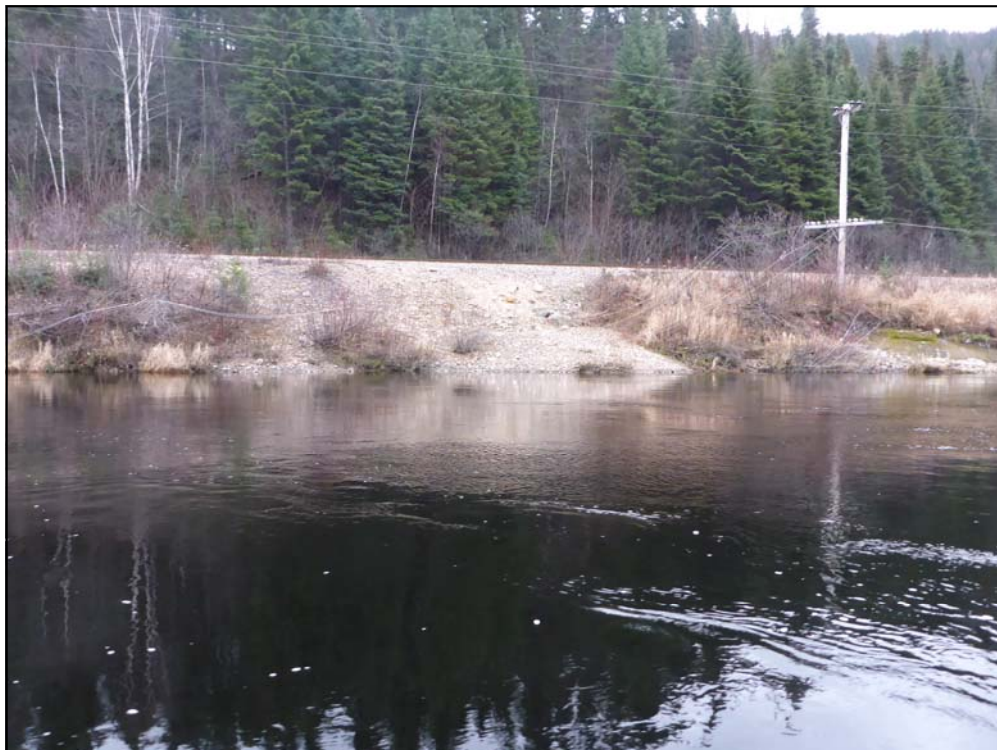
Photo 10. Fil électrique tombé sur le long de la berge, rivière Nipissis, PM 36,
9 novembre 2017

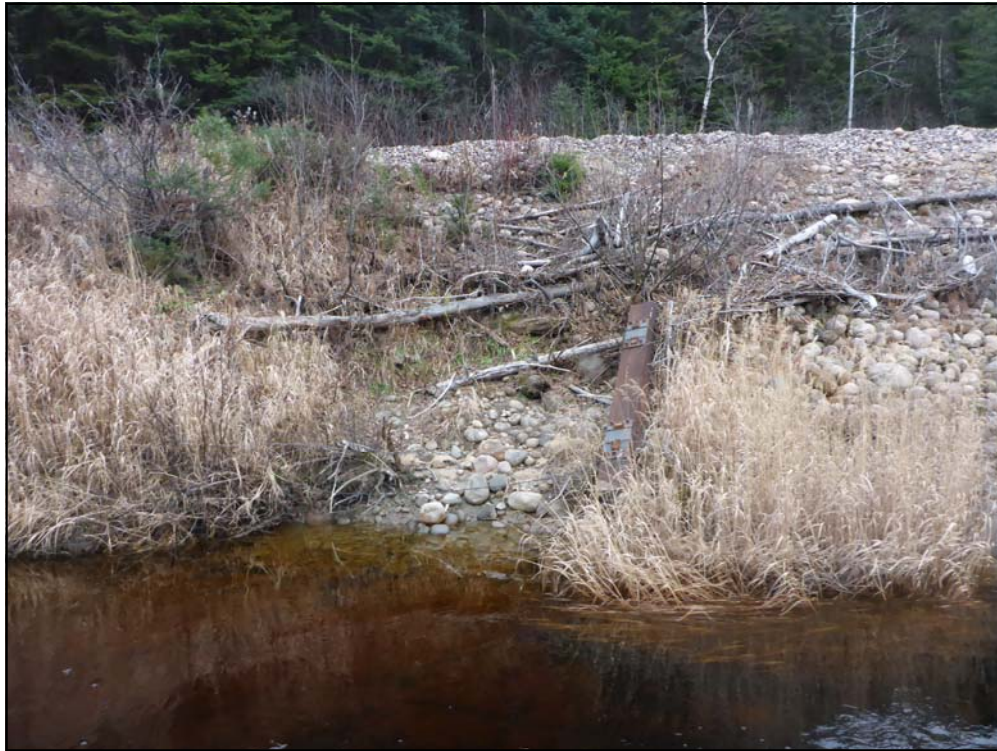
Photo 11. Composante de la ligne de transmission électrique au sol, rivière Nipissis, PM 36, 9 novembre 2017

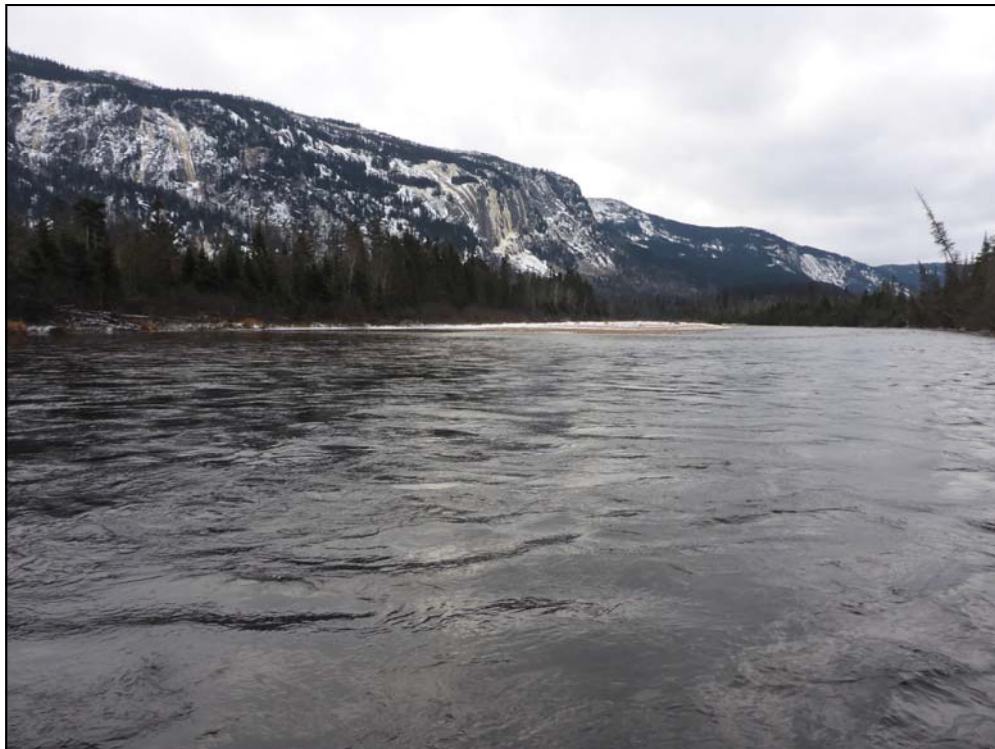
Photo 12. Haut fond à l'extrémité aval du secteur caractérisé (en face du foyer d'érosion n° 2), rivière Nipissis, PM 52, 16 novembre 2017

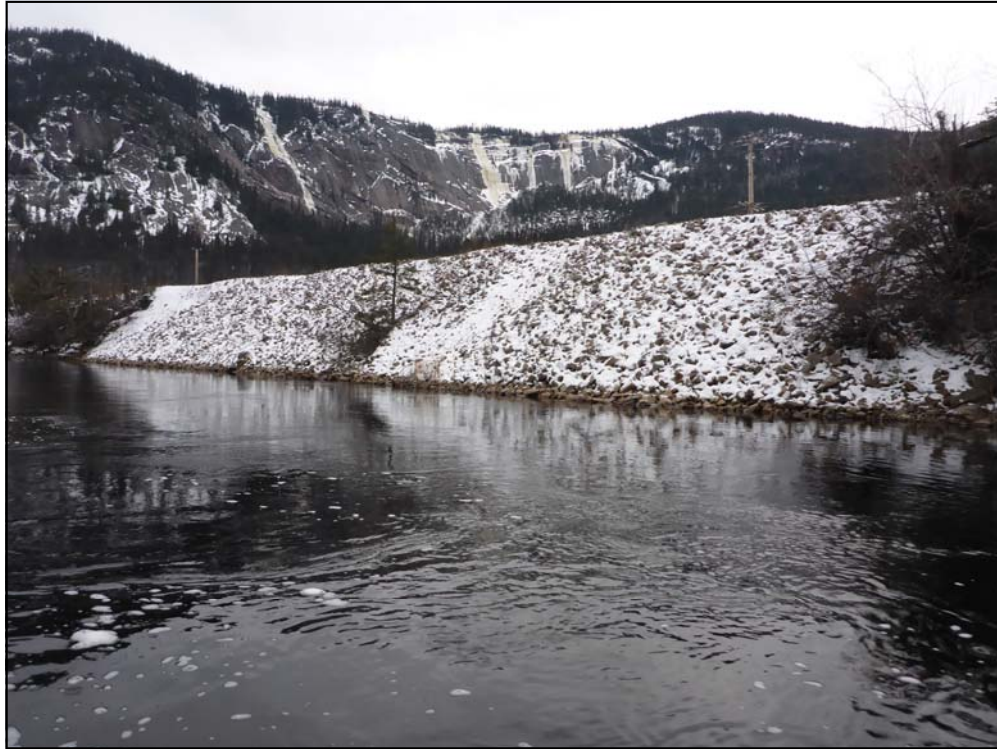
Photo 13. Vue d'ensemble de la berge à stabiliser, rivière Nipississ, PM 52,
16 novembre 2017

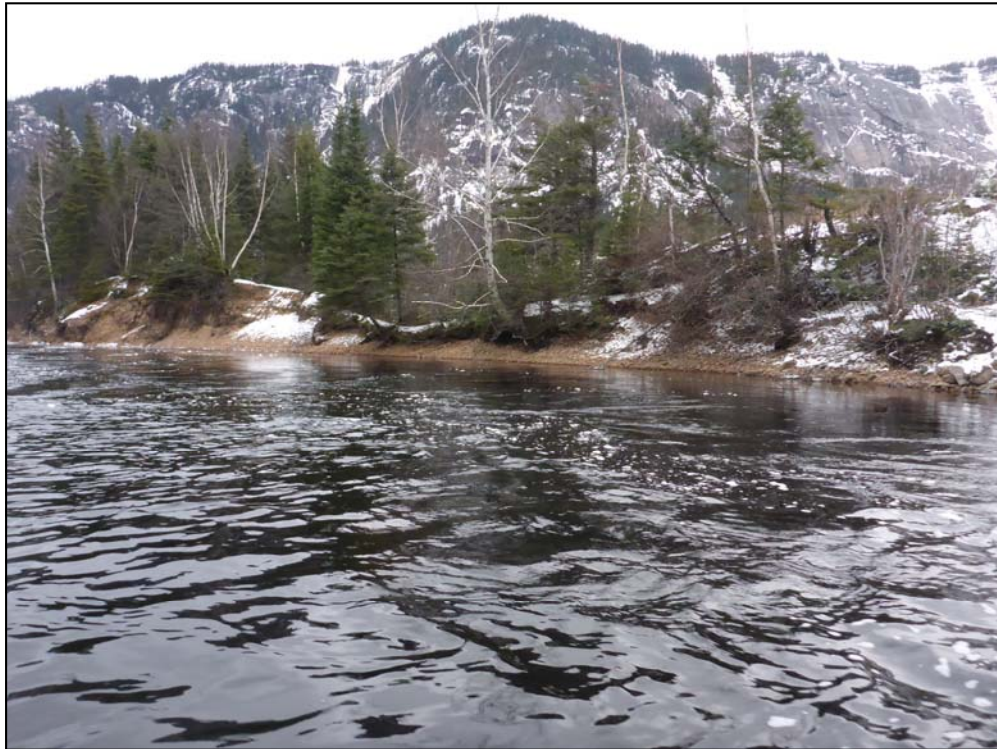
Photo 15. Foyer d'érosion n° 1 en amont de la zone des travaux, rive gauche de la rivière Nipissis, PM 52, 16 novembre 2017

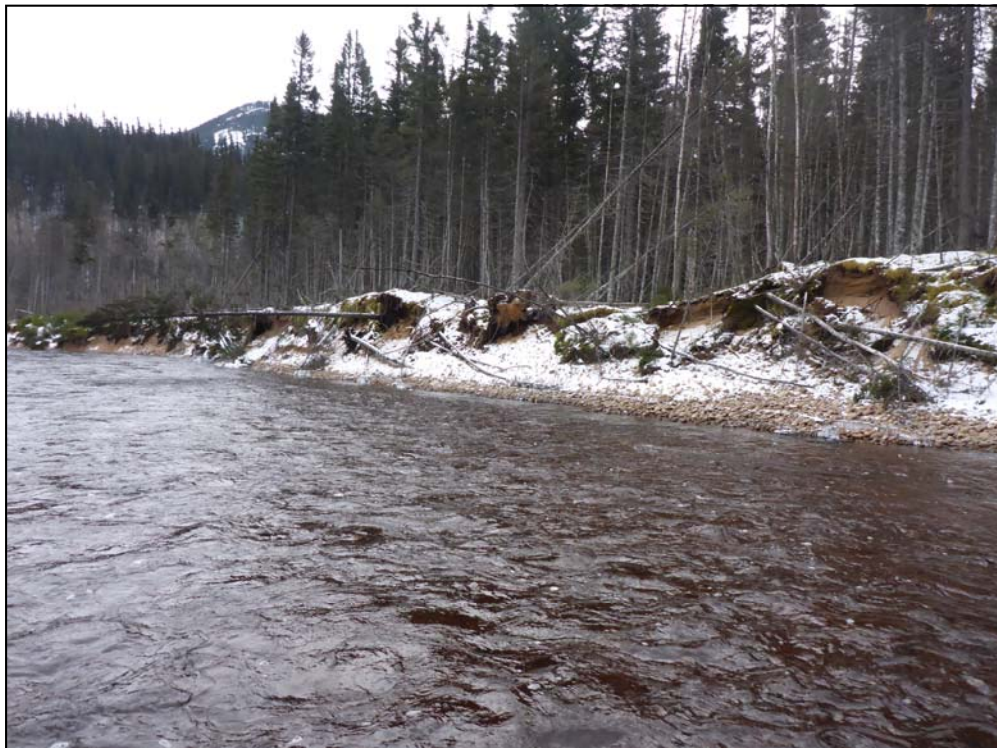
Photo 16. Foyer d'érosion n° 2 en aval de la zone des travaux, rive gauche de la rivière Nipissis, PM 52, 16 novembre 2017
