STABILISATION DE SEGMENTS DE BERGE DE LA RIVIÈRE NIPISSIS AUX POINTS MILLIAIRES 36 ET 52 DU CHEMIN DE FER QNS&L

**DEMANDE DE DÉCRET POUR LA SOUSTRACTION D'UN
PROJET À LA PROCÉDURE D'ÉVALUATION ET D'EXAMEN DES
IMPACTS SUR L'ENVIRONNEMENT**

RÉF. WSP : 171-14031-00

DATE : FÉVRIER 2018

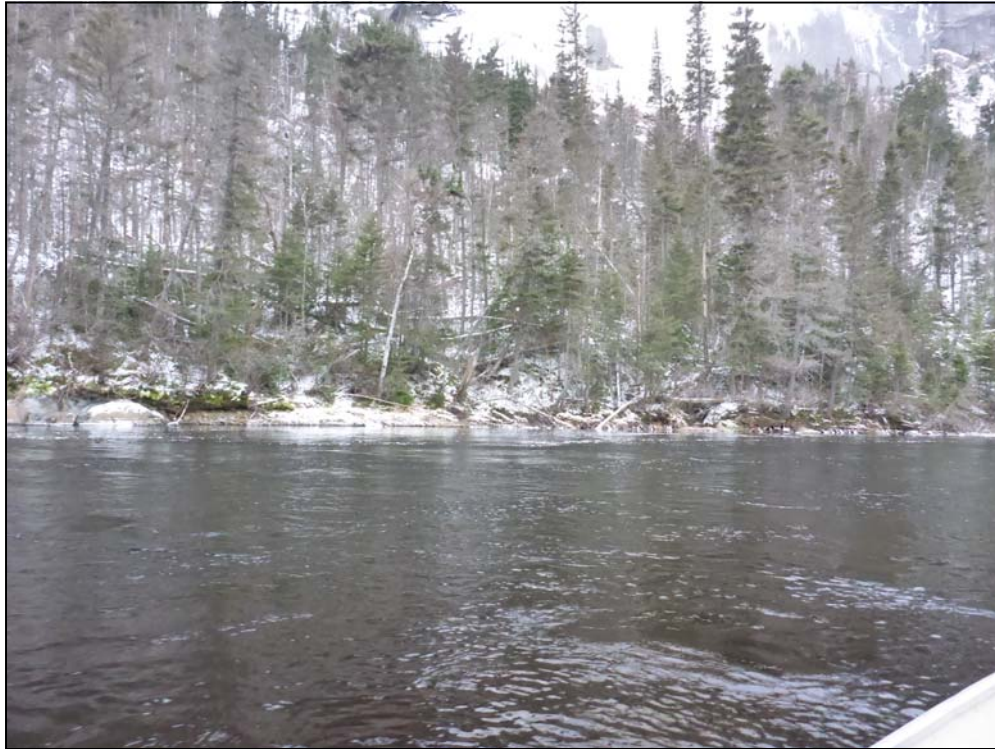
Photo 17. Foyer d'érosion n° 3 en aval de la zone des travaux, rive droite de la rivière Nipississ, PM 52, 16 novembre 2017

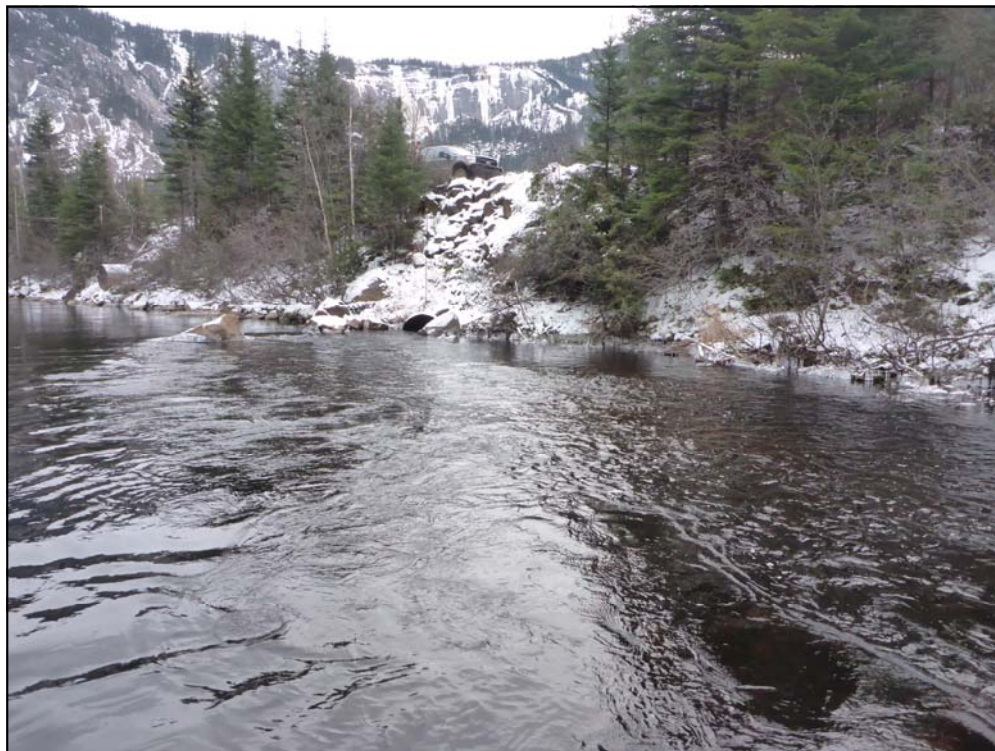
Photo 18. Ponceau n° 2 (franchissable) à l'extrémité aval de la zone des travaux, rivière Nipississ, PM 52, 16 novembre 2017

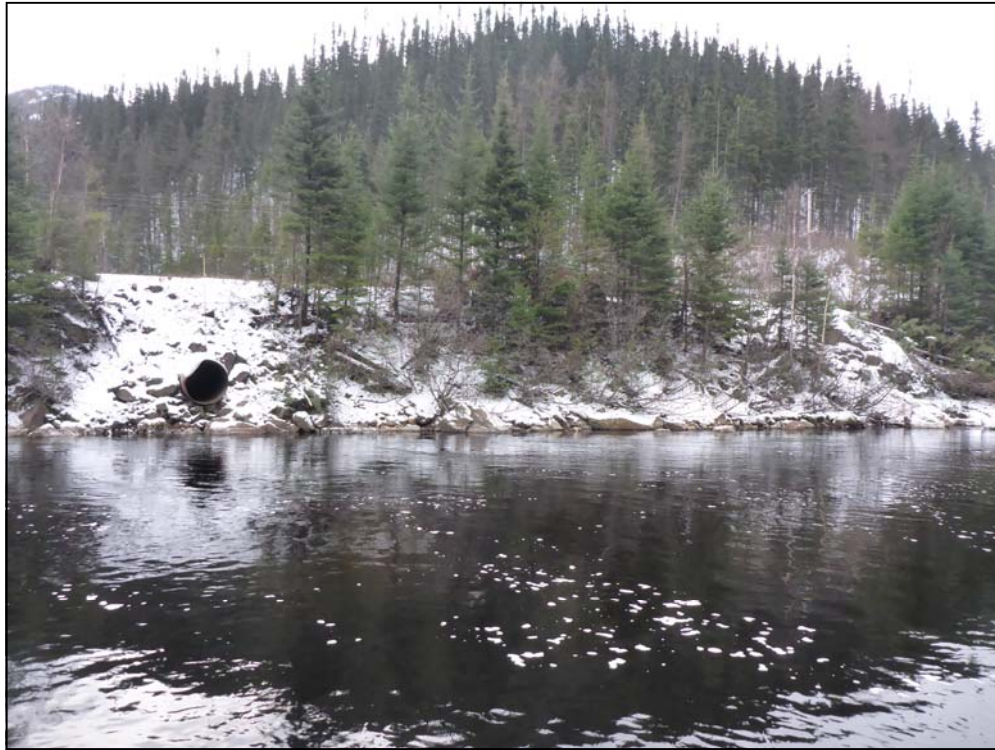
Photo 19. Ponceau n° 1, infranchissable au moment de la visite, rivière Nipissis, PM 52, 16 novembre 2017

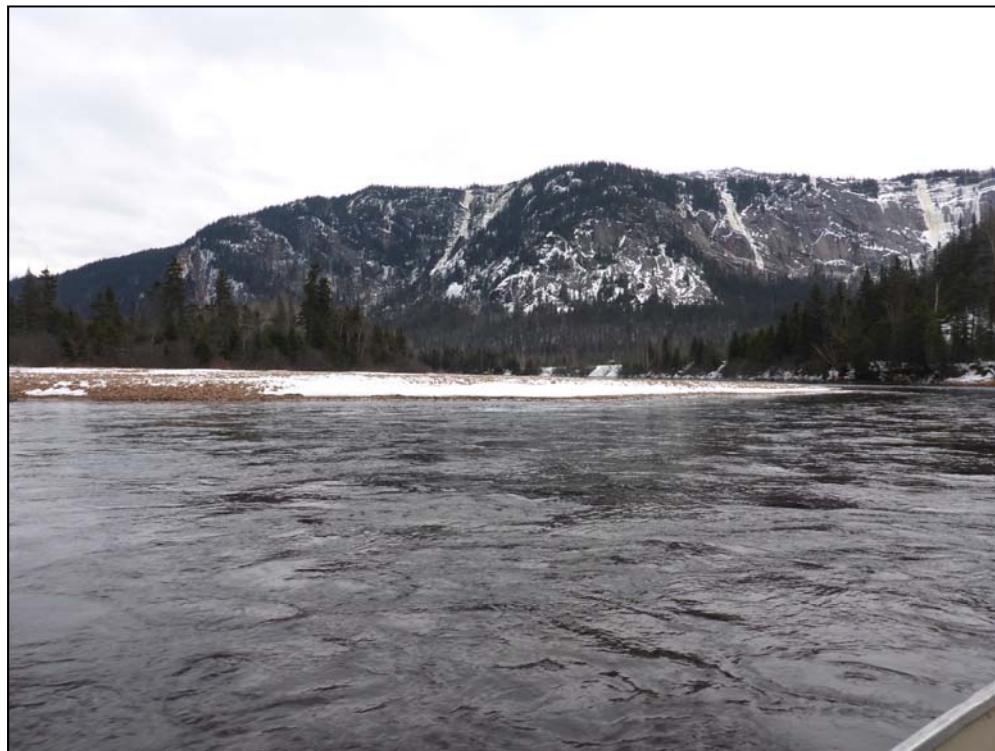
Photo 20. Haut fond en aval de la zone des travaux (en face du foyer d'érosion n° 1), rivière Nipissis, PM 52, 16 novembre 2017
