**Demande de soustraction de la procédure d'autorisation concernant le projet de dragage de la rivière Sainte-Anne en amont du barrage-estacade du MELCC à Saint-Raymond**

Référence MELCC : 32-02-324

**A) Dragage du réservoir du barrage-estacade de Saint-Raymond**

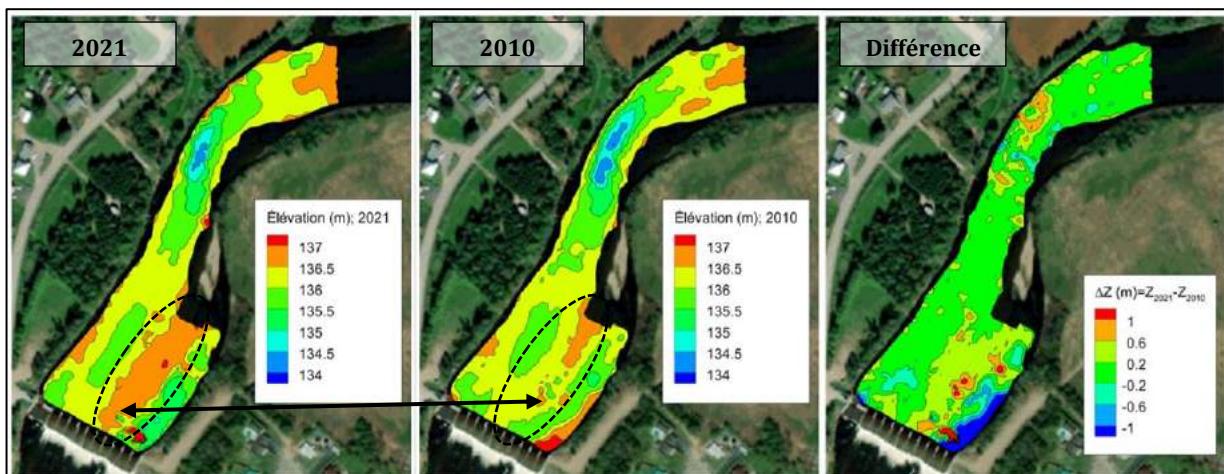
**Figure 1:** Bathymétries comparées montrant le remplissage du réservoir et prolongement de la presqu'île entre 2021 et 2010.

Nous avons alors constaté que des volumes importants de sédiments grossiers s'étaient récemment accumulés dans le réservoir. La presqu'île en rive gauche s'est engraissée et a progressé vers l'aval (figures 1, 2 et 3). Des arbustes se sont aussi implantés sur les nouvelles surfaces disponibles et exondées (figure 3). Entre 2010 et 2021, de grandes surfaces de nouvelles accumulations de 1 m d'épaisseur ont été mesurées (figure 1).

Les nouvelles cartes bathymétriques montrent de manière non équivoque que le réservoir se comble rapidement de sédiments grossiers, au point où celui-ci tend à disparaître.

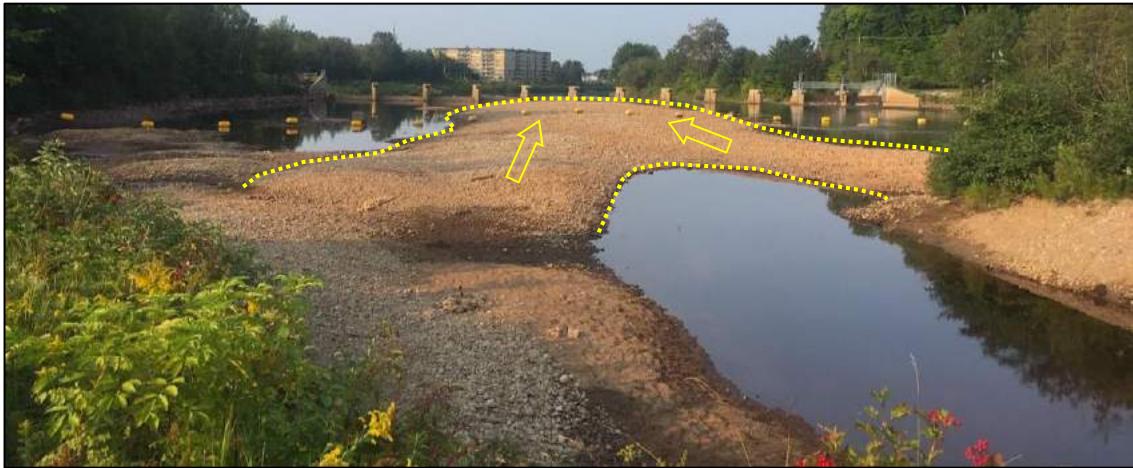
**Figure 2:** Remplissage récent du réservoir et prolongement de la presqu'île vers l'aval (photo du 20 août 2021). Les vannes étaient ouvertes.

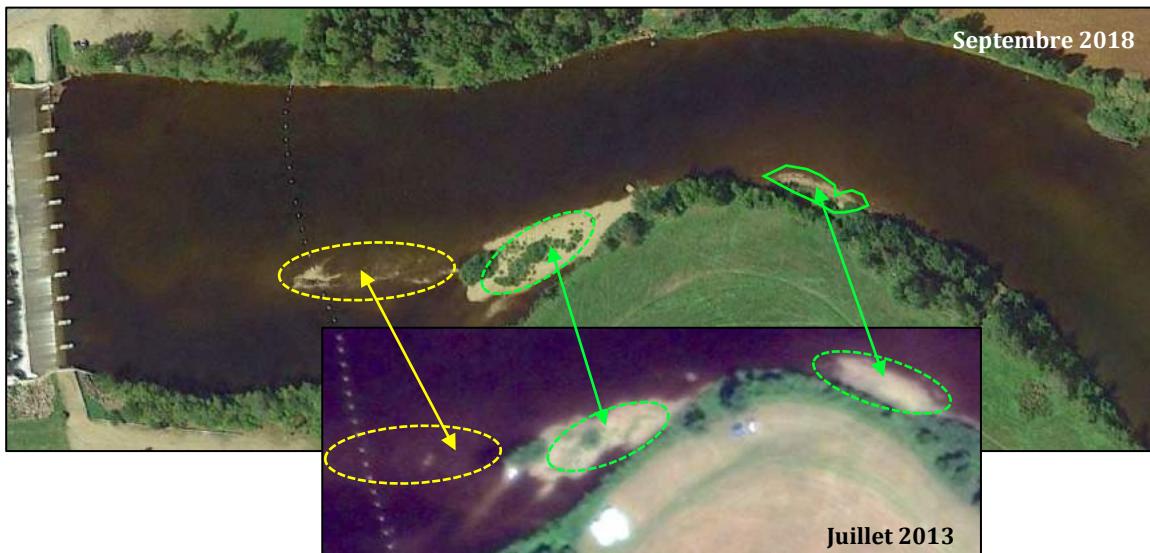
**Figure 3:** Aggradation de la presqu'île vers l'aval, et implantation des arbustes, entre 2013 et 2018.

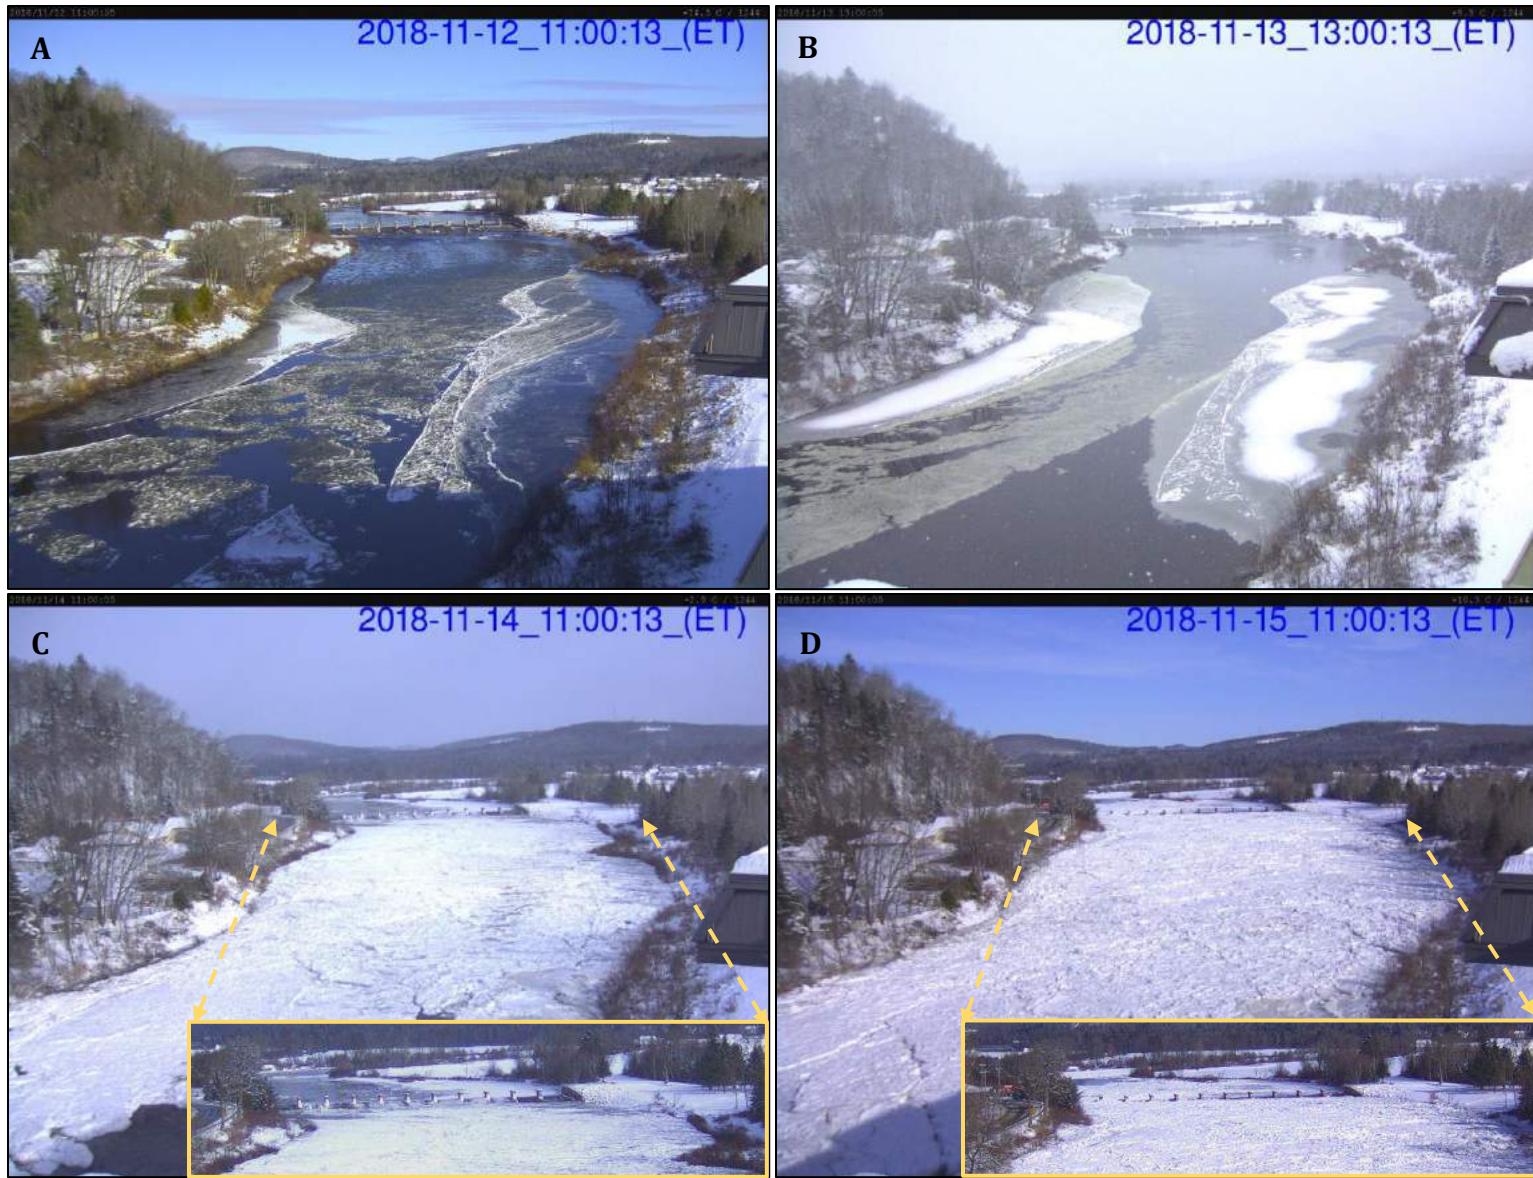
**Figure 4.** État du couvert de glace A) le 12, B) le 13, C) le 14 et D) le 15 novembre 2018, respectivement. Le barrage doit être submergé avant d'initier un couvert de glace en amont (voir agrandissements en C et D). Cela, malgré l'opération des vannes du barrage. Ce phénomène peut subvenir en une seule nuit.

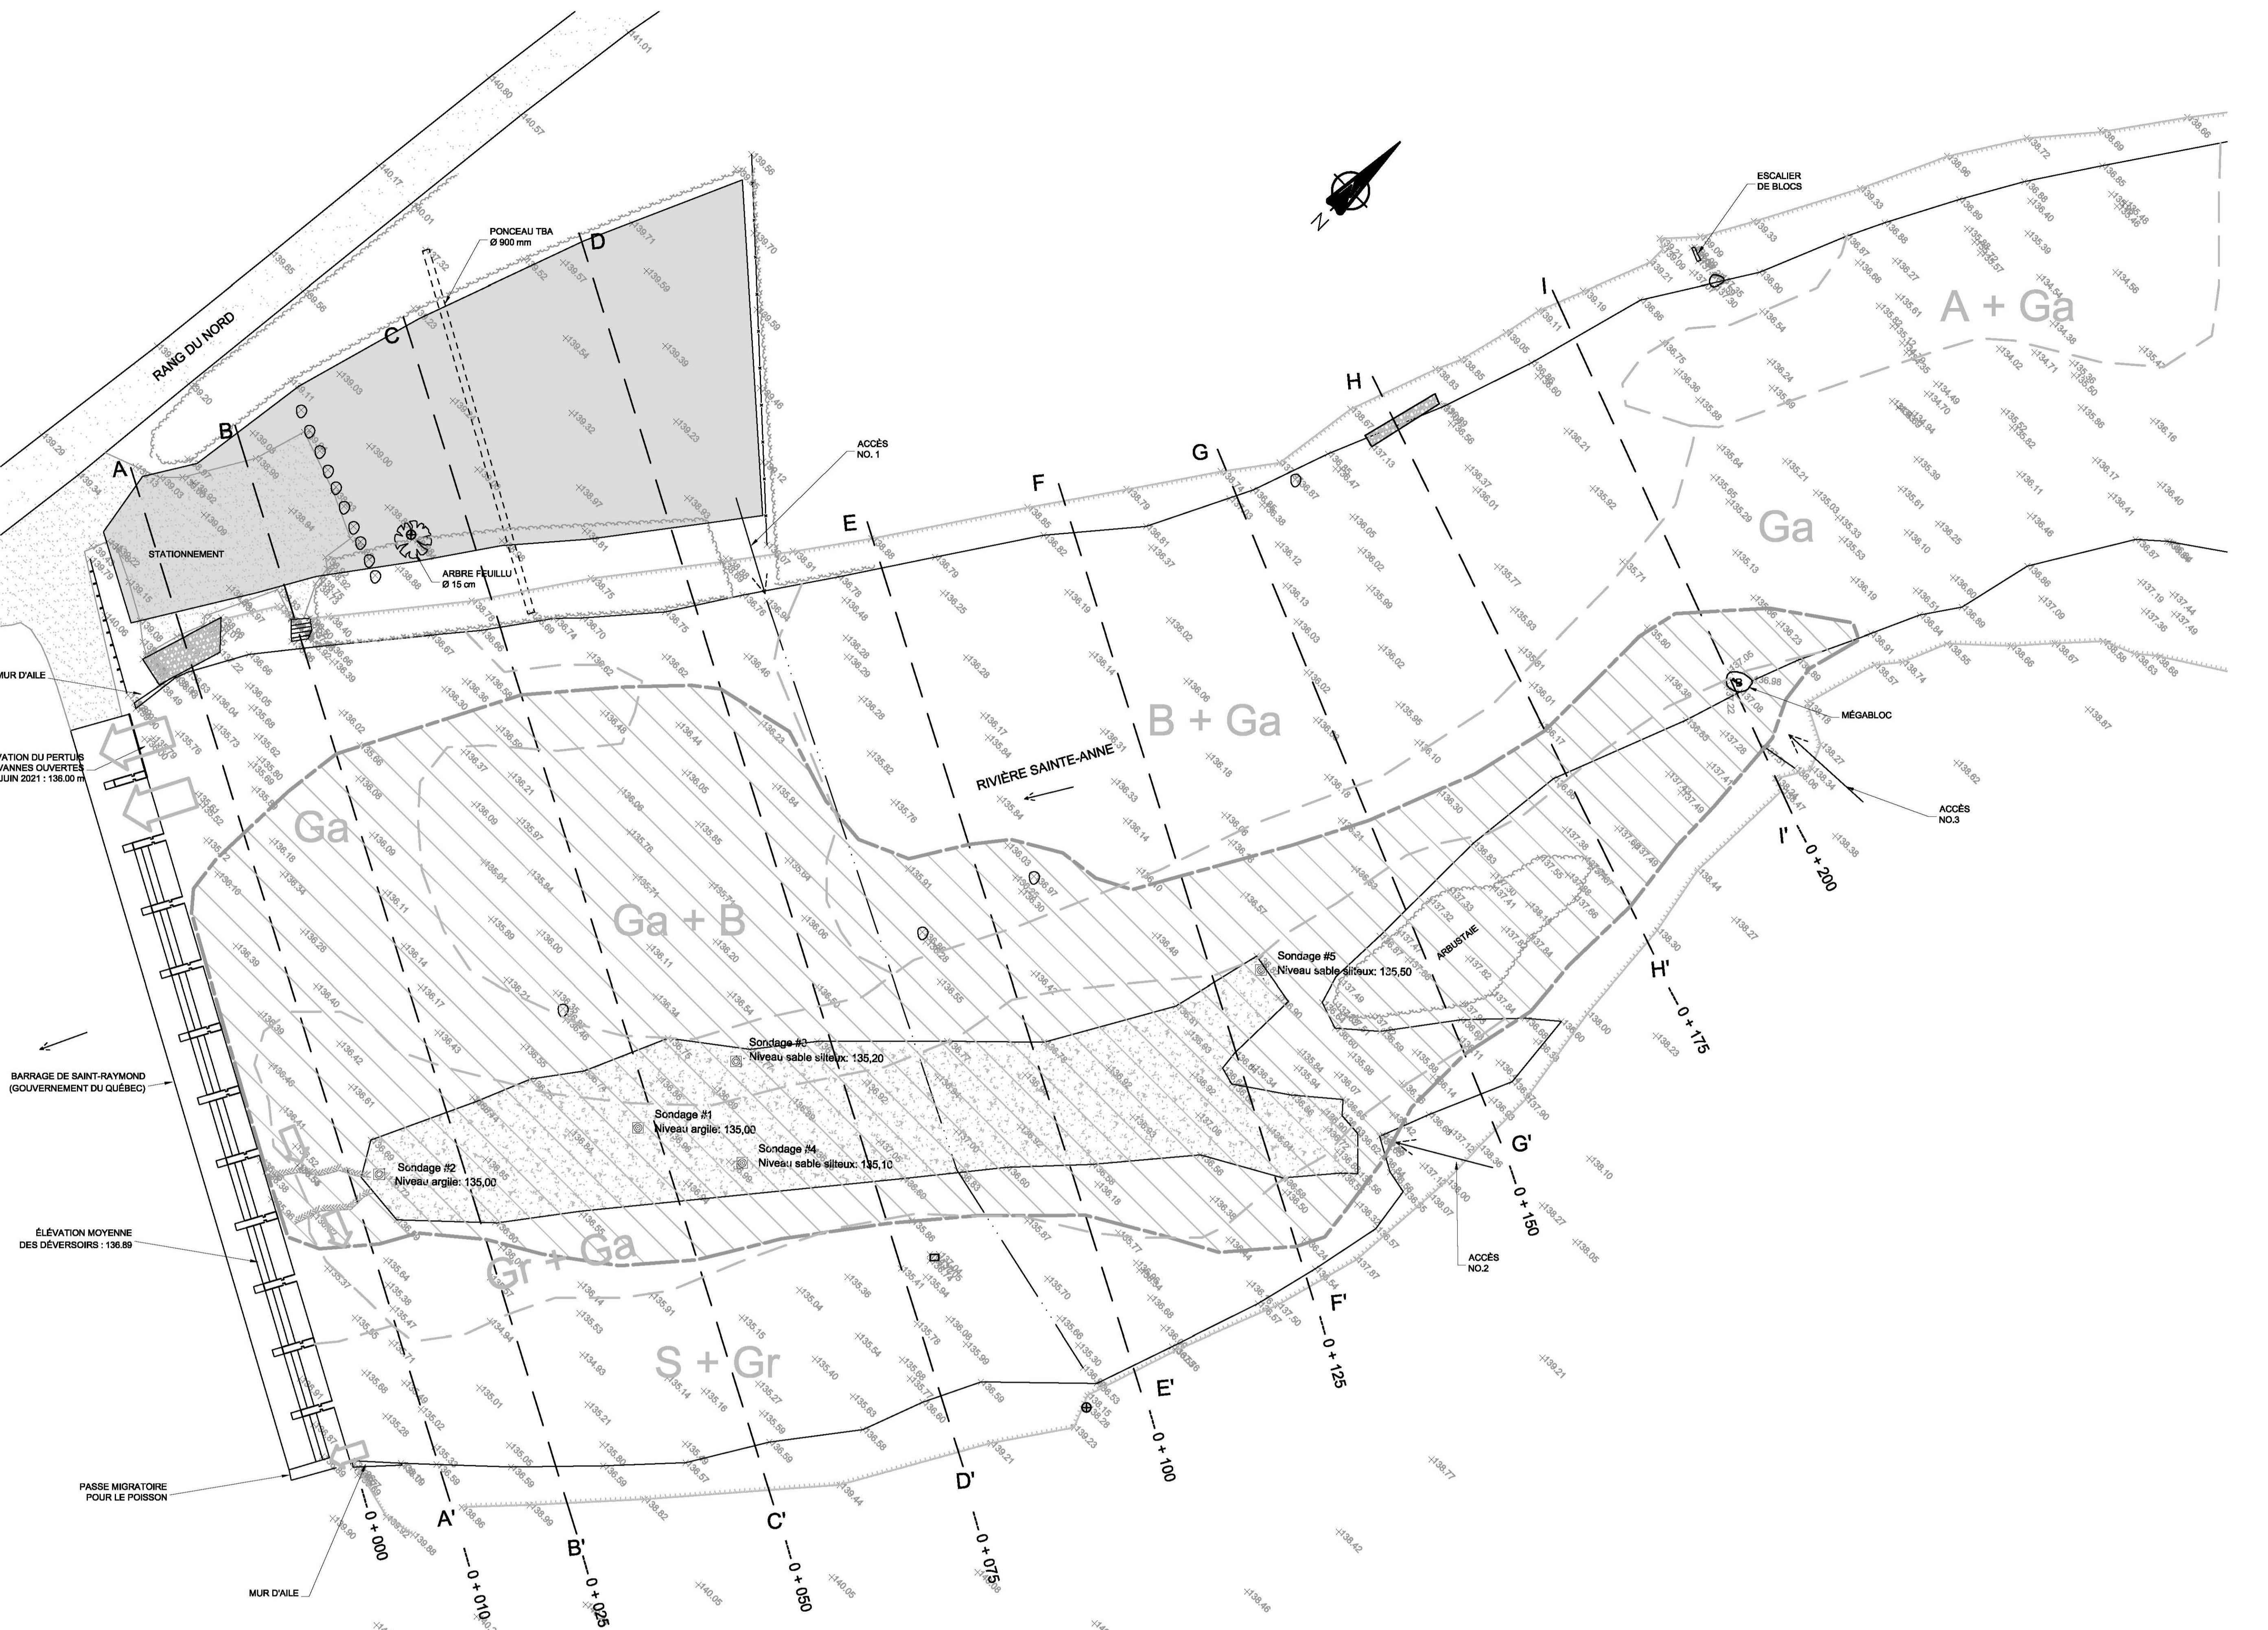
**VUE EN PLAN**  
ÉCH. 1:400

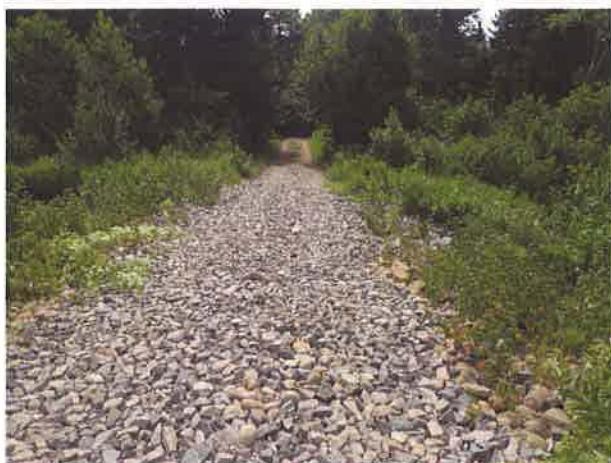
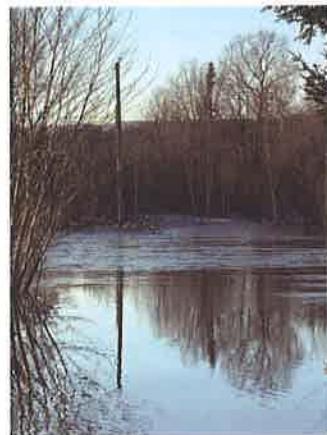
- À l'endroit des deux chenaux, le gravier (0-3/4 po) et certains cailloux de près de 100 mm de diamètre, constituant les matériaux de la route, sont emportés par les eaux. Plusieurs cailloux de 100 mm de diamètre ne sont toutefois pas mobilisés. La figure 2 présente en (a) une partie du tronçon identifié à la figure 1, soit le tronçon le plus susceptible aux inondations (chenal B). À la figure 2 (b), l'écoulement observé en avril 2019 est présenté pour le même secteur. À partir de ces observations, il est estimé que la vitesse d'écoulement sur le chemin atteint de 1 à 1,5 m/s. Cette vitesse se produit à un endroit où la profondeur est d'environ 0,4 à 0,6 m en crue annuelle et 0,9 à 1,2 m en crue extrême. Madan [REDACTED] a mentionné que les services d'urgence ne pouvaient pas accéder à sa propriété en tout temps. La résidence se retrouve donc isolée. De plus, le chemin d'accès à la résidence a une longueur d'environ 700 m et il est étroit, donc impossible d'y faire demi-tour.

**Figure 2 :** Photographies du chemin inondé : (a) état lors de la visite en juillet 2021 et (b) conditions lors de la crue d'avril 2019

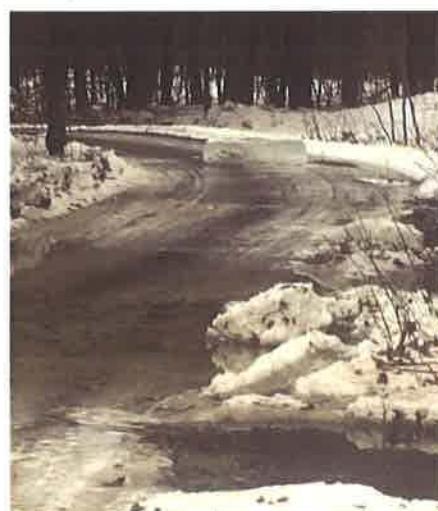
**Figure 3 :** Bloc de glace près du chenal B de la figure 1, en décembre 2018

- Des photos et informations ont été obtenues pour les événements du 22 décembre 2018, 20 avril 2019 et 25 décembre 2020, qui ont inondé le chemin d'accès de Mme [REDACTED]. La figure 1 présente aussi une profondeur d'eau importante sur le chemin d'accès pour des événements annuels. Ainsi, la fréquence des événements pour lesquels l'accès à la résidence est limité ou même impossible est importante. Par ailleurs, il est conclu, à partir des renseignements obtenus et des données hydrométriques, que ces événements ont généralement une durée allant de quelques heures à un ou deux jours.
- Des marques de glaces sur des arbres ont aussi été observées dans ce secteur, ce qui témoigne d'un transport possible de morceaux de glace à cet endroit. La figure 3 présente aussi un bloc de glace de taille importante, sur le chemin d'accès, en décembre 2018.

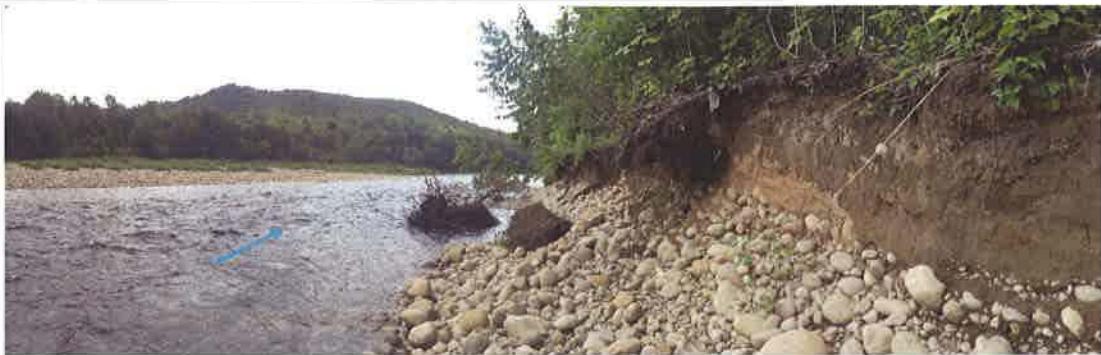
Figure 4 : État de la berge en juillet 2021

- Lors de la visite sur le terrain, Mme [REDACTED] aussi exprimé son inquiétude par rapport à l'érosion de la rive. La figure 4 présente que la rive est effectivement en érosion et qu'il y a des dépôts visibles sur la rive opposée, ce qui témoigne de processus sédimentaires et érosifs actifs. Lors de l'enquête sur le terrain, une distance de 16,6 m entre le haut du talus et la résidence a été mesurée, alors que le haut du talus était 2,5 m au-dessus du niveau des eaux du jour. Un avis (par courriel) concernant le risque lié à l'érosion a toutefois déjà été réalisé par Mme Marie-Noëlle Juneau du MSP, le 23 juin 2021, concluant que la résidence n'était pas menacée par l'érosion, bien que des reculs soient susceptibles de survenir. La visite démontre qu'actuellement, il n'y a pas lieu de revoir cette conclusion.

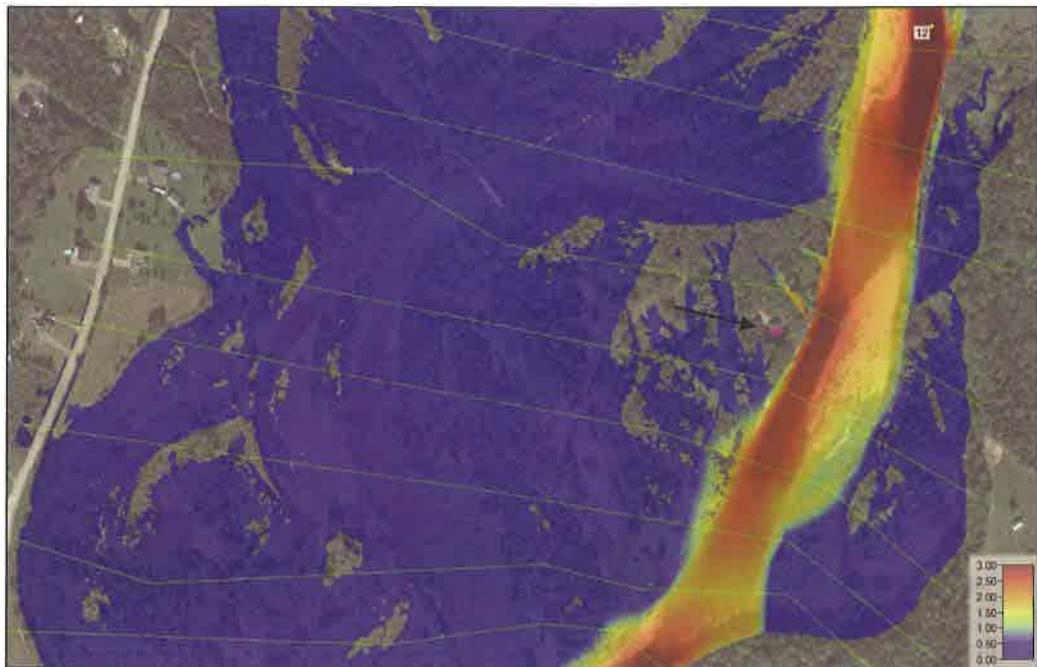
**Figure 1.** Section du modèle hydraulique (simulation des vitesses moyennes d'écoulement) aux alentours de la résidence du [REDACTED] (carré rose, indiqué par une flèche) pour une période de retour de 10 ans en eau libre. Deux sections transversales du modèle unidimensionnel se trouvent à environ 40 m en amont et en aval de la résidence.

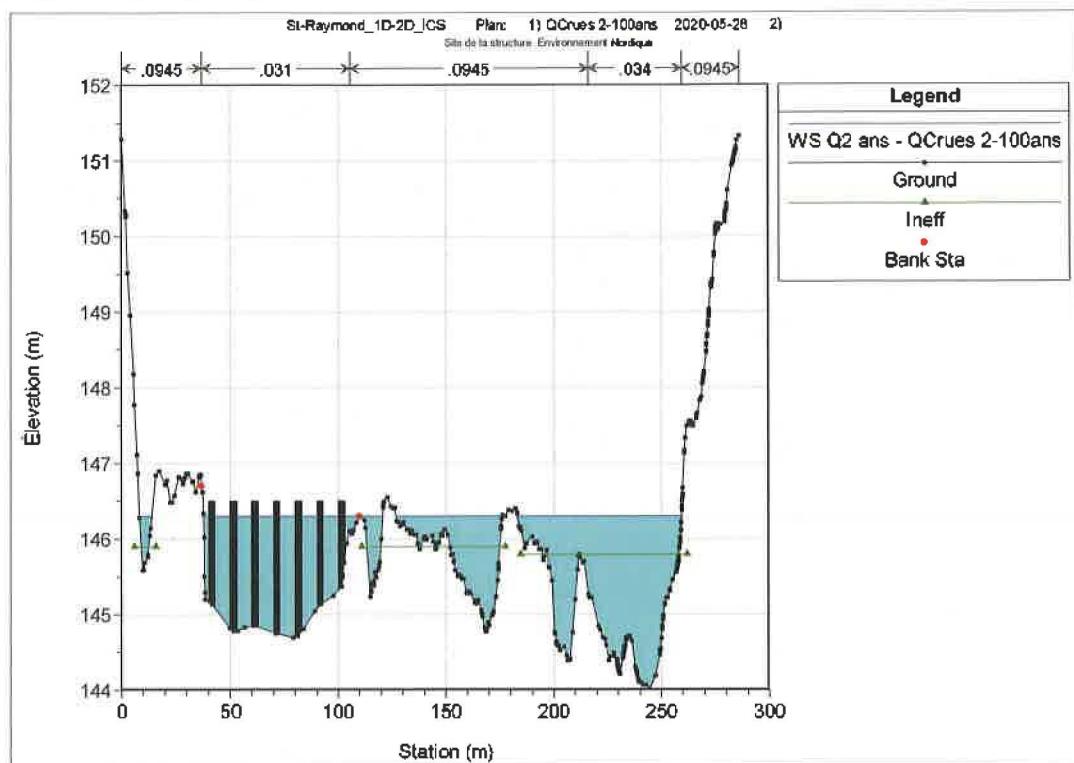
**Figure 2.** Section transversale de la structure de retenue des glaces au PK 10.5 selon un débit de récurrence de 2 ans en eau libre. Les élévations d'eau sont inchangées par rapport à la situation actuelle.

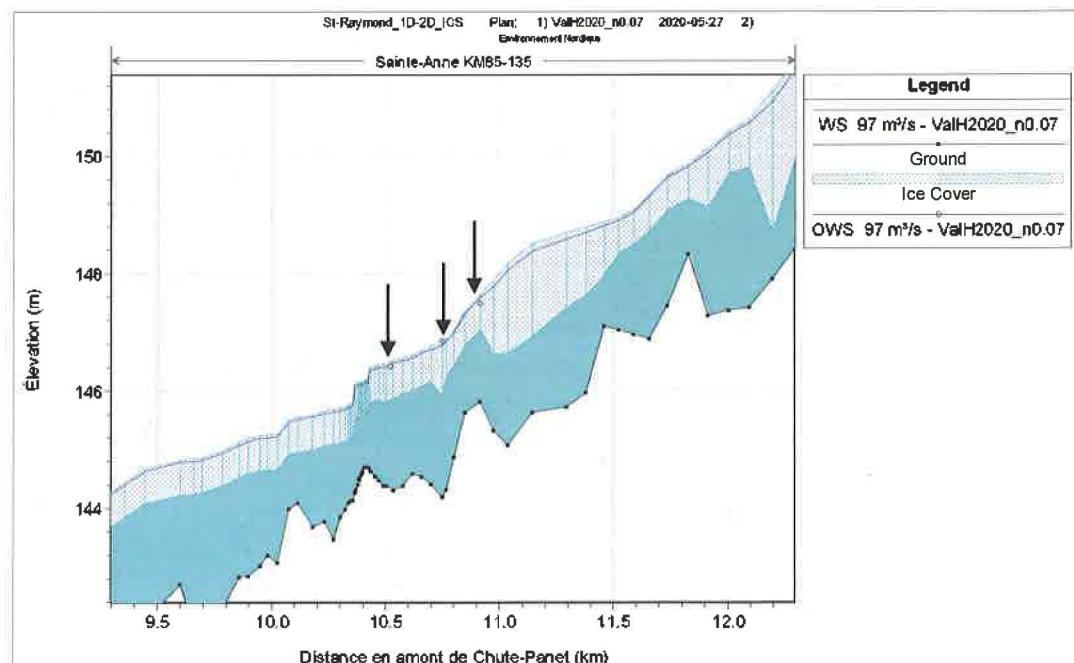
**Figure 3.** Simulation de l'embâcle du km 10,4 à l'hiver 2019-2020. Au niveau de la résidence du [REDACTED] (km 11,7), l'eau atteint une élévation de 149,7 m. Les points, montrés par des flèches, entre les km 10,5 et 11 indiquent les niveaux mesurés sur le terrain à la suite de cet événement.

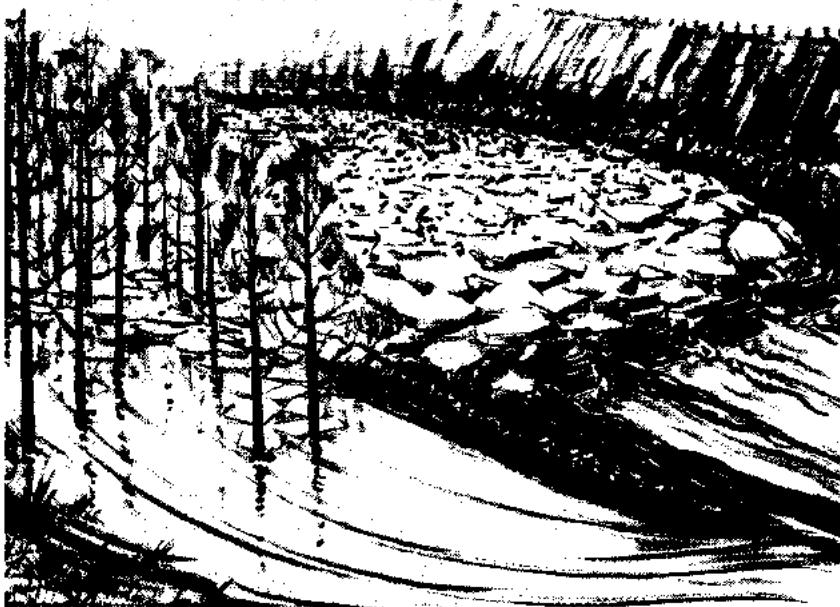
FIG. 1. Schematic of Sloped-Block Ice-Control Structure

Other criteria influenced refinement of the ICS concept. The structure must be rugged enough to resist large inertial loads while it initiates a grounded jam. It must also possess a "safety valve" to prevent structural overload if the jam toe becomes free floating. A few sloped-face massive blocks spaced widely across the river meet these requirements. Ice ride up during jam initiation provides a download on the blocks to help hold them in place. Also, if the toe becomes free floating, ice pieces can slide over the blocks without causing structural failure. The blocks are simple to make of quarried stone or formed concrete, and the wide spaces between them allow for easy fish and canoe passage.

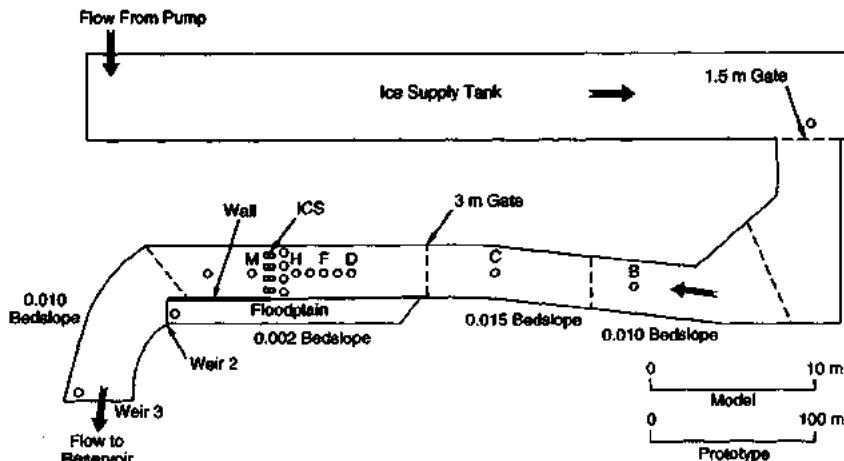
**FIG. 2. Layout of Refrigerated Hydraulic Model Used for Detailed Tests (Circles Show Approximate Locations of Pressure Transducers)**

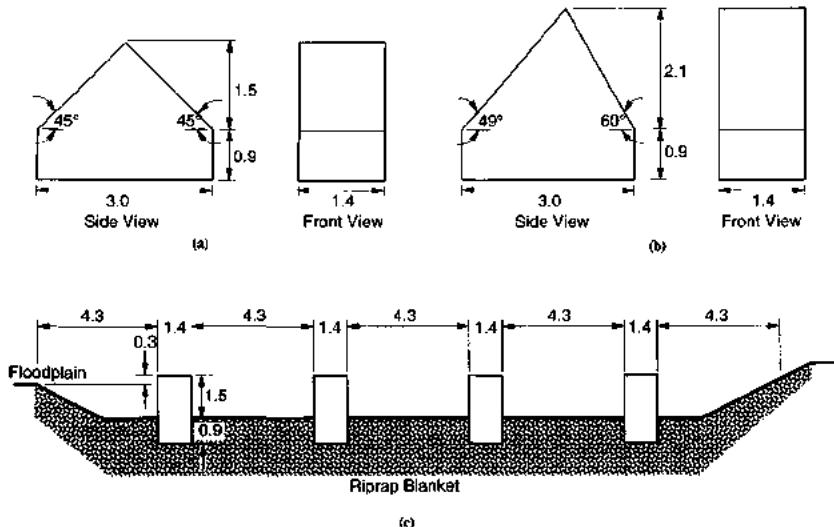
**FIG. 3. ICS Blocks and  $4 \times 45^\circ R$  Configuration (Dimensions Are Prototype Meters): (a)  $45^\circ$  Block (14 t); (b)  $60^\circ$  Block (18 t); (c) Cross Section of  $4 \times 45^\circ R$  Configuration**

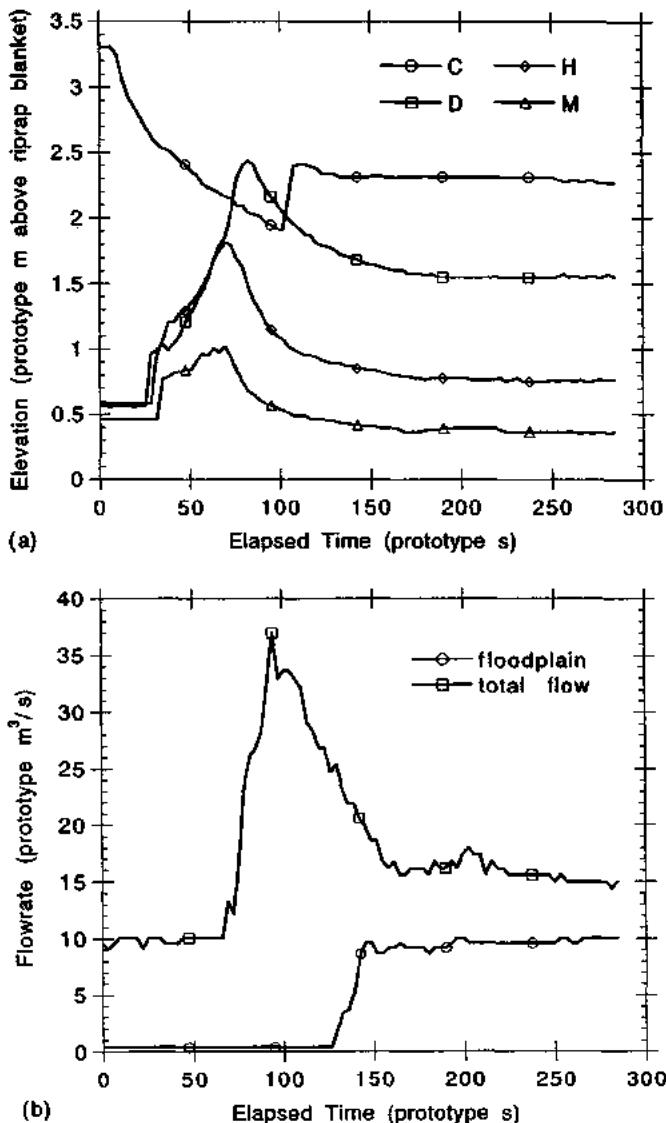
FIG. 5. (a) Water Elevations Measured during Ice-Run Arrest on May 20, 1994; Fig. 2 Shows Locations of Transducers B-M and Weirs 2-3; (b) Flow Rates Measured during Ice-Run Arrest on May 20, 1994

Figs. 5(a) and 5(b) present time-series records of water elevations and flow rates during ice-run arrest. The water wave outran the ice pieces so that the river was nearly bank-full (1.2 m above the riprap blanket) when the structure

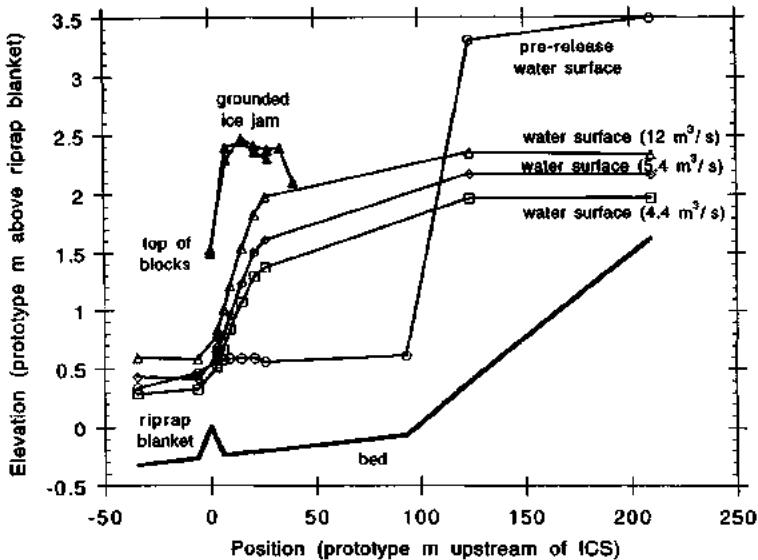
**FIG. 6. Steady-State Water-Surface Profiles and Ice Elevations Before and After Jam Initiation on May 20, 1994 (Through-Jam Flow Rates are Prototype Values)**

arrested the ice run. The resulting jam diverted water onto the floodplain, and water levels in the channel quickly receded to reflect the underlying base flow. Fig. 6 shows steady-state water-surface profiles before and after jam initiation. Also shown is the ice-jam elevation through the grounded section (elevations of the upstream floating section are slightly above the water levels shown).

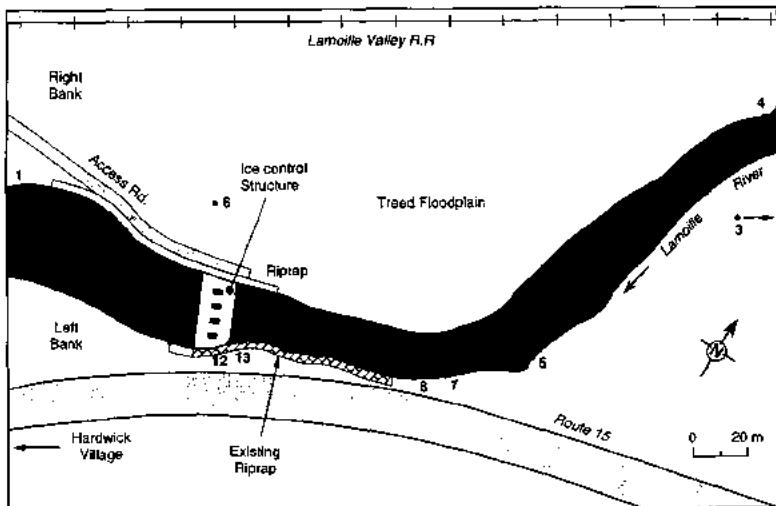
**FIG. 9. Site Plan for ICS [Numbers Indicate Locations of Pressure Transducers Active in 1995–96 (Transducers 2, 6, 7, 9, 10, 11, 12, and 14 Active in 1994–95)]**

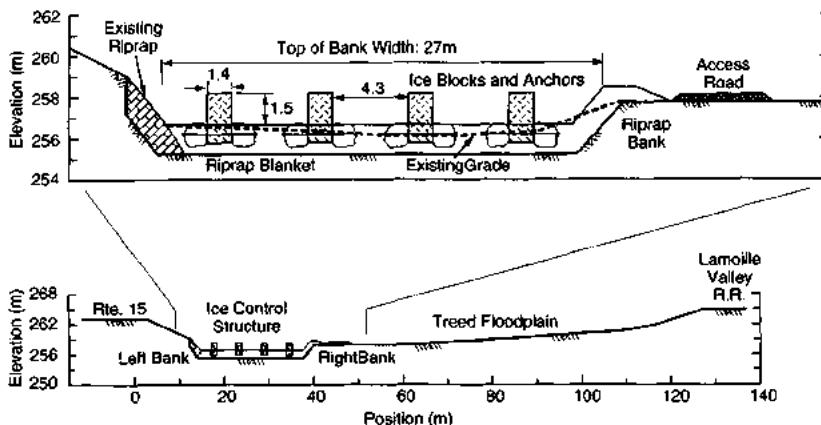
**FIG. 10. Transverse Cross Section through ICS (Dimensions in Meters)**

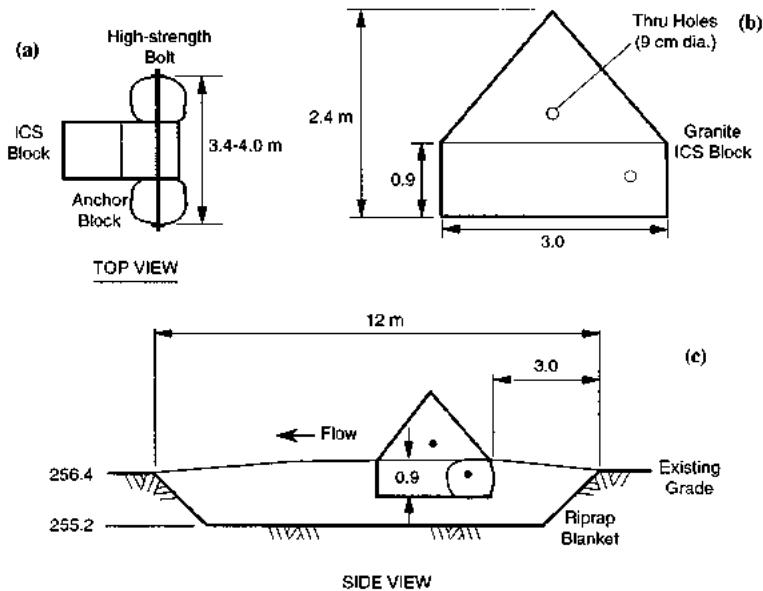
FIG. 11. ICS Block, Anchor, and Riprap Blanket Dimensions (in Meters): (a) Top View; (b) ICS Block; (c) Side View

The four ICS blocks were buried 0.9 m deep in a 1.5-m-deep × 12-m-long riprap blanket consisting of granite pieces with  $D_{50} = 0.53$  m. The finished grade of the riprap blanket was 0.3 m above the average bed elevation at the cross section (1.2 m below the adjacent floodplain elevation of 257.9

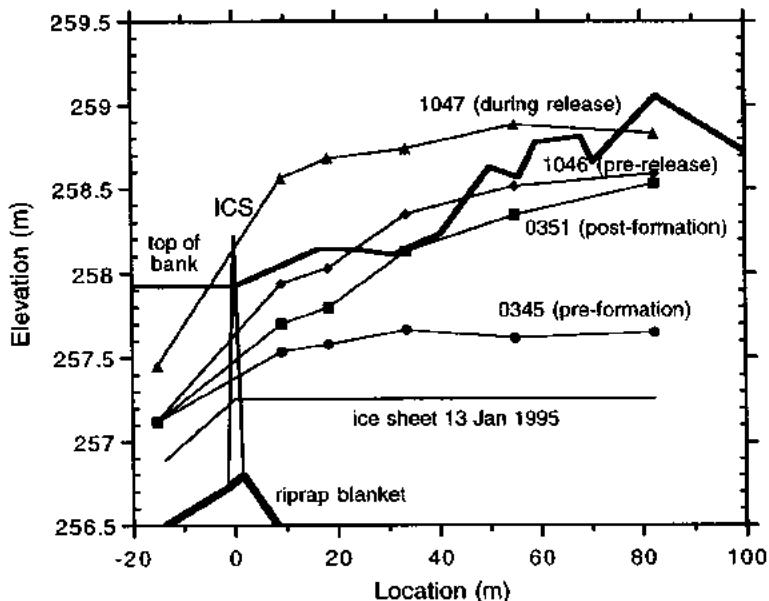
FIG. 14. Water Elevations during January 15, 1995 Breakup Event

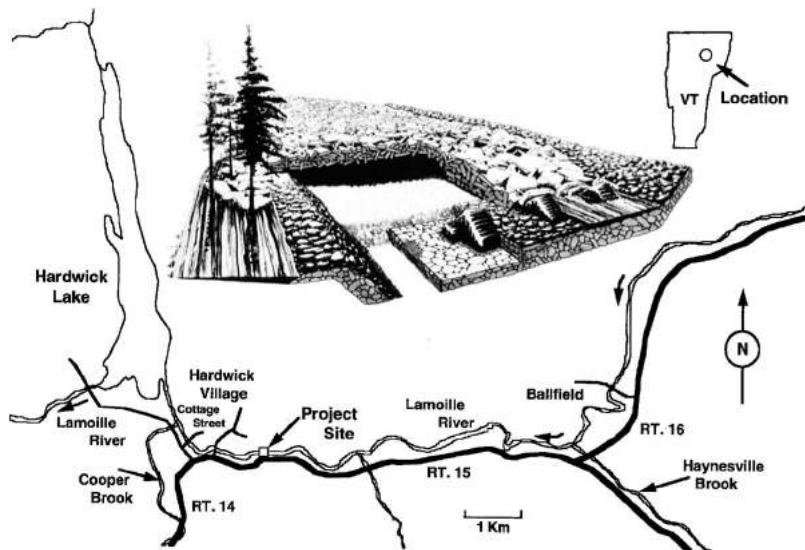
**Fig. 1.** Map of Lamoille River through Hardwick, Vt.; inset shows cut-away schematic of sloped-block ICS

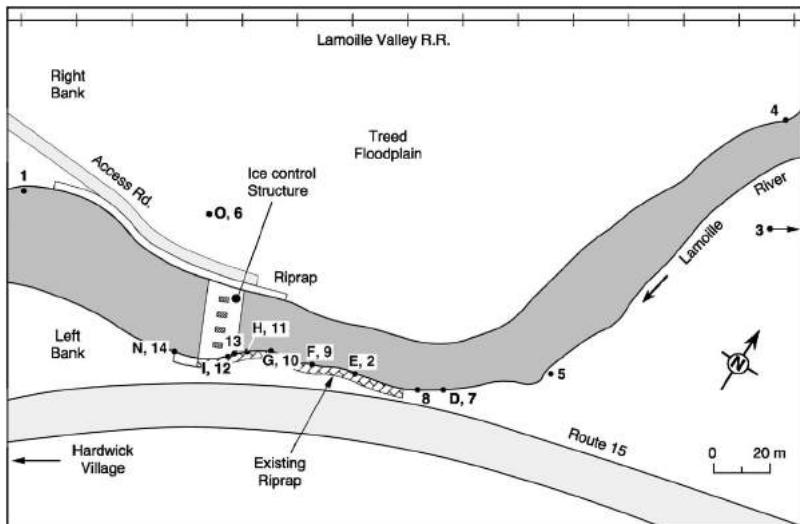
**Fig. 3.** ICS site plan showing locations of pressure transducers (letters: active in 1994–1995; numbers active 1995–2004)

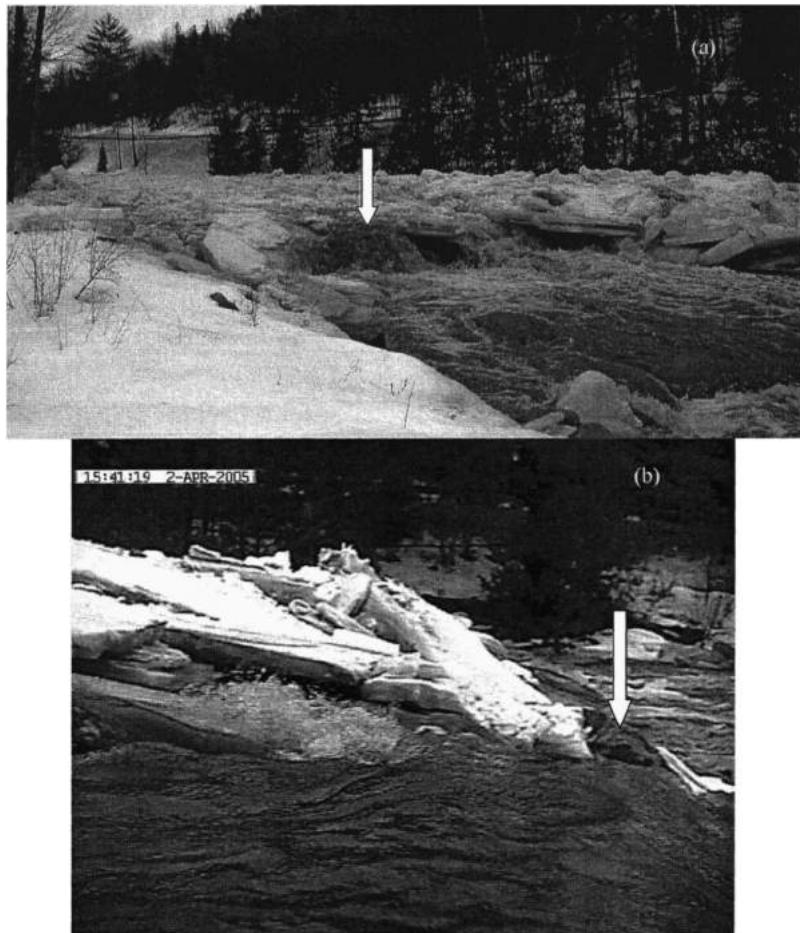
**Fig. 4.** Ice jams at the ICS: (a) looking upstream on February 28, 2000 of jam held throughout event; (b) looking across flooded floodplain on April 2, 2005 to ice piled  $\sim 1$  m above ICS blocks. Arrows point to top of nearest ICS block in both photographs.

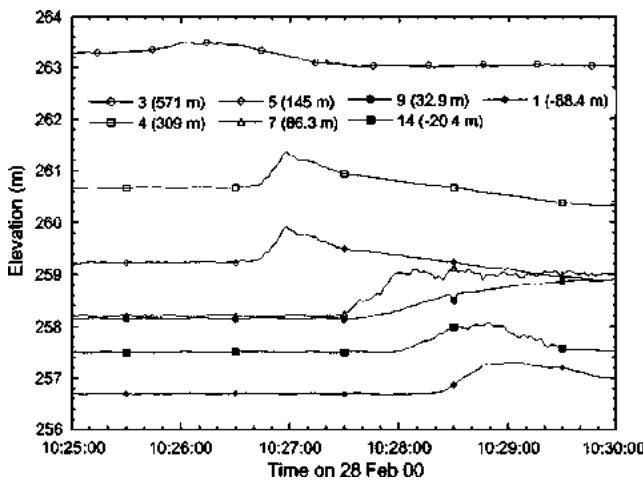
**Fig. 5.** Time series of water elevations measured during jam initiation at ICS on February 28, 2000. Values in brackets are distances from the transducer to the ICS (positive upstream).

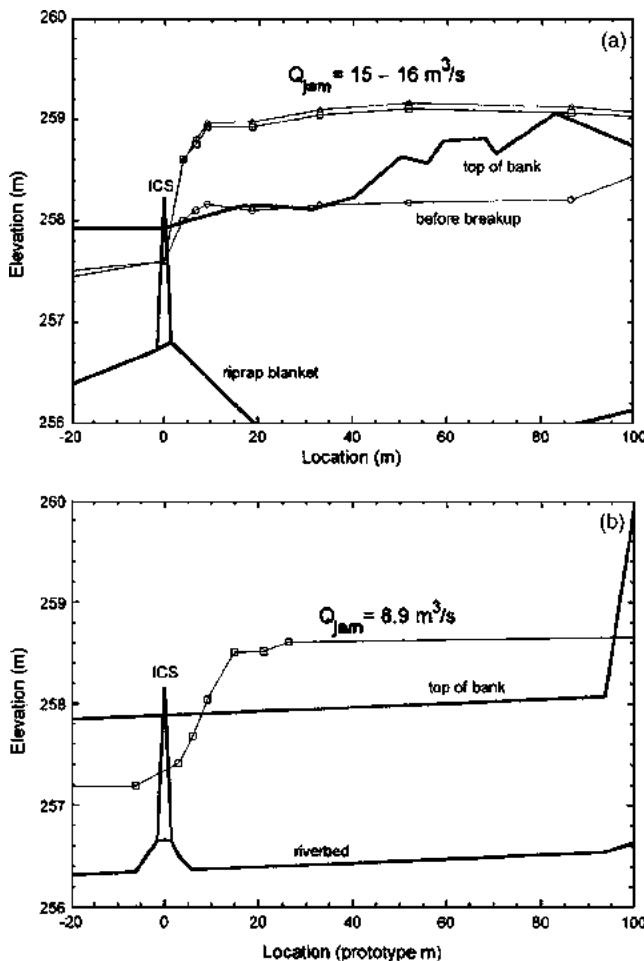
**Fig. 6.** Quasi-steady (1-min average) water-surface profiles measured (a) during the February 28, 2000 field event; (b) during the March 29, 1994 model test (in prototype units).

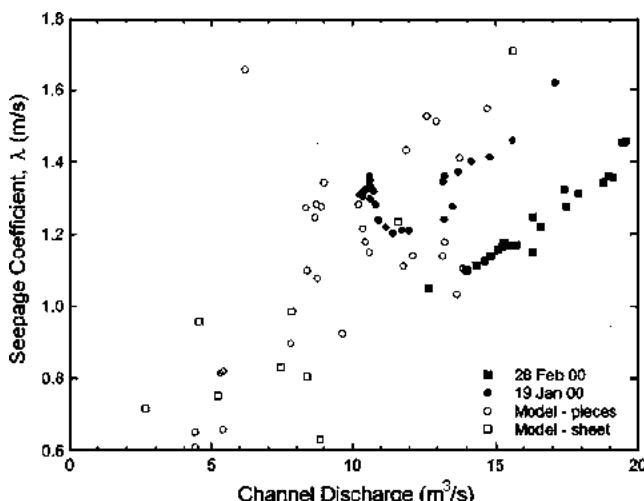
**Fig. 7.** Seepage coefficients versus channel (through-jam) discharge measured for jams grounded at the ICS during two field events and 15 model tests (in prototype units)

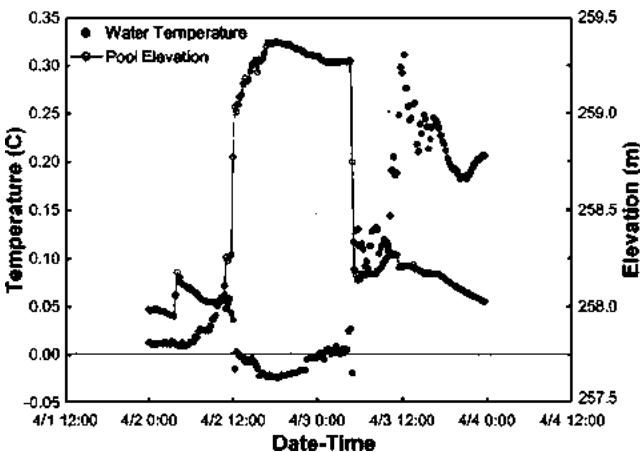
**Fig. 8.** Water temperature downstream of the ICS and pool elevation 52 m upstream of the ICS during the April 2, 2005 breakup event. ICS jam duration was from April 2, 12:00 p.m. to April 3, 5:00 a.m. Arrival of a small jam-release wave caused pool elevation to jump at April 2, 3:30 a.m. and probably released the downstream ice cover.

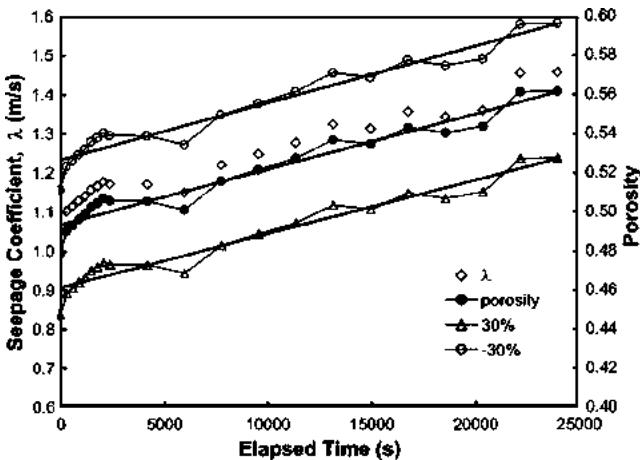
**Fig. 9.** Trends in  $\lambda$  and porosity with time from jam formation on February 28, 2000. Calculated porosities are for mean values and  $\pm 30\%$  combined uncertainty in inputs to Eq. (4).

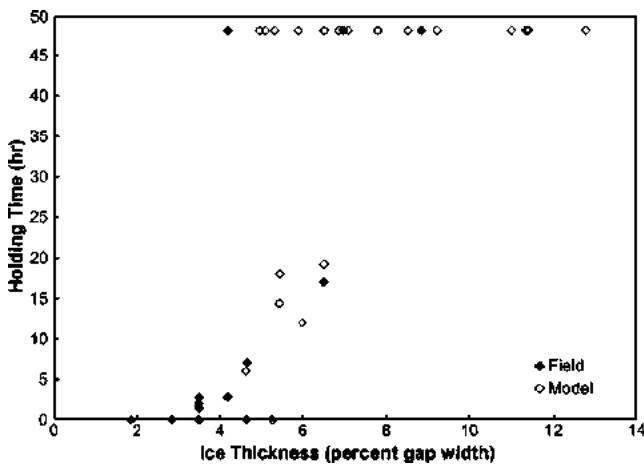
**Fig. 10.** Influence of ice-piece thickness on ICS jam-holding time. Field and model events with no releases are assigned holding times of 48 h. Model events with releases are assigned holding times based on a hydrograph with a peak flow of  $60 \text{ m}^3/\text{s}$  occurring 24 h into event.

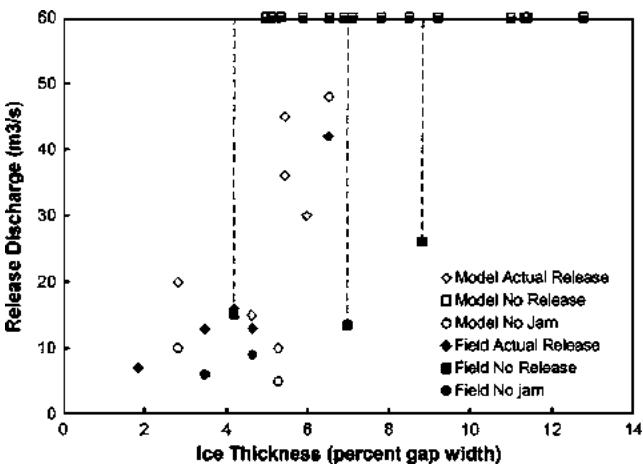
**Fig. 11.** Influence of ice thickness on ICS jam-release discharge. Field events with no releases are assigned the peak event discharge and a vertical dashed line. Model events with no releases are assigned  $60 \text{ m}^3/\text{s}$  (higher than  $\sim 50 \text{ m}^3/\text{s}$  peak model discharge).
