**Demande de soustraction de la procédure d'autorisation concernant le projet de dragage de la rivière Sainte-Anne en amont du barrage-estacade du MELCC à Saint-Raymond**

Référence MELCC : 32-02-324

**A) Dragage du réservoir du barrage-estacade de Saint-Raymond**

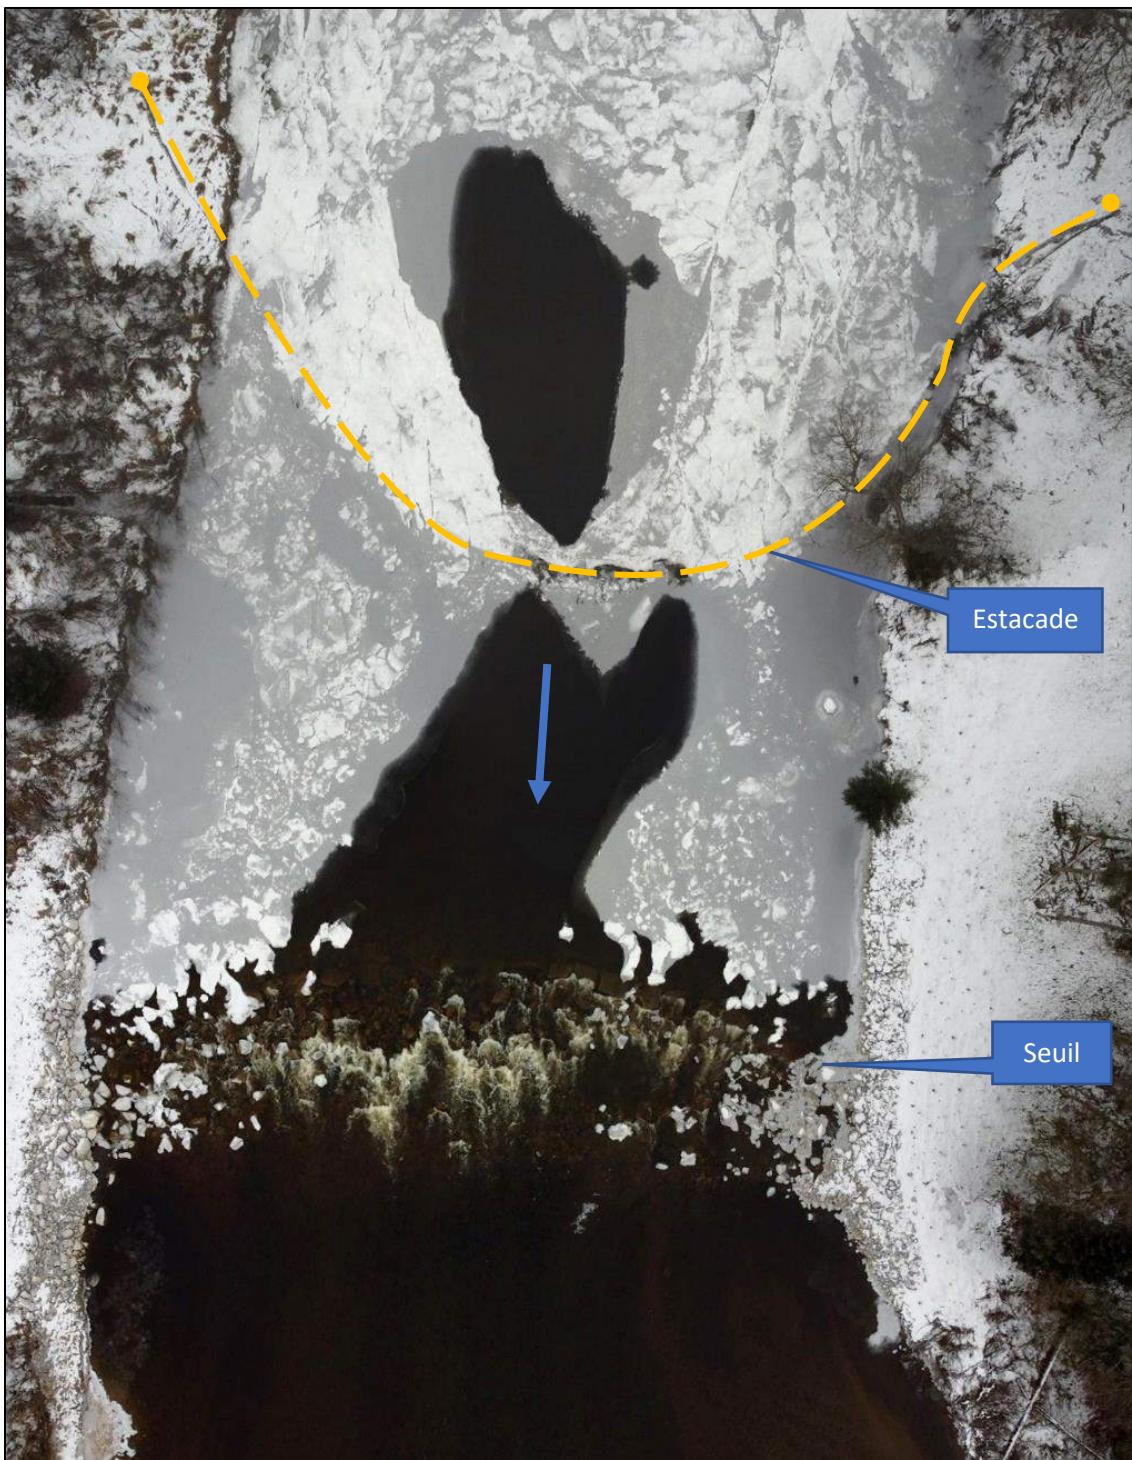
**Figure 2.** Vue aérienne de la prise des glaces en amont du seuil et en amont de l'estacade au km 24, le 24 novembre 2020, soit 12 jours après l'installation de l'estacade (Multimédias Région Portneuf, 2020). La flèche indique le sens de l'écoulement. Le tracé en pointillé localise l'estacade flottante.

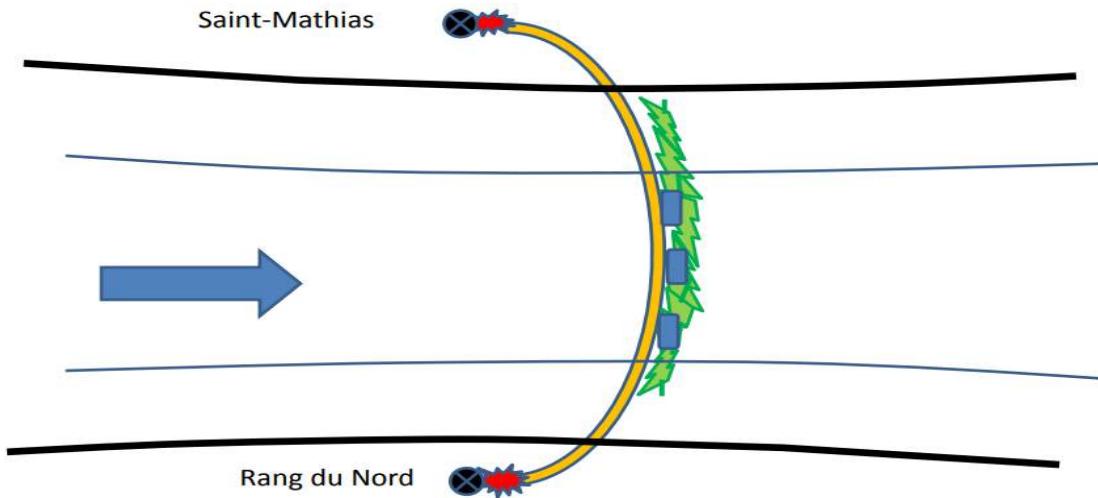
**Schéma 1.** Éléments de conception de l'estacade flottante sur la rivière Sainte-Anne au km 24: ancrages (noir), manilles y incluant maillon faible et chaines (rouge), câble principal (jaune), conifères (vert), bouées de flottaison (bleu).

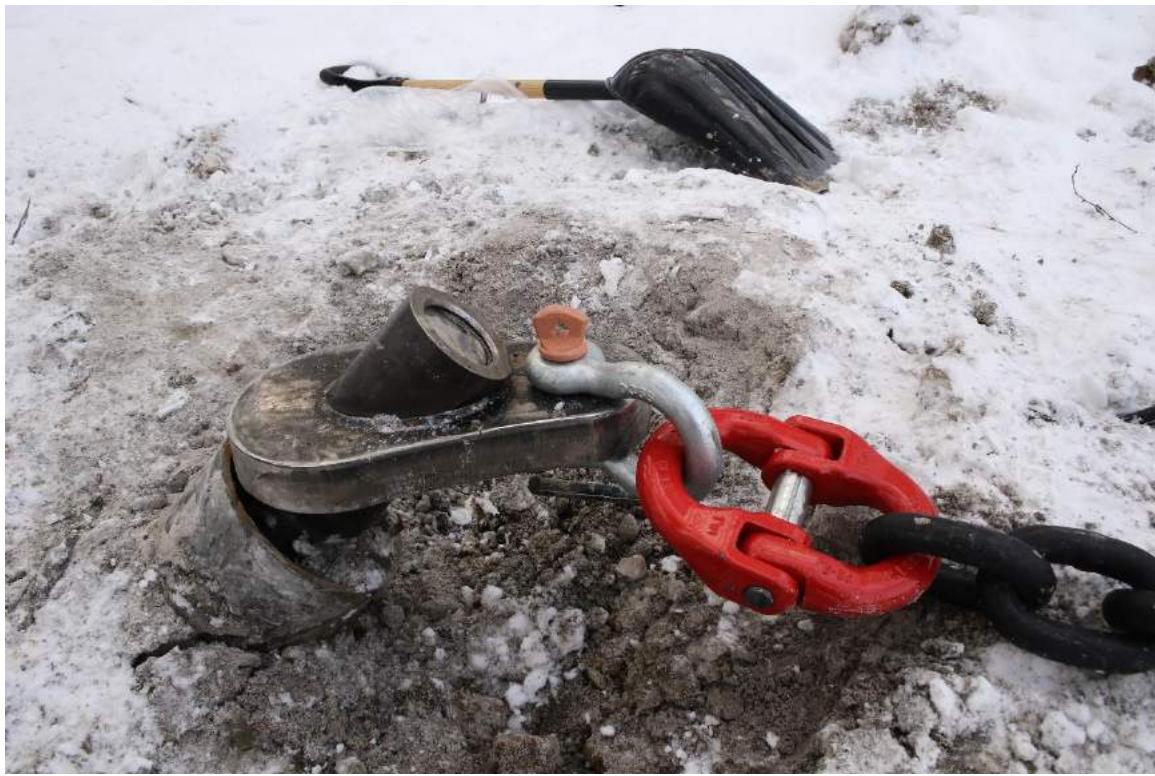
Photo 1. Tête d'un ancrage de l'estacade (noir) avec maillon faible (gris) et manille (rouge) pour attacher la chaîne (noir foncé). (La présence de la pelle est là à des fins d'échelle.)

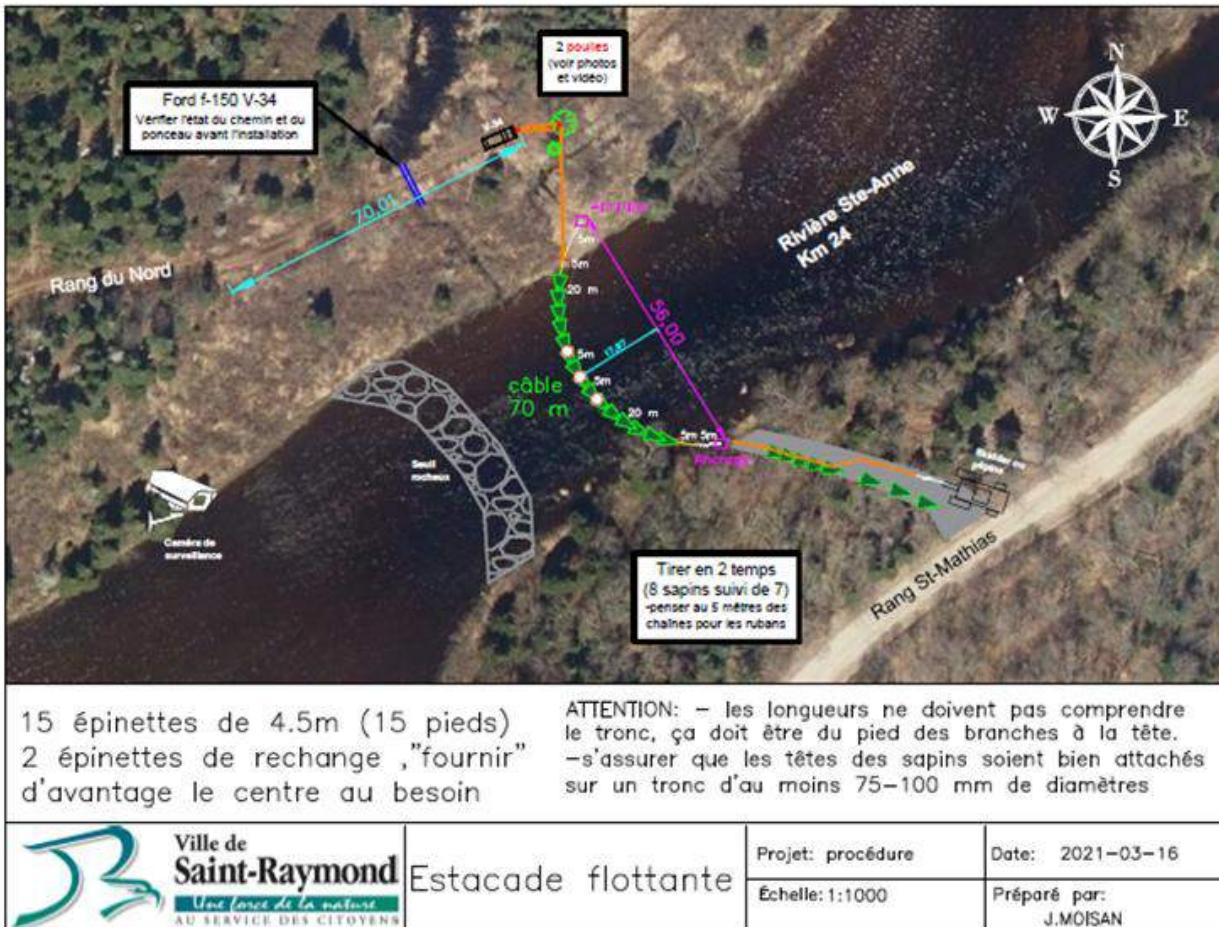
**Figure 3.** Schéma de référence pour orienter ceux qui font la pose annuelle de l'estacade à conifères.

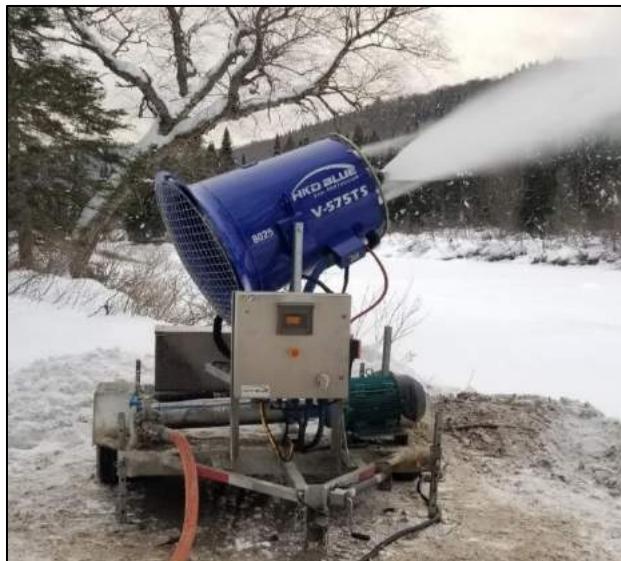
**Figure 4.** Canon à neige utilisé pour créer un seuil neigeux  
(Ville de Saint-Raymond, 2017)

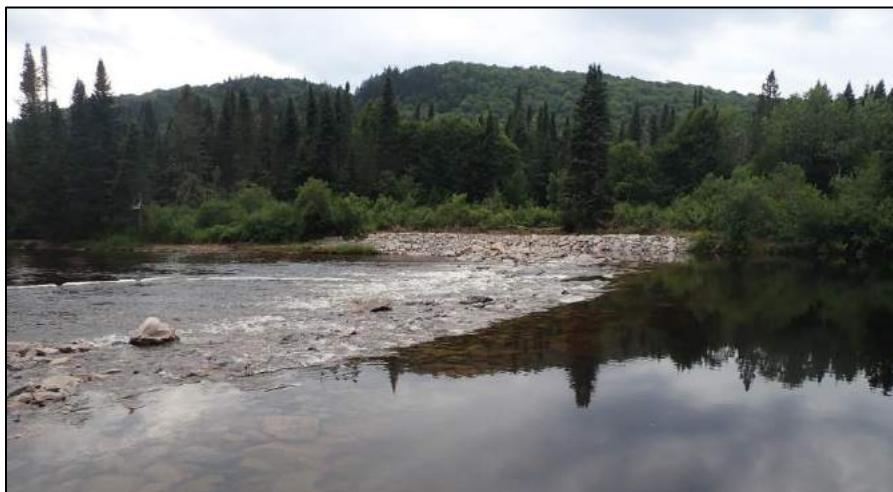
**Figure 5.** Seuil rocheux aménagé sur la rivière Sainte-Anne à 18 km en amont du centre-ville. Vue vers la rive droite.

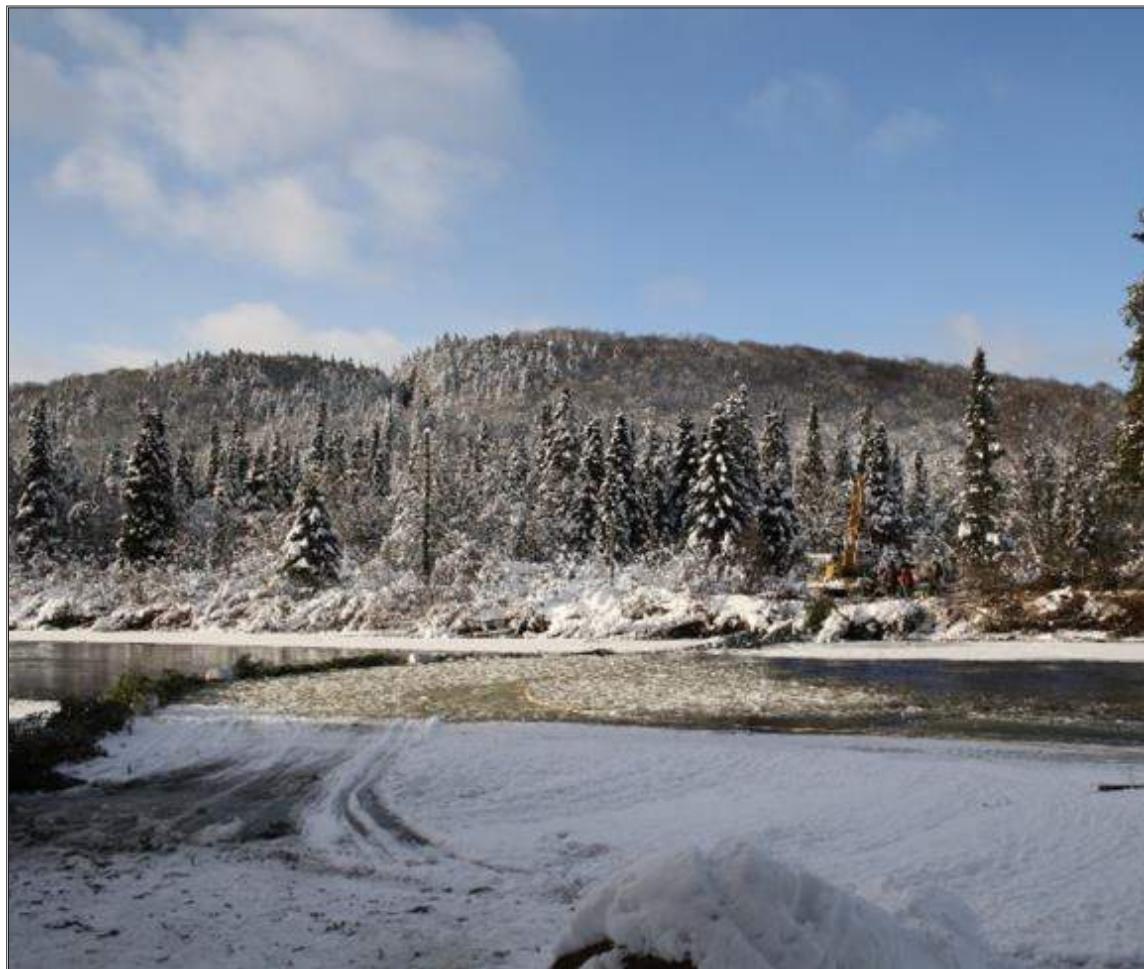
**Figure 6.** Photo lors de la pose de l'estacade flottante le 9 décembre 2016. Le frasil est rapidement capté à l'estacade, mais il transitera sous le couvert quelques heures plus tard démontrant la nécessité de construire un seuil.

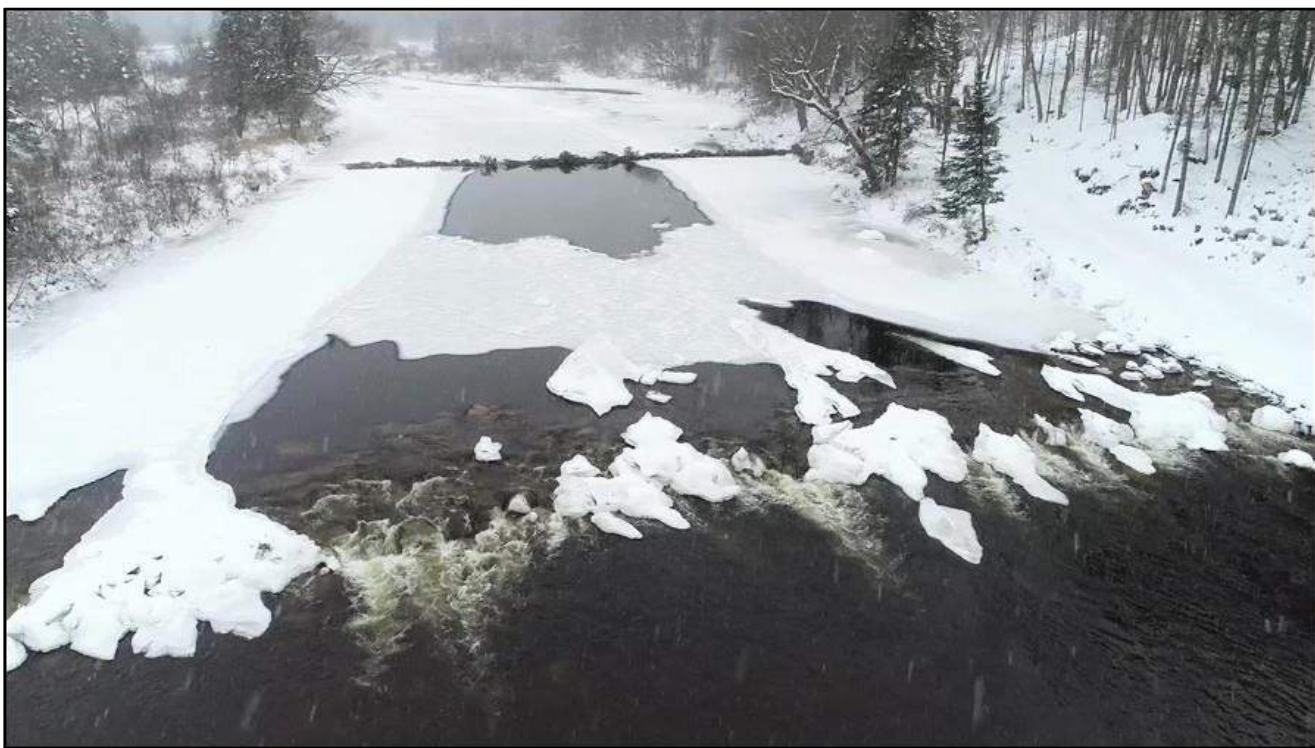
**Figure 7.** État de la couverture de glace lors de la pose de l'estacade flottante, le 14 novembre 2019 (Multimédias Région Portneuf, 2019).

En 2019, avec le seuil rocheux partiellement construit, les conditions hydrométéorologiques ont été suffisamment favorables pour former un couvert de glace complet avant même la pose de l'estacade réalisée le lendemain (Figure 7). Il est à noter

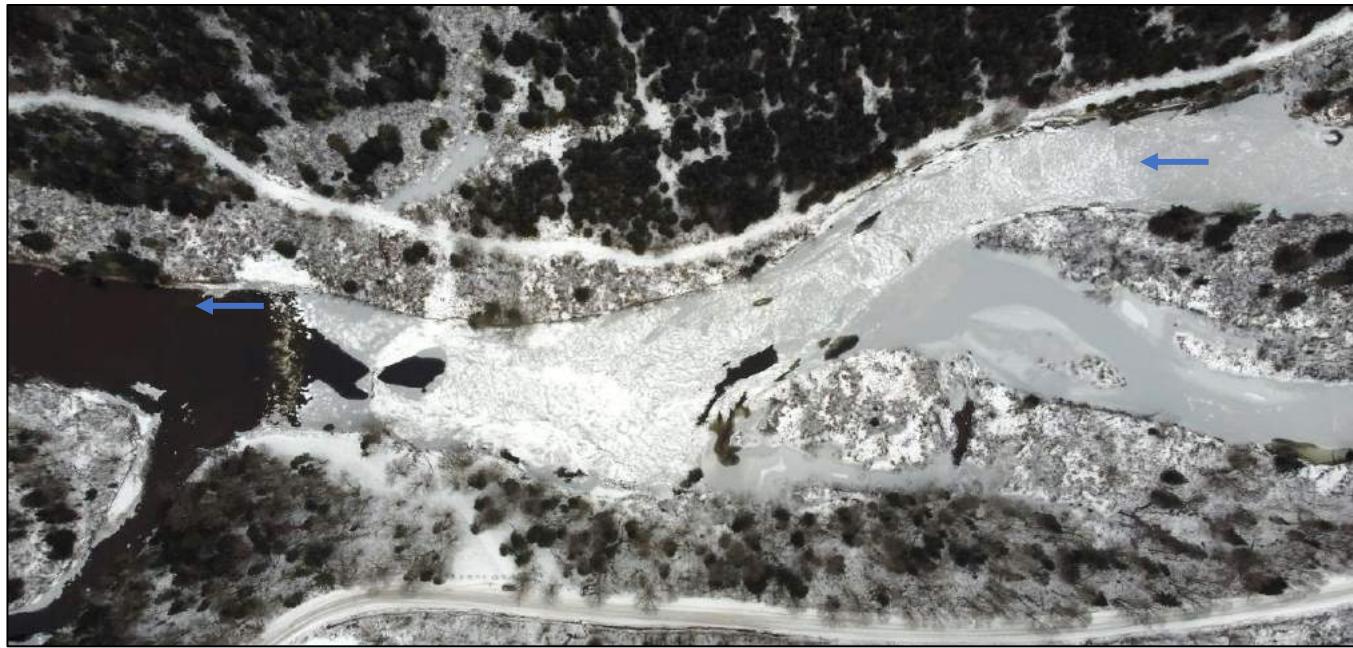
La figure 9 montre le fonctionnement du système de l'estacade-seuil, le 24 novembre 2020, soit 6 jours après la prise des glaces. En aval du seuil, la rivière s'écoule à l'eau libre, alors qu'à l'amont, un couvert de glace la recouvre complètement.

**Figure 9.** Vue aérienne de la prise des glaces en amont du seuil et en amont de l'estacade au km 24, le 24 novembre 2020, soit 12 jours après l'installation de l'estacade (Multimédias Région Portneuf, 2020). La flèche indique le sens de l'écoulement.

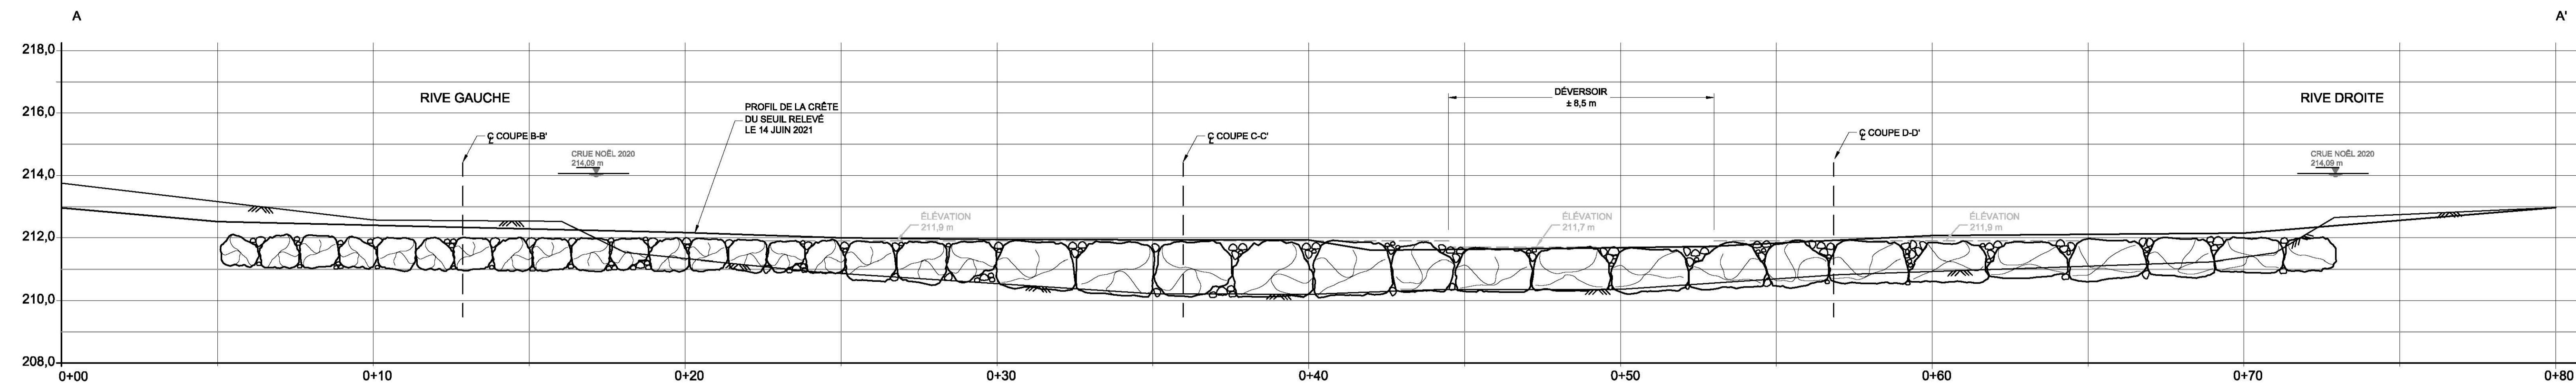
**PROFIL A-A' VUE VERS L'aval**  
ÉCHELLE : 1 : 100

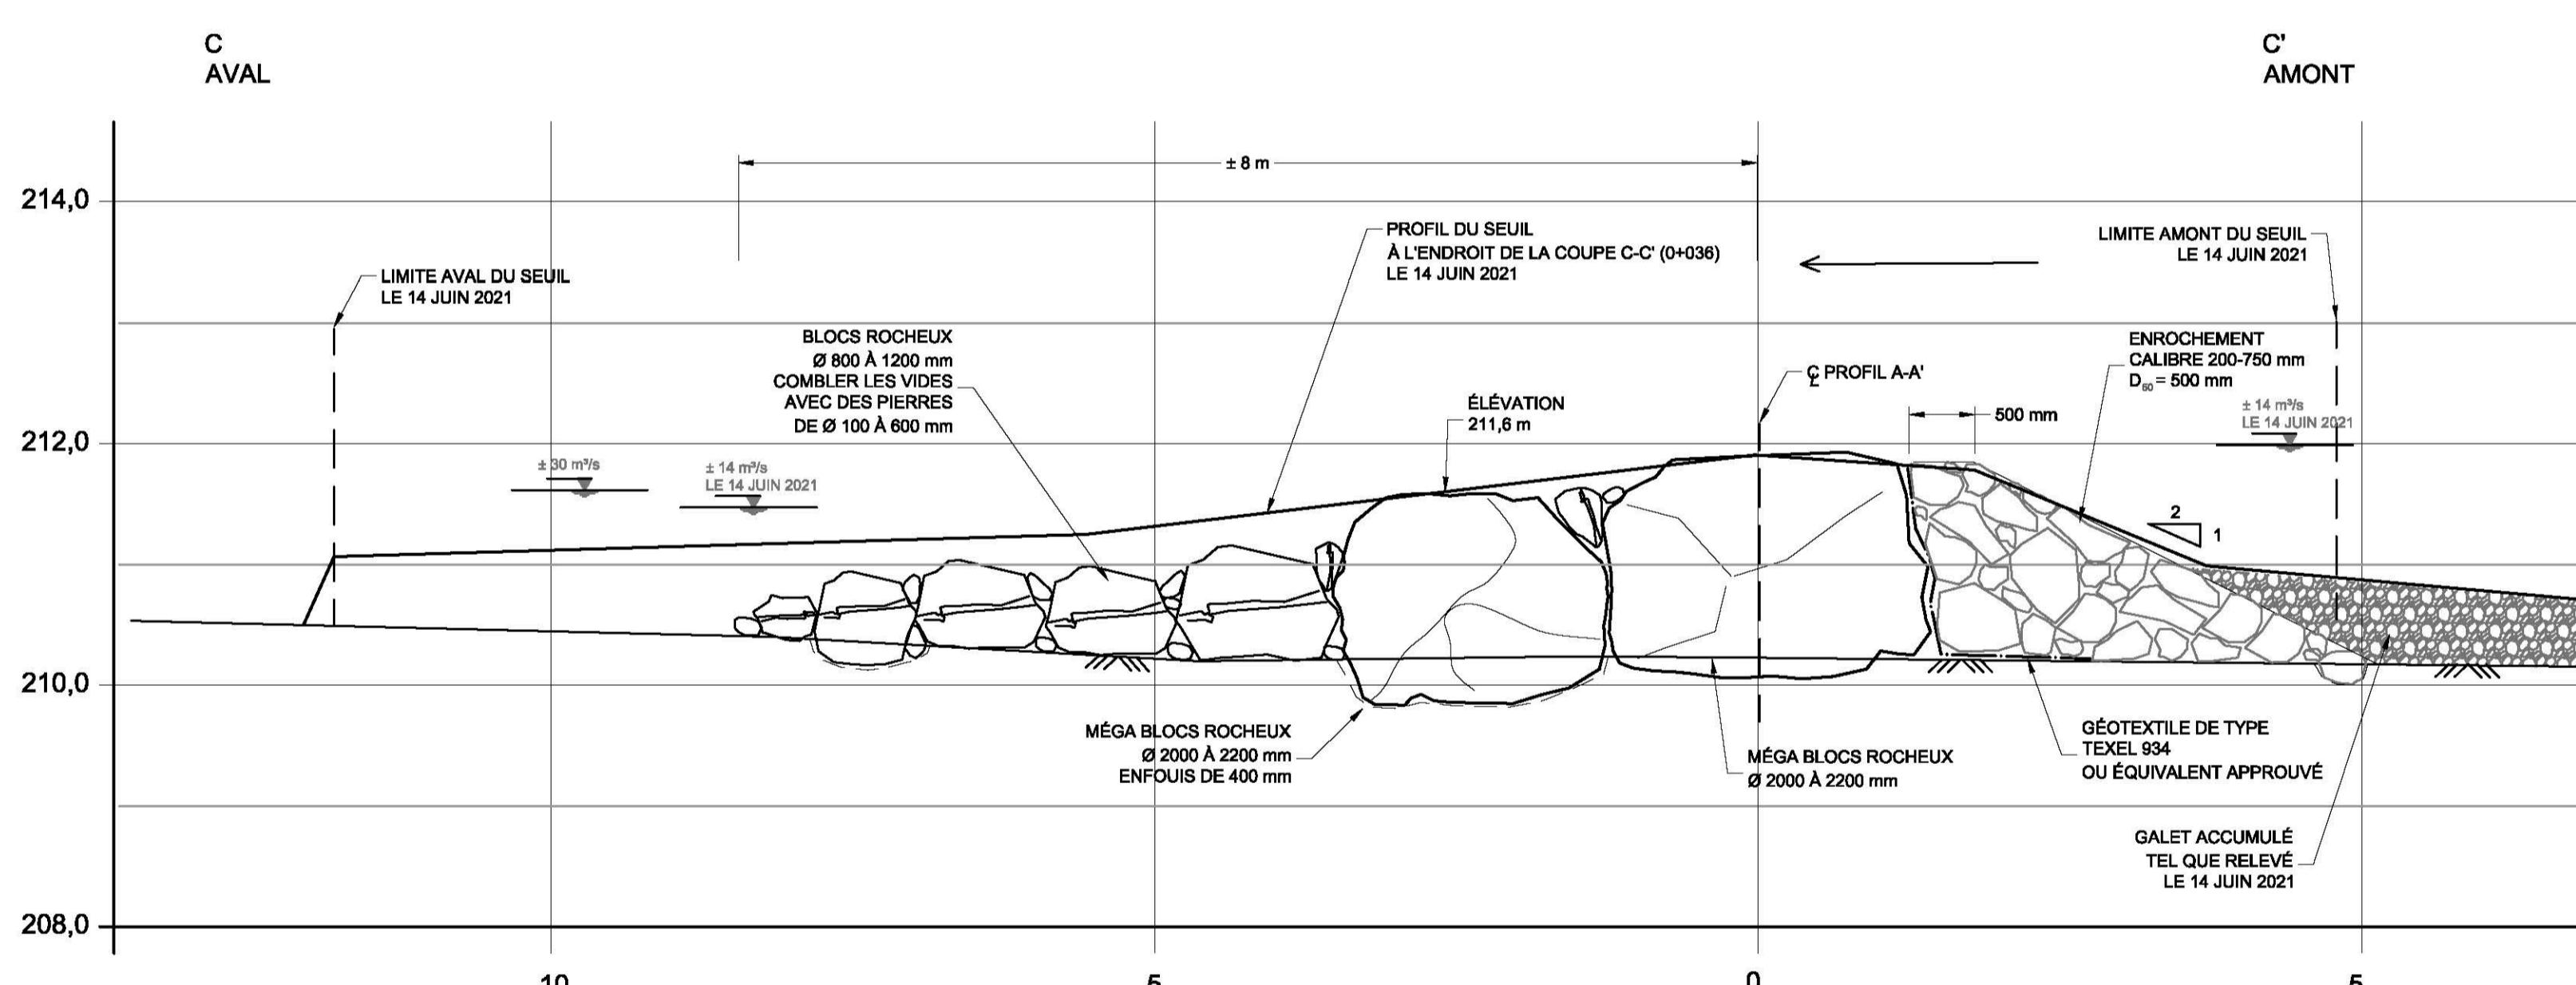
**COUPE C-C' VUE VERS LE NORD-OUEST**  
AVEC DONNÉES DU 14 JUIN 2021  
ÉCHELLE : 1 : 50

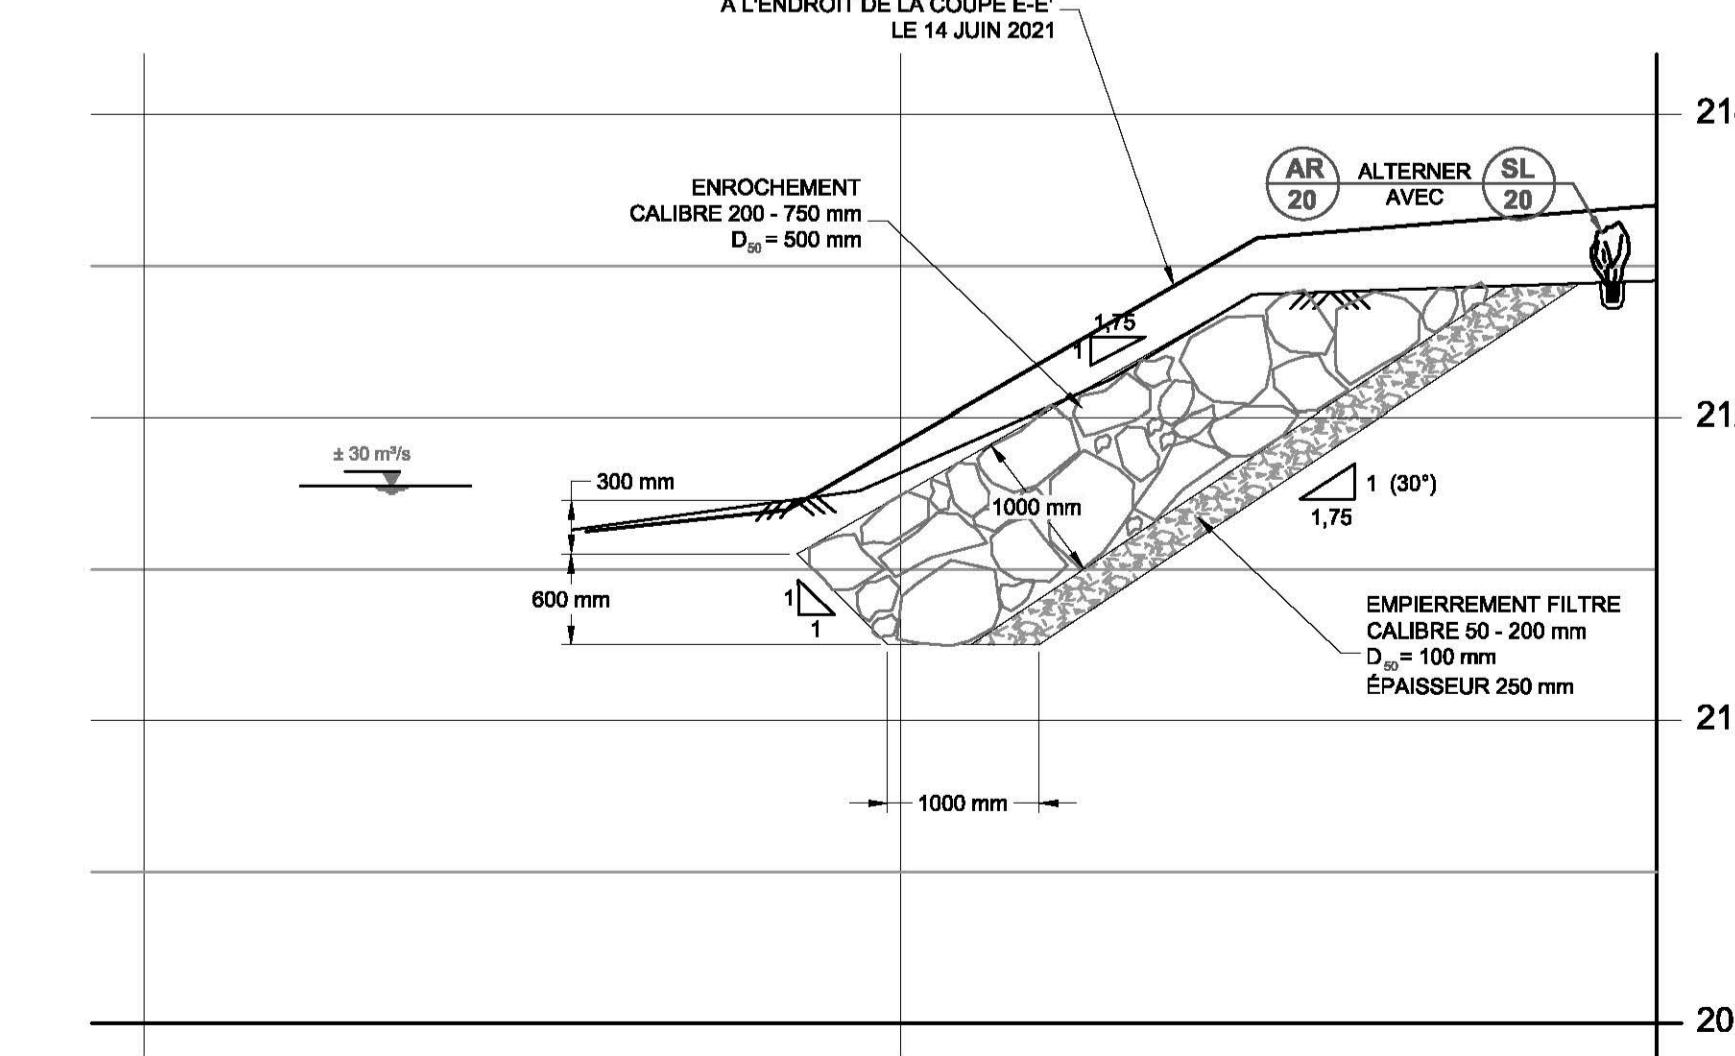
**COUPE E-E' VUE VERS L'aval**  
ENROCHEMENT EN RIVE DROITE  
ÉCHELLE : 1 : 50

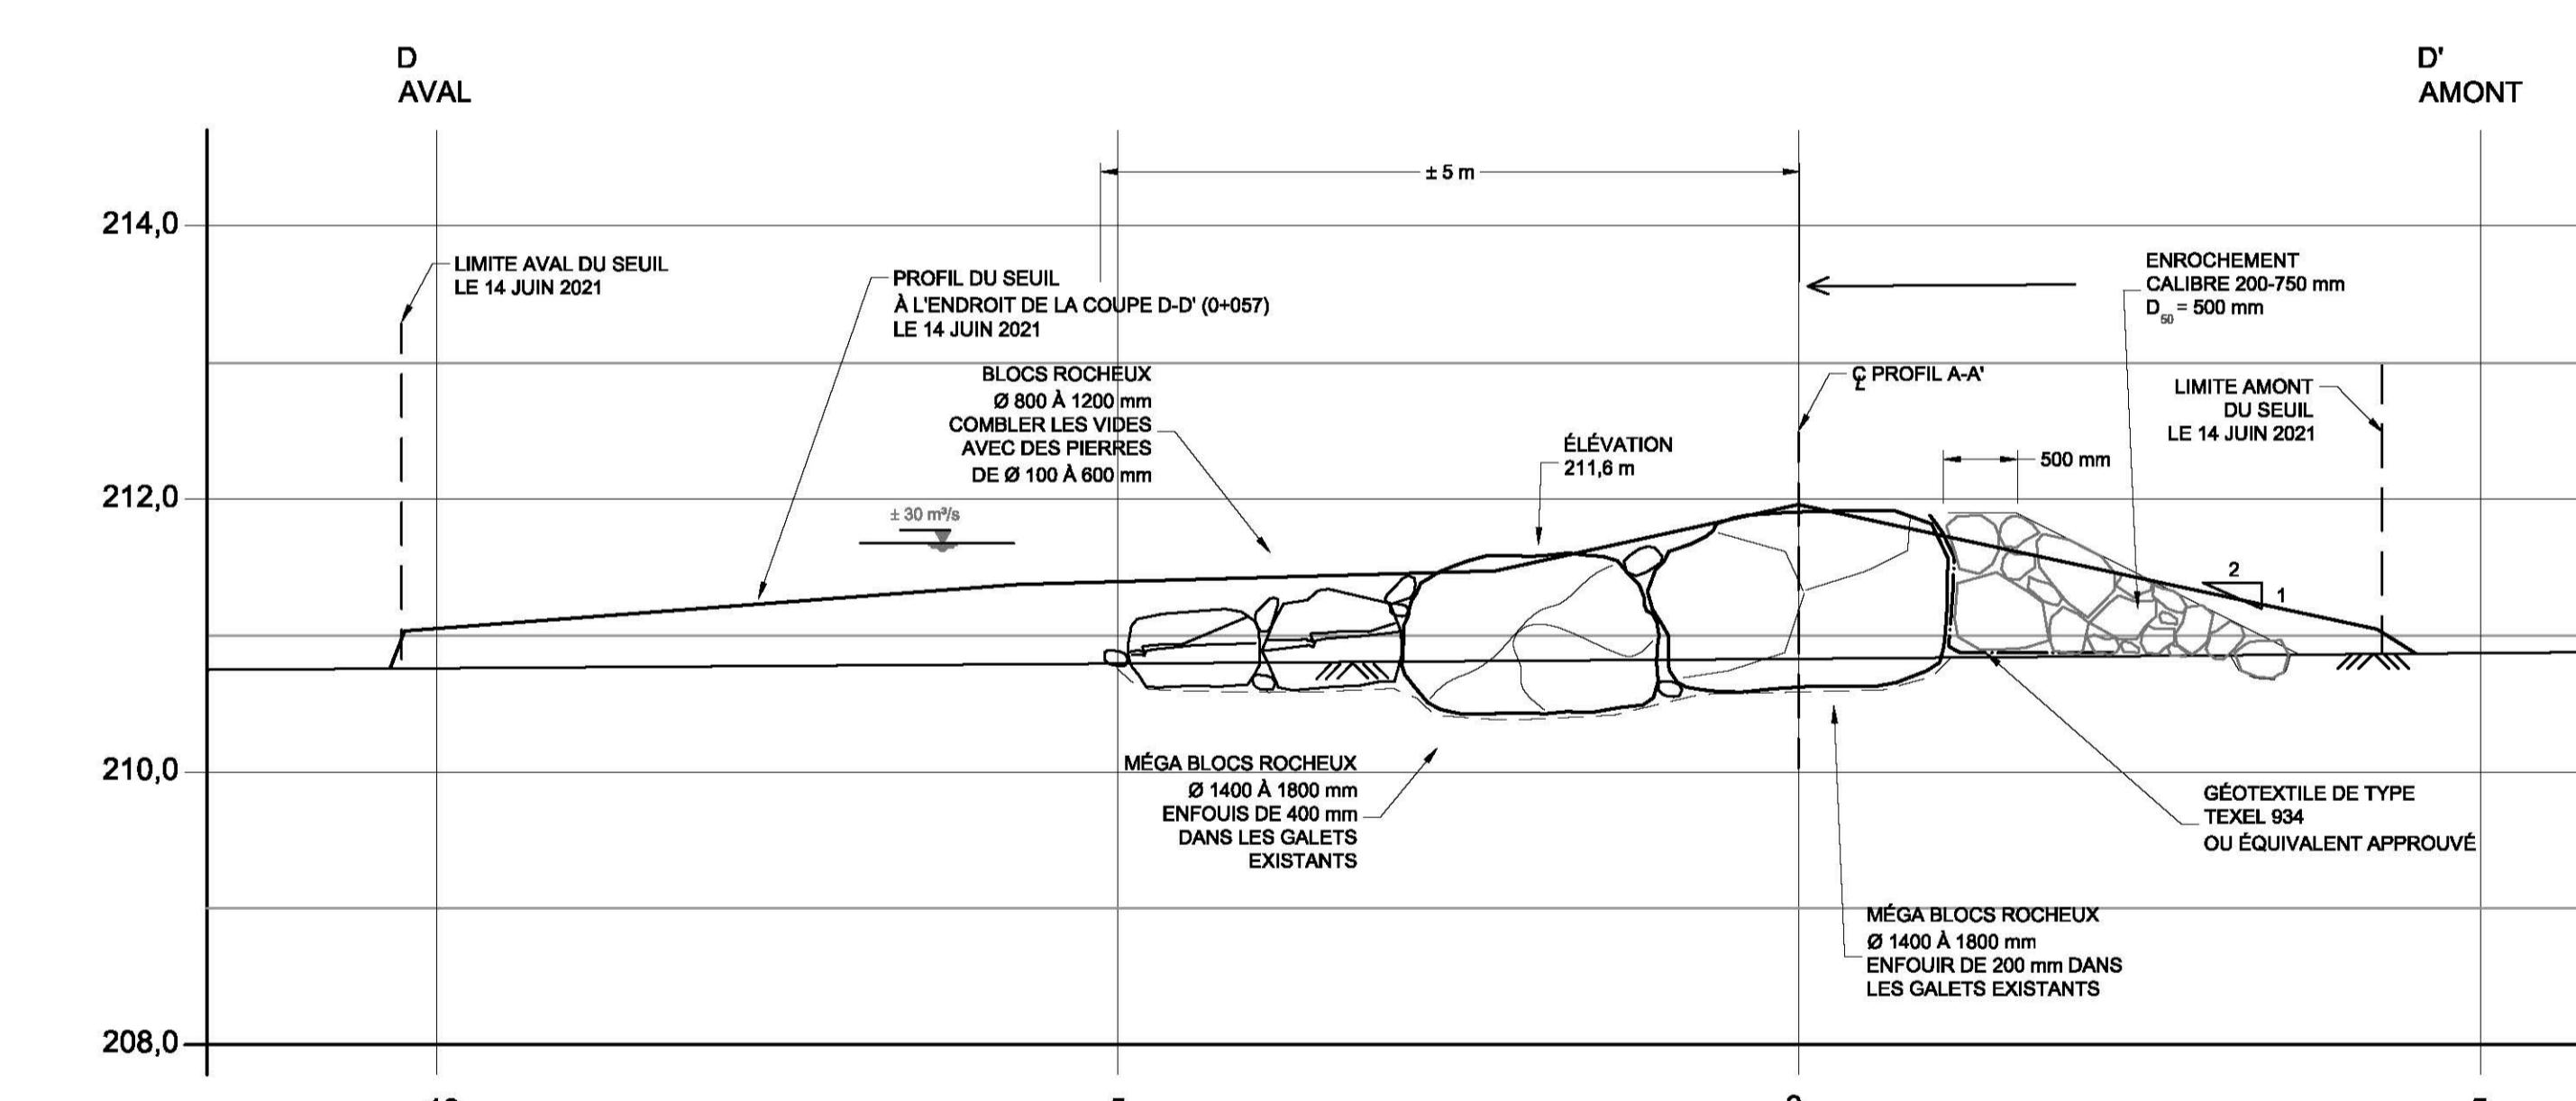
**COUPE D-D' VUE VERS LE NORD-OUEST**  
AVEC DONNÉES DU 14 JUIN 2021  
ÉCHELLE : 1 : 50

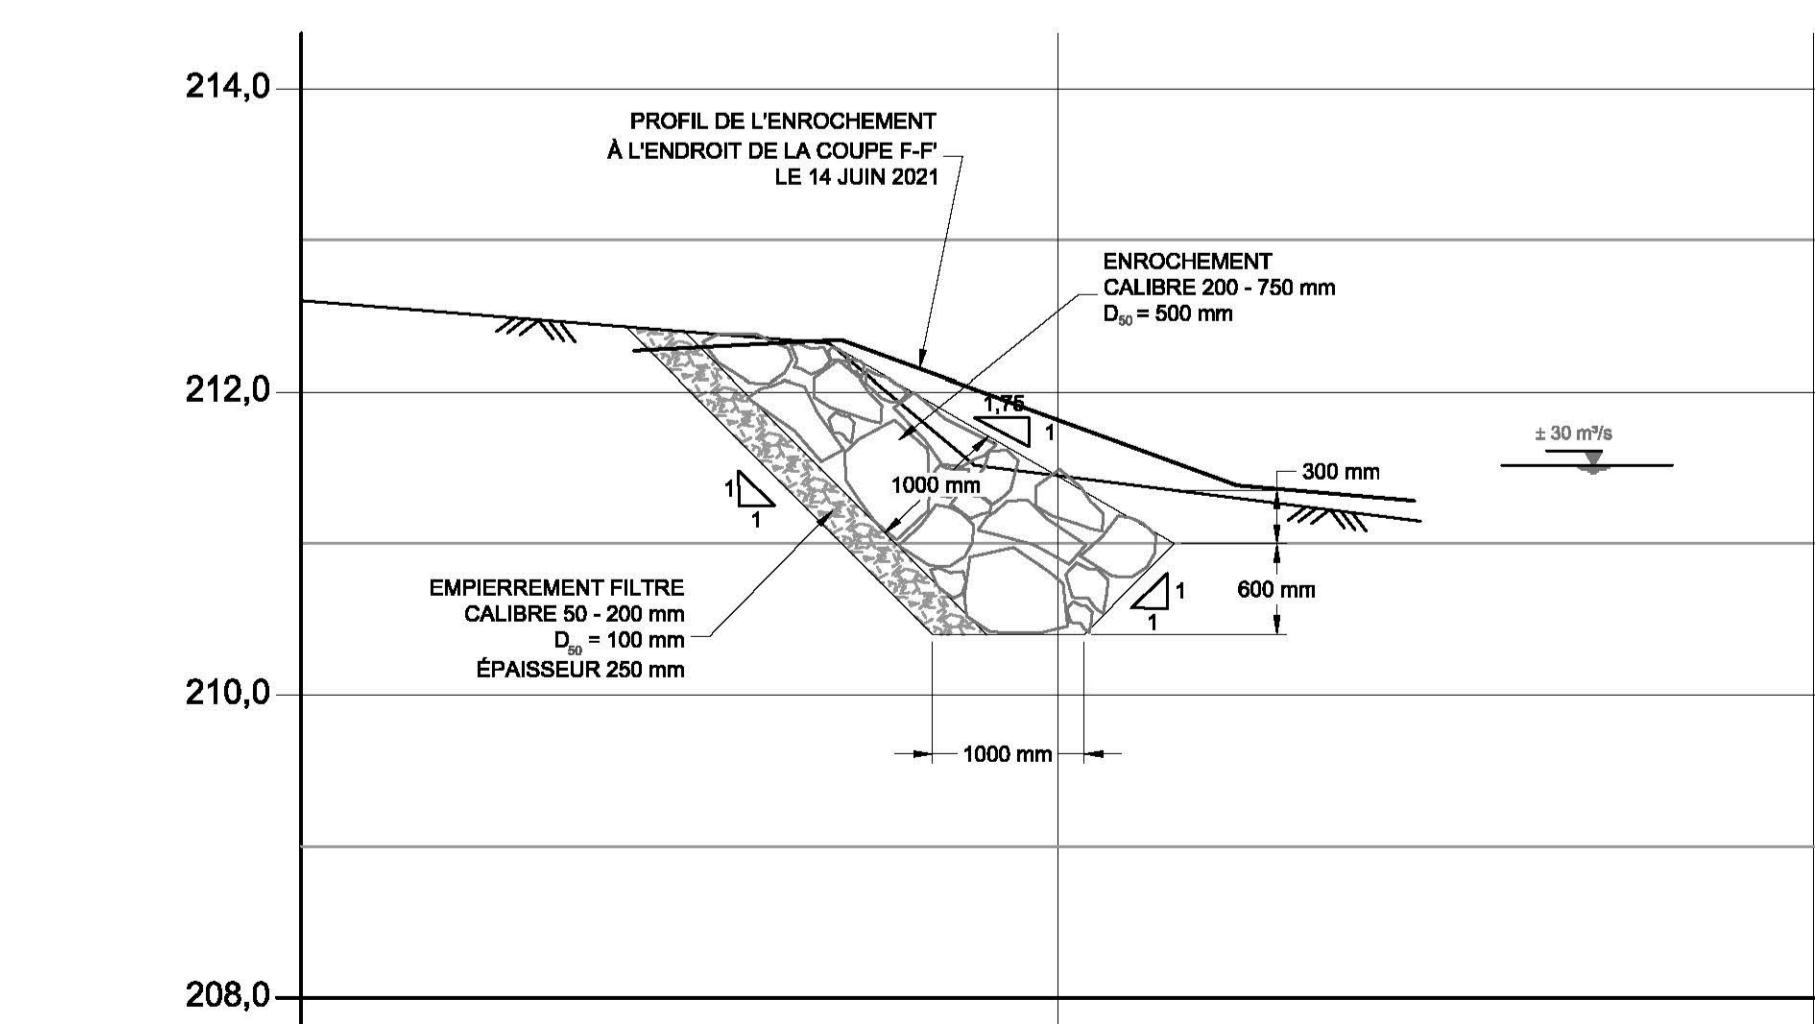
**COUPE F-F' VUE VERS L'aval**  
ENROCHEMENT EN RIVE GAUCHE  
ÉCHELLE : 1 : 50
