Étude d'impact sur l'environnement

Projet de reconstruction du pont Gédéon-Ouimet (autoroute 15)
entre Laval et Boisbriand

Annexe Z Qualité des sols

Évaluation environnementale Phase I

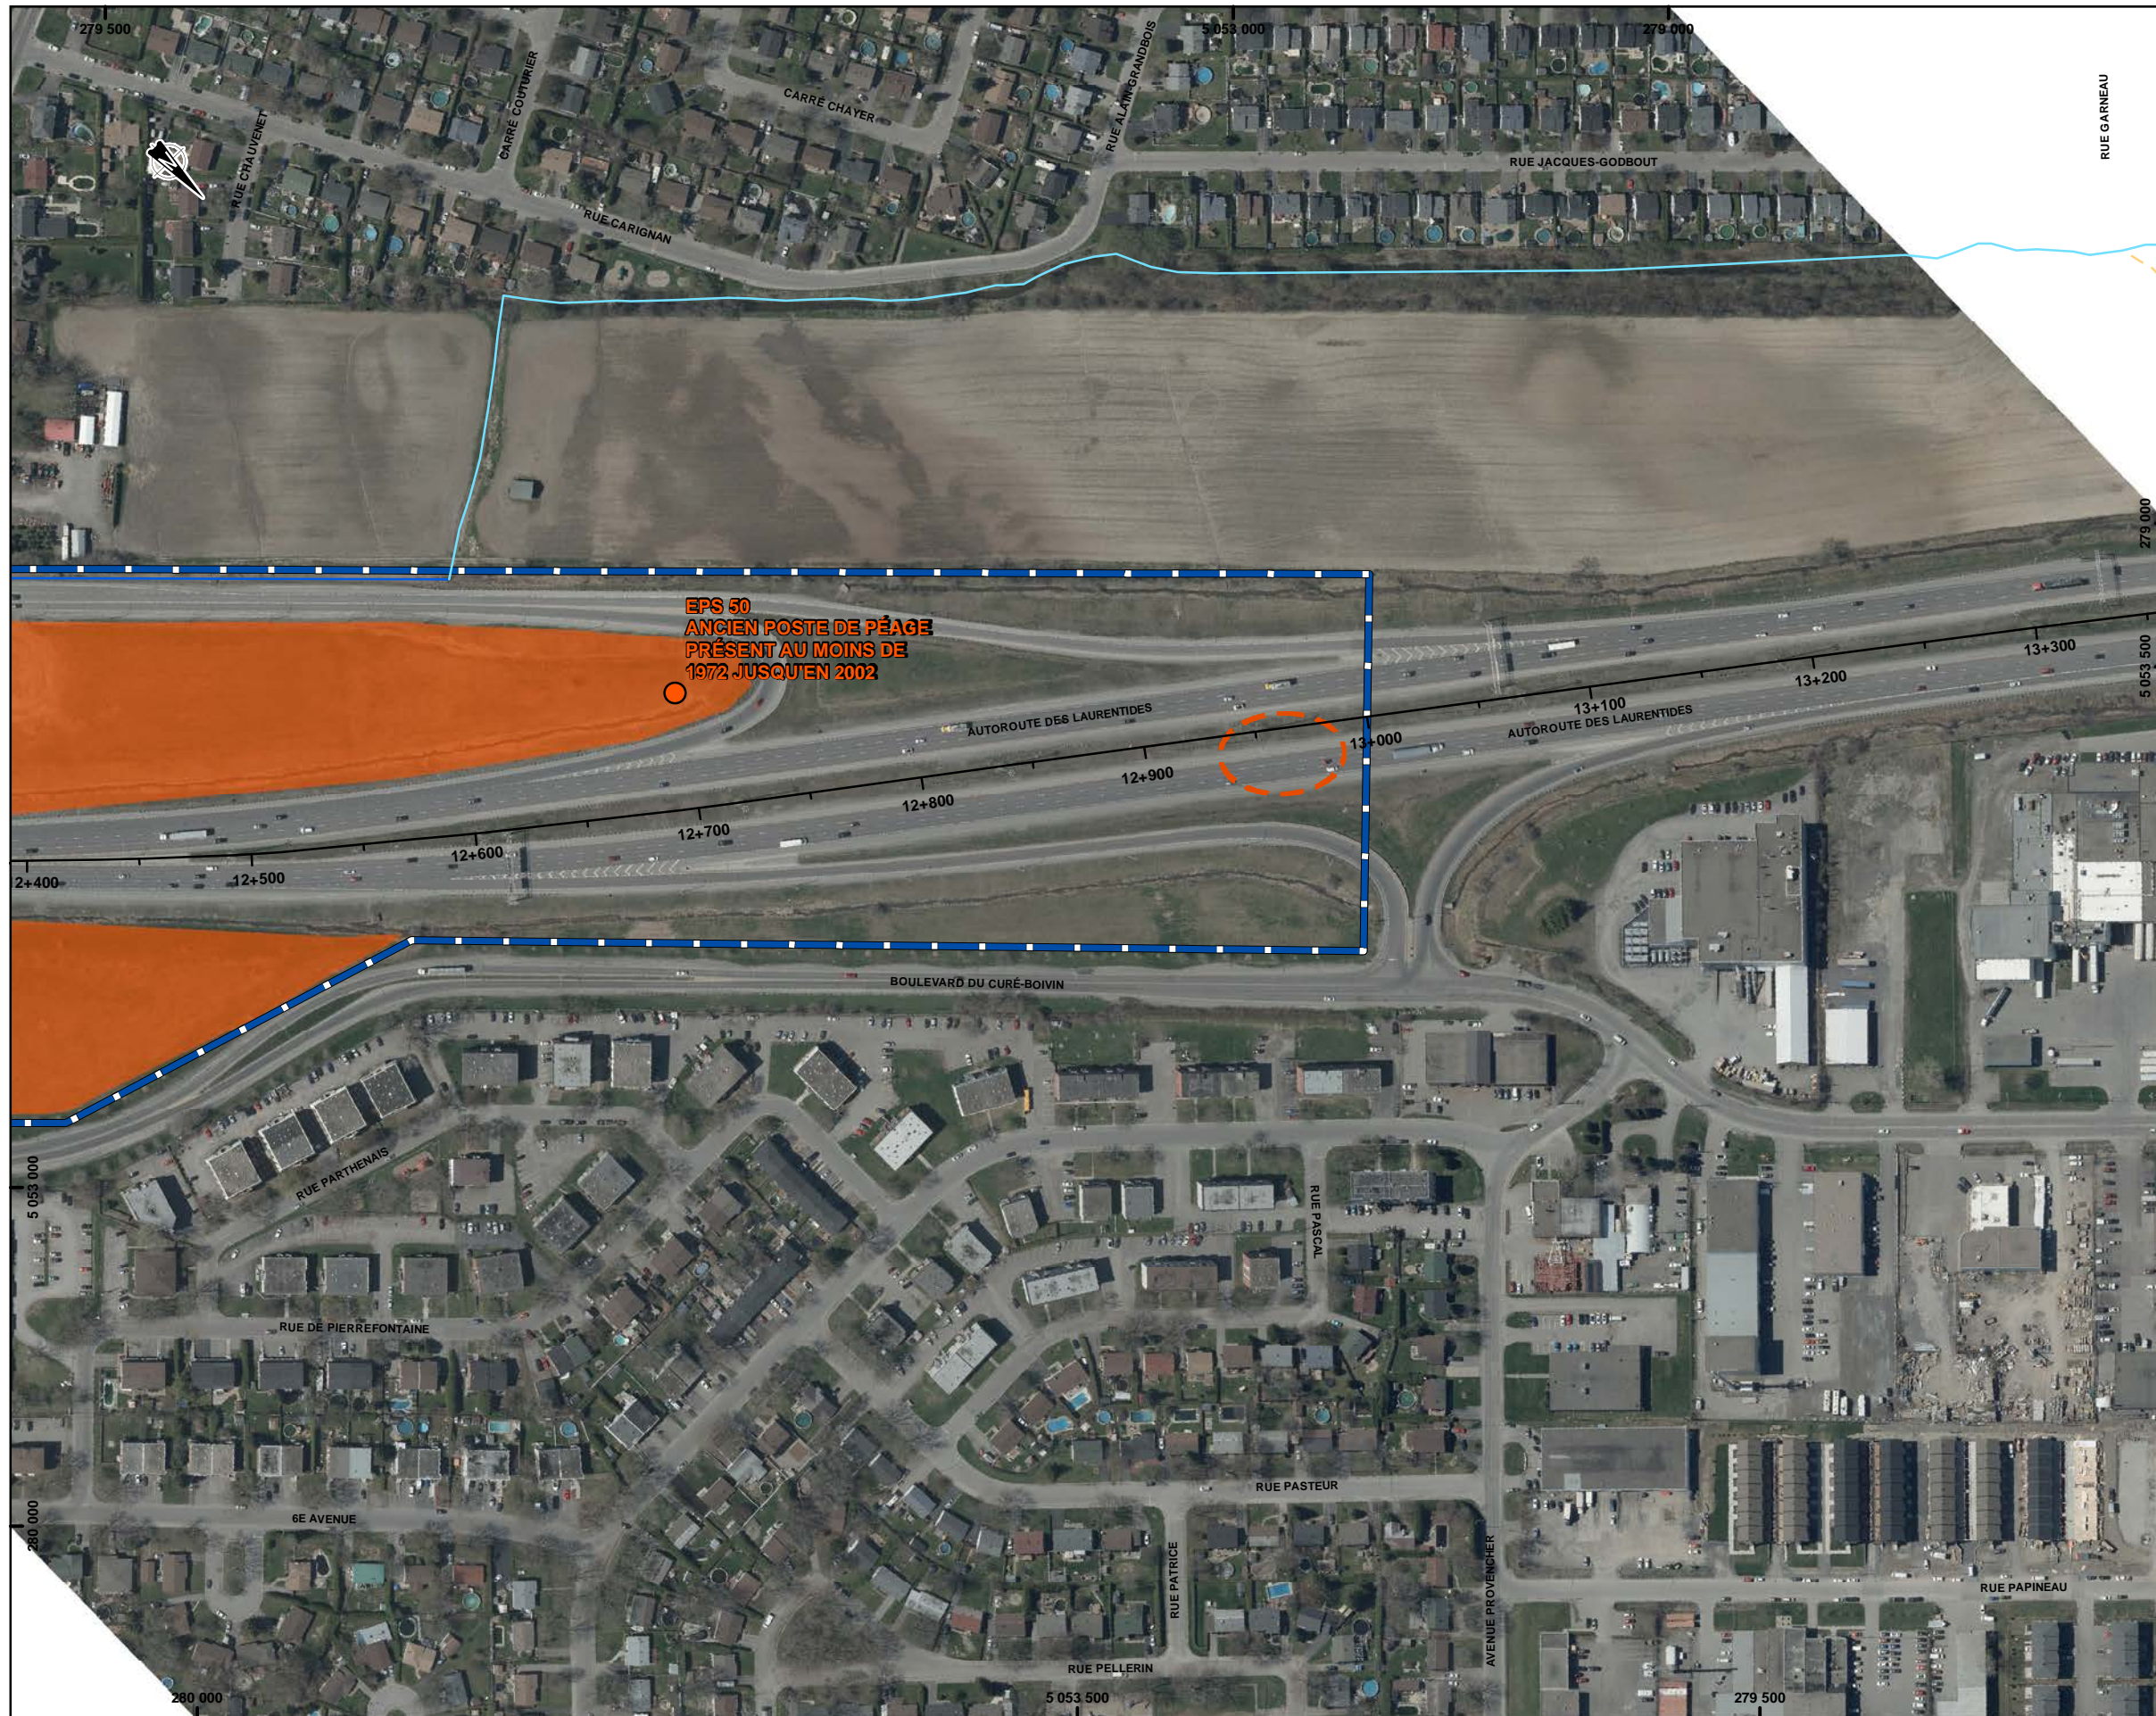
Figure 2
Emplacement des enjeux environnementaux
Feuille 19 de 19

Ministère du transport du Québec
Évaluation environnementale de site Phase I - Réfection de la chaussée et aménagement d'une voie réservée sur l'autoroute A15 à Laval et reconstruction du Pont Gédéon-Ouilmet. Villes de Laval et Boisbriand, (Qc)

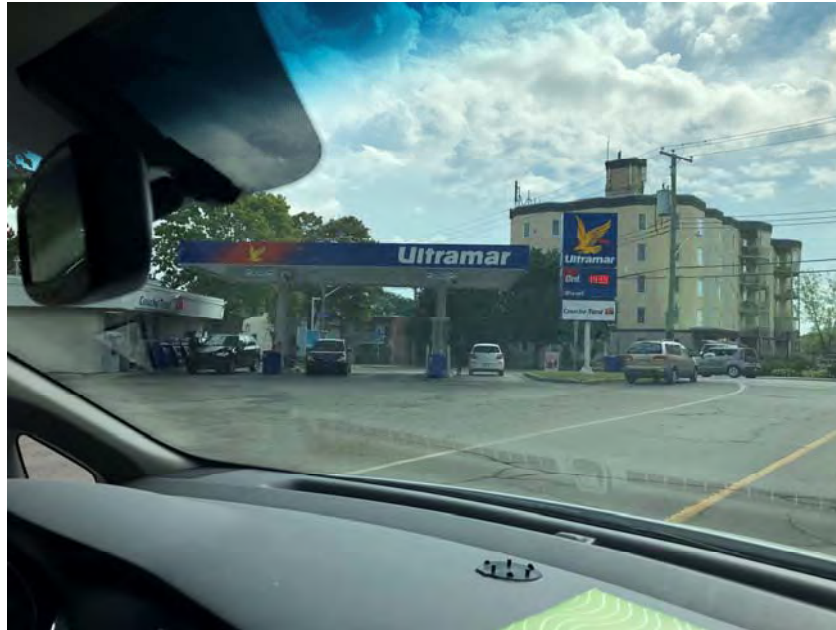
Photo 1 – Vue de la station-service située à l'angle de l'avenue Micro et du boulevard des Prairies (source : photographie prise le 9 septembre 2021)

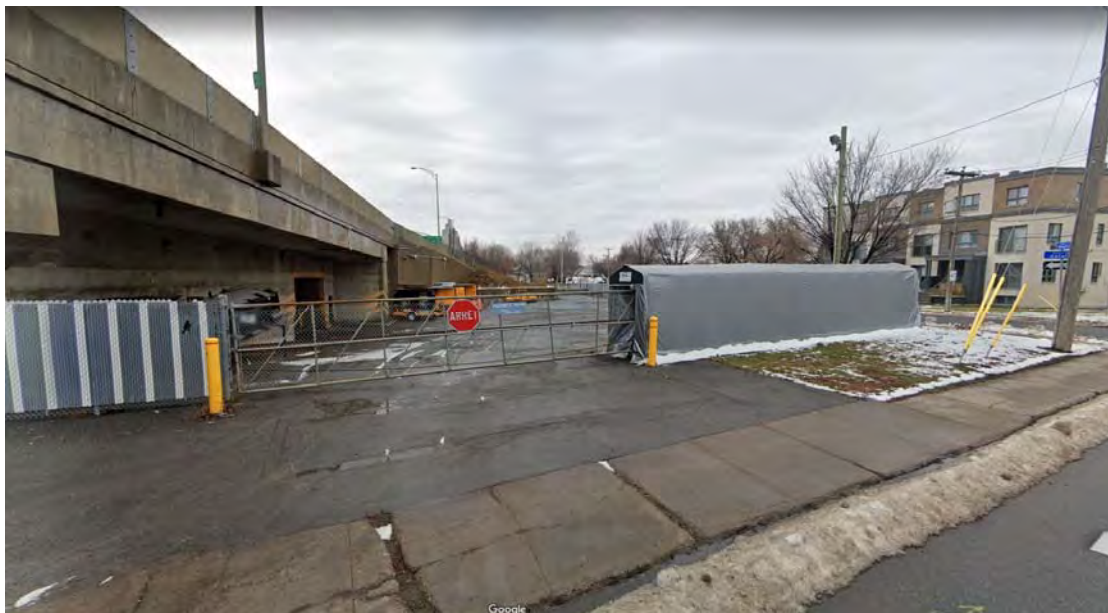
Photo 2 – Vue de l'aire d'entreposage d'équipements du MTQ à l'est de l'A15N (km 0+00)
(Source : Google Street View)

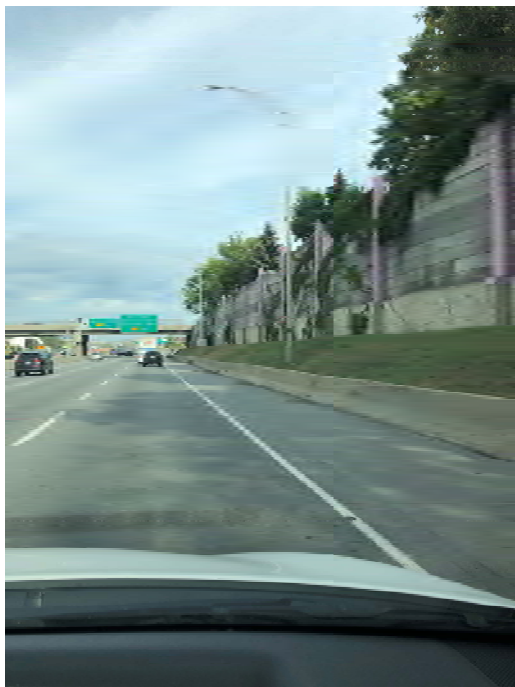
Photos 3 et 4 – Vues des murs anti-bruit à l'est de l'A15N construits sur du remblai (km 0+000 à 1+000) (Source : photographies prises le 9 septembre 2021)

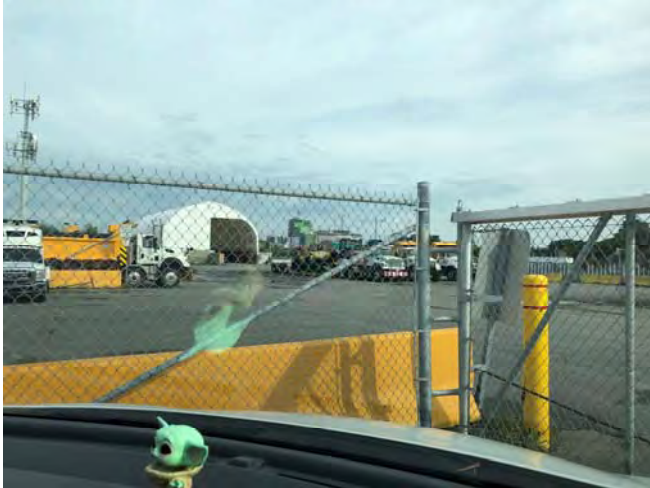
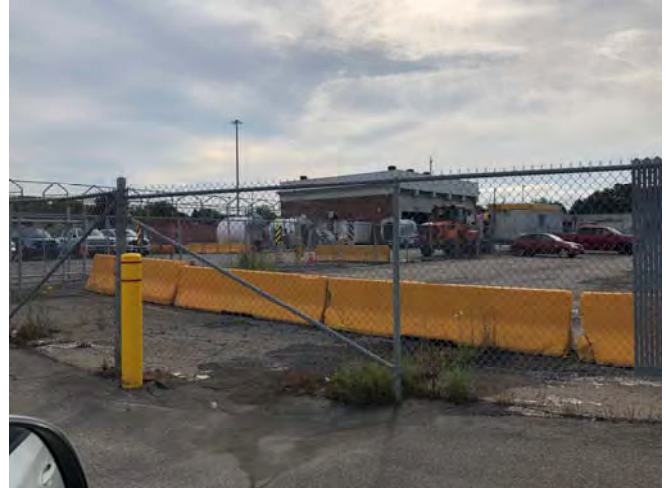
Photos 6 et 7 – Vues de l'atelier mécanique, des réservoirs et de l'entreposage d'équipements observés sur le site du Centre de service de Laval du MTQ (km 0+600 à 0+900)
(Source : photographies prises le 9 septembre 2021)

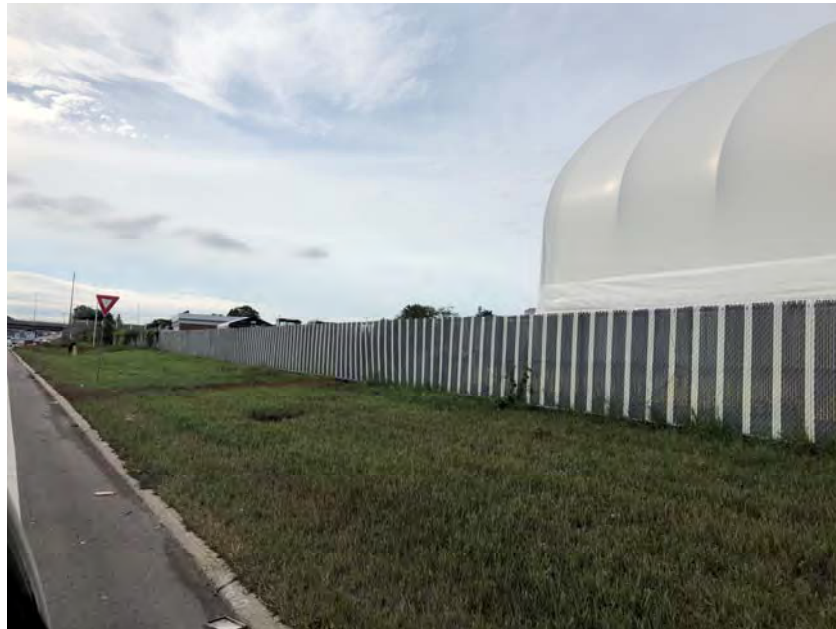
Photo 8 – Vue du centre de service depuis la bretelle d'accès à l'A15S
(km 0+850) (source : photographie prise le 9 septembre 2021)

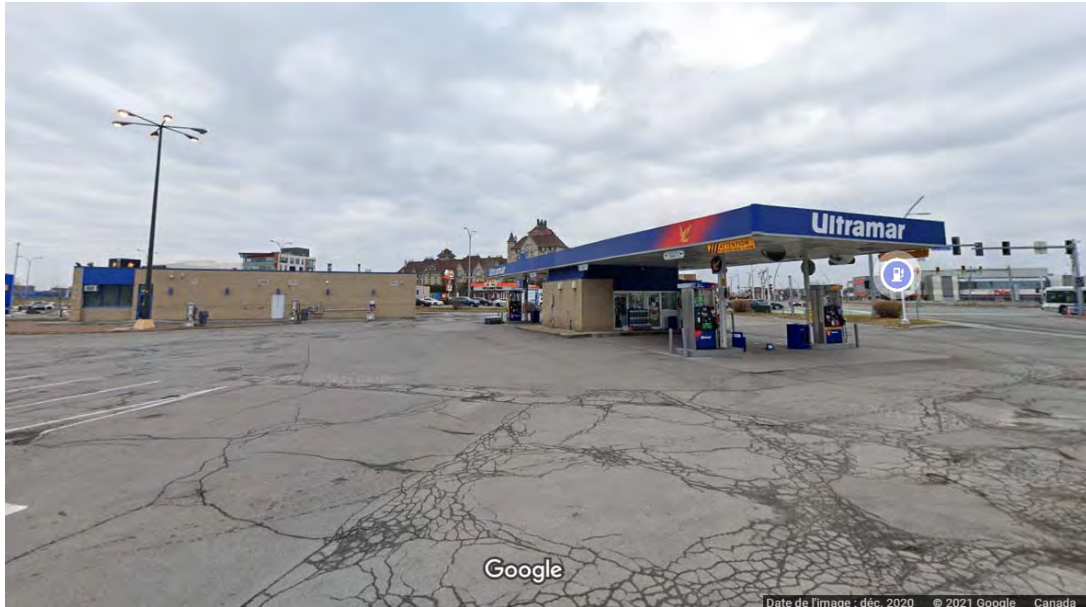
Photo 9 – Vue du de la station-service Ultramar située à l'angle des boulevards Saint-Martin et le Corbusier (Source : Google Street View)

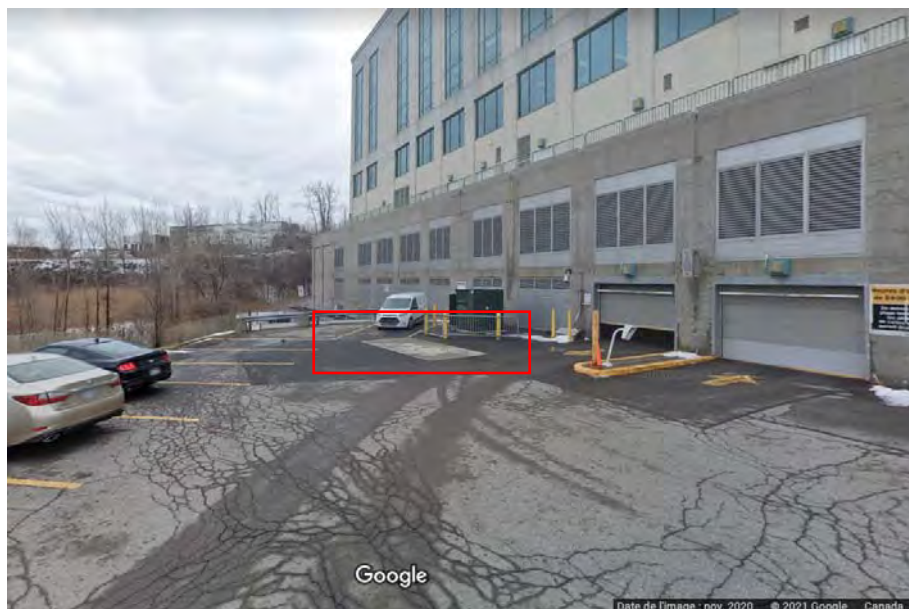
Photo 10 - Vue de l'emplacement des réservoirs souterrains du Palais de justice de Laval (Source : Google Street View)

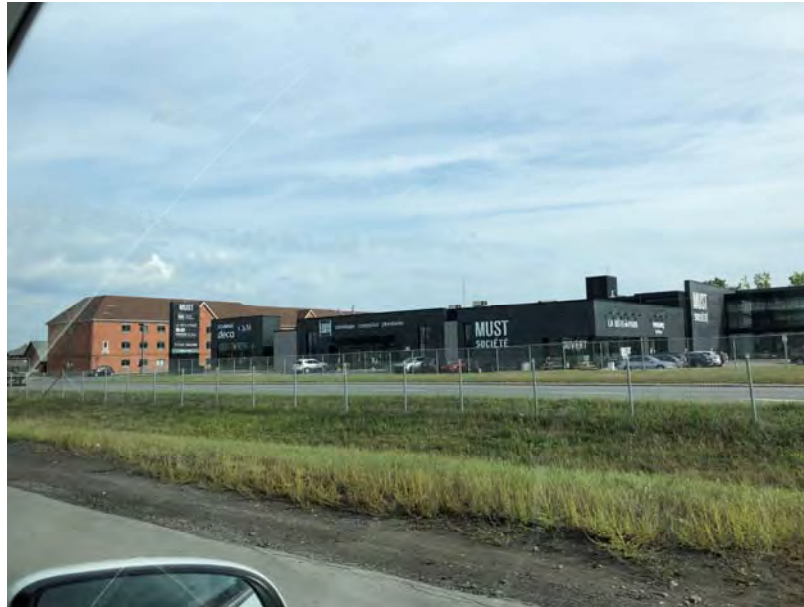
Photo 11 – Vue du bâtiment commercial construit sur le terrain contaminé 1965 ADL S.E.C. (Source : photographie prise le 9 septembre 2021)

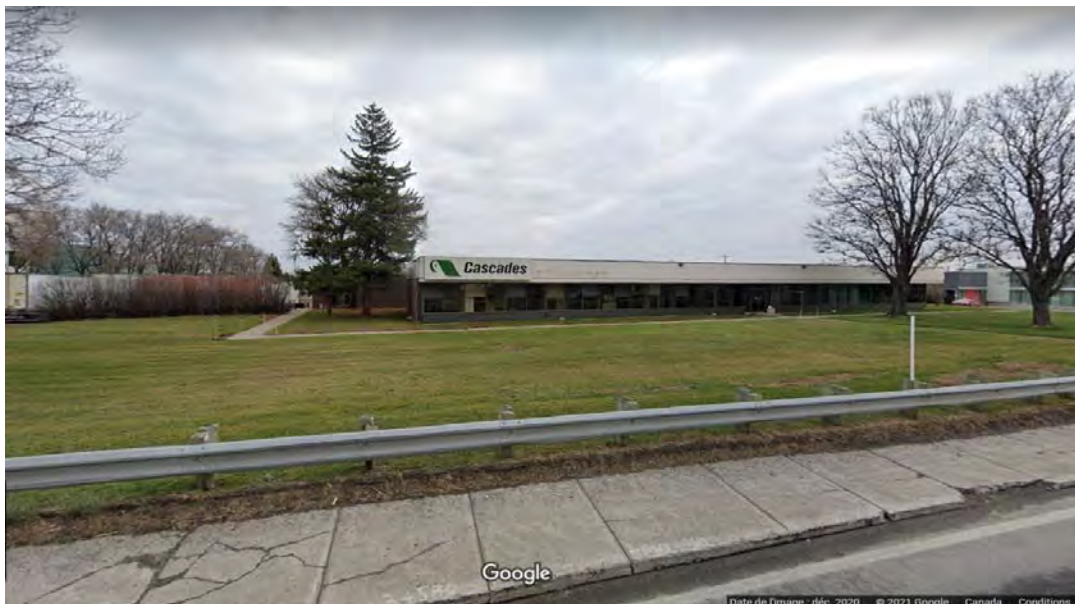
Photo 12 – Vue de l'usine de fabrication de pâtes et papiers Cascade depuis la desserte de l'A15 N (km 4+300) (Source : Google Street View)

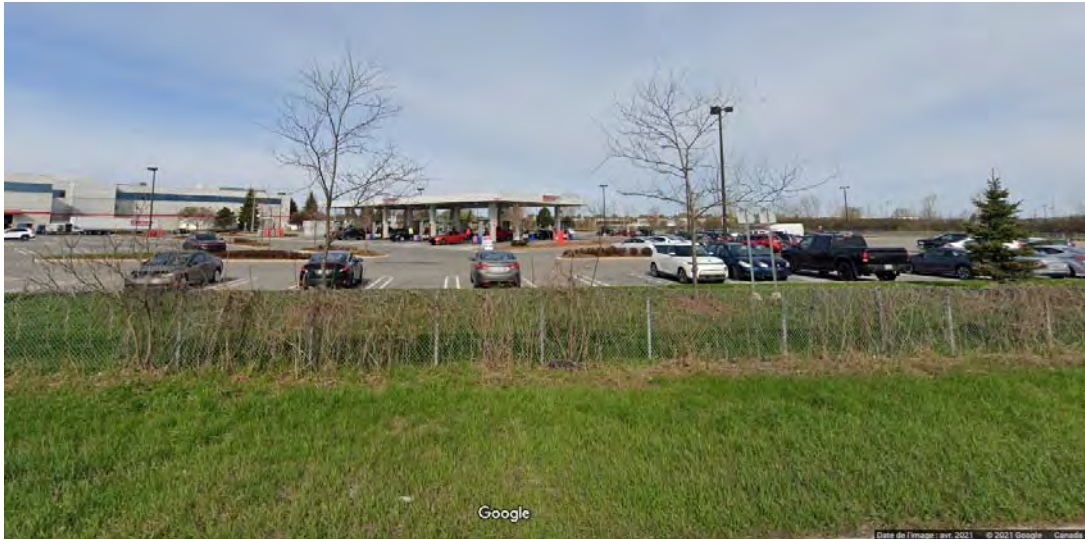
Photo 13 – Vue de la station-service Costco depuis la bretelle d'insertion sur l'A440 (Source : Google Street View)

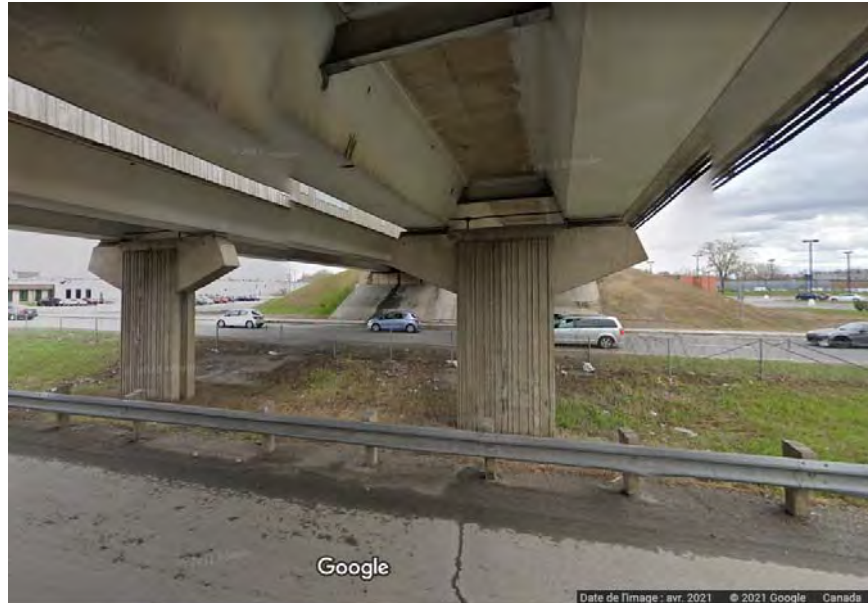
Photos 15 et 16 – Vues du pont du boulevard le Carrefour de chaque côté de l'A15 construit sur du remblai (Source : Google Street View)

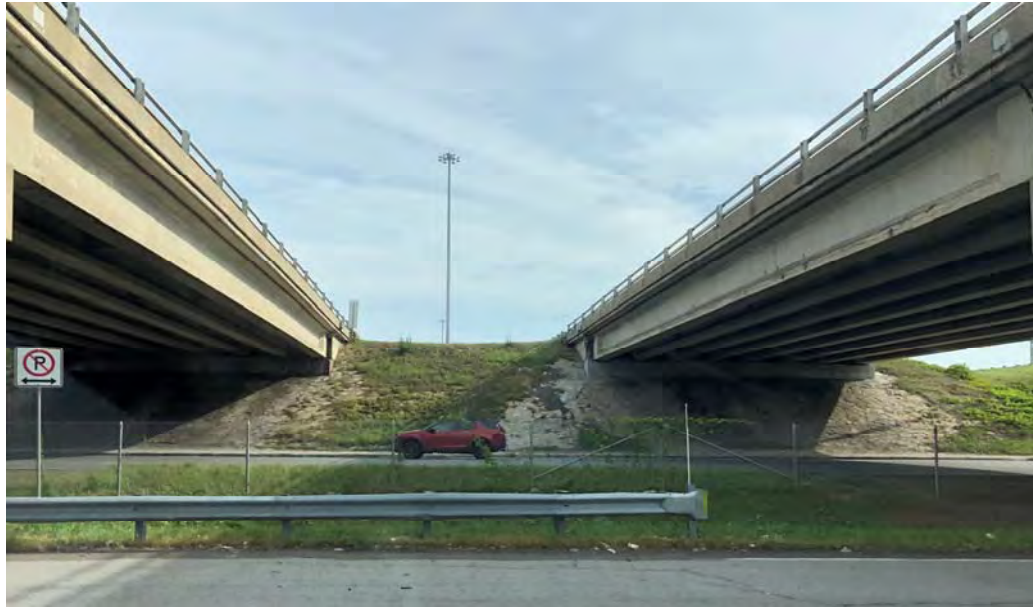
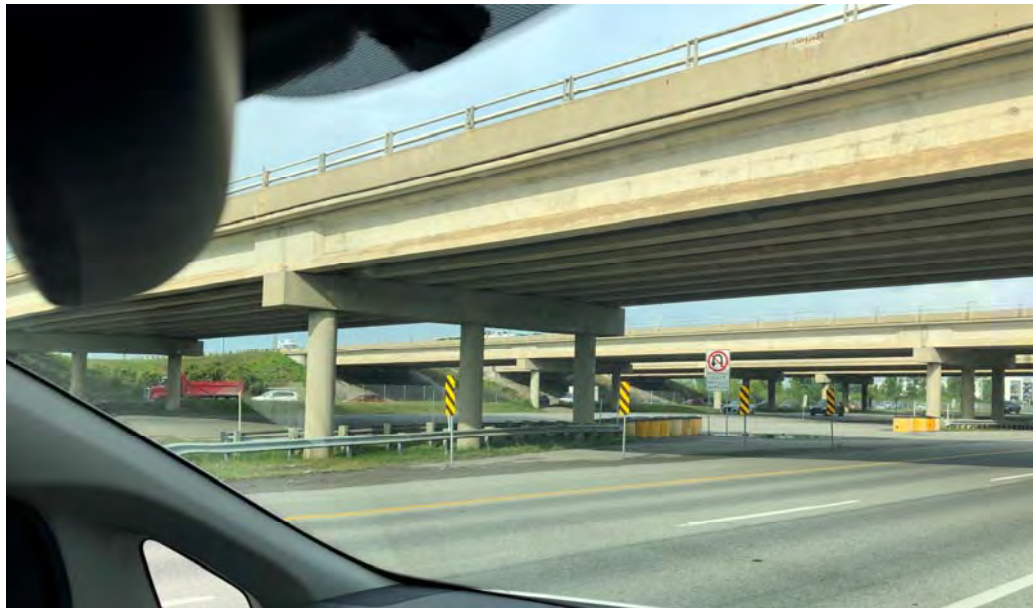
Photos 17 et 18 – Vues des ponts de l'autoroute 440 et de ses dessertes de chaque côté de l'A15 construits sur du remblai
(Source : photographies prises le 9 septembre 2021)

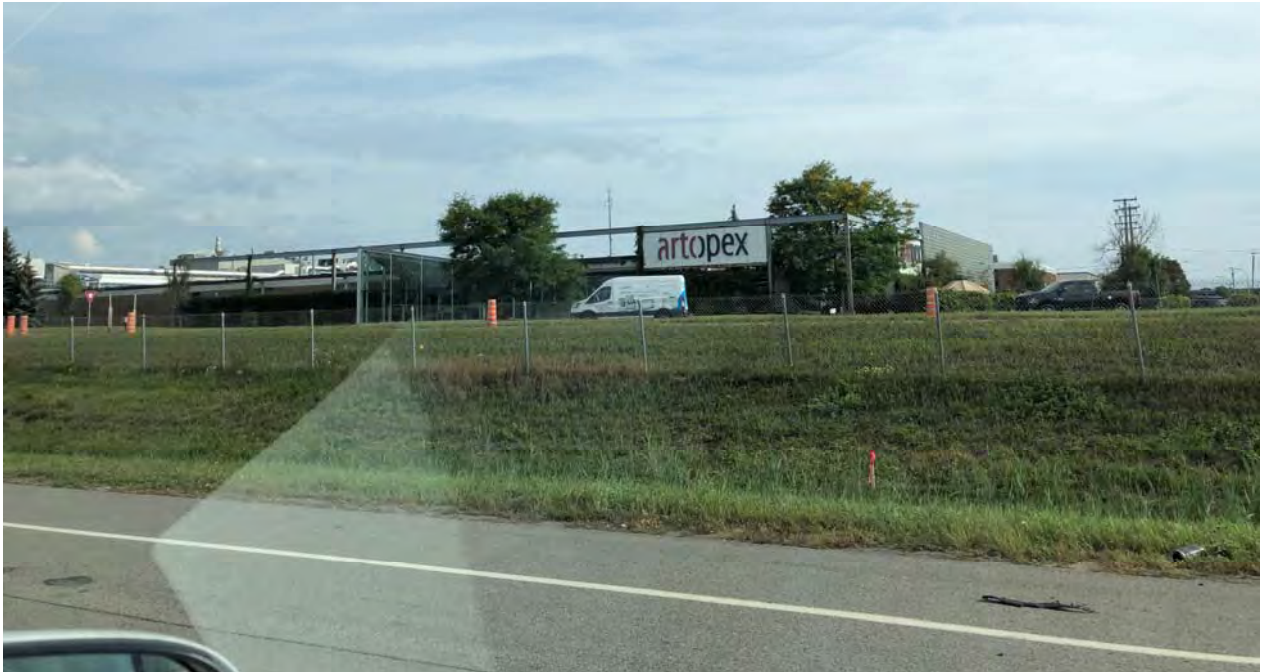
Photo 19 – Vue de l'usine de fabrication de meuble Artopex depuis l'A15 (km 5+050)
(Source : photographie prise le 9 septembre 2021)

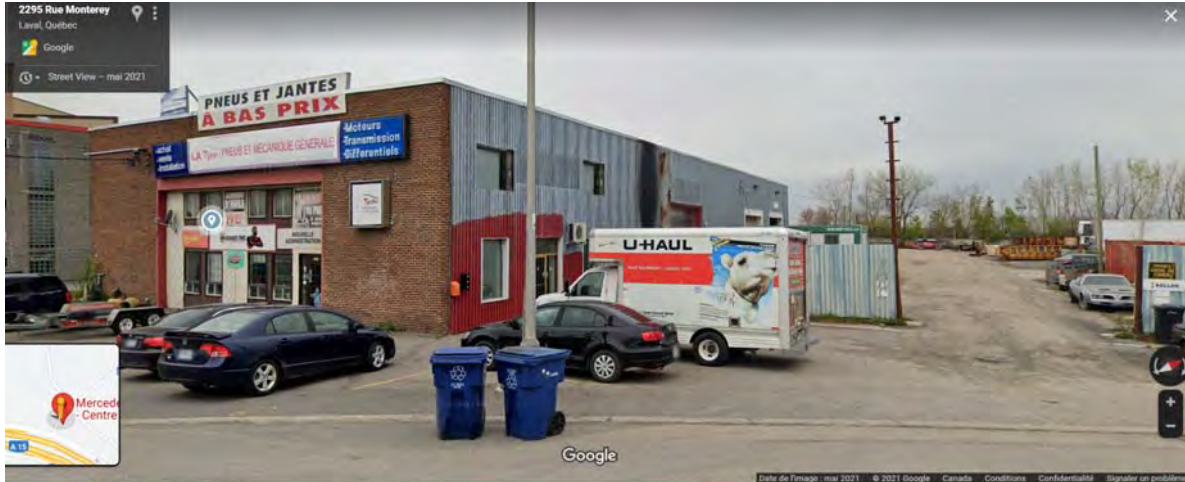
Photo 21 – Vue du garage mécanique (LA Tyre) situé rue Monterey (Source : Google Street View)

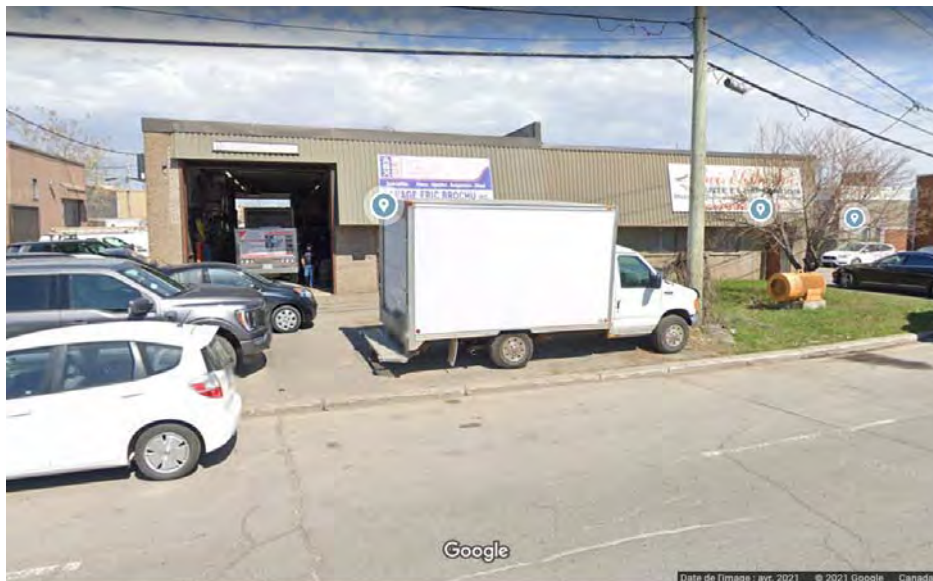
Photo 22 – Vue du garage mécanique (Eric Brochu inc.) situé rue Mnt Saint-Aubin (Source : Google Street View)

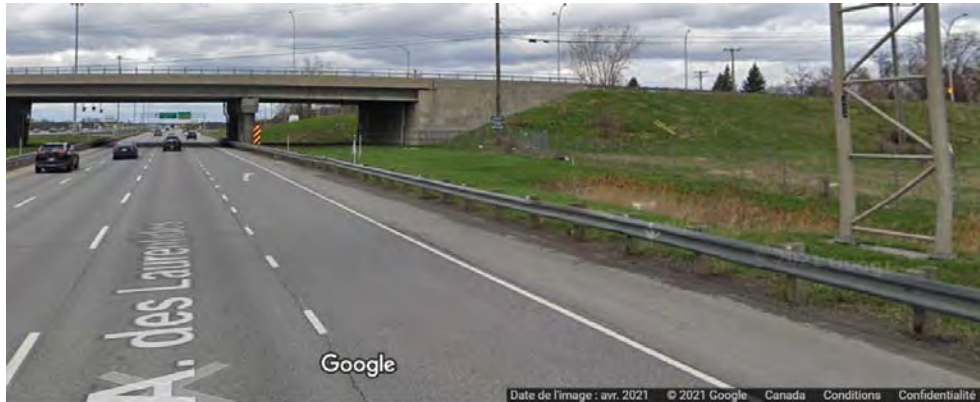
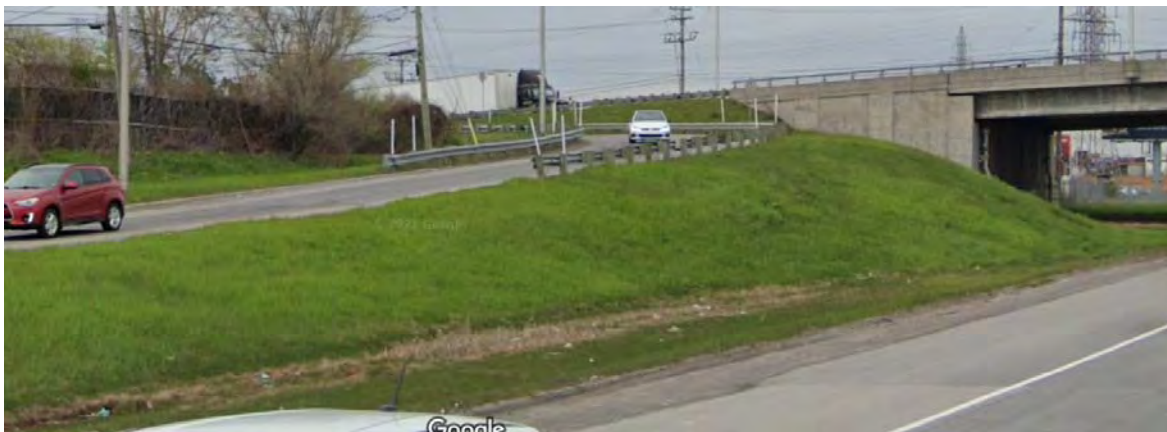
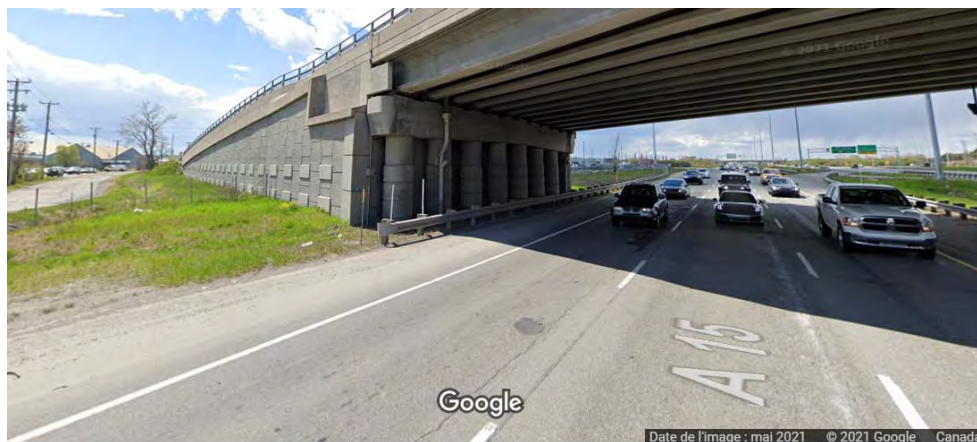
Photos 29, 30 et 31 – Vues du pont du boulevard Dagenais de chaque côté de l'A15 construit sur du remblai (Source : Google Street View)

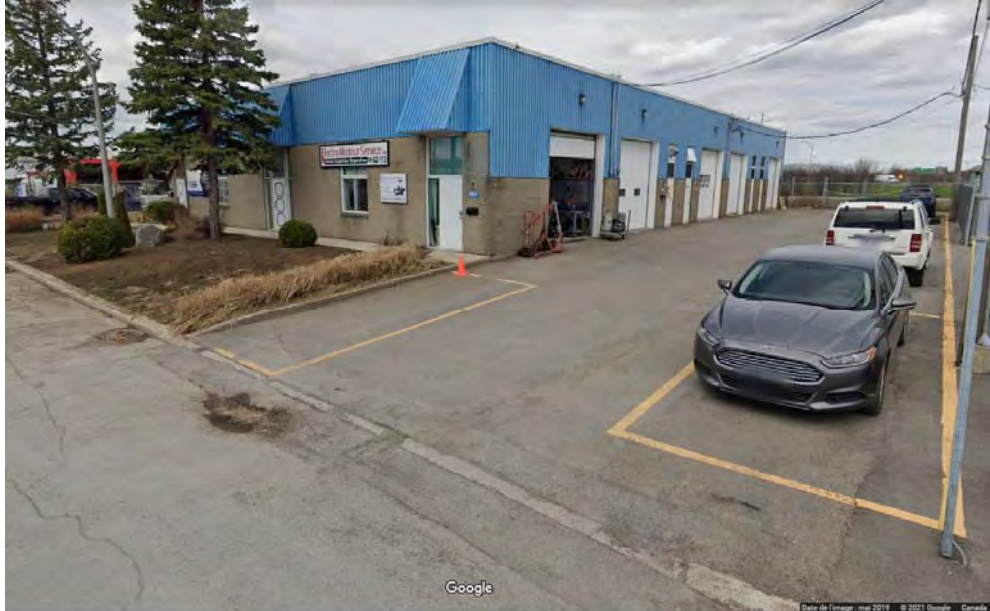
Photo 34 – Vue de l'atelier de réparation de moteur (Électro moteur service) qui se trouvait au 551 Rue Lindbergh, observé sur les images de Google Street View de 2019 (Source : Google Street View)

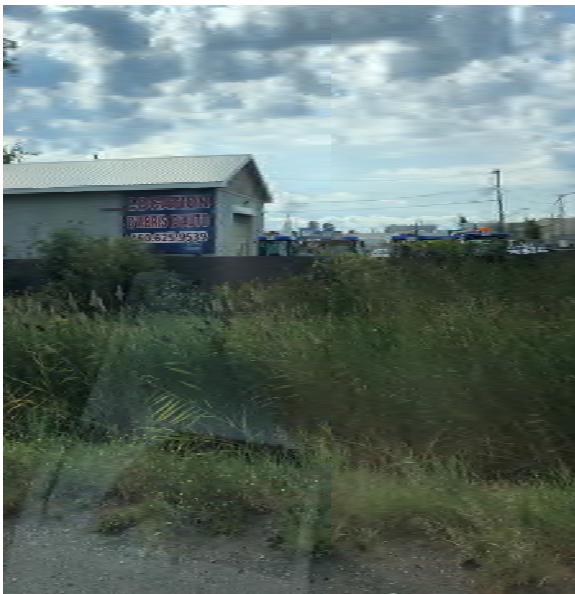
Photo 35 – Vue de l'entreposage d'équipement de déneigement observé depuis la bretelle d'insertion sur l'A15 au niveau du km 7+700. (Source : photographie prise le 9 septembre 2021)

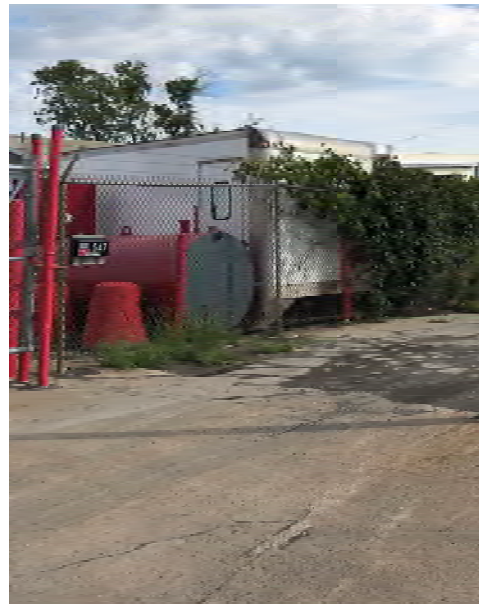
Photo 36 – Réservoir observé sur le site de la compagnie de déneigement au 545 Rue Lindbergh (Source : photographie prise le 9 septembre 2021)

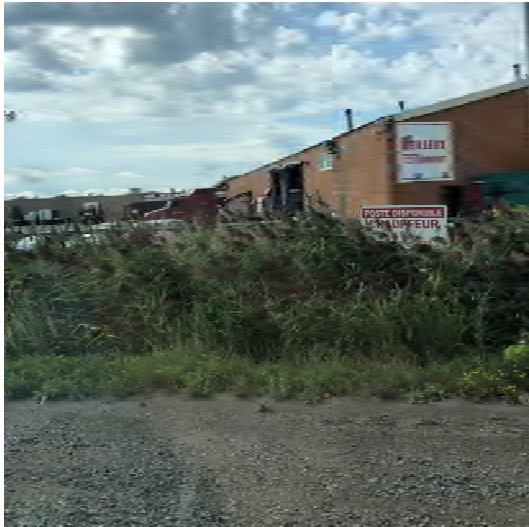
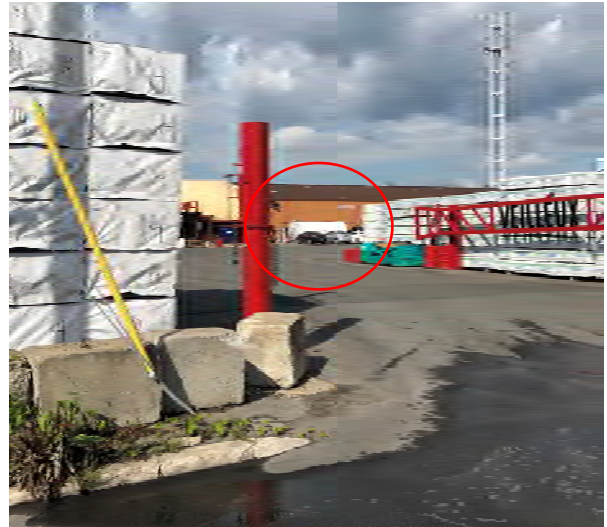
Photos 37 et 38 – Vues de l'atelier mécanique observé depuis la bretelle d'insertion (à gauche) et du réservoir observé depuis la rue Lindbergh (à droite) sur le site de l'entreprise Veilleux Transit (Source : photographies prises le 9 septembre 2021)

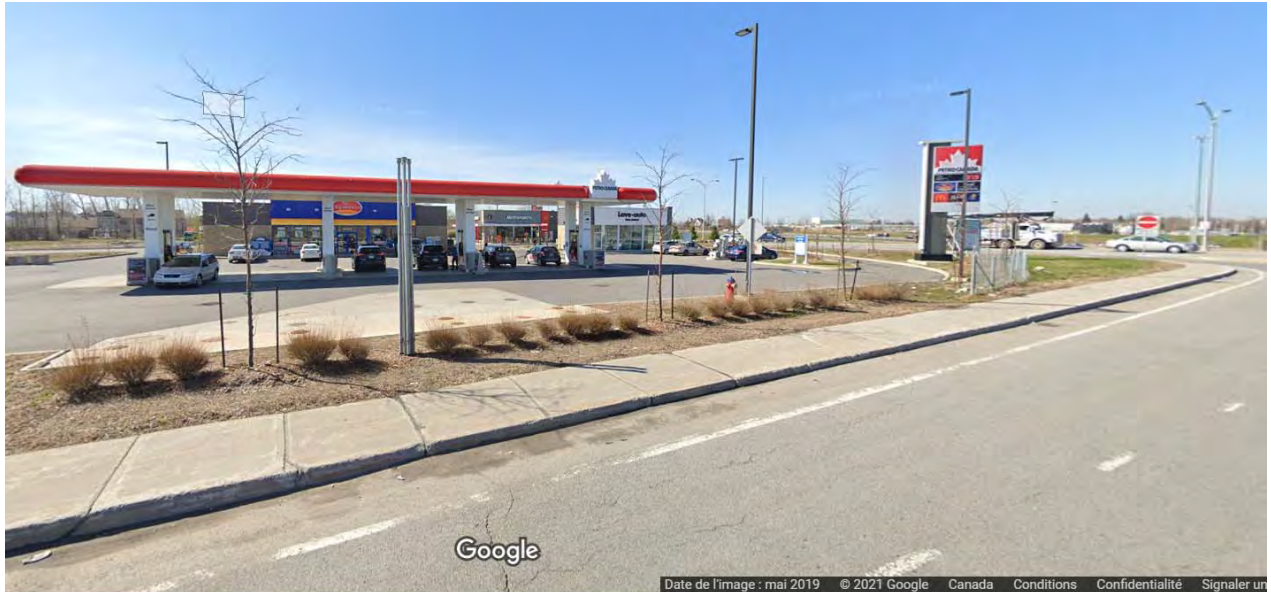
Photo 41– Vue de la station-service Pétro Canada située avenue de la renaissance
(Source : Google Street View)

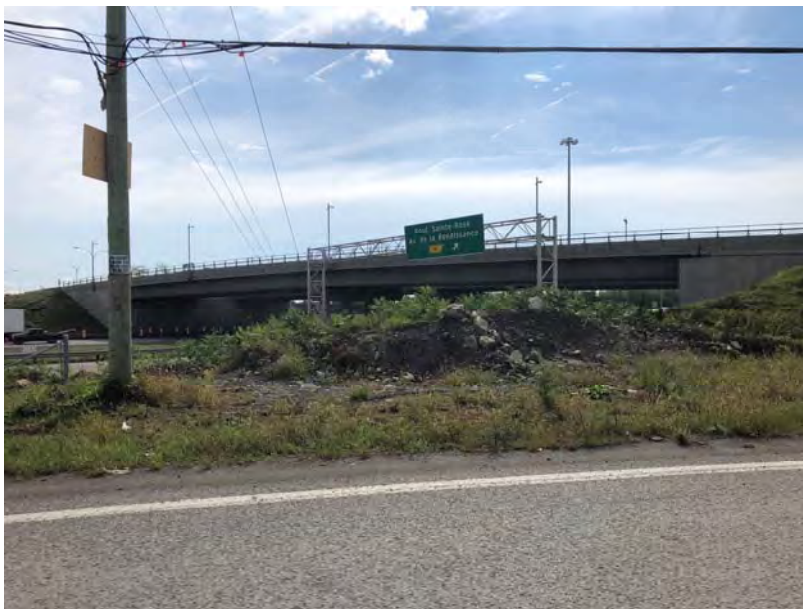
Photo 42 – Vue de la pile de remblais observée à l'ouest de l'A15 au nord du pont du boulevard
Sainte-Rose depuis la rue de Jaffa (Source : photographie prise le 9 septembre 2021)

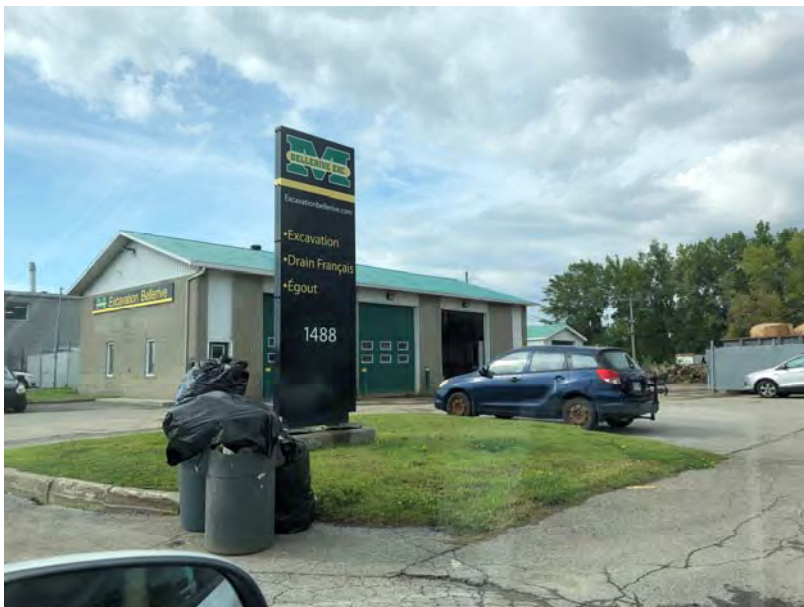
Photo 44 – Vue de l'atelier mécanique de la compagnie Excavation Michel Bellerive observé au 1488 rue de Jaffa (Source : photographie prise le 9 septembre 2021)

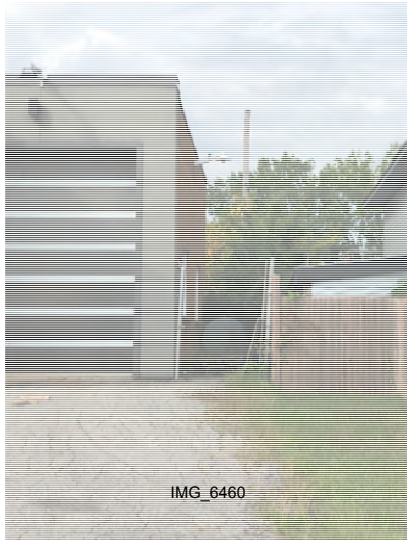
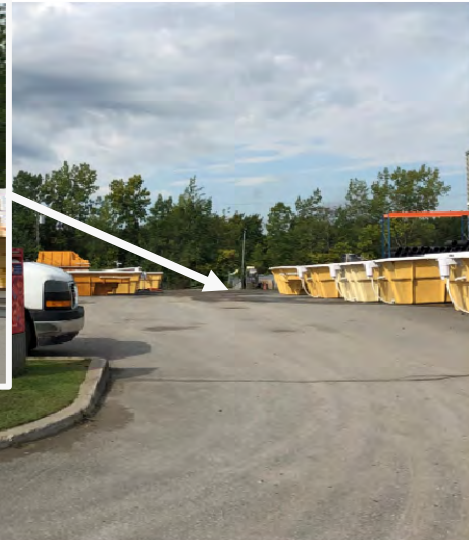
Photos 47, 48 et 49 – Vues des réservoirs hors-sol observés sur le site de la compagnie Fibro
depuis la rue de Jaffa (Source : photographies prises le 9 septembre 2021)

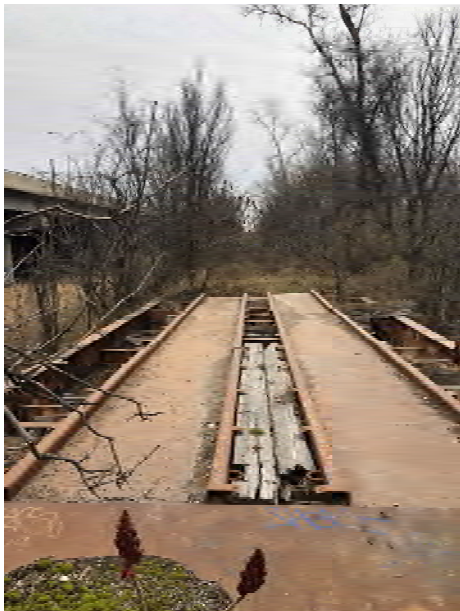
Photo 51– Vue de la voie surélevée présente sur l'île Maurice le long du pont Gédéon-Ouimet

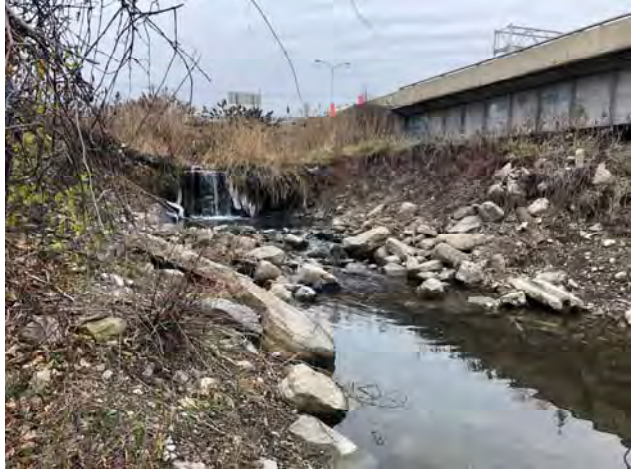
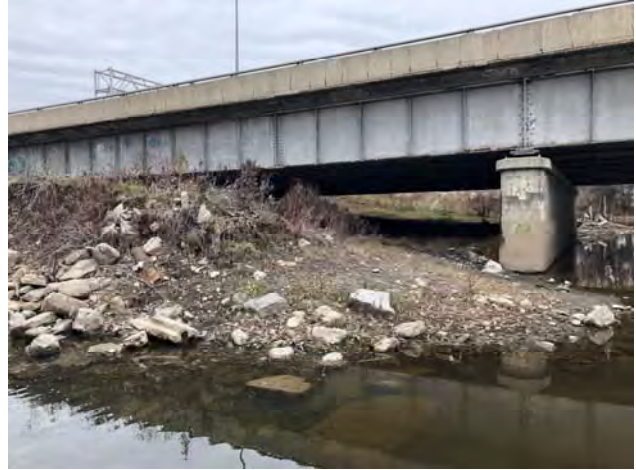
Photos 52 et 53 – Vues du remblai observé à la base du pont Gédéon-Ouimet à Boisbriand

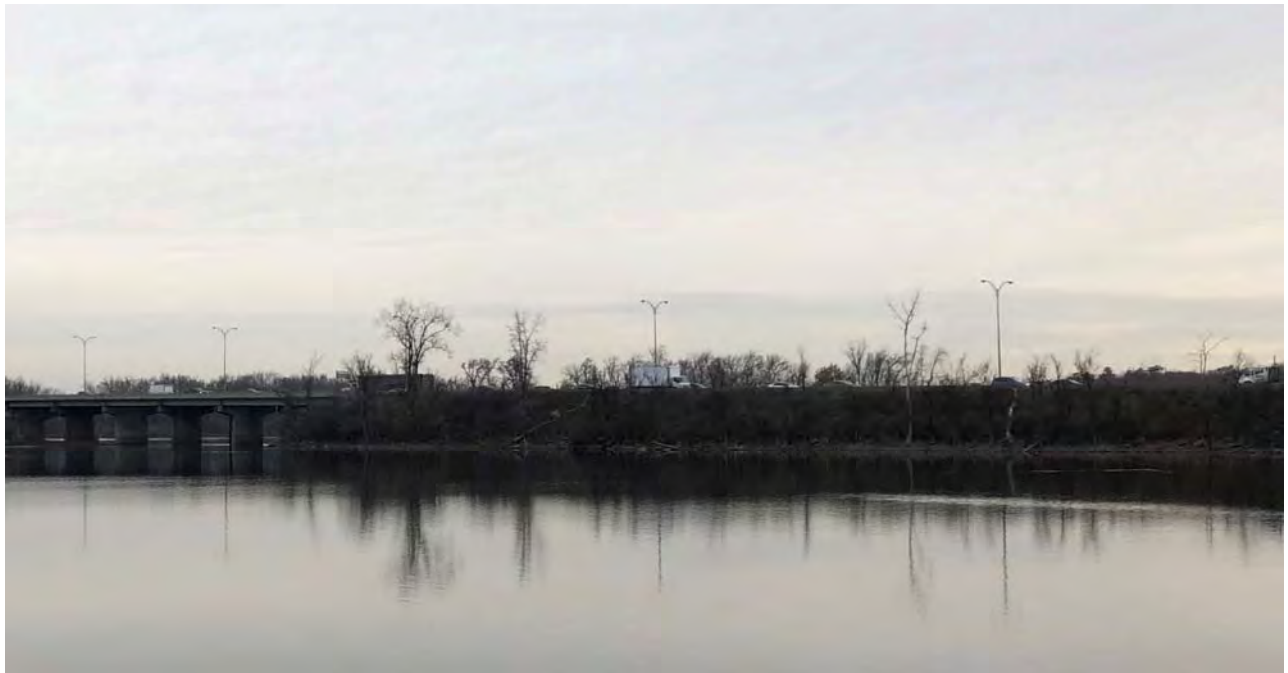
Photo 54 – Vue de la portion de l'autoroute construite sur du remblai entre les km10+900 et 11+250

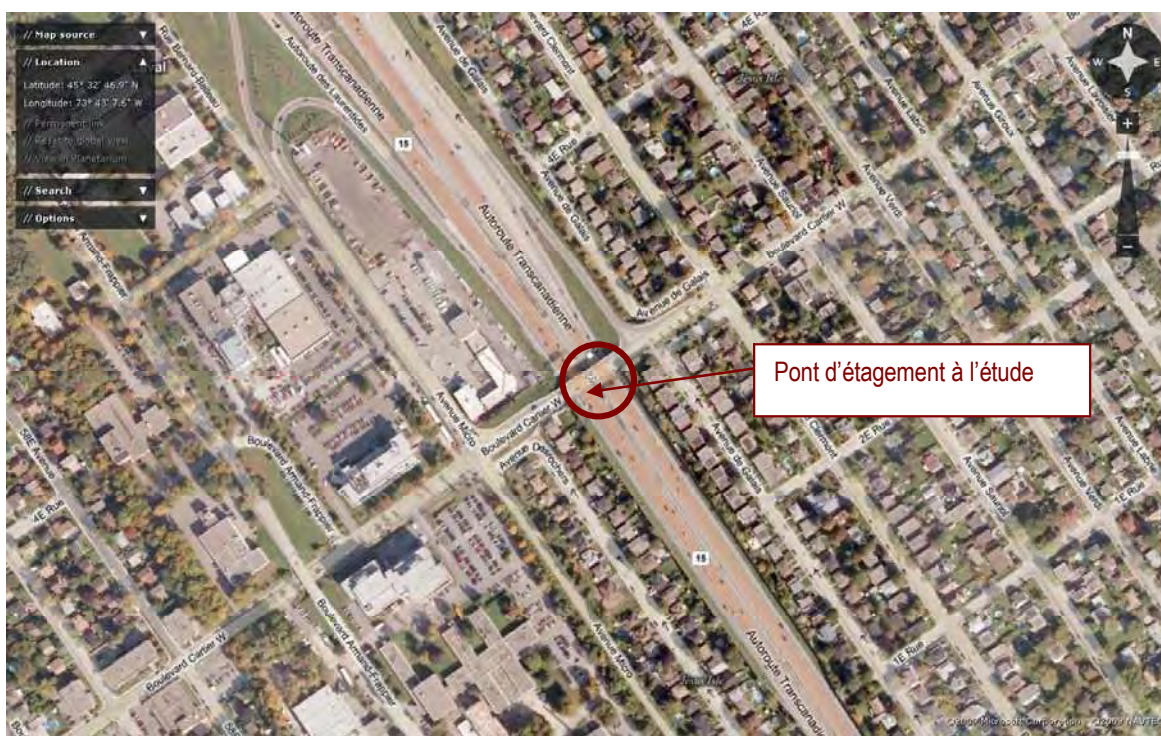
Figure 2 : Vue générale du pont d'étagement en direction sud (source google maps)
