Étude d'impact sur l'environnement

Projet de reconstruction du pont Gédéon-Ouimet (autoroute 15)
entre Laval et Boisbriand

Annexe Z Qualité des sols

Évaluation environnementale Phase I

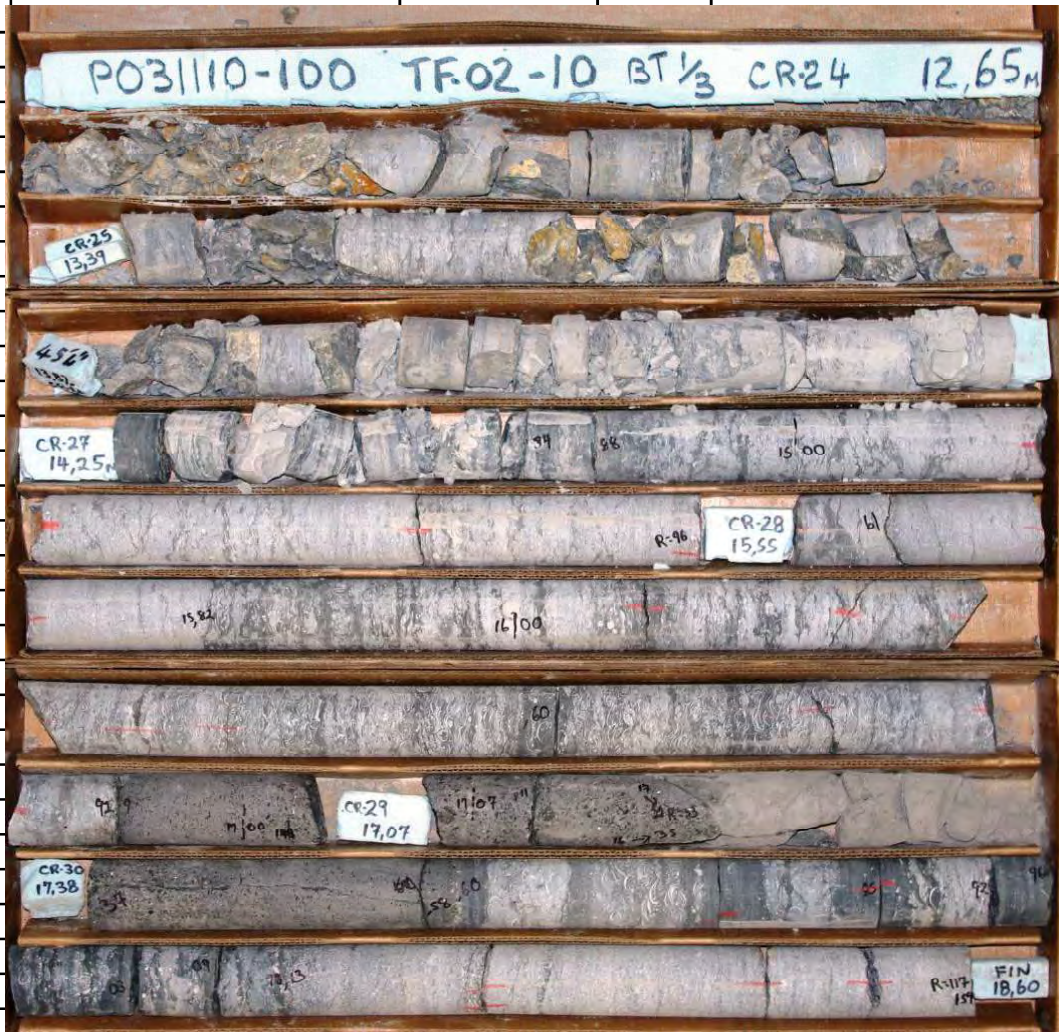
Course (m)		Récupération (%)	RQD (%) ou IQB (%)	Degré de fragmentation	
De	À			Nb de Fractures / Diaclases	Espacement moy. (mm)
12,65	13,39	92	0	roc très fracturé	
13,39	13,82	100	33	roc très fracturé	
13,82	14,25	100	0	roc très fracturé	
14,25	15,55	74	51	66÷2	330
15,55	17,09	99	97	130÷3	500
17,09	17,38	100			
17,38	18,59	91	83	122÷6	203

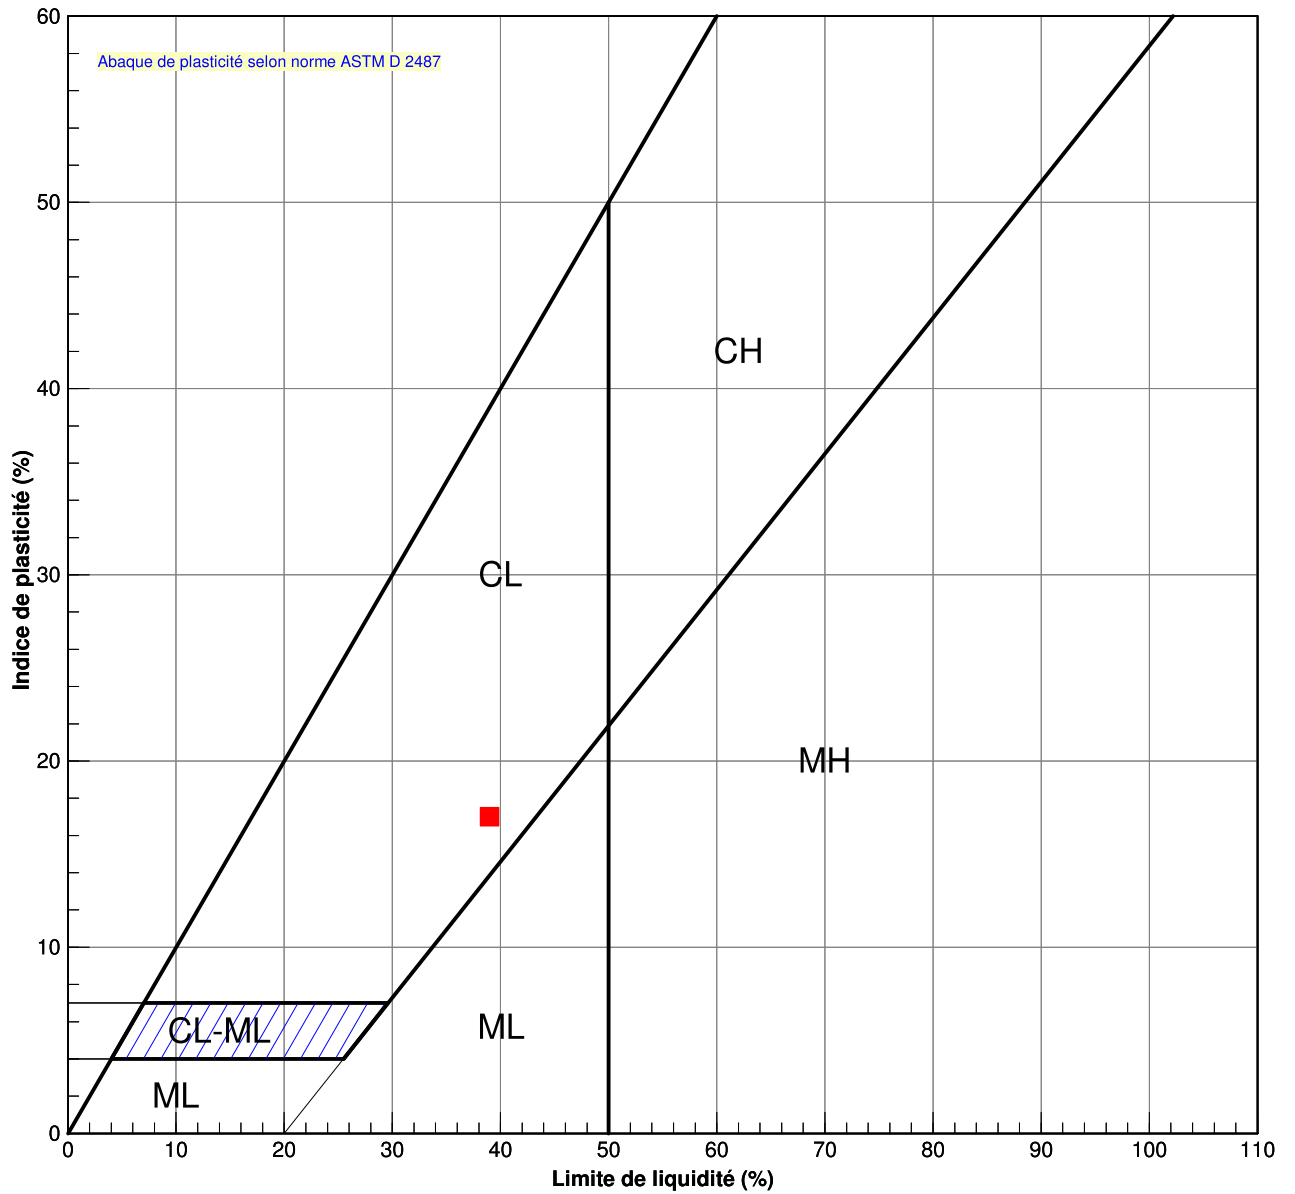
Symbole	Sondage n°	Échantillon n°	Profondeur (m)	Wn	WI	Wp	IP	IL	Class. USCS
■	TF-02-10	CF-11	6.10 - 6.71	34	39	22	17	0.7	CL

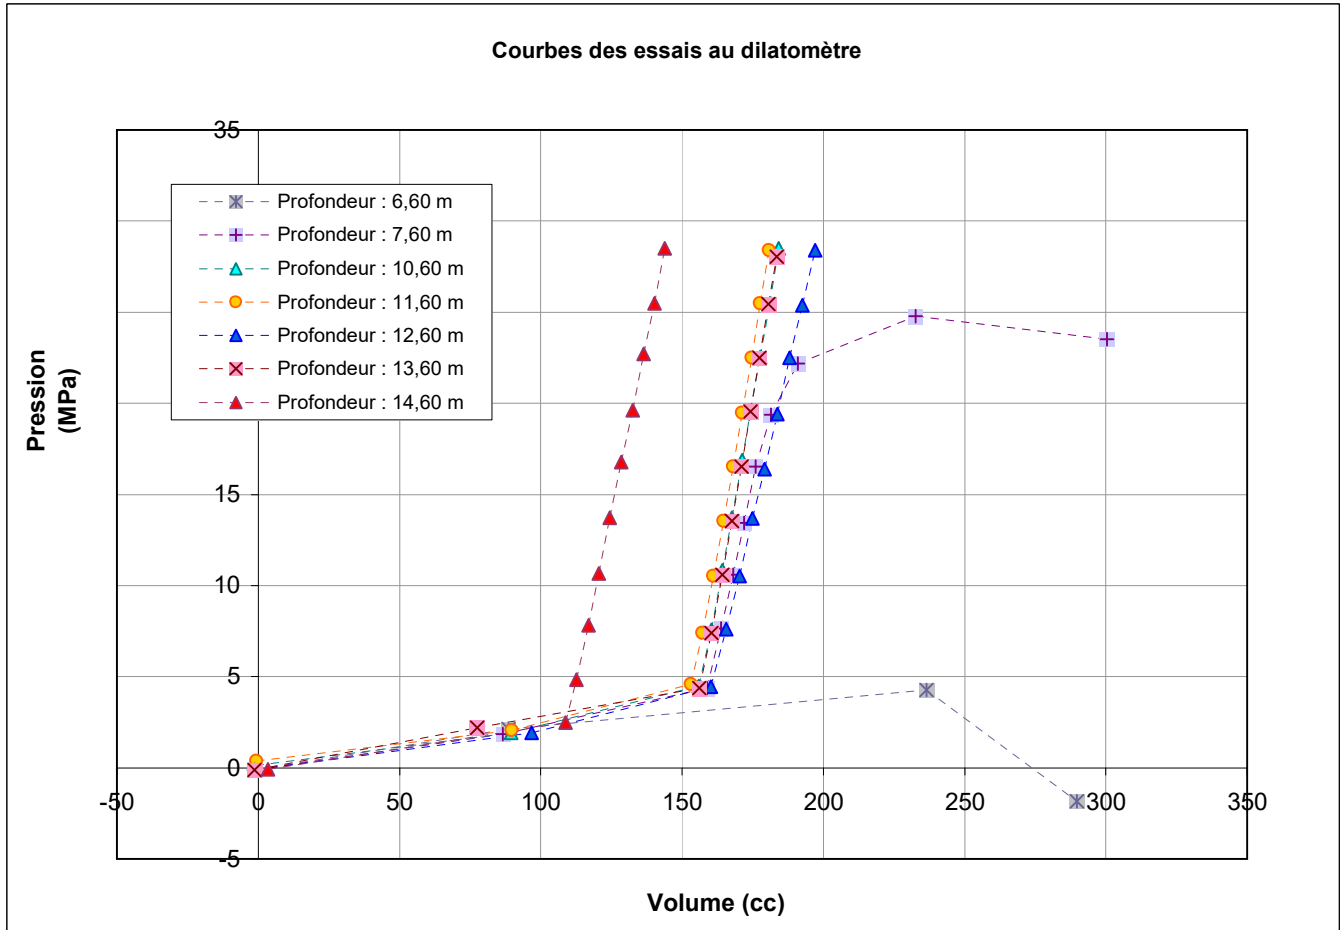
Prof (m)	6,60	7,60	10,60	11,60	12,60	13,60	14,60
ER (Gpa)	*	5,20	15,27	16,69	7,15	16,78	10,14

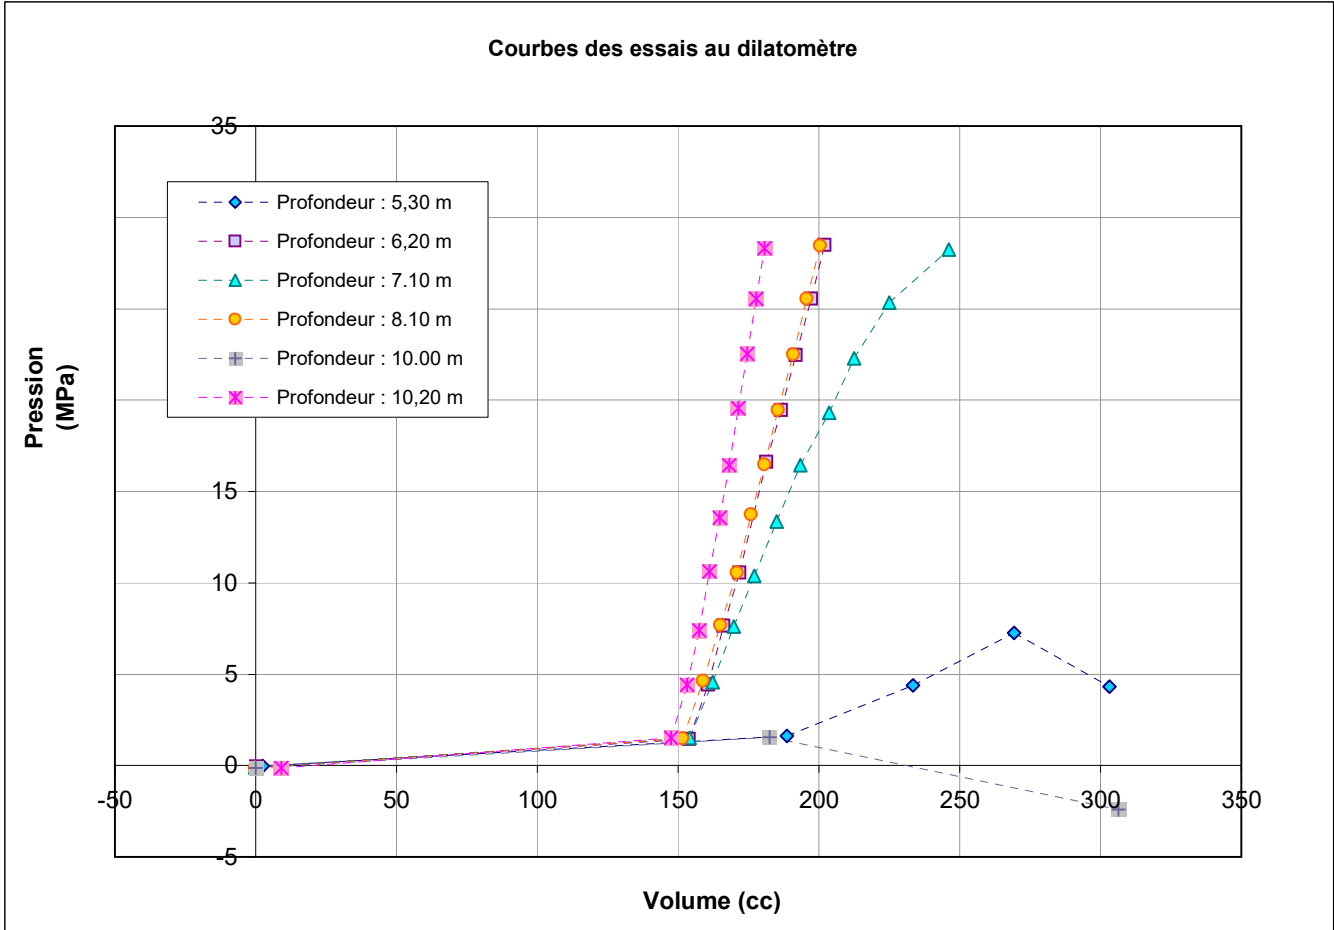
Prof (m)	5,50	6,20	7,10	8,10	10,00	10,20
ER (Gpa)	*	5,32	2,32	5,58	*	12,98

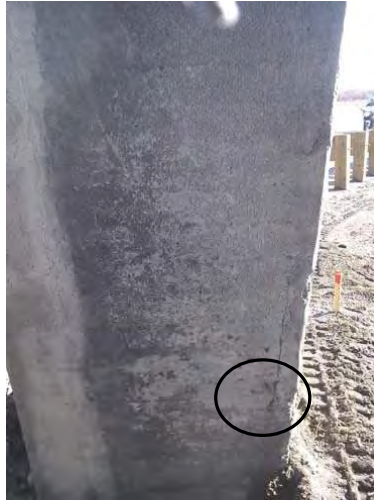
Photo 03

1^{er} pilier du viaduc côté autoroute 15 Nord
Prélèvement de l'échantillon **VSR-01**

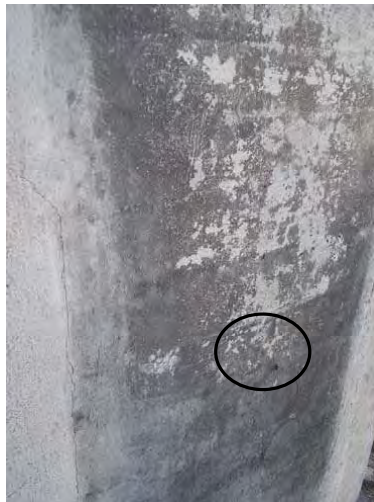
Photo 04

3^e pilier du viaduc côté autoroute 15 Nord
Prélèvement de l'échantillon **VSR-02**

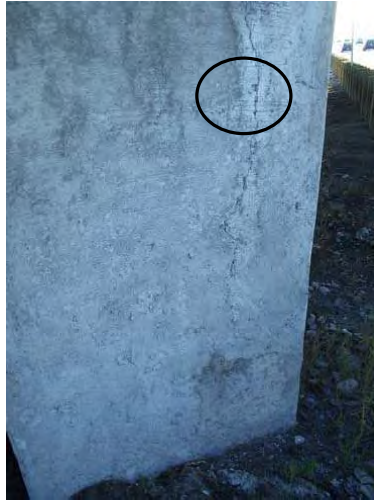
Photo 05

1^{er} pilier du viaduc côté autoroute 15 Sud
Prélèvement de l'échantillon **VSR-03**

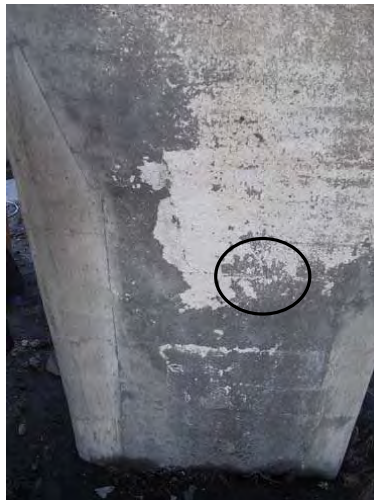
Photo 06

2^e pilier du viaduc côté autoroute 15 Sud
Prélèvement de l'échantillon **VSR-04**

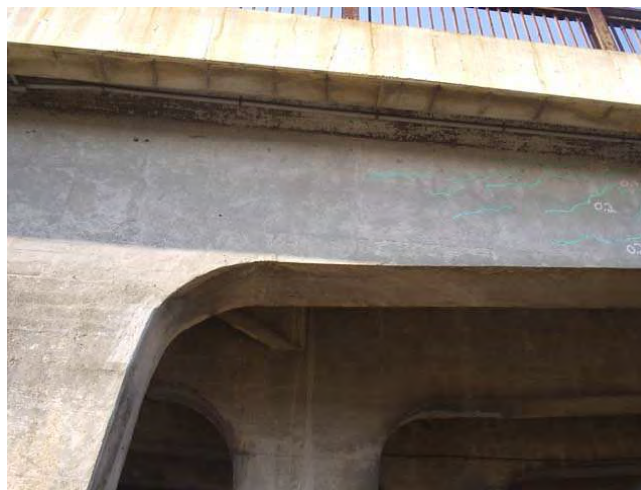
Photo 08

Structure de béton du viaduc, côté Sud

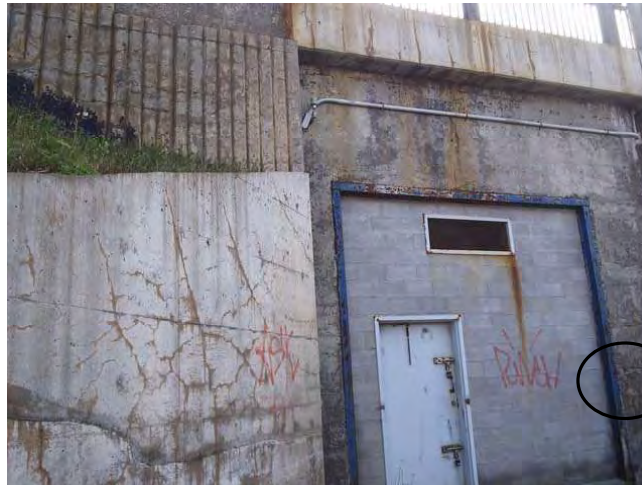
Photo 09

Côté Nord-Est du viaduc
Prélèvement de l'échantillon **VSR-05**

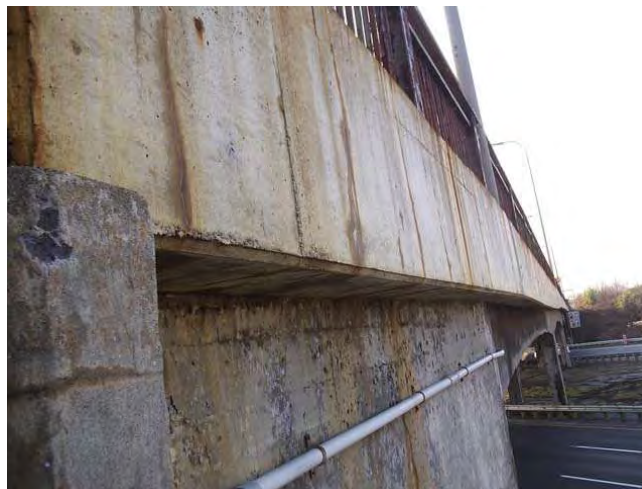
Photo 10

Côté Nord-Est du viaduc
Structure endommagée

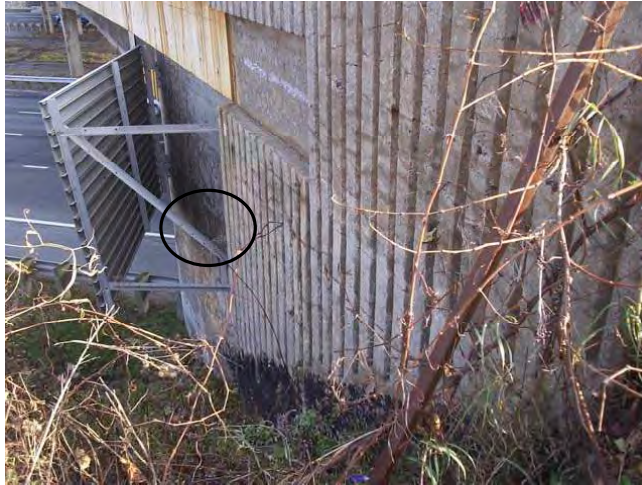
Photo 11

Côté Nord-Ouest du viaduc
Prélèvement de l'échantillon **VSR-06**
