# SITES 94.03.01, 2014.03.01 ET 93.02.02 – MÉTABETCHOUAN–LAC-À-LA-CROIX ET SAINT-GÉDÉON

## SUIVI TECHNIQUE 2025

RIO TINTO  
PROGRAMME DE STABILISATION DES BERGES DU LAC SAINT-JEAN

MARS 2026

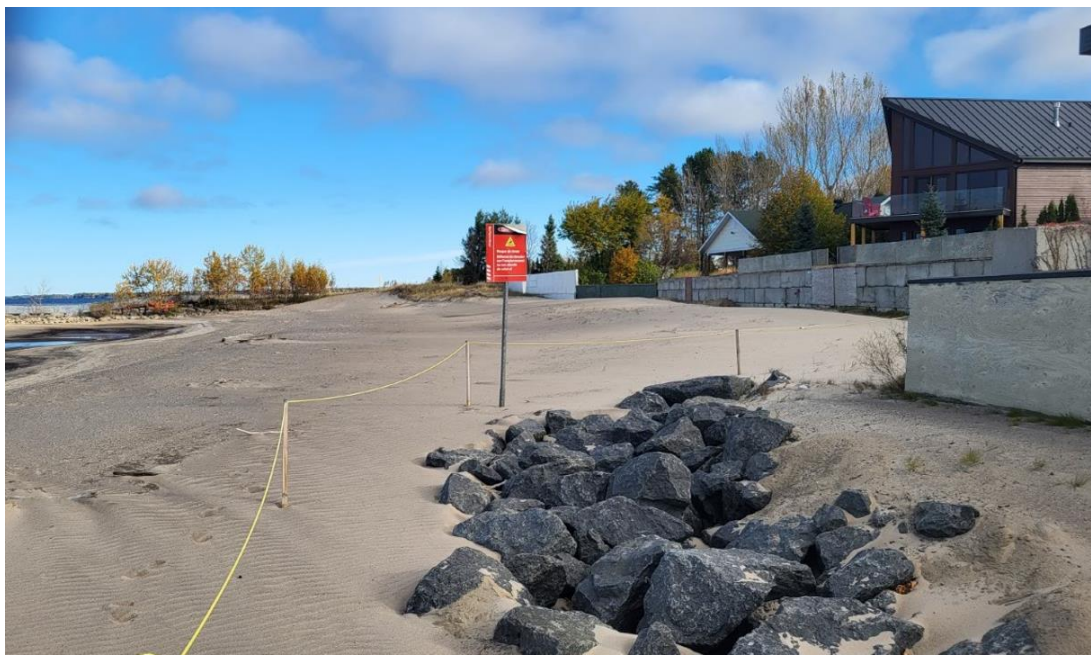
**Photo 21**  
(20251017\_095956)

Secteur 1 : Vue au sud-ouest de l'épi 2 (17 oct. 2025)  
Élévation du lac : 100,42 m (12,8 pi).

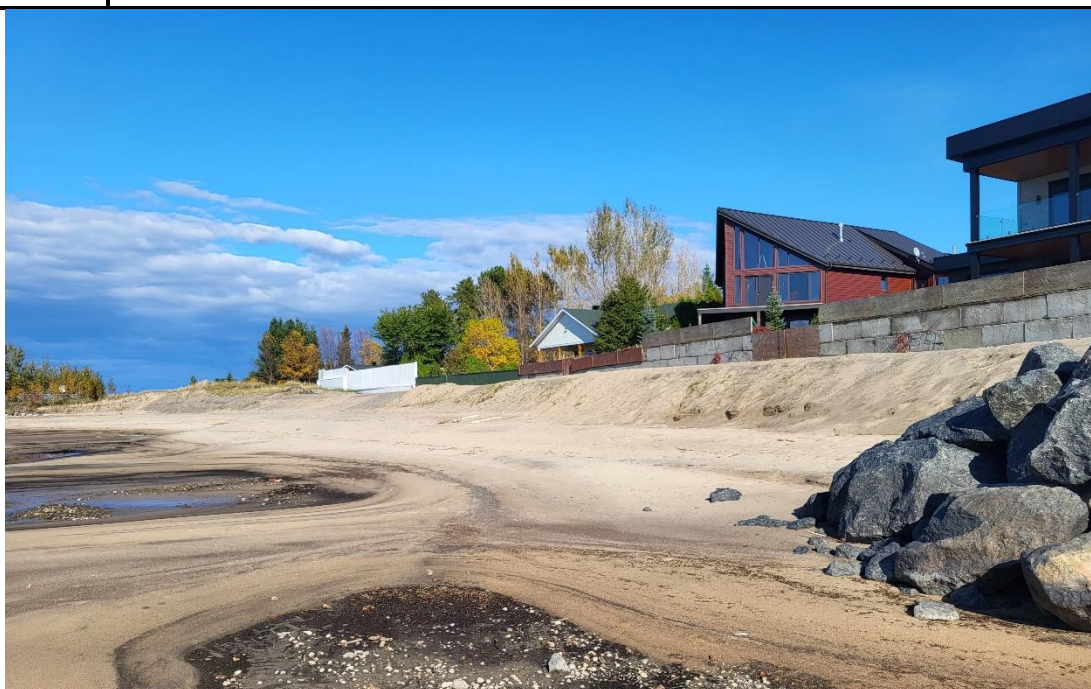
**Photo 22**  
(20241009\_142856)

Secteur 1 : Vue au sud-ouest de l'épi 2 (9 oct. 2024)  
Élévation du lac : 100,40 m (12,7 pi).

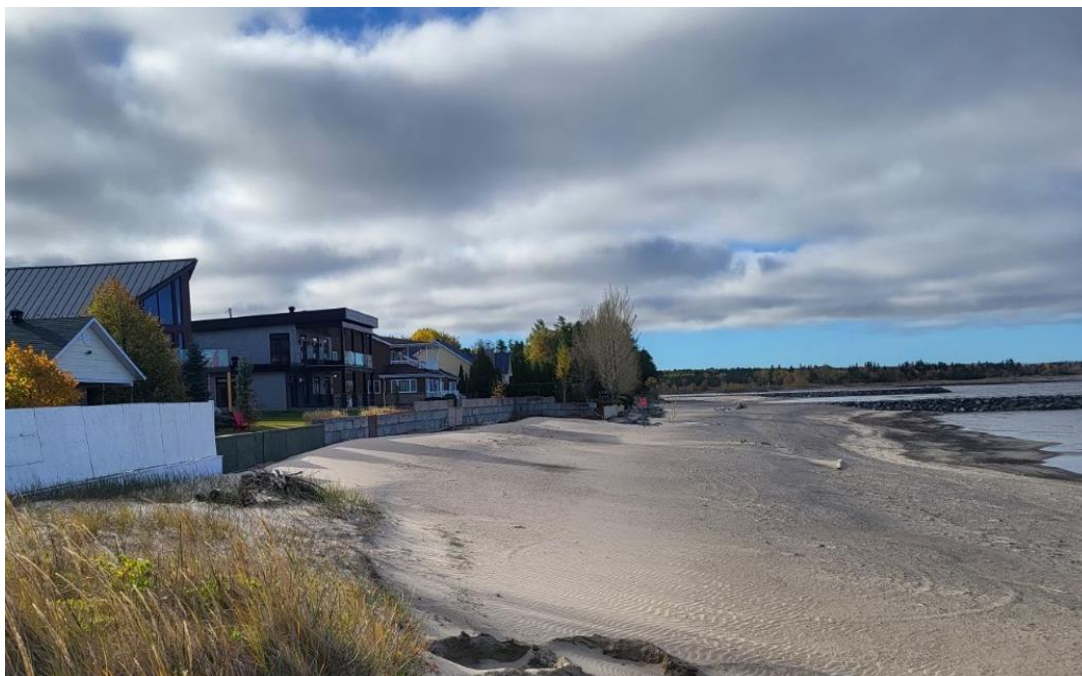
**Photo 23**  
(20251017\_095832)

Secteur 1 : Vue au sud-ouest de l'épi 2 (17 oct 2025)  
Élévation du lac : 100,42 m (12,8 pi).

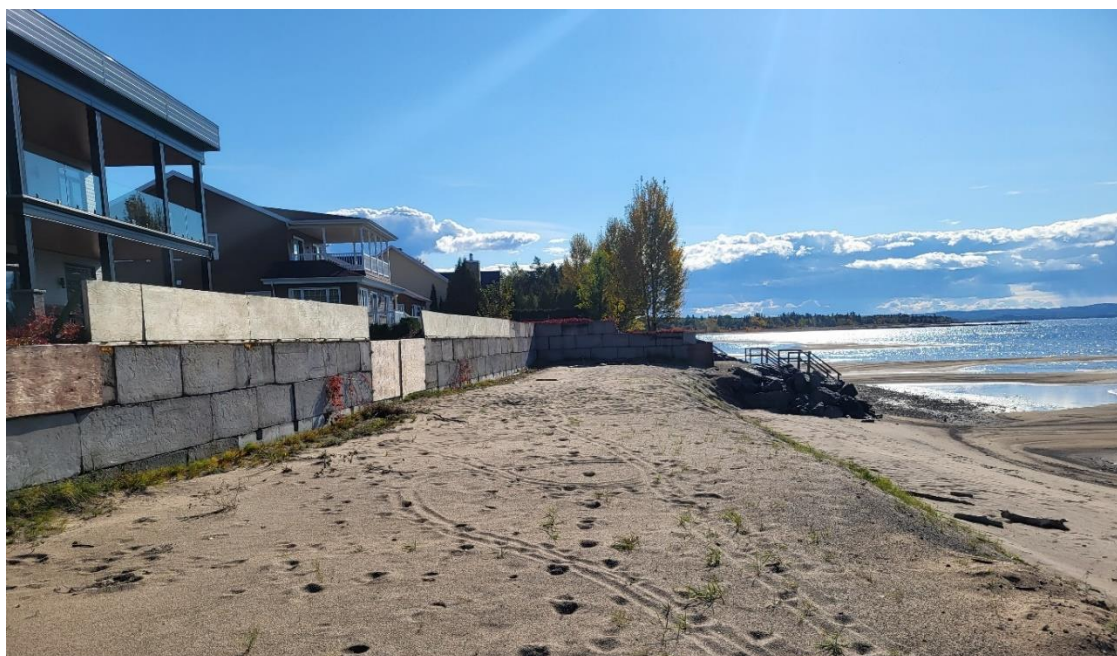
**Photo 24**  
(20231011-MD-114159)

Secteur 1 : Vue au sud-ouest de l'épi 2 (9 oct 2024)  
Élévation du lac : 100,40 m (12,7 pi).

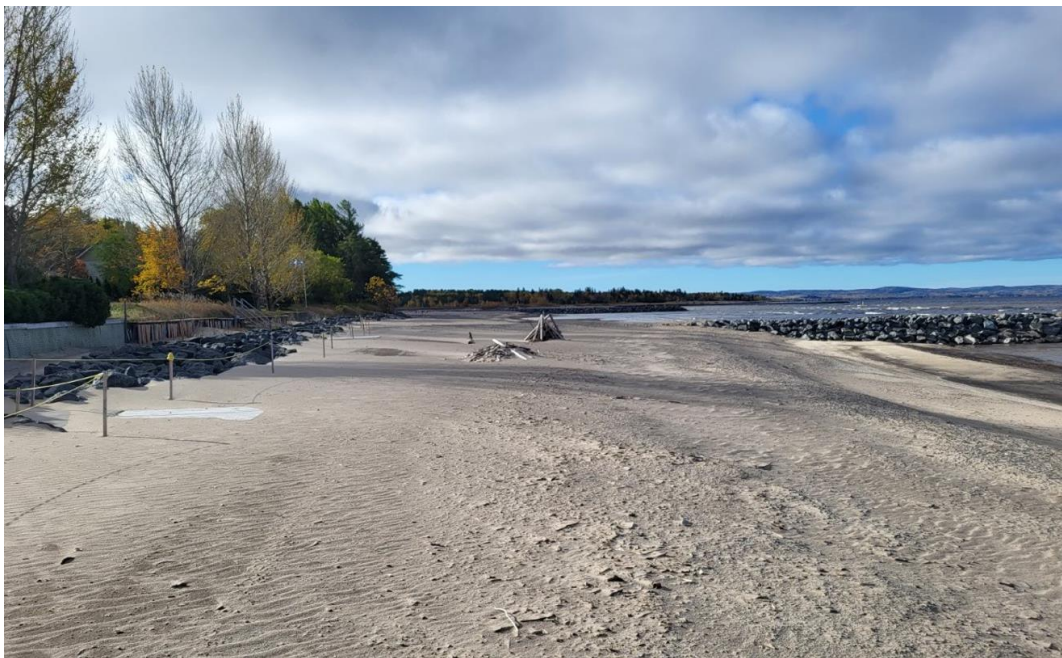
**Photo 25**  
(20221108-JM-2341)

Secteur 2 : Vue devant le perré de support (17 octobre 2025)  
Élévation du lac : 100,42 m (12,8 pi).

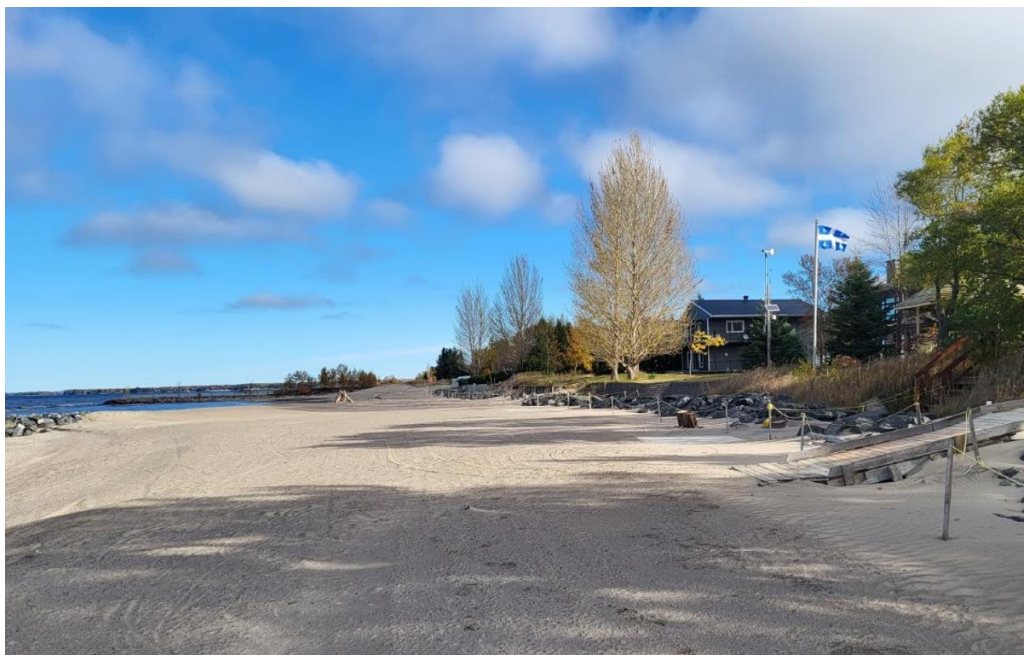
**Photo 27**  
(20221108-JM-2341)

Secteur 2 : Vue devant le perré de support (17 octobre 2025)  
Élévation du lac : 100,42 m (12,8 pi).

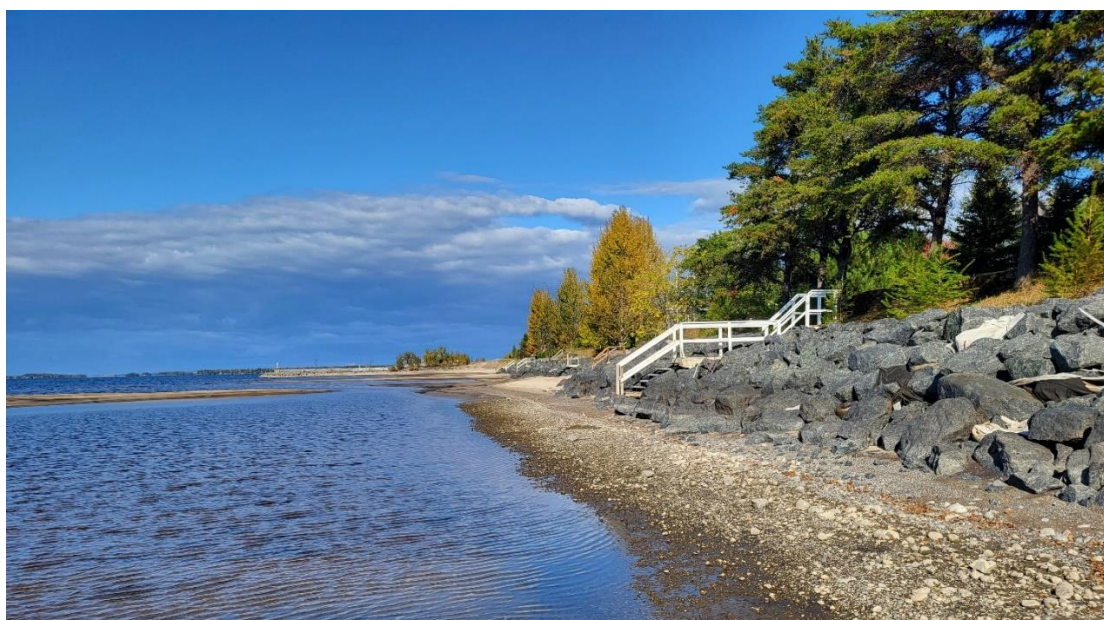
**Photo 28**  
(20241009\_142619)

Secteur 2 : Vue devant le perré de support (9 octobre 2024)  
Élévation du lac : 100,40 m (12,7 pi).

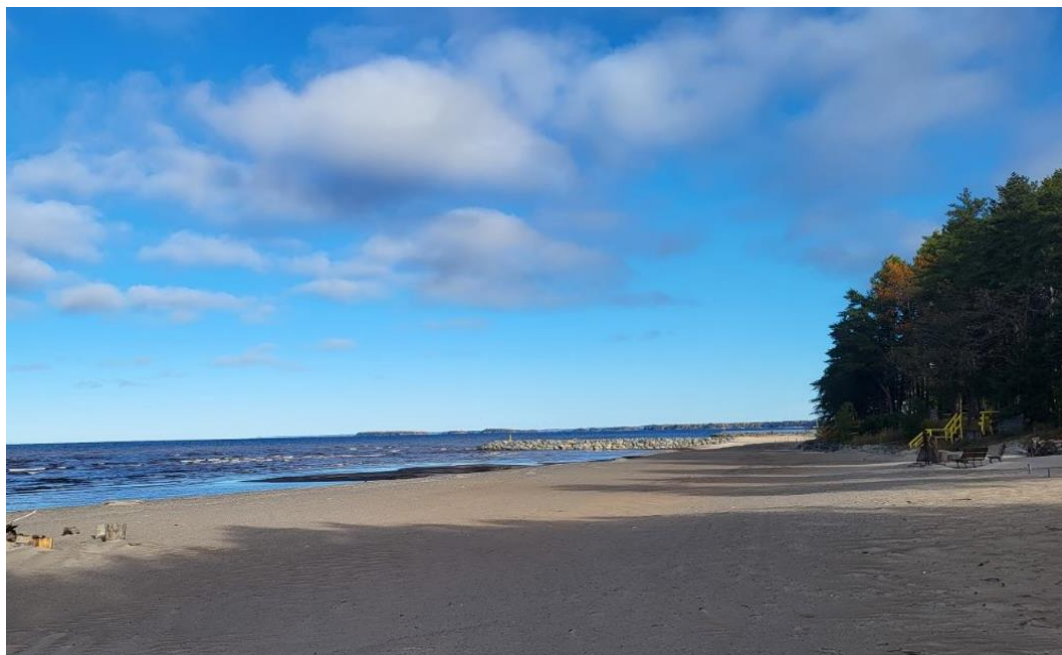
**Photo 29**  
(20251017\_100356)

Secteur 3 : Vue au nord-est de la digue submergée (17 octobre 2024)  
Élévation du lac : 100,42 m (12,8 pi).

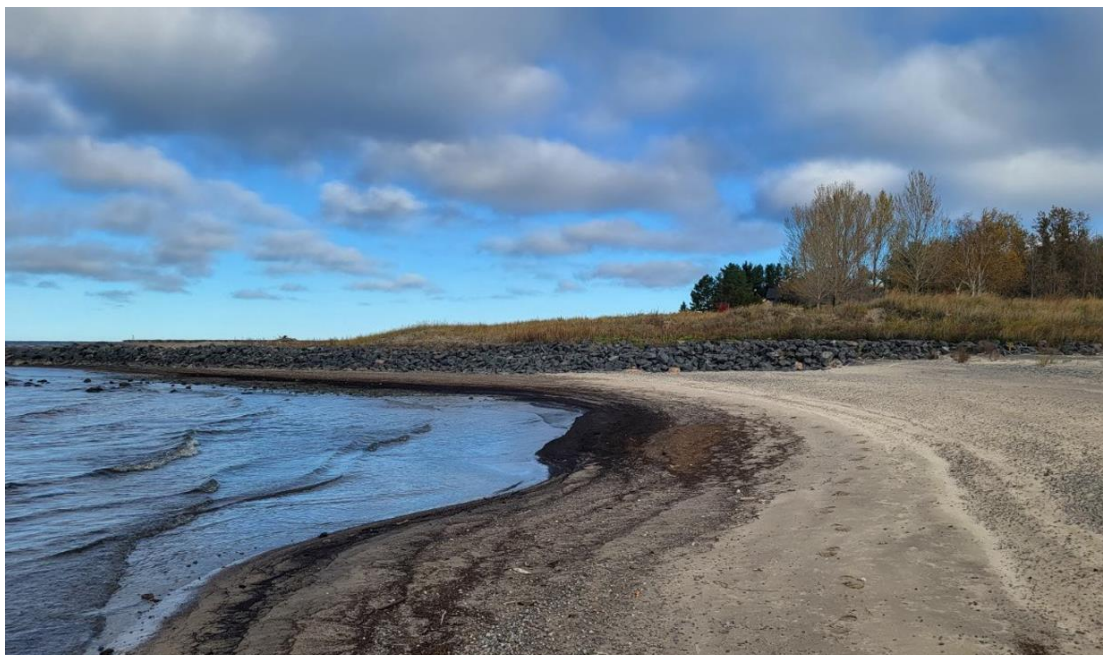
**Photo 31**  
(20251017\_094335)

Secteur 3 : Perré à la base de la digue submergée (17 octobre 2024)  
Élévation du lac : 100,42 m (12,8 pi).

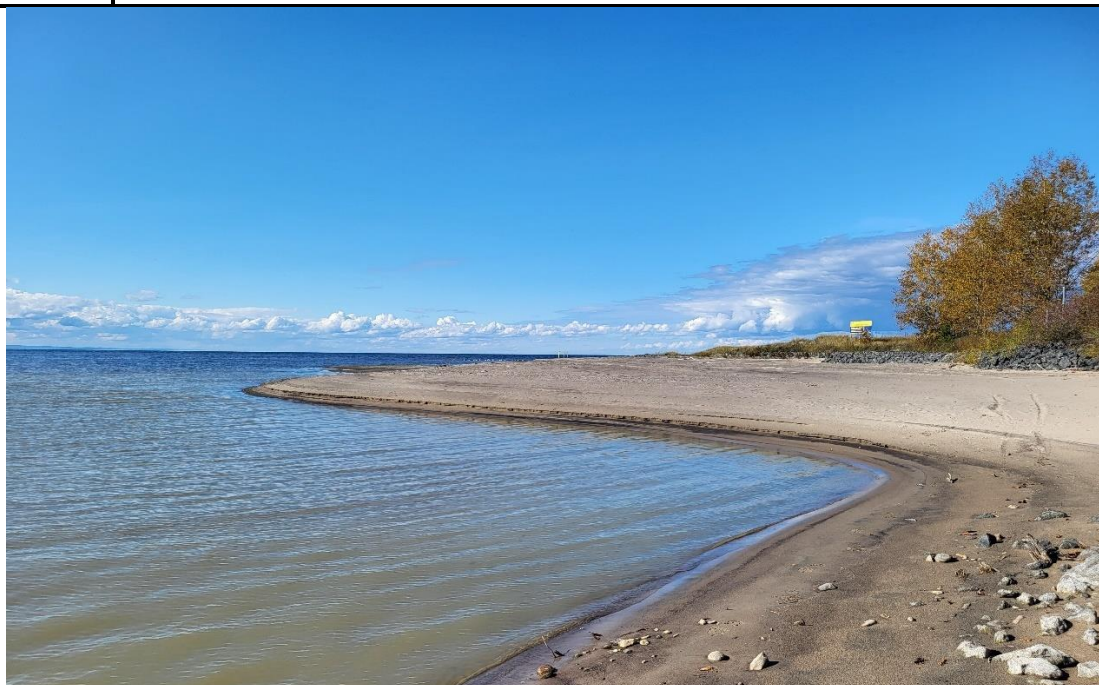
**Photo 32**  
(20241009\_141604)

Secteur 3 : Perré à la base de la digue submergée (9 octobre 2024)  
Élévation du lac : 100,40 m (12,7 pi).

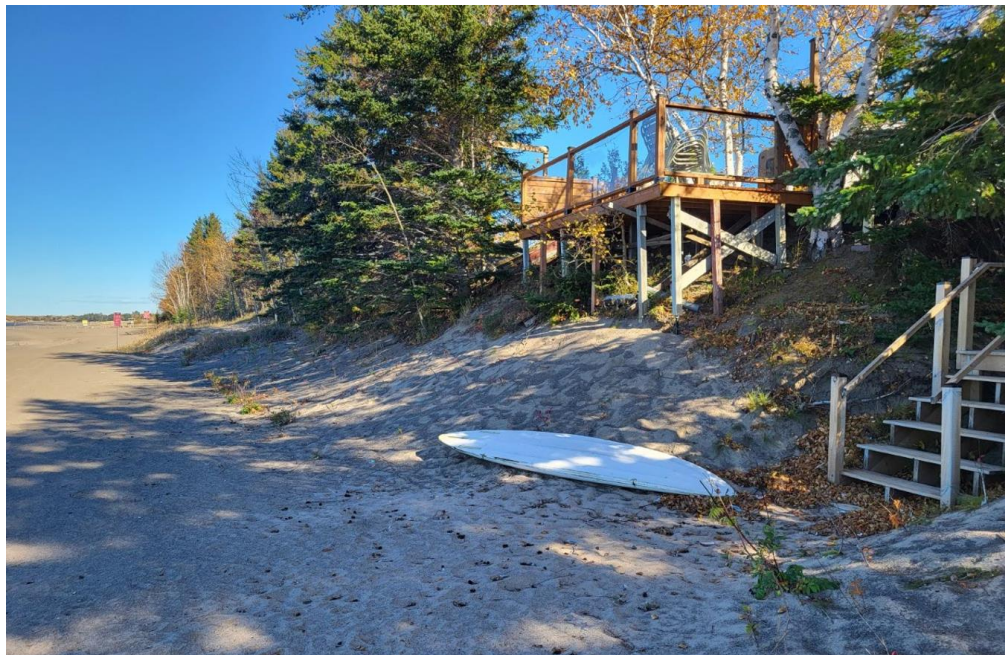
**Photo 1**

Secteur 3A : Pieux de galerie entre les épis 4 et 5 (17 oct. 2025)  
Élévation du lac : 100.42 m (12.8 pi).

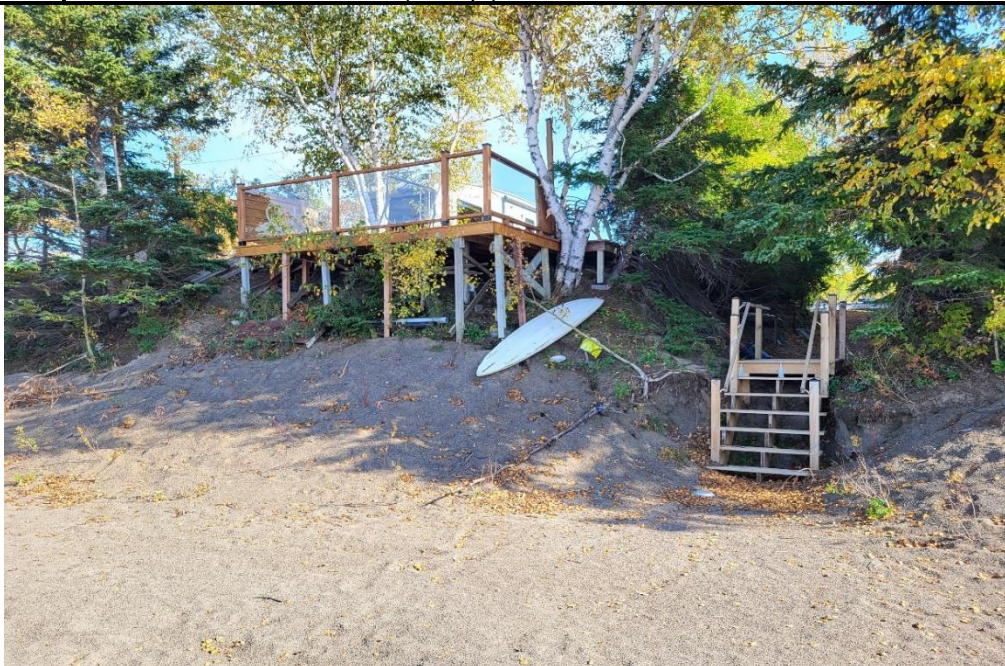
**Photo 2**

Secteur 3A : Pieux de galerie entre les épis 4 et 5 (9 oct. 2024)  
Élévation du lac : 100.40 m (12.8 pi).

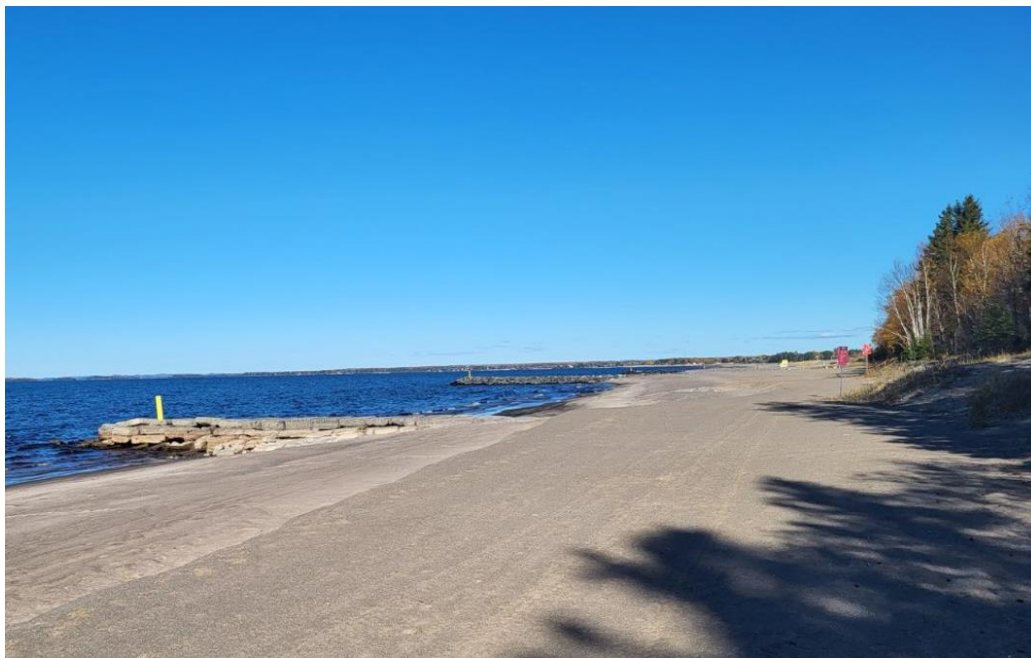
**Photo 3**  
(20251017\_140007)

Secteur 3B : Vue de l'épi 5 vers l'épi 6/géotube 1 (17 oct. 2025)  
Élévation du lac : 100.42 m (12.8 pi).

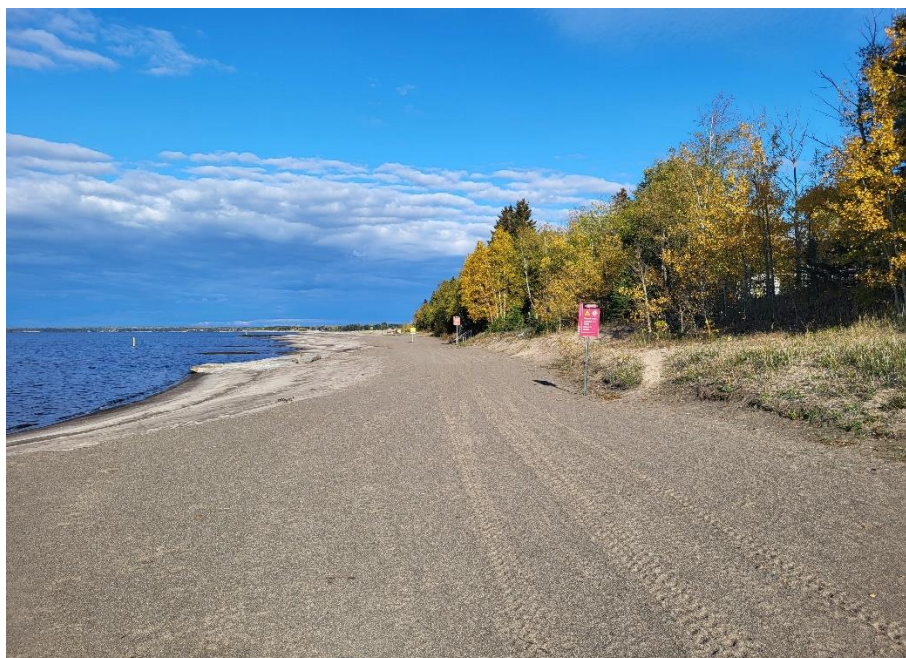
**Photo 4**  
(20241009\_150133)

Secteur 3B : Vue de l'épi 5 vers l'épi 6/géotube 1 (9 oct. 2024)  
Élévation du lac : 100.40 m (12.7 pi).

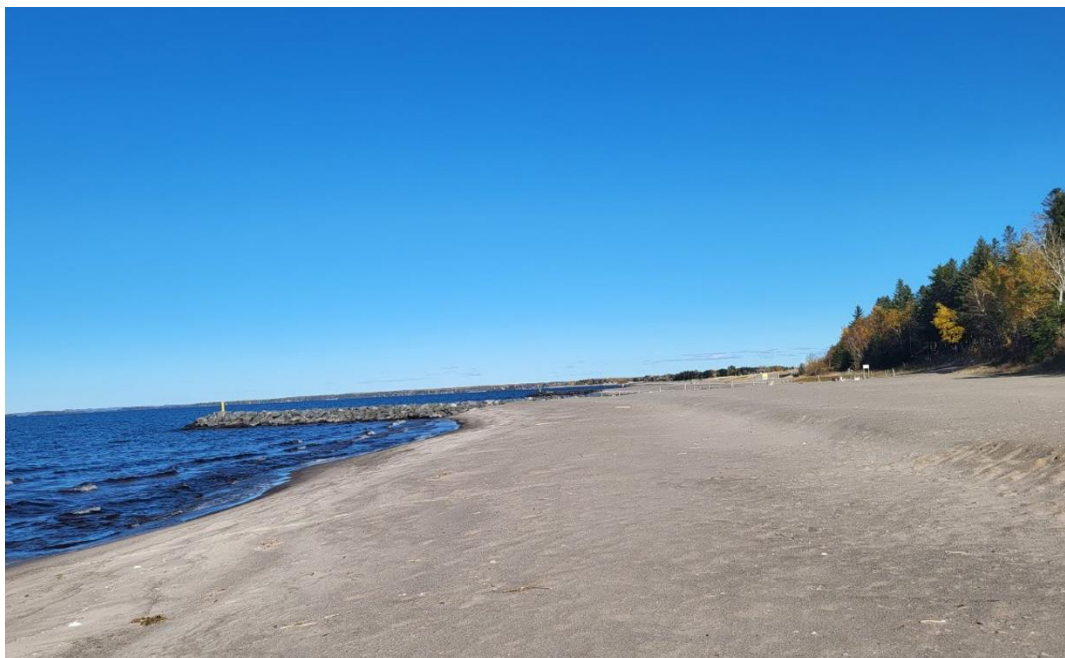
**Photo 5**

Secteur 4A : Vue au nord-est de l'épi 6 vers l'épi 6A (17 oct. 2025)  
Élévation du lac : 100.42 m (12.8 pi).

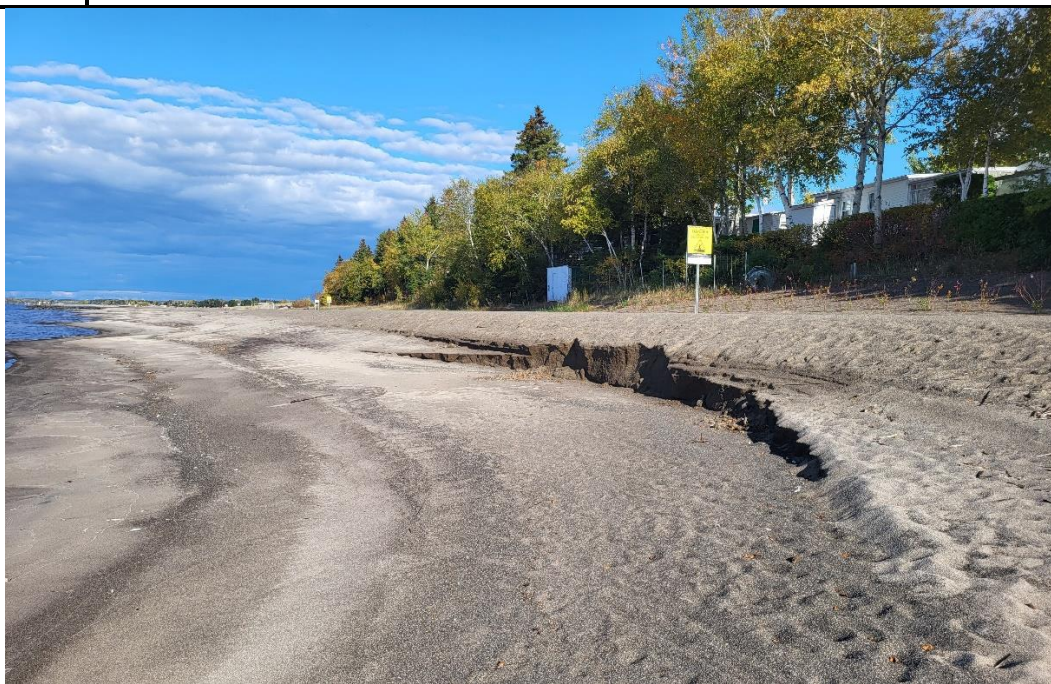
**Photo 6**

Secteur 4A : Vue au nord-est du géotube 1 vers le géotube 2 (9 oct. 2024)  
Élévation du lac : 100.40 m (12.7 pi).

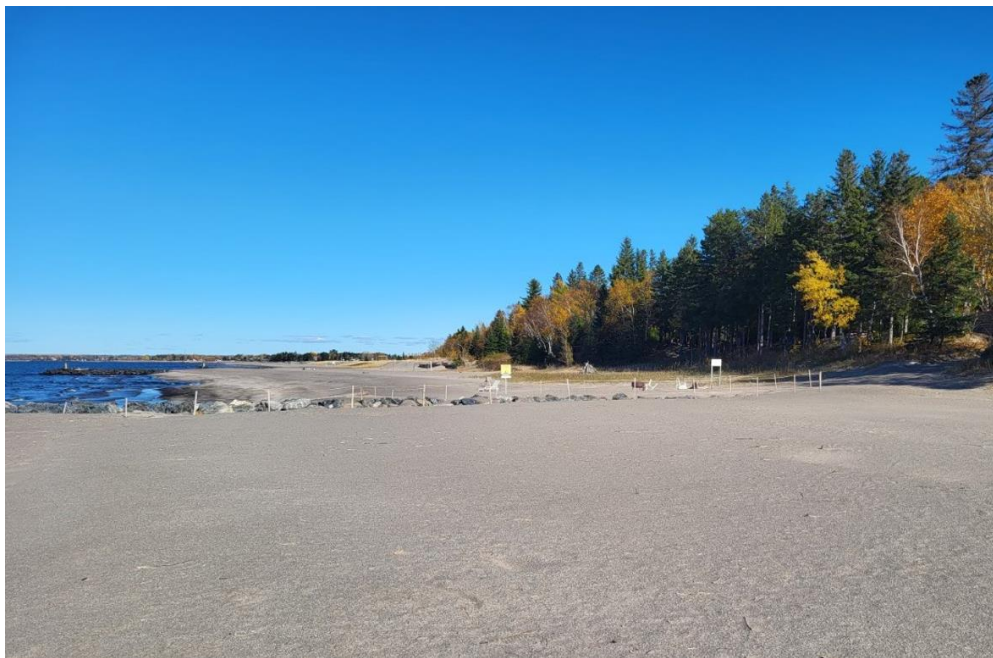
**Photo 7**

Secteur 4A : Vue au nord-est de l'épi 6 vers l'épi 6A (17 oct. 2025)  
Élévation du lac : 100.42 m (12.8 pi).

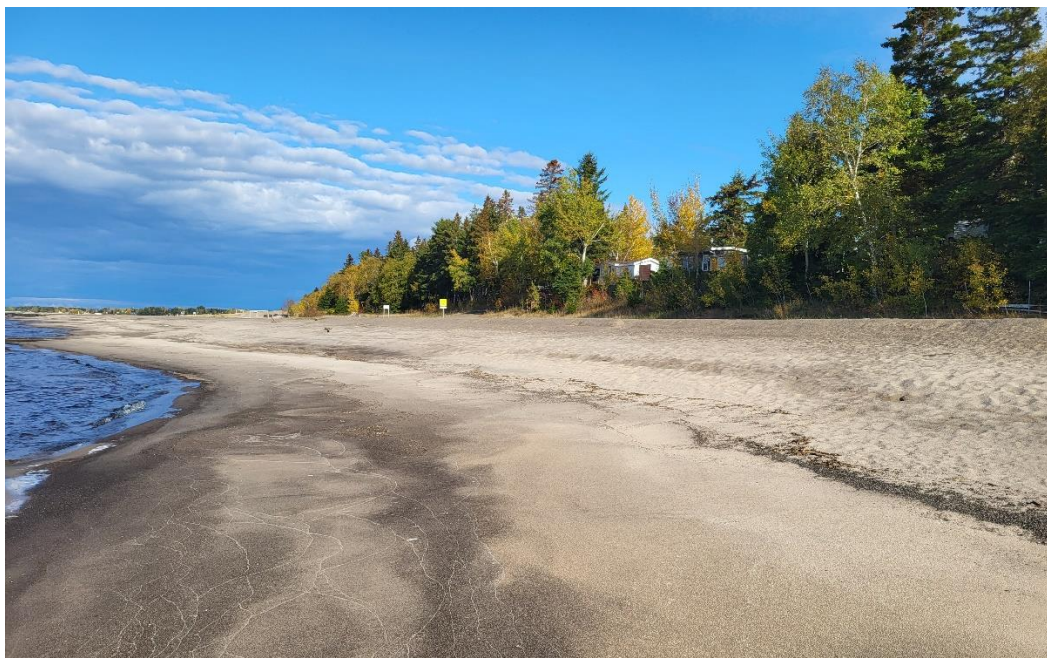
**Photo 8**

Secteur 4A : Vue au nord-est du géotube 2 (9 oct. 2024)  
Élévation du lac : 100.40 m (12.7 pi).

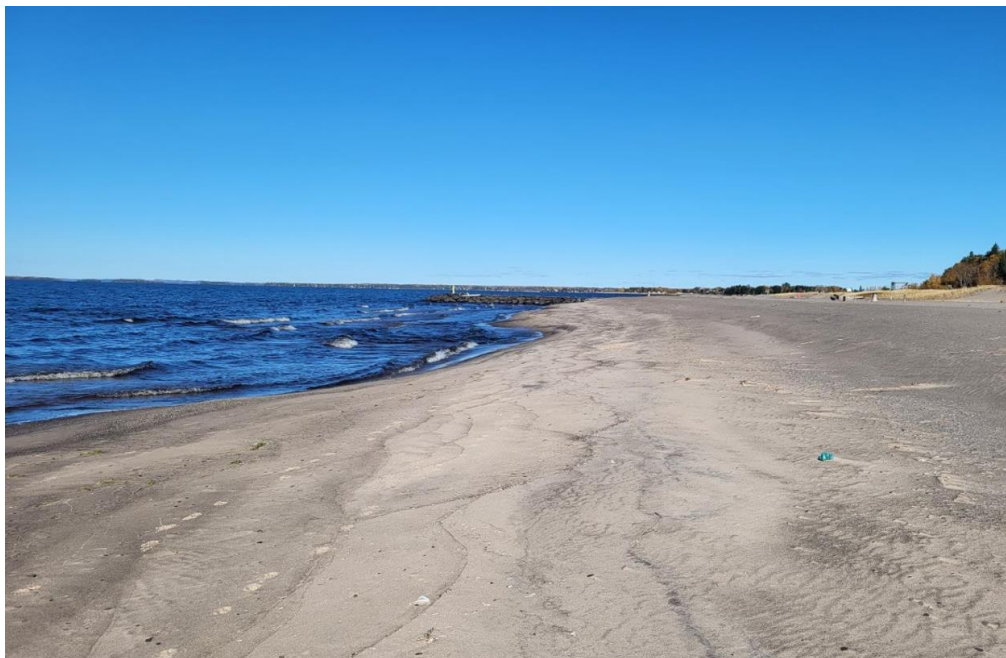
**Photo 9**  
(20251017\_140551)

Secteur 4A : Vue au nord-est de l'épi 6A (17 oct. 2025)  
Élévation du lac : 100.42 m (12.8 pi).

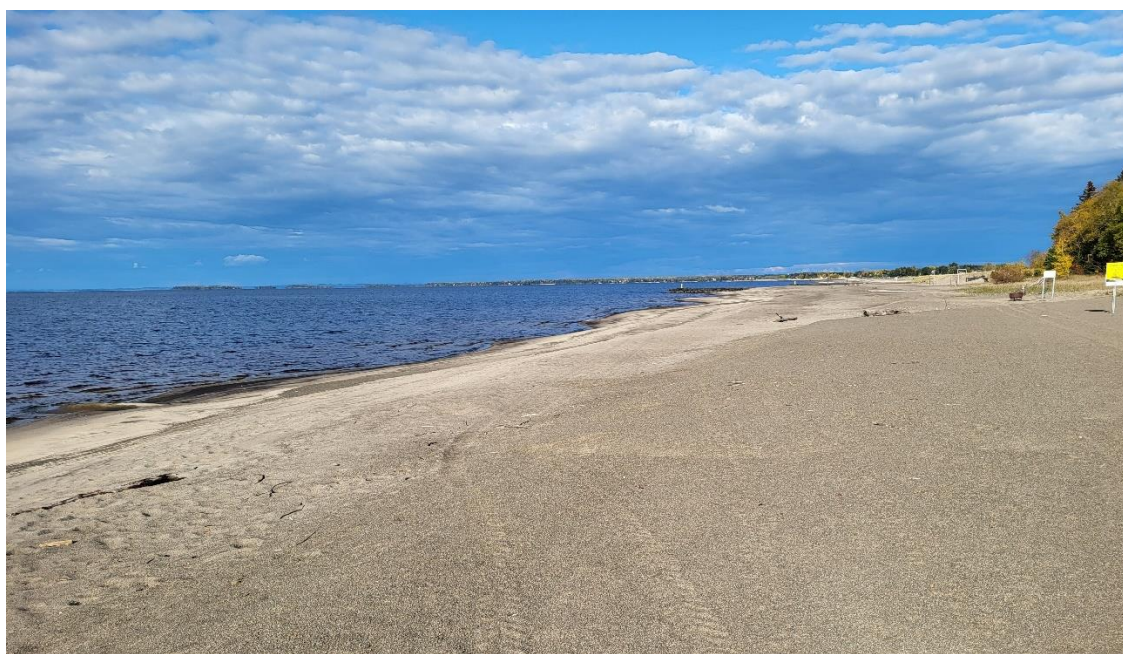
**Photo 10**  
(20241009\_150525)

Secteur 4A : Vue au nord-est du géotube 3 (9 oct. 2024)  
Élévation du lac : 101,5 m (16.5 pi).

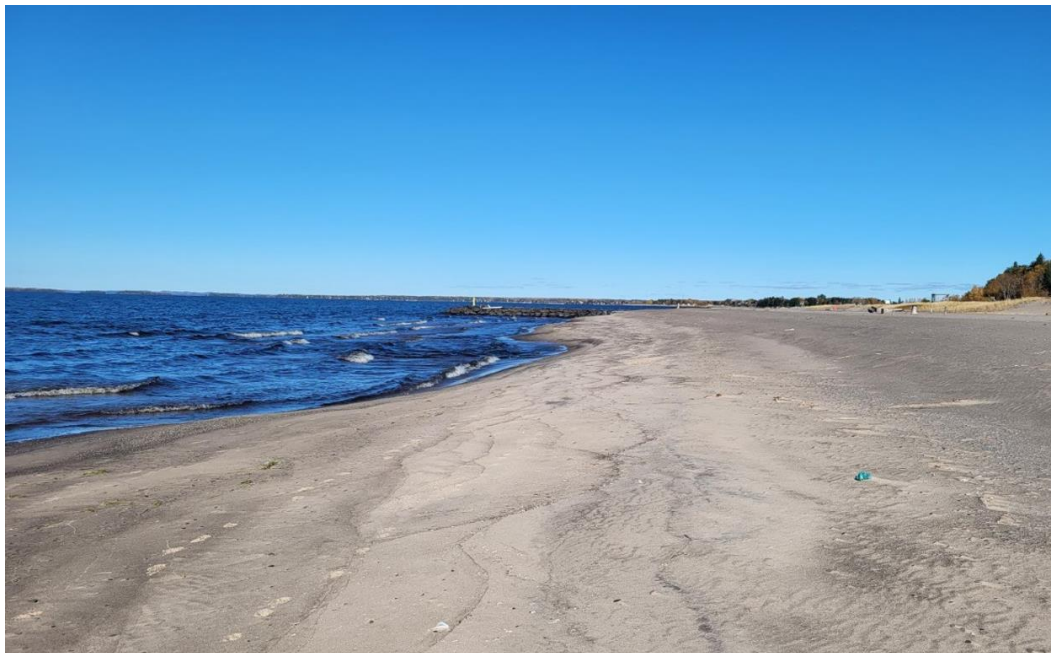
**Photo 11**  
(20251017\_140551)

Secteur 1 : Vue au sud-ouest de l'épi 7 (17 oct. 2025)  
Élévation du lac : 100.42 m (12,8 pi).

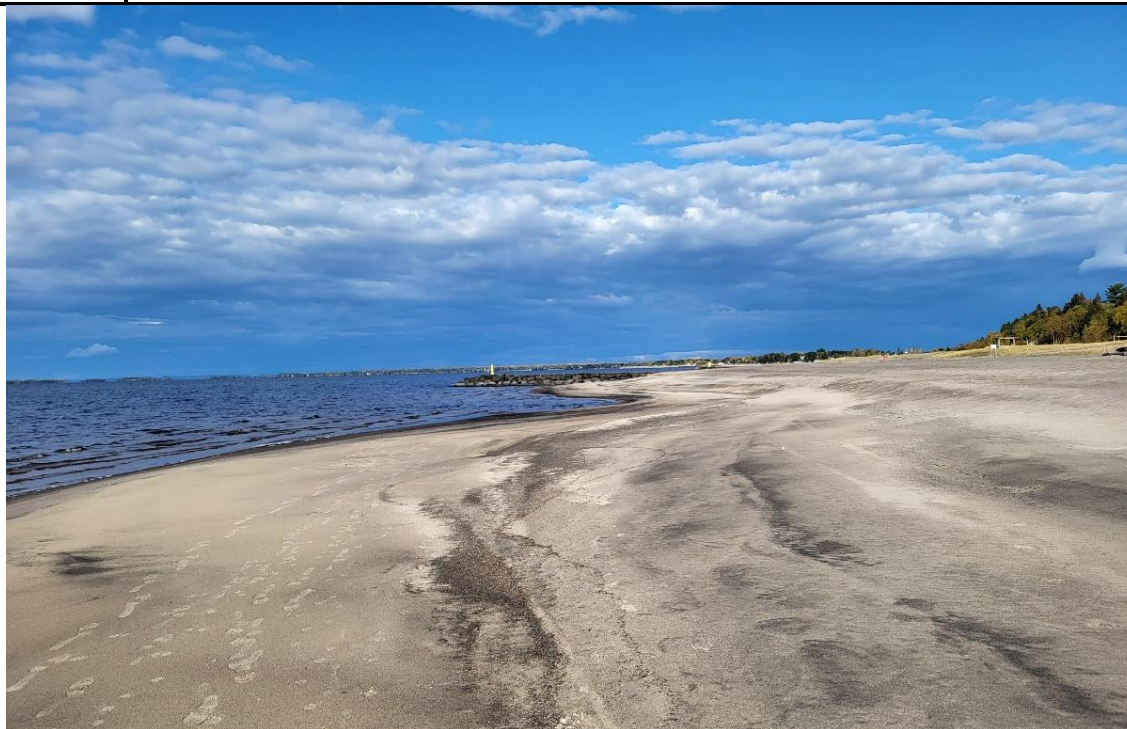
**Photo 12**  
(20241009\_150730)

Secteur 1 : Vue au sud-ouest de l'épi 7 (9 oct. 2024)  
Élévation du lac : 100.40 m (12,7 pi).

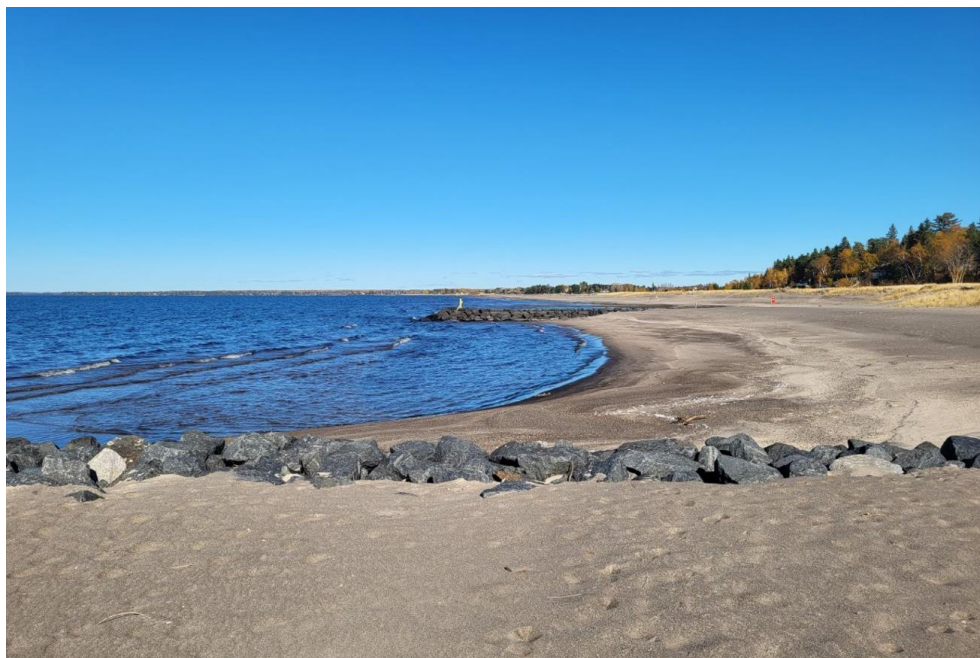
**Photo 13**  
(20251017\_140737)

Secteur 1 : Vue au nord-est de l'épi 7 vers l'épi 8 (17 oct. 2025)  
Élévation du lac : 100.42 m (12,8 pi).

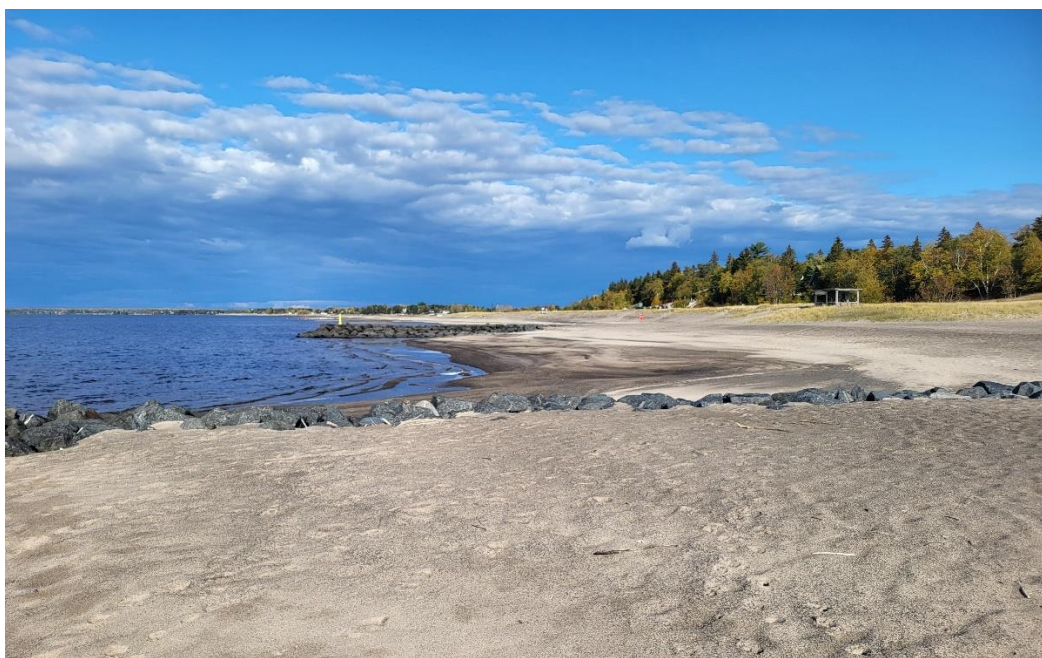
**Photo 14**  
(20241009\_150842)

Secteur 1 : Vue au nord-est de l'épi 7 vers l'épi 8 (9 oct. 2024)  
Élévation du lac : 100.40 m (12,7 pi).

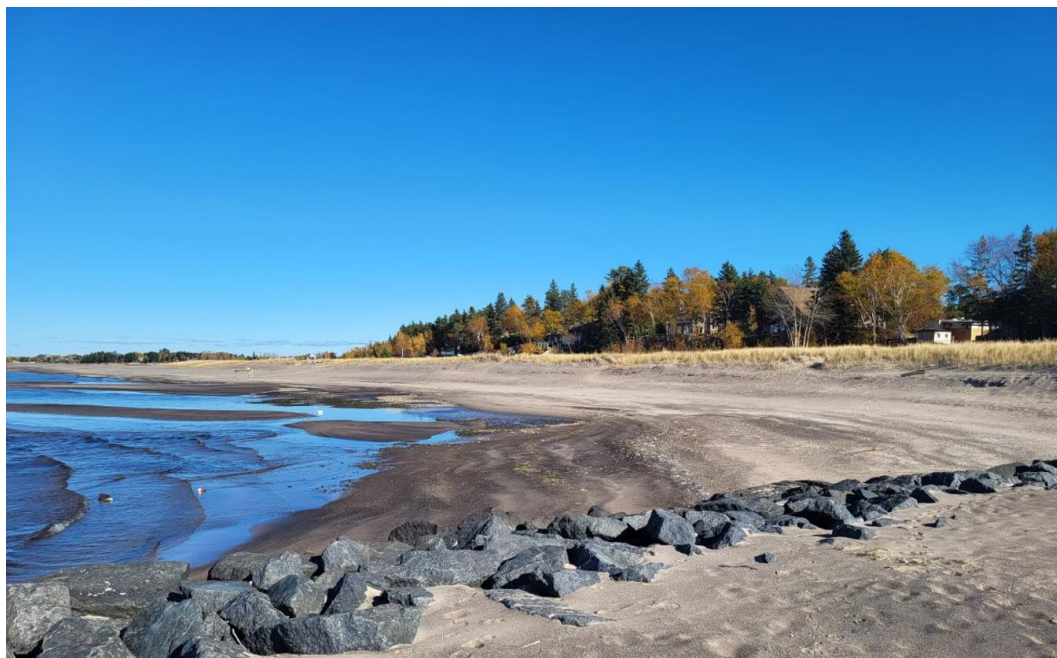
**Photo 15**  
(20251017\_140904)

Secteur 3A : Vue au nord-est de l'épi 8 (17 oct. 2025)  
Élévation du lac : 100,42 m (12,8 pi).

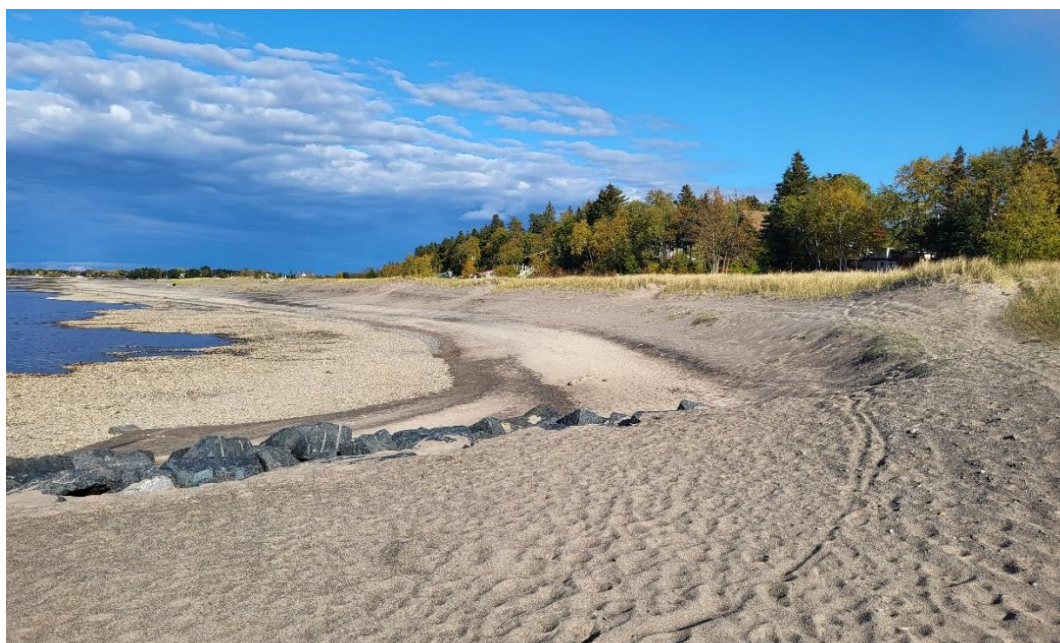
**Photo 16**  
(20241009\_151015)

Secteur 3A : Vue au nord-est de l'épi 8 (9 oct. 2024)  
Élévation du lac : 100,40 m (12,7 pi).

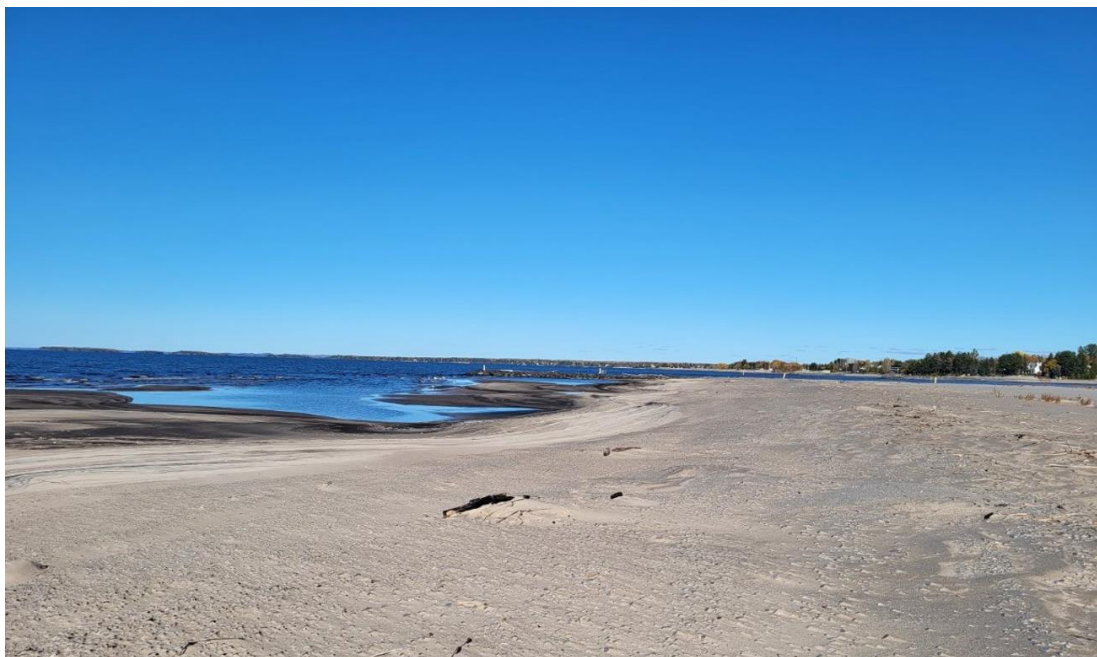
**Photo 17**  
(20251017\_14952)

Secteur 3B : Au sud-ouest de l'épi 9 (17 oct. 2025)  
Élévation du lac : 100,42 m (12,8 pi).

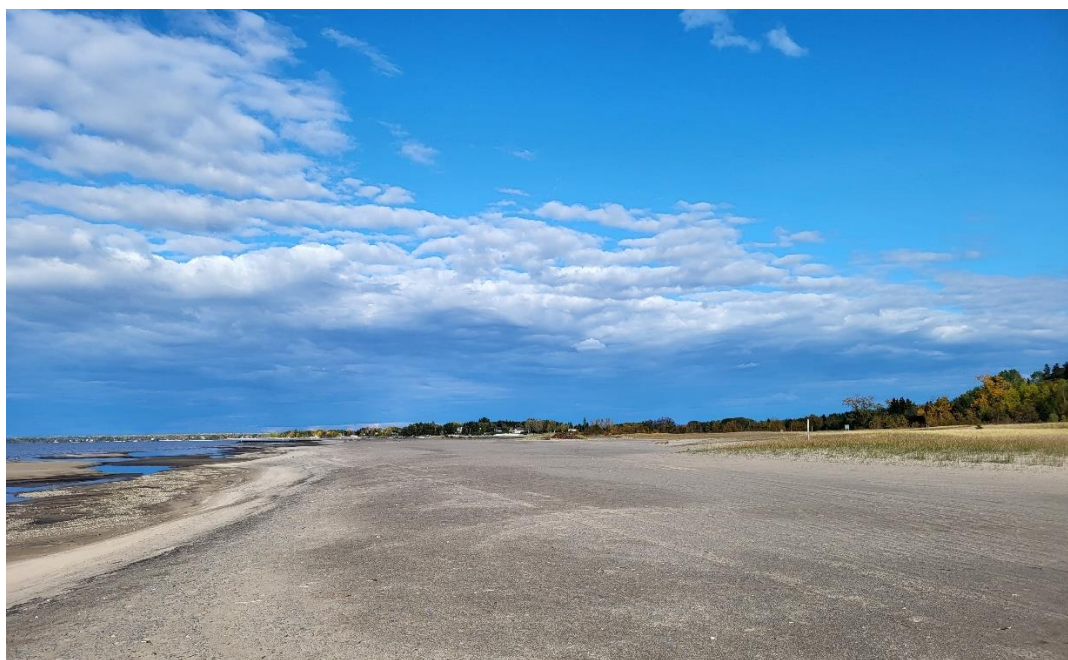
**Photo 18**  
(20241009\_151608)

Secteur 3B : Au sud-ouest de l'épi 9 (9 oct. 2024)  
Élévation du lac : 100,40 m (12,7 pi).

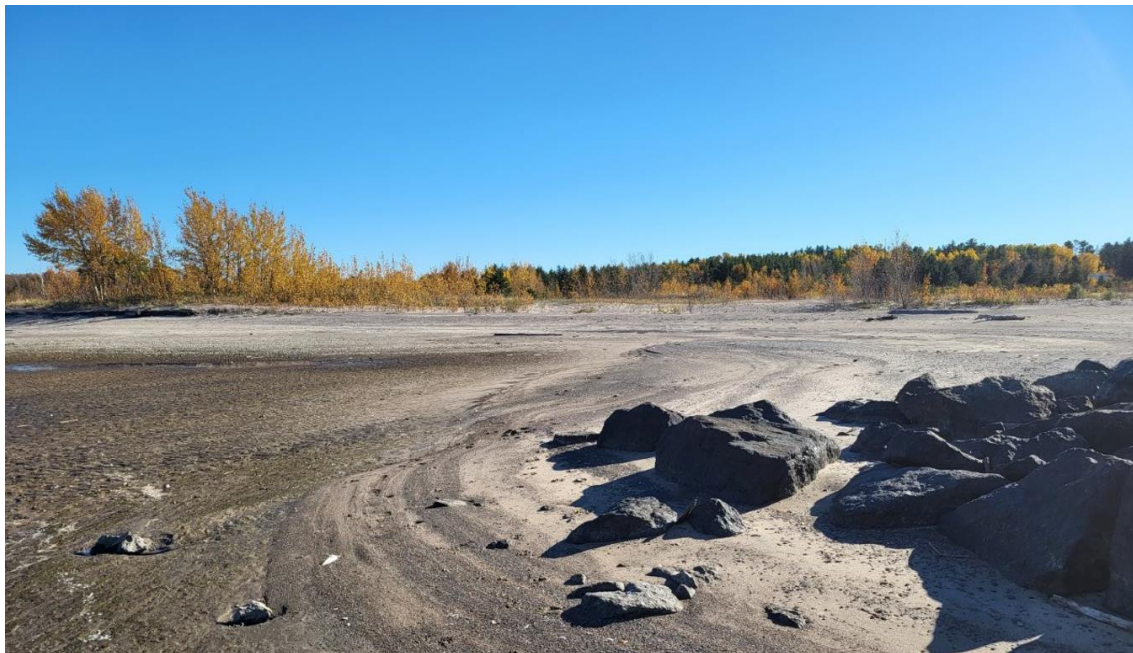
**Photo 19**  
(20251017\_142422)

Secteur 2 : Langue de sable reliant l'épi 9 et l'embouchure de la Belle Rivière (17 oct. 2025)  
Élévation du lac : 100,42 m (12,8 pi).

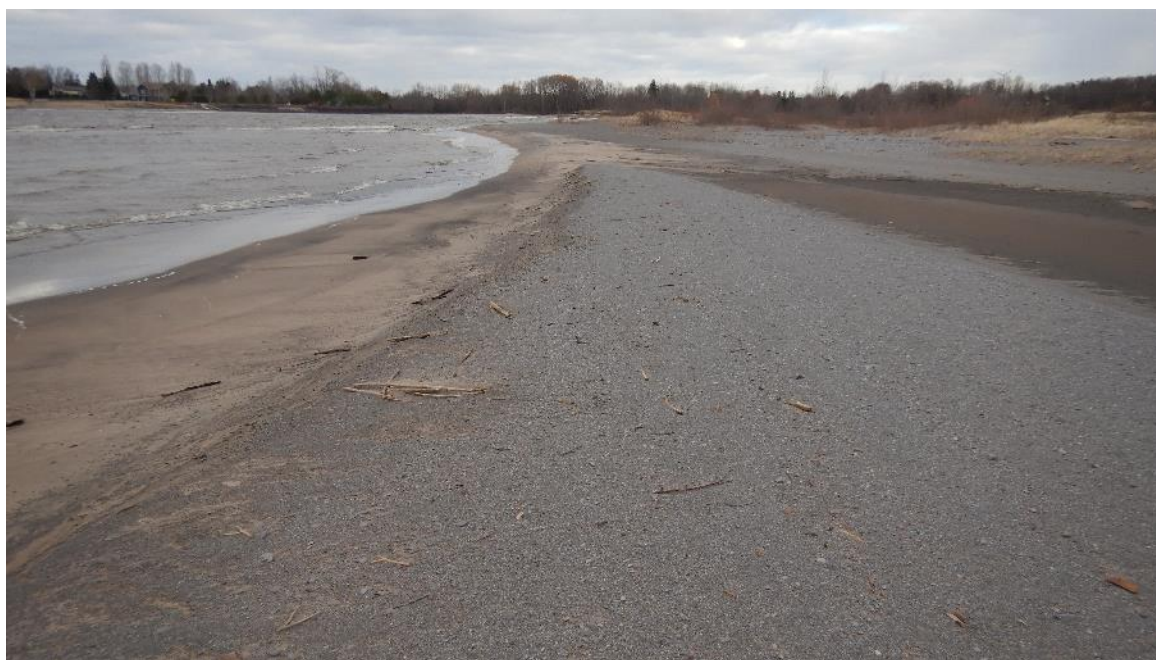
**Photo 20**  
(20221108-JM-2419)

Secteur 4 : Langue de sable reliant l'épi 9 et l'embouchure de la Belle Rivière (8 nov. 2022)  
Élévation du lac : 100,82 m (14,1 pi).
