**ANALYSE HYDROGÉOMORPHOLOGIQUE
DU BASSIN VERSANT DE LA RIVIÈRE BULSTRODE**

Rapport final

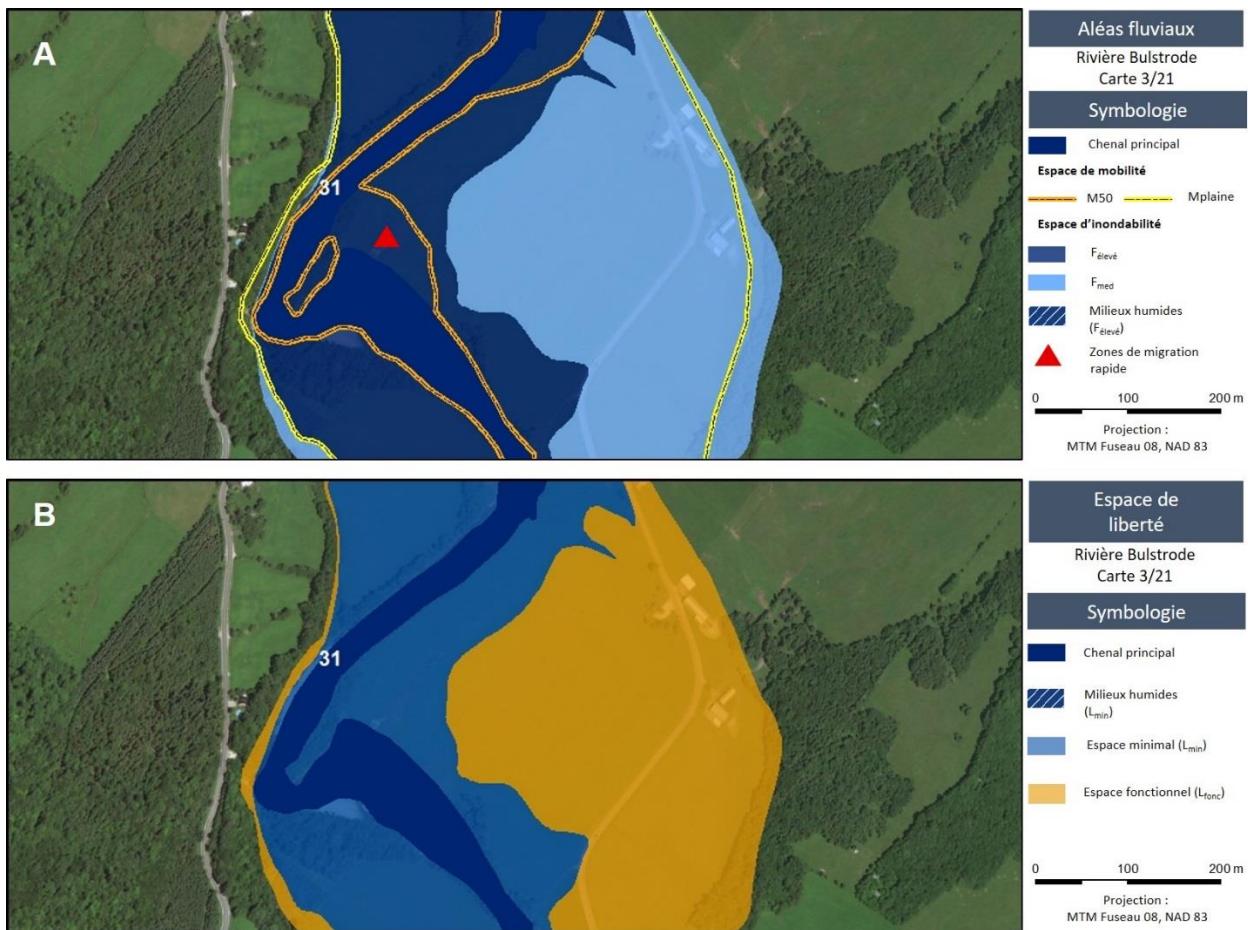
Figure 3 : Exemple de cartes produites : A) aléas fluviaux; B) espace de liberté

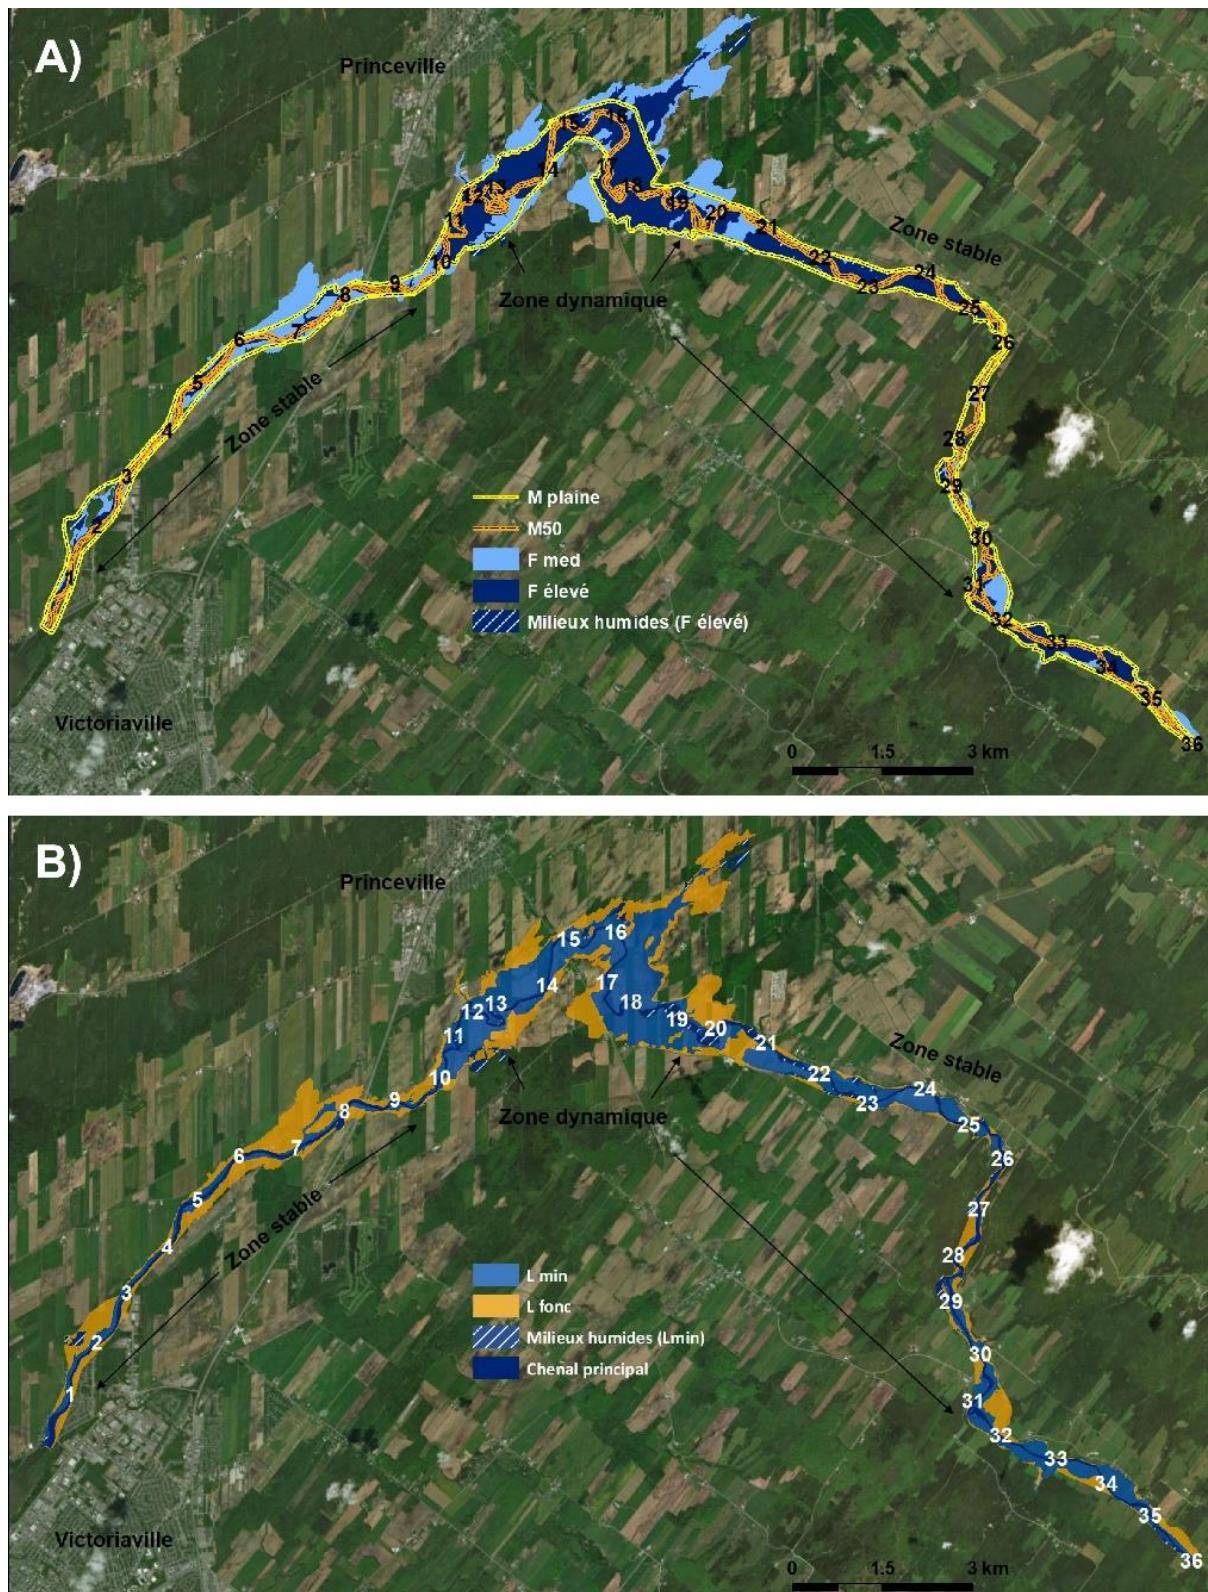
Figure 16 : A) Carte intégrale de l'espace de liberté montrant séparément les espaces de mobilité (M_{50} et M_{plaine}) et les espaces d'inondabilité ($F_{élevé}$ et F_{med}); B) Carte simplifiée de l'espace de liberté

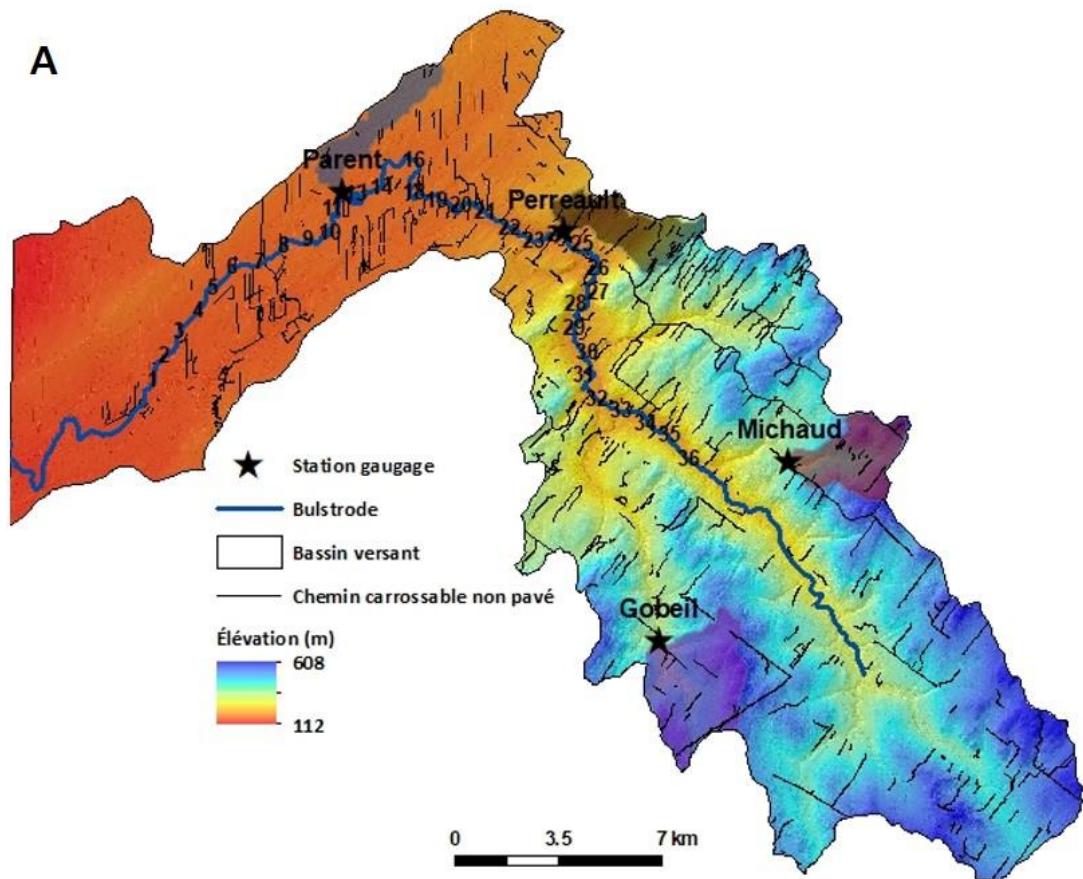
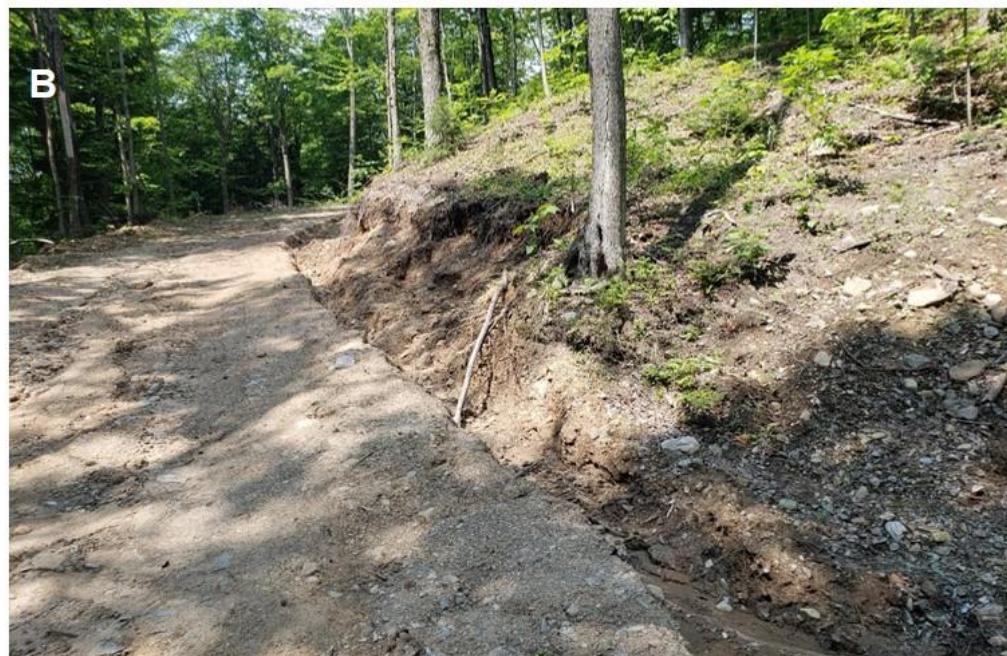
Figure 24 : A) Réseau de routes non pavées dans le bassin de la rivière Bulstrode; B) Exemple de route forestière et de fossé près du PK29
