N° de dossier : 8505-11-AC03
N° projet : 154101174

Projet de rétablissement de l'enrochement de protection au-dessus du pont-tunnel Louis-Hippolyte-La Fontaine

Étude complémentaire : Inventaire des herbiers

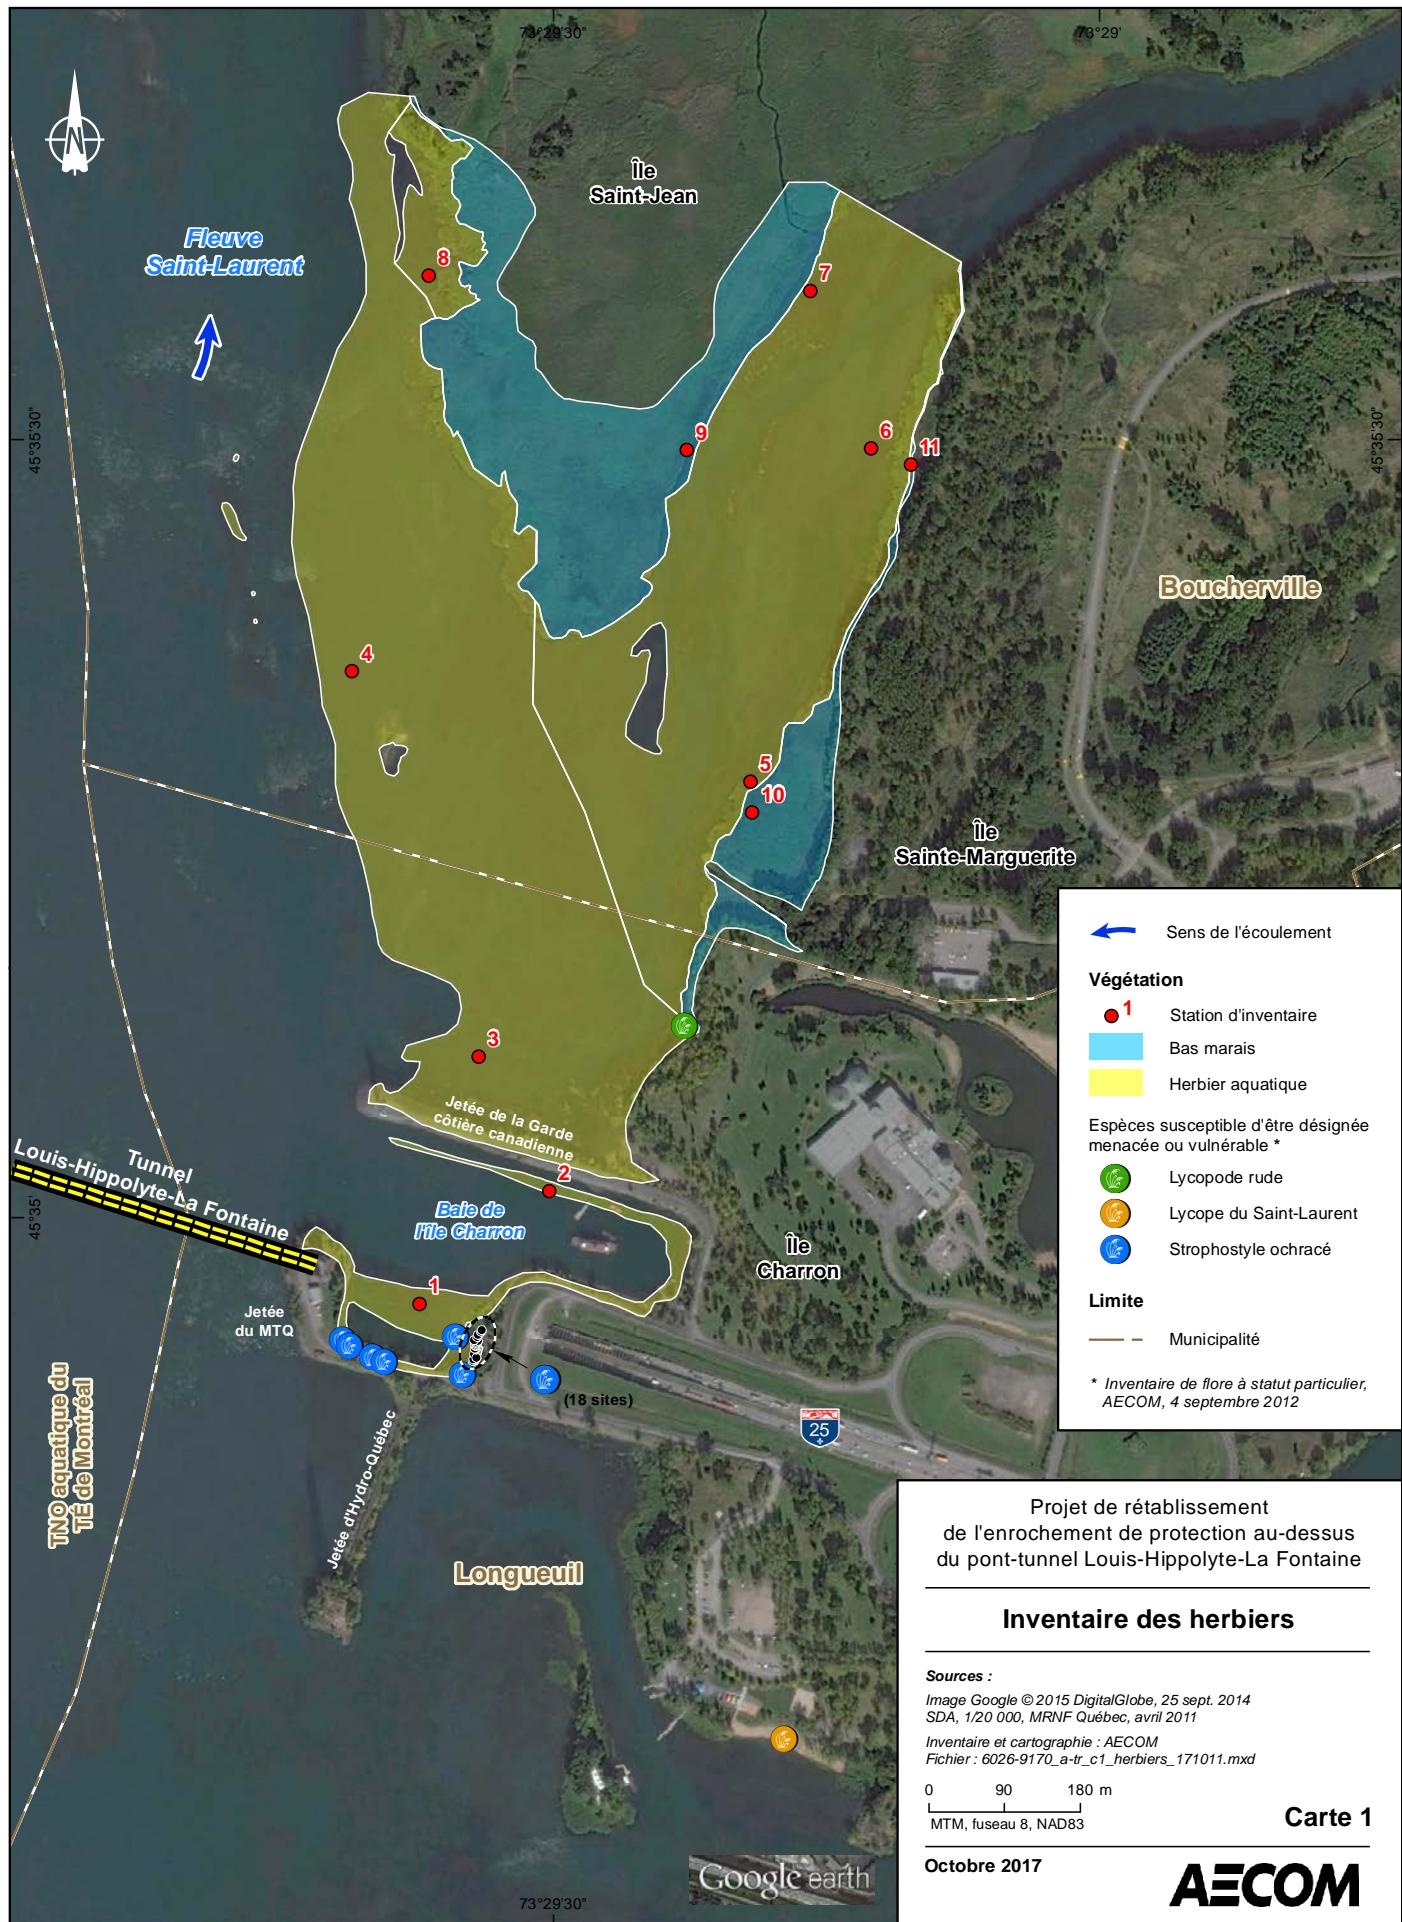
La carte 1 présente les résultats de la cartographie des herbiers et des bas marais dans la zone d'étude considérée. Le tableau 1 présente l'abondance des espèces rencontrées aux différentes stations représentatives d'une parcelle de végétation homogène donnée.

La pointe sud de l'île Saint-Jean est constituée d'un vaste bas marais majoritairement représenté par la quenouille à feuilles étroites (n° 9; carte 1). Le scirpe fluviaile, le carex sp., l'alisma gramoïde et le butome à ombelle sont également présents. À la jonction des îles Charron et Sainte-Marguerite se trouve un bas marais (n° 10; photo 7) à quenouille à feuilles étroites de composition similaire. Enfin, une mince bande de bas marais longe la rive de l'île Ste-Marguerite (n° 11; photo 9); celui-ci se compose de roseau commun, de scirpe d'Amérique, de quenouille à feuilles étroites, d'alpiste roseau et de carex sp.

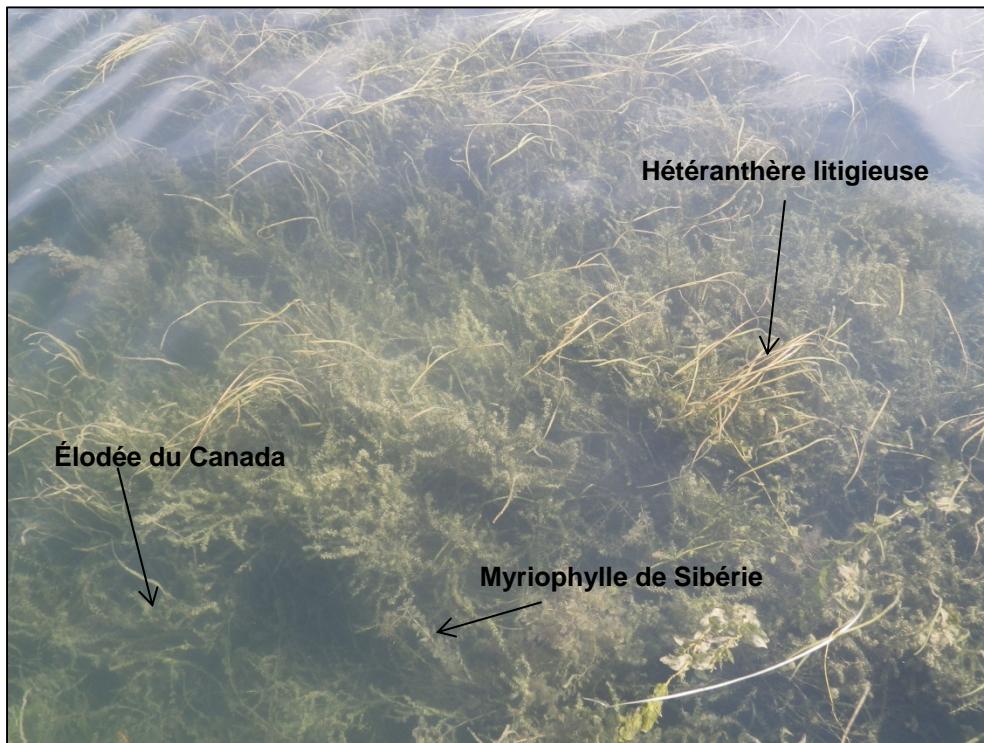
Photo 1 : Herbier n° 1

La superficie en herbiers délimitée au moment de l'inventaire est de 50 ha. Dans la partie sud de la baie de l'île Charron (dans la petite baie ceinturée par la jetée du MTQ; herbier n° 1), on retrouve une végétation dense occupée principalement par l'hétéranthrète litigieuse, l'élodée du Canada et le myriophylle de Sibérie (photos 1 et 2).

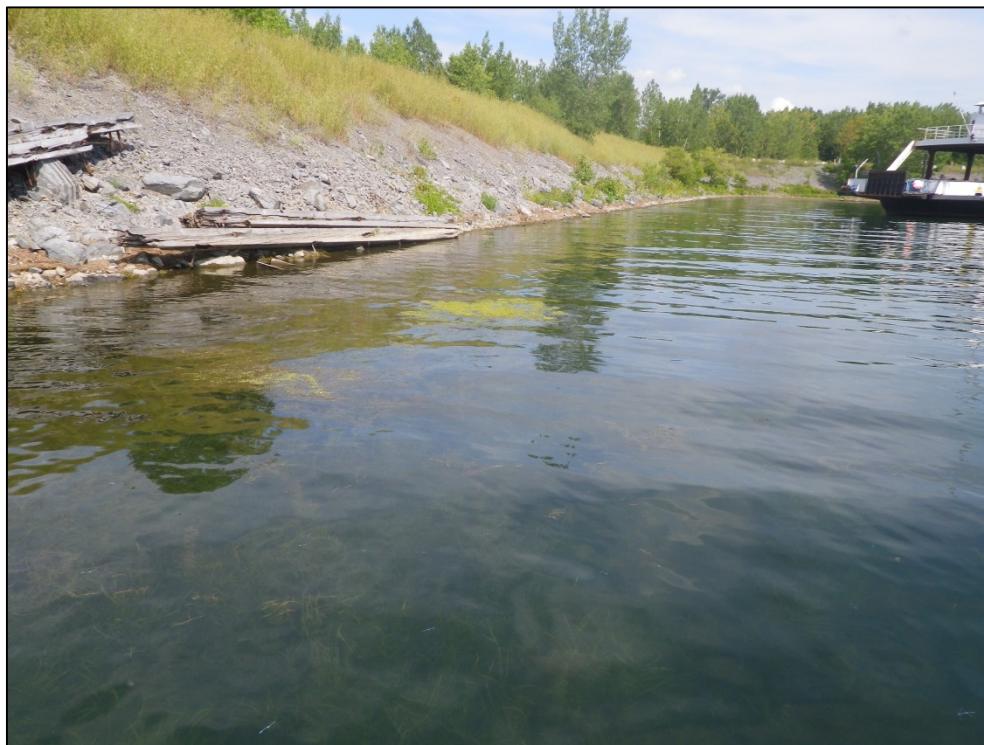
Photo 3 : Herbier n° 2 en bordure de la jetée de la Garde côtière canadienne

Dans la partie nord de la baie (le long de la jetée de la Garde côtière canadienne; herbier n° 2), la richesse spécifique est plus élevée qu'au sud (8 espèces comparativement à 4). On y rencontre principalement le myriophylle de Sibérie et l'hétéranthrète litigieuse. À la différence de la portion sud, on y retrouve quelques plants de potamots (2 espèces), la lenticule mineure et le spirodèle polyrhize (tableau 1 et photo 3).

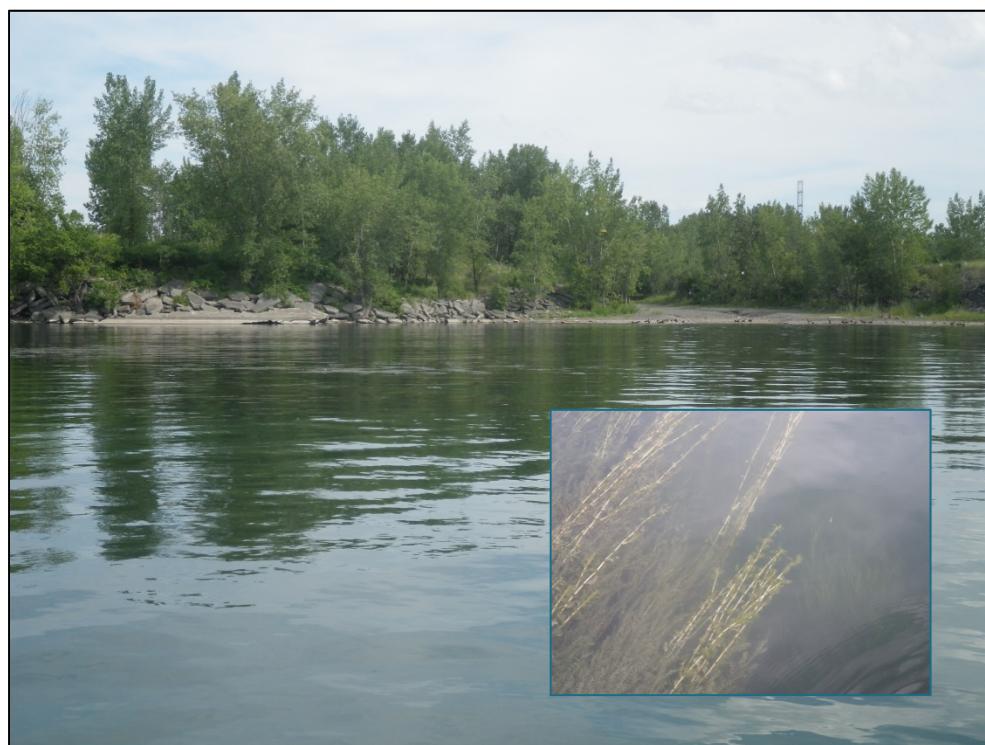
Photo 4 : Herbier n° 3

Au nord de la jetée de la Garde côtière canadienne l'herbier n° 3 se compose principalement d'élodée du Canada, d'alisma gramoïde et, dans une moindre mesure, de myriophylle de Sibérie et de rubanier sp. (photo 4). Plus en aval, en direction de l'ouest de l'île Saint-Jean (herbier n° 4), le rubanier sp. et l'élodée du Canada sont principalement représentés (photo 5). Le myriophylle de Sibérie et le potamot de Richardson sont également bien présents. À la différence des autres stations, le potamot crépu a été recensé, mais à l'état de traces. En bordure ouest de l'île Saint-Jean (herbier n° 8; photo 6), un herbier se compose majoritairement d'alisma gramoïde, mais les espèces communes à la zone d'étude (élodée du Canada, potamot de Richardson, myriophylle de Sibérie) s'y retrouvent également.

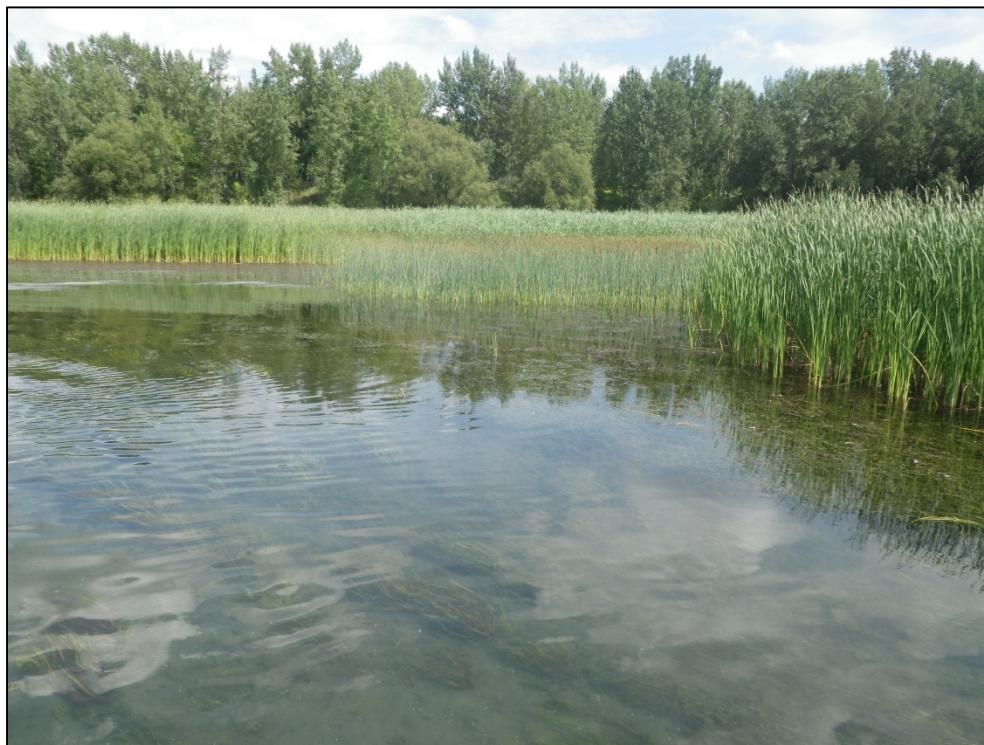
Photo 7 : Herbier n° 5 et bas marais

La partie sud du bras du fleuve compris entre l'île Charron et l'île Saint-Jean (herbier n° 5) est l'endroit où la richesse spécifique est la plus élevée (11 espèces). Cet herbier est surtout composé d'élodée du Canada et, dans une moindre mesure, d'alisma gramoïde. Un bas marais est adjacent à l'herbier. Ainsi, on y retrouve la quenouille à feuilles étroites et le scirpe d'Amérique (photos 7 et 8).

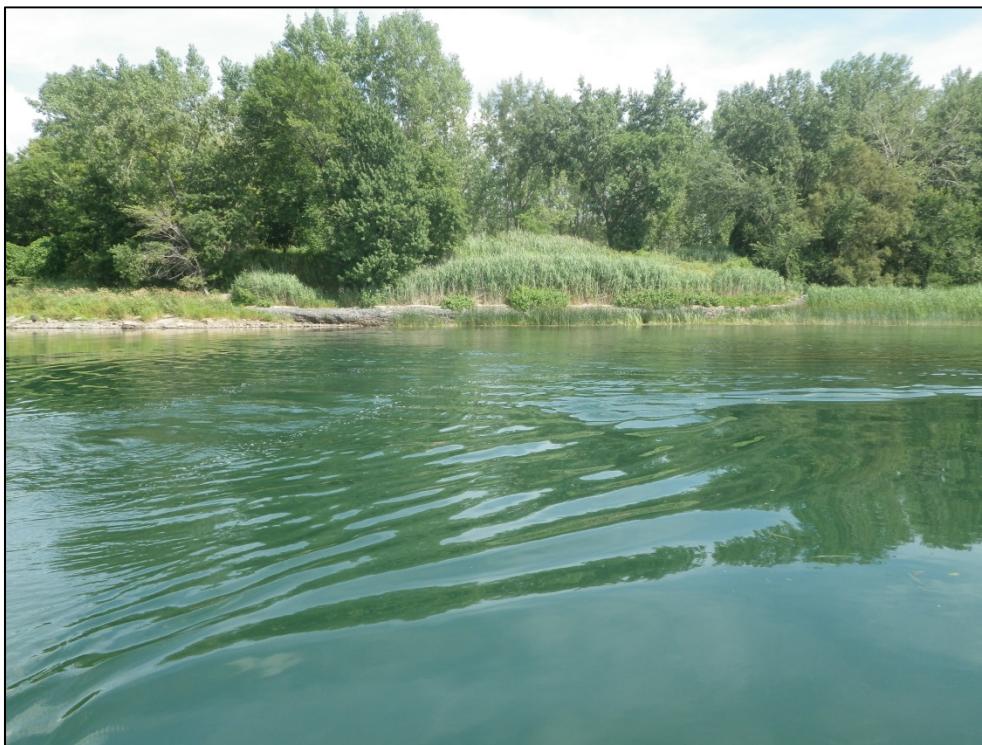
Photo 9 : Herbier n° 6 et bas marais

Plus en aval (herbier n° 6; photo 9), l'herbier est composé d'alisma gramoïde, d'élodée du Canada, de myriophylle de Sibérie et de potamot de Richardson. Des essences issues du bas marais adjacent sont également retrouvées. Mentionnons notamment la présence du roseau commun (espèce envahissante). Cette essence peut supporter une inondation prolongée de quelques mois (Karathanos, 2015³). Ainsi, avec les variations du niveau du fleuve Saint-Laurent, il semble possible que cette espèce puisse habiter l'herbier, tel qu'observé au moment de l'inventaire.

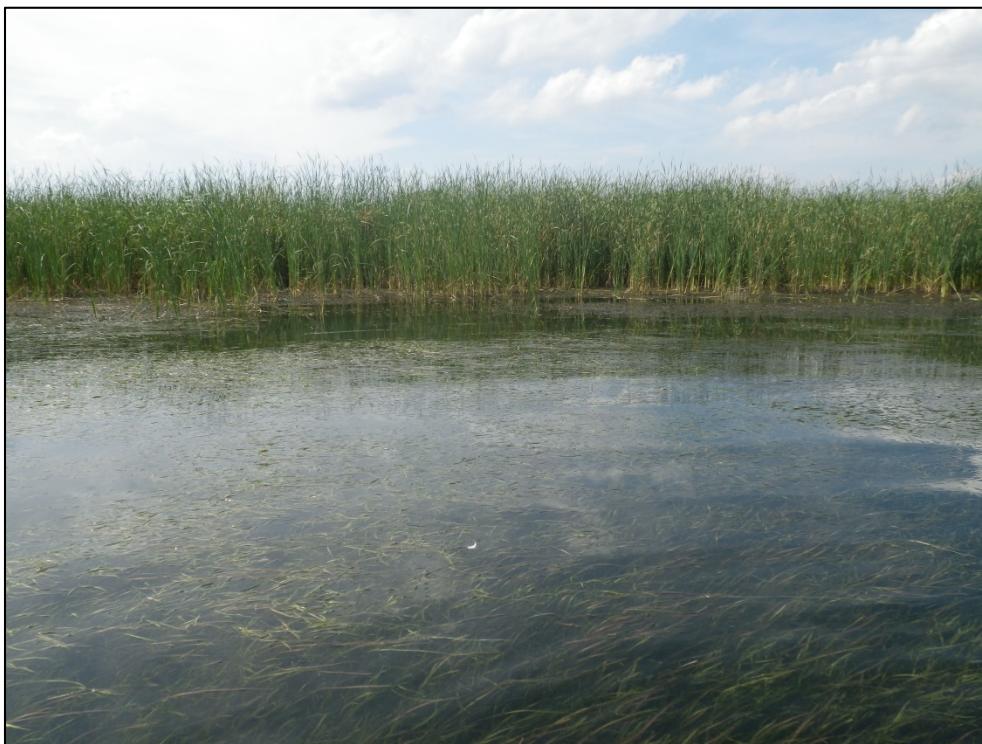
Photo 10 : Herbier n° 7 et bas marais

Enfin, mis à part le cas du roseau commun présent dans l'herbier n° 6, la composition de l'herbier n° 7 est similaire à celle des herbiers n° 5 et n° 6, mais l'alisma gramoïde est plus grandement représenté. Le bas marais adjacent à l'herbier (n° 11) comporte une forte proportion de roseau commun (photos 10 et 11).
