Objet : Étude d'impact sur l'environnement : Rehaussement de la route 349 dans la municipalité de Saint-Paulin - Réponses à la deuxième série de questions datant du 6 juin 2018

MISE À JOUR D'ÉTUDE D'IMPACT :
REHAUSSEMENT DE LA ROUTE 349 À SAINT-PAULIN

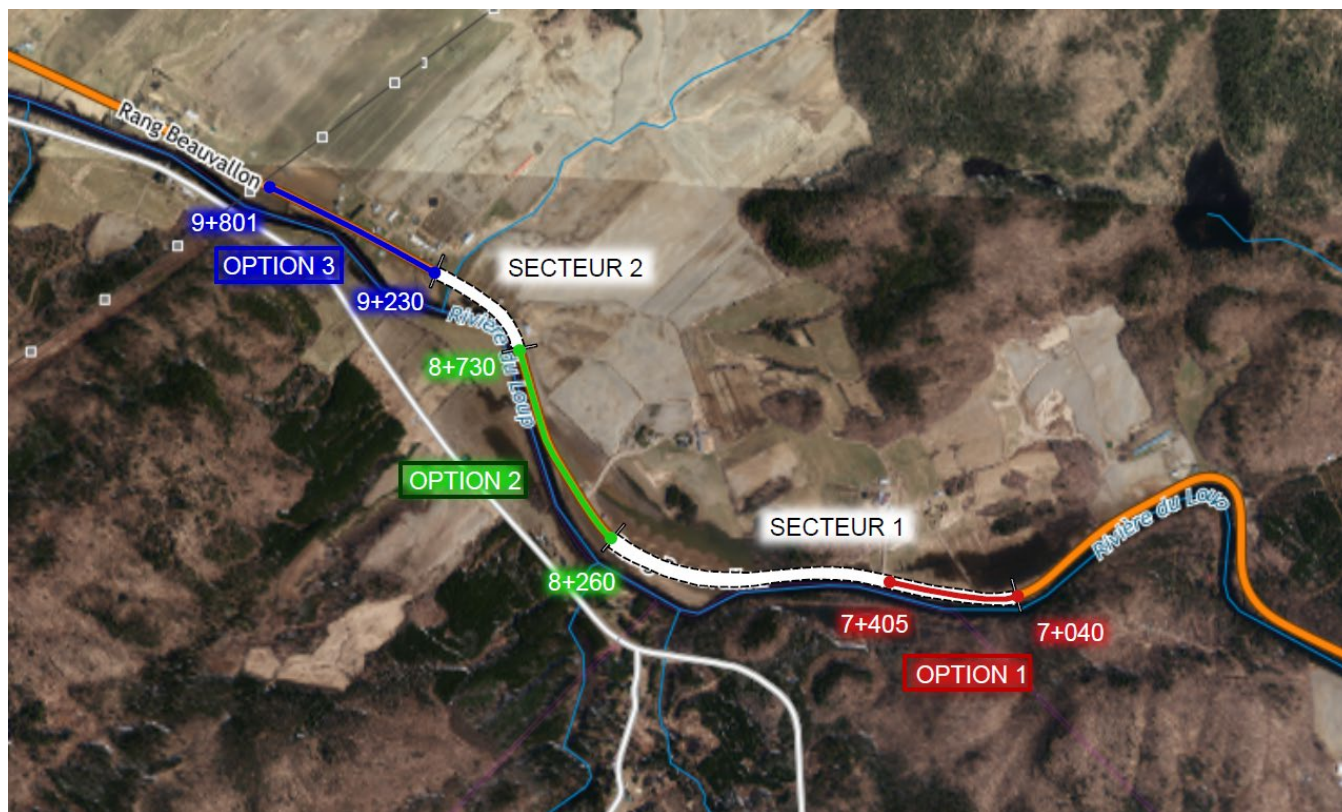
Figure 1 : Plan de localisation des options analysées

L'option 1, présentée dans l'étude d'avant-projet préliminaire, consistait à retrancher une portion du rehaussement du secteur 1 entre les chaînages 7+040 et 7+405. Toutefois, l'analyse effectuée a montré que l'ensemble des élévations du centre ligne de la route sont sous les élévations des crues de récurrence 25 ans. Il a donc été convenu qu'il serait préférable de procéder au rehaussement de tout le secteur 1, avec un rehaussement moyen de 352 mm.

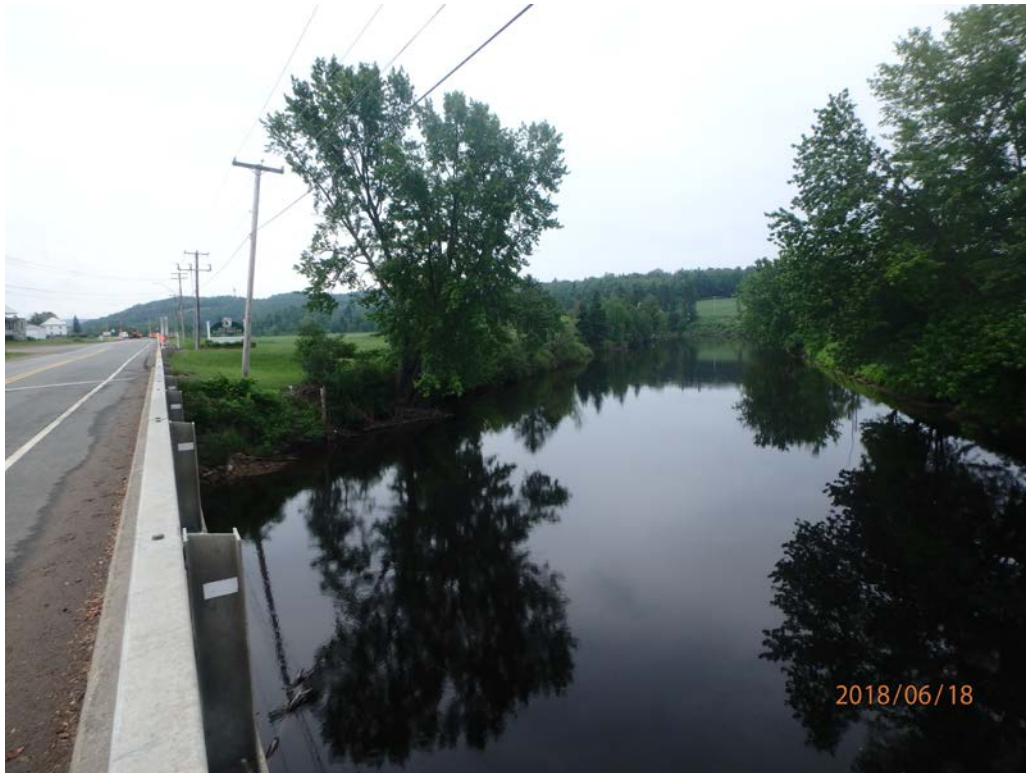
Feuillet 5 de 7

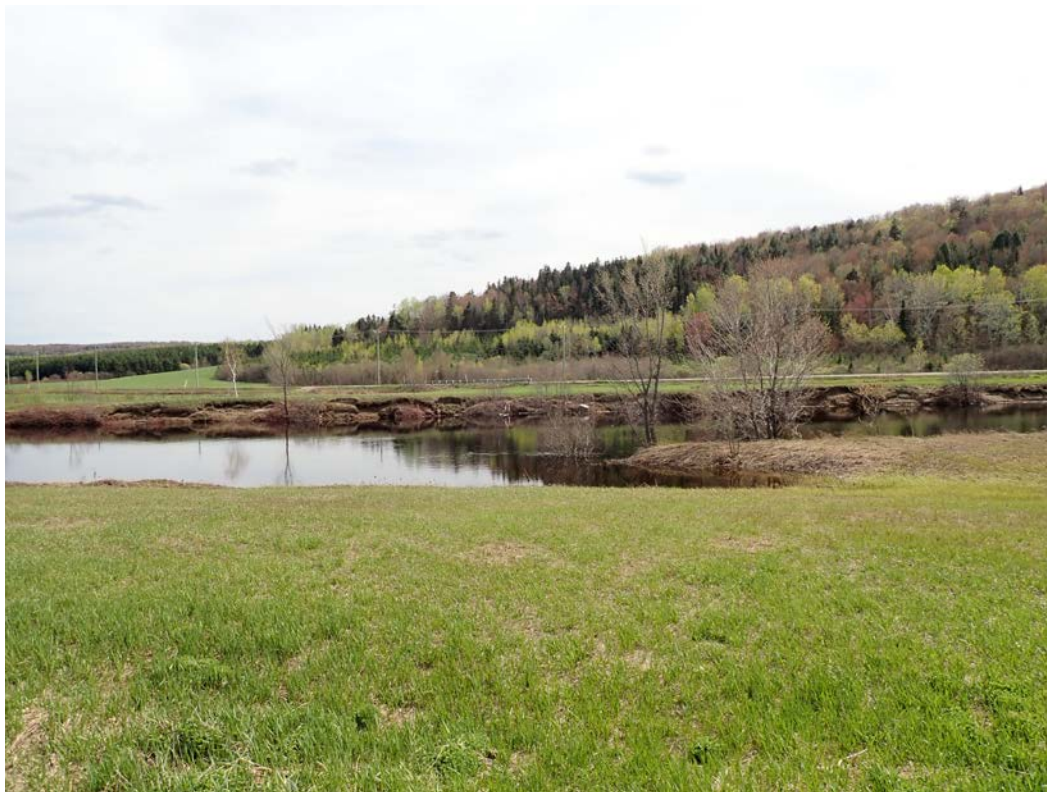
Zone d'étude

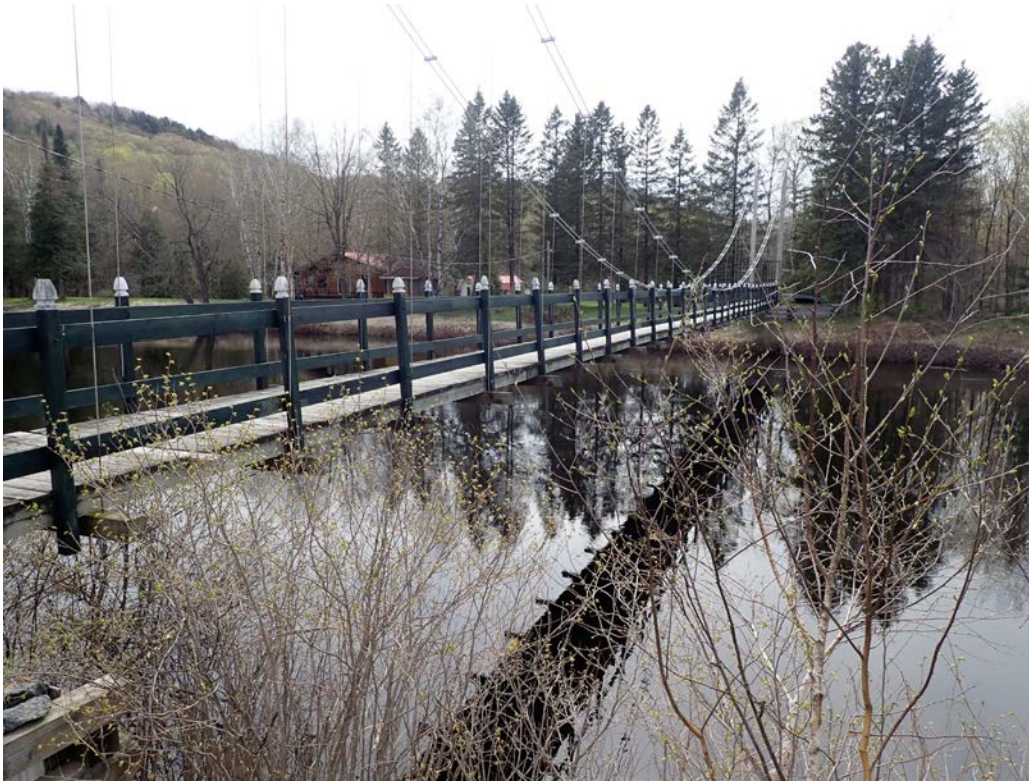
Matteucie fougère-à-l'autruche (CIMA+, 2020)

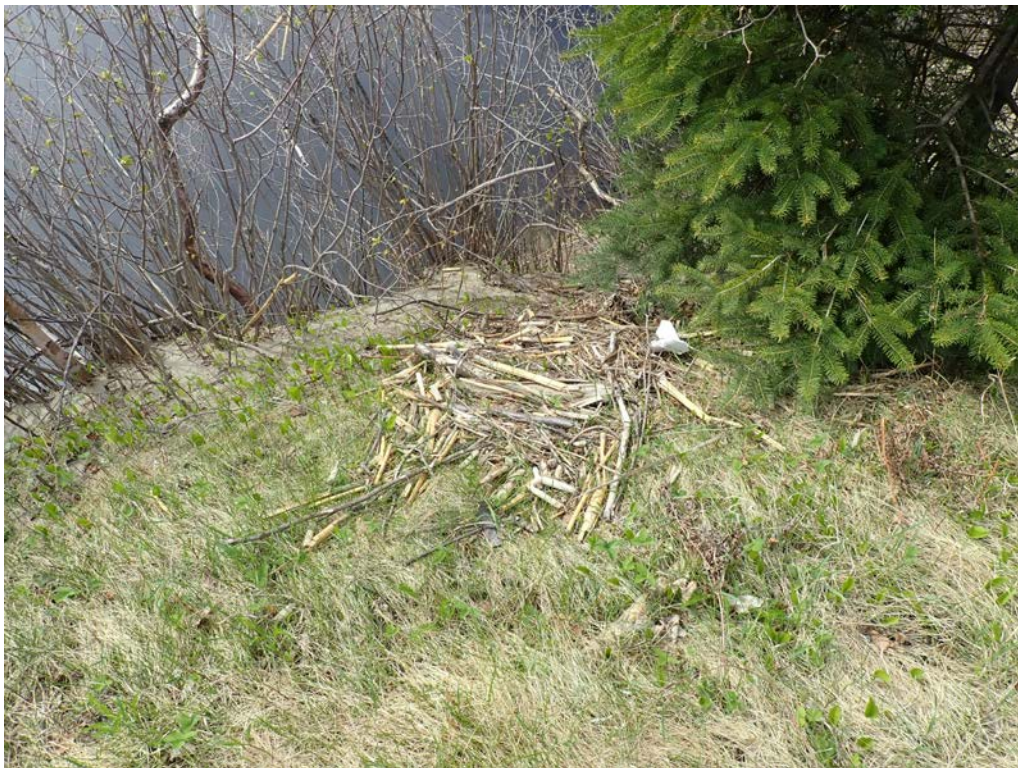
Brome inerme (moins de 25 m²)

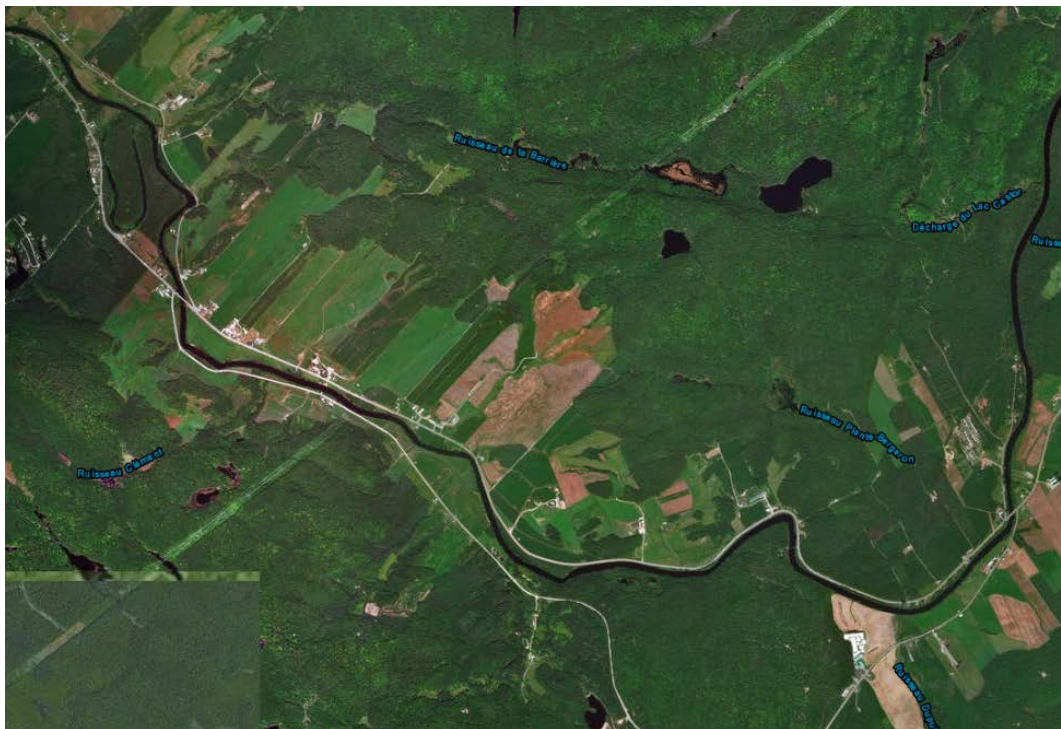
Milieux humides (CIMA+, 2020)

Marécage

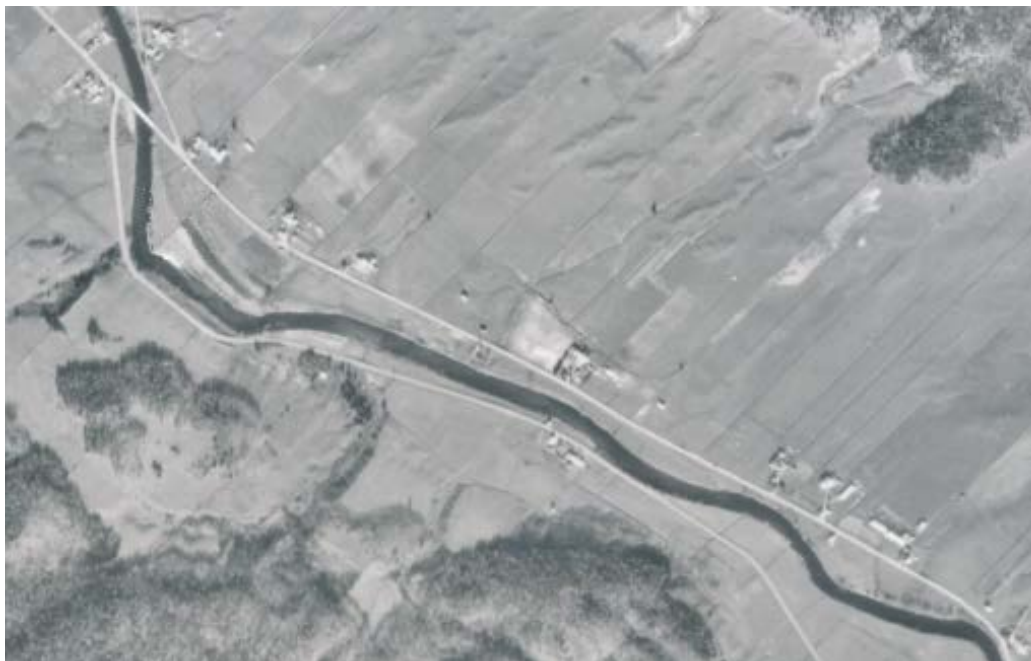
Milieu physique

Cours d'eau permanent

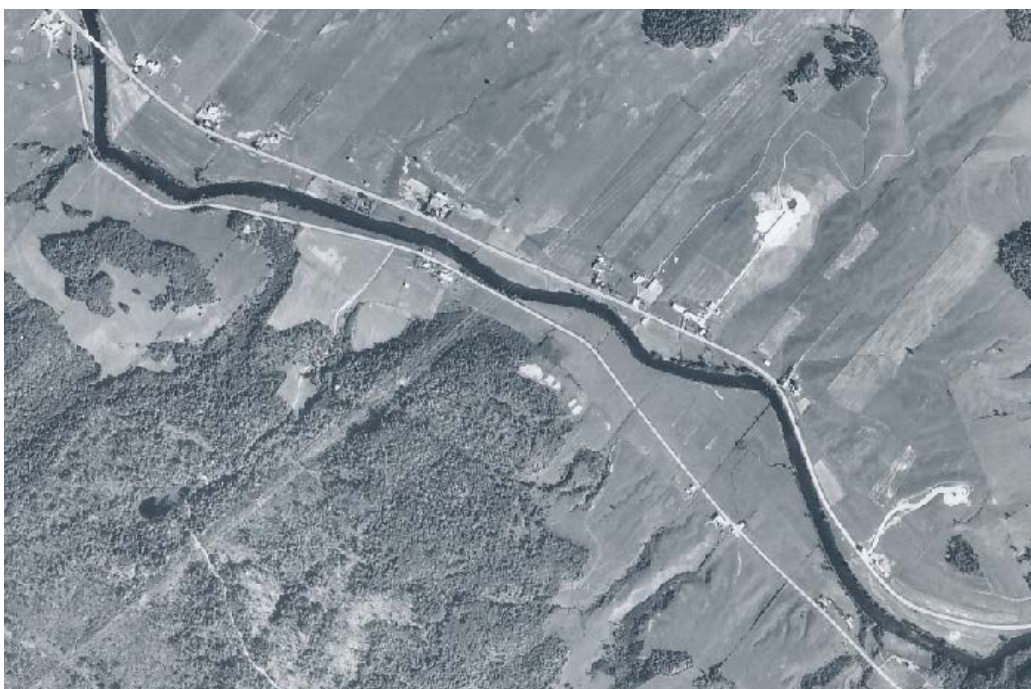
Segment homogène (SH-01)
