## DIRECTION GÉNÉRALE DES STRUCTURES

### ÉTUDE HYDRAULIQUE RÉVISION 1

Route 349 et la rivière du Loup  
Municipalité : Saint-Paulin  
Étude n° : P-81114

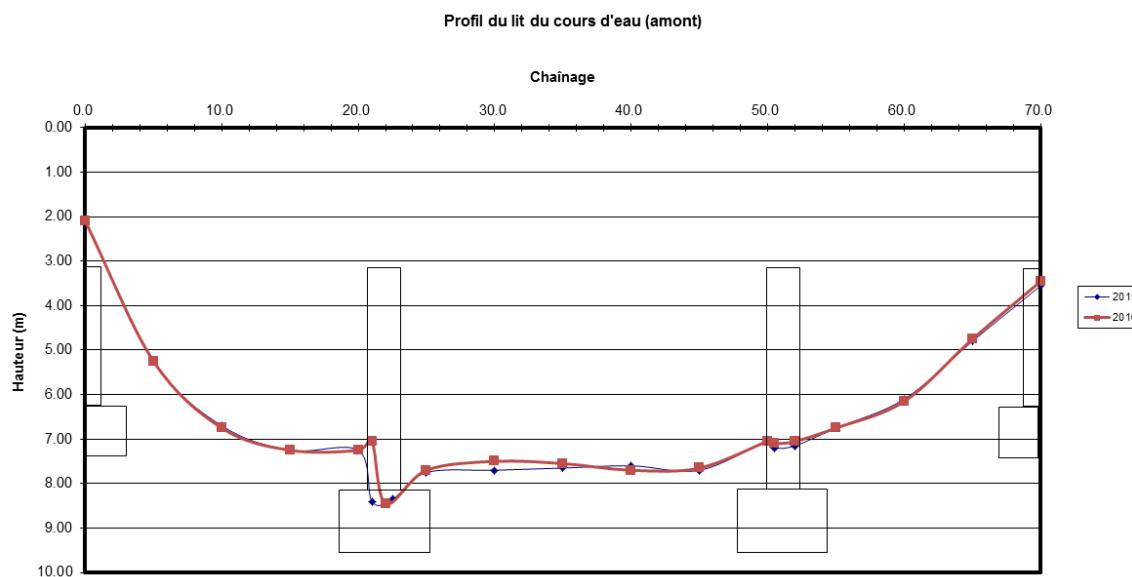
**Figure 2.1** Extrait du graphique du relevé

Des relevés ont été effectués par la DGMCCQ au pont P-04299 en 2015 et 2016. Selon ces données, il n'y a pas de changement notable du fond du cours d'eau.

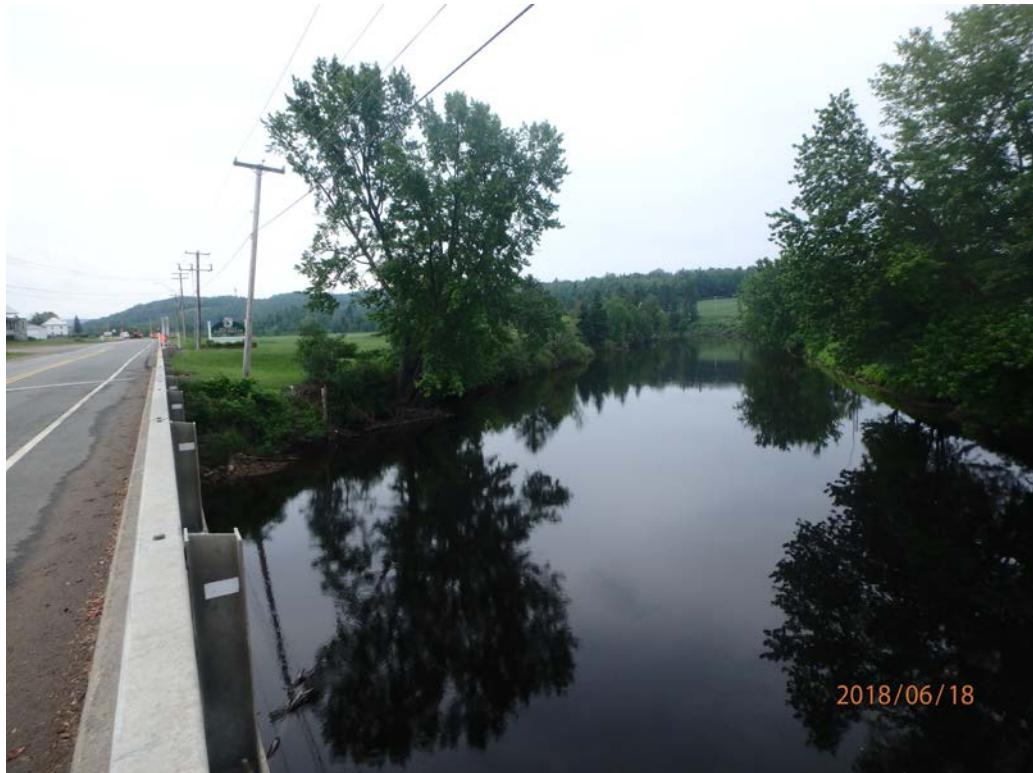
**Figure 2.2** Vue du cours d'eau en aval du pont P-04299. soit au chaînage  $\pm$  11+300

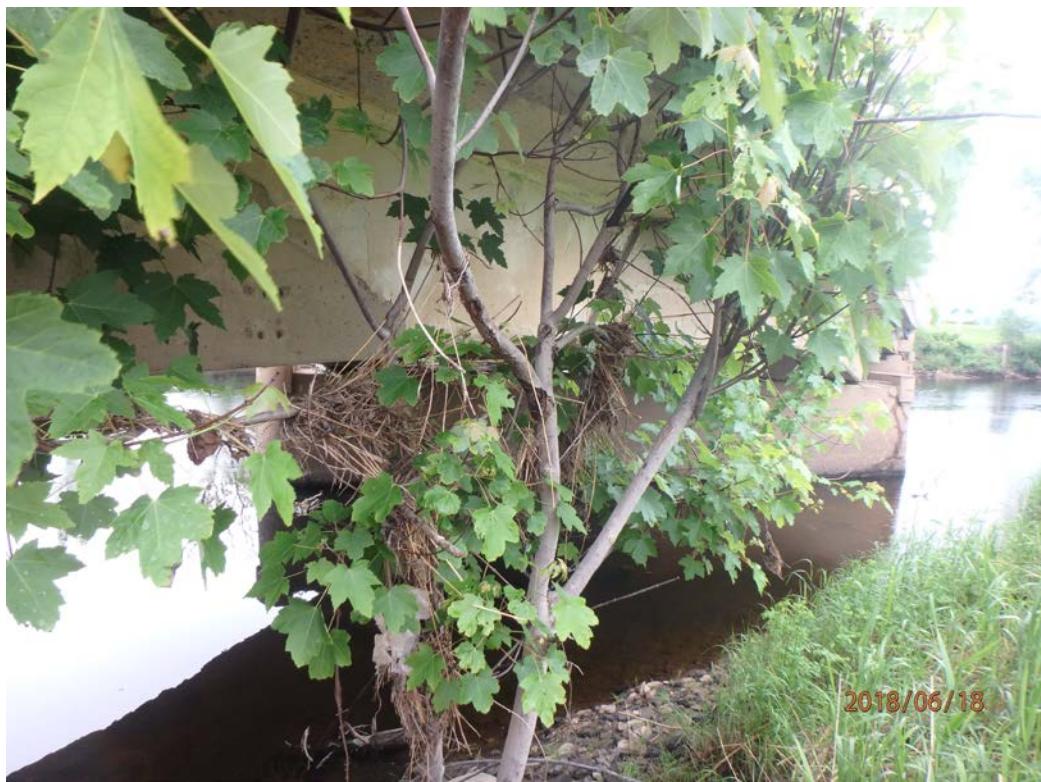
**Figure 2.3** Laisse de crue en aval du pont P-04299

- lors de l'enquête terrain de 2019, l'élévation des eaux du jour au pont P-04299, était à  $\pm 152,1$  m. Selon les laisses de crue dans un arbre en aval du pont, le niveau de l'eau atteint en 2019 était environ 3,05 m au-dessus des eaux du jour, soit à l'élévation  $\pm 155,15$  m;

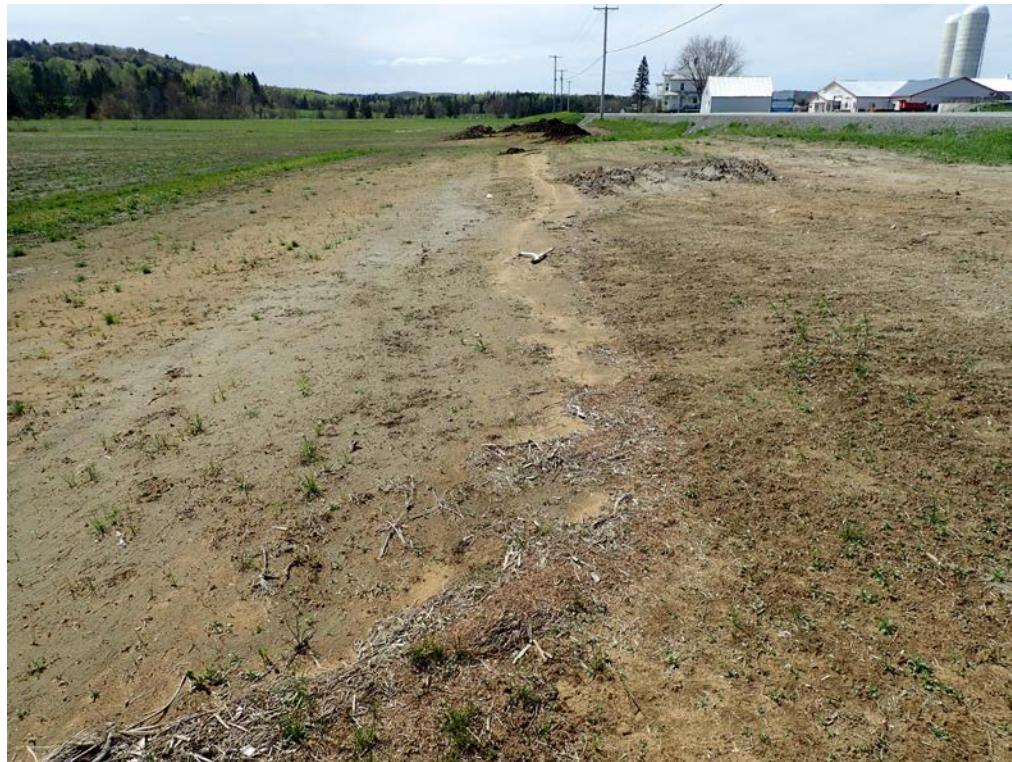
**Figure 2.4** Laisse de crue vis-à-vis le 3200, route 349

- lors de l'enquête terrain de 2019, selon les laisses de crue, le niveau des eaux hautes est estimé aux élévations suivantes :
  - $\pm 155,0$  m vis-à-vis la résidence 3200, route 349, situé environ au chaînage 10+600;

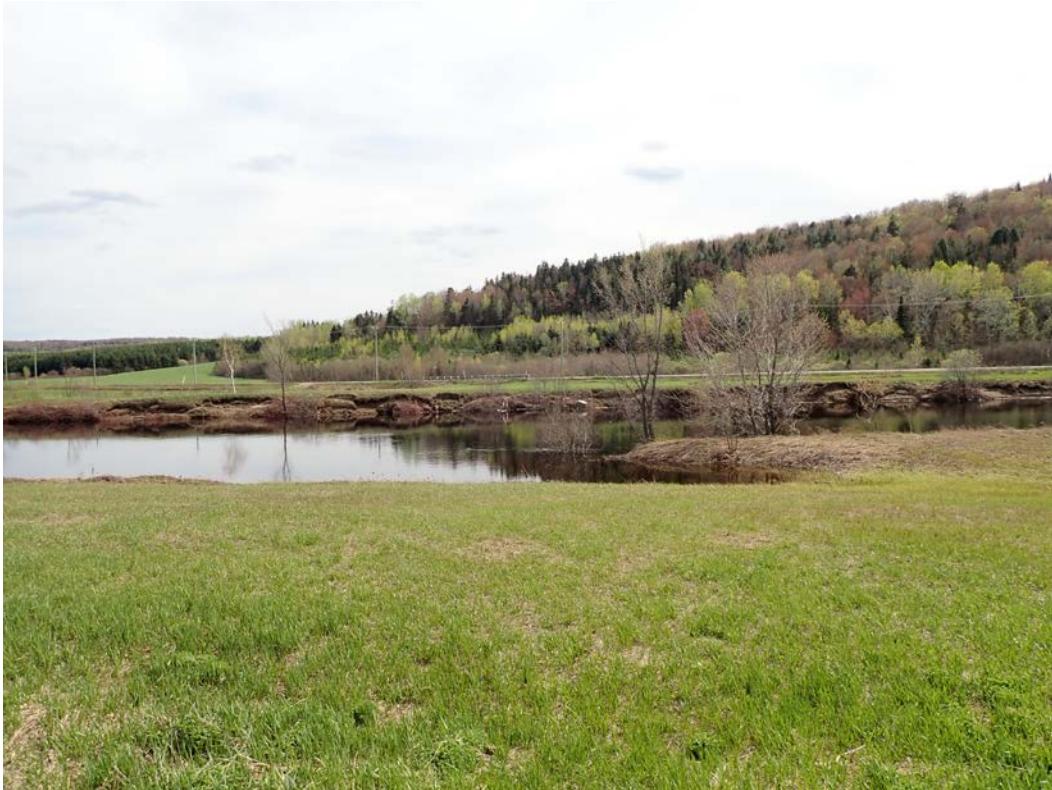
**Figure 2.5** Vue du cours d'eau avec des berges érodées

- il y a un peu d'érosion sur les berges;
- lors de l'enquête terrain de 2018, l'élévation des eaux du jour au pont P-04299, situé en amont de la zone à l'étude, était à  $\pm 150,7$  m. Selon les laisses de crue dans un arbre en aval du pont, le niveau extrême de l'eau en 2018 était environ 4,7 m au-dessus des eaux du jour, soit à l'élévation  $\pm 155,4$  m;

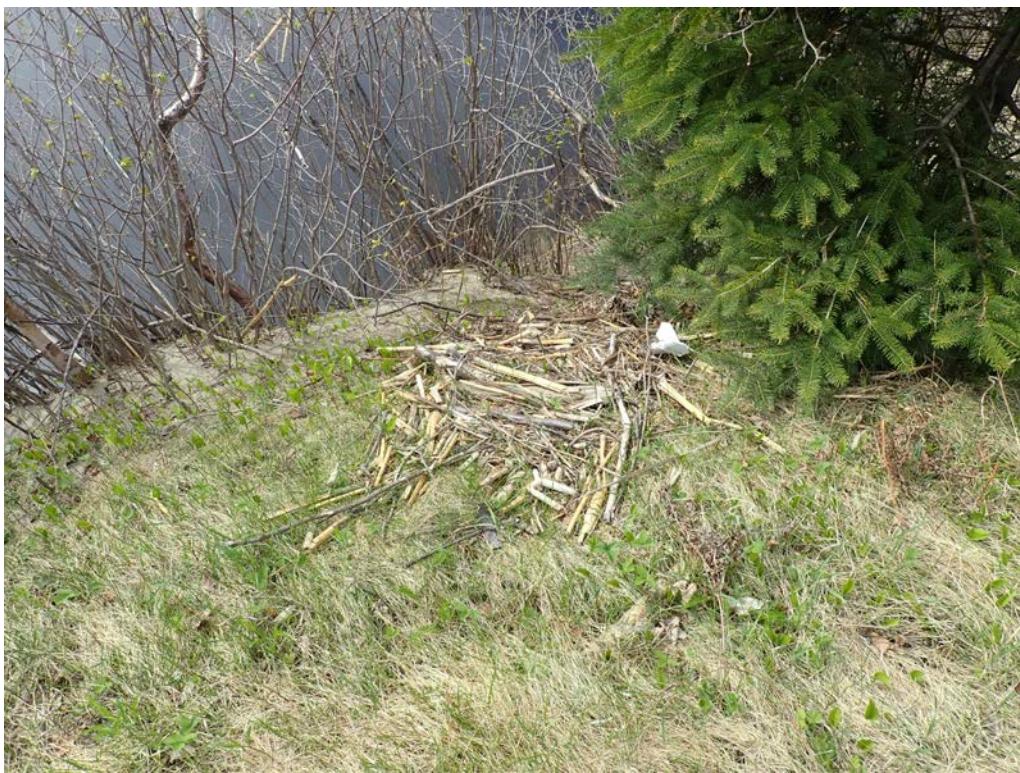
**Figure 2.10** Laisse de crue au pont piétonnier

- $\pm 154,65$  m vis-à-vis la résidence 3170, route 349, situé environ au chaînage 10+200, soit 2,55 m au-dessus des eaux du jour;
  - $\pm 154,55$  m vis-à-vis le pont piétonnier, situé environ au chaînage 6+100.

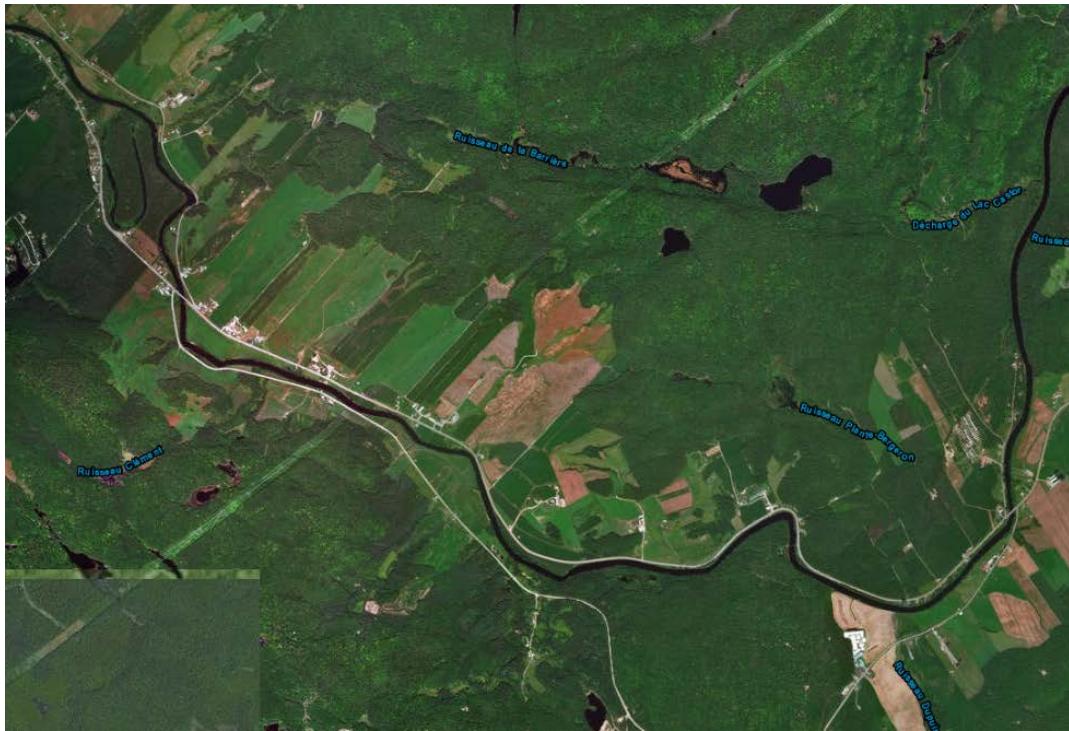
Il s'agit d'un cours d'eau à méandres stable bien qu'il y ait un ancien méandre abandonné.

**Figure 3.1** Extrait orthophoto de 2009

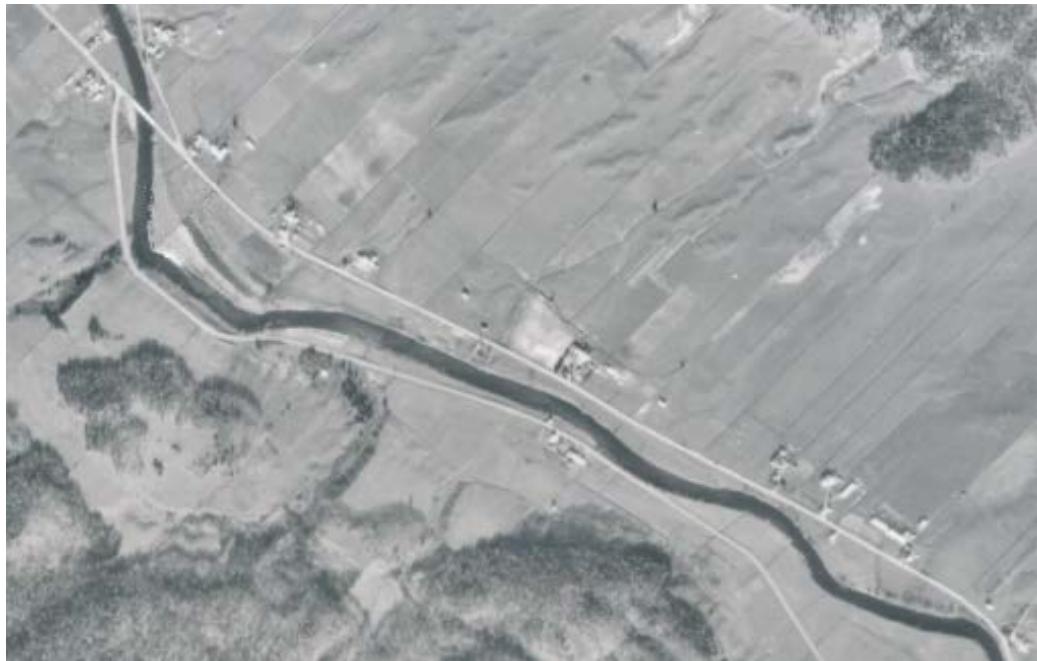
**Figure 3.2** Extrait de la photographie aérienne Q70847-227 de 1970

L'analyse des photographies aériennes du secteur, pour les années 1970 et 1985 ainsi que de l'orthophoto de 2017, a été effectuée.

Le cours d'eau ne semble pas s'être déplacé. De plus, selon le portail géotechnique, il n'y a pas de problème de stabilité des berges, ou des ouvrages de stabilisation, au niveau de la section de la rivière à l'étude. **Puisque le cours d'eau ne semble pas se déplacer, les sections relevées en 1999 reflètent encore la réalité et peuvent être utilisées pour la modélisation hydraulique actuelle.**

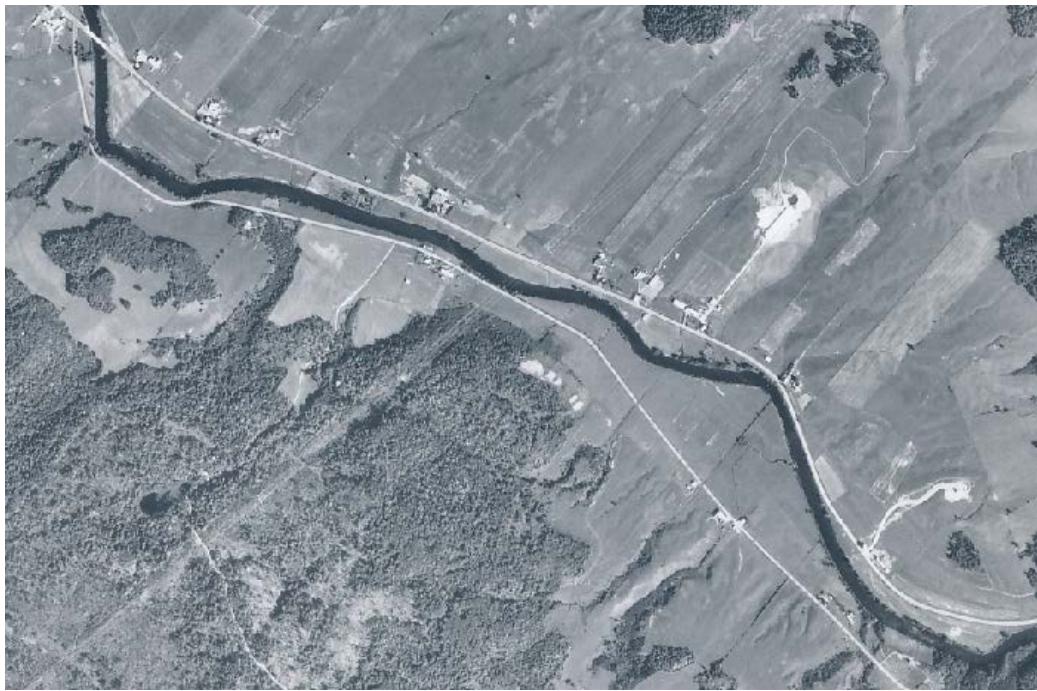
**Figure 3.3** Extrait de la photographie aérienne Q85841-134 de 1985

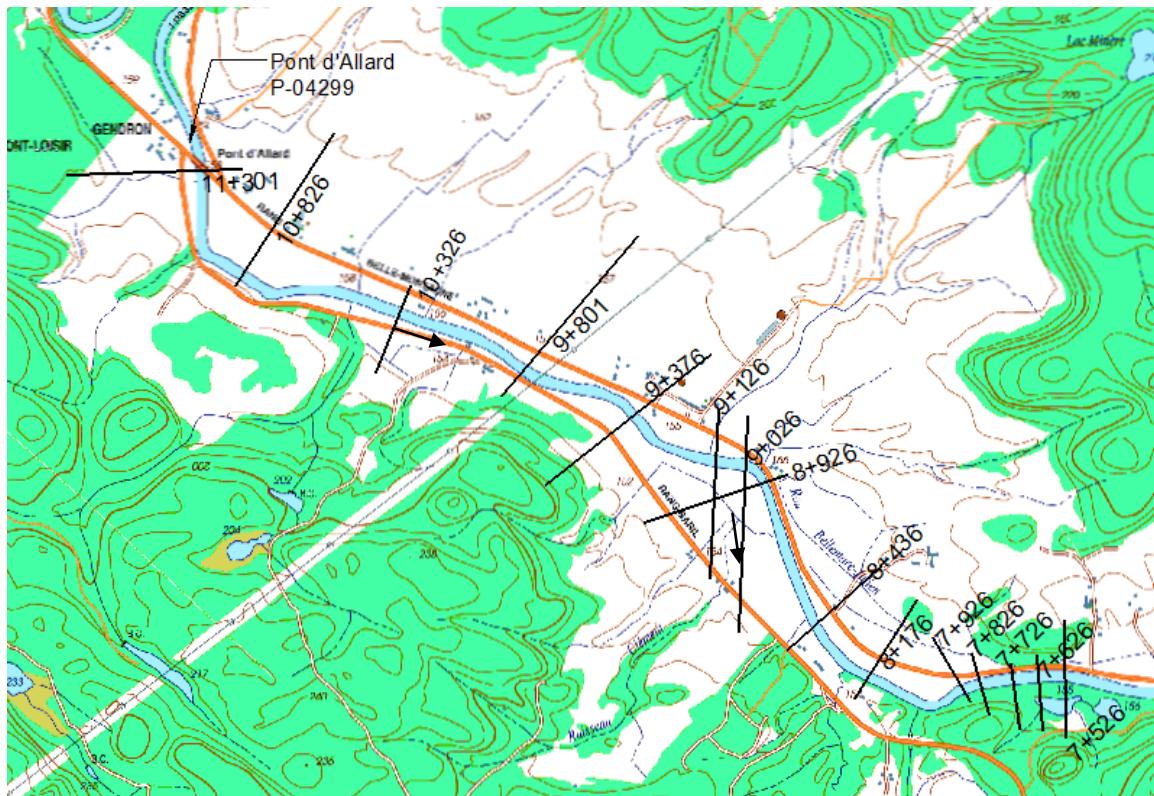
Figure 5.1 Position des sections Hecras de la rivière (1 de 2)

L'analyse hydraulique, en eau libre, a été réalisée à l'aide du logiciel HEC-RAS, version 5.0.5. Les sections de l'étude hydraulique de 1999 ont été utilisées.

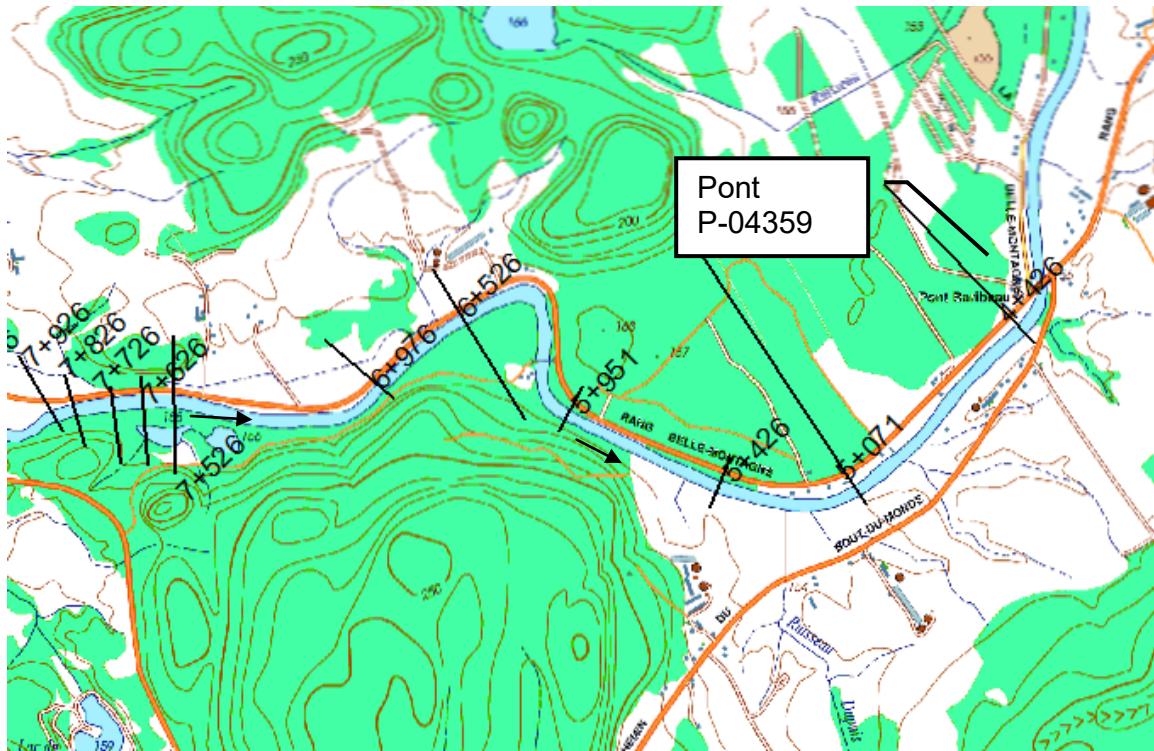
Figure 5.2 Position des sections Hecras de la rivière (2 de 2)
