**Objet : Demande d'information concernant le programme décennal de dragage aux  
Installations Portuaires de Port Alfred de Rio Tinto.**

Vous trouverez ci-joint ici les réponses aux demandes d'information que le MELCC nous a fait parvenir le 17 décembre 2018 dans le cadre de l'analyse du dossier du décret du programme de dragage décennal des Installations Portuaires de Port Alfred.

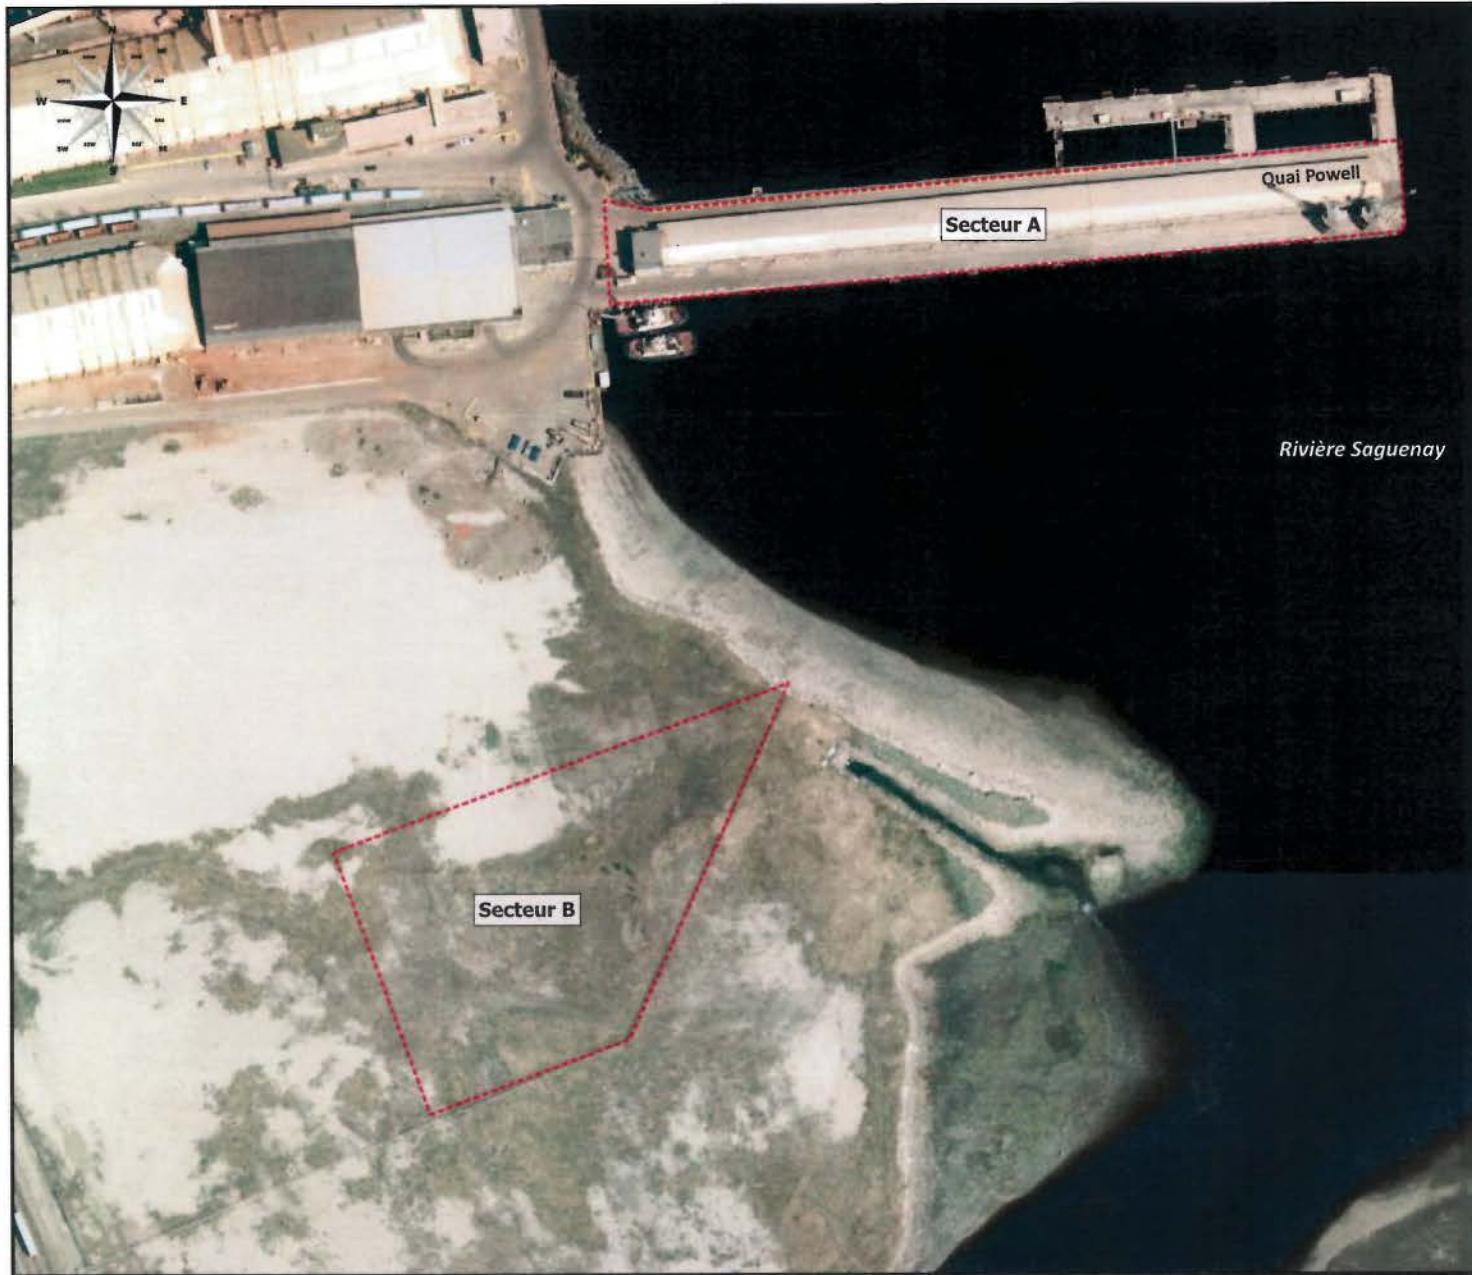
Carte 1. Localisation des deux sites

Étant donné que la zone à l'étude consiste en deux parties, deux stations d'inventaire ont été effectués. La station A se trouve directement sur le quai Powell et offre une vue sur la baie (Dp. fig 1 et 2). La deuxième station est située sur le terrain vague, ou se trouvait anciennement l'usine de Stone Consolidated, lot 4 572 832, (Dp. fig 3 et 4). Cet endroit est rempli de débris en provenance de la destruction de l'usine et une végétation pionnière le colonise.

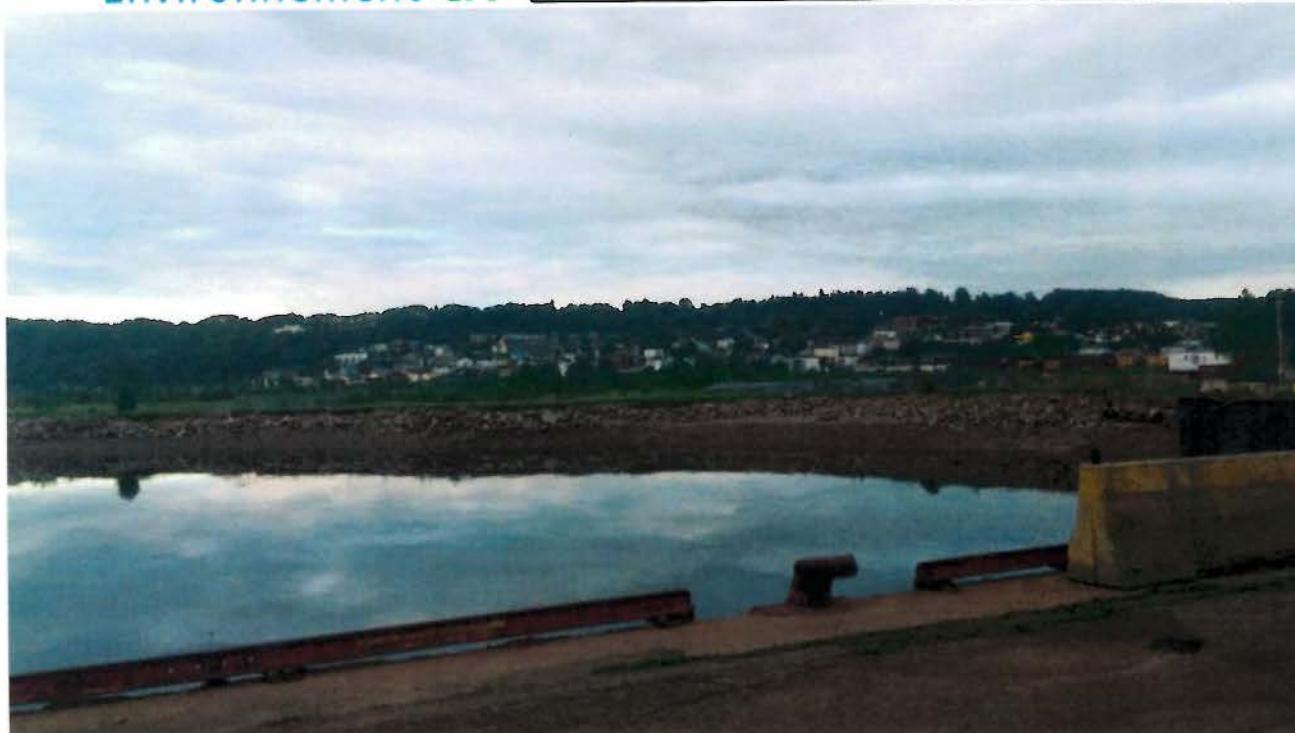
**Fig. 1.** À marée basse le quai donne une vue sur la plage de la baie.

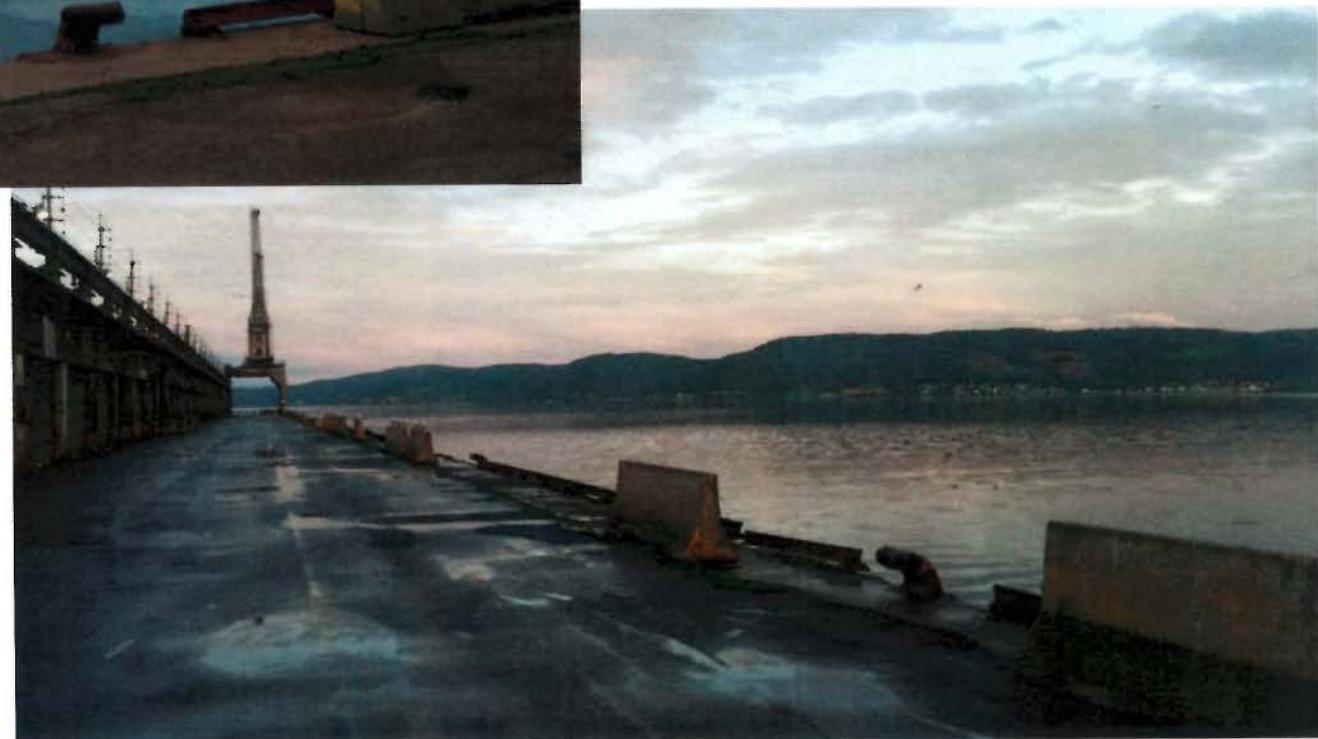
**Fig. 2.** La station A se trouve dans une zone complètement industrielle.

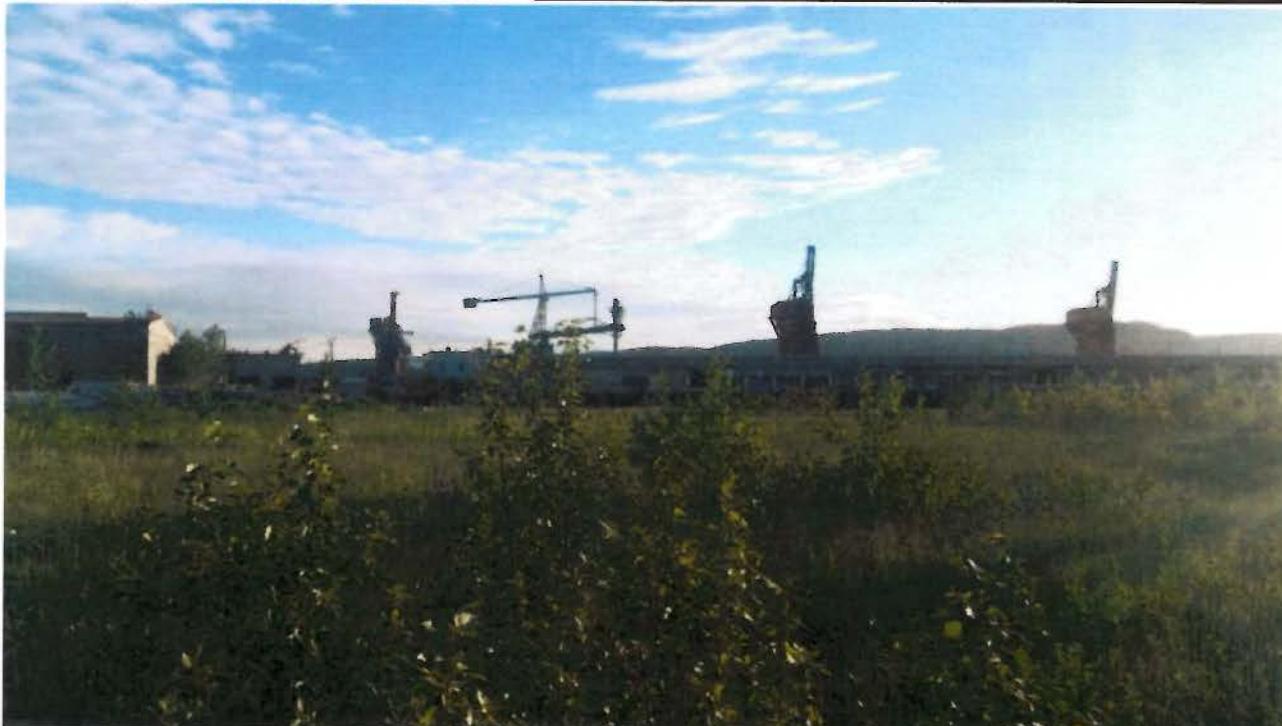
**Fig. 3.** Le site consiste en un terrain vague avec une végétation pionnière.

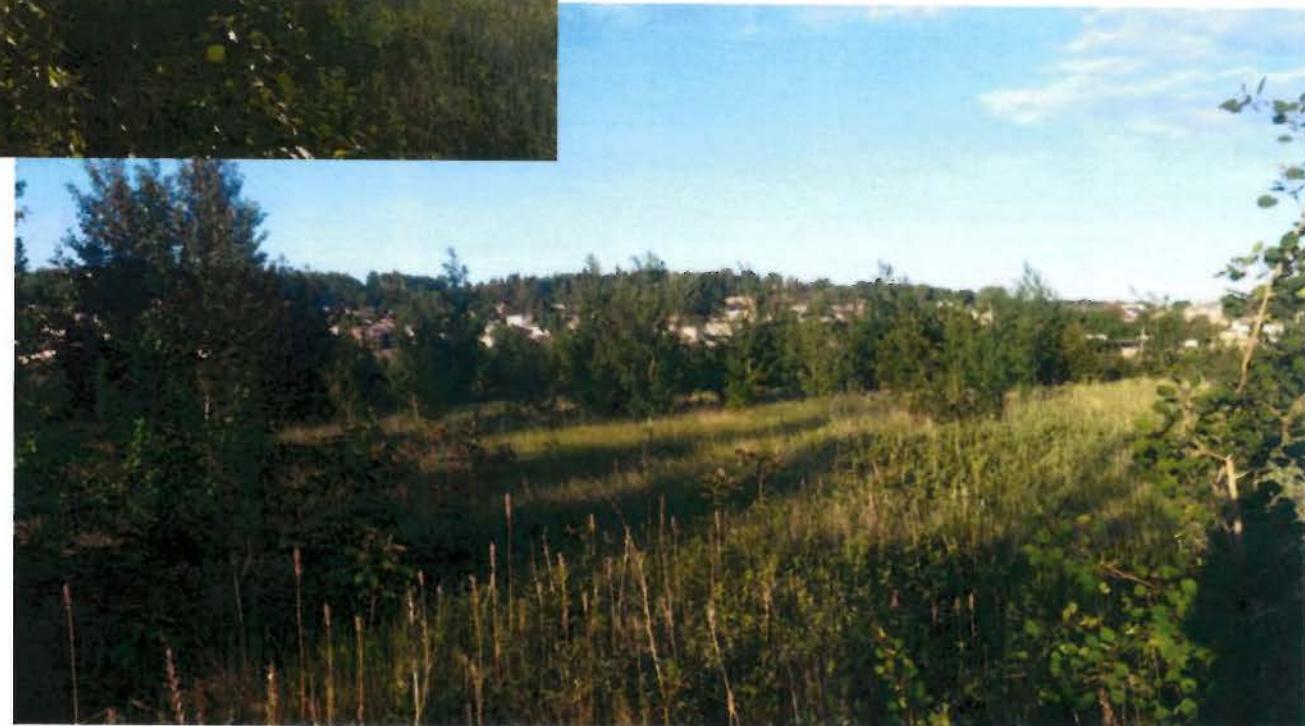
**Fig. 4.** De la régénération de feuillus se trouve sur la zone à l'étude, en arrière plan on aperçoit le quartier résidentiel voisinant.

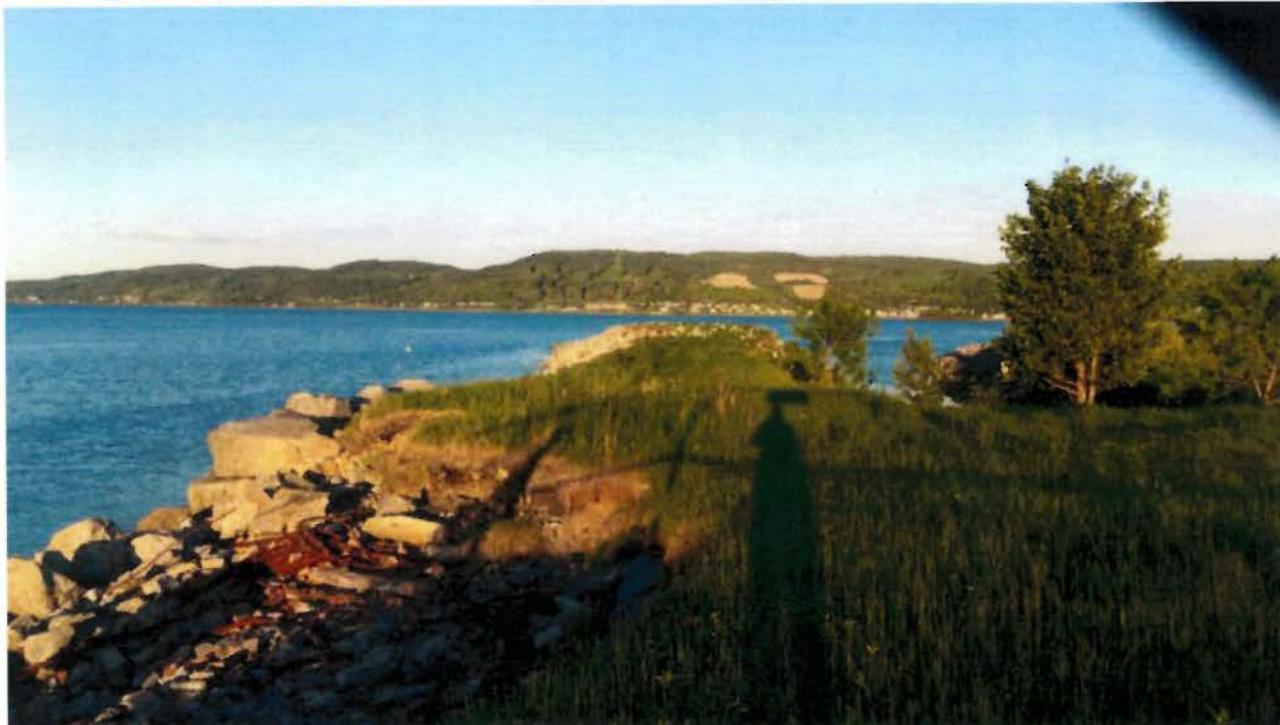
**Fig. 5.** Une colonie de Goélands à bec cerclé se trouve sur la pointe.

**Fig. 6.** La colonie de Goélands à bec cerclé vue depuis le quai.

Une colonie de Goélands à bec cerclé était présente sur la pointe près de la zone à l'étude pendant cinq des six visites (Dp. fig. 5 et 6). Les Hirondelles bicolores et à front blanc ont été observés principalement sur le quai Powell. Des nids occupés par les Hirondelles à front blanc sont construits à l'intérieur des deux portes de garage sur le quai (Dp. fig. 7). Malgré les visites à marée basse et une bonne vue sur l'estran le seul limicole rencontré sur le site est le Pluvier kildir.

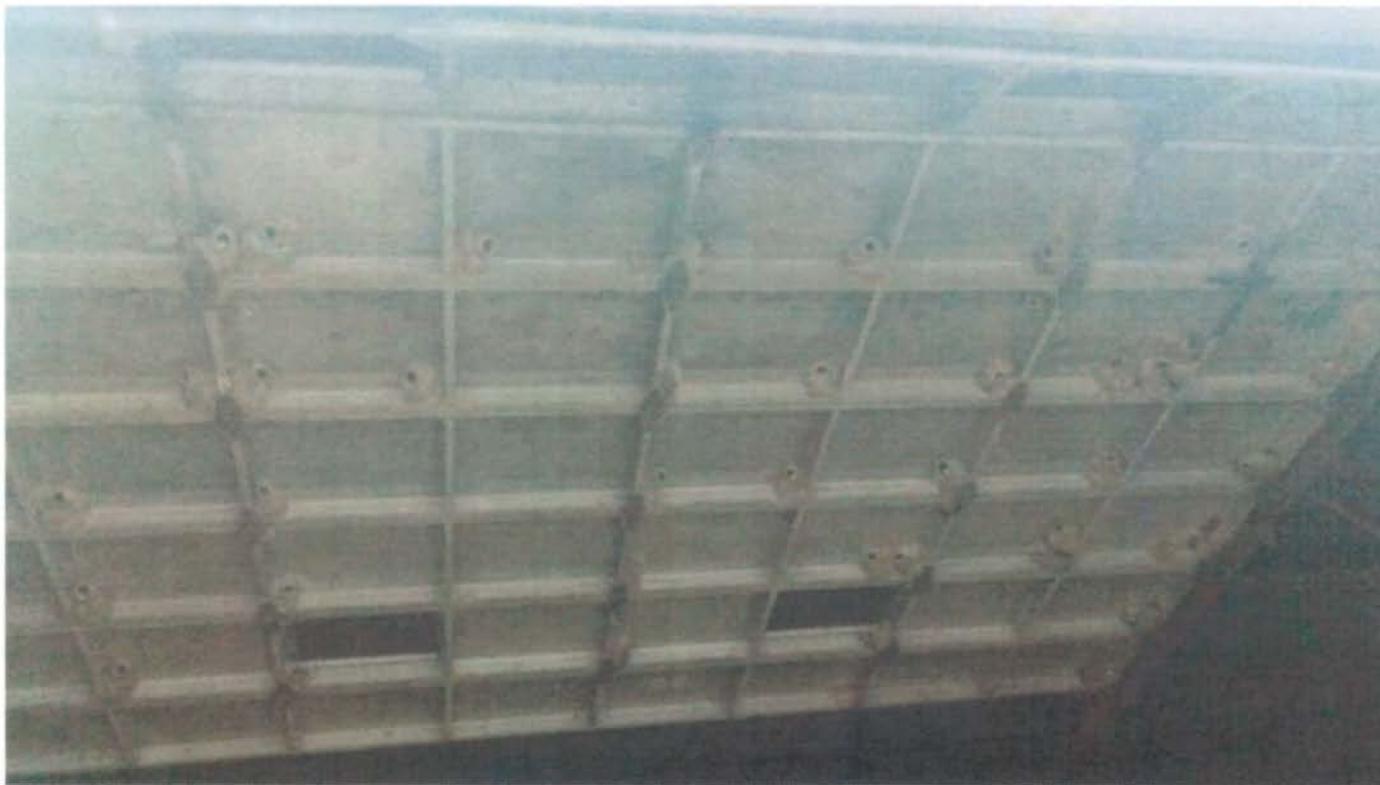
**Fig. 7.** Nids d'Hirondelles à front blanc dans la porte de garage sur le quai.

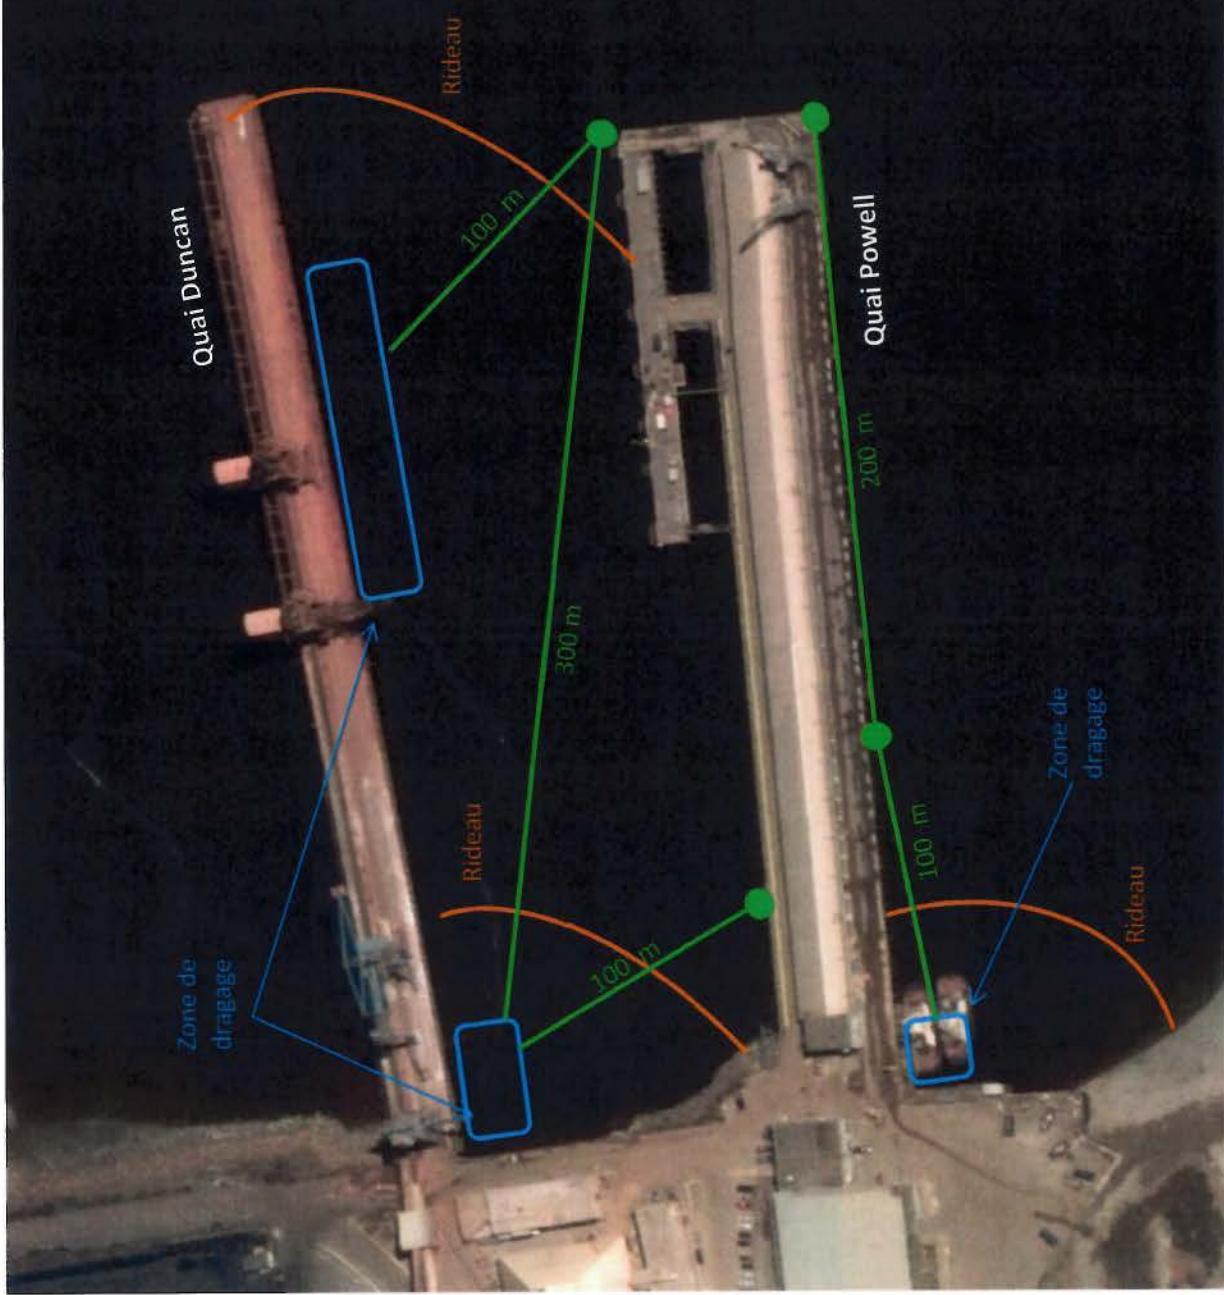
### **Emplacement des rideaux de confinement**

Points d'échantillonnage de l'eau à 100 m et à 300 m

Il y aura en tout temps qu'un seul rideau d'installé sur l'eau. La position de celui-ci sera fonction de zones draguées.
