Réfection de la digue de la centrale des Cèdres - Rapport d'activités 2022

Suivi de la végétation aquatique et des espèces floristiques exotiques envahissantes

Hydro-Québec
Rapport final

Mars 2023
16-P0022089.000-3012-EN-R-0300-00

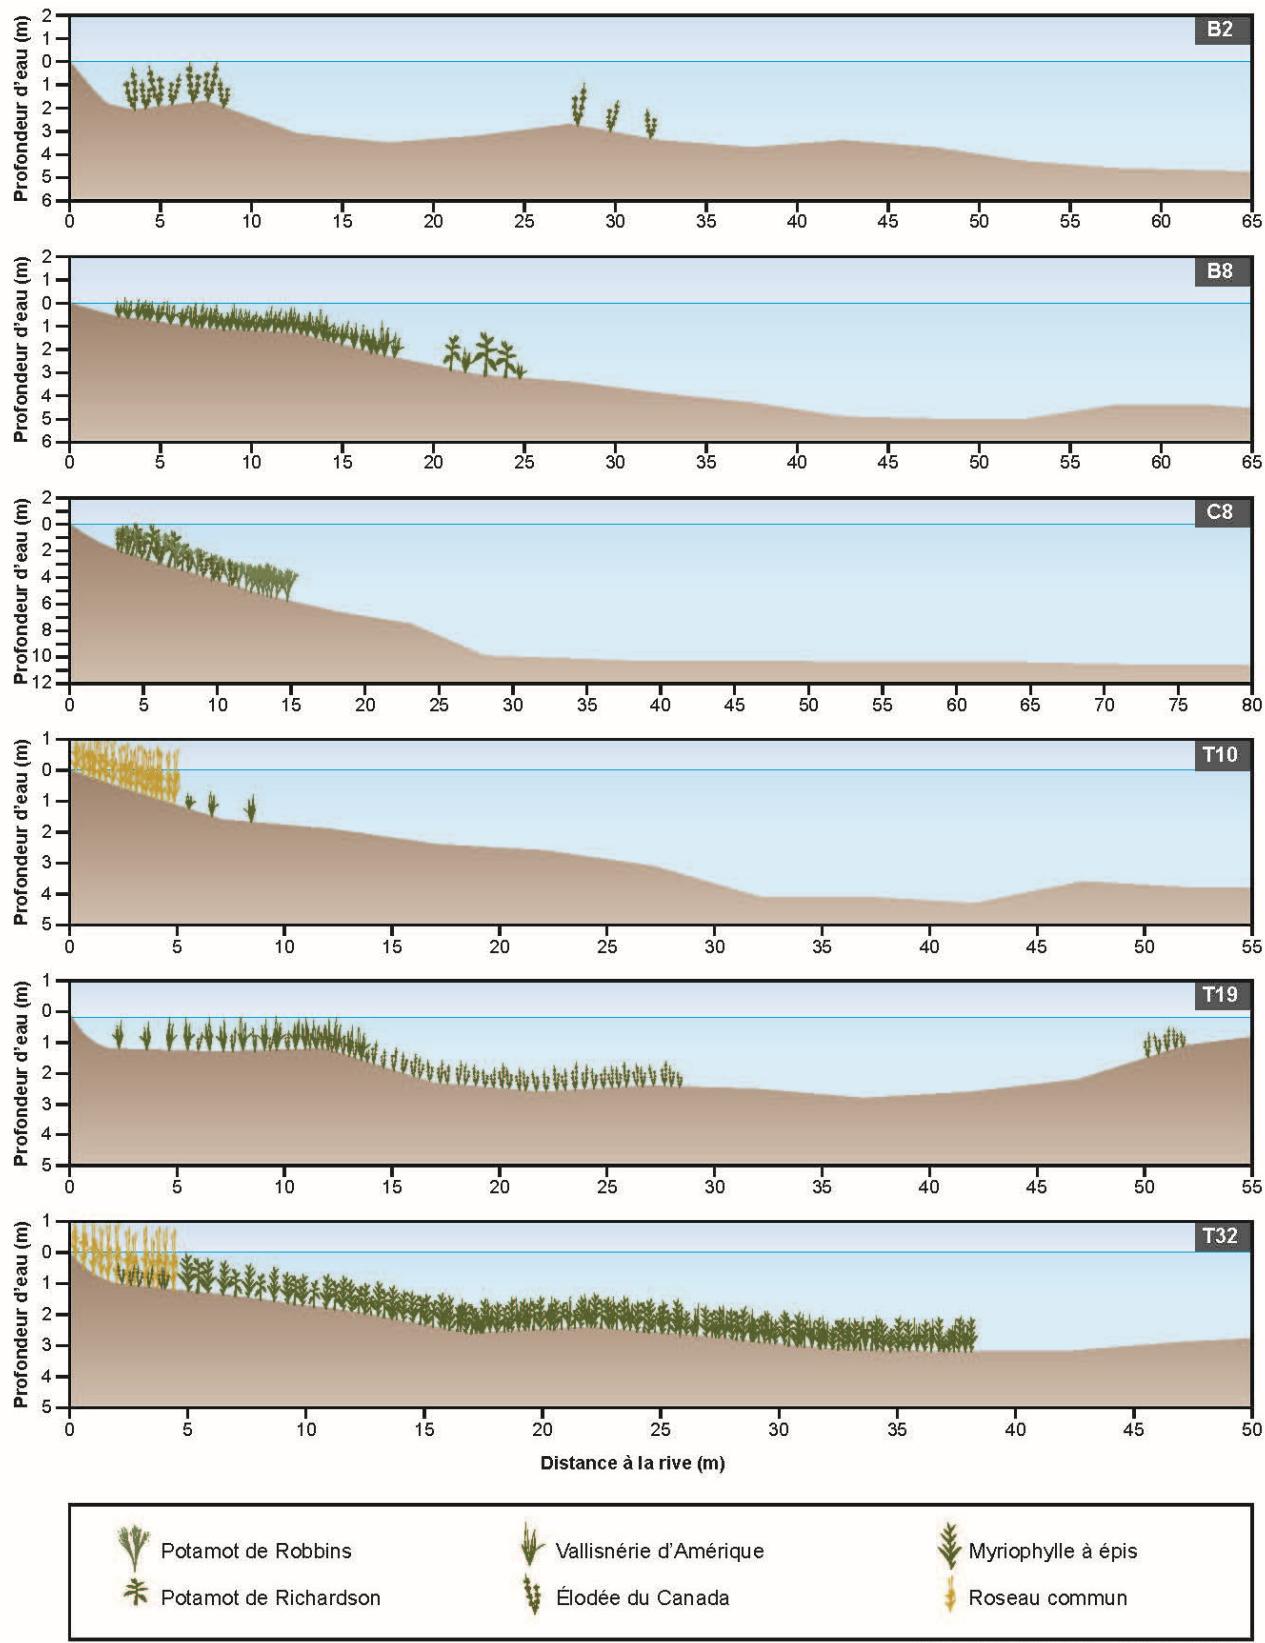
Figure 1 : Profils bathymétriques et densité de végétation aquatique dans les secteurs à l'étude en 2022

Dans le bassin de la Pointe-du-Buisson, la majorité du secteur inventorié est soumise à un important courant en provenance du barrage de Saint-Timothée et est dépourvue de végétation. Plusieurs amas de gros blocs rocheux qui forment des hauts-fonds jusqu'au-delà de 50 m de la rive s'y trouvent également. Les herbiers aquatiques y sont limités à certains secteurs qui sont légèrement abrités du fort courant (carte 4). La figure 1 présente la toposéquence de recouvrement des différentes espèces selon la distance à la rive et la profondeur (au niveau des transects B2 et B8).

La moitié amont de la section à l'étude présente une séquence de trois grands herbiers riverains dominés par le roseau commun, formant des bandes de 5 à 15 m de large longeant la berge avec un recouvrement de 76 à 100 %. Un premier grand herbier aquatique se trouve isolé dans une petite baie en aval des lignes de transport électrique, à la hauteur du stationnement de la centrale des Cèdres et vis-à-vis le troisième herbier riverain monospécifique de roseau commun. Cet herbier aquatique est composé principalement de potamot de Richardson, accompagné d'élodée du Canada, de vallisnérie d'Amérique et de myriophylle à épis. Il s'étend de la rive jusqu'à environ 20 m, à une profondeur allant jusqu'à environ 3,8 m.

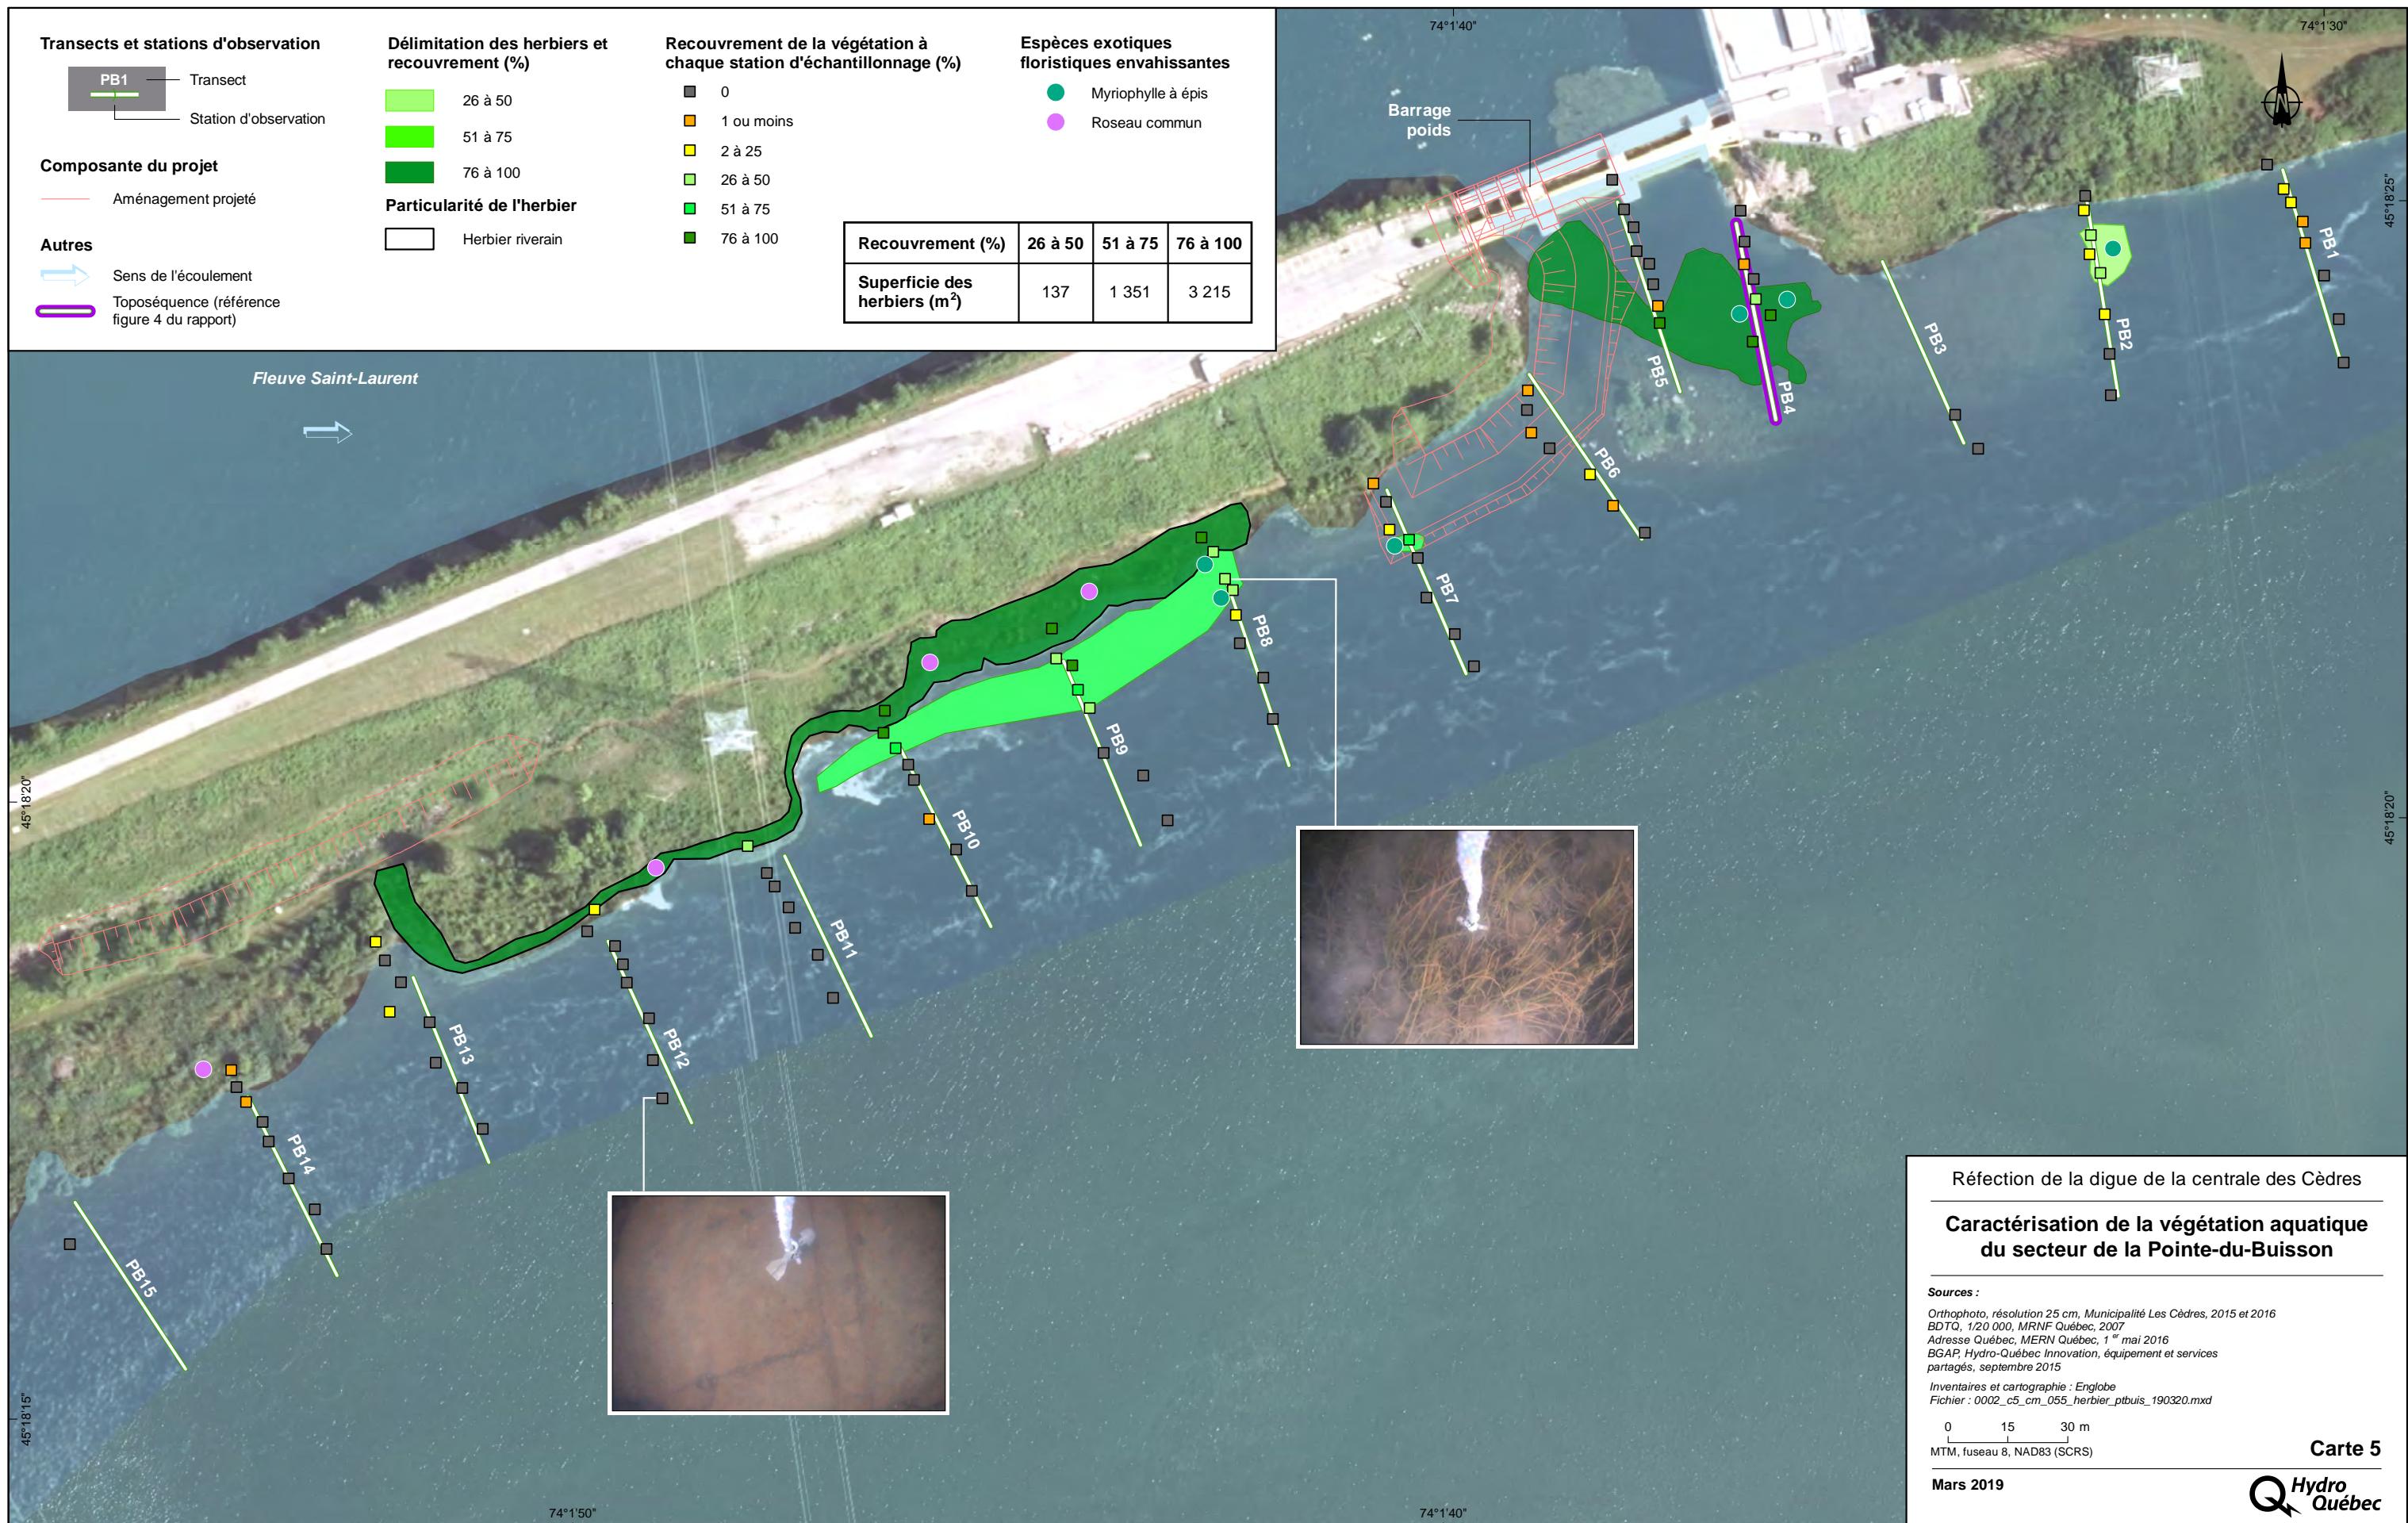
Figure 4 Profils bathymétriques et densité de végétation aquatique dans les secteurs à l'étude – 2018 (voir les cartes 3 à 5 pour l'emplacement des transects)

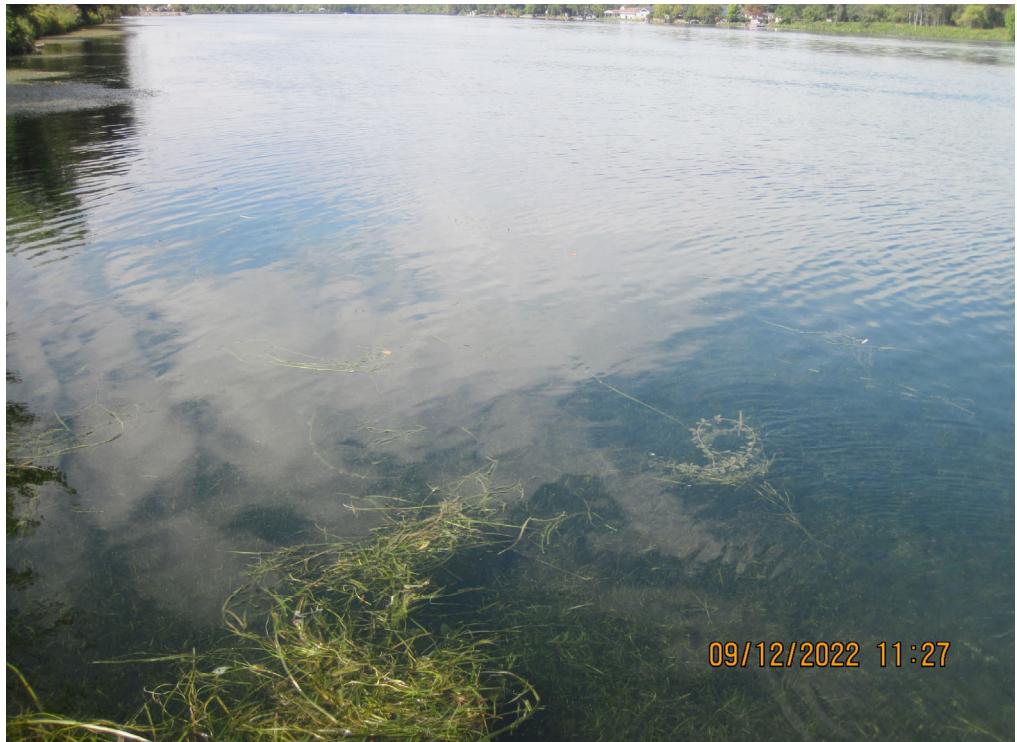
Photo 1 : Herbier aquatique dans le secteur du canal d'amenée

Dans le canal d'aménée, en aval de l'aménagement, un herbier aquatique occupe une bande linéaire parallèle à la rive et couvre de 10 à 15 m de largeur en débutant à une distance d'environ 0,5 m de la rive (carte 2). La pente du canal d'aménée à partir de la rive est relativement forte et uniforme dans l'ensemble de la zone inventoriée et semble expliquer la répartition de l'herbier dans une zone étroite le long de la rive. L'herbier aquatique occupe principalement la zone entre 0,5 et 5,3 m de profondeur. Au-delà de 6,7 m de profondeur et d'une distance de 15 m de la rive, aucune plante aquatique n'a été observée, mais on y trouve une forte abondance de moules exotiques envahissantes (moules zébrée et quagga).

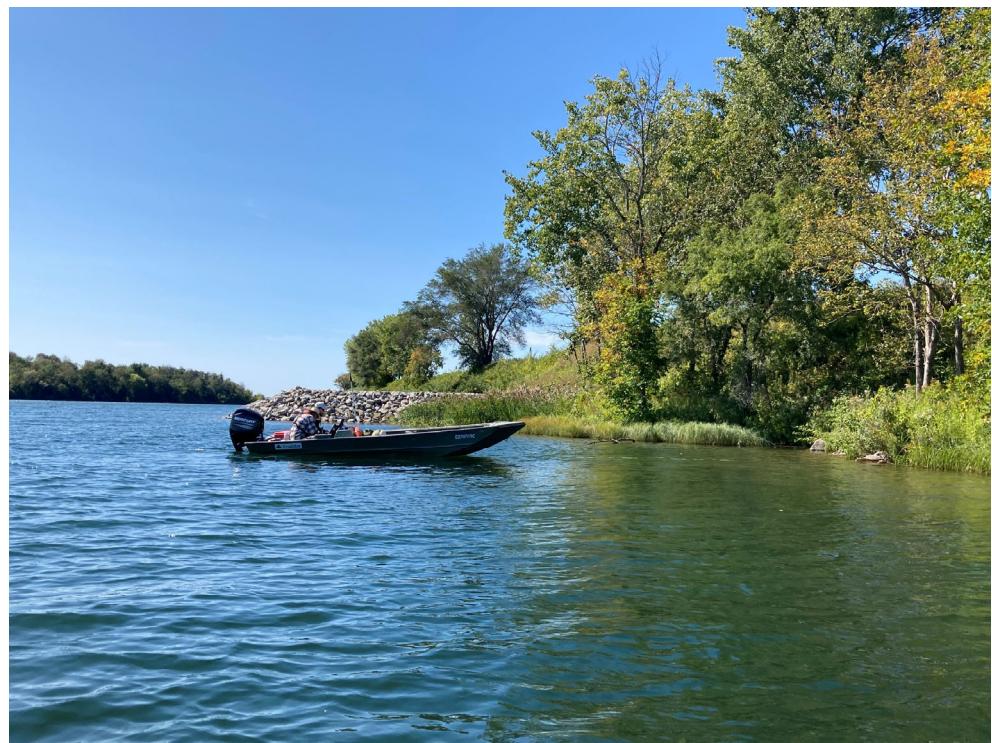
Photo 2 : Caractérisation en embarcation de la végétation aquatique du secteur du bassin de Saint-Timothée

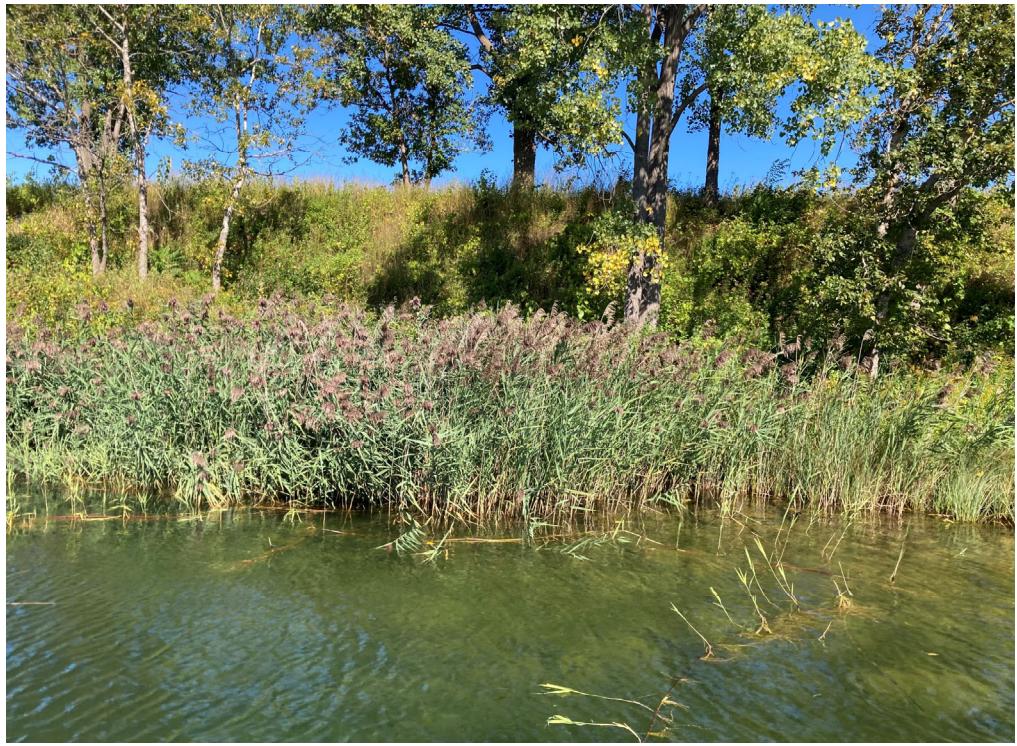
Photo 3 : Herbier de roseau commun adjacent à un herbier de carex sp. dans le bassin de Saint-Timothée

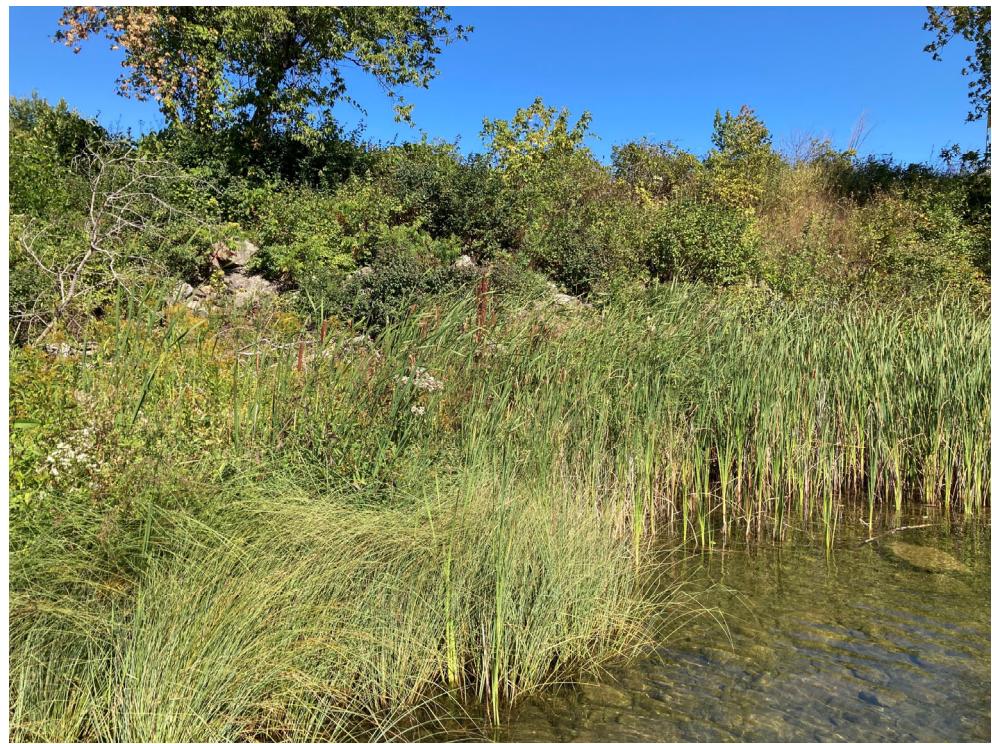
Photo 4 : Herbier de carex sp. adjacent à un herbier de quenouille à feuilles larges dans le bassin de Saint-Timothée

En berge, quelques herbiers riverains ayant un recouvrement de 76 à 100 % sont présents, situés entre les zones d'enrochement. On y observe en dominance le carex aquatique et la quenouille à feuilles larges.

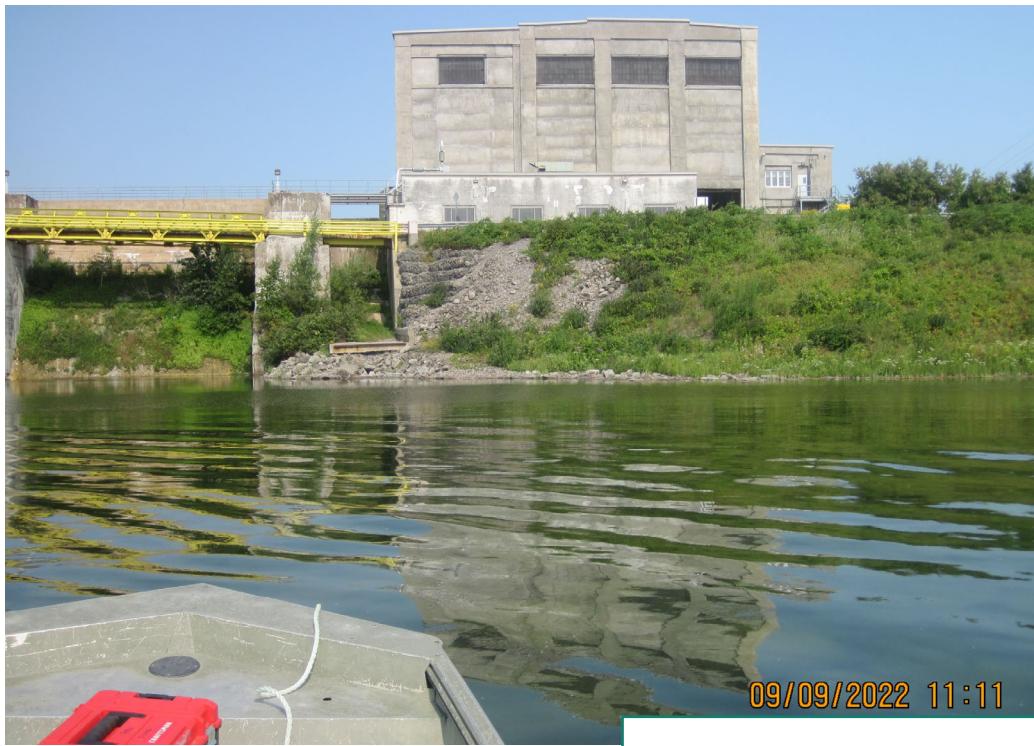
Photo 5 : Caractérisation en embarcation de la végétation aquatique du secteur de la Pointe-du-Buisson

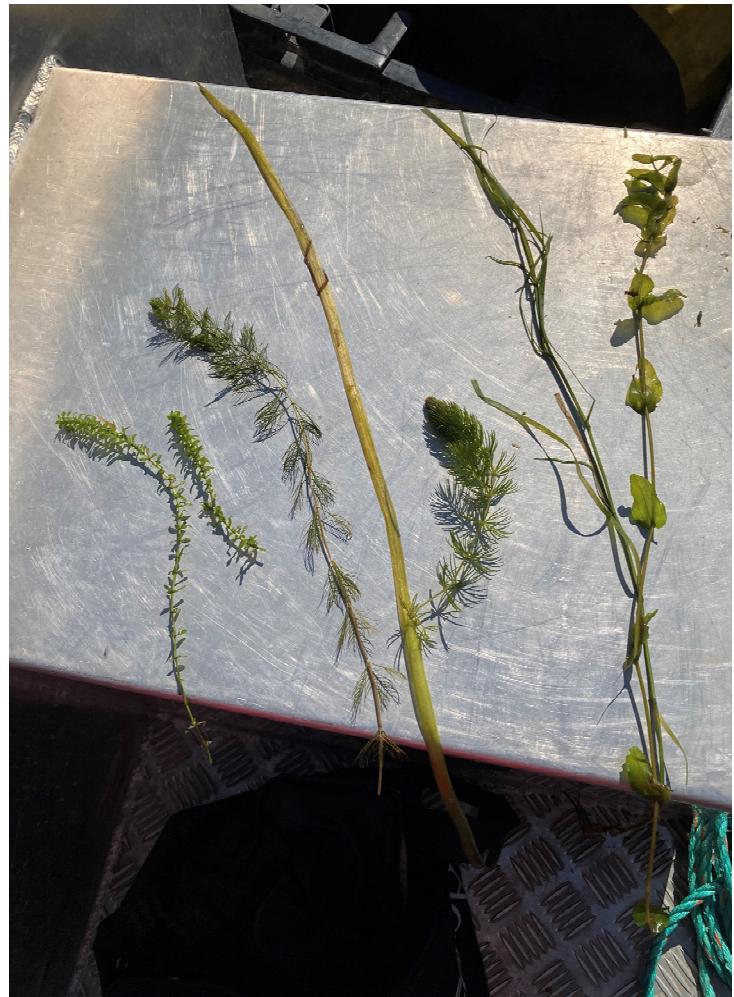
Photo 6 : Diversité des herbiers aquatiques : élodée du Canada, myriophylle à épis, vallisnérie d'Amérique, cornifle nageante, potamot de Robbins et potamot de Richardson
