Réfection de la digue de la centrale des Cèdres - Activités relatives à l'herpétofaune

Rapport d'activités 2023 - Suivi de
l'utilisation de l'hibernacle et
des abris

Hydro-Québec
Rapport final

Avril 2024
16-P0022089.001-0600-EN-R-0100-00

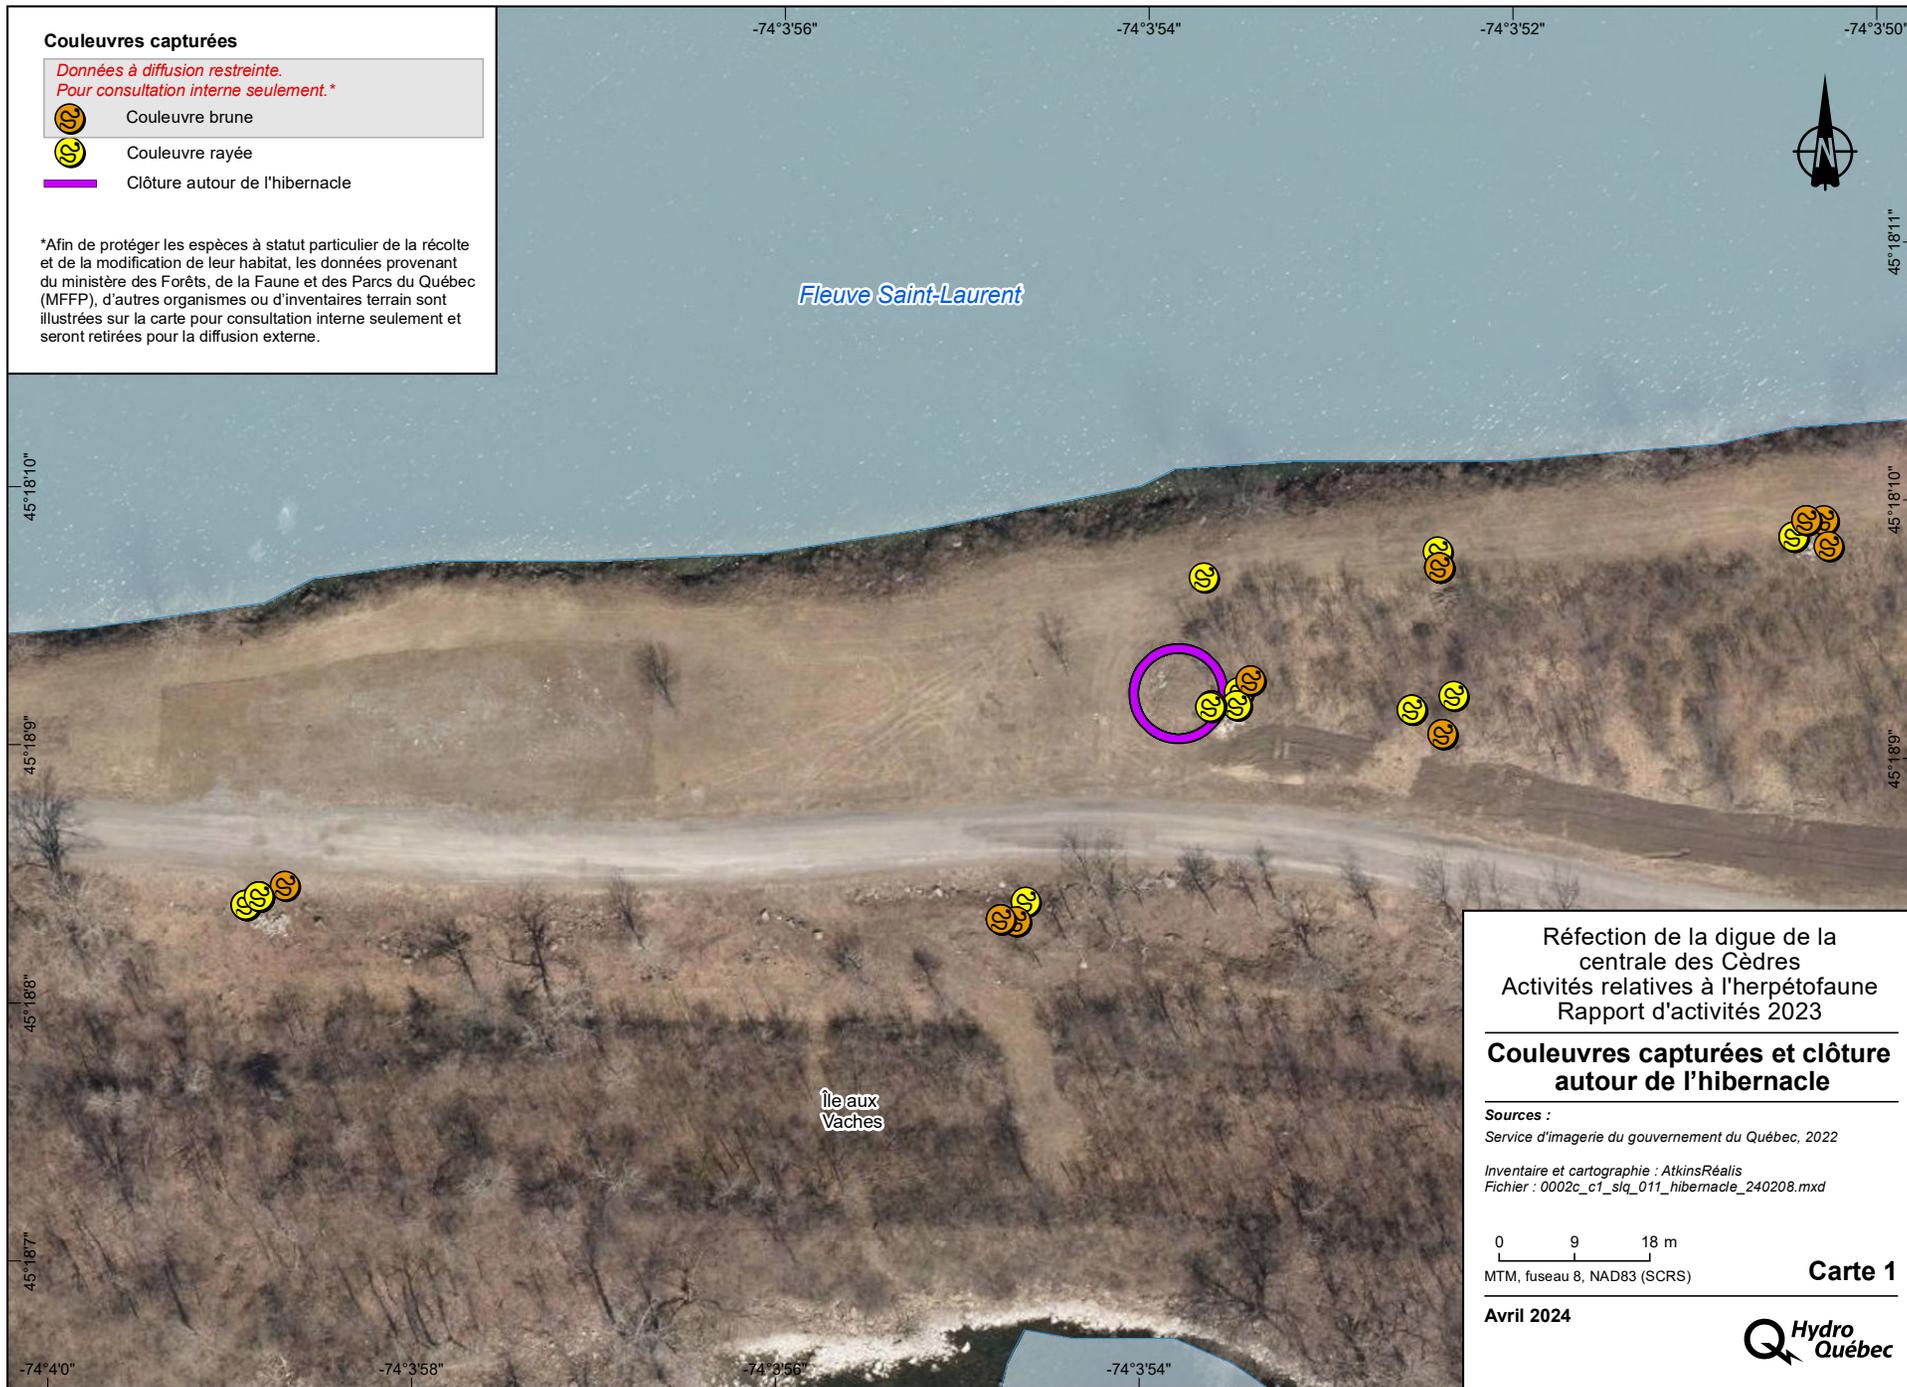
Carte 1

Couleuvres capturées et clôture autour de l'hibernacle

La clôture autour de l'hibernacle a été installée le 12 avril 2023. Des bardeaux d'asphalte (quatre stations) ont aussi été installés à l'intérieur de l'enceinte clôturée. Le suivi des bardeaux à la sortie de l'hibernacle a ensuite été entamé le 21 avril 2023. Des visites de suivi de bardeaux ont ensuite été réalisées jusqu'au 15 mai 2023. La carte 1 illustre la position de la clôture autour de l'hibernacle et celle des stations de bardeaux.

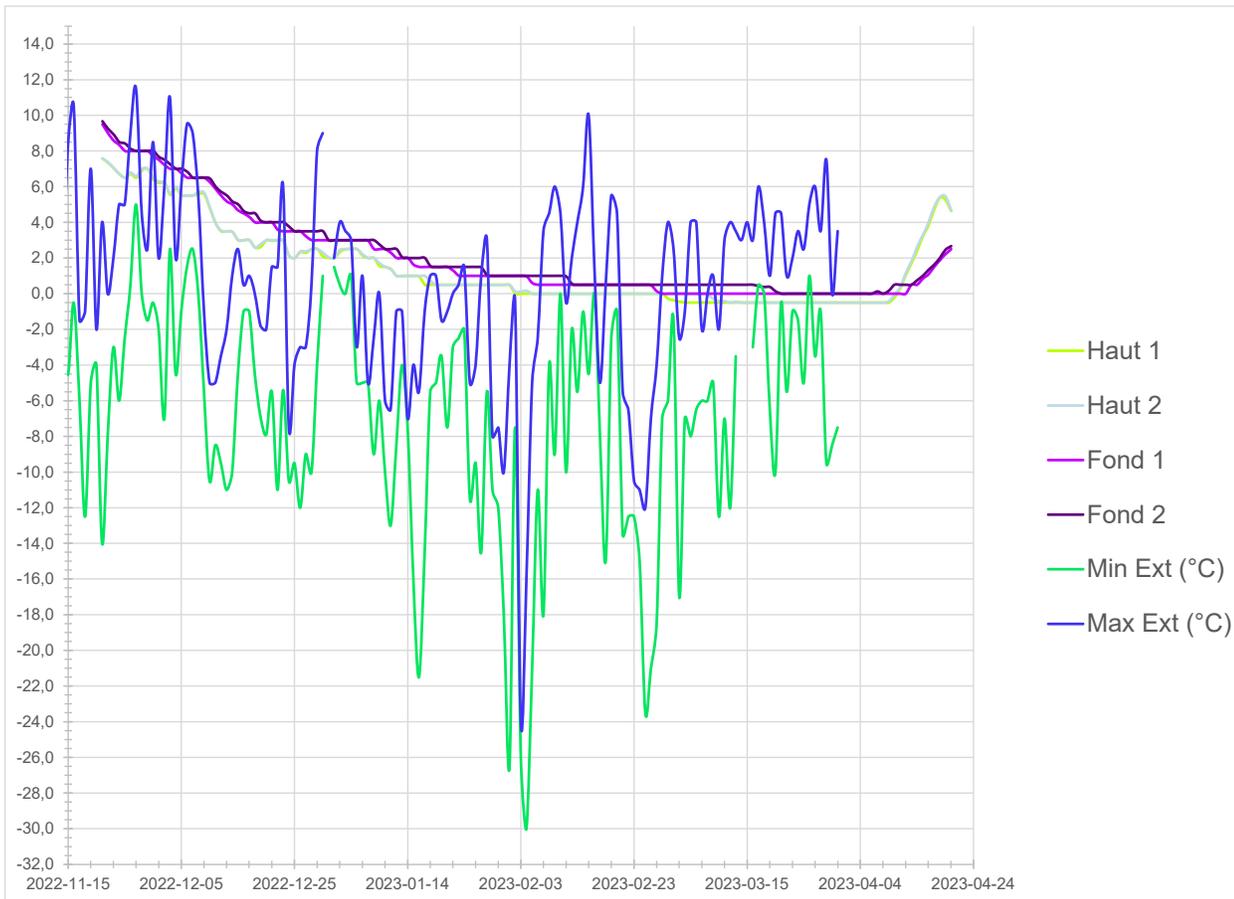
Figure 1 : Températures minimum et maximum au fond, dans le haut et à l'extérieur de l'hibernacle à l'hiver 2022-2023

Les résumés des résultats des sondes de température (Thermochron DS1921G) sont présentés au tableau 1 pour les trois hivers où des données ont été recueillies tandis que la figure 1 présente les courbes de variation quotidienne de température des sondes pour l'hiver 2022-2023. À l'hiver 2022-2023, les conditions de températures ont été propices à la survie des couleuvres puisqu'elles n'ont jamais été sous la barre des 0 °C. Les couleuvres peuvent d'ailleurs se regrouper (agrégation) dans les hibernacles afin de bénéficier des avantages de la thermorégulation (Gray, 2013).

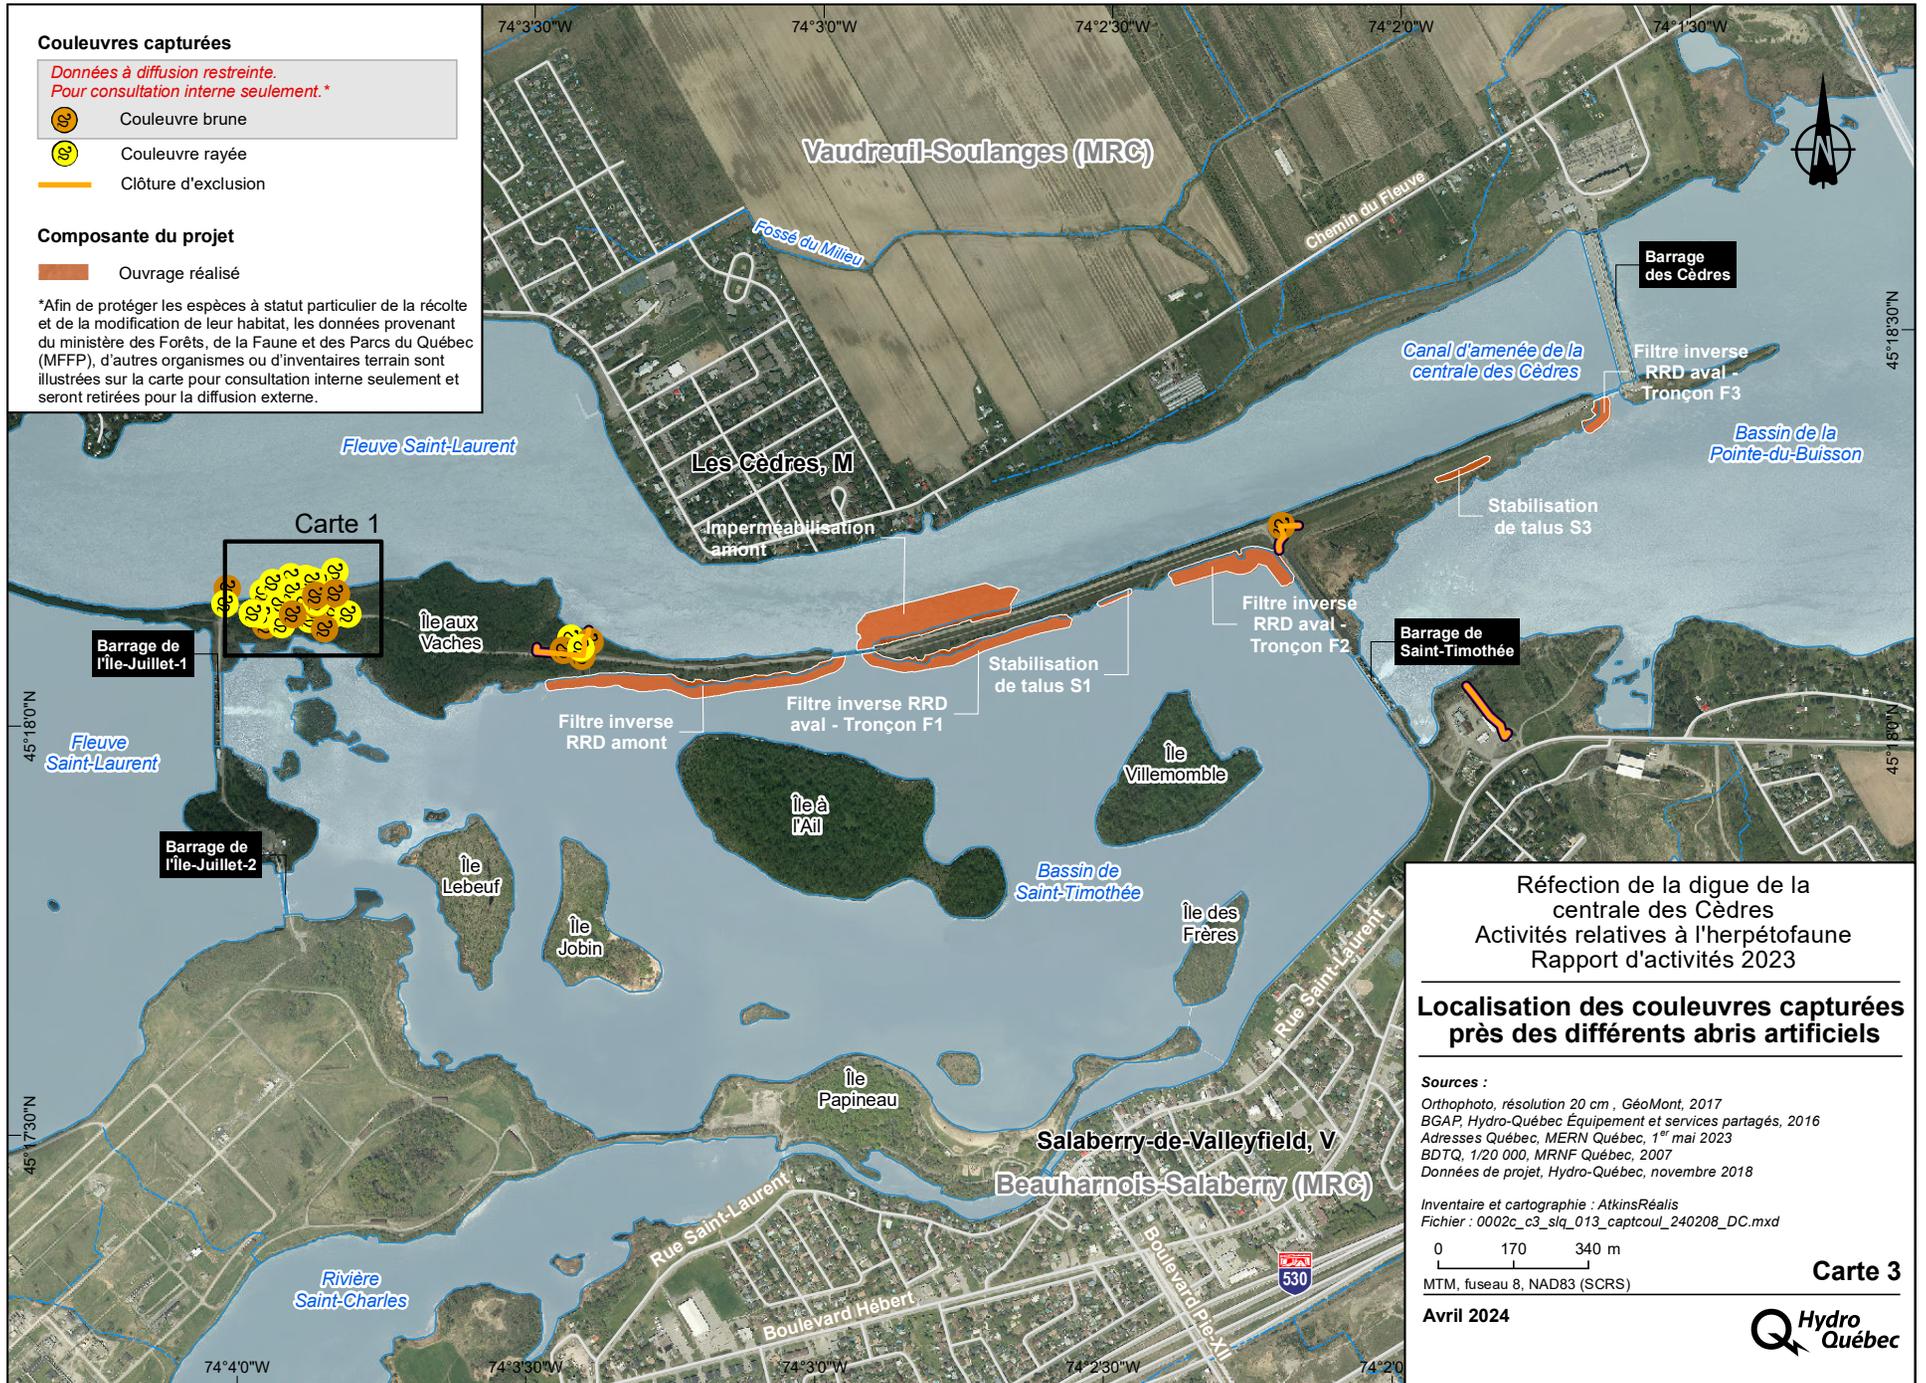
Carte 3
 Avril 2024

Localisation des couleuvres capturées près des différents abris artificiels

Le tableau 4 présente un résumé des résultats de captures pendant le programme de suivi autour des abris artificiels selon les secteurs d'inventaires. La majorité des captures a été réalisée dans le secteur de l'île aux Vaches et l'espèce la plus abondante était la couleuvre rayée. Aucune couleuvre n'a été observée sur l'île Saveuse et une seule observation a été effectuée sur le chemin du barrage, soit une couleuvre brune. Il faut préciser que neuf des abris aménagés étaient situés sur l'île aux Vaches, un seul sur l'île Saveuse et un seul également sur le chemin du barrage. Tous les abris artificiels de l'île aux Vaches ont été utilisés en 2023. La carte 3 présente la localisation des couleuvres capturées. L'annexe A présente un répertoire photographique des activités entourant l'herpétofaune en 2023.

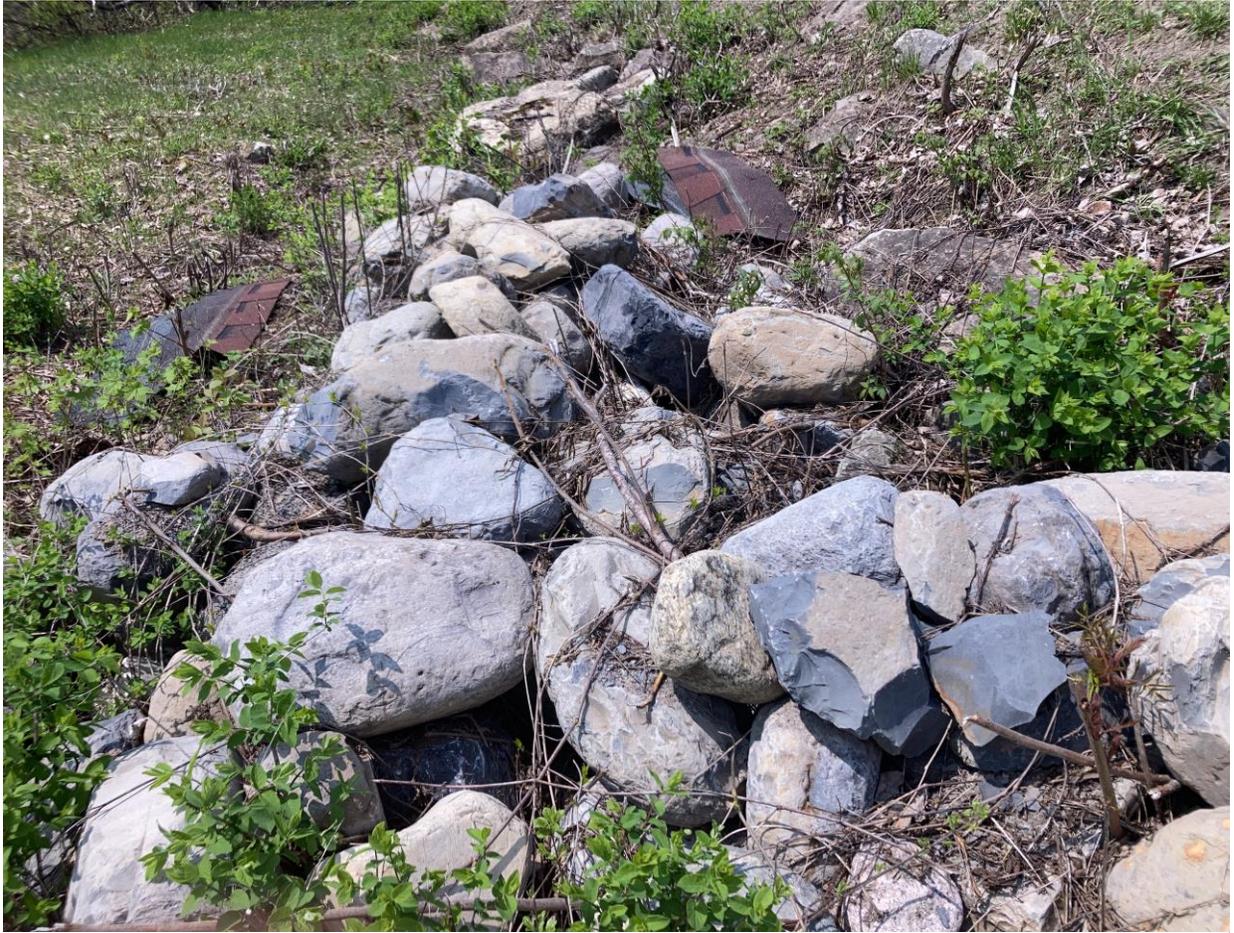
Photo 7 – Abris de pierres et bardeaux, île aux Vaches, mai 2023

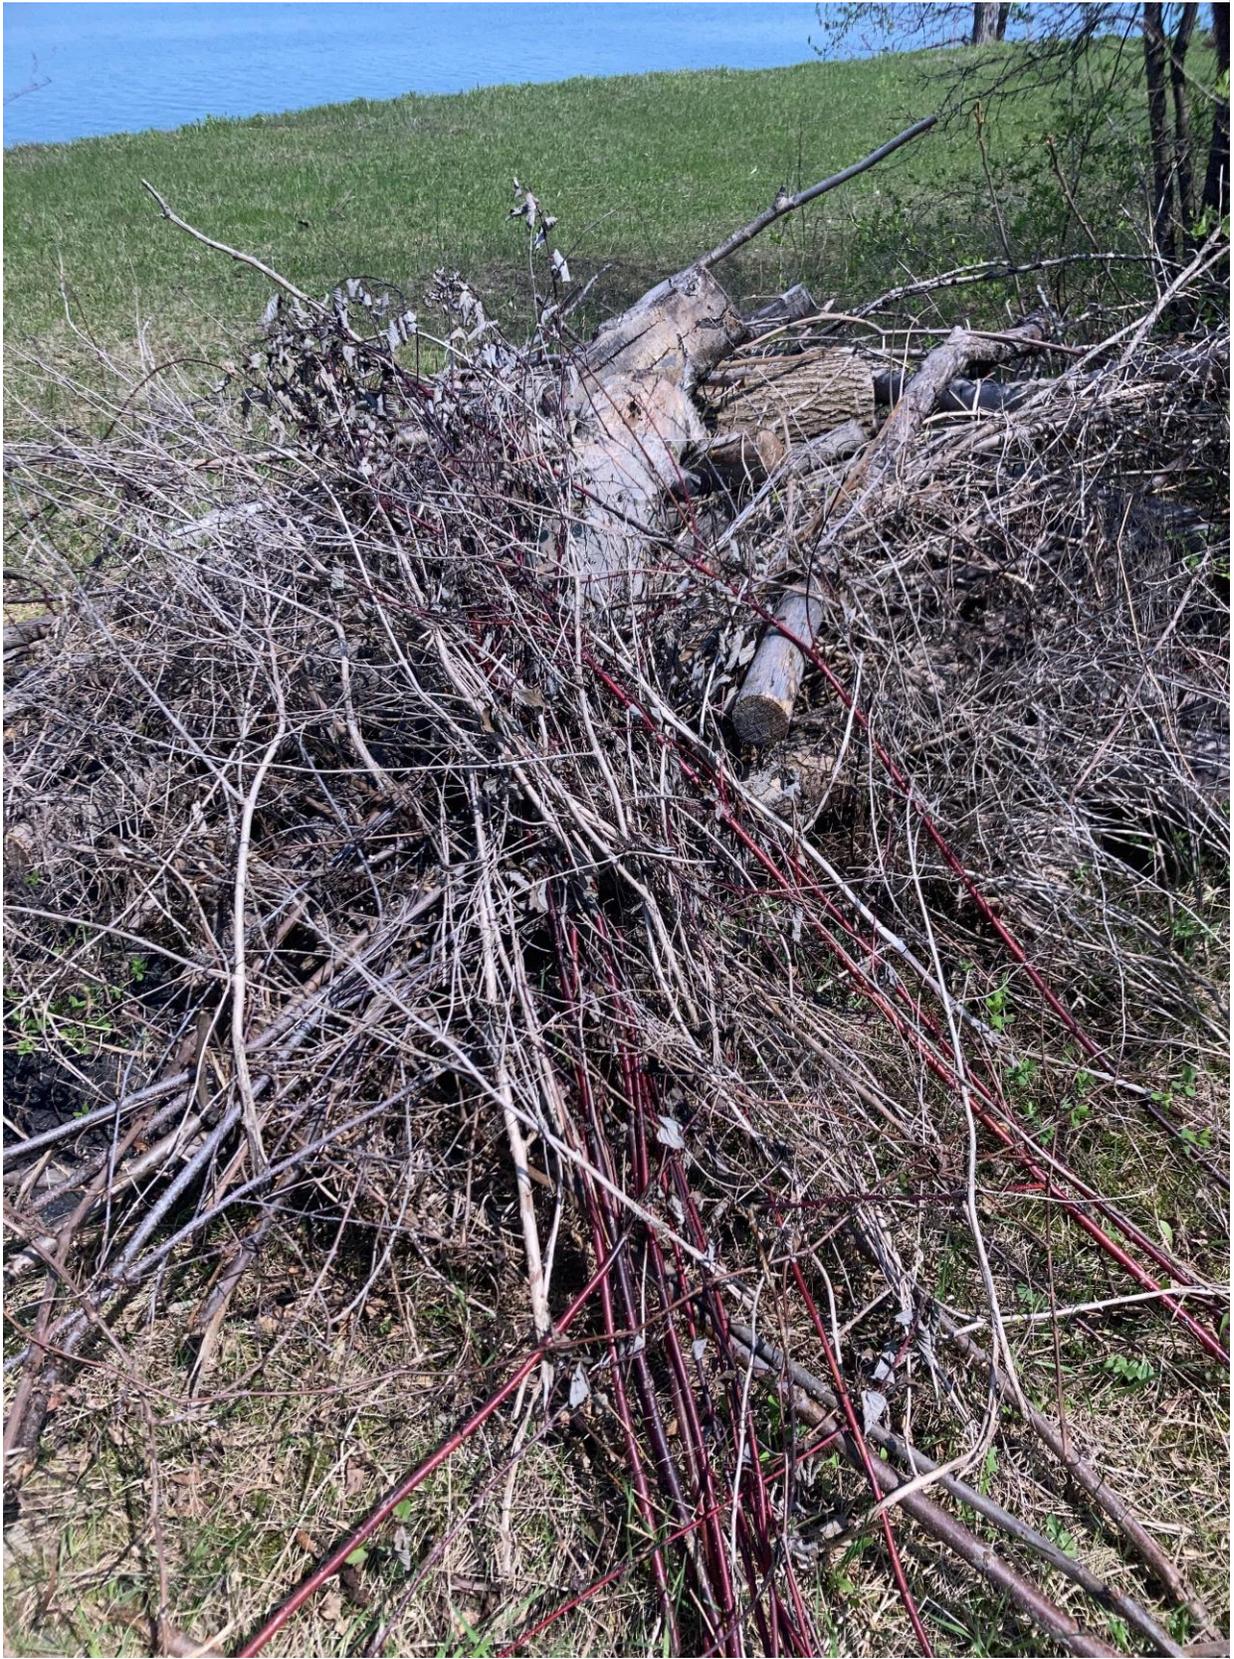
Photo 8 – Abris de branches, île aux Vaches, mai 2023

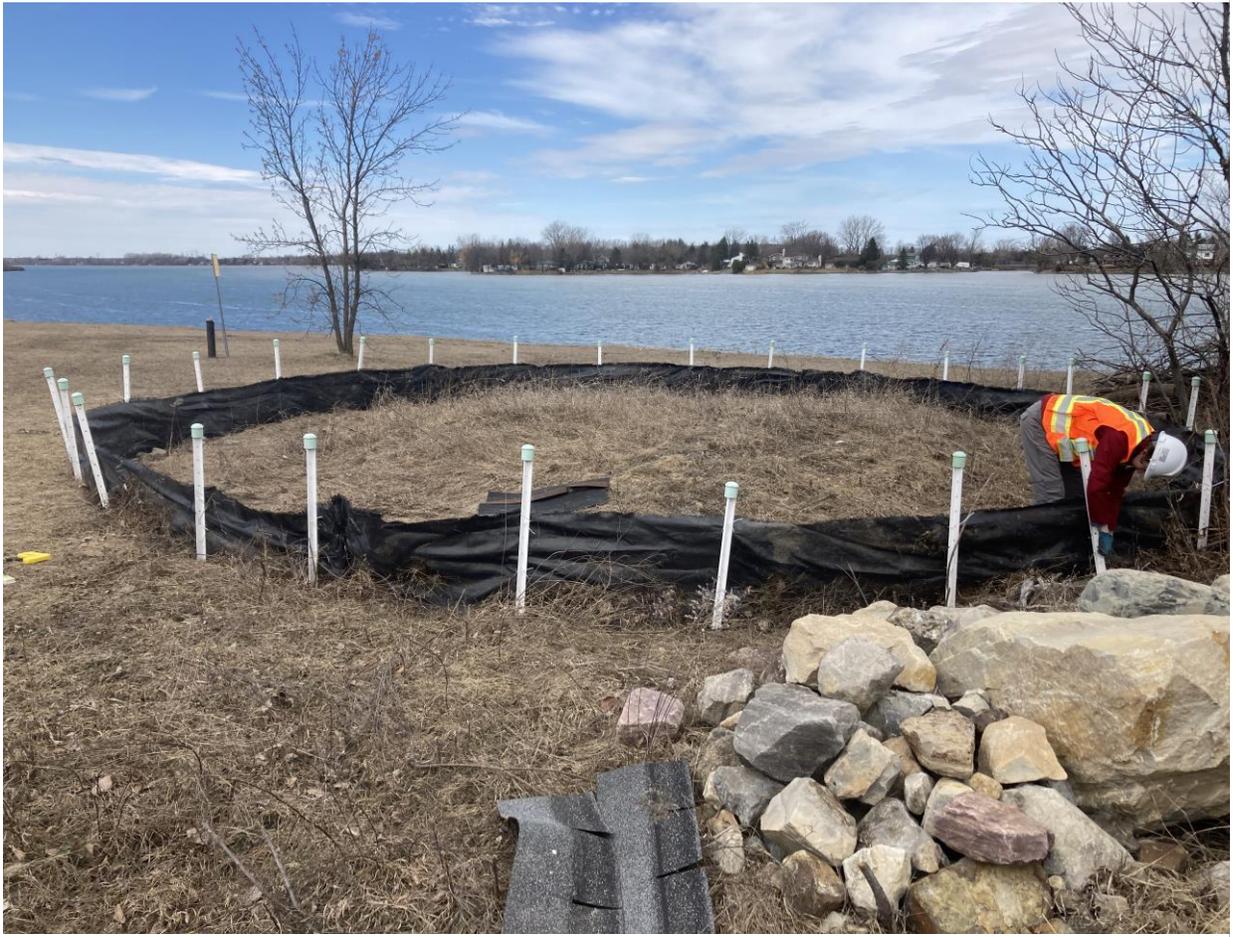
Photo 9 – Hibernacle et clôture, printemps 2023

Lors de la dernière visite, la toile géotextile de la clôture a été rabattue au sol afin de permettre la libre circulation des couleuvres pendant l'été. Elle a finalement été complètement retirée et démantelée le 1^{er} septembre 2023 par deux employés d'Hydro-Québec.
