Atténuation du risque à la sécurité publique lié aux munitions explosives non explosées (UXO) au lac Saint-Pierre

Études additionnelles (végétation aquatique et impacts des travaux)

Construction de Défense Canada

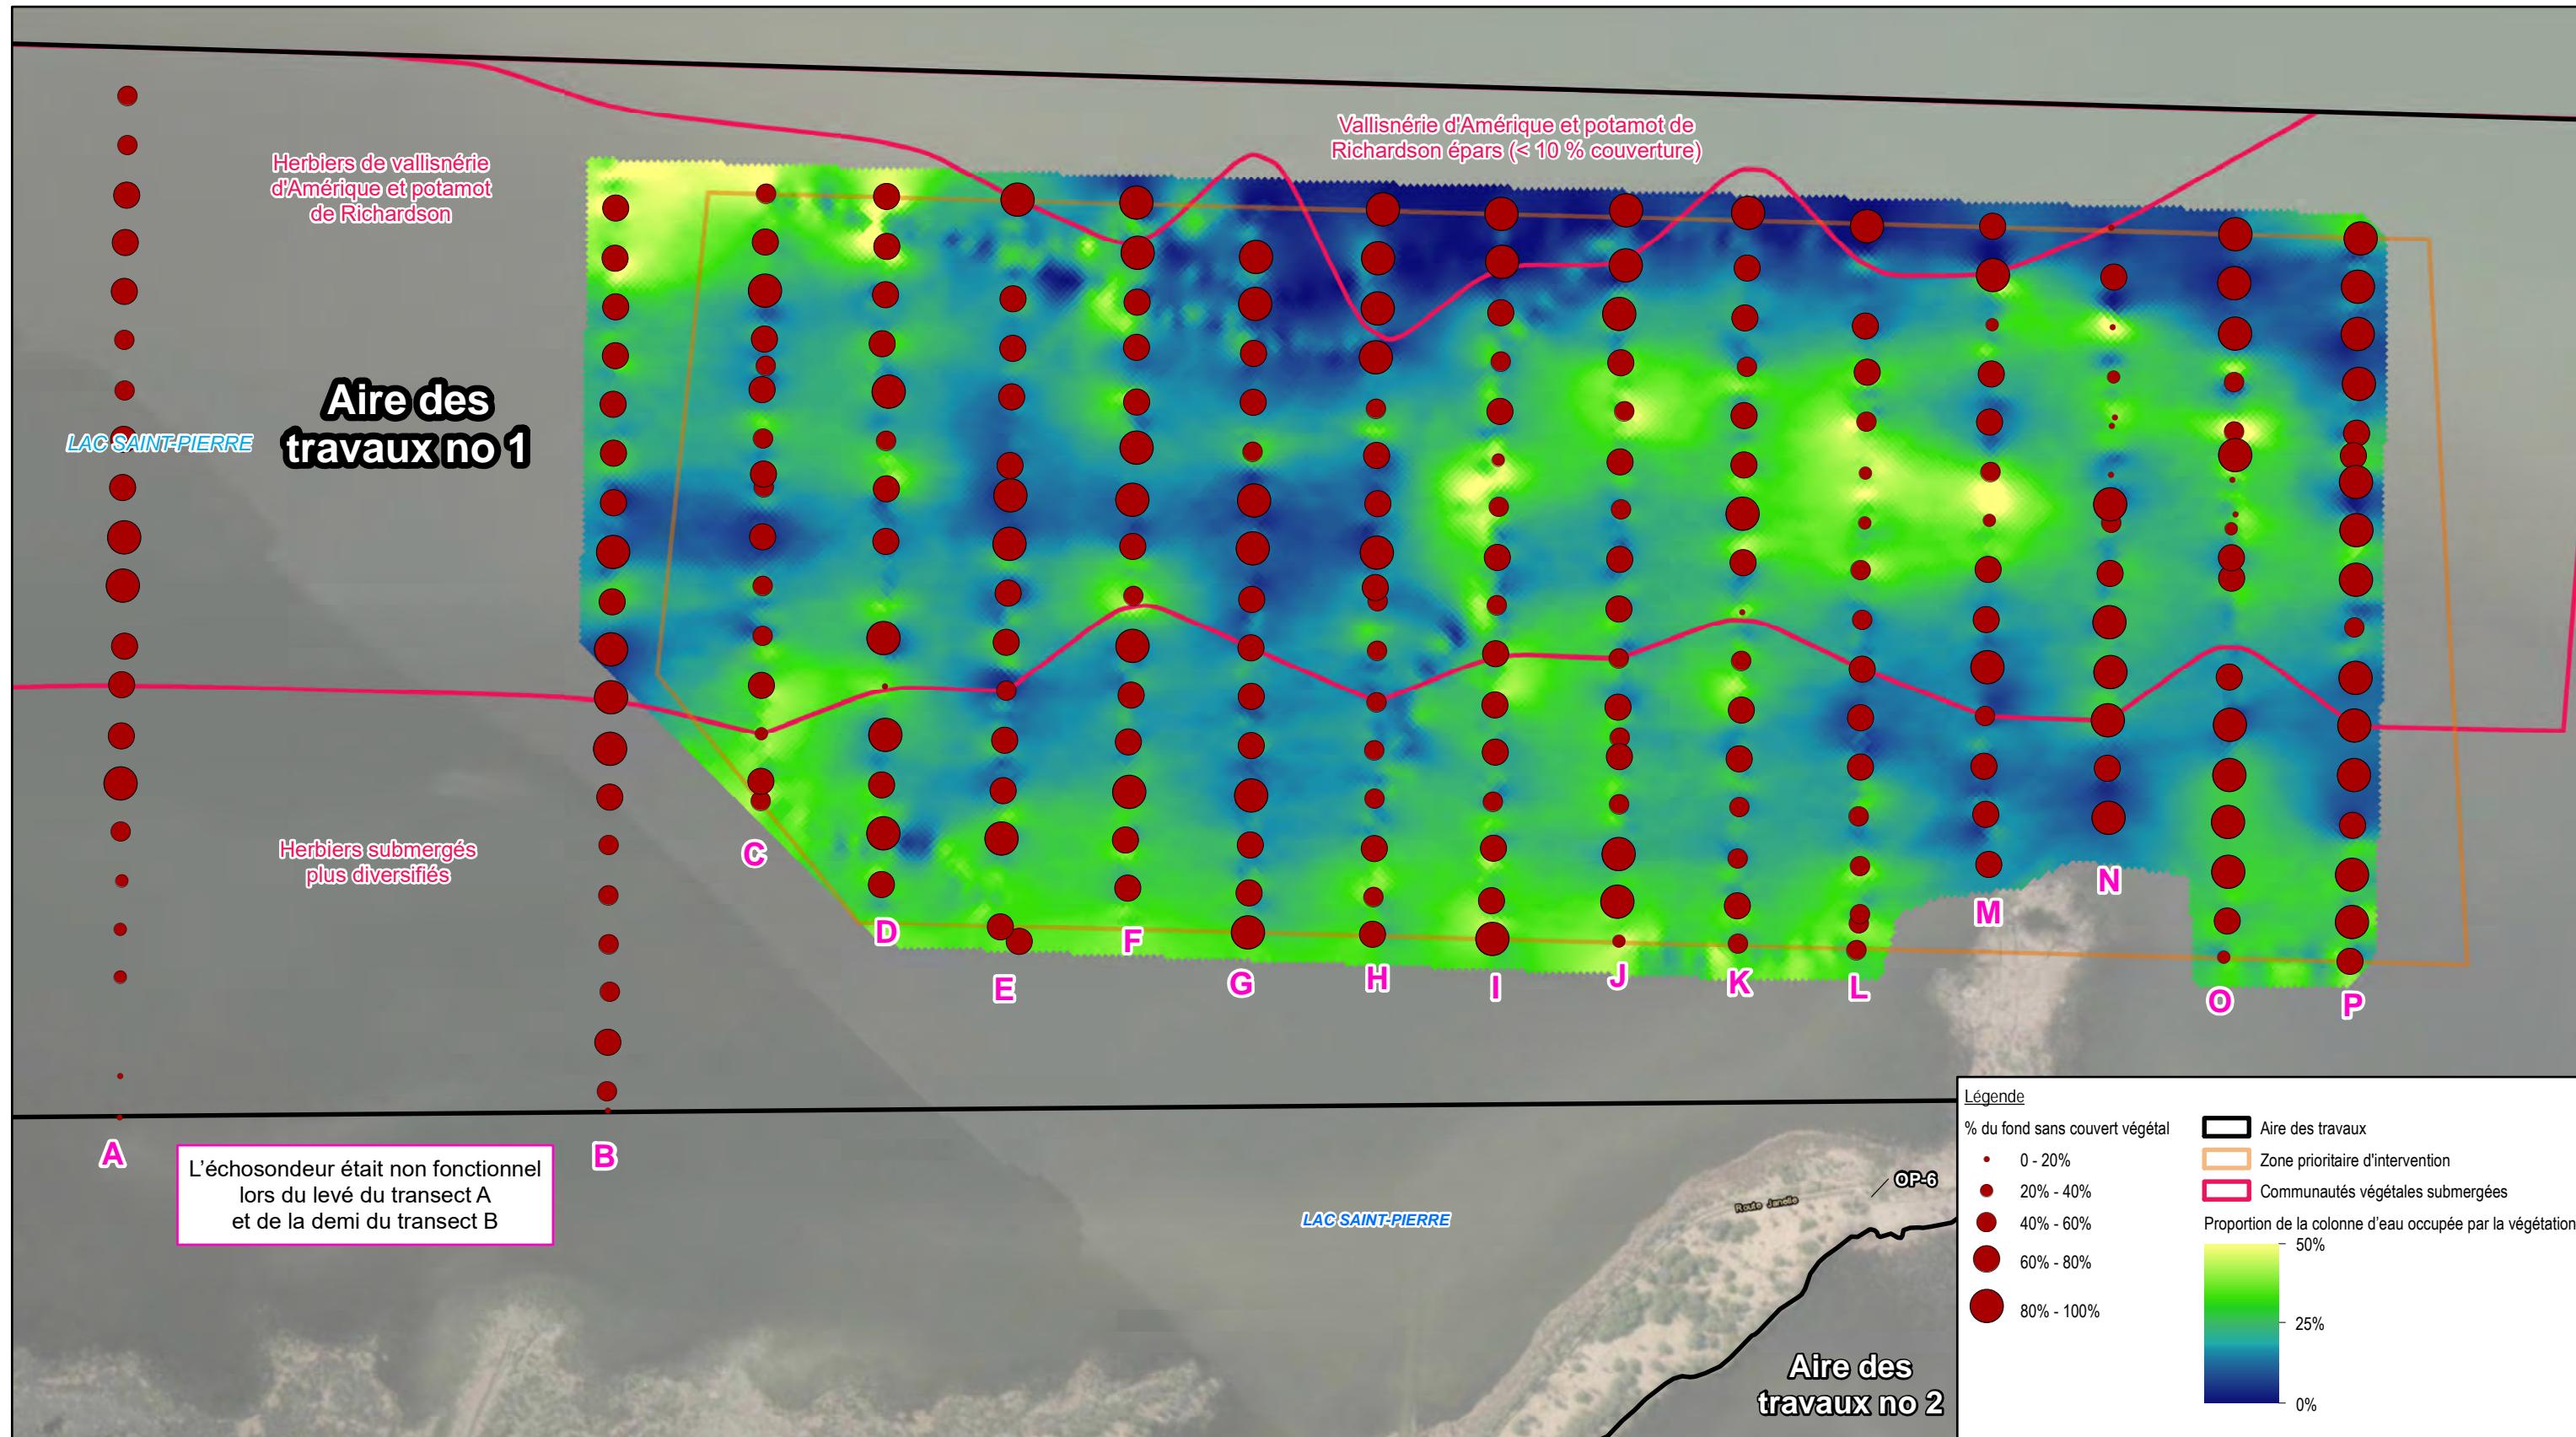
FIGURE 8

- Figure 7 Localisation des stations d'observation et des communautés végétales submergées – Aire des travaux 1
- Figure 8 Couverture végétale sur le fond selon les observations visuelles et les relevés par échosondeur – Aire des travaux 1

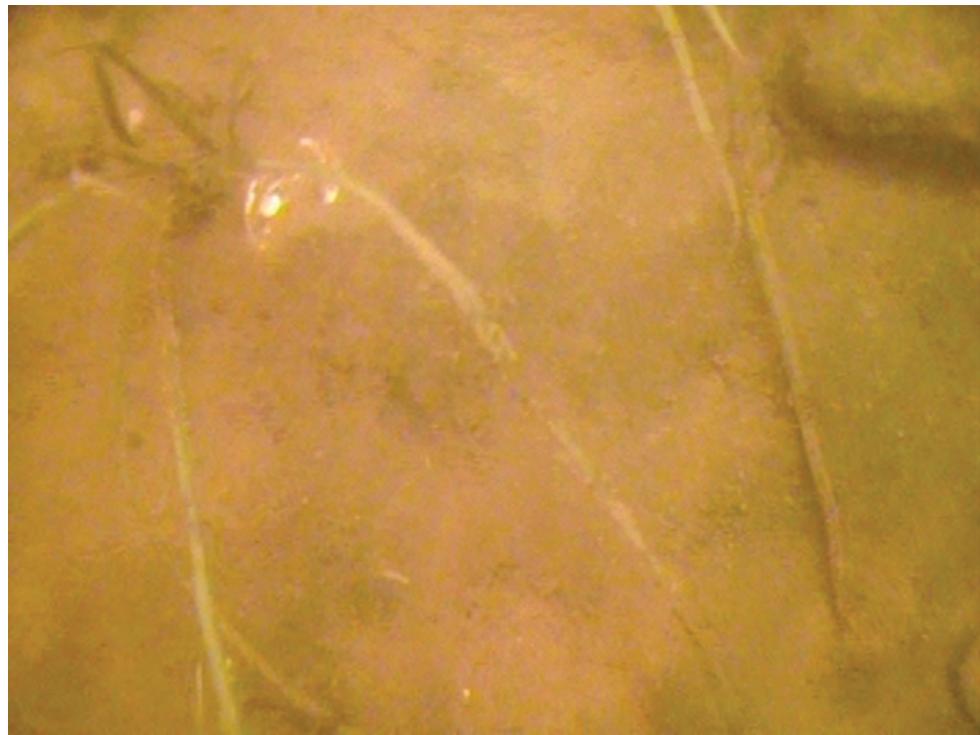
Photo 2 – Vallisnérie épars dans la partie au large du Transect H. (N/Ref. Transect H-val epars)

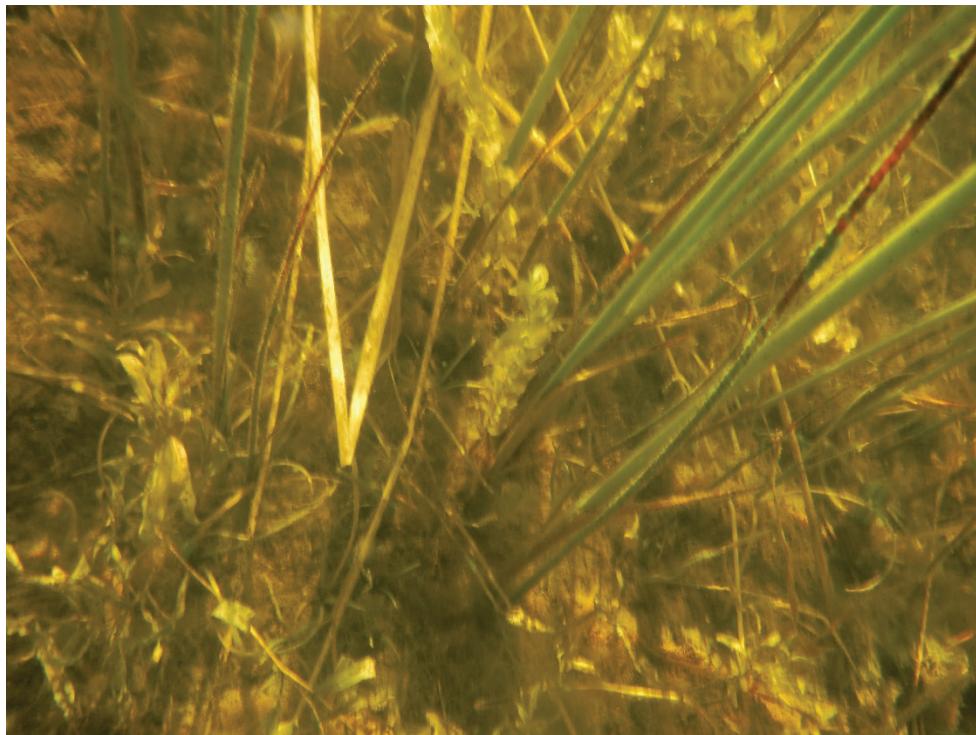
Photo 4 – Herbier submergé plus diversifié au transect E au wp 250 (N/Réf.DSCF2904)

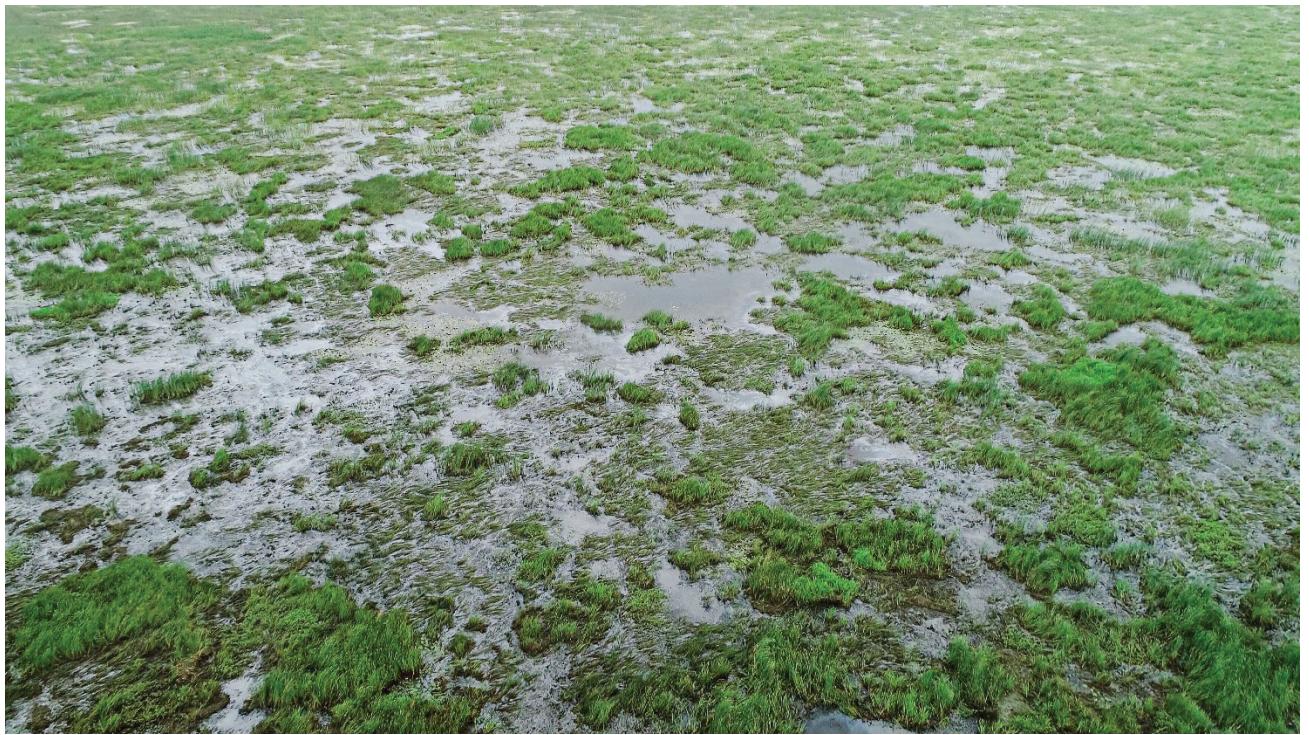
Photo 20 – Photo pris à l'emplacement présumé du sentier principal de 2018 près de l'OP-6 (N/Réf. DJI_0315 (1))

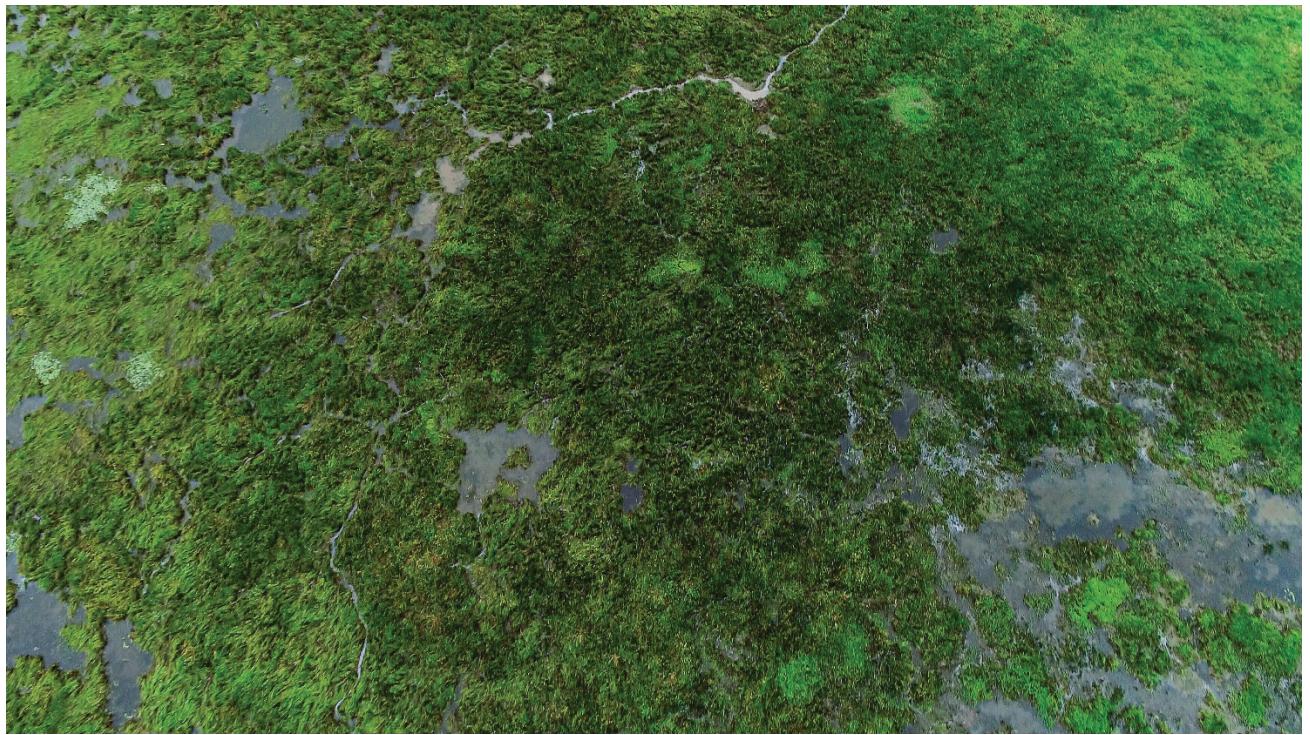
Photo 21 – Photo pris à l'emplacement présumé du sentier principal de 2018 près de l'OP-6 avec les sentiers de castor (N/Réf. DJI_0162)

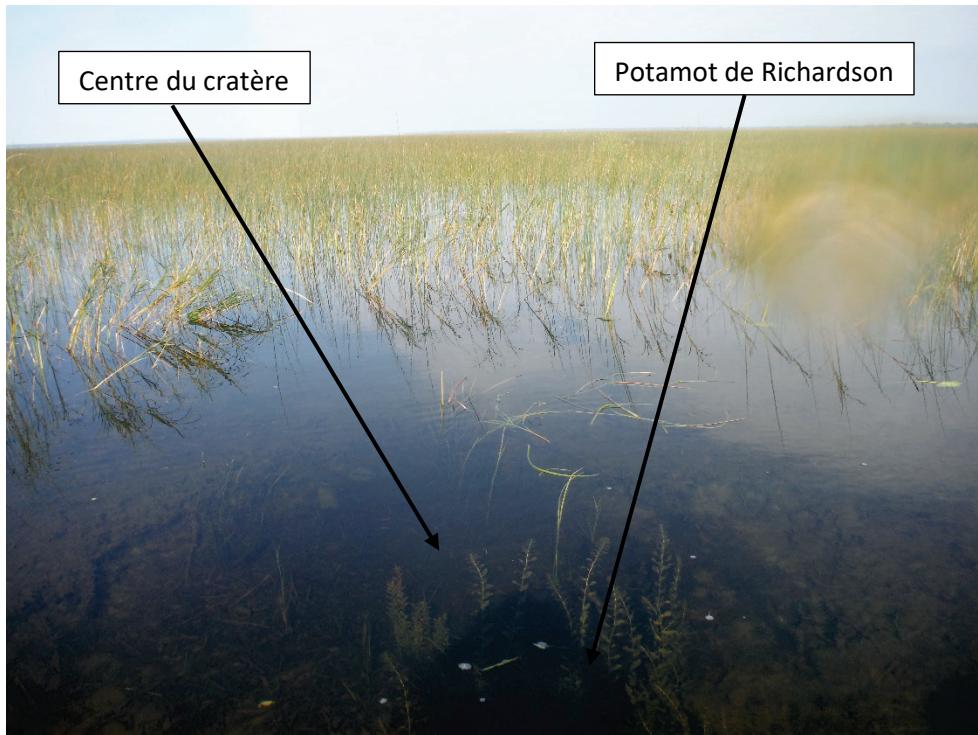
Photo 36 – CRAT 23 avec potamot de Richardson en bordure du cratère, le centre du cratère plus profond entourée par la zone dénudée suivie de l'herbier émergent environnant (N/Réf. DSCF3070)

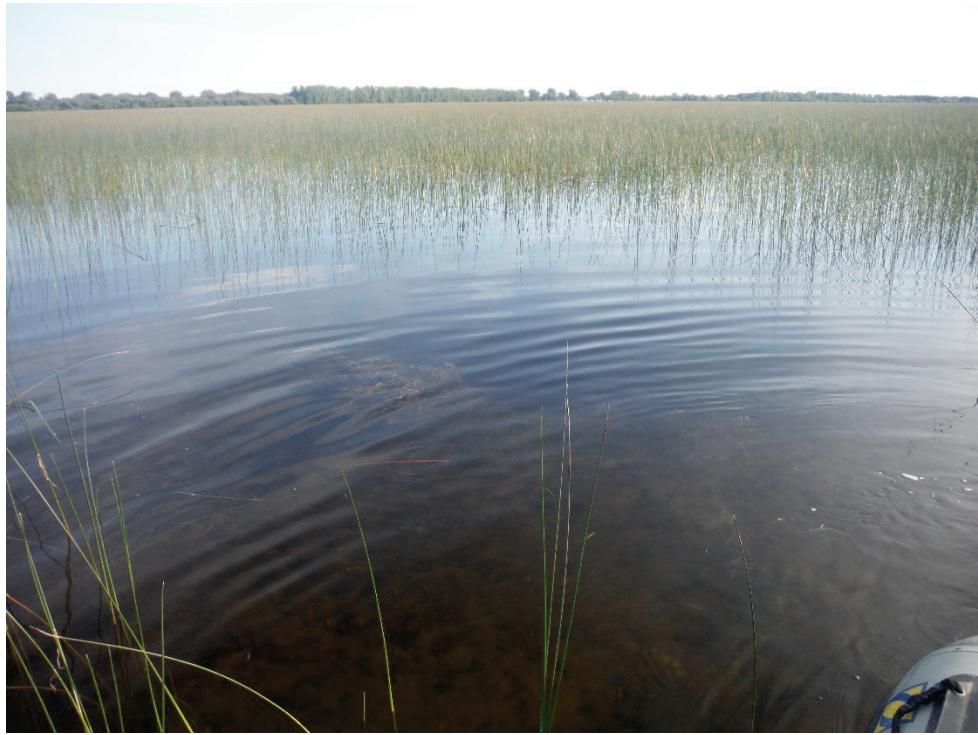
Photo 37 – CRAT Inconnu avec l'herbier émergent entourant (N/Réf. DSCF3078)

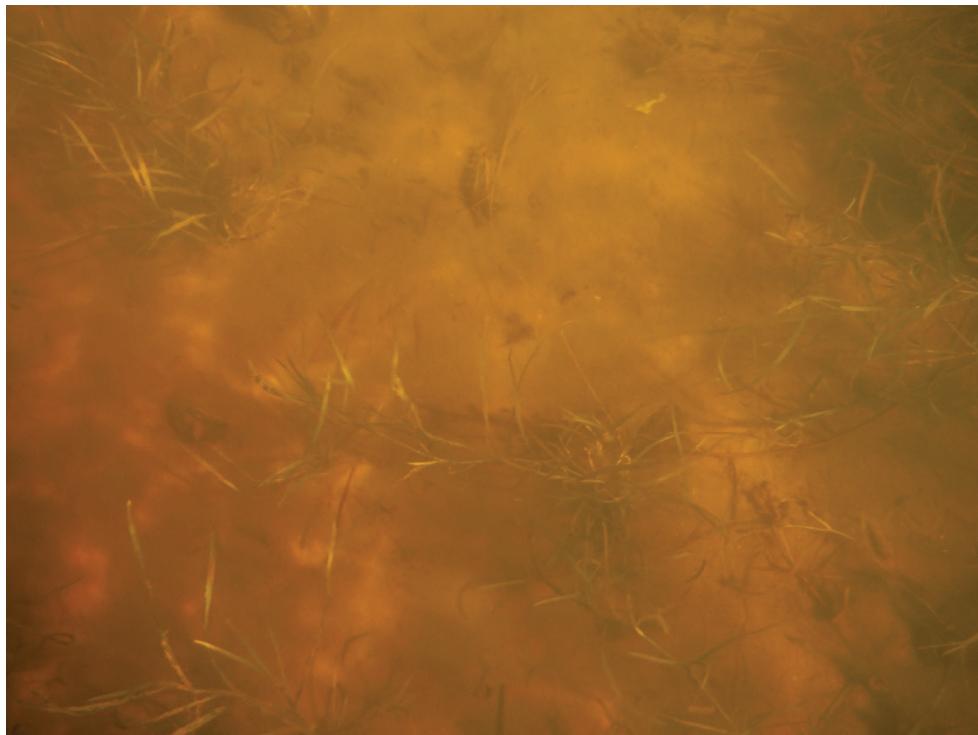
Photo 53 – Fond au CRAT9 (N/Réf. DSCF3047)

Cratère	Calibre UXO	Profondeur de l'UXO	Cause du cratère	Année	Effet bathymétrie	Effet végétation
CRAT9	4,2"	0 cm	Explosion	2017	Aucun	Effet incertain. Petite zone sans végétation submergée sur le centre du cratère (< 0,5 m). Probablement de la variation naturelle, car couverture des plantes dans le secteur est de moins de 50 %.
CRAT3	90 mm	0 cm	Explosion	2013	Aucun	Aucun (plus de végétation émergente et submergée sur le point que dans les aires adjacentes)
CRAT2	90 mm	0 cm	Explosion	2013	Aucun	Aucun
CRAT5	90 mm	0 cm	Explosion	2016	Aucun	Aucun
CRAT22	90 mm	2 cm	Explosion	2016	Aucun	Effet possible. Milieu avec végétation submergée éparsé autour du centre du cratère, sans végétation émergente, sur une zone d'environ 8 x 6,5 m. Présence de végétation émergente autour.
CRAT11	90 mm	0 cm	Explosion	2017	Aucun	Aucun
CRAT24	90 mm	20 cm	Explosion	2017	Aucun	Effet possible. Aucune végétation émergente au centre du cratère et dans un rayon de 6 m autour.

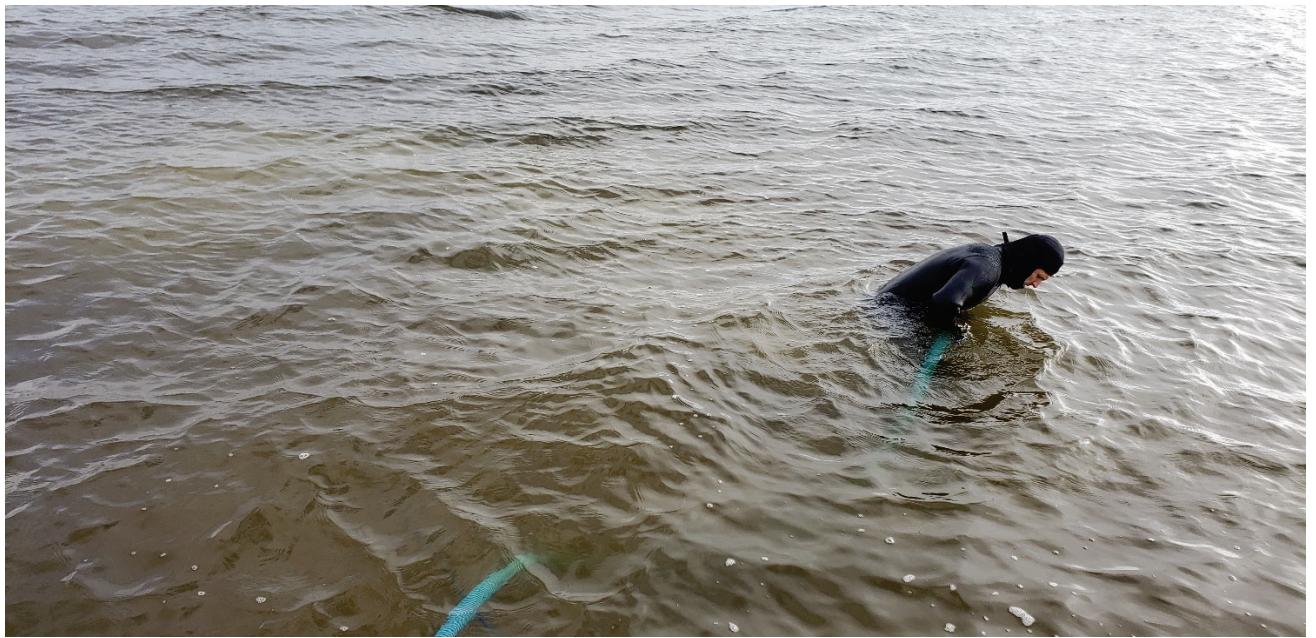
Photo 67 – Simulation de creusage pour une anomalie au point de simulation 1 dans la zone au large des herbiers (N/Réf. 20191009_095923)

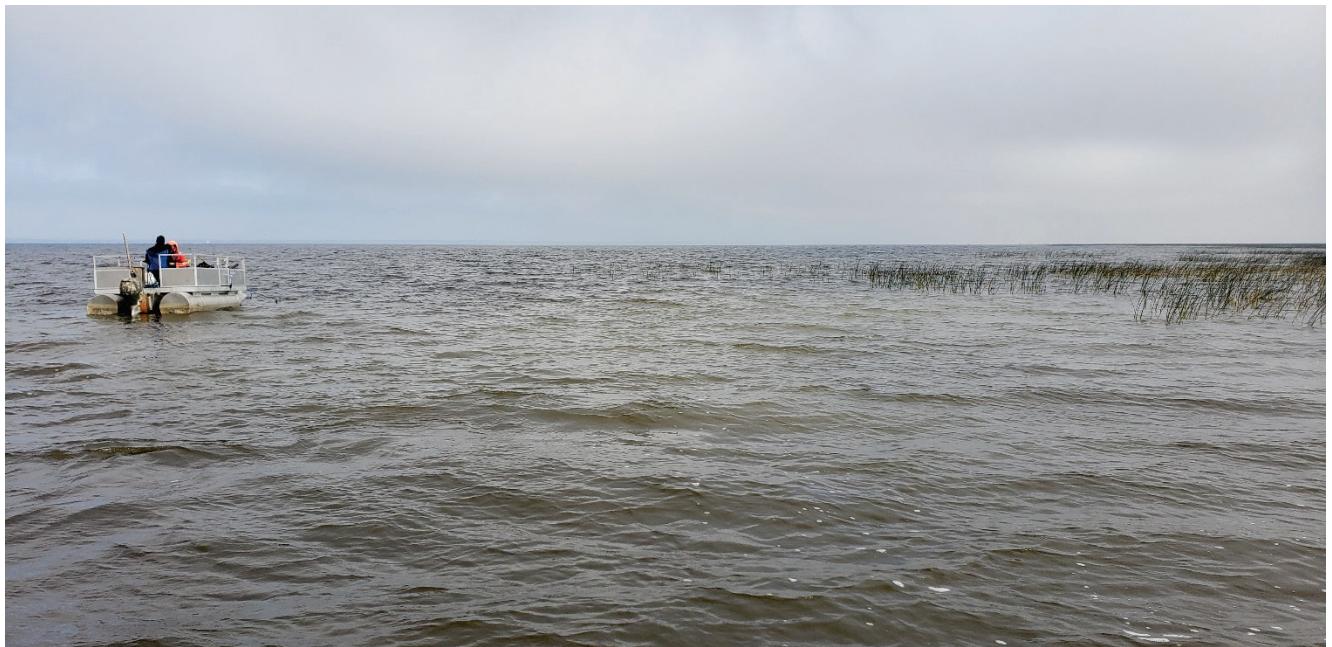
Photo 68 – Suivi de la turbidité au point de simulation 1 dans la zone au large des herbiers (N/Réf. 20191009_103008)

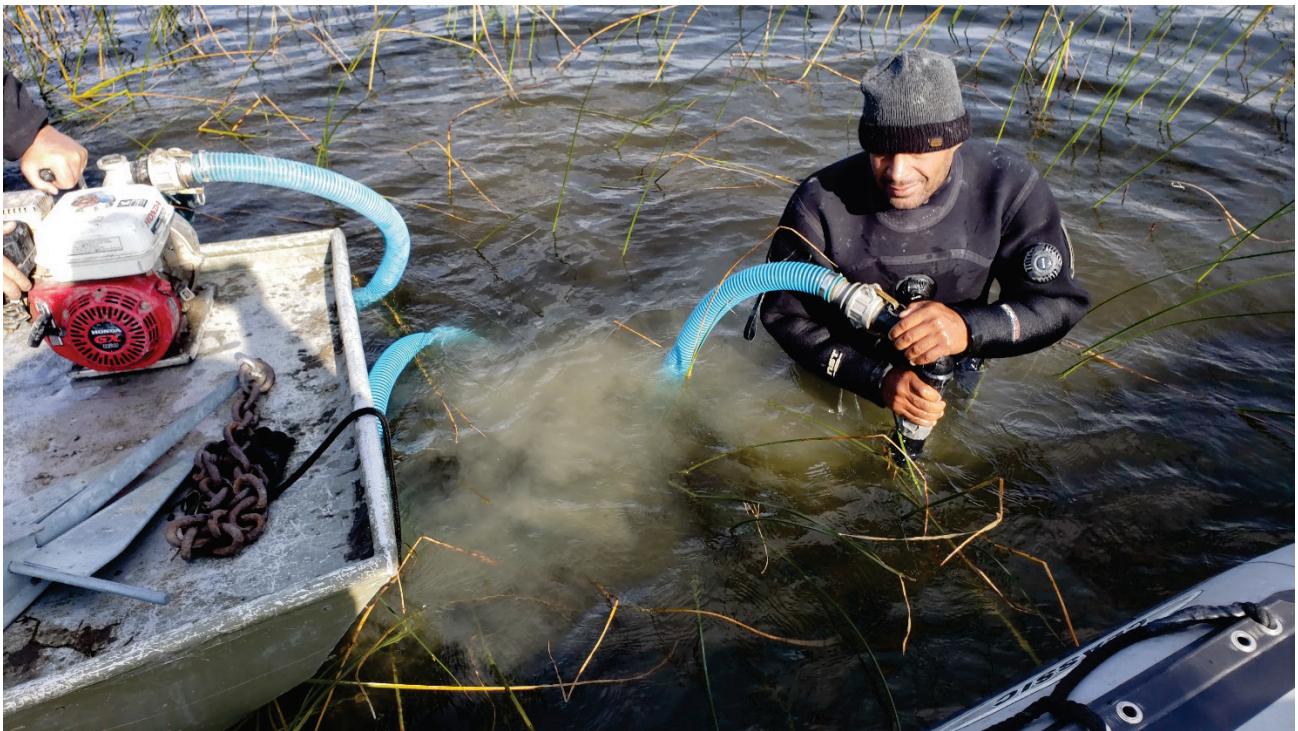
- En zone de végétation plus dense, le panache forme plutôt un nuage de quelques mètres autour du point de simulation (photos 69 et 70 à l'annexe C), qui reste en place et est encore légèrement visible jusqu'à 2 heures suivant la simulation, mais dont la turbidité n'est pas mesurable. En effet, il semble que dans ces conditions, la majorité des particules sédimentent rapidement sur le fond, en laissant toutefois un faible brouillard à quelques centimètres du fond (<5 cm) (photo 71 à l'annexe C). Comme mentionné, cet effet n'est pas mesurable puisque le capteur du turbidimètre se trouve à environ 5 cm de l'extrémité de l'appareil (et donc à environ 5 cm au-dessus du fond). Ce brouillard est possiblement constitué de particules plus fines et dont le temps de sédimentation est plus long. Aucune mesure effectuée après 30 minutes n'était significativement différente des valeurs de bruit de fond mesurées avant la simulation.

Photo 69 – Simulation de creusage pour une anomalie au point de simulation 7 dans la zone des herbiers
(N/Réf. 20191010_145632)

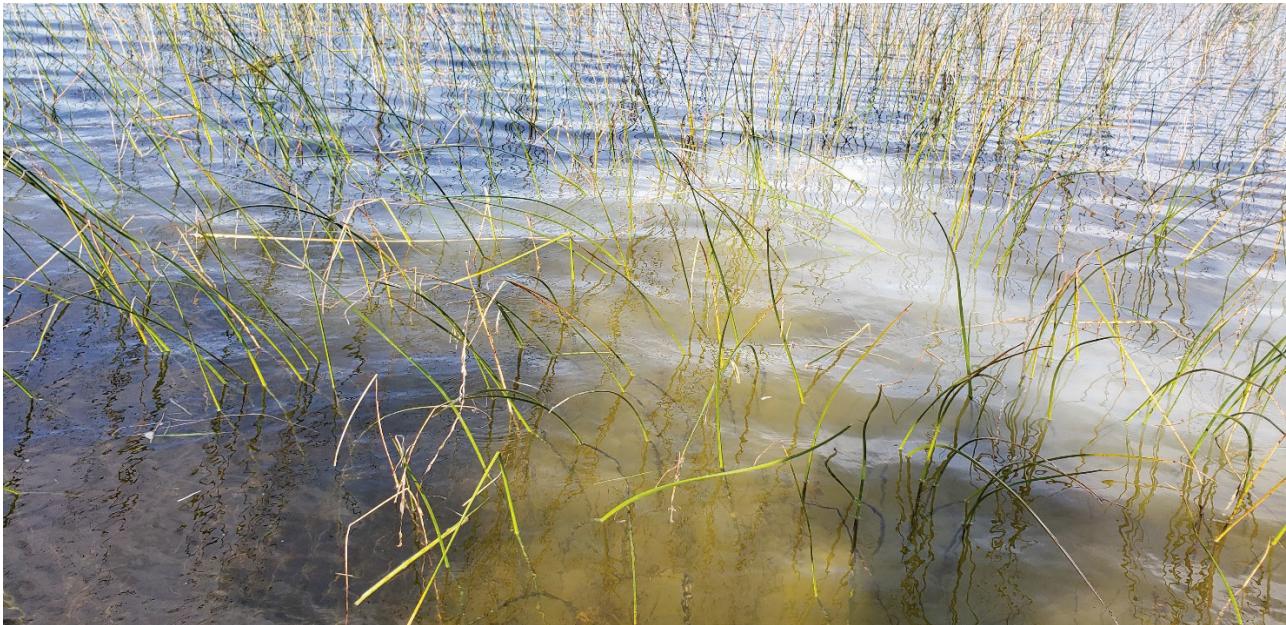
Photo 70 – Panache de turbidité au point de simulation 7 dans la zone de végétation plus dense
(N/Réf. 20191010_145902)

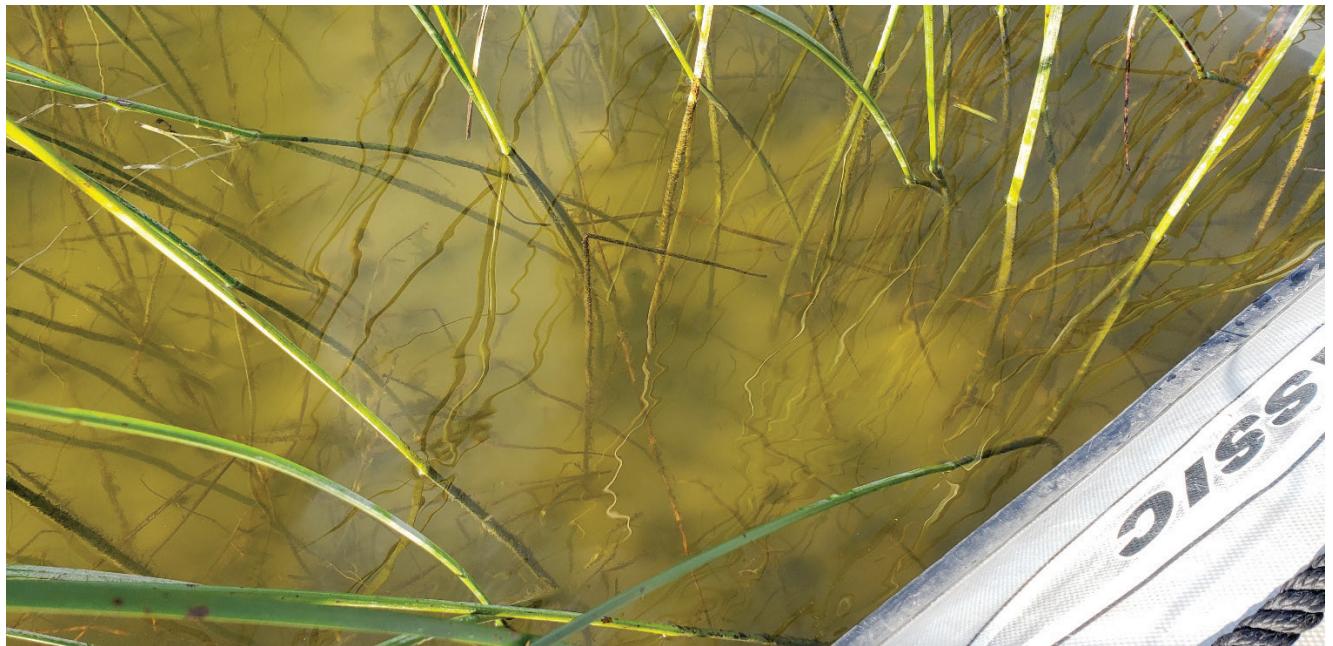
Photo 71 – Turbidité au point de simulation 7 dans la zone de végétation plus dense 30 minutes après la simulation (N/Réf. 20191010_152811)
