PR10.3 Réponses aux demandes d'informations supplémentaires

Projet d agrandissement du port de plaisance de la Pourvoirie Club Brunet, Grand-Remous,
Québec

Réponses aux demandes d'informations supplémentaires

Numéro de projet : 3211-04-064

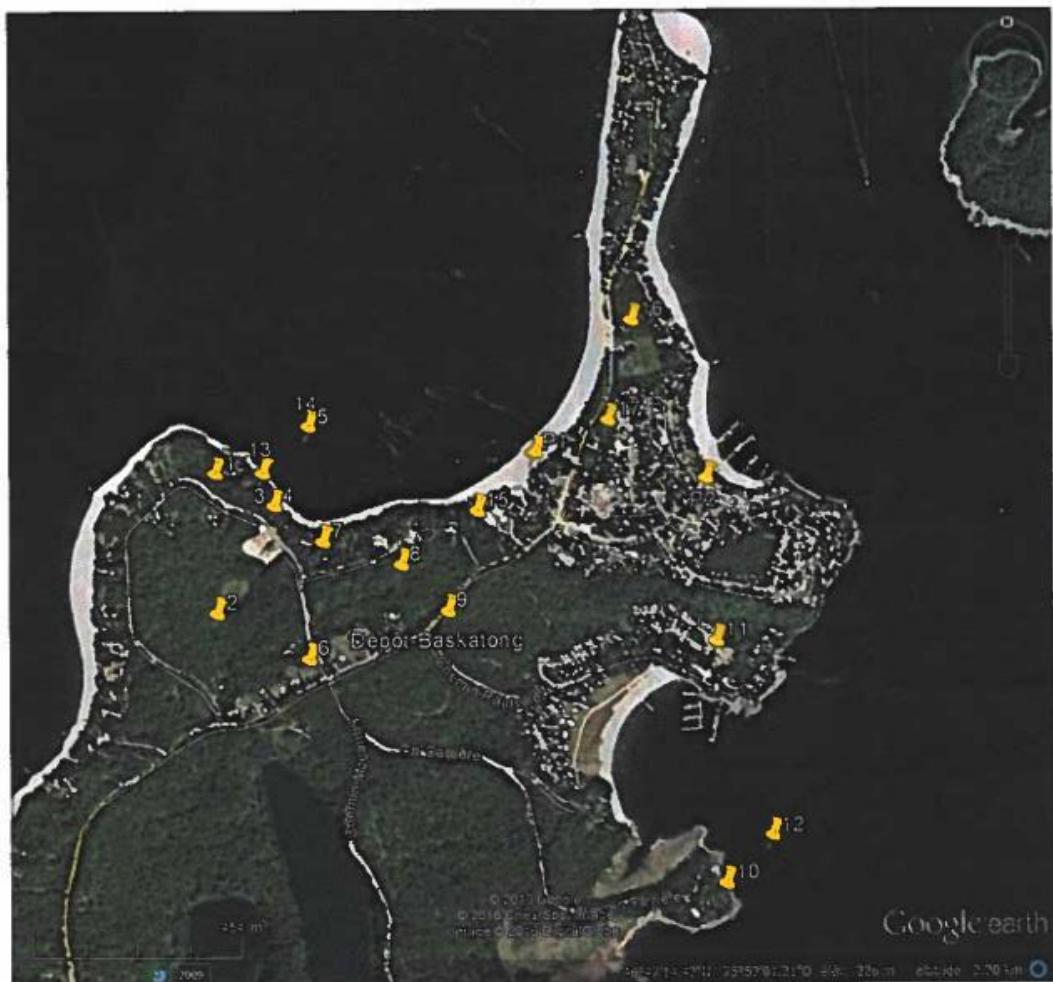
Annexe 4 : Localisation des puits se situant dans un
rayon de 1km (Soleco, 2016)

Localisation de puits se situant dans un rayon de 1 km

Ref. : SIH - Google Earth, date des images 2009

- Propriétaires à contacter en cas de déversement sur la rive est de la Pourvoirie Club Brunet pouvant altérer la qualité de l'eau :
 - Pourvoirie Pointe-à-David (approvisionnement via puits (Soleco, 2016))
 - Pourvoirie Rainville (approvisionnement via puits (Soleco, 2016))
 - Immeubles RRR Inc. (approvisionnement via le puits #2 de la Pourvoirie Club Brunet)
 - Propriétaires des puits se situant dans un périmètre défini (Annexe 4)

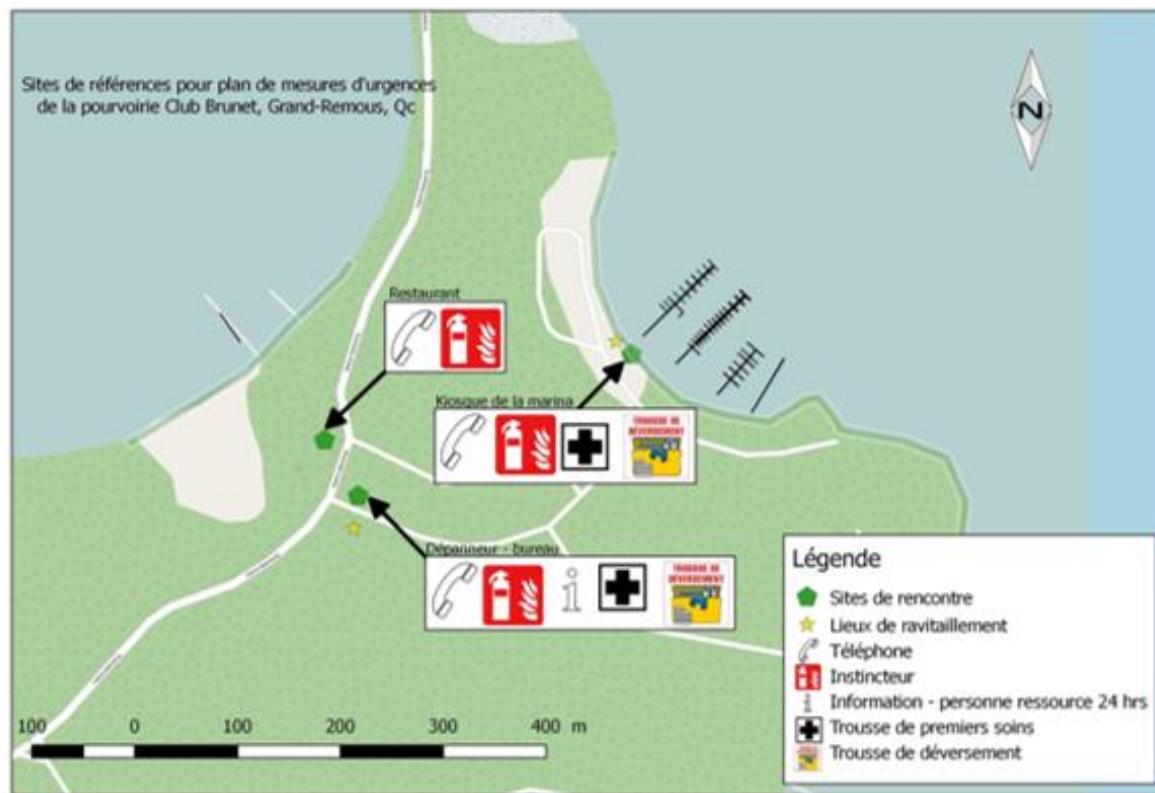
Carte 6 : Sites de référence pour plan de mesures d'urgences, pourvoirie Club Brunet, Grand-Rémois, Qc. Les lieux d'accès sont représentés avec les éléments importants pouvant servir au bon déroulement d'une procédure d'urgence, soit les téléphones, les extincteurs, les personnes ressources en tout temps, les trousse de premiers soins, les trousse de déversement.

- a. Utiliser l'extincteur le plus proche pour arrêter le feu (localisation sur carte 6, en annexe 5, ou utilisation d'extincteurs privés) ;
- b. Attendre les responsables du site ;
- c. Préparer un rapport d'événement (Annexe 3).

Proximité de la plage côté marina (est) : trousse de premiers soins disponible dans le kiosque de la marina (voir carte 6, annexe 5)

Proximité de la plage côté chalet (ouest) : Trousse de premiers soins disponible au dépanneur – bureau (voir carte 6, annexe 5)
