NOTE TECHNIQUE

DESTINATAIRE :	Monsieur Yves Dubé, MTQ
EXPÉDITEUR :	Monsieur Bernard Aubé-Maurice, WSP.
COPIE :	Monsieur Pascal Guérin, WSP Monsieur François Quinty, WSP Monsieur Paul-David Bouffard, WSP Monsieur Charles-Henri Blais, MTQ
OBJET :	Travaux de réaménagement de la route 132 à Chandler (phase 2) – Suivi 2021 de la nappe phréatique de la tourbière ombrotrophe traversée par le nouveau tracé de la route 132
N° DE PROJET :	201-07721-00
DATE :	21 décembre 2021

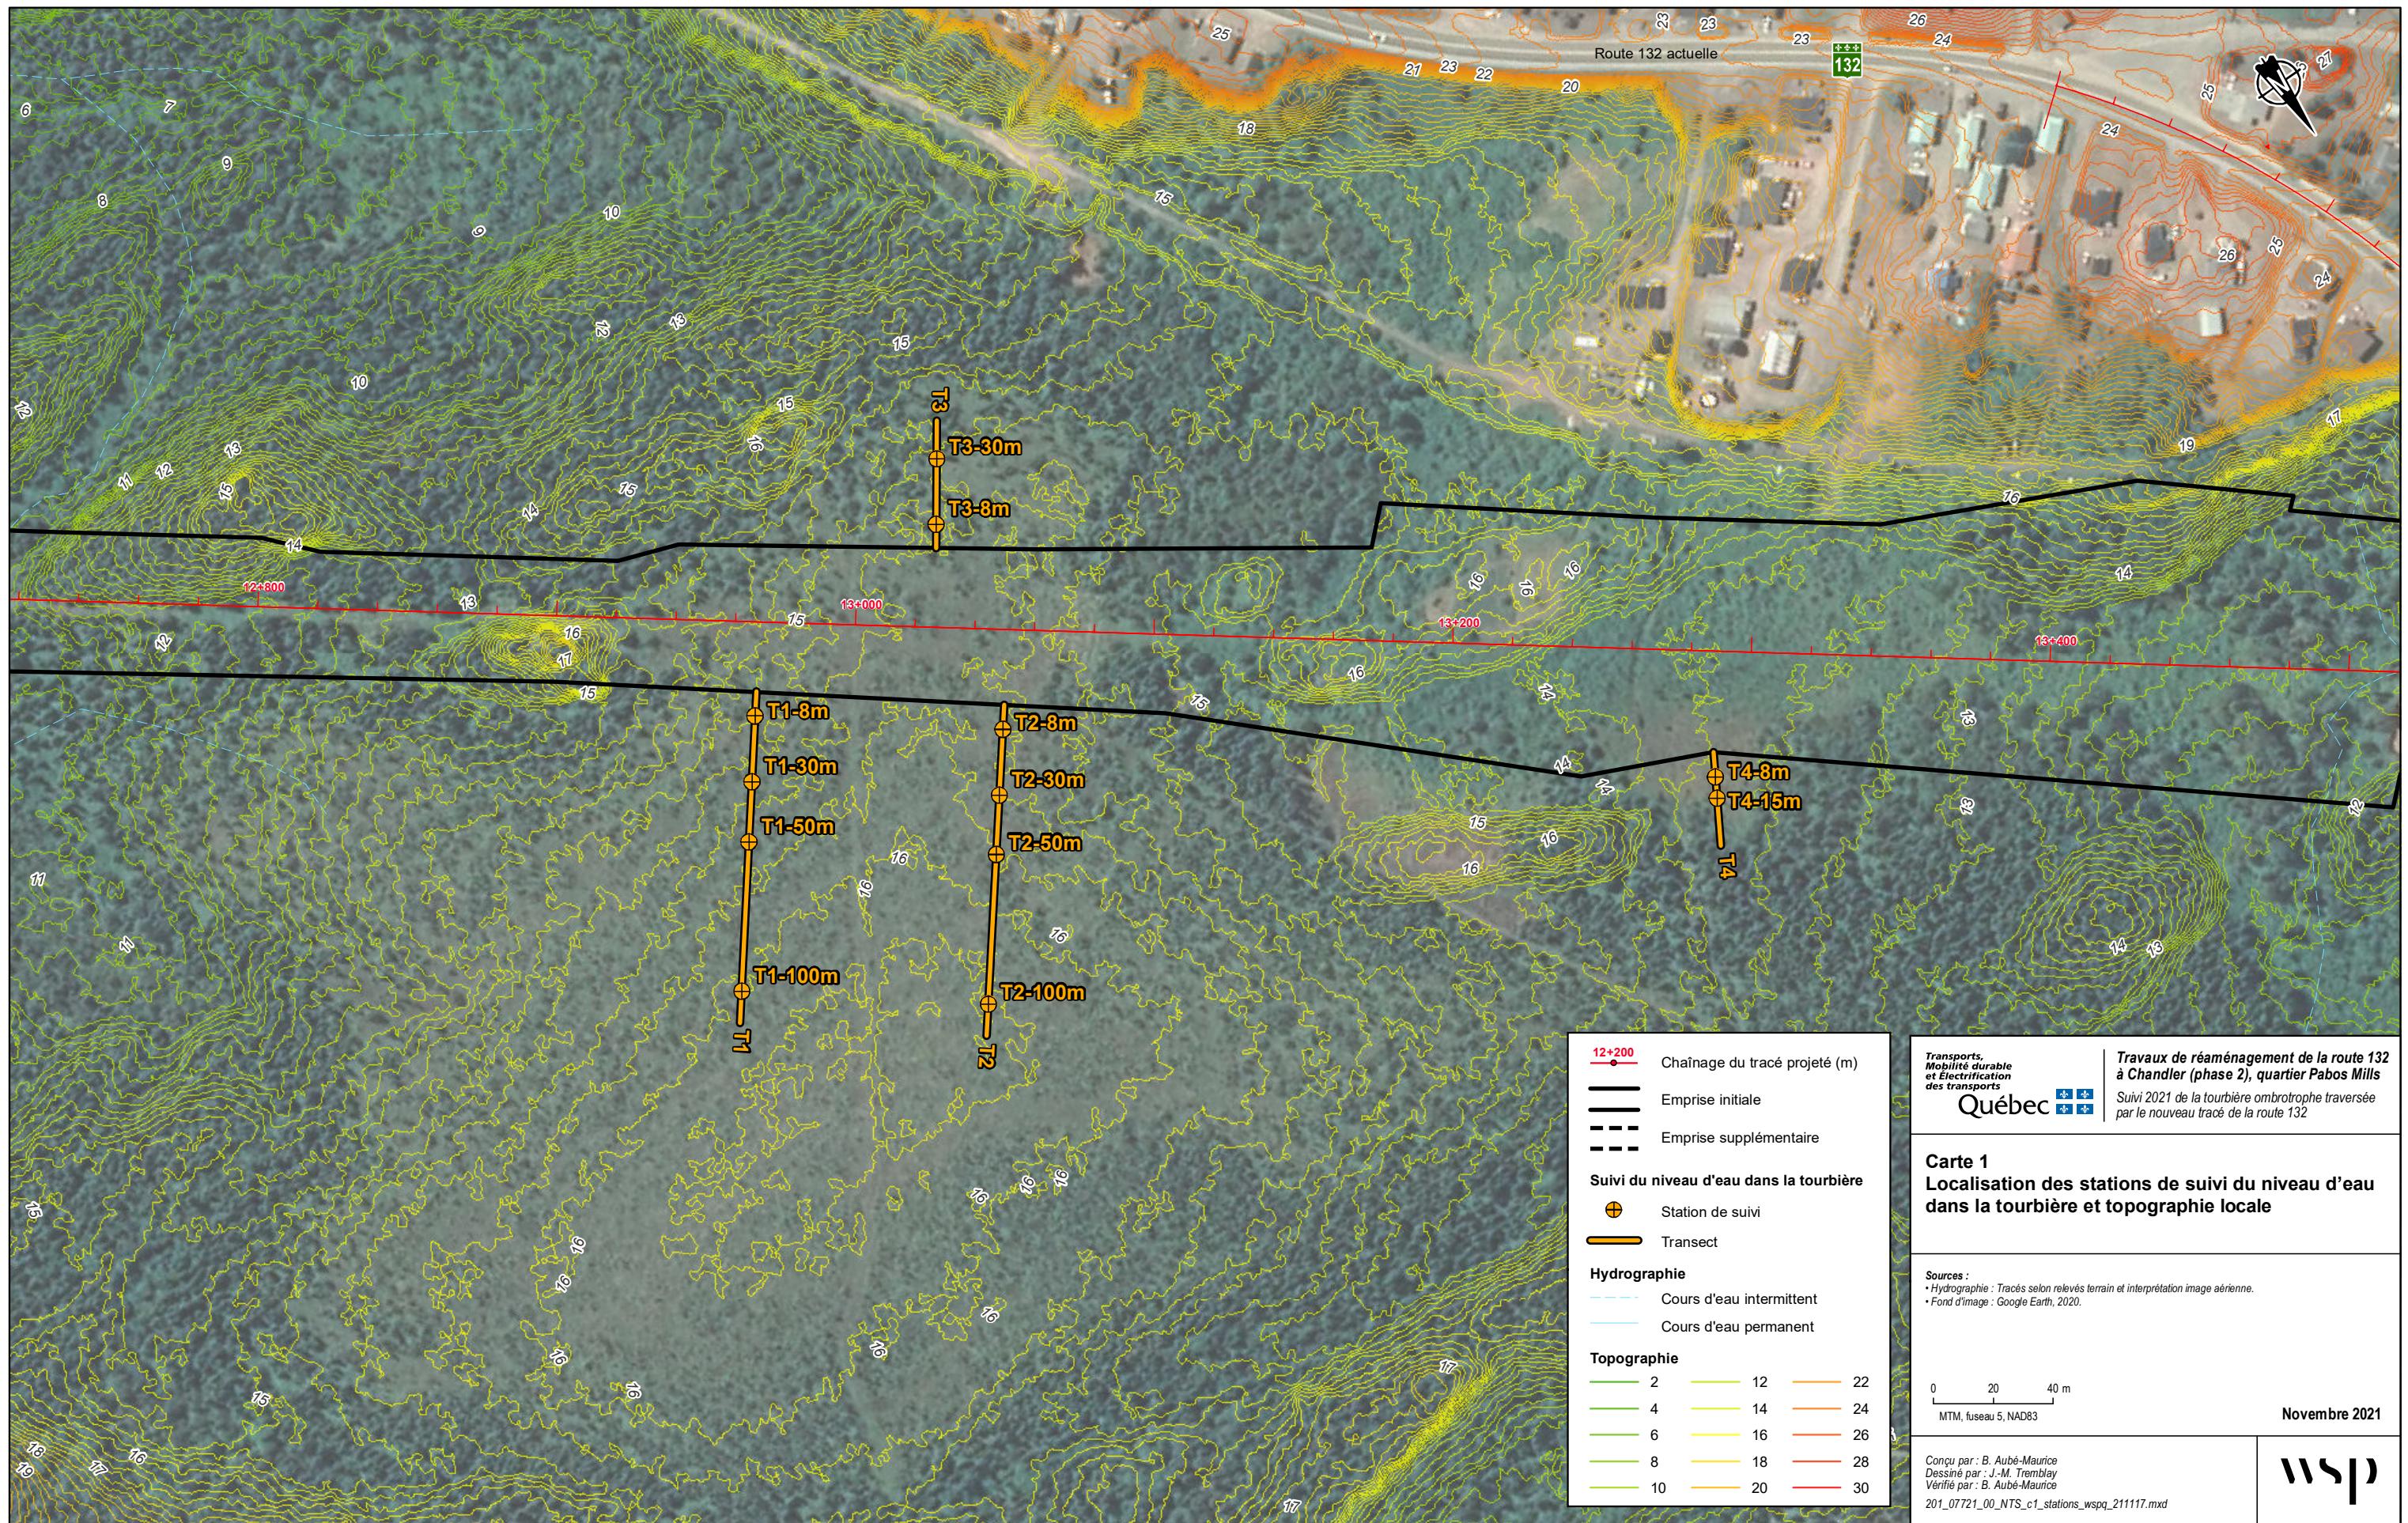
ANNEXE 1

LOCALISATION DES STATIONS DE SUIVI DU NIVEAU D'EAU DANS LA TOURBIÈRE ET TOPOGRAPHIE LOCALE

La tourbière ombrotrophe forme un dôme caractérisé par une pente très faible qui est localisé au nord-est de la route projetée (annexe 1). L'écoulement de l'eau se fait de façon radiale autour du point haut de la tourbière qui se trouve à environ 150 m de la route projetée. Le projet se trouve près de l'extrémité sud-ouest de cette tourbière.

Dans la zone traversée par la route, la topographie fine (annexe 1) suggère que l'écoulement de l'eau se fait surtout parallèlement à la route projetée, dans des directions opposées à partir d'un point haut localisé près du chaînage 13+030. L'écoulement de l'eau entre la portion centrale de la tourbière et la portion résiduelle de la tourbière qui se retrouvera isolée de l'autre côté de la route projetée est vraisemblablement marginal.

Ainsi, les puits localisés à 50 et 100 m de l'emprise pourront servir de témoin lorsque la route aura été construite. Il est à noter que les puits ont été localisés en tenant également compte de la localisation des stations de suivi de la végétation assuré par une autre firme. Ainsi, neuf des douze puits d'observation se trouvent à proximité d'une station de suivi de la végétation. Par ailleurs, il faut également préciser que deux des stations de suivi (transect T4) se trouvent dans un secteur considéré comme une tourbière minerotrophe (ou fen) d'après le rapport de caractérisation initial de la végétation réalisé par Englobe (2020). La répartition des puits dans la tourbière est présentée à l'annexe 1 de la présente note technique.

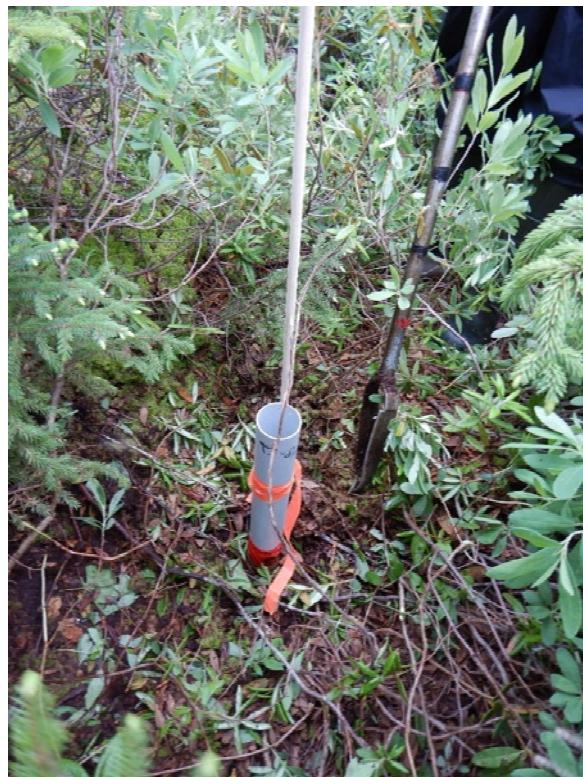
Photo 3 : Installation d'un puits dans la tourbière (T3-8m)

Les puits sont constitués de tuyaux rigides en PVC de 2,5 cm (1 po) de diamètre et de 1,5 m (5 pi) de longueur. Ils sont perforés sur la section qui est insérée dans le sol, soit environ 1,2 m (4 pi). Les tuyaux en PVC ont été recouverts d'une toile de nylon empêchant la pénétration des sédiments à travers les trous du tuyau. Les puits ont été insérés dans le sol organique à la main afin d'éviter la perturbation du substrat qui peut être occasionnée par le passage de la machinerie lourde. Ils ont tous été recouverts d'un couvercle laissant passer l'air, mais empêchant l'eau de pluie d'entrer. Un piquet muni d'un ruban coloré a été planté à côté de chacun des puits, afin de les identifier et de faciliter leur repérage lors de chacune des visites de suivi. Les 12 puits ont été installés le 28 juin 2021.

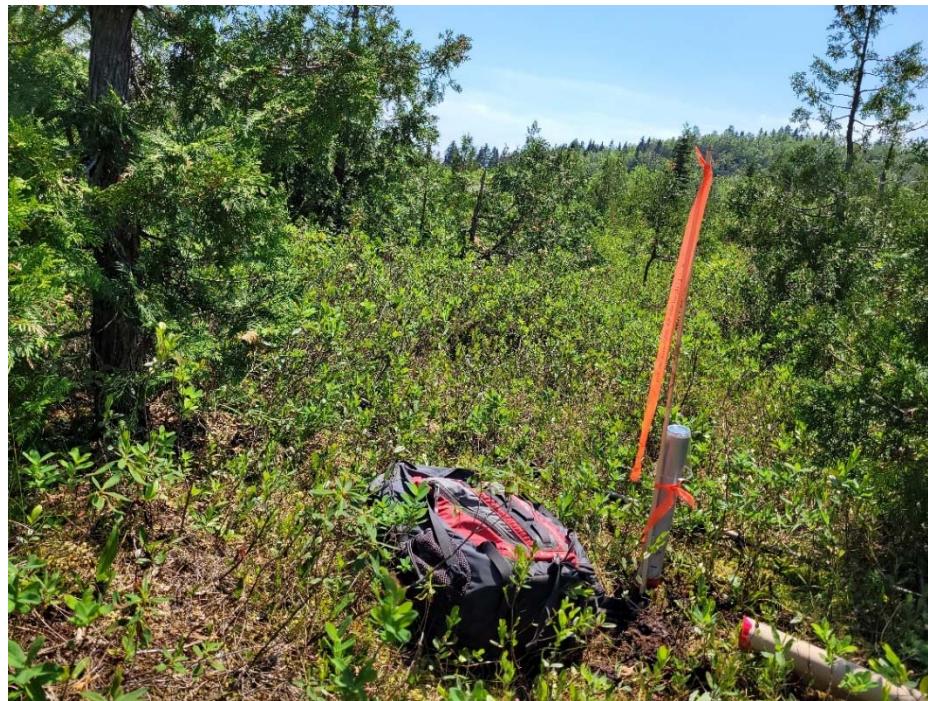
Photo 4 : Installation d'un puits dans la tourbière (T4-8m)
