# Projet de prolongement de l'autoroute 35 - Phases III-A et III-B

Étude de suivi du libre passage du poisson dans  
les ponceaux et de la section réaménagée du  
ruisseau Bellefroid-Dandurand

Rapport final  
N° 154130897

Avril 2025

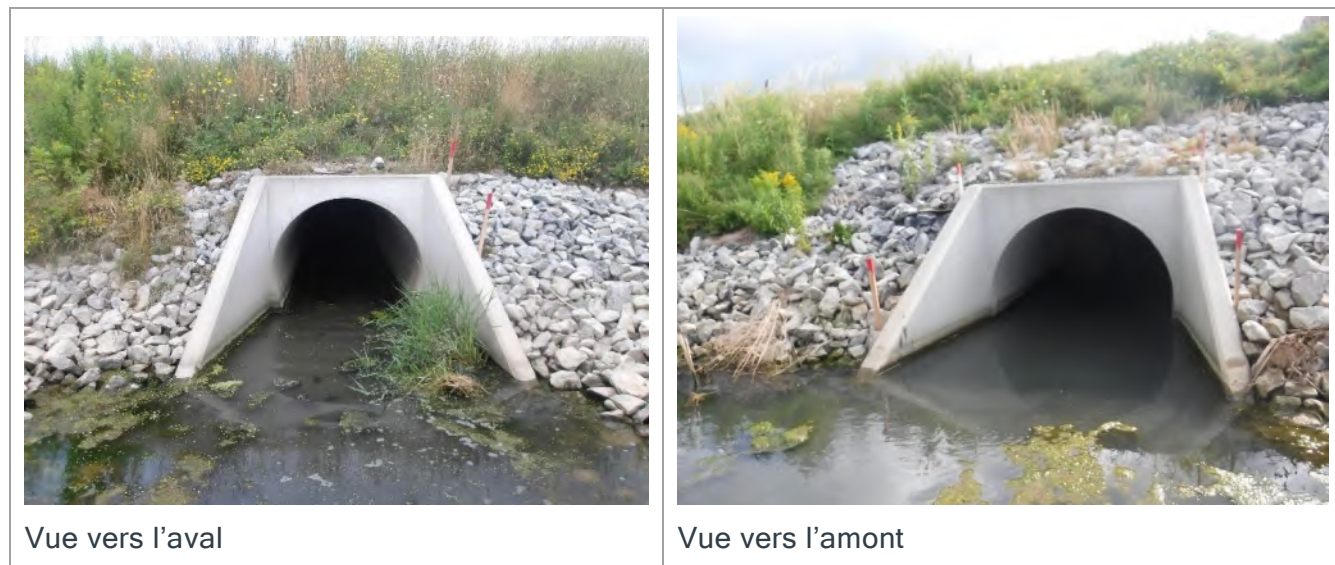
diamètre de 1 500 mm, une longueur de 68,3 m et une pente de 0,32 %. L'enrochement en place est fixe et assure la stabilisation du ponceau et de son tablier.

Figure 1 : Ponceau P01 du ruisseau Phoenix-Campbell

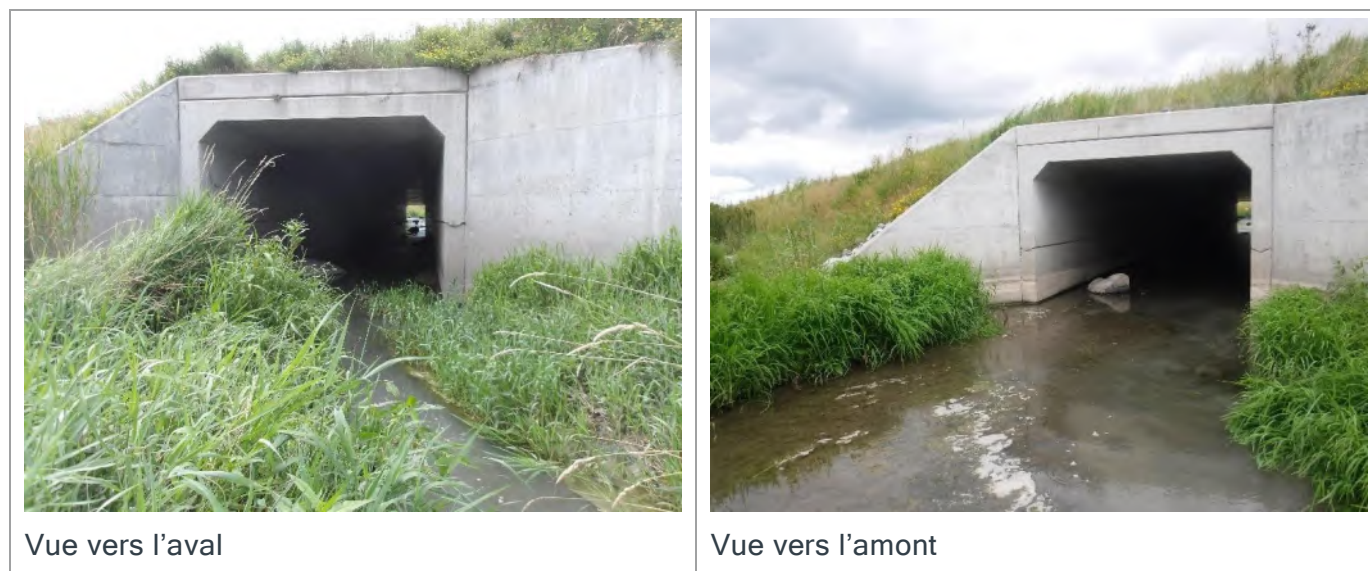
Le ponceau du ruisseau Bélanger (figure 2 ; carte 3) est un ponceau de forme rectangulaire en béton armé. Selon le rapport de suivi du MTMD (2022), il présente une hauteur de 2 500 mm, une largeur de 3 000 mm et une longueur de 78 m. La pente du ponceau est de 0,22 % (MTMD, 2022). L'enrochement en place est fixe et assure la stabilisation du ponceau et de son tablier.

Figure 2 : Ponceau P02 du ruisseau Bélanger

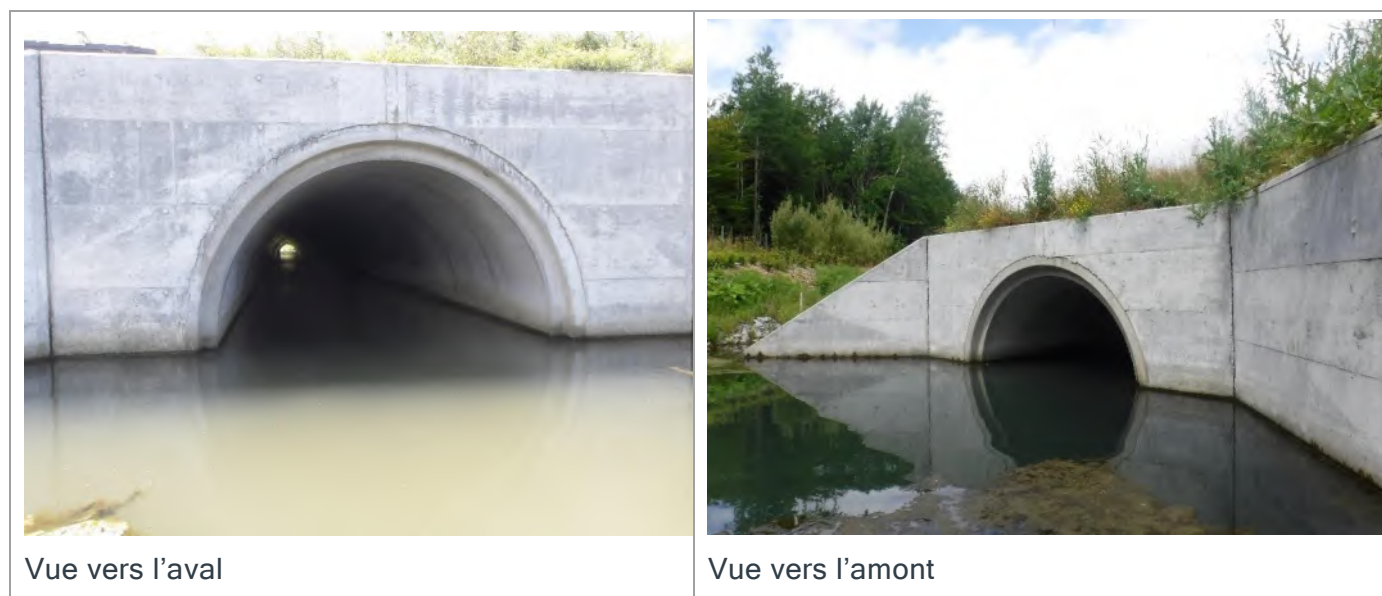
Le ponceau du ruisseau Tipping (figure 3 ; carte 4) est un ponceau en forme de tuyau composé de béton armé. Selon le rapport de suivi du MTMD (2022), il présente un diamètre de 2 700 mm, une longueur de 91,4 m et une pente de 0,27 %. L'enrochement en place est fixe et assure la stabilisation du ponceau et de son tablier.

Figure 3 : Ponceau P03 du ruisseau Tipping

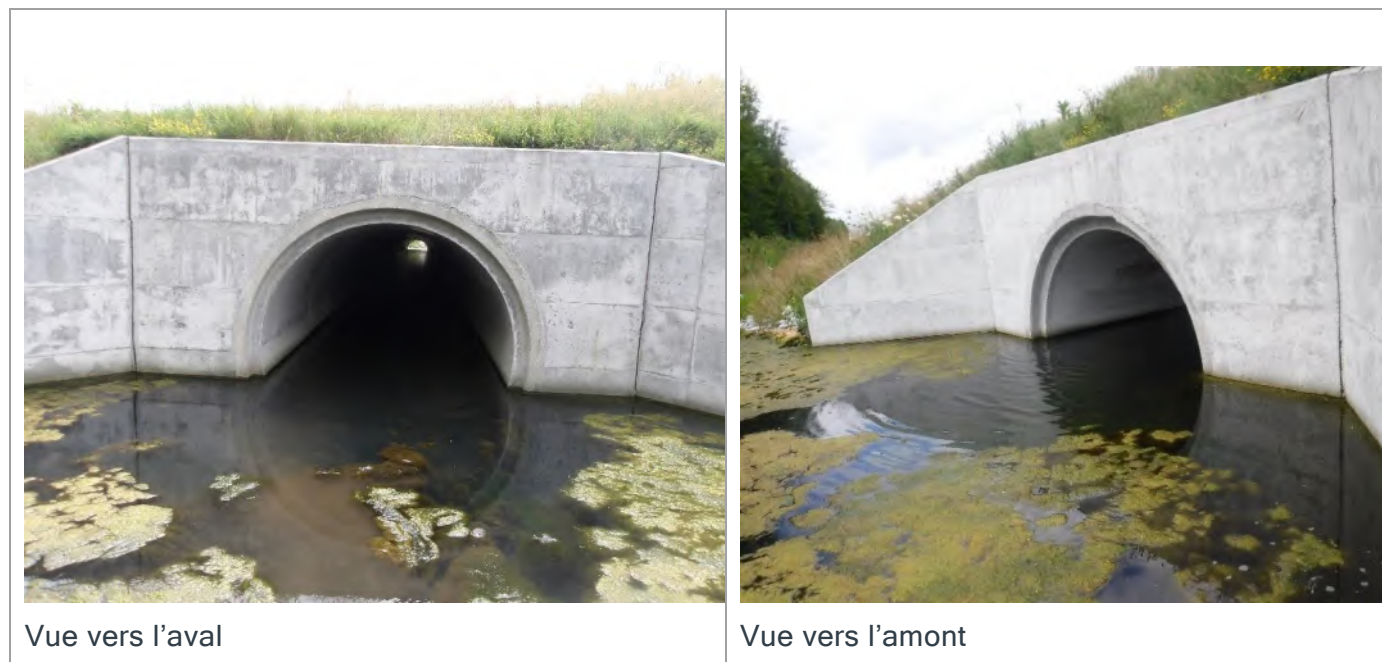
Le ponceau du ruisseau Desranleau (figure 4 ; carte 5) est un ponceau en forme de tuyau composé de béton armé. Selon le rapport de suivi du MTMD (2022), il présente un diamètre de 2 400 mm, une longueur de 69,1 m et une pente de 0,48 %. L'enrochement en place est fixe et assure la stabilisation du ponceau.

Figure 4 : Ponceau P04 du ruisseau Desranleau

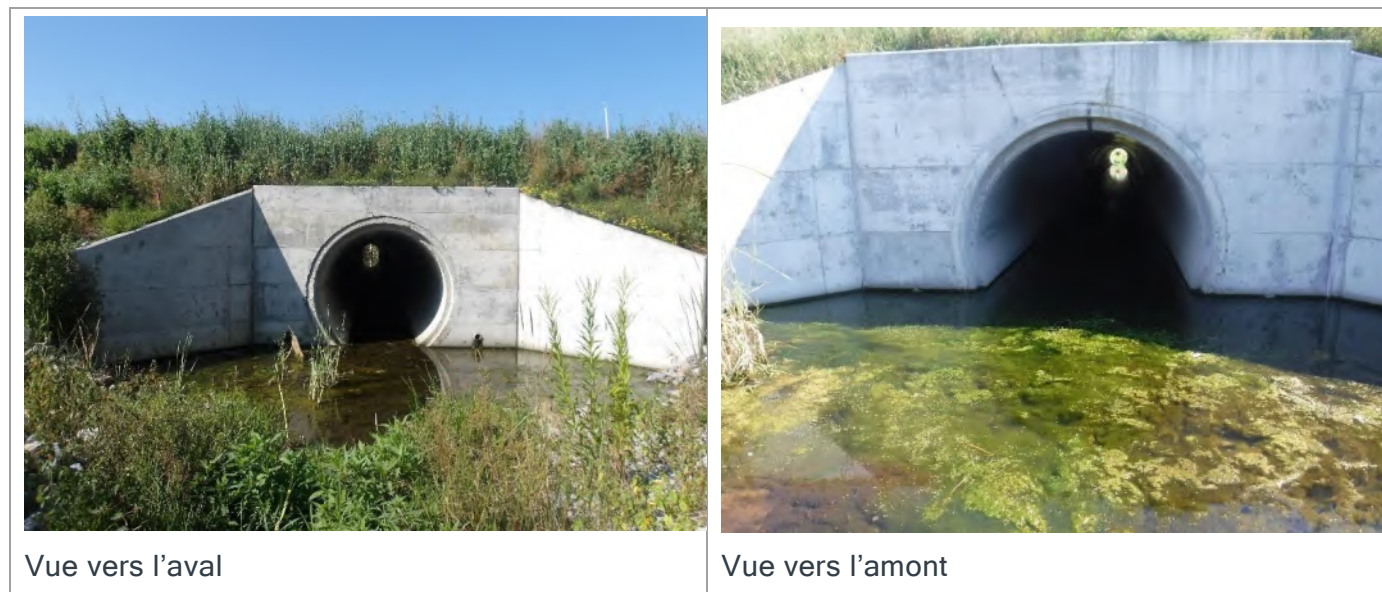
Le ponceau du ruisseau Bellefroid-Dandurand sous l'A35 (figure 5 ; carte 6) est un ponceau en forme de tuyau composé de béton armé. Selon le rapport de suivi du MTMD (2022), il présente un diamètre de 2 100 mm, une longueur de 67 m et une pente de 0,69 %. L'enrochement en place est fixe et assure la stabilisation du ponceau.

Figure 5 : Ponceau P05 du ruisseau Bellefroid-Dandurand sous l'A35

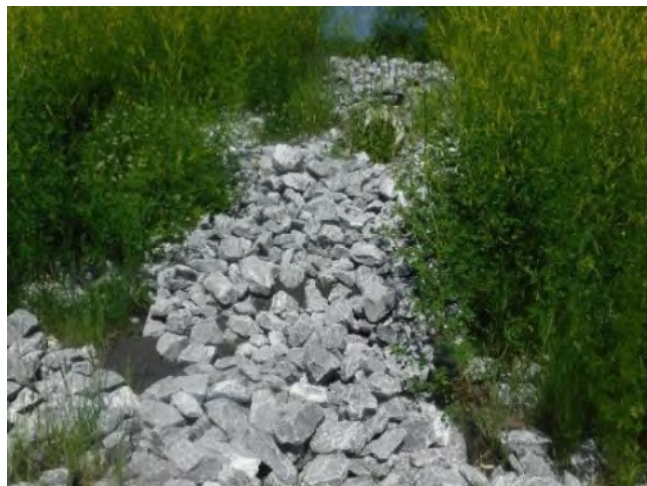
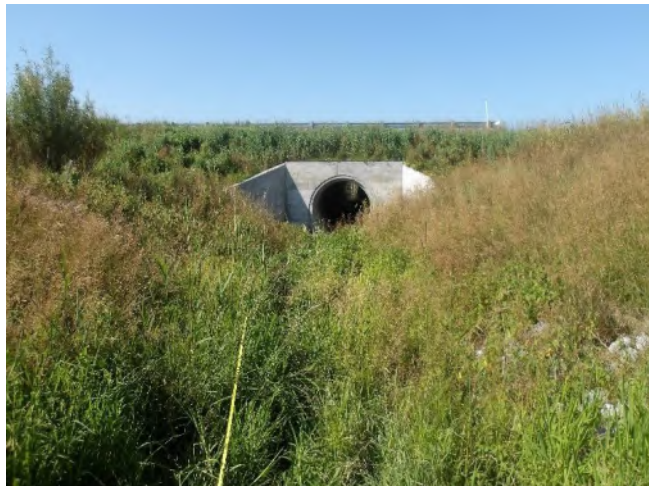
**Figure 6 : Correction de l'enrochement en amont du ponceau P05 du ruisseau Bellefroid-Dandurand**

Les observations faites au terrain ont permis de valider la stabilité et l'intégrité de l'enrochement en place. Un mur de soutènement et de l'enrochement stabilisent le talus en prolongement du ponceau jusqu'à une distance d'environ 10 m en amont et 5 m en aval (photo 20, annexe A). Au-delà de l'enrochement, la stabilisation du talus en berge est assurée par la végétation herbacée. En dehors de l'emprise du ponceau et de l'enrochement de stabilisation, les rives sont végétalisées (photo 21, annexe A). Il importe de préciser qu'un correctif avait été effectué par le MTMD en 2023 afin de procéder à l'encastrement de l'enrochement en place, ce dernier était toujours intègre lors de la visite au terrain (figure 6).

Enrochement non encastré en amont du ponceau P05 du ruisseau **Bellefroid-Dandurand** (MTMD, 2022)

Enrochement encastré et lit végétalisé du ruisseau Bellefroid-Dandurand en amont du ponceau P05 (2024)

Au terme de ce suivi réalisé les 25 et 26 juillet 2024, en période d'étiage, il est conclu que l'ensemble des aménagements permet le libre passage du poisson. L'entrave au libre écoulement du ruisseau Bellefroid-Dandurand en amont du ponceau P05 observée lors des inventaires de 2022 a été corrigée. Aucun obstacle infranchissable n'a été relevé. Certains segments de cours d'eau présentaient une faible profondeur et un couvert végétal littoral important qui pouvaient rendre difficile la traversée pour les poissons de grande taille. Ces conditions étaient rencontrées tant en amont qu'en aval des ponceaux à l'étude. Les structures, l'enrochement en place et les berges de tous les cours d'eau inventoriés ne présentaient aucun signe d'infiltration, d'instabilité ou d'érosion.

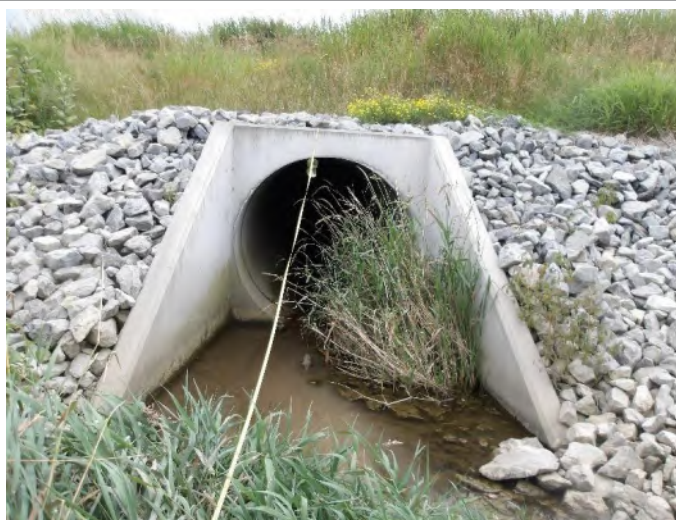
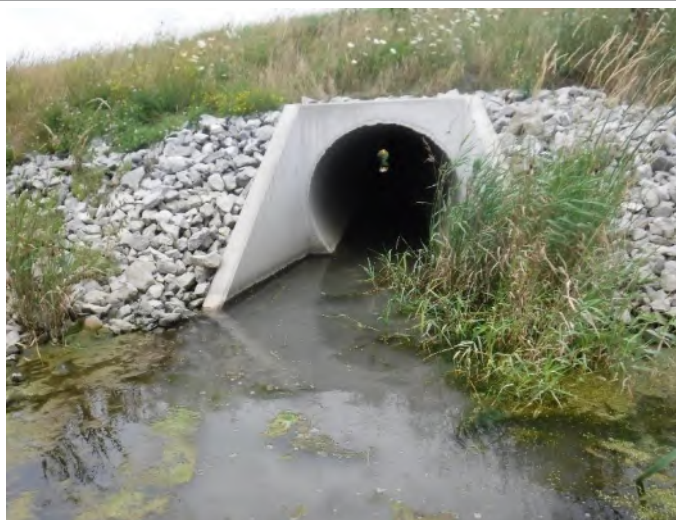
**Figure 7 : Ponceau P06 du ruisseau Bellefroid-Archambault**

Le ponceau du ruisseau Bellefroid-Archambault (figure 7 ; carte 7) est un ponceau en forme de tuyau composé de béton armé. Selon le rapport de suivi du MTMD (2022), il présente un diamètre de 1 500 mm, une longueur de 73,4 m et une pente de 0,29 %. L'enrochement en place est fixe et assure la stabilisation du ponceau. Aucun signe d'infiltration n'a été noté lors de la visite au terrain du 25 juillet 2024.

Vue vers l'aval

Vue vers l'amont

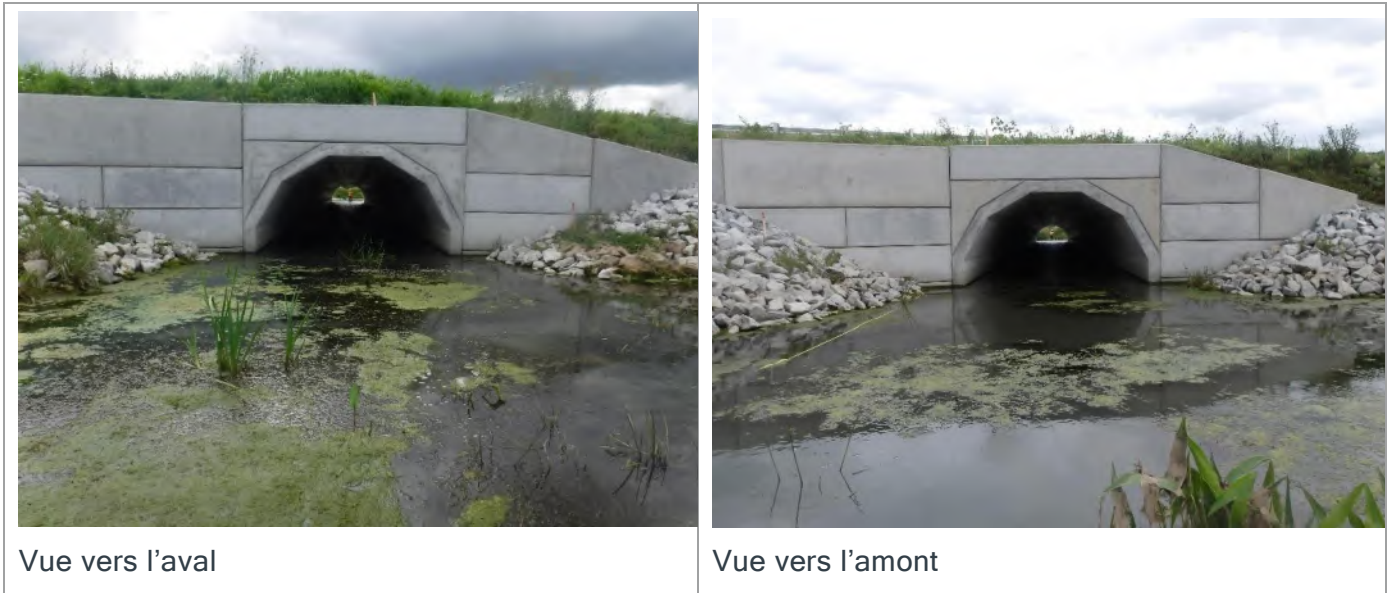
Le ponceau du cours d'eau Edwin (figure 8 ; carte 9) est un ponceau en forme de tuyau composé de béton armé. Selon les informations fournies par le MTMD (communication personnelle avec Julien-Michel Blondin-Provost), il présente un diamètre d'environ 3 658 mm, une longueur de 55 m et une pente de 0,42 %. L'enrochement en place est fixe et assure la stabilisation du ponceau.

Figure 8 : Ponceau P07 du cours d'eau Edwin

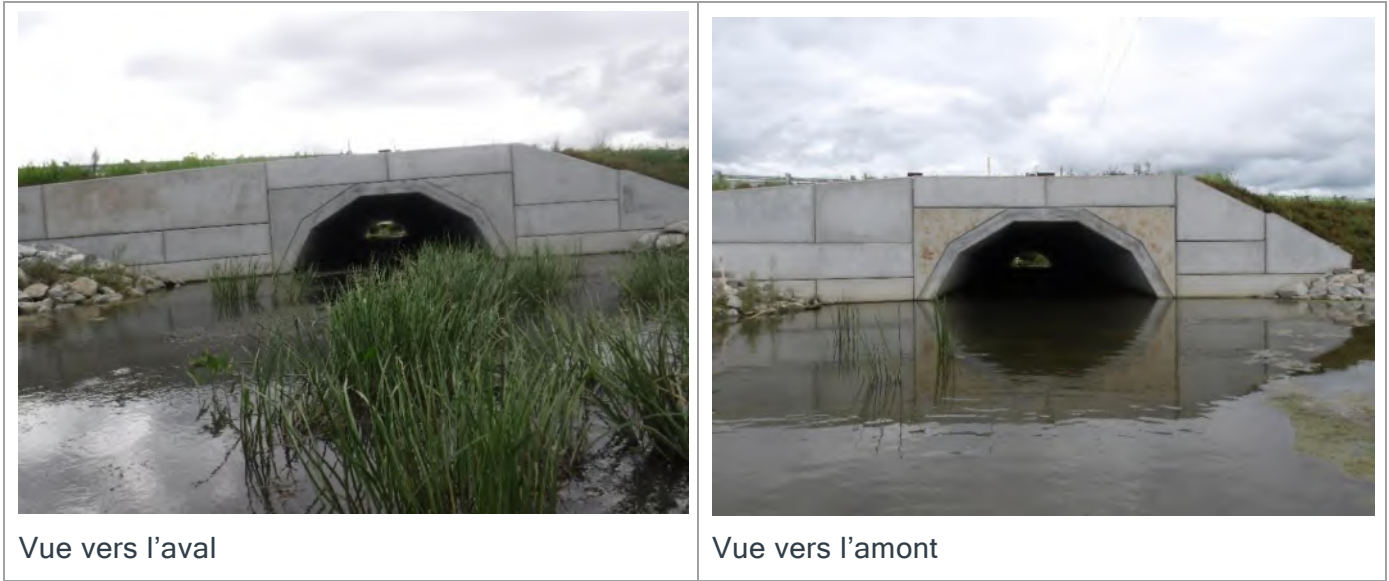
Le ponceau du ruisseau Louis-Rocheleau (figure 9 ; carte 10) est un ponceau en forme de tuyau composé de béton armé. Selon les informations fournies par le MTMD (communication personnelle avec Julien-Michel Blondin-Provost), il présente un diamètre d'environ 4 877 mm, une longueur de 55 m et une pente de 0,09 %.. L'enrochement en place est fixe et assure la stabilisation du ponceau.

Figure 9 : Ponceau P08 du ruisseau Louis-Rocheleau

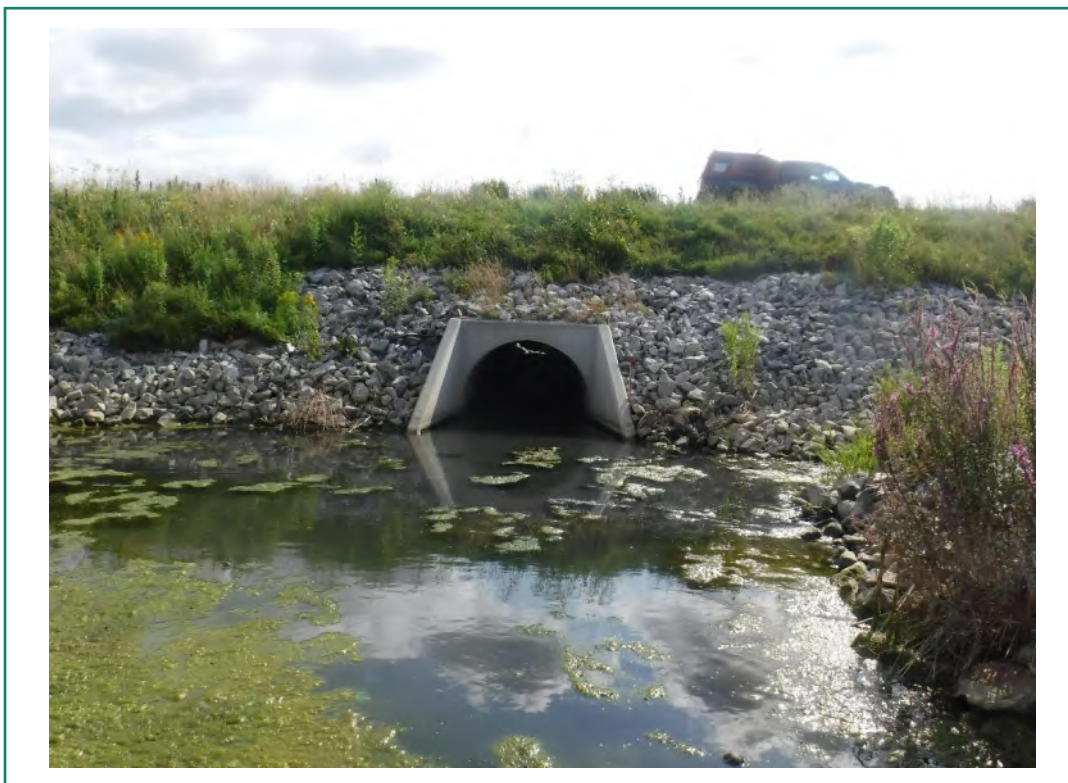
Le ruisseau Phoenix-Campbell présente un écoulement permanent, linéaire et continu, avec un faciès généralement de plat lentique. Des fosses sont présentes aux transects situés à 5 m en amont et 5 m en aval du ponceau P01, en raison de l'enrochement mis en place lors de la construction du ponceau. À ces endroits, le lit du cours d'eau se creuse et atteint plus de 0,6 m de profondeur sur environ 4 m de longueur de part et d'autre du ponceau (photo 1, annexe A). Le ruisseau s'écoule sous la forme d'un plat lentique à l'intérieur du ponceau P01, avec une vitesse d'écoulement lente de moins de 0,1 m/s. Le lit du cours d'eau est toutefois réduit dans l'emprise du ponceau et présente une largeur mouillée de 0,35 m (amont) à 0,48 m (aval). La profondeur d'eau à l'intérieur du ponceau (transect de 0 m) atteint 0,5 m en moyenne.

Photo 1 : Aperçu de la fosse et des herbiers aquatiques au transect P01-Aval 5 m - Ruisseau Phoenix-Campbell

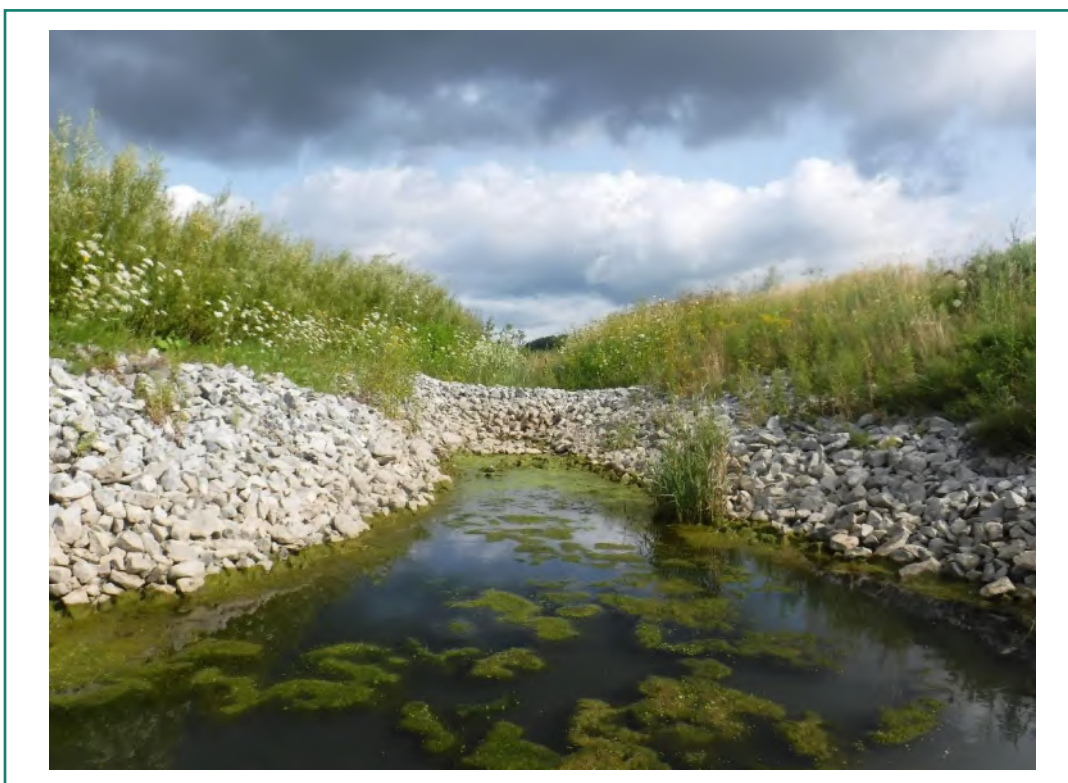
Photo 2 : Aperçu du ruisseau Phoenix-Campbell au transect P01-Aval 5 m (vue vers le sud)

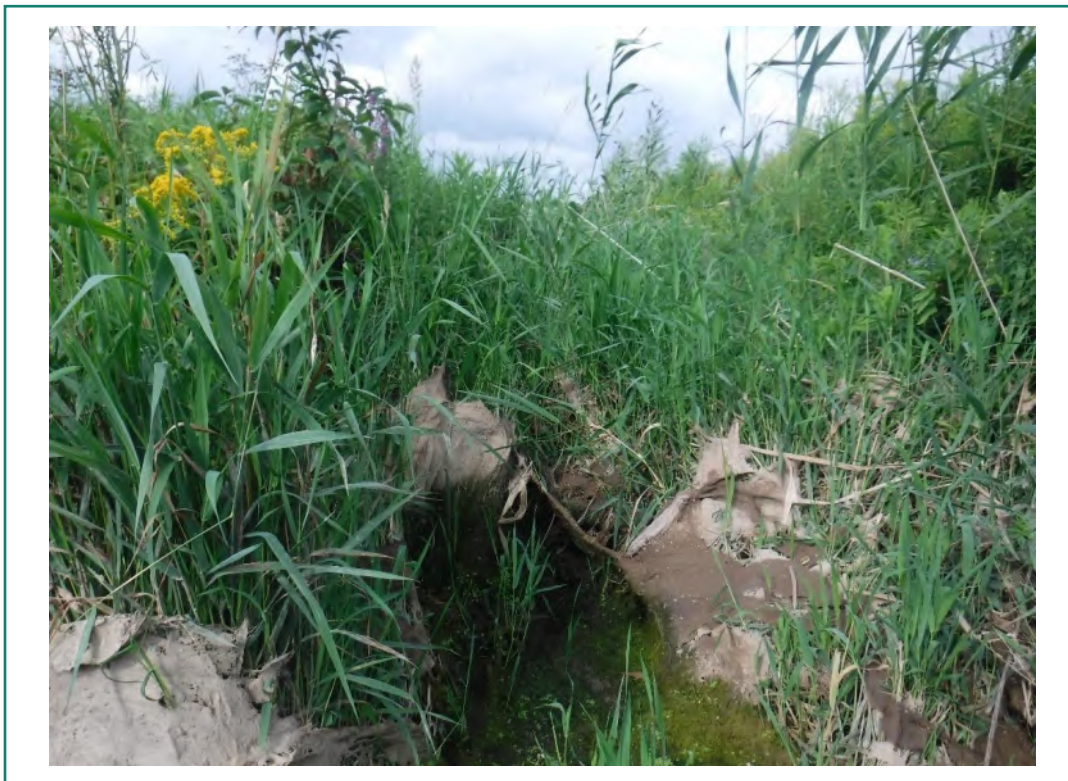
Photo 3 : Aperçu du marais émergent au transect P01-Aval 20 m - Ruisseau Phoenix-Campbell

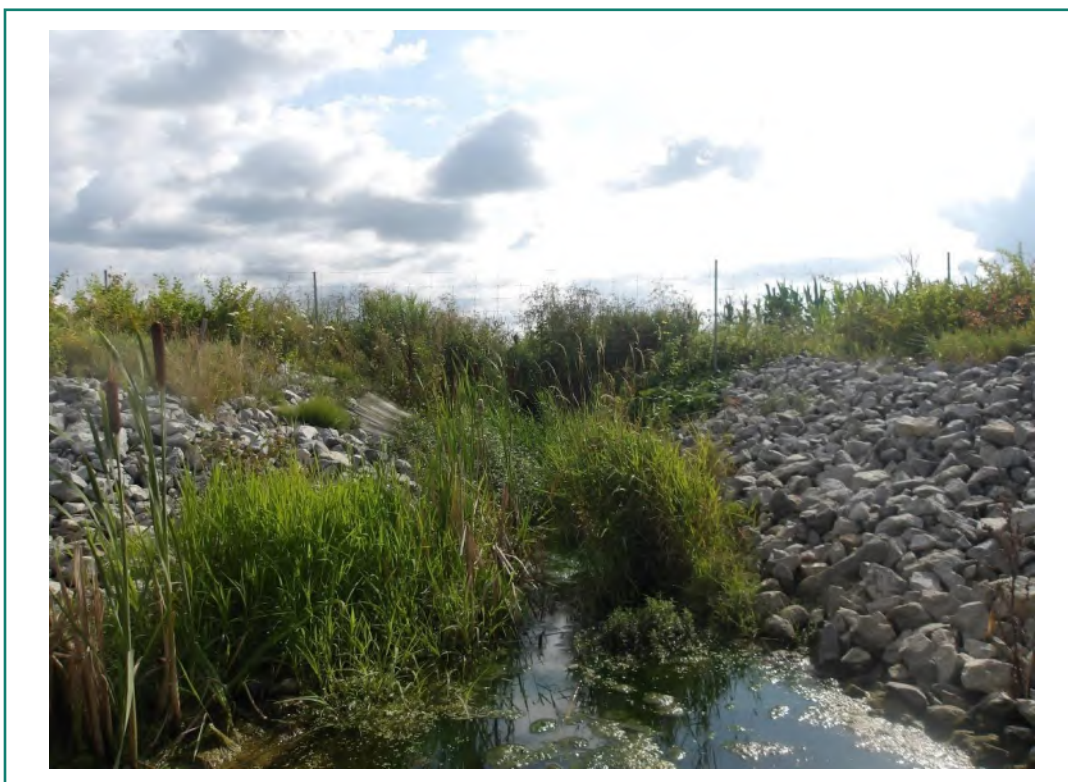
Photo 4 : Aperçu de la stabilité des berges du ruisseau Phoenix-Campbell (vue vers l'amont)

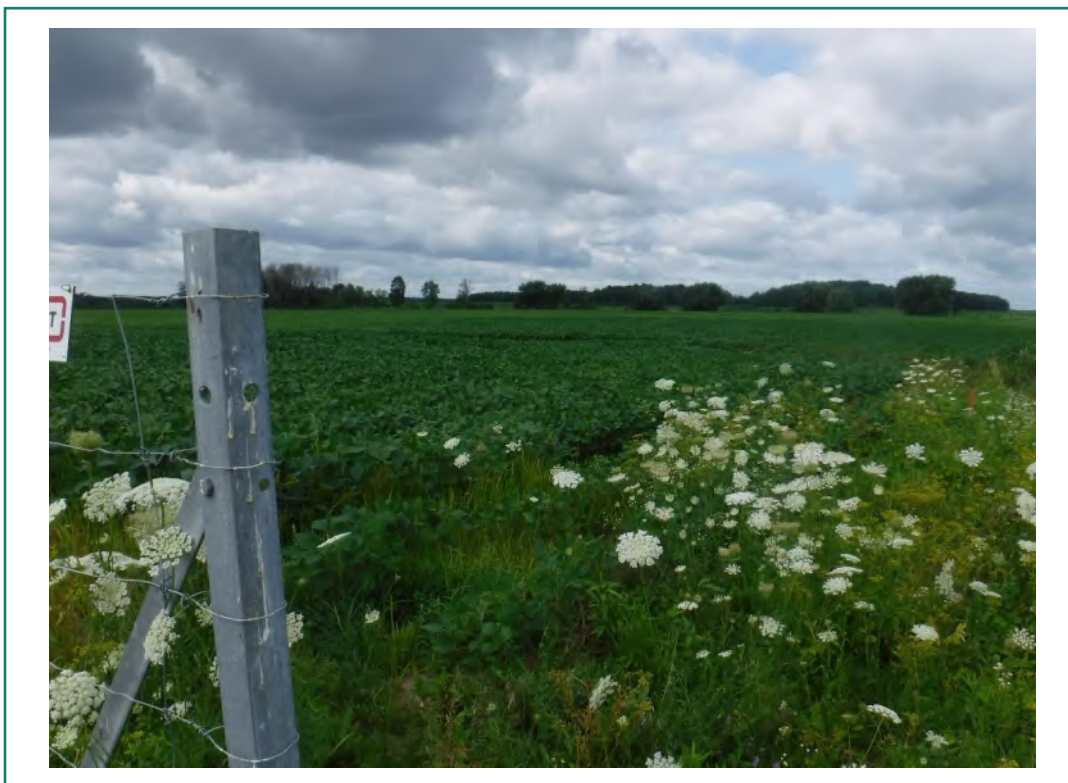
Les observations faites au terrain ont permis de valider la stabilité et l'intégrité de l'enrochement en place. En amont du ponceau P01, les berges sont couvertes d'enrochement parsemé de plantes graminées depuis l'ouverture du ponceau jusqu'au transect de 10 m en rive droite et jusqu'au transect de 20 m en rive gauche. En aval du ponceau P01, les berges sont couvertes d'enrochement jusqu'au transect de 10 m, puis sont couvertes de végétation (photo 4, annexe A). En dehors de l'emprise du ponceau et de l'enrochement de stabilisation, les rives sont occupées par des friches et champs agricoles (photo 5, annexe A).

Photo 5 : Aperçu d'un champ agricole en rive gauche au transect P01-Aval 20 m - Ruisseau Phoenix-Campbell

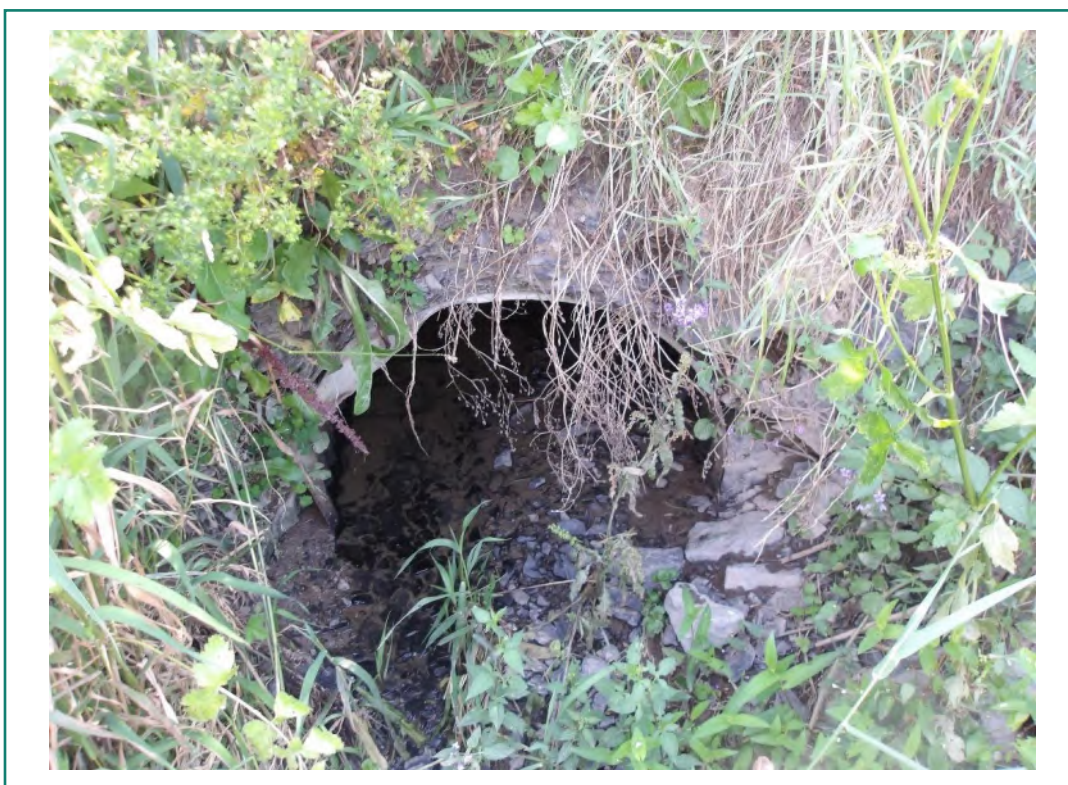
De façon générale, la franchissabilité du ponceau est possible pour le poisson. Aucun obstacle infranchissable n'a été observé au droit du ponceau et de la portion du cours d'eau amont et aval étudiée lors de la visite au terrain réalisée durant la période d'étiage estivale. Un ponceau privé a été observé à environ 15 m en amont du ponceau P01, mais celui-ci n'entrave pas le libre passage du poisson (photo 6, annexe A). La faible profondeur d'eau présente durant la période d'étiage, combinée à une végétation abondante dans le lit du cours d'eau à certains endroits, peut toutefois limiter le passage du poisson pour des individus de grande taille. Cette limitation n'est pas attribuable à la présence de la structure et de son enrochement étant donné qu'elle apparaît à partir des transects de mesure effectués à 20 m de distance de l'ouverture.

Photo 6 : Aperçu d'un ponceau privé à environ 15 m en amont du ponceau P01 dans le ruisseau Phoenix-Campbell

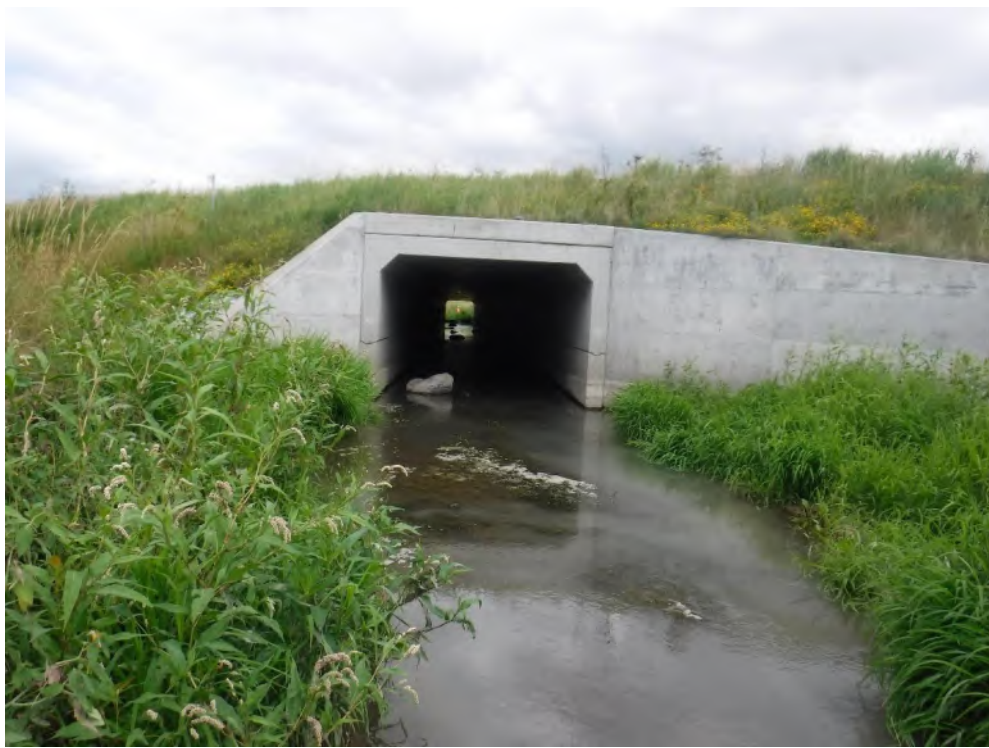
Lors des visites au terrain, la largeur mouillée était généralement similaire en amont et en aval du ponceau P02. L'accumulation de l'eau dans les limites de l'enrochement en place crée une zone où la largeur mouillée atteint de 3,7 à 4 m entre la sortie du ponceau et le transect de 5 m en aval du ponceau P02 (photo 7, annexe A).

Photo 7 : Aperçu du ruisseau Bélanger au transect P02-Aval 5 m

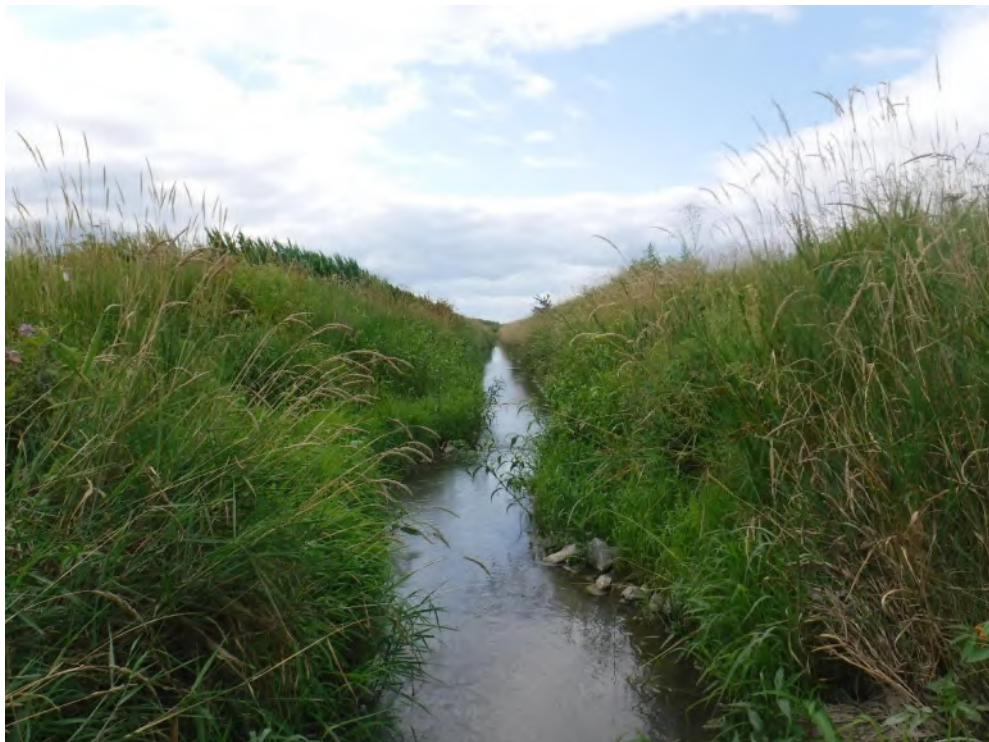
Les observations faites au terrain ont permis de valider la stabilité et l'intégrité de l'enrochement en place. En amont du ponceau P02, les pentes de talus sont stabilisées par les végétaux. En aval du ponceau, les berges sont stabilisées par la présence de graminées (photo 8, annexe A). De l'enrochement est toutefois présent jusqu'au transect de 20 m en aval (photo 9, annexe A). En dehors

Photo 8 : Aperçu des berges végétalisées du ruisseau Bélanger (vue vers l'aval)

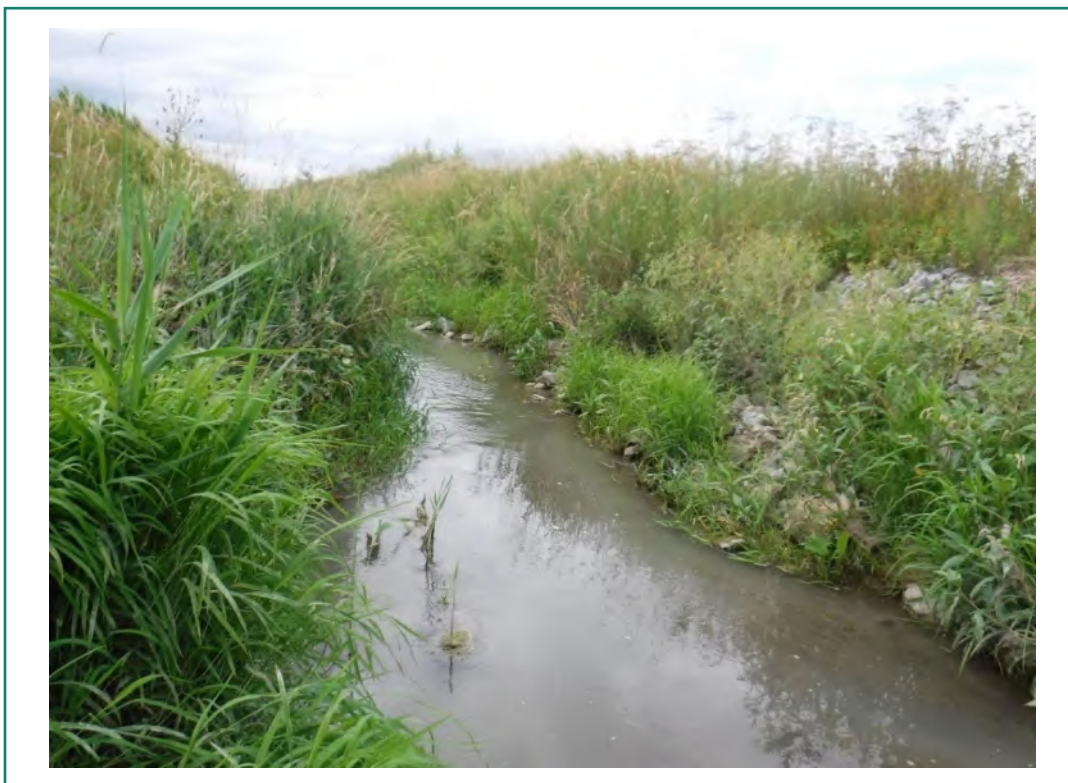
Photo 9 : Aperçu de l'enrochement présent en berge du ruisseau Bélanger (vue vers l'aval)

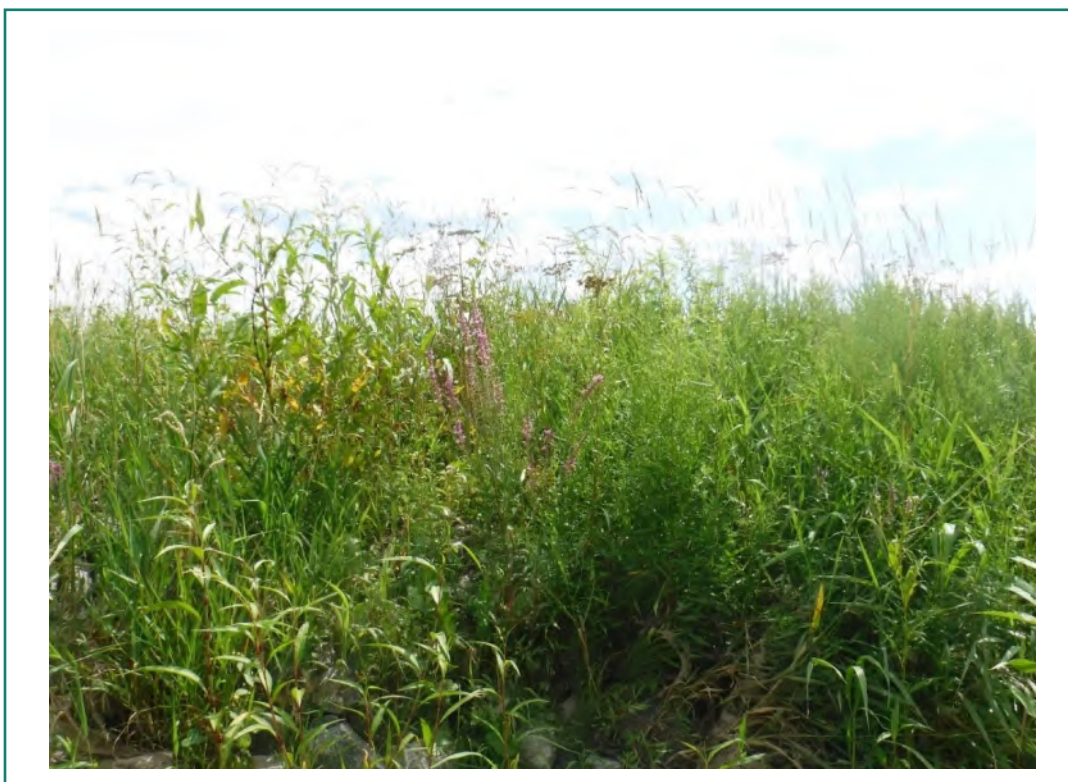
de l'emprise du ponceau et de l'enrochement de stabilisation, les rives sont occupées par des friches (photo 10, annexe A).

Photo 10 : Aperçu d'une friche en rive du ruisseau Bélanger

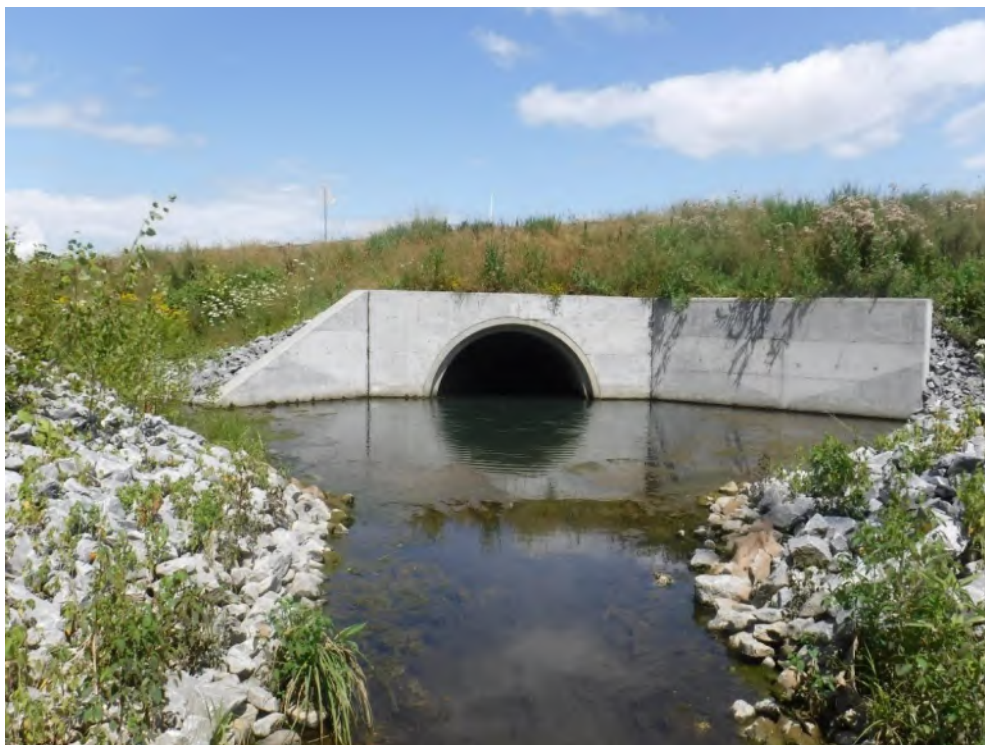
Photo 11 : Aperçu du ruisseau Tipping en aval du ponceau P03 (vue vers l'amont)

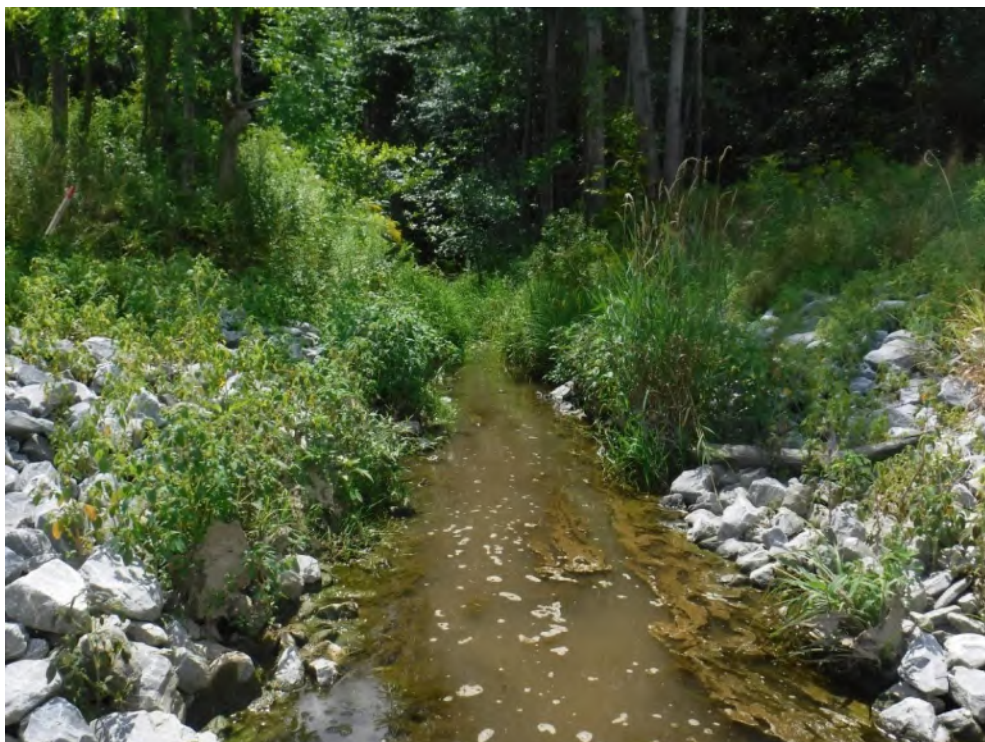
La visite au terrain a permis de valider l'étanchéité de la structure du ponceau P03. Aucun signe d'infiltration dans la structure et l'enrochement ni d'instabilité ou d'érosion en berge n'a été observé. En effet, la stabilité des berges était majoritairement assurée par la végétation et l'enrochement présent sur le talus en berge, à partir de l'ouverture du ponceau jusqu'à environ 20 m en amont et 10 m en aval de la structure (photo 12, annexe A).

Les conditions hydrauliques de faible débit permettent le maintien d'un couvert de végétation dans le littoral du cours d'eau sur la majorité du tronçon étudié. Le couvert de végétation du littoral présente une densité d'environ 80 % entre les transects de 5 et 10 m en amont du ponceau et entre les transects de 1 et 20 m en aval du ponceau. L'herbier aquatique se compose majoritairement d'algues filamenteuses, alors que les marais présents en berge, aux transects de 10 m en amont et en aval, sont dominés par les graminées et l'impatiante du Cap (*Impatiens capensis*) (photo 12 ; annexe A).

Photo 12 : Aperçu du couvert végétal en littoral et en berge du ruisseau Tipping (vue vers l'aval)

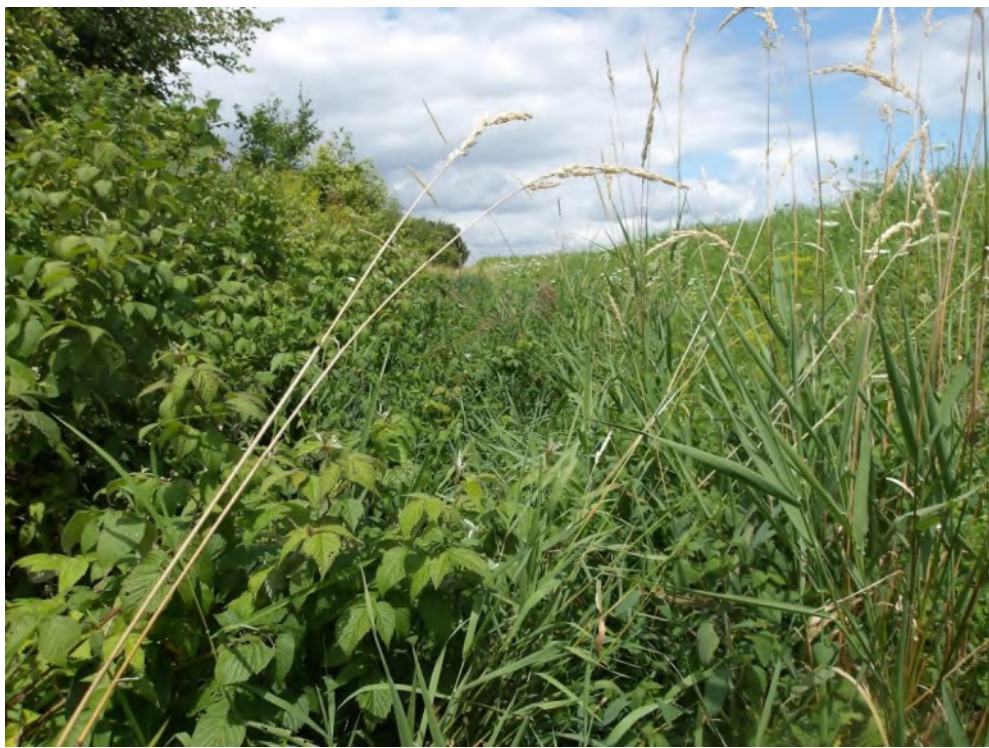
Photo 13 : Aperçu de la rive gauche du ruisseau Tipping en amont du ponceau P03

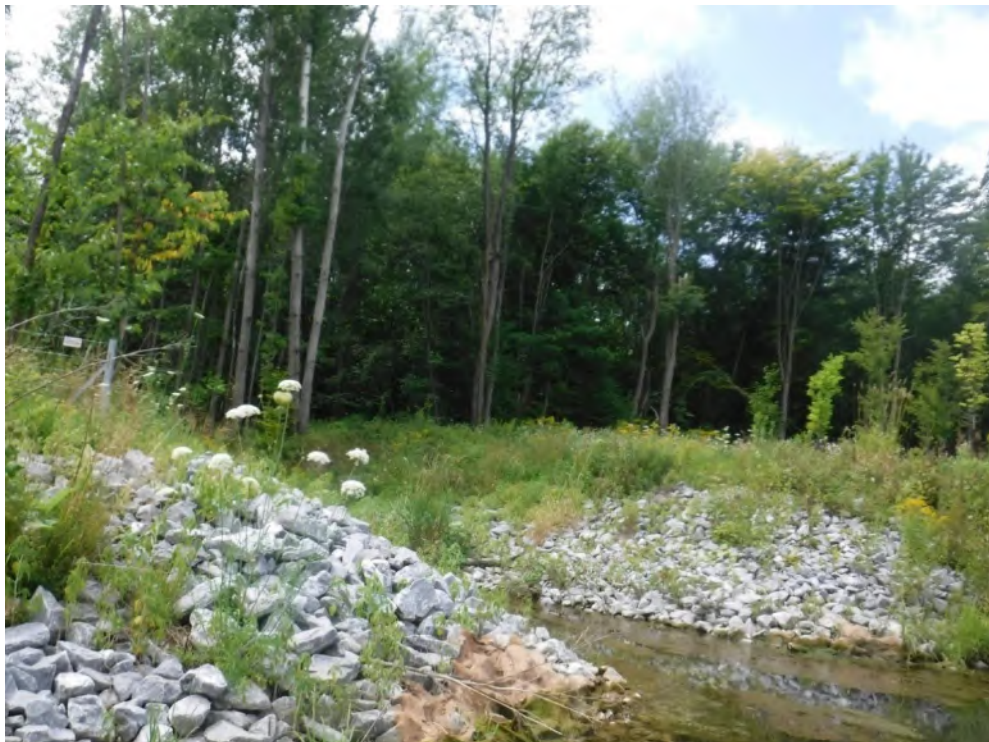
Photo 14 : Aperçu de la rive droite du ruisseau Tipping en aval du ponceau P03

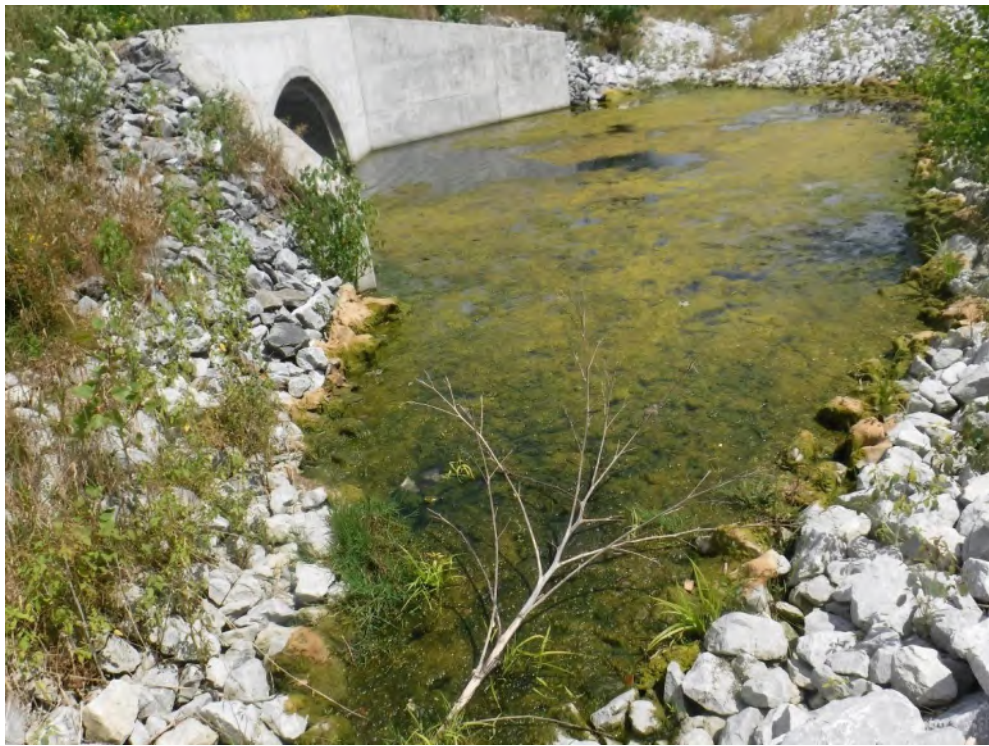
Photo 15 : Aperçu de l'enrochement en berge du ruisseau Desranleau au transect de 1 m en aval du ponceau P04

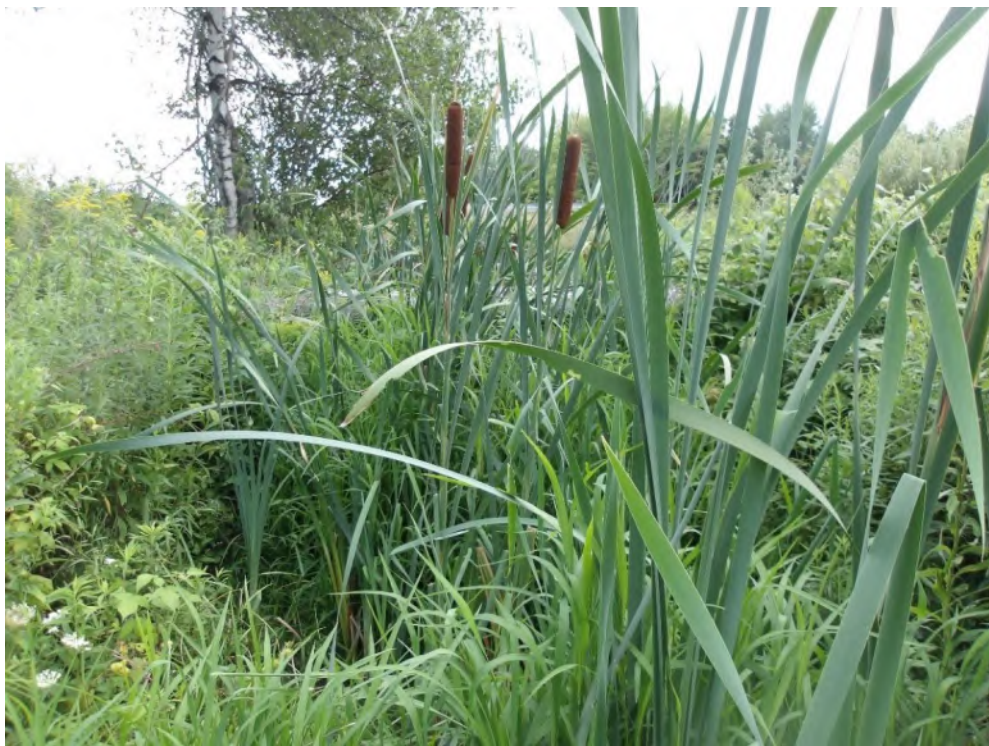
Photo 16 : Aperçu du marais littoral en amont du ponceau P04 - Ruisseau Desranleau
