# Projet de prolongement de l'autoroute 35 - Phases III-A et III-B

Étude de suivi du libre passage du poisson dans  
les ponceaux et de la section réaménagée du  
ruisseau Bellefroid-Dandurand

Rapport final  
N° 154130897

Avril 2025

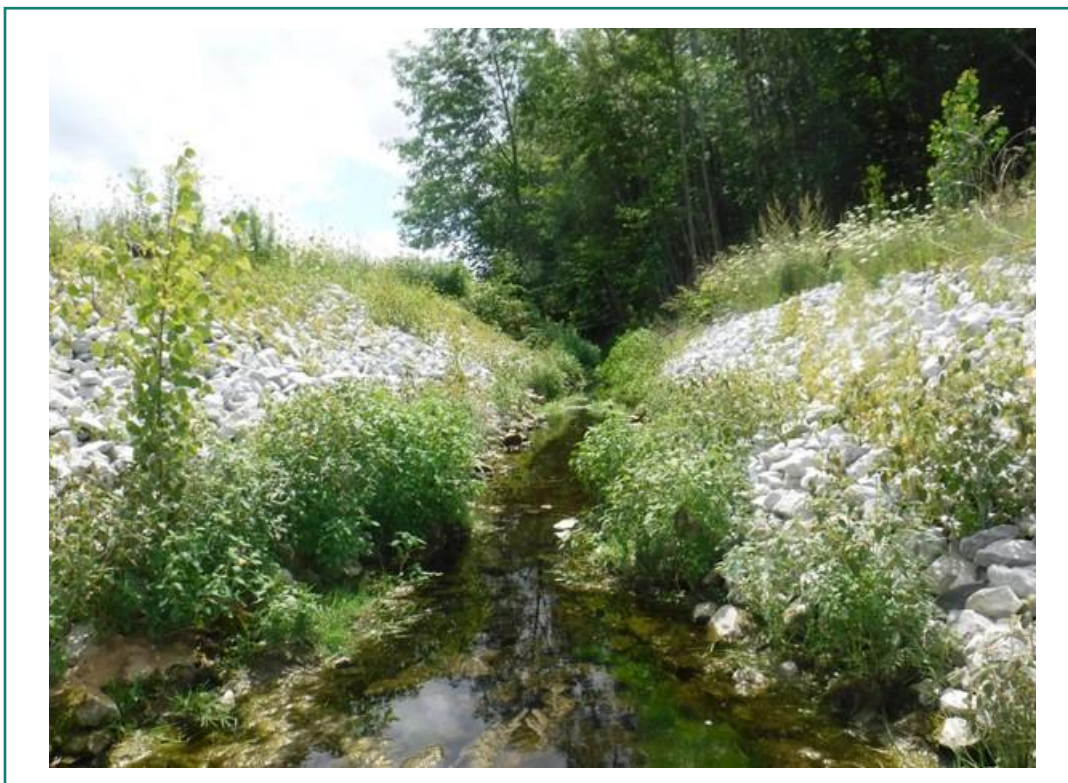
Photo 17 : Aperçu de l'enrochement en berge du ruisseau Desranleau (vue vers l'aval)

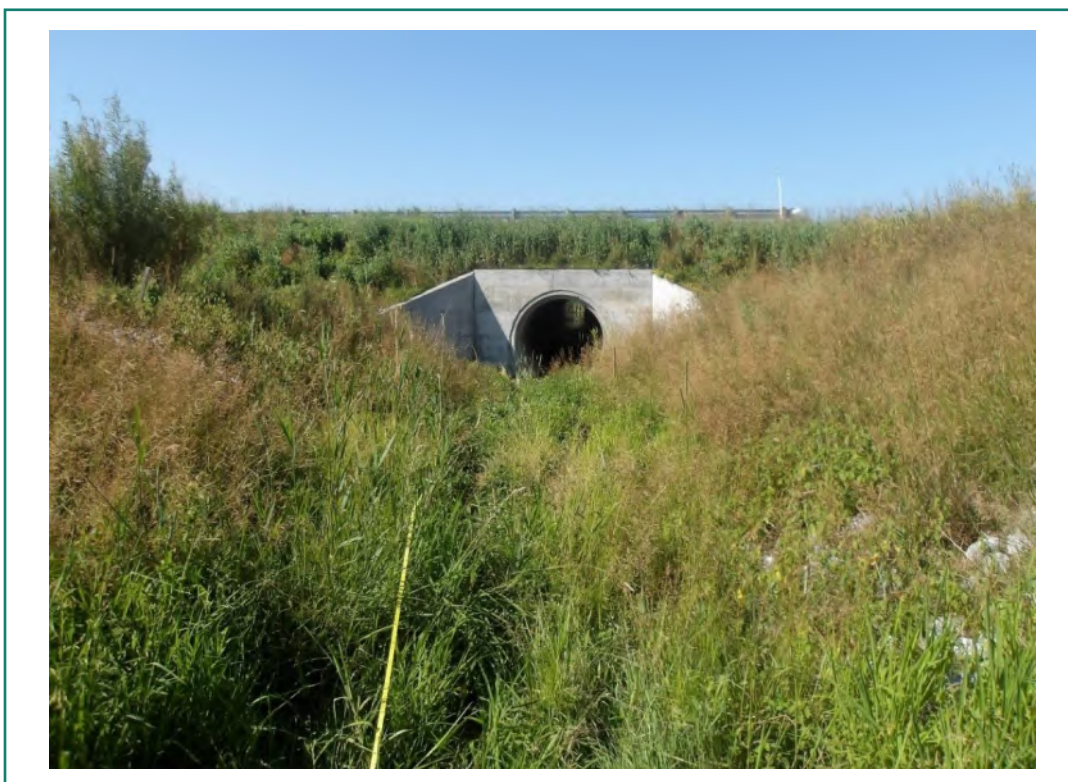
Photo 18 : Aperçu du marais littoral en amont du ponceau P05 - Ruisseau Bellefroid-Dandurand

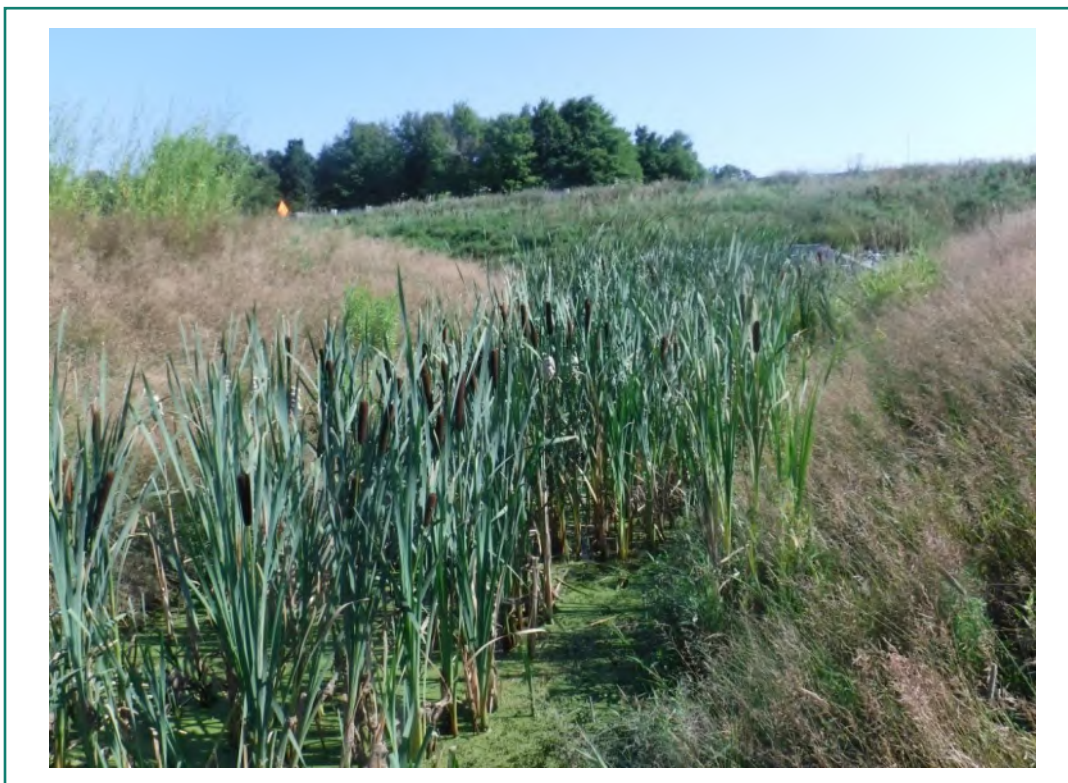
Photo 19 : Aperçu du marais littoral en aval du ponceau P05 - Ruisseau Bellefroid-Dandurand

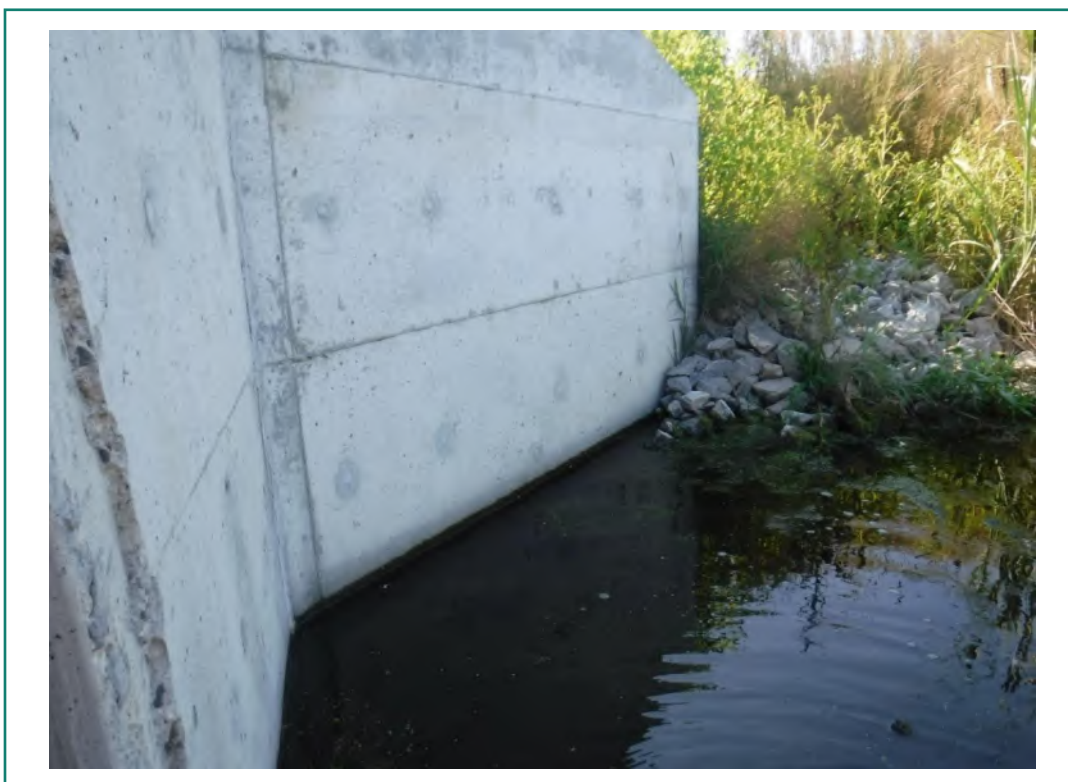
Photo 20 : Aperçu du mur de soutènement et de l'enrochement pour la stabilisation du ponceau P05 - Ruisseau Bellefroid-Dandurand

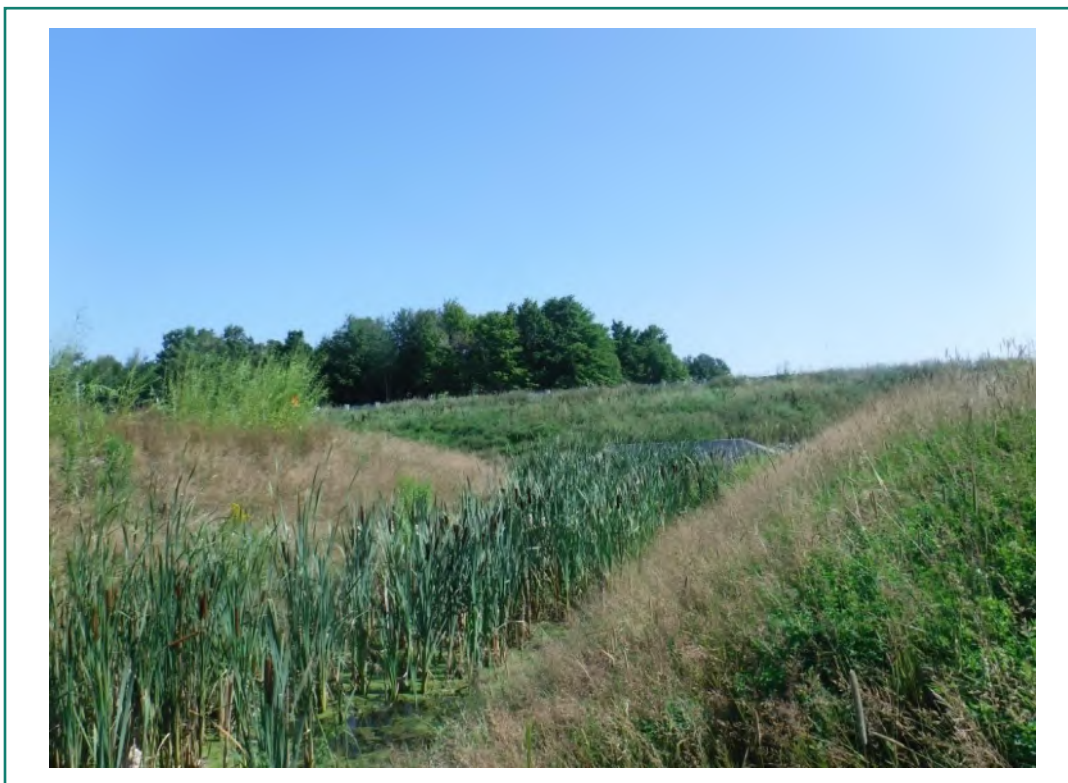
Photo 21 : Aperçu des berges et des rives végétalisées en aval du ponceau P05 - Ruisseau Bellefroid-Dandurand

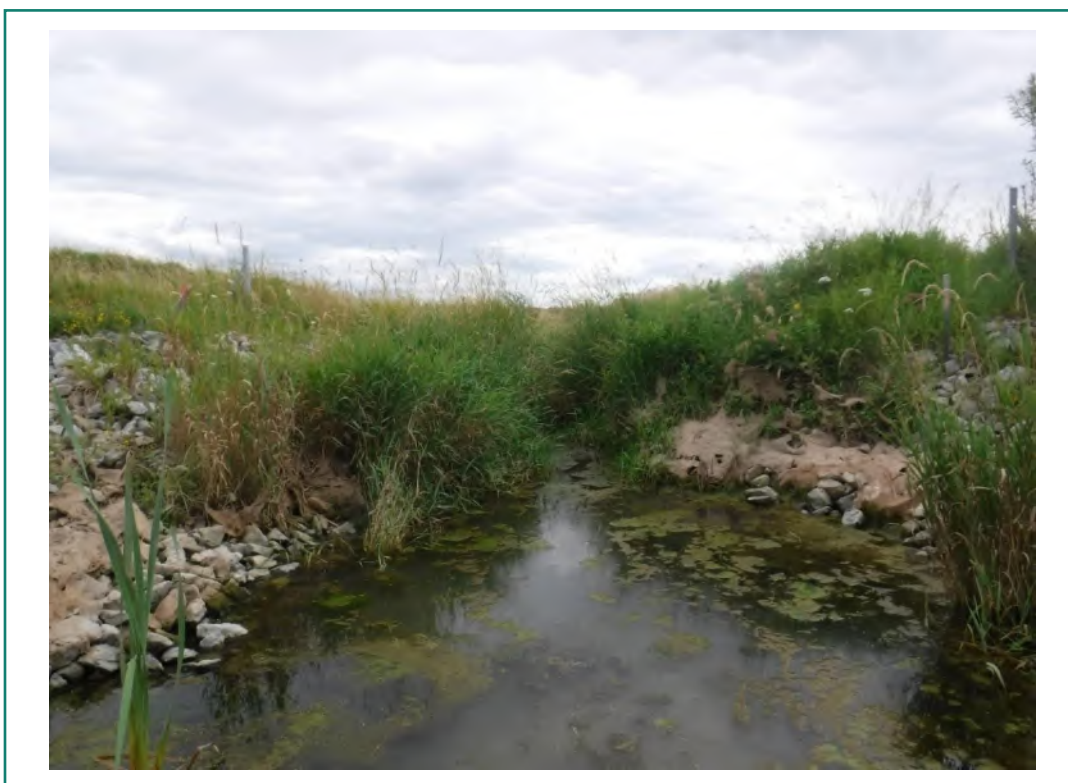
Photo 22 : Aperçu de l'enrochement et de la végétalisation présente en berge du ruisseau Bellefroid-Archambault (vue vers l'aval)

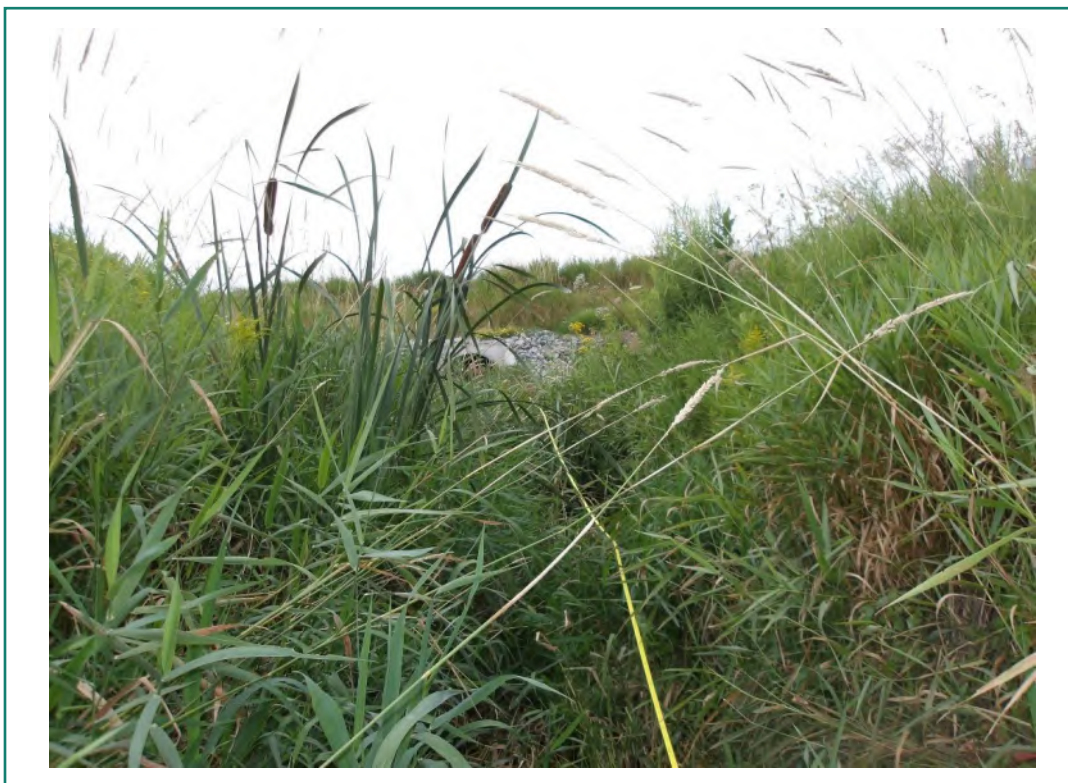
Photo 23 : Aperçu du marais littoral en amont du ponceau P06 (vue vers l'aval) - Ruisseau Bellefroid-Archambault

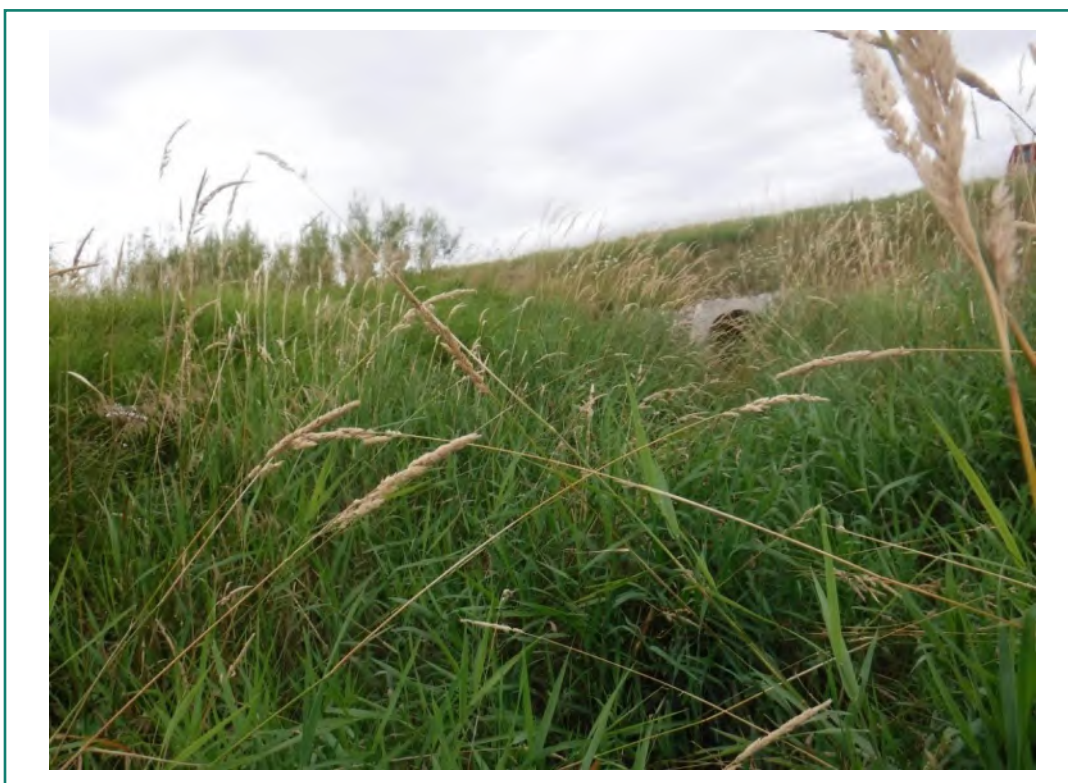
Photo 24 : Aperçu du marais littoral en aval du ponceau P06 (vue vers l'amont) - Ruisseau Bellefroid-Archambault

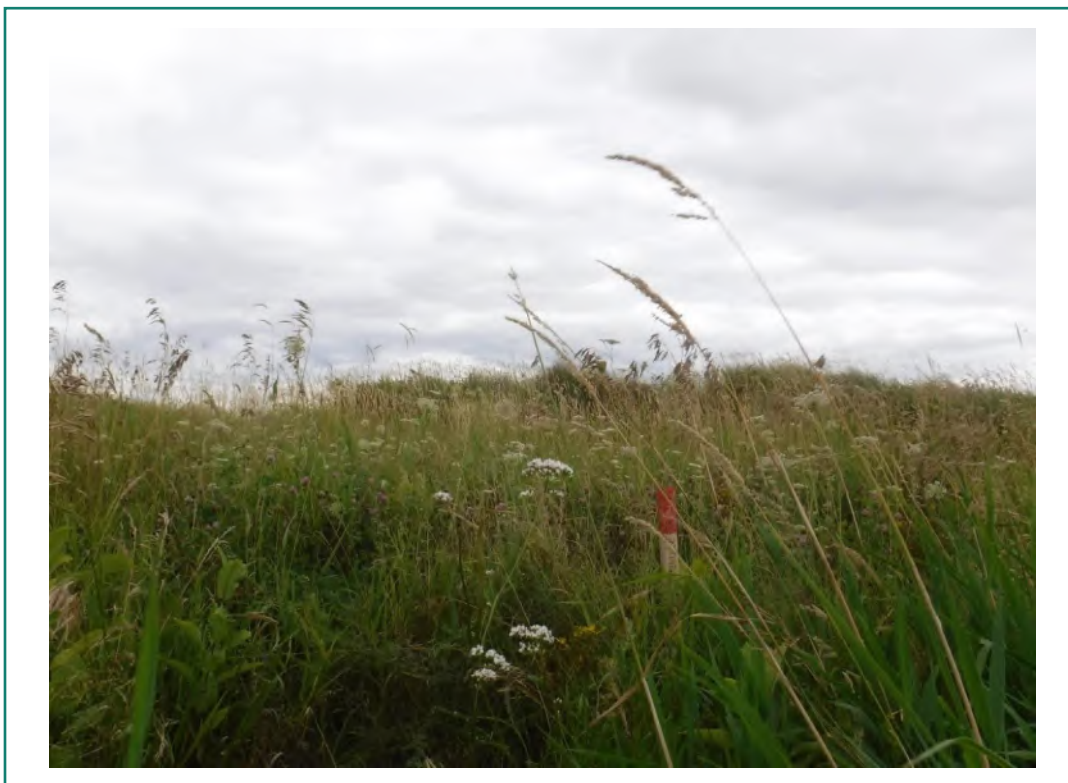
Photo 25 : Aperçu de la rive gauche du ruisseau Bellefroid-Archambault en aval du ponceau P06

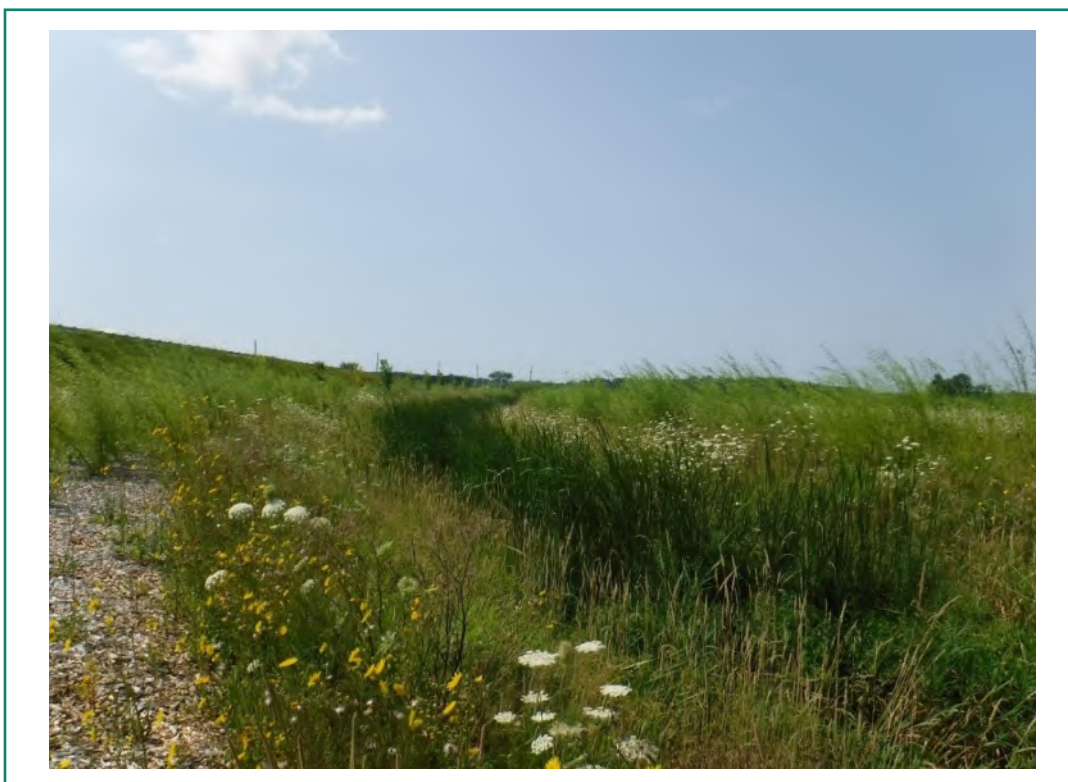
Photo 26 : Aperçu du tronçon réaménagé du ruisseau Bellefroid-Dandurand (vue vers l'aval)

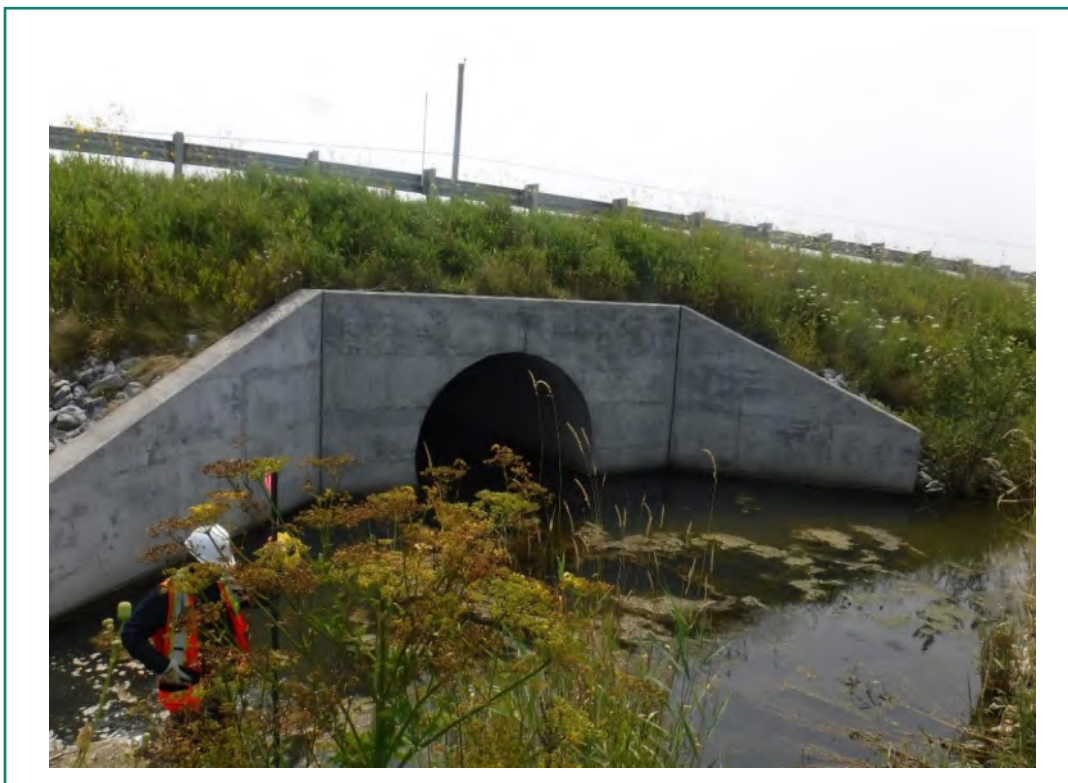
Photo 27 : Aperçu du ponceau permettant au ruisseau Bellefroid-Dandurand de traverser la route 202 et de la fosse présente à son entrée

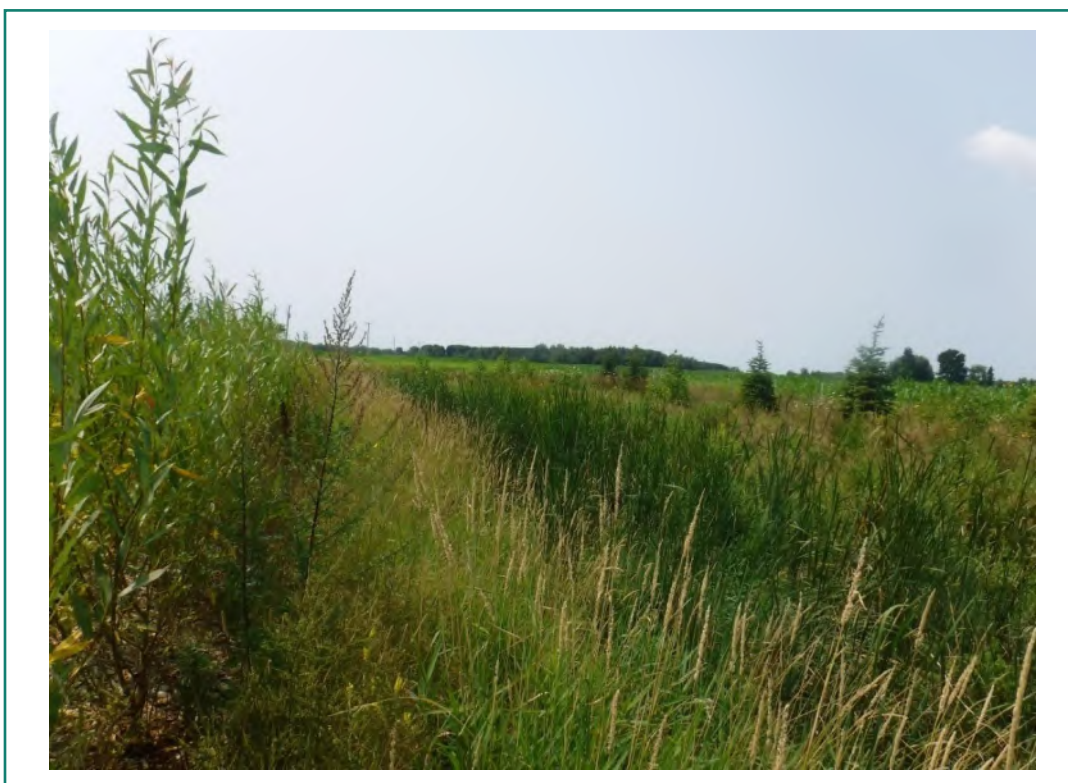
Photo 28 : Aperçu des berges végétalisées du ruisseau Bellefroid-Dandurand (vue vers l'aval)

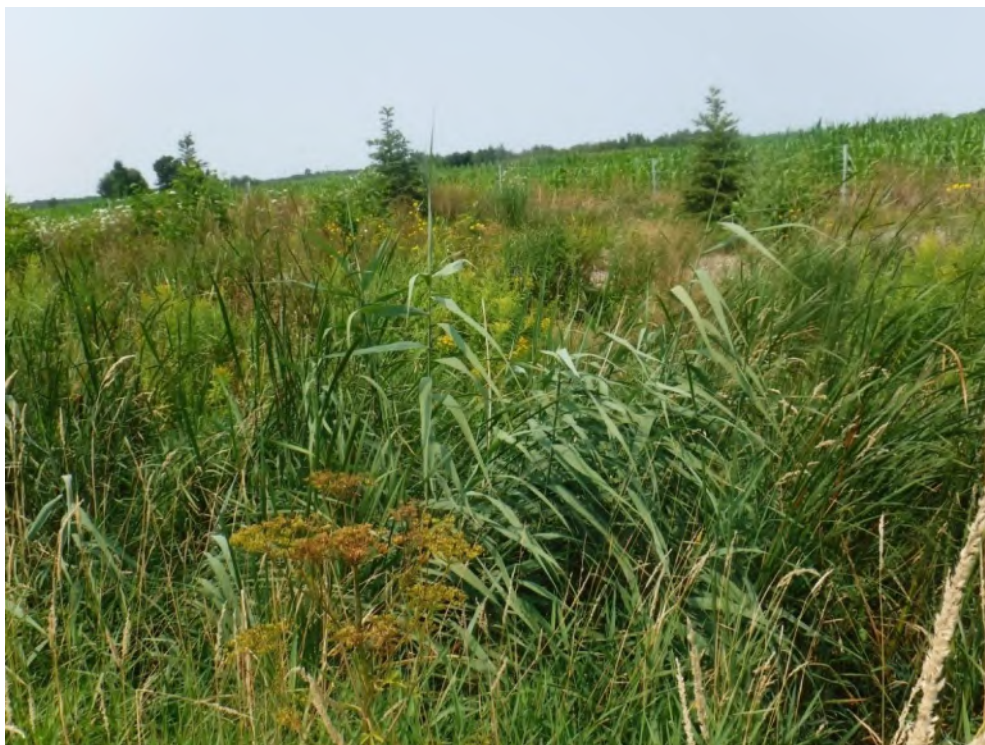
Photo 29 : Aperçu de roseau commun à 475 m en aval du ponceau P05 - Ruisseau Bellefroid-Dandurand

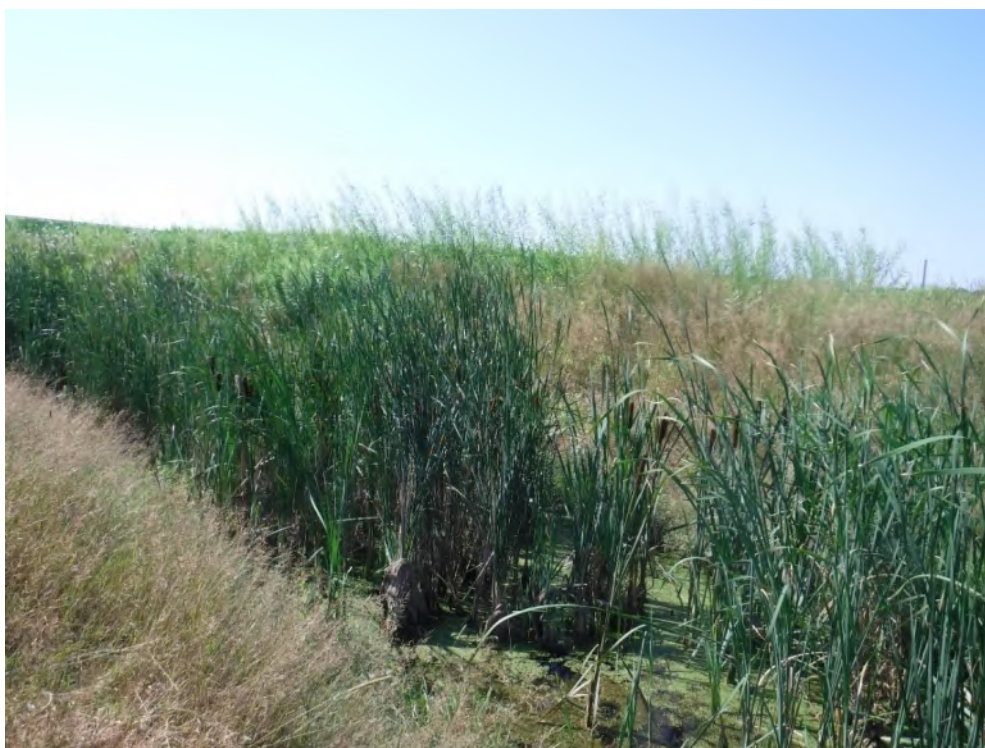
Photo 30 : Aperçu de l'herbier aquatique dans le segment réaménagé du ruisseau Bellefroid-Dandurand

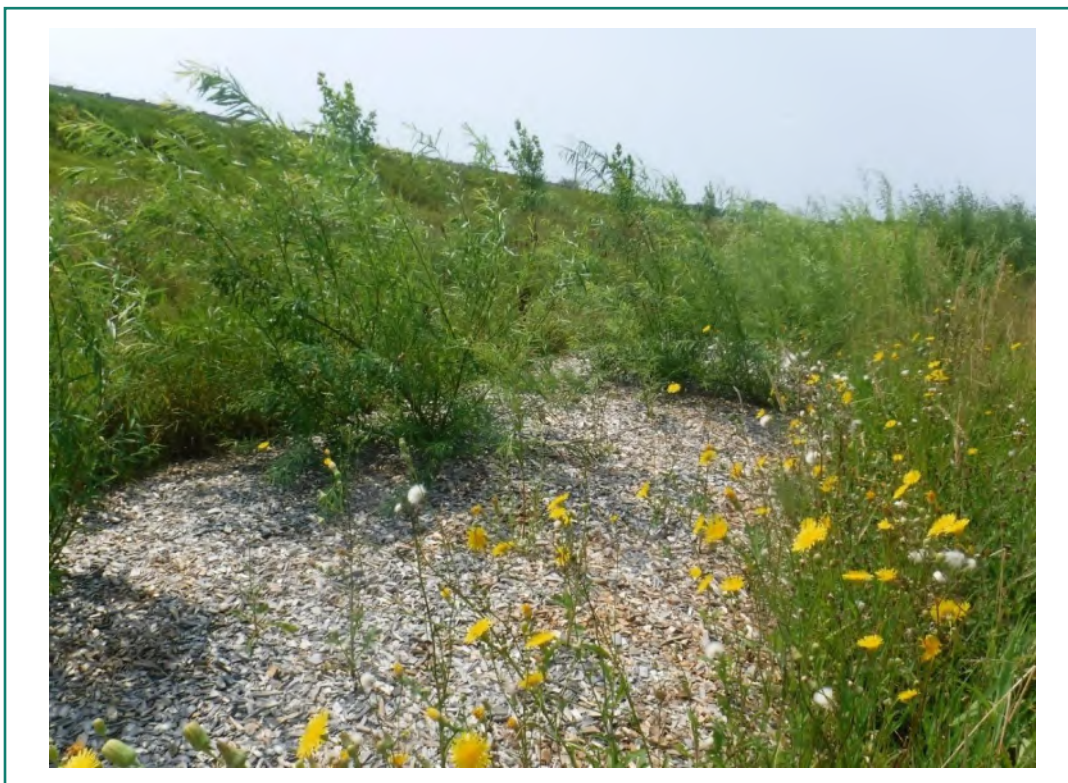
Photo 31 : Aperçu des plantations en rive gauche du ruisseau Bellefroid-Dandurand

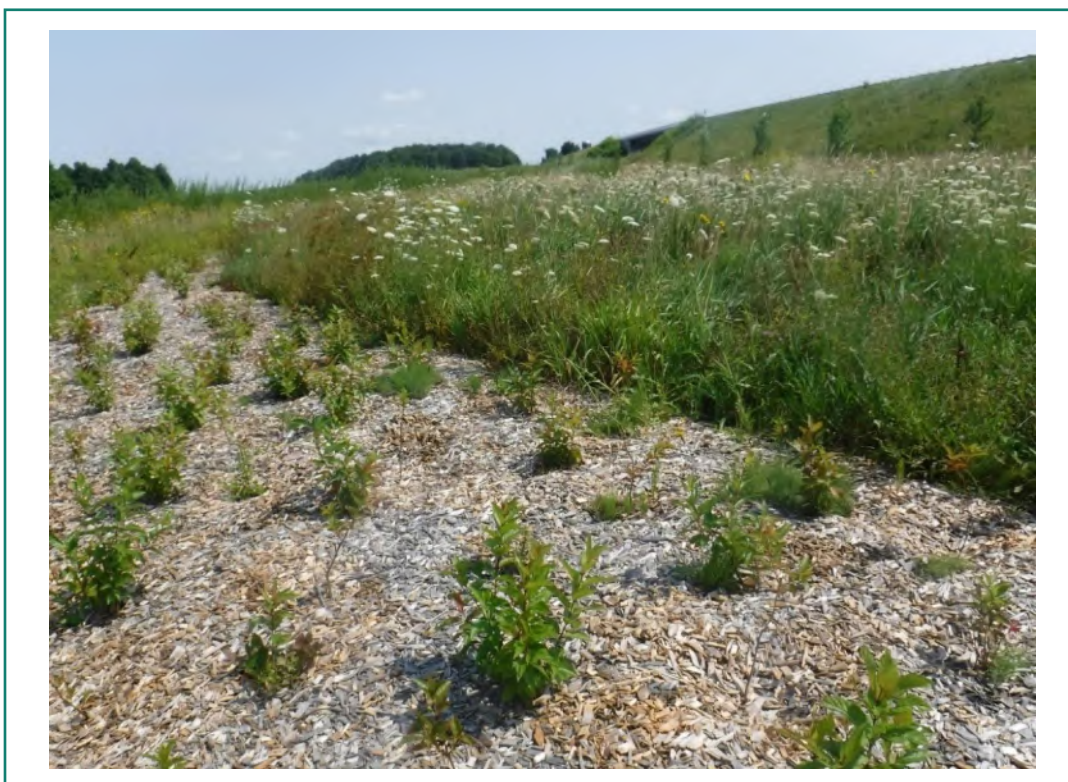
Photo 32 : Aperçu des plantations en rive droite du ruisseau Bellefroid-Dandurand

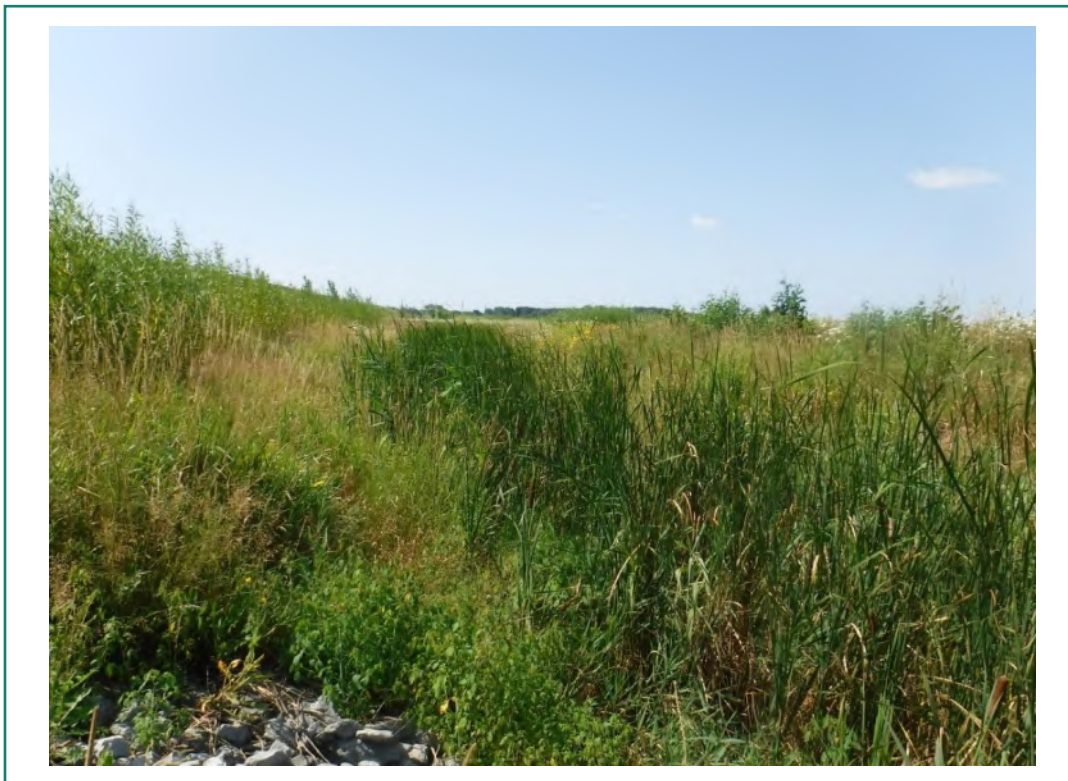
Photo 33 : Aperçu d'enrochement présent à 175 m sur le segment réaménagé du ruisseau Bellefroid-Dandurand

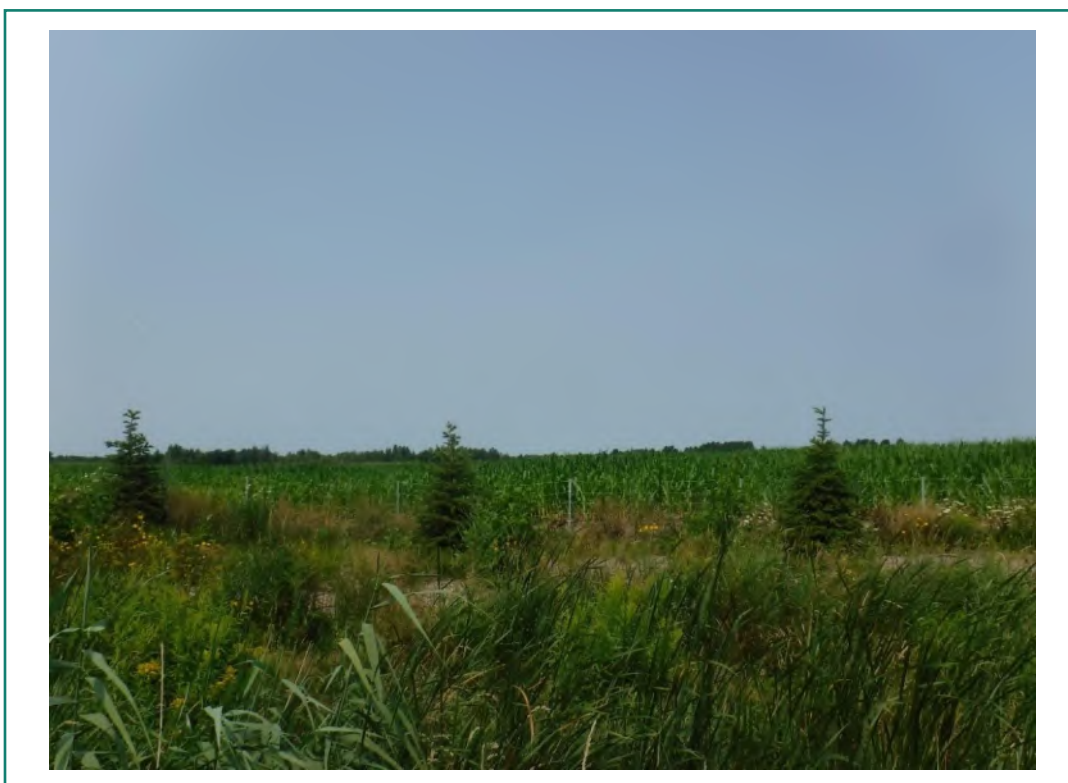
Photo 34 : Aperçu d'un champ agricole en rive droite du ruisseau Bellefroid-Dandurand

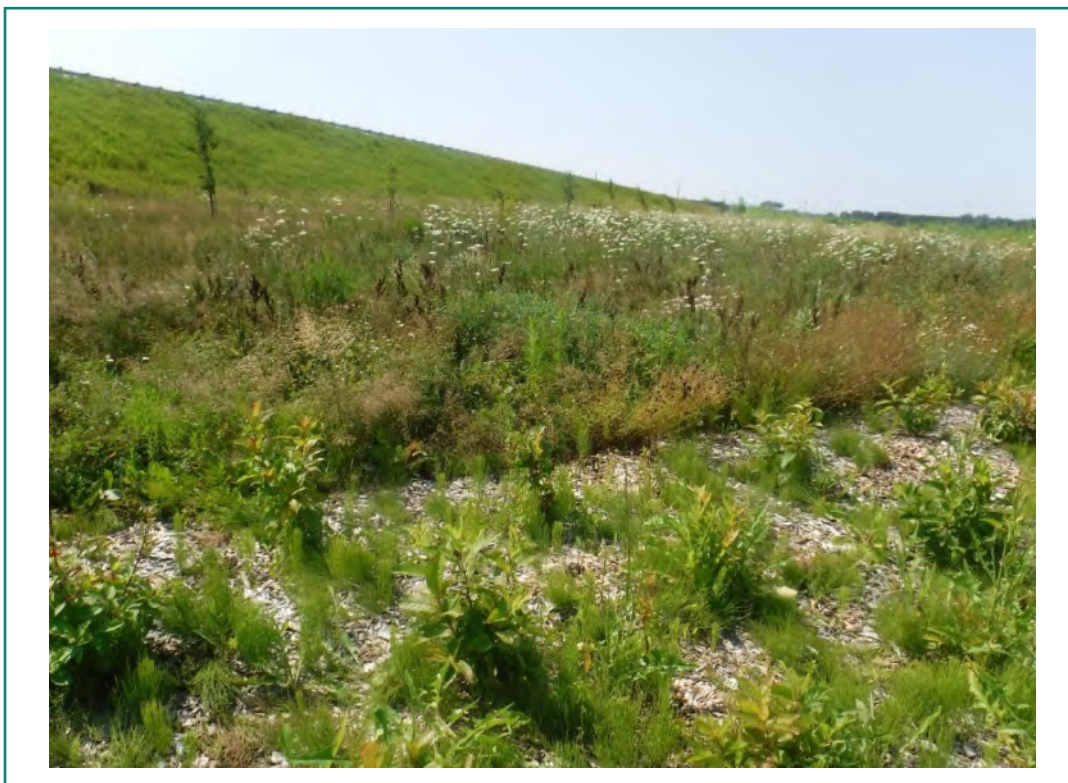
Les observations faites au terrain le 26 juillet 2024 ont permis de valider la stabilité et l'intégrité des berges végétalisées par des espèces herbacées. Les rives aménagées avaient été revégétalisées par des arbustes variés tels que des espèces de saules (*Salix* spp.) et de cornouillers (*Cornus* spp.) (photos 31 et 32, annexe A). Ceux-ci atteignaient une hauteur variant de 0,5 à 2 m lors de la visite et étaient bien enracinés. Le talus n'était pas stabilisé par de l'enrochement, à l'exception du point de relevé pris à 175 m en aval du ponceau P05 où des galets recouvraient environ 4 m<sup>2</sup> de la LDPB au haut de talus (photo 33, annexe A). Autrement, seul le couvert végétal naturel d'espèces pionnières telles que la verge d'or (*Solidago* sp.) et le trèfle (*Trifolium* sp.) permettait la stabilité des talus en berge (photo 38, annexe A). La rive droite était occupée par un champ agricole et la rive gauche par une friche au-delà des plantations installées en berge sur tout le segment du ruisseau (photos 34 et 35, annexe A).

Photo 35 : Aperçu de la végétation plantée et de la friche présente en rive gauche du ruisseau Bellefroid-Dandurand

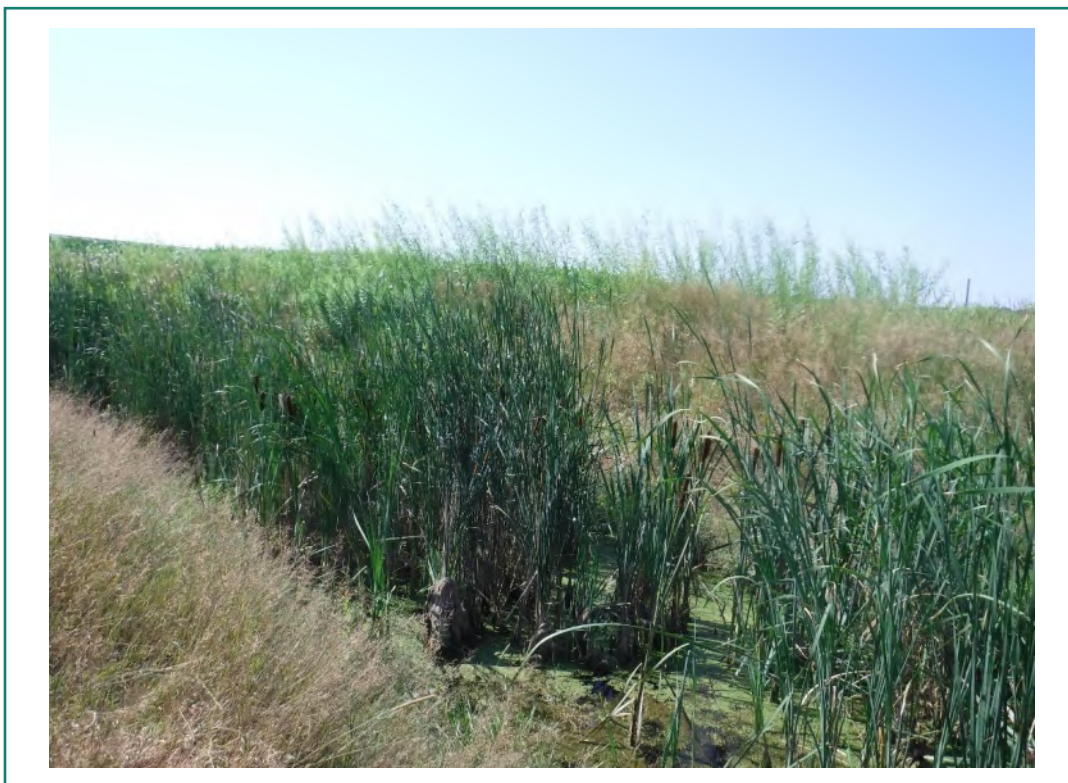
Photo 37 : Aperçu du segment réaménagé du ruisseau Bellefroid-Dandurand au point de relevé situé à 50 m du ponceau P05 - vue vers l'aval (photo 3161)

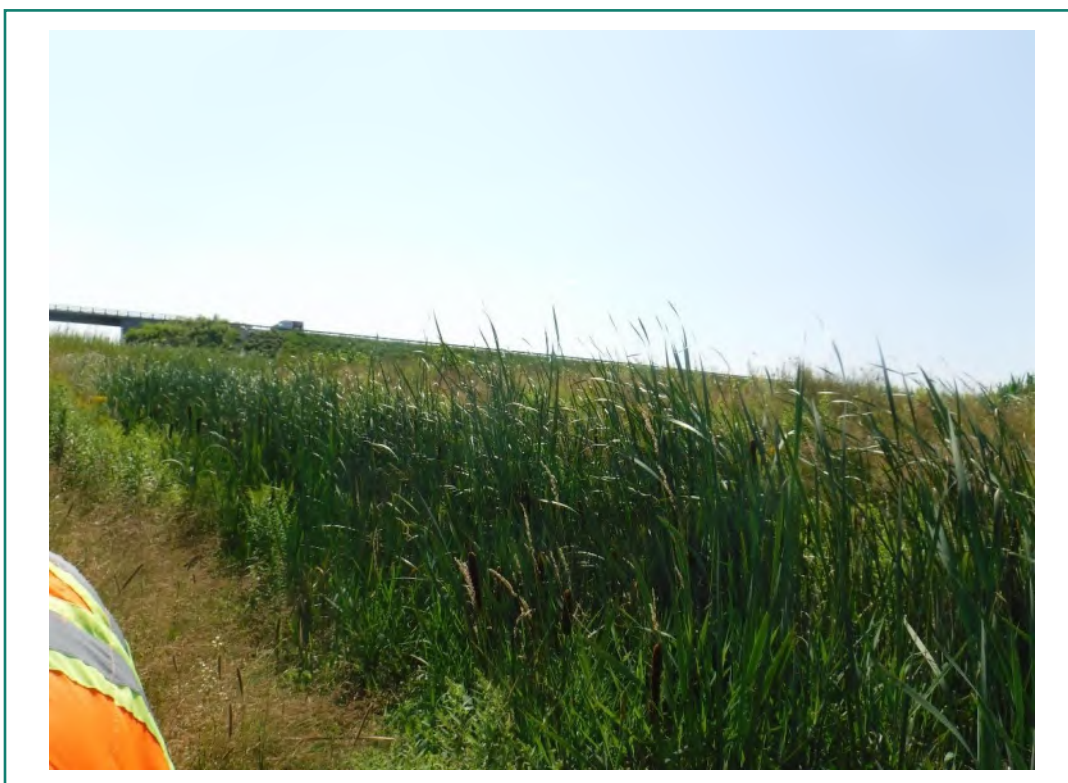
Photo 38 : Aperçu du segment réaménagé du ruisseau Bellefroid-Dandurand au point de relevé situé à 75 m du ponceau P05 - vue vers l'aval (photo 3165)

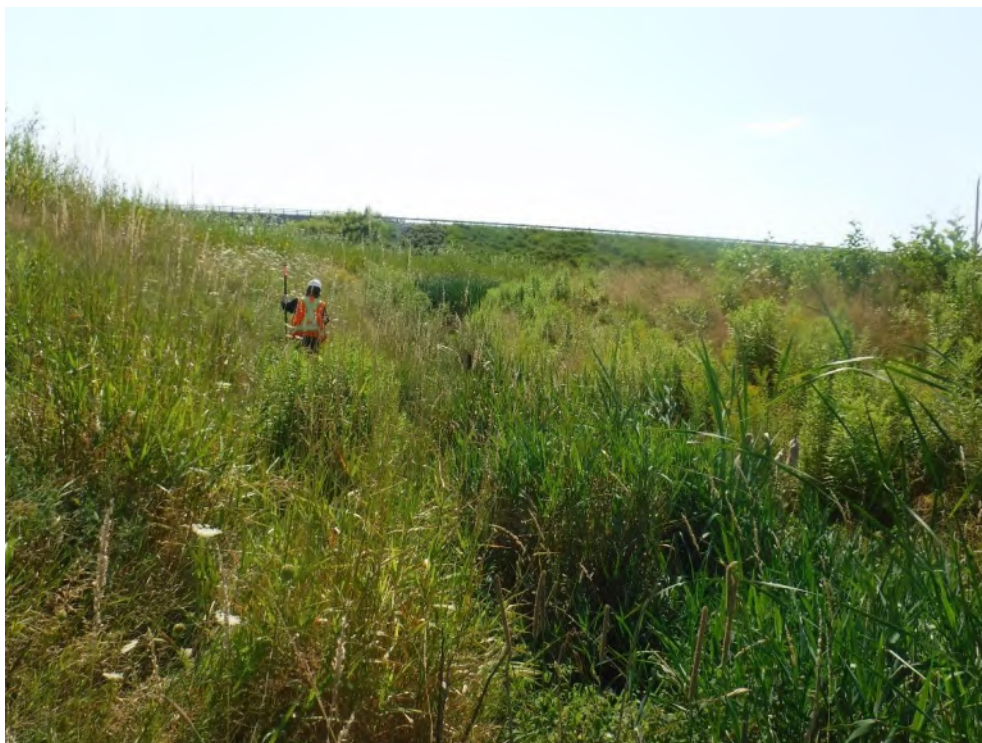
Photo 39 : Aperçu du segment réaménagé du ruisseau Bellefroid-Dandurand au point de relevé situé à 100 m du ponceau P05 - vue vers l'aval (photo 3169)

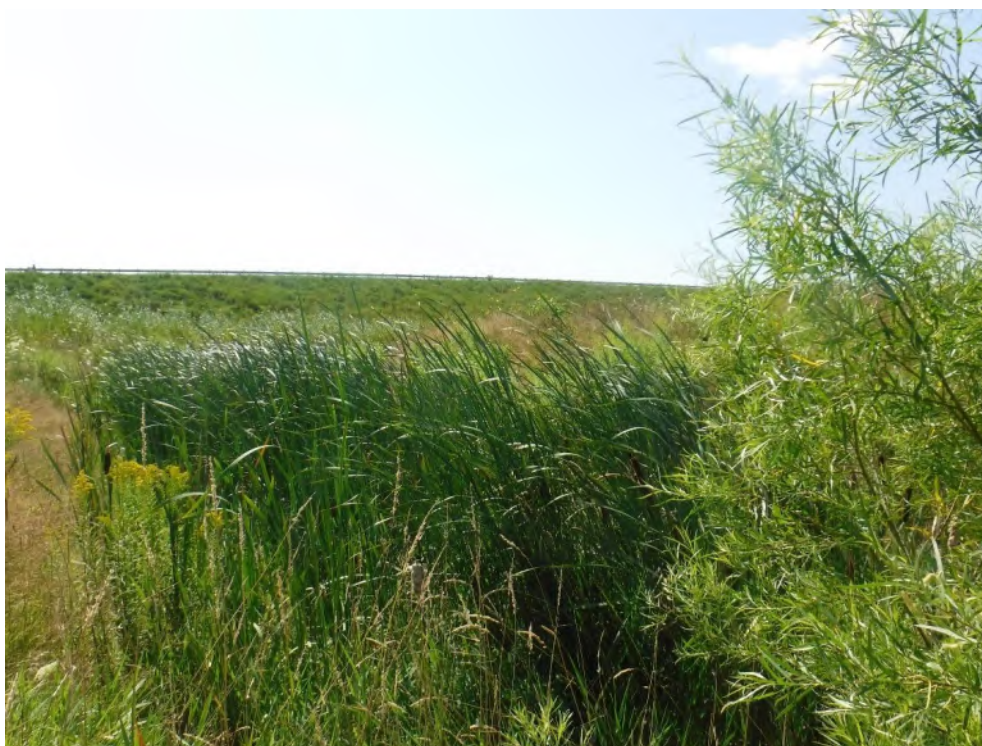
Photo 40 : Aperçu du segment réaménagé du ruisseau Bellefroid-Dandurand au point de relevé situé à 125 m du ponceau P05 - vue vers l'aval (photo 3176)

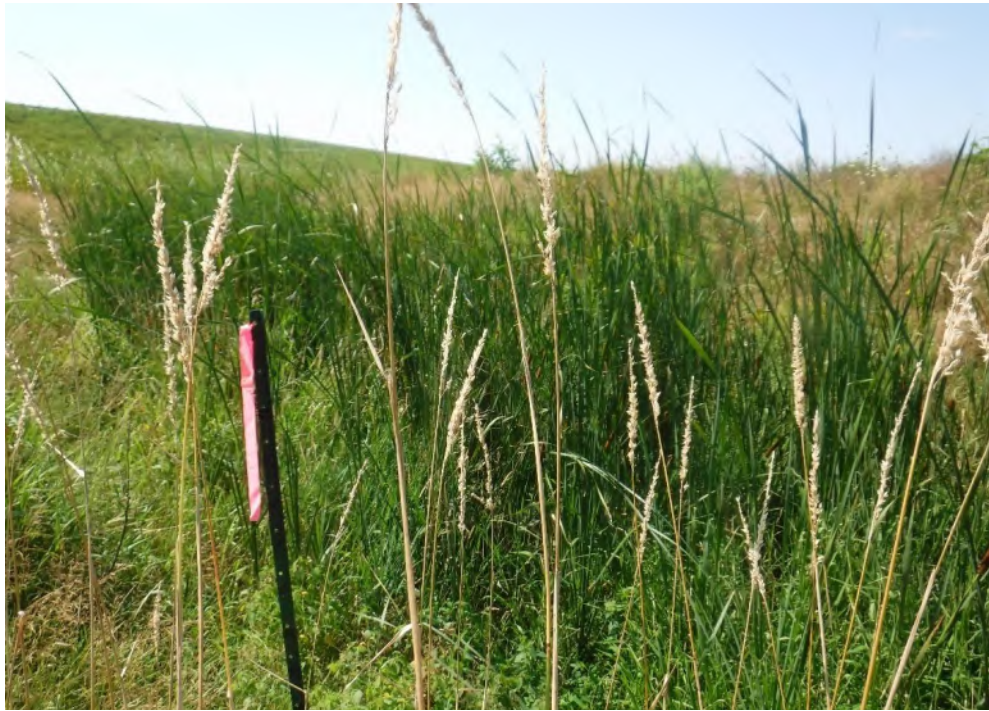
Photo 41 : Aperçu du segment réaménagé du ruisseau Bellefroid-Dandurand au point de relevé situé à 150 m du ponceau P05 - vue vers l'aval (photo 3180)

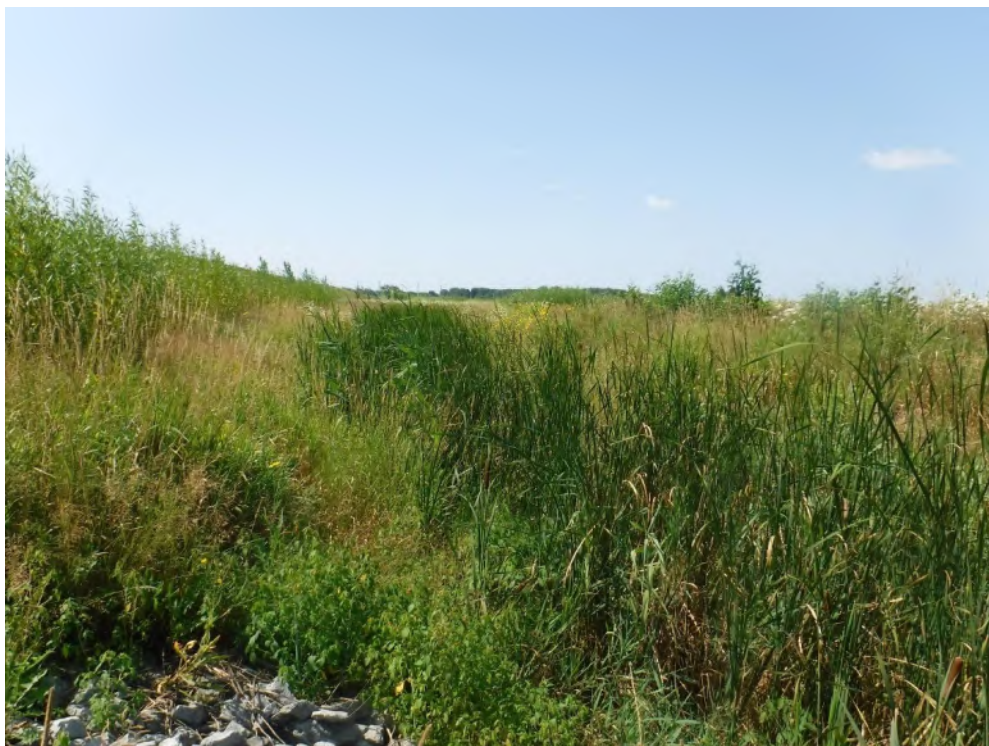
Photo 42 : Aperçu du segment réaménagé du ruisseau Bellefroid-Dandurand au point de relevé situé à 175 m du ponceau P05 - vue vers l'aval (photo 3184)

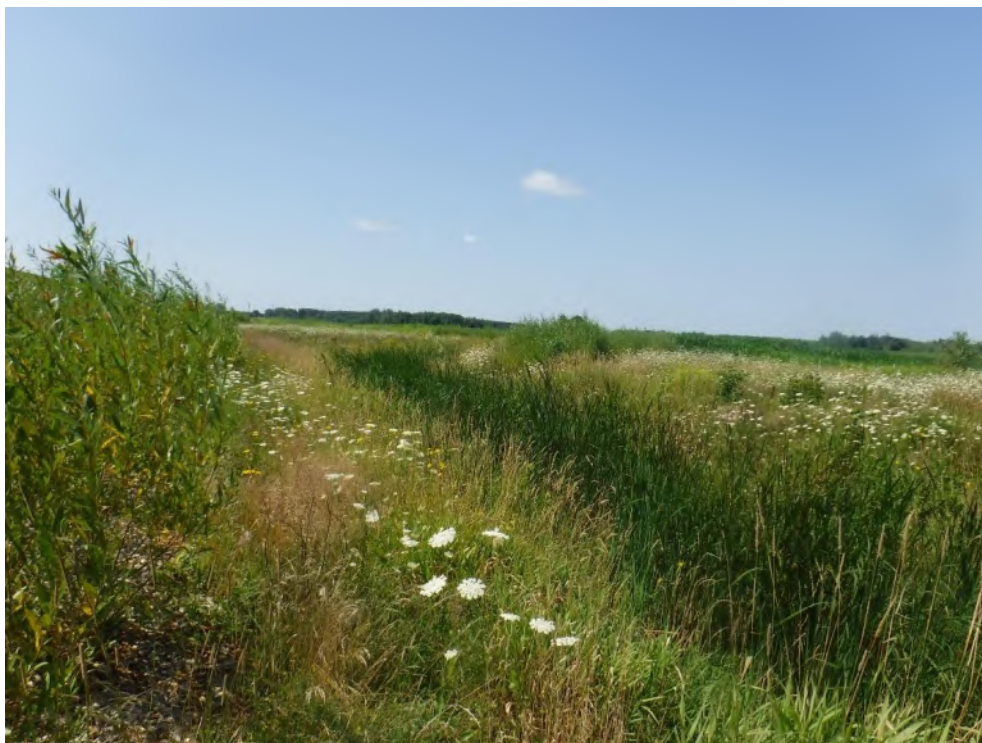
Photo 43 : Aperçu du segment réaménagé du ruisseau Bellefroid-Dandurand au point de relevé situé à 200 m du ponceau P05 - vue vers l'aval (photo 3190)

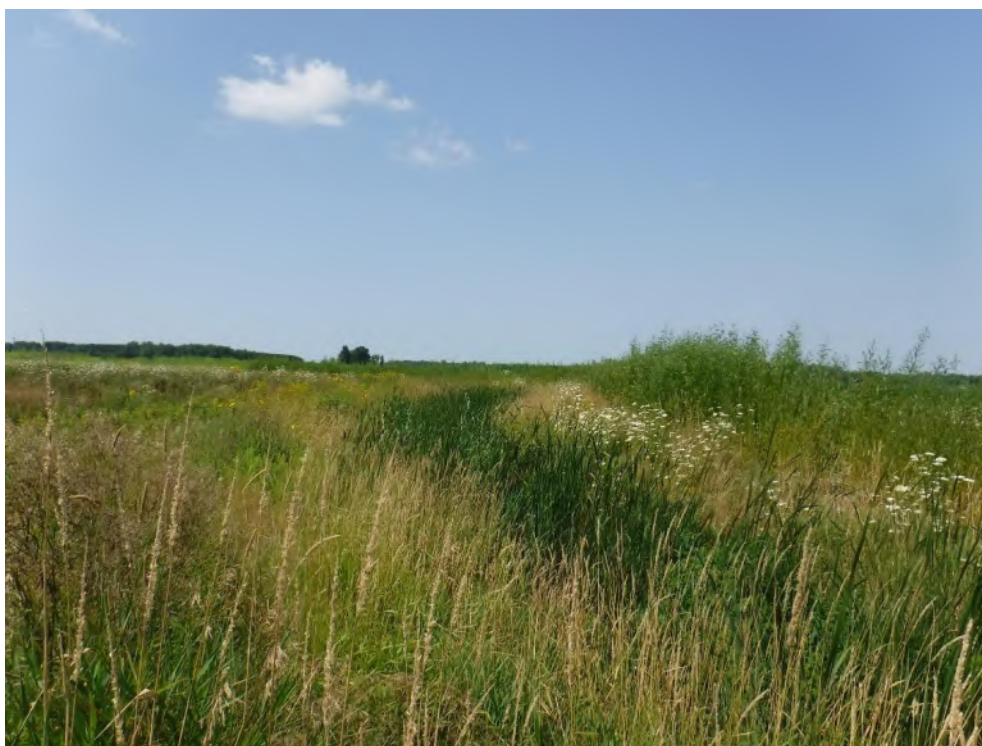
Photo 44 : Aperçu du segment réaménagé du ruisseau Bellefroid-Dandurand au point de relevé situé à 225 m du ponceau P05 - vue vers l'aval (photo 3194)
