# Projet de prolongement de l'autoroute 35 - Phases III-A et III-B

Étude de suivi du libre passage du poisson dans  
les ponceaux et de la section réaménagée du  
ruisseau Bellefroid-Dandurand

Rapport final  
N° 154130897

Avril 2025

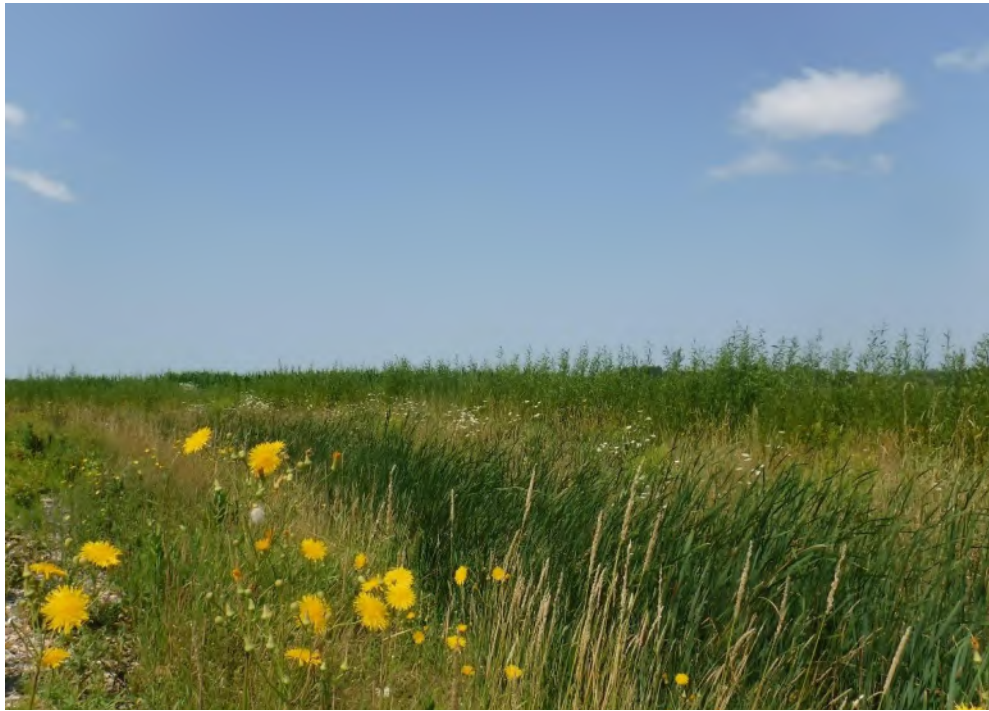
Photo 45 : Aperçu du segment réaménagé du ruisseau Bellefroid-Dandurand au point de relevé situé à 250 m du ponceau P05 - vue vers l'aval (photo 3198)

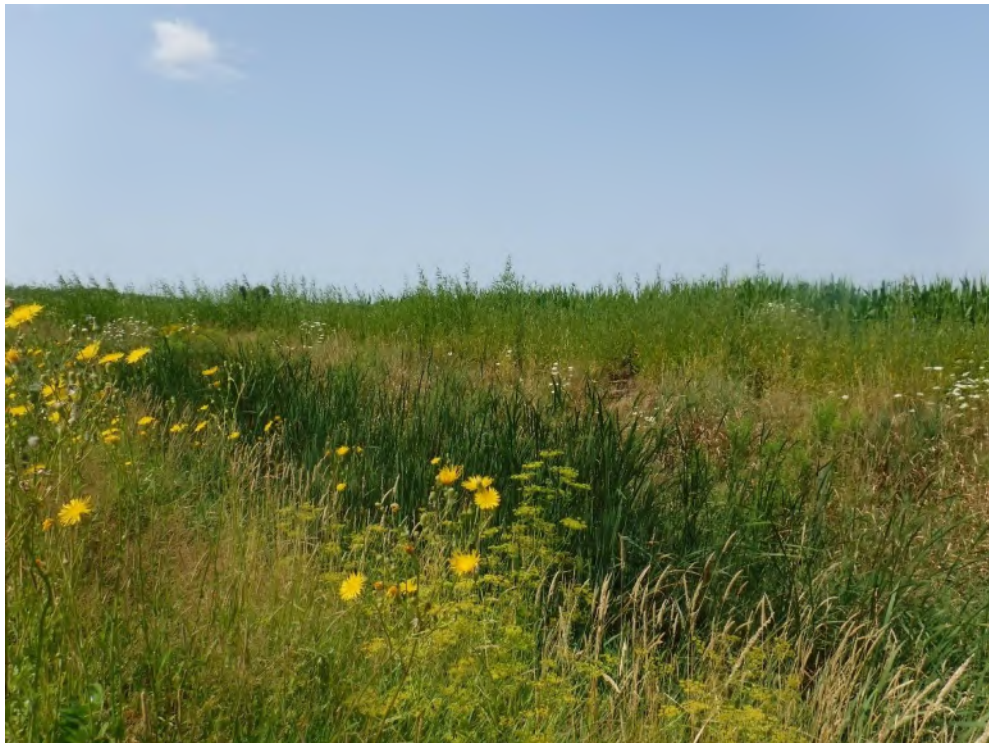
Photo 46 : Aperçu du segment réaménagé du ruisseau Bellefroid-Dandurand au point de relevé situé à 275 m du ponceau P05 - vue vers l'aval (photo 3202)

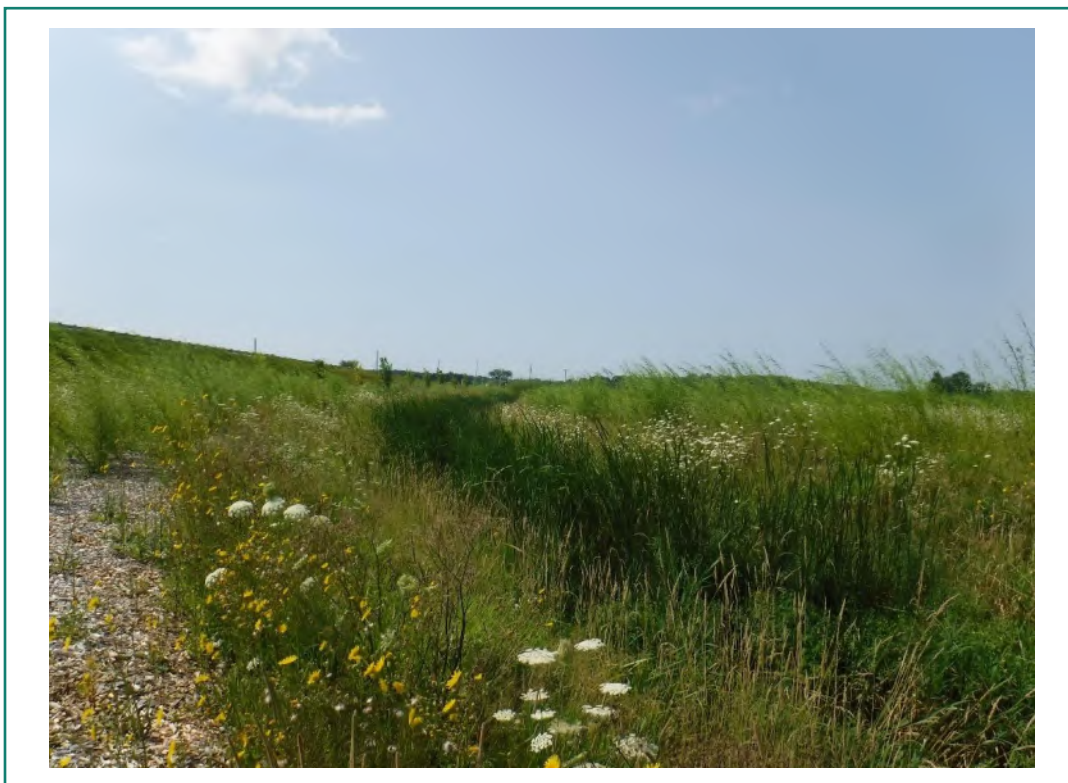
Photo 47 : Aperçu du segment réaménagé du ruisseau Bellefroid-Dandurand au point de relevé situé à 300 m du ponceau P05 - vue vers l'aval (photo 3206)

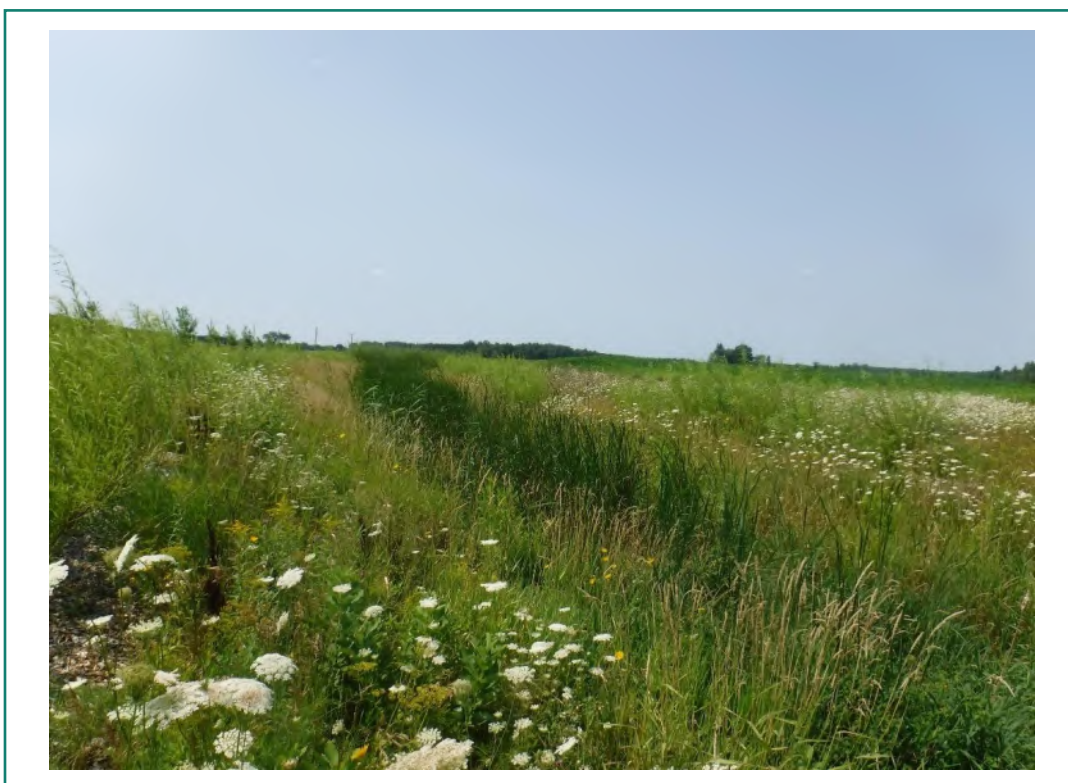
Photo 48 : Aperçu du segment réaménagé du ruisseau Bellefroid-Dandurand au point de relevé situé à 325 m du ponceau P05 - vue vers l'aval (photo 3210)

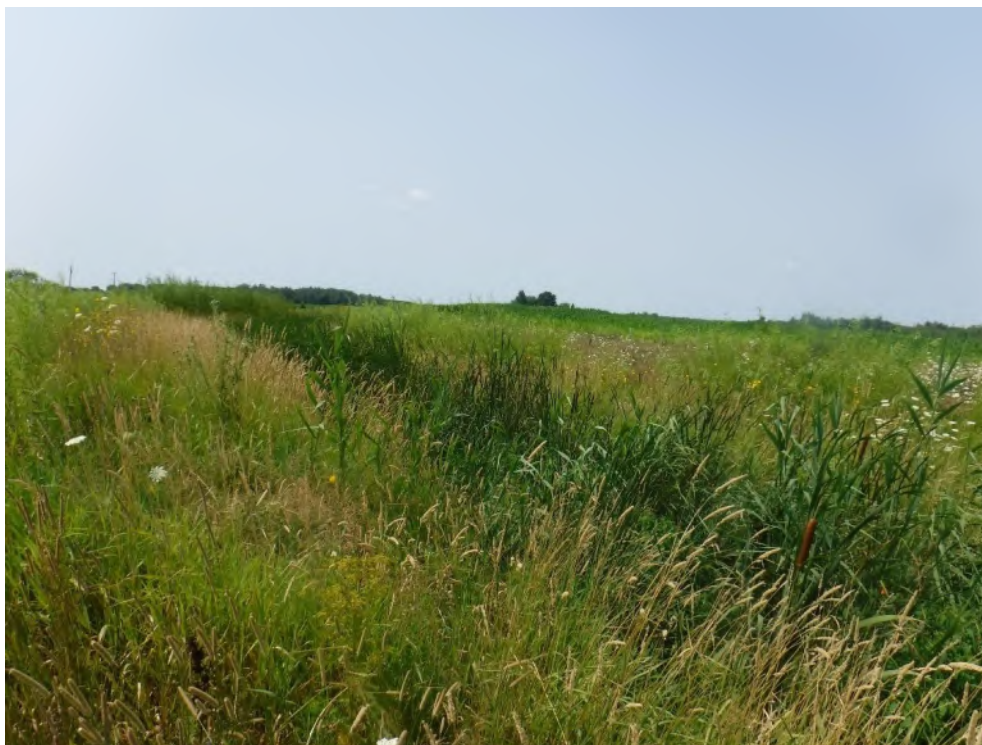
Photo 49 : Aperçu du segment réaménagé du ruisseau Bellefroid-Dandurand au point de relevé situé à 350 m du ponceau P05 - vue vers l'aval (photo 3214)

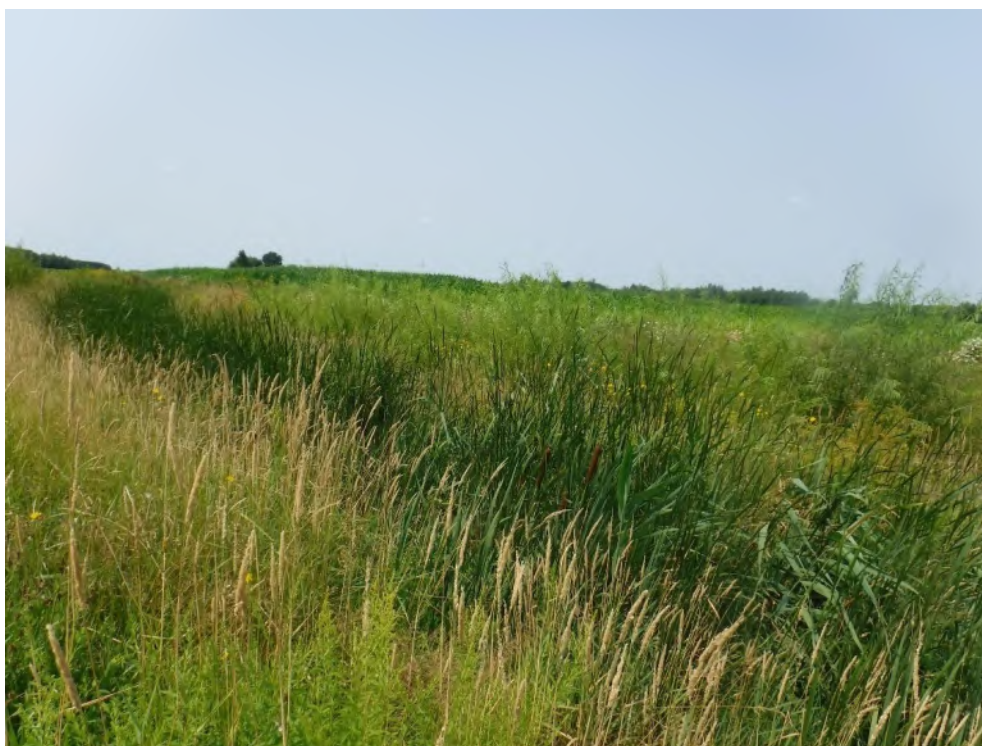
Photo 50 : Aperçu du segment réaménagé du ruisseau Bellefroid-Dandurand au point de relevé situé à 375 m du ponceau P05 - vue vers l'aval (photo 3218)

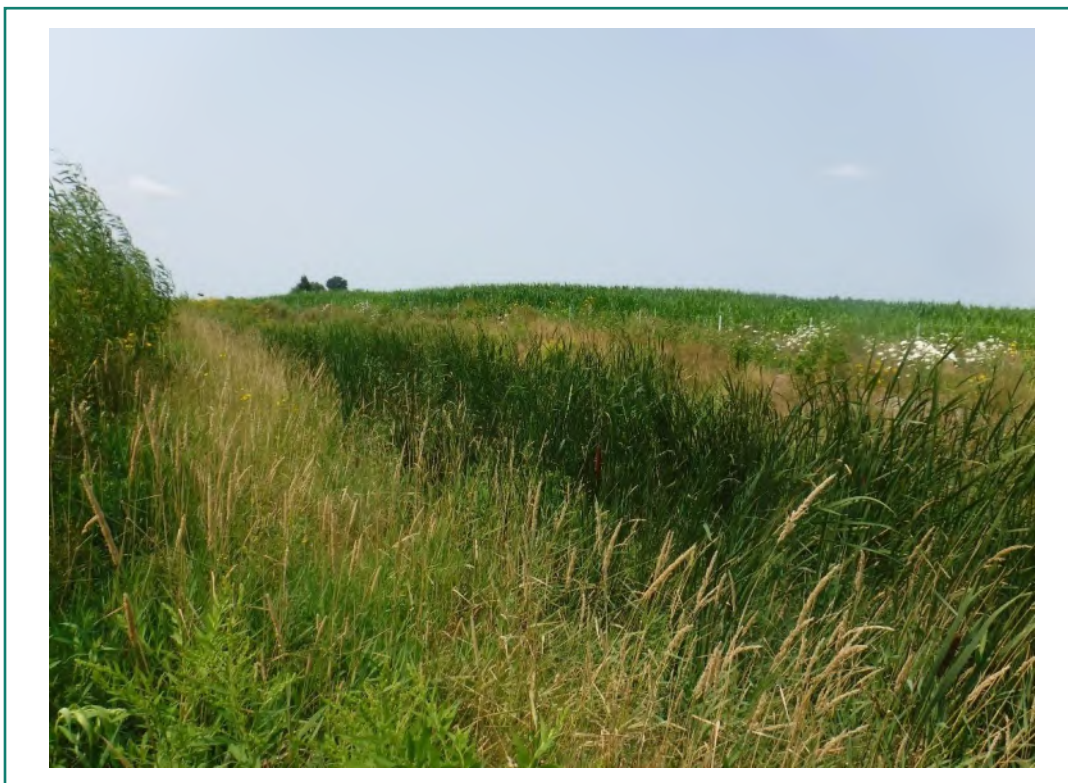
Photo 51 : Aperçu du segment réaménagé du ruisseau Bellefroid-Dandurand au point de relevé situé à 400 m du ponceau P05 - vue vers l'aval (photo 3222)

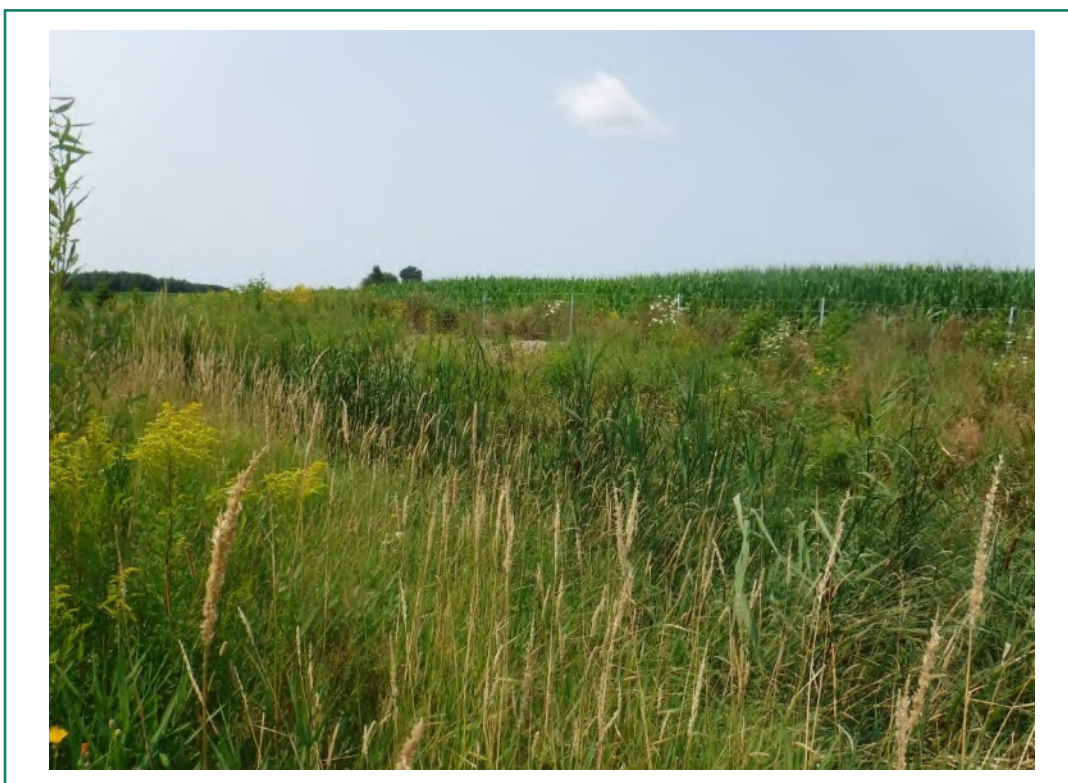
Photo 52 : Aperçu du segment réaménagé du ruisseau Bellefroid-Dandurand au point de relevé situé à 425 m du ponceau P05 - vue vers l'aval (photo 3226)

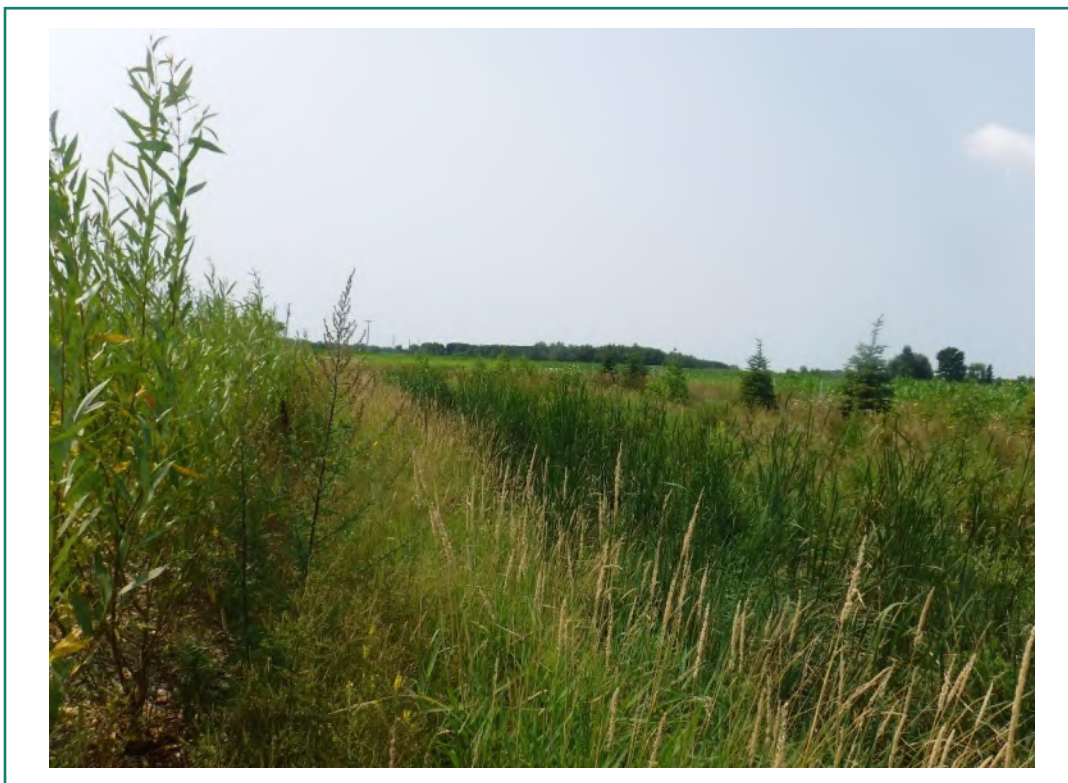
Photo 53 : Aperçu du segment réaménagé du ruisseau Bellefroid-Dandurand au point de relevé situé à 450 m du ponceau P05 - vue vers l'aval (photo 3230)

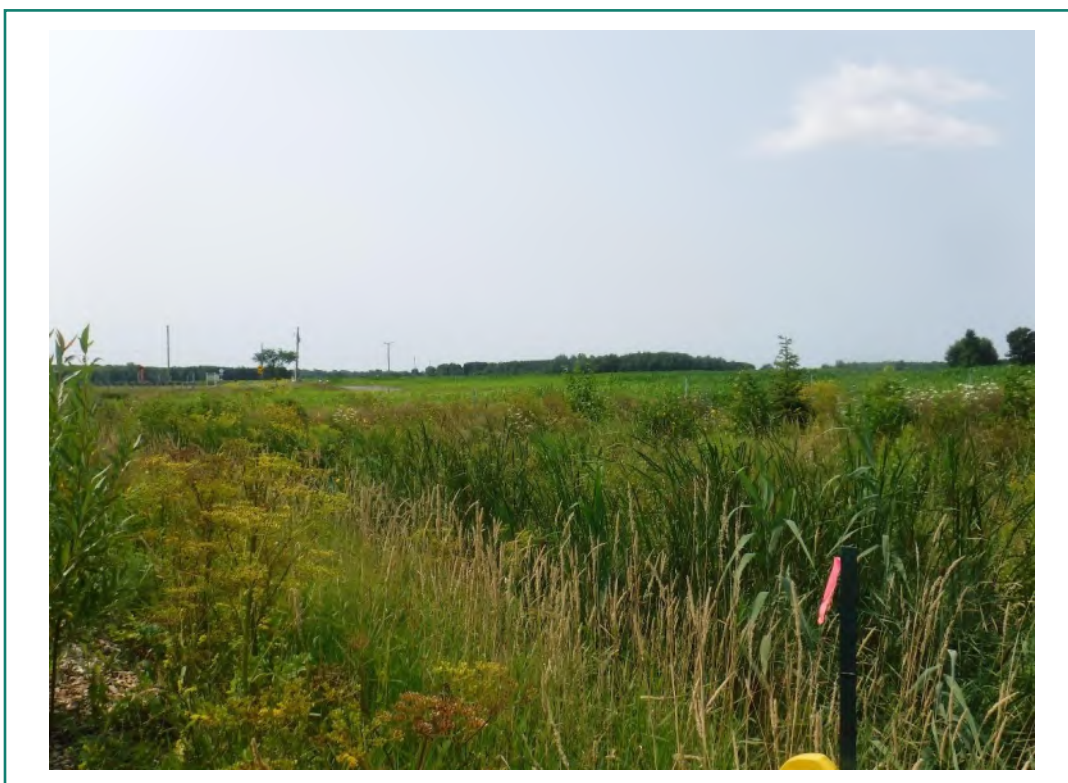
Photo 54 : Aperçu du segment réaménagé du ruisseau Bellefroid-Dandurand au point de relevé situé à 475 m du ponceau P05 - vue vers l'aval (photo 3234)

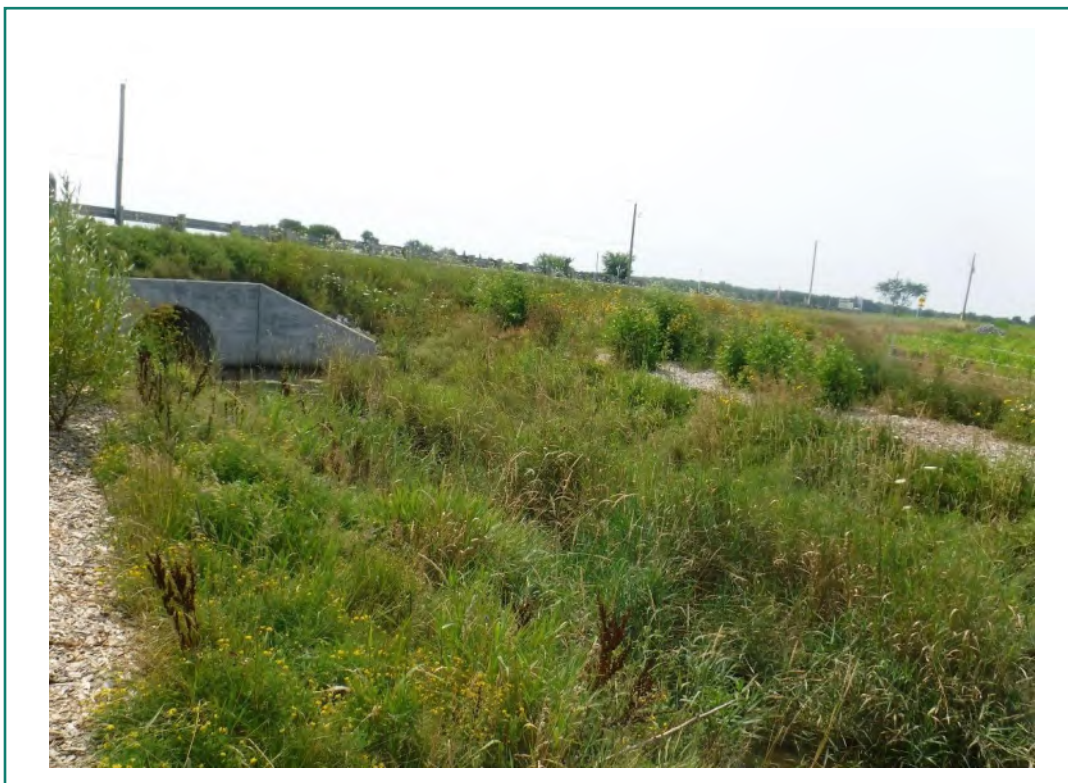
Photo 55 : Aperçu du segment réaménagé du ruisseau Bellefroid-Dandurand au point de relevé situé à 500 m du ponceau P05 - vue vers l'aval (photo 3239)

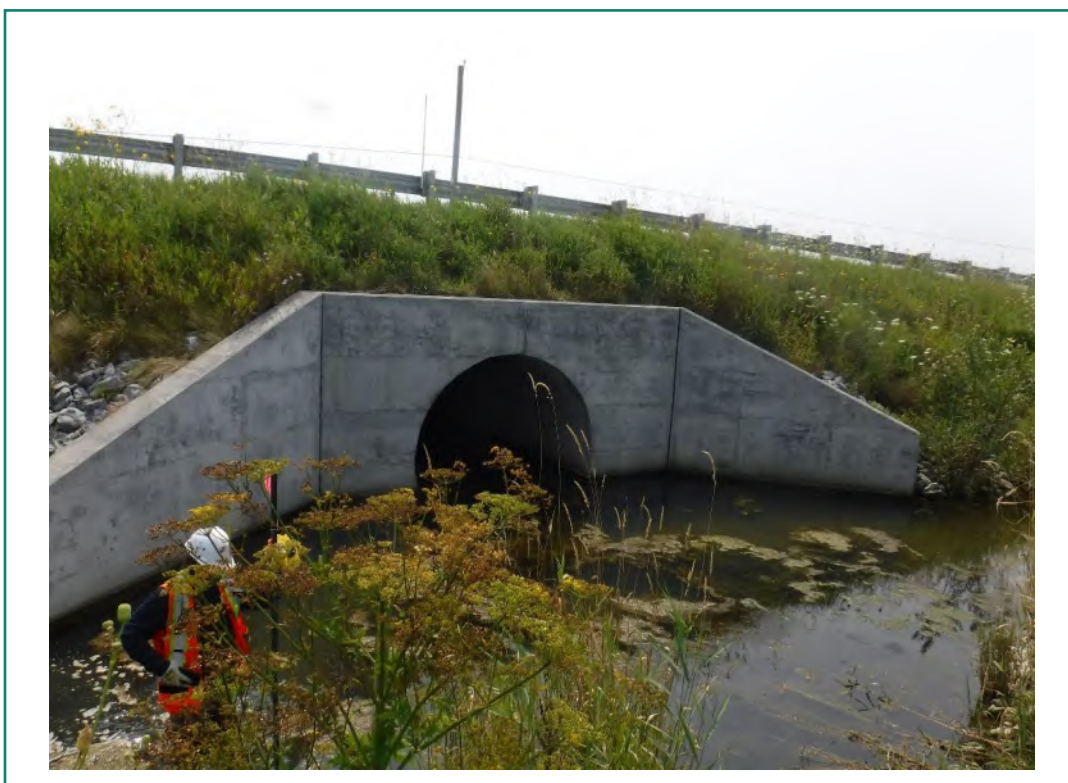
Photo 56 : Aperçu du segment réaménagé du ruisseau Bellefroid-Dandurand au dernier point de relevé situé à l'entrée du ponceau sous la route 122 - vue vers l'aval (photo 3243)

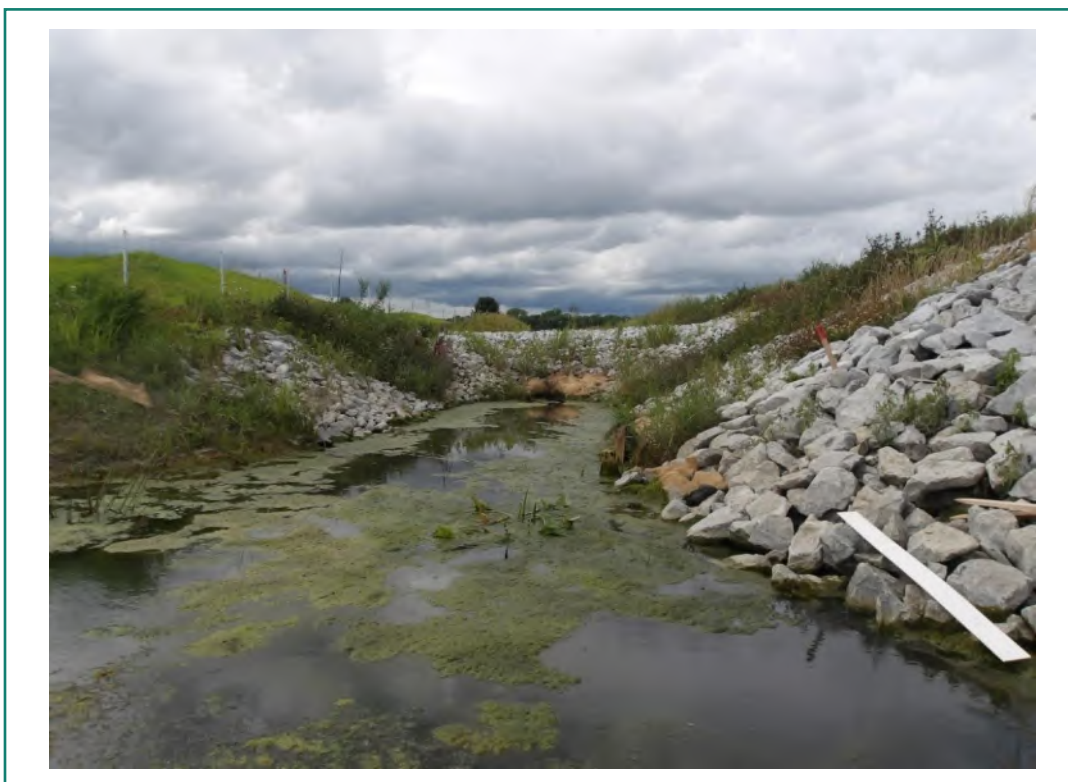
Photo 58 : Aperçu des limites de l'enrochement au transect P07-Aval 5 m (vue vers le nord) - Cours d'eau Edwin

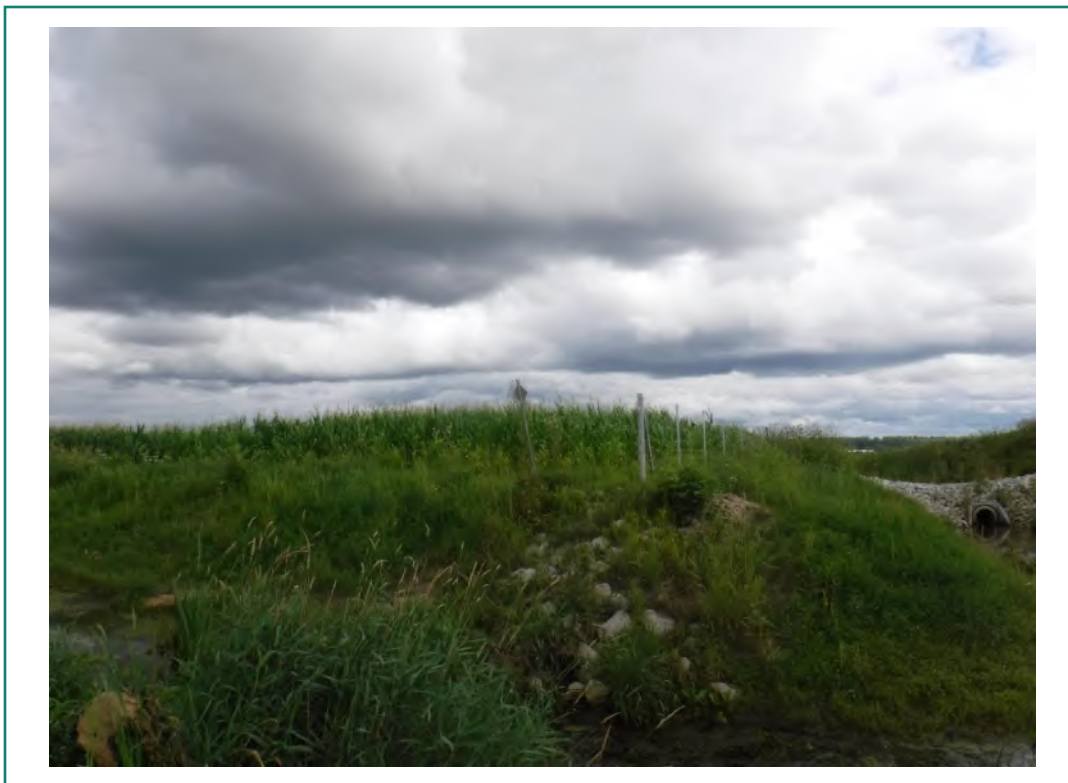
Photo 59 : Aperçu du talus stabilisé par l'enrochement et la végétation en berge du cours d'eau Edwin

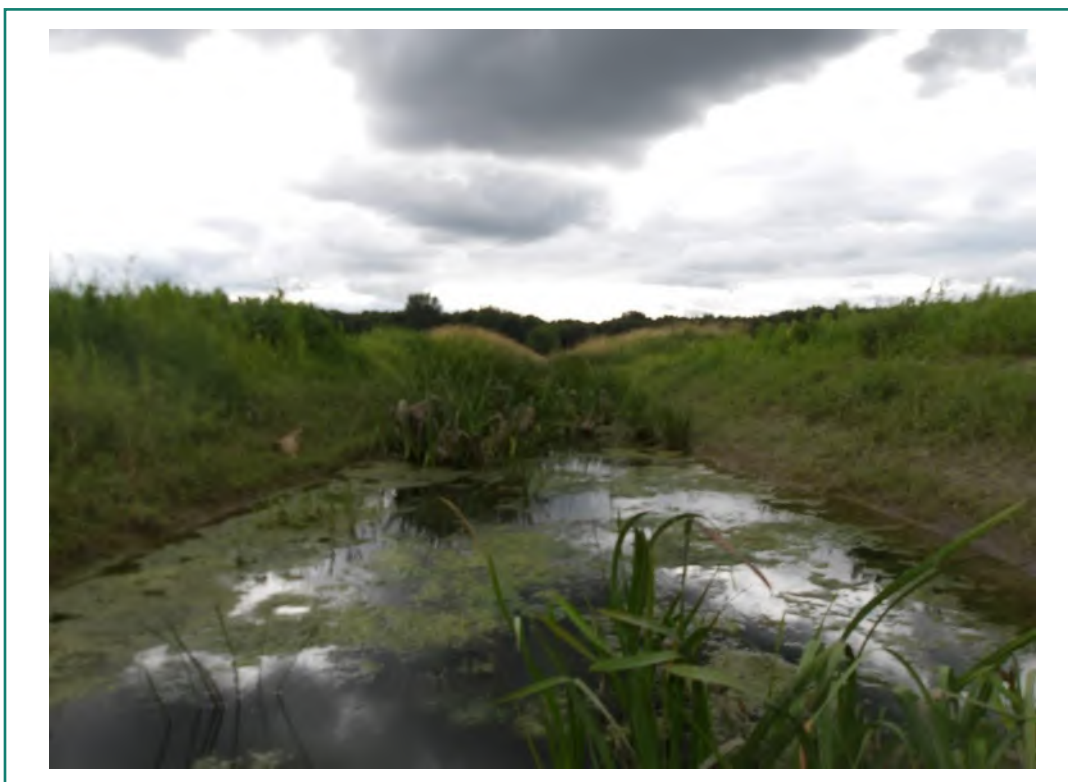
La visite au terrain a permis de valider l'étanchéité de la structure du ponceau P07. Aucun signe d'instabilité ou d'érosion du ponceau ou des berges du cours d'eau n'a été observé. En effet, la stabilité du ponceau est principalement assurée par l'enrochement présent à partir de l'ouverture du ponceau jusqu'aux transects de 5 m en amont et en aval de la structure (photo 59, annexe A). La stabilité du talus est ensuite uniquement assurée par le couvert végétal en berge (photo 60, annexe A).

Photo 60 : Aperçu du cours d'eau Edwin et des berges végétalisées (vue vers l'aval)

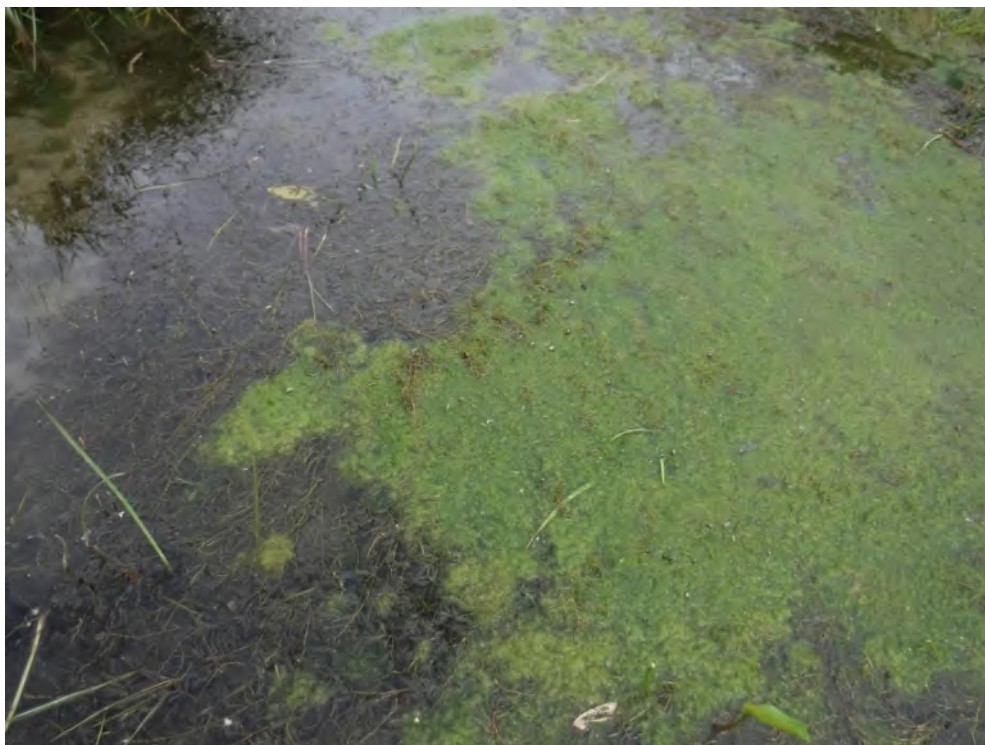
La couverture de végétation est dominée par des espèces aquatiques comme les algues filamenteuses et le potamot (*Potamogeton* sp.) sur tous les transects mesurés (photo 61, annexe A). La densité de recouvrement pour chaque transect est présentée au tableau 9. Un marais dominé par l'alpiste faux-roseau est également présent au transect situé en amont, à 10 m de distance du ponceau (photo 62, annexe A).

Photo 61 : Aperçu de l'herbier aquatique du cours d'eau Edwin

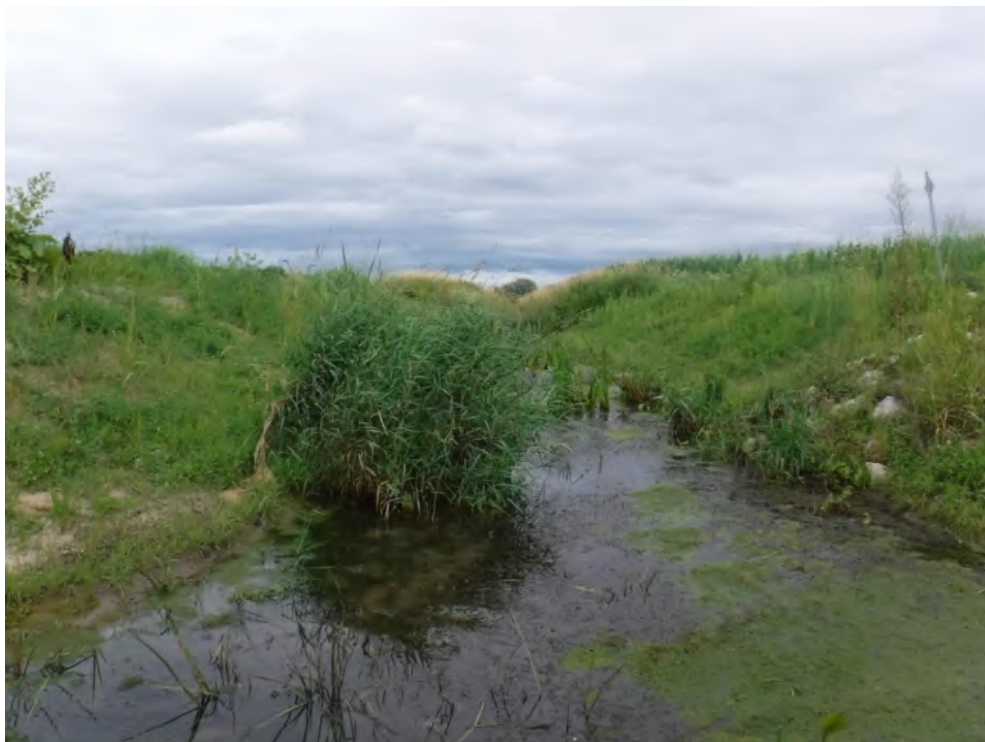
Photo 62 : Aperçu du marais littoral du cours d'eau Edwin en amont du ponceau P07

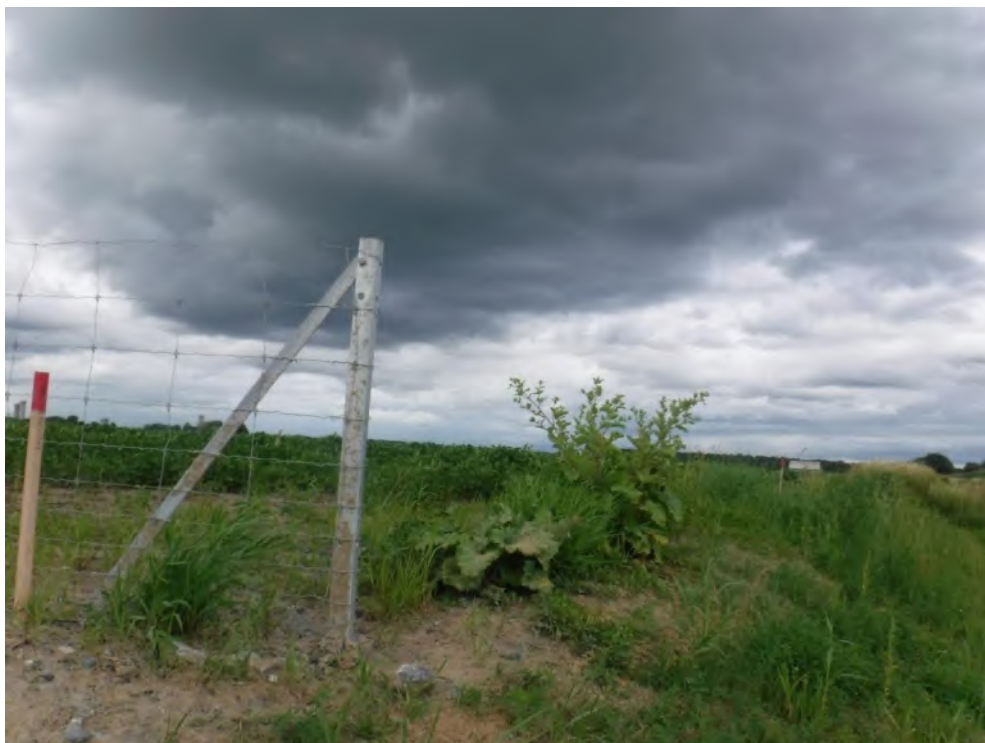
Les observations faites au terrain ont permis de valider la stabilité et l'intégrité de l'enrochement en place. L'enrochement stabilise le talus en prolongement du ponceau jusqu'à une distance d'environ 5 m en amont et en aval du ponceau (photo 59, annexe A). Au-delà de l'enrochement, la stabilisation du talus en berge est assurée par la végétation herbacée. En dehors de l'emprise du ponceau et de son enrochement, les rives sont occupées par des terrains entretenus et des champs agricoles (photo 63, annexe A).

Photo 63 : Aperçu de la rive droite du cours d'eau Edwin (vue vers l'amont)

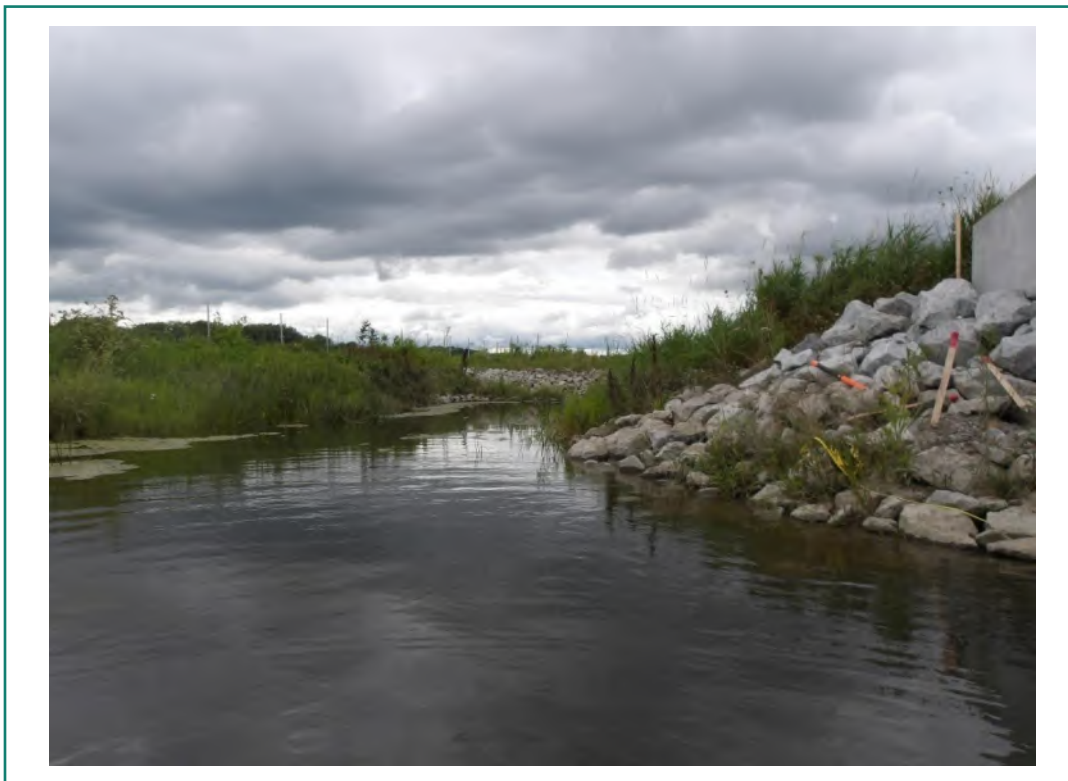
Photo 65 : Aperçu de l'enrochement en berge du côté droit du ruisseau Louis-Rochelleau en aval du ponceau P08

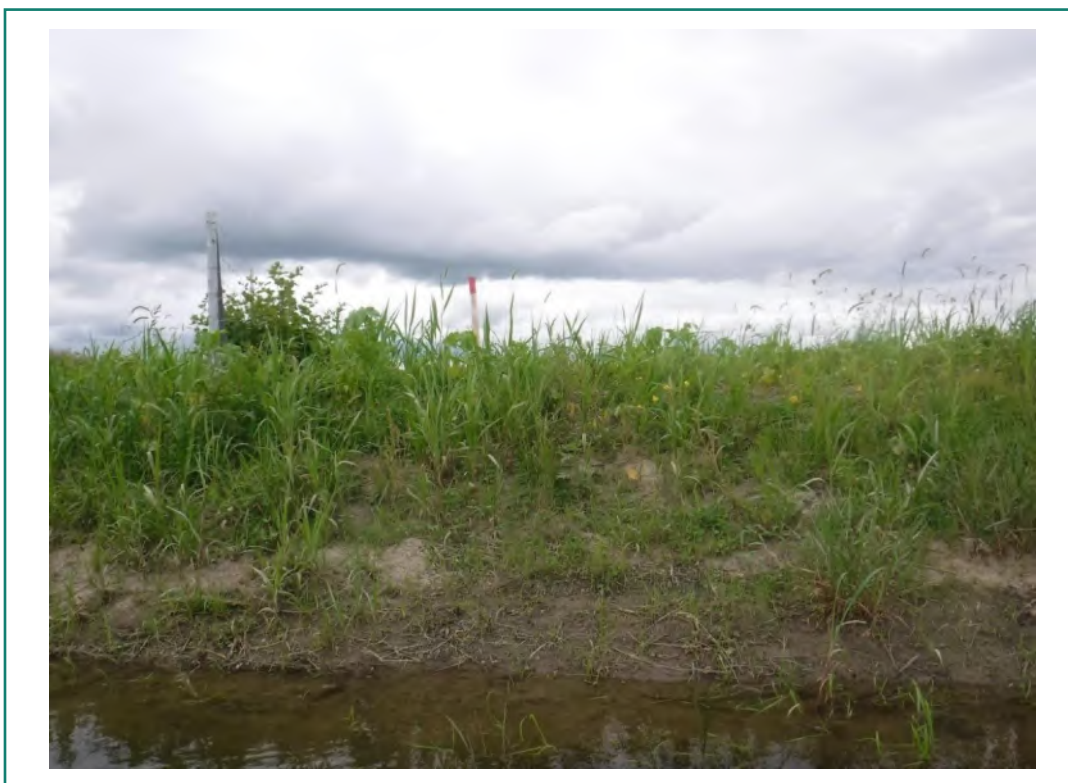
La visite au terrain a permis de valider l'étanchéité de la structure du ponceau P08. Aucun signe d'instabilité ou d'érosion du ponceau ou des berges du cours d'eau n'a été observé. En effet, la stabilité du ponceau est assurée par un mur de soutènement et la présence d'enrochement à partir de l'ouverture du ponceau jusqu'aux transects de 5 m en amont et en aval de la structure (photo 65, annexe A). La stabilité du talus est ensuite assurée par les berges végétalisées (photo 66, annexe A).

Photo 66 : Aperçu du talus végétalisé au transect P08-Amont 10 m du ruisseau Louis-Rochelleau

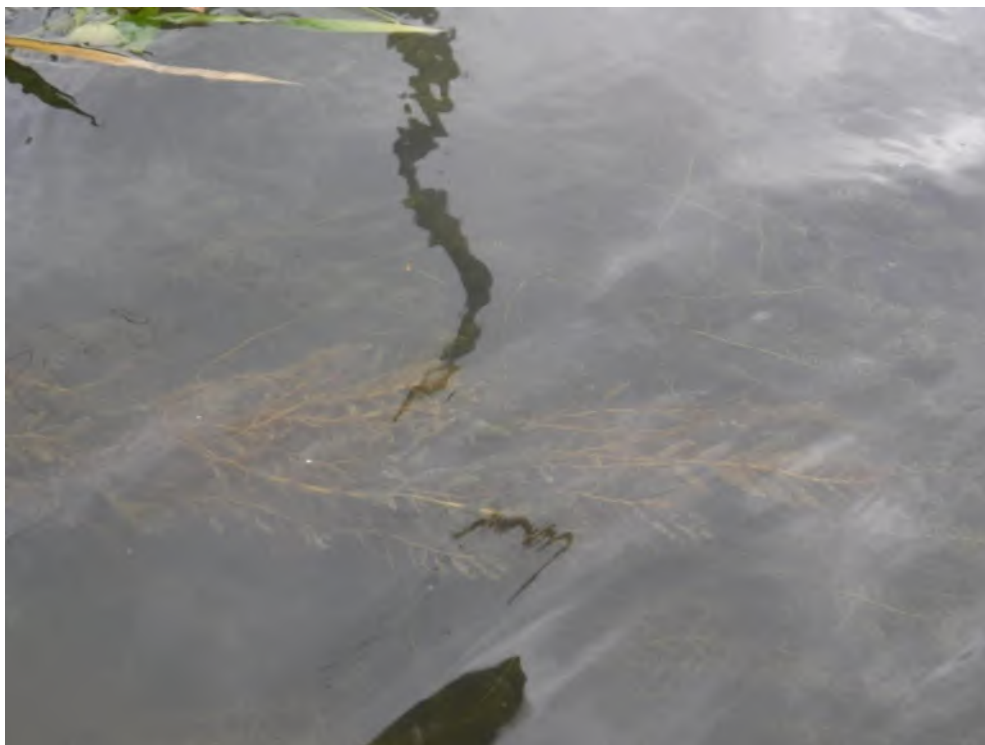
La couverture de végétation est dominée par des herbiers aquatiques submergés composés d'élodée du Canada (*Elodea canadensis*) et de potamot sur l'ensemble des transects mesurés, à l'exception du transect P08-Aval 0 m qui ne présentait pas de couverture de végétation aquatique lors de la visite au terrain. La densité de recouvrement pour chaque transect est présentée au tableau 10 et la photo 67 à l'annexe A montre le type de végétation trouvée sur l'ensemble du tronçon inventorié.

Photo 67 : Aperçu de l'herbier aquatique dans le ruisseau Louis-Rochelleau

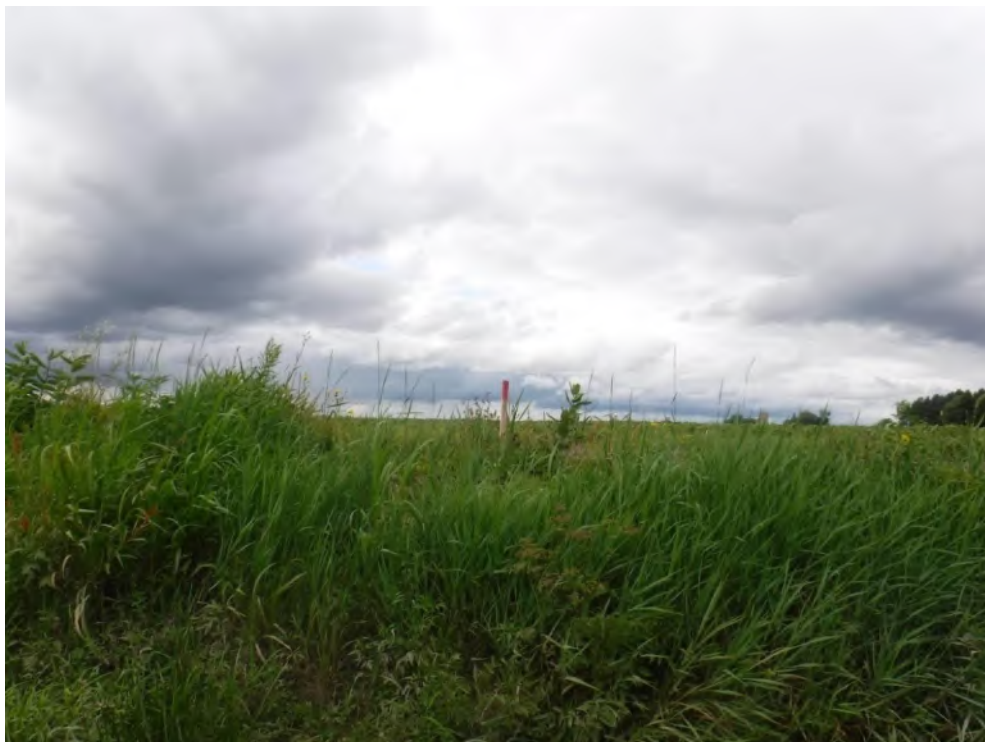
Les observations faites au terrain ont permis de valider la stabilité et l'intégrité de l'enrochement en place. L'enrochement stabilise le talus en prolongement du ponceau jusqu'à une distance d'environ 5 m en amont et en aval du ponceau (photo 65, annexe A). Au-delà de l'enrochement, la stabilisation du talus en berge est assurée par la végétation herbacée. Les rives sont occupées par des terrains entretenus et des champs agricoles à partir de 10 m de distance du ponceau (photo 68, annexe A).

Photo 68 : Aperçu d'un champ agricole en rive gauche du ruisseau Louis-Rochelleau
