INTERVENTIONS ARCHÉOLOGIQUES (AUTOMNE 2021)

**PROJET DE RÉAMÉNAGEMENT DE LA ROUTE 293 DANS LE
SECTEUR LOCALISÉ AU SUD DU 2^E RANG À NOTRE-DAME-
DES-NEIGES (PROJET N° 154-86-0130)**

(N° de permis de recherche archéologique au Québec : 21-CIET-10)

Mars 2023

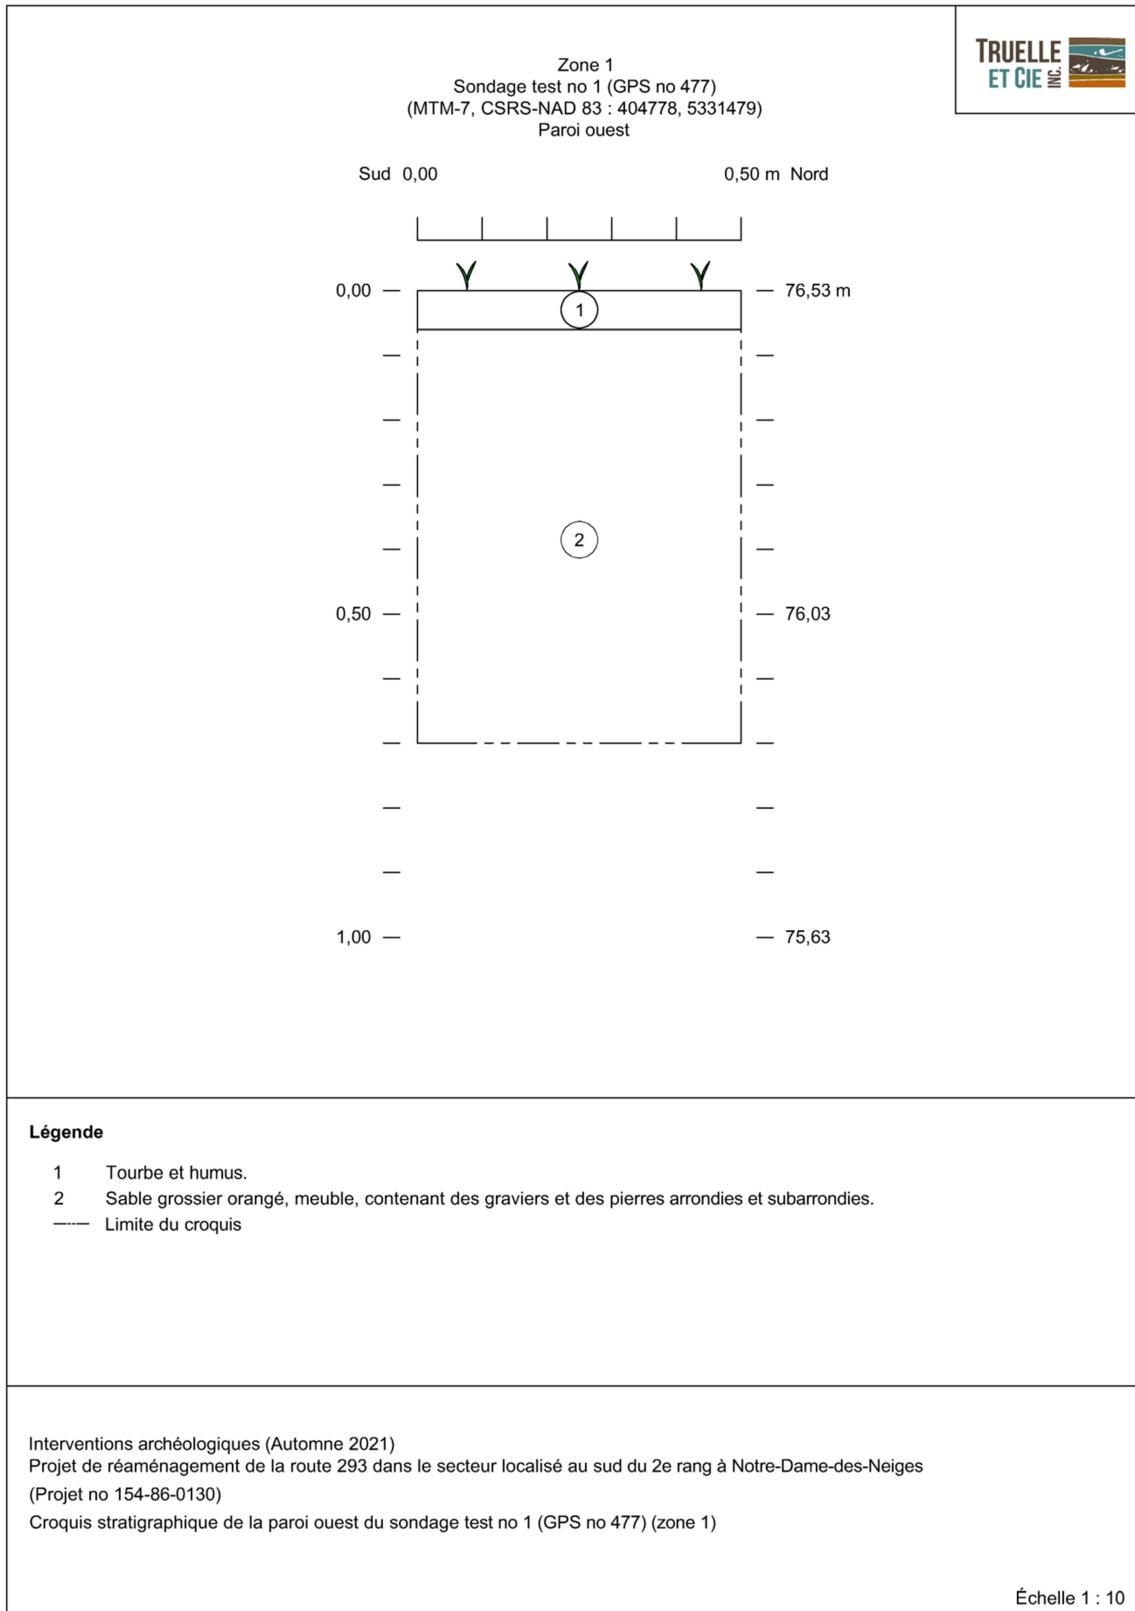
Figure 20. Croquis stratigraphique de la paroi ouest du sondage test n° 1 (GPS n° 477) (zone 1)

Un premier sondage test a été réalisé sur un terrain plat gazonné localisé à l'extrémité nord-ouest de la zone 1 (n° 1/GPS n° 477), dans les limites du lot cadastral 5 547 240 (**photo 3**). Son altitude de surface se situait à environ 73,54 m NMM. La séquence stratigraphique observée était composée d'un niveau de tourbe et d'humus sableux comportant un faible réseau racinaire (0,06 m) (niveau 1), suivi d'un sable grossier orangé, meuble, légèrement plus foncé en profondeur, comportant des graviers ainsi que de petites pierres arrondies et subarrondies ($\geq 0,64$ m) (niveau 2) (**figure 20**).

Ce sondage test présentait généralement la même séquence des sols des autres sondages effectués dans les limites du lot cadastral 5 547 240. Ce sable grossier ne correspondant pas à un type de dépôt généralement identifié dans la région de Trois-Pistoles (Roche-Dessau 2013), il semblerait qu'il puisse s'agir d'un remblai, d'autant plus qu'il était unique à ce terrain dans toute l'emprise à l'étude (**photo 4**).

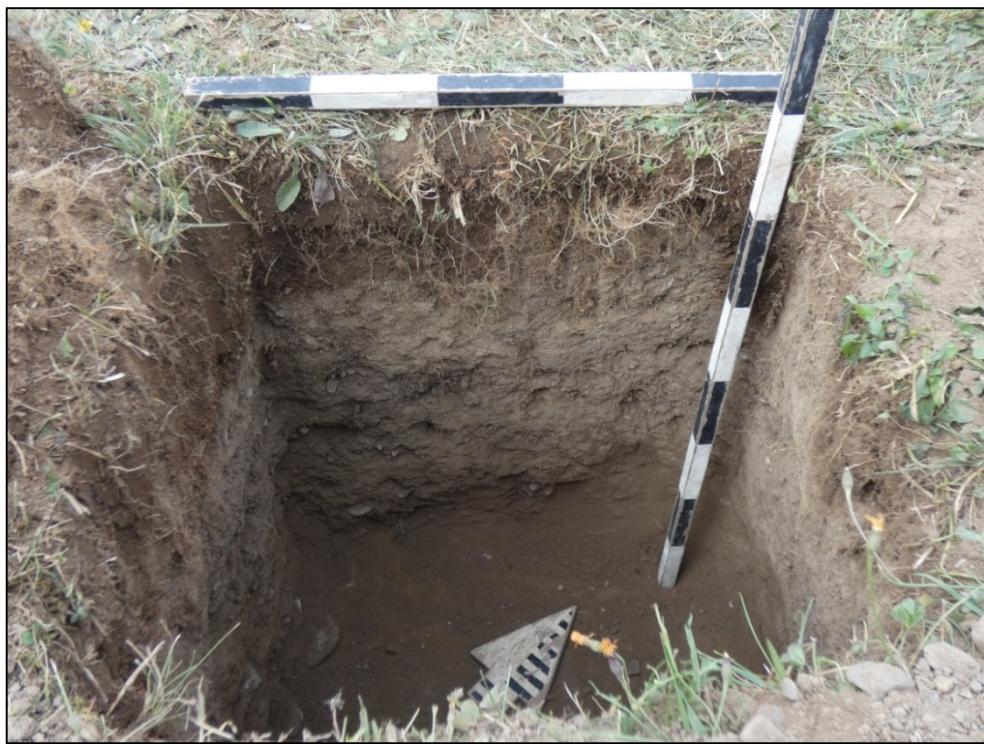
Photo 5. Paroi nord-ouest du sondage test n° 2 (GPS n° 506), vers le nord-ouest (MTQ-NDDN-21-NUM1-027)

Un second sondage test (GPS n° 506) (**photo 5**) réalisé dans la zone 1 était assez représentatif de ce secteur habité dont la topographie et l'environnement étaient plutôt diversifiés. Il a été effectué dans l'aire gazonnée devant l'habitation située sur le lot cadastral 5 547 245, à proximité du 2^e rang Ouest, à une altitude d'environ 85,94 m NMM. La séquence des sols qu'il a permis d'observer était constituée d'un niveau de tourbe et d'humus (0,10 m) (niveau 1) reposant sur un sable légèrement limoneux brun à brun pâle, peu compact et organique, contenant des pierres arrondies et environ 10% de plaquettes de schiste (0,60 m) (niveau 2). Bien que la roche-mère composée de schiste brun orangé n'ait pas été atteinte dans celui-ci, d'autres sondages manuels réalisés à proximité ont permis de l'observer sous ce second niveau. À certains endroits dans cette zone, la roche-mère était très près de la surface (**photo 6**) et elle se situait généralement à une profondeur d'environ 0,50 m (**figure 21**). Le niveau 2 observé presque partout dans cette zone correspondait à un niveau naturel de type régosol possiblement remanié afin de niveler ou d'aménager les terrains privés. Enfin, ce niveau n'a livré que quelques tessons de terre cuite fine blanche isolés, soulignant la nature largement stérile de ce niveau (**annexe 1**).

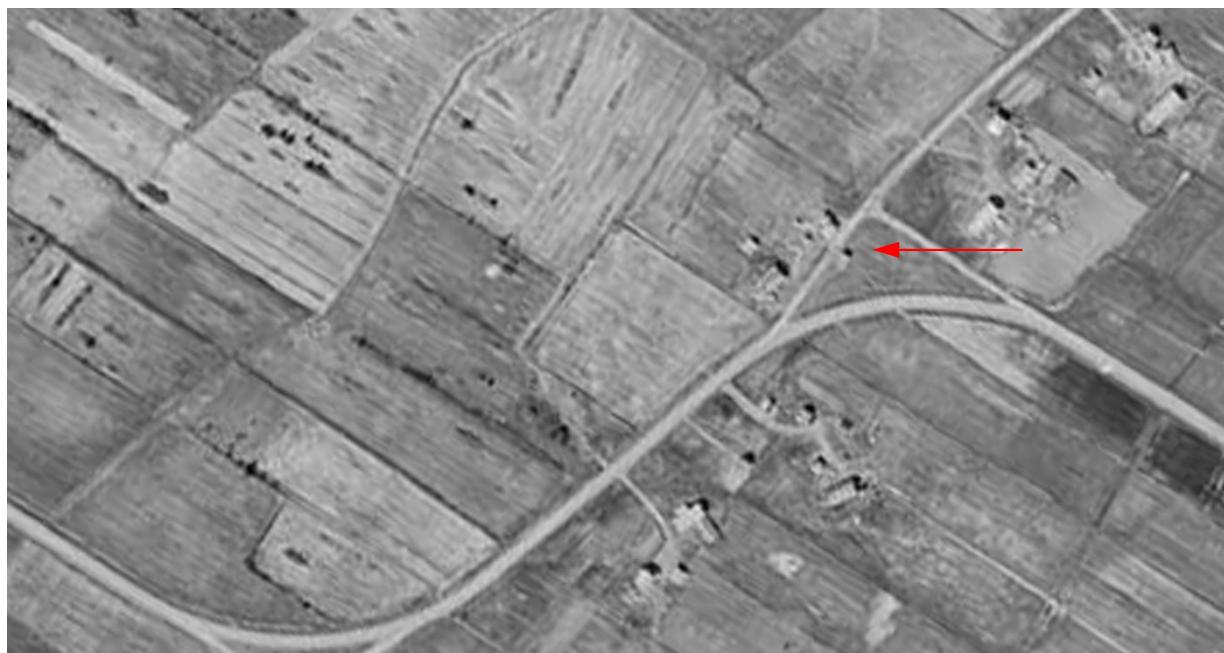
Figure 22. Photo aérienne montrant la présence d'un ancien bâtiment agricole (Université Laval)

variables d'une extrémité à l'autre. L'altitude du terrain variait entre 103,5 m et 115 m NMM, les altitudes les plus importantes caractérisant l'extrémité sud-est de la zone 2 alors que cette dernière rejoint la colline boisée de la zone 3.

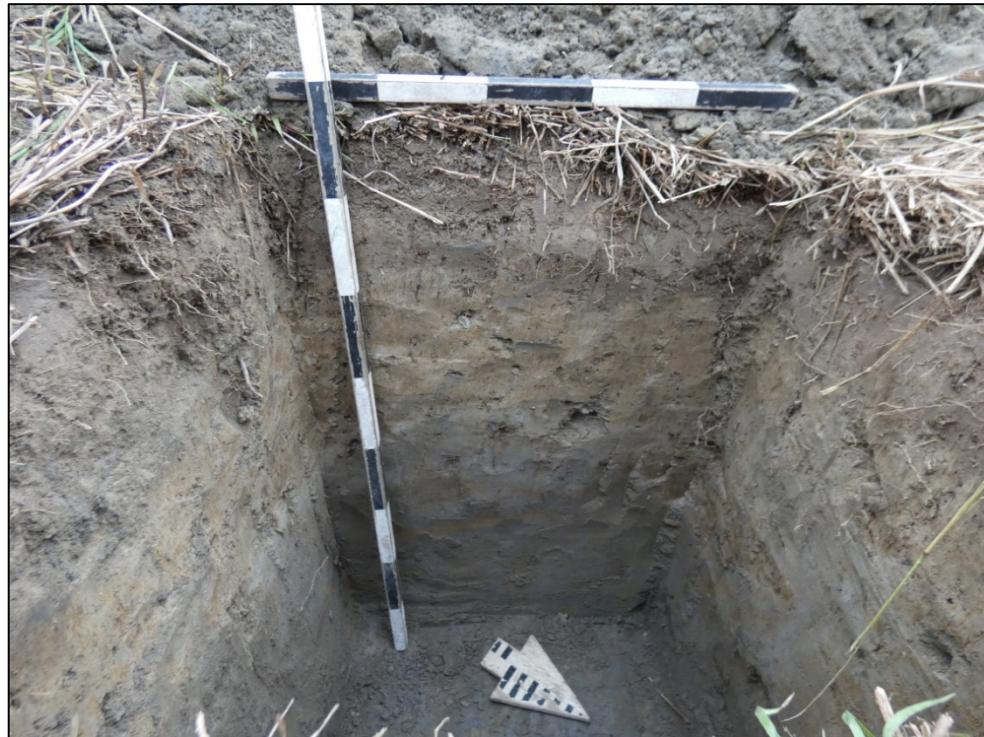
Photo 8. Paroi sud-ouest du sondage test n° 3 (GPS n° 584), vers le sud-ouest (MTQ-NDDN-21-NUM1-114)

Le sondage test n° 3 (GPS n° 584) se situait dans le coin ouest du périmètre à l'étude. Son altitude de surface se situait à environ 103,60 m NMM. Sa stratigraphie était composée de quatre niveaux (**photo 8**) : un humus de surface organique (0,03 m) (niveau 1), suivi d'un sable organique brun pâle peu compact (0,15 m) (niveau 2), puis d'un limon légèrement sableux beige orangé extrêmement compact et sec (0,18 m) (niveau 3) et finalement d'un sable limoneux gris-bleu, peu compact, présentant quelques marbres orangées, et dont la base n'a pas été atteinte (0,44 m) (niveau 4). La composition des niveaux 2 et 3 suggère qu'il s'agissait d'un ancien milieu humide. La compacité du niveau 3 indiquait que ces sols ont été drainés à plusieurs reprises, ce qui concorde avec des activités agricoles (**figure 23**).

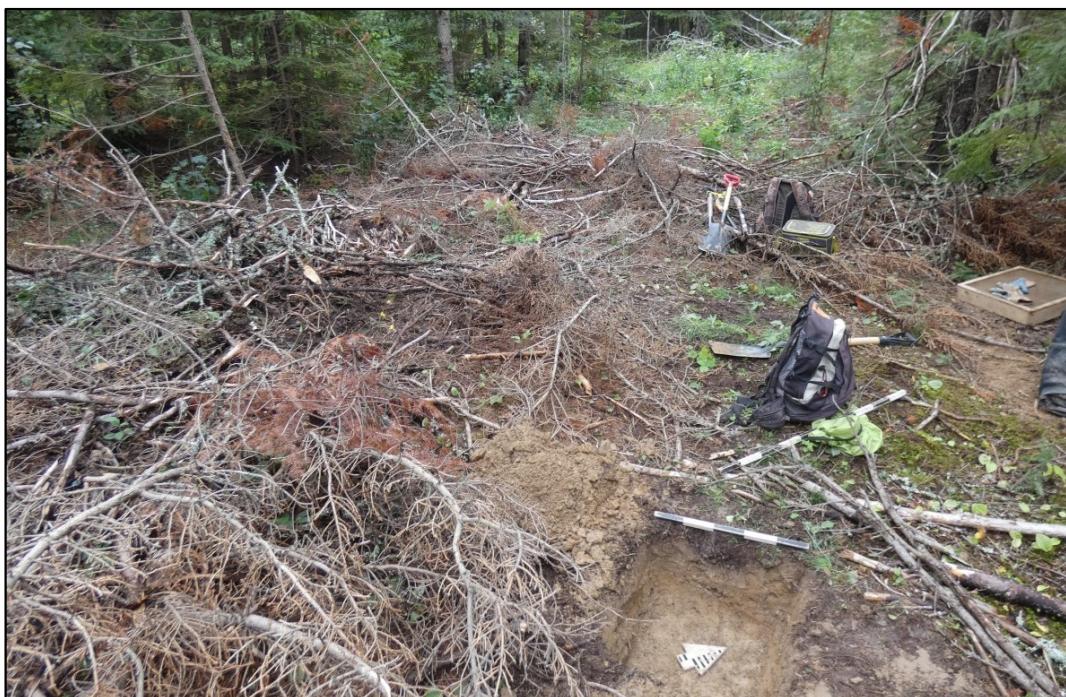
Photo 13. Vue générale du sondage positif n° 652, vers le nord-ouest (MTQ-NDDN-21-NUM1-173)

Un seul des sondages effectués dans la zone 3 a révélé des traces anthropiques. Il s'agissait du sondage n° 652, réalisé au centre de la zone, au milieu d'un sentier de véhicules tout-terrain (**photo 13**). Le sondage a été excavé tout près d'un amoncellement de conifères et de branches coupées à la scie mécanique. L'endroit était quelque peu marécageux et correspondait probablement à une dépression qui s'était formée dans le sentier parfois boueux. La stratigraphie de ce sondage positif consistait en un humus de surface (0,05 m) (niveau 1) reposant sur un limon beige marbré gris, peu compact et spongieux (0,10 m) (niveau 2). S'ensuivaient un sable gris pâle fin (horizon Ae) (0,05 m) (niveau 3), un limon sableux brun orangé peu compact (0,02 m) (niveau 4) et finalement un limon sableux beige extrêmement compact ($\geq 0,05$ m) (niveau 5) (**figure 25**). Les niveaux 3, 4 et 5 étaient similaires à la séquence décrite dans le sondage test n° 4 (GPS n° 630), mais le niveau 2 qui les recouvrait était quelque peu différent. C'est aussi ce niveau qui a livré des artéfacts de nature préhistorique, soit deux éclats en pierre taillée, plus précisément en chert (**photo 14**). La couleur de ce matériau n'a toutefois pu être déterminée en raison d'une altération de la pierre due à la chaleur. Ce niveau témoignait probablement d'un épisode de sols redéposés. En effet, il se trouvait près de la surface et recouvrait des sols vraisemblablement en place. De plus, il se situait dans une portion d'un sentier pour véhicules tout-terrain qui semblait avoir été particulièrement perturbée. Cette couche consistait possiblement en un déplacement des sols par l'action des véhicules qui ont emprunté le sentier. Finalement, bien que neuf sondages aient été creusés à proximité de ce sondage positif (sept en croix à tous les 3 m et deux en damier directement aux coins ouest et sud du sondage) et que leur contenu ait été tamisé, aucun d'entre eux n'a permis de relever d'autres indices pouvant témoigner de l'occupation des lieux au cours de la préhistoire. De plus, les sondages effectués dans l'emprise du sentier présentaient la même séquence stratigraphique que le sondage positif.

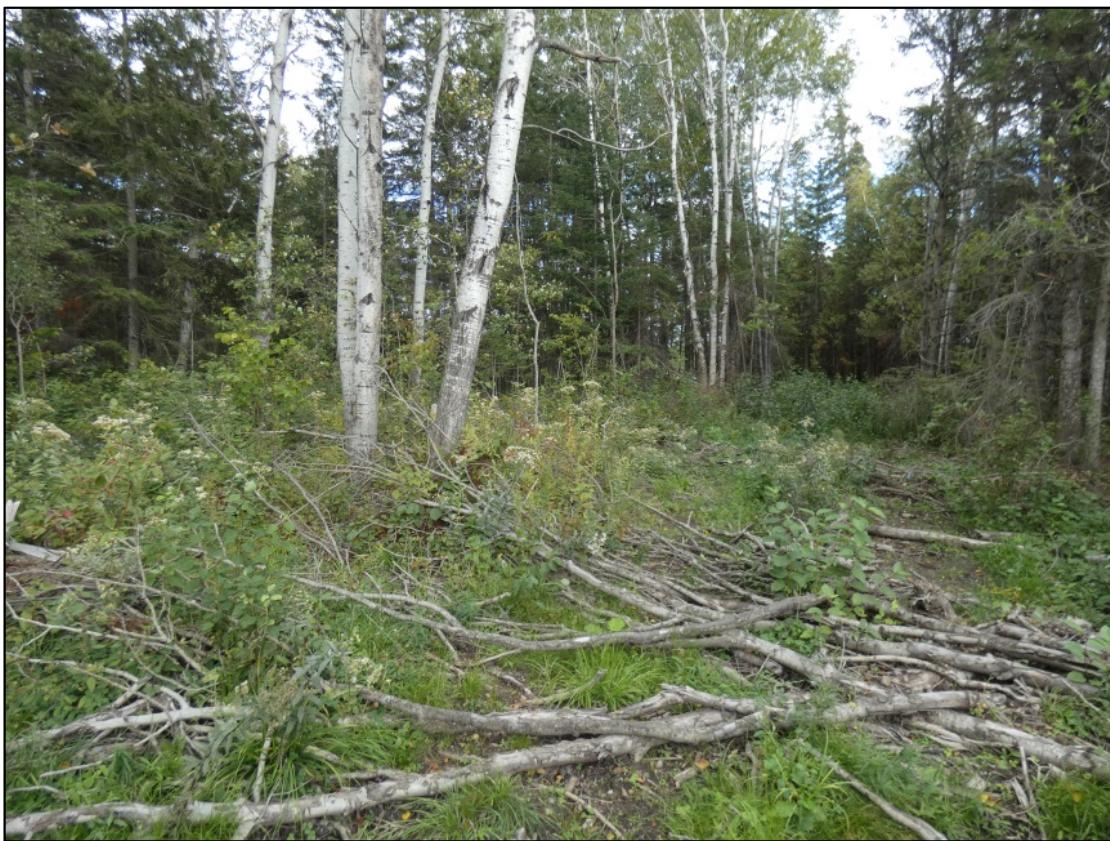
Photo 24. Vue générale de l'extrémité nord de la zone 7, vers l'est (MTQ-NDDN-21-NUM1-361)

La zone 7 correspondait à une longue bande légèrement sinuuse orientée selon un axe nord-ouest/sud-est et qui s'étendait sur une longueur d'environ 1 100 m et sur une largeur moyenne de 70 m, avec quelques élargissements dont le plus important atteignait 165 m de largeur (**figures 13, 17 et 18**). Sa superficie totalisait environ 103 785 m². La zone 7 était encastrée entre la zone 5 au nord-ouest et la zone 8 au sud-est. La surface de cette zone était légèrement vallonnée, mais son altitude moyenne variait peu, avec un minimum de 153,37 m NMM et un maximum de 169 m NMM. Son extrémité nord-ouest était couverte d'une forêt mixte, composée d'épinettes, de cèdres, d'érables de Pennsylvanie et de bouleaux (**photo 24**), dans laquelle la proportion de conifères augmentait en altitude, vers le nord-ouest. Quant au reste de la zone 7, elle était représentée par des champs en friche couverts d'une végétation basse et de quelques petits sapins, d'aulnes et de bouleaux isolés ou formant de rares petits bosquets. La zone 7 était coupée par deux cours d'eau à faible débit et s'écoulant du sud-ouest au nord-est (**photo 25**).

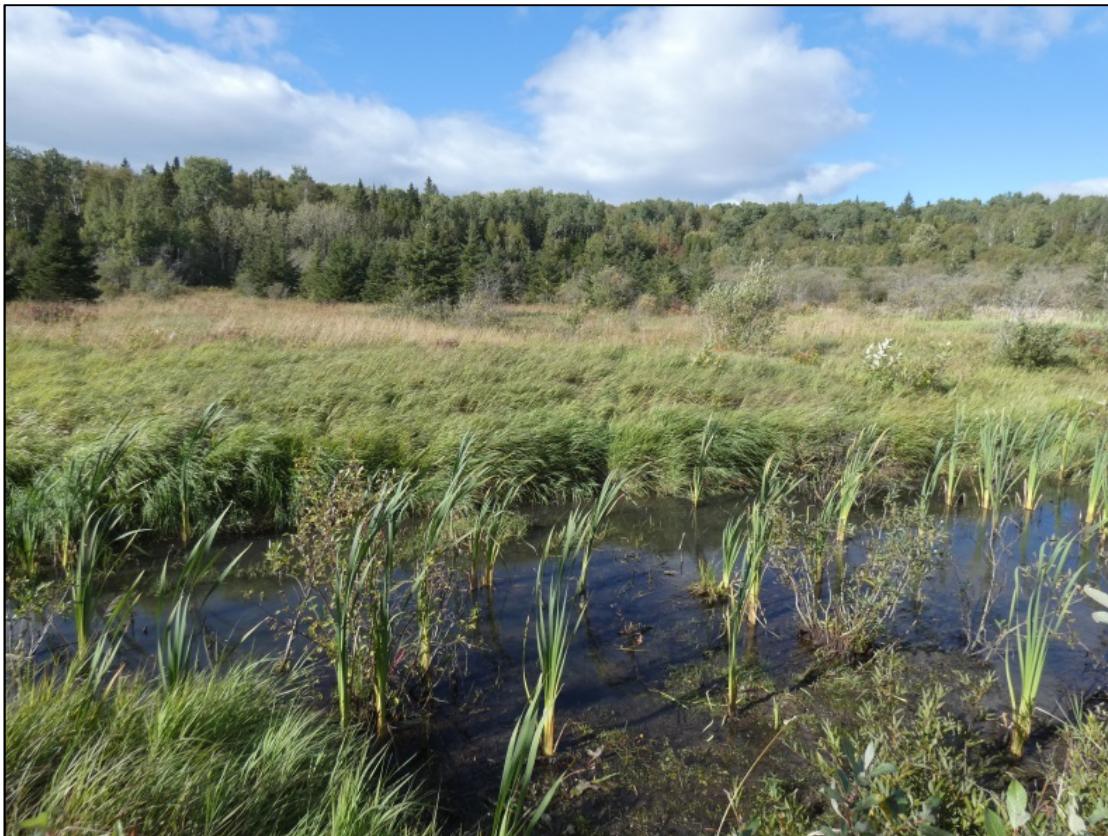
Photo 25. Vue générale de la zone 7 et de l'un des ruisseaux la traversant, vers le nord (MTQ-NDDN-21-NUM1-355)

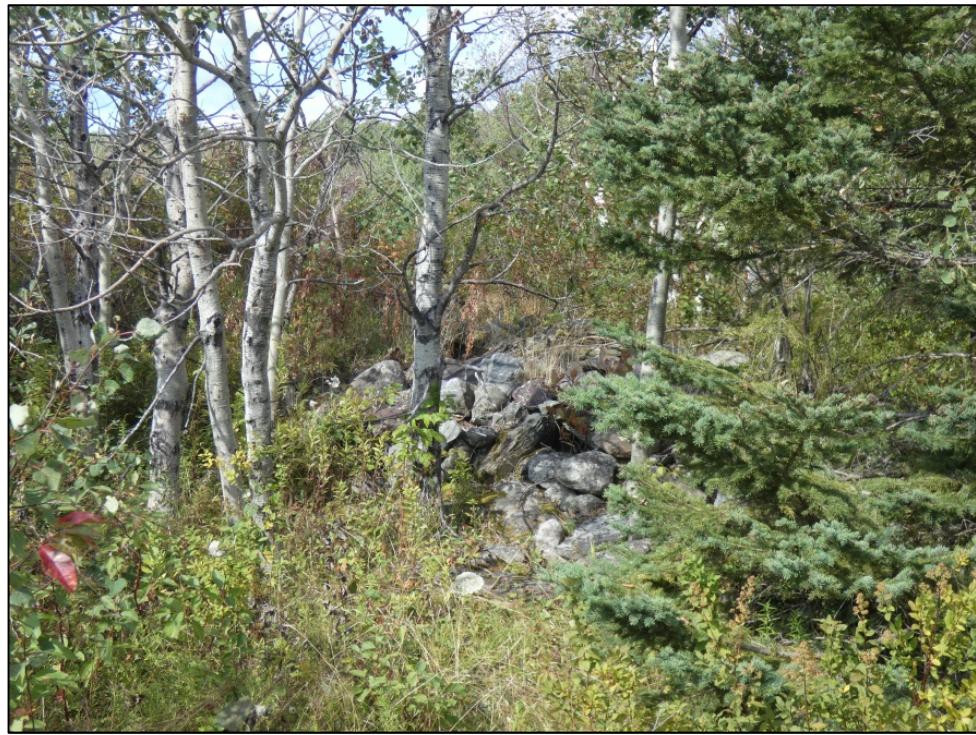
Photo 26. Amoncellement de pierres identifié dans la zone 7, vers le nord (MTQ-NDDN-21-NUM1-336)

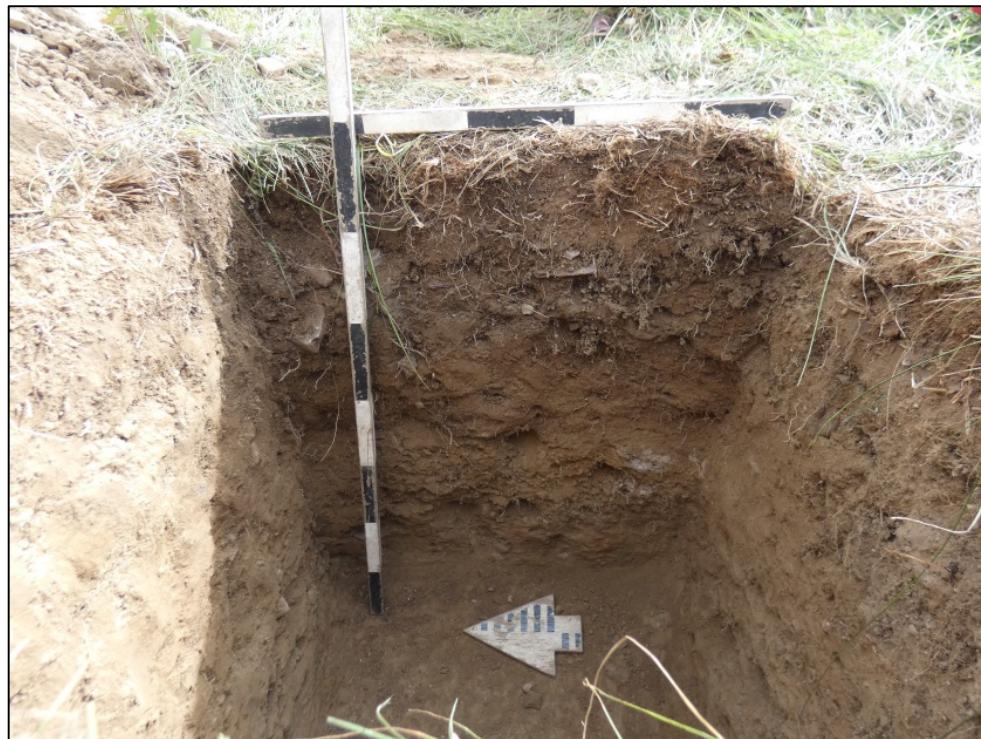
Photo 27. Paroi est du sondage n° 5 (GPS n° 750), vers l'est (MTQ-NDDN-21-NUM1-290)

Le premier sondage test (n° 5/GPS n° 750) qui y a été effectué était représentatif des sondages creusés à l'extérieur des limites de l'ancienne zone humide (**photo 27**). Il a permis d'observer une séquence stratigraphique composée d'un humus de surface (0,10 m) (niveau 1), puis d'un sable légèrement organique brun orangé, compact, contenant des pierres arrondies (0,30 m) (niveau 2). S'ensuivait un sable fin légèrement limoneux orangé, peu compact, contenant des lentilles de sable gris-blanc semblable à un horizon podzolique Ae avec quelques rares pierres arrondies (0,15 m) (niveau 3). Cette séquence était complétée par un sable grossier limoneux gris-beige, très compact, contenant des pierres arrondies et subarrondies pouvant mesurer jusqu'à 0,10 m de diamètre (0,20 m) (**figure 28**).

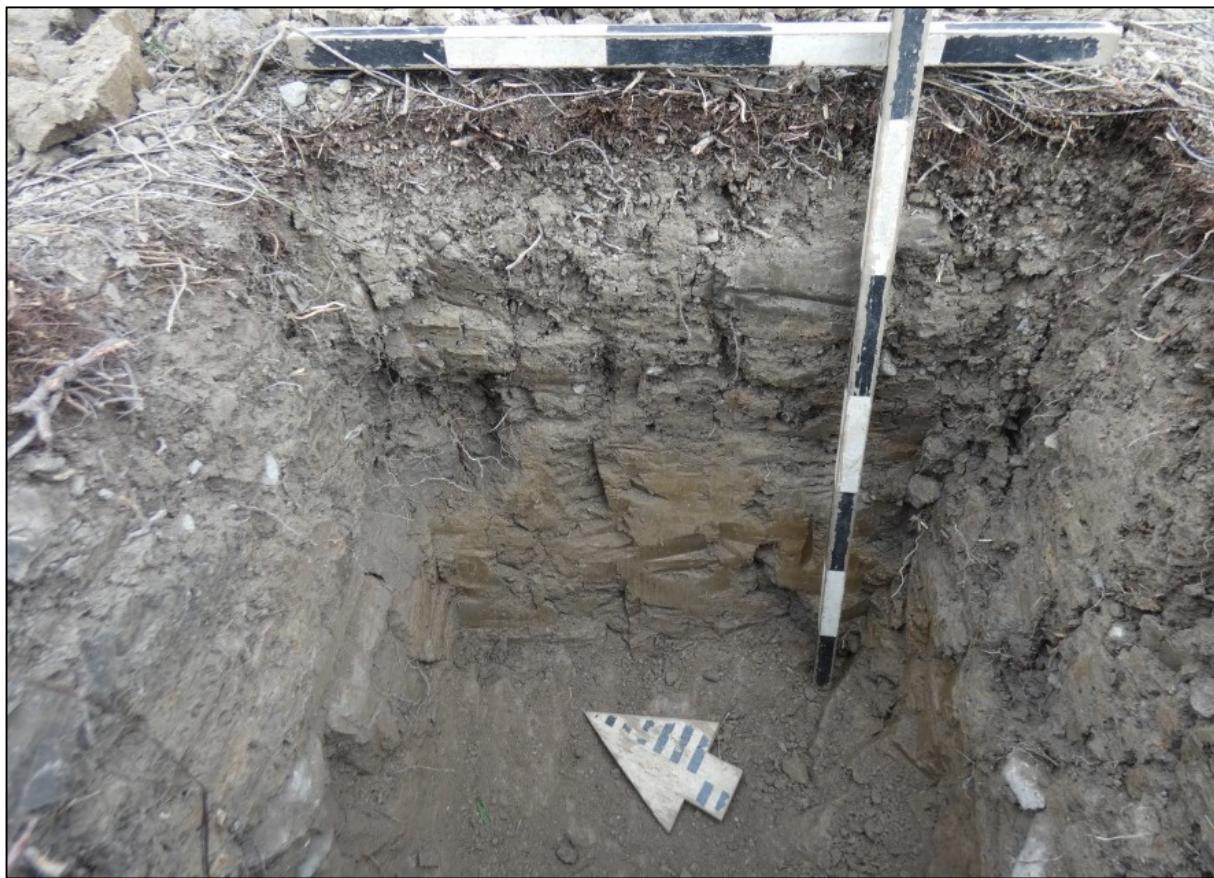
Photo 28. Paroi est du sondage test n° 6 (GPS n° 761), vers le nord-est (MTQ-NDDN-21- NUM1-331)

Un deuxième sondage test (n° 6/GPS n° 761) a été excavé à proximité afin d'illustrer la présence d'une ancienne zone humide dans le secteur (**photo 28**). Il présentait une séquence composée de trois niveaux : un humus de surface (0,03 m) (niveau 1), suivi d'un limon argileux gris marbré de brun, très compact, contenant des pierres arrondies (0,28 m) (niveau 2), puis d'un limon beige jaunâtre très compact ($\geq 0,30$ m) (niveau 3). Le sondage test n'a pas été excavé jusqu'à une profondeur de 0,70 m en raison de l'extrême compacité des sols et de la nature stérile du niveau 3 qui a pu être confirmée sur plus de 0,30 m (**figure 29**). Bien que le niveau 2 ait pu être perturbé par des activités humaines telles que le labourage, aucun témoin anthropique n'y a été observé, ni dans tous les sondages dont la stratigraphie était comparable à ce sondage test. L'homogénéité du niveau 3 et la composition du sol en font sans aucun doute un niveau naturel associé à un ancien milieu humide.

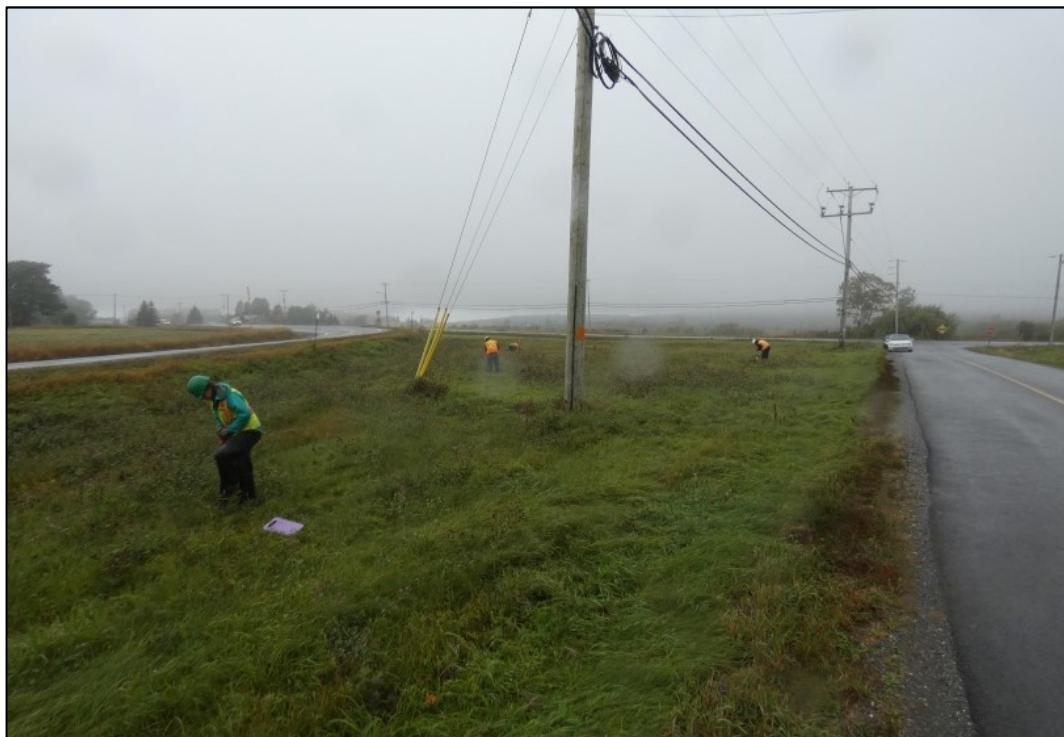
Photo 29. Aire gazonnée de forme triangulaire localisée entre les voies de circulation présentes dans la zone 8, vers le sud-ouest (MTQ-NDDN-21-NUM1-223)

La zone 8 a fait l'objet d'une inspection visuelle et de 61 sondages manuels répartis de la manière suivante : 18 dans l'aire gazonnée de forme triangulaire entre les voies asphaltées, 13 dans le champ situé au nord-est et 30 dans le champ situé au sud-ouest. Les sondages effectués dans l'aire gazonnée triangulaire se sont révélés négatifs. Le sondage test n° 7 (GPS n° 691) (**photo 31**) excavé dans les limites de cette dernière était composé de trois niveaux : de la tourbe (0,04 m) (niveau 1), un sable limoneux organique brun, peu compact, contenant des pierres arrondies (0,30 m) (niveau 2), puis un niveau de schiste friable brun-beige correspondant au roc en place (0,05 m) (niveau 3) (**figure 28**). Ce sondage test était représentatif des sondages effectués dans l'aire gazonnée triangulaire ainsi que des sondages creusés dans le champ sud-ouest et de l'alignement de sondages creusés le long de la bande boisée (sondages nos 708 à 713). Aucun de ces sondages n'a révélé de témoins archéologiques autre ceux associés à une ancienne habitation. Les sols observés étaient probablement des remblais de rehaussement puisqu'ils ne correspondaient pas à ceux d'une séquence naturelle typique.

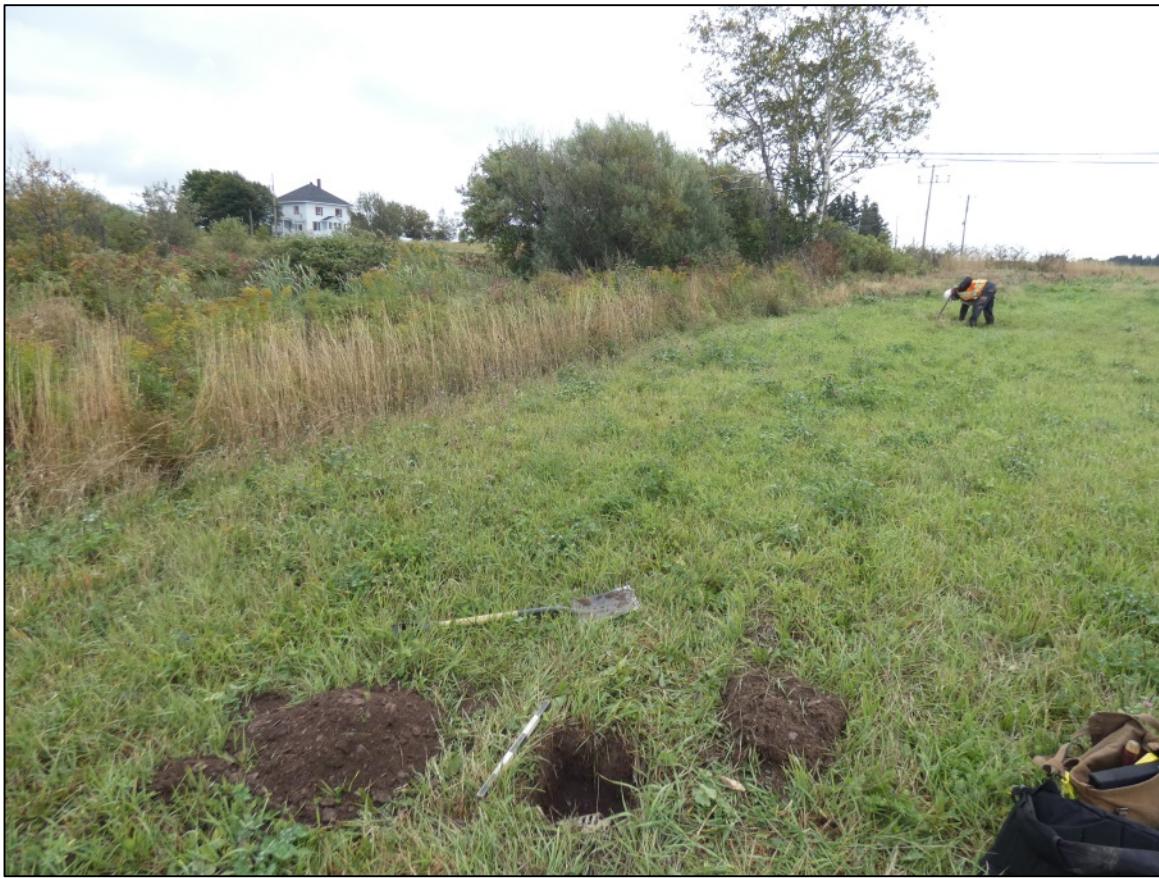
Photo 30. Champs et bande humide identifiés dans la zone 8, vers le nord-est (MTQ-NDDN-21-NUM1-244)

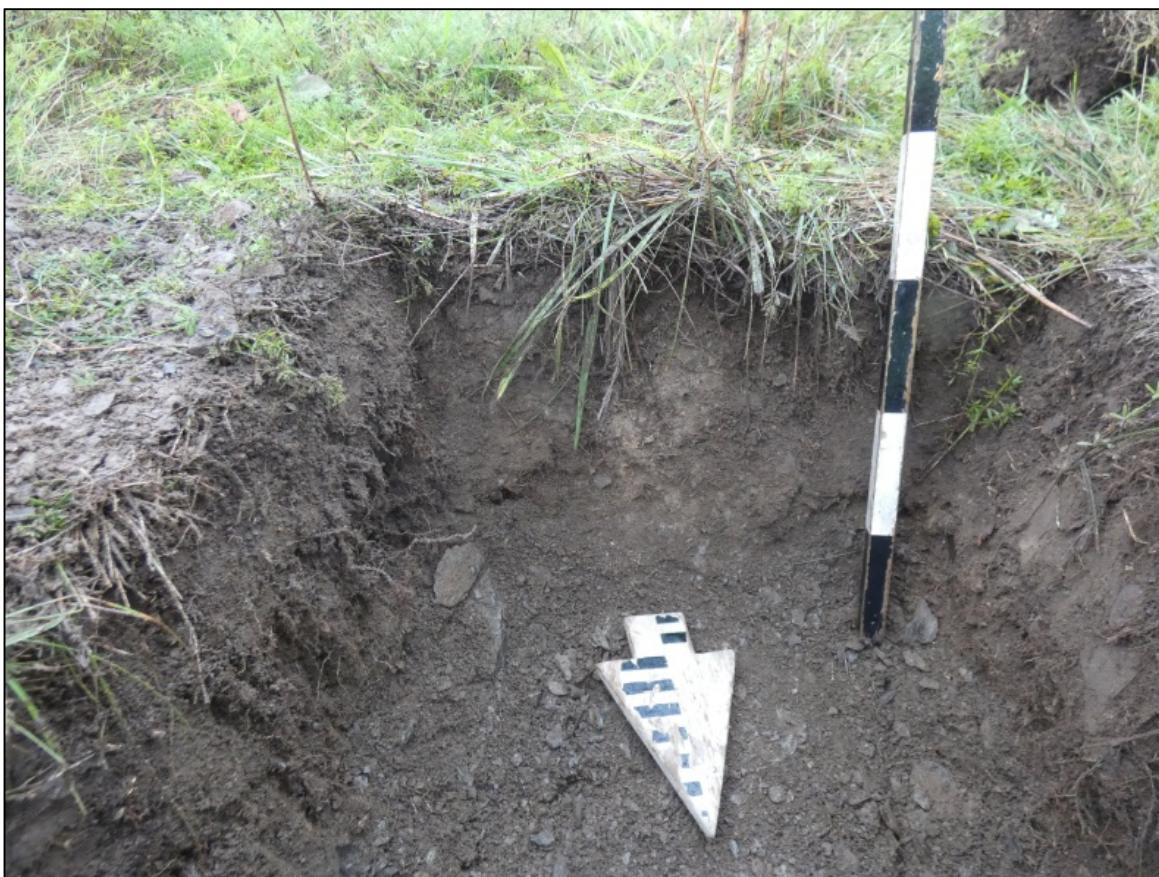
Photo 31. Paroi sud du sondage test n° 7 (GPS n° 691), vers le sud-sud-ouest (MTQ-NDDN-21-NUM1-218)

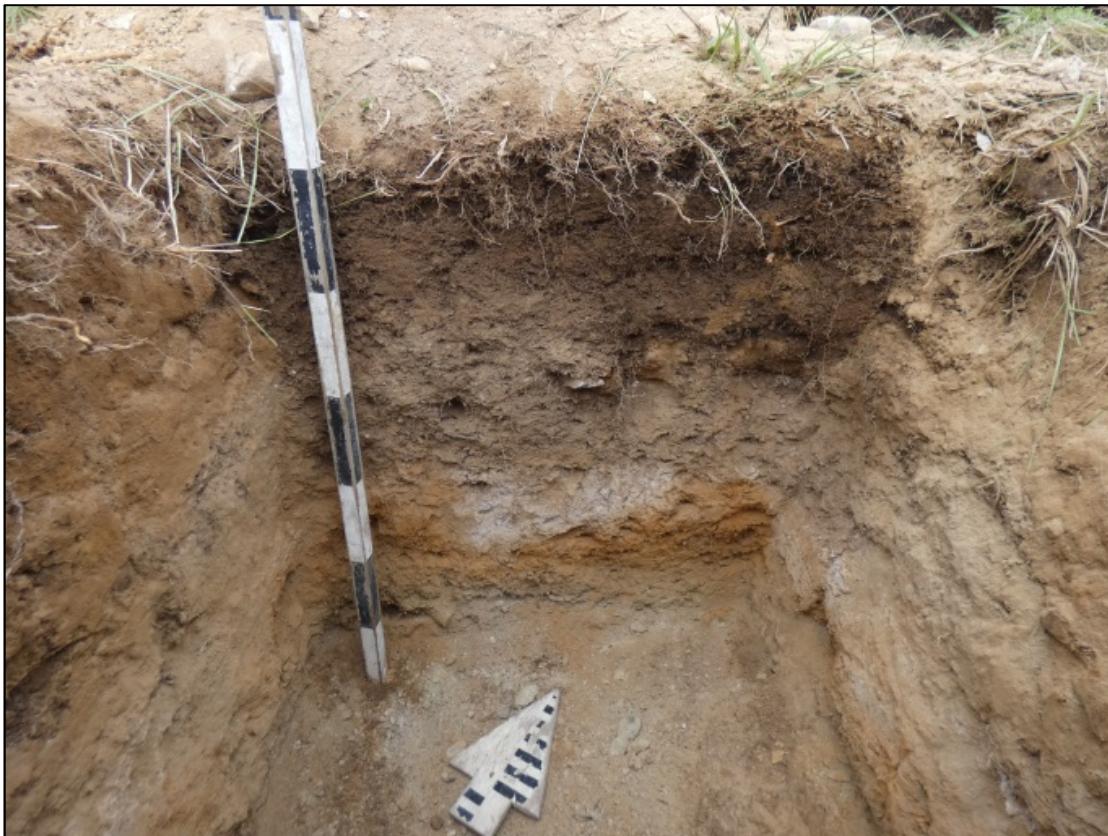
Photo 32. Paroi nord-ouest du sondage test n° 8 (GPS n° 702), vers le nord-ouest (MTQ-NDDN-21-NUM1-237)

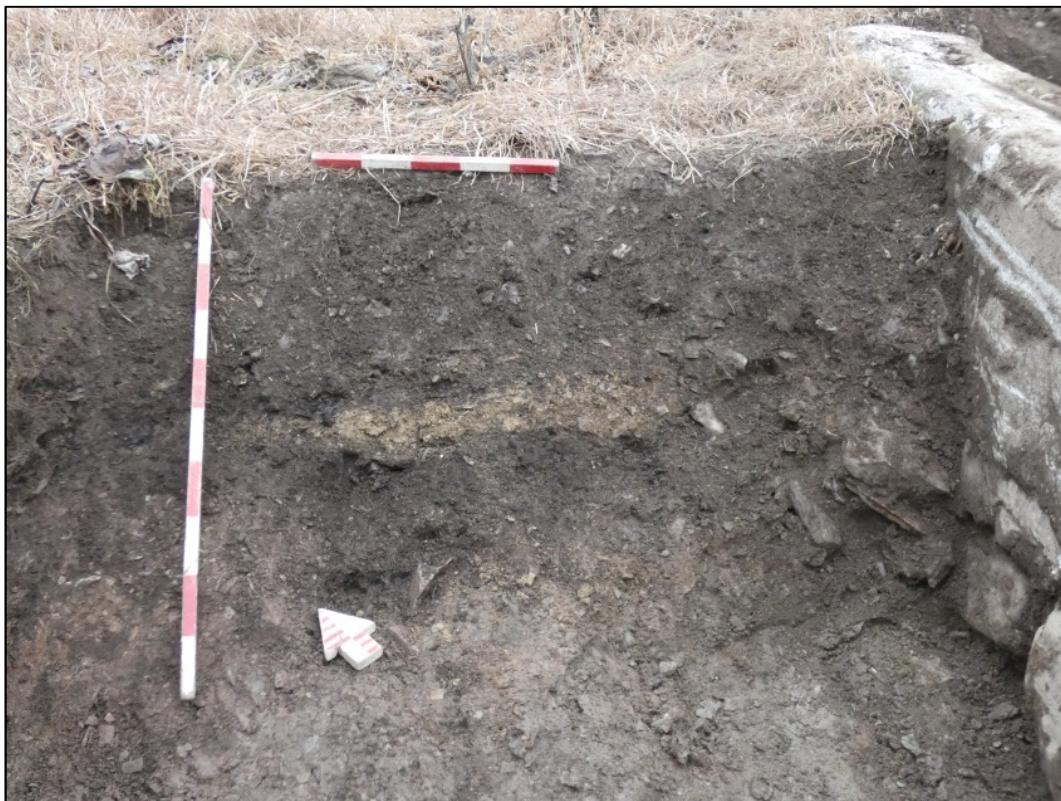
Photo 33. Paroi nord-est de la tranchée 1A, vers le nord-est (MTQ-NDDN-21-NUM1-500)

plancher de bois mis au jour lors de l'inventaire manuel (**figure 18**). Au total, six vestiges maçonnés ont été dégagés et décrits lors de cette intervention. Aucune fouille manuelle n'a toutefois eu lieu, les sols ayant été décrits à l'aide de deux stratigraphies, soit une relevée à l'intérieur du bâtiment et l'autre à l'extérieur. Finalement, l'inventaire mécanique a permis de confirmer l'hypothèse avancée lors de la première phase d'inventaire à savoir qu'il existait bien une composante archéologique plus ancienne à cette découverte. Toutefois, celle-ci était ténue et l'inventaire mécanique a été jugé suffisant pour décrire cette occupation. La tranchée 1A a permis de récolter quelques tessons notamment de terre cuite fine blanche, la plupart d'entre eux provenant d'une même couche qui est décrite dans le croquis stratigraphique de la paroi nord-est de la tranchée (**photo 33; figure 30**) (**annexe 1**). Celle-ci était composée de six niveaux stratigraphiques. La séquence débutait avec un niveau de tourbe et d'humus correspondant à un sable limoneux brun, peu compact, contenant quelques pierres (0,35 m) (niveau 1) qui reposait sur une mince couche diffuse de charbons de bois (0,03 m) (niveau 2), puis sur un niveau compact de mortier beige orangé (jusqu'à 0,10 m à proximité du vestige 1B100) (niveau 3). Ensuite, on observait un limon brun foncé peu compact (0,09 m) (niveau 4) et finalement un limon brun rougeâtre, compact, contenant des plaquettes de schiste issues au roc en place friable (0,30 m) (niveau 5). En plus de cette séquence stratigraphique linéaire, on notait la présence d'un niveau très semblable au niveau précédent et correspondant à un remblai ayant servi de comblement à la tranchée de fondation du mur nord-ouest (0,50 m) (niveau 6). Ce remblai, qui s'est avéré moins compact, coupait tous les niveaux décrits précédemment à l'exception du premier.

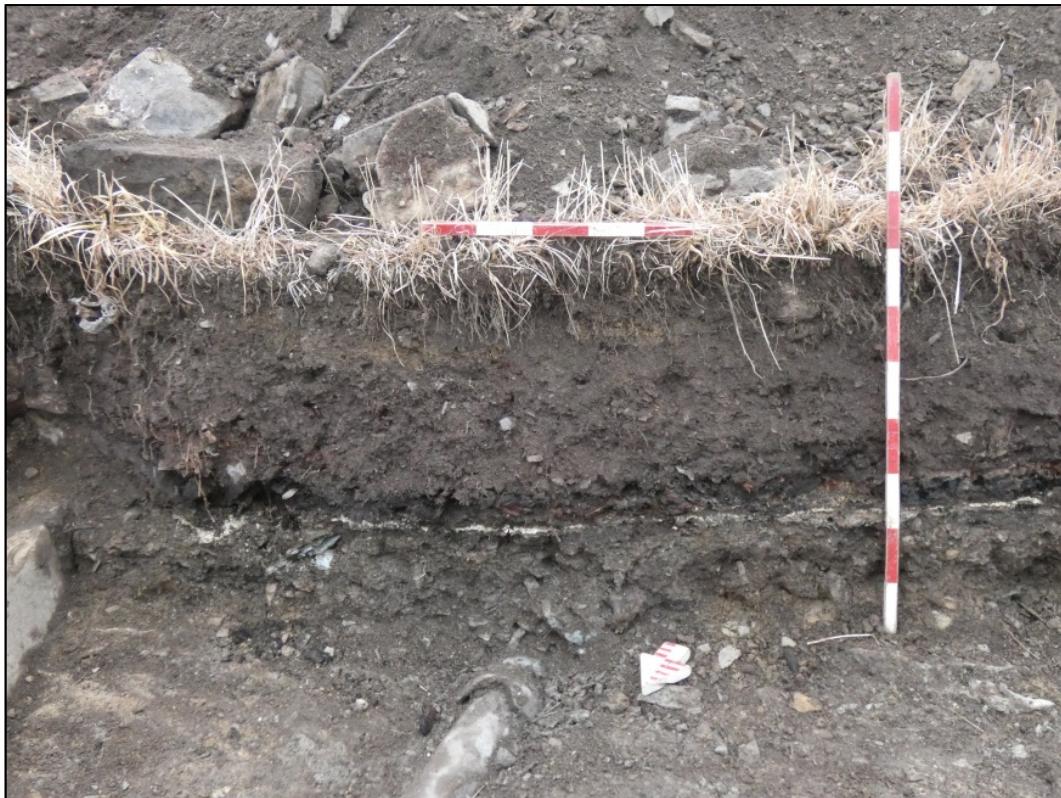
Photo 34. Paroi sud-est de la sous-opération 1B, vers le sud-est (MTQ-NDDN-21-NUM1-507)

Une deuxième séquence stratigraphique a été observée à l'intérieur de l'habitation et elle correspondait à la paroi sud-est de la tranchée 1B (**photo 34; figure 31**). Elle était composée d'un niveau de tourbe et d'humus correspondant à un sable limoneux brun pâle, meuble, contenant des pierres et du gravier (0,15 m) (niveau 1) qui reposait successivement sur un limon sableux brun rougeâtre, compact, contenant des plaquettes de schiste (0,22 m) (niveau 2), d'une multitude de minces couches de cendre blanche et de charbons de bois noir, qui a d'ailleurs livré quelques artéfacts dont des fioles en verre incolore (0,08 m) (niveau 3) (**annexe 1**) et finalement d'un limon organique brun marbré beige contenant des plaquettes de schiste (0,20 m) (niveau 4). Un dernier niveau, correspondant au comblement d'une tranchée creusée en vue de la pose d'une conduite en grès, était constitué de sable légèrement limoneux gris contenant jusqu'à 50% de pierres schisteuses (0,20 m) (niveau 5).

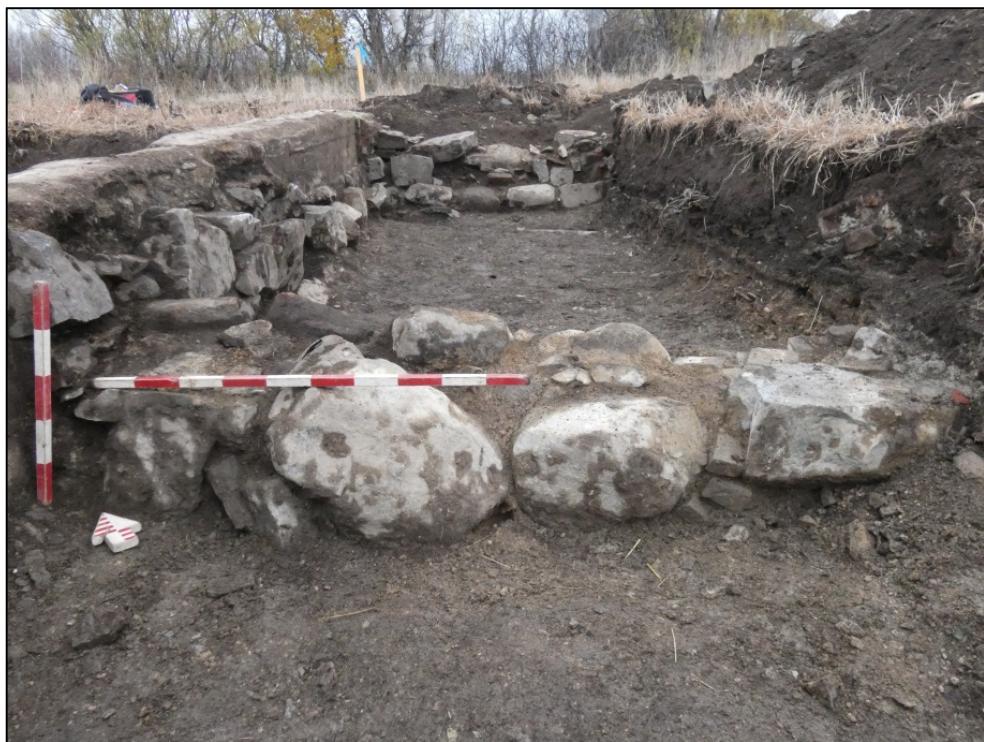
Photo 35. Parement sud-ouest du vestige 1B300, vers le nord-est
(MTQ-NDDN-21-NUM1-528)

La portion la plus ancienne du bâtiment correspondrait à un corps de logis orienté selon un axe nord-est/sud-ouest et mesurant environ 5,00 m de longueur (résiduelle) sur une largeur minimale de 3,00 m, probablement 6,00 m, bien que la limite sud-est n'ait pas été dégagée (vestiges 1B100a, 1B300, 1B400a) (**photo 35**). Ces vestiges correspondaient possiblement à une maçonnerie en pierre à double parement. Les pierres la constituant étaient possiblement liées entre elles au moyen d'un mortier sableux beige orangé très friable formant des joints en creux, mais il pourrait aussi s'agir du liant associé à l'état posé par-dessus qu'on retrouvait encore à certains endroits. Cet état correspondait à une seule assise d'une largeur variant entre 0,60 m et 0,80 m. Posée sur le roc, cette assise était composée de grosses pierres granitiques brutes pouvant mesurer jusqu'à 0,70 m sur 0,30 m. Les trois sections de murs dégagées étaient imbriquées les unes dans les autres et ont vraisemblablement été construites en même temps. Leur sommet a pu être arasé ou déstructuré. Toutefois, la taille des pierres, leur forme arrondie et la faible quantité de mortier utilisée n'ont pas permis de déterminer s'il s'agissait du sommet aménagé de la dernière assise ou d'un niveau d'arasement. Cet état correspondait aux fondations de la première habitation qui était présente sur le site avant son agrandissement.

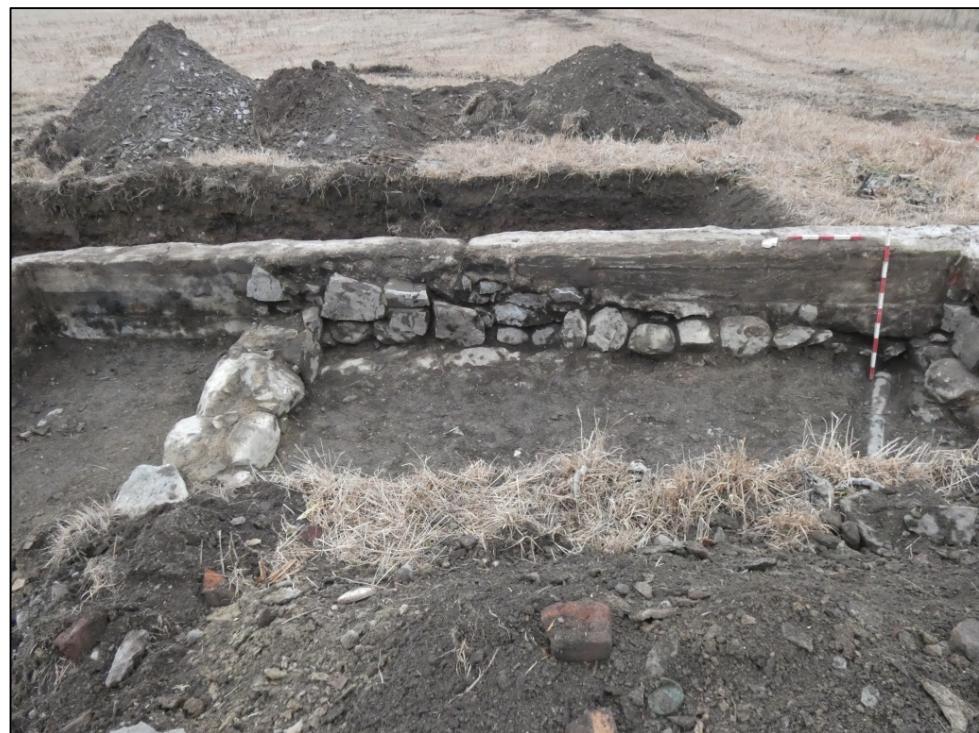
Photo 36. Parement sud-est du vestige 1B100, vers le nord-ouest
(MTQ-NDDN-21-NUM1-517)

Un deuxième état couvrait l'assemblage de pierres granitiques brutes formant les murs nord-ouest et nord-est du corps de logis initial de l'habitation (vestiges 1B100b et 1B400b) (**photo 36**). Il s'agissait d'un assemblage irrégulier composé de pierres granitiques brutes anguleuses à subanguleuses. Les pierres avaient une taille d'au plus 0,60 m sur 0,15 m et mesuraient en moyenne 0,34 m sur 0,25 m. Ces pierres étaient liées entre elles au moyen de joints de mortier en creux à évidés. De couleur beige orangé, ce mortier au sable contenait des gravillons noirs.

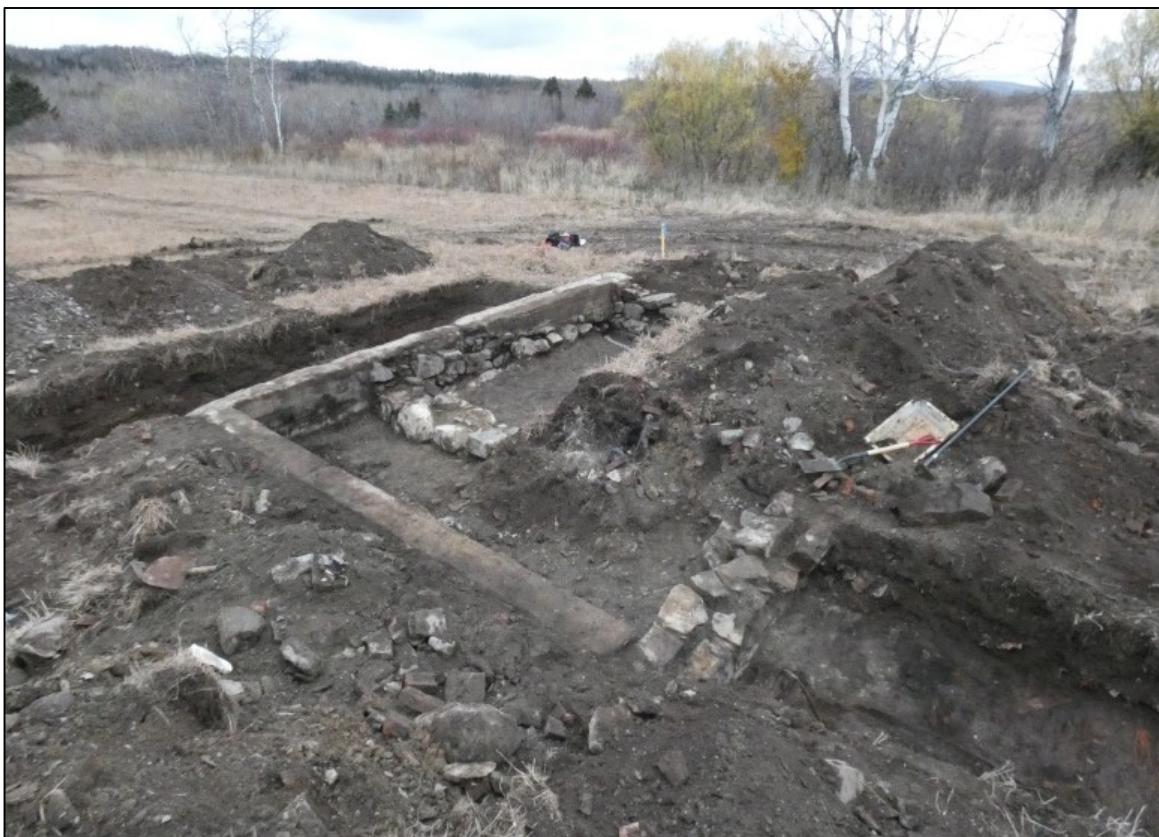
Photo 37. Vue d'ensemble des vestiges de l'ancien bâtiment agricole mis au jour dans les limites de la zone 8, vers le nord (MTQ-NDDN-21-NUM1-549)

Lors de cette intervention archéologique, quelques découvertes ont été faites dont deux éclats en chert mis au jour dans un déblai (donc absence de site en place) ainsi que les vestiges d'un ancien bâtiment agricole construit au milieu du XIX^e siècle et détruit au cours des années 1970. Ces derniers ont été dégagés à l'extrémité nord-est de l'emprise. Le contexte de ces découvertes fait en sorte qu'aucune intervention supplémentaire n'est requise.
