INTERVENTIONS ARCHÉOLOGIQUES (AUTOMNE 2021)

**PROJET DE RÉAMÉNAGEMENT DE LA ROUTE 293 DANS LE
SECTEUR LOCALISÉ AU SUD DU 2^E RANG À NOTRE-DAME-
DES-NEIGES (PROJET N° 154-86-0130)**

(N° de permis de recherche archéologique au Québec : 21-CIET-10)

Mars 2023

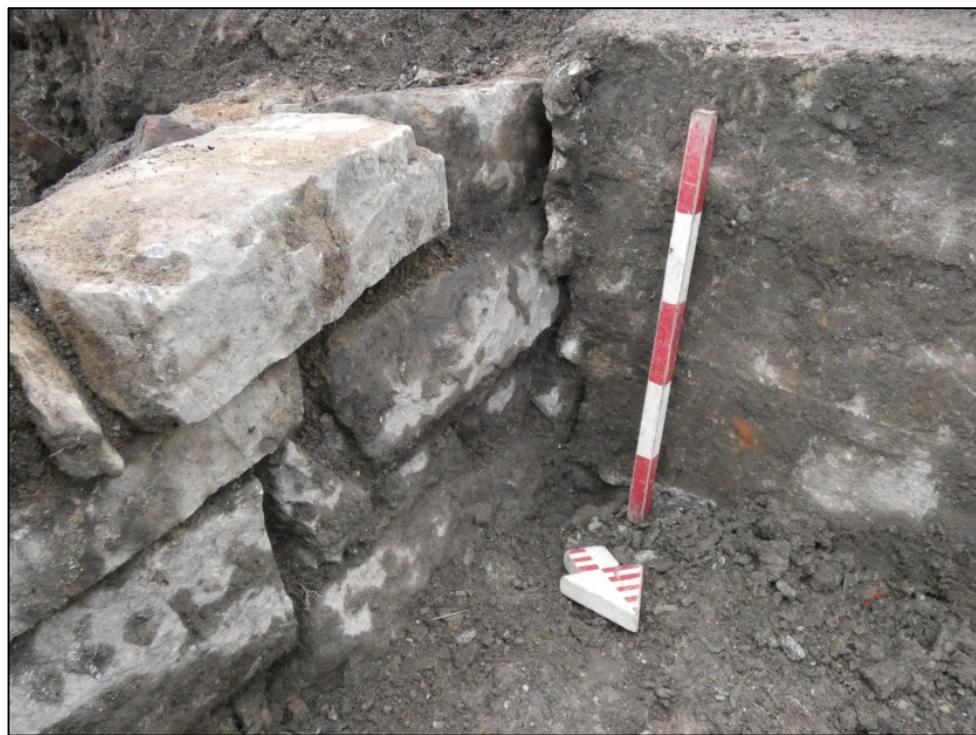
Photo 38. Jonction entre les vestiges 1B200 et 1B500, vers le sud-ouest
(MTQ-NDDN-21-NUM1-534)

Un troisième état était associé à cet ensemble structural (vestiges 1B100c et 1B200) (**photo 37**). Il s'agissait d'un béton coulé dans des caissons de bois et dont les empreintes étaient encore visibles sur les parements de l'assemblage (**photo 38**). Il couvrait l'entièreté de la longueur de la section nord-ouest décrite ci-dessus (environ 5,00 m) et il dépassait de 2,00 m vers l'ouest, cette fois posé sur le roc et non sur les fondations déjà en place (**photo 39**). Les parements intérieurs étaient bien dressés tandis que les parements extérieurs présentaient un fruit, ce qui signifie que la base des vestiges était plus large. La largeur de leur sommet mesurait 0,30 m pour la section sud-ouest et 0,37 m pour la section nord-ouest.

À l'extrémité sud du mur de béton 1B200 se trouvait un autre état qui n'a pas été décrit jusqu'ici (vestige 1B500). Cet état était possiblement associé à une deuxième pièce située au sud (**figure 22**) et l'assemblage de béton venait clairement s'y appuyer (**photo 38**).

Il s'agissait encore une fois d'une maçonnerie à double parement avec remplissage médian composée de pierres granitiques ébauchées à équarries. Son parement nord-ouest était bien dressé (**photo 38**), mais son parement sud-est s'est révélé plutôt abîmé et irrégulier (**photo 39**). Il comptait trois assises plus ou moins régulières totalisant une hauteur de 0,60 m. Son sommet était déstructuré, ce qui est peut-être attribué au dégagement du vestige à la pelle mécanique. La taille des pierres le constituant était très variable, mais leur taille moyenne était de 0,25 m sur 0,20 m. Le vestige mesurait 0,70 m de largeur et sa section dégagée s'étendait sur une longueur de 1,70 m, mais elle s'étendait probablement davantage vers le sud-ouest et vers le nord-est.

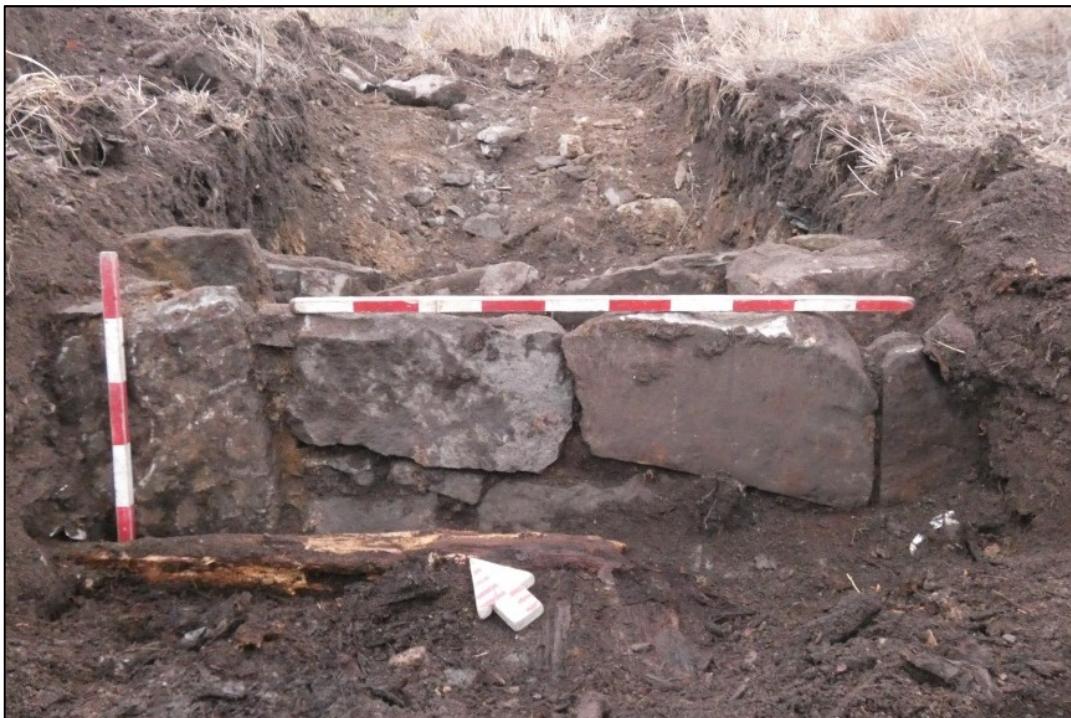
Photo 40. Parement sud-ouest du vestige 1C100, vers le nord-est (MTQ-NDDN-21-NUM1-543)

Finalement, un dernier vestige a été observé (vestige 1C100), cette fois dans la tranchée 1C. Il s'agissait d'une maçonnerie à parement double avec remplissage ou à parement simple dont les deux côtés étaient composés de pierres posées de chant. Celle-ci était constituée de pierres calcaires ou granitiques. Ces pierres, d'environ 0,10 m d'épaisseur, étaient posées de chant sur les deux parements formant deux assises visibles. Les pierres étant étroites, il est possible que ces assises de pierres posées de chant avaient une fonction esthétique et non de soutènement, ce qui ferait plutôt de ce mur un ouvrage à parement simple (**photos 40 et 41**). Toutes les pierres le constituant étaient ébauchées ou équarries, mais il n'a été possible d'observer que la surface des pierres formant le parement. Ces pierres étaient liées entre elles au moyen de joints de mortier beige orangé généralement en creux, voir presque absents entre les pierres posées de chant. Un plancher de bois était probablement appuyé contre ce vestige, ce qui tendait à indiquer que l'intérieur du bâtiment se trouvait bien au sud-ouest.
