**Ministère des Transports du Québec
Direction générale de la Montérégie**

Avril 2020

Suivi du projet de compensation - Frayère aménagée au pont
Mgr-Langlois, Coteau-du-Lac (Québec)

Suivi 2019 – Année 5

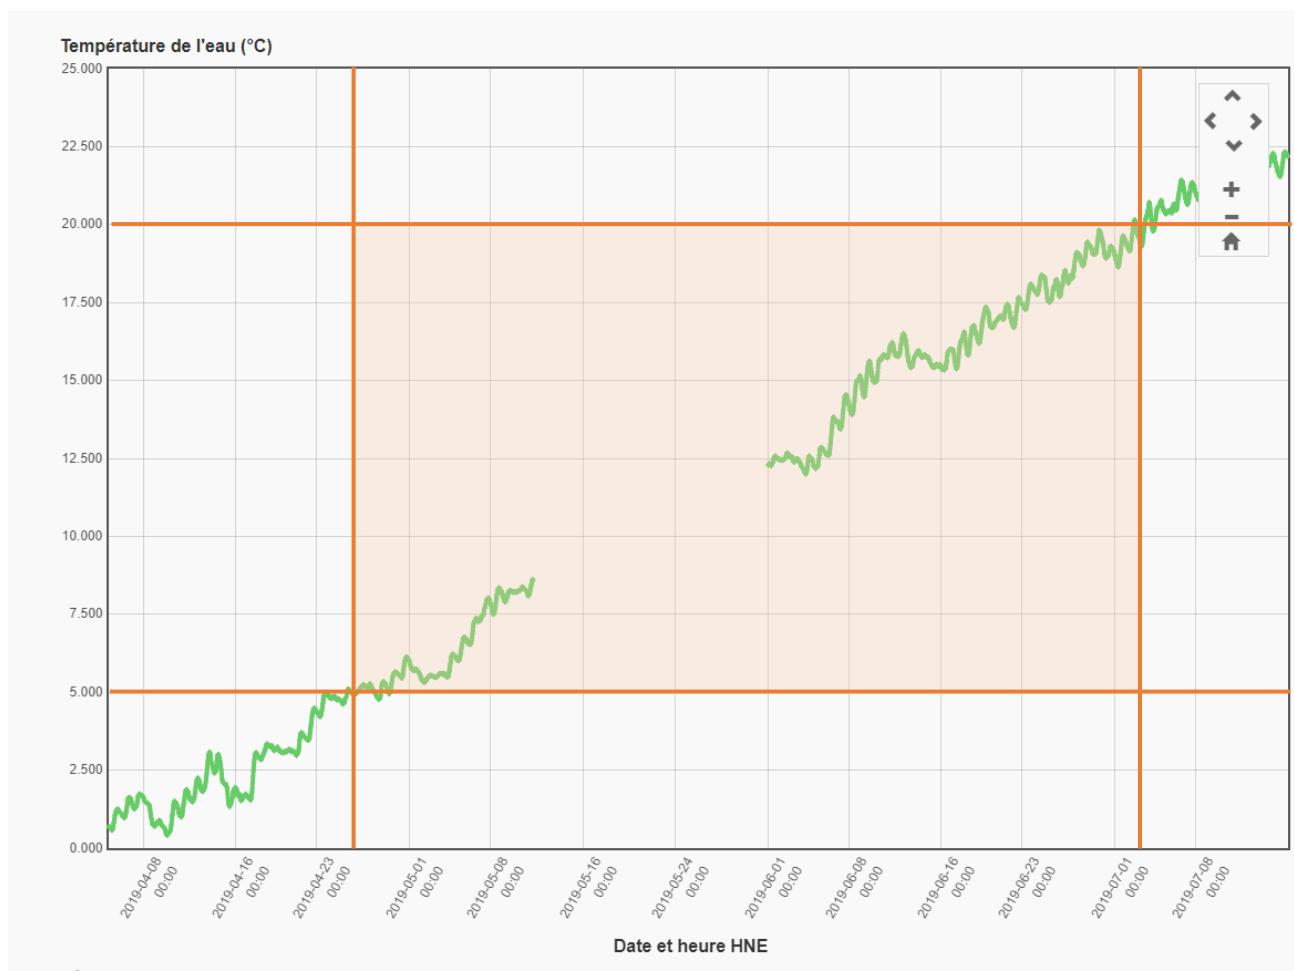
Figure 2 Évolution de la température de l'eau, station 020A016 (Environnement et Changement climatique Canada, 2019)

Il est à noter que les données de températures sont manquantes à la station LaSalle entre 11 mai et le 1^{er} juin 2019 (figure 2). La température aux stations avoisinantes a donc été consultée entre ces deux dates. Cela a permis d'observer une augmentation graduelle et relativement constante de la température durant cette période.

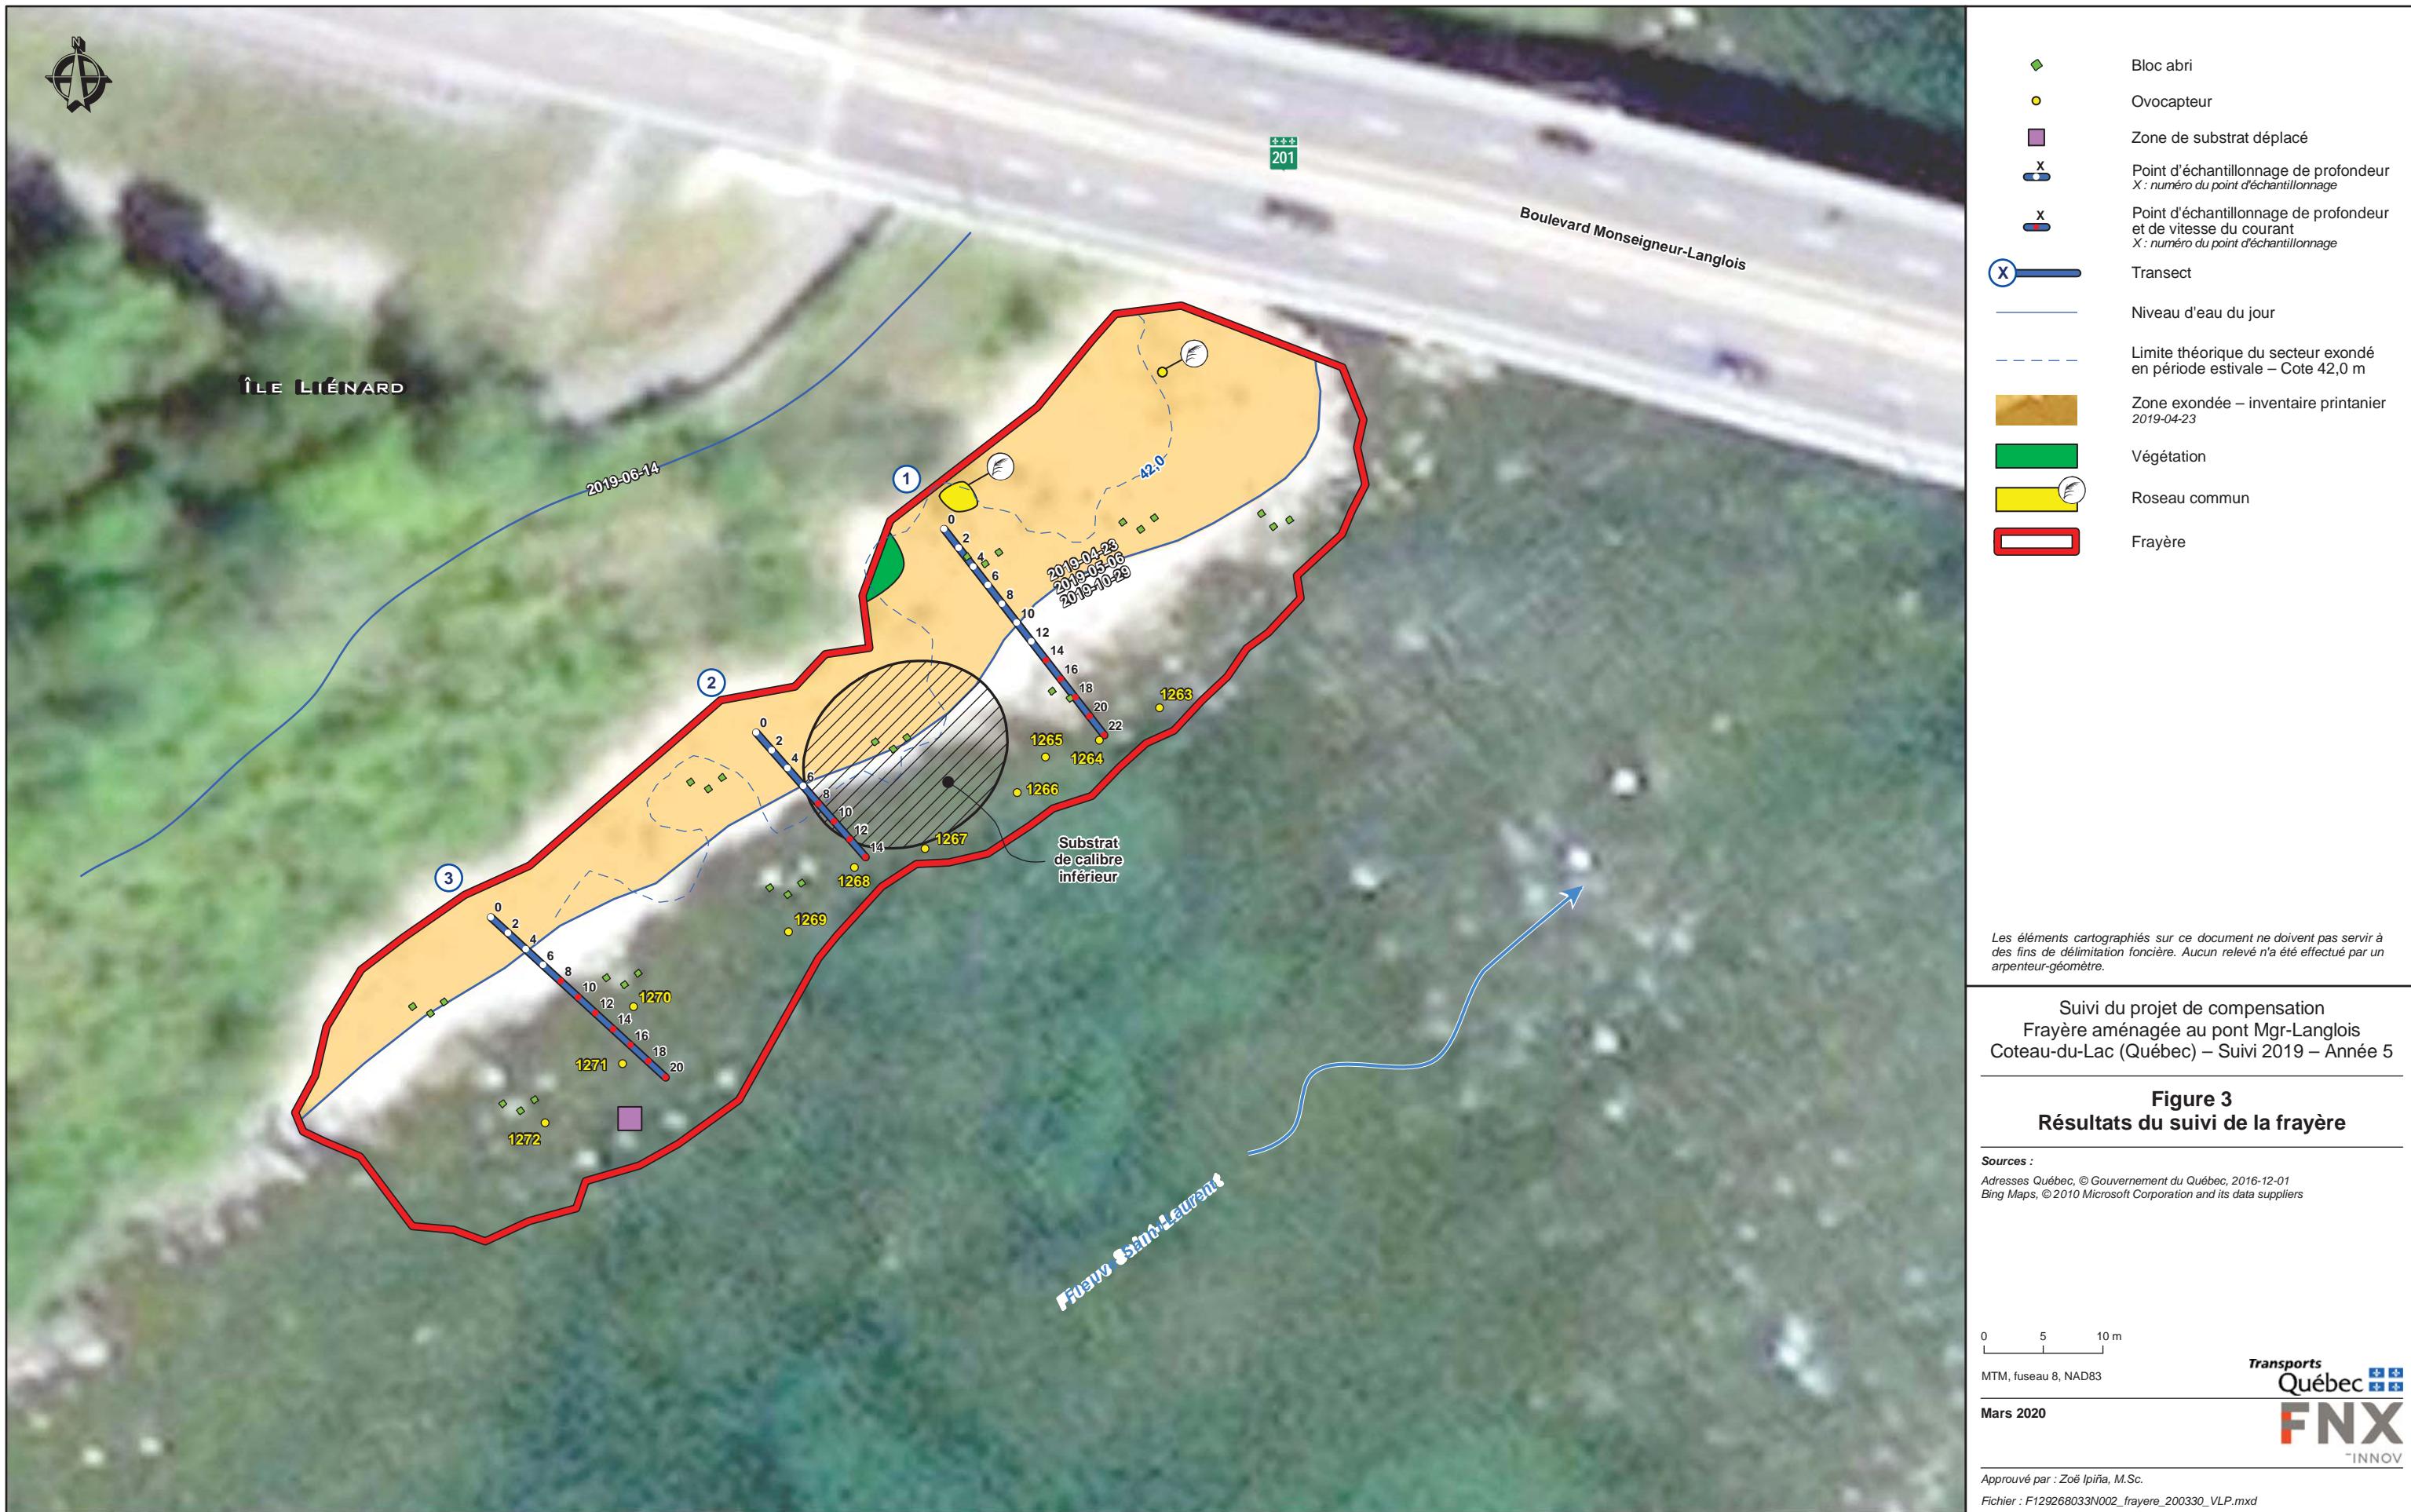
La figure 3 illustre la portion inondée et la portion exondée de la frayère en date du 23 avril 2019, ainsi que la répartition des transects utilisés pour la prise de donnée. Cette figure illustre aussi la ligne de l'eau mesurée au terrain le 6 mai et le 29 octobre.

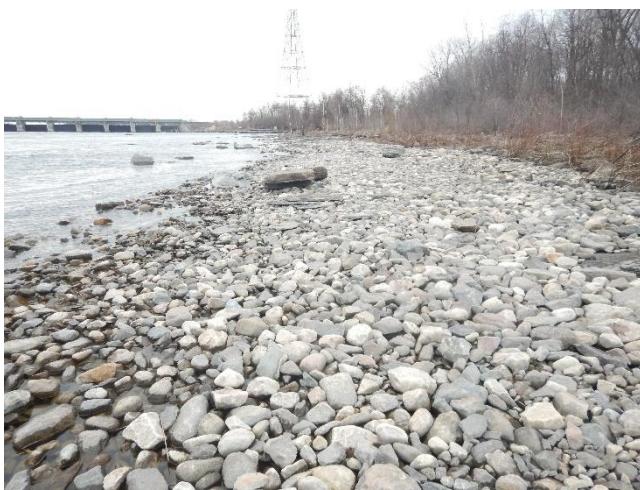
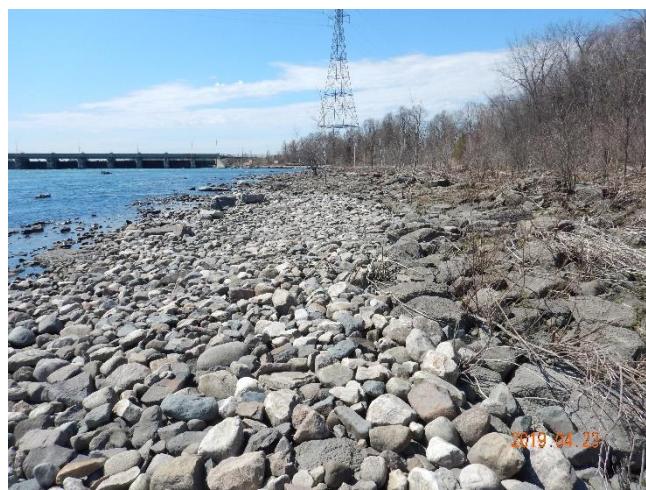
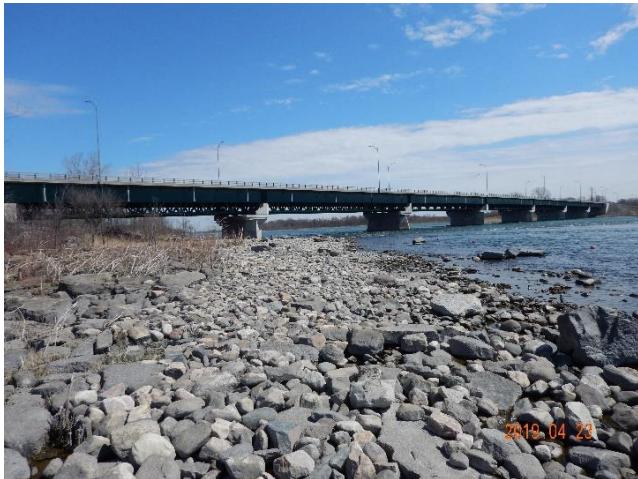
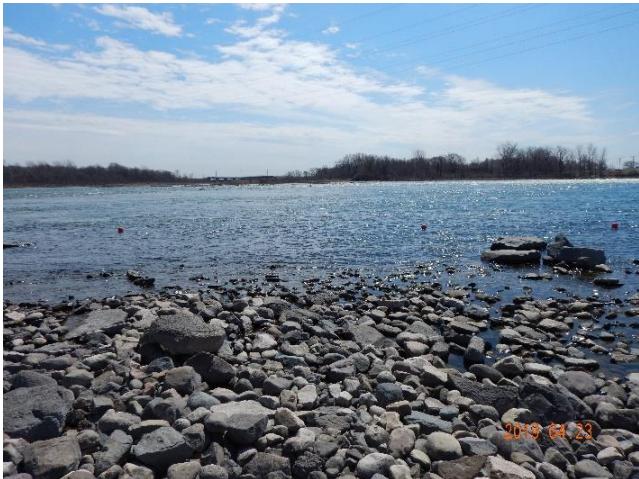
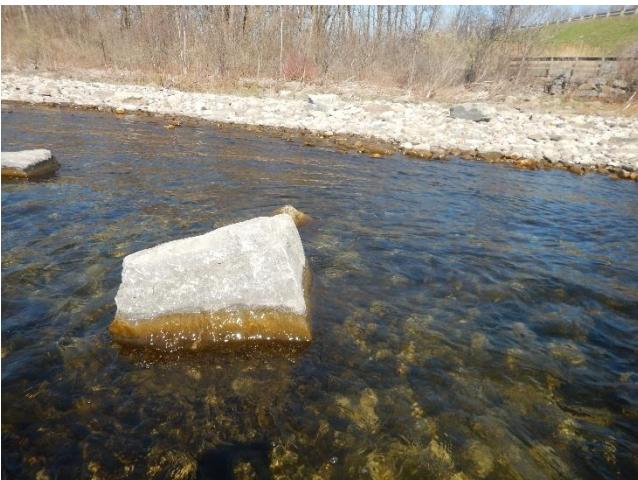
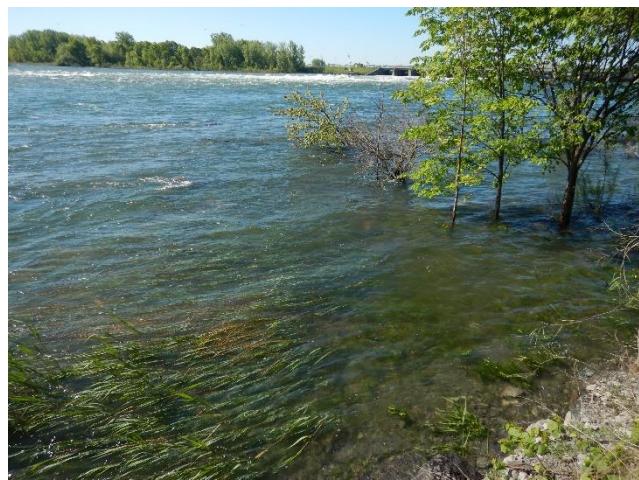
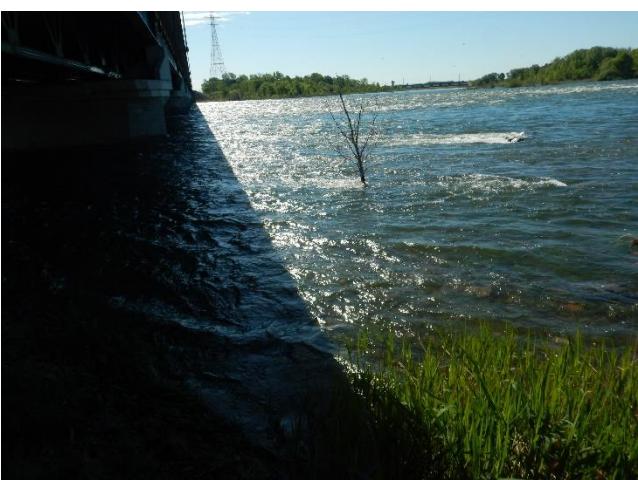
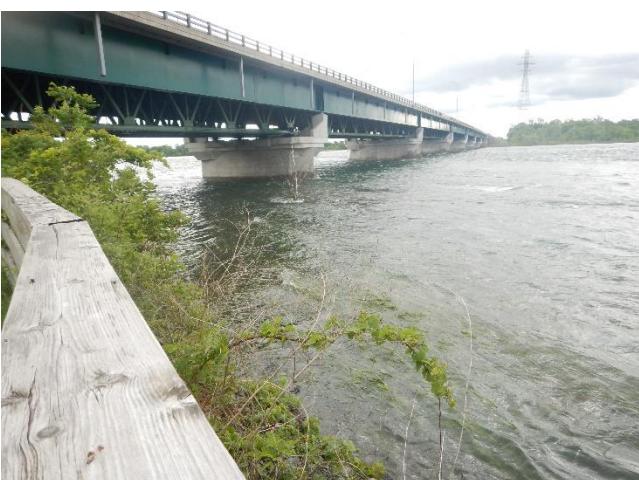
Le tableau 3 présente la profondeur d'eau mesurée à chacun des points sur les transects, tandis que les photos 1 à 8 montrent la frayère au printemps 2019. En excluant les secteurs exondés, la profondeur moyenne de l'eau mesurée en période printanière, soit le 23 avril, est estimée à 37 cm. En incluant les secteurs exondés, la profondeur moyenne correspond plutôt à 20 cm. La profondeur moyenne mesurée au printemps 2019, à la première visite, était semblable ou légèrement plus élevée aux profondeurs mesurées lors des années précédentes (variation maximale de 6 cm) (SMi, 2016 et 2018).

**Photo 1 Frayère vue vers l'amont - 18 avril**

**Photo 2 Frayère vue vers l'amont - 23 avril**

Photo 3 Frayère vue vers l'aval - 23 avril

Photo 4 Frayère vue vers le littoral - 23 avril

Photo 5 Frayère vue vers la rive – 6 mai

Photo 6 Frayère vue vers l'amont – 7 juin

Photo 7 Frayère vue vers le littoral – 7 juin

Photo 8 Frayère vue vers l'aval – 14 juin

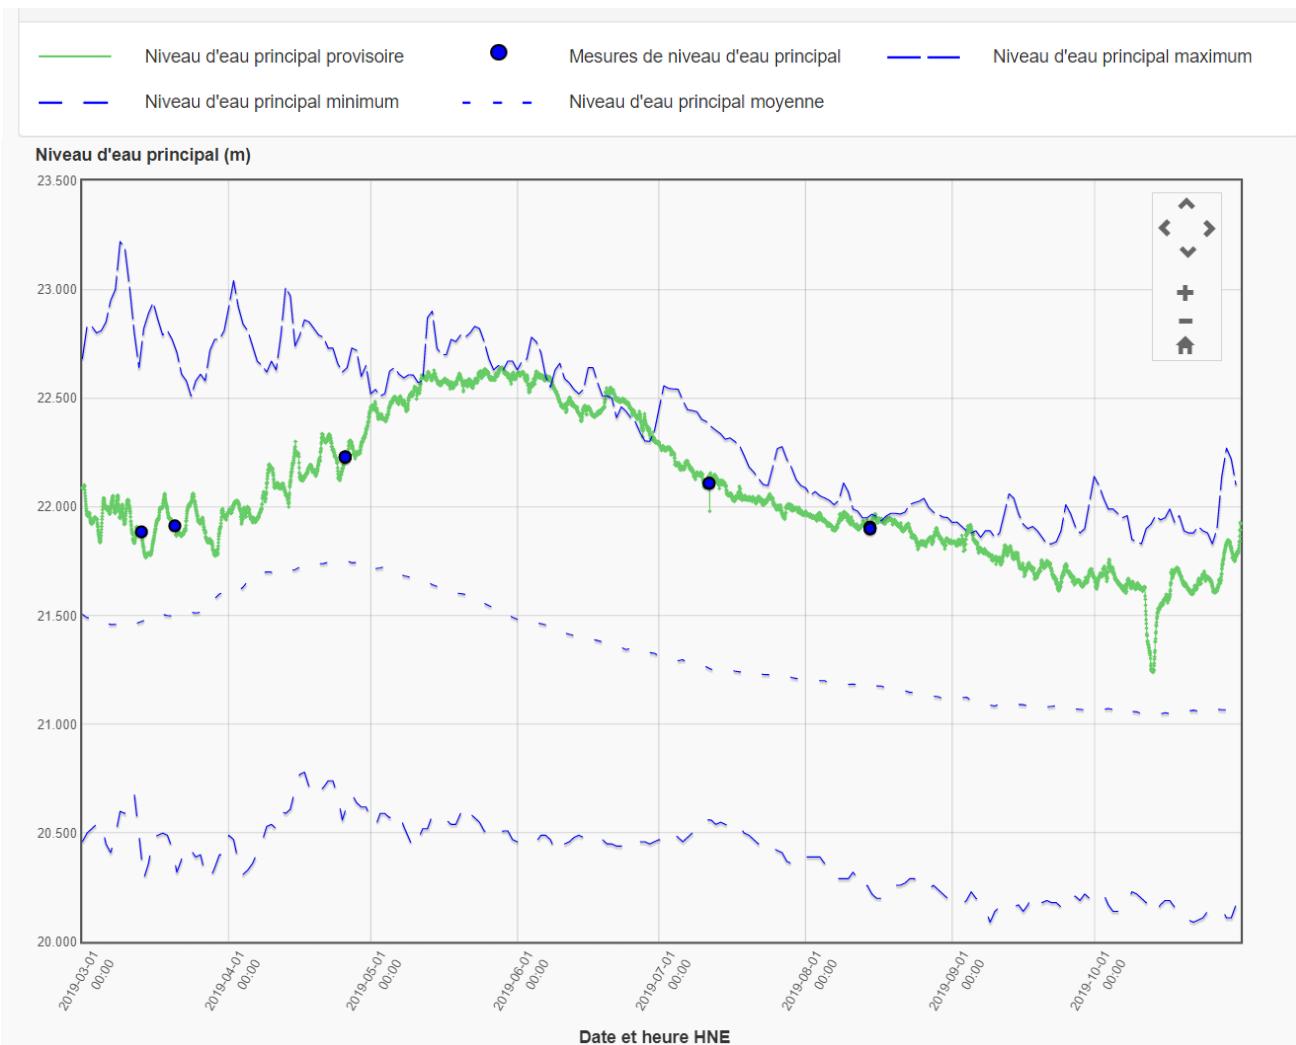
Figure 4 Évolution de la profondeur de l'eau, entre le 1^{er} mars et le 31 octobre 2019, station St-Laurent à Pointe-des-Cascades (02MC005) [QC]

hydrologiques situées entre Pointe-des-Cascades et le pont Champlain fournissent des données jugées représentatives de l'état général des niveaux d'eau dans le fleuve, tel qu'observé à la frayère (Environnement et Changement climatique Canada, 2019). Tel qu'illustré aux figures 4 à 7, le niveau d'eau de mars à octobre 2019 pour les quatre stations était au-dessus de la moyenne, et même parfois, au niveau du maximum. Des niveaux d'eau particulièrement élevés avaient également été obtenus à ces quatre stations en 2017.

Les données obtenues d'Hydro-Québec concordent également ces observations. En effet, en considérant les niveaux d'eau mesurés en aval du barrage Coteau-3 vers la fin du printemps depuis 2013, il est possible de constater que des niveaux particulièrement élevés ont été enregistrés en 2017 et 2019. À titre indicatif, la moyenne des niveaux d'eau en date du 15 juin s'élève à 43,13 m pour les années 2017 et 2019, tandis qu'elle est de 42,39 m à cette même date en considérant les années 2013, 2014, 2015, 2016 et 2018.

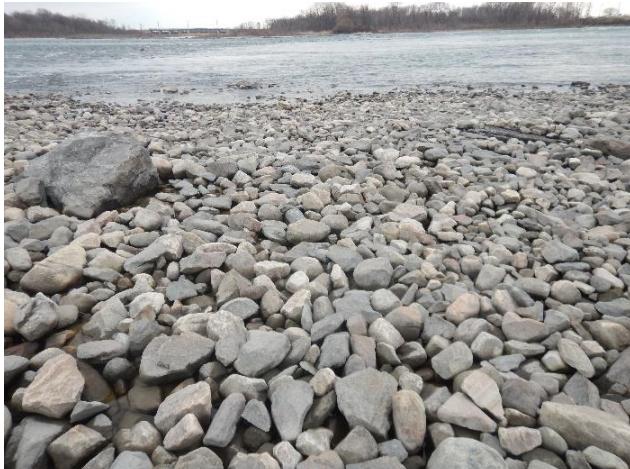
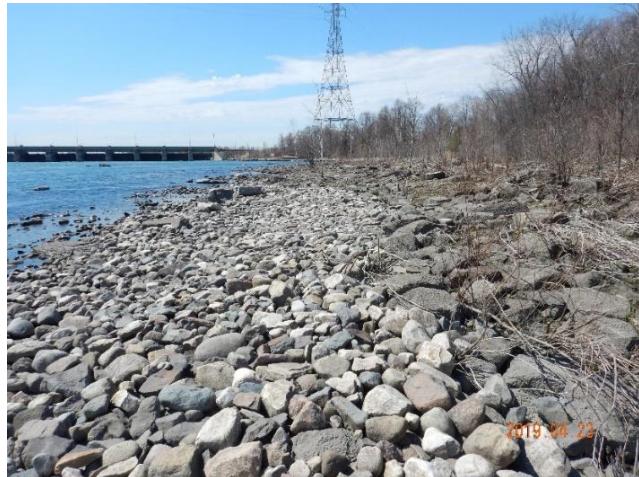
En excluant les blocs-abris, le substrat est composé de matériaux granulaires plus ou moins arrondis, typiques des rivières. Lors de la caractérisation effectuée le 23 avril 2019, environ 65 % du substrat de la frayère était composé de galets. Selon l'échelle granulométrique (voir annexe 2), ce type de substrat a un diamètre qui varie entre 80 et 250 mm. Le substrat sous-dominant, qui couvrait environ 25 % de la frayère, était composé de blocs (diamètre entre 250 et 500 mm). Le reste était composé de gros blocs (5 %) et de cailloux (5 %). Ce substrat est considéré équivalent à celui qui avait été décrit en 2015 puis en 2017, malgré une faible variation des pourcentages de recouvrement, qui est jugée non significative et qui peut être attribuée à la position de l'observateur sur le site.

Ces observations correspondent à ce qui était prévu aux plans d'aménagement (annexe 1) qui prescrivaient la mise en place d'un substrat fait de pierres arrondies, d'un calibre de 100 à 300 mm de diamètre (moyenne de 150 mm). Au pourtour de la frayère, le substrat est plutôt composé de blocs et de gros blocs anguleux d'un diamètre environnant généralement les 500 mm, correspondant également aux plans et devis. Les photos 9 et 10 illustrent le substrat observé sur la frayère.

Photo 9 Composition du substrat (18 avril)

Photo 10 Composition du substrat (23 avril)

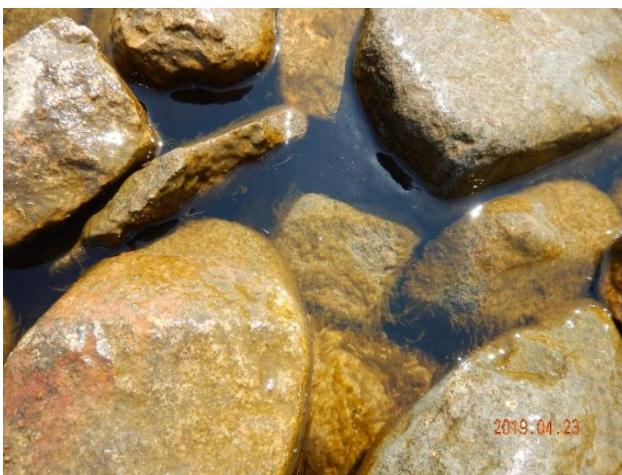
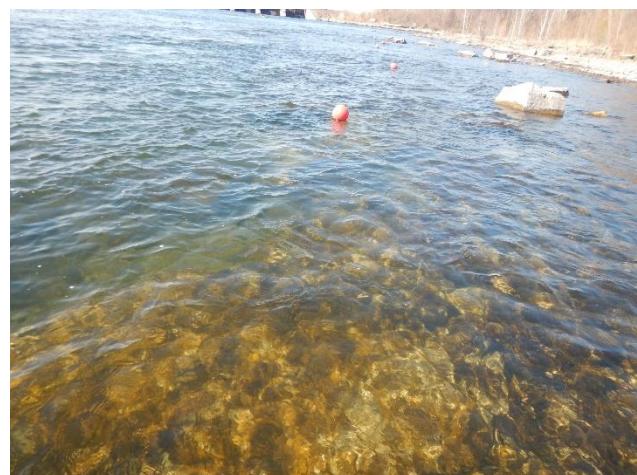
Des algues ont toutefois été observées, le 23 avril, dans la majorité dans la portion inondée de la frayère, et plus particulièrement à proximité de la zone exondée, où le courant est plus faible. Le recouvrement des algues était toutefois peu élevé, et aucun colmatage des interstices de l'empierrement n'a été observé (photo 11). Lors de la visite du 6 mai, le recouvrement des algues semblait avoir légèrement augmenté (photo 12). Globalement, le recouvrement en algues observé n'est pas jugé problématique pour l'intégrité de la frayère.

Photo 11 Algues sur le substrat (23 avril)

Photo 12 Algues sur le substrat (6 mai)

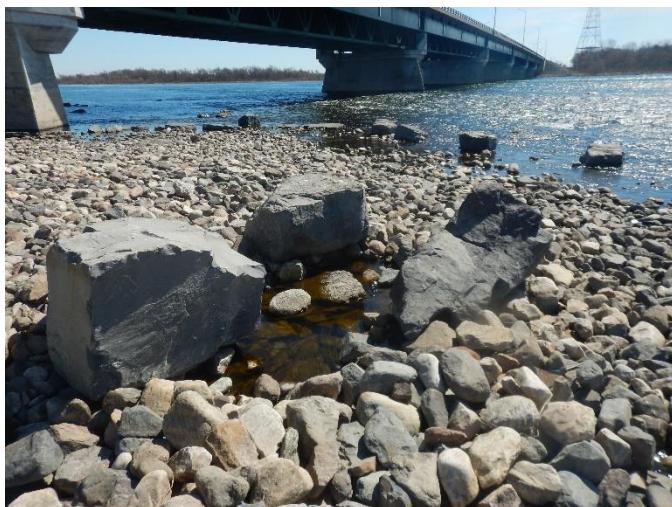
Puisque la ceinture de blocs, les blocs-abris et la quasi-totalité du substrat n'ont été ni détruits ni altérés, la stabilité physique de l'aménagement est jugée bonne. En ce qui concerne le substrat déplacé près de la ceinture de blocs, observé en 2015, la situation semble être demeurée stable, bien que la comparaison soit difficile dans les conditions d'inondation du site. De plus, en 2015, la présence de dépressions à la base de certains blocs abris, en amont de ces derniers, avait été notée. Ces dépressions ont également été observées en 2019. Bien qu'aucune comparaison quantitative n'ait été effectuée, il est possible que ces dépressions se soient agrandies depuis 2015 (photo 13).

Photo 13 Dépression à la base de blocs-abris

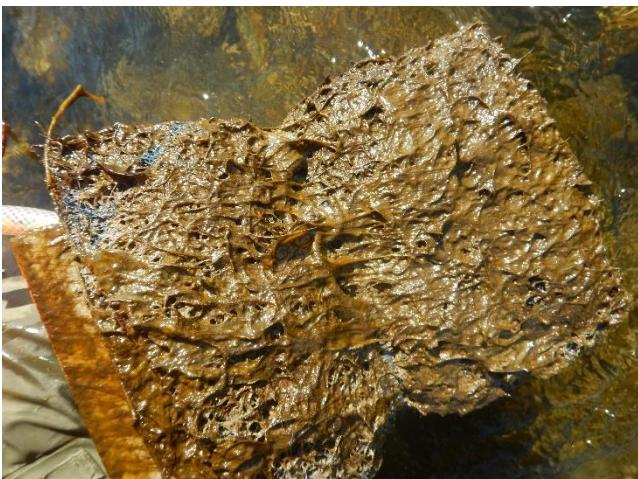
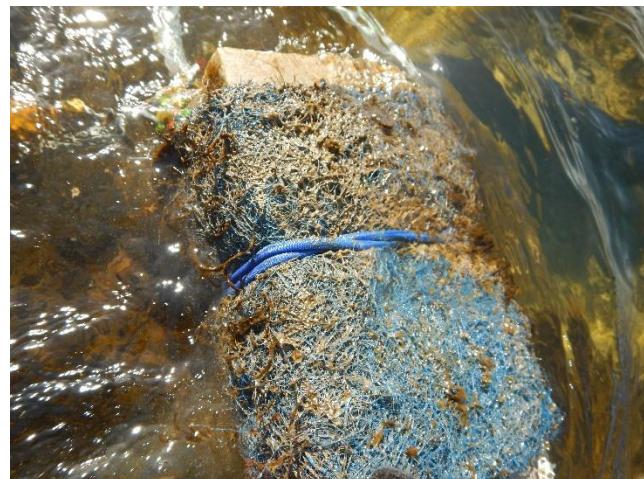
Le premier relevé des ovocapteurs a été réalisé le 6 mai (photos 14 et 15). La température de l'eau était de 7,8 °C et le niveau était similaire à celui du 23 avril (figure 3). Comme lors du relevé de 2017, les ovocapteurs étaient tous colmatés par des algues, le recouvrement de ces dernières atteignant fréquemment 100% sur les faces exposées des ovocapteurs. Aucun œuf n'a été aperçu ni capturé pour l'identification.

Photo 14 Relevé des ovocapteurs (6 mai)

Photo 15 Relevé des ovocapteurs (6 mai)

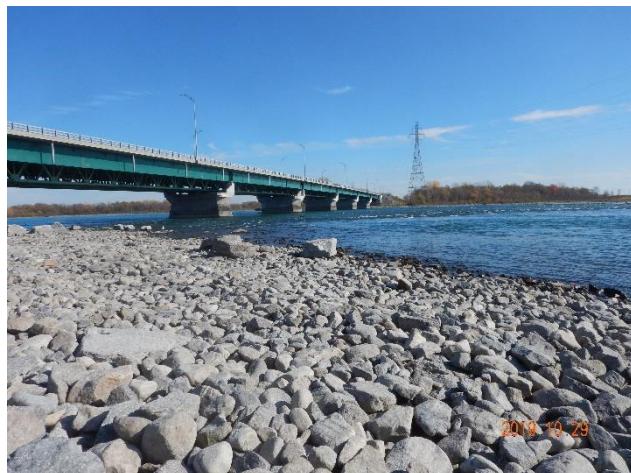
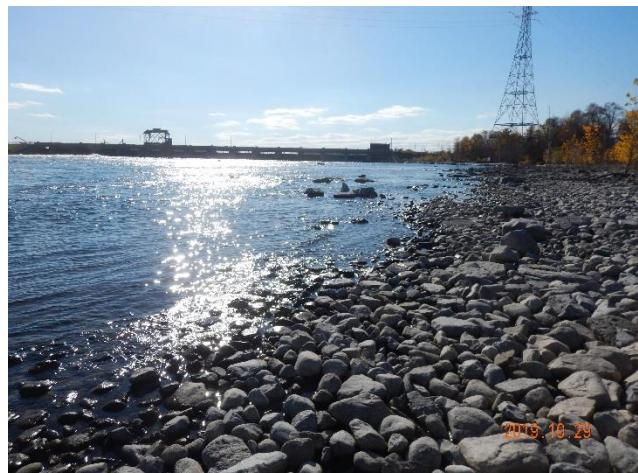
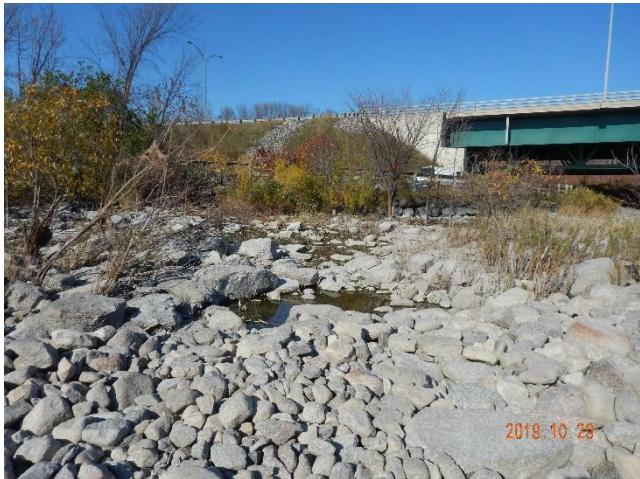
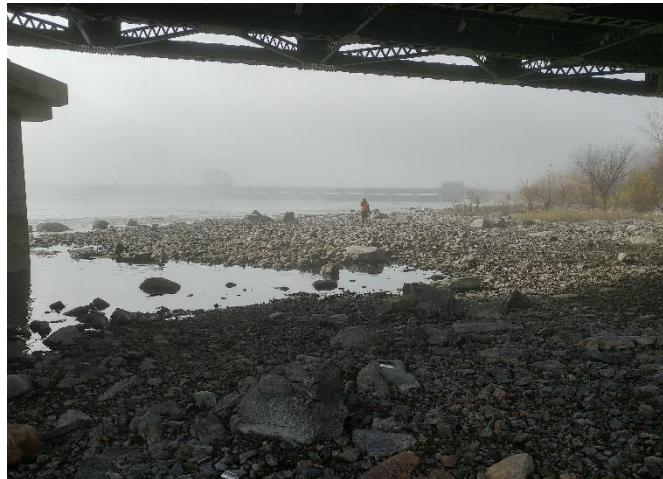
Photo 16 Frayère vue vers l'aval - 29 octobre

Photo 17 Frayère vue vers l'amont - 29 octobre

Photo 18 Frayère vue vers la rive – 29 octobre

Photo 19 Frayère vue vers l'amont – 29 octobre

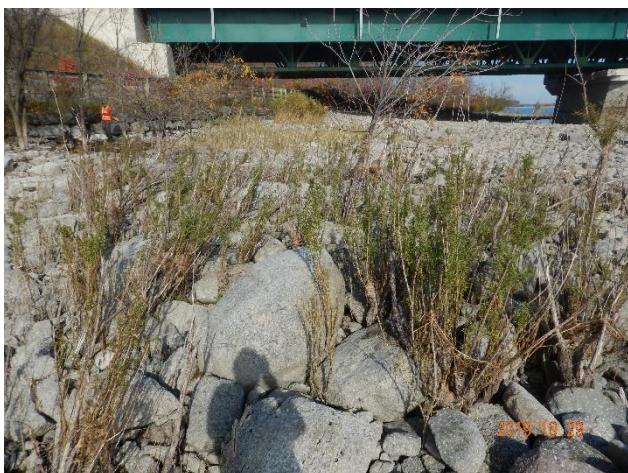
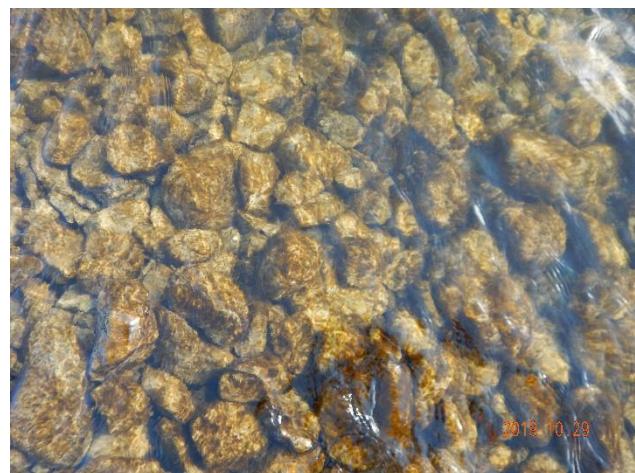
La visite estivale de la frayère, effectuée le 29 octobre 2019, a permis d'observer un recouvrement en végétation très faible sur la frayère, comme au printemps 2019. La présence d'un petit bosquet de jeunes saules (*Salix sp.*) a été notée à la limite de la frayère, empiétant sur cette dernière sur une superficie d'environ 8 m².

Comme lors de la caractérisation printanière, des algues étaient présentes sur toute la superficie du substrat qui est inondé de façon permanente, avec un recouvrement toutefois relativement faible. Aucun colmatage des interstices de l'empierrement n'a été observé. Comme en 2017, il est probable que le fort débit persistant durant la saison estivale ait contribué à empêcher ces algues de s'implanter. Les photos 20 et 21 illustrent la végétation aquatique dans la frayère au mois d'octobre.

Photo 20 Bosquet de saules (29 octobre)

Photo 21 Algues sur le substrat (29 octobre)

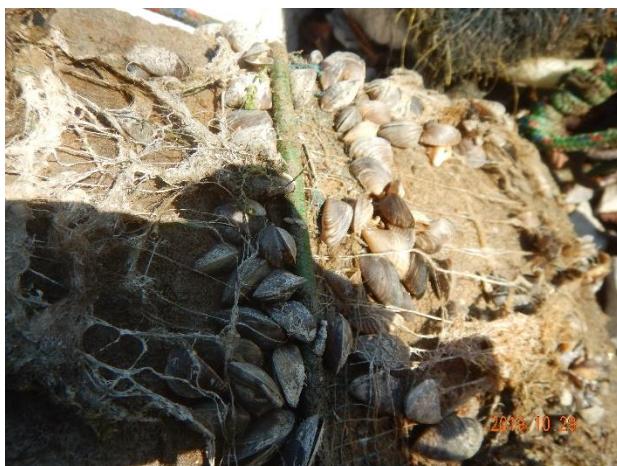
Aucun œuf n'a été observé sur les ovocapteurs retrouvés, ce qui était prévisible puisque la visite d'octobre a été réalisée à l'extérieur de la période de fraie. Des crustacés et des moules zébrées (photo 22) ont cependant été observés, ainsi qu'un poisson non identifiable (en raison de son état de décomposition), correspondant à une capture accidentelle. Les moules zébrées, qui constituent une espèce exotique envahissante, ont été retirées des ovocapteurs sur la terre ferme en bordure du site pour éviter de les transporter vivante et de les disperser. Le matériel a ensuite été décontaminé par congélation et séchage afin de ne pas contribuer à la dispersion de l'espèce.

Il est à noter qu'aucun ovocapteur n'avait été retrouvé en 2017. Compte tenu de leur état, et de la taille des moules zébrées qui y étaient accrochées, il est possible que certains ovocapteurs récupérés en 2019 aient été installés en 2017.

Photo 22 Moules zébrées sur les ovocapteurs (29 octobre)

Finalement, dans l’éventualité où il était nécessaire de réaliser un nouveau suivi sur le site de la frayère, il serait recommandé d’utiliser des bouées plus petites, qui offriront moins d’emprises aux débris emportés par le courant, et des cordes plus résistantes que l’équipement standard normalement utilisé, compte tenu des conditions imprévisibles dans ce secteur du fleuve Saint-Laurent. Il doit néanmoins être considéré que le suivi de la frayère Monseigneur-Langlois est particulièrement ardu en raison des conditions du site, et qu’il sera impossible de garantir son succès total même en utilisant un tel équipement.
