Projet de prolongement ouest du Boulevard de Portland

Programme de suivi du milieu humide

Décembre 2019

Visite de terrain : 2 août 2019

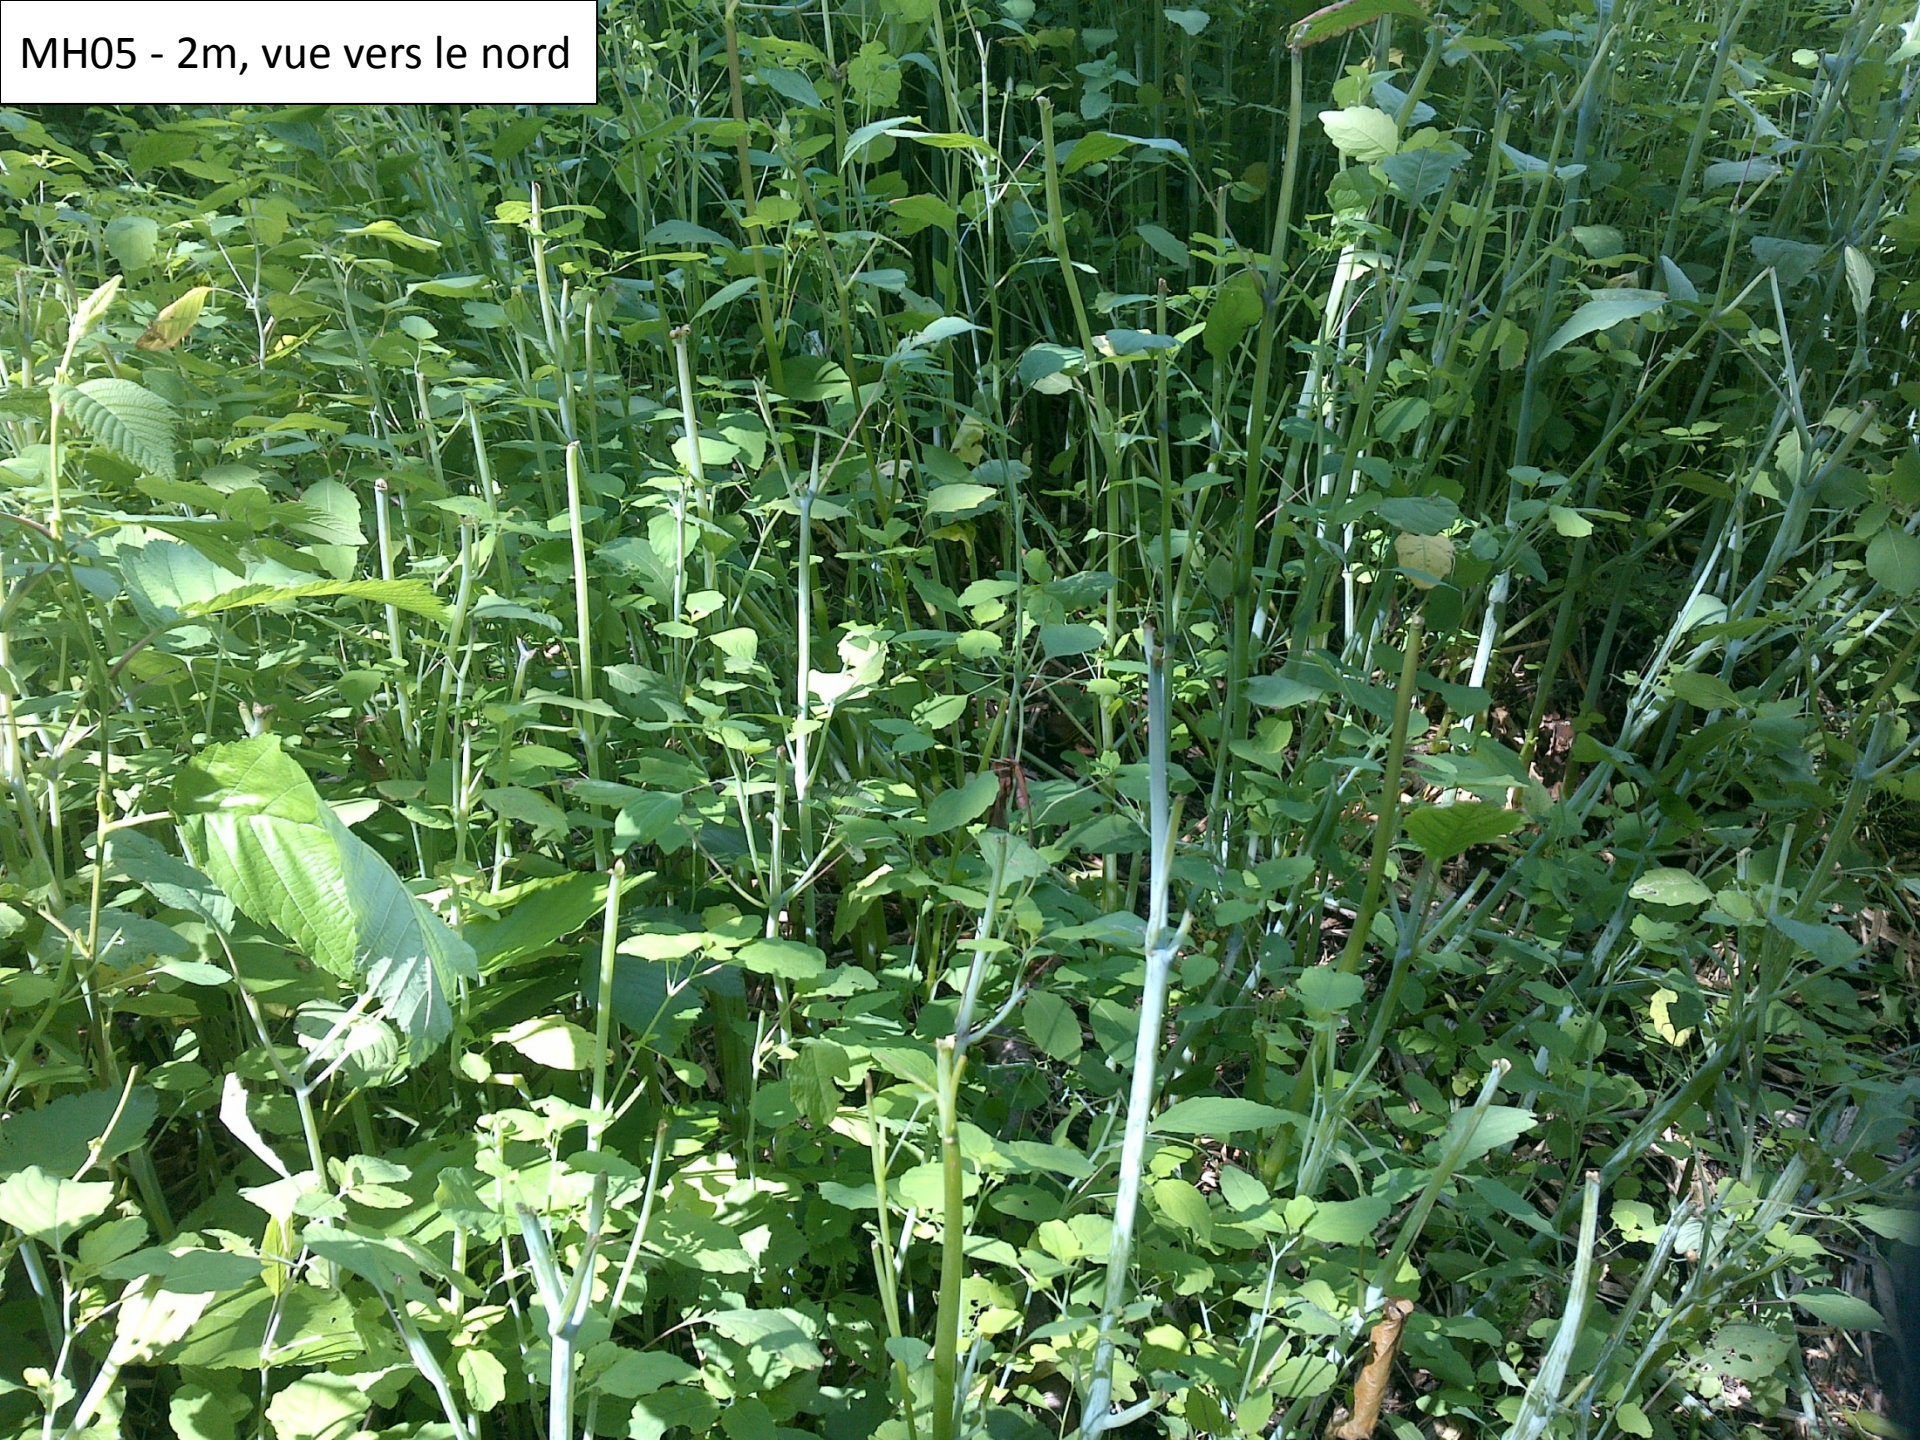
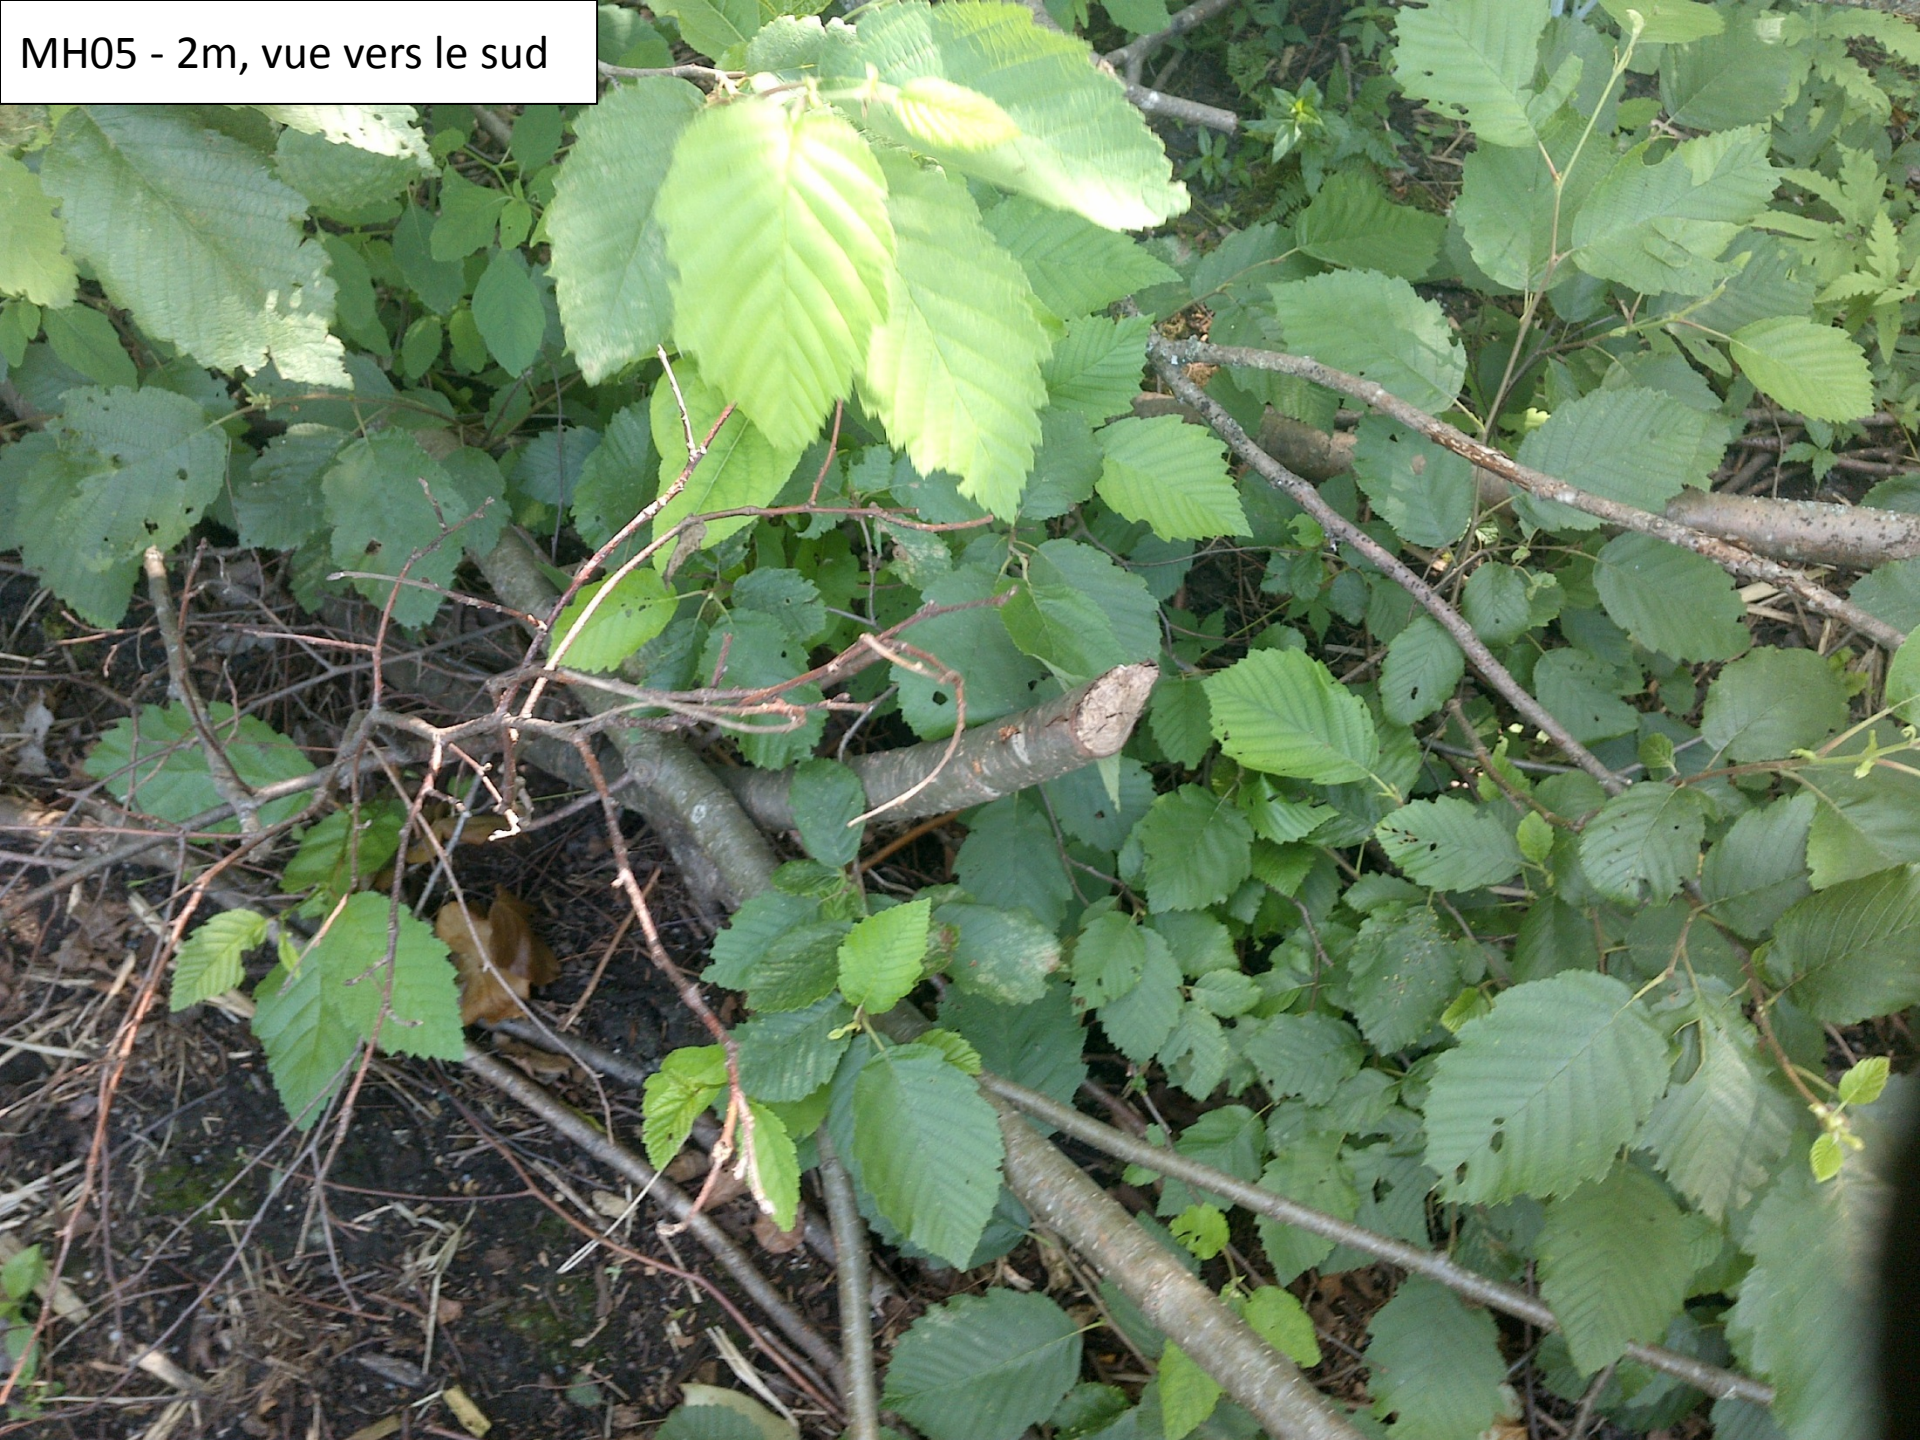
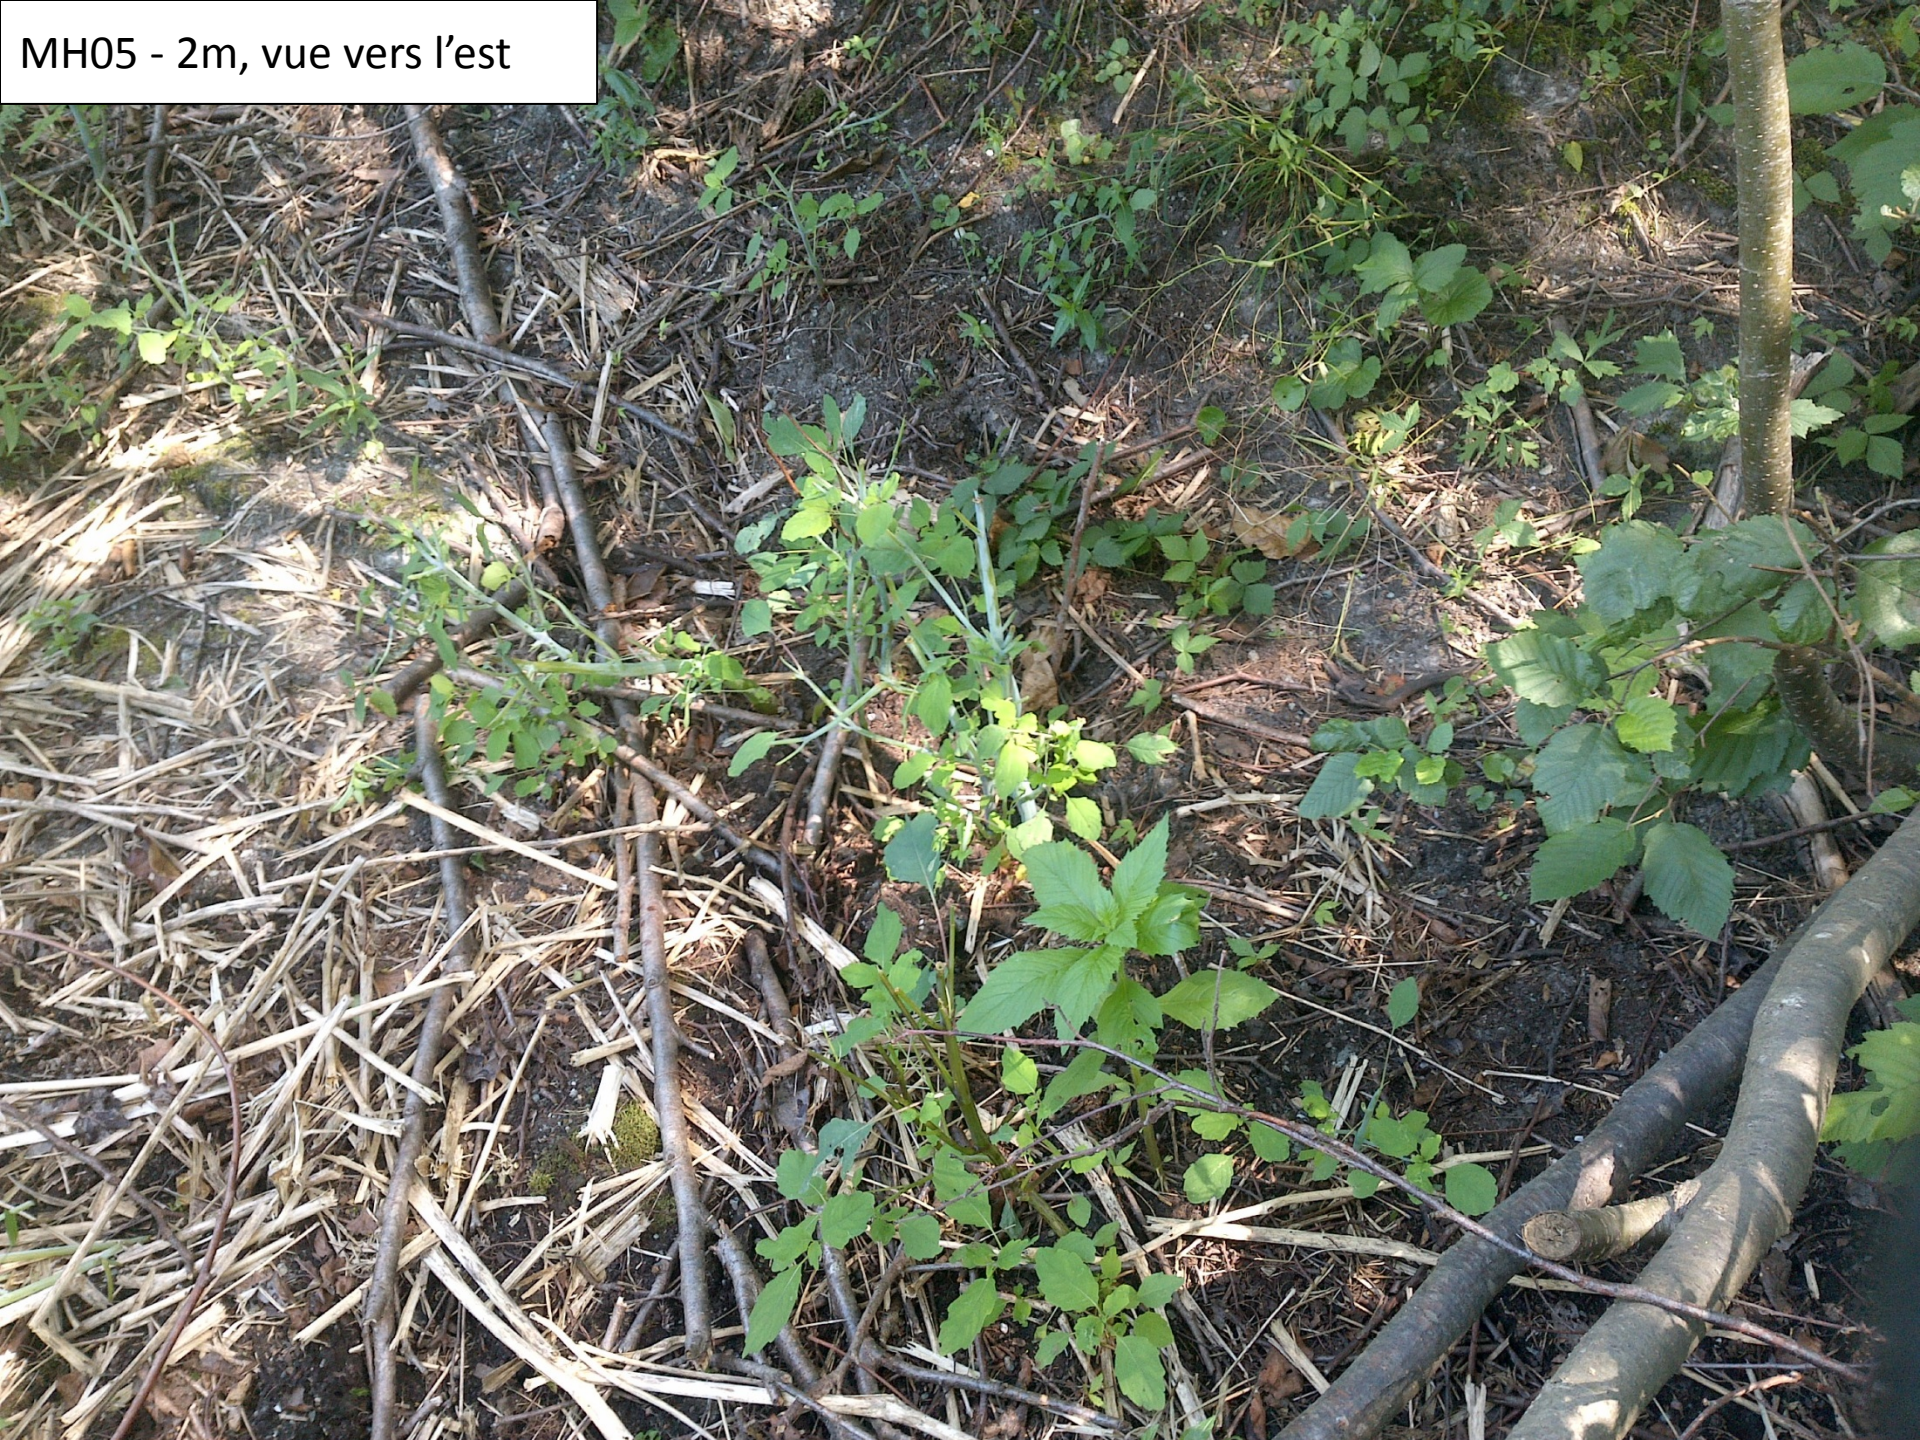
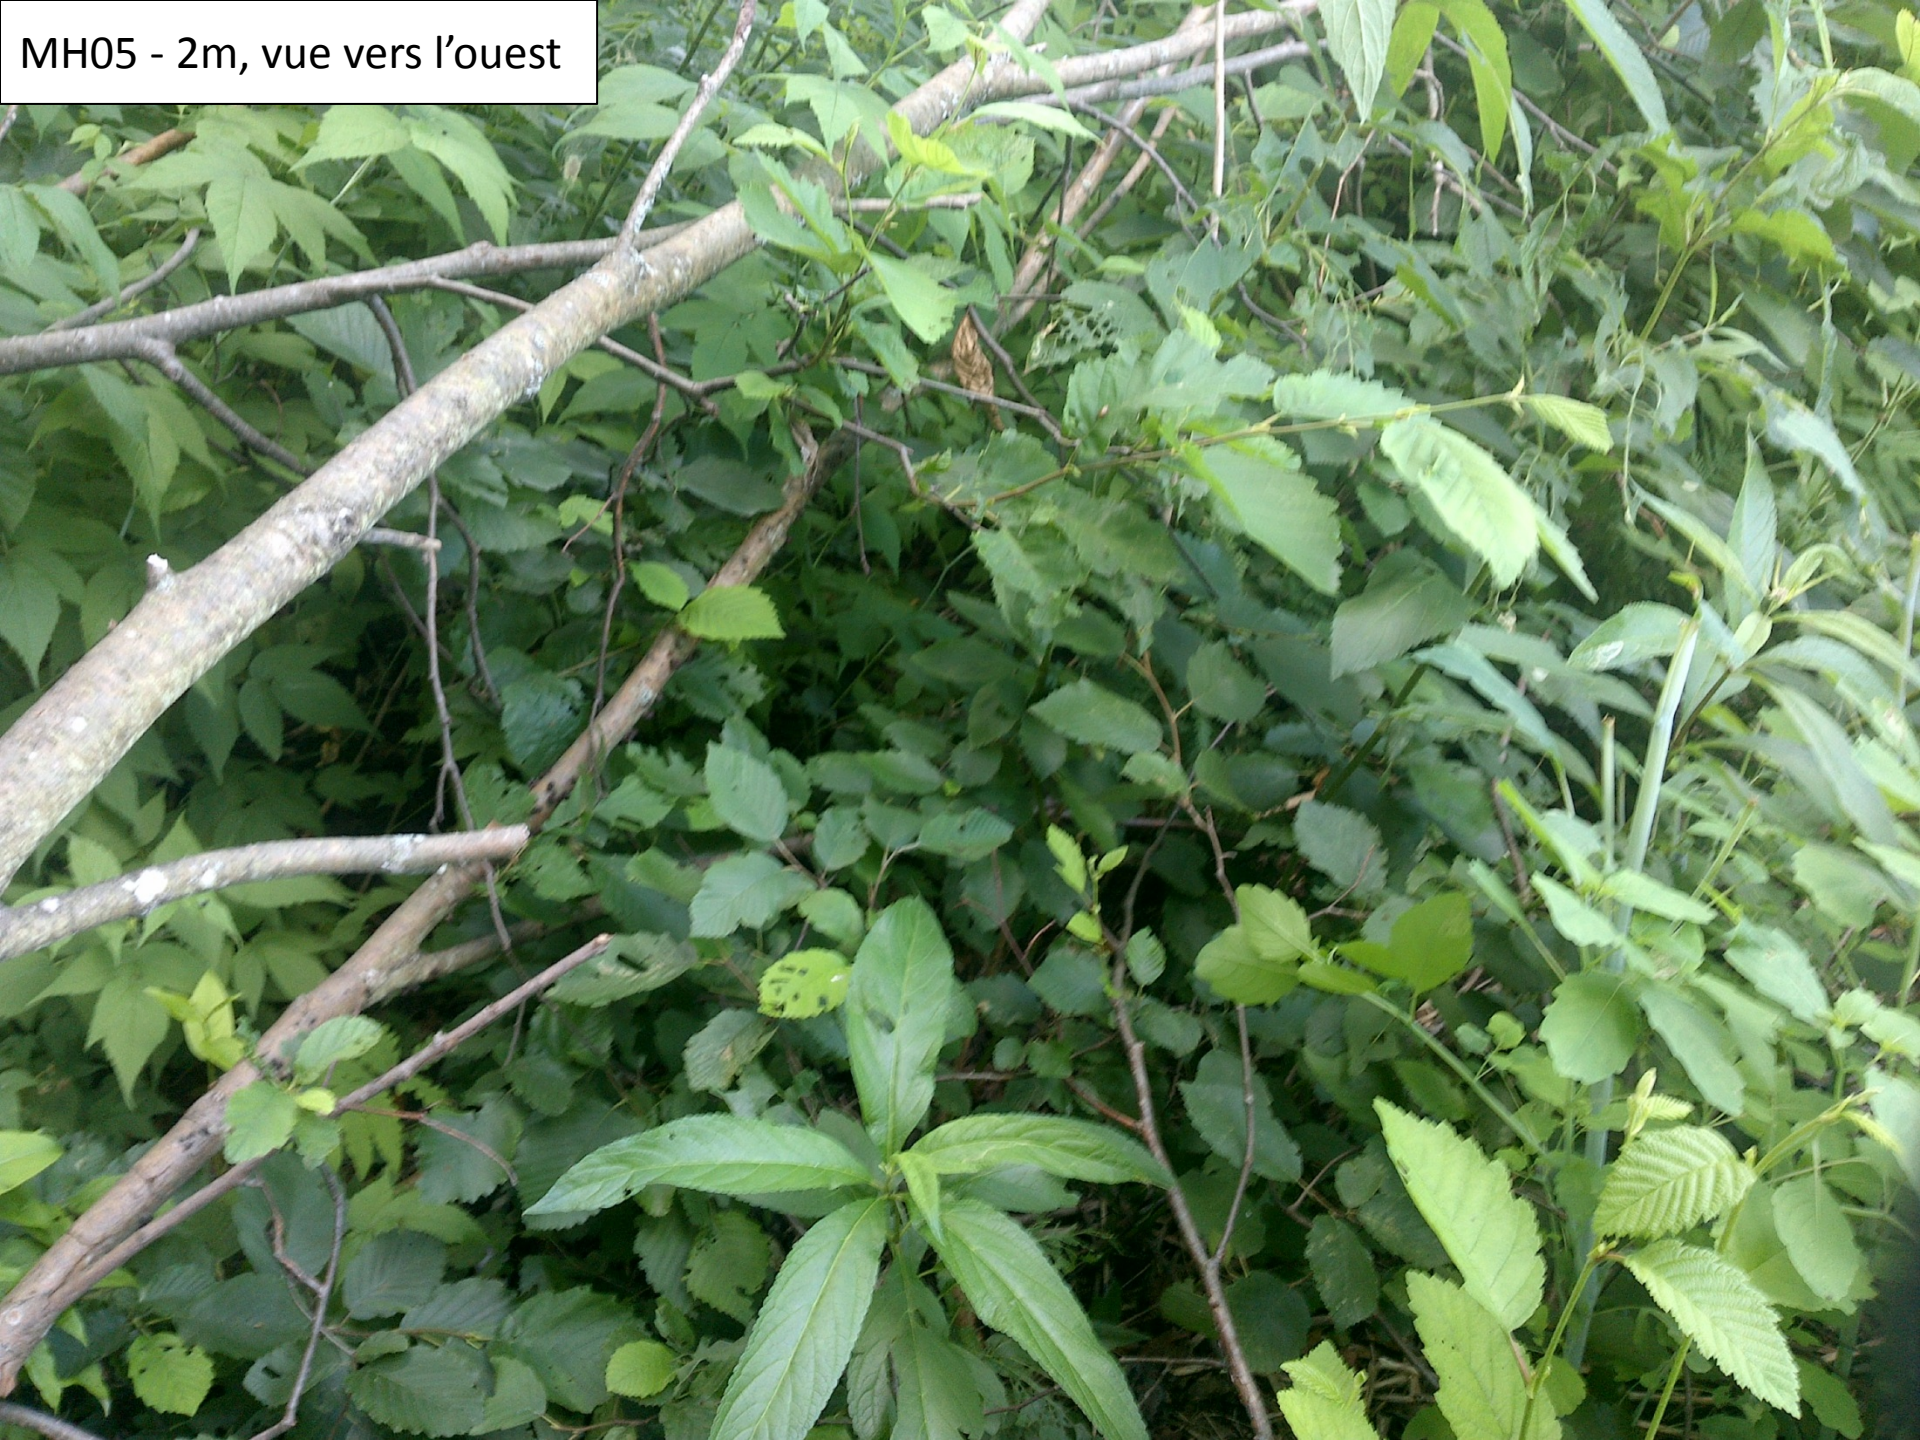
Placette à 2 mètres de l'emprise (2019) : La strate arborée recouvre 20 % et est dominée par l'érable rouge (10 %) le peuplier baumier (5 %) et le bouleau jaune (5 %). L'aulne rugueux est recouvre 10 % de la strate arbustive et est en grande partie brouté. L'impatiente du Cap a été broutée par le Cerf de Virginie. La hauteur de la nappe phréatique est d'environ 20 cm sous la surface. **Description différente de celle faite en 2017.**

Commentaires
2019 : Broutage par le Cerf de Virginie de l'impatiente du Cap. Un véhicule semble avoir traversé la placette.

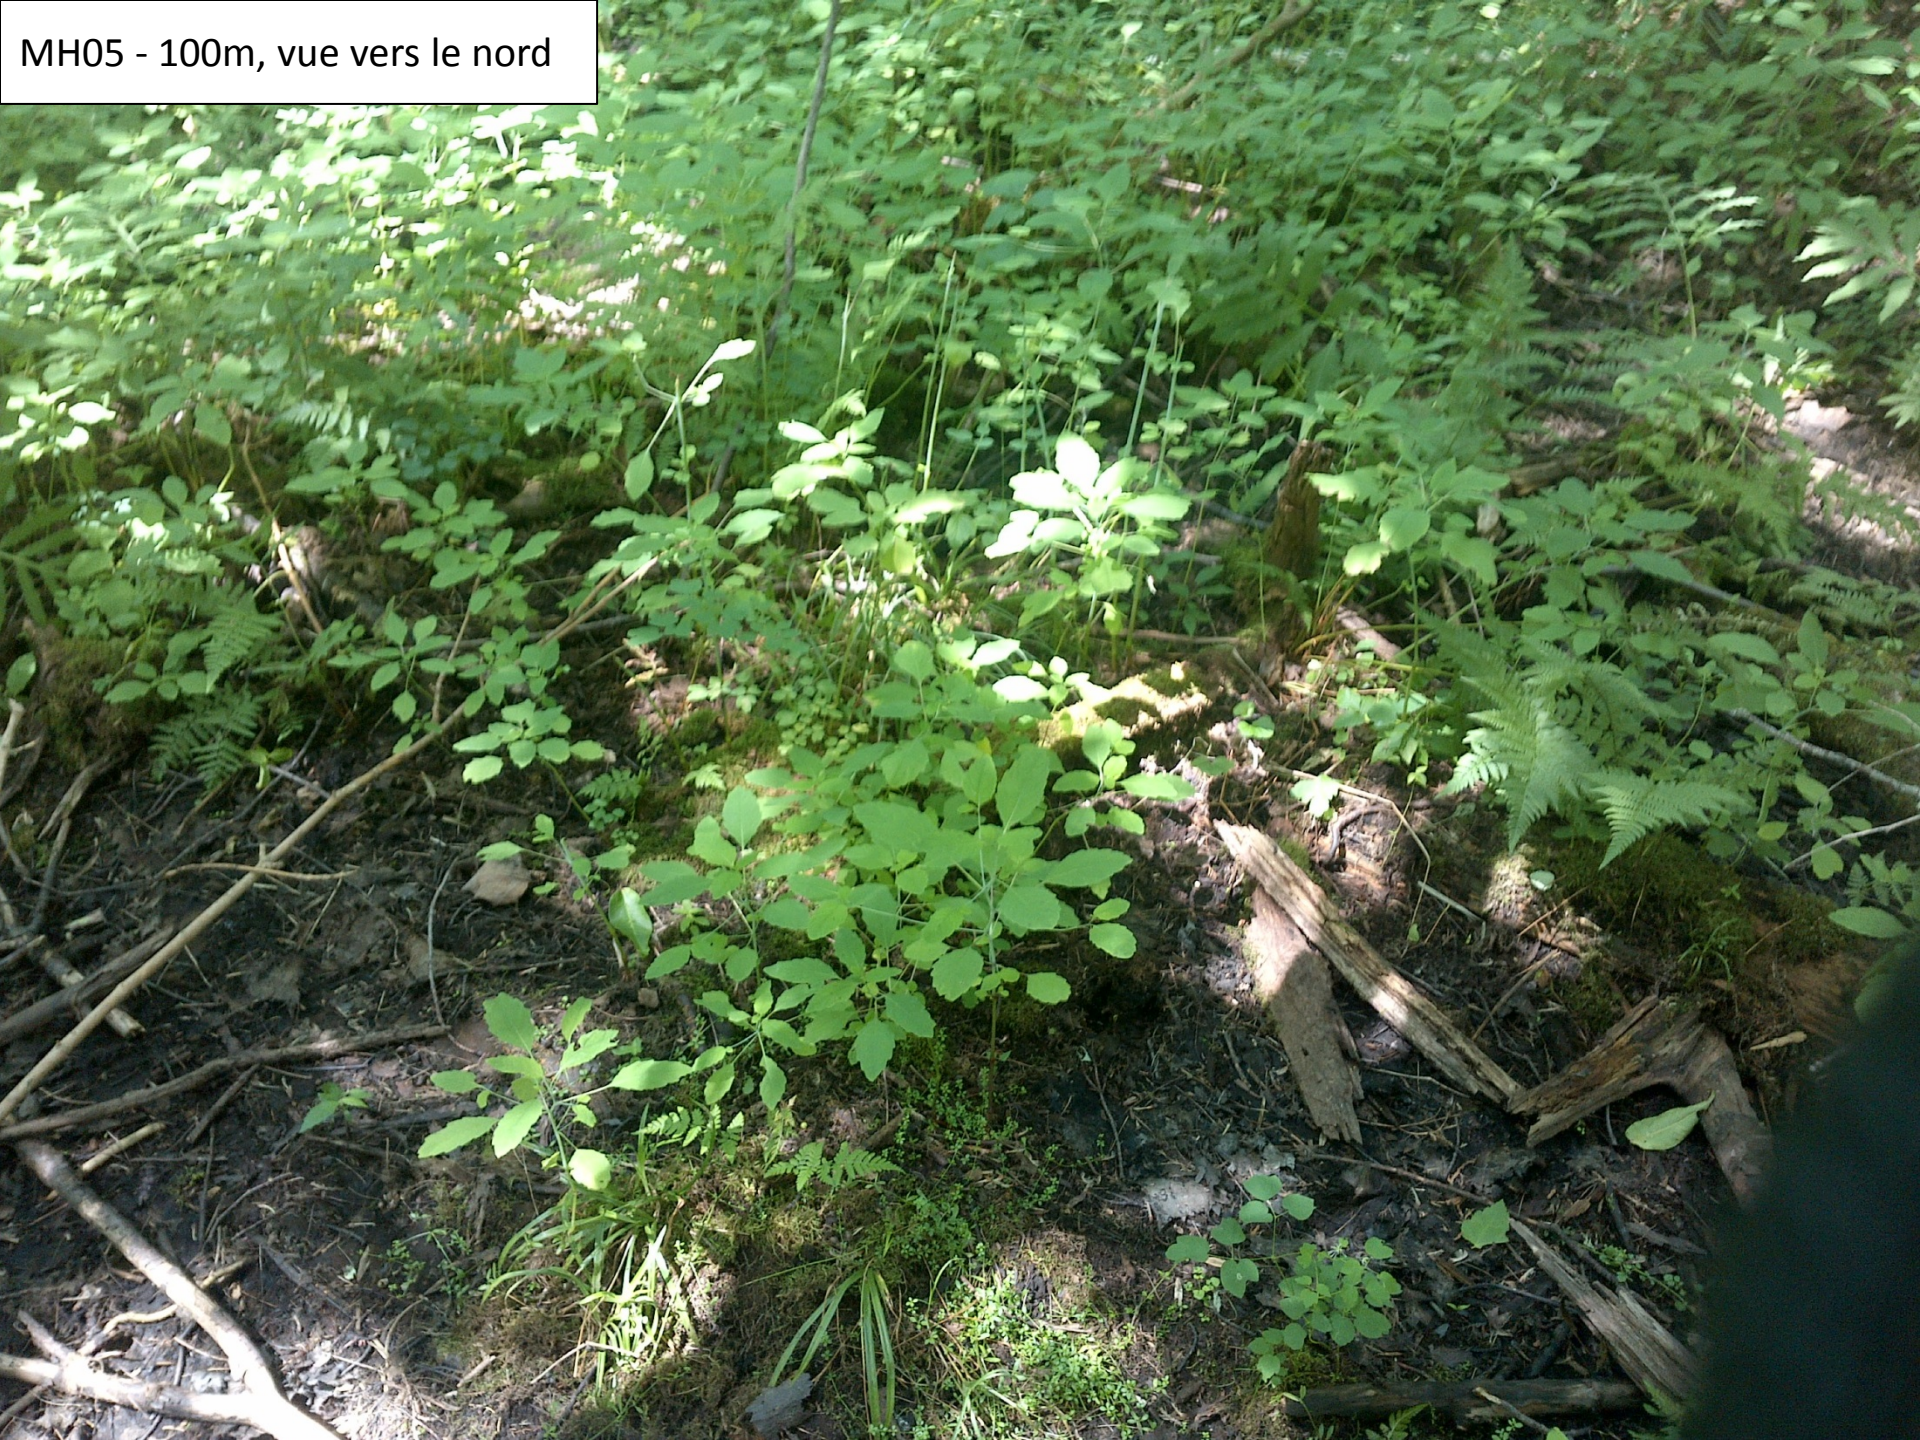
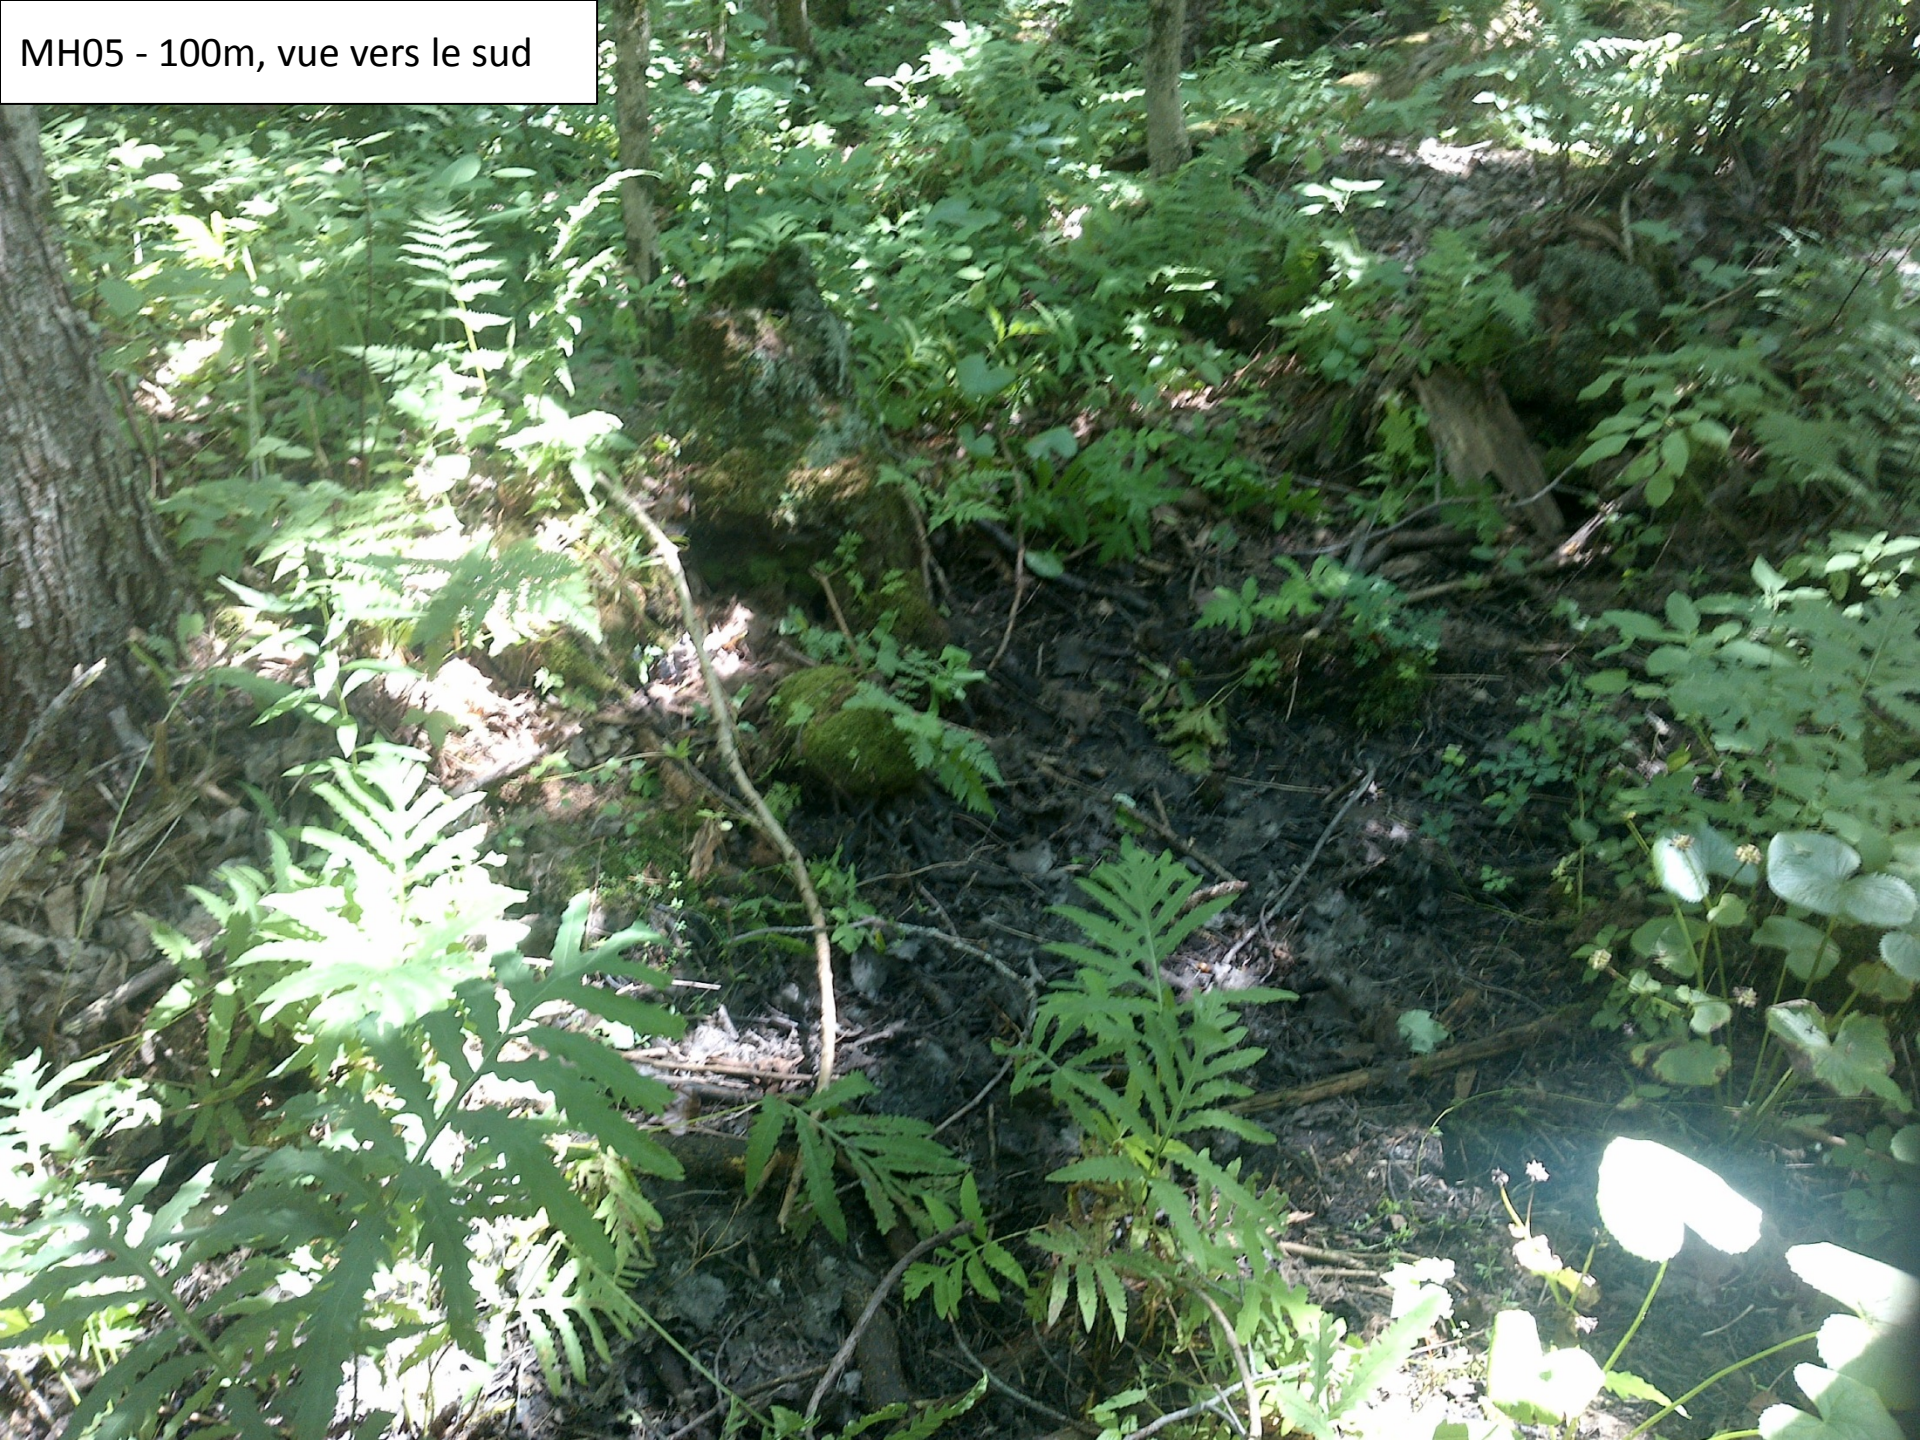
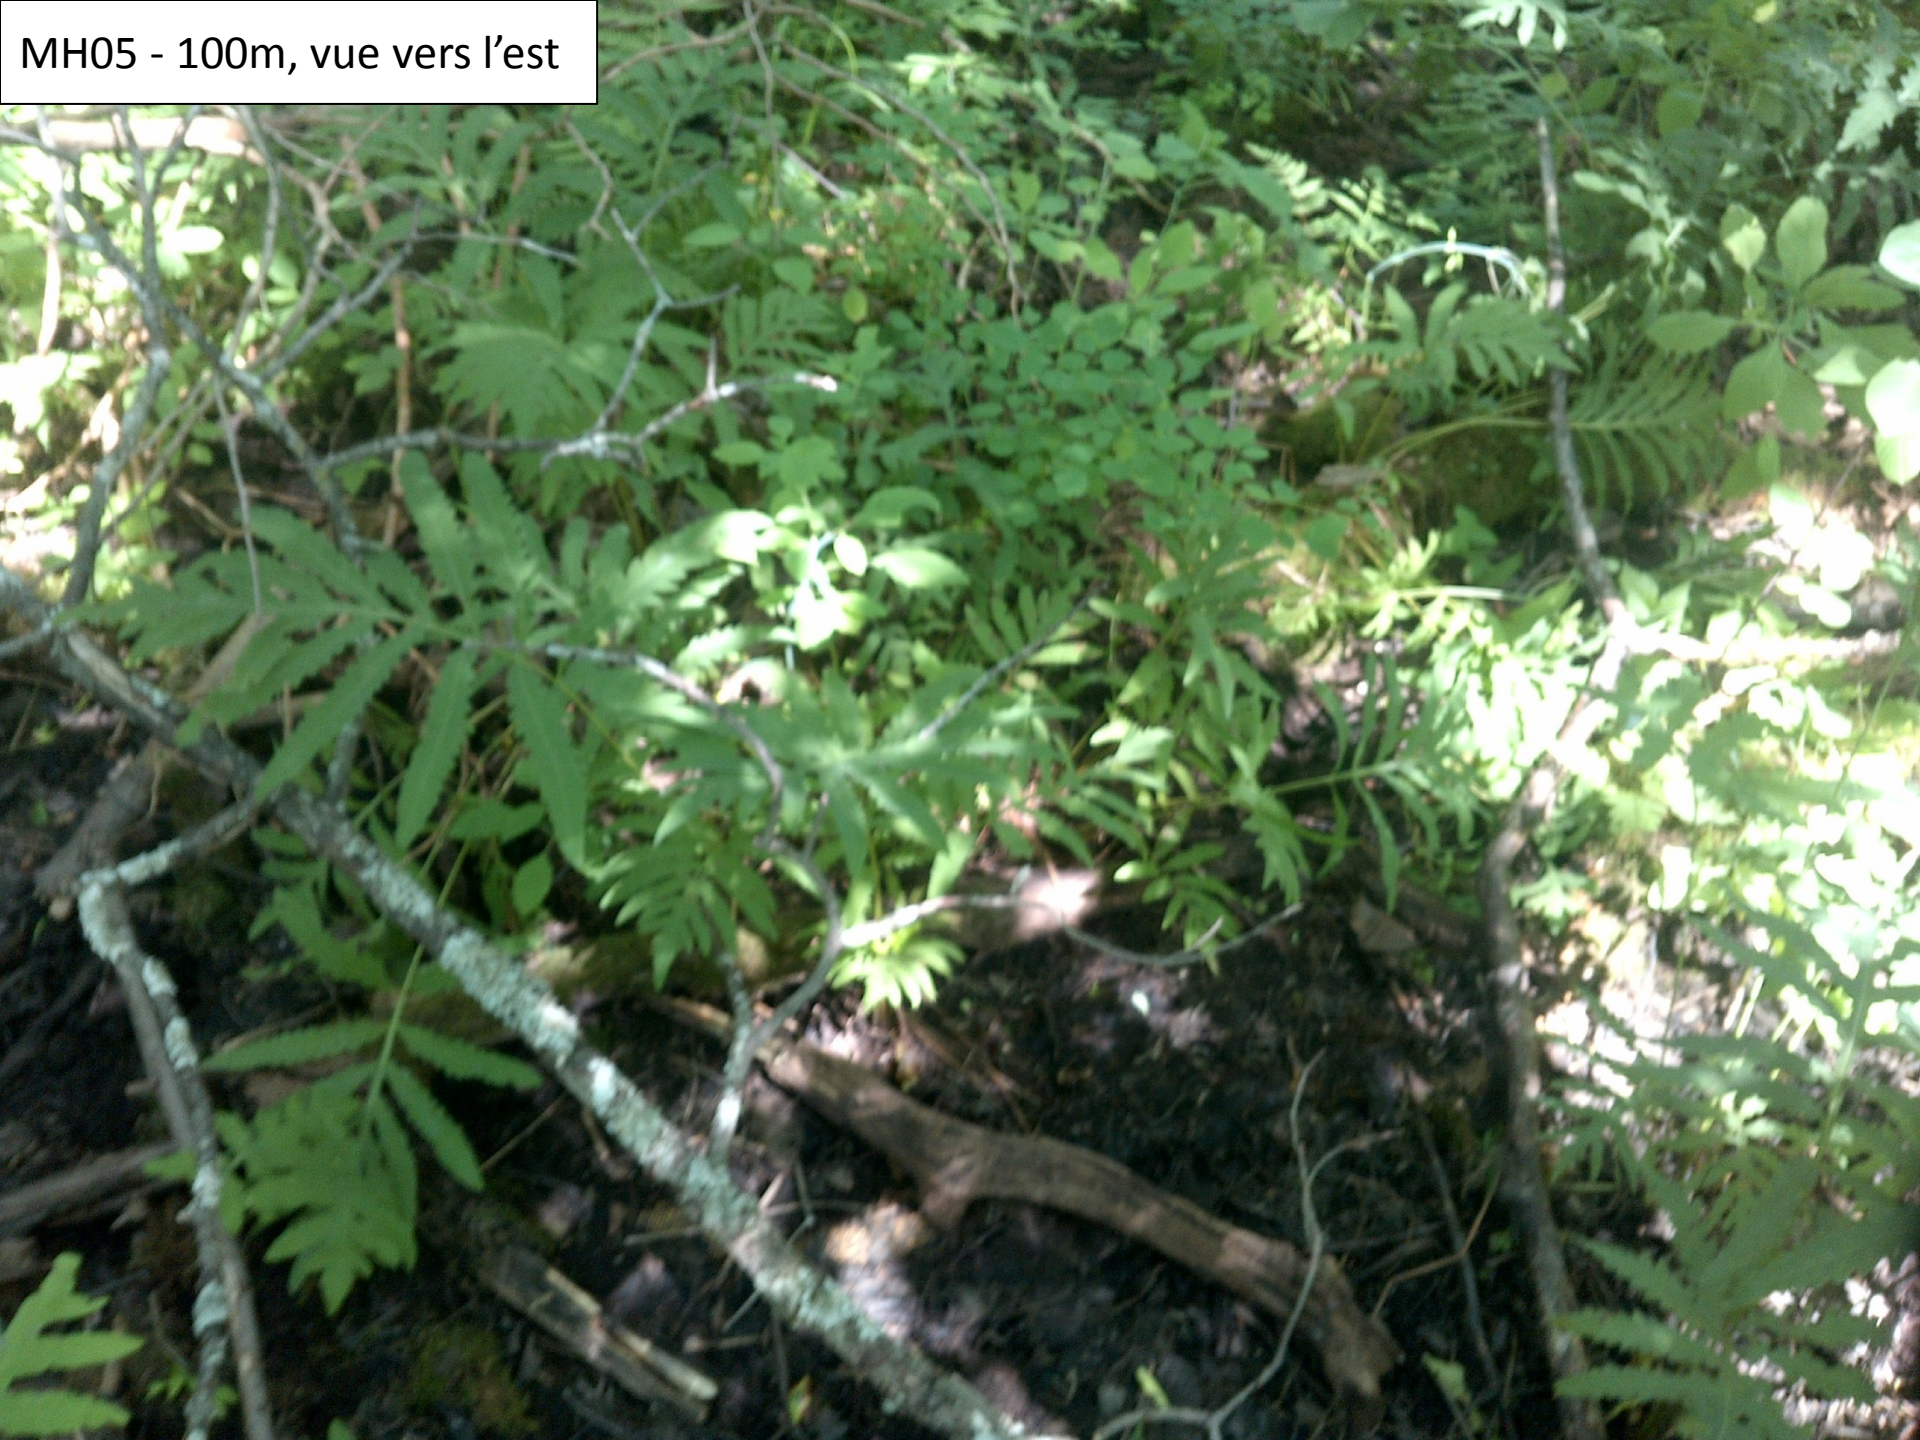
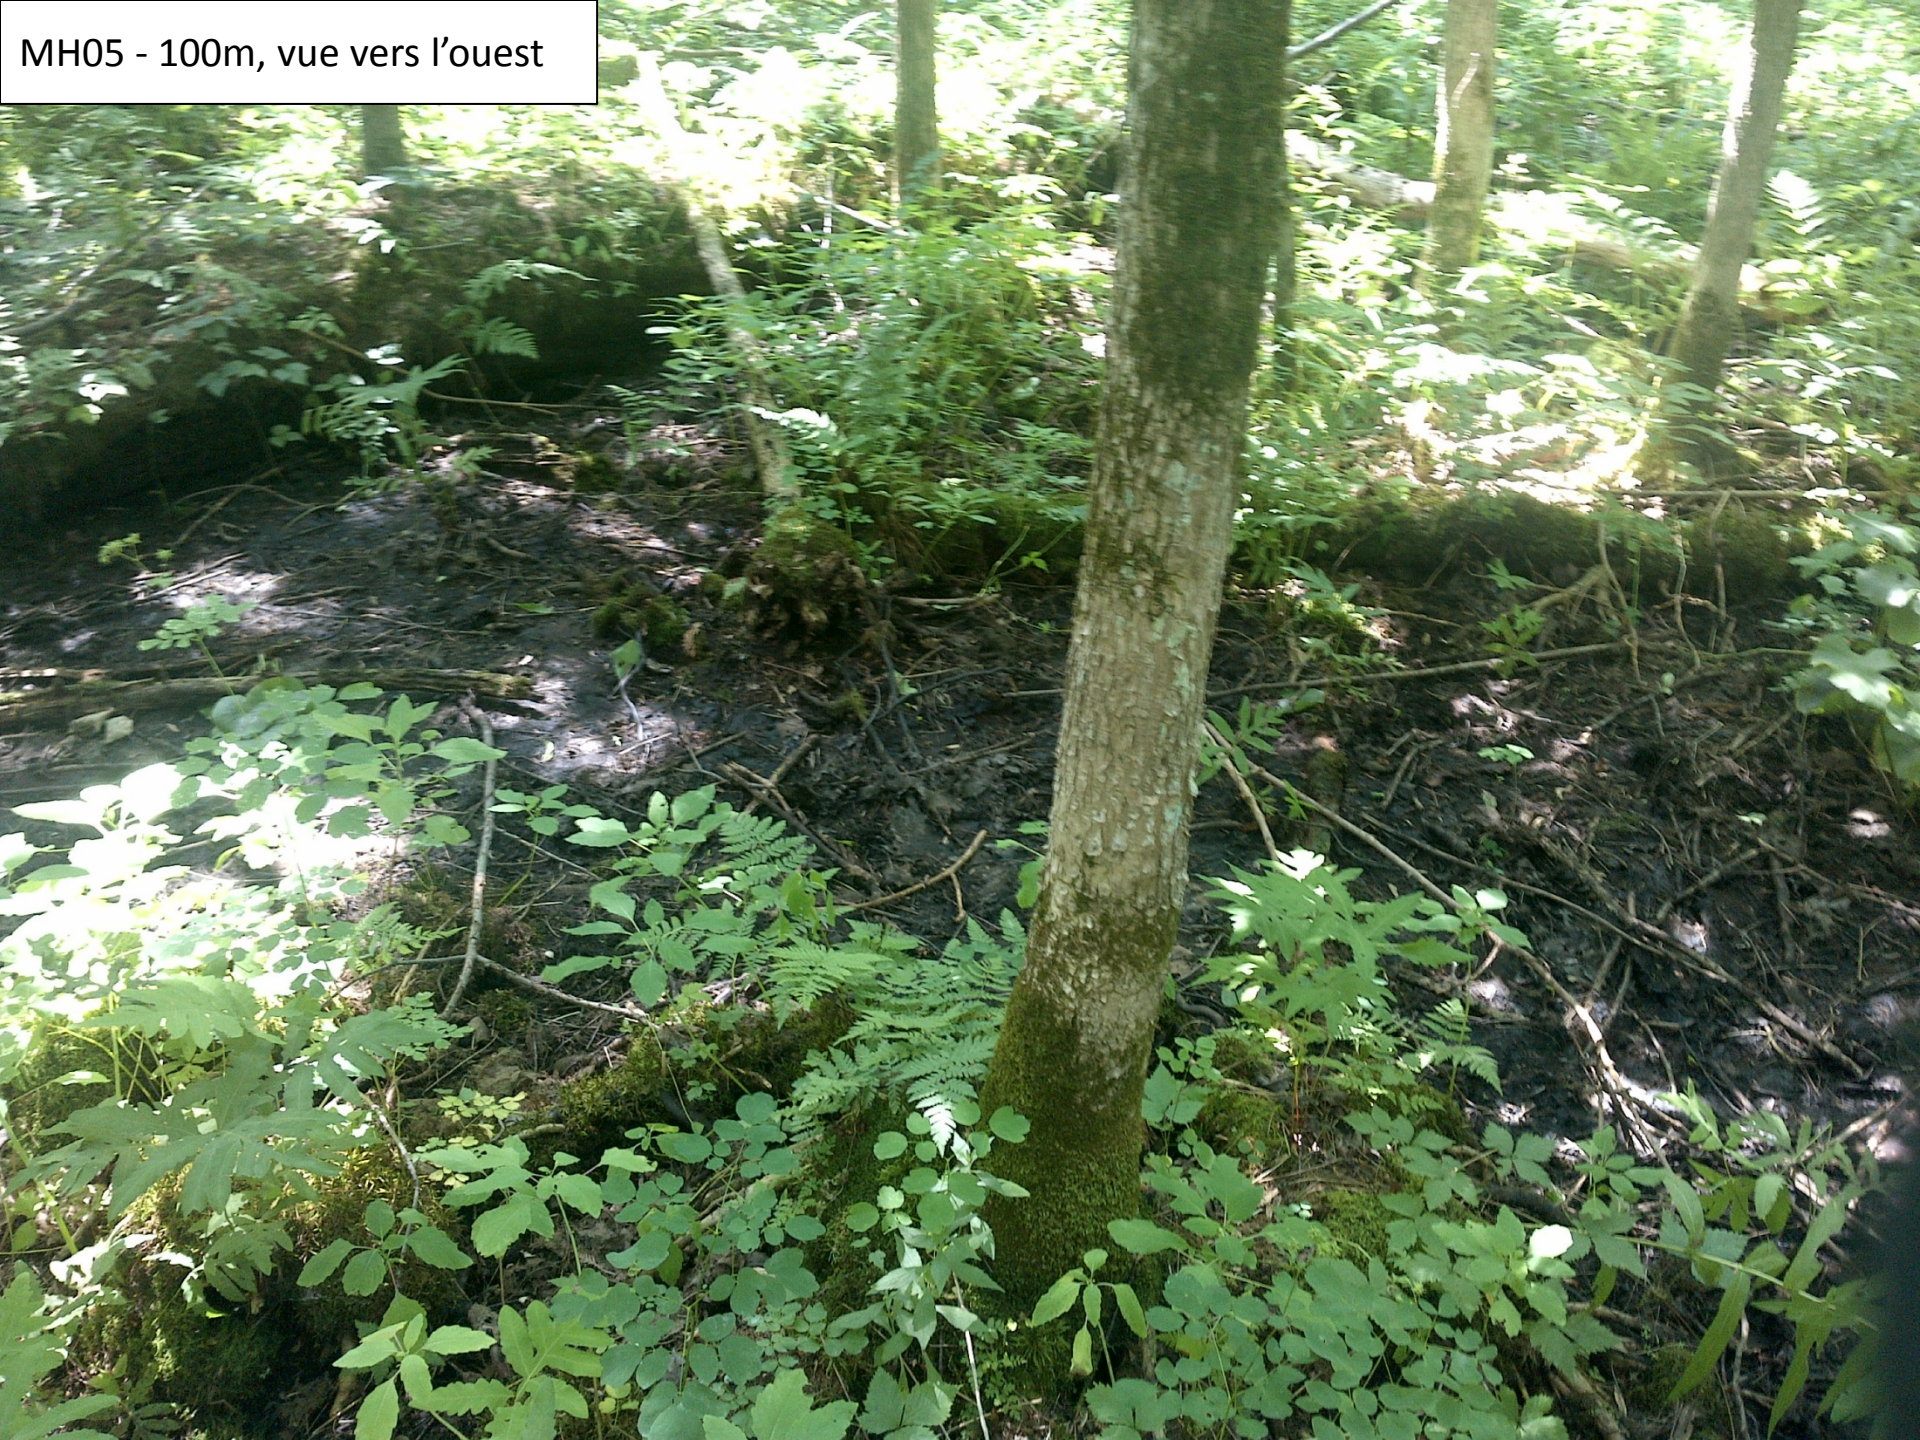
Placette à 100 mètres de l'emprise (2019) : Le couvert forestier est dominé par l'érable rouge (60 %) et le frêne noir (40 %). Le nerprun bourdaine (5 %) et l'orme d'Amérique (5 %) sont les deux espèces présentent dans la strate arbustive. Le couvert d'herbacées est dominé par l'impatiente du Cap (55 %). La hauteur de la nappe phréatique est à environ 20 cm. **Description similaire à celle de 2017.**

Commentaires
2019 : Sol frais.
