Projet de prolongement ouest du Boulevard de Portland

Programme de suivi du milieu humide

Décembre 2019

Visite de terrain : 2 août 2019

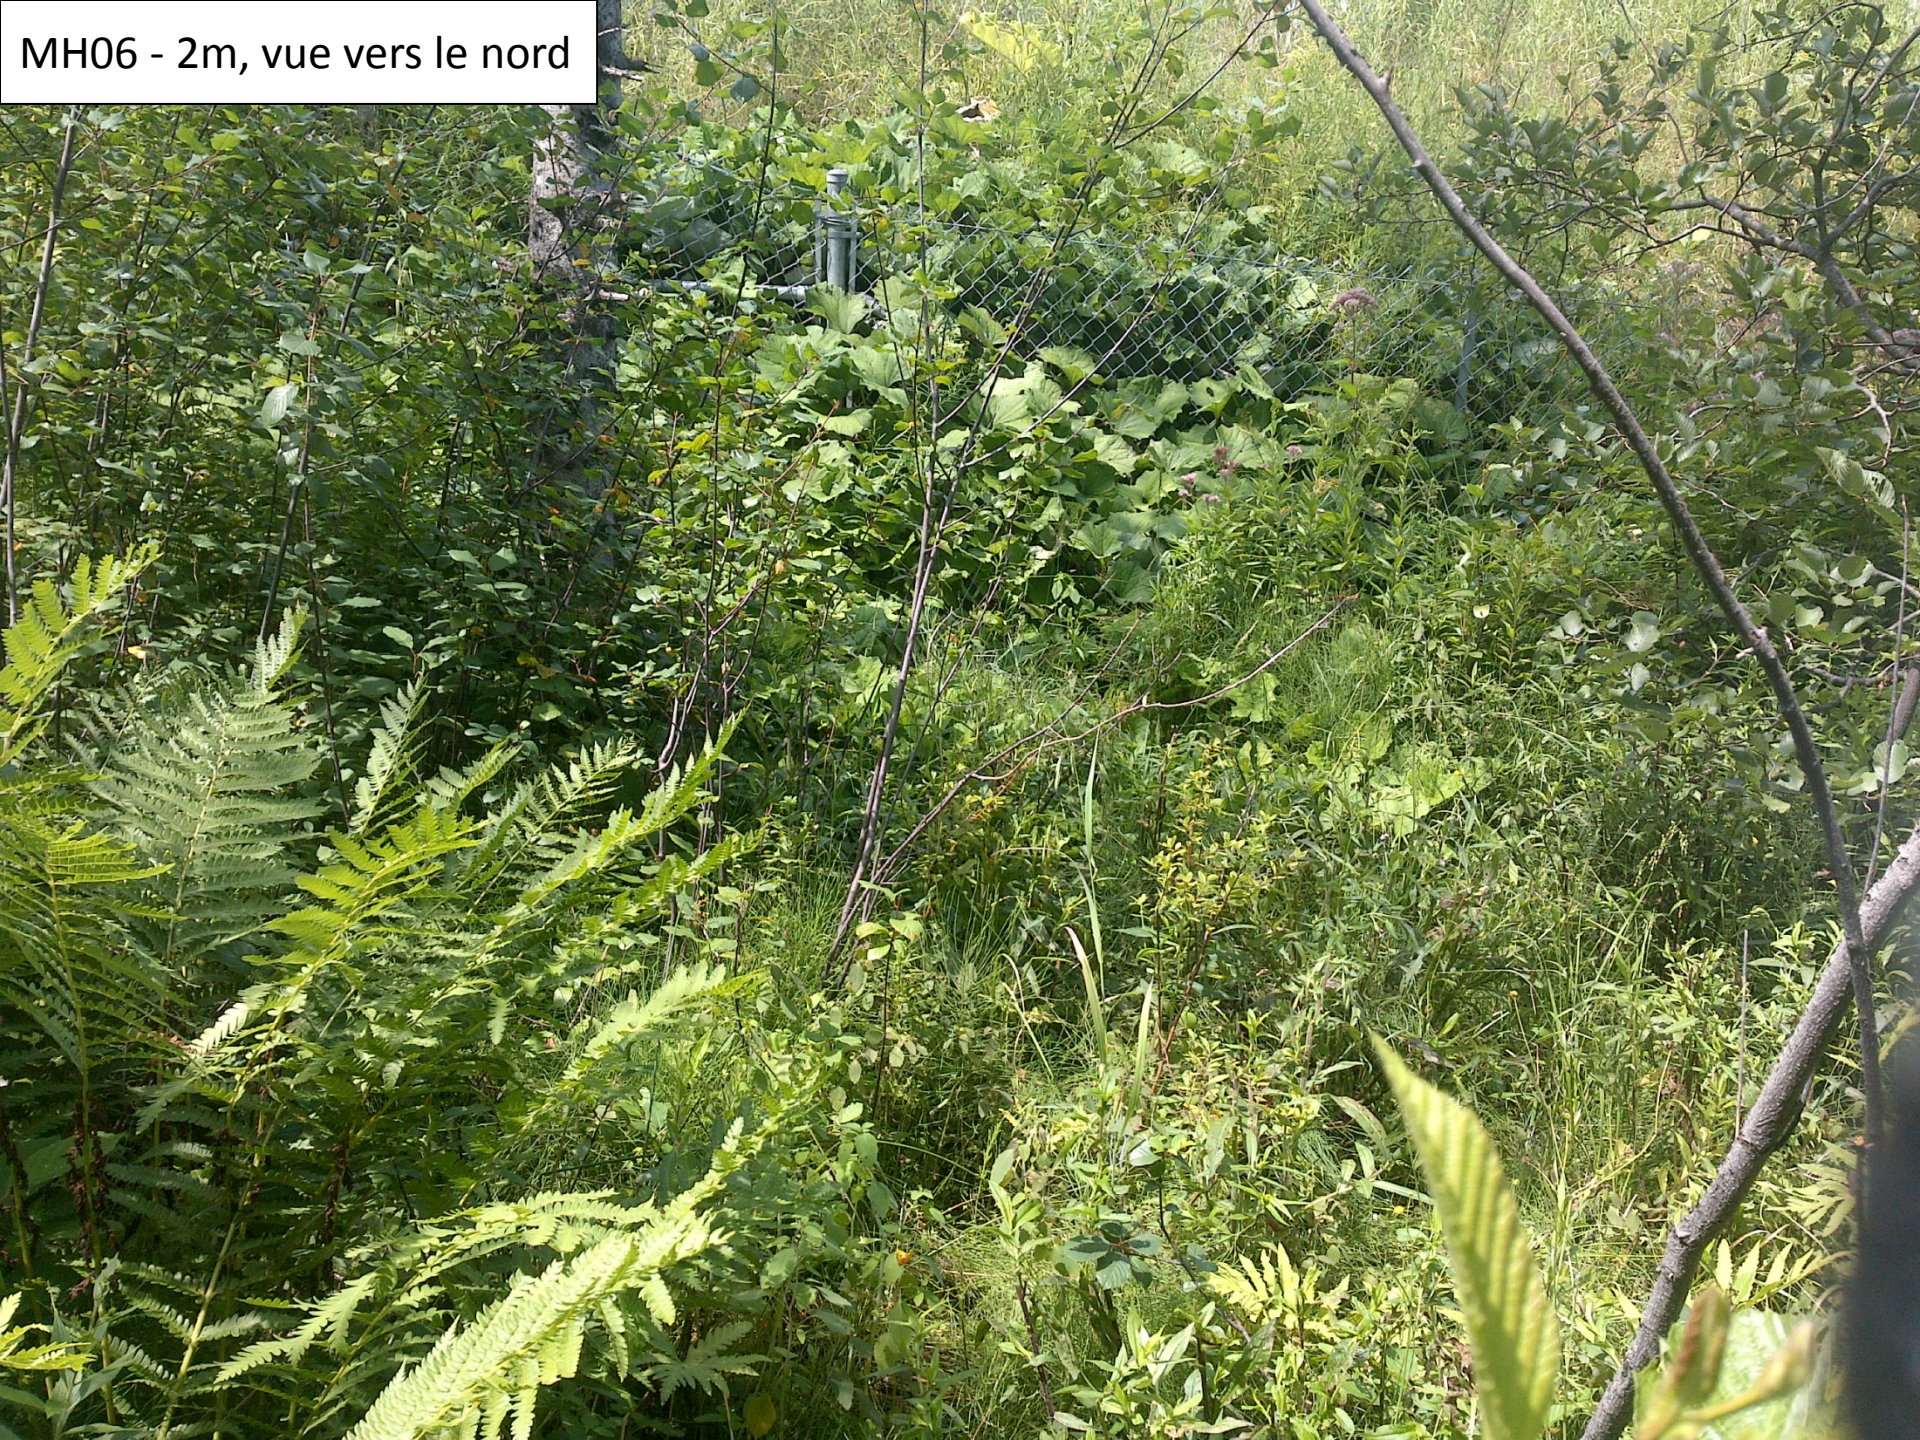
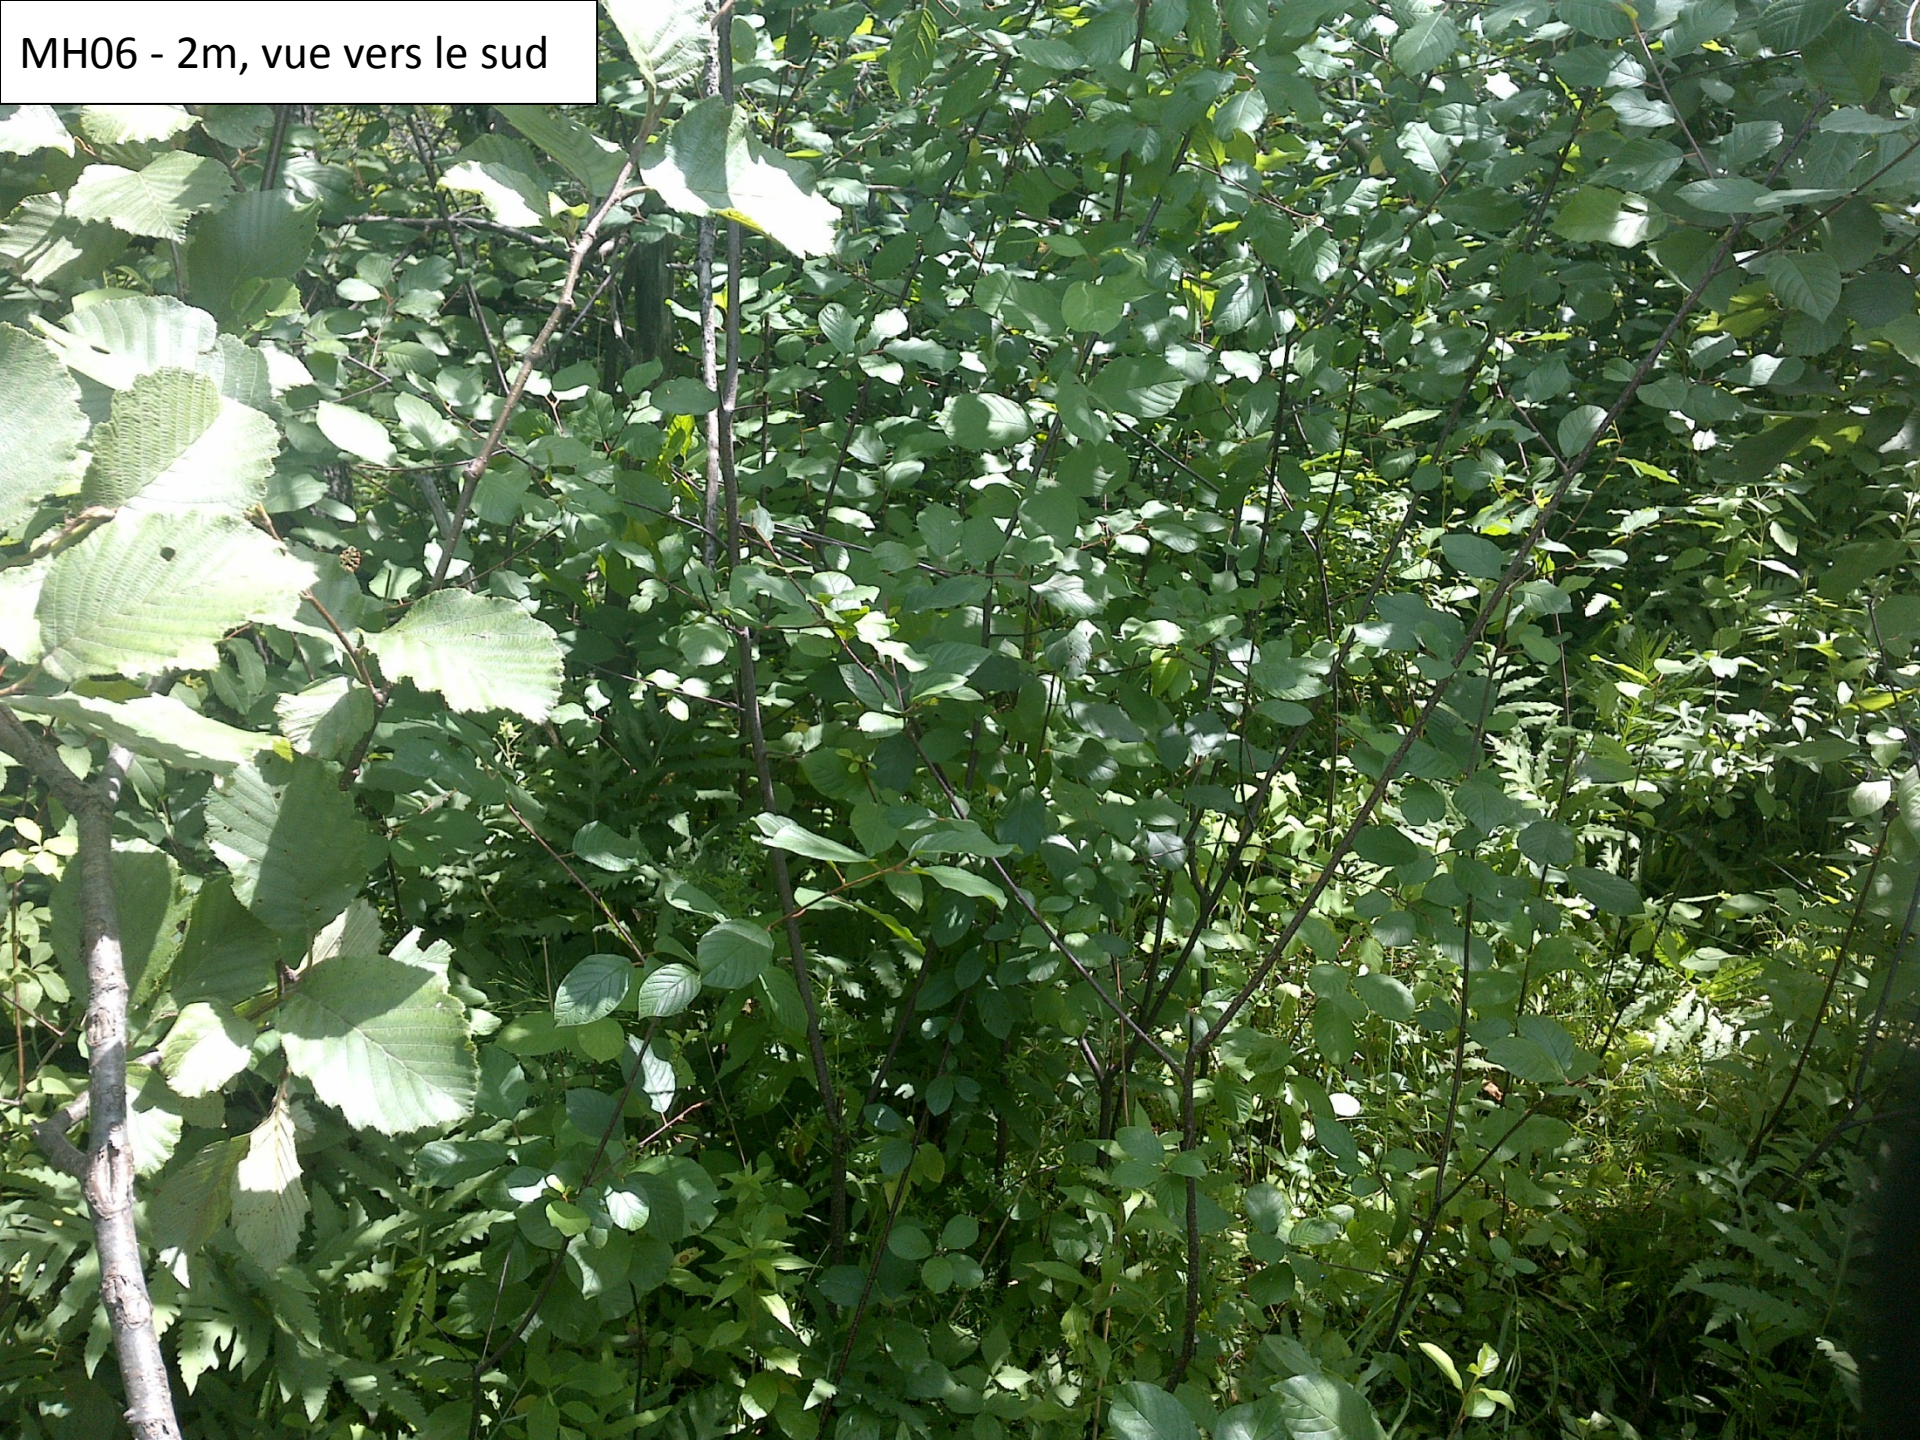
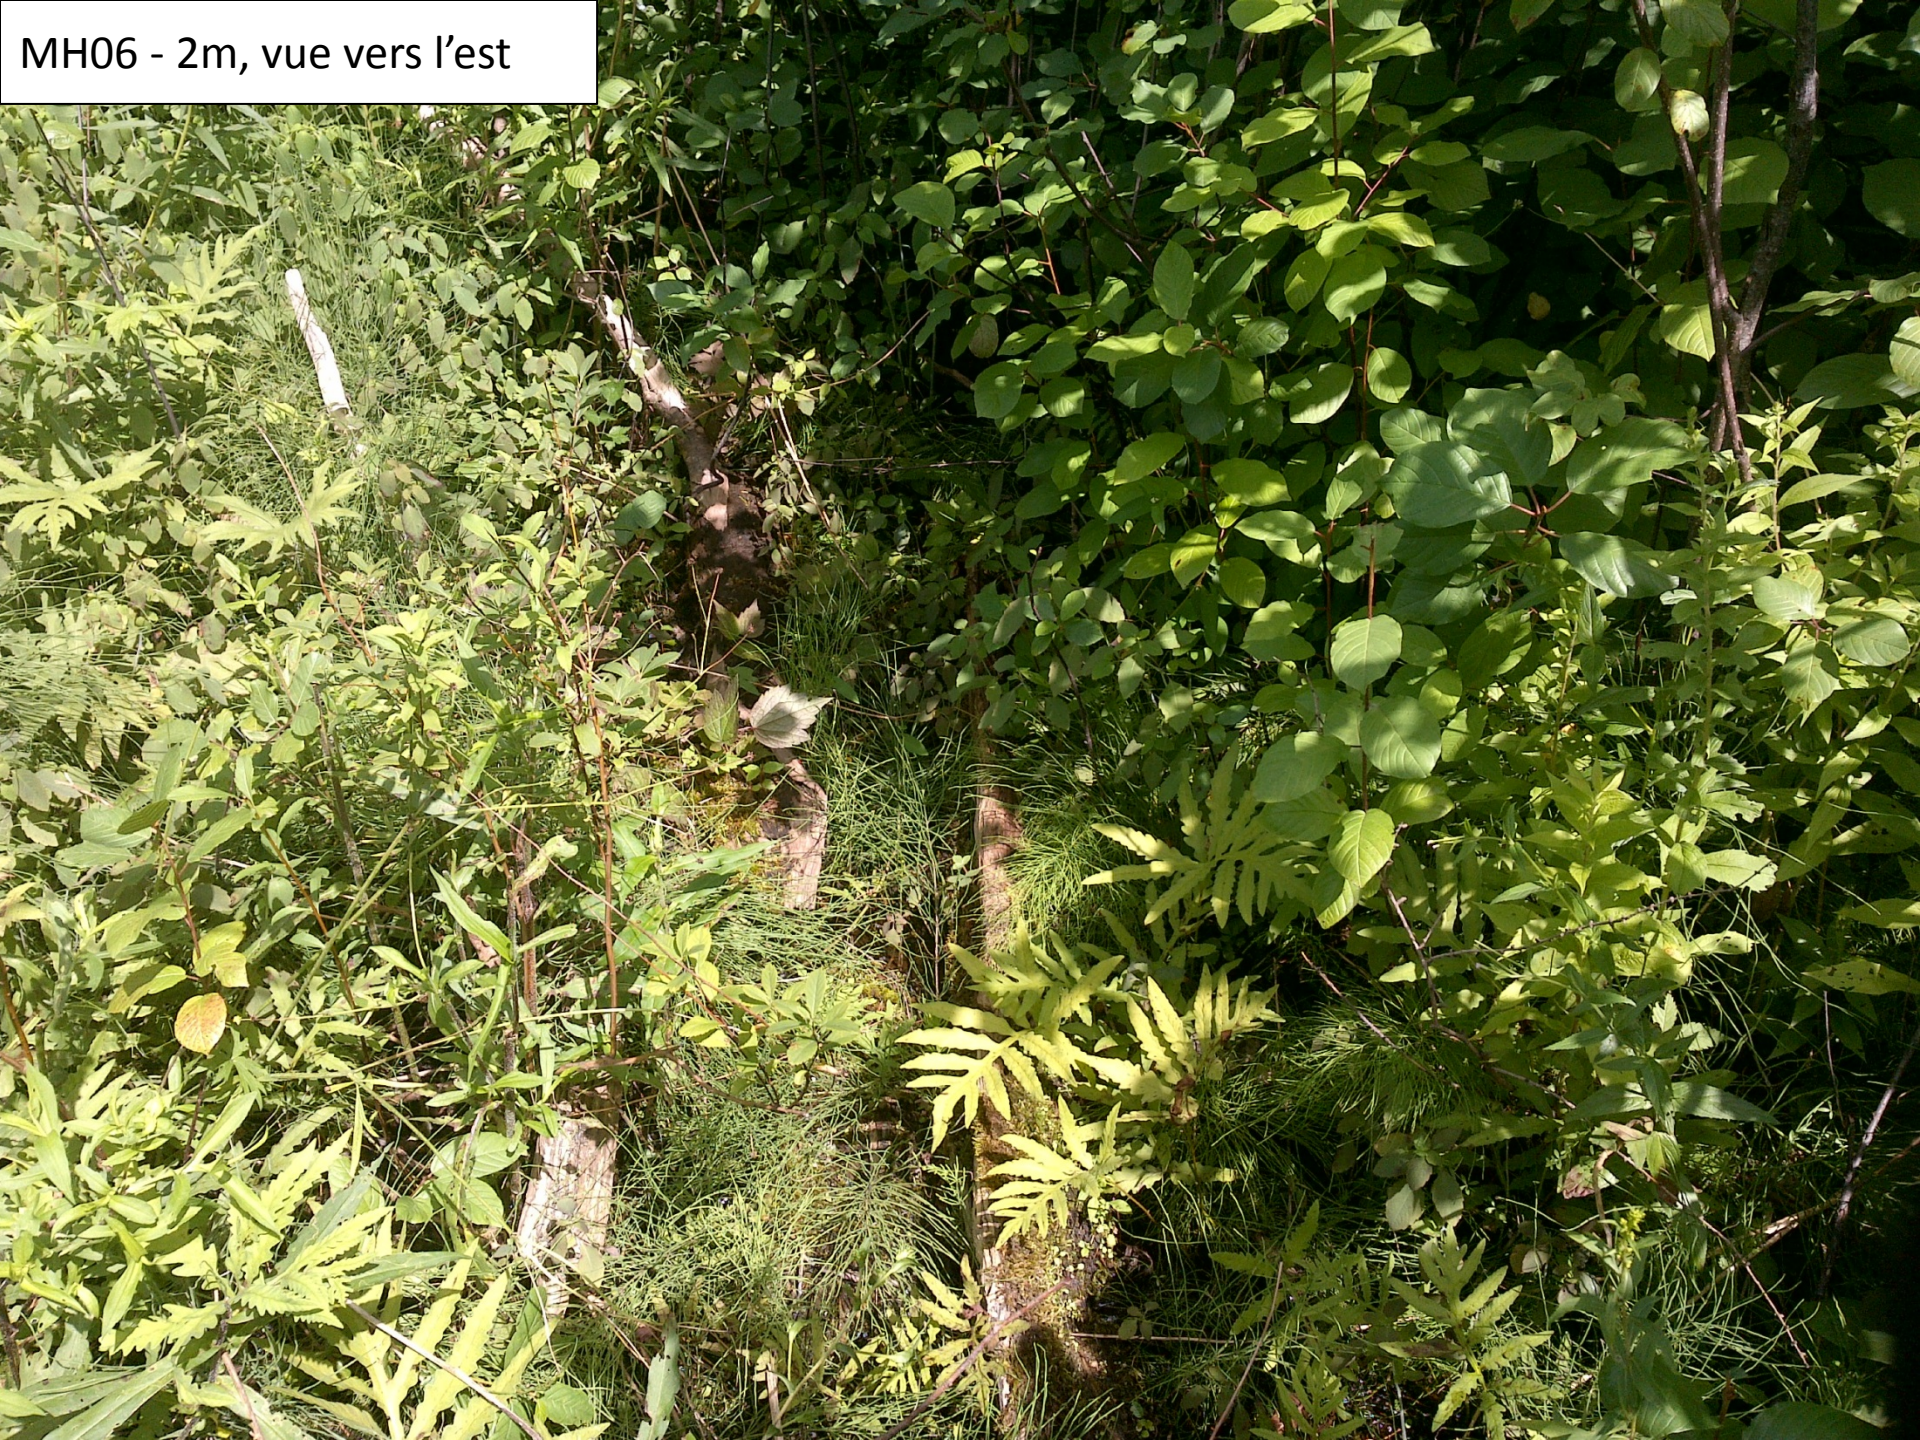
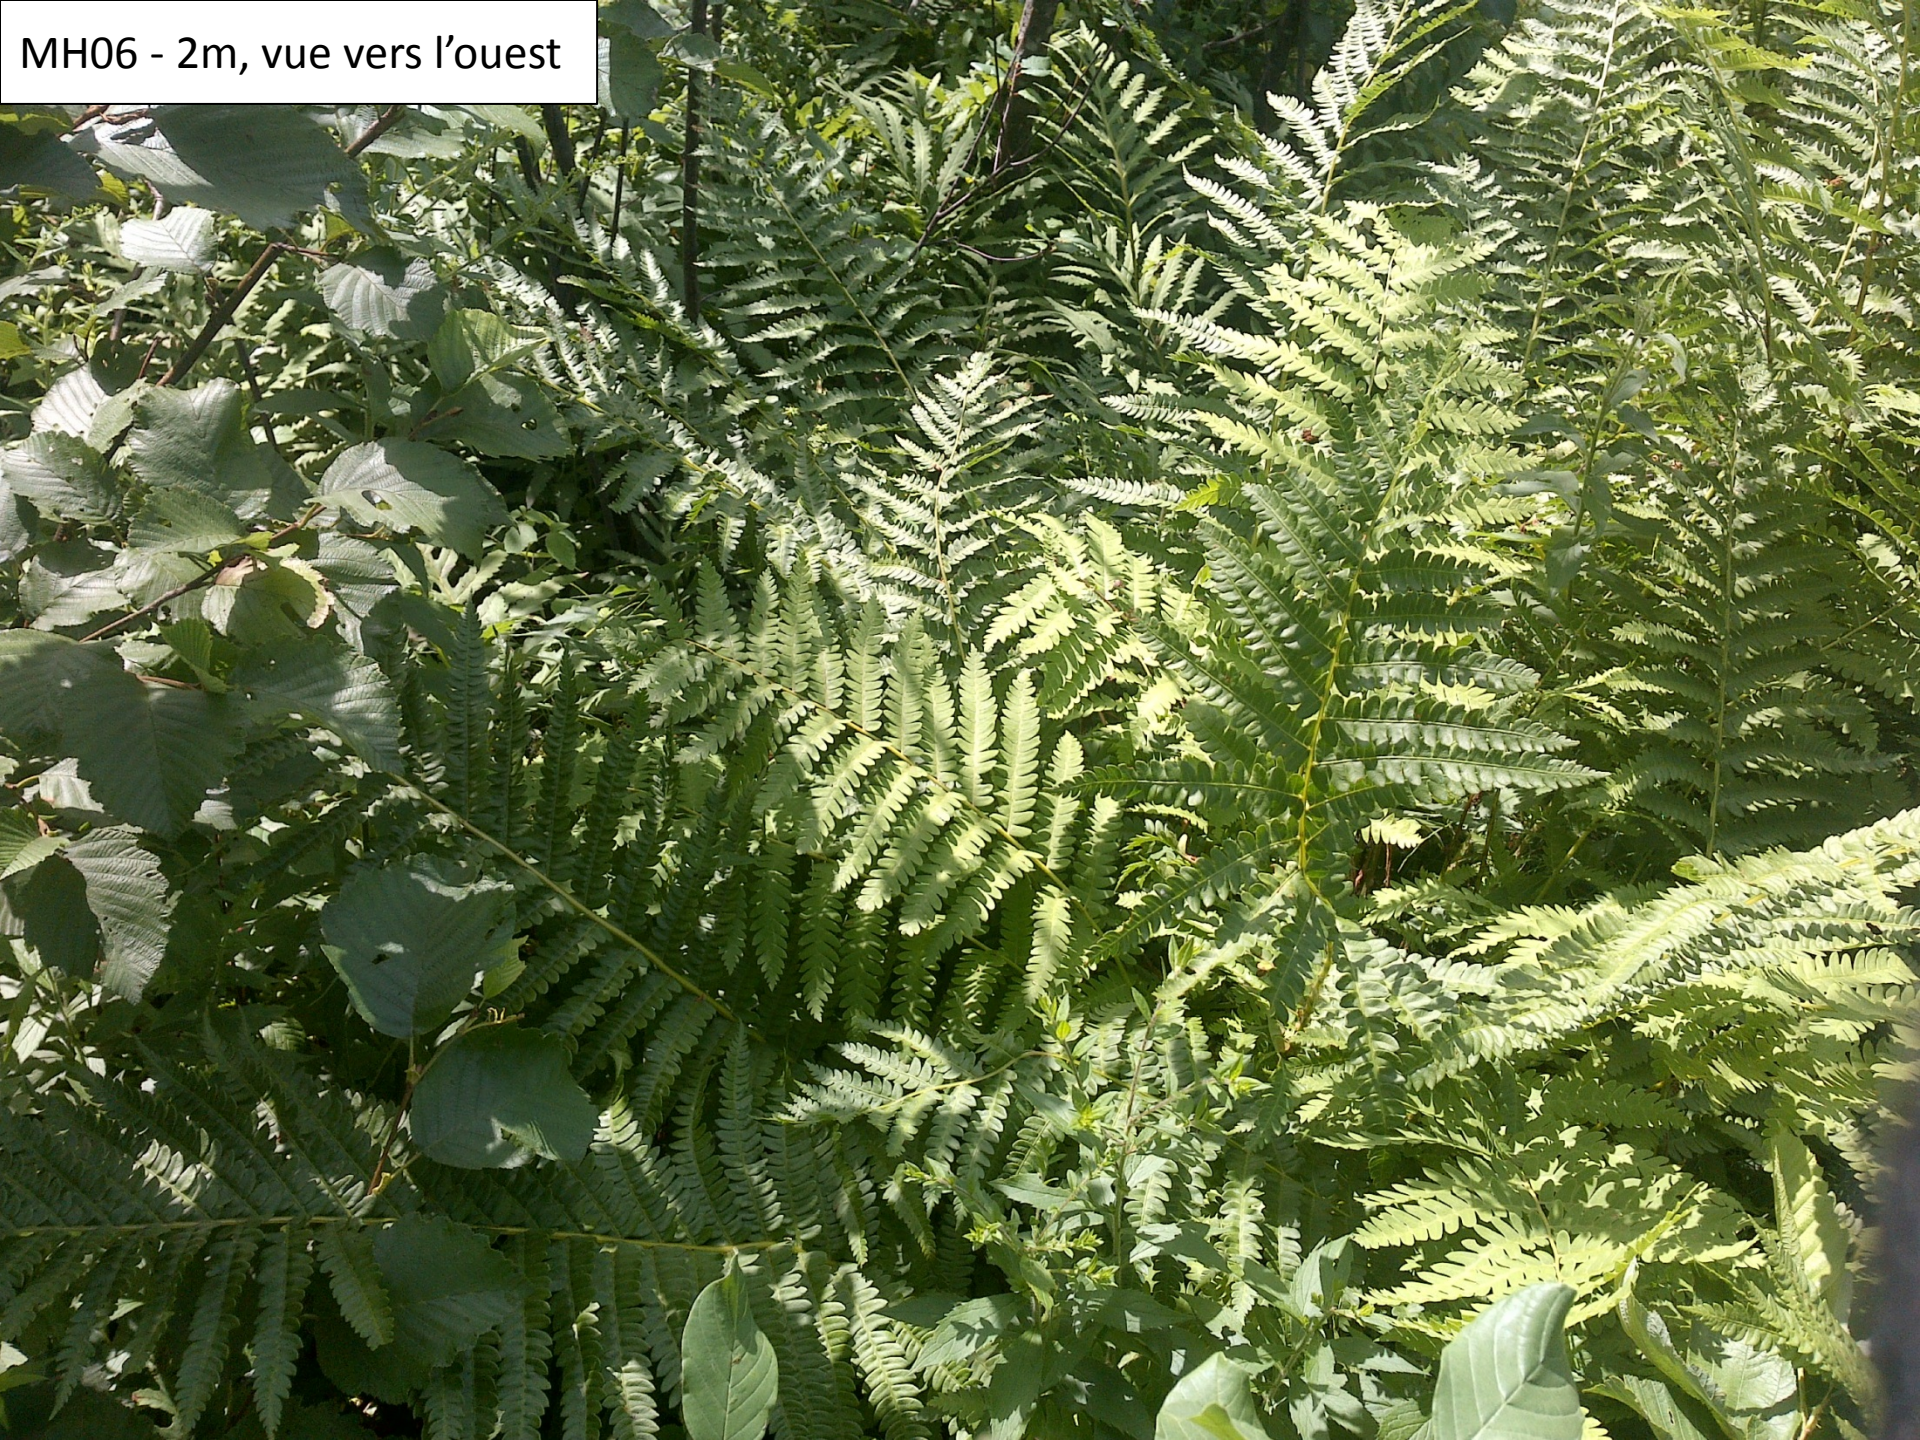
Placette à 2 mètres de l'emprise (2019) : Le couvert arboré est dominé par le mélèze laricin (5 %) et l'épinette (5 %). Le nerprun bourdaine (25 %), l'aulne rugueux (15 %) et la spirée à larges feuilles (5 %) sont présents dans la strate arbustive. La strate herbacée est diversifiée. Elle est dominée par l'onoclée sensible (20 %) et l'impatiante du Cap, l'osmonde de Clayton et le prêle des bois représente tous 10 % du recouvrement de la strate. La hauteur de la nappe phréatique est de 3 cm au-dessus du sol. **Description similaire à celle de 2017.**

Commentaires
2019 : Peupliers morts et petite étendue d'eau libre dans la placette.

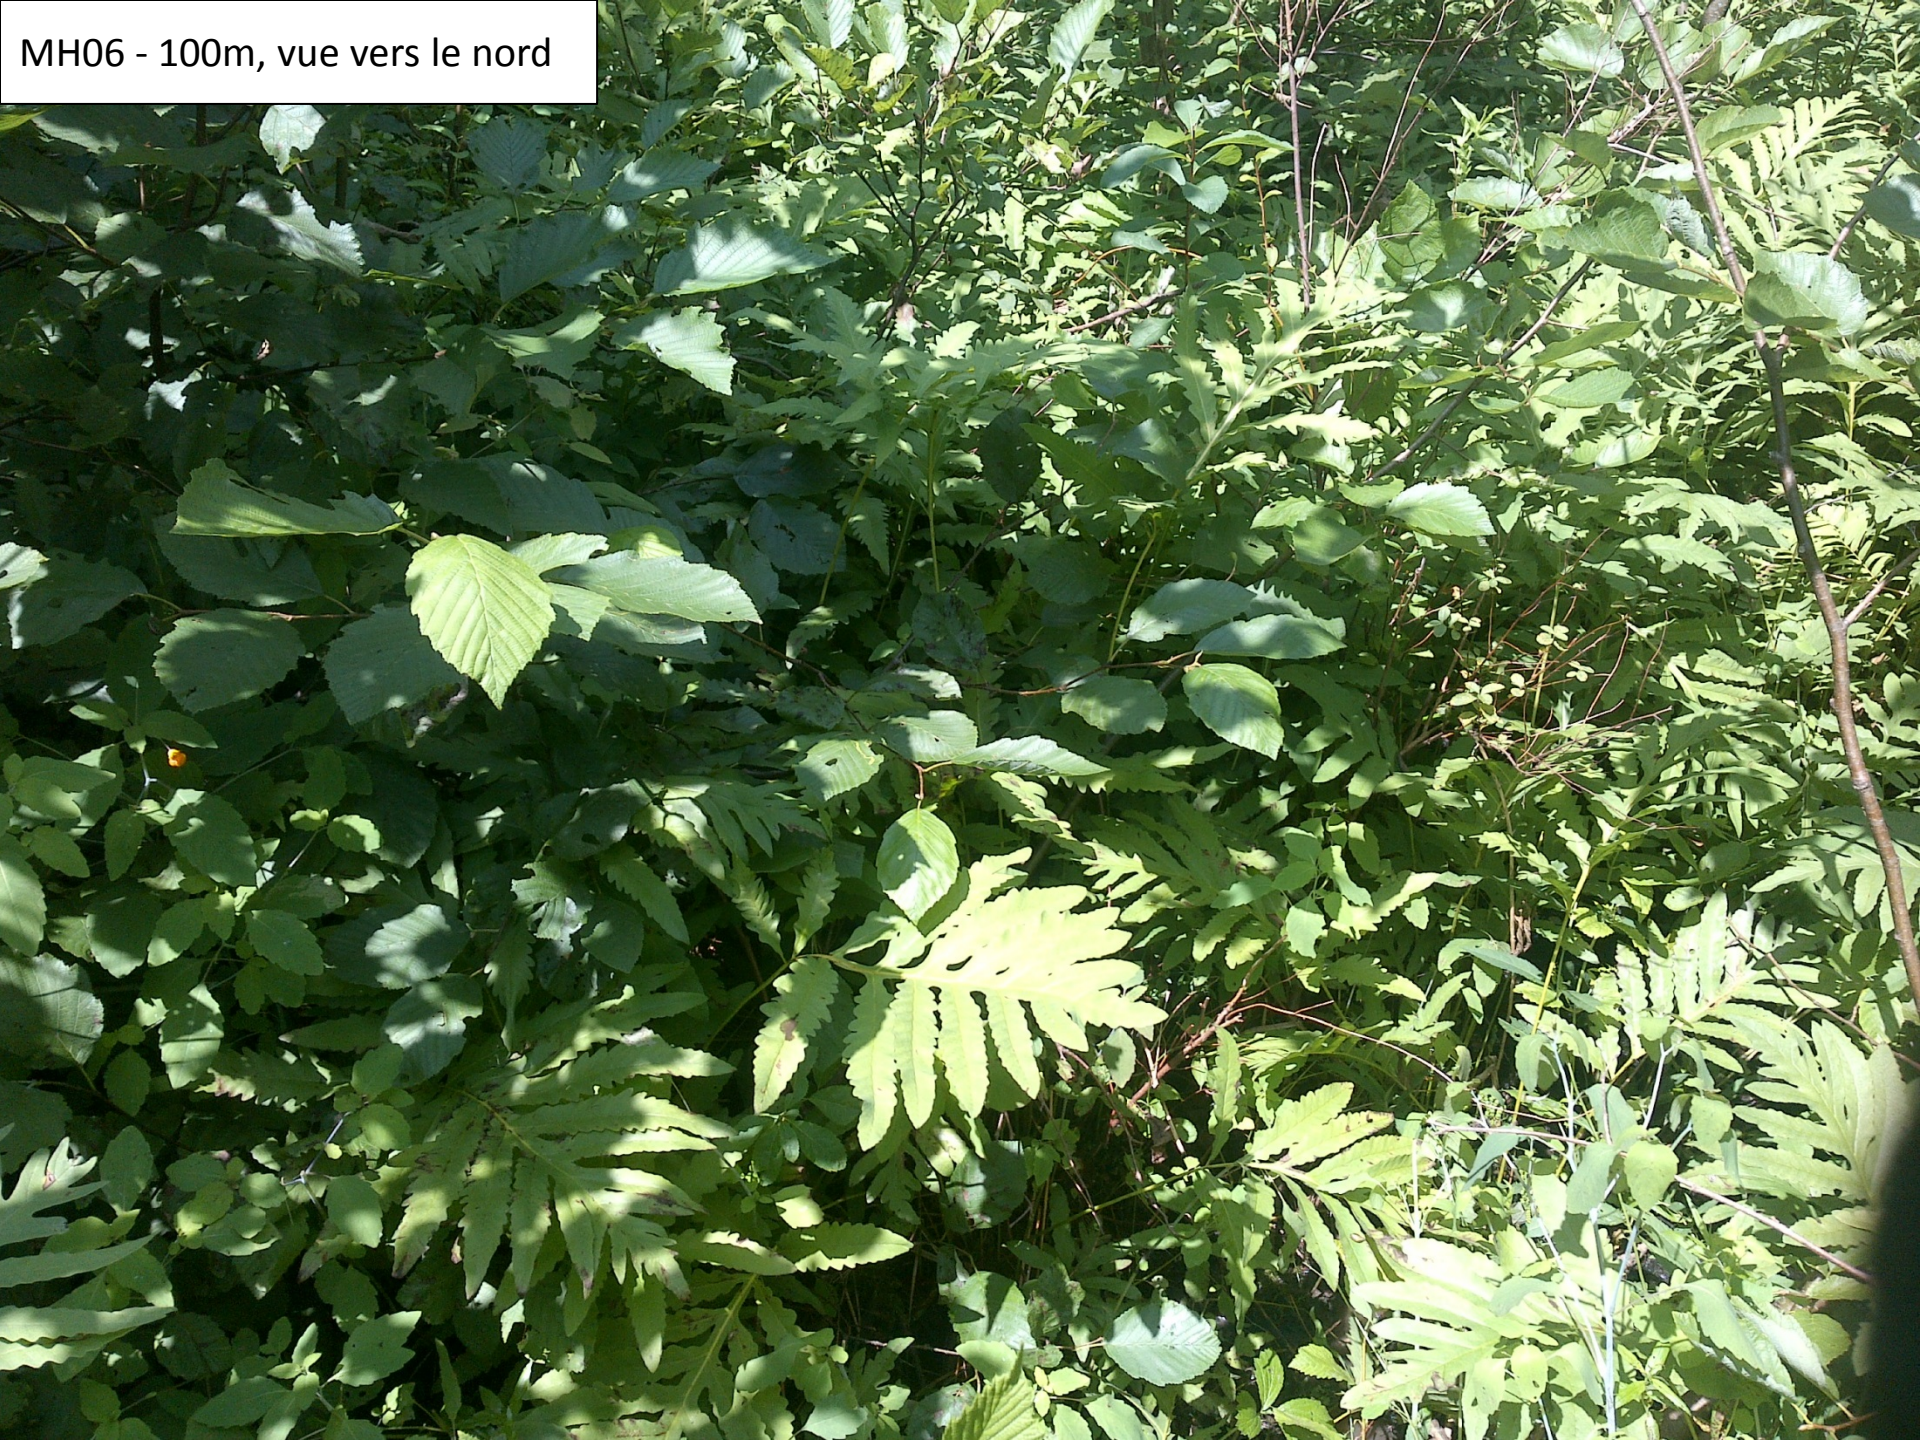
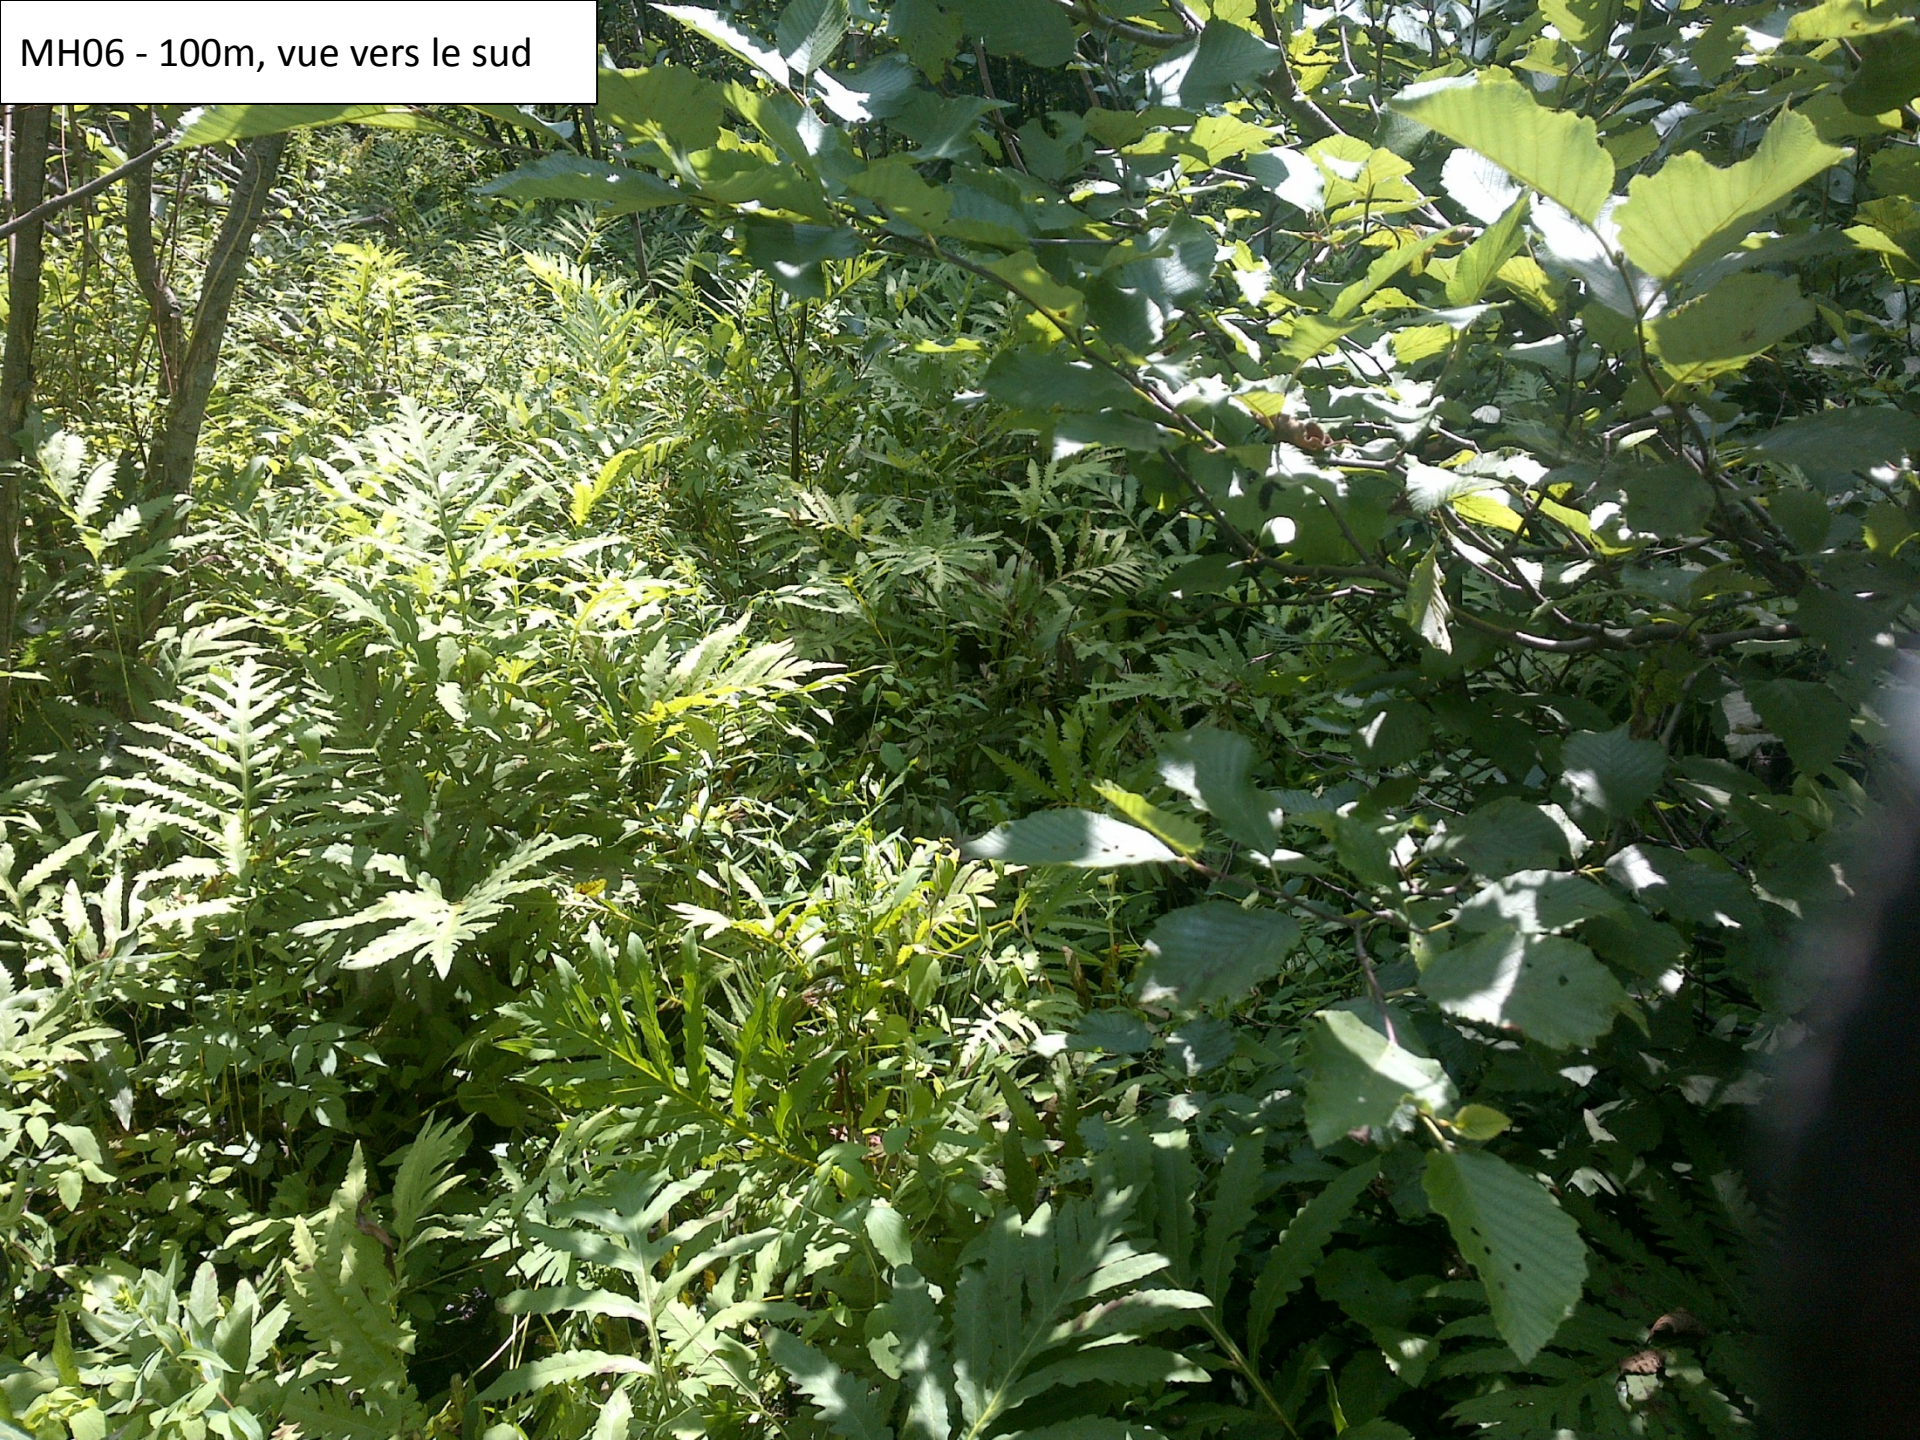
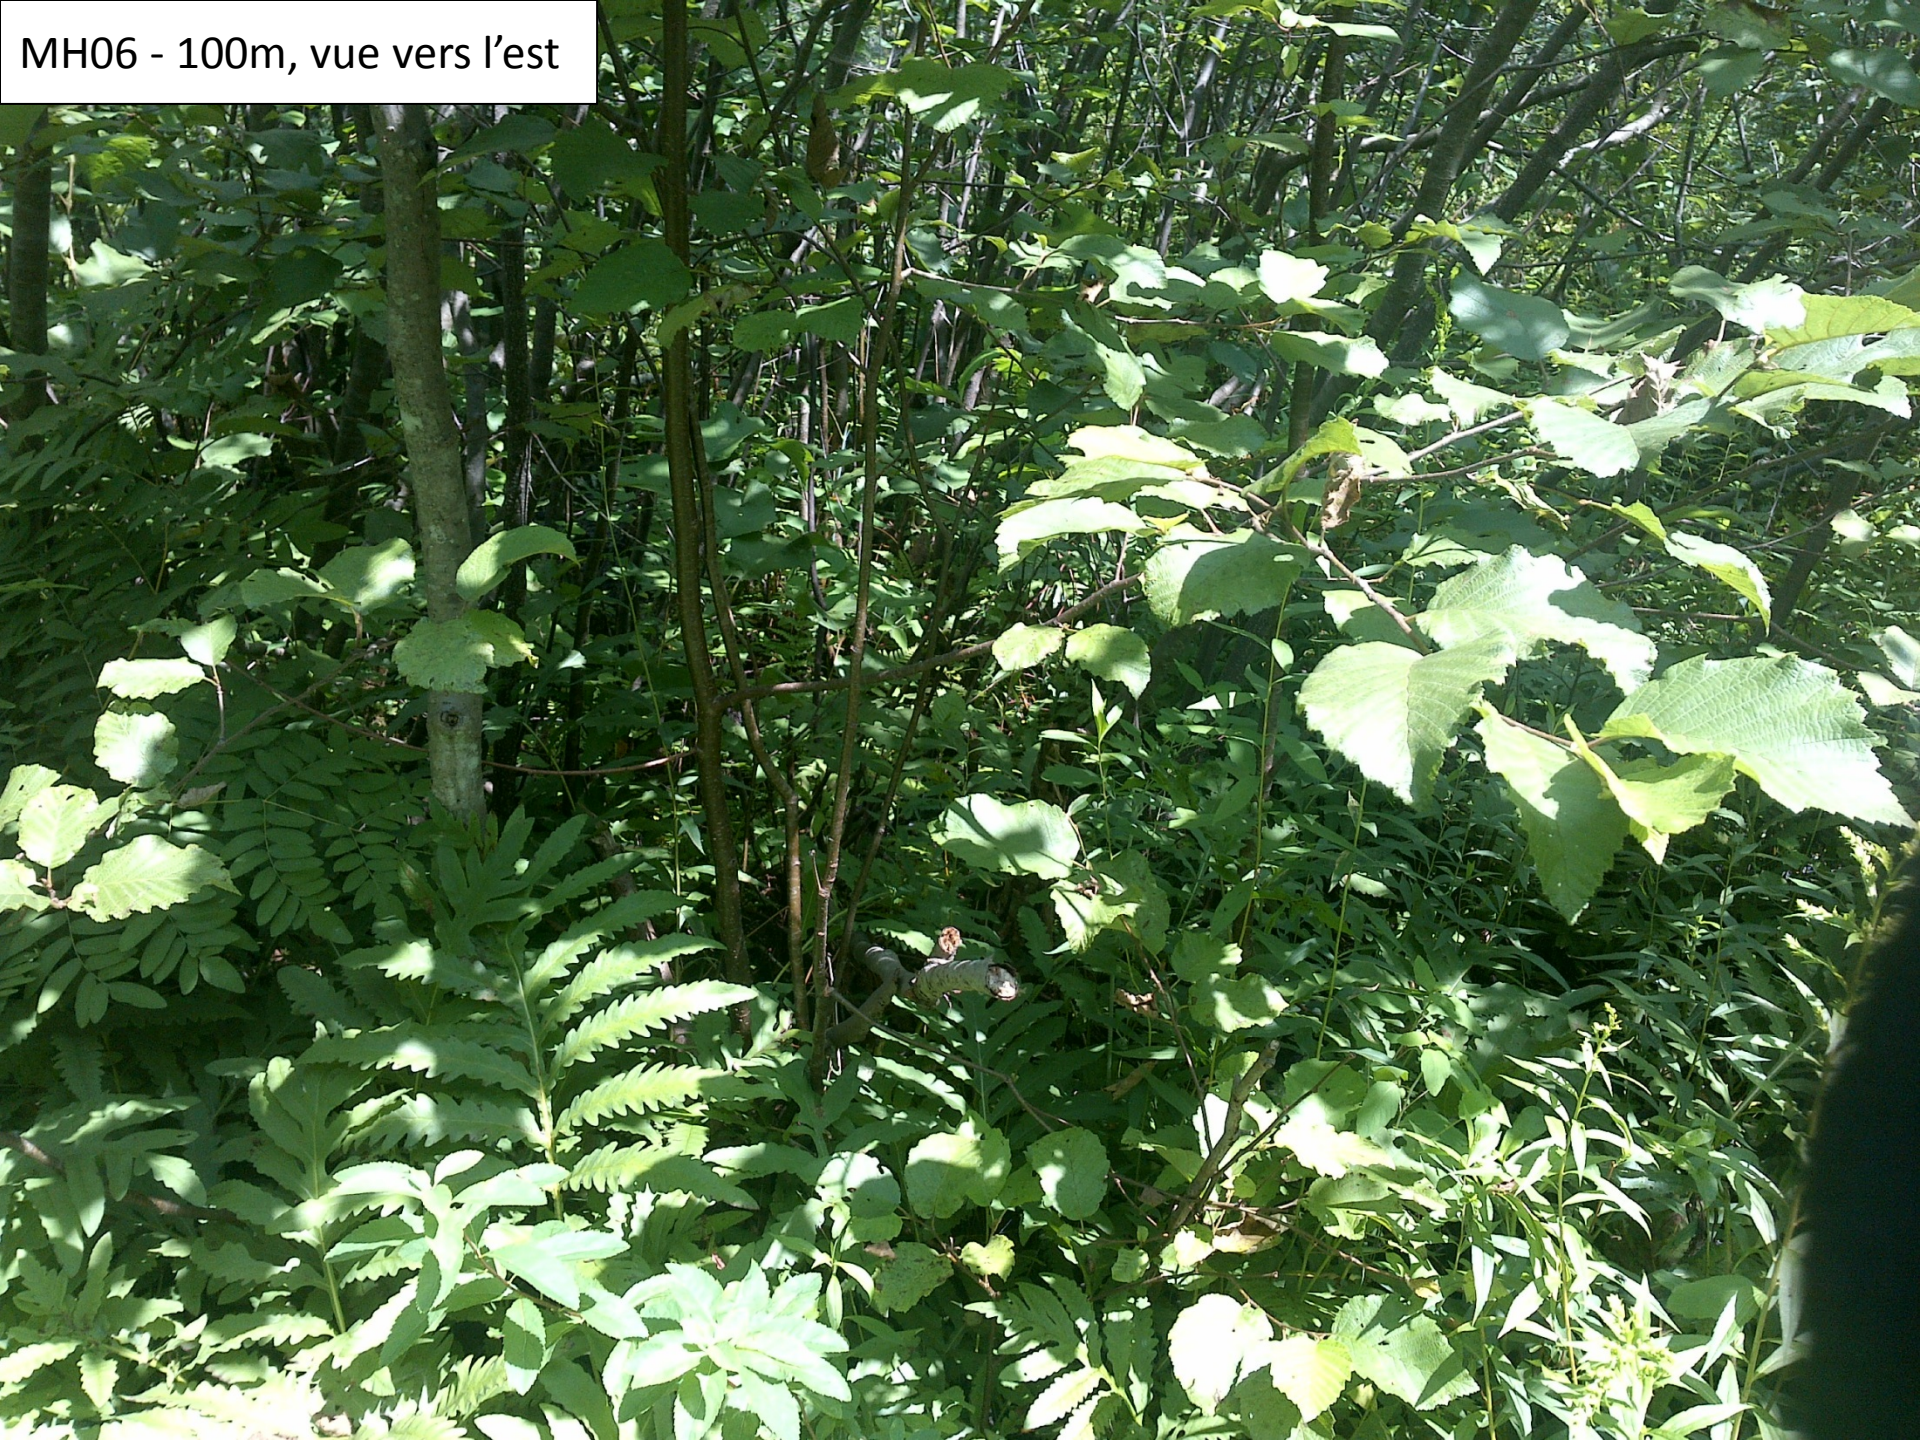
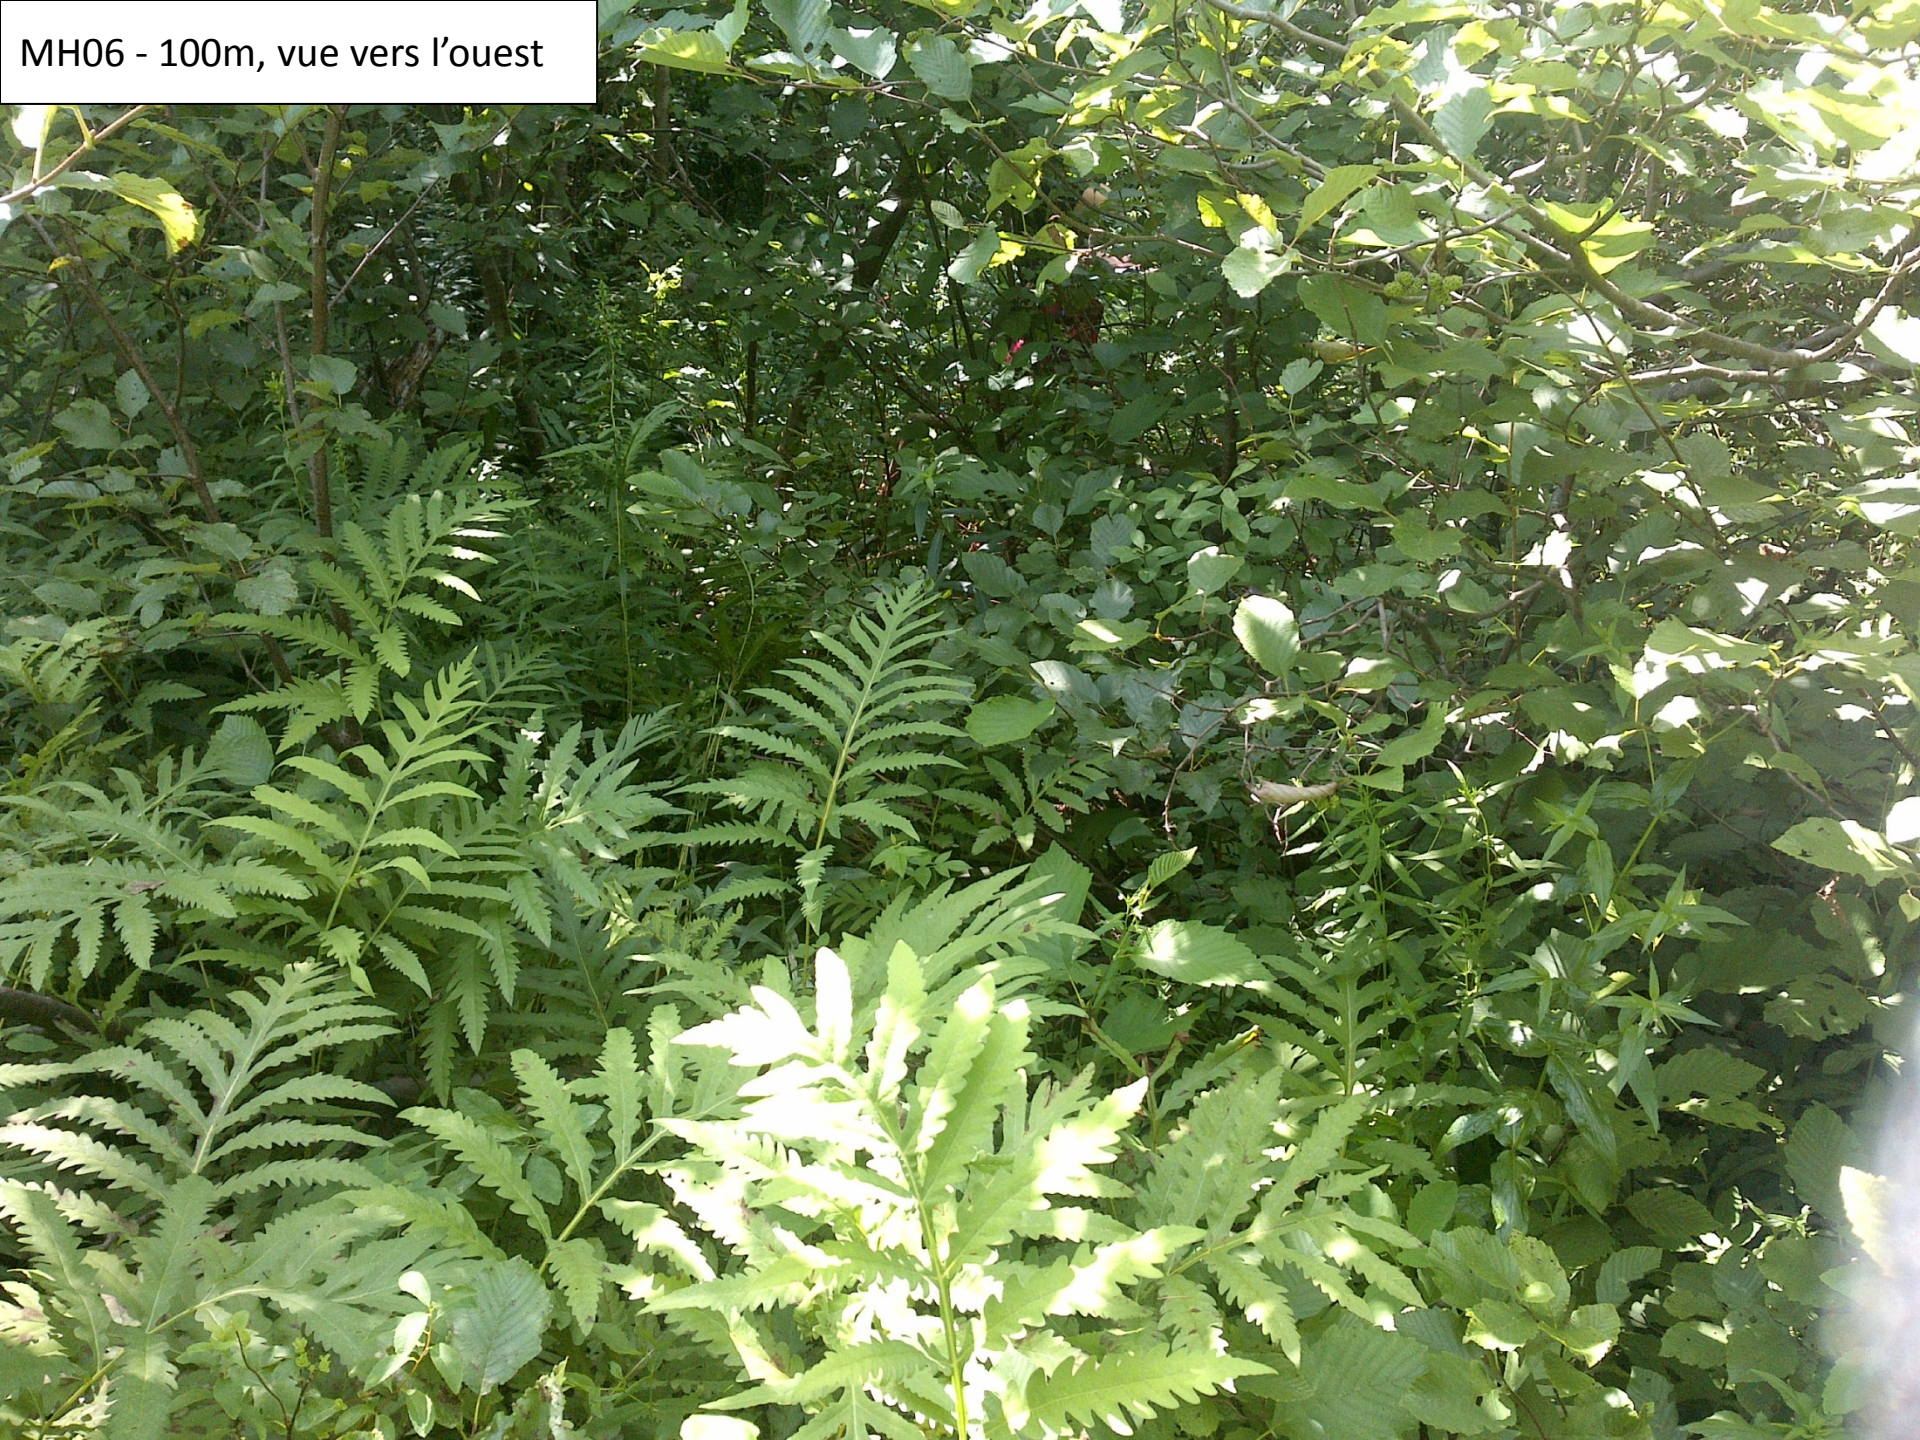
Placette à 100 mètres de l'emprise (2019) : Il n'y a pas de couvert arboré. Le couvert arbustif est dominé par l'aulne rugueux (75 %). Dans la strate herbacée, l'onoclée sensible à l'espèce la plus abondante (80 %). La hauteur de la nappe phréatique est de 2 cm sous la surface. Il n'y a pas d'eau libre à la surface. **Description différente à celle de 2017.**
