Projet de prolongement ouest du Boulevard de Portland

Programme de suivi du milieu humide

Décembre 2019

Visite de terrain : 2 août 2019

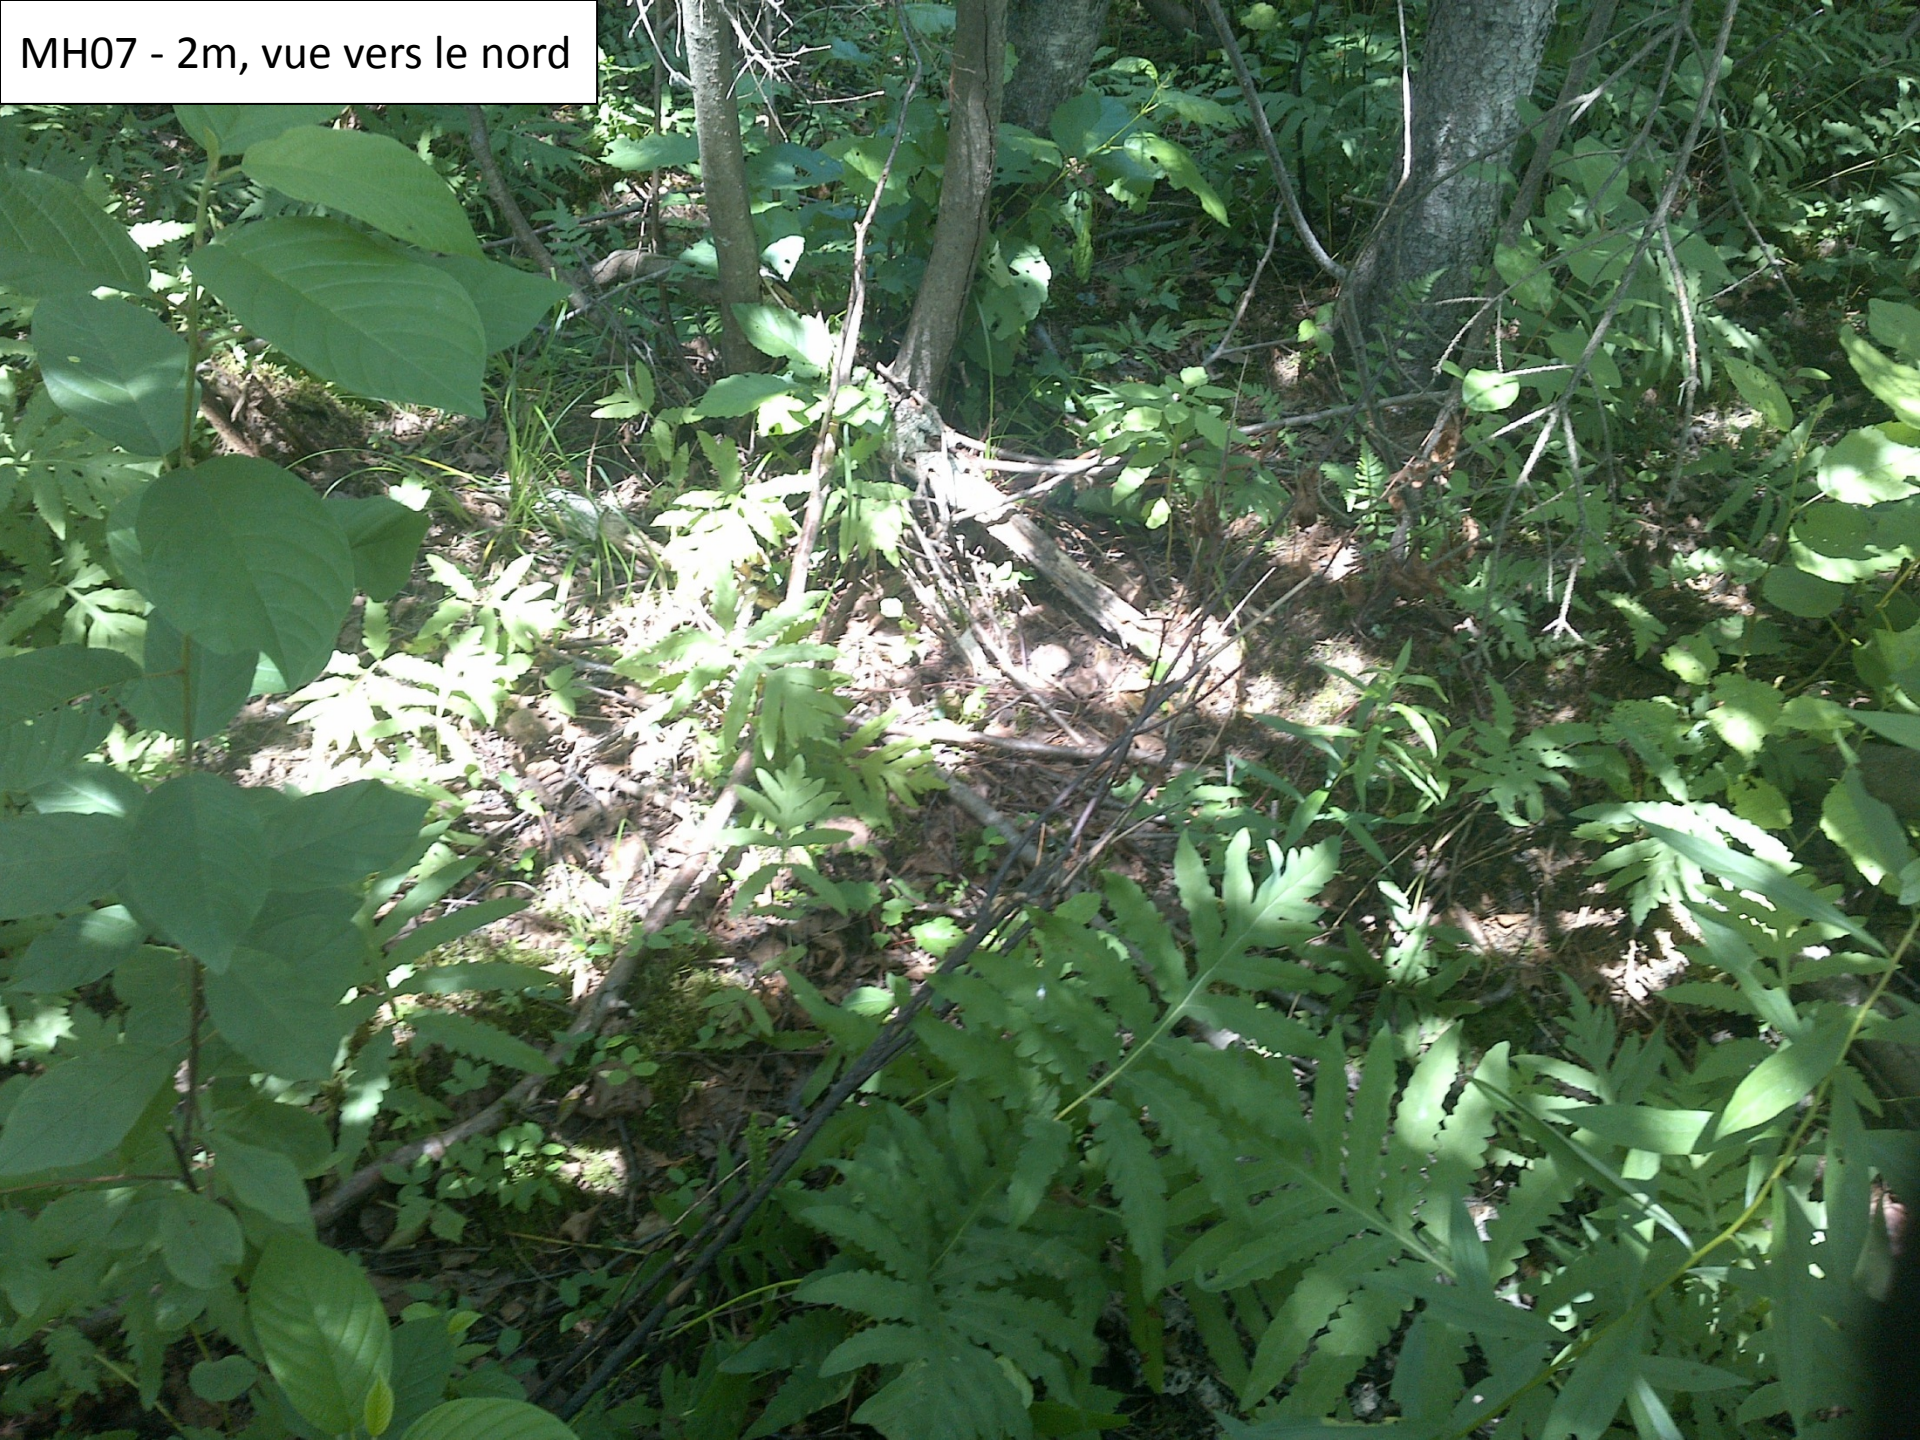
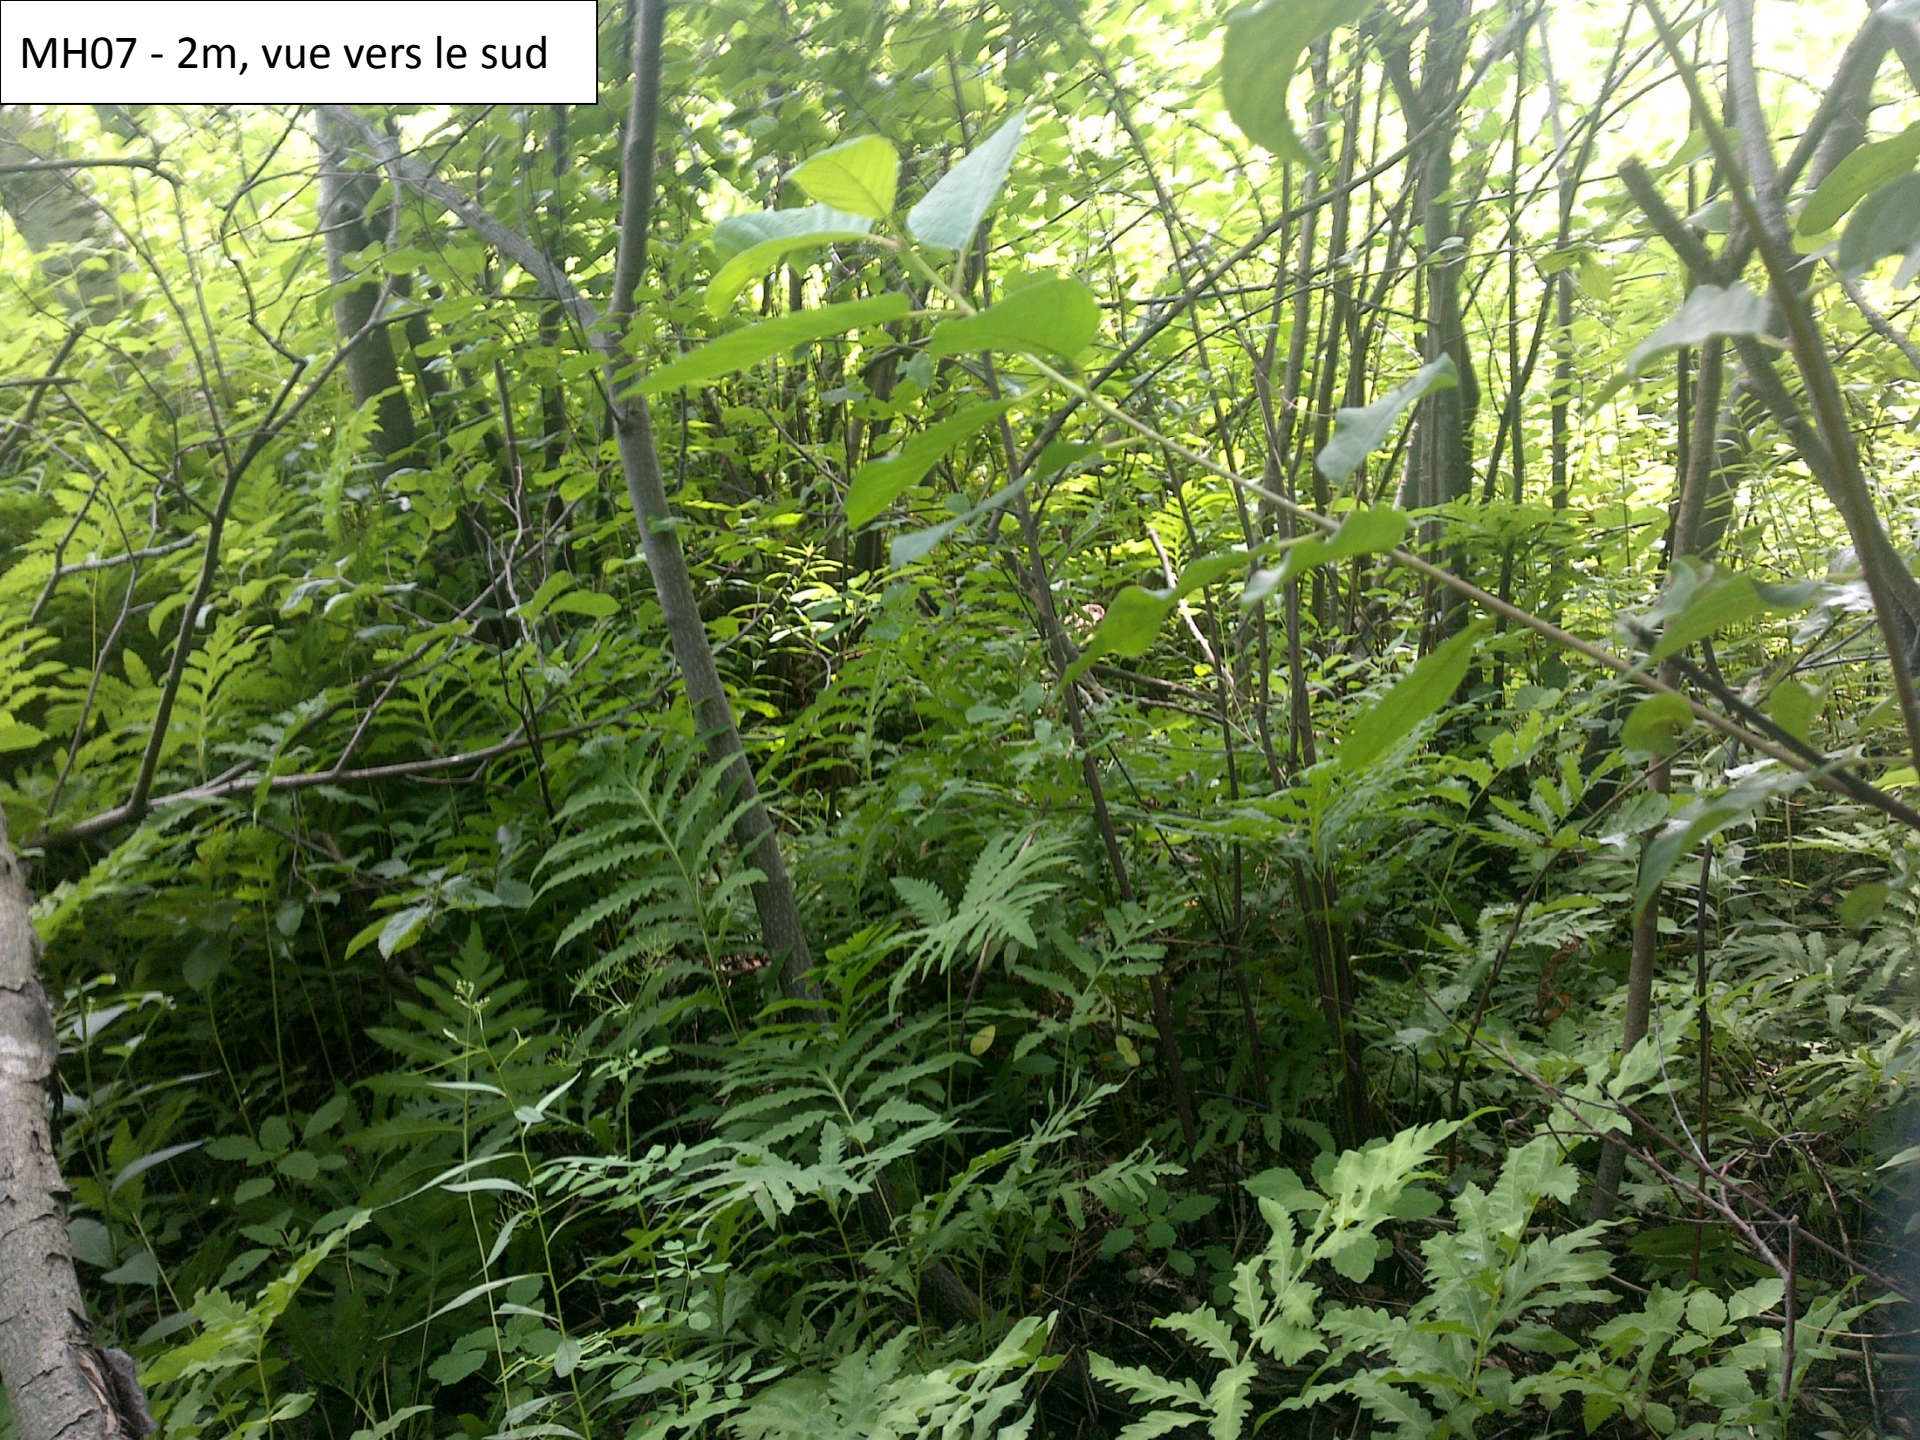
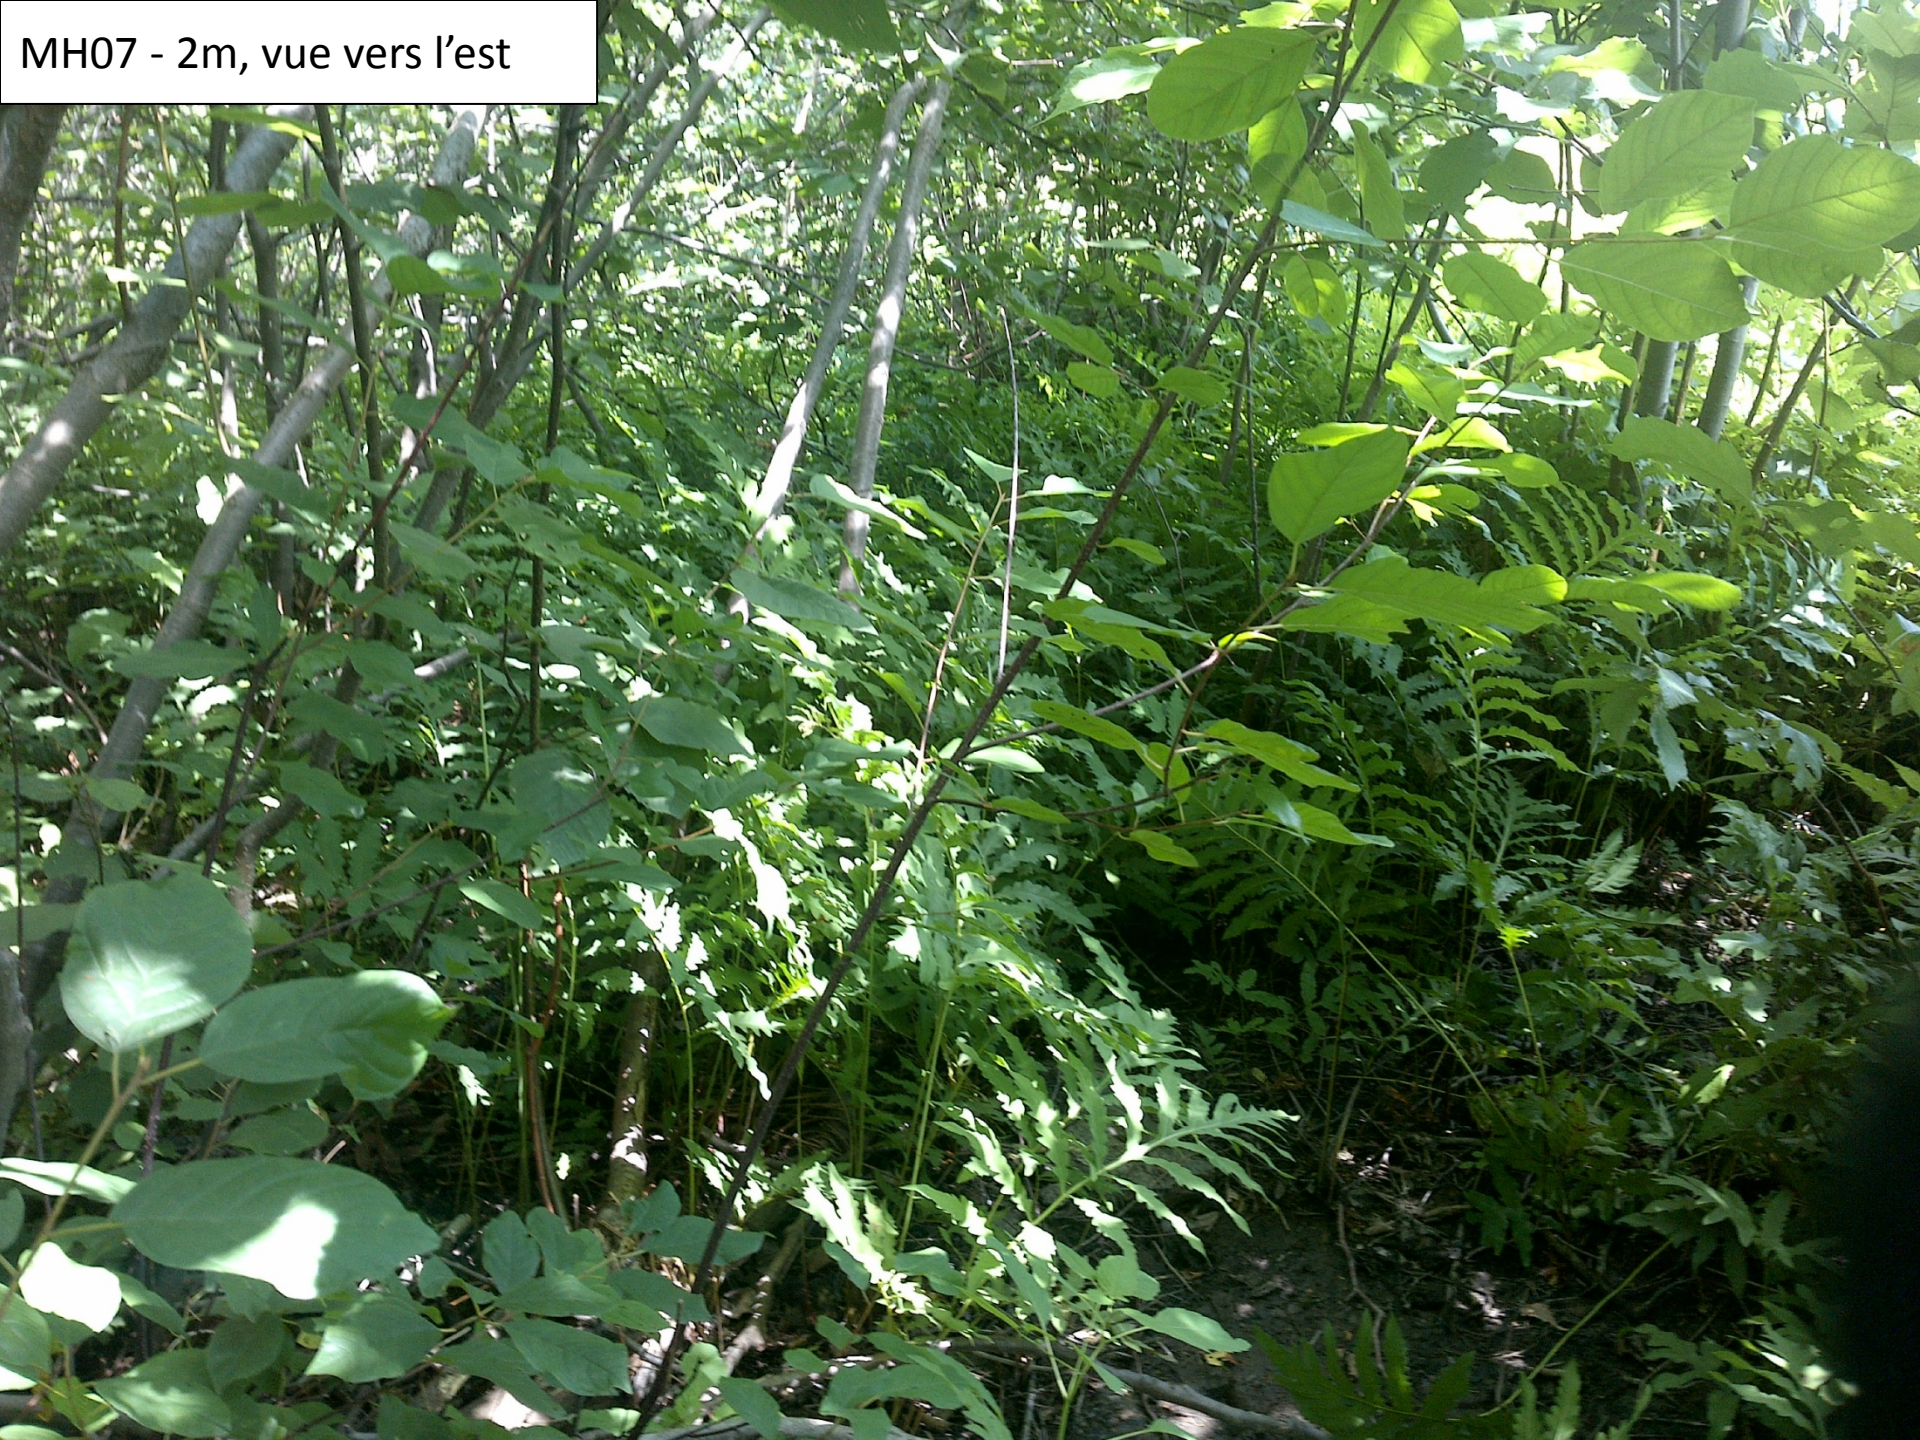
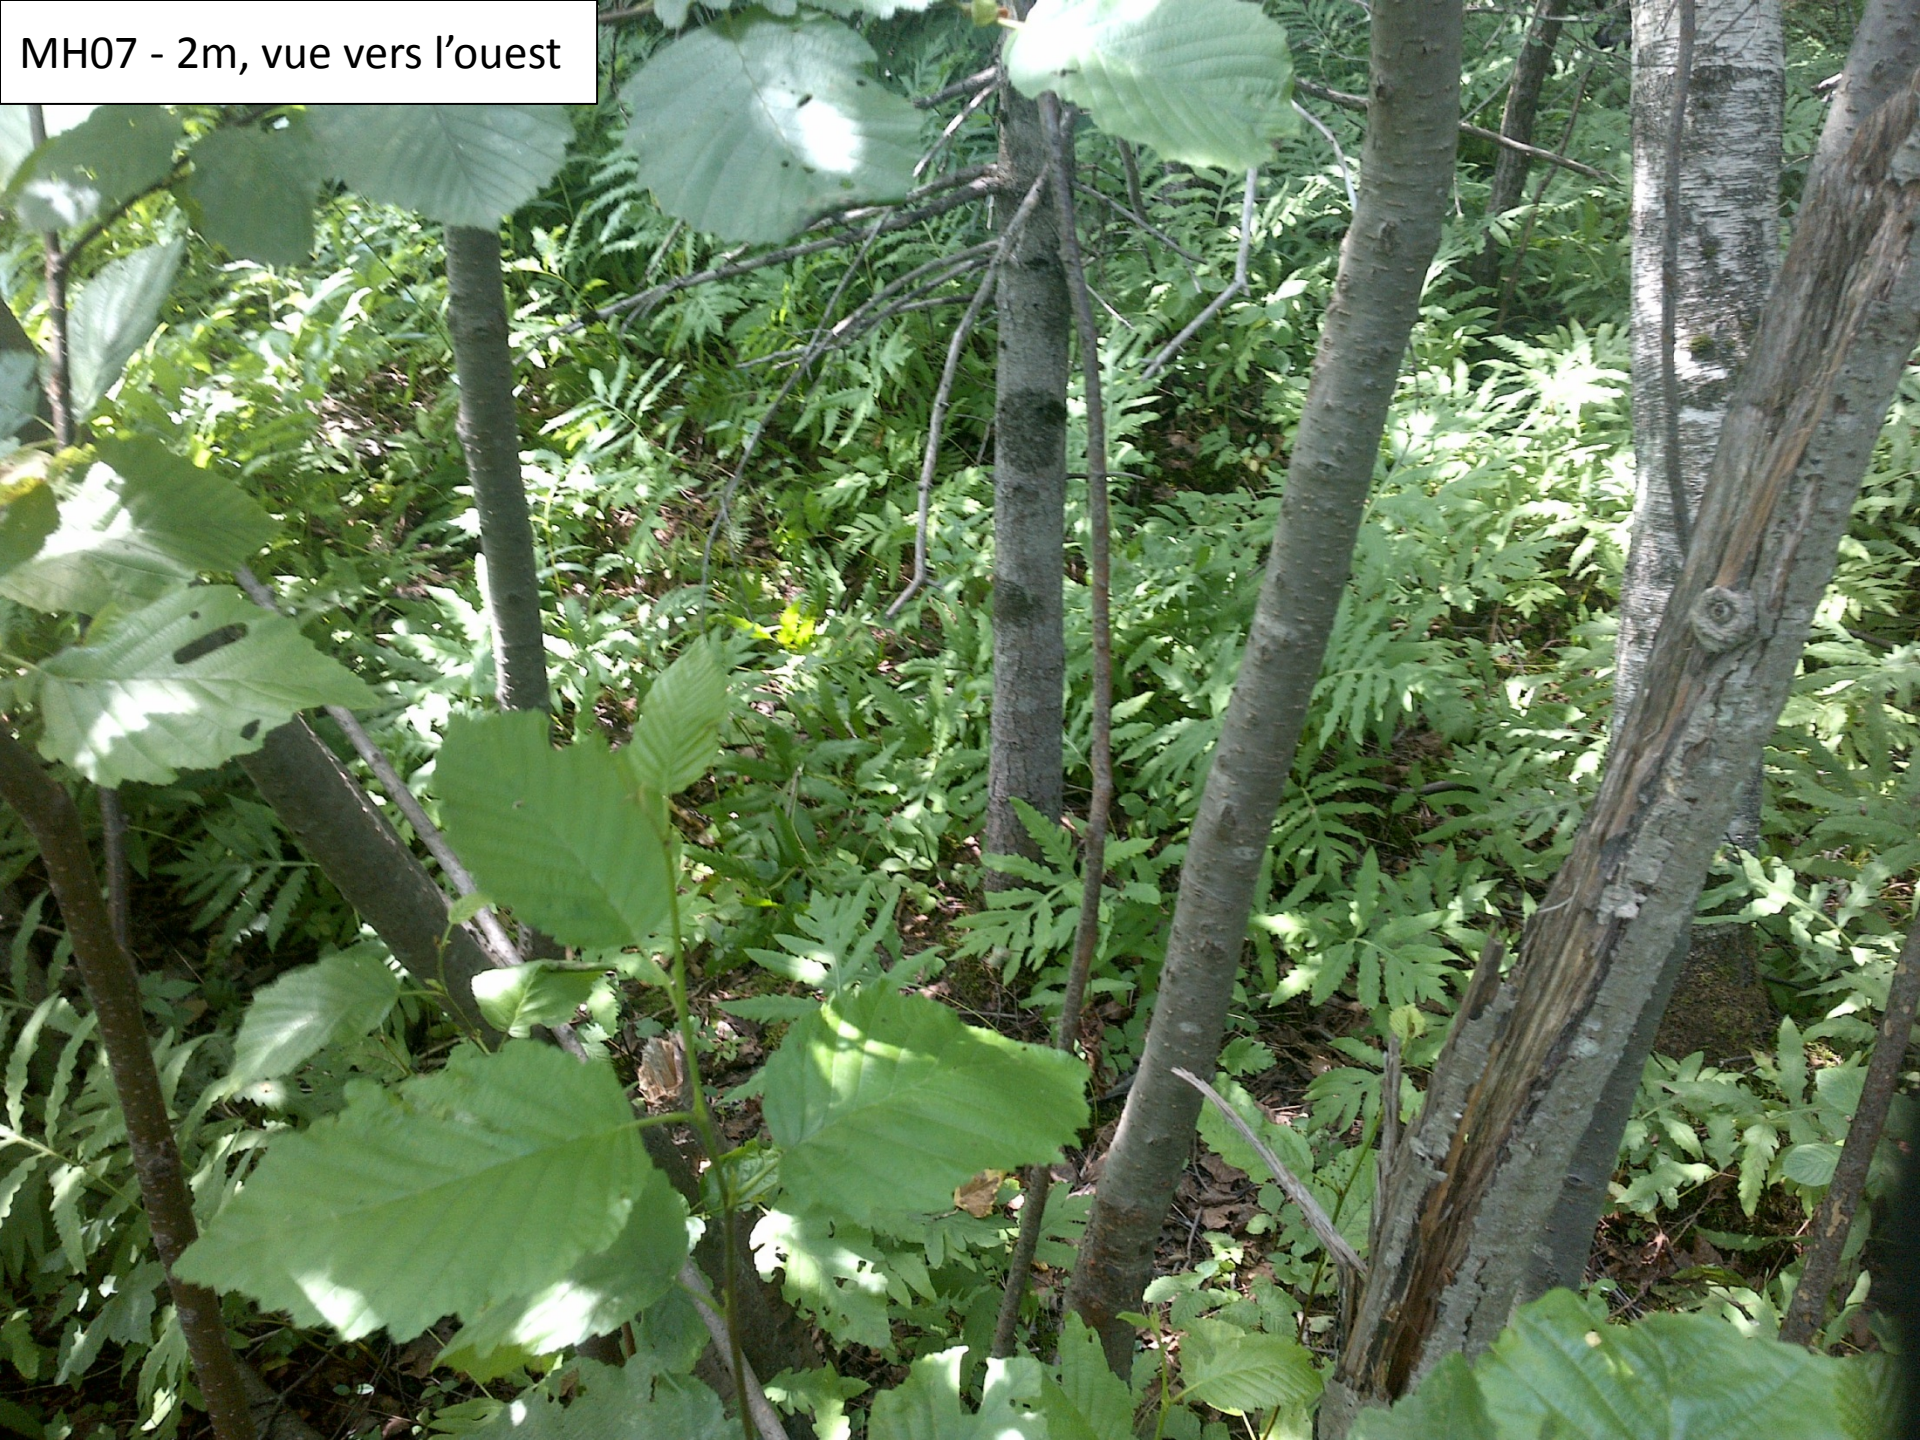
Placette à 2 mètres de l’emprise (2019) : Le couvert arboré comprend le bouleau gris (30 %) et épinette blanche (20 %). La strate arbustive comprend l’aulne rugueux (45 %), nerprun bourdaine (40 %) et l’épinette blanche (5 %). L’onoclée sensible (75 %) domine la strate herbacée. La hauteur de la nappe phréatique est à environ 20 cm sous la surface. **Description similaire à celle de 2017, sauf pour la nappe phréatique.**

Commentaires
2019: Mouchetures à partir de 13 cm.

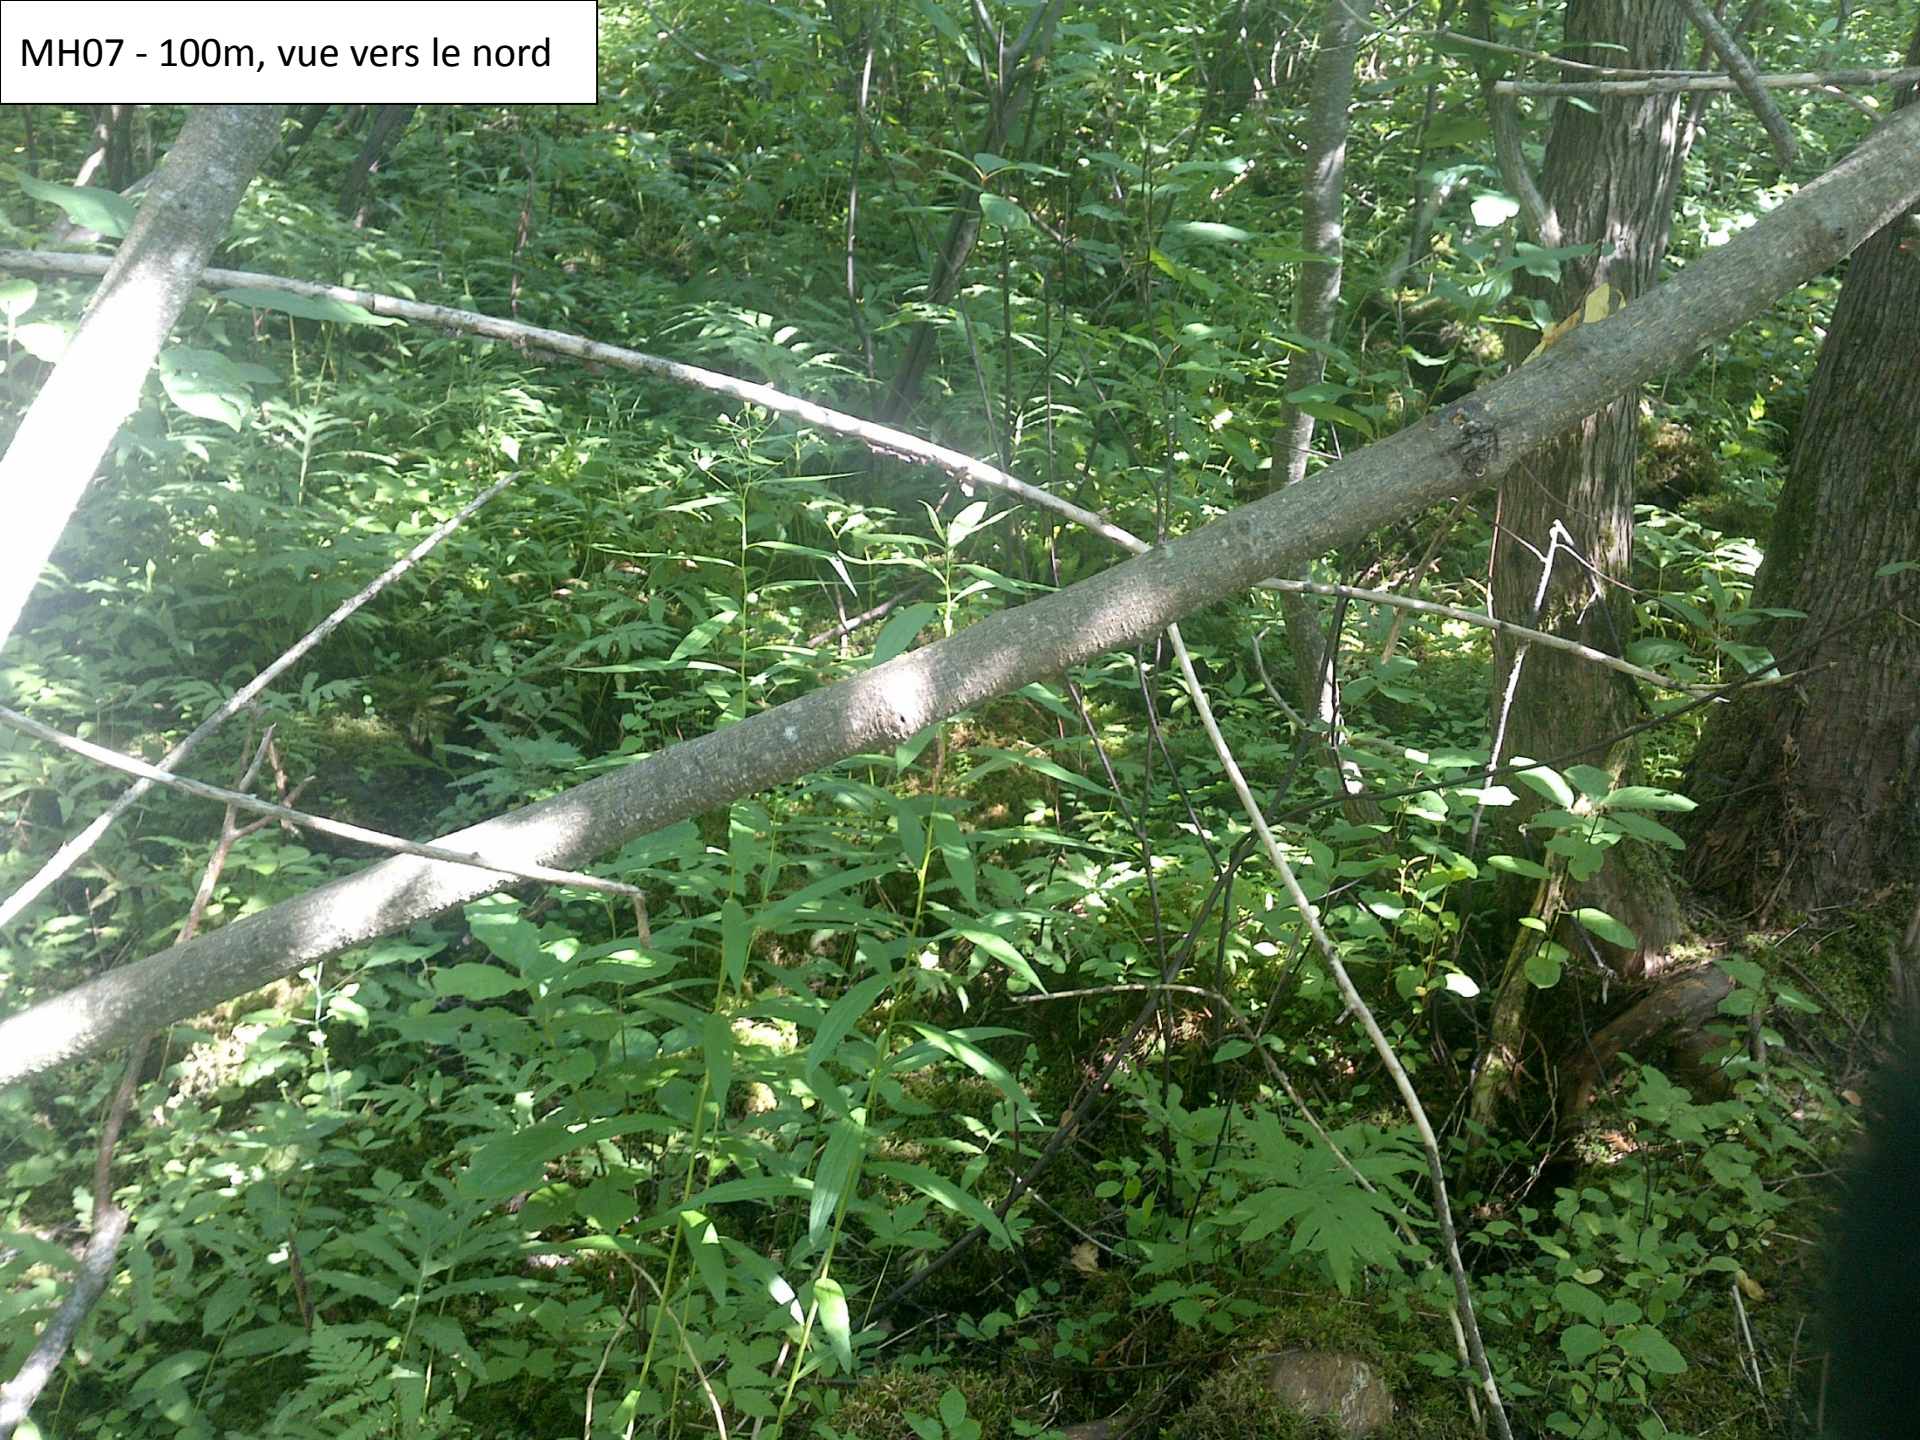
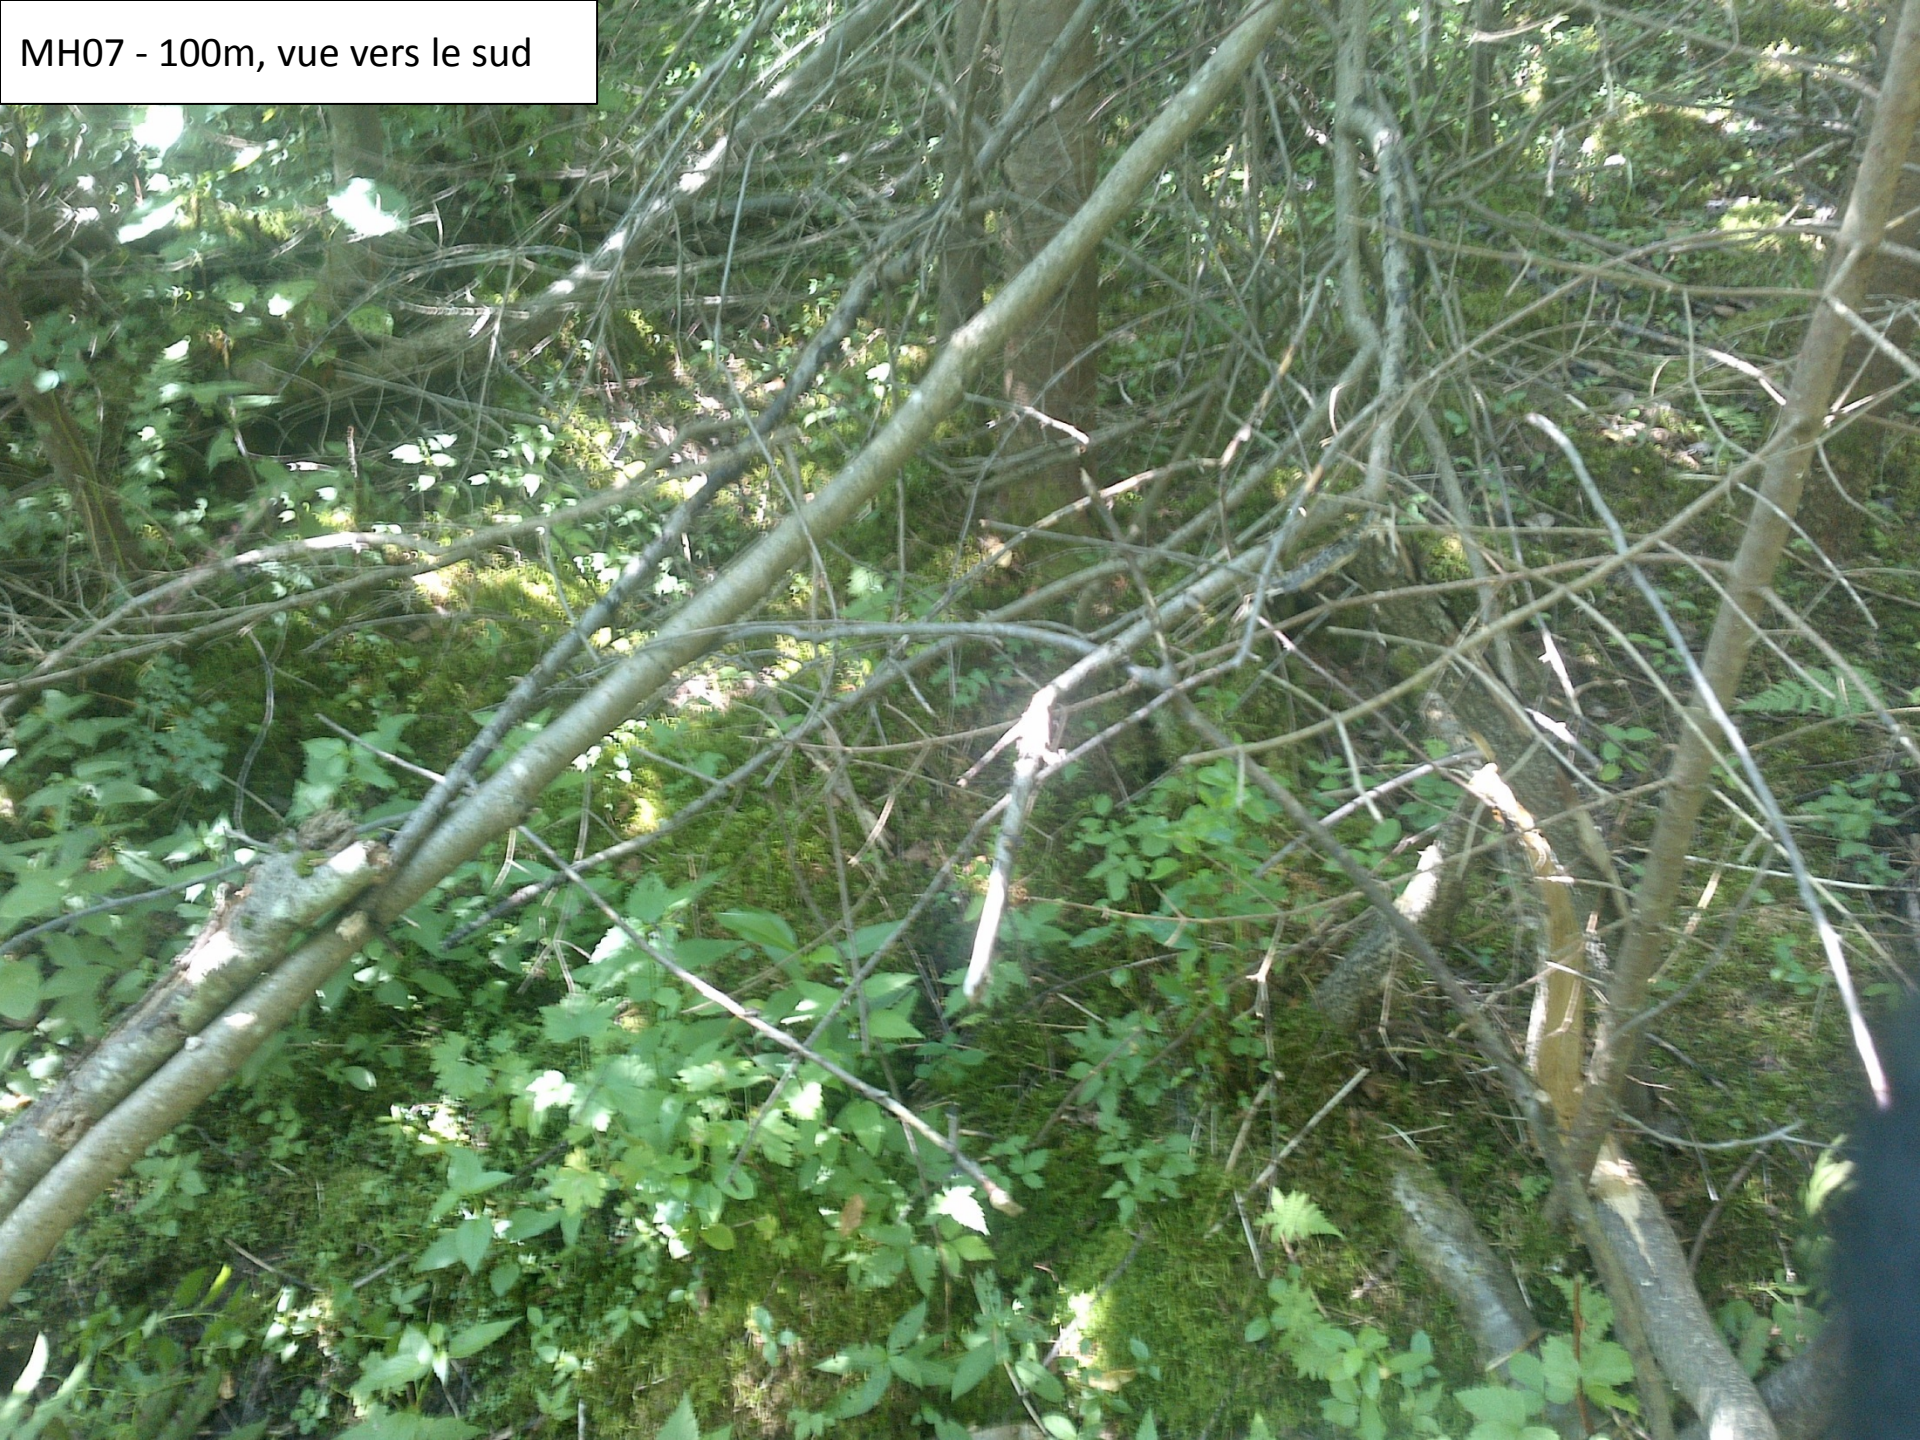
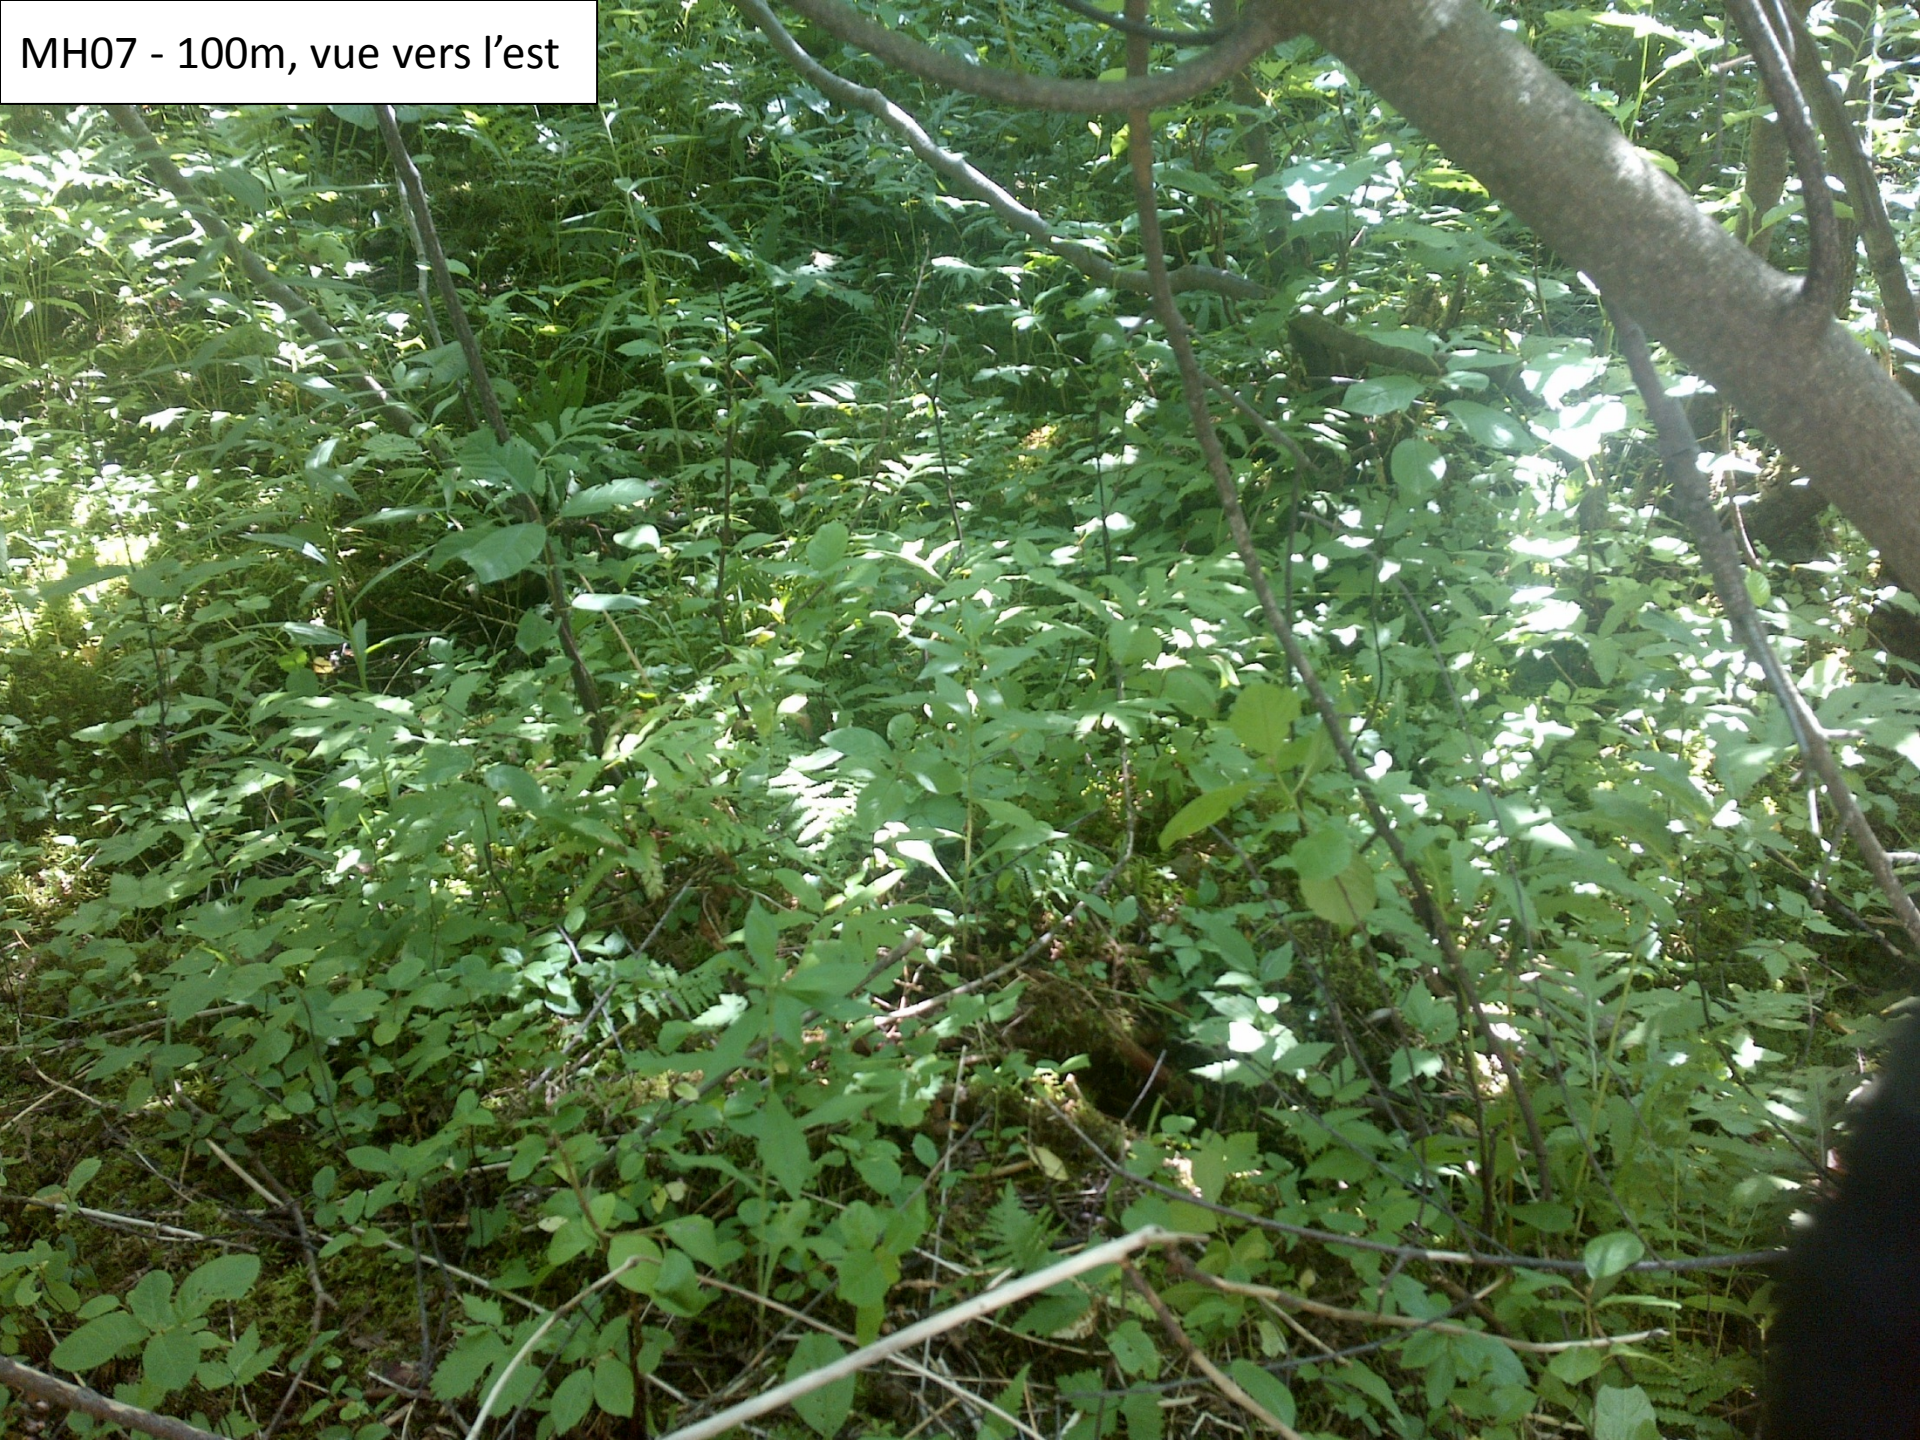
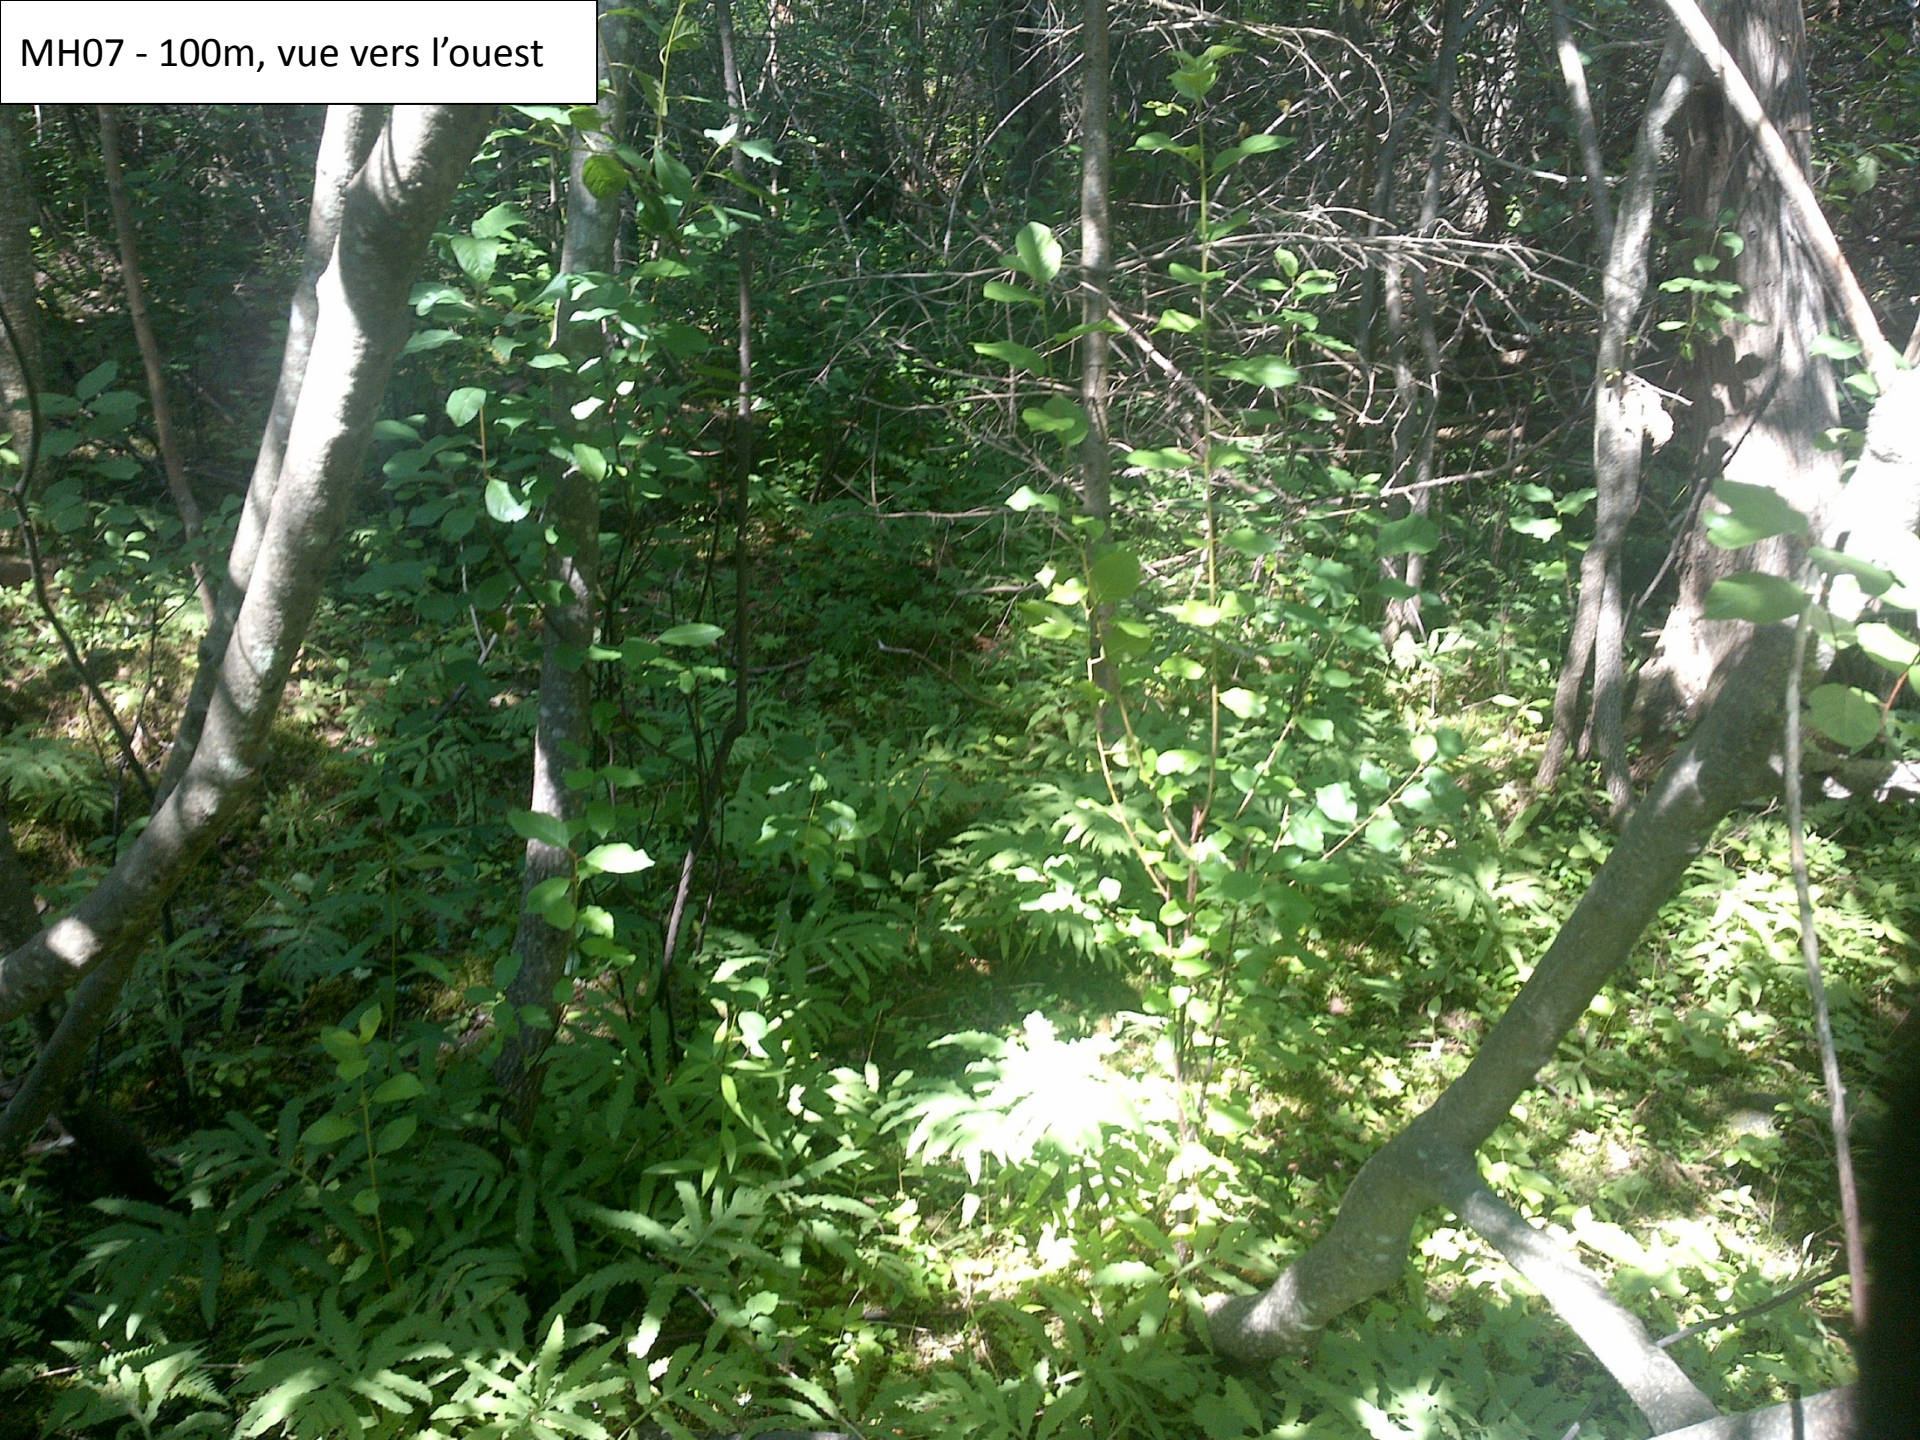
Placette à 100 mètres de l’emprise (2019) : Le couvert arboré comprend le thuya occidental (25 %) et le sapin baumier (25 %). Dans la strate arbustive, on observe notamment le nerprun bourdaine (65 %) et l’aulne rugueux (25 %). Le couvert des herbacés est de 40 % et l’onoclée sensible (35 %) est l’espèce dominante. Les mousses (95 %) recouvrent presque entièrement le sol. La hauteur de la nappe phréatique est à plus de 30 cm sous la surface. **Description similaire à celle de 2017, sauf pour la nappe phréatique.**

Commentaires
2019: Présence de mouchetures à partir de 13 cm.
