Projet de prolongement ouest du Boulevard de Portland

Programme de suivi du milieu humide

Décembre 2019

Visite de terrain : 2 août 2019

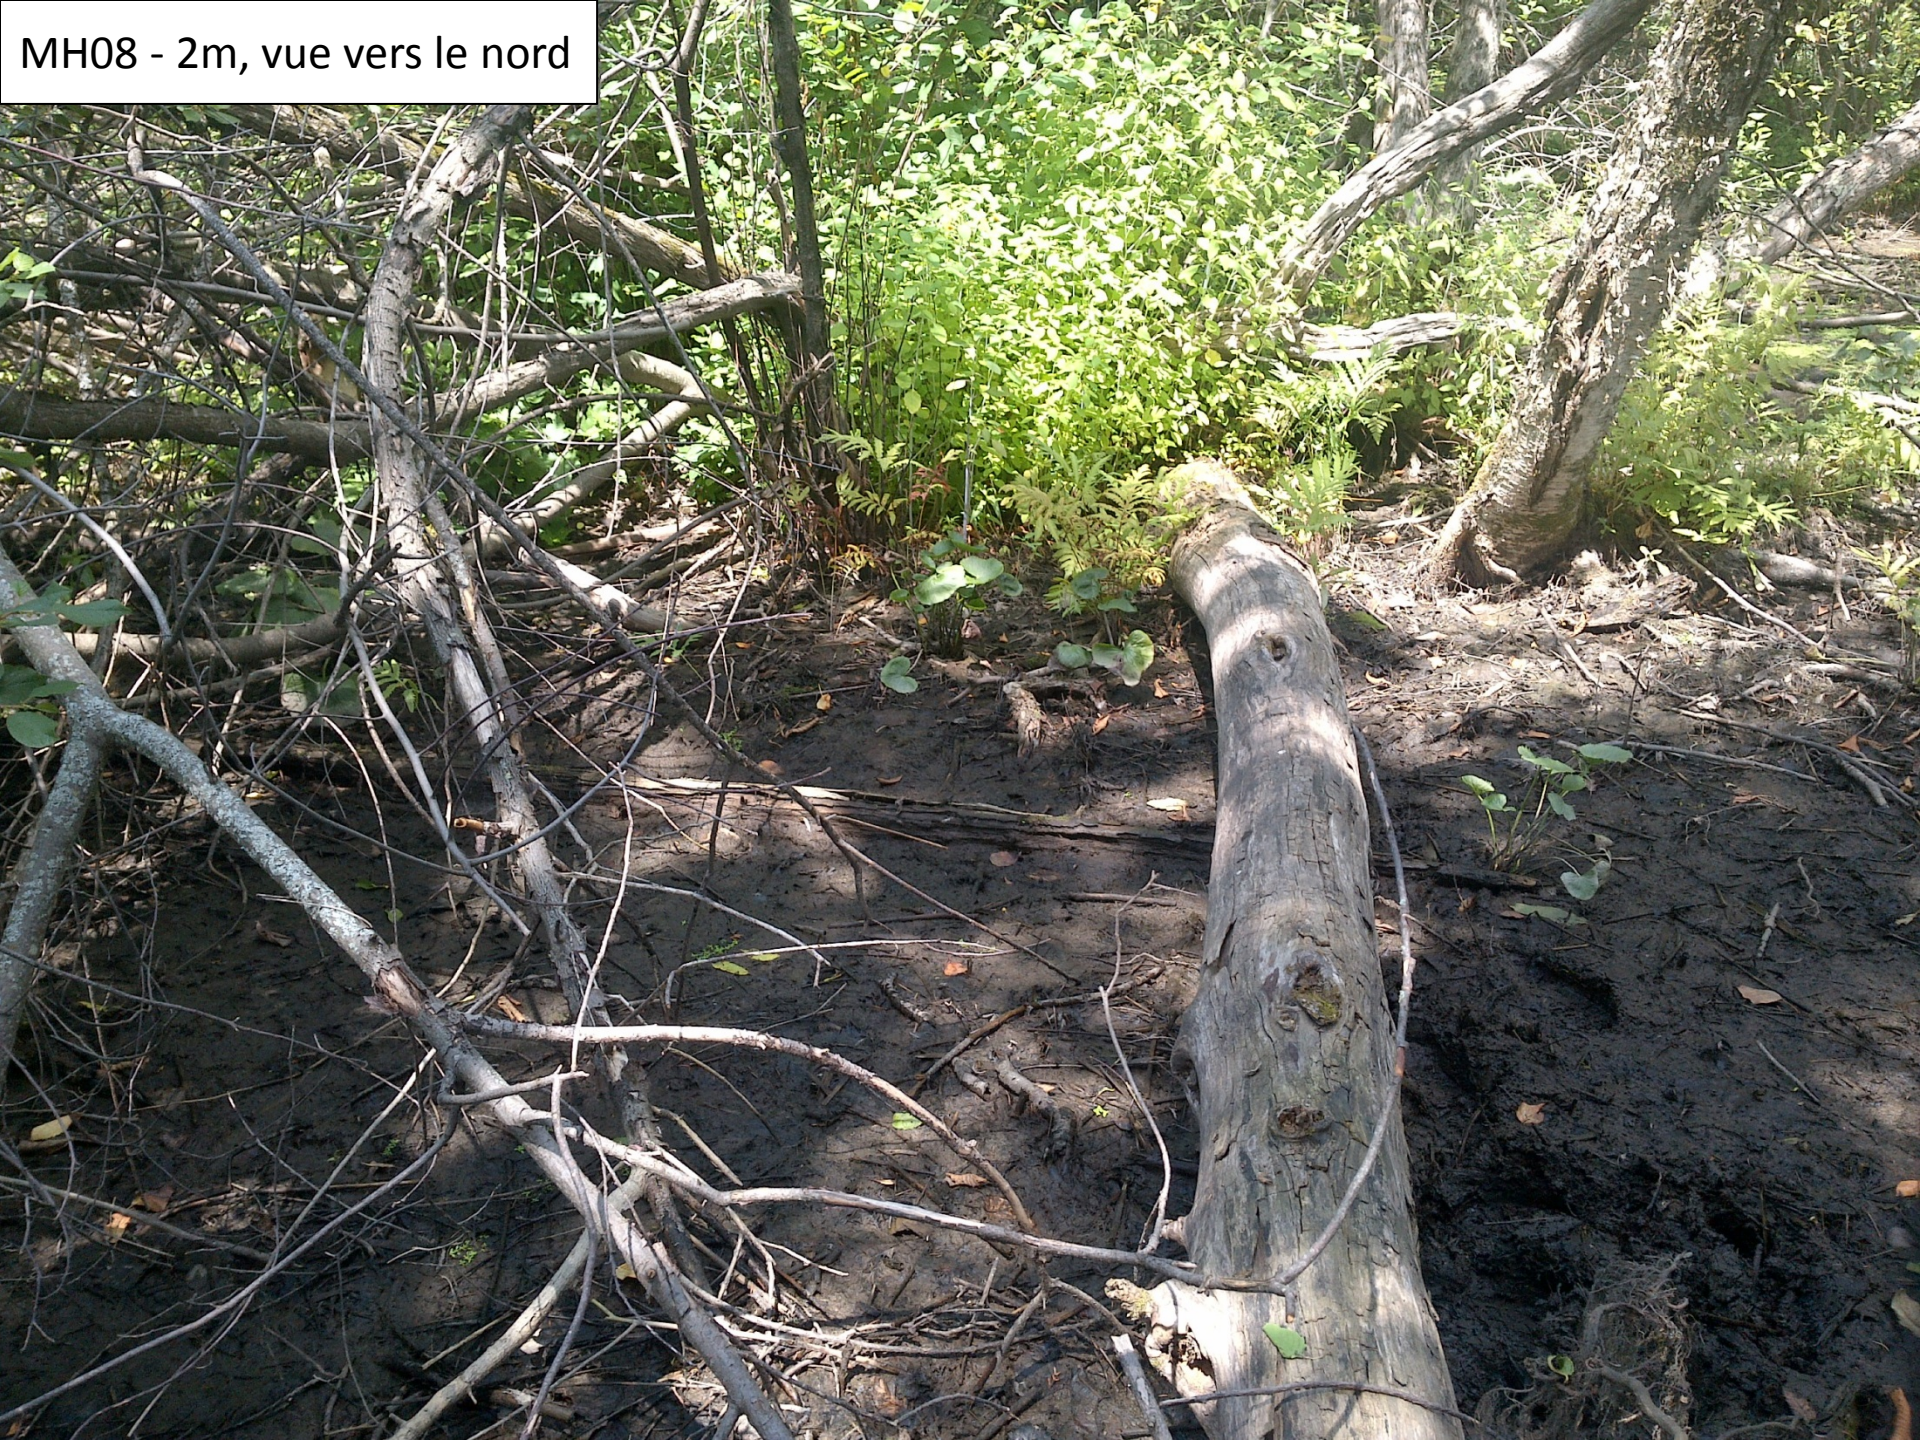
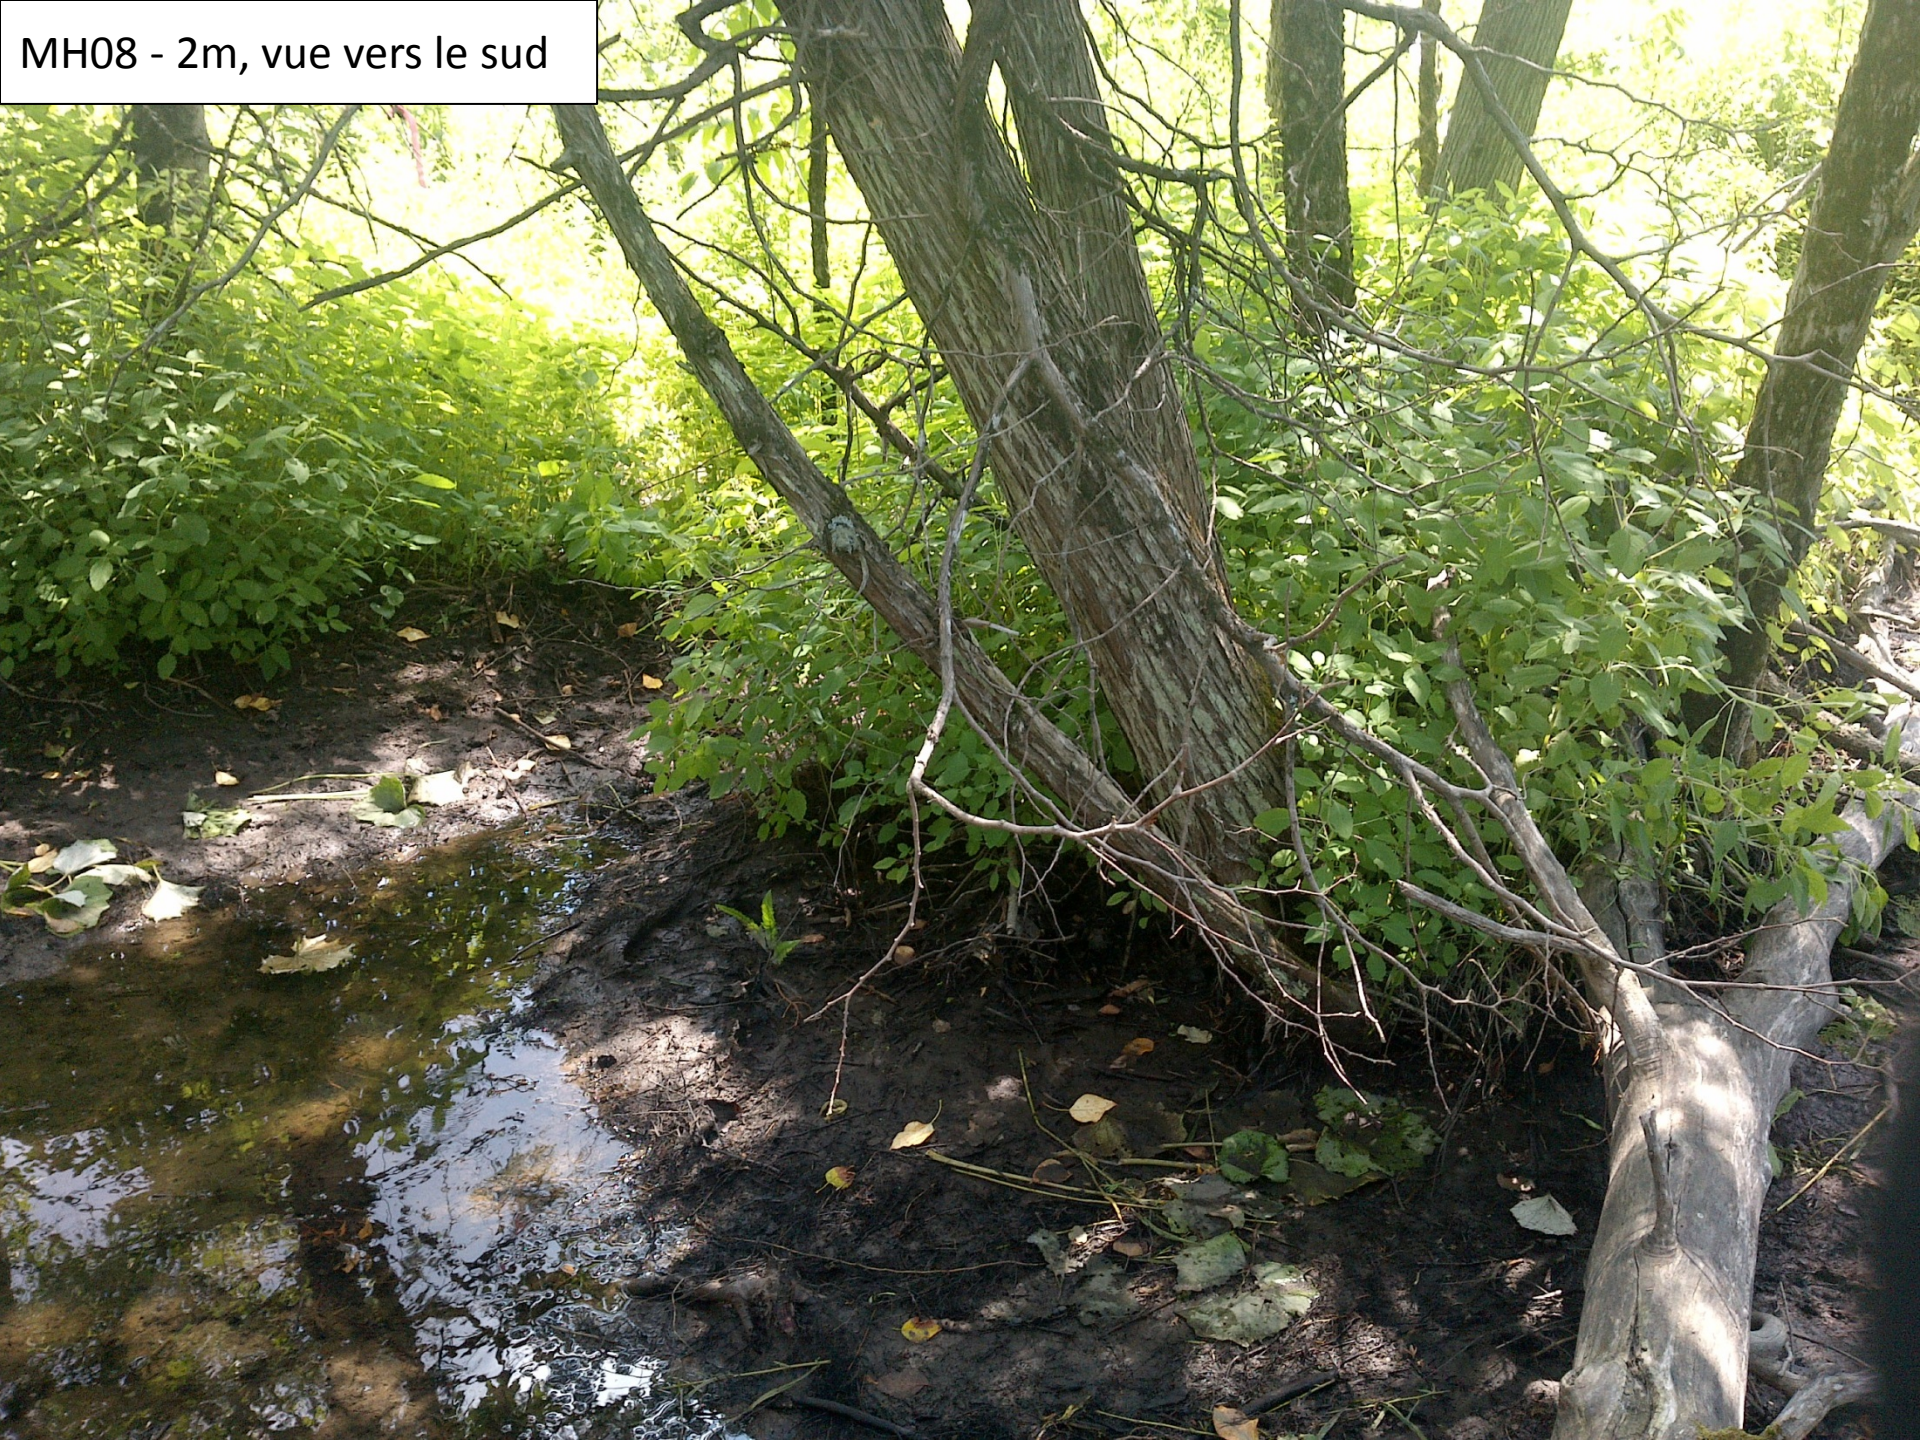
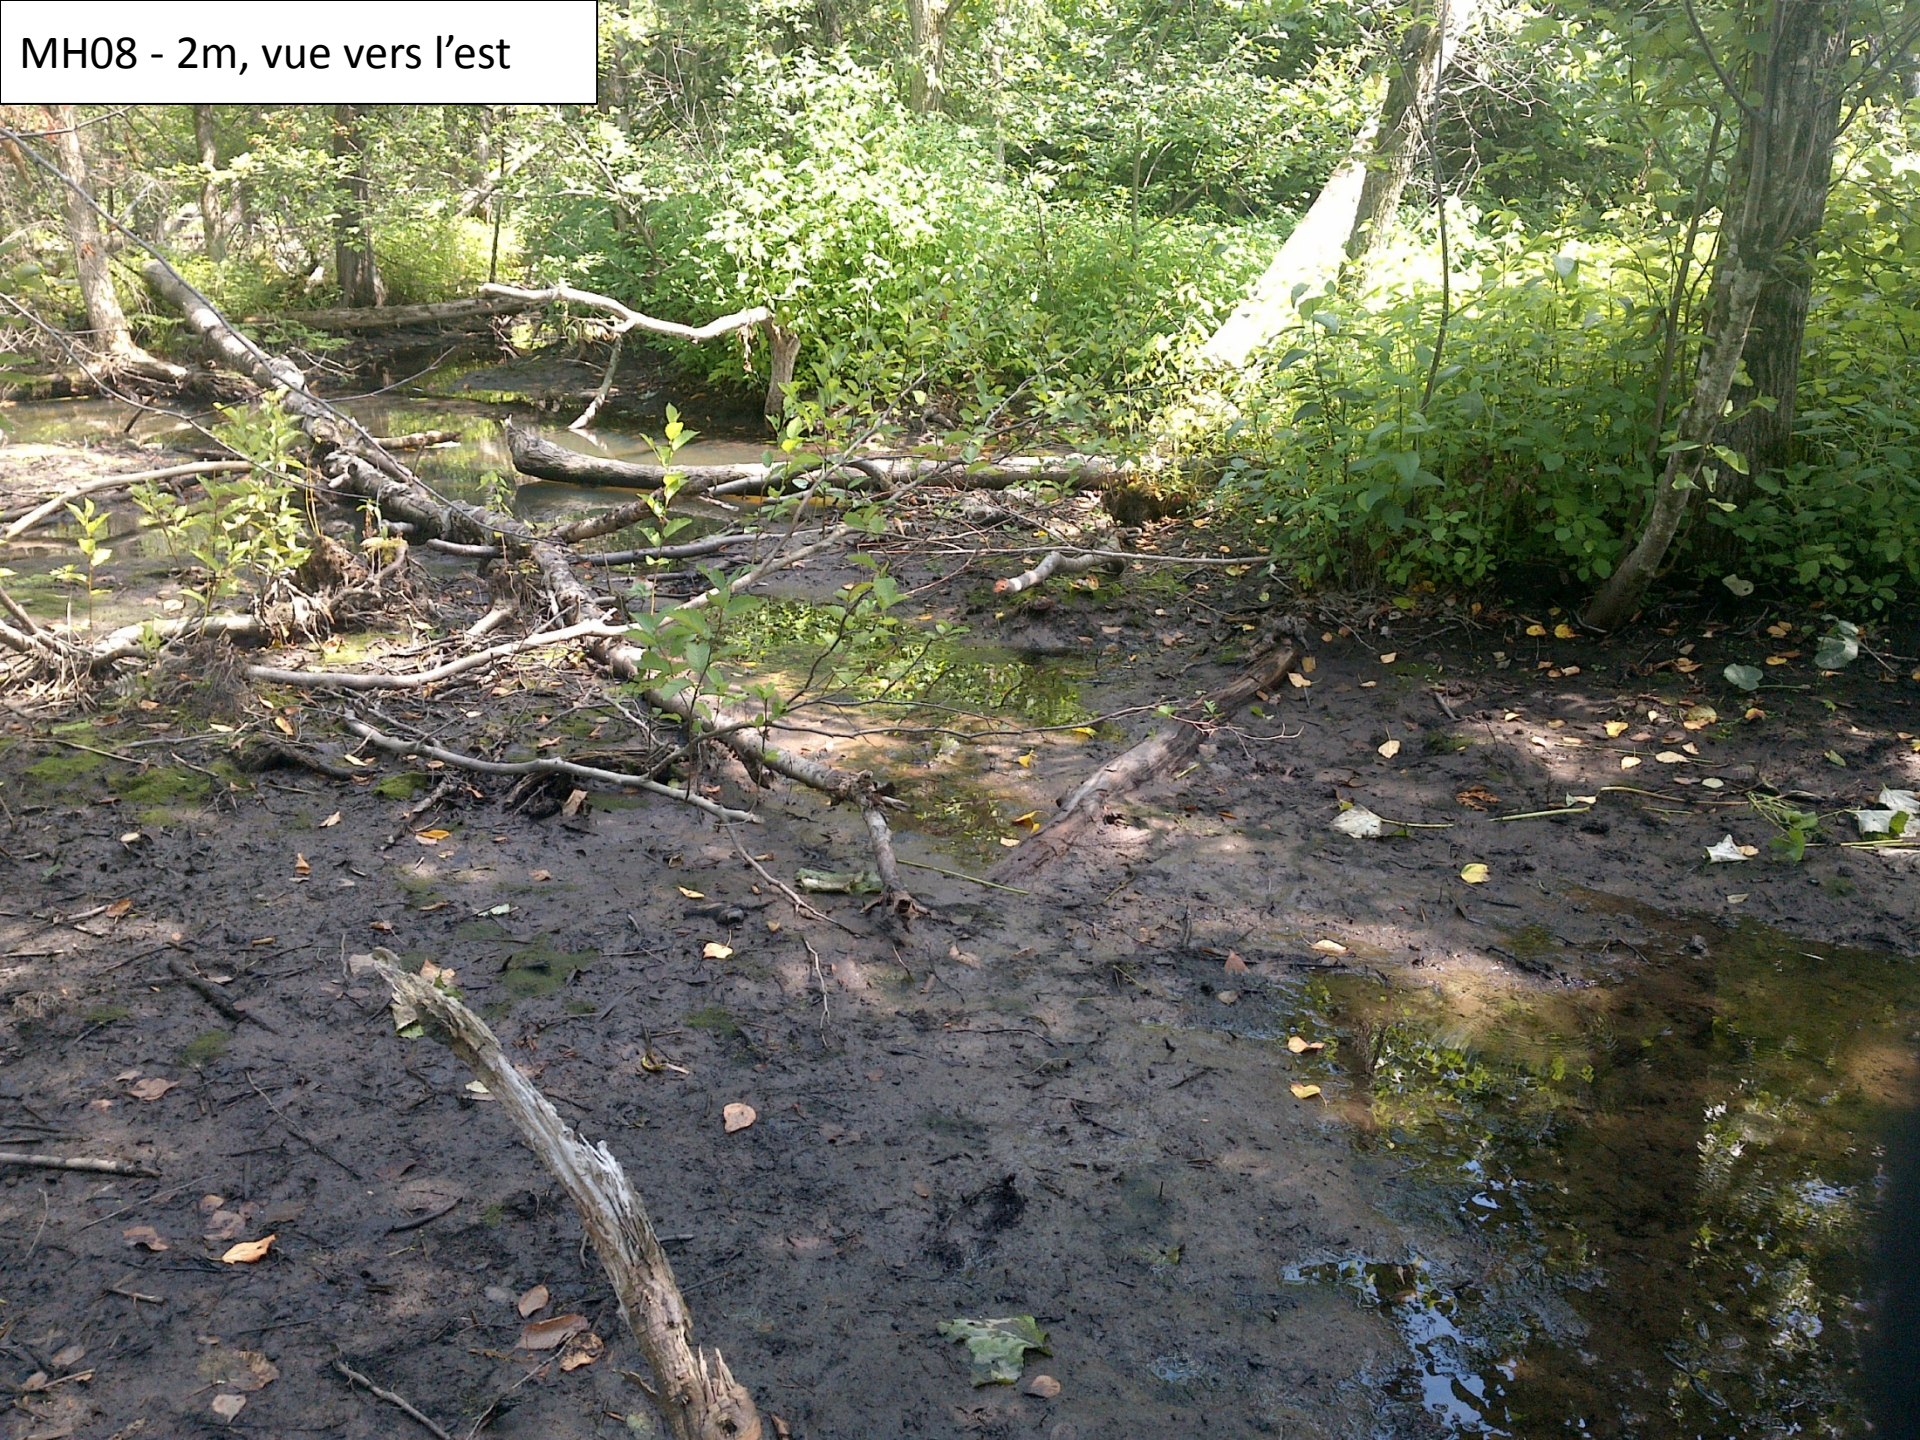
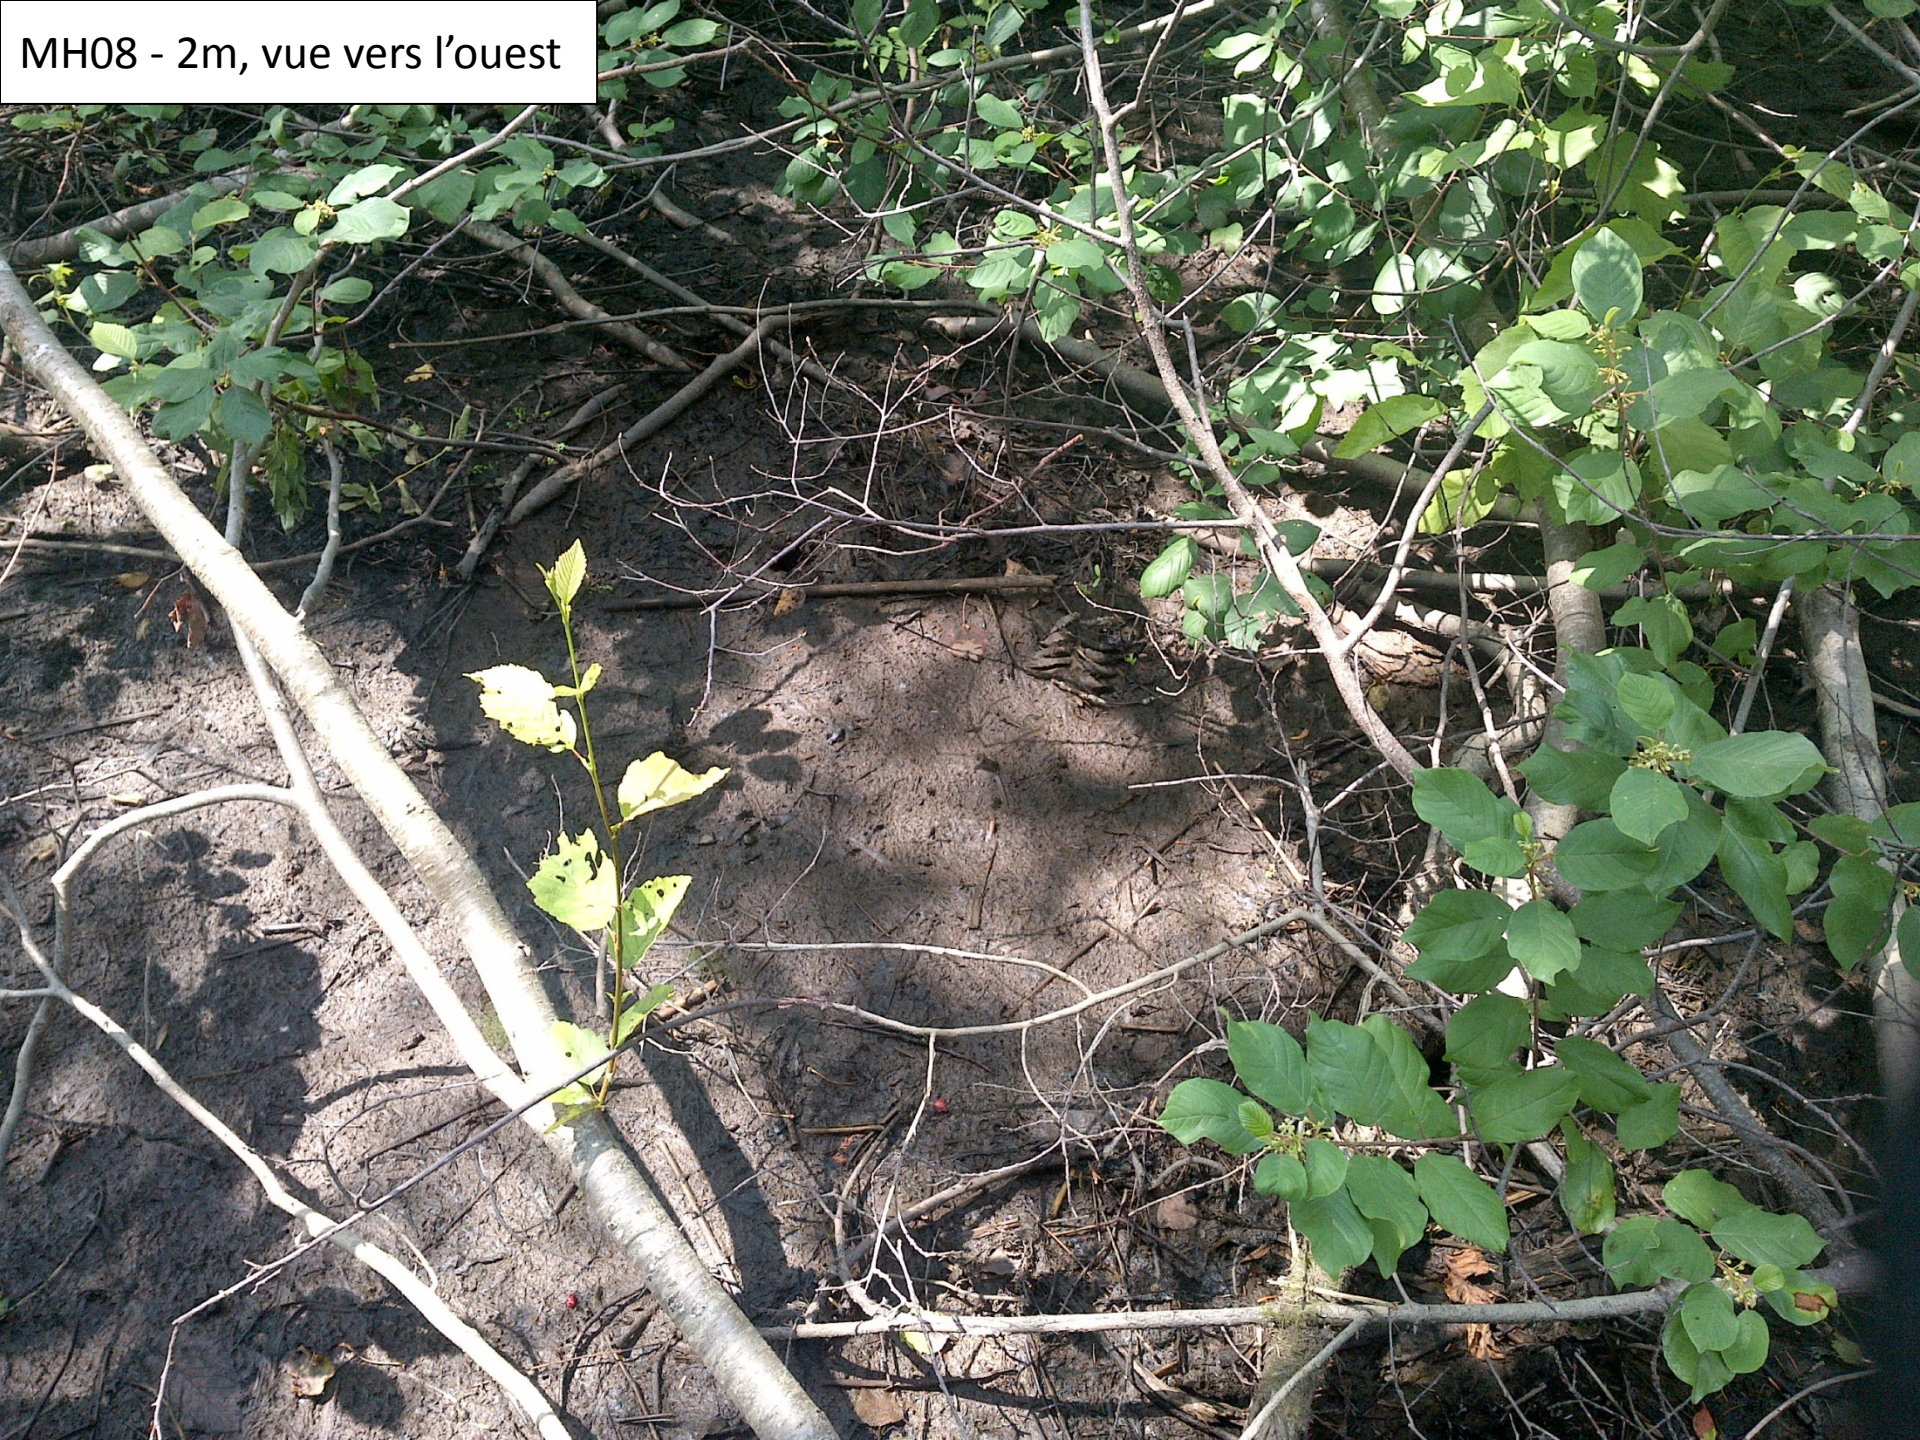
Placette à 2 mètres de l'emprise (NCE 2019) : Le recouvrement de la strate arborée est de 50 %. Plusieurs bouleaux jaunes sont moribonds. Le couvert arbustif est dense (95 %) et dominé par le nerprun bourdaine (65 %). L'impatiente du Cap domine la strate herbacée (10 %). On note la présence d'eau de surface (10 %) et d'un sol nu (80 %). La hauteur de la nappe phréatique est de 5 cm au-dessus de la surface. On note la présence d'un barrage de castor en périphérie de la placette. **Description différente à celle de 2017.**

Commentaires
Inondé probablement une partie de l'année. Sol inondé et un barrage de castor en périphérie de la placette.

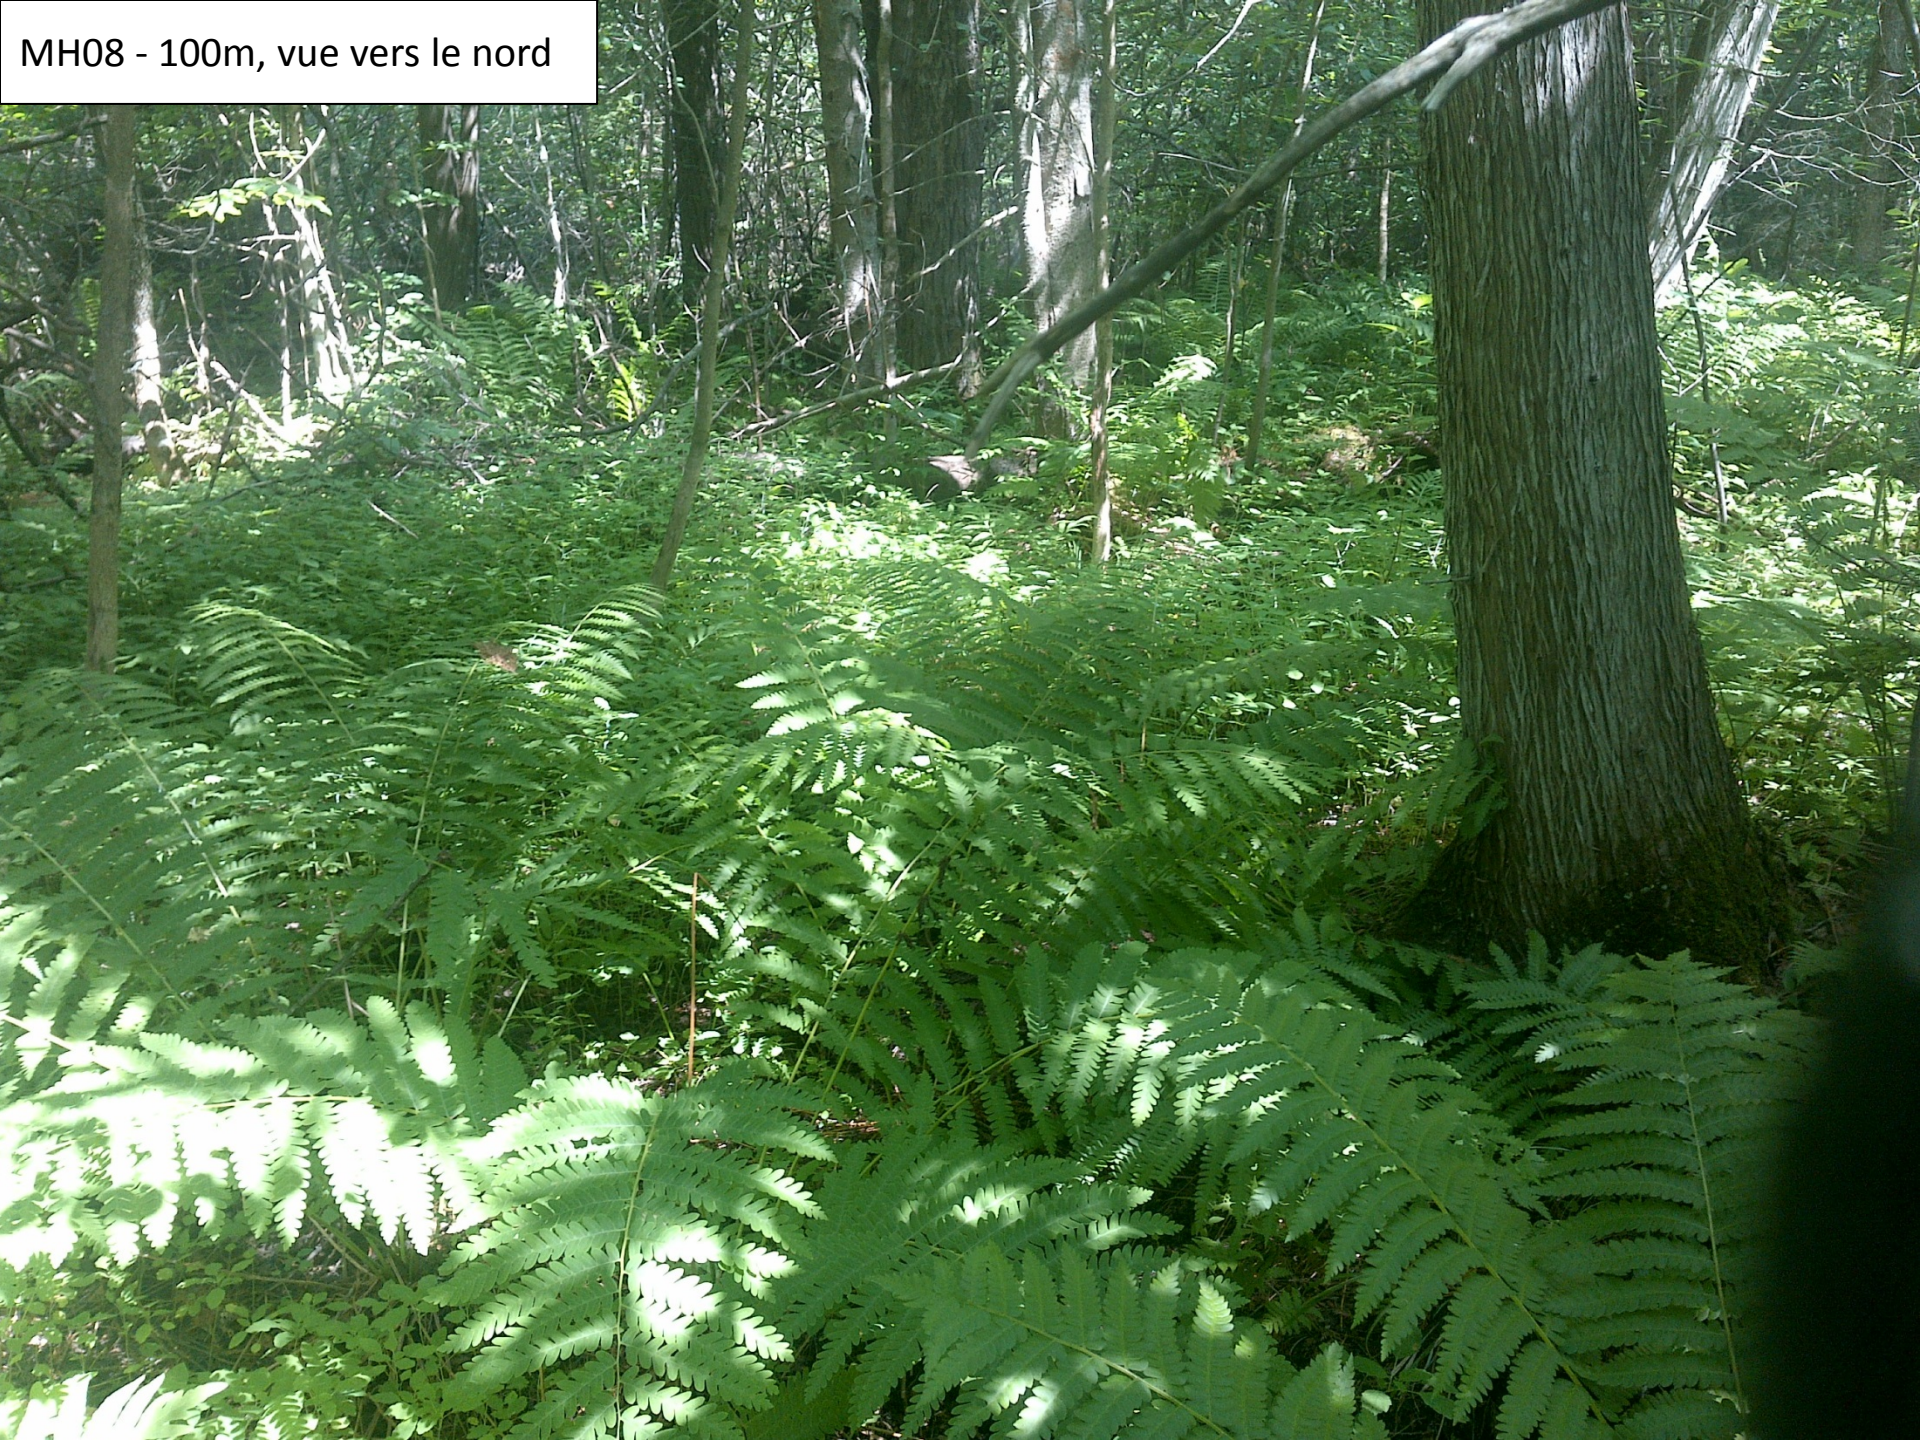
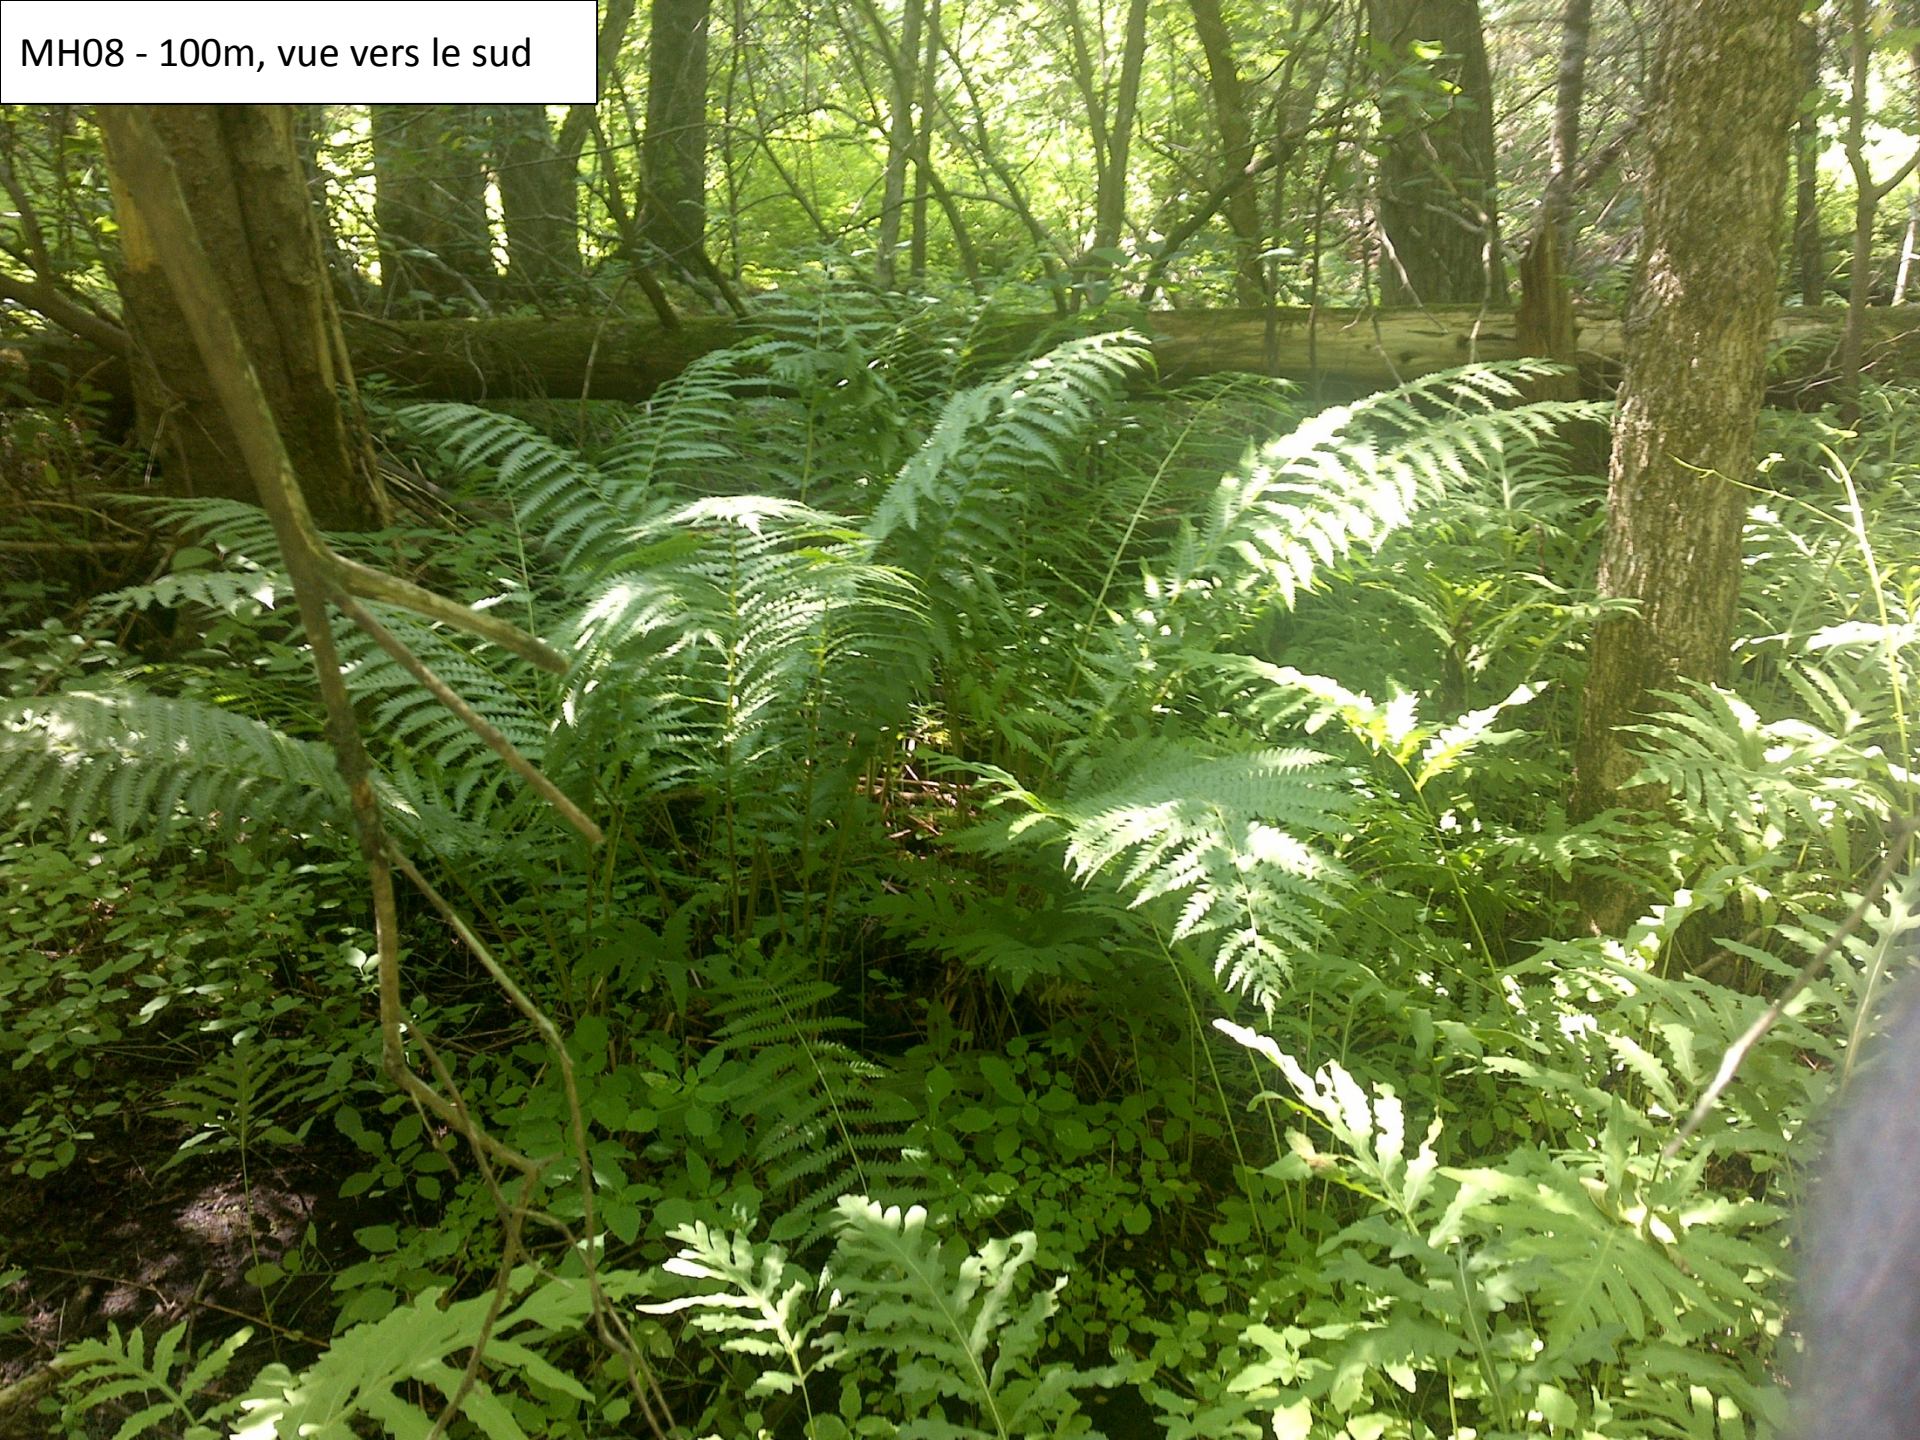
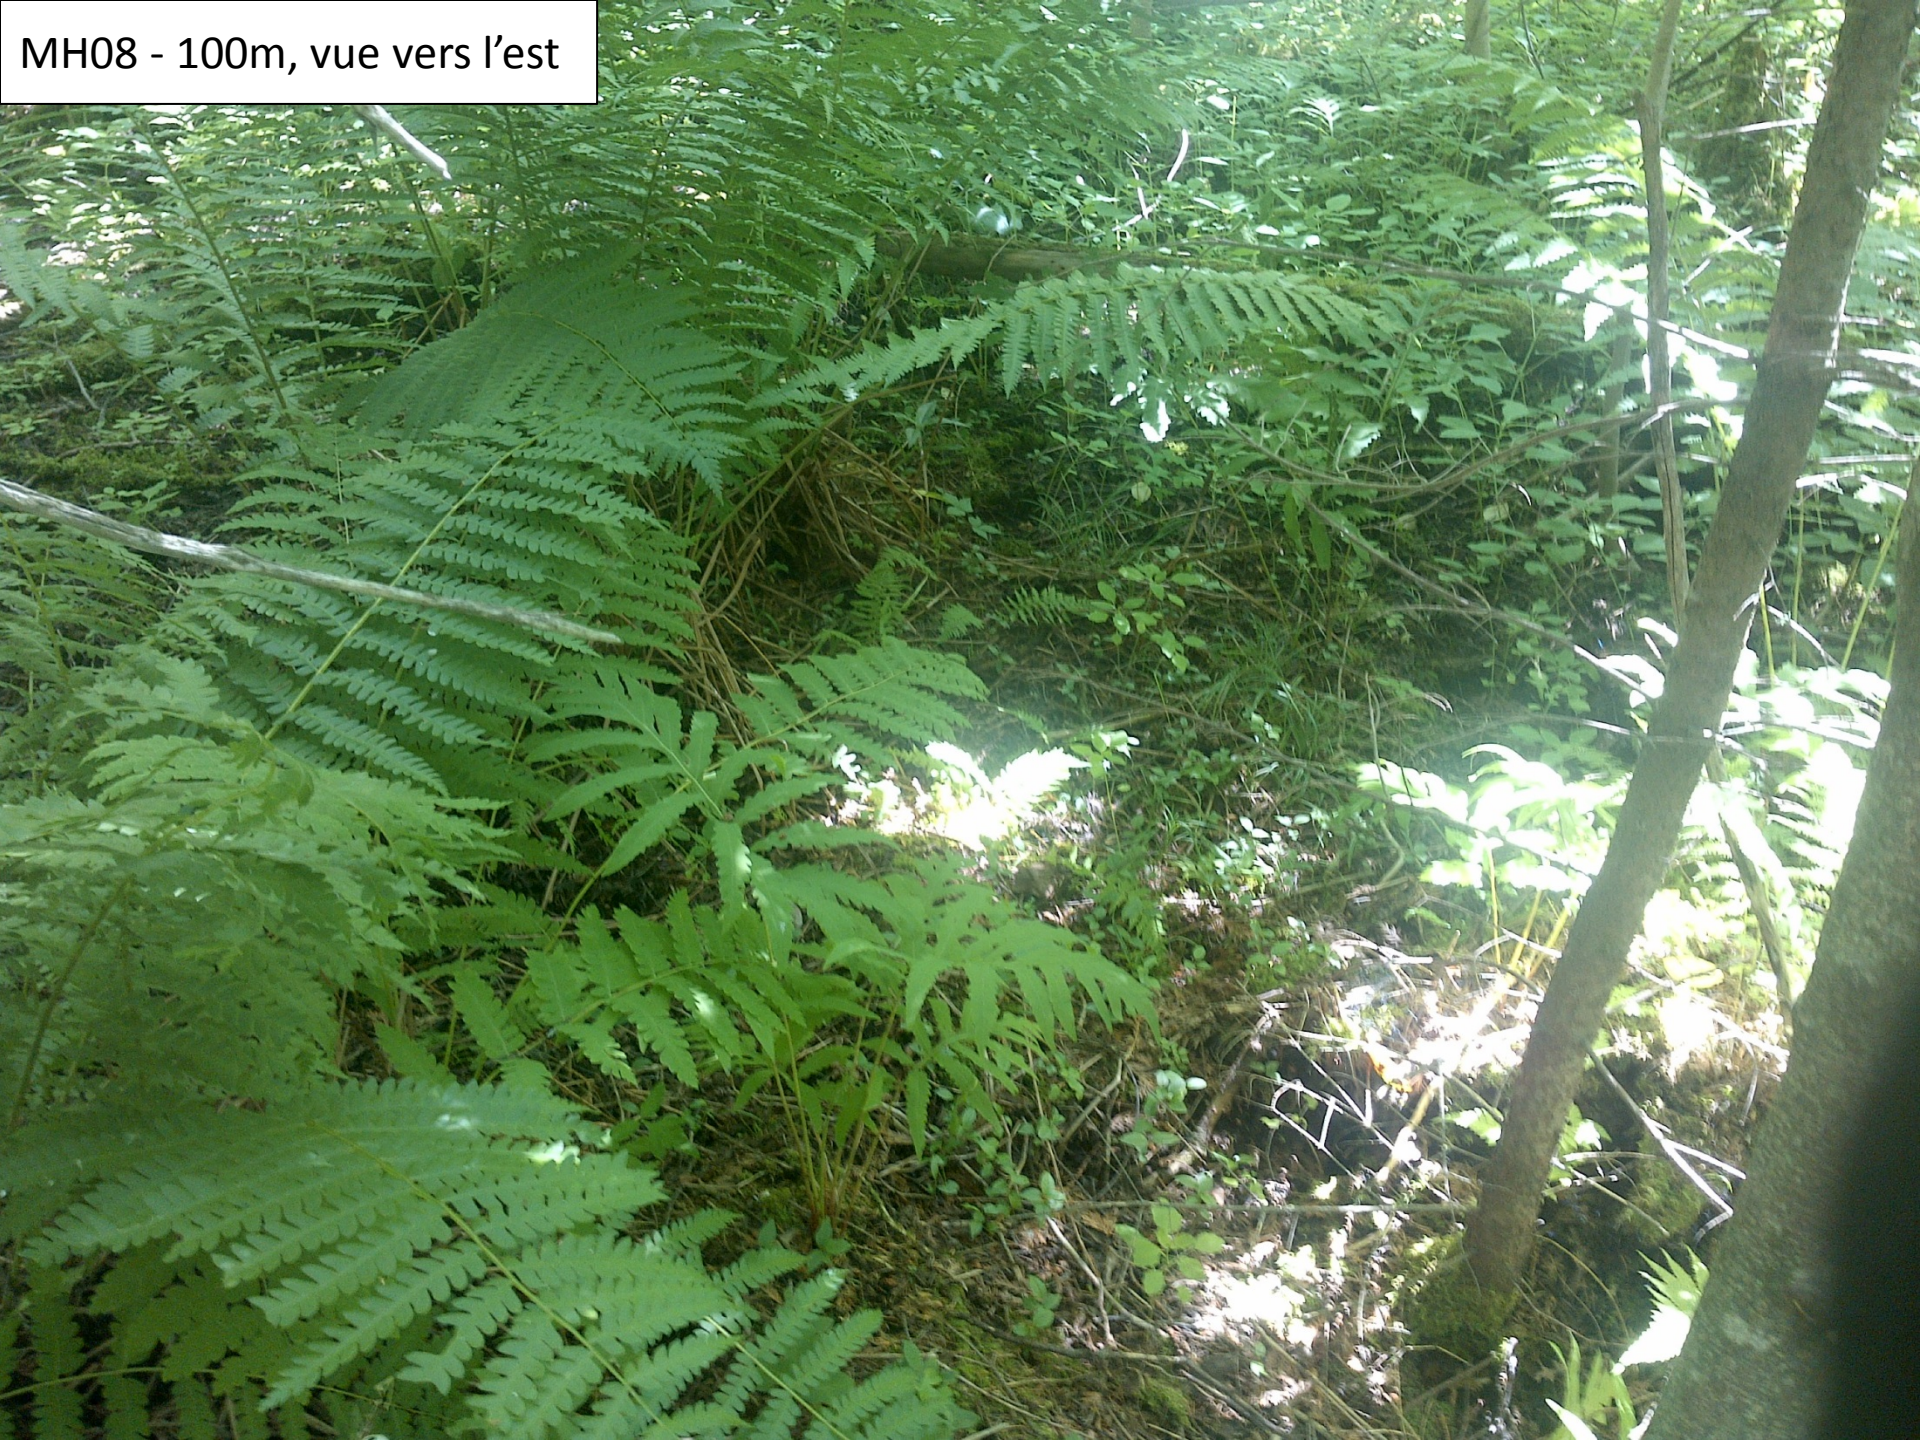
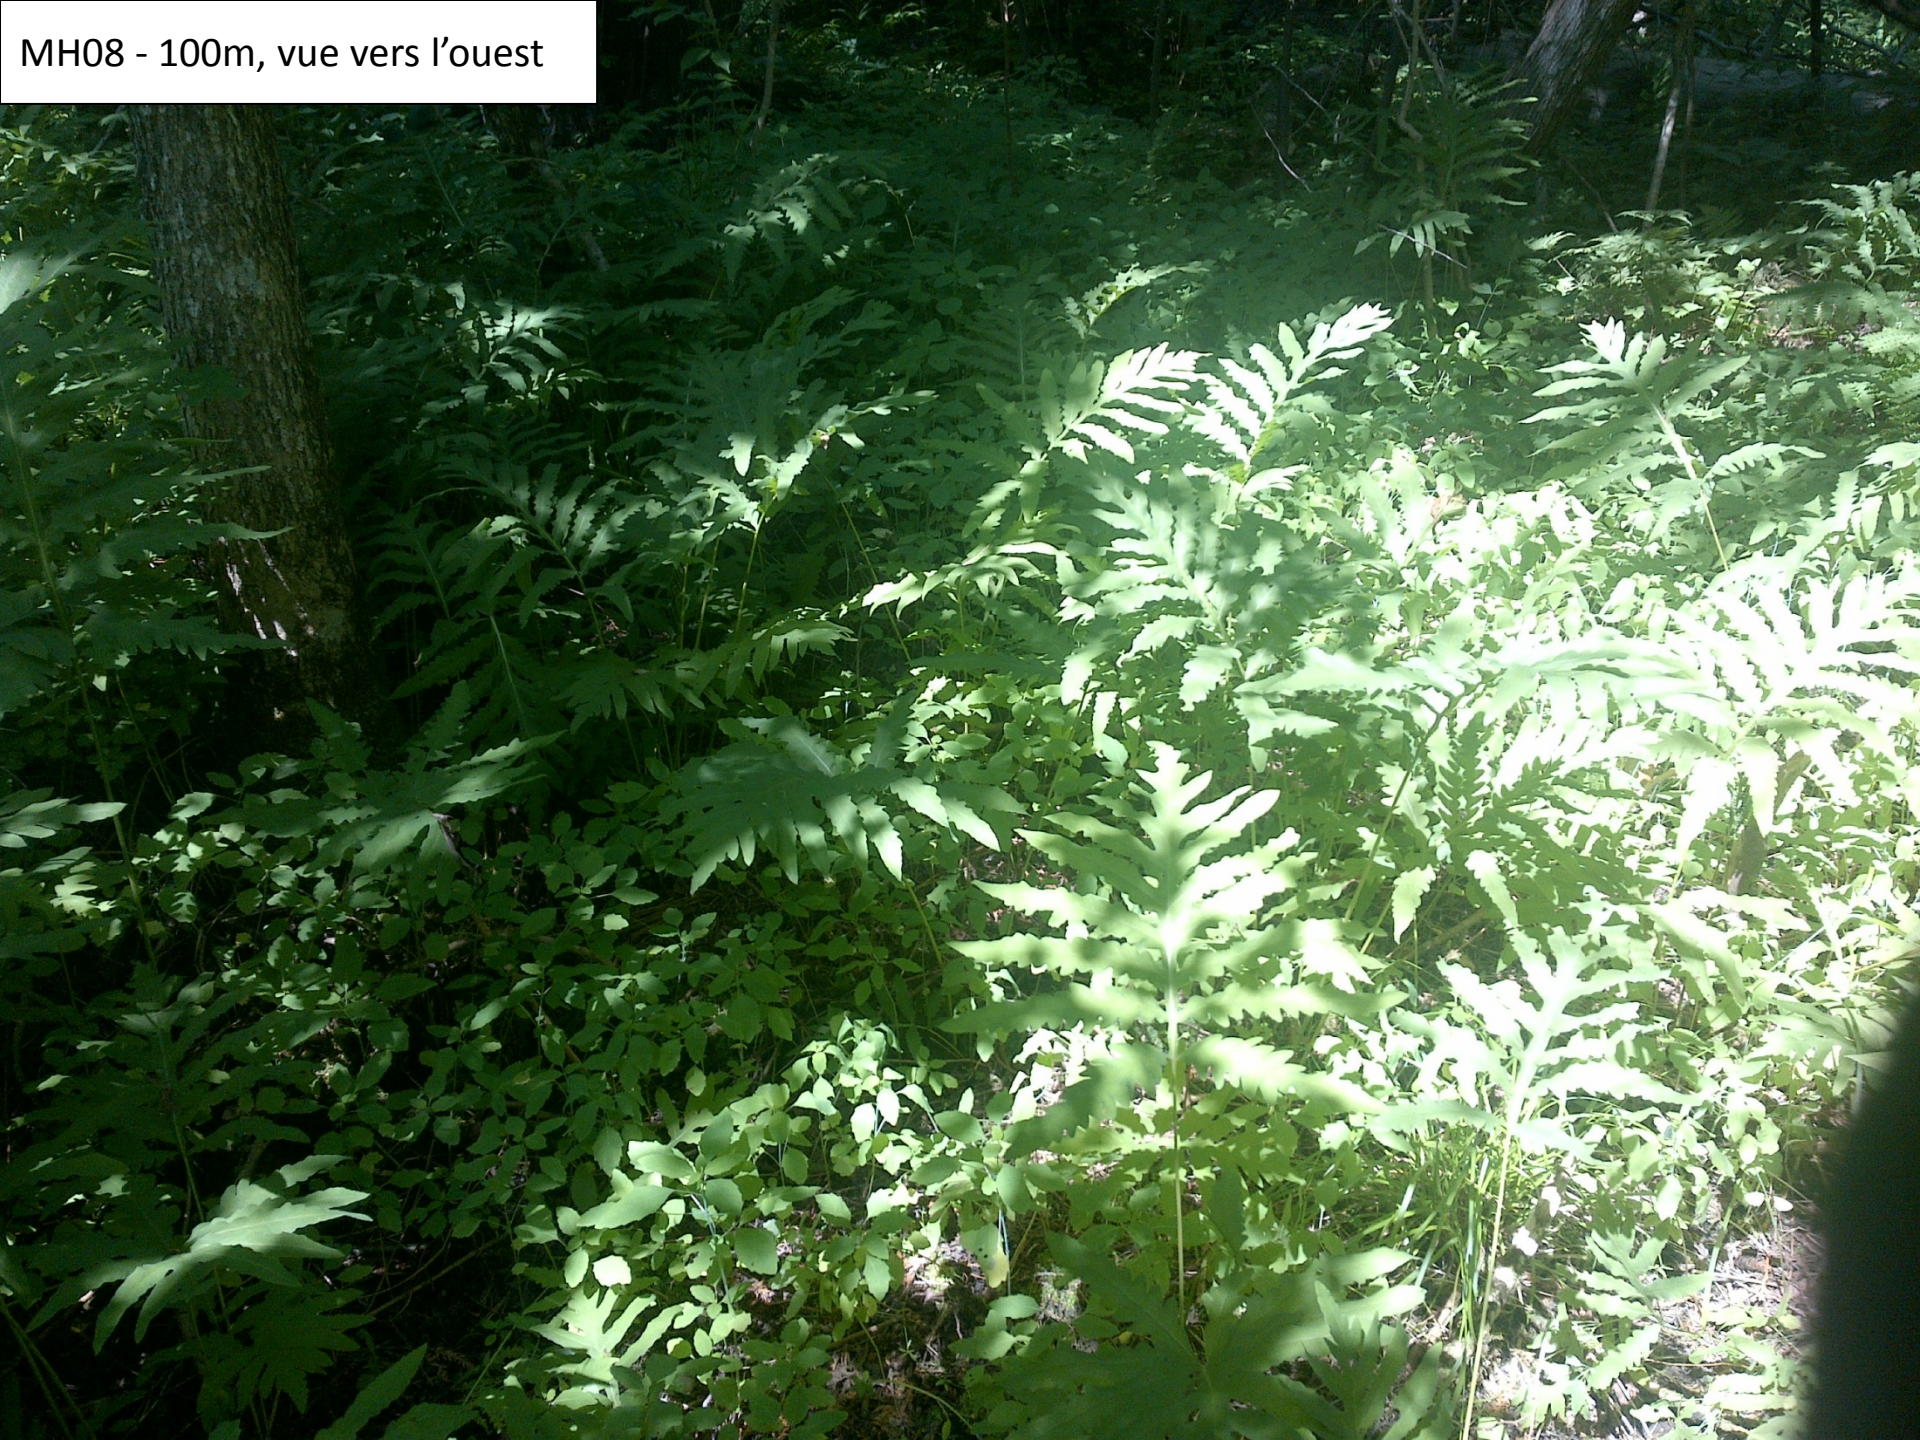
Placette à 100 mètres de l'emprise (NCE 2019) : La strate arborée est dominée par le thuya occidental (40 %), le frêne noir (25 %) et l'épinette (20 %). Le nerprun bourdaine recouvre 35 % du couvert arbustif. L'impatiente du Cap occupe 60 % du couvert d'herbacés. La hauteur de la nappe phréatique est à 30 cm sous la surface. **Description similaire à celle de 2017.**

2019 : Présence de très peu de mouchetures à partir de 21 cm.

Présence d'un barrage de castor en périphérie de la placette.
