Protocole de suivis du libre passage du poisson dans un nouveau ponceau et de la remise en état d'un cours d'eau suite au démantèlement d'un pont

Rivières du bassin versant de la rivière Manicouagan

Amélioration de la route 389 – Projet D – Segment 7

Programme d'amélioration de la route 389 entre les bornes kilométriques 41 et 43, soit entre MANIC-2 et MANIC-3, segment 7 du projet D : nouveau ponceau au chaînage 42+106 et remise en état d'un cours d'eau au chaînage 41+640

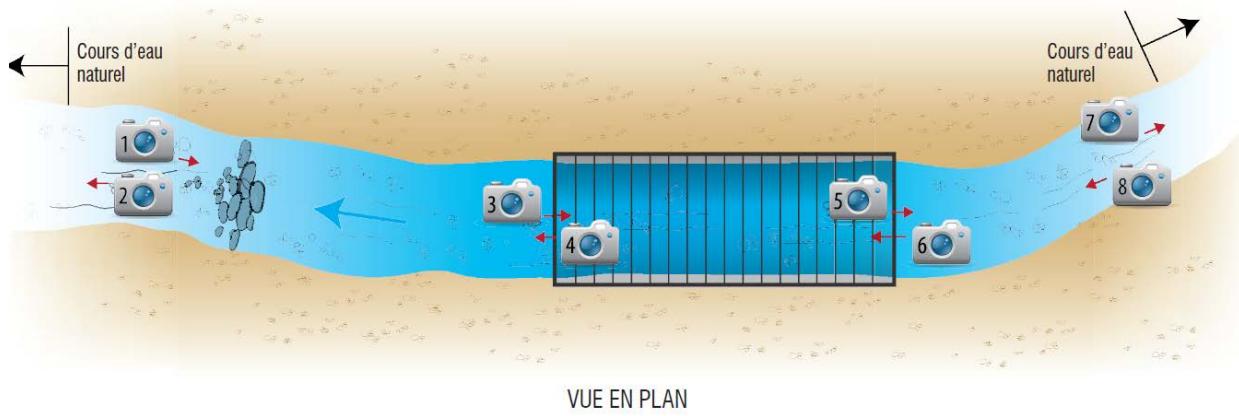
Figure 1: Localisation des prises de vues pour les photos (tiré de « Lignes directrices pour les traversées du cours d'eau » écrit par la MPO et daté de 2016).

1. Vue du raccordement aval et de l'extrémité aval du ponceau en direction de l'amont;
2. Vue du raccordement aval en direction de l'aval;
3. Vue à l'intérieur du ponceau en direction de l'amont;
4. Vue à l'intérieur du ponceau en direction de l'aval;
5. Vue du raccordement amont en direction de l'amont;
6. Vue du raccordement amont et de l'extrémité amont du ponceau en direction de l'aval;
7. Vue du cours d'eau naturel à l'amont du ponceau;
8. Vue du cours d'eau naturel à l'aval du ponceau;
9. Vues de l'écoulement dans l'encoche d'un déversoir (non illustré).
10. Vues rapprochées de l'ensemble du seuil aval (non illustré)

Les éléments ci-dessus seront décrits dans le rapport de suivi et accompagnés de photos à l'appui qui seront prises aux endroits illustrés à la figure 1, conformément aux recommandations du MPO (annexe 1).

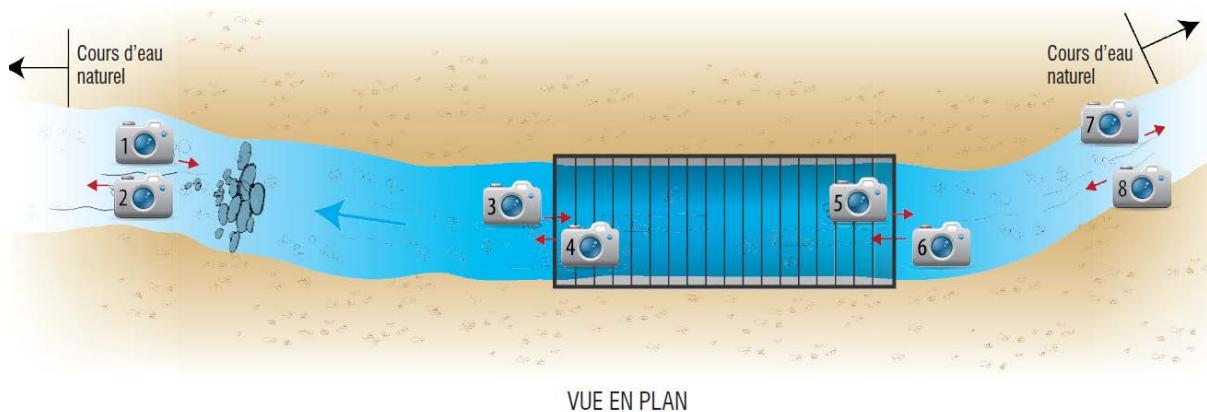
Figure 1. : Localisation des prises de vues pour les photos (tiré de « Lignes directrice pour les traversées du cours d'eau » écrit par le MPO et daté de 2016).

1. Vue du raccordement aval et de l'extrémité aval du ponceau en direction de l'amont
2. Vue du raccordement aval en direction de l'aval
3. Vue à l'intérieur du ponceau en direction de l'amont
4. Vue à l'intérieur du ponceau en direction de l'aval
5. Vue du raccordement amont en direction de l'amont
6. Vue du raccordement amont et de l'extrémité amont du ponceau en direction de l'aval
7. Vue du cours d'eau naturel à l'amont du ponceau
8. Vue du cours d'eau naturel à l'aval du ponceau
9. Vues de l'écoulement dans l'encoche d'un déversoir (non illustré)
10. Vues rapprochées de l'ensemble du seuil aval (non illustré)

Les éléments ci-dessus seront décrits dans le rapport de suivi et accompagnés de photos à l'appui qui seront prises aux endroits illustrés à la figure 1, conformément aux recommandations du MPO (annexe 1).

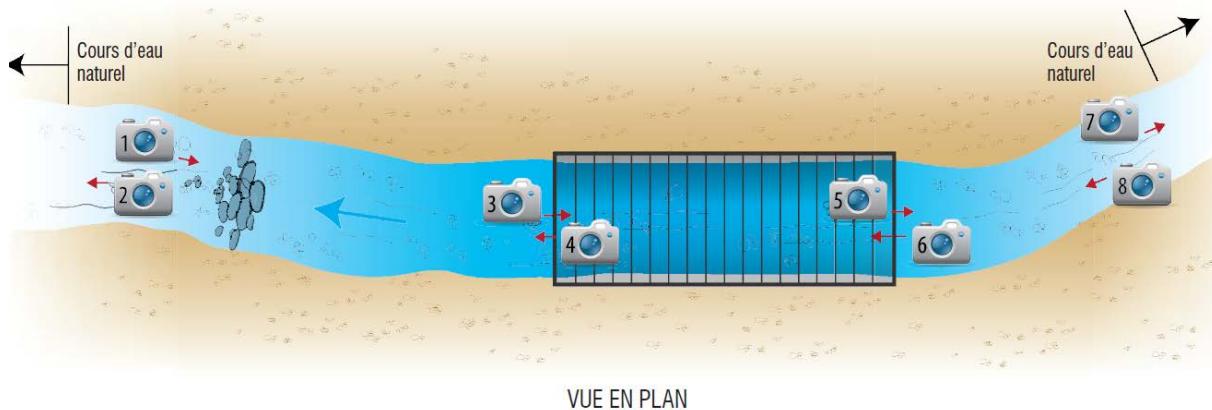
Figure 2. : Localisation des prises de vues pour les photos (tiré de « Lignes directrice pour les traversées du cours d'eau » écrit par la MPO et daté de 2016).

1. Vue du raccordement aval et de l'extrémité aval du ponceau en direction de l'amont
2. Vue du raccordement aval en direction de l'aval
3. Vue à l'intérieur du ponceau en direction de l'amont
4. Vue à l'intérieur du ponceau en direction de l'aval
5. Vue du raccordement amont en direction de l'amont
6. Vue du raccordement amont et de l'extrémité amont du ponceau en direction de l'aval
7. Vue du cours d'eau naturel à l'amont du ponceau
8. Vue du cours d'eau naturel à l'aval du ponceau
9. Vues de l'écoulement dans l'encoche d'un déversoir (non illustré)
10. Vues rapprochées de l'ensemble du seuil aval (non illustré)

Les éléments ci-dessus seront décrits dans le rapport de suivi et accompagnés de photos à l'appui qui seront prises aux endroits illustrés à la figure 2, conformément aux recommandations du MPO (annexe 1).

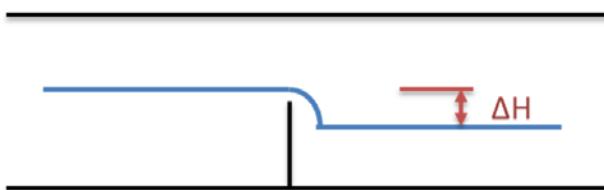
Note 3 :

La hauteur de chute se mesure comme suit :

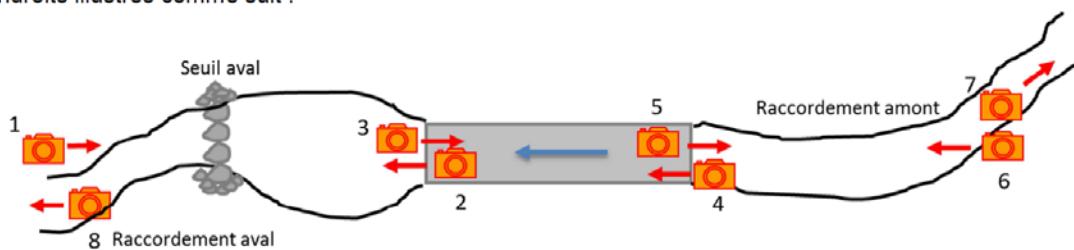
Note 6 :

Identifier adéquatement les photos en fonction de leur localisation. Les photos doivent être prises aux endroits illustrés comme suit :

1. Vue du raccordement aval et de l'extrémité aval du ponceau en direction de l'amont
2. Vue du raccordement aval en direction de l'aval
3. Vue à l'intérieur du ponceau en direction de l'amont

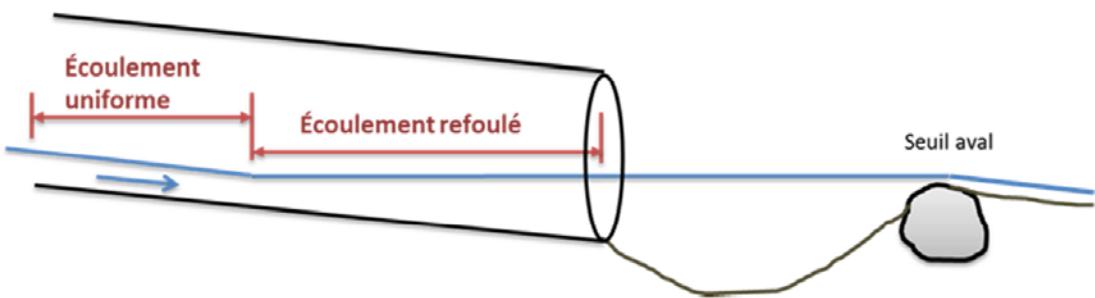
Note 8 :

Les longueurs de l'écoulement uniforme et de l'écoulement refoulé se mesurent comme suit :

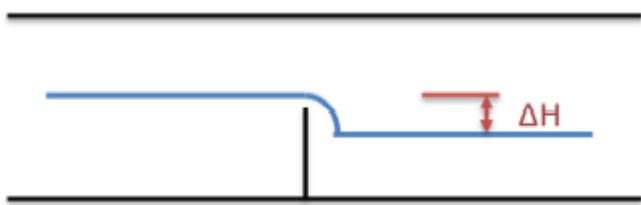
Annexe 2 :

La hauteur de chute se mesure comme suit :

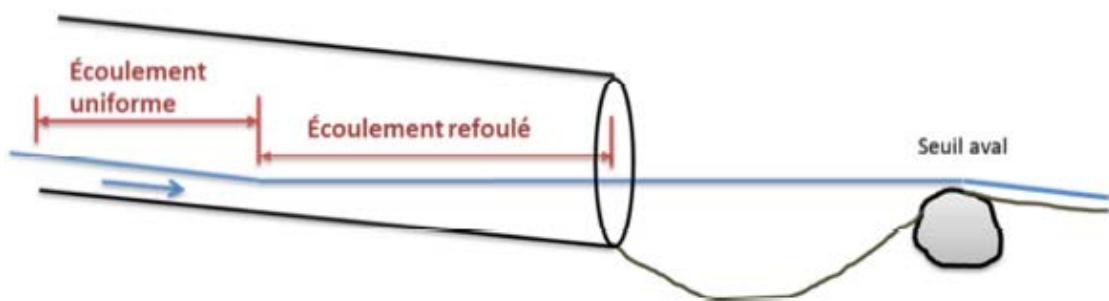
Annexe 3

Les longueurs de l'écoulement uniforme et de l'écoulement refoulé se mesurent comme suit :

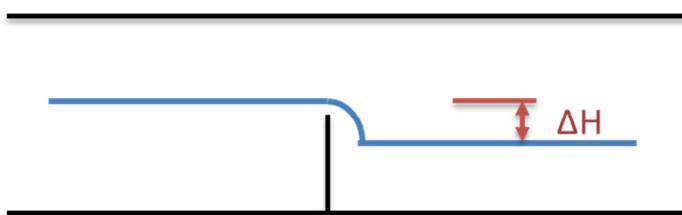
Note 3 :

La hauteur de chute se mesure comme suit :

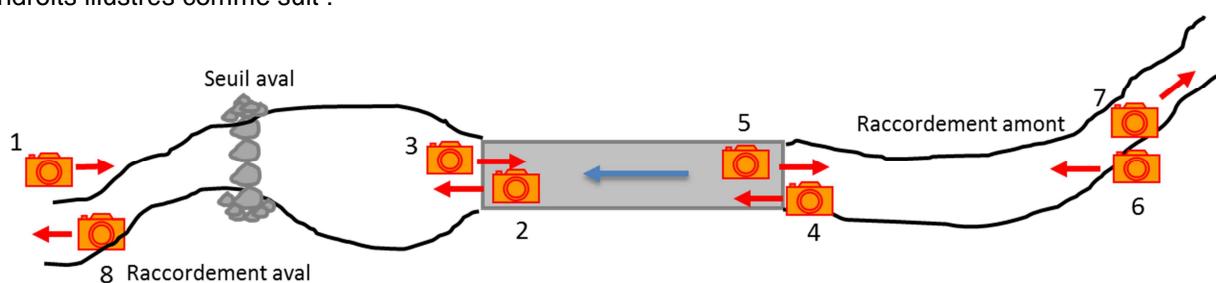
Note 6 :

Identifier adéquatement les photos en fonction de leur localisation. Les photos doivent être prises aux endroits illustrés comme suit :

1. Vue du raccordement aval et de l'extrémité aval du ponceau en direction de l'amont
2. Vue du raccordement aval en direction de l'aval
3. Vue à l'intérieur du ponceau en direction de l'amont

4. Vue à l'intérieur du ponceau en direction de l'aval
5. Vue du raccordement amont en direction de l'amont
6. Vue du raccordement amont et de l'extrémité amont du ponceau en direction de l'aval
7. Vue du cours d'eau naturel à l'amont du ponceau
8. Vue du cours d'eau naturel à l'aval du ponceau
9. Vues de l'écoulement dans l'encoche d'un déversoir (non illustré)
10. Vues rapprochées de l'ensemble du seuil aval (non illustré)

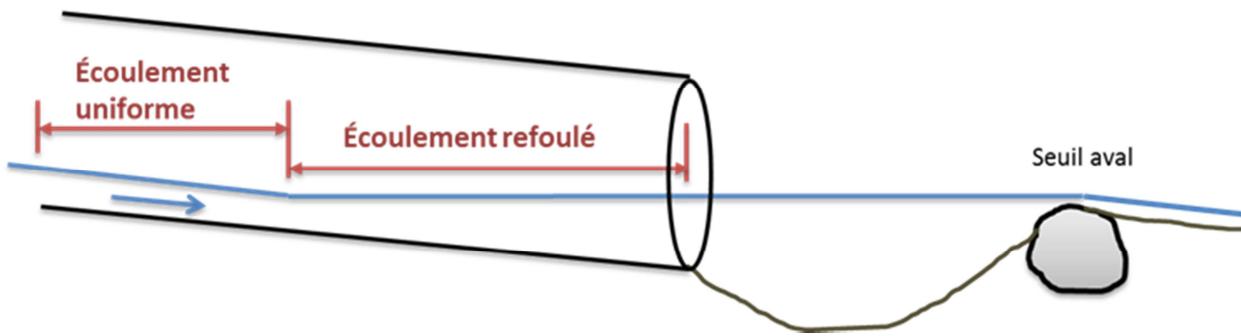
Note 8 :

Les longueurs de l'écoulement uniforme et de l'écoulement refoulé se mesurent comme suit :
