NOTE TECHNIQUE

CLIENT :	Ville de Baie-Comeau, Travaux publics et Services techniques		
PROJET :	Travaux de prolongement de l'avenue du Labrador (route 389) entre les chaînages 0+520 et 1+630	RÉF. WSP :	161-18060-00
OBJET :	Premier suivi annuel des espèces exotiques envahissantes	DATE :	12 septembre 2018
DESTINATAIRE : M. Dave Therrien, directeur adjoint, Services techniques

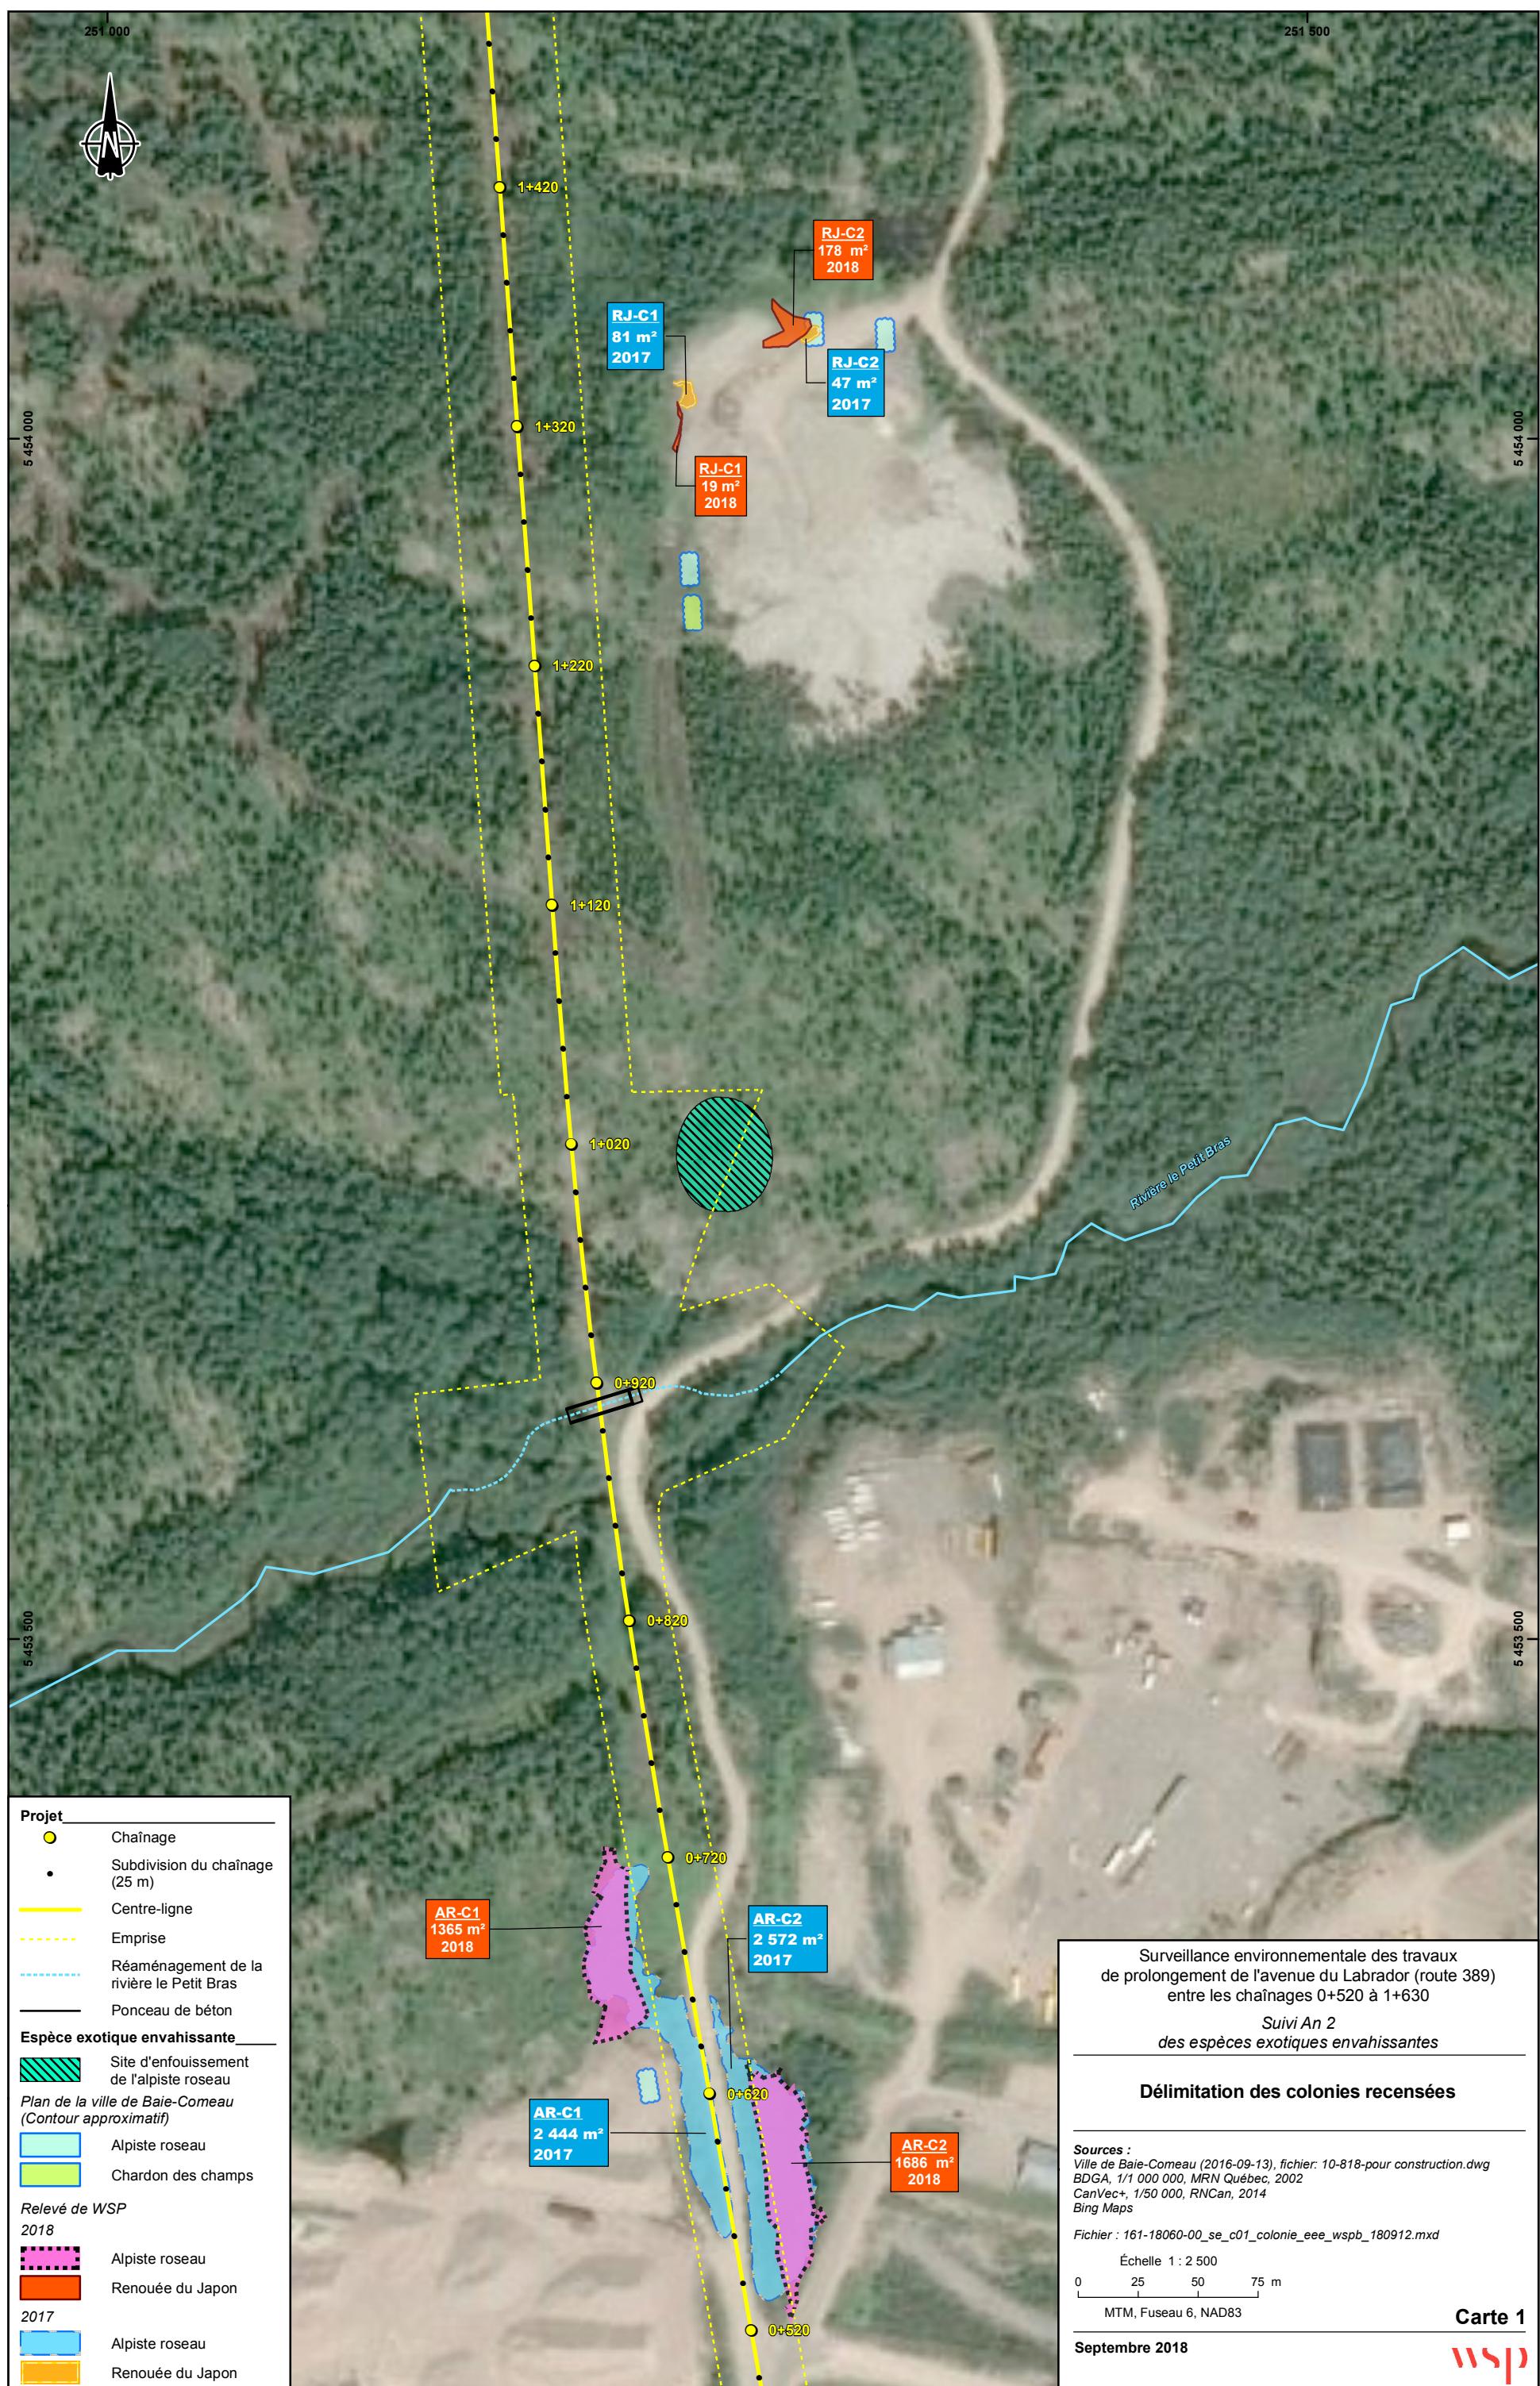
CARTE 1

Les colonies d'EEE recensées et délimitées le 27 juin apparaissent sur la carte 1. La nouvelle route et son emprise, selon les plans pour construction, y ont été superposées, tout comme la délimitation des colonies relevée en 2017. Les photographies de chacune des colonies encore présentes se retrouvent à l'annexe A.

Délimitation des colonies recensées

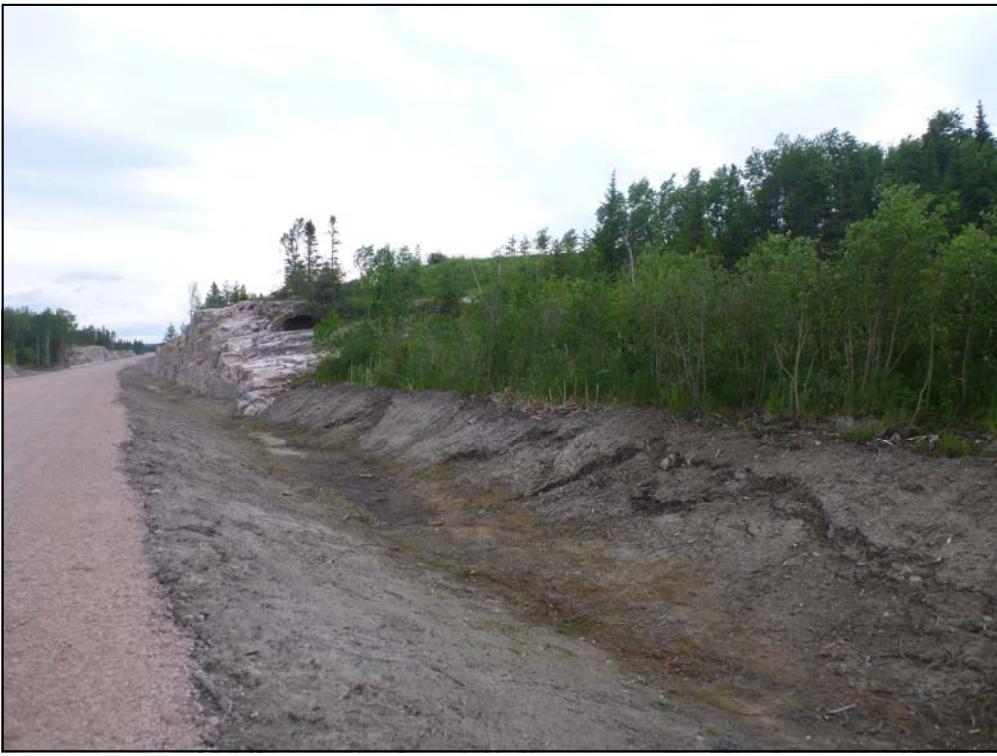
De l'alpiste roseau a été retrouvée en quantité importante de part et d'autre de l'emprise de la route existante entre les chaînages 0+520 et 0+725 (carte 1; annexe A). Deux colonies ont été identifiées (AR-C1 et AR-C2) et totalisent une superficie de 3 051 m². Il s'agit d'une diminution par rapport aux superficies de 2017, qui couvrait alors des superficies à l'intérieur de l'emprise actuelle de la route. Les caractéristiques des colonies sont détaillées au tableau 1.

Photo 1. Colonie d'alpistes roseaux à l'extérieur de l'emprise de la nouvelle route (colonie AR-C2) - 7 juillet 2018

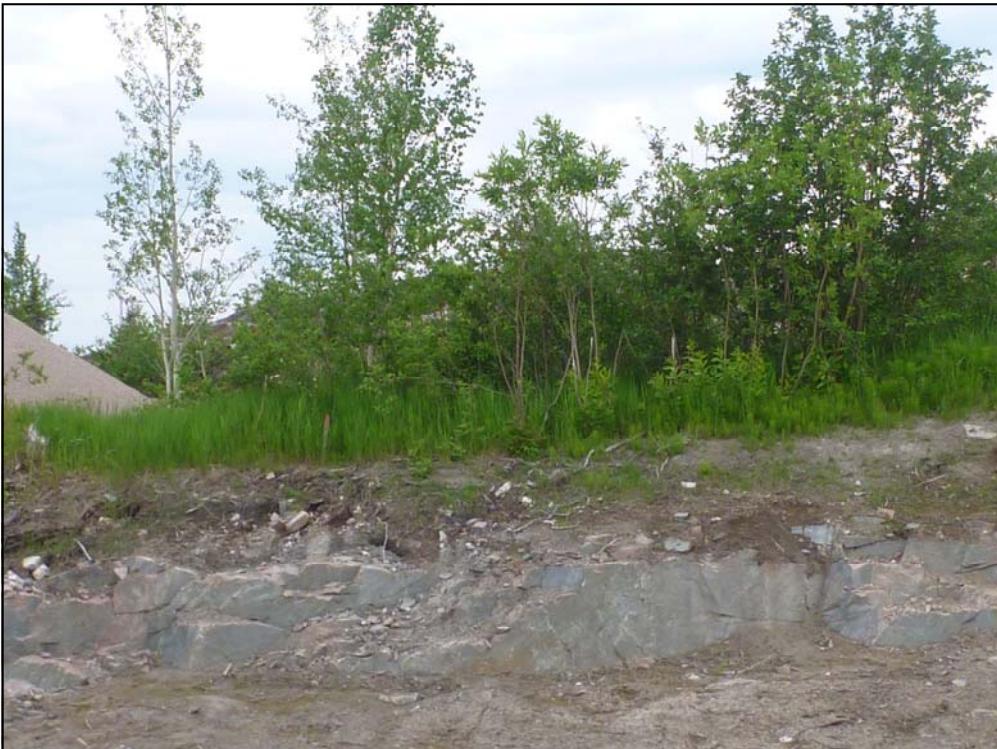
Photo 2. Colonie d'alpistes roseaux à l'extérieur de l'emprise de la nouvelle route (colonie AR-C1) - 10 juillet 2018

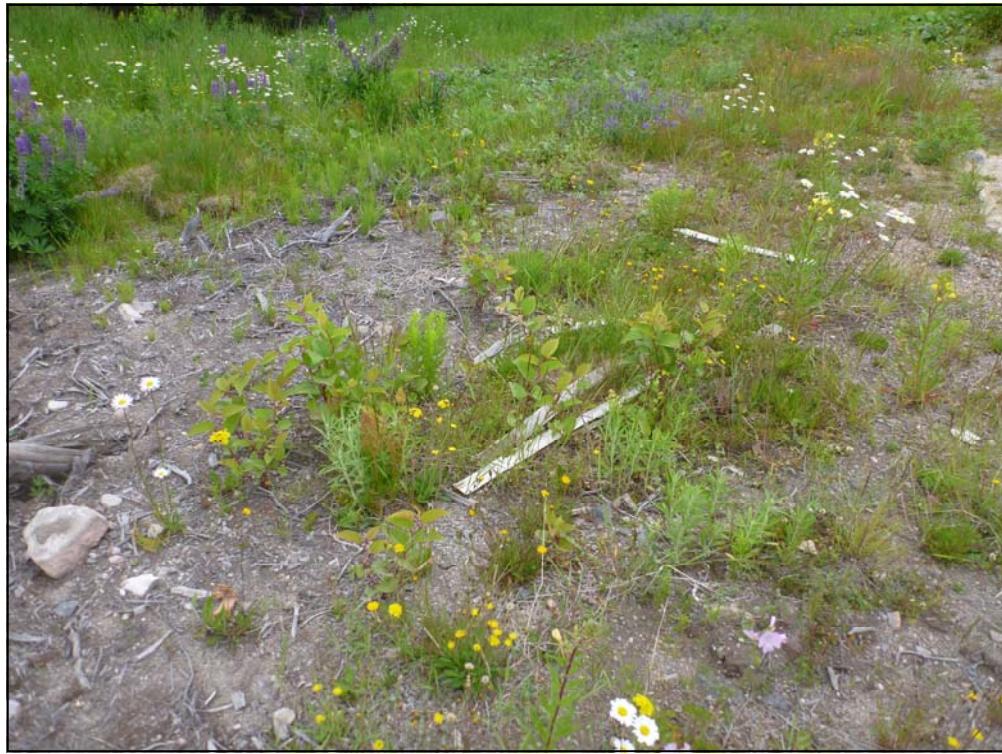
Deux colonies de renouées du Japon ont été répertoriées (RJ-C1 et RJ-C2) totalisant une quarantaine de plants et s'étendant sur une superficie de 197 m² (carte 1; annexe A). Il s'agit d'une augmentation de superficie par rapport à 2017 pour RJ-C2, alors que RJ-C1 semble avoir diminué de superficie. Les deux colonies sont situées en dehors de l'emprise, soit à respectivement 36 et 77 m à l'est de la future route. Les caractéristiques des colonies sont présentées au tableau 2.

Photo 3. Pousses de renouée japonaise (colonie RJ-C2) - 10 juillet 2018

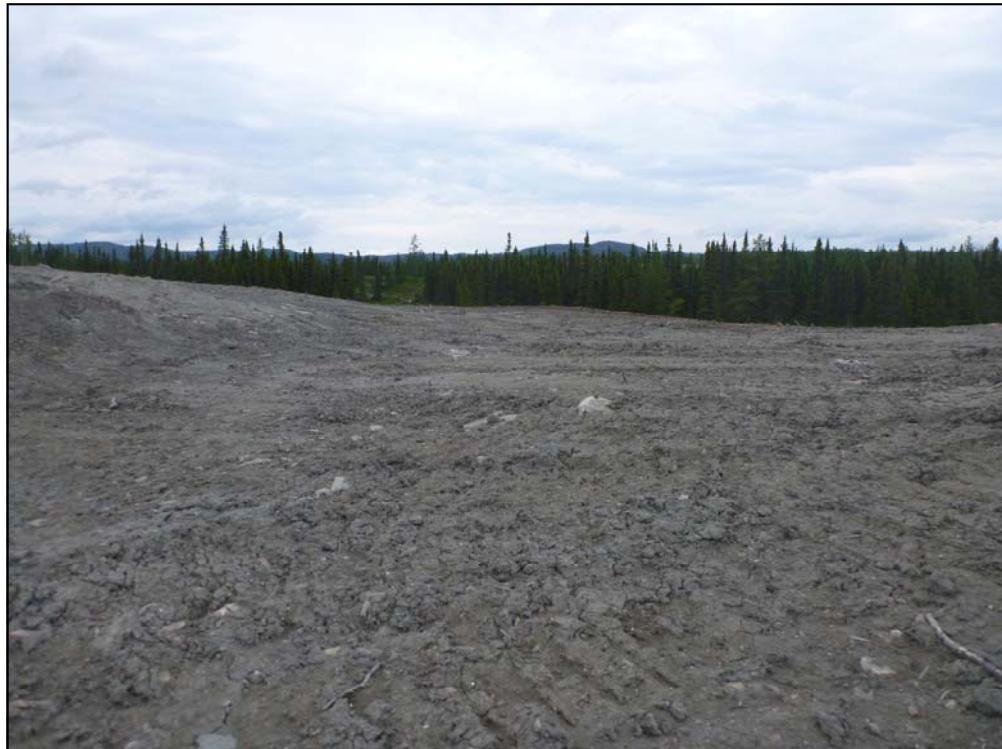
Photo 4. Vue générale du site d'enfouissement de l'alpiste roseau - 10 juillet 2018
