NOTE TECHNIQUE

CLIENT :	Ville de Baie-Comeau, Travaux publics et Services techniques
PROJET :	Travaux de prolongement de l'avenue du Labrador (route 389) entre les chaînages 0+520 et 1+630
OBJET :	Suivi annuel des espèces exotiques envahissantes
DESTINATAIRE :	M. Dave Therrien, directeur adjoint, Services techniques

Cette note technique présente la localisation et les caractéristiques des colonies recensées en 2019, soit 2 ans après les travaux. Ce dernier suivi visait à documenter l'évolution des colonies et déterminer s'il y a eu dispersion, notamment au site d'enfouissement.

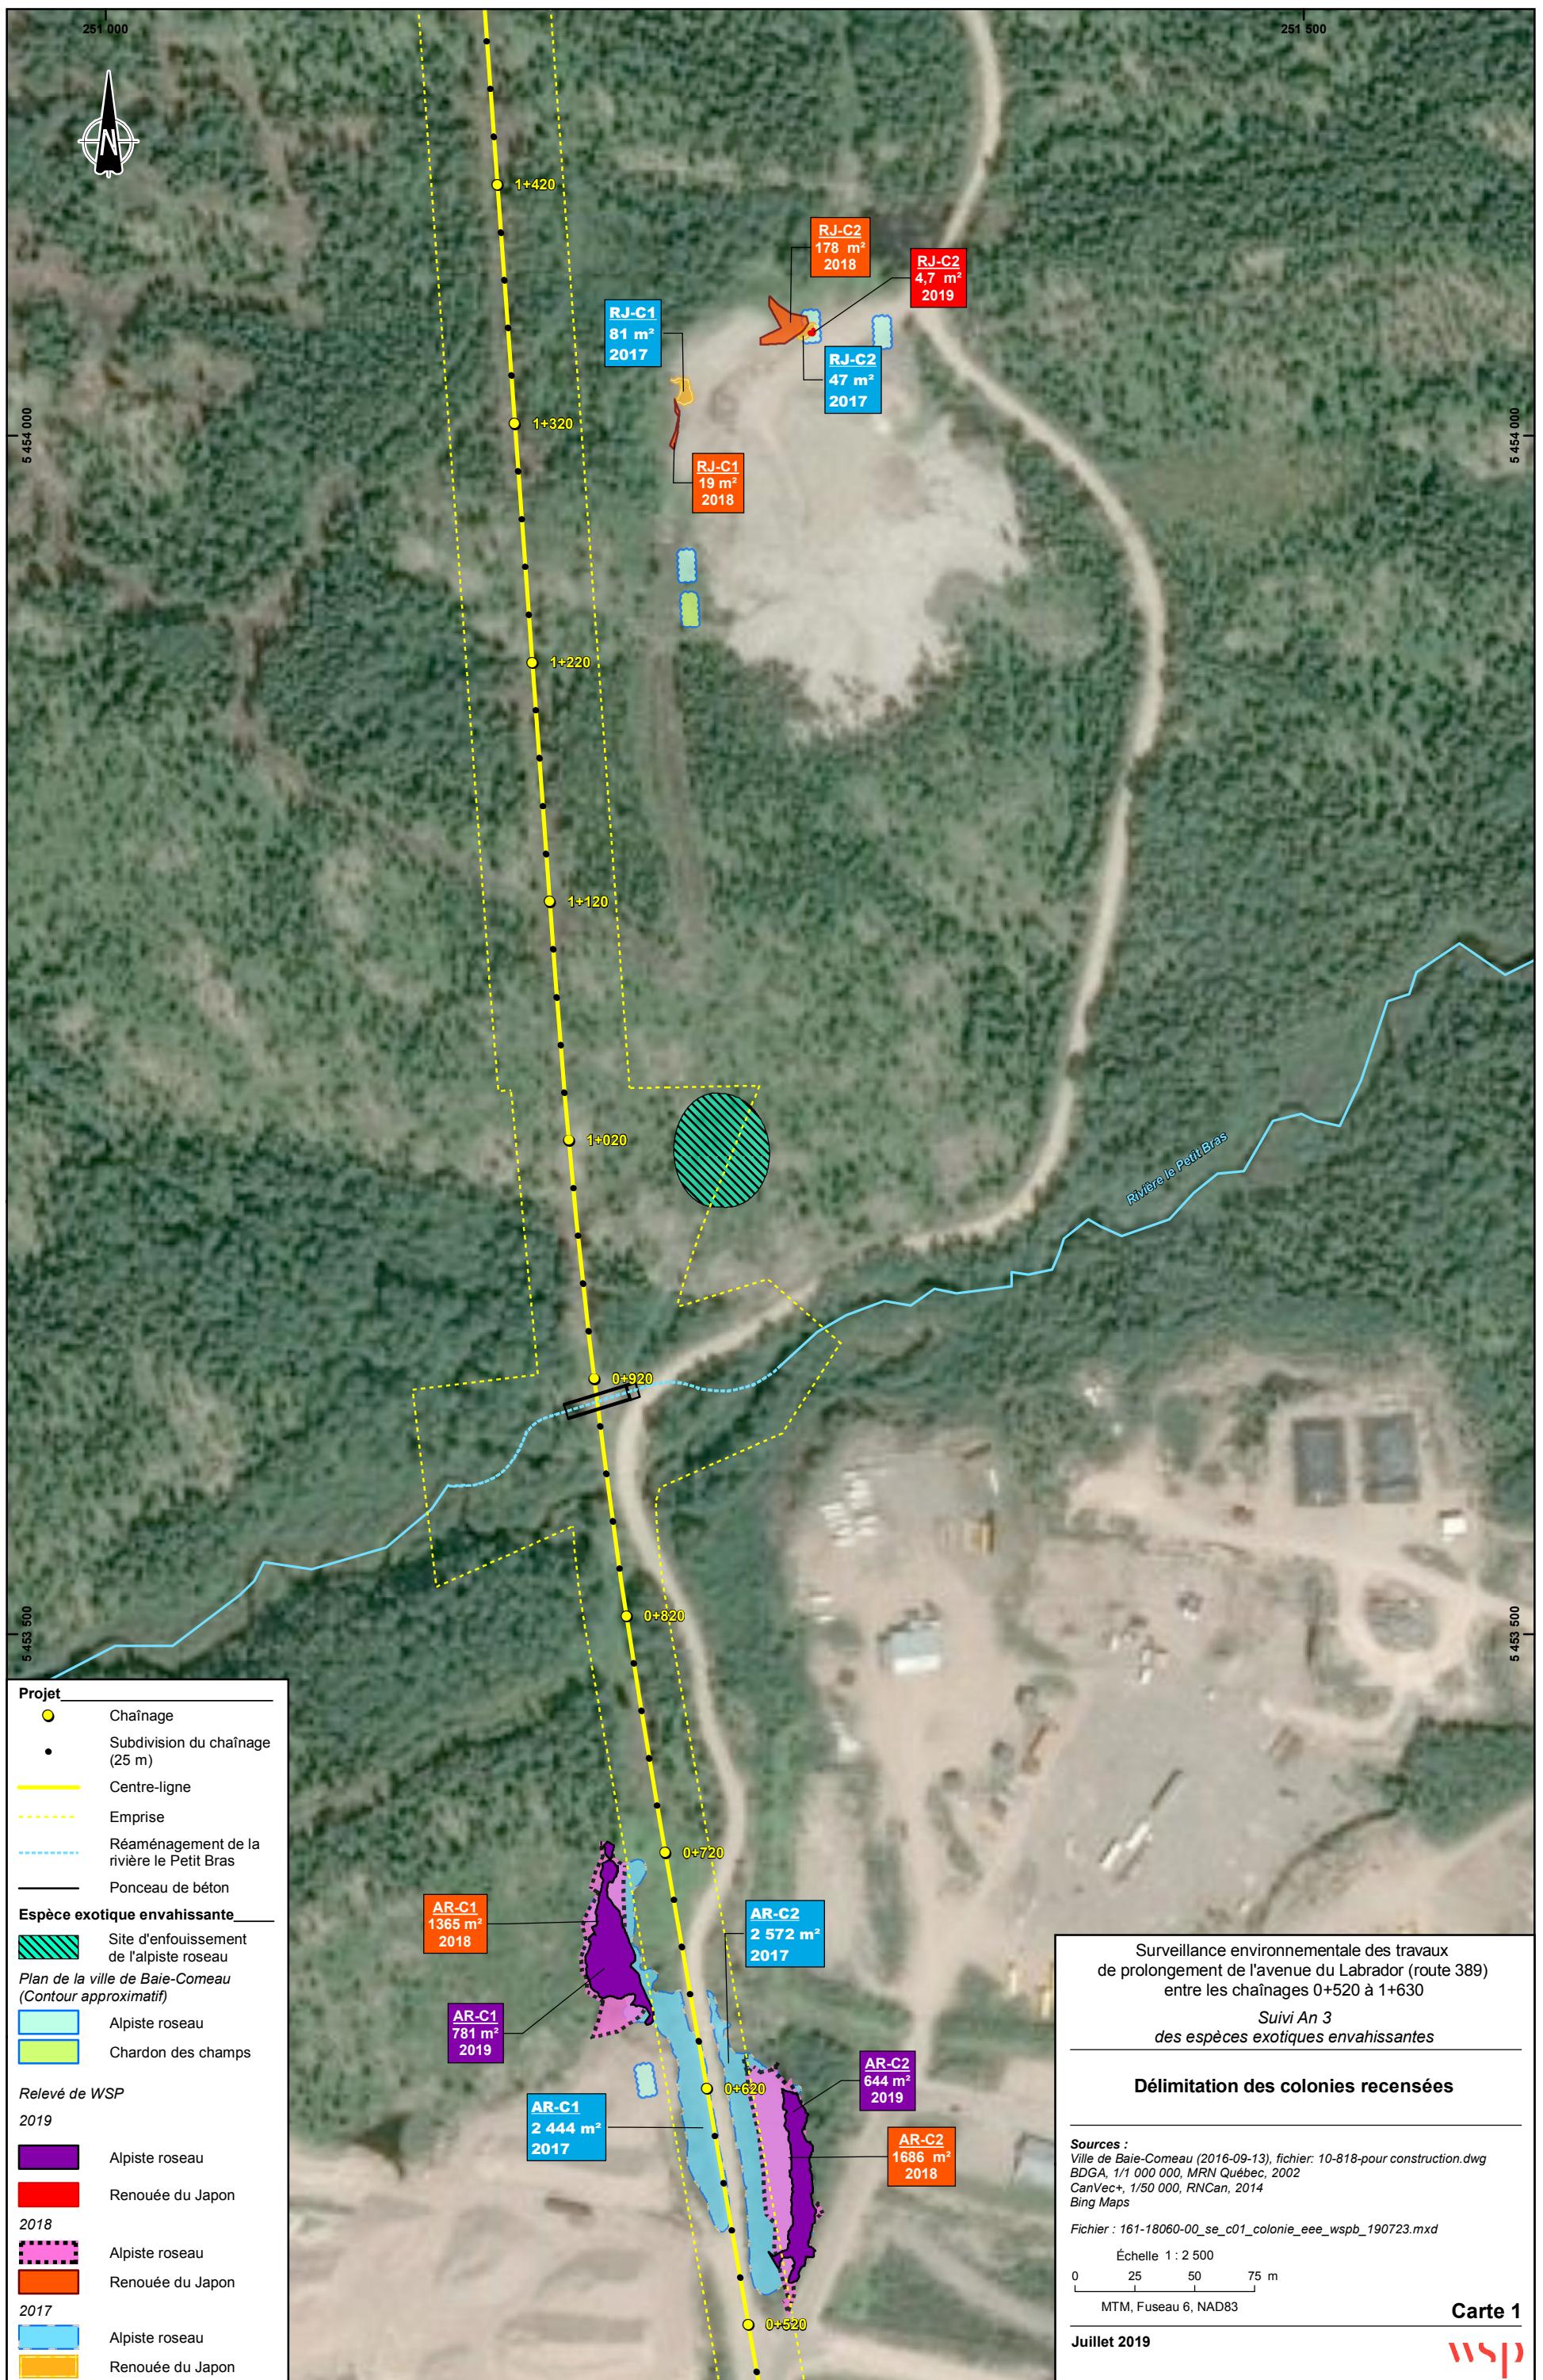
CARTE 1

Délimitation des colonies recensées

Les colonies d'EEE recensées et délimitées le 26 juin apparaissent sur la carte 1. La nouvelle route et son emprise, selon les plans pour construction, y ont été superposées, tout comme la délimitation des colonies relevée en 2018 et 2017. Les photographies de chacune des colonies encore présentes se retrouvent à l'annexe A.

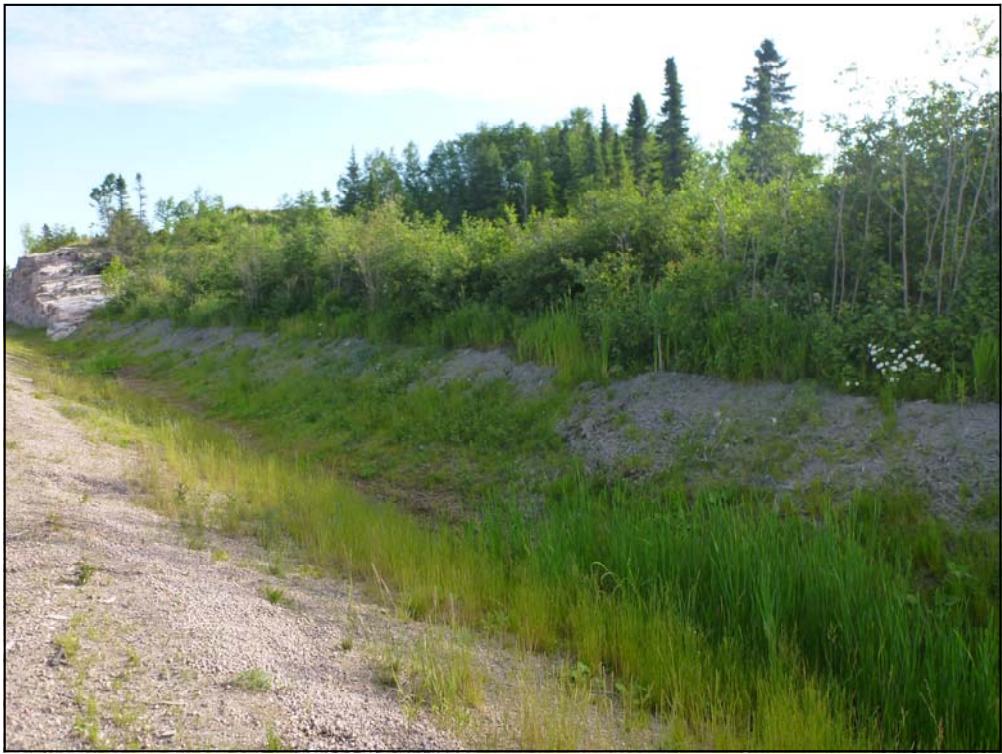
Photo 1. Colonie d'alpiste roseau à l'extérieur de l'emprise de la nouvelle route
(colonie AR-C2) - 25 juillet 2019

De l'alpiste roseau a été retrouvée en quantité importante de part et d'autre de l'emprise de la route existante entre les chaînages 0+520 et 0+725 (carte 1; annexe A). Deux colonies ont été identifiées (AR-C1 et AR-C2) et totalisent une superficie de 3 051 m². Il s'agit d'une diminution par rapport aux superficies observées en 2017 et en 2018, qui couvraient alors des superficies à l'intérieur de l'emprise actuelle de la route. Les caractéristiques des colonies sont détaillées au tableau 1.

Colonie	Localisation	Superficie 2017 (m ²)	Superficie 2018 (m ²)	Superficie 2019 (m ²)	Abondance / densité (2019)	Taille moyenne (2019) (cm)
AR-C1	Chaînage 0+558 à 0+725; à l'ouest du chemin existant	2 444	1 365	1 024	Moyenne	30
AR-C2	Chaînage 0+525 à 0+620; à l'est du chemin existant	2 572	1 686	644	Moyenne	30

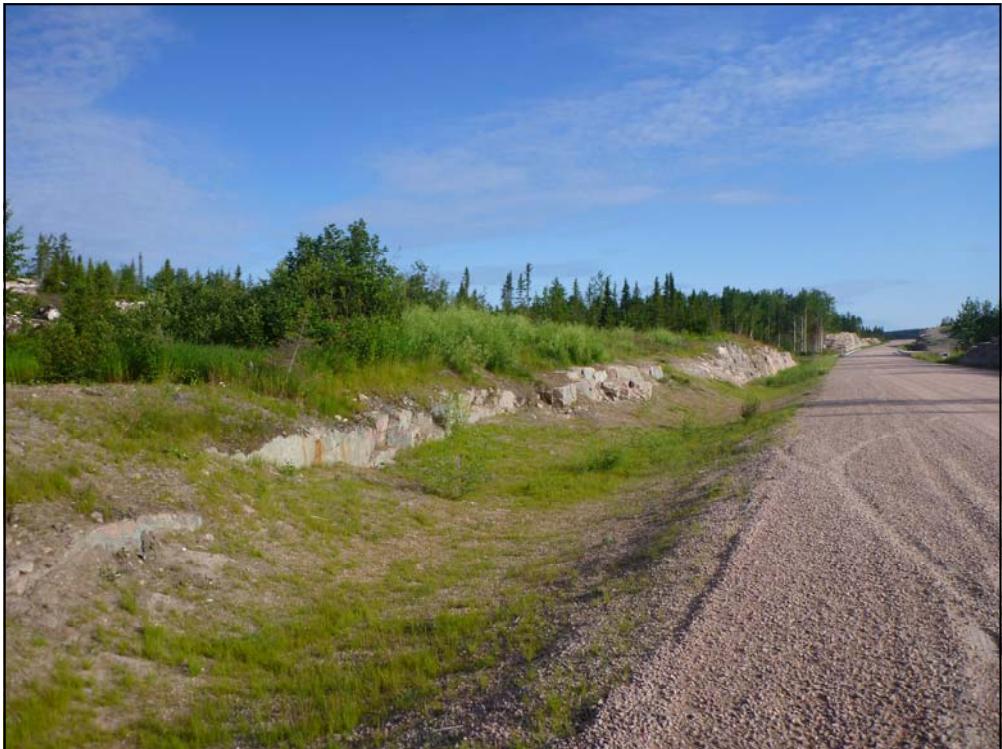
Photo 2. Colonie d'alpiste roseau à l'extérieur de l'emprise de la nouvelle route
(colonie AR-C1) - 25 juillet 2019

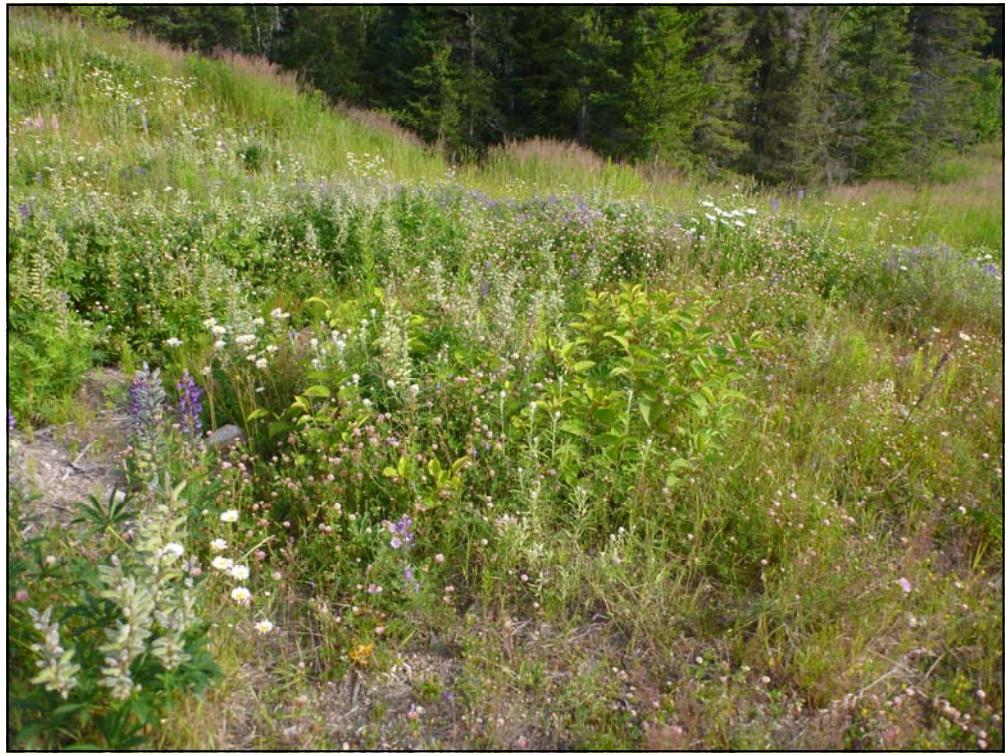
Photo 3. Pousses de renouée japonaise (colonie RJ-C2) - 25 juillet 2019

Une seule colonie de renouée du Japon a été répertoriée en 2019 (RJ-C2), totalisant une dizaine de plants et s'étendant sur une superficie de 4,7 m² (carte 1; annexe A). Il s'agit d'une diminution de superficie par rapport à 2017 et 2018 où deux colonies avaient été identifiées. La colonie restante est située en dehors de l'emprise, soit à 77 m à l'est de la future route. Les caractéristiques des colonies observées depuis le début du suivi sont présentées au tableau 2.

Colonie	Localisation	Superficie 2017 (m ²)	Superficie 2018 (m ²)	Superficie 2019 (m ²)	Abondance / densité (2018)	Taille moyenne (2019) (cm)
RJ-C1	Chaînage 1+295 à 1+320; à 36 m à l'est de l'emprise de la nouvelle route	81	19	0	Faible	30
RJ-C2	Chaînage 1+345 à 1+370; à 77 m à l'est de l'emprise de la nouvelle route	47	178	19	Faible	30

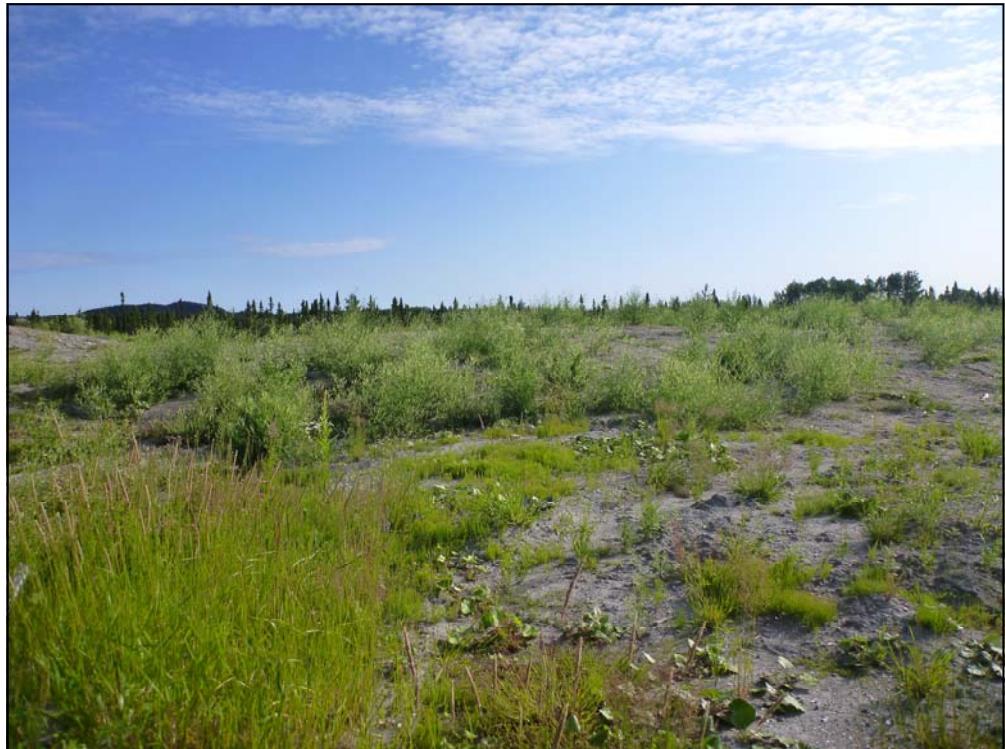
Photo 4. Vue générale du site d'enfouissement de l'alpiste roseau - 25 juillet 2019
