RAPPORT FINAL DES TRAVAUX RÉALISÉS EN 2019 – VOLET RESTAURATION

Lot 2 702 197 – Propriété de la Ville de Brossard

Présenté au Projet REM

Février 2020

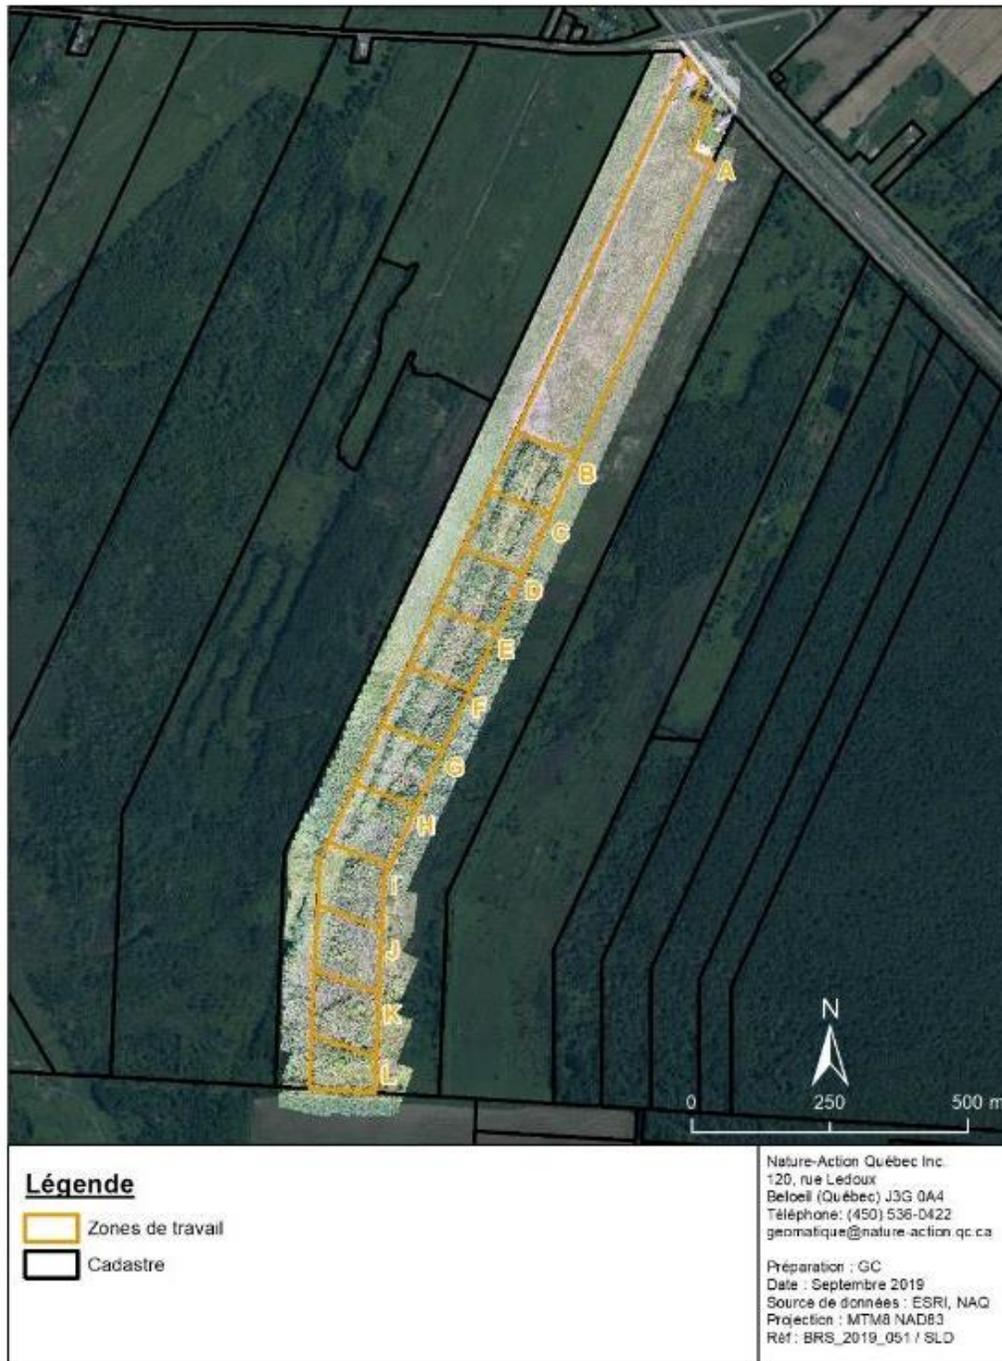
Figure 2 : Délimitation des zones de travail

Afin de faciliter les explications et le repérage dans la suite de ce rapport, le terrain a été scindé en zones d'intervention. Ci-dessous, la carte du terrain (Figure 2) sectionnée en zones identifiées de « A » à « L »

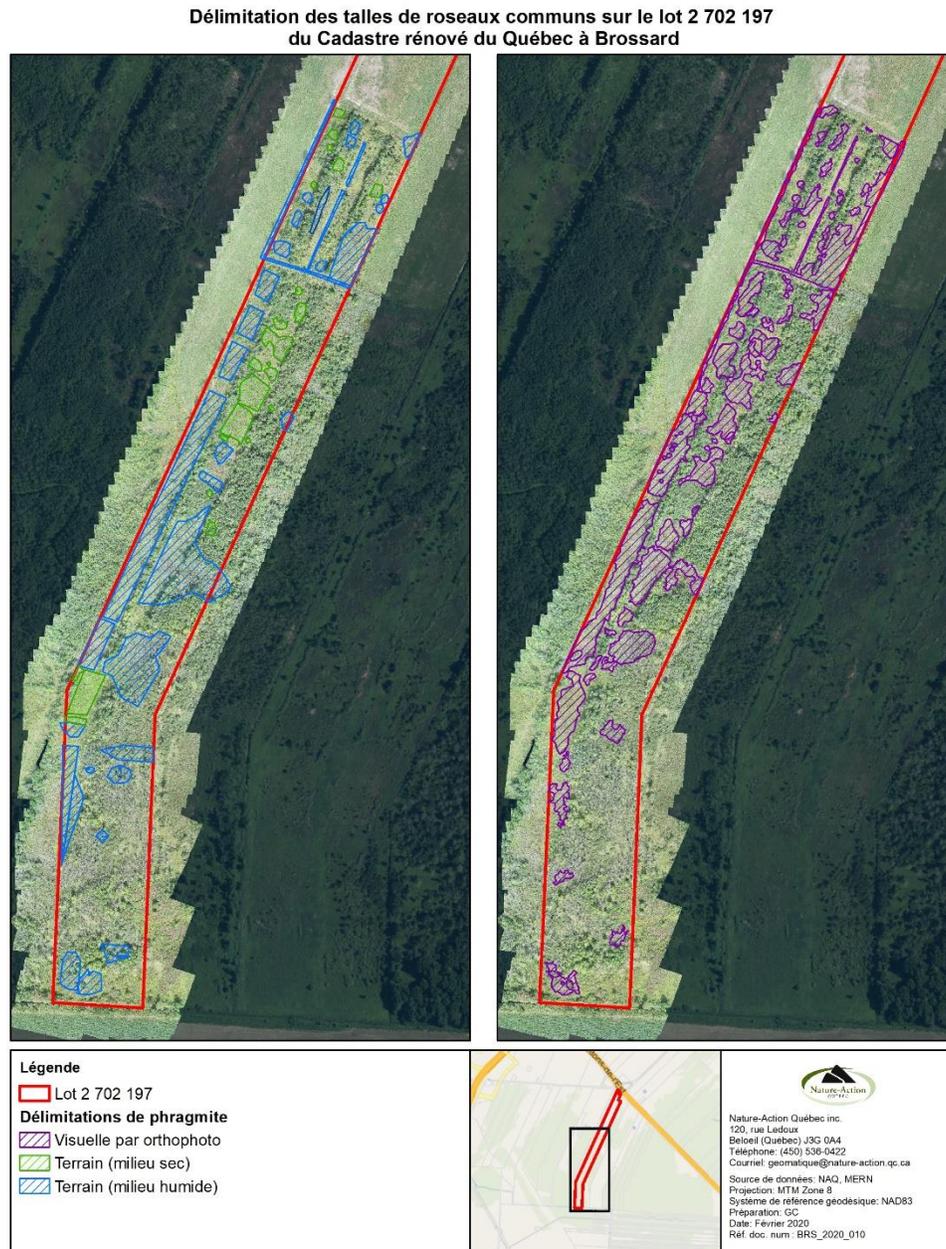
Figure 3 : Délimitation des talles de roseau commun d'après les observations terrain

Des travaux de délimitation des talles de roseaux communs et de localisation des nerpruns bourdaines (*Rhamnus frangula*) et cathartiques (*Rhamnus cathartica*) ont eu lieu au printemps et à l'été 2019. Les résultats obtenus sont affichés aux Figures 3 et 4. Ces résultats montrent la différence entre la delimitation terrain et par interpretation visuelle de l'orthophoto réalisée par drone du site.

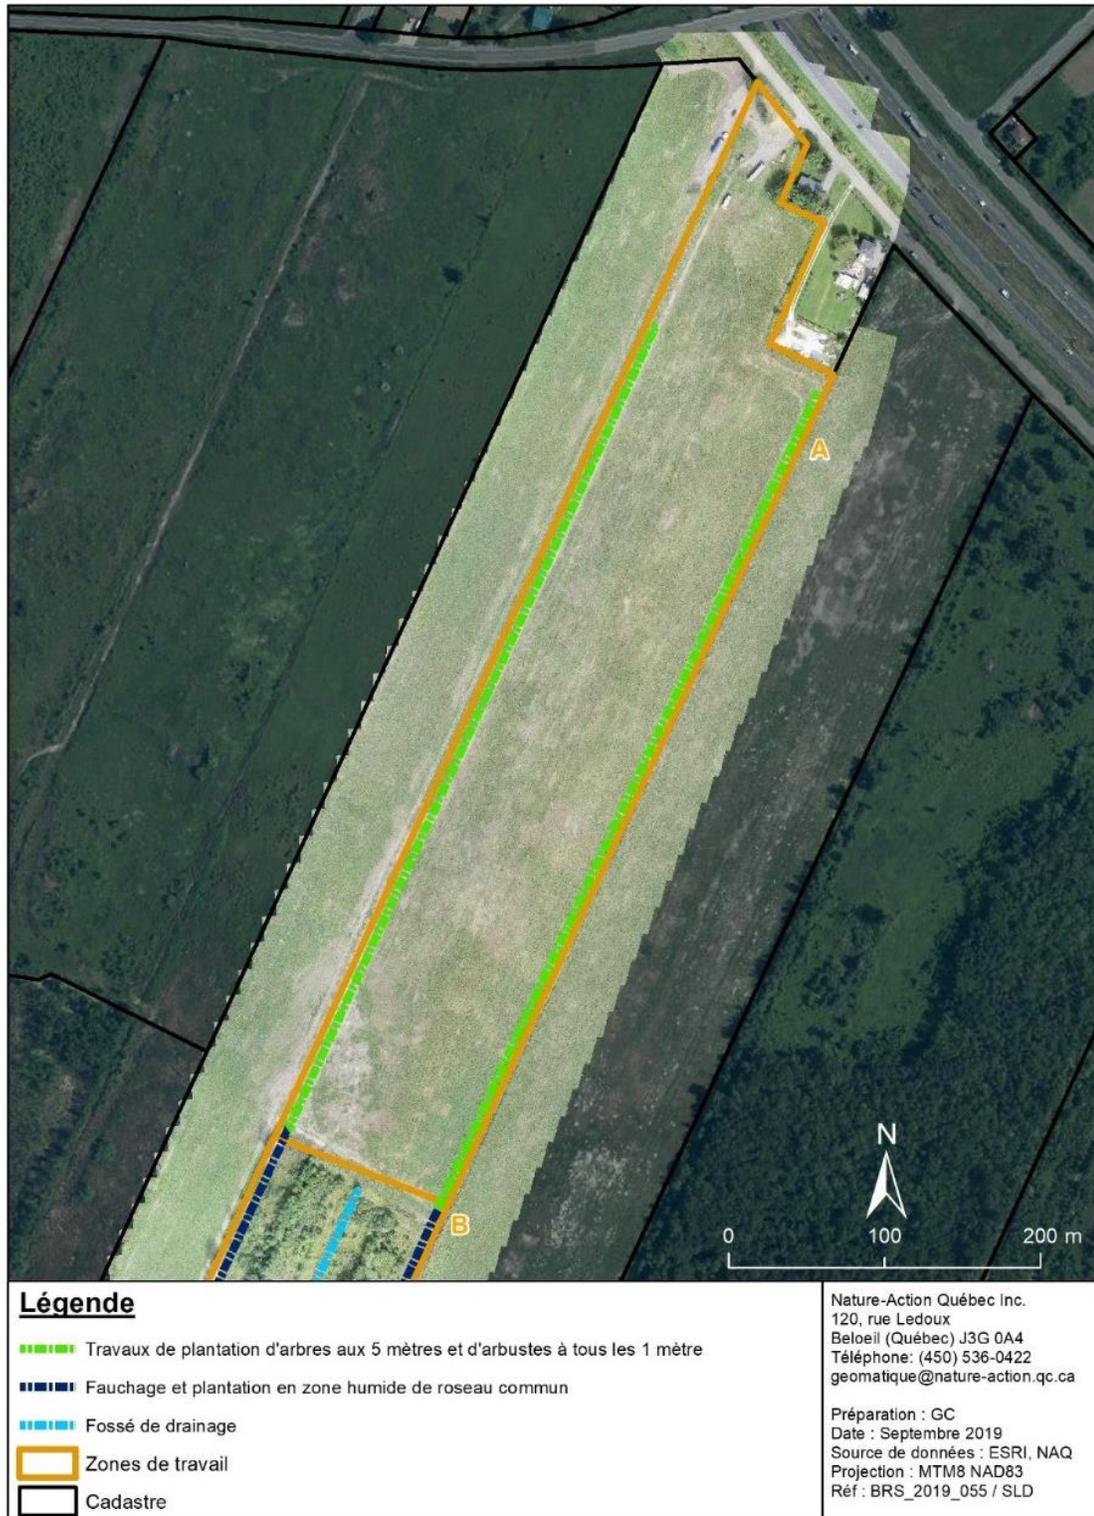
Figure 8 : Emplacement des haies brise-vent sur la zone A

L'emplacement de ces haies est présenté à la Figure 8.

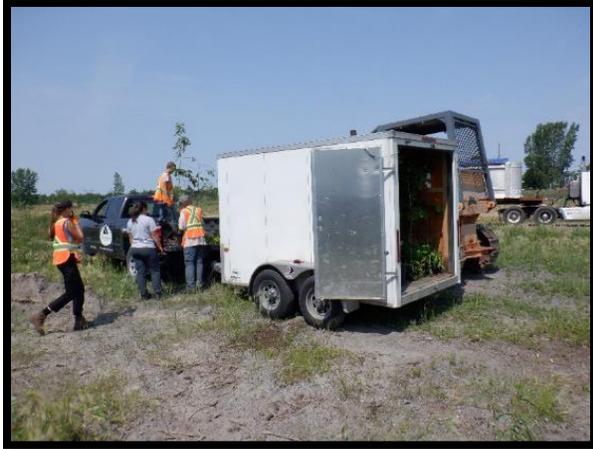
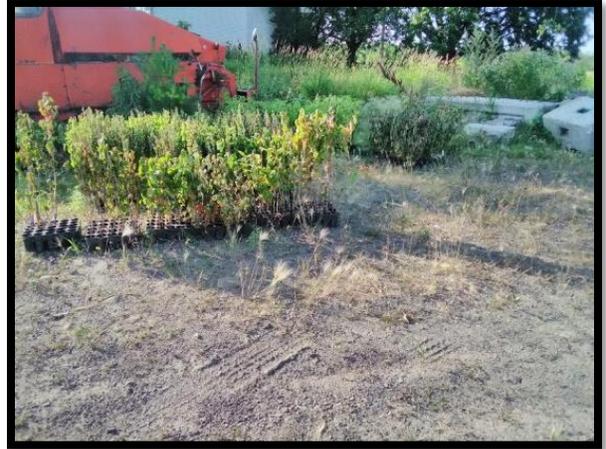
Figure 9 : Réception des végétaux

Le sol étant très sec et compact à l'emplacement de ces haies, une mini-excavatrice fut nécessaire afin de creuser les fosses de plantation (voir Figure 9 et 10 ci-dessous).

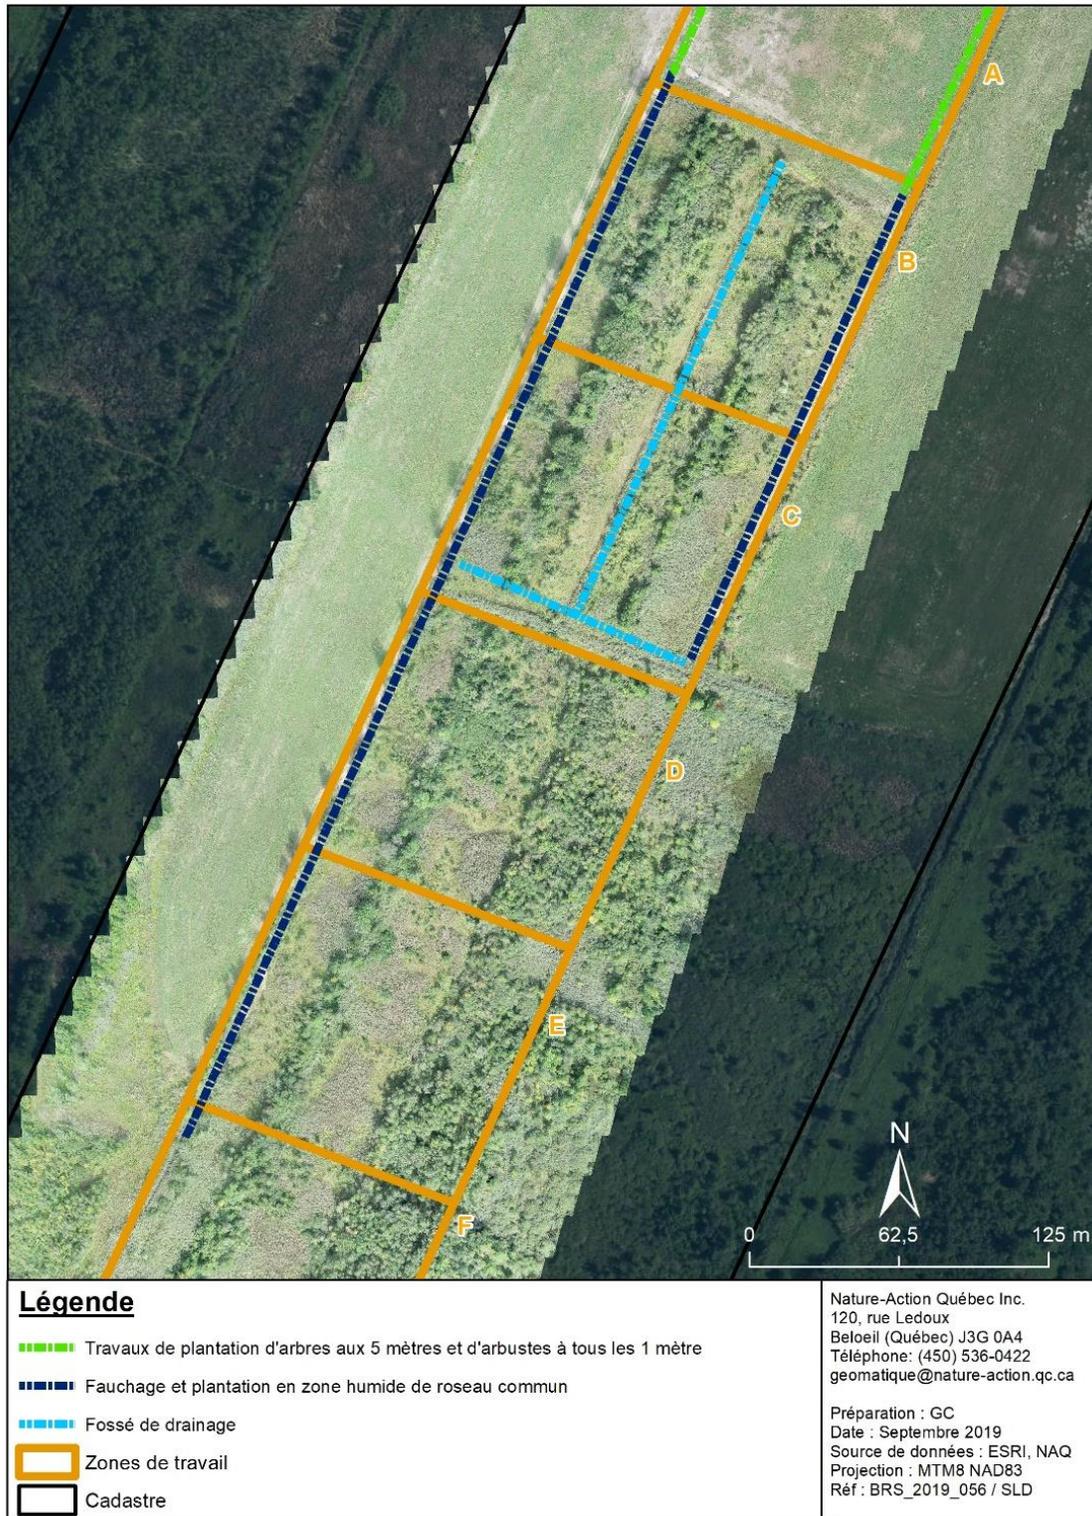
Figure 11 : Localisation des travaux de fauche et de plantation en zone humide

Les travaux de plantation des haies se sont ensuite poursuivis jusqu'en zone humide le long des fossés de drainage qui bordent le lot (ils sont indiqués par les lignes bleues foncées bordant les zones B-C-D et E de la Figure 11). C'est ainsi que, dans le but de limiter la progression du roseau commun sur le terrain, environ 650 mètres linéaires (sur une largeur d'environ 3 m) de phragmite ont été fauchés des deux côtés du lot (450 mètres du côté ouest et 200 mètres du côté est, indiqués par les lignes bleues foncées bordant les zones B-C-D et E de la Figure 11). Les tiges de roseau fauchées ont été empilées sur des bâches (afin d'éviter qu'ils ne continuent leur croissance en contact avec le sol). Des plantations se sont poursuivies dans ces parties des fossés de drainage.

- Une fauche de 650 m de phragmite;
- Des plantations de 287 arbres et 2 145 arbustes;
- Les travaux pour la réalisation de cette haie touchent une superficie de 0,72 ha;
- Un effet bénéfique futur sur l'ensemble du milieu naturel bordé par les haies brise-vent.

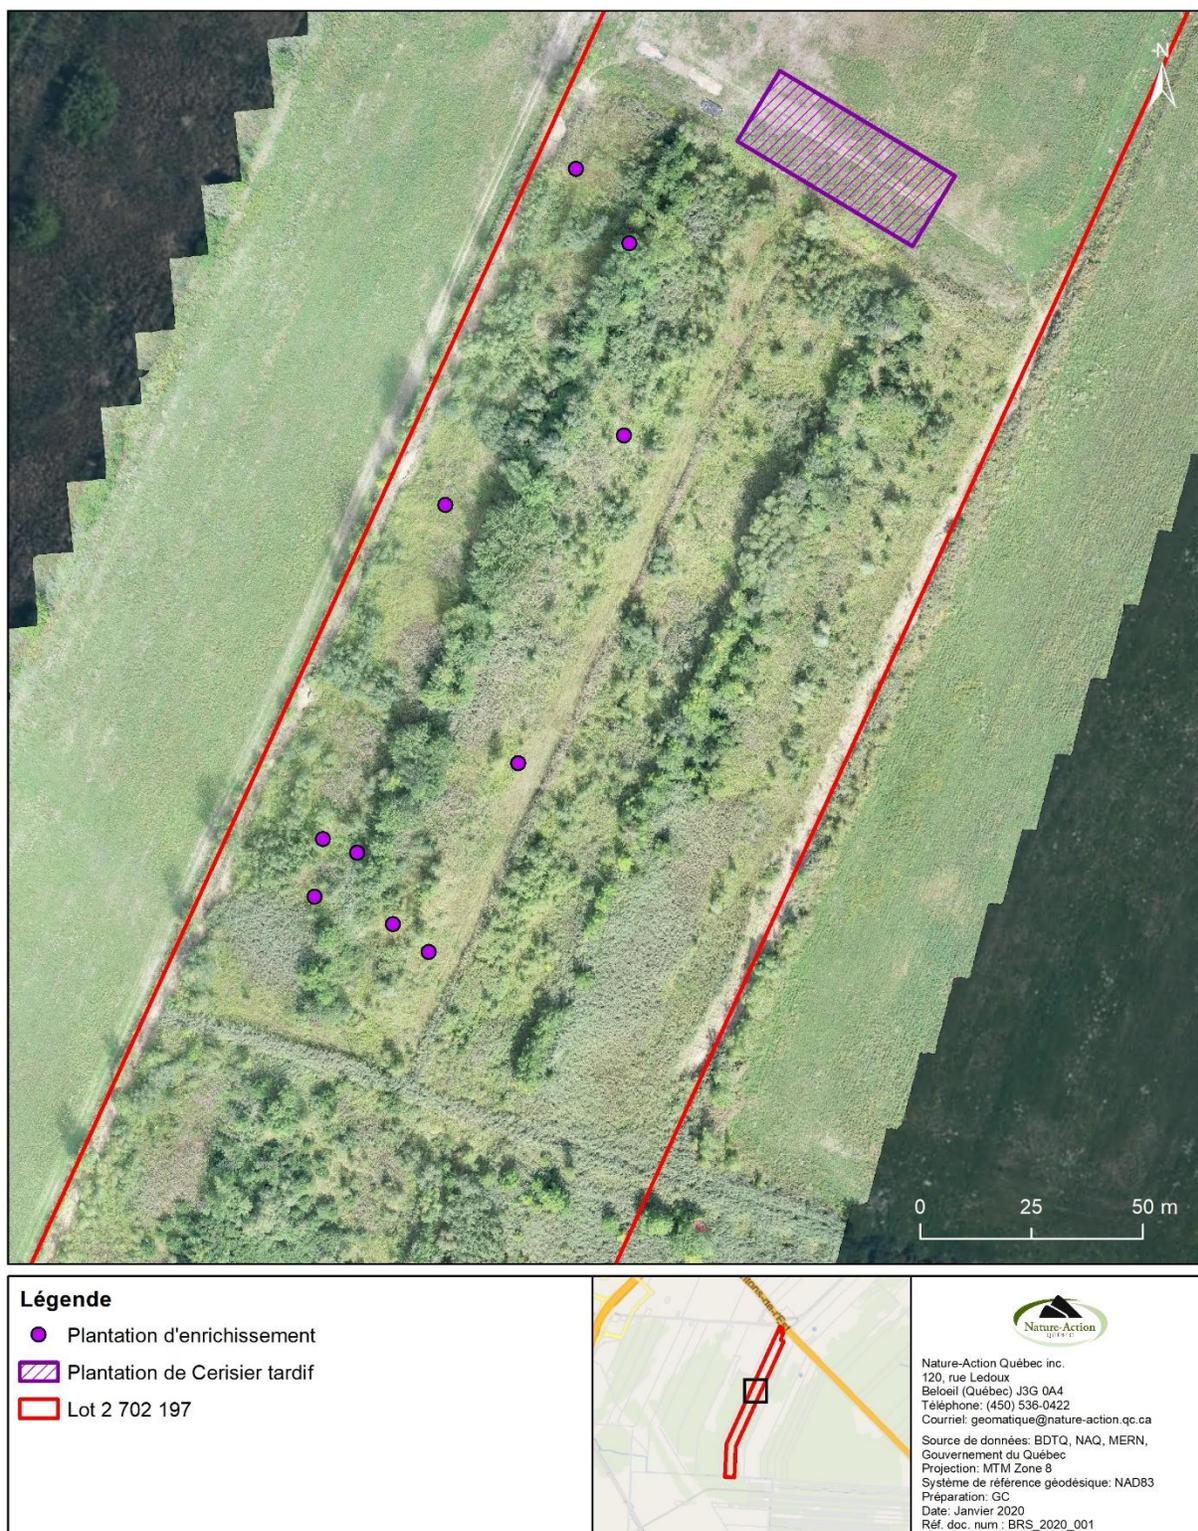
Figure 14 : Emplacements des plantations d'enrichissement

Des plantations d'enrichissement du couvert végétal ont également eu lieu dans le milieu naturel (zones B et C). C'est ainsi que 15 arbres et 438 arbustes ont été plantés et géoréférencés. Les endroits où ont eu lieu ces plantations sont indiqués par les points mauves à la Figure 14 ci-dessous. Ces plantations ont eu lieu exclusivement dans la moitié ouest des zones de travail B et C, le roseau commun étant trop abondant dans la moitié est et le milieu trop humide.

D'autres travaux de plantation de 275 cerisiers tardifs (*Prunus serotina*) ont été réalisés à la jonction entre les zones A et B où se trouve une section transitoire entre le champ et le milieu humide (voir Figure 14). Ces derniers ont été plantés en dehors du milieu humide, car il s'agit d'une espèce non propice pour être plantée dans les zones humides ou dans les bandes riveraines. Elle contribuera à isoler le milieu humide de l'effet du vent et à augmenter le couvert végétal afin de bonifier l'habitat.

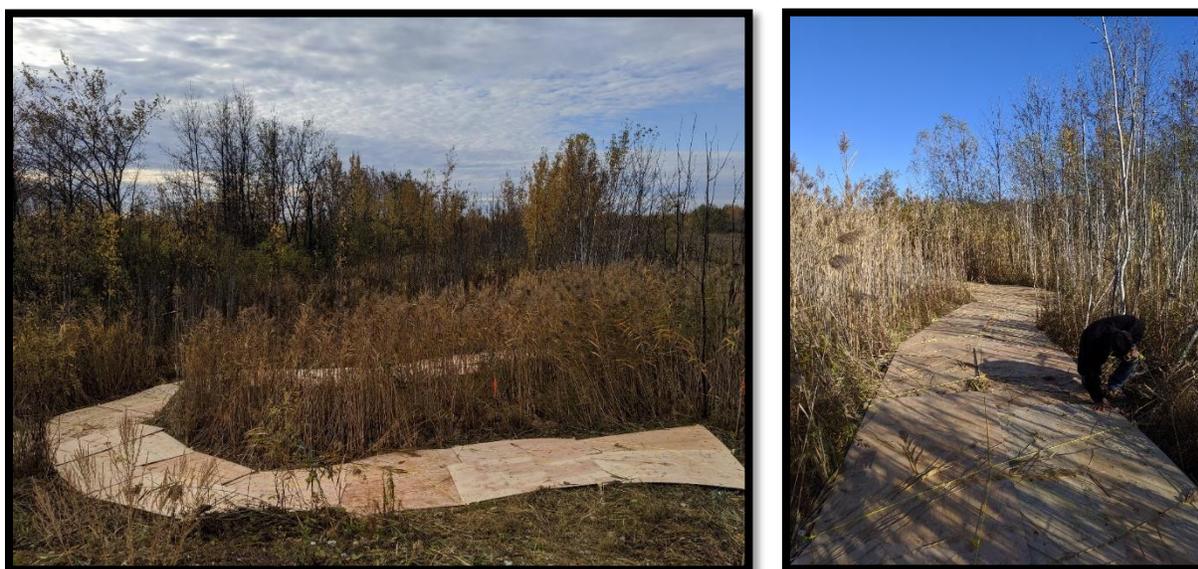
Figure 15 : Installation des panneaux autour des talles 1 et 10

Pour la première année du projet, une analyse du site a permis de sélectionner deux talles de roseaux communs dans les zones de travail B (talle 1) et C (talle 10) pour l'application de cette méthode. D'autres travaux de confinement avec des tiges de saules en dormance, mais sans bâchage par planche ont également été réalisés sur une autre talle (zone C), ce qui permettra aussi de vérifier l'efficacité de cette méthode de confinement.

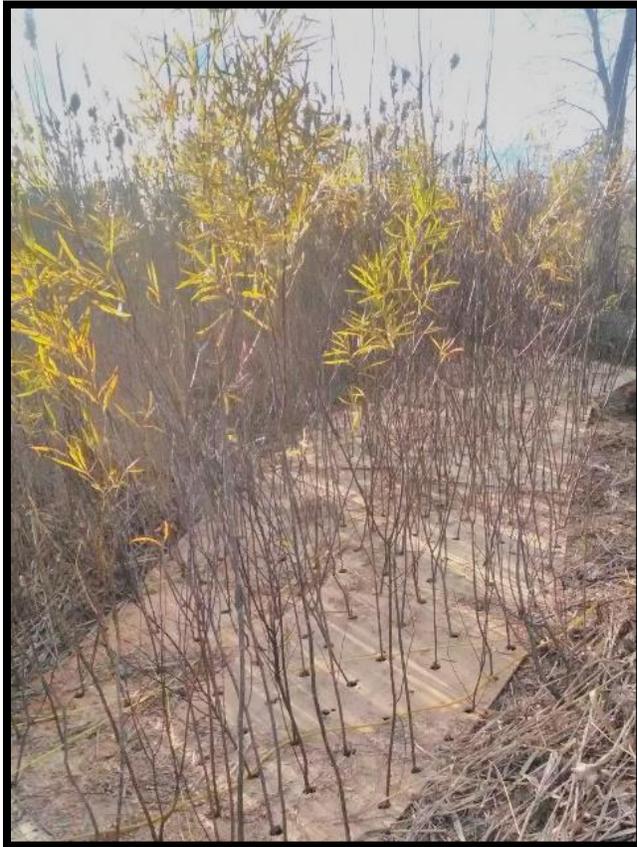
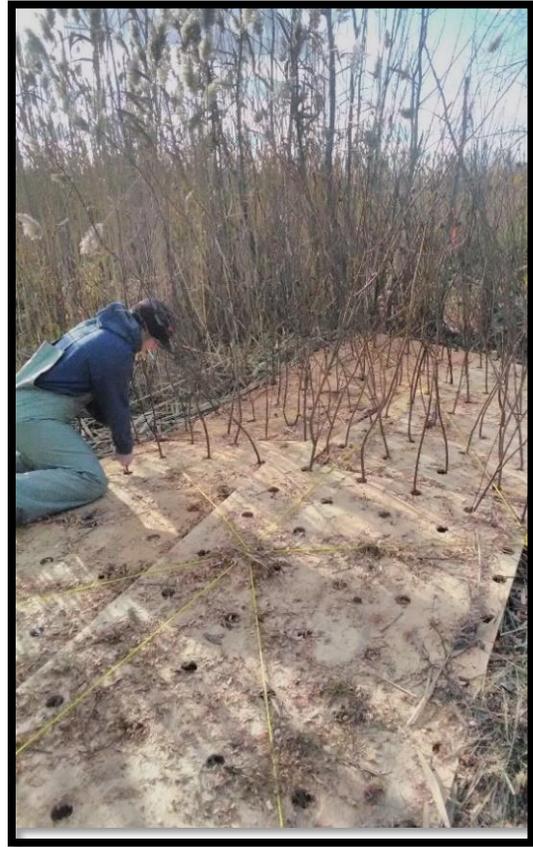
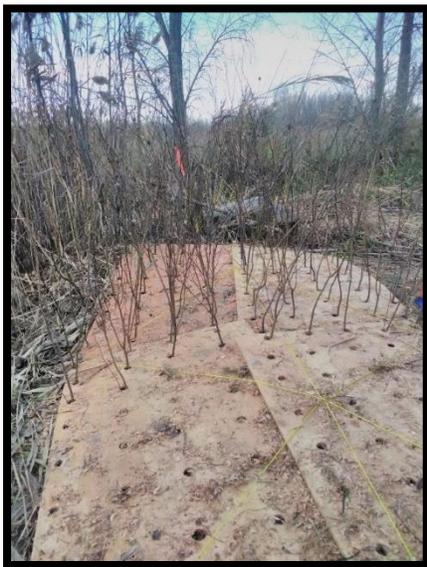
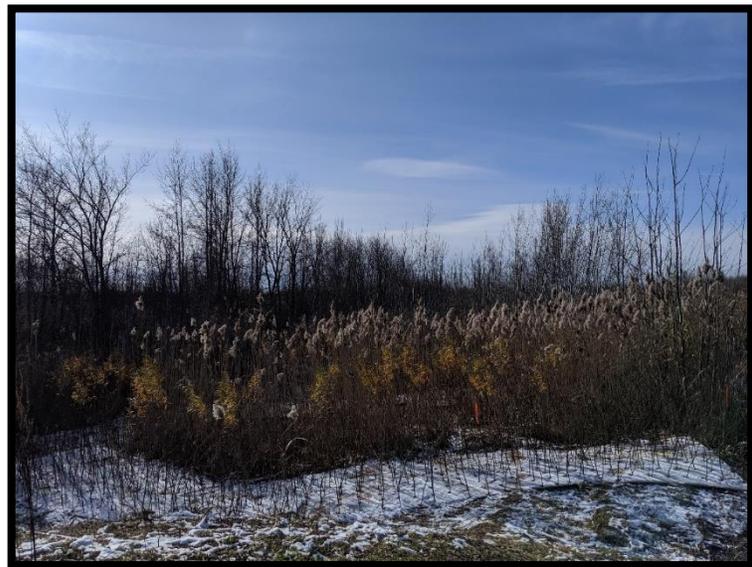
Figure 16 : Réalisation des plantations de confinement

D'autres plantations de confinement sans bâchage ont été également réalisées au cours de la même période (novembre) et sont indiquées par les lignes rouges autour de la talle 15 sur la Figure 19. La plantation des 2 464 tiges de saules a été faite de façon plus dense (20 cm au lieu de 30 cm au travers des planches).

Il est également prévu que des arbres de gros calibre soient plantés à l'arrière des barrières de saule lors du printemps 2020. En effet, une rangée d'arbres à déploiement rapide ceinturera chaque talle de phragmite où des tiges de saules ont été plantées en novembre 2019.

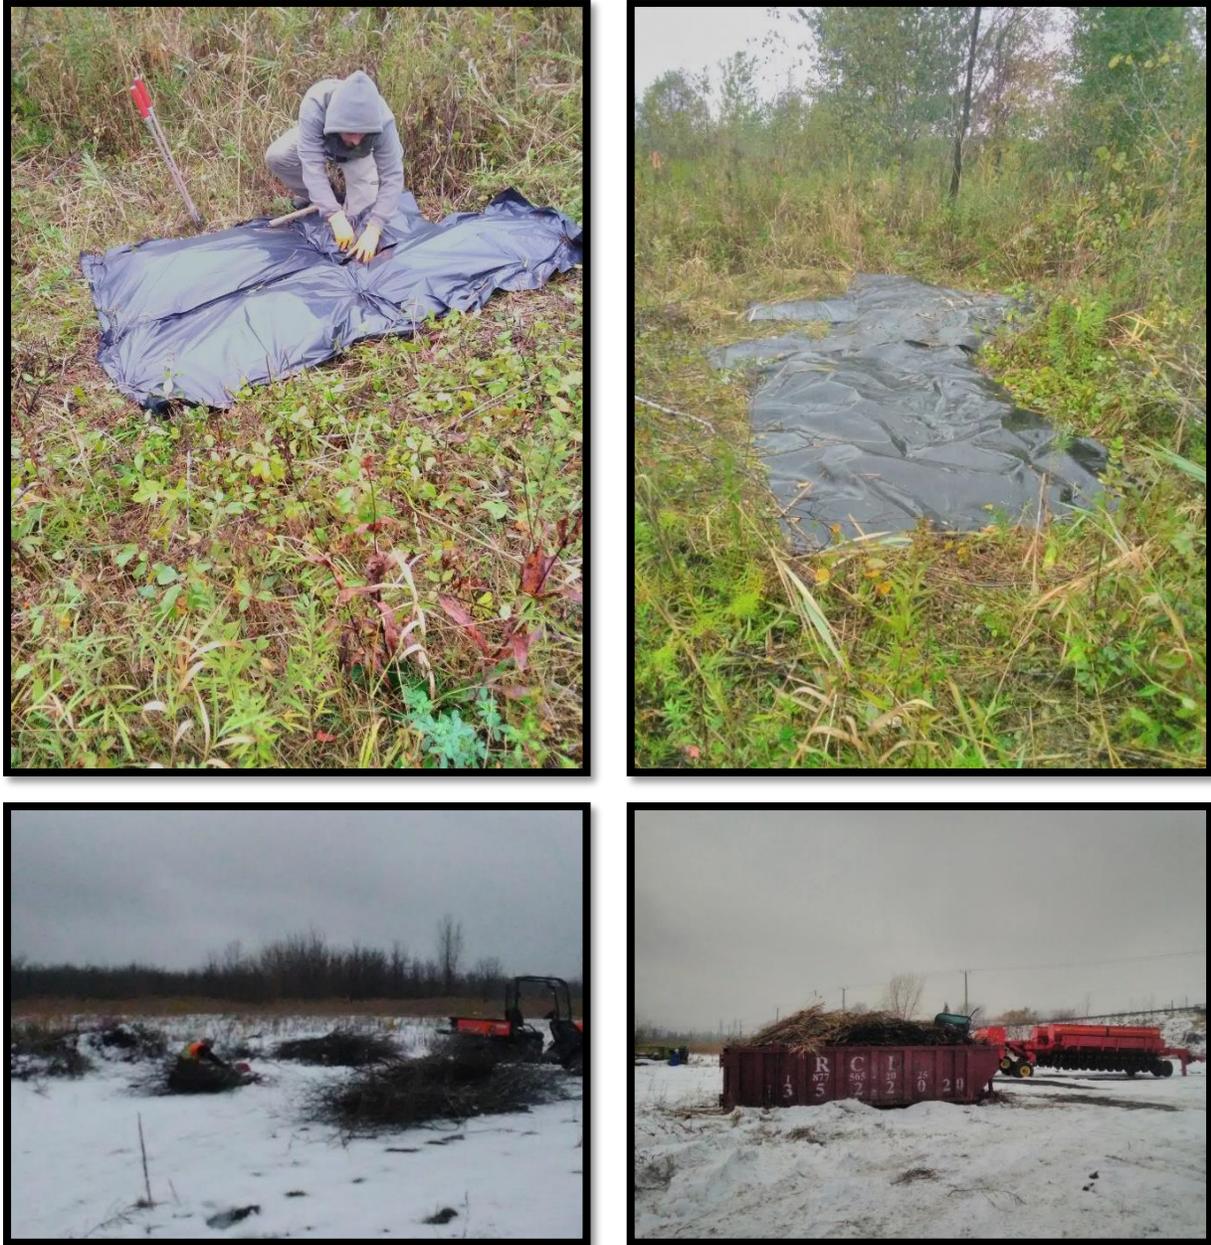
Figure 18 : Arrachage et encapsulation des plants de nerpruns

- Plus de 70 individus ont été arrachés ou encapsulés. Les fruits et les branches ont été sortis du site pour éviter la prolifération des nerpruns;
- Amélioration de l'habitat de la rainette par le retrait des nerpruns et de leurs fruits réduisant la libération de l'émodine dans le milieu, une molécule toxique pour la rainette faux-grillon;
- La superficie de ces travaux est incluse dans l'ensemble des travaux de restauration engagés dans la zone B et C.

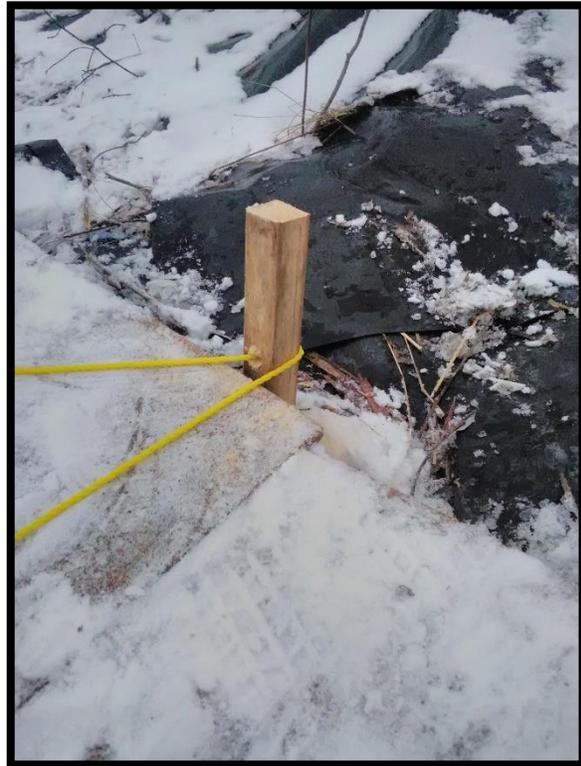
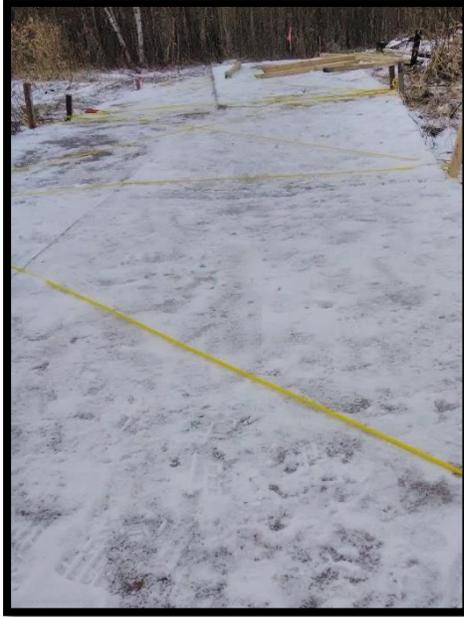
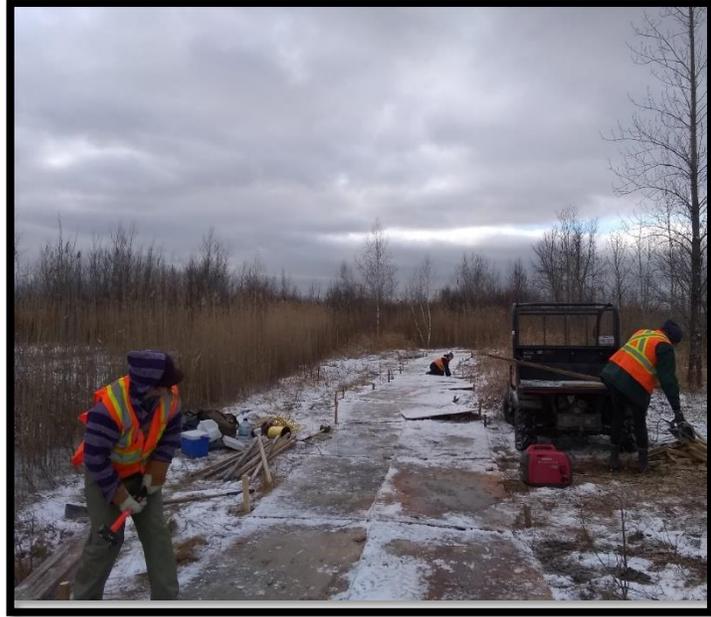
Figure 19 : Fixation des planches du chemin temporaire

s'étend sur une distance de 194 m. Le roseau étant intolérant à l'ombre, cette démarche permettra de créer une barrière contre sa progression au milieu du terrain dans les zones de travail B et C en augmentant la compétition végétale et l'ombrage sur le terrain. Les arbres qui seront choisis pour ces plantations seront de gros calibre et auront une croissance rapide, en plus d'avoir un haut taux de survie en milieu humide.

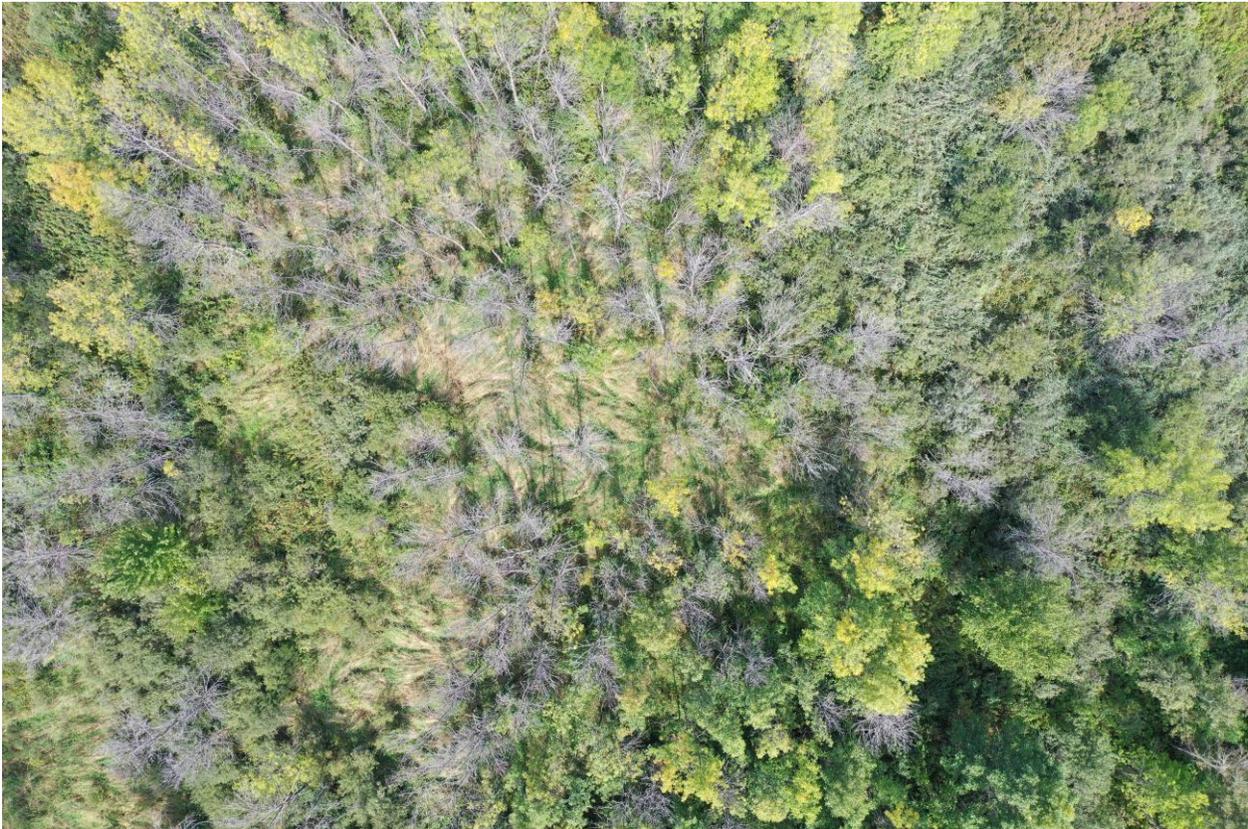
Figure 20 : Image de drone au-dessus de la zone J/K montrant les frênes dépérissant et morts

Un projet expérimental a pris place dans les zones J et K où se trouve une ancienne frênaie comprenant des arbres morts (Figure 20 ci-dessous). Ces zones de travail se trouvent en milieu humide et sont difficilement accessibles. C'est donc dans le but pallier aux difficultés d'accès de cette zone à revégétaliser qu'une nouvelle méthode fut utilisée : le largage de boules de semences à partir d'un hélicoptère.

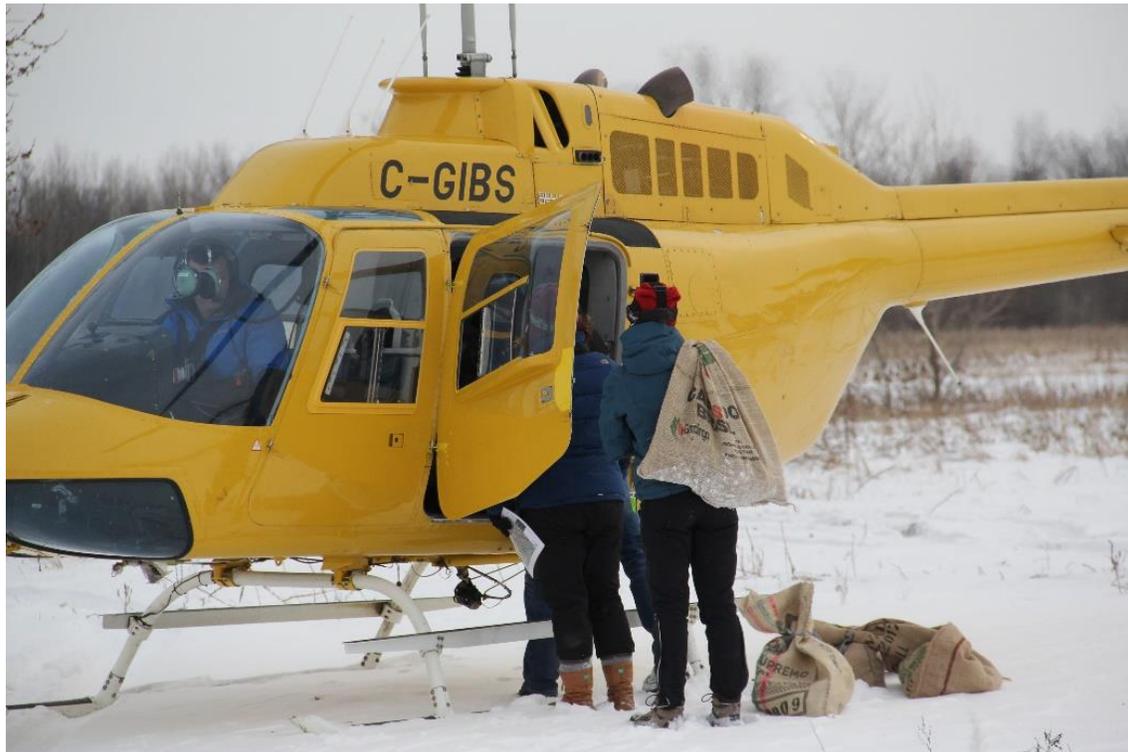
Figure 23 : Chargement des sacs de boules de semences à bord d'un hélicoptère HelicoPro

Pour la réalisation du largage aérien, il s'est avéré nécessaire d'avoir deux personnes s'affairant à cette tâche à bord de l'hélicoptère: l'une pour le largage des boules de semences et l'autre pour suivre le GPS indiquant les limites de la zone prédéterminée. Un survol préliminaire au largage a été réalisé afin de déterminer visuellement et avec le GPS, les quatre coins de la zone de largage.

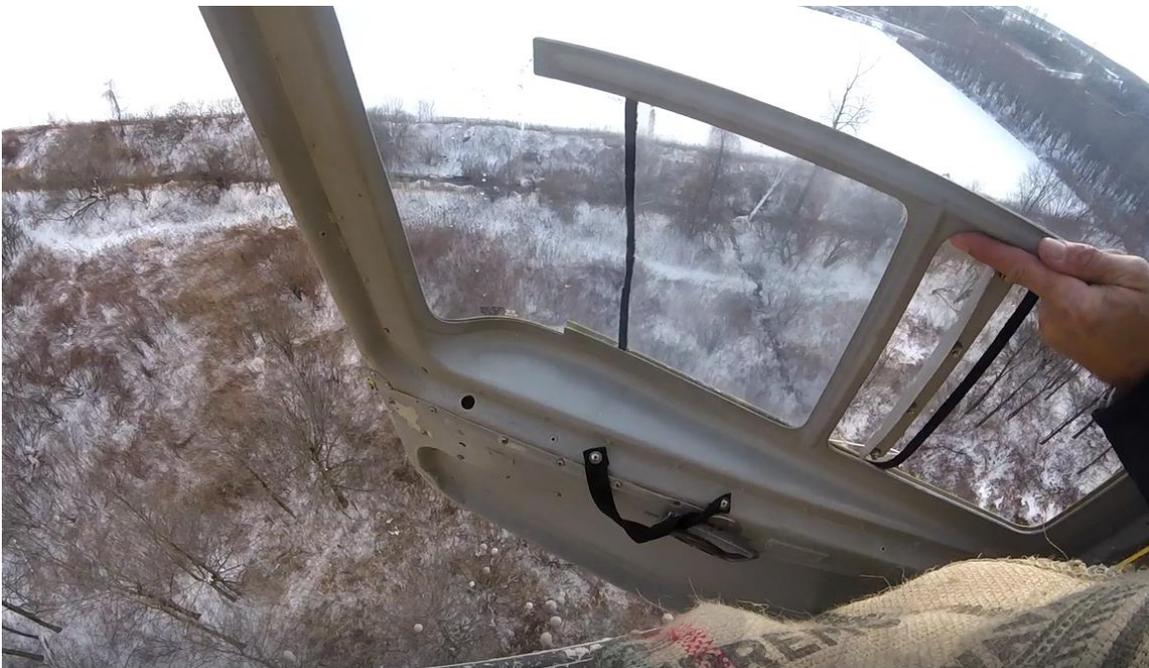
Figure 24 : Largage des boules de semences

Le 14 novembre 2019, 1 600 boules de semences ont été larguées en hélicoptère sur une superficie de 1,5 ha dans les zones J et K situées au fond du lot (voir la délimitation de la zone en rouge ci-dessous). Le choix de l'automne comme période de largage fut recommandé par plusieurs spécialistes du domaine horticole, afin de permettre une période de gel nécessaire à la croissance naturelle des végétaux, et d'éviter les dernières périodes de redoux qui auraient pu faire germer les graines trop tôt (Conversation téléphonique, Suzanne Bachand, 2019 ; Conversation téléphonique, Benoit Bertrand, 2019).

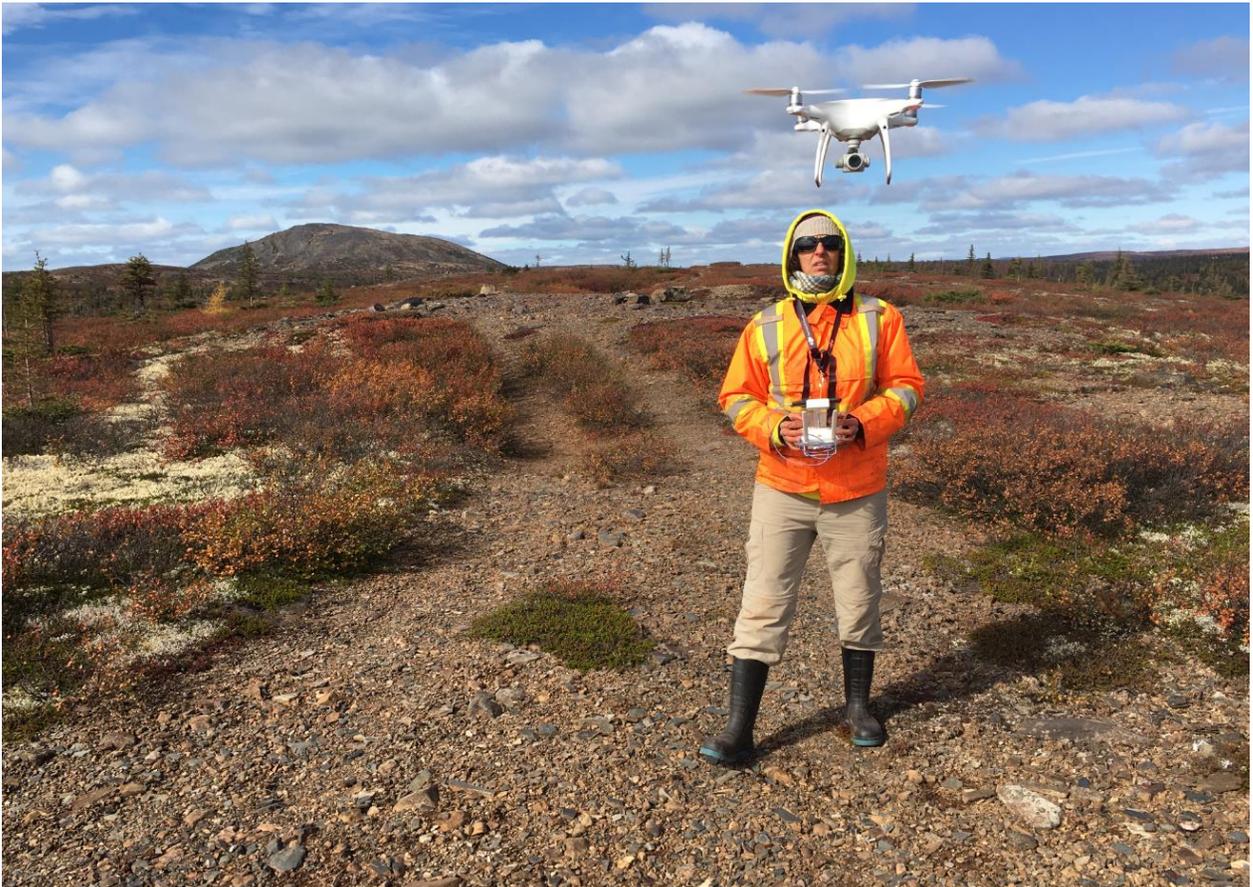
Une orthophotographie géoréférencée par drone a été réalisée le 7 septembre 2019. Les activités de fauche de phragmite et de plantation de haies brise-vent avaient déjà été réalisées, mais cette orthophotographie servira de référentiel pour le suivi à réaliser sur 10 années. Elle permet une précision de 2,5 cm au sol, et sera un outil pour valider le succès du confinement du phragmite ou, sur d'autres zones, son expansion. L'analyse des images et l'interprétation visuelle permettront de déterminer les essences présentes et leur évolution dans le temps.

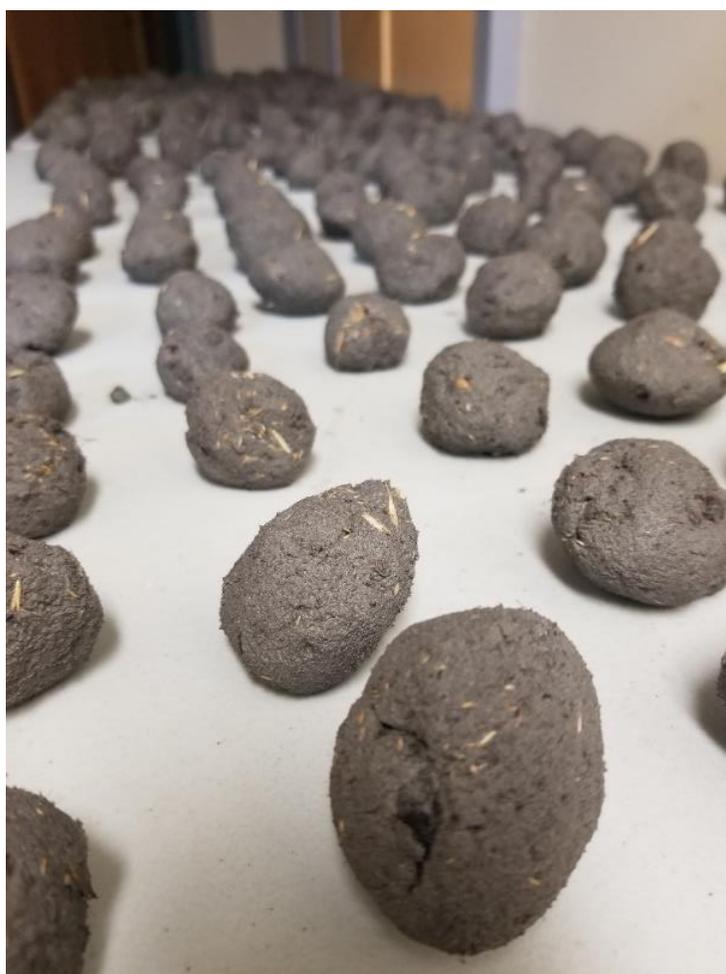
- 1- Former des boules de la taille approximative d'un œuf de caille

N. B. : En faisant un mélange plutôt liquide que pâteux, les boules s'assèchent inégalement aux autres et leur surface est raboteuse. Voir photos pour un exemple de consistance idéale.

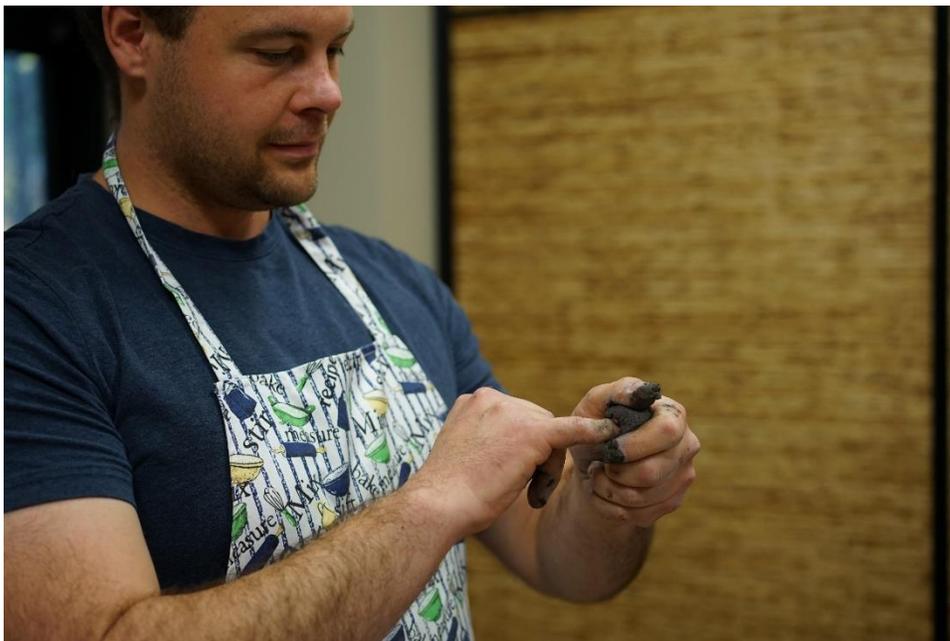
2- Trouer les boules jusqu'au milieu avec le petit doigt ;

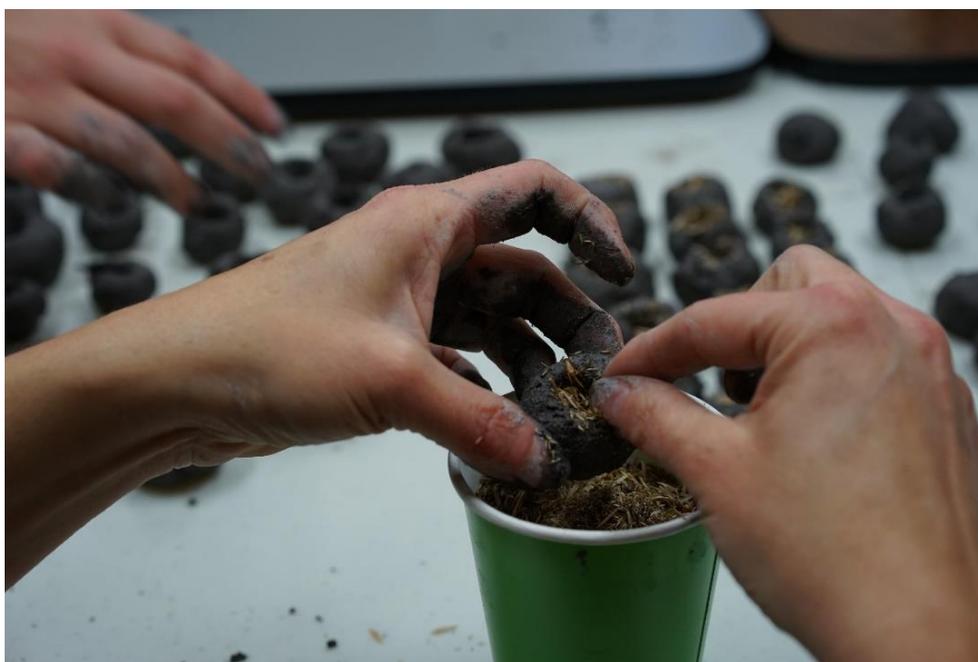
3- Prendre une petite pincée contenant une soixantaine de graines et mettre dans le trou ;

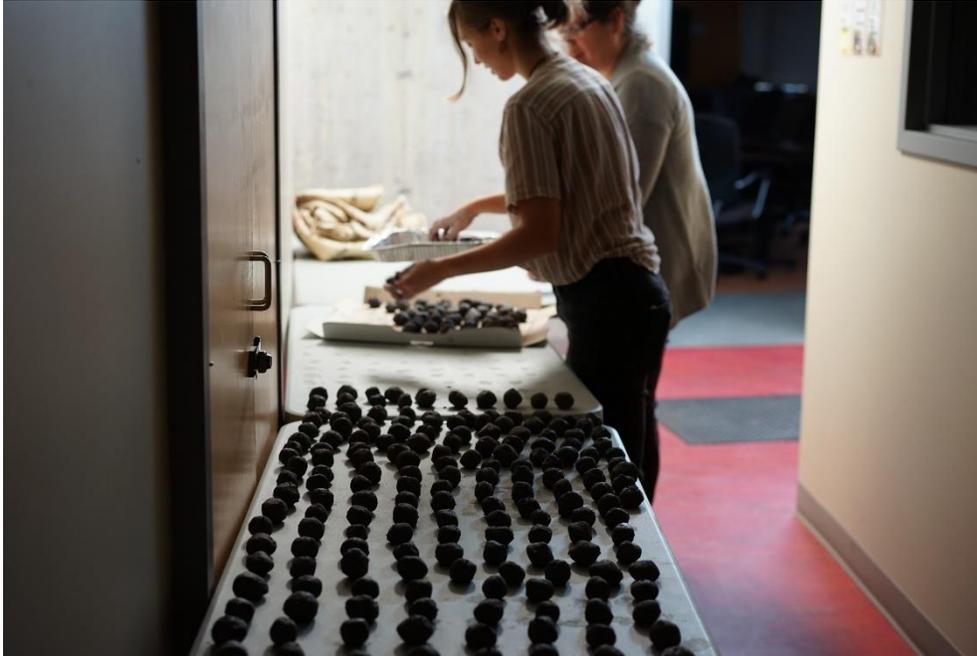
4- Refermer la boule en s'assurant que les graines soient protégées de l'extérieur ;

5- Laisser sécher 48 heures sur une surface plane en les espaçant les unes des autres ;
