Compensation milieu humide pour l'antenne Sainte-Anne-de-Bellevue en lien avec la Condition 10 du décret – Suivi An 3 (2023)

Projet REM

H355608-30000-121-230-0004 (R00)
N° CDPQ Infra : 01-REM-RAPP-ENV-00017

Réseau
express
métropolitain

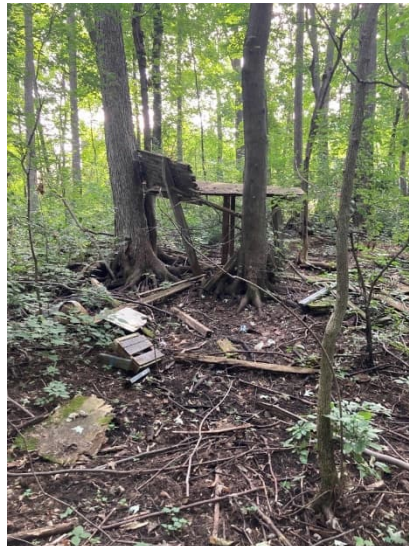
N° Photo	3

Similairement aux derniers suivis, des rebuts ont été observés dans et à proximité du milieu humide (ex. : bois d'œuvre, pneus, cannettes). De plus, une petite rampe pour vélos constituée de branches a été repérée (voir photo 3, Annexe C). Le site demeure donc un endroit fréquenté par des promeneurs.

<p>Description : Aménagement anthropique en bois à proximité du marécage (6 septembre 2023)</p>

La Ville a été approchée pour baliser le contour du milieu humide avec des affiches indiquant la présence d'une zone de conservation et l'interdiction de dépôt de déchets. Un représentant de la Ville était présent lors de la première visite le 6 septembre 2023. L'installation d'une affiche à l'entrée d'un sentier visible à partir de la piste cyclable, ainsi que quelques affiches délimitant le milieu humide ont été proposées. Comme le milieu humide est limitrophe au chemin de l'Anse-à-L'Orme ainsi qu'à la piste cyclable, il pourrait être pertinent d'ajouter des panneaux le long de ces deux axes. Une visite au printemps 2024 sera coordonnée avec la Ville pour procéder à l'installation des affiches.
