# **Projet de restauration de l'île et de la baie de Tekakwitha**

Étang linéaire et marais et habitat de nidification des tortues

Rapport de suivi

Saison 2024

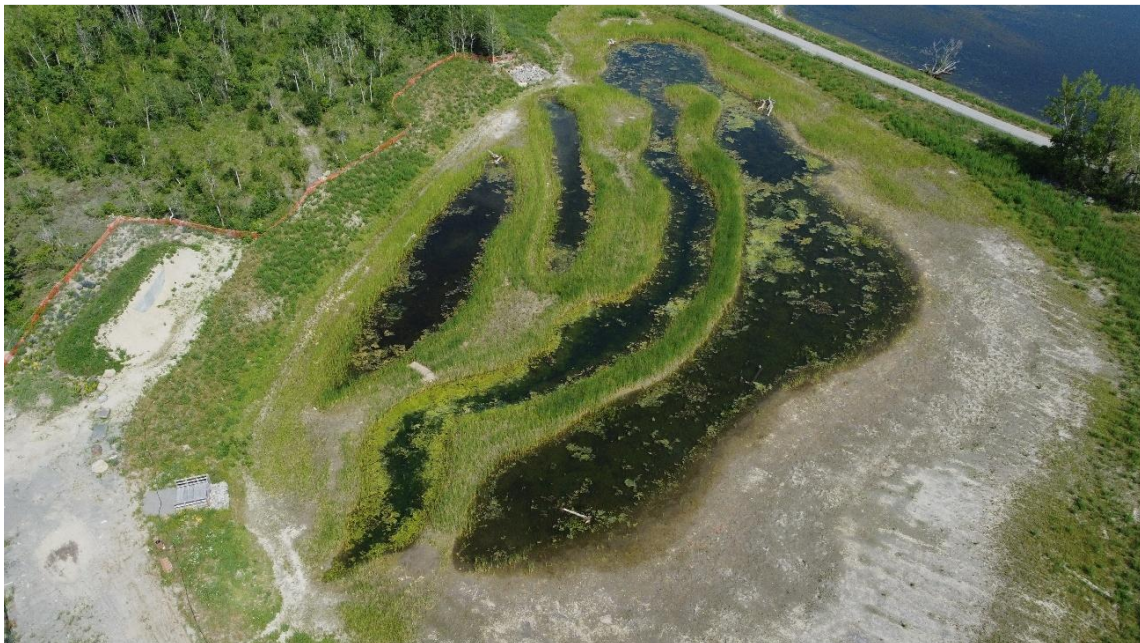
*Figure 1: Végétation juin 2023*

Bien que la majorité des stations aient enregistré une hausse des détections, les stations MBL 1 à 3 sont celles ayant connu les augmentations les plus importantes. Ces stations affichaient de faibles niveaux de détection en 2023, mais figurent désormais parmi les plus productives. Au printemps dernier, ces secteurs présentaient une couverture végétale minimale, laquelle s'est densifiée plus tard au cours de la saison. Il est probable que cette augmentation de la végétation ait rendu ces habitats plus favorables à l'utilisation par les couleuvres. La plateforme d'observation située dans ce secteur offre également des abris supplémentaires. Une couleuvre rayée de grande taille a d'ailleurs été observée s'introduisant dans la base rocheuse.

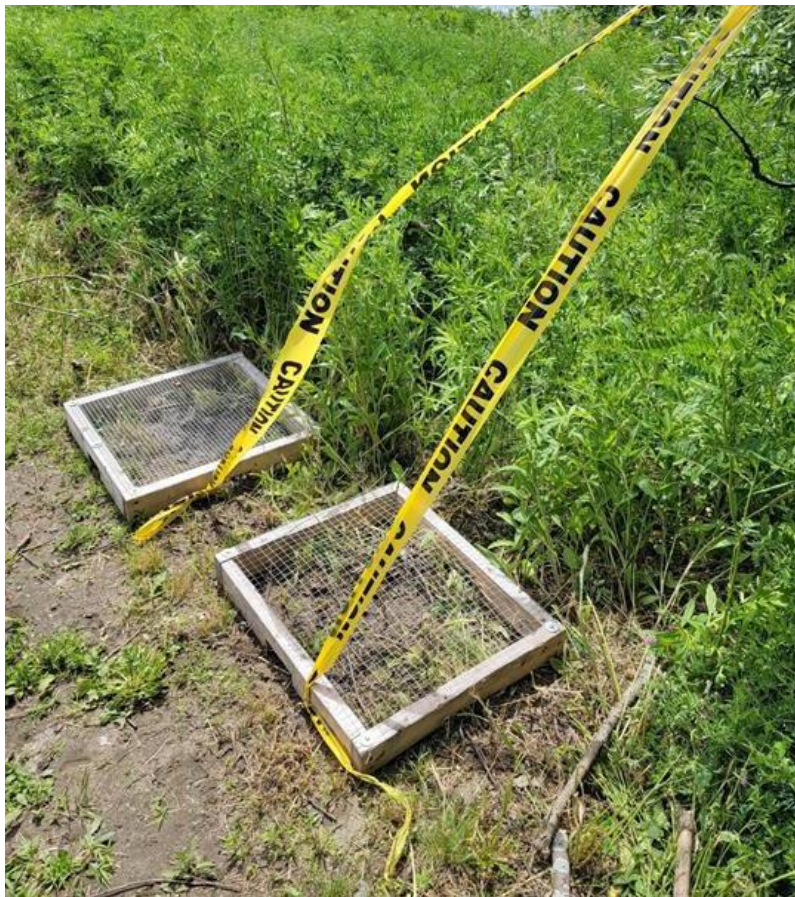
Des efforts ont été déployés afin de protéger les sites de nidification contre la prédation, notamment par l'installation de cages de protection (figure 9). Ces dispositifs se sont avérés efficaces lorsqu'ils ont pu être mis en place; toutefois, l'organisation KEPO dispose d'un nombre limité de protecteurs pour l'ensemble de la communauté, de même que d'un espace restreint pour leur entreposage. Les leçons tirées des interventions réalisées cette année seront pris en compte lors de la prochaine saison de nidification, afin d'améliorer les conditions favorisant le succès de la nidification.

*Figure 9: Protecteurs de nids de tortues le long de la piste cyclable*

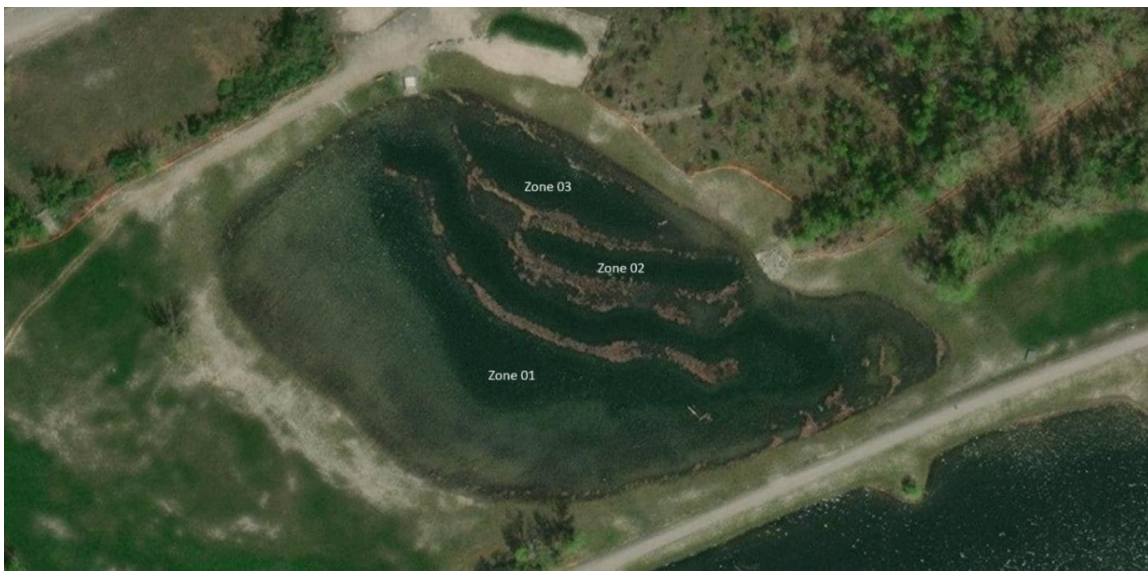
Le suivi du milieu humide a été réalisé à l'aide de l'application mobile EMSA, utilisée comme outil de terrain pour cartographier un polygone approximatif représentant le périmètre du milieu humide. Des points GPS ont également été relevés afin de valider et d'améliorer la précision des délimitations générées par l'application EMSA. Le tableau suivant présente la superficie du milieu humide mesurée au cours de la saison de suivi. Celle-ci a été subdivisée en zones 01 à 03 pour les périodes durant lesquelles des plans d'eau distincts ont été observés.

Figure 11: Zones du milieu humide

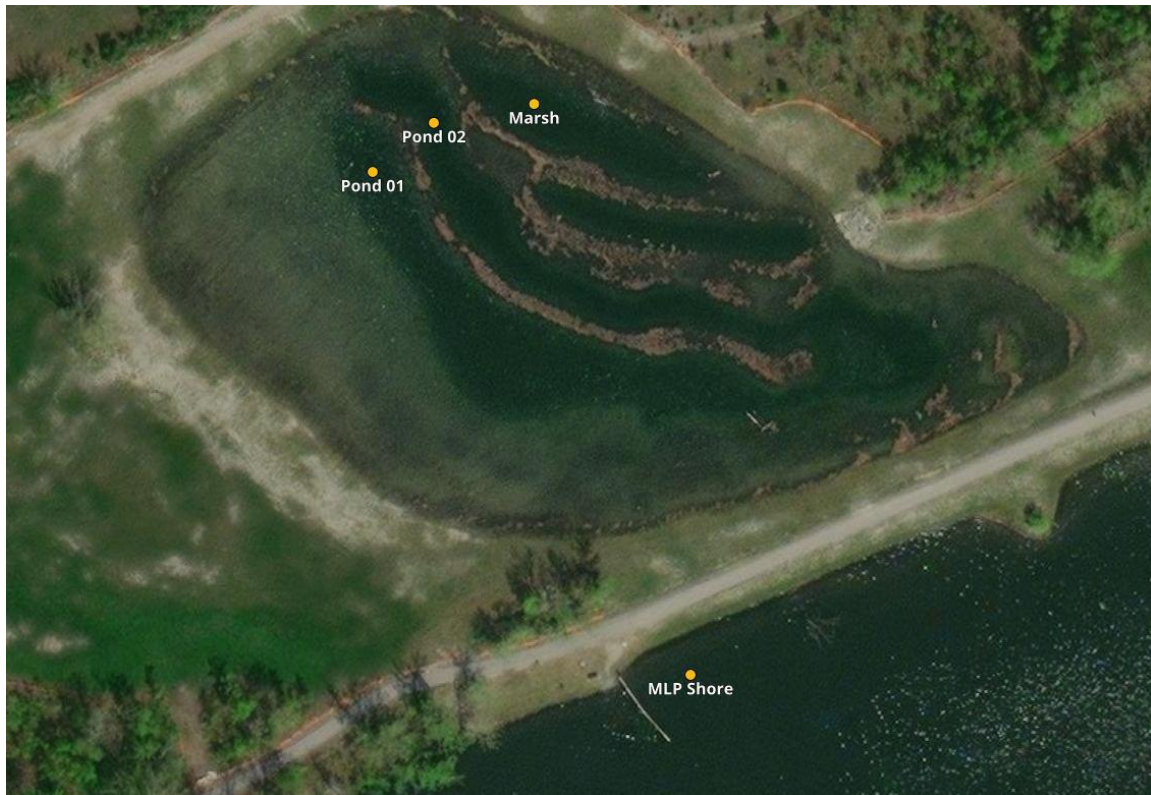
Plusieurs stations de suivi des niveaux d'eau ont été installées au début de la saison printanière afin de remplacer les transects utilisés l'année précédente. Ces stations ont été aménagées dans différents bassins du MBL, le long de la rive de la baie dans le secteur du MBL, ainsi qu'en bordure des ANT. Des piquets gradués munis d'indicateurs de 10 cm ont été utilisés pour les relevés. La profondeur d'enfoncement du piquet dans le sol a été soustraite à la profondeur observée, afin d'obtenir la profondeur réelle de l'eau.

Figure 12: Stations de profondeur du milieu humide – MLP

Cette méthode s'est révélée beaucoup plus simple à appliquer pour les équipes de terrain. La principale contrainte a toutefois été observée à l'étang 02, où la station a été complètement submergée au-delà du piquet lors de la première période d'observation. Une rallonge sera installée cette année afin de tenir compte de niveaux d'inondation potentiellement plus élevés.

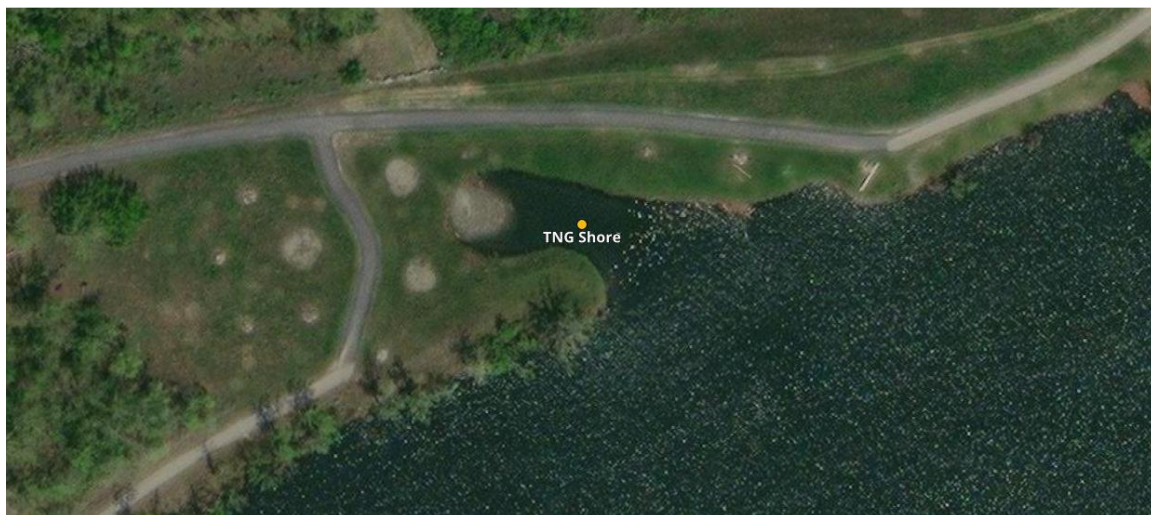
Figure 13: Station de profondeur du milieu humide – ANT

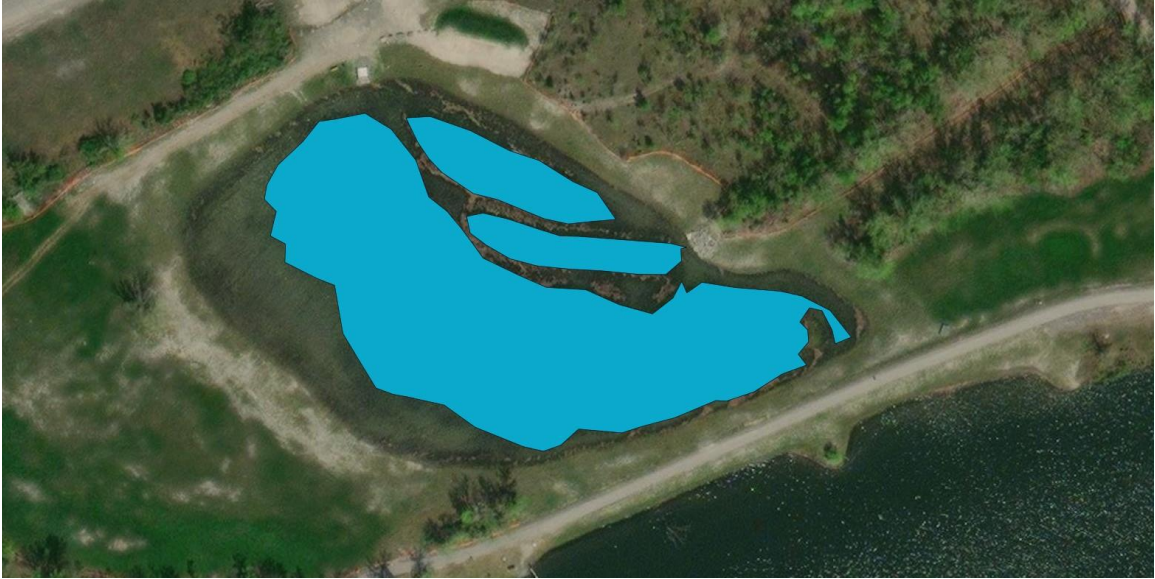
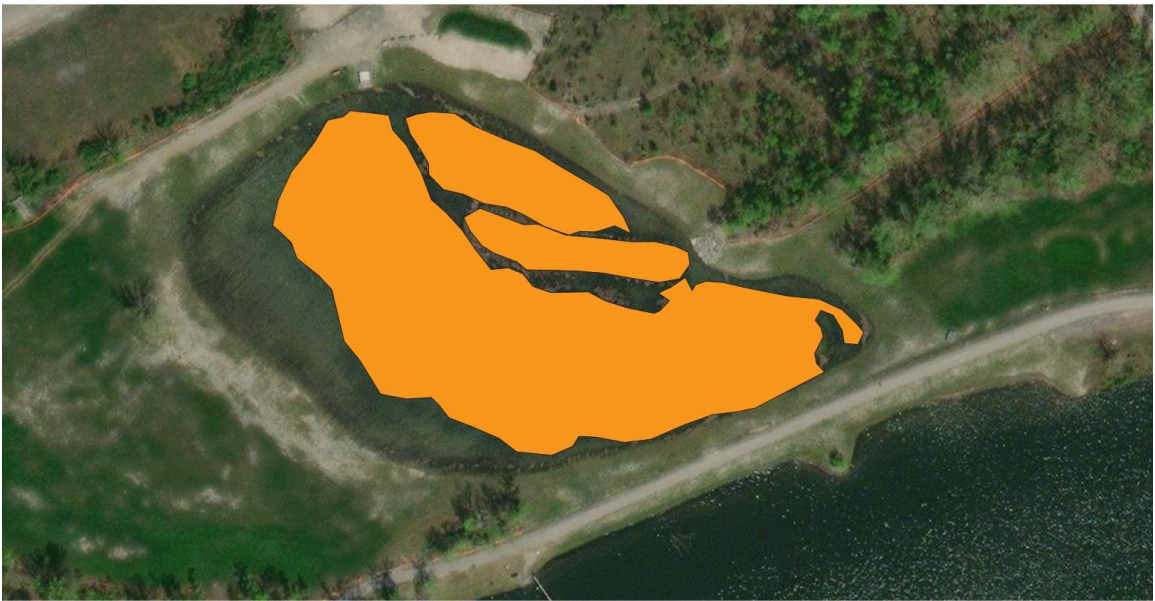
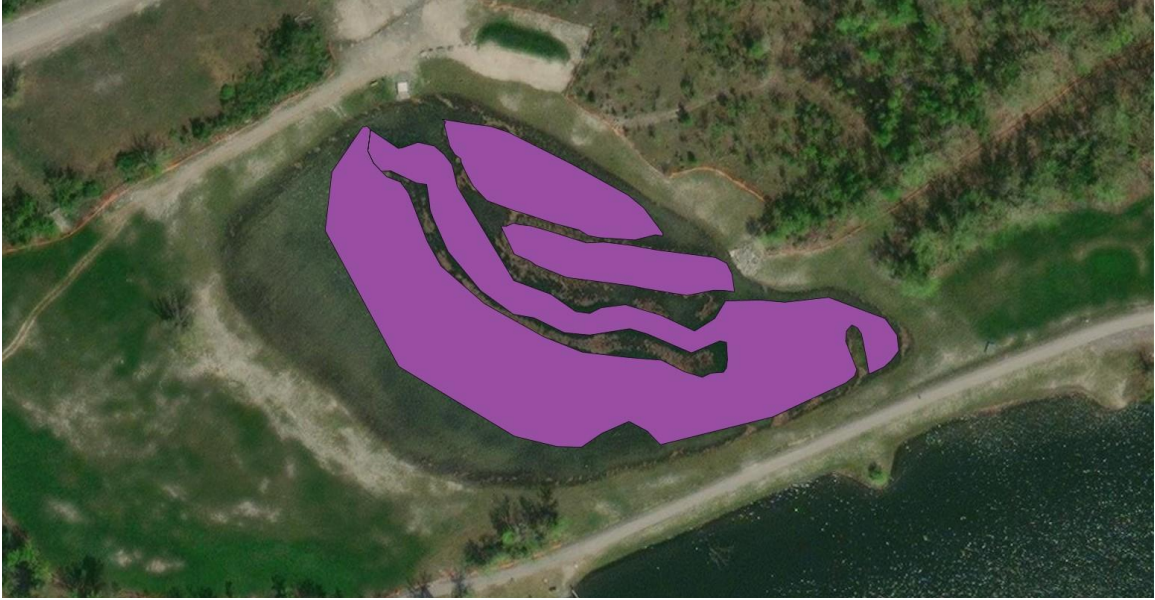
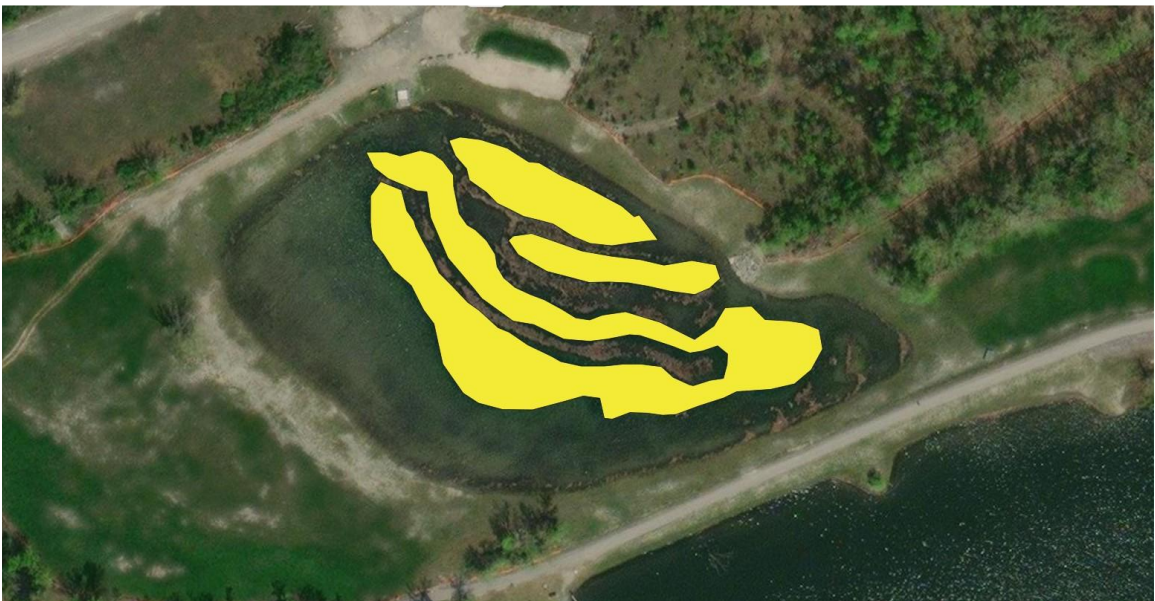
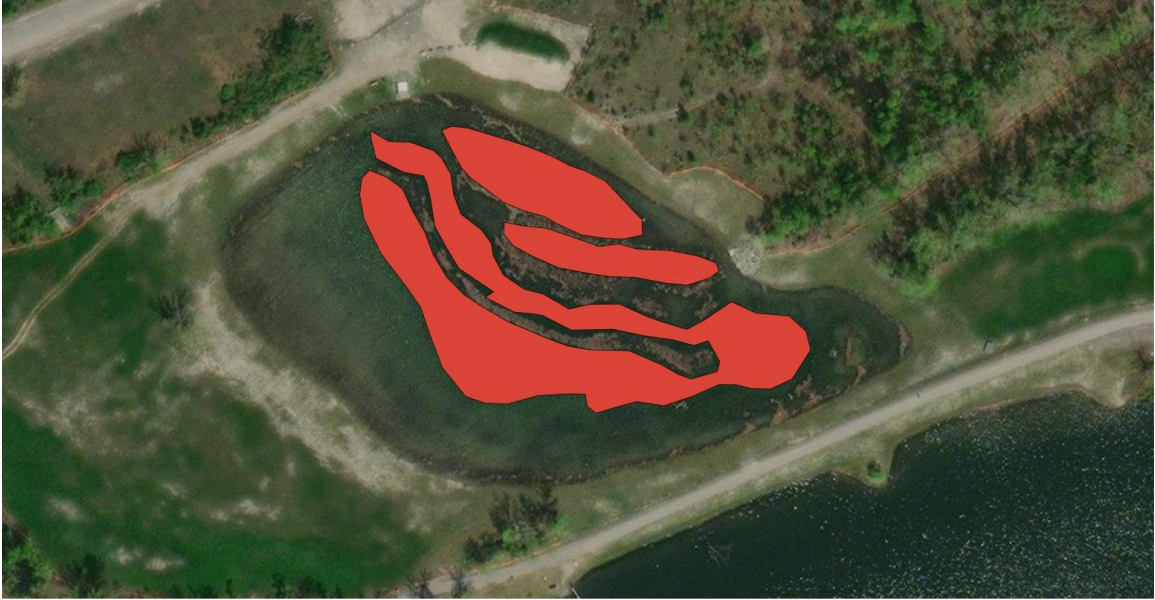
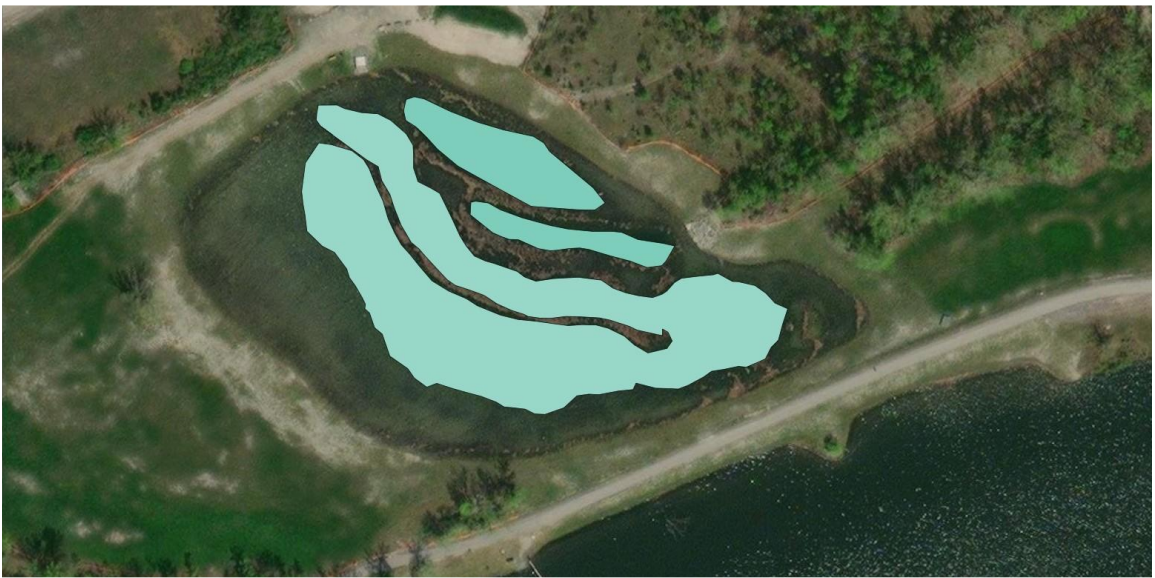
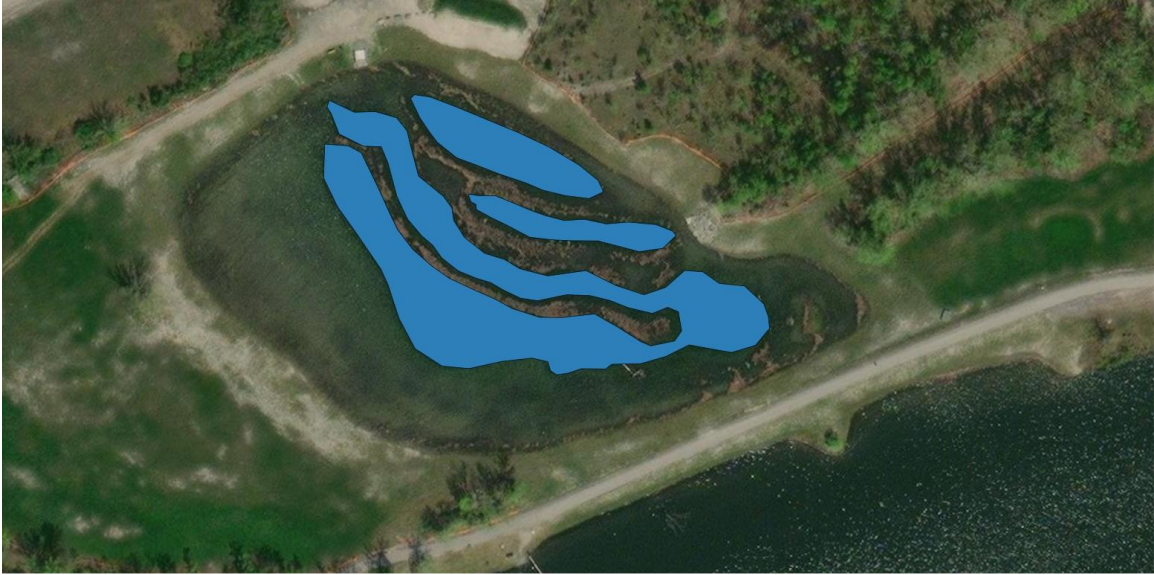
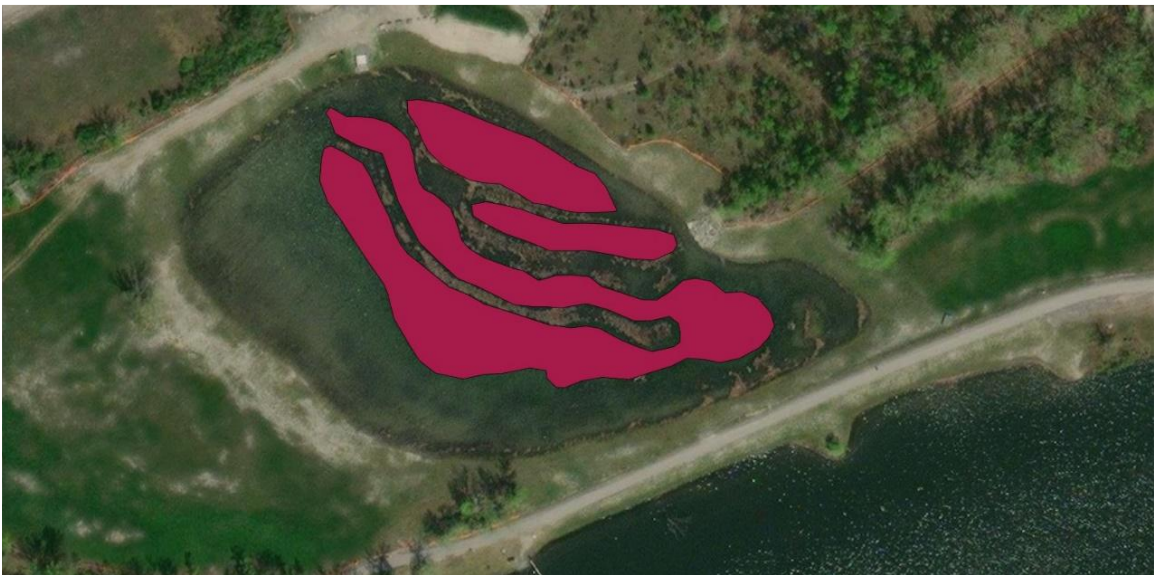
Les résultats obtenus à partir des deux méthodologies utilisées se sont révélés cohérents pour démontrer la dynamique d'inondation au cours de la saison. En l'absence d'une fonte printanière des neiges importante, l'inondation observée n'a pas atteint l'ampleur enregistrée durant la première année de suivi. Néanmoins, les différents bassins du MBL ont maintenu une présence d'eau tout au long de la saison, malgré ces conditions.

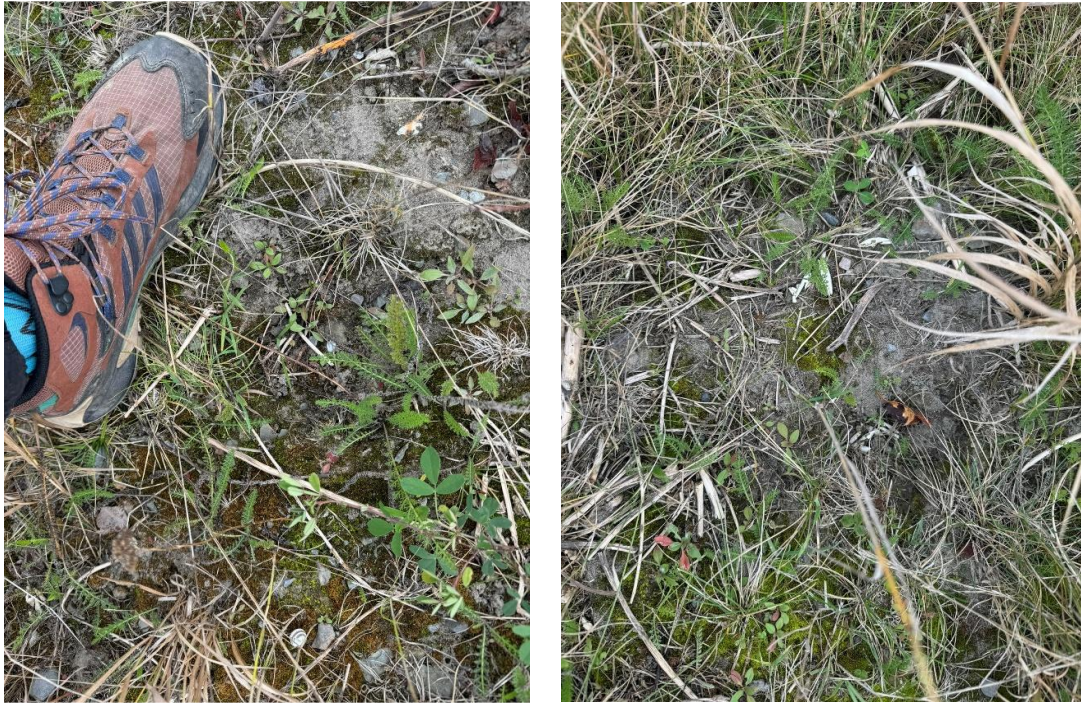
La prédation s'est avérée le moyen le plus fiable pour confirmer l'utilisation des sites à des fins de nidification. Des nids prédatés, caractérisés par du sol excavé et la présence de coquilles d'œufs, ont été observés à divers endroits sur le site. Chaque nid prédaté a été consigné lors des inventaires. Contrairement à l'an dernier, la répartition des nids semble plus étendue. Alors que la plupart des nids étaient auparavant concentrés sur le côté nord du site, lequel demeure un secteur clé (hot spot), des indices de nidification ont également augmenté sur le côté est du site.

*Figure 23: Nids de tortues prédatés*

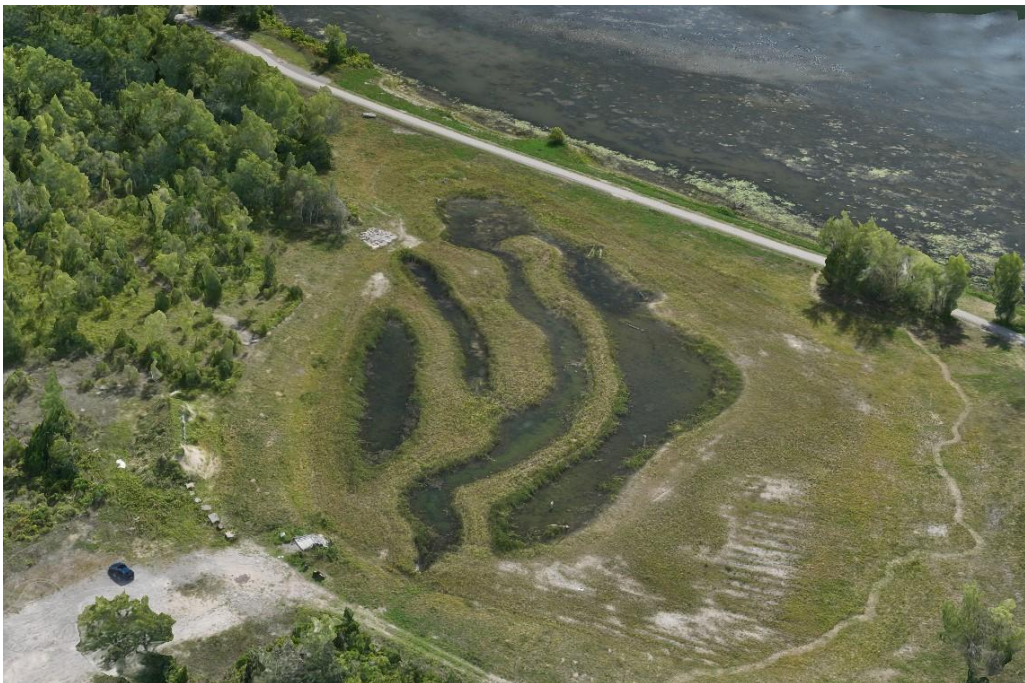
L'acquisition d'un drone DJI Mavic 3M, combinée à l'utilisation d'un logiciel de photogrammétrie, a permis de générer des modèles tridimensionnels du site avec une très grande précision. Cette approche présente le potentiel de remplacer la méthode antérieure consistant à parcourir physiquement la ligne de rive afin de déterminer l'étendue des zones inondées. Elle permettra ainsi de réduire les perturbations causées à la végétation et à la faune par les déplacements des observateurs sur le terrain. Une image illustrative ainsi qu'un lien vers une plateforme infonuagique permettant de visualiser le modèle sont présentés ci-dessous (voir figure 31).

*Figure 31: Modèle 3D du MBL 28-08-2024*
