# Rapport de Suivi : Zones Naturelles 2025

Le Projet de restauration de la baie récréative a été lancé en 2020 afin d'améliorer et de restaurer l'île et la baie Tekakwitha. Grâce à la création de deux milieux humides, au dragage de la baie, à l'aménagement d'une plage et à de nombreuses améliorations mineures, les habitats de l'île ont vu une augmentation de la biodiversité. La communauté a également bénéficié de la naturalisation de l'espace, les visiteurs montrant leur appréciation pour les zones humides et la végétation nouvellement plantée le long de la piste cyclable.

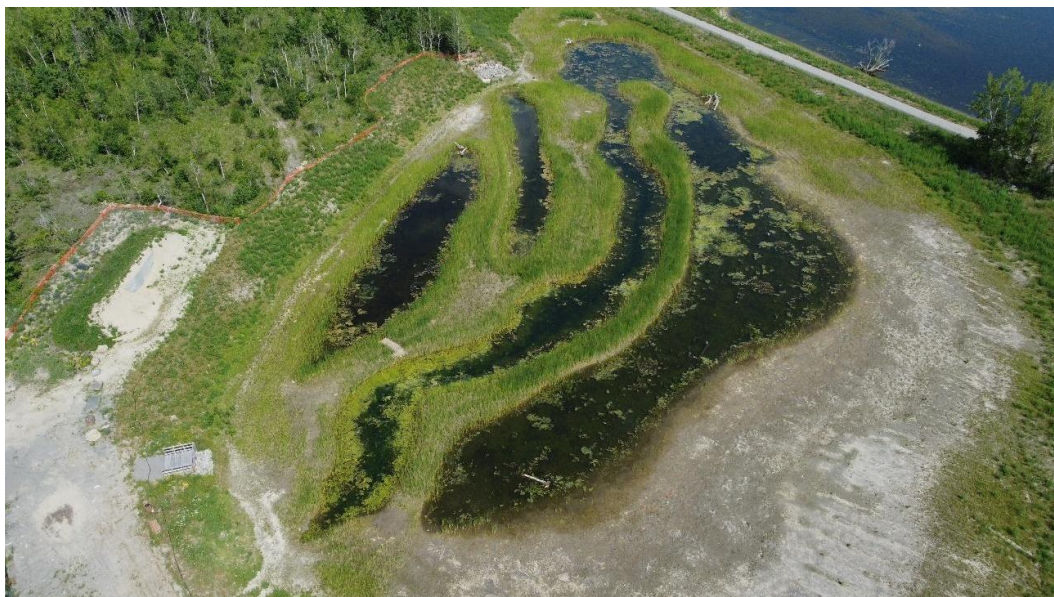
*Figure 1 : Végétation juin 2023*

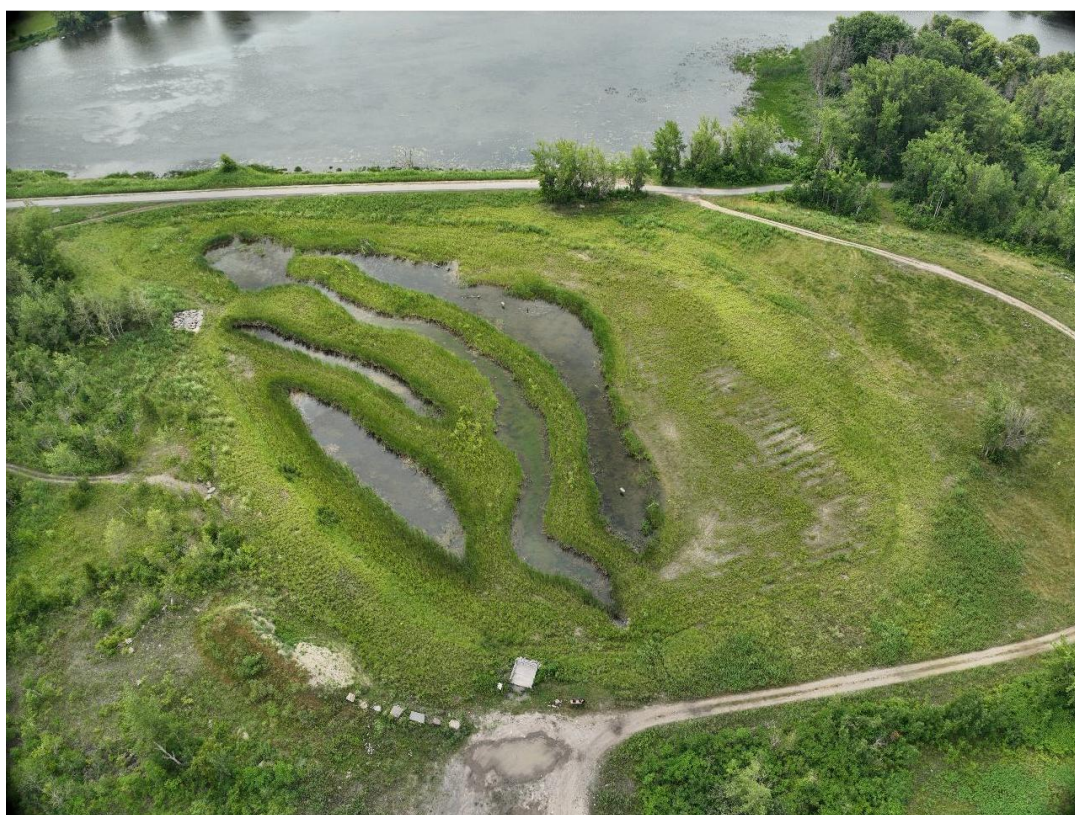
*Figure 2 : Végétation 3 juillet 2025*

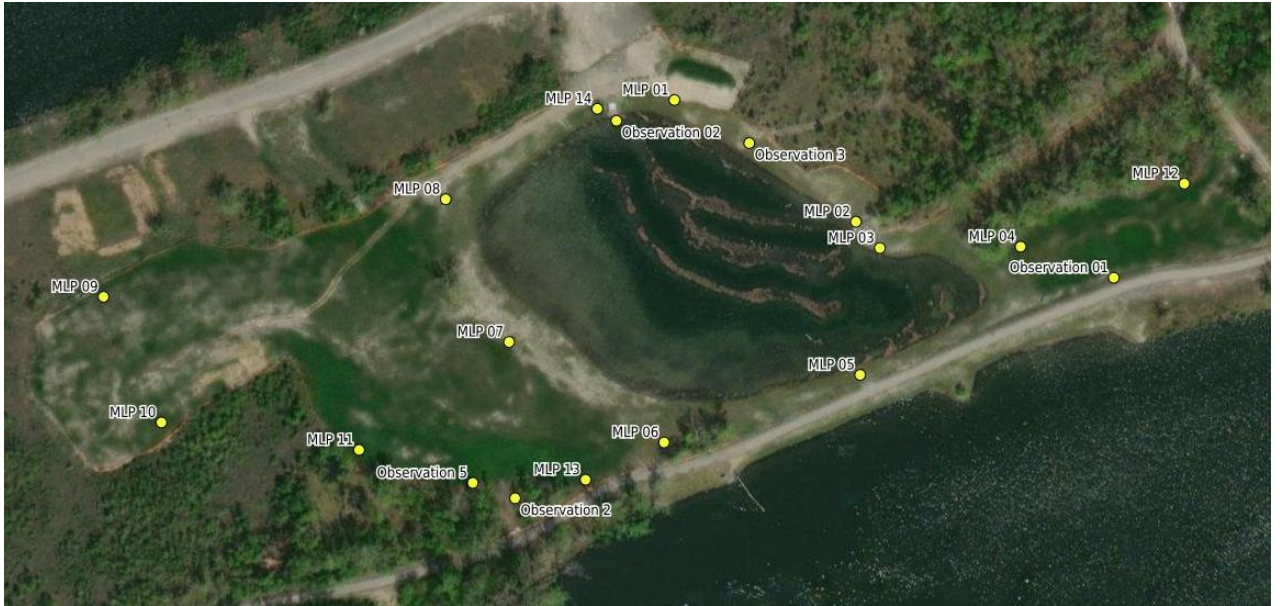
*Figure 3 : Bardeaux de serpent au MLP 2025*

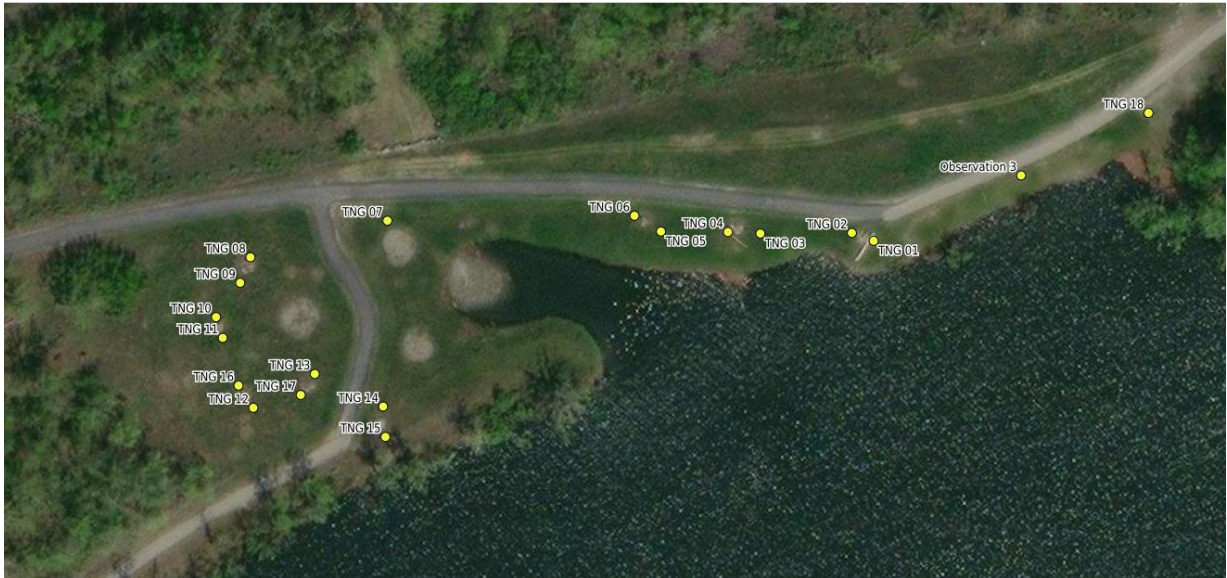
Les résultats de l'ANT ont changé par rapport à l'année précédente, avec une légère diminution des détections. Cette diminution provient principalement de la couleuvre brune, qui est passé de 6 à 2 détections pendant la période de suivi. Les couleuvres rayées ont connu une augmentation insignifiante, passant 5 à 6 détections. Cette tendance est probablement due à la croissance accrue de la végétation dans toutes les stations, ce qui a diminué la couverture de broussailles qu'elles préfèrent. La présence de plantes de plus grande taille a peut-être rendu la zone plus attractive pour les couleuvres rayées.

*Figure 4 : Bardeaux de serpent à l'ANT 2025*

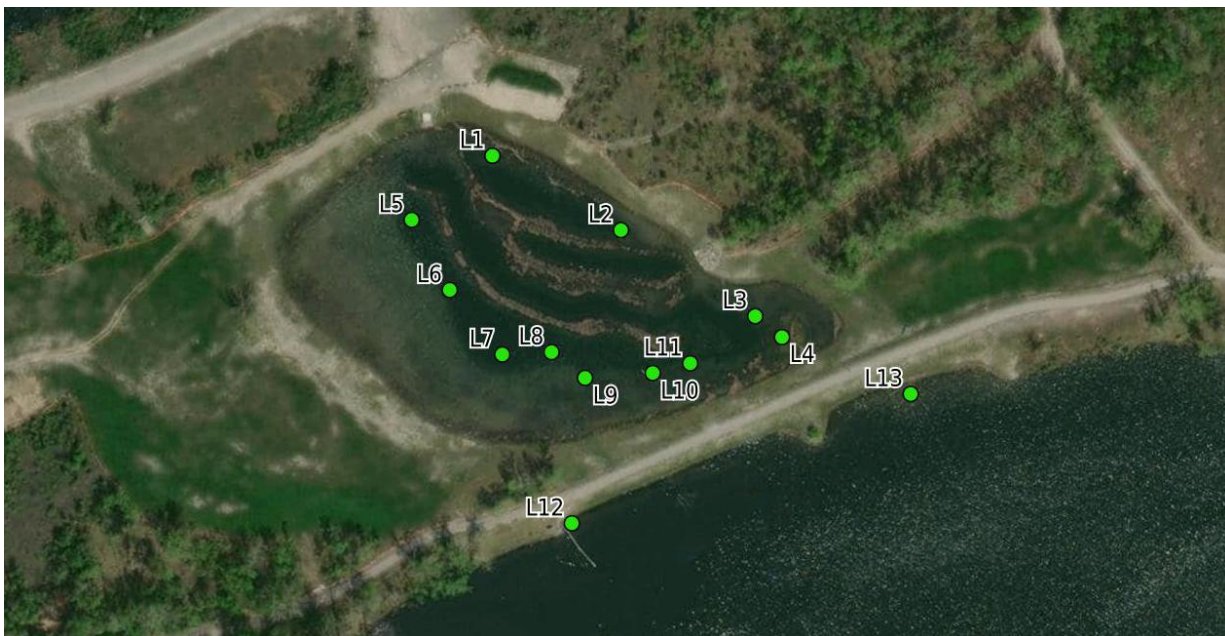
*Figure 5 : Sites de tortues au MBL*

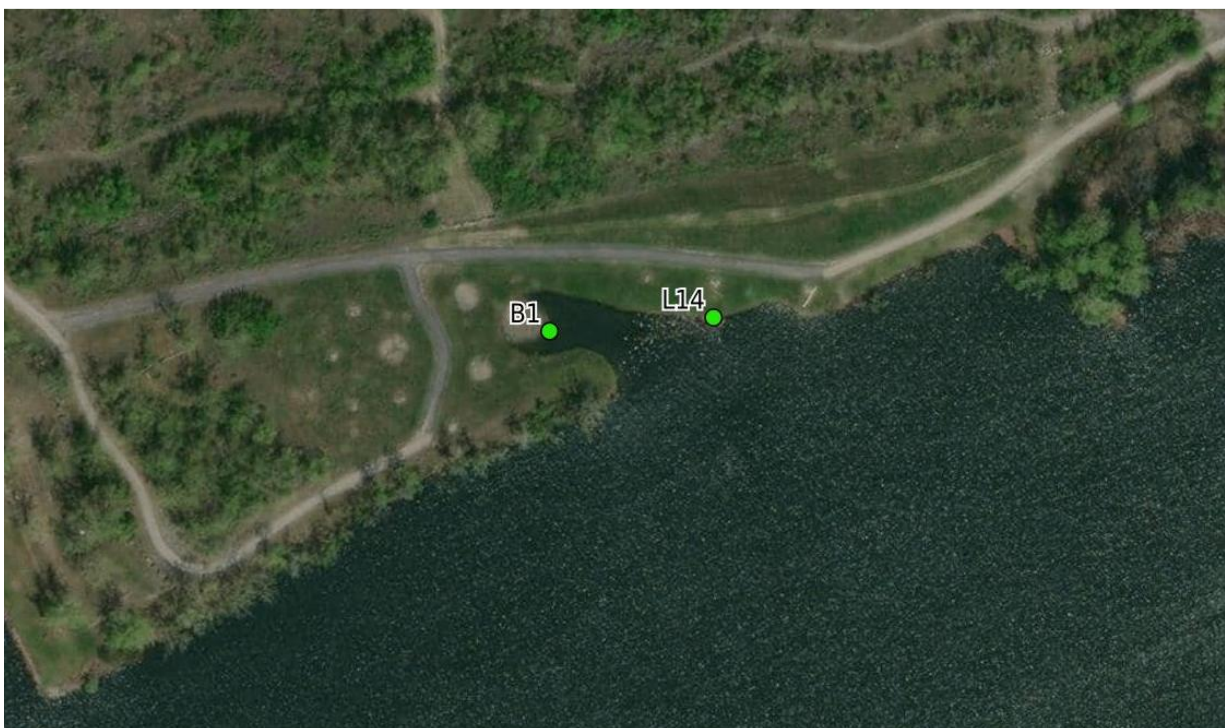
*Figure 6 : Sites de tortues à l'ANT*

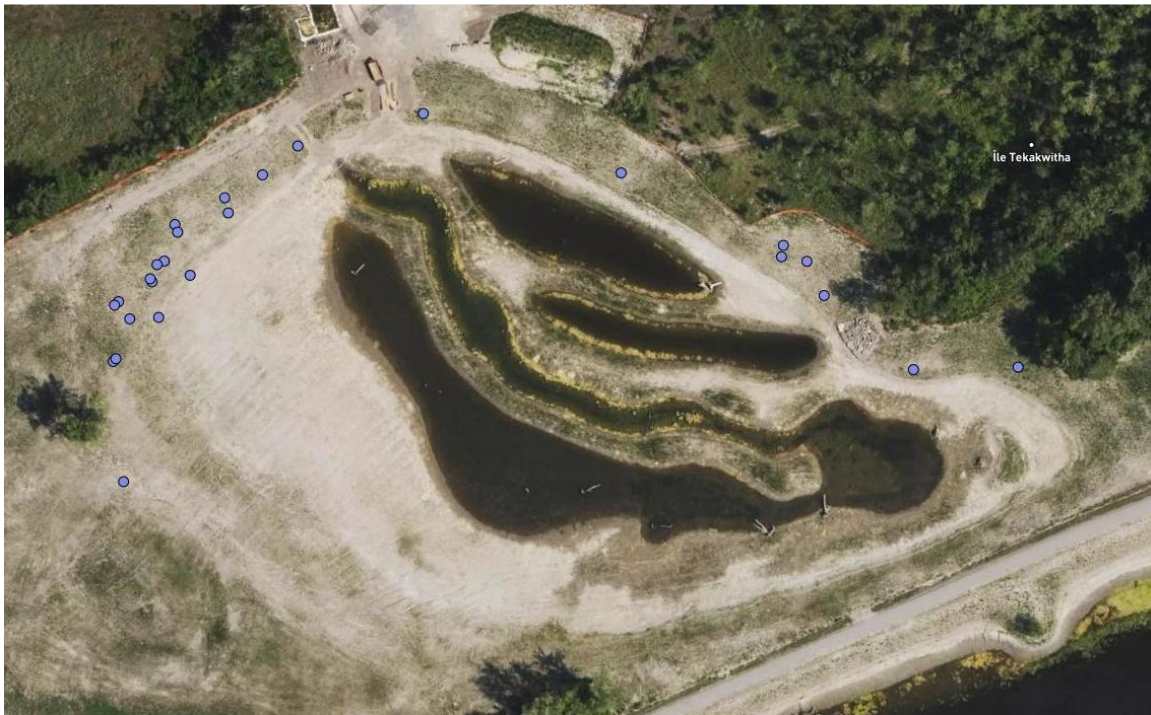
Au MBL, conformément à la tendance des relevés précédents, la majorité des observations ont été effectuées du côté nord et du côté est du site, et aucune observation n'a été réalisée du côté ouest ou du côté sud. Le couvert végétal a généralement augmenté sur le site, ce qui pourrait offrir aux nids une meilleure protection contre les prédateurs. Aucune observation n'a été notée sur le secteur de la plage cette année.

*Figure 7 : Nids de tortues au MBL*

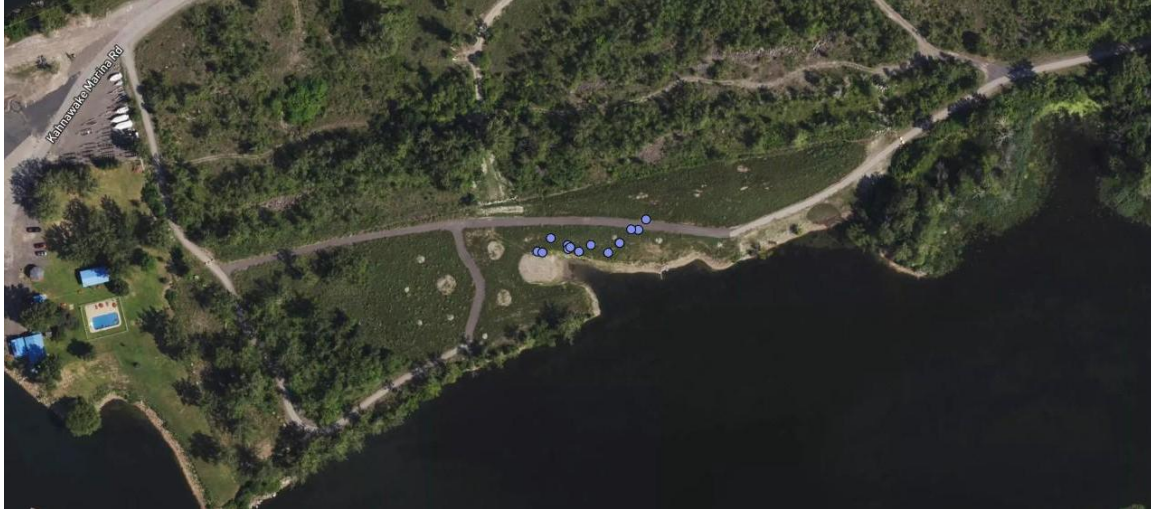
*Figure 8 : Nids de tortues à l'ANT*

Cette année, une nouvelle augmentation des observations a été constatée à l'ANT. Bien que faible, cette augmentation démontre une utilisation constante de l'habitat. Comme l'année dernière, la plupart des observations étaient regroupées près de la rive exposée au sud et le long de la piste cyclable. Aucune observation n'a été notée dans les aires de nidification situées plus à l'intérieur des terres, mais deux nids ont été observés en bordure des secteurs de plage.

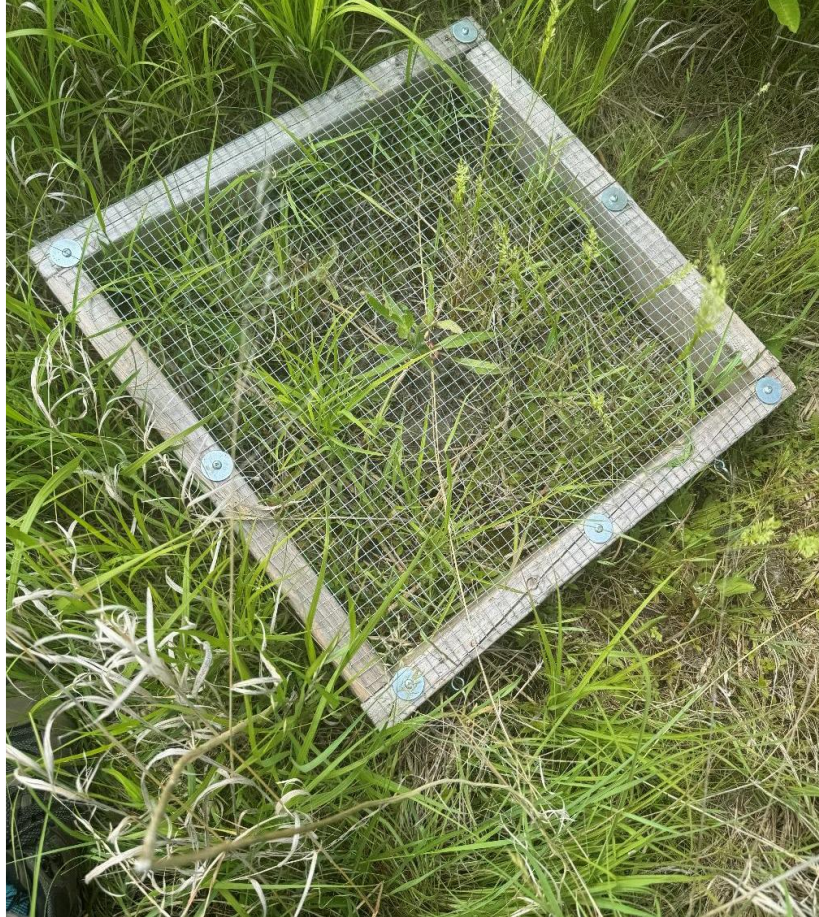
Des protège-nid ont de nouveau été installés cette année sur les sites de nidification des tortues où les nids étaient situés à côté de la piste cyclable. Aucun nouveau-né n'a été observé cette année, bien qu'il semble qu'un nid sous le protecteur ait réussi, les perturbations du sol sous le protecteur indiquant qu'une éclosion avait eu lieu.

*Figure 9 : Protecteur de nid de tortue*

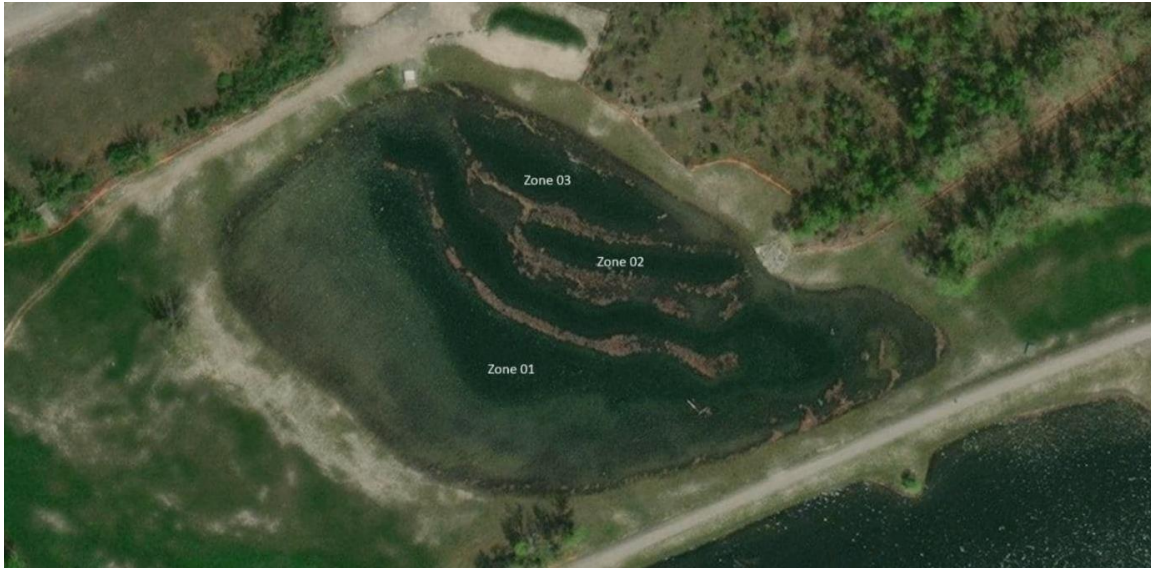
Figure 11 : Zones de milieux humides

Cette année, la période d'inondation a été plus tardive qu'en 2024 et le niveau d'inondation a été plus élevé en raison de précipitations plus abondantes. Cela a entraîné un début de saison plus sec que durant les années précédentes. Le moment exact et la durée des inondations ont été déterminés par le débit libéré au barrage de Beauharnois. Une période de sécheresse qui s'est prolongée pendant l'été a réduit les niveaux d'eau dans l'habitat aux plus faibles valeurs observées. Cette année a également présenté les niveaux d'eau les plus élevés enregistrés lors de ces relevés, la zone ayant été complètement inondée lors de la visite du 9 mai.

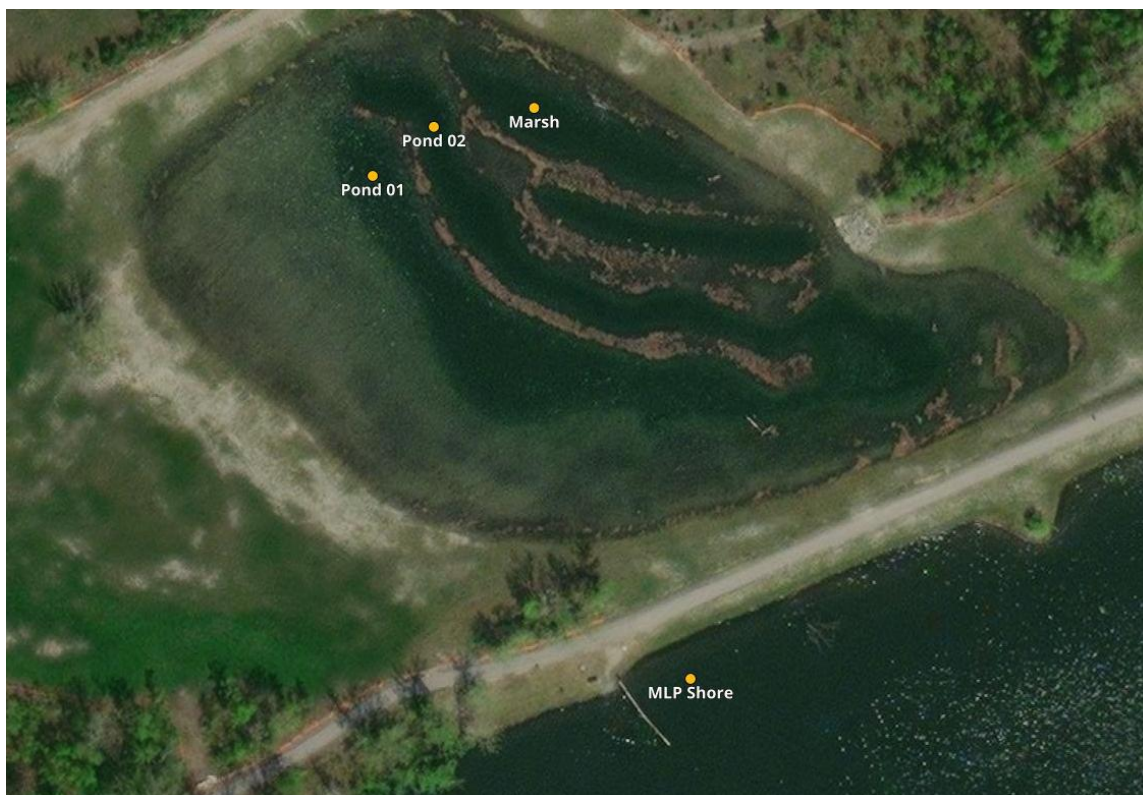
*Figure 12 : Stations de mesure de la profondeur du milieu humide au MBL*

Les résultats de cette année montrent une baisse moyenne de 41 cm sur toute la saison. Cette année, la variabilité a été beaucoup plus importante qu'en 2024. Les stations ont augmenté de 30 cm pendant deux semaines consécutives jusqu'à atteindre leur profondeur maximale le 9 mai. Entre cette date et le 3 juillet, il y a eu une baisse d'environ 95 cm.

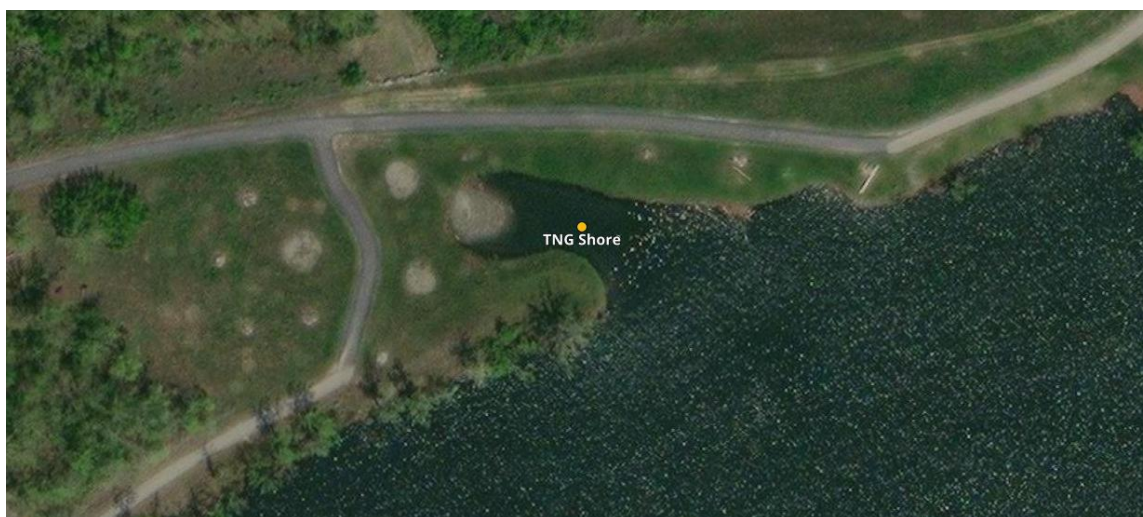
*Figure 13 : Station de mesure de la profondeur du milieu humide à l'ANT*

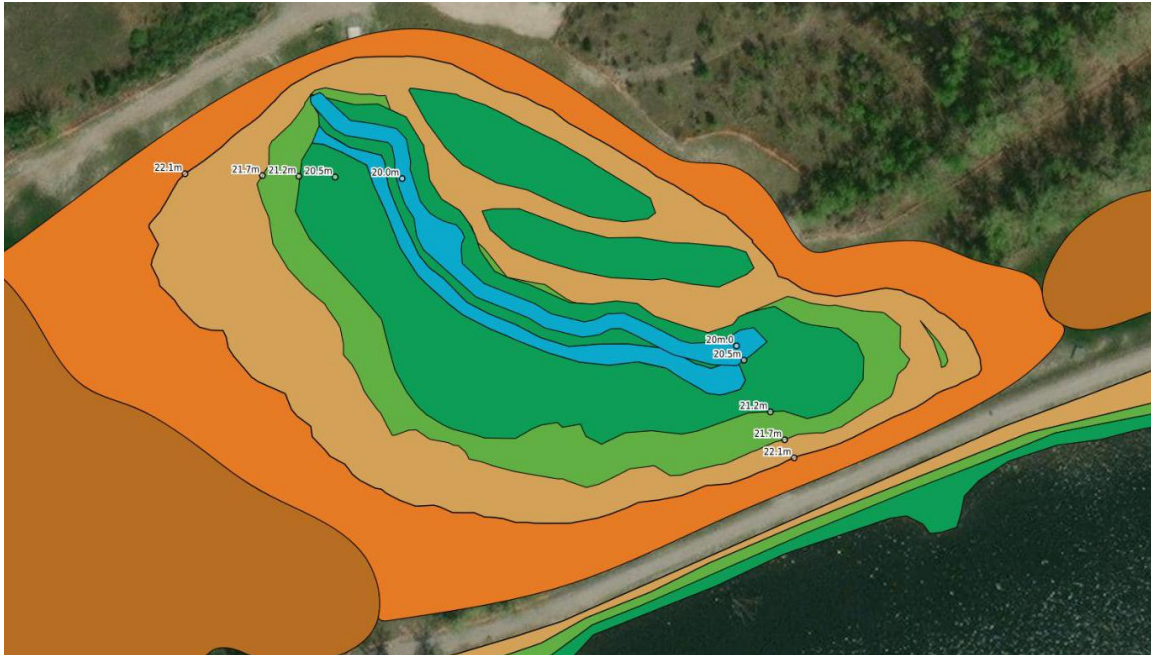
*Figure 14: Marais AsBuilt & Bassin linéaire*

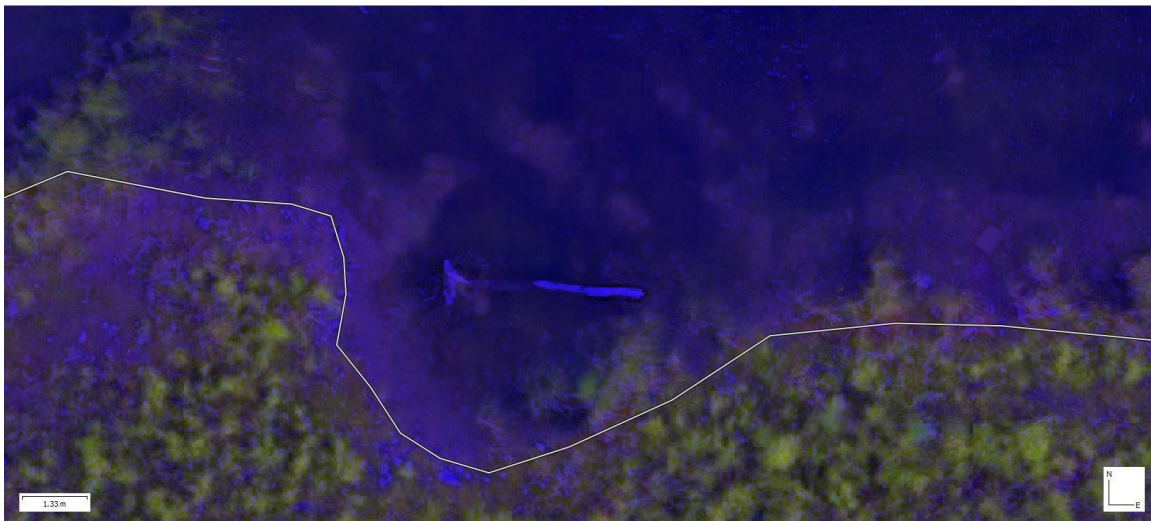
Des polygones montrant les niveaux d'eau tout au long de la saison ont été créés à l'aide d'orthomosaïques à partir d'images de drones. Les images ont été traitées dans Agisoft Metashape et analysées dans le même logiciel. L'étendue de l'inondation a été cartographiée au moyen d'une analyse de l'image en couleurs naturelles et de l'indice de végétation par différence normalisée (NDVI), afin d'accentuer le contraste de la ligne d'eau.

*Figure 15 : NDVI de la rive et d'un billot partiellement submergé*

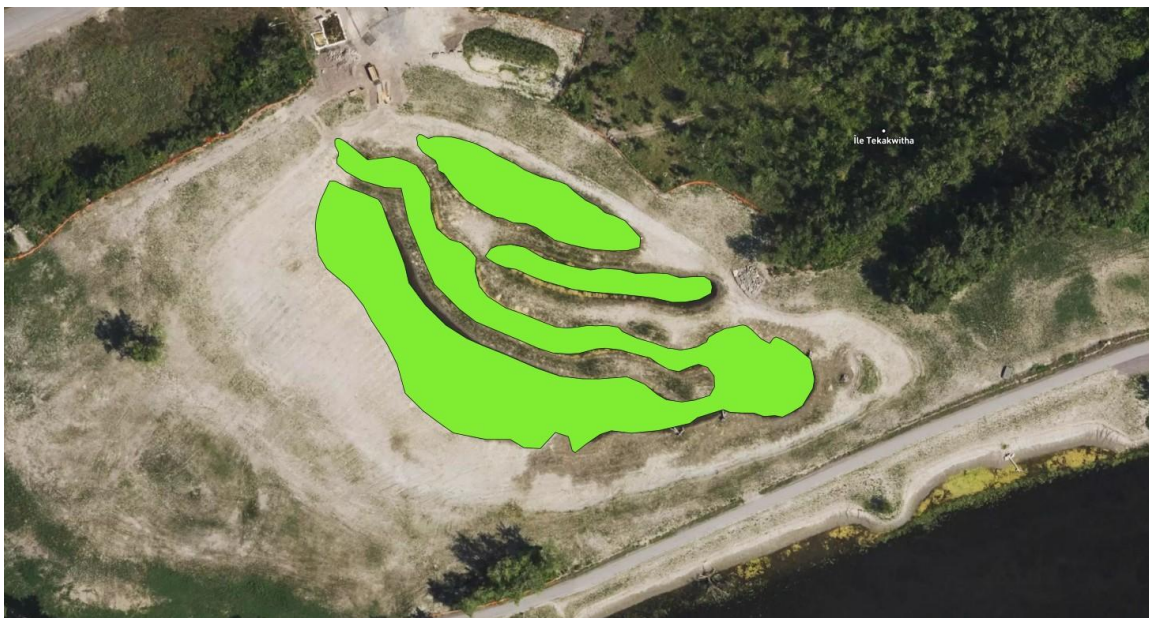
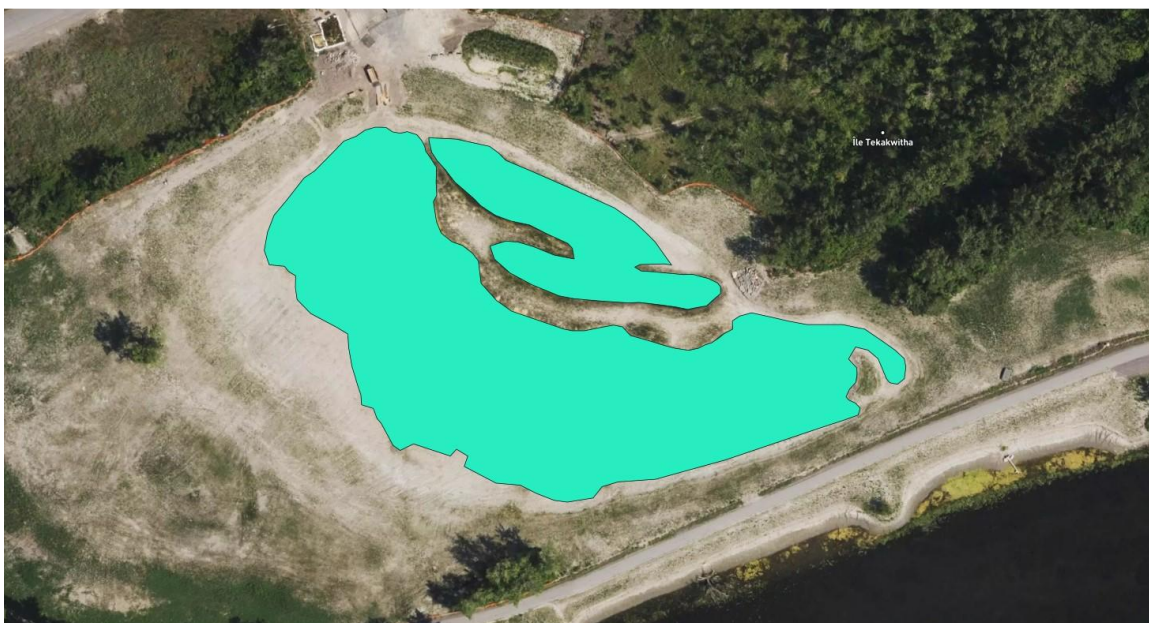
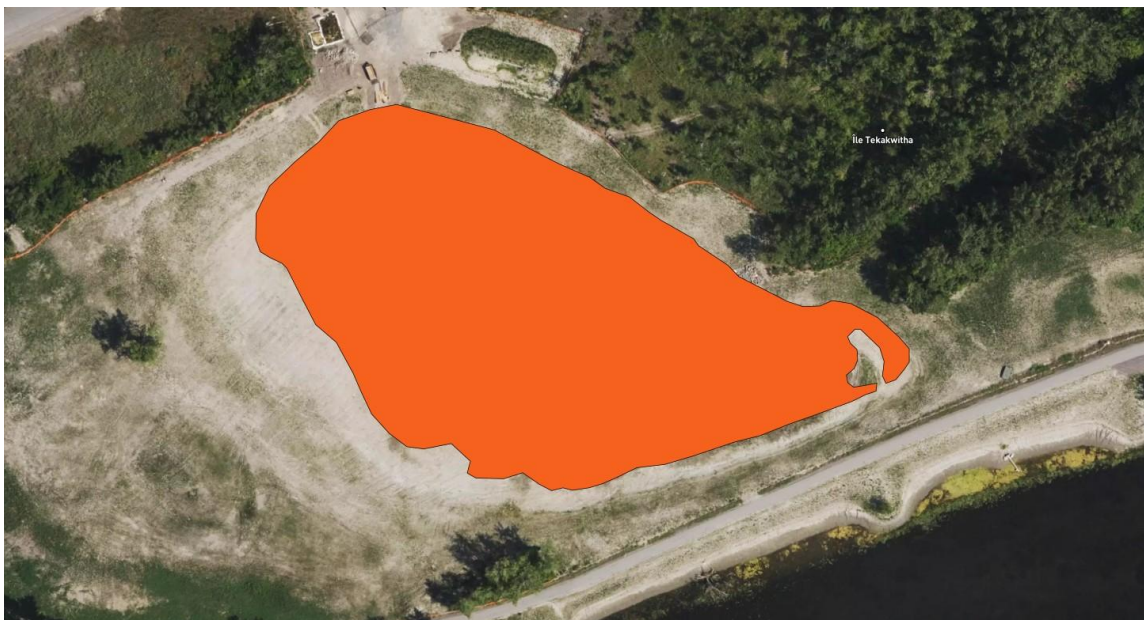
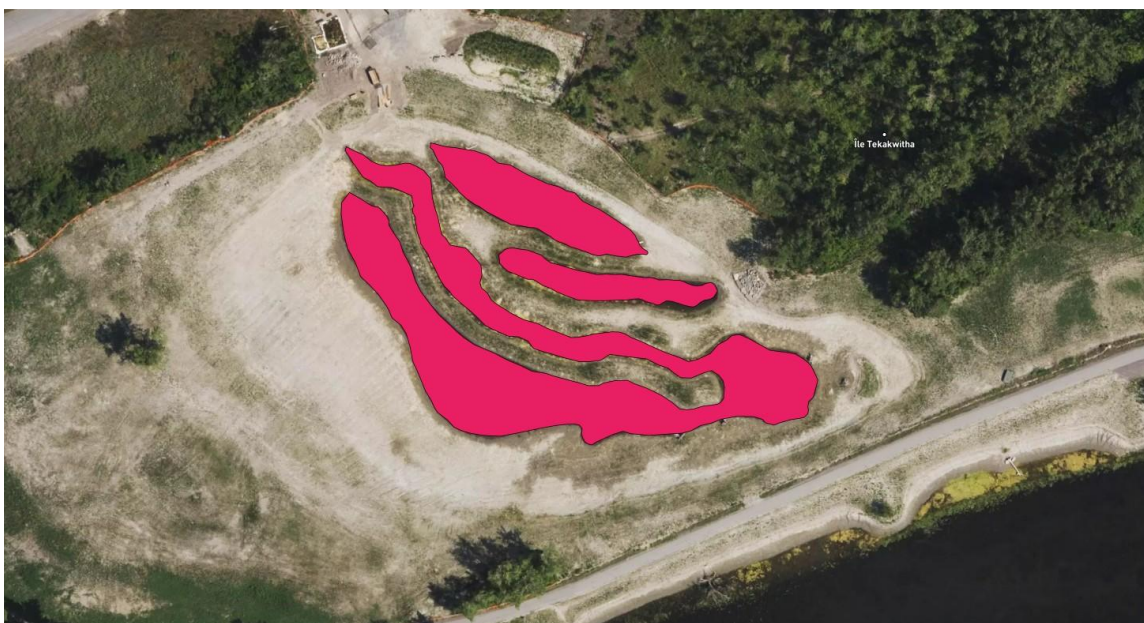
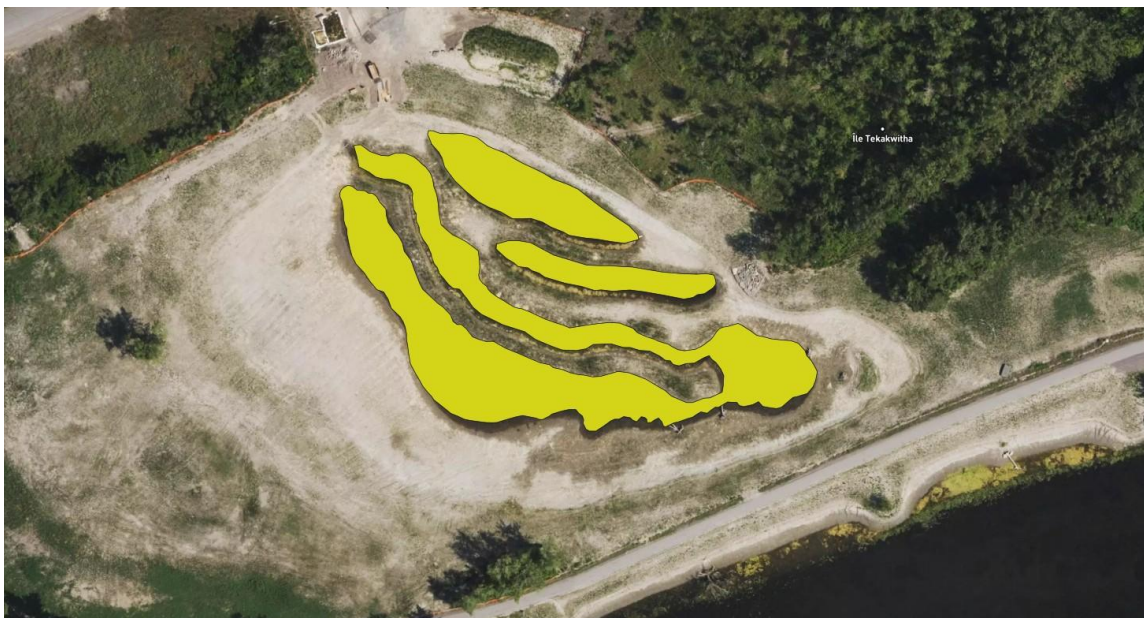
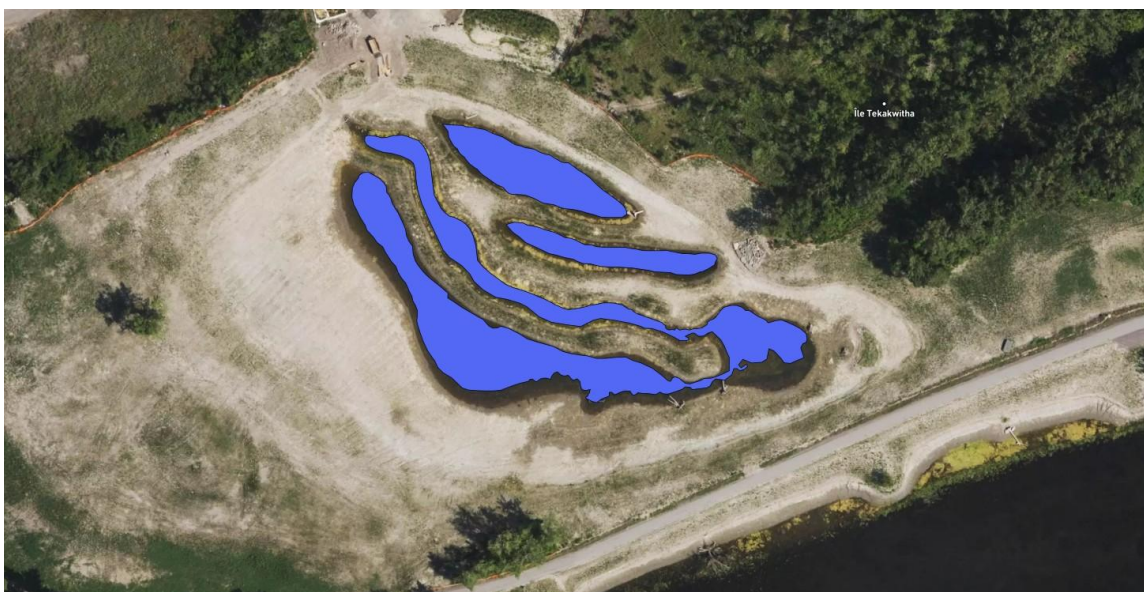
*Figure 16 : 25 avril*

*Figure 17 : 1er mai*

*Figure 18 : 9 mai*

*Figure 19: 3 juillet*

*Figure 19 : 31 juillet*

*Figure 21: 27 août*

Les résultats du suivi de cette année ont montré une large gamme de changements pour l'habitat. Encore une fois, les niveaux dans les secteurs de marais ont été plus constants parce qu'ils dépendent davantage des eaux pluviales que du fleuve lui-même. Cela est particulièrement visible lors de la session du 27 août, où le niveau d'eau dans le marais a augmenté de 21 cm tandis que le reste des zones a connu une baisse de ~15 cm.

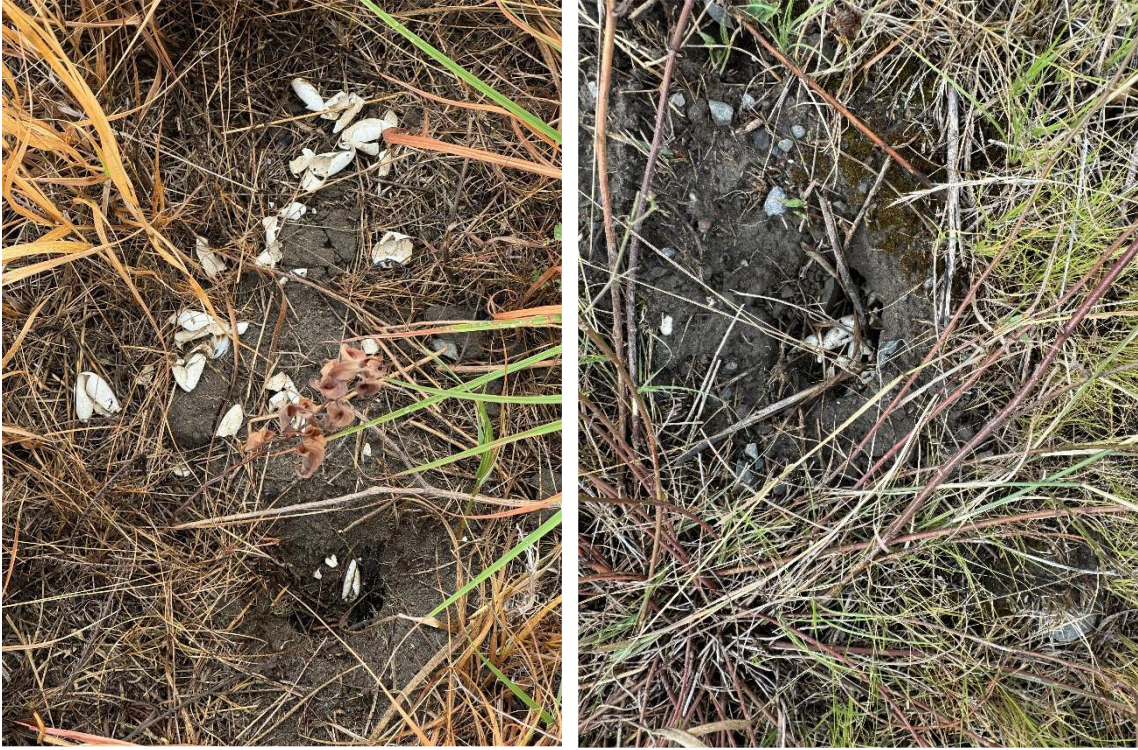
*Figure 22 : Nids de tortues prédatés*

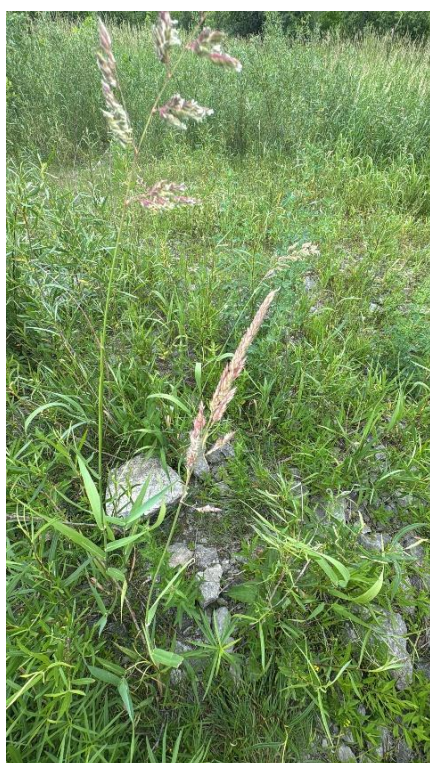
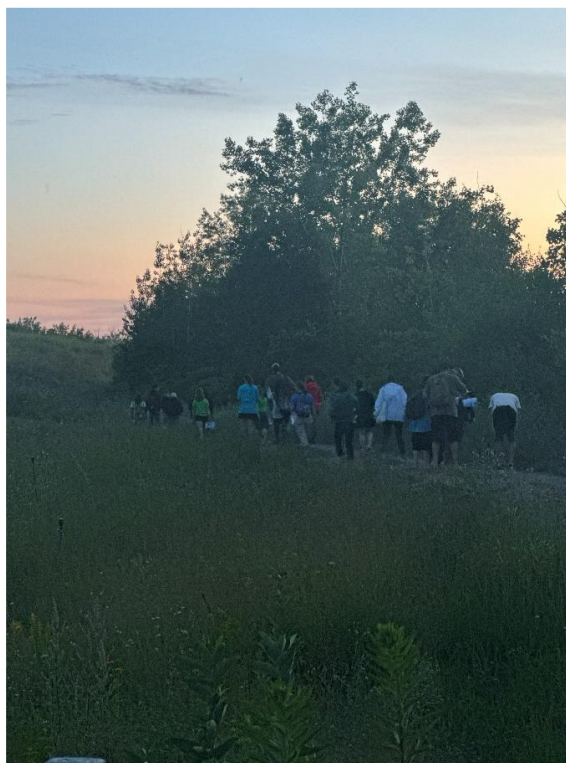
Le phragmite constitue une préoccupation plus importante puisqu'il continue de se propager par plaques le long des bordures du marais. Le contrôle par excavation à la bêche a de nouveau été utilisé cette année afin de contenir la propagation de cette espèce envahissante. Avec l'embauche d'un coordinateur d'espèces envahissantes l'an dernier, nous examinerons différentes stratégies pour gérer l'espèce à l'avenir.

*Figure 25 : Phragmite et promenade d'observation des chauves-souris*
