## Rapport de suivi de l'habitat du poisson en lien avec la Condition 13 –Ruisseau des Prairies –Année 5

### Projet REM

H355608-21602-121-230-0005(R00)  
N° CDPQ Infra : 01-COCH-RAPP-ENV-00011

2026-09-11

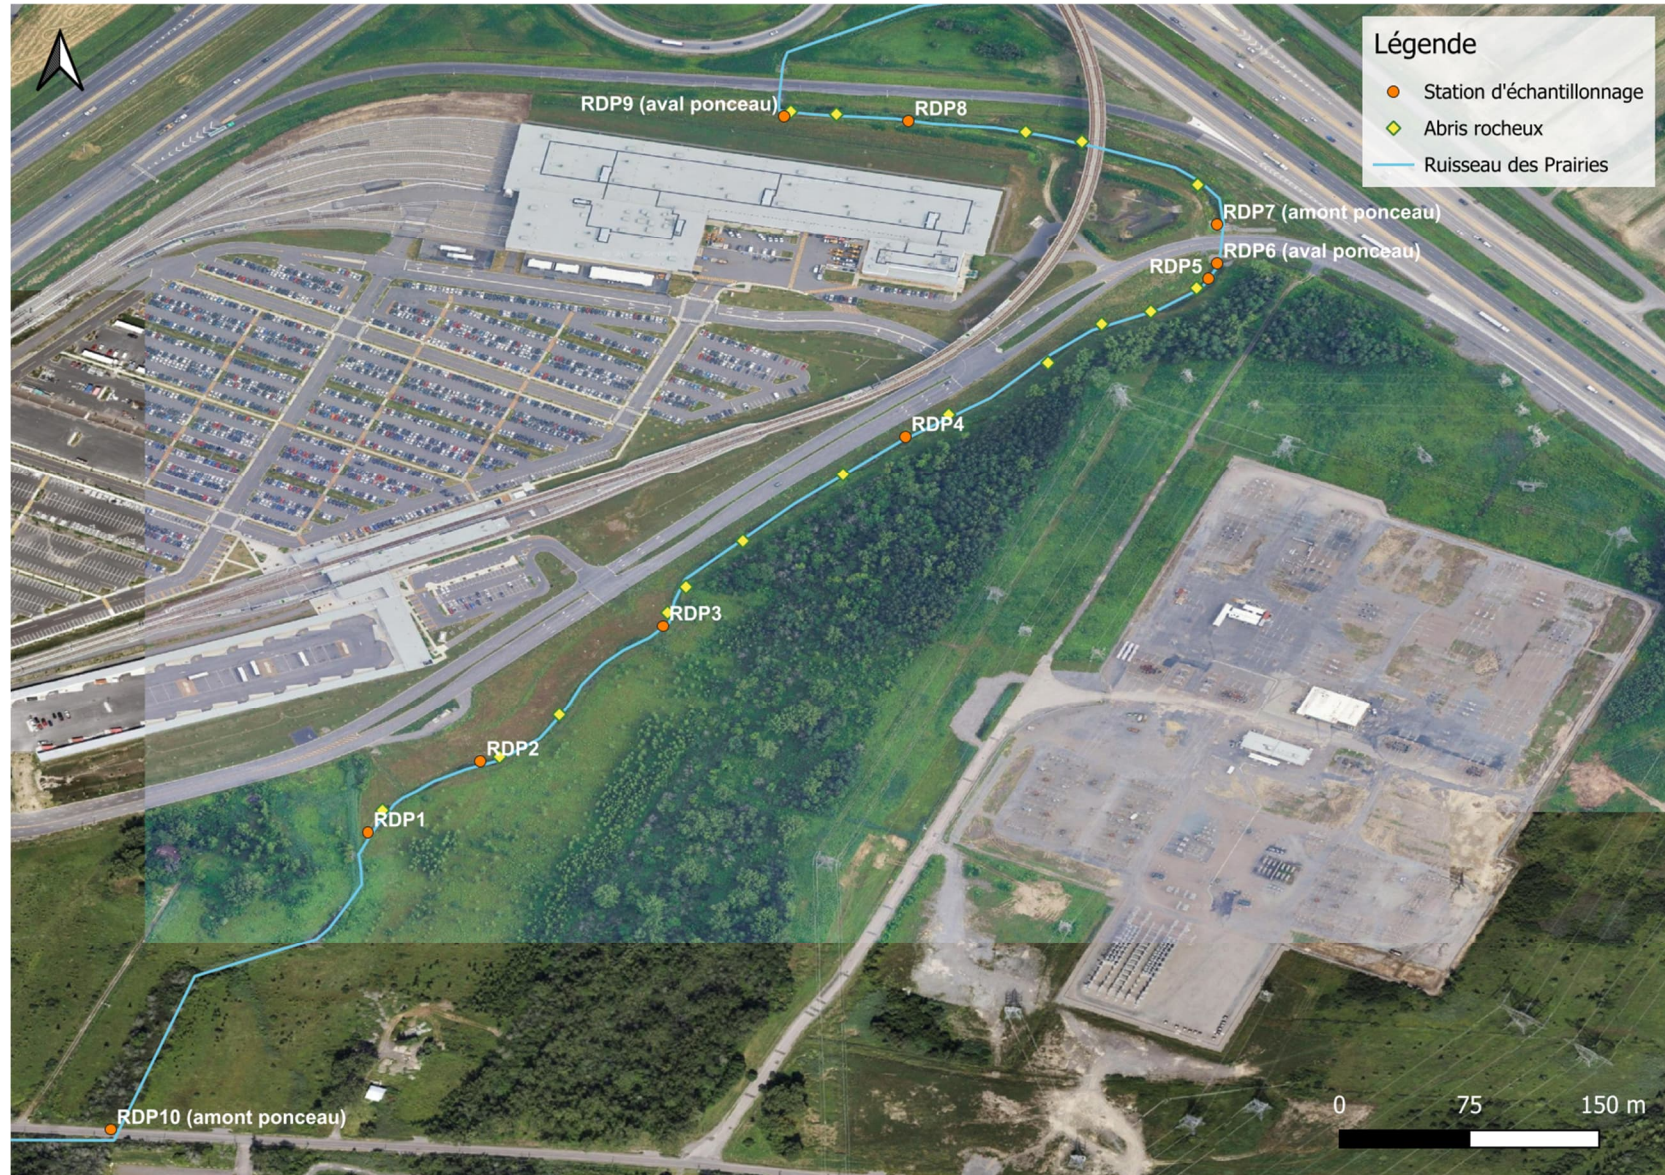
Figure 2-1 - Stations d'échantillonnage des mesures hydrologiques –Automne 2024, printemps 2025 et automne 2025

Afin de valider certaines données physico-chimiques fournies dans le rapport de suivi An 3, des mesures supplémentaires ont été effectuées à l'automne 2024. La visite a été réalisée le 12 septembre 2024. En 2025, une seconde visite automnale a été réalisée dans le cadre du suivi de l'année 5. La visite a été effectuée le 7 novembre. Les mêmes stations que les suivis précédents ont été visitées. La Figure 2-1 présente la localisation de ces stations.

Les résultats de la caractérisation montrent un ruisseau peu profond à écoulement plat lentique. Aucune dépression pouvant piéger le poisson n'a été observée. Ainsi, le libre passage du poisson a été maintenu au ruisseau des Prairies.

Les mêmes stations qu'aux suivis précédents ont été visitées pour évaluer les paramètres physico-chimiques et hydrauliques. La Figure 2-1 montre la localisation de celles-ci. Les mêmes appareils et méthodes de prises de mesures ont aussi été utilisés pour le suivi printanier de 2023 (voir section 2 pour le détail des méthodes). Des photographies de la visite de 2025 se trouvent à l'Annexe A.

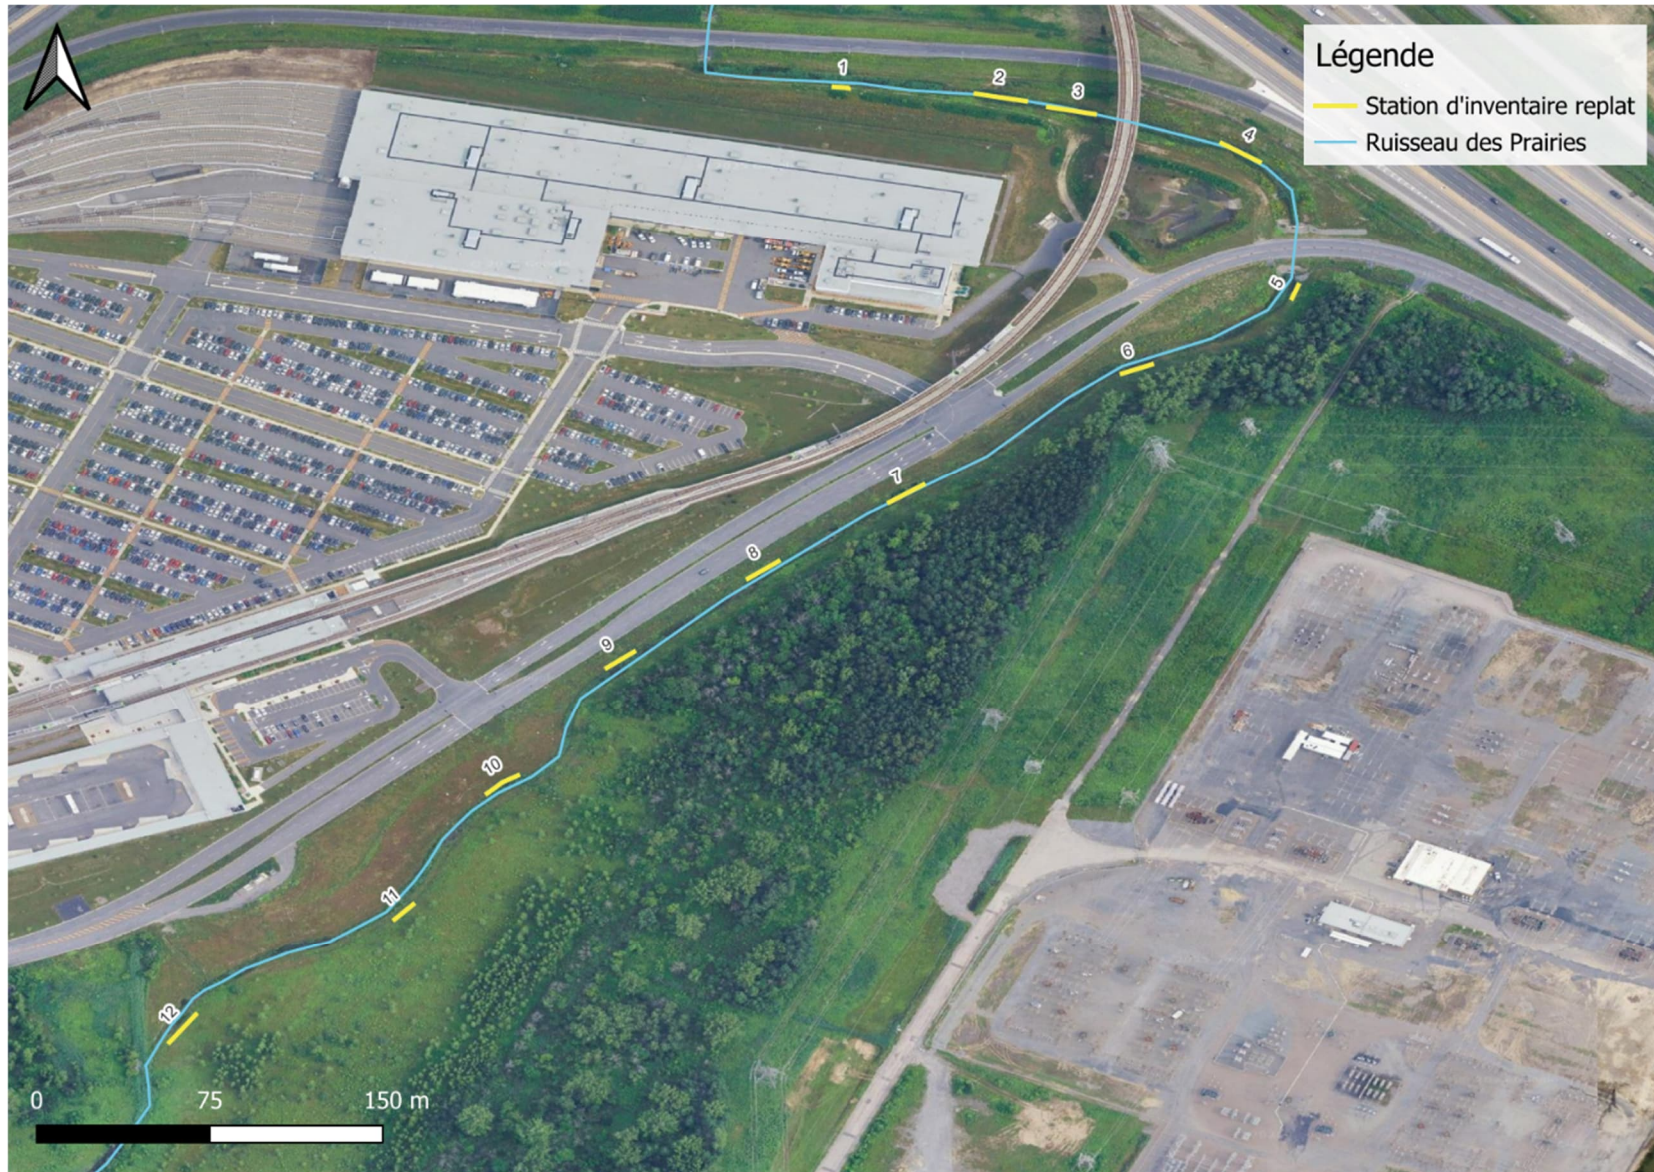
Figure 3-1 - Localisation des replats suivis au printemps 2025

Douze (12) replats, soit quatre (4) de chaque type (bas, moyen et haut) ont été sélectionnées le long du ruisseau pour effectuer le suivi. Lors des visites de suivi, une profondeur moyenne des replats a été mesurée, puis des photographies ont été prises (voir Annexe B). La Figure 3-1 présente la localisation des replats suivis dans le ruisseau des Prairies. Le Tableau 3-1 et la Figure 3-2 présente les résultats obtenus.

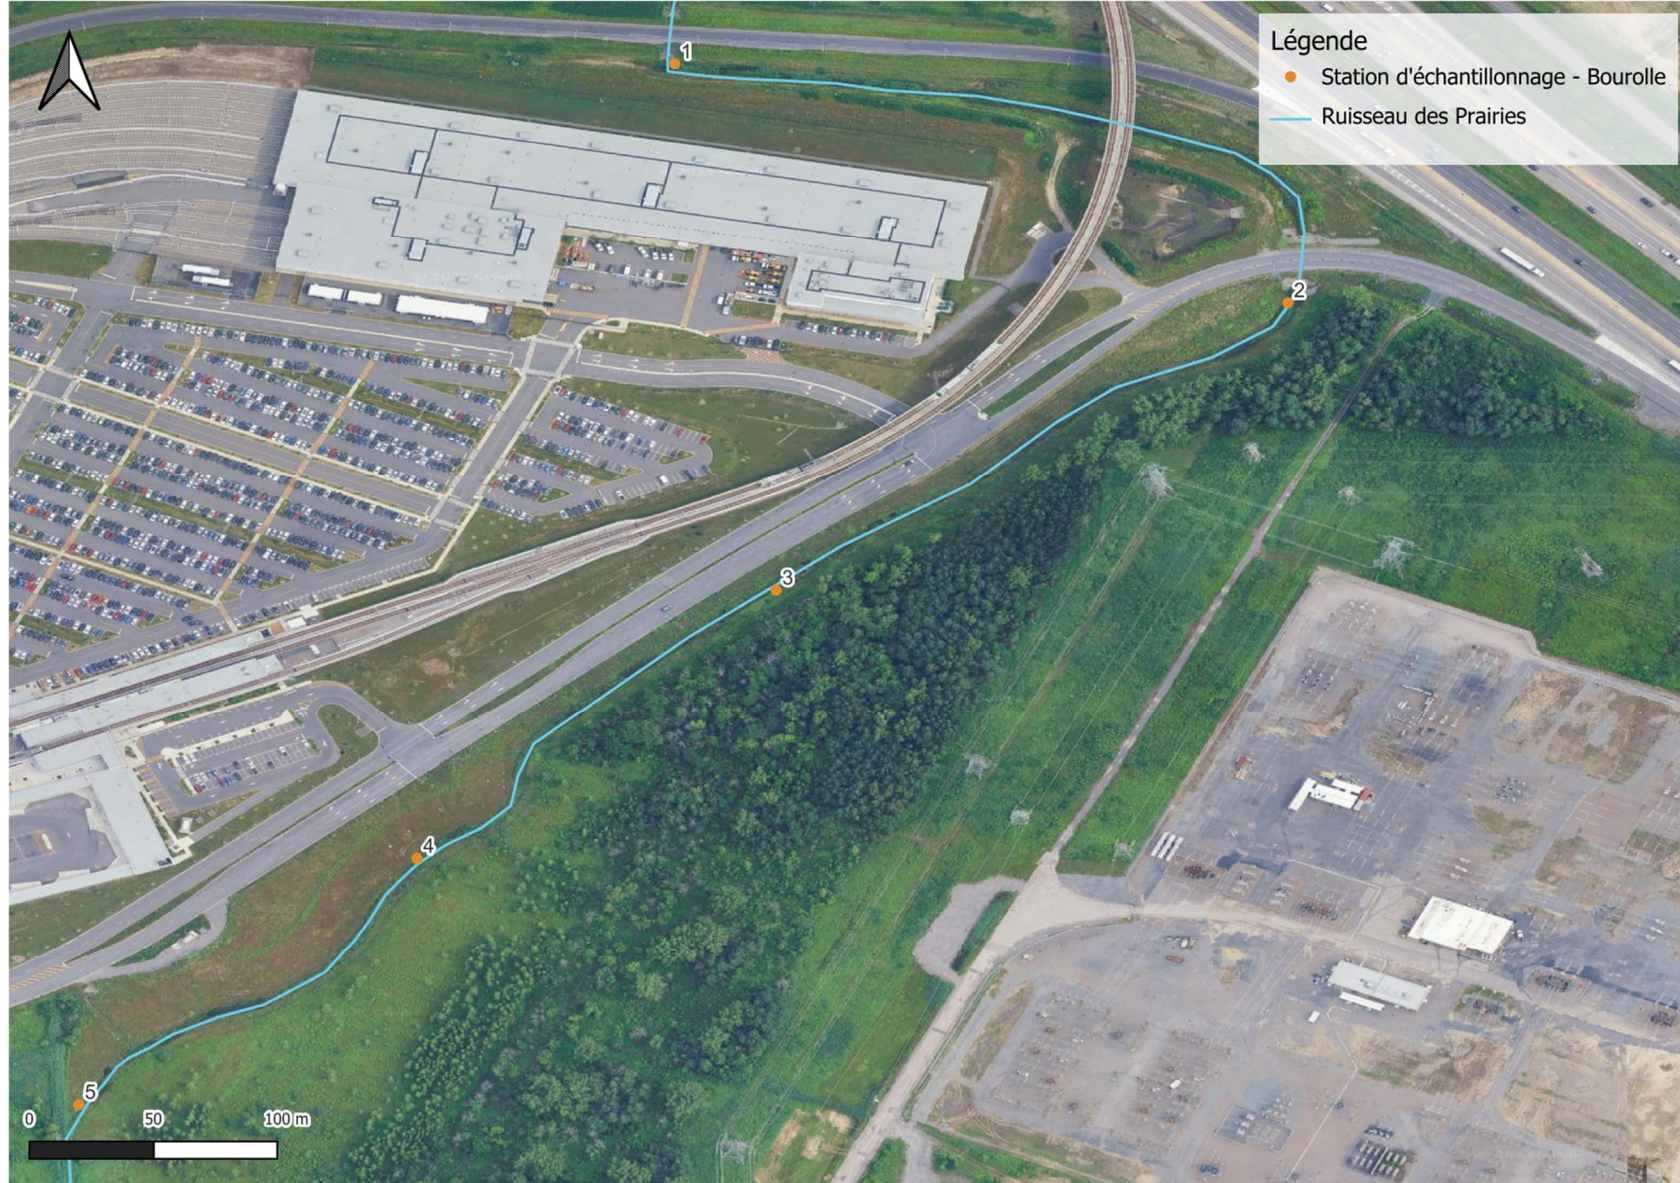
Figure 3-3 - Localisation des stations d'échantillonnage par bourolle - Ruisseau des Prairies

Dans le but de confirmer le libre passage du poisson, le permis SEG n°2025-04-02-3919-16-G-P a été obtenu à des fins de gestion de la faune. Le piégeage par bourolle (5) a constitué la méthode de capture des poissons pour évaluer cet aspect. Les bourolles ont été posées du 24 au 25 avril. Le Tableau 3-3 et la Figure 3-3 présentent la localisation des stations d'échantillonnage.

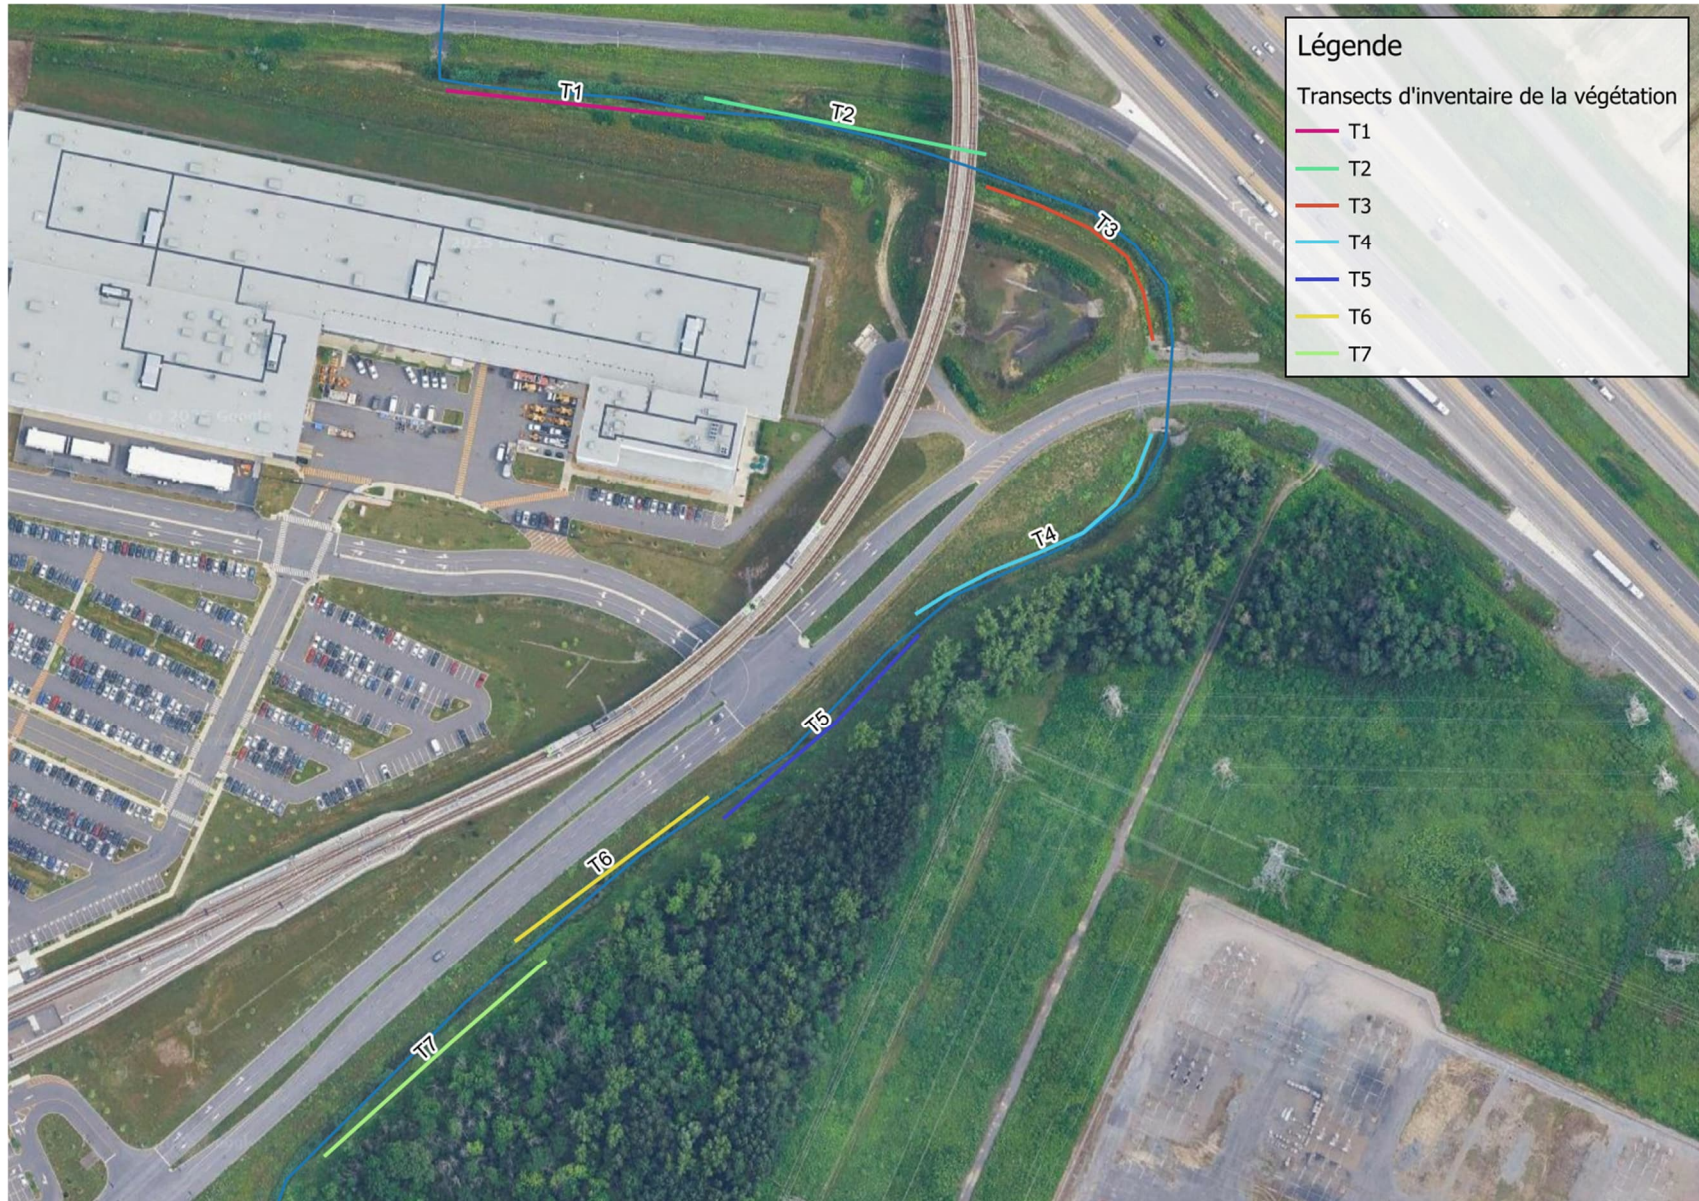
Figure 4-1 - Stations d'inventaire des arbres et arbustes dans la bande riveraine - Ruisseau des Prairies 2025

De plus, le suivi réalisé en 2025 a été effectué légèrement plus haut sur le talus que celui de 2022. Cette différence est particulièrement importante au niveau du transect 2, où se trouve un important bosquet de cerisiers. Ce bosquet n'avait pas été planté dans le cadre des travaux de réaménagement du ruisseau, mais correspond plutôt à des plantations ornementales établies le long de la route adjacente. Lors du relevé de 2025, l'ensemble du bosquet a été comptabilisé. Toutefois, seule la portion ouest de celui-ci est située à l'intérieur de la bande riveraine, soit à moins de 10 m du littoral.

Une autre source de variation entre les inventaires de 2022 et de 2025 réside dans l'approche utilisée pour le dénombrement des végétaux. En 2022, certains groupements de végétation semblaient avoir été comptabilisés sous forme de bosquets, tandis qu'en 2025, le dénombrement a davantage porté sur les tiges ou les individus distincts.

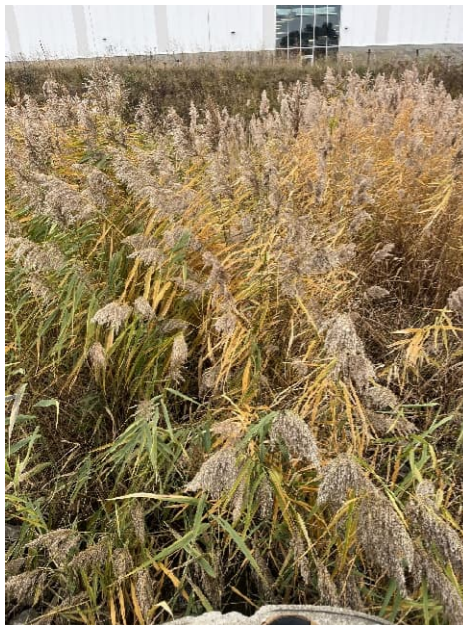
| N° photo | 26 |

| N° photo | 26 |
|---|---|
| <b>Description :</b> Vue largeur RDP9 | |

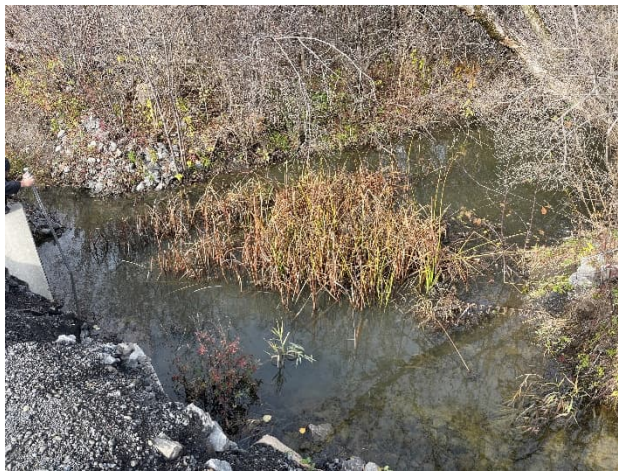
| N° photo | 28 |

| N° photo | 28 |
|---|---|
| <b>Description :</b> Largeur ennoyée RDP10 | |
