**FIGURE 7.132**

LOCALISATION DES TERRAINS CONTAMINÉS LE LONG DU TRACÉ DU TRAMWAY

RÉSEAU STRUCTURANT
DE TRANSPORT EN COMMUN

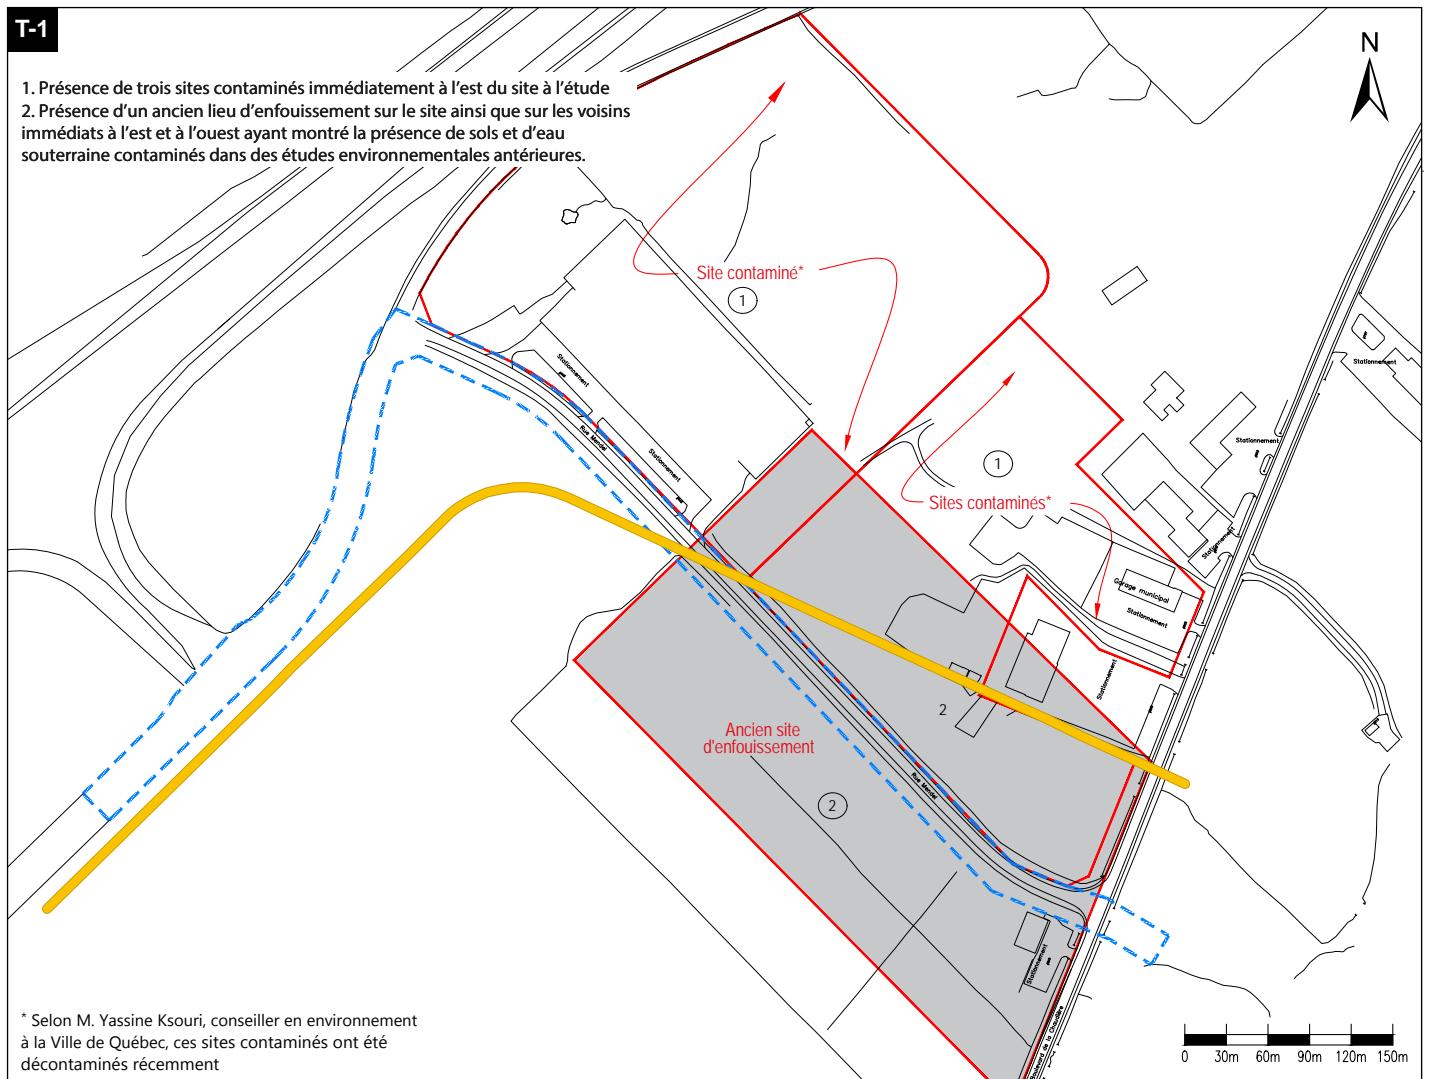
T-1

1. Présence de trois sites contaminés immédiatement à l'est du site à l'étude
2. Présence d'un ancien lieu d'enfouissement sur le site ainsi que sur les voisins immédiats à l'est et à l'ouest ayant montré la présence de sols et d'eau souterraine contaminés dans des études environnementales antérieures.

* Selon M. Yassine Ksouri, conseiller en environnement
à la Ville de Québec, ces sites contaminés ont été
décontaminés récemment

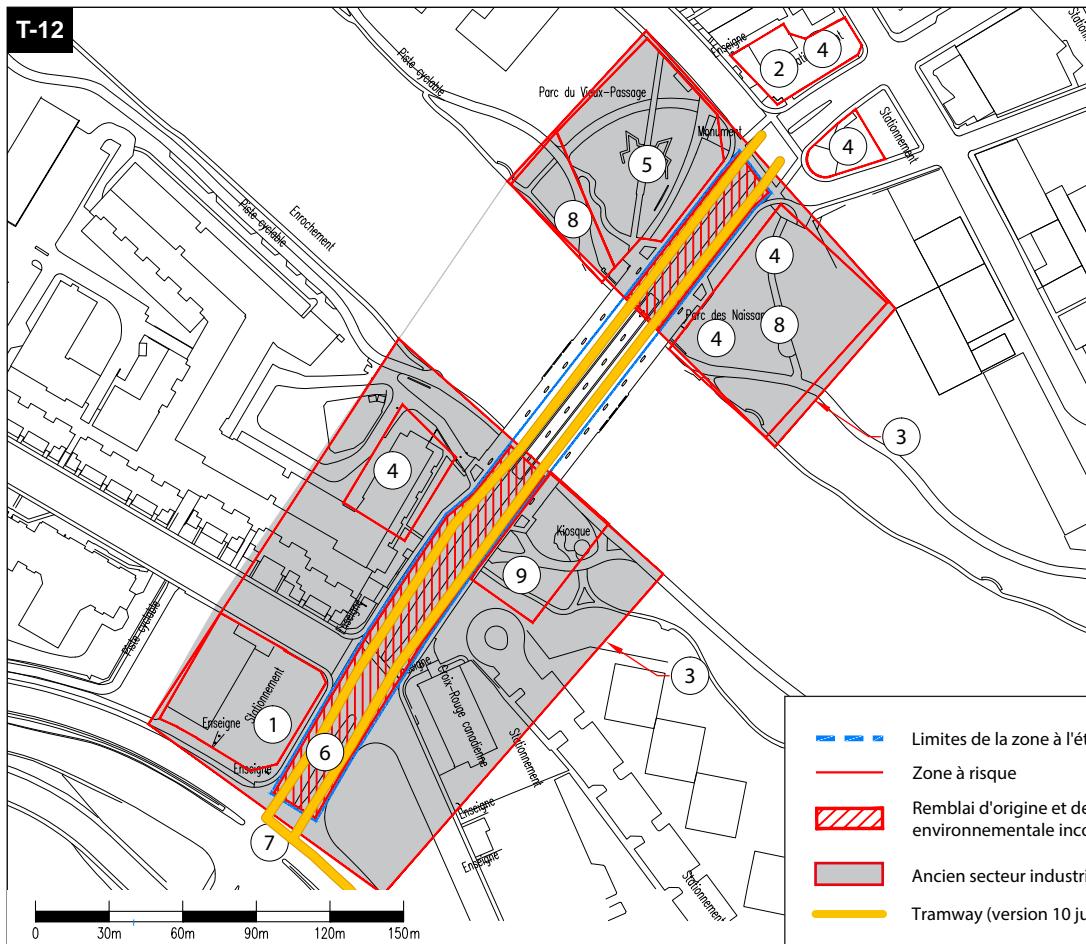
1. Terrain utilisé par Michel Latulippe inc. au 124, de la Pointe-aux-Lièvre comptant deux réservoirs de produits pétroliers (dossier RBQ)
 2. Vendeur d'automobiles d'occasion avec garage mécanique (Nourautos) au 410, 1re Avenue

3. Ancien secteur industriel lourd (activités connexes à la scierie, tannerie et distributeur de charbon)
 4. Présence de cinq anciennes stations-service aux limites de propriété

5. Présence d'un terrain contaminé et d'une ancienne scierie au coin nord-ouest de l'intersection de la rue de la Croix-Rouge et de la 1re Avenue
 6. Ancien bâtiments industriels et commerciaux à l'extrémité ouest du site

7. Remblayage de l'extrémité ouest du site, soit à l'emplacement de l'ancien lit de la rivière Saint-Charles
 8. Sites contaminés municipaux sur la rive nord de la rivière Saint-Charles

9. Ancien garage de mécanique avec réservoirs de carburant
 10. Présence de remblai d'origine et de qualité environnementale inconnues sur l'ensemble du site

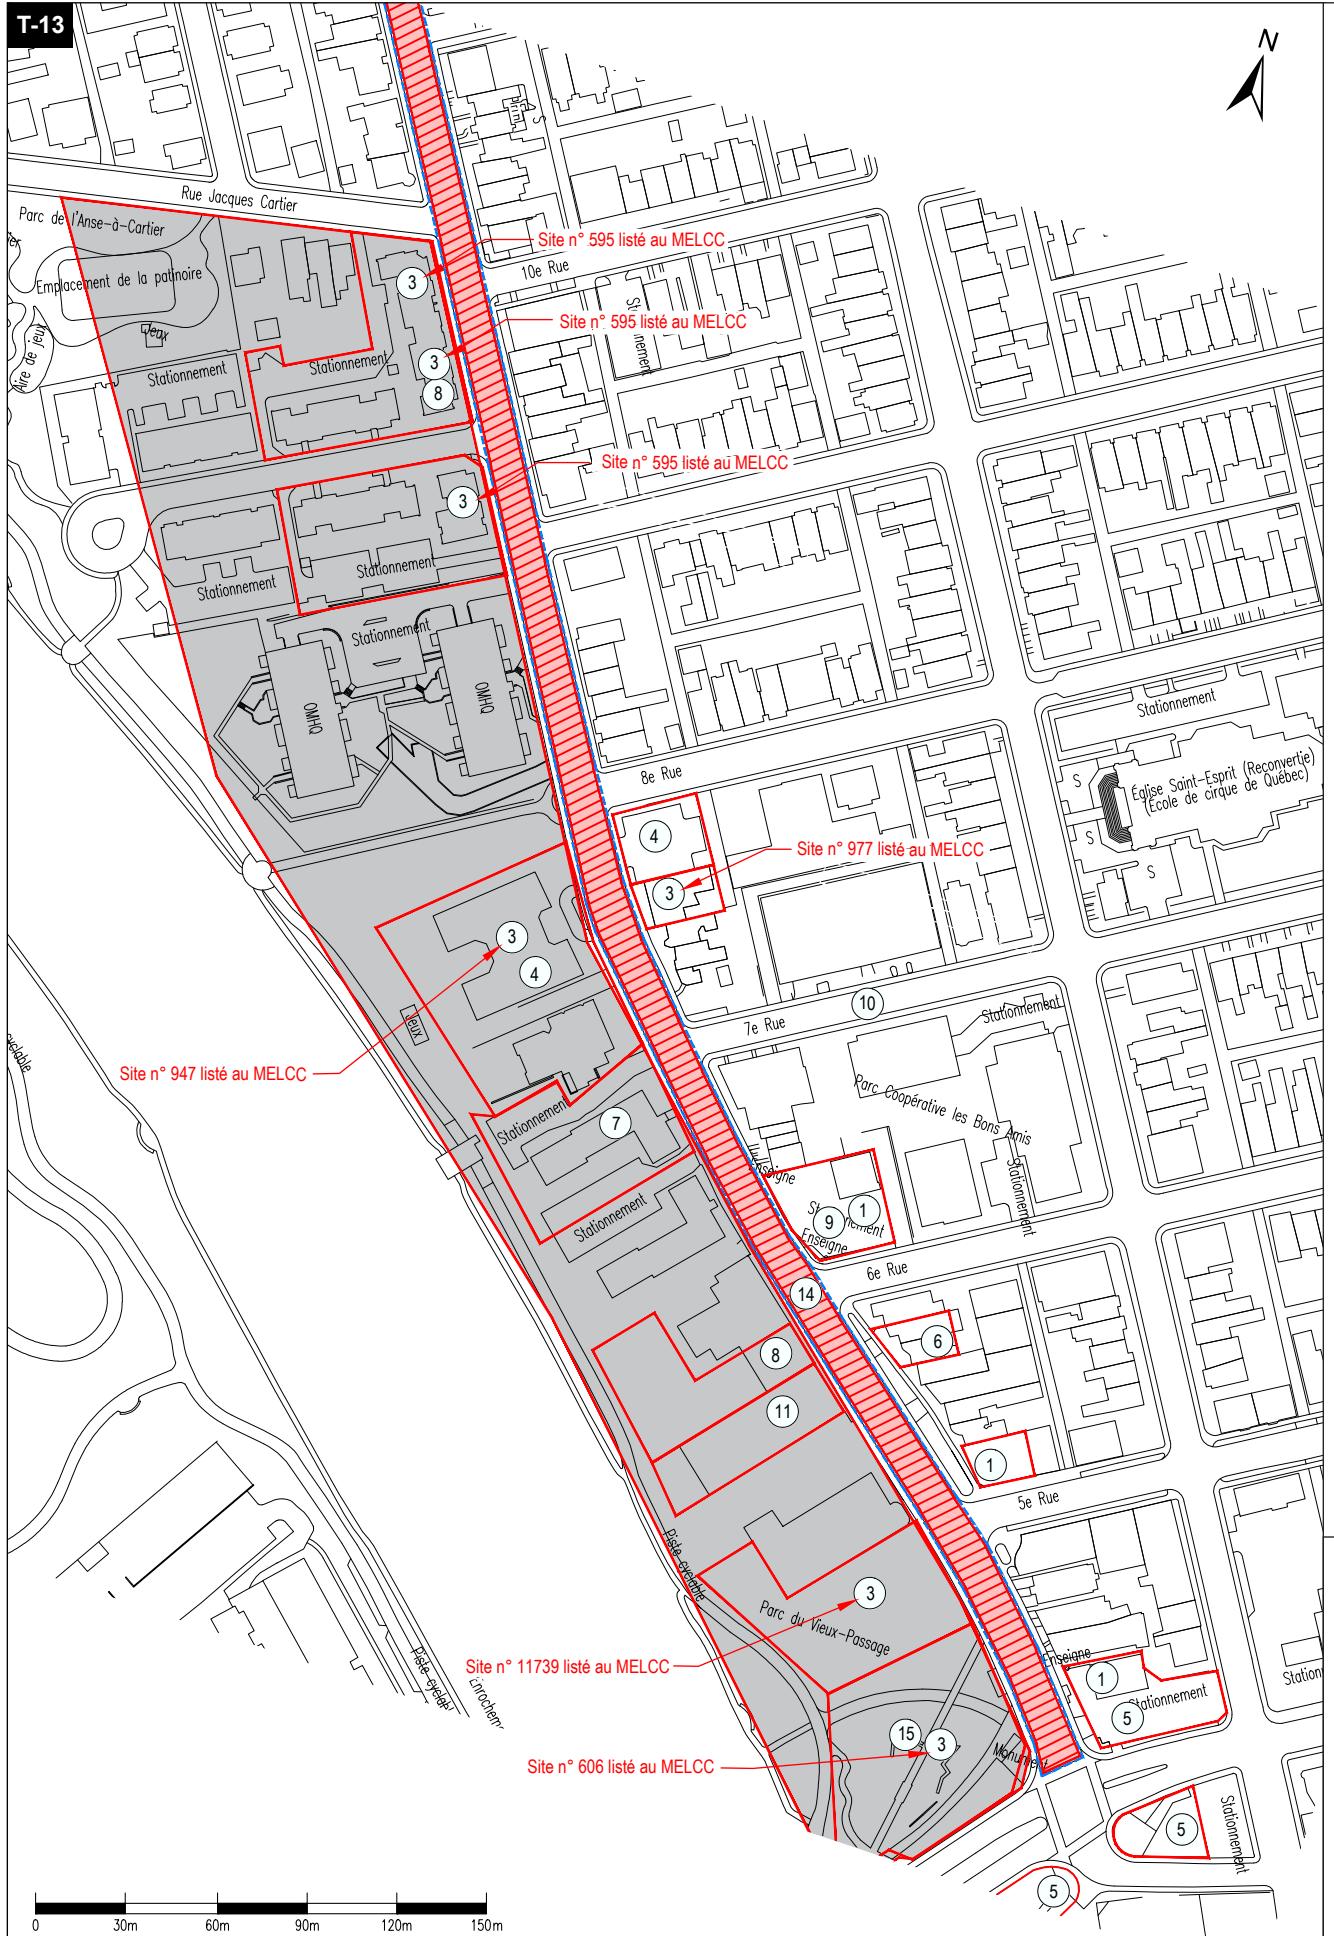
- Présence de garages de mécanique aux 410 et 600, 1re Avenue
 - Présence d'un ancien quartier industriel et commercial sur le côté ouest de la 1re Avenue entre la 4e Rue et la rue Jacques-Cartier

- Présence de terrains contaminés listés au MELCC (dossiers 595, 606, 947, 977 et 11739)
 - Anciennes stations-services aux 755, 796, 1790 et 1805, 1re Avenue

- Trois anciennes stations-services à l'intersection de la 1re Avenue et de la 4e Rue, soit au nord-est, au sud-est et au sud-ouest
 - Anciens garages de mécanique aux 500, 613 et 580, 1re Avenue

- Ancienne cour à charbon au 675, 1re Avenue
 - Ancien garage de mécanique avec station-service aux 589 et 925, 1re Avenue
 - Ancienne station-service avec garage de mécanique actuel au 600, 1re Avenue

- Anciens réservoirs de produits pétroliers et contamination des sols (BTEX et HAP « > B ») et de l'eau souterraine (BTEX et HP C10-C50 « > RESIE ») dans l'emprise la 7e Rue

- Ancienne usine de vulcanisation au 545, 1re Avenue
 - Ancienne rivière entre les boulevards Benoit-XV et Cardinal-Villeneuve, aujourd'hui remblayée
 - Hôpital Saint-François-d'Assise avec sept réservoirs de produits pétroliers d'une capacité totale de 109 701 litres

- Présence suspectée d'un remblai d'origine et de qualité environnementale inconnues sur l'ensemble du site à l'étude
 - Ancienne scierie au 445, 1re Avenue

- Présence suspectée de chauffage de mazout (actuel ou antérieur) chez les voisins immédiats tout le long du site
- Legend:
- Dashed blue line: Limites de la zone à l'étude
