PIPELINE SAINT-LAURENT

Suivi 2017 de la végétation post-implantation du pipeline dans des milieux tourbeux

Rapport présenté à Énergie Valero inc.

Juillet 2018

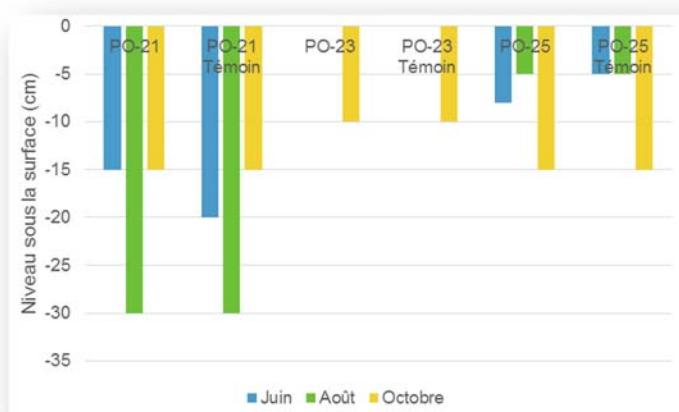
Figure 1 Niveau de la nappe phréatique aux puits d'observation des secteurs de Lévis (PO-21, PO-21 Témoin, PO-23 et PO-23 Témoin) et de Princeville (PO-25 et PO-25 Témoin)

La figure 1 illustre les fluctuations saisonnières observées aux puits d'observation de Lévis et de Princeville en juin, août et octobre 2017. Divers facteurs peuvent expliquer les légères variations d'un puits sur l'emprise et dans les secteurs adjacents dont notamment la topographie locale des points d'observation. Les relevés indiquent que la nappe phréatique se situe près de la surface du sol (≤ 30 cm) dans les deux secteurs.

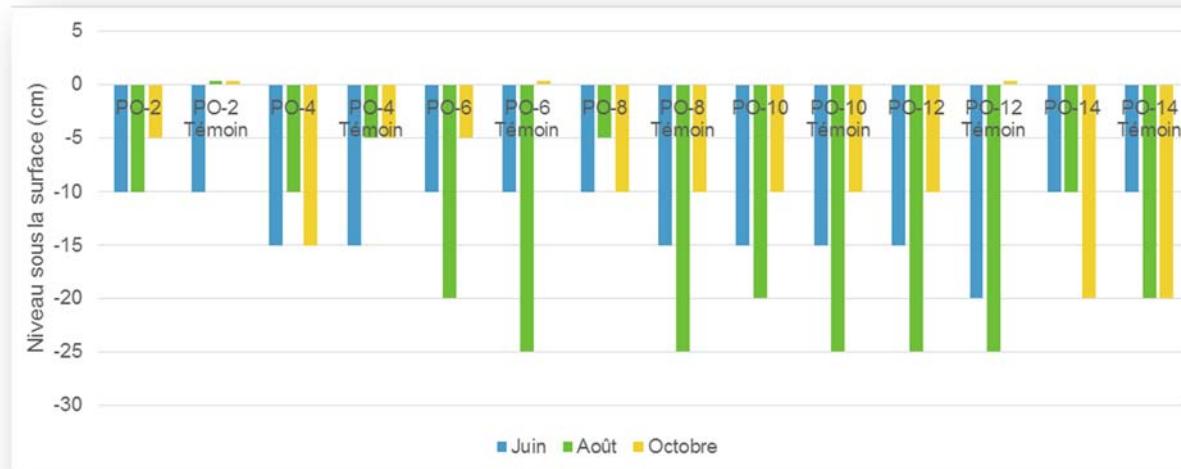
**Figure 2 Niveau de la nappe phréatique aux puits d'observation de Notre-Dame-de-Lourdes -
Sous-secteur Ouest**

Un total de 14 puits d'observation ont fait l'objet de suivis à trois reprises en 2017 pour la tourbière de Notre-Dame-de-Lourdes – Sous-secteur Ouest, dont sept puits situés sur l'emprise. Pour ce secteur, le niveau moyen de la nappe phréatique sur l'emprise du pipeline se situait à une profondeur de 12 cm au mois de juin (PO-2, PO-4, PO-6, PO-8, PO-10, PO-12 et PO-14) alors qu'il était en moyenne à 14 cm de profondeur dans les sites témoins correspondants (PO-2 Témoin, PO-4 Témoin, PO-6 Témoin, PO-8 Témoin, PO-10 Témoin, PO-12 Témoin et PO-14 Témoin). À l'automne, les relevés indiquaient une profondeur moyenne de 11 cm sur l'emprise et de 6 cm dans les sites témoins. La figure 2 illustre les fluctuations saisonnières observées aux puits d'observation en juin, août et octobre. Dans l'ensemble, les suivis effectués sur ces puits en 2017 montrent que la nappe phréatique s'est maintenue à la surface du sol (≤ 30 cm) même durant la saison estivale où les apports en eau pour la recharge de la nappe sont habituellement diminués. Le niveau de la nappe semble être comparable entre l'emprise du pipeline et les milieux adjacents. Un constat similaire avait été soulevé lors des suivis précédents (Bastien, 2013, 2014, 2016; UDA, 2017).

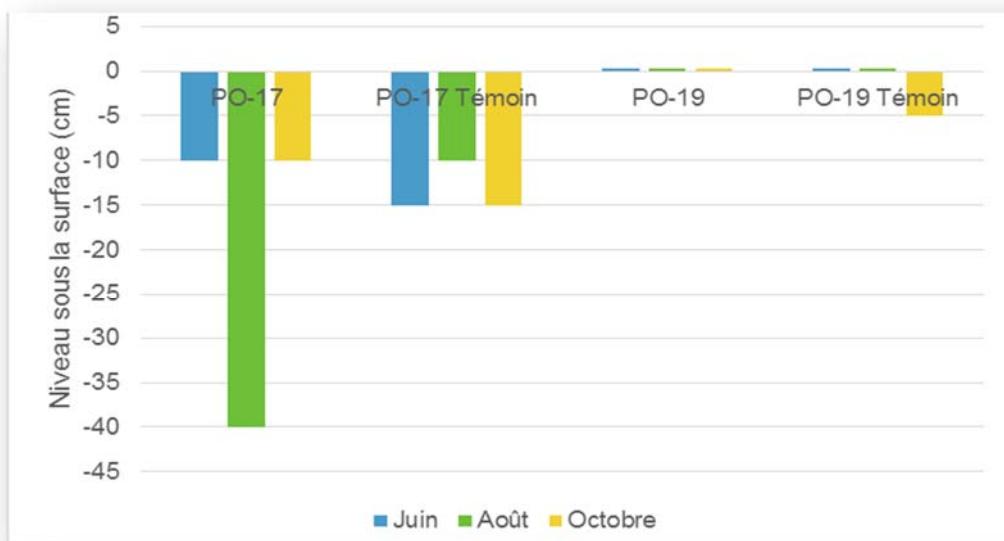
**Figure 3 Niveau de la nappe phréatique aux puits d'observation de Notre-Dame-de-Lourdes -
Sous-secteur Est**

Par rapport à la tourbière de Notre-Dame-de-Lourdes – Sous-secteur Est, les relevés de 2017 indiquaient une profondeur moyenne en juin de 5 cm aux points d'observation sur l'emprise (PO-17 et PO-19) et de 7,5 cm aux sites témoins (PO-17 Témoin et PO-19 Témoin). En octobre, la profondeur moyenne de la nappe phréatique sur l'emprise était également à 5 cm de la surface du sol alors qu'elle était située à 10 cm aux sites témoins. La figure 3 illustre les fluctuations saisonnières observées aux puits d'observation en juin, août et octobre. Les données des puits d'observation installés sur l'emprise démontrent une nappe phréatique élevée se situant majoritairement dans les 30 premiers cm sous la surface du sol. Les observations faites durant le présent suivi sont similaires à celles des années antérieures, soit un niveau

de la nappe relativement comparable entre l'emprise du pipeline et les milieux adjacents (Bastien, 2013, 2014 et 2016, UDA 2017).

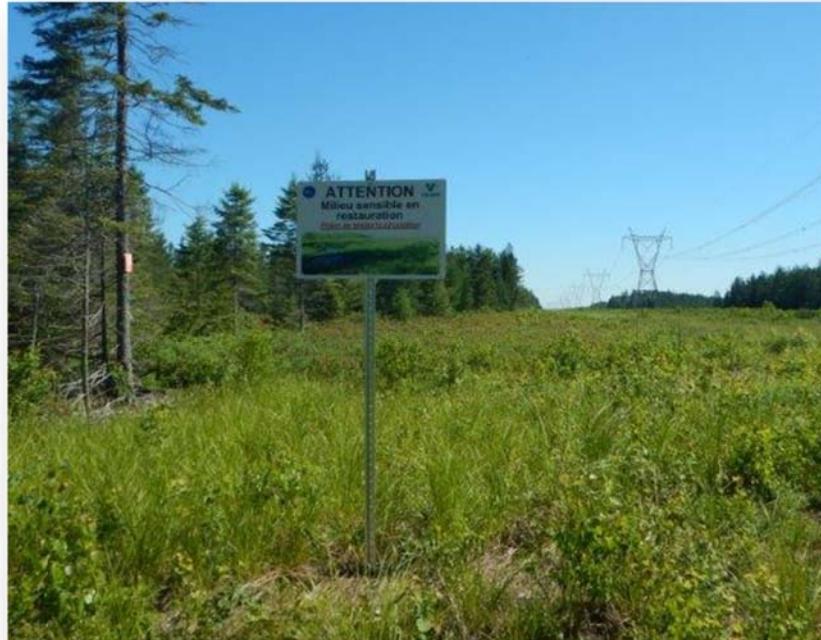
Affiche installée aux abords de la tourbière de Lévis

À l'été 2017, Valero a procédé à l'installation d'affiches aux abords de la tourbière de Lévis (voir photo, annexe A). Cette initiative visait à sensibiliser les utilisateurs de VTT qui circulent dans la zone tourbeuse. Cet élément faisait partie de l'une des recommandations du rapport de suivi 2016 (UDA, 2017). Valero a ajouté également en 2017 des puits d'observation supplémentaires (PO-23 et PO-23T) pour mieux documenter les conditions hydriques de la tourbière de Lévis et a procédé à un premier relevé hydrique en octobre.

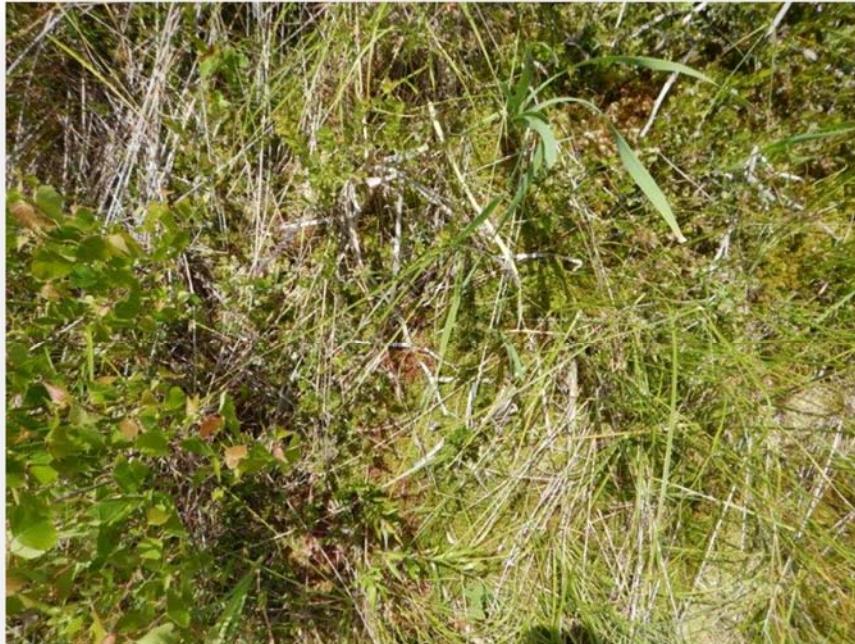
Quant au point d'observation PO-2, plusieurs arbustes de milieux humides tels que le *Chamaedaphne calyculata*, le *Rhododendron canadense* et le *Salix sp.* s'implantent graduellement. Parmi les espèces de la strate herbacée, le *Juncus effusus*, le *Scirpus atrocinctus* et le *Typha latifolia* (plantes palustres) présentent un fort recouvrement aux points d'observation PO-1 et PO-2. *Typha latifolia* domine au point d'observation PO-2 Témoin. Le recouvrement par les plantes palustres au sein de ces sites se situe entre 60 – 80 %.
