Poste Duchesnay 315-25 kV et ligne d'alimentation à 315 kV

Suivi des milieux humides – année 2020

Rapport final

Avril 2021

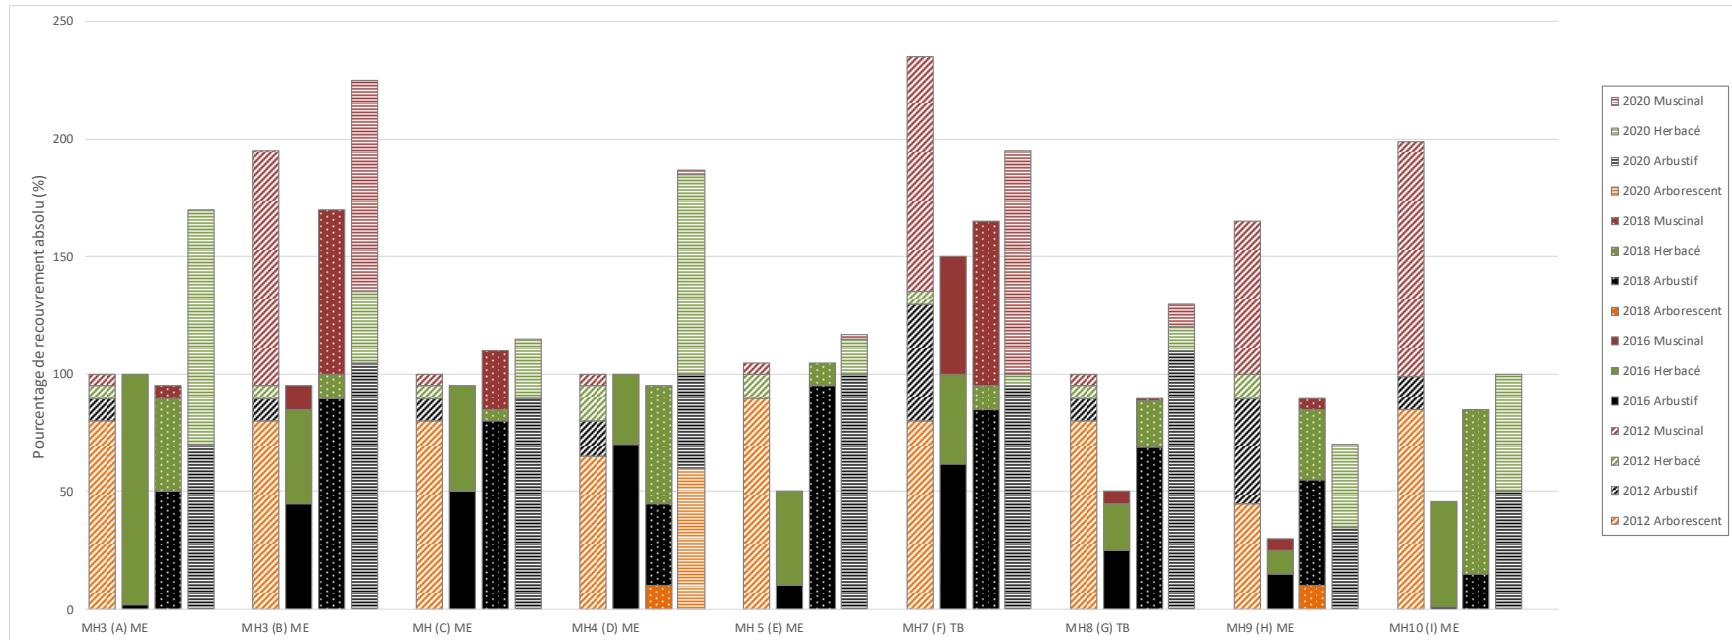
Figure 1 Pourcentage de recouvrement des différentes strates végétales dans les placettes échantillonées en 2012, 2016, 2018 et 2020

La figure 1 présente le pourcentage de recouvrement absolu des espèces arbustives et herbacées mesurées dans les stations de suivis des milieux humides lors des suivis de 2012 à 2020.

ME : marécage arborescent; TB : tourbière

En 2016, une diminution importante de l'abondance des sphaignes avait été observée sur les placettes B (MH3), F (MH7) et I (MH10) (figure 1). Les sphaignes prolifèrent surtout dans les tourbières, mais bon nombre d'entre elles vivent aussi sous couvert forestier et montrent même une nette préférence pour l'ombre des forêts conifériennes, où elles prennent place sur l'humus (Gauthier, 2001a). Leur présence est essentiellement liée à une abondante humidité ambiante, atmosphérique ou édaphique (Gauthier, 2001b). La perte du couvert résineux dans les milieux étudiés serait donc vraisemblablement à la base de ce changement. En 2018, on observait toutefois que la strate muscinale avait gagné du terrain dans les placettes B et F, passant de 10 à 70% de recouvrement dans la première et de 50 à 70% dans la seconde. La strate muscinale est toujours bien présente dans ces deux placettes en 2020. Pour d'autres stations, les niveaux de recouvrement ont fluctué au fil des suivis, en hausse ou en baisse. Quelques stations ont maintenant une petite proportion de la superficie occupée par la strate muscinale, soit les D, E et G, où le recouvrement est presque similaire aux conditions originales des placettes. D'autres stations avaient une strate muscinale lors des suivis précédent mais n'en ont plus en 2020, soit les A, C, H et I.

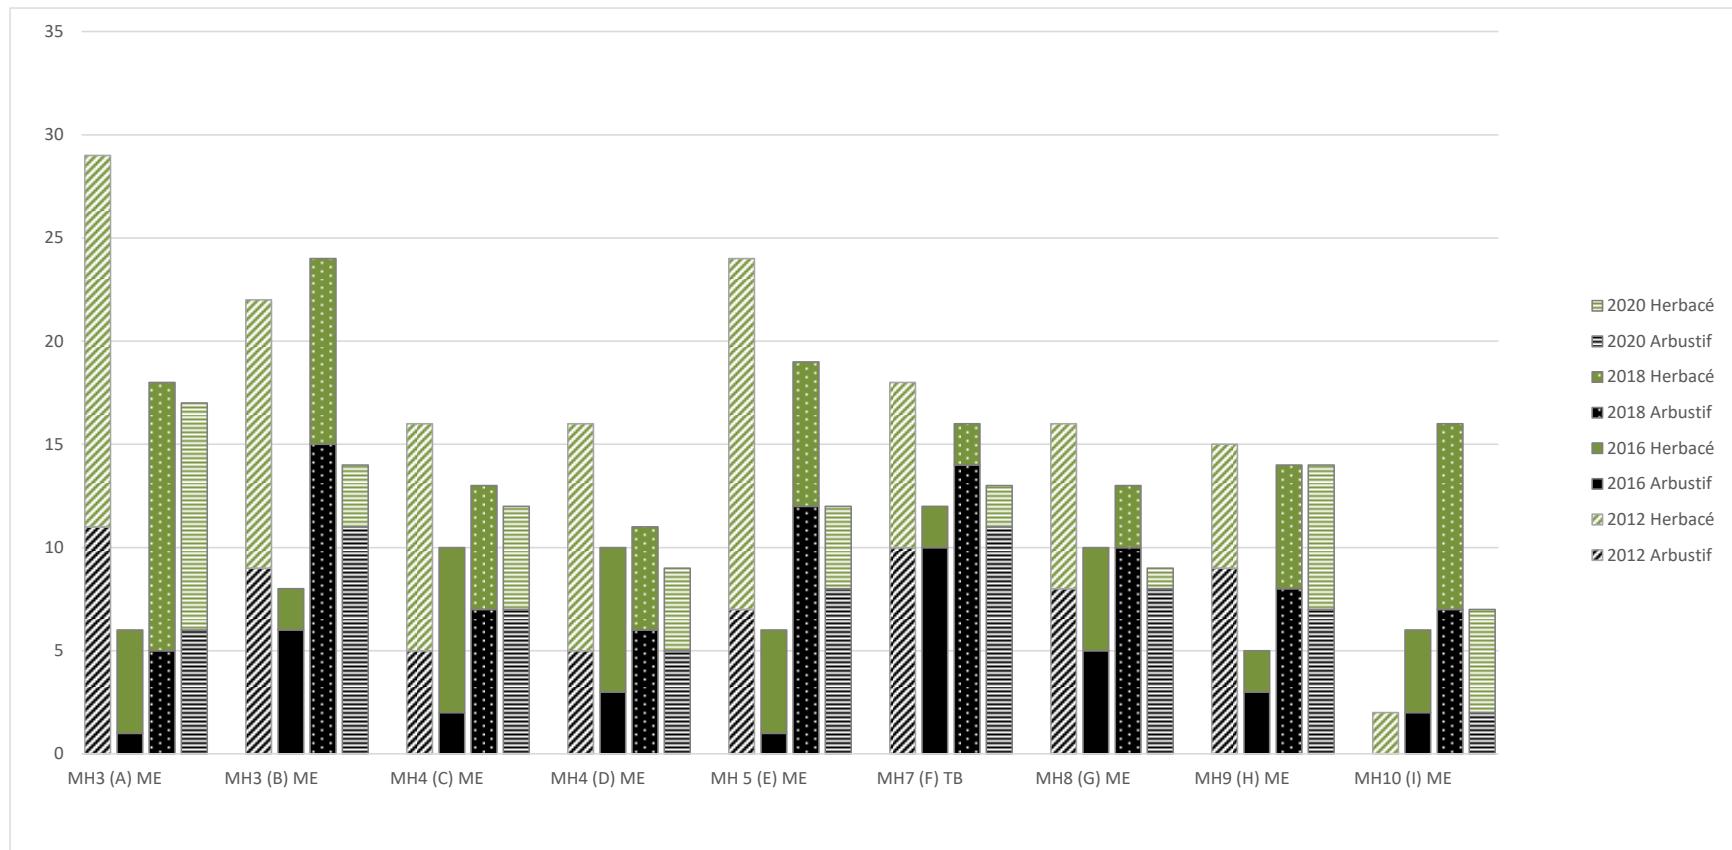
Figure 2 Nombre d'espèces répertoriées dans les différentes strates végétales des placettes échantillonnées en 2012, 2016, 2018 et 2020

La figure 2 présente le nombre d'espèces arbustives et herbacées identifiées lors des suivis de 2012 à 2020, dans les stations de suivis des milieux humides.

ME : marécage arborescent; TB : tourbière

On avait constaté en 2016 une baisse générale du nombre d'espèces arbustives et herbacées à l'intérieur des placettes par rapport aux résultats de 2012 (figure 2; données de 2012 issues des fiches de caractérisation des milieux humides de Génivar, 2013). En 2018, le nombre d'espèces herbacées et arbustives combinées avait toutefois connu une augmentation dans toutes les parcelles. Dans certaines d'entre elles, la diversité était près d'atteindre les niveaux de 2012, si on ne considérait pas les espèces de la strate arborescente de plus de 6 mètres de haut. La diversité spécifique combinée des arbustes et des herbacées excédait même la diversité de 2012 dans deux placettes en 2018, soit les B et I.

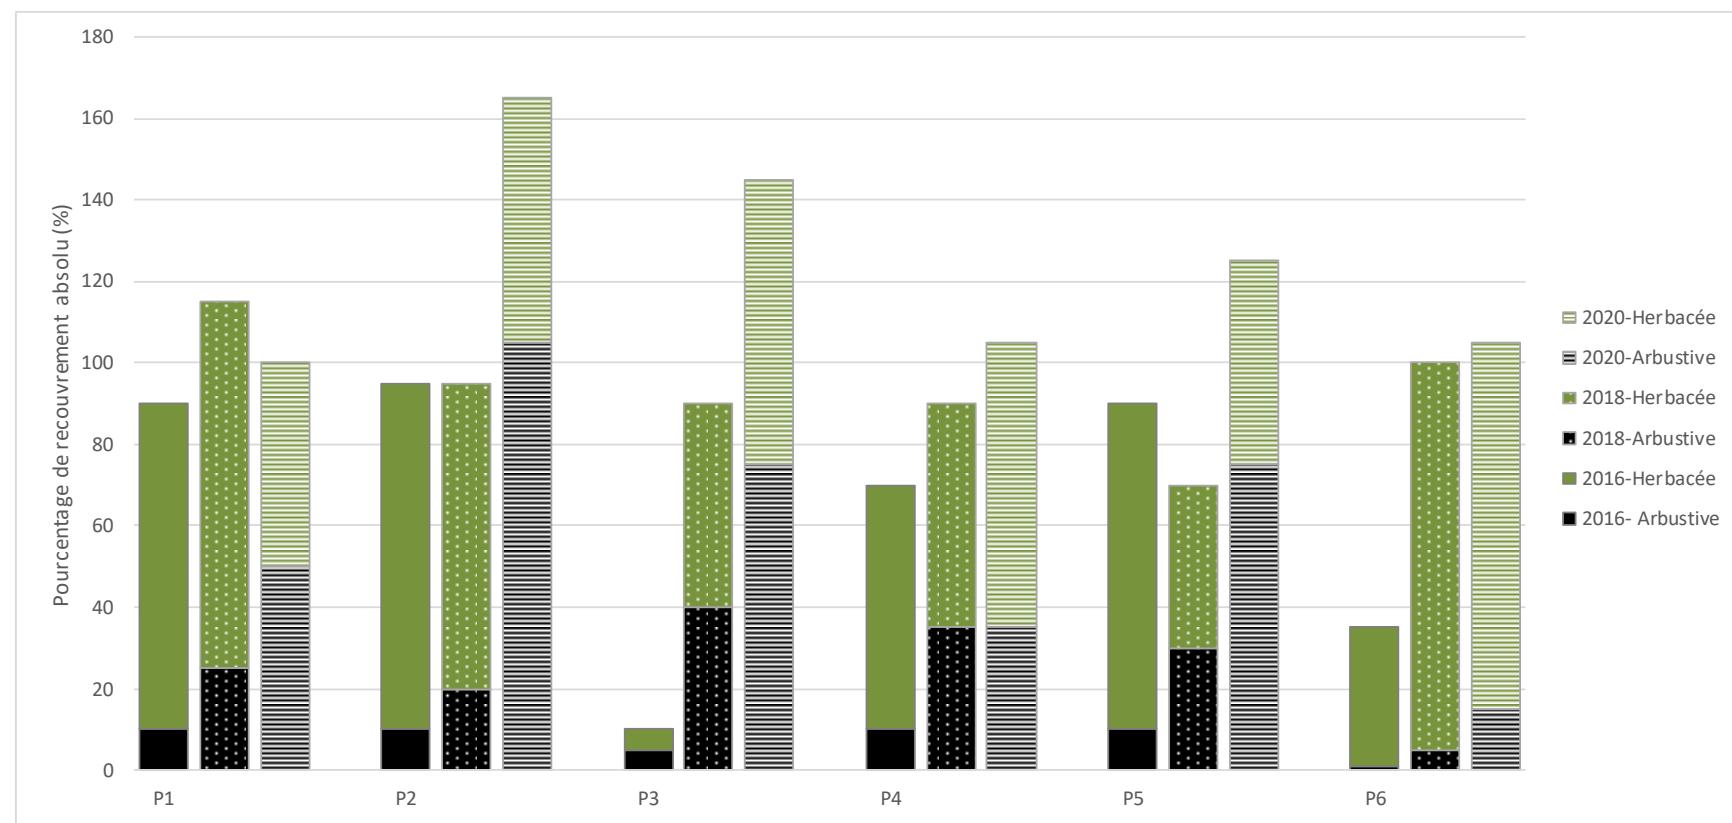
Figure 3 Pourcentage de recouvrement des différentes strates végétales dans les stations aux pylônes en 2016, 2018 et 2020

cas. Le recouvrement global de ces espèces était relativement élevé dans les stations. En 2020, on a remarqué que les stations P1 à P6 comprenaient toujours une certaine proportion de graminées, mais avec un recouvrement légèrement plus faible qu'en 2018. Seul le panic raide, une espèce présente dans le mélange, a pu être identifiée dans la station P6. Les graminées identifiées en 2018 et 2020 étaient toutefois fort probablement celles présentes dans le mélange ensemencé et elles sont maintenant accompagnées de nombreuses autres espèces végétales.

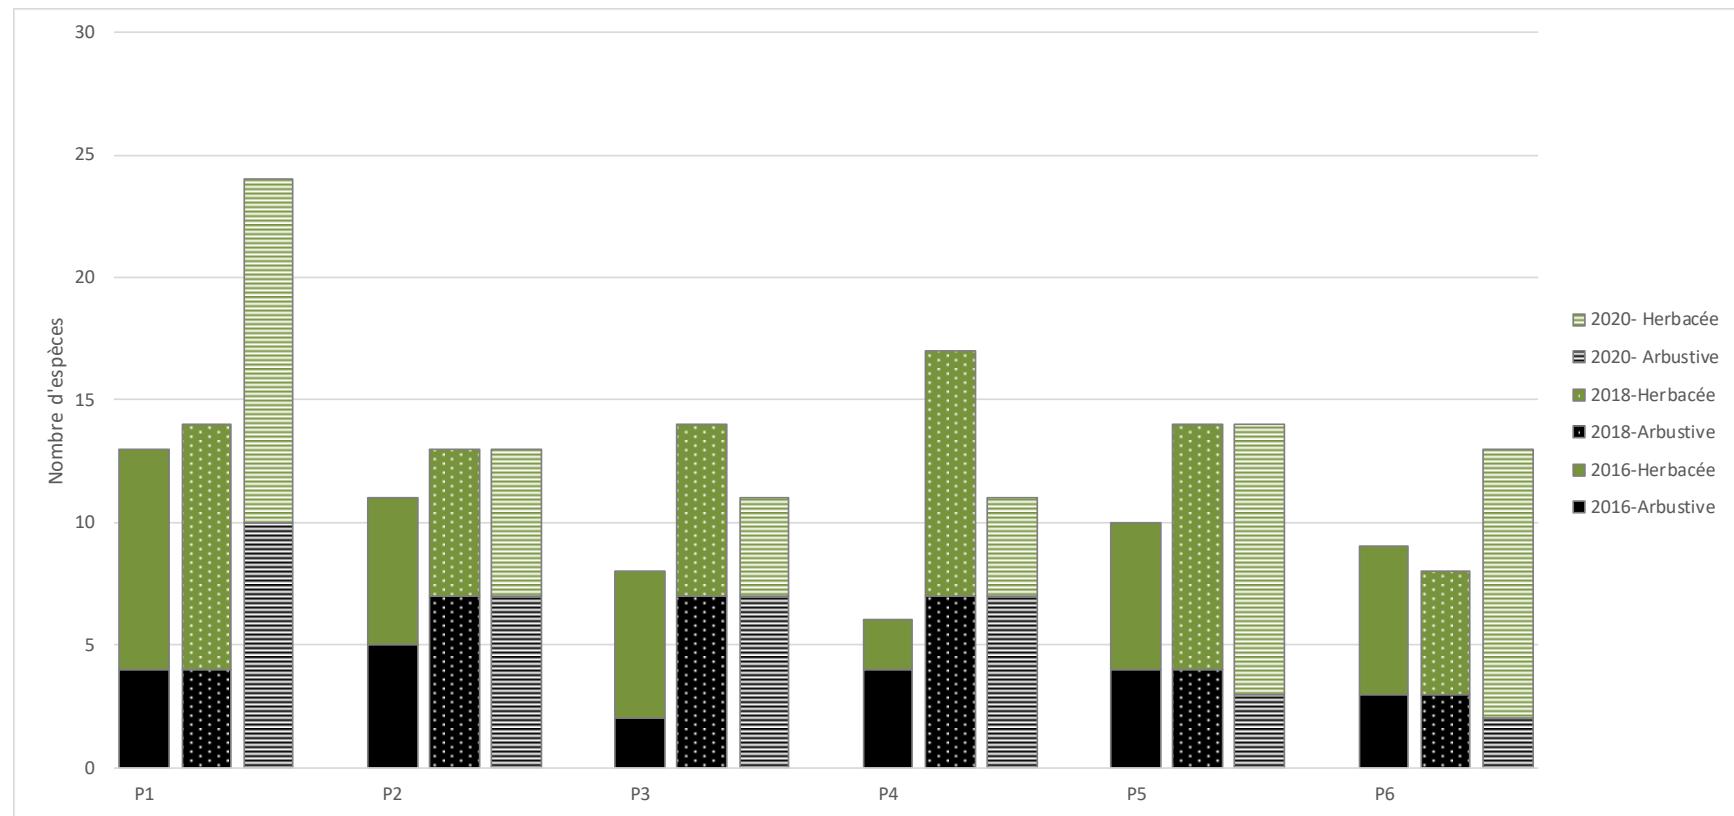
Figure 4 Nombre d'espèces des différentes strates végétales dans les stations des pylônes en 2016, 2018 et 2020

La figure 4 présente le nombre d'espèces arbustives et herbacées identifiées lors des suivis de 2012 à 2020, dans les stations de suivi des pylônes.

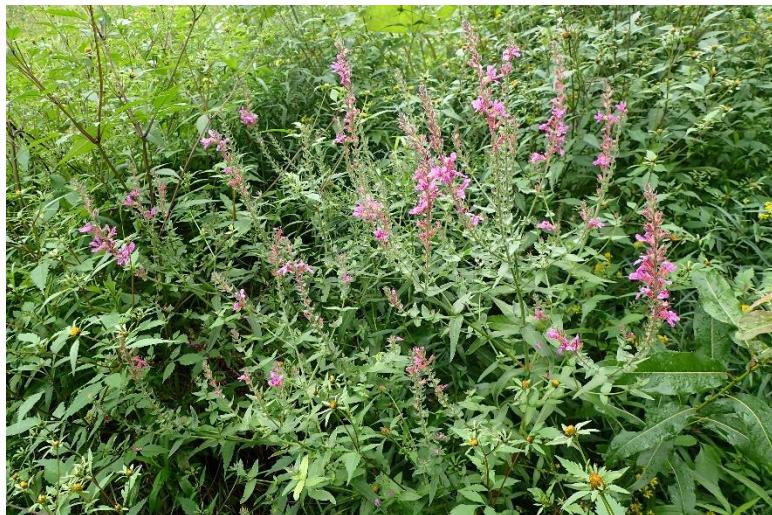
Photo 1 Salicaire commune dans l'emprise, à proximité du MH4

La salicaire commune a été localisée dans l'emprise, dans un milieu terrestre, à l'extérieur de la limite du MH4 (carte 1 et photo 1). Cette espèce poussait dans un secteur où le sol a été nivelé récemment.

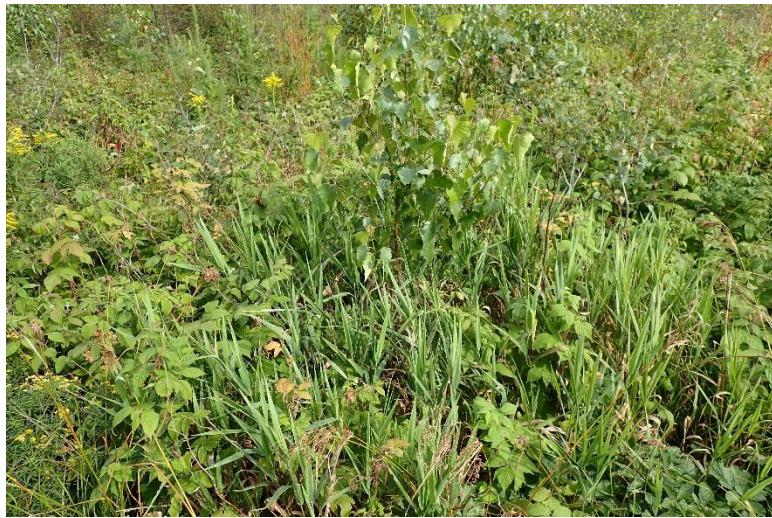
Photo 2 Alpiste roseau dans le MH3

L'alpiste roseau, une EVEE, a été localisée dans le MH3, au niveau de la station A (carte 1 et photo 2). L'espèce est peu abondante, avec un recouvrement de moins de 5%.

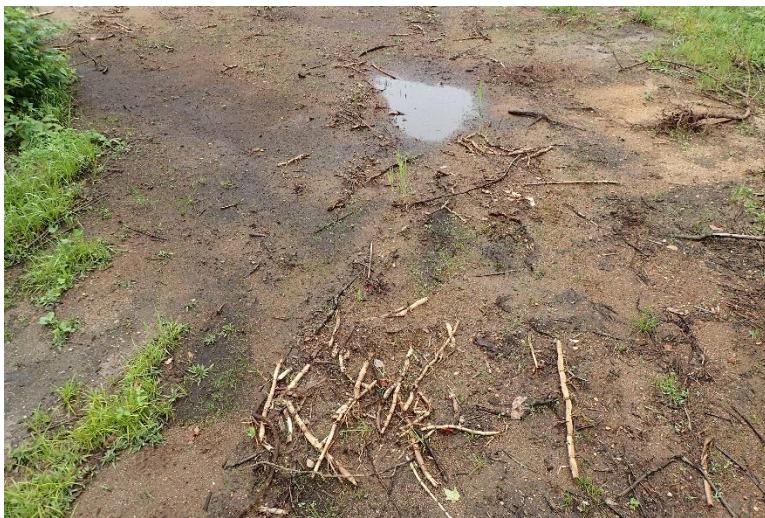
Photo 4 Rhizomes de roseau commun à proximité du MH4

Le roseau commun peut se propager de façon végétative, à partir de ses rhizomes (Albert, 2016). La dispersion des rhizomes dans l'emprise pourrait donc favoriser l'émergence de nouvelles colonies.

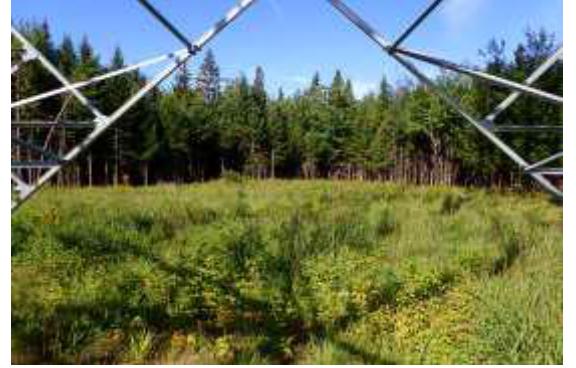
Pylone sur base de béton

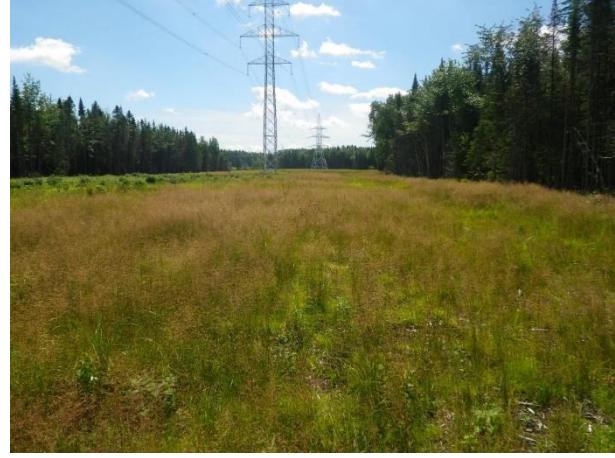
<p>Station AE3 (MH3)</p> <p>Aire d'ensemencement avec un mélange <i>Herbio prairie indigène bande riveraine</i></p> <p><u>2016</u></p> <p>Pourcentage de recouvrement au sol : 100%</p> <p>Principales espèces et statut hydrique :</p> <ul style="list-style-type: none"> • Calamagrostide du Canada (<i>Calamagrostis canadensis</i>) FACH¹ • Carex trisperme (<i>Carex trisperma</i>) OBL • Peuplier faux-tremble (<i>Populus tremuloides</i>) NI

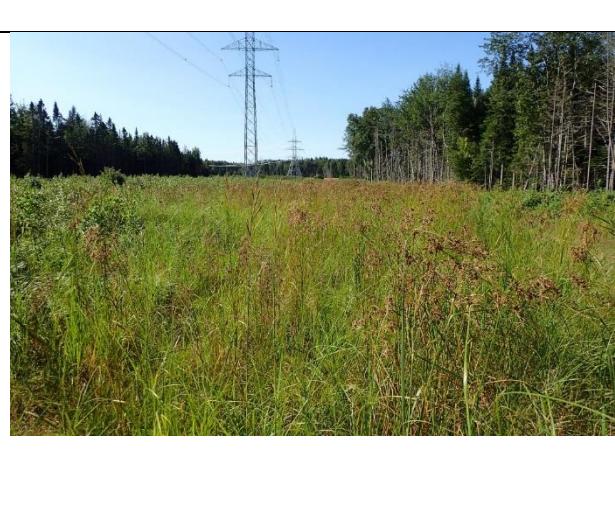
<p><u>2018</u></p> <p>Pourcentage de recouvrement au sol : 100%</p> <p>Principales espèces et statut hydrique :</p> <ul style="list-style-type: none"> • Scirpe à ceinture noire (<i>Scirpus atrocinctus</i>) OBL² • Carex trisperme (<i>Carex trisperma</i>) OBL • Junc épars (<i>Juncus effusus</i>) FACH • Carex de Crawford (<i>Carex crawfordii</i>) NI • Sphaigne (<i>Sphagnum sp.</i>) FACH • Ronce du mont Ida (<i>Rubus idaeus subsp. idaeus</i>) NI • Bouleau gris (<i>Betula populifolia</i>) NI

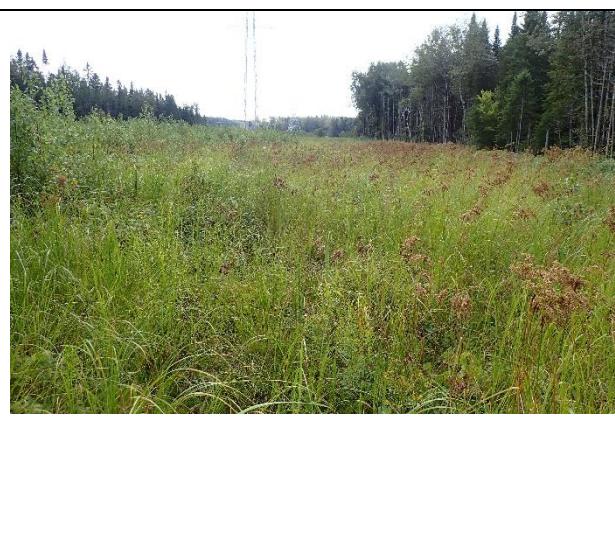
<p><u>2020</u></p> <p>Pourcentage de recouvrement au sol : 100%</p> <p>Principales espèces et statut hydrique :</p> <ul style="list-style-type: none"> • Sphaigne (<i>Sphagnum sp.</i>) FACH • Scirpe à ceinture noire (<i>Scirpus atrocinctus</i>) OBL • Érable rouge (<i>Acer rubrum</i>) FACH • Bouleau gris (<i>Betula populifolia</i>) NI • Framboisier rouge (<i>Rubus idaeus</i>) FACH • Ronce des Alléghans (<i>Rubus allegheniensis</i>) NI • Polytric commun (<i>Polytrichum commune</i>) NI • Carex sp. (<i>Carex sp.</i>) NI • Verge d'or à feuilles de graminée (<i>Euthamia graminifolia</i>) NI

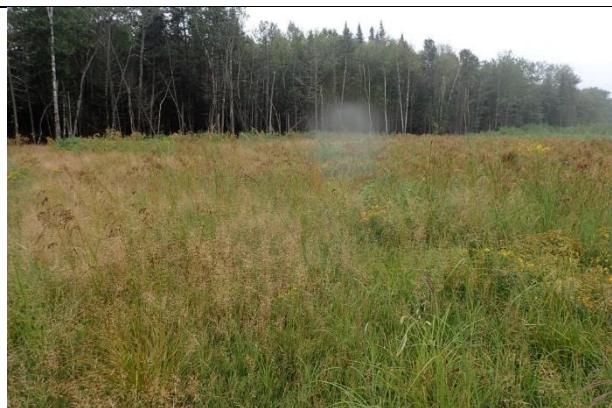
Station AE5 (MH4)

Aire d'ensemencement avec un mélange *Herbio prairie indigène bande riveraine*

- Calamagrostide du Canada (*Calamagrostis canadensis*) FACH
- Framboisier rouge (*Rubus idaeus*) NI

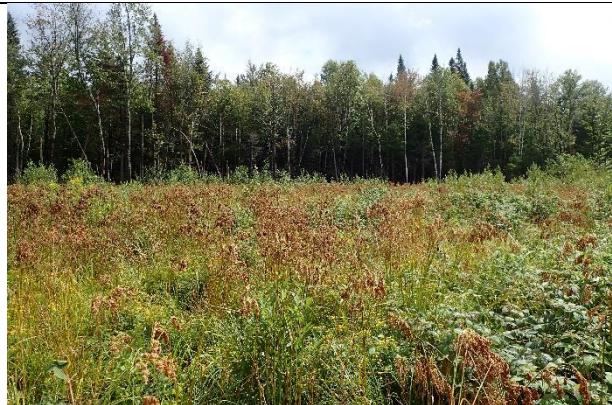
2018

Pourcentage de recouvrement au sol : 95%

Principales espèces et statut hydrique :

- Scirpe à ceinture noire (*Scirpus atrocinctus*) OBL³
- Agrostide scabre (*Agrostis scrabra*) NI
- Verge d'or à feuilles de graminée (*Euthamia graminifolia*) NI
- Framboisier rouge (*Rubus idaeus*) NI

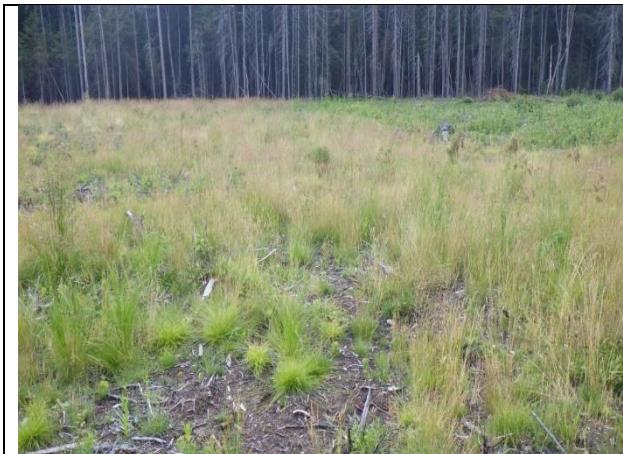
2020

Pourcentage de recouvrement au sol : 100%

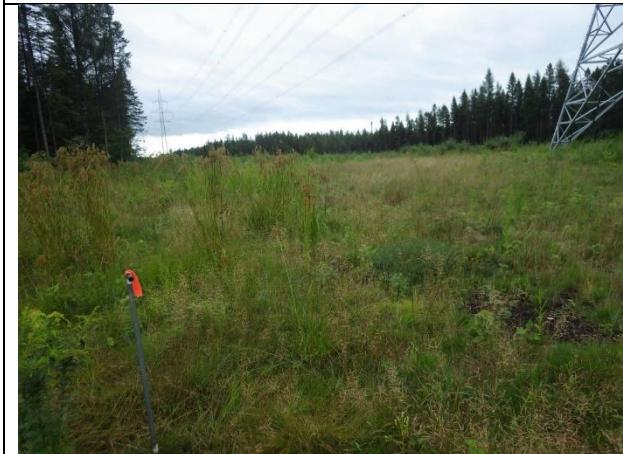
2018

Pourcentage de recouvrement au sol : 100%

Principales espèces et statut hydrique :

- Scirpe à ceinture noire (*Scirpus atrocinctus*) OBL⁴
- Carex trisperme (*Carex trisperma*) OBL
- Érable rouge (*Acer rubrum*) FACH

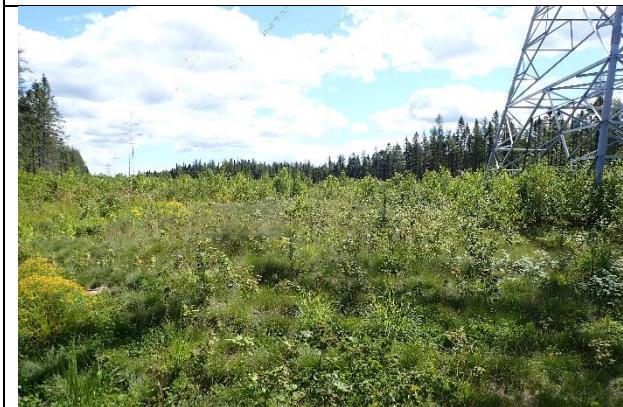
2020

Pourcentage de recouvrement au sol : 100%

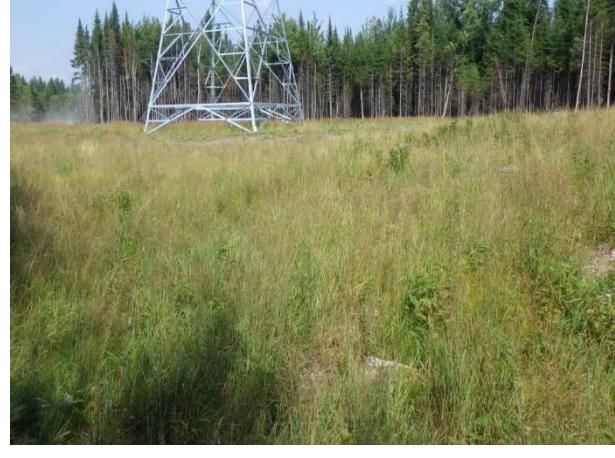
<p>Station AE11 (MH9)</p> <p>Aire d'ensemencement avec un mélange <i>Herbio prairie indigène bande riveraine</i></p> <p><u>2016</u></p> <p>Pourcentage de recouvrement au sol : 100%</p> <p>Principales espèces et statut hydrique :</p> <ul style="list-style-type: none"> • Calamagrostide du Canada (<i>Calamagrostis canadensis</i>) FACH • Framboisier rouge (<i>Rubus idaeus</i>) NI

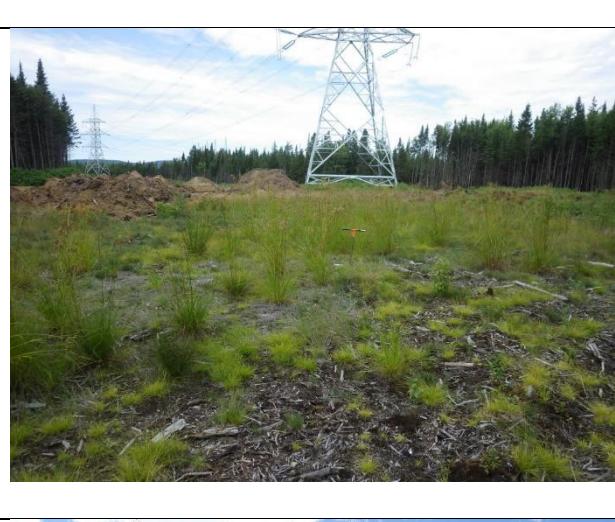
<p><u>2018</u></p> <p>Pourcentage de recouvrement au sol : 80%</p> <p>Principales espèces et statut hydrique :</p> <ul style="list-style-type: none"> • Scirpe à ceinture noire (<i>Scirpus atrocinctus</i>) OBL⁵ • Carex trisperme (<i>Carex trisperma</i>) OBL <p>La station a été déplacée en 2018 car on retrouve un fossé et un chemin à l'emplacement de la station caractérisée en 2016. Ce chemin n'a pas été construit par Hydro-Québec.</p>

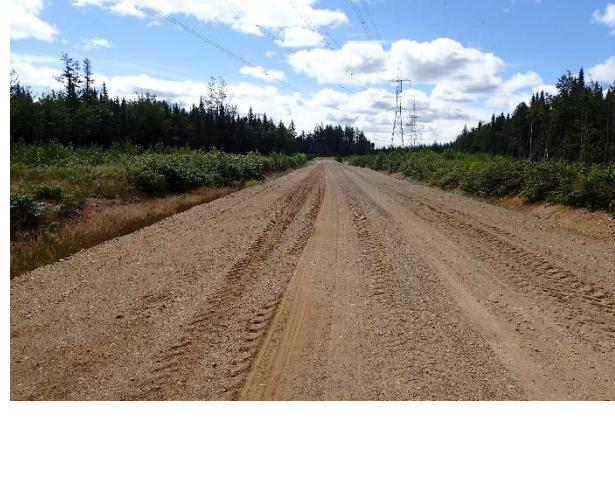
<p><u>2020</u></p> <p>Pourcentage de recouvrement au sol : 50%</p> <p>Principales espèces et statut hydrique :</p> <ul style="list-style-type: none"> • Framboisier rouge (<i>Rubus idaeus</i>) NI • Verge d'or à feuilles de graminée (<i>Euthamia graminifolia</i>) NI • Graminées (<i>Poaceae spp.</i>) NI <p>La station a été replacée dans son emplacement d'origine en 2020.</p>

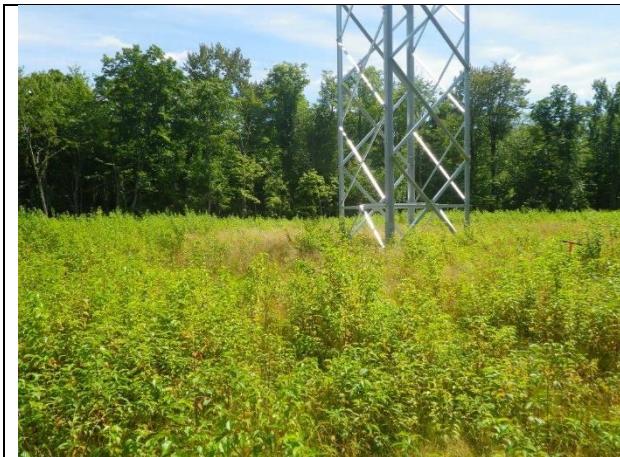
Station AE4

Aire d'ensemencement sous un pylône avec le mélange
Herbio restauration mix

- Cerisier de Pennsylvanie (*Prunus pensylvanica*) NI
- Graminées (*Poaceae spp.*) NI

Surface d'ensemencement beaucoup plus restreinte que

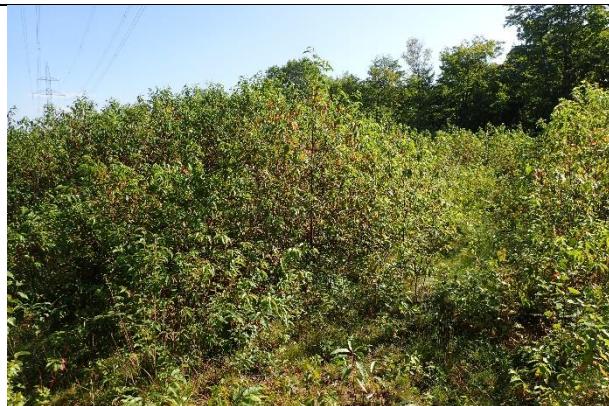
2018

Pourcentage de recouvrement au sol : 100%

Principales espèces et statut hydrique :

- Cerisier de Pennsylvanie (*Prunus pensylvanica*) NI
- Graminées (*Poaceae spp.*) NI

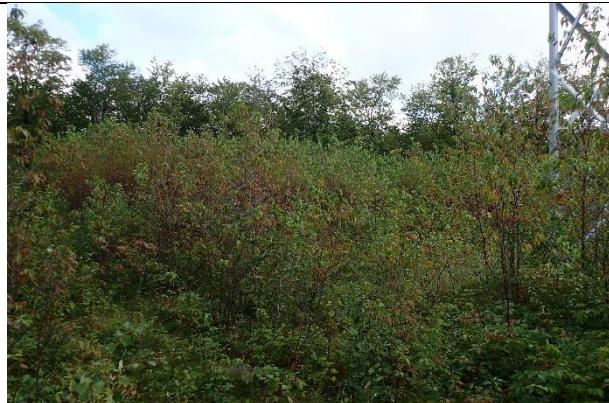
2020

Pourcentage de recouvrement au sol : 100%

Principales espèces et statut hydrique :

- Cerisier de Pennsylvanie (*Prunus pensylvanica*) NI
- Framboisier rouge (*Rubus idaeus*) NI
- Carex sp. (*Carex sp.*) NI
- Graminées (*Poaceae spp.*) NI

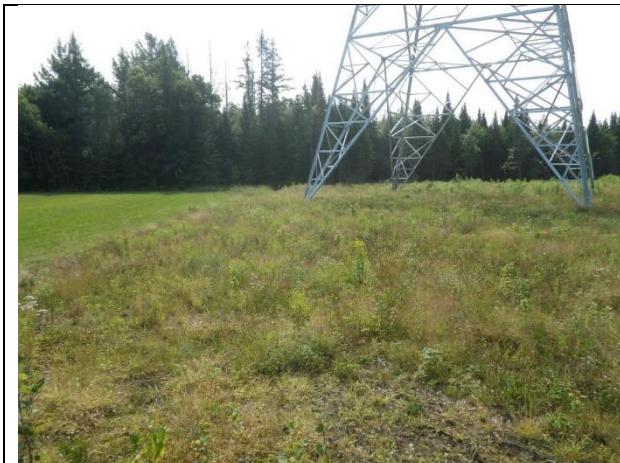
Station AE6

Aire d'ensemencement sous un pylône avec le mélange
Herbio restauration mix

- Cerisier de Pennsylvanie (*Prunus pensylvanica*) NI
- Hiérochloé (*Anthoxanthum sp.*) NI
- Trèfle blanc (*Trifolium repens*) NI
- Graminées (*Poaceae spp.*) NI

Présence d'un champ cultivé à proximité du pylône.

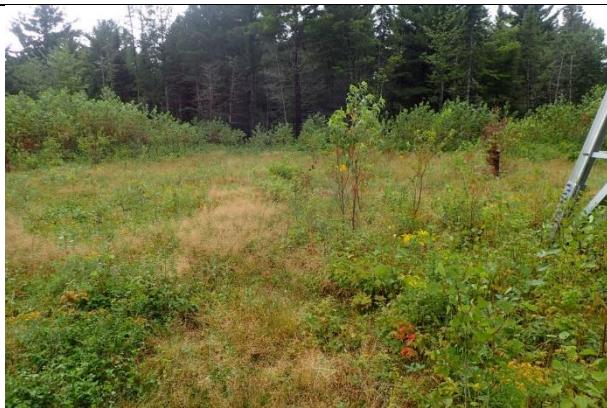
2018

Pourcentage de recouvrement au sol : 98%

Principales espèces et statut hydrique :

- Verge d'or à feuilles de graminées (*Euthamia graminifolia*) NI
- Peuplier faux-tremble (*Populus tremuloides*) NI
- Cerisier de Pennsylvanie (*Prunus pensylvanica*) NI
- Verge d'or rugueuse (*Solidago rugosa*) NI
- Trèfle rouge (*Trifolium pratense*) NI
- Graminées (*Poaceae spp.*) NI

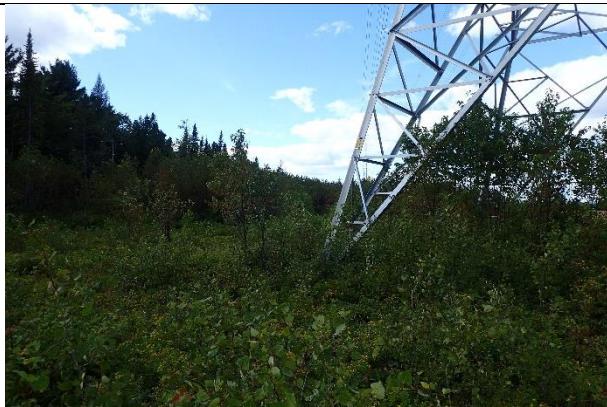
2020

Pourcentage de recouvrement au sol : 100%

Principales espèces et statut hydrique :

- Peuplier deltoïde (*Populus deltoides*) FACH
- Cerisier de Pennsylvanie (*Prunus pensylvanica*) NI
- Verge d'or à feuilles de graminée (*Euthamia graminifolia*) NI
- Ronce des Alléghanys (*Rubus allegheniensis*) NI
- Framboisier rouge (*Rubus idaeus*) NI

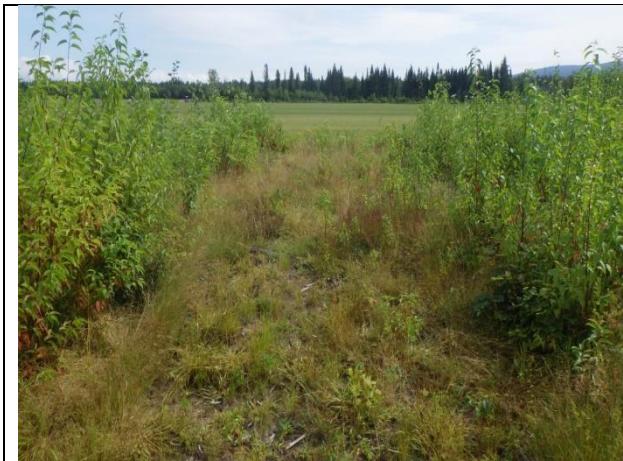
Station AE7

Aire d'ensemencement avec le mélange *Herbio restauration mix*

Principales espèces et statut hydrique :

- Calamagrostide du Canada (*Calamagrostis canadensis*) FACH
- Peuplier faux-tremble (*Populus tremuloides*) NI
- Cerisier de Pennsylvanie (*Prunus pensylvanica*) NI

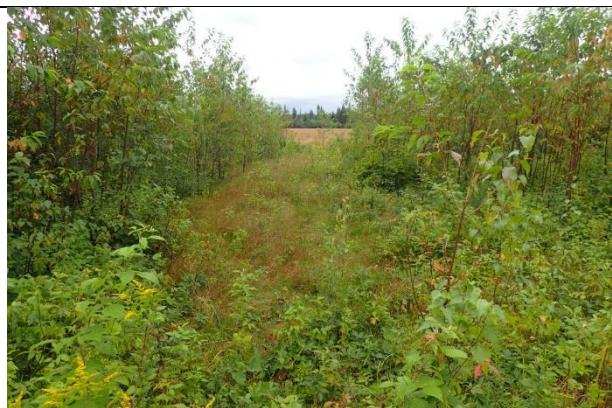
2018

Pourcentage de recouvrement au sol : 100%

Principales espèces et statut hydrique :

- Graminées (*Poaceae spp.*) NI
- Peuplier faux-tremble (*Populus tremuloides*) NI
- Cerisier de Pennsylvanie (*Prunus pensylvanica*) NI

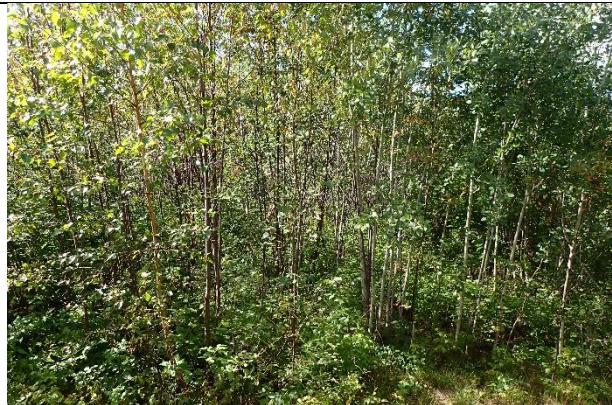
2020

Pourcentage de recouvrement au sol : 100%

Principales espèces et statut hydrique :

- Peuplier deltoïde (*Populus deltoides*) NI
- Cerisier de Pennsylvanie (*Prunus pensylvanica*) NI
- Ronce des Alléghanys (*Rubus allegheniensis*) NI
- Graminées (*Poaceae spp.*) NI

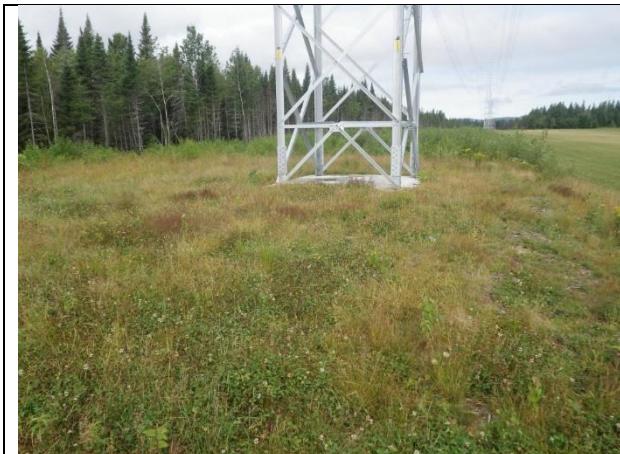
Station AE8

Aire d'ensemencement sous un pylône avec le mélange
Herbio restauration mix

Principales espèces et statut hydrique :

- Trèfle blanc (*Trifolium repens*) NI
- Graminées (*Poaceae spp.*) NI
- Carex de Crawford (*Carex crawfordii*) NI

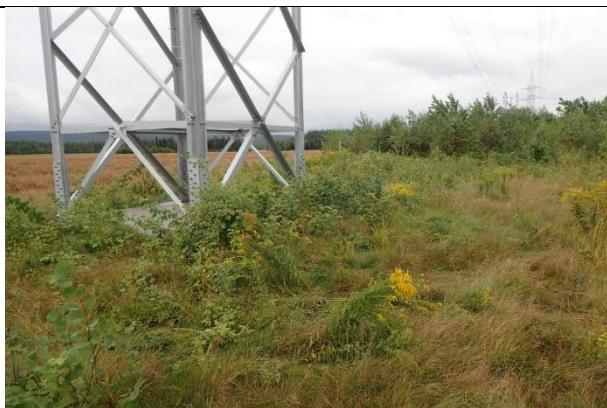
2018

Pourcentage de recouvrement au sol : 90%

Principales espèces et statut hydrique :

- Graminées (*Poaceae spp.*) NI
- Peuplier faux-tremble (*Populus tremuloides*) NI

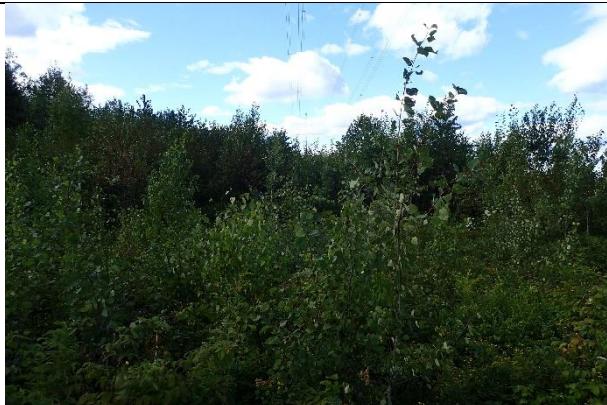
2020

Pourcentage de recouvrement au sol : 100%

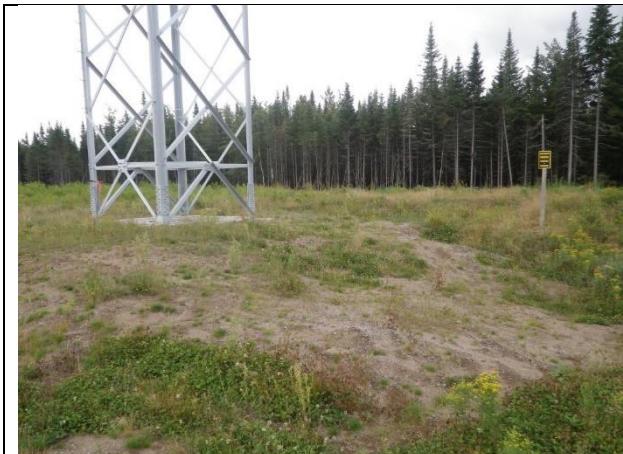
Station AE9

Aucune restauration végétale apparente; si effectuée, reprise très mauvaise. Présence d'un champ cultivé jusqu'en bordure du pylône.

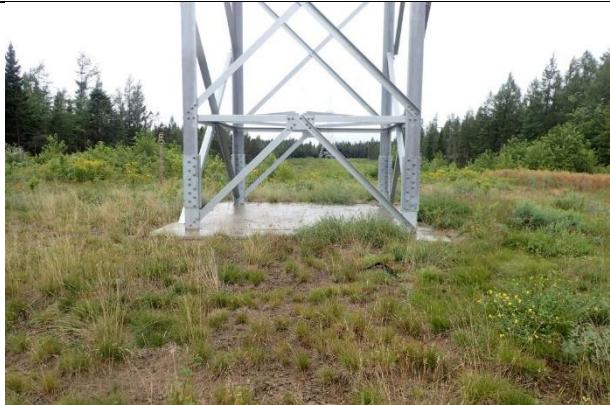
2018

Pourcentage de recouvrement au sol : 70%

Principales espèces et statut hydrique :

- Pâturin comprimé (*Poa compressa*) NI
- Lotier corniculé (*Lotus corniculatus*) NI
- Vesce jargeau (*Vicia cracca*) NI
- Trèfle blanc (*Trifolium repens*) NI
- Graminées (*Poaceae spp.*) NI

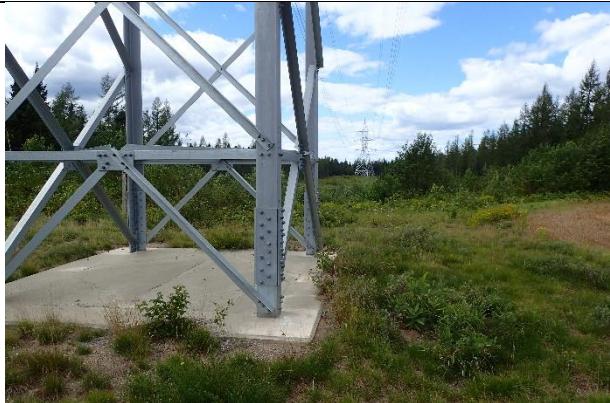
2020

Pourcentage de recouvrement au sol : 95%

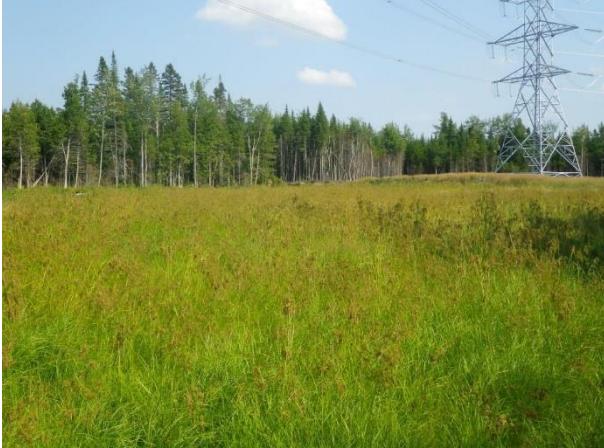
<p>Station AE12</p> <p>Aire d'ensemencement avec un mélange <i>Herbio prairie indigène bande riveraine</i></p> <p><u>2016</u></p> <p>Pourcentage de recouvrement au sol : 90%</p> <p>Principales espèces et statut hydrique :</p> <ul style="list-style-type: none"> • Scirpe souchet (<i>Scirpus cyperinus</i>) OBL • Glycérie du Canada (<i>Glyceria canadensis</i>) NI • Carex de Crawford (<i>Carex crawfordii</i>) NI

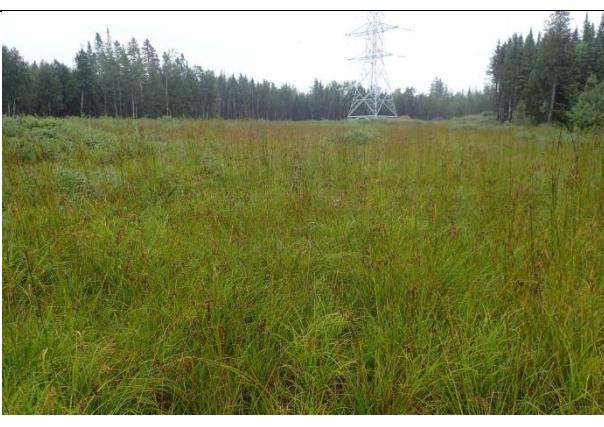
<p><u>2018</u></p> <p>Pourcentage de recouvrement au sol : 90%</p> <p>Principales espèces et statut hydrique :</p> <ul style="list-style-type: none"> • Jonc épars (<i>Juncus effusus</i>) FACH • Scirpe à ceinture noire (<i>Scirpus atrocinctus</i>) OBL⁷ • Glycérie du Canada (<i>Glyceria canadensis</i>) OBL • Framboisier rouge (<i>Rubus idaeus</i>)

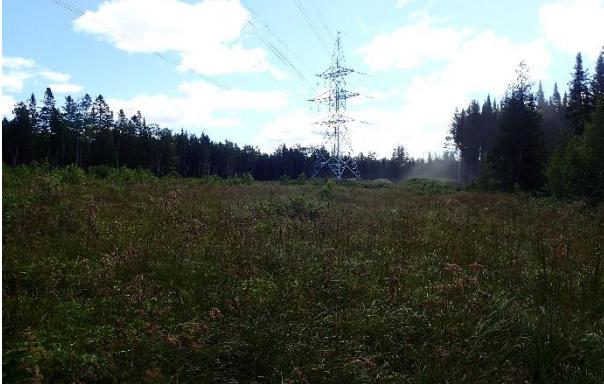
<p><u>2020</u></p> <p>Pourcentage de recouvrement au sol : 100%</p> <p>Principales espèces et statut hydrique :</p> <ul style="list-style-type: none"> • Scirpe à ceinture noire (<i>Scirpus atrocinctus</i>) OBL • Framboisier rouge (<i>Rubus idaeus</i>) NI • Jonc épars (<i>Juncus effusus</i>) FACH

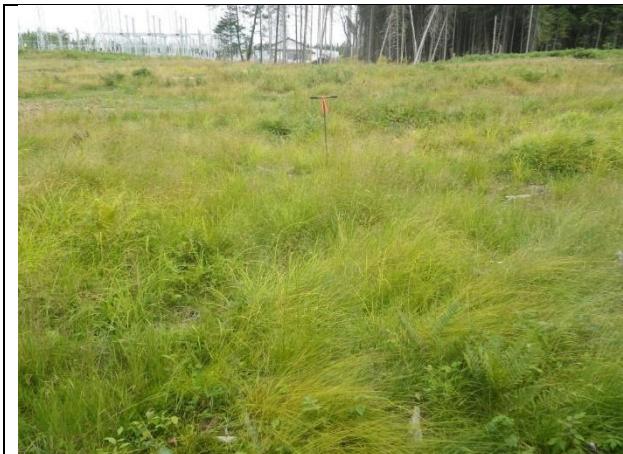
Station AE14

Aire d'ensemencement avec un mélange *Herbio prairie indigène bande riveraine* (carte 1)

- Érable rouge (*Acer rubrum*) FACH
- Framboisier rouge (*Rubus idaeus*) NI
- Calamagrostide du Canada (*Calamagrostis canadensis*) FACH
- Carex (*C. crinita, C. trisperma*) FACH, OBL

Bien qu'elles soient situées en milieu terrestre (Génivar, 2013), les stations AE12 et AE14 ont été ensemencées avec le mélange destiné aux milieux humides et se classent donc davantage, pour le moment, comme des zones humides. La délimitation des milieux humides serait idéalement à refaire lors du prochain suivi.

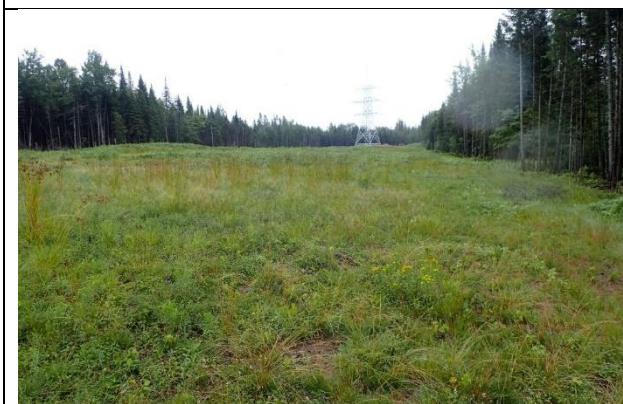
On observe en 2018 une migration de la composition en espèces vers des espèces de milieux terrestres.

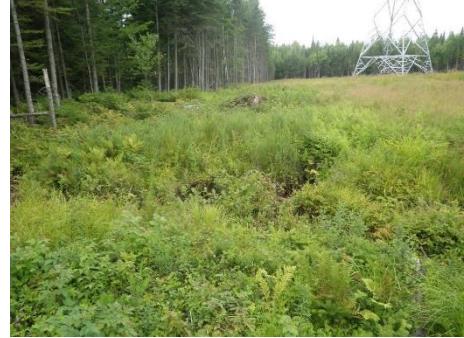
<p>Station AE13</p> <p>Aire d'ensemencement avec des semences à gazon « mélange B » de part et d'autre du cours d'eau intermittent CE1</p> <p><u>2016</u></p> <p>Pourcentage de recouvrement au sol : 95%</p> <p>Principales espèces et statut hydrique :</p> <ul style="list-style-type: none"> • Quatre-temps (<i>Cornus canadensis</i>) NI • Sapin baumier (<i>Abies balsamea</i>) NI • Framboisier rouge (<i>Rubus idaeus</i>) NI • Sphaigne (<i>Sphagnum sp.</i>) NI <p>En bordure du cours d'eau, la végétation couvre environ 95% de la surface du sol et est dominée par des espèces de sous-bois, dont le cornouiller quatre-temps (<i>Cornus canadensis</i>) et de jeunes pousses de sapin baumier (<i>Abies balsamea</i>). La strate arbustive y est peu développée.</p>

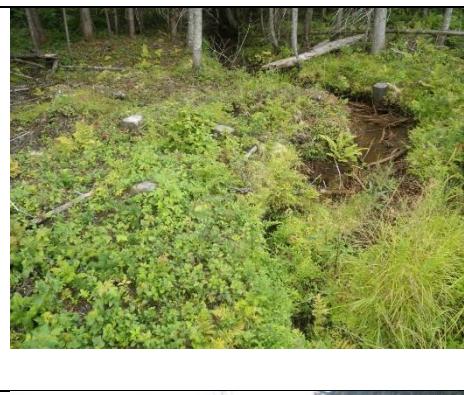
<p><u>2018</u></p> <p>Pourcentage de recouvrement au sol : 90%</p> <p>Principales espèces et statut hydrique :</p> <ul style="list-style-type: none"> • Quatre-temps (<i>Cornus canadensis</i>) NI • Dryoptère à sores marginaux (<i>Dryopteris marginalis</i>) • Sphaigne (<i>Sphagnum sp.</i>) FACH • Mousse commune (<i>Polytrichum commune</i>) • Framboisier rouge (<i>Rubus idaeus</i>) NI • Sapin baumier (<i>Abies balsamea</i>) NI

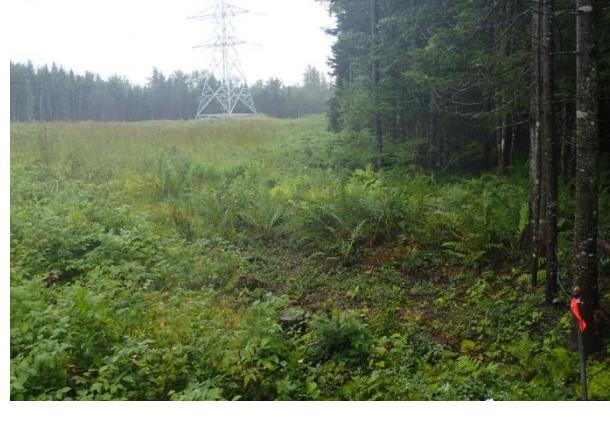
<p><u>2020</u></p> <p>Pourcentage de recouvrement au sol : 95%</p> <p>Principales espèces et statut hydrique :</p> <ul style="list-style-type: none"> • Framboisier rouge (<i>Rubus idaeus</i>) NI • Sphaigne (<i>Sphagnum sp.</i>) FACH • Sapin baumier (<i>Abies balsamea</i>) NI • Quatre-temps (<i>Cornus canadensis</i>) NI • Érable rouge (<i>Acer rubrum</i>) FACH • Carex trisperme (<i>Carex trisperma</i>) OBL • Sapin baumier (<i>Abies balsamea</i>) NI

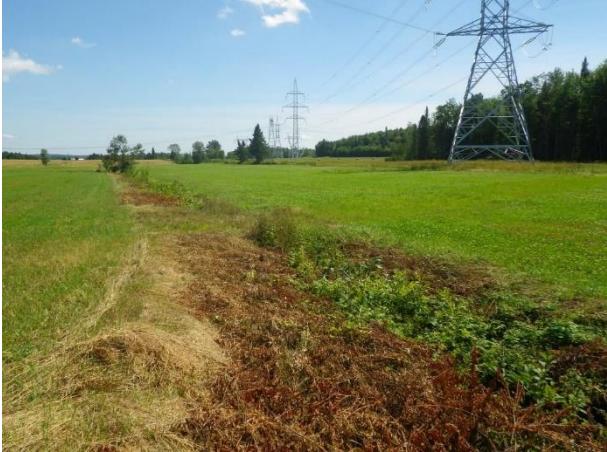
<p>Station AE2</p> <p><u>2016</u></p> <p>Aire d'ensemencement avec des semences à gazon « mélange B » de part et d'autre du cours d'eau intermittent CE2</p> <p>Cette aire de restauration n'existe plus puisque le cours d'eau se trouve sur une terre agricole cultivée et la végétation a été fauchée en bordure du cours d'eau.</p>
	<p><u>2018</u></p> <p>Pas de suivi effectué, terre cultivée</p>

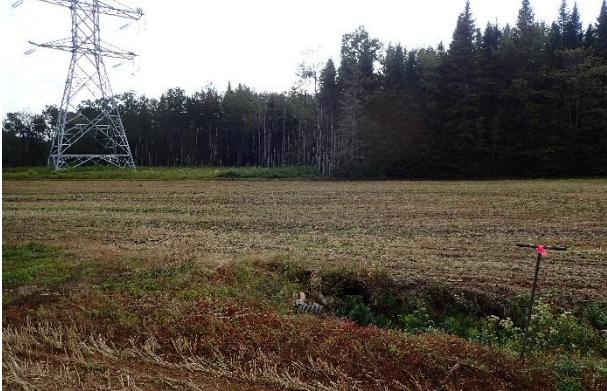
<p><u>2020</u></p> <p>Pas de suivi effectué, terre cultivée</p>
