Interconnexion Hertel – New York

Étude d'impact sur l'environnement

**Fiches de caractérisation des milieux
humides révisées**

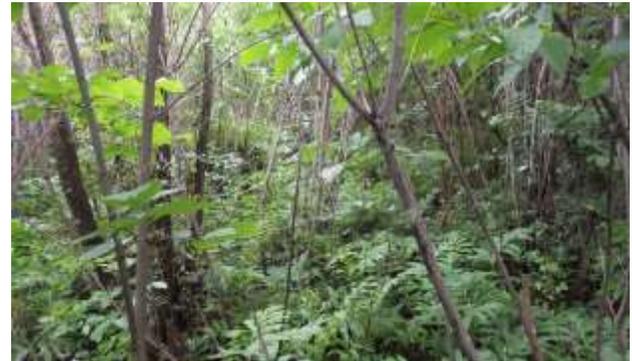
Photos :

Contexte: Palustre
Situation: Terrain plat
Présence de dépressions: Non
Forme du terrain: Régulier
Ratio dépressions/
monticules (%):

| La végétation est-elle dominée par les espèce hydrophytes? | Oui | Type de milieu humide: | Marécage arbustif |

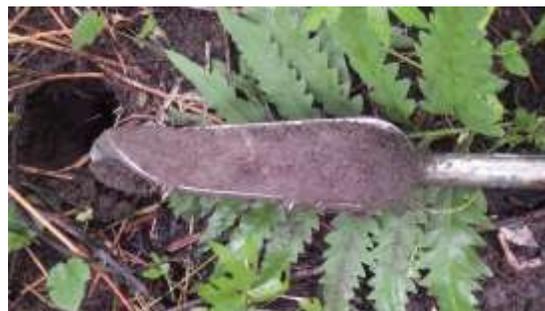
Photos :

Réalisation d'un profil de sol: Partiel
Épaisseur organique (cm): 0
Profondeur de la nappe (cm):
Épaisseur de sol rédoxique (cm): 0
Épaisseur de sol réductique (cm): 0
Classe de drainage: 2
Cas complexes: Sans objet
Drainage oblique interne: Non
Type de dépôt tourbeux:
Pourcentage de sol à nu (%): 0
Profondeur du roc (cm):

| Profondeur: | Texture: | Couleur matrice: | Présence | Couleur | Abondance | Dimension | Contraste |
|---|---|---|---|---|---|---|---|
| 0-50 | loam argileux | 10yr4/1 | non | | | | |

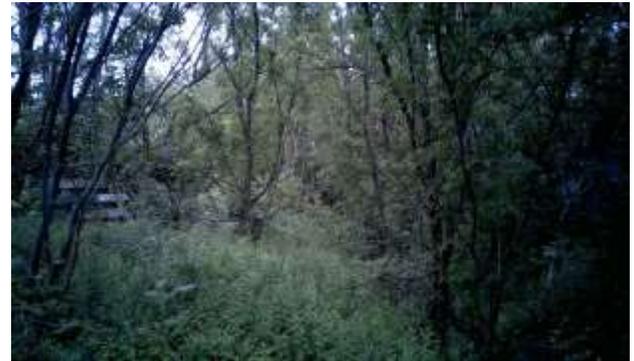
Photos :

Contexte: Terrestre
Situation: Terrain plat
Présence de dépressions: Non
Forme du terrain: Régulier
**Ratio dépressions/
monticules (%):**

Friche agricole

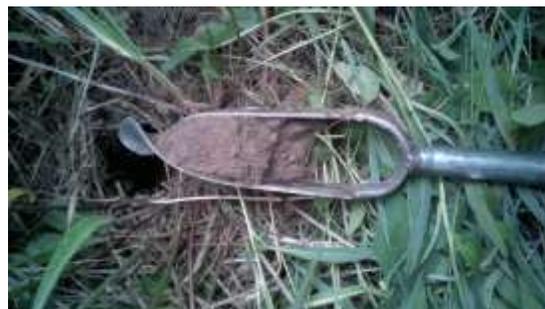
Photos :

Réalisation d'un profil de sol: Partiel
 Épaisseur organique (cm): 0
 Profondeur de la nappe (cm):
 Épaisseur de sol rédoxique (cm): 0
 Épaisseur de sol réductique (cm): 0
 Classe de drainage: 2
 Cas complexes: Sans objet
 Drainage oblique interne: Non
 Type de dépôt tourbeux:
 Pourcentage de sol à nu (%): 0
 Profondeur du roc (cm):

| Profondeur: | Texture: | Couleur matrice: | Présence | Couleur | Abondance | Dimension | Contraste |
|---|---|---|---|---|---|---|---|
| 0-25 | loam sableux | | non | | | | |
| 25+ | roc | | non | | | | |

Remblai

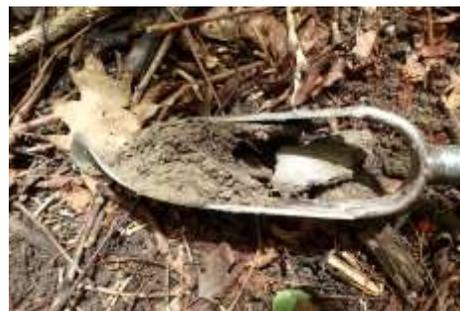
Photos :

Réalisation d'un profil de sol: Partiel
Épaisseur organique (cm): 0
Profondeur de la nappe (cm):
Épaisseur de sol rédoxique (cm): 0
Épaisseur de sol réductique (cm): 40
Classe de drainage: 6
Cas complexes: Sans objet
Drainage oblique interne: Non
Type de dépôt tourbeux:
Pourcentage de sol à nu (%): 0
Profondeur du roc (cm):

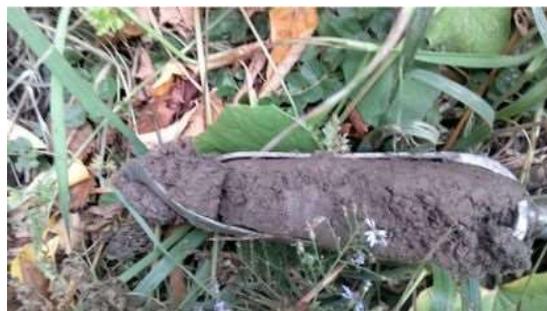
Photos :

Réalisation d'un profil de sol: Partiel
Épaisseur organique (cm): 0
Profondeur de la nappe (cm):
Épaisseur de sol rédoxique (cm): 0
Épaisseur de sol réductique (cm): 0
Classe de drainage: 2
Cas complexes: Sans objet
Drainage oblique interne: Non
Type de dépôt tourbeux:
Pourcentage de sol à nu (%): 5
Profondeur du roc (cm): 30

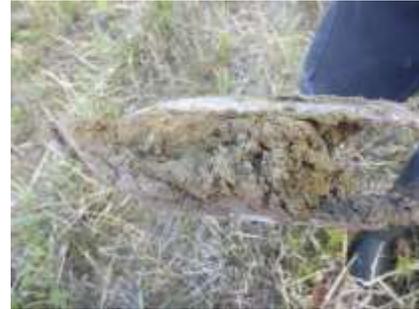
Photos :

Réalisation d'un profil de sol: Partiel
Épaisseur organique (cm): 100
Profondeur de la nappe (cm):
Épaisseur de sol rédoxique (cm): 0
Épaisseur de sol réductique (cm): 0
Classe de drainage: 6
Cas complexes: Sans objet
Drainage oblique interne: Non
Type de dépôt tourbeux: Mésique
Pourcentage de sol à nu (%): 0
Profondeur du roc (cm):

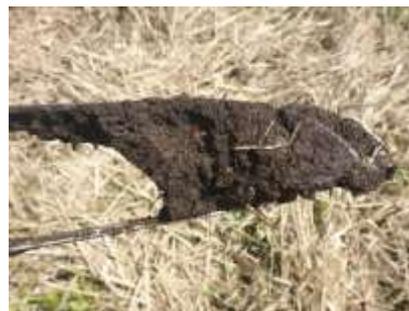
Photos :

Réalisation d'un profil de sol: Partiel
Épaisseur organique (cm): 50
Profondeur de la nappe (cm):
Épaisseur de sol rédoxique (cm): 0
Épaisseur de sol réductique (cm): 0
Classe de drainage: 6
Cas complexes: Sans objet
Drainage oblique interne: Non
Type de dépôt tourbeux: Mésique
Pourcentage de sol à nu (%): 0
Profondeur du roc (cm):

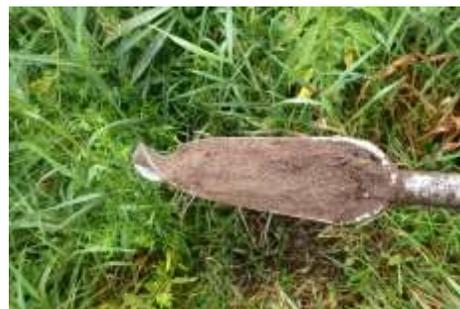
Photos :

Réalisation d'un profil de sol: Partiel
Épaisseur organique (cm): 45
Profondeur de la nappe (cm):
Épaisseur de sol rédoxique (cm): 0
Épaisseur de sol réductique (cm): 0
Classe de drainage: 6
Cas complexes: Sans objet
Drainage oblique interne: Non
Type de dépôt tourbeux: Mésique
Pourcentage de sol à nu (%): 0
Profondeur du roc (cm):

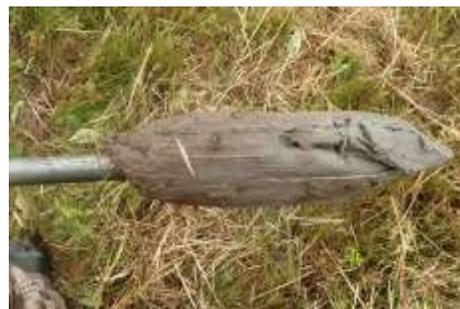
Photos :

Réalisation d'un profil de sol: Partiel
Épaisseur organique (cm): 0
Profondeur de la nappe (cm):
Épaisseur de sol rédoxique (cm): 0
Épaisseur de sol réductique (cm): 30
Classe de drainage: 6
Cas complexes: Sans objet
Drainage oblique interne: Non
Type de dépôt tourbeux:
Pourcentage de sol à nu (%): 0
Profondeur du roc (cm):

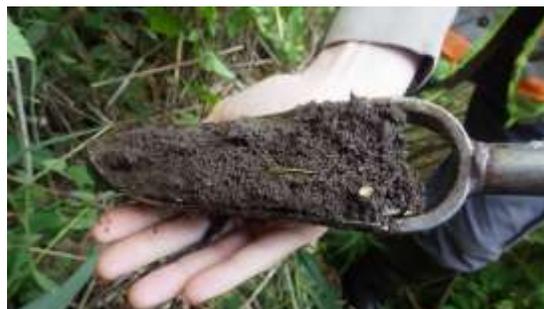
Photos :

Réalisation d'un profil de sol: Partiel
Épaisseur organique (cm): 0
Profondeur de la nappe (cm):
Épaisseur de sol rédoxique (cm): 0
Épaisseur de sol réductique (cm): 0
Classe de drainage: 2
Cas complexes: Sans objet
Drainage oblique interne: Non
Type de dépôt tourbeux:
Pourcentage de sol à nu (%): 0
Profondeur du roc (cm):

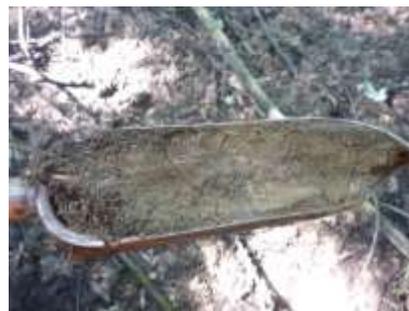
Photos :

Réalisation d'un profil de sol: Partiel
Épaisseur organique (cm): 0
Profondeur de la nappe (cm):
Épaisseur de sol rédoxique (cm): 5
Épaisseur de sol réductique (cm): 0
Classe de drainage: 4
Cas complexes: Sans objet
Drainage oblique interne: Non
Type de dépôt tourbeux:
Pourcentage de sol à nu (%): 85
Profondeur du roc (cm):

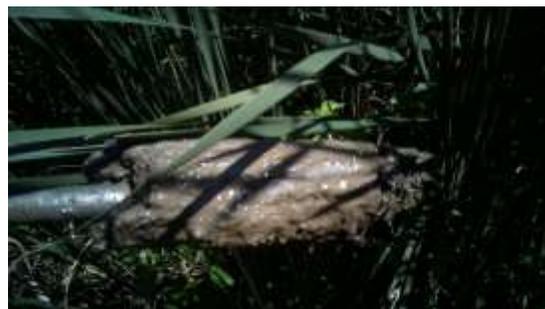
Photos :

Réalisation d'un profil de sol: Partiel
Épaisseur organique (cm): 0
Profondeur de la nappe (cm): 0
Épaisseur de sol rédoxique (cm): 0
Épaisseur de sol réductique (cm): 0
Classe de drainage: 2
Cas complexes: Sans objet
Drainage oblique interne: Non
Type de dépôt tourbeux:
Pourcentage de sol à nu (%): 25
Profondeur du roc (cm):

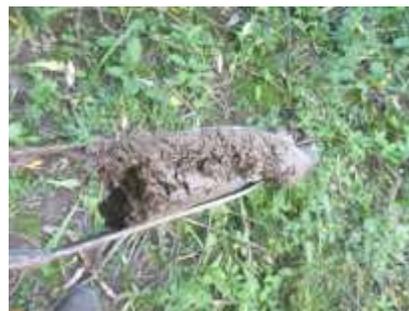
Photos :

Réalisation d'un profil de sol: Partiel
Épaisseur organique (cm): 0
Profondeur de la nappe (cm):
Épaisseur de sol rédoxique (cm): 0
Épaisseur de sol réductique (cm): 0
Classe de drainage: 4
Cas complexes: Sans objet
Drainage oblique interne: Non
Type de dépôt tourbeux:
Pourcentage de sol à nu (%): 50
Profondeur du roc (cm):

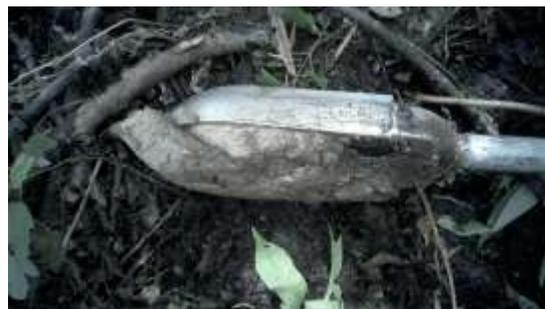
Photos :

Réalisation d'un profil de sol: Partiel
Épaisseur organique (cm): 0
Profondeur de la nappe (cm):
Épaisseur de sol rédoxique (cm): 0
Épaisseur de sol réductique (cm): 0
Classe de drainage: 5
Cas complexes: Sans objet
Drainage oblique interne: Non
Type de dépôt tourbeux:
Pourcentage de sol à nu (%): 35
Profondeur du roc (cm):

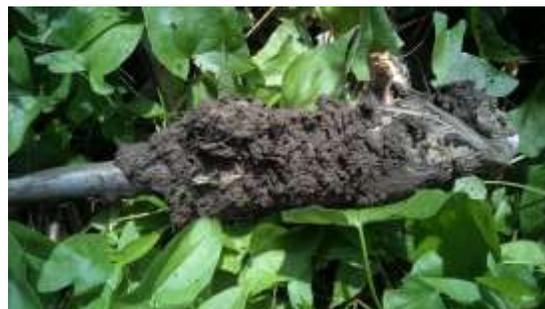
Photos :

Réalisation d'un profil de sol: Partiel
Épaisseur organique (cm): 0
Profondeur de la nappe (cm):
Épaisseur de sol rédoxique (cm): 0
Épaisseur de sol réductique (cm): 0
Classe de drainage: 4
Cas complexes: Sans objet
Drainage oblique interne: Non
Type de dépôt tourbeux:
Pourcentage de sol à nu (%): 0
Profondeur du roc (cm):

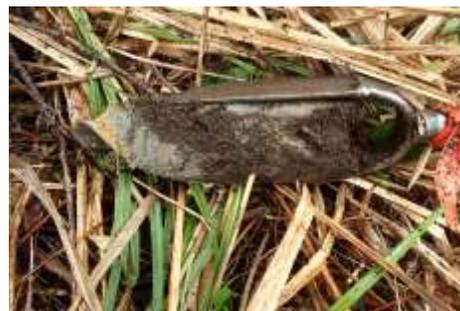
Photos :

Réalisation d'un profil de sol: Partiel
Épaisseur organique (cm): 0
Profondeur de la nappe (cm):
Épaisseur de sol rédoxique (cm): 25
Épaisseur de sol réductique (cm): 0
Classe de drainage: 5
Cas complexes: Sans objet
Drainage oblique interne: Non
Type de dépôt tourbeux:
Pourcentage de sol à nu (%): 0
Profondeur du roc (cm):

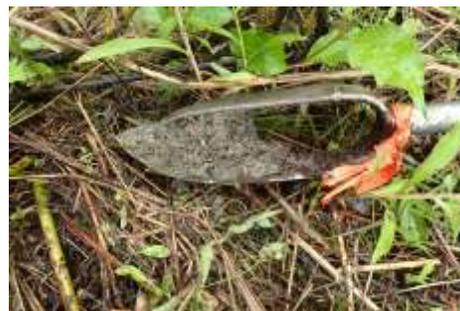
Photos :

Réalisation d'un profil de sol: Partiel
Épaisseur organique (cm): 0
Profondeur de la nappe (cm):
Épaisseur de sol rédoxique (cm): 0
Épaisseur de sol réductique (cm): 0
Classe de drainage: 3
Cas complexes: Sans objet
Drainage oblique interne: Non
Type de dépôt tourbeux:
Pourcentage de sol à nu (%): 10
Profondeur du roc (cm):

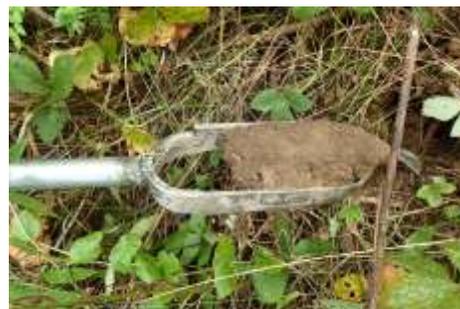
Photos :

Réalisation d'un profil de sol: Partiel
 Épaisseur organique (cm): 0
 Profondeur de la nappe (cm):
 Épaisseur de sol rédoxique (cm): 0
 Épaisseur de sol réductique (cm): 0
 Classe de drainage: 2
 Cas complexes: Sans objet
 Drainage oblique interne: Non
 Type de dépôt tourbeux:
 Pourcentage de sol à nu (%): 0
 Profondeur du roc (cm):

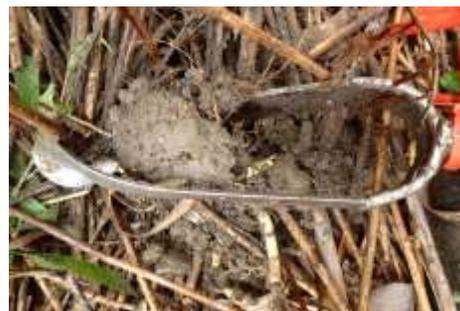
Photos :

Réalisation d'un profil de sol: Partiel
Épaisseur organique (cm): 0
Profondeur de la nappe (cm):
Épaisseur de sol rédoxique (cm): 0
Épaisseur de sol réductique (cm): 0
Classe de drainage: 2
Cas complexes: Sans objet
Drainage oblique interne: Non
Type de dépôt tourbeux:
Pourcentage de sol à nu (%): 0
Profondeur du roc (cm):

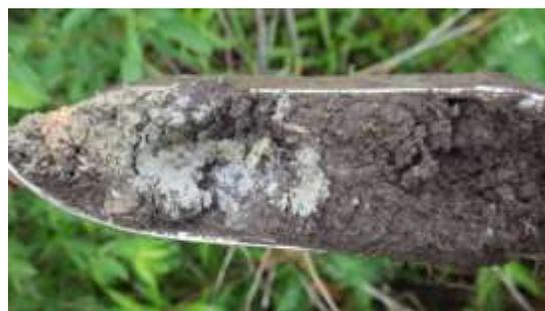
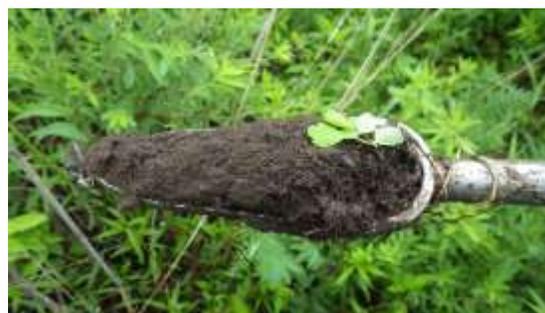
Photos :

Réalisation d'un profil de sol: Partiel
 Épaisseur organique (cm): 0
 Profondeur de la nappe (cm):
 Épaisseur de sol rédoxique (cm): 15
 Épaisseur de sol réductique (cm): 0
 Classe de drainage: 5
 Cas complexes: Sans objet
 Drainage oblique interne: Non
 Type de dépôt tourbeux:
 Pourcentage de sol à nu (%): 0
 Profondeur du roc (cm):

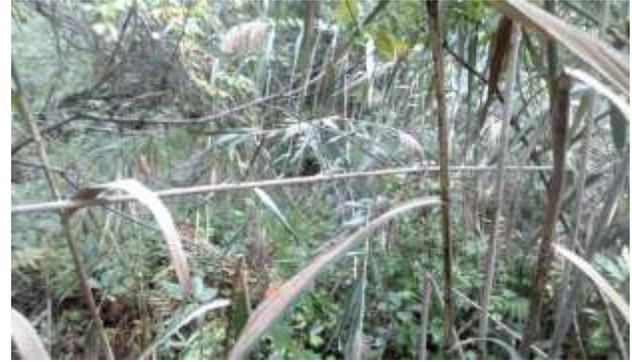
Photos :

Contexte: Palustre
Situation: Terrain plat
Présence de dépressions: Non
Forme du terrain: Irrégulier
Ratio dépressions/
monticules (%):

La végétation est-elle perturbée? Non
Les sols sont-ils perturbés? Non
L'hydrologie est-elle perturbée? Non
Est-ce un milieu anthropique? Non
Affecté par un barrage de castor? Non

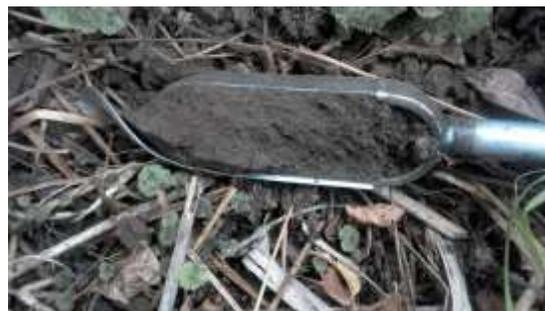
Photos :

Réalisation d'un profil de sol: Partiel
Épaisseur organique (cm): 0
Profondeur de la nappe (cm):
Épaisseur de sol rédoxique (cm): 0
Épaisseur de sol réductique (cm): 0
Classe de drainage: 2
Cas complexes: Sans objet
Drainage oblique interne: Non
Type de dépôt tourbeux:
Pourcentage de sol à nu (%): 20
Profondeur du roc (cm):

| Profondeur: | Texture: | Couleur matrice: | Présence | Couleur | Abondance | Dimension | Contraste |
|---|---|---|---|---|---|---|---|
| 0-50 | loam limoneux | | non | | | | |

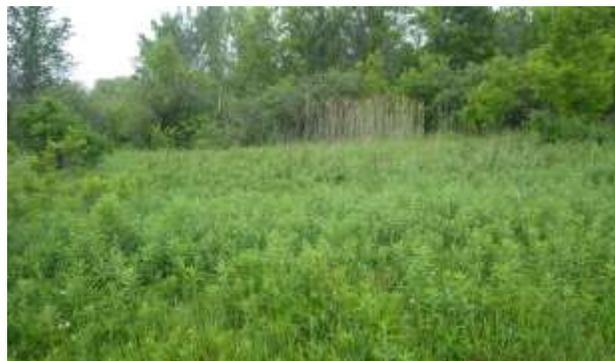
Photos :

Contexte: Terrestre
 Situation: Terrain plat
 Présence de dépressions: Non
 Forme du terrain: Régulier
 Ratio dépressions/
 monticules (%):

La végétation est-elle perturbée? Oui
 Les sols sont-ils perturbés? Oui
 L'hydrologie est-elle perturbée? Oui
 Est-ce un milieu anthropique? Oui
 Affecté par un barrage de castor? Non

LTE

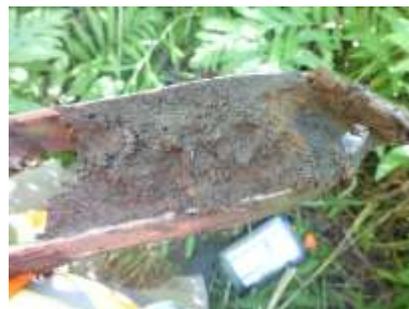
Photos :

Réalisation d'un profil de sol: Partiel
Épaisseur organique (cm): 0
Profondeur de la nappe (cm):
Épaisseur de sol rédoxique (cm): 0
Épaisseur de sol réductique (cm): 0
Classe de drainage: 4
Cas complexes: Sans objet
Drainage oblique interne: Non
Type de dépôt tourbeux:
Pourcentage de sol à nu (%): 0
Profondeur du roc (cm):

| Profondeur: | Texture: | Couleur matrice: | Présence | Couleur | Abondance | Dimension | Contraste |
|---|---|---|---|---|---|---|---|
| 0-40 | loam limoneux | | non | | | | |
| 40-60 | loam limoneux | 7,5yr2,5/1 | oui | 5yr4/6 | peu | petites | faible |

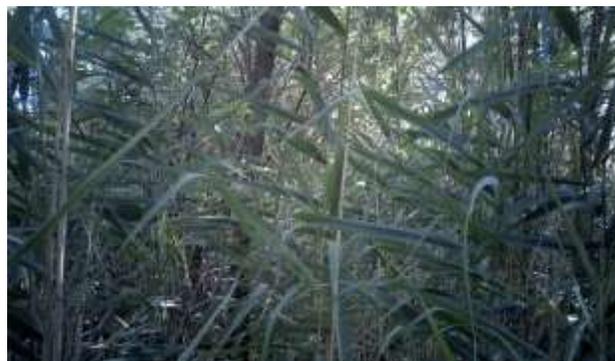
Photos :

Contexte: Palustre
Situation: Terrain plat
Présence de dépressions: Oui
Forme du terrain: Irrégulier
Ratio dépressions/
monticules (%): 50

La végétation est-elle perturbée? Non
Les sols sont-ils perturbés? Non
L'hydrologie est-elle perturbée? Non
Est-ce un milieu anthropique? Non
Affecté par un barrage de castor? Non

Indicateurs primaires : Litière noirâtre
Indicateurs secondaires: Racines d'arbres/d'arbustes hors du sol
Système racinaire peu profond

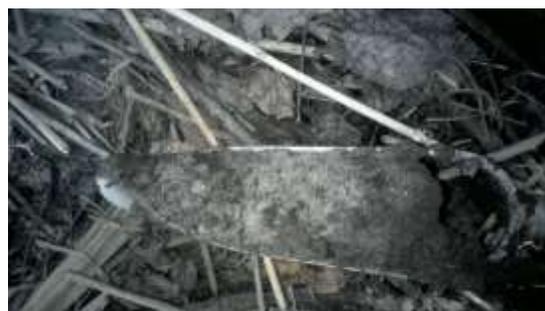
Photos :

Réalisation d'un profil de sol: Partiel
Épaisseur organique (cm): 0
Profondeur de la nappe (cm):
Épaisseur de sol rédoxique (cm): 0
Épaisseur de sol réductique (cm): 0
Classe de drainage: 3
Cas complexes: Sans objet
Drainage oblique interne: Non
Type de dépôt tourbeux:
Pourcentage de sol à nu (%): 25
Profondeur du roc (cm):

| Profondeur: | Texture: | Couleur matrice: | Présence | Couleur | Abondance | Dimension | Contraste |
|---|---|---|---|---|---|---|---|
| 0-15 | organique | | non | | | | |
| 15-50 | loam argileux | 2,5Y 2,5/1 | oui | 10YR 5/8 | peu | grandes | distinct |

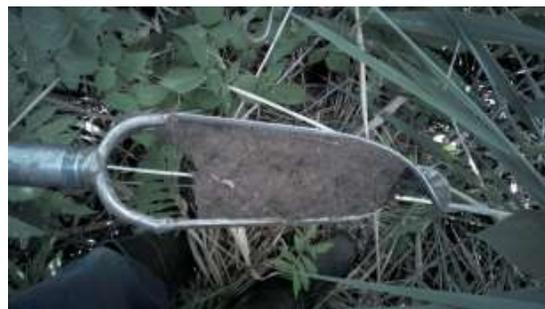
Photos :

Réalisation d'un profil de sol: Partiel
Épaisseur organique (cm): 0
Profondeur de la nappe (cm):
Épaisseur de sol rédoxique (cm): 0
Épaisseur de sol réductique (cm): 0
Classe de drainage: 2
Cas complexes: Sans objet
Drainage oblique interne: Non
Type de dépôt tourbeux:
Pourcentage de sol à nu (%): 5
Profondeur du roc (cm):

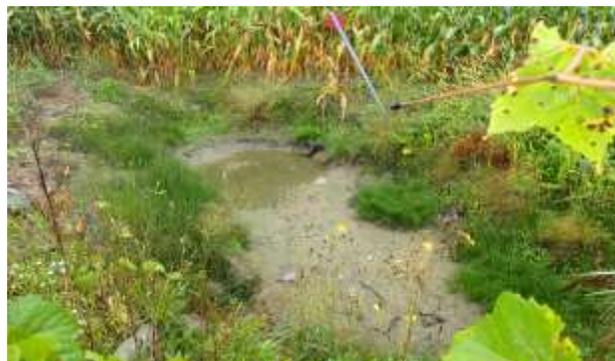
Photos :

Contexte: Palustre
Situation: Mi-pente
Dépression ouverte
Présence de dépressions: Non
Forme du terrain: Concave
Ratio dépressions/
monticules (%):

La végétation est-elle perturbée? Oui
Les sols sont-ils perturbés? Oui
L'hydrologie est-elle perturbée? Oui
Est-ce un milieu anthropique? Oui
Affecté par un barrage de castor? Non

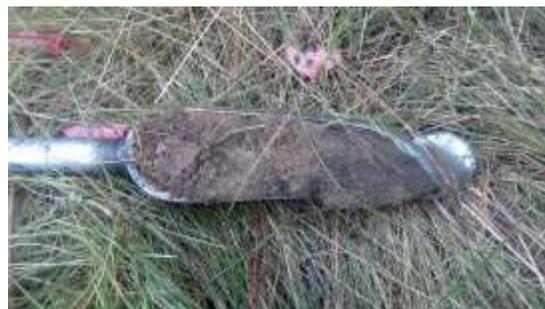
Photos :

Réalisation d'un profil de sol: Partiel
Épaisseur organique (cm): 0
Profondeur de la nappe (cm):
Épaisseur de sol rédoxique (cm): 0
Épaisseur de sol réductique (cm): 0
Classe de drainage: 3
Cas complexes: Sans objet
Drainage oblique interne: Non
Type de dépôt tourbeux:
Pourcentage de sol à nu (%): 0
Profondeur du roc (cm):

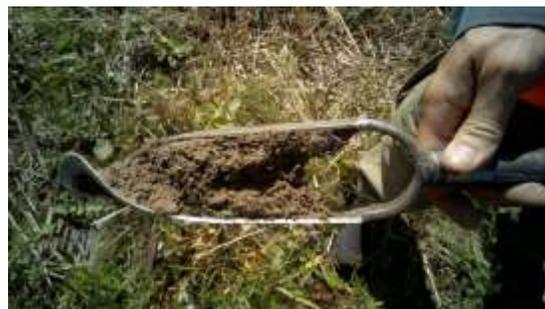
Photos :

Réalisation d'un profil de sol: Partiel
 Épaisseur organique (cm): 0
 Profondeur de la nappe (cm):
 Épaisseur de sol rédoxique (cm): 0
 Épaisseur de sol réductique (cm): 0
 Classe de drainage: 2
 Cas complexes: Sans objet
 Drainage oblique interne: Non
 Type de dépôt tourbeux:
 Pourcentage de sol à nu (%): 0
 Profondeur du roc (cm):

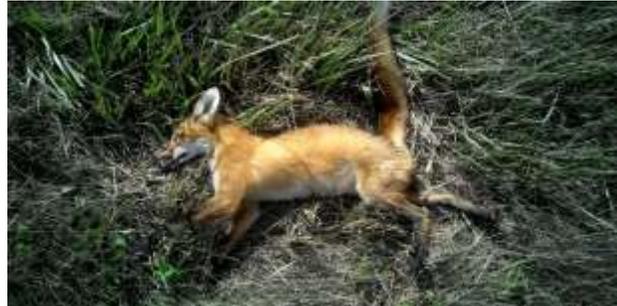
Photos:

| Espèce | Indice(s) de présence ou d'utilisation | Autre type d'indice |
|---|--|---|
| Renard roux | Carcasse | |

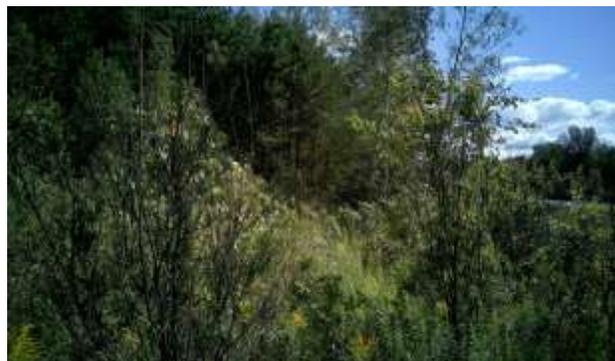
Photos :

Contexte: Terrestre
 Situation: Terrain plat
 Présence de dépressions: Non
 Forme du terrain: Régulier
 Ratio dépressions/
 monticules (%):

La végétation est-elle perturbée? Oui
 Les sols sont-ils perturbés? Non
 L'hydrologie est-elle perturbée? Non
 Est-ce un milieu anthropique? Non
 Affecté par un barrage de castor? Non

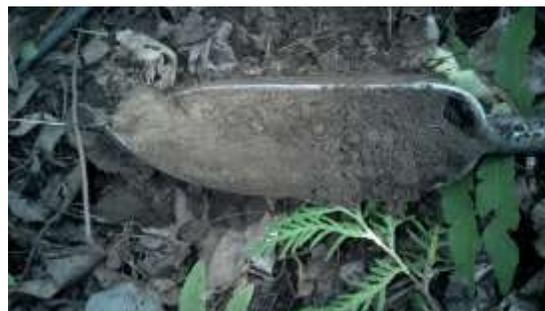
Photos :

Réalisation d'un profil de sol: Partiel
Épaisseur organique (cm): 0
Profondeur de la nappe (cm):
Épaisseur de sol rédoxique (cm): 0
Épaisseur de sol réductique (cm): 0
Classe de drainage: 2
Cas complexes: Sans objet
Drainage oblique interne: Non
Type de dépôt tourbeux:
Pourcentage de sol à nu (%): 20
Profondeur du roc (cm):

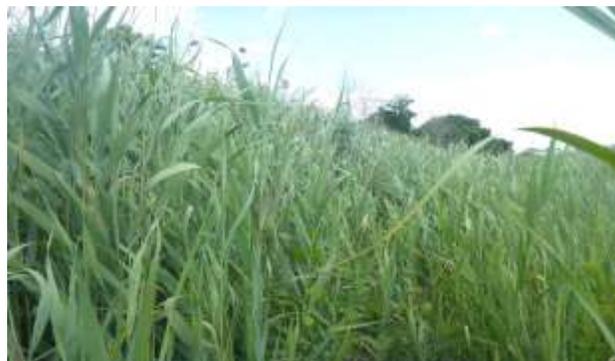
Photos :

Contexte: Palustre
 Situation: Terrain plat
 Présence de dépressions: Non
 Forme du terrain: Régulier
 Ratio dépressions/
 monticules (%):

La végétation est-elle perturbée? Oui
 Les sols sont-ils perturbés? Non
 L'hydrologie est-elle perturbée? Non
 Est-ce un milieu anthropique? Oui
 Affecté par un barrage de castor? Non

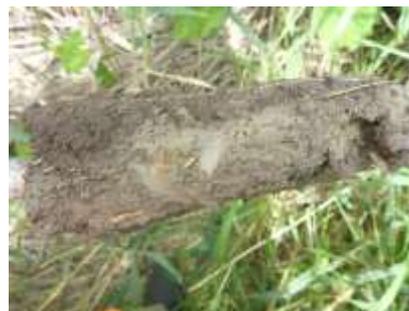
Photos :

Réalisation d'un profil de sol: Partiel
Épaisseur organique (cm): 0
Profondeur de la nappe (cm):
Épaisseur de sol rédoxique (cm): 0
Épaisseur de sol réductique (cm): 0
Classe de drainage: 5
Cas complexes: Sans objet
Drainage oblique interne: Non
Type de dépôt tourbeux:
Pourcentage de sol à nu (%): 0
Profondeur du roc (cm):

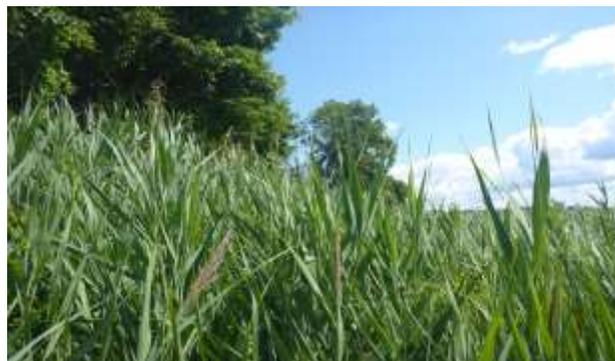
Photos :

Contexte: Terrestre
 Situation: Terrain plat
 Présence de dépressions: Non
 Forme du terrain: Régulier
 Ratio dépressions/
 monticules (%):

La végétation est-elle perturbée? Oui
 Les sols sont-ils perturbés? Non
 L'hydrologie est-elle perturbée? Non
 Est-ce un milieu anthropique? Oui
 Affecté par un barrage de castor? Non

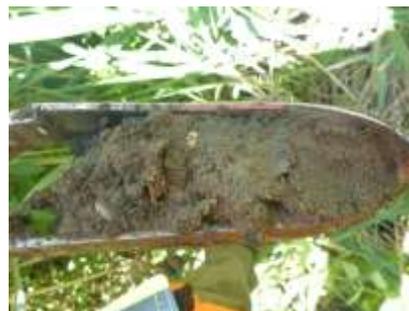
Photos :

Réalisation d'un profil de sol: Partiel
 Épaisseur organique (cm): 0
 Profondeur de la nappe (cm):
 Épaisseur de sol rédoxique (cm): 0
 Épaisseur de sol réductique (cm): 0
 Classe de drainage: 4
 Cas complexes: Sans objet
 Drainage oblique interne: Non
 Type de dépôt tourbeux:
 Pourcentage de sol à nu (%): 0
 Profondeur du roc (cm):

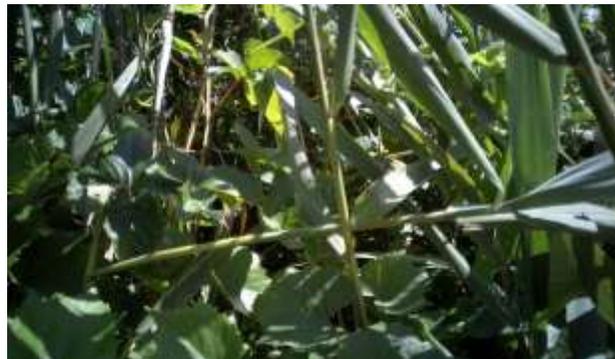
Photos :

Contexte: Palustre
Situation: Terrain plat
Présence de dépressions: Non
Forme du terrain: Régulier
**Ratio dépressions/
 monticules (%):**

La végétation est-elle perturbée? Oui
Les sols sont-ils perturbés? Non
L'hydrologie est-elle perturbée? Non
Est-ce un milieu anthropique? Oui
Affecté par un barrage de castor? Non

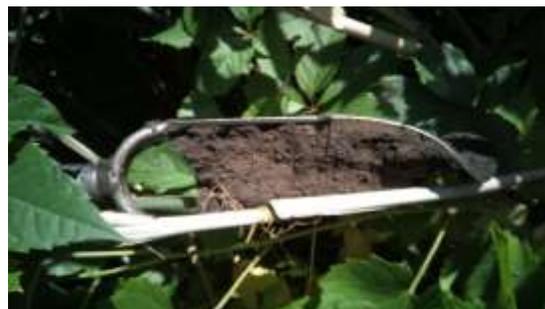
Photos :

Réalisation d'un profil de sol: Partiel
Épaisseur organique (cm): 0
Profondeur de la nappe (cm):
Épaisseur de sol rédoxique (cm): 0
Épaisseur de sol réductique (cm): 0
Classe de drainage: 2
Cas complexes: Sans objet
Drainage oblique interne: Non
Type de dépôt tourbeux:
Pourcentage de sol à nu (%): 0
Profondeur du roc (cm):

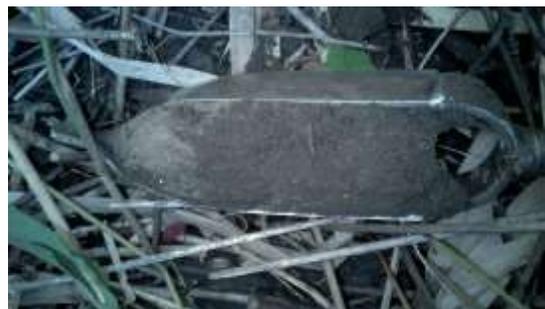
Photos :

Réalisation d'un profil de sol: Partiel
Épaisseur organique (cm): 0
Profondeur de la nappe (cm):
Épaisseur de sol rédoxique (cm): 0
Épaisseur de sol réductique (cm): 0
Classe de drainage: 2
Cas complexes: Sans objet
Drainage oblique interne: Non
Type de dépôt tourbeux:
Pourcentage de sol à nu (%): 10
Profondeur du roc (cm):

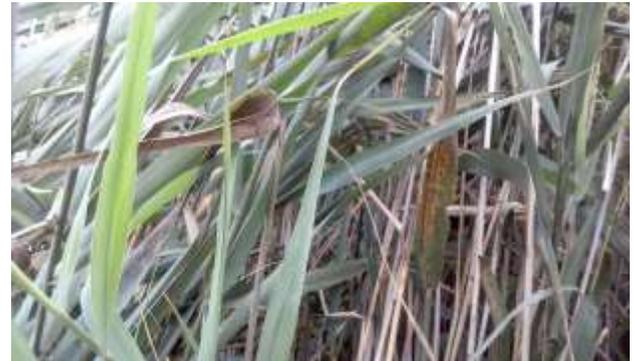
Photos :

Contexte: Palustre
Situation: Terrain plat
Présence de dépressions: Non
Forme du terrain: Régulier
Ratio dépressions/
monticules (%):

La végétation est-elle perturbée? Oui
Les sols sont-ils perturbés? Non
L'hydrologie est-elle perturbée? Non
Est-ce un milieu anthropique? Non
Affecté par un barrage de castor? Non

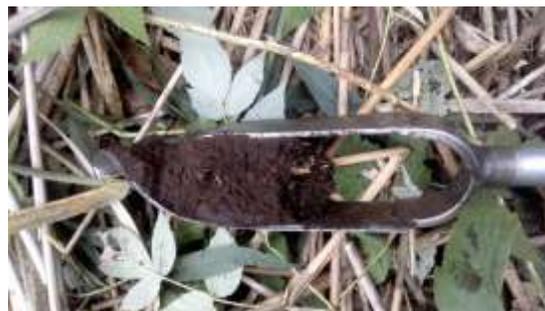
Photos :

Réalisation d'un profil de sol: Partiel
 Épaisseur organique (cm): 0
 Profondeur de la nappe (cm):
 Épaisseur de sol rédoxique (cm): 0
 Épaisseur de sol réductique (cm): 0
 Classe de drainage: 2
 Cas complexes: Sans objet
 Drainage oblique interne: Non
 Type de dépôt tourbeux:
 Pourcentage de sol à nu (%): 0
 Profondeur du roc (cm):

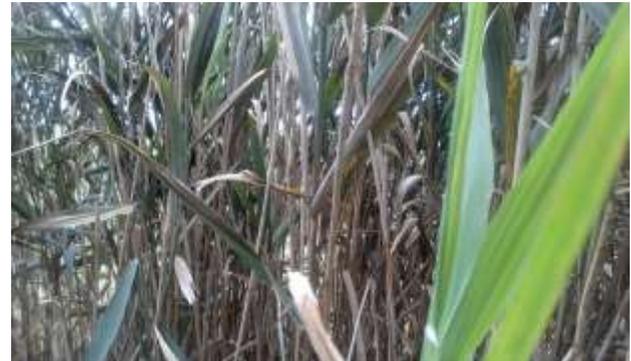
Photos :

Contexte: Palustre
Situation: Haut de pente
Présence de dépressions: Non
Forme du terrain: Régulier
Ratio dépressions/
monticules (%):

La végétation est-elle perturbée? Oui
Les sols sont-ils perturbés? Non
L'hydrologie est-elle perturbée? Non
Est-ce un milieu anthropique? Non
Affecté par un barrage de castor? Non

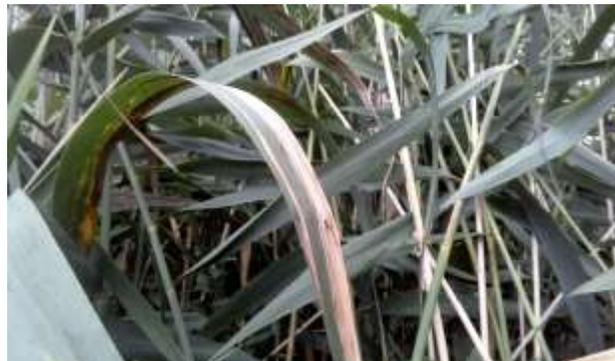
Photos :

Contexte: Palustre
Situation: Haut de pente
Présence de dépressions: Non
Forme du terrain: Régulier
Ratio dépressions/
monticules (%):

La végétation est-elle perturbée? Oui
Les sols sont-ils perturbés? Non
L'hydrologie est-elle perturbée? Non
Est-ce un milieu anthropique? Non
Affecté par un barrage de castor? Non

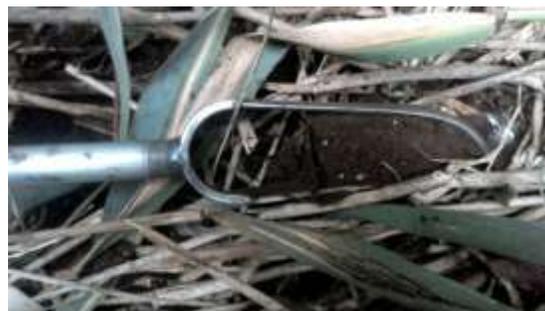
Photos :

Réalisation d'un profil de sol: Partiel
Épaisseur organique (cm): 60
Profondeur de la nappe (cm):
Épaisseur de sol rédoxique (cm): 0
Épaisseur de sol réductique (cm): 0
Classe de drainage: 6
Cas complexes: Sans objet
Drainage oblique interne: Non
Type de dépôt tourbeux: Mésique
Pourcentage de sol à nu (%): 0
Profondeur du roc (cm):

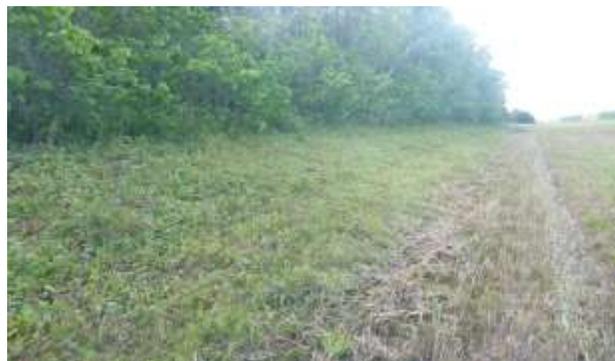
Photos :

Contexte: Terrestre
 Situation: Bas de pente
 Présence de dépressions: Non
 Forme du terrain: Régulier
 Ratio dépressions/
 monticules (%):

La végétation est-elle perturbée? Oui
 Les sols sont-ils perturbés? Non
 L'hydrologie est-elle perturbée? Non
 Est-ce un milieu anthropique? Oui
 Affecté par un barrage de castor? Non

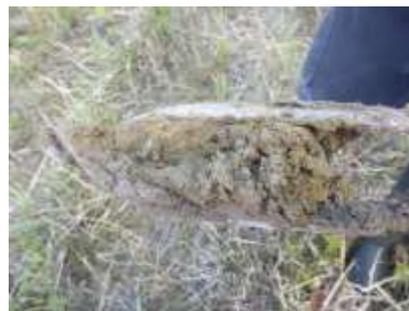
Photos :

Réalisation d'un profil de sol: Partiel
 Épaisseur organique (cm): 0
 Profondeur de la nappe (cm):
 Épaisseur de sol rédoxique (cm): 0
 Épaisseur de sol réductique (cm): 0
 Classe de drainage: 4
 Cas complexes: Sans objet
 Drainage oblique interne: Non
 Type de dépôt tourbeux:
 Pourcentage de sol à nu (%): 0
 Profondeur du roc (cm):

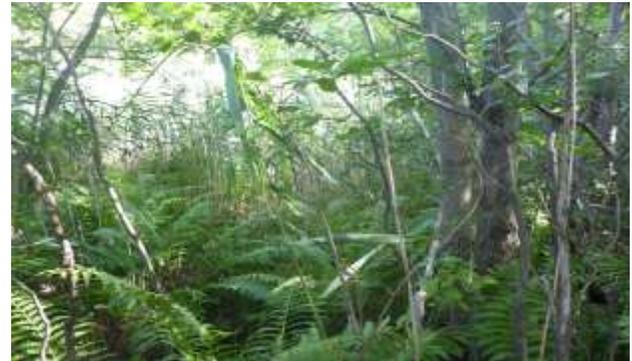
Photos :

Contexte: Palustre
 Situation: Terrain plat
 Présence de dépressions: Oui
 Forme du terrain: Irrégulier
 Ratio dépressions/
 monticules (%): 40

La végétation est-elle perturbée? Oui
 Les sols sont-ils perturbés? Non
 L'hydrologie est-elle perturbée? Non
 Est-ce un milieu anthropique? Non
 Affecté par un barrage de castor? Non

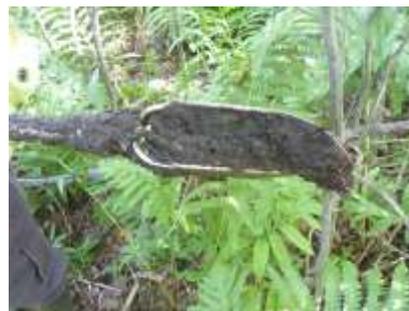
Photos :

Réalisation d'un profil de sol: Partiel
Épaisseur organique (cm): 100
Profondeur de la nappe (cm):
Épaisseur de sol rédoxique (cm): 0
Épaisseur de sol réductique (cm): 0
Classe de drainage: 6
Cas complexes: Sans objet
Drainage oblique interne: Non
Type de dépôt tourbeux: Mésique
Pourcentage de sol à nu (%): 10
Profondeur du roc (cm):

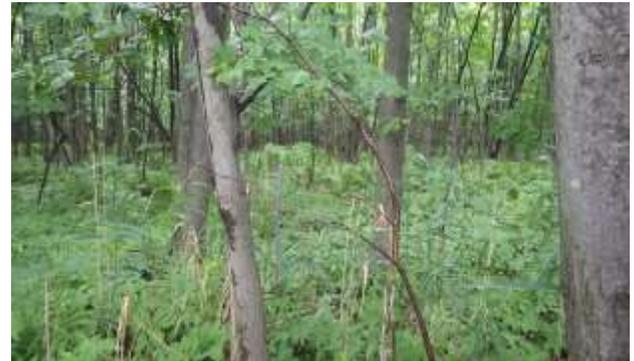
Photos :

Contexte: Palustre
Situation: Terrain plat
Présence de dépressions: Non
Forme du terrain: Régulier
Ratio dépressions/
monticules (%):

La végétation est-elle perturbée? Oui
Les sols sont-ils perturbés? Oui
L'hydrologie est-elle perturbée? Oui
Est-ce un milieu anthropique? Oui
Affecté par un barrage de castor? Non

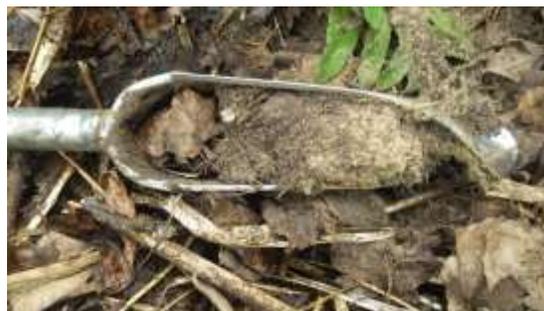
Photos :

Réalisation d'un profil de sol: Partiel
Épaisseur organique (cm): 0
Profondeur de la nappe (cm):
Épaisseur de sol rédoxique (cm): 0
Épaisseur de sol réductique (cm): 0
Classe de drainage: 2
Cas complexes: Sans objet
Drainage oblique interne: Non
Type de dépôt tourbeux:
Pourcentage de sol à nu (%): 0
Profondeur du roc (cm):

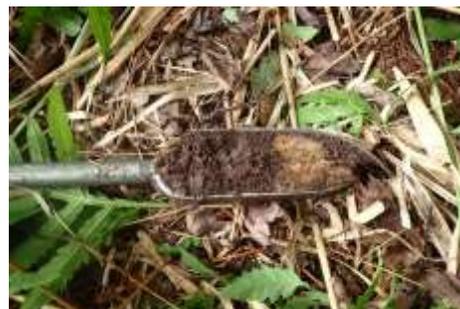
Photos :

Réalisation d'un profil de sol: Partiel
Épaisseur organique (cm): 40
Profondeur de la nappe (cm):
Épaisseur de sol rédoxique (cm): 0
Épaisseur de sol réductique (cm): 0
Classe de drainage: 6
Cas complexes: Sans objet
Drainage oblique interne: Non
Type de dépôt tourbeux: Mésique
Pourcentage de sol à nu (%): 0
Profondeur du roc (cm):

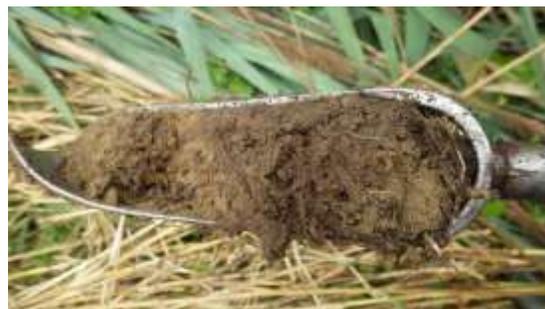
Photos :

Réalisation d'un profil de sol: Partiel
Épaisseur organique (cm): 0
Profondeur de la nappe (cm):
Épaisseur de sol rédoxique (cm): 0
Épaisseur de sol réductique (cm): 0
Classe de drainage: 2
Cas complexes: Sans objet
Drainage oblique interne: Non
Type de dépôt tourbeux:
Pourcentage de sol à nu (%): 0
Profondeur du roc (cm):

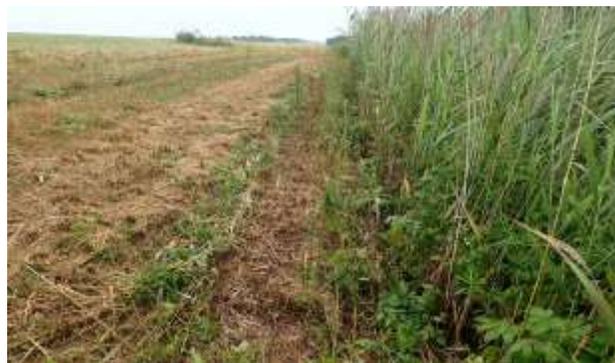
Photos :

Contexte: Riverain
Situation: Mi-pente
Présence de dépressions: Non
Forme du terrain: Régulier
**Ratio dépressions/
monticules (%):**

La végétation est-elle perturbée? Oui
Les sols sont-ils perturbés? Oui
L'hydrologie est-elle perturbée? Oui
Est-ce un milieu anthropique? Oui
Affecté par un barrage de castor? Non

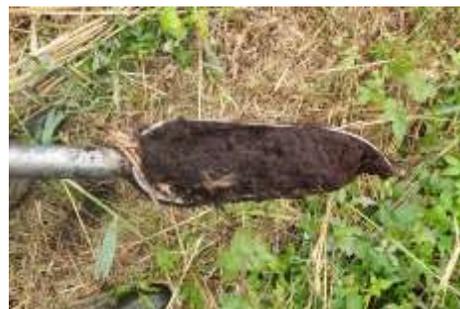
Réalisation d'un profil de sol: Partiel
Épaisseur organique (cm): 70
Profondeur de la nappe (cm):
Épaisseur de sol rédoxique (cm): 0
Épaisseur de sol réductique (cm): 0
Classe de drainage: 6
Cas complexes: Sans objet
Drainage oblique interne: Non
Type de dépôt tourbeux: Humique
Pourcentage de sol à nu (%): 0
Profondeur du roc (cm):

| Profondeur: | Texture: | Couleur matrice: | Présence | Couleur | Abondance | Dimension | Contraste |
|---|---|---|---|---|---|---|---|
| 0-70 | organique | | non | | | | |

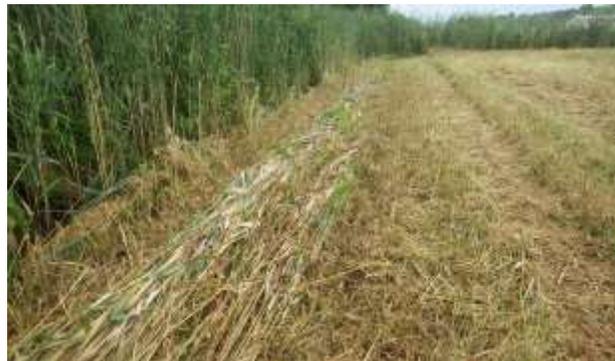
Contexte: Palustre
Situation: Mi-pente
Présence de dépressions: Non
Forme du terrain: Irrégulier
**Ratio dépressions/
monticules (%):**

La végétation est-elle perturbée? Oui
Les sols sont-ils perturbés? Oui
L'hydrologie est-elle perturbée? Oui
Est-ce un milieu anthropique? Oui
Affecté par un barrage de castor? Non

Emprise A15 tondue

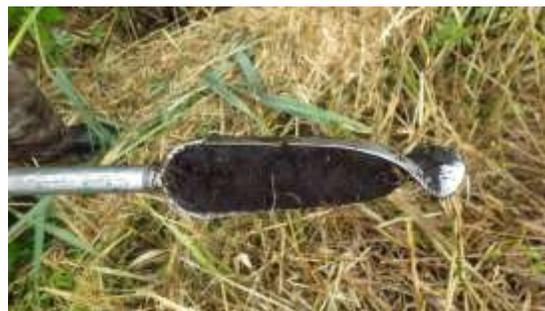
Réalisation d'un profil de sol: Partiel
Épaisseur organique (cm): 0
Profondeur de la nappe (cm):
Épaisseur de sol rédoxique (cm): 0
Épaisseur de sol réductique (cm): 0
Classe de drainage: 6
Cas complexes: Sans objet
Drainage oblique interne: Non
Type de dépôt tourbeux:
Pourcentage de sol à nu (%): 0
Profondeur du roc (cm):

| Profondeur: | Texture: | Couleur matrice: | Présence | Couleur | Abondance | Dimension | Contraste |
|---|---|---|---|---|---|---|---|
| 0-60 | organique | | non | | | | |

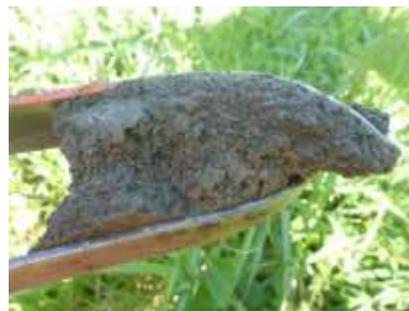
Réalisation d'un profil de sol: Partiel
Épaisseur organique (cm): 0
Profondeur de la nappe (cm):
Épaisseur de sol rédoxique (cm): 0
Épaisseur de sol réductique (cm): 0
Classe de drainage: 3
Cas complexes: Sans objet
Drainage oblique interne: Non
Type de dépôt tourbeux:
Pourcentage de sol à nu (%): 20
Profondeur du roc (cm):

| Profondeur: | Texture: | Couleur matrice: | Présence | Couleur | Abondance | Dimension | Contraste |
|---|---|---|---|---|---|---|---|
| 0-30 | loam argileux | | non | | | | |
| 30+ | loam argileux | 10yr4/1 | oui | 10yr6/8 | peu | petites | faible |

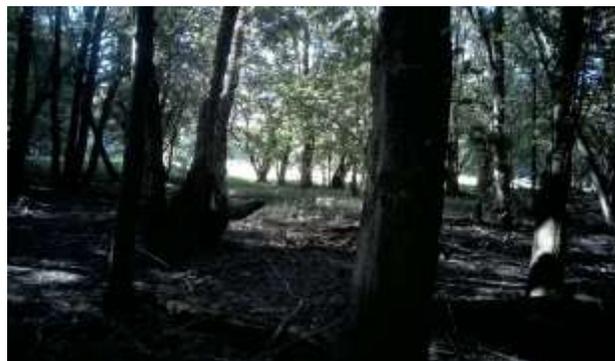
| No. de station: | V149 | Identifiant du milieu: | MH90-1 |

| Contexte: | Riverain |
| Situation: | Terrain plat |

| La végétation est-elle perturbée? | Non |

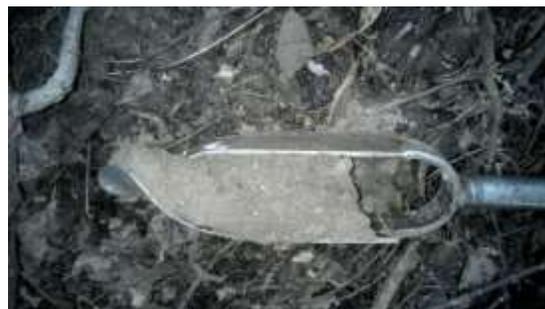
No. de station: V149
Évaluateur: Sb

Réalisation d'un profil de sol: Partiel
Épaisseur organique (cm): 0
Profondeur de la nappe (cm):
Épaisseur de sol rédoxique (cm): 0
Épaisseur de sol réductique (cm): 0
Classe de drainage: 3
Cas complexes: Sans objet
Drainage oblique interne: Non
Type de dépôt tourbeux:
Pourcentage de sol à nu (%): 75
Profondeur du roc (cm):

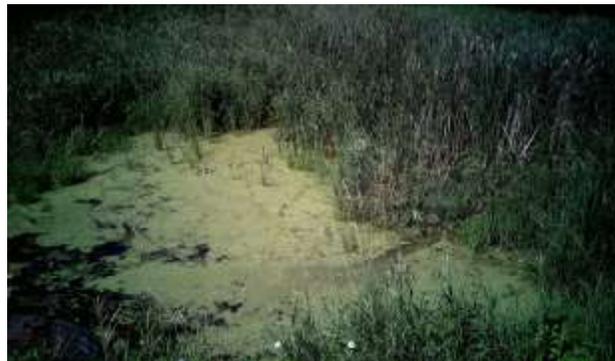
Contexte: Riverain
Situation: Dépression ouverte
Présence de dépressions: Non
Forme du terrain: Régulier
**Ratio dépressions/
monticules (%):**

La végétation est-elle perturbée? Non
Les sols sont-ils perturbés? Non
L'hydrologie est-elle perturbée? Oui
Est-ce un milieu anthropique? Non
Affecté par un barrage de castor? Non

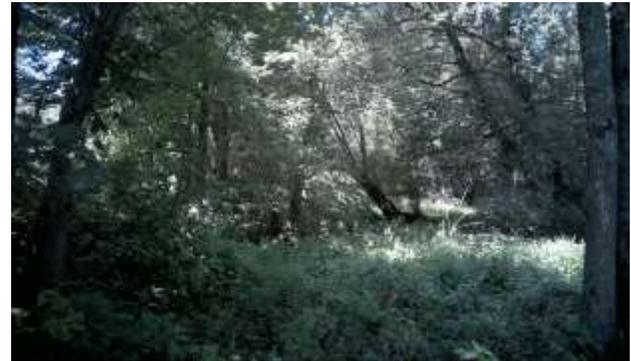
| La végétation est-elle perturbée? | Oui | Type et description de la perturbation: |

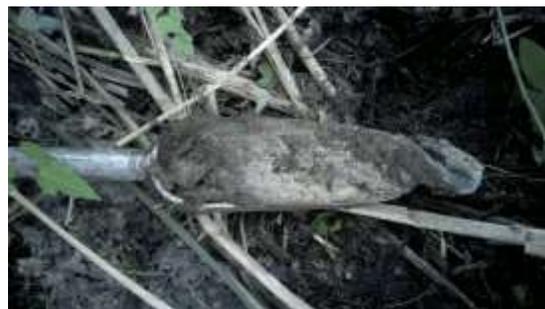
Réalisation d'un profil de sol: Partiel
 Épaisseur organique (cm): 0
 Profondeur de la nappe (cm):
 Épaisseur de sol rédoxique (cm): 0
 Épaisseur de sol réductique (cm): 0
 Classe de drainage: 3
 Cas complexes: Sans objet
 Drainage oblique interne: Non
 Type de dépôt tourbeux:
 Pourcentage de sol à nu (%): 15
 Profondeur du roc (cm):

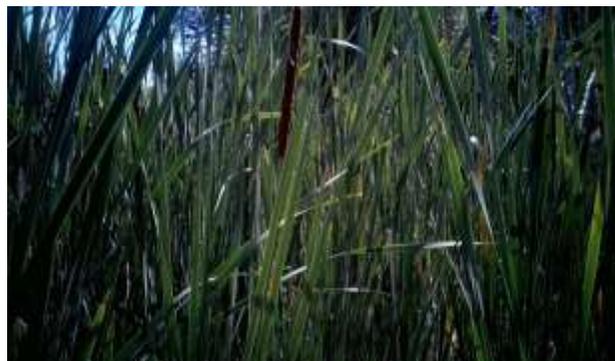
| La végétation est-elle perturbée? | Oui | Type et description de la perturbation: | |

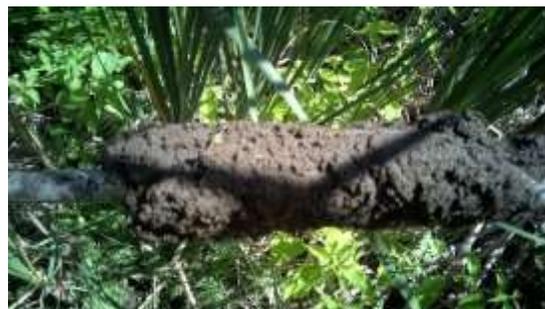
Réalisation d'un profil de sol: Partiel
Épaisseur organique (cm): 40
Profondeur de la nappe (cm):
Épaisseur de sol rédoxique (cm): 0
Épaisseur de sol réductique (cm): 0
Classe de drainage: 6
Cas complexes: Sans objet
Drainage oblique interne: Non
Type de dépôt tourbeux: Mésique
Pourcentage de sol à nu (%): 15
Profondeur du roc (cm):

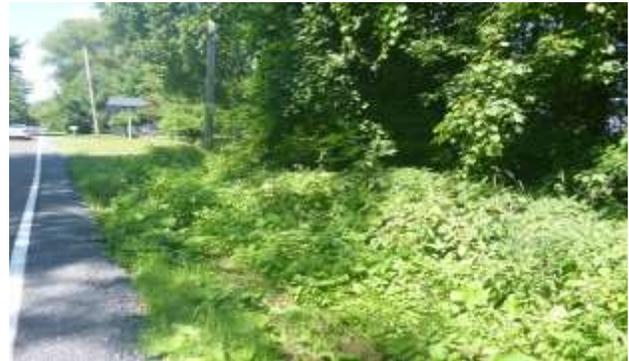
Contexte: Riverain
Situation: Terrain plat
Présence de dépressions: Non
Forme du terrain: Régulier
**Ratio dépressions/
monticules (%):**

La végétation est-elle perturbée? Non
Les sols sont-ils perturbés? Non
L'hydrologie est-elle perturbée? Non
Est-ce un milieu anthropique? Non
Affecté par un barrage de castor? Non

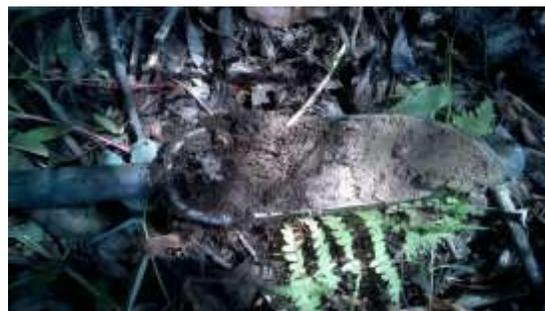
Réalisation d'un profil de sol: Partiel
Épaisseur organique (cm): 0
Profondeur de la nappe (cm):
Épaisseur de sol rédoxique (cm): 0
Épaisseur de sol réductique (cm): 0
Classe de drainage: 3
Cas complexes: Sans objet
Drainage oblique interne: Non
Type de dépôt tourbeux:
Pourcentage de sol à nu (%): 15
Profondeur du roc (cm):

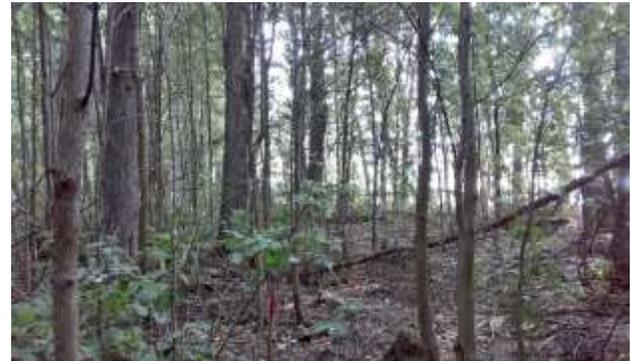
| La végétation est-elle perturbée? | Oui | Type et description de la perturbation: Terrain résidentiel |

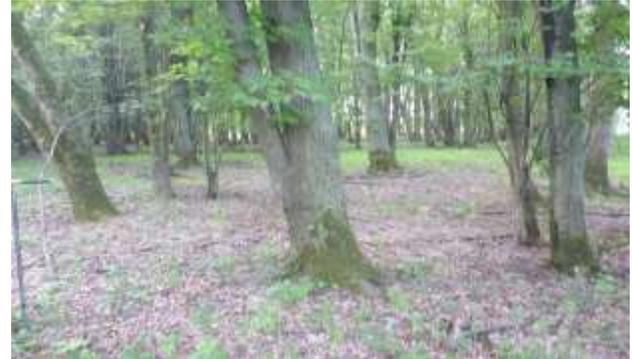
Contexte: Riverain
Situation: Terrain plat
Présence de dépressions: Non
Forme du terrain: Régulier
Ratio dépressions/
monticules (%):

La végétation est-elle perturbée? Non
Les sols sont-ils perturbés? Non
L'hydrologie est-elle perturbée? Non
Est-ce un milieu anthropique? Non
Affecté par un barrage de castor? Non

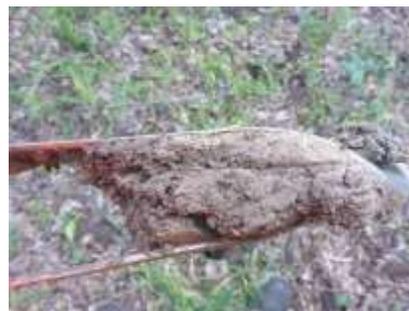
Réalisation d'un profil de sol: Partiel
Épaisseur organique (cm): 0
Profondeur de la nappe (cm):
Épaisseur de sol rédoxique (cm): 5
Épaisseur de sol réductique (cm): 0
Classe de drainage: 5
Cas complexes: Sans objet
Drainage oblique interne: Non
Type de dépôt tourbeux:
Pourcentage de sol à nu (%): 50
Profondeur du roc (cm):

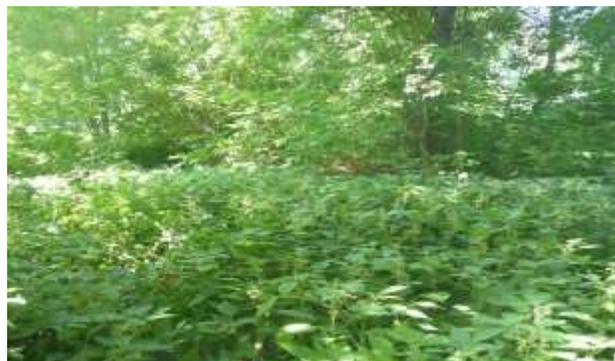
Contexte: Riverain
Situation: Terrain plat
Présence de dépressions: Non
Forme du terrain: Régulier
Ratio dépressions/
monticules (%):

La végétation est-elle perturbée? Non
Les sols sont-ils perturbés? Oui
L'hydrologie est-elle perturbée? Non
Est-ce un milieu anthropique? Oui
Affecté par un barrage de castor? Non

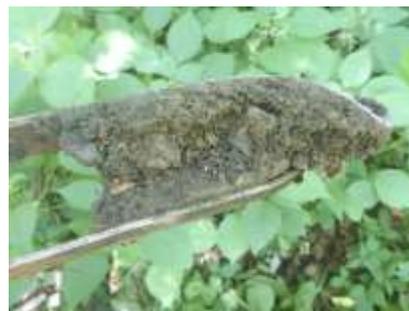
Réalisation d'un profil de sol: Partiel
Épaisseur organique (cm): 0
Profondeur de la nappe (cm):
Épaisseur de sol rédoxique (cm): 0
Épaisseur de sol réductique (cm): 0
Classe de drainage: 3
Cas complexes: Sans objet
Drainage oblique interne: Non
Type de dépôt tourbeux:
Pourcentage de sol à nu (%): 0
Profondeur du roc (cm):

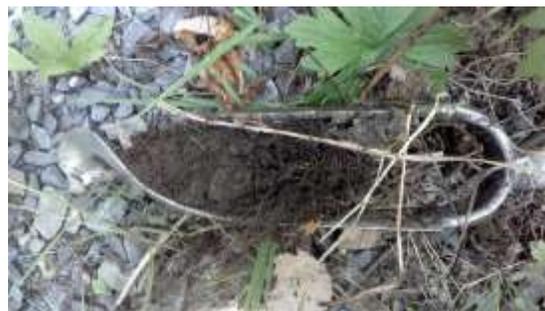
Réalisation d'un profil de sol: Partiel
 Épaisseur organique (cm): 0
 Profondeur de la nappe (cm):
 Épaisseur de sol rédoxique (cm): 0
 Épaisseur de sol réductique (cm): 0
 Classe de drainage: 2
 Cas complexes: Sans objet
 Drainage oblique interne: Non
 Type de dépôt tourbeux:
 Pourcentage de sol à nu (%): 10
 Profondeur du roc (cm):

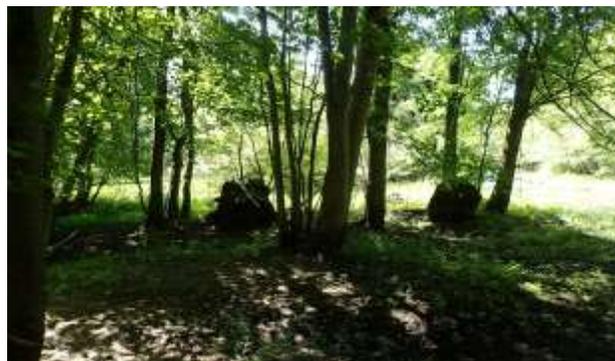
Contexte: Riverain
Situation: Dépression ouverte
Présence de dépressions: Oui
Forme du terrain: Irrégulier
**Ratio dépressions/
monticules (%):** 50

La végétation est-elle perturbée? Non
Les sols sont-ils perturbés? Non
L'hydrologie est-elle perturbée? Oui
Est-ce un milieu anthropique? Non
Affecté par un barrage de castor? Non

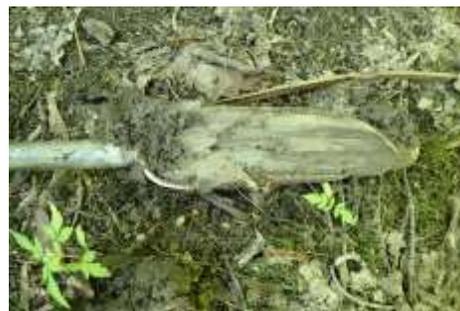
Réalisation d'un profil de sol: Partiel
Épaisseur organique (cm): 0
Profondeur de la nappe (cm): 20
Épaisseur de sol rédoxique (cm): 0
Épaisseur de sol réductique (cm): 0
Classe de drainage: 3
Cas complexes: Sans objet
Drainage oblique interne: Non
Type de dépôt tourbeux:
Pourcentage de sol à nu (%): 60
Profondeur du roc (cm):

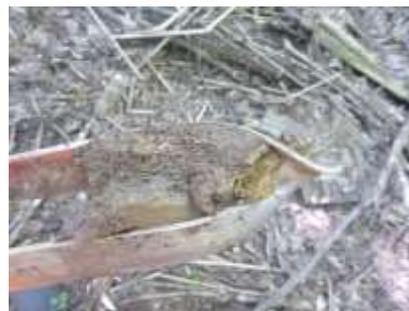
Réalisation d'un profil de sol: Partiel
Épaisseur organique (cm): 0
Profondeur de la nappe (cm):
Épaisseur de sol rédoxique (cm): 10
Épaisseur de sol réductique (cm): 0
Classe de drainage: 4
Cas complexes: Sans objet
Drainage oblique interne: Non
Type de dépôt tourbeux:
Pourcentage de sol à nu (%): 80
Profondeur du roc (cm):

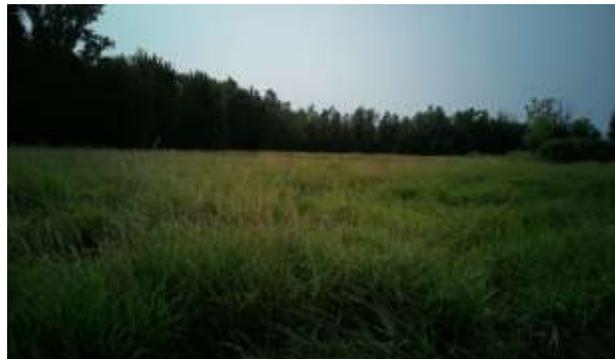
Contexte: Palustre
Situation: Terrain plat
Présence de dépressions: Non
Forme du terrain: Régulier
**Ratio dépressions/
 monticules (%):**

La végétation est-elle perturbée? Oui
Les sols sont-ils perturbés? Oui
L'hydrologie est-elle perturbée? Oui
Est-ce un milieu anthropique? Oui
Affecté par un barrage de castor? Non

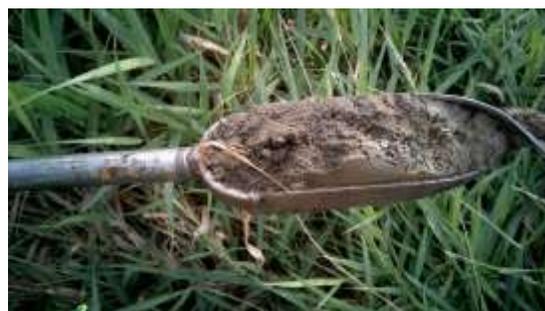
Réalisation d'un profil de sol: Partiel
Épaisseur organique (cm): 0
Profondeur de la nappe (cm):
Épaisseur de sol rédoxique (cm): 0
Épaisseur de sol réductique (cm): 0
Classe de drainage: 4
Cas complexes: Sans objet
Drainage oblique interne: Non
Type de dépôt tourbeux:
Pourcentage de sol à nu (%): 0
Profondeur du roc (cm):

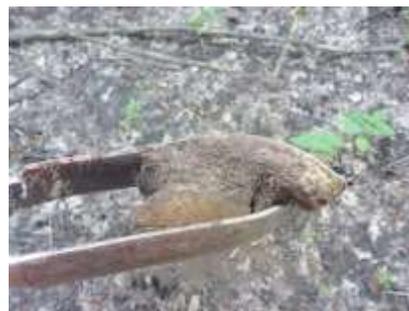
Réalisation d'un profil de sol: Partiel
Épaisseur organique (cm): 0
Profondeur de la nappe (cm):
Épaisseur de sol rédoxique (cm): 15
Épaisseur de sol réductique (cm): 0
Classe de drainage: 4
Cas complexes: Sans objet
Drainage oblique interne: Non
Type de dépôt tourbeux:
Pourcentage de sol à nu (%): 75
Profondeur du roc (cm):

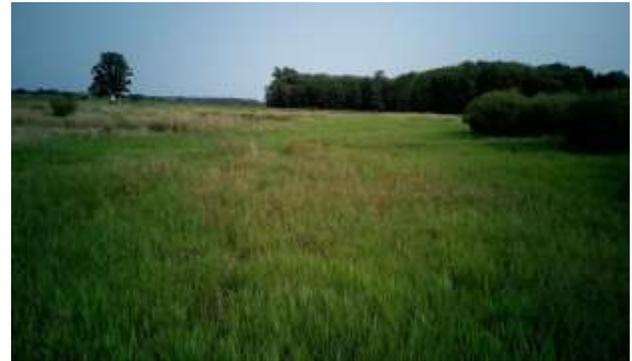
| La végétation est-elle perturbée? | Oui | Type et description de la perturbation: Friche herbacée (agricole) |
